Interconnexion Hertel – New York

Étude d'impact sur l'environnement

**Fiches de caractérisation des milieux
humides révisées**

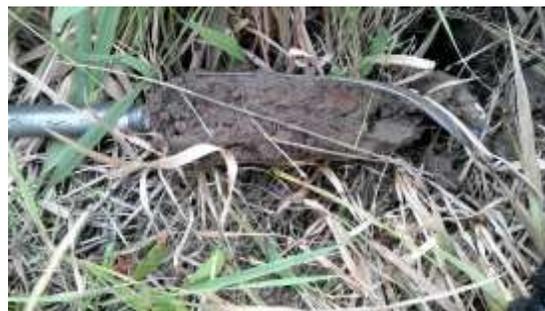
Réalisation d'un profil de sol: Partiel
Épaisseur organique (cm): 0
Profondeur de la nappe (cm):
Épaisseur de sol rédoxique (cm): 0
Épaisseur de sol réductique (cm): 0
Classe de drainage: 5
Cas complexes: Sans objet
Drainage oblique interne: Non
Type de dépôt tourbeux:
Pourcentage de sol à nu (%): 0
Profondeur du roc (cm):

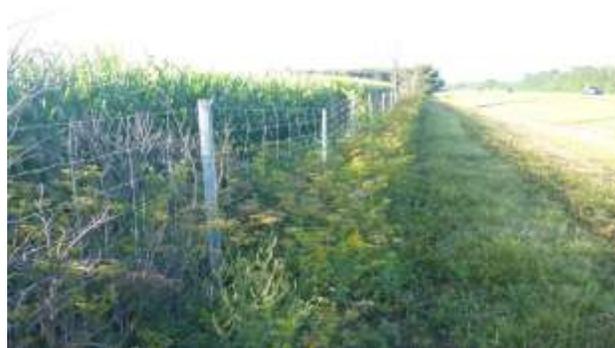
Contexte: Terrestre
 Situation: Terrain plat
 Présence de dépressions: Non
 Forme du terrain: Régulier
 Ratio dépressions/
 monticules (%):

La végétation est-elle perturbée? Oui
 Les sols sont-ils perturbés? Non
 L'hydrologie est-elle perturbée? Non
 Est-ce un milieu anthropique? Oui
 Affecté par un barrage de castor? Non

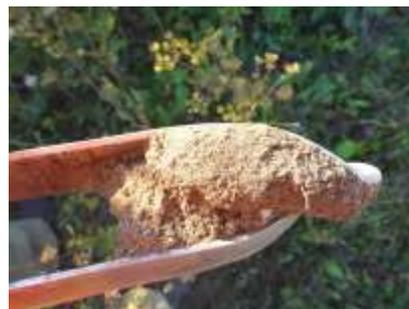
Réalisation d'un profil de sol: Partiel
 Épaisseur organique (cm): 0
 Profondeur de la nappe (cm):
 Épaisseur de sol rédoxique (cm): 0
 Épaisseur de sol réductique (cm): 0
 Classe de drainage: 1
 Cas complexes: Sans objet
 Drainage oblique interne: Non
 Type de dépôt tourbeux:
 Pourcentage de sol à nu (%): 5
 Profondeur du roc (cm):

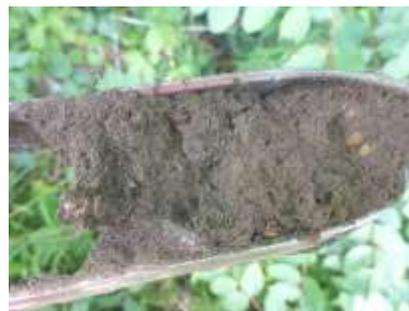
Réalisation d'un profil de sol: Partiel
 Épaisseur organique (cm): 0
 Profondeur de la nappe (cm):
 Épaisseur de sol rédoxique (cm): 0
 Épaisseur de sol réductique (cm): 0
 Classe de drainage: 2
 Cas complexes: Sans objet
 Drainage oblique interne: Non
 Type de dépôt tourbeux:
 Pourcentage de sol à nu (%): 5
 Profondeur du roc (cm):

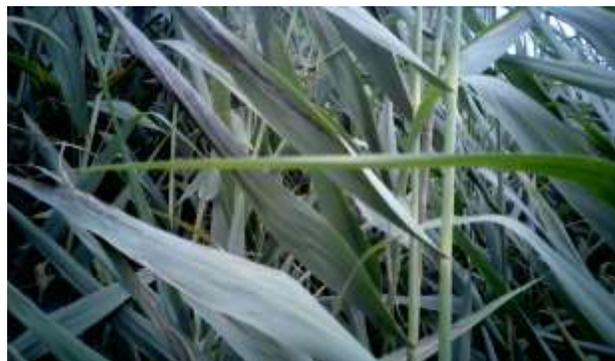
Contexte: Palustre
 Situation: Terrain plat
 Présence de dépressions: Non
 Forme du terrain: Régulier
 Ratio dépressions/
 monticules (%):

La végétation est-elle perturbée? Oui
 Les sols sont-ils perturbés? Oui
 L'hydrologie est-elle perturbée? Non
 Est-ce un milieu anthropique? Non
 Affecté par un barrage de castor? Non

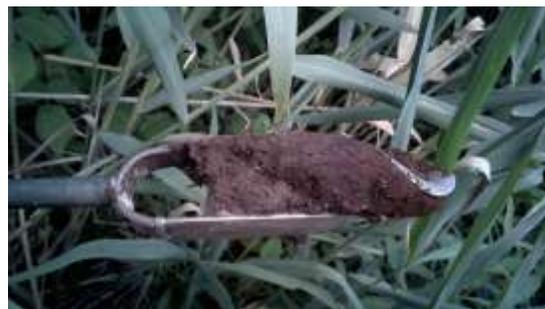
Réalisation d'un profil de sol: Partiel
 Épaisseur organique (cm): 0
 Profondeur de la nappe (cm):
 Épaisseur de sol rédoxique (cm): 0
 Épaisseur de sol réductique (cm): 0
 Classe de drainage: 2
 Cas complexes: Sans objet
 Drainage oblique interne: Non
 Type de dépôt tourbeux:
 Pourcentage de sol à nu (%): 0
 Profondeur du roc (cm):

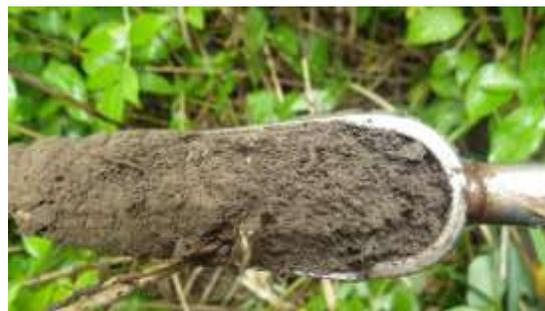
Réalisation d'un profil de sol: Partiel
Épaisseur organique (cm): 0
Profondeur de la nappe (cm):
Épaisseur de sol rédoxique (cm): 0
Épaisseur de sol réductique (cm): 15
Classe de drainage: 6
Cas complexes: Sans objet
Drainage oblique interne: Non
Type de dépôt tourbeux:
Pourcentage de sol à nu (%): 0
Profondeur du roc (cm):

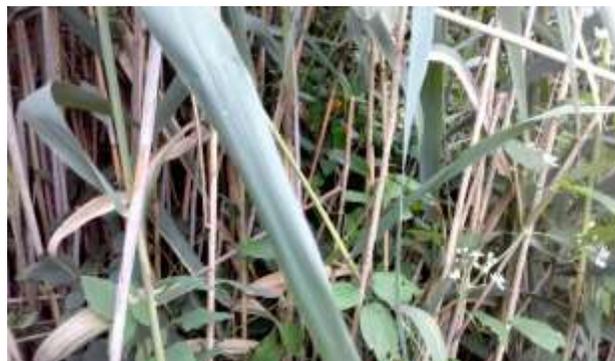
Contexte: Terrestre
 Situation: Mi-pente
 Présence de dépressions: Non
 Forme du terrain: Régulier
 Ratio dépressions/
 monticules (%):

La végétation est-elle perturbée? Oui
 Les sols sont-ils perturbés? Oui
 L'hydrologie est-elle perturbée? Oui
 Est-ce un milieu anthropique? Oui
 Affecté par un barrage de castor? Non

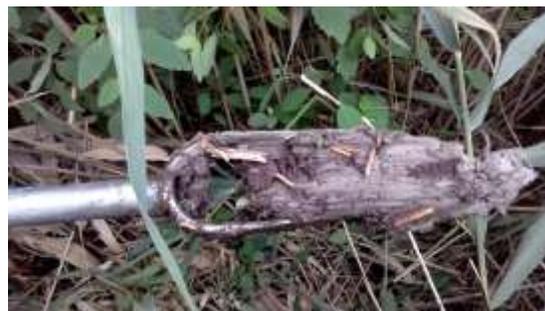
Photos :

Réalisation d'un profil de sol: Partiel
 Épaisseur organique (cm): 0
 Profondeur de la nappe (cm):
 Épaisseur de sol rédoxique (cm): 0
 Épaisseur de sol réductique (cm): 0
 Classe de drainage: 2
 Cas complexes: Sans objet
 Drainage oblique interne: Non
 Type de dépôt tourbeux:
 Pourcentage de sol à nu (%): 0
 Profondeur du roc (cm):

| Profondeur: | Texture: | Couleur matrice: | Présence | Couleur | Abondance | Dimension | Contraste |
|---|---|---|---|---|---|---|---|
| 0-10 | organique | | non | | | | |
| 10-50 | argile | 2,5Y 4/1 | non | | | | |

Munsell: photo 3253

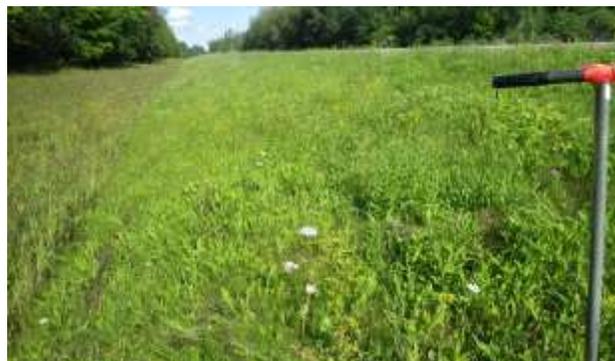
Photos :

Contexte: Riverain
 Situation: Mi-pente
 Présence de dépressions: Non
 Forme du terrain: Régulier
 Ratio dépressions/
 monticules (%):

La végétation est-elle perturbée? Oui
 Les sols sont-ils perturbés? Oui
 L'hydrologie est-elle perturbée? Oui
 Est-ce un milieu anthropique? Oui
 Affecté par un barrage de castor? Non

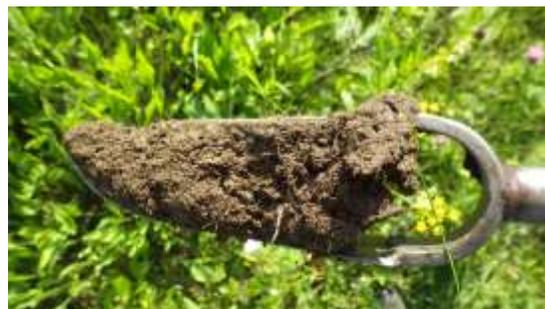
Photos :

Réalisation d'un profil de sol: Partiel
 Épaisseur organique (cm): 0
 Profondeur de la nappe (cm):
 Épaisseur de sol rédoxique (cm): 0
 Épaisseur de sol réductique (cm): 0
 Classe de drainage: 2
 Cas complexes: Sans objet
 Drainage oblique interne: Non
 Type de dépôt tourbeux:
 Pourcentage de sol à nu (%): 0
 Profondeur du roc (cm):

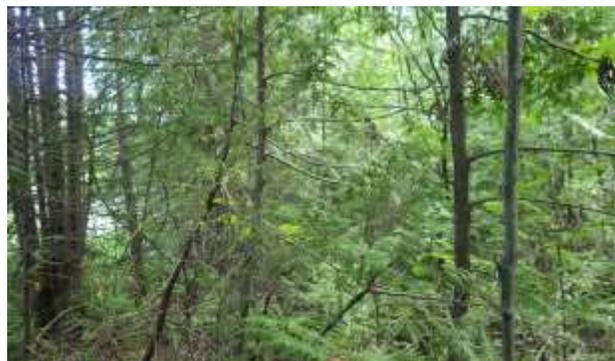
Photos :

Contexte: Palustre
Situation: Terrain plat
Présence de dépressions: Non
Forme du terrain: Régulier
**Ratio dépressions/
monticules (%):**

La végétation est-elle perturbée? Non
Les sols sont-ils perturbés? Non
L'hydrologie est-elle perturbée? Non
Est-ce un milieu anthropique? Non
Affecté par un barrage de castor? Non

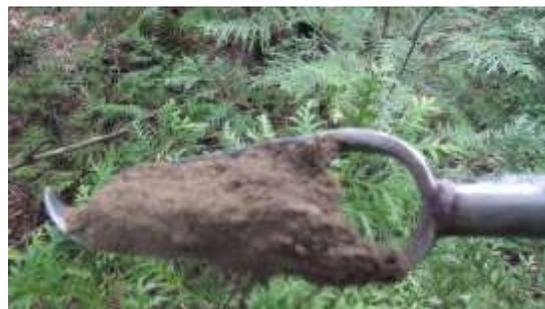
Photos :

Réalisation d'un profil de sol: Partiel
Épaisseur organique (cm): 0
Profondeur de la nappe (cm):
Épaisseur de sol rédoxique (cm): 0
Épaisseur de sol réductique (cm): 0
Classe de drainage: 2
Cas complexes: Sans objet
Drainage oblique interne: Non
Type de dépôt tourbeux:
Pourcentage de sol à nu (%): 0
Profondeur du roc (cm): 0

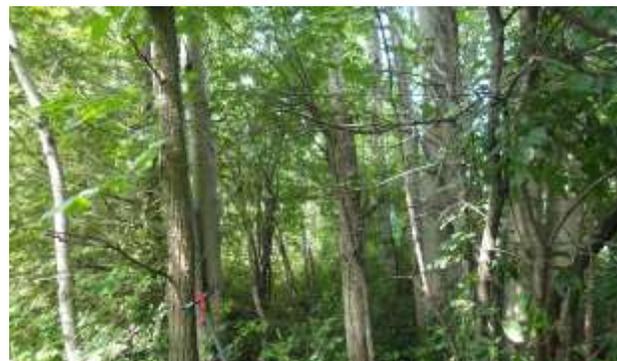
Photos :

Contexte: Terrestre
Situation: Terrain plat
Présence de dépressions: Non
Forme du terrain: Régulier
**Ratio dépressions/
monticules (%):**

La végétation est-elle perturbée? Non
Les sols sont-ils perturbés? Non
L'hydrologie est-elle perturbée? Non
Est-ce un milieu anthropique? Non
Affecté par un barrage de castor? Non

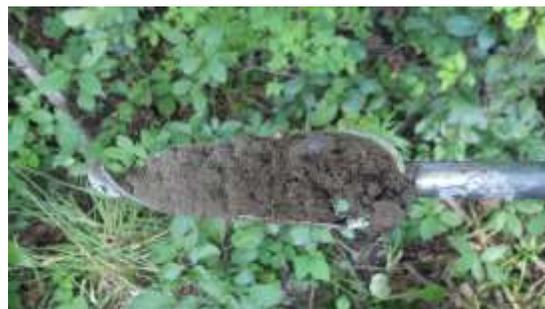
Photos :

Réalisation d'un profil de sol: Partiel
 Épaisseur organique (cm): 0
 Profondeur de la nappe (cm):
 Épaisseur de sol rédoxique (cm): 0
 Épaisseur de sol réductique (cm): 0
 Classe de drainage: 2
 Cas complexes: Sans objet
 Drainage oblique interne: Non
 Type de dépôt tourbeux:
 Pourcentage de sol à nu (%): 0
 Profondeur du roc (cm):

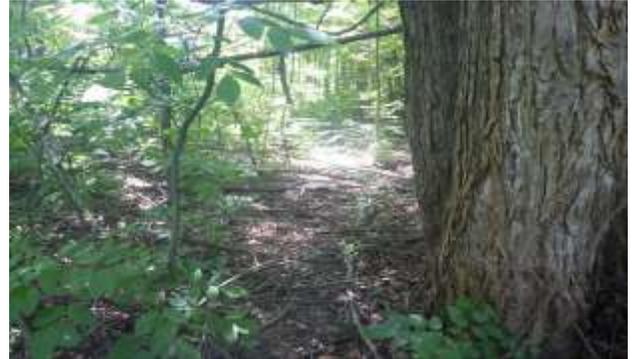
Photos :

Contexte: Riverain
Situation: Terrain plat
Présence de dépressions: Non
Forme du terrain: Régulier
Ratio dépressions/
monticules (%):

La végétation est-elle perturbée? Non
Les sols sont-ils perturbés? Non
L'hydrologie est-elle perturbée? Non
Est-ce un milieu anthropique? Non
Affecté par un barrage de castor? Non

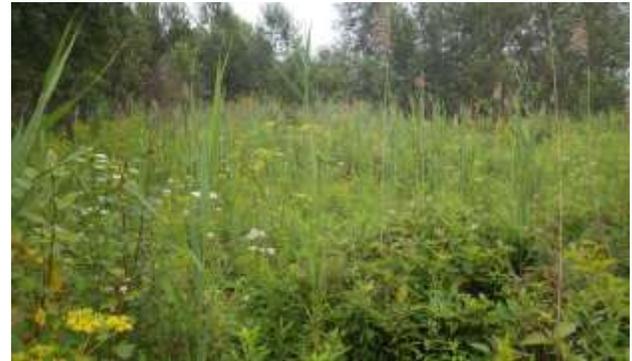
Photos :

Contexte: Palustre
Situation: Terrain plat
Présence de dépressions: Non
Forme du terrain: Régulier
**Ratio dépressions/
monticules (%):**

La végétation est-elle perturbée? Non
Les sols sont-ils perturbés? Non
L'hydrologie est-elle perturbée? Non
Est-ce un milieu anthropique? Non
Affecté par un barrage de castor? Non

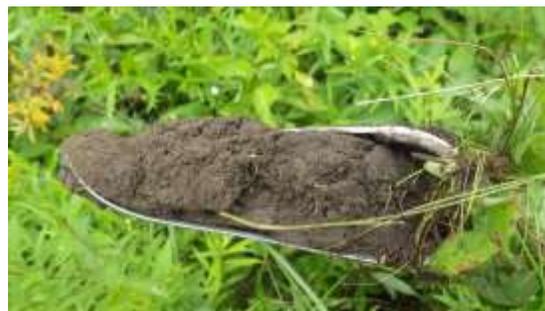
Photos :

Réalisation d'un profil de sol: Partiel
Épaisseur organique (cm): 0
Profondeur de la nappe (cm):
Épaisseur de sol rédoxique (cm): 0
Épaisseur de sol réductique (cm): 0
Classe de drainage: 3
Cas complexes: Sans objet
Drainage oblique interne: Non
Type de dépôt tourbeux:
Pourcentage de sol à nu (%): 0
Profondeur du roc (cm):

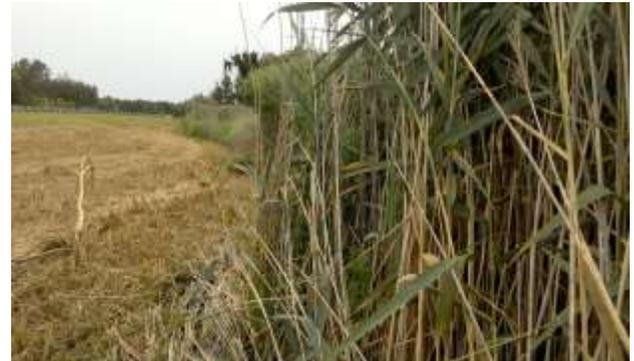
Photos :

| La végétation est-elle perturbée? | Oui | Type et description de la perturbation: Emprise A15 tondue |

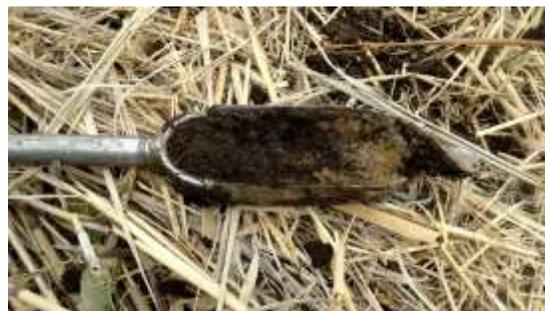
Photos :

Réalisation d'un profil de sol: Partiel
Épaisseur organique (cm): 0
Profondeur de la nappe (cm):
Épaisseur de sol rédoxique (cm): 0
Épaisseur de sol réductique (cm): 0
Classe de drainage: 4
Cas complexes: Sans objet
Drainage oblique interne: Non
Type de dépôt tourbeux:
Pourcentage de sol à nu (%): 0
Profondeur du roc (cm):

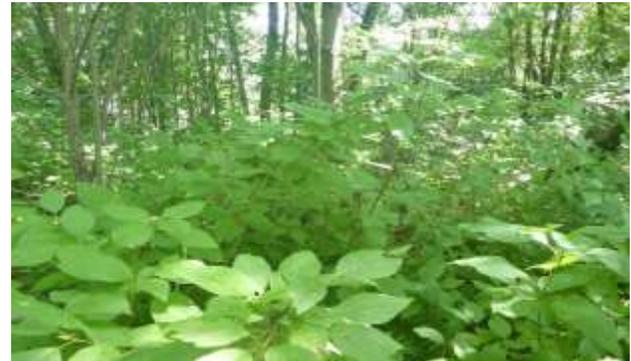
Photos :

| La végétation est-elle perturbée? | Non |

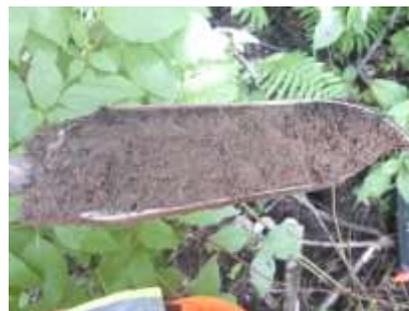
Photos :

Réalisation d'un profil de sol: Partiel
Épaisseur organique (cm): 0
Profondeur de la nappe (cm):
Épaisseur de sol rédoxique (cm): 0
Épaisseur de sol réductique (cm): 0
Classe de drainage: 3
Cas complexes: Sans objet
Drainage oblique interne: Non
Type de dépôt tourbeux:
Pourcentage de sol à nu (%): 10
Profondeur du roc (cm):

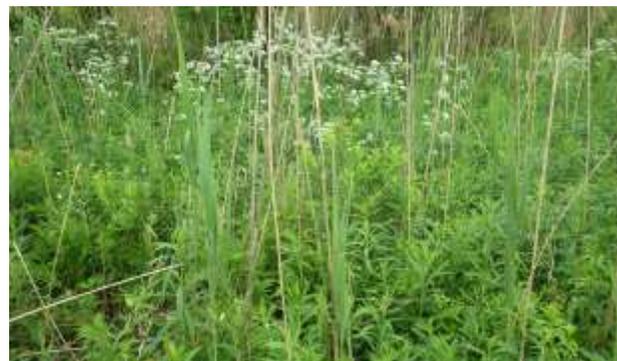
Photos :

Contexte: Terrestre
 Situation: Terrain plat
 Présence de dépressions: Non
 Forme du terrain: Régulier
 Ratio dépressions/
 monticules (%):

La végétation est-elle perturbée? Non
 Les sols sont-ils perturbés? Non
 L'hydrologie est-elle perturbée? Non
 Est-ce un milieu anthropique? Non
 Affecté par un barrage de castor? Non

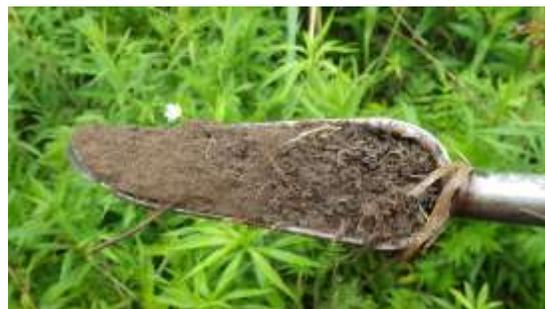
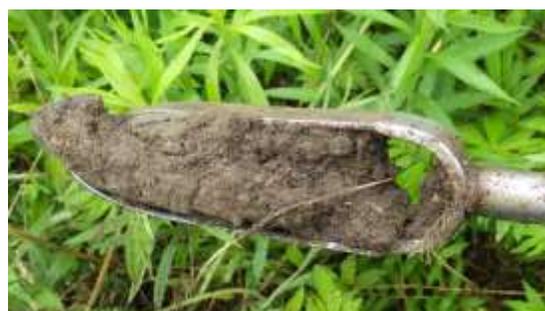
Photos :

Réalisation d'un profil de sol: Partiel
 Épaisseur organique (cm): 0
 Profondeur de la nappe (cm):
 Épaisseur de sol rédoxique (cm): 0
 Épaisseur de sol réductique (cm): 0
 Classe de drainage: 2
 Cas complexes: Sans objet
 Drainage oblique interne: Non
 Type de dépôt tourbeux:
 Pourcentage de sol à nu (%): 0
 Profondeur du roc (cm):

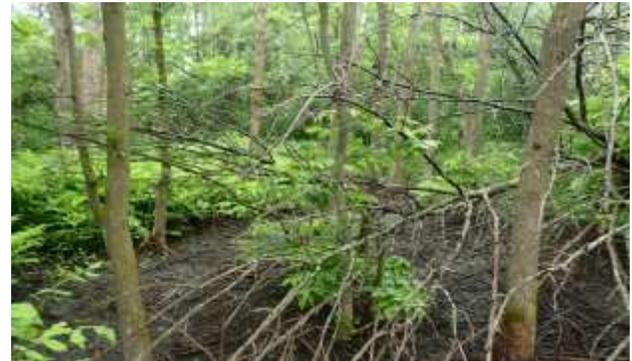
Photos :

| La végétation est-elle perturbée? | Non |

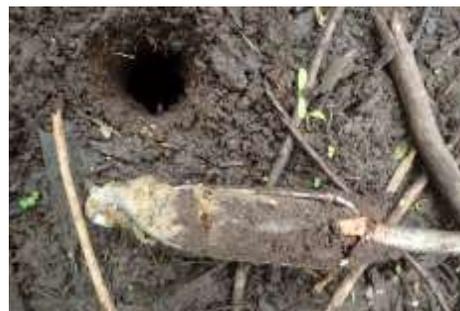
Photos :

Réalisation d'un profil de sol: Partiel
Épaisseur organique (cm): 0
Profondeur de la nappe (cm): 40
Épaisseur de sol rédoxique (cm): 0
Épaisseur de sol réductique (cm): 0
Classe de drainage: 4
Cas complexes: Sans objet
Drainage oblique interne: Non
Type de dépôt tourbeux:
Pourcentage de sol à nu (%): 10
Profondeur du roc (cm):

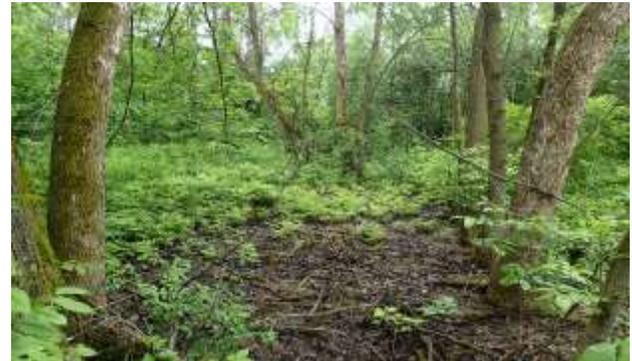
Photos :

| La végétation est-elle perturbée? | Non |

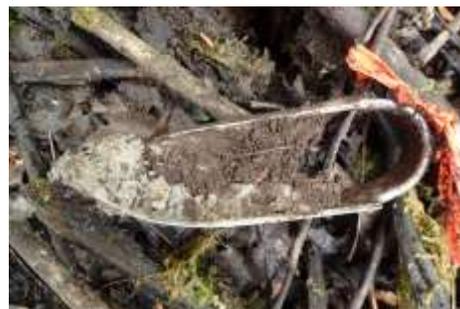
Photos :

Réalisation d'un profil de sol: Partiel
Épaisseur organique (cm): 0
Profondeur de la nappe (cm):
Épaisseur de sol rédoxique (cm): 0
Épaisseur de sol réductique (cm): 0
Classe de drainage: 4
Cas complexes: Sans objet
Drainage oblique interne: Non
Type de dépôt tourbeux:
Pourcentage de sol à nu (%): 35
Profondeur du roc (cm):
