Interconnexion Hertel – New York

Description quantitative et qualitative du cadre bâti

Rapport final | Confidentiel

Janvier 2023

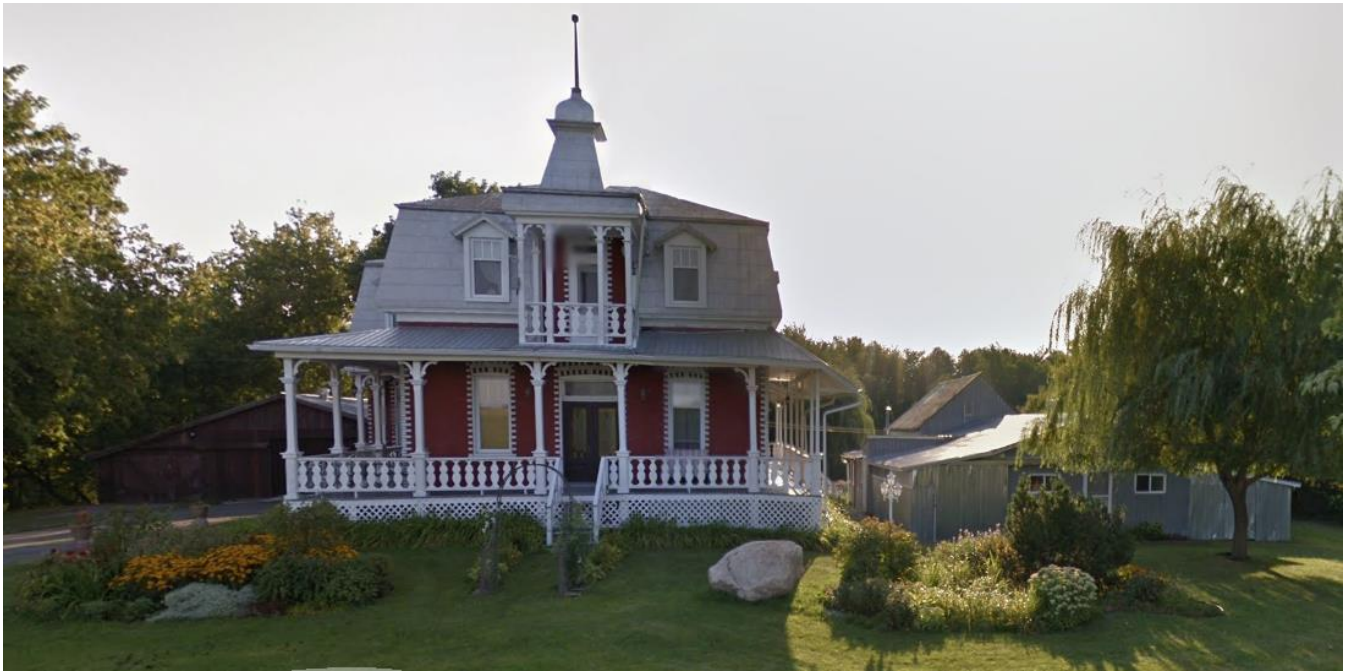
Photo 1. Maison rurale construite en [REDACTED] – [REDACTED]

La catégorie de fonction la plus présente dans la zone d'inventaire est la fonction « résidentielle ». La principale sous-catégorie de cette fonction est celle des « maisons rurales et urbaines », qui sont présentes sur les principaux axes routiers de la zone, soit du nord au sud : chemin de Saint-Jean, rangs Saint-Raphaël et Saint-Claude, montée Singer, rang Saint-Marc, route Édouard VII, montée Saint-Jacques, entre le rang du Coteau et l'autoroute 15, le chemin Cristal, entre le rang Saint-Claude et la route 217, la route 202, à la jonction du rang Edgerton et de la route 223, ainsi que sur le rang de la Barbotte. Les photos 1 à 3 présentent différents styles de maisons rurales présentes dans la zone d'inventaire générale.

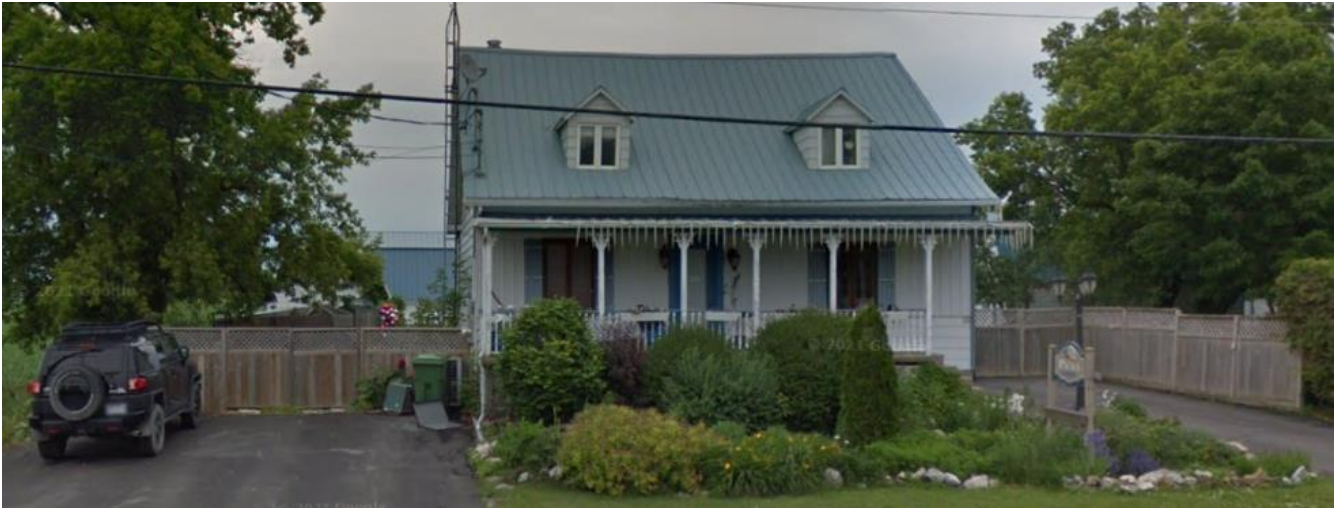
Photo 4. Hôtel pension La Bande à Pacha, bâtiment de [REDACTED] – 151, route Édouard VII, Saint-Jacques-le-Mineur

Dans une très moindre mesure, la sous-catégorie « hôtels » de la fonction « résidentielle » est également présente, soit sur la route Édouard VII où se situe l'hôtel pension pour animaux La Bande à Pacha.

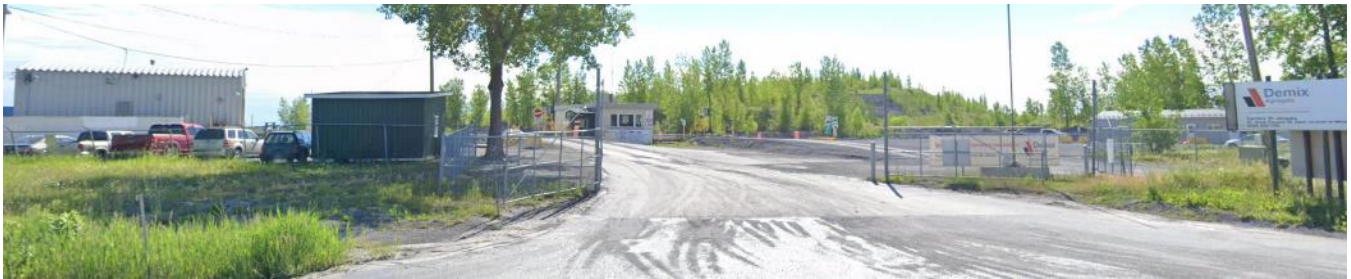
Photo 7. Carrière Demix Agglomérats, depuis 1969 – 47, route Édouard VII, Saint-Jacques-le-Mineur

La sous-catégorie « extraction minière, mine à ciel ouvert », est également présente de façon ponctuelle dans la zone d'inventaire, sur la route Édouard VII où sont situées les carrières St-Jacques inc. et Demix Agglomérats (photo 7), et sur le rang Saint-Marc où se trouve la DLJ Carrière St-Philippe.

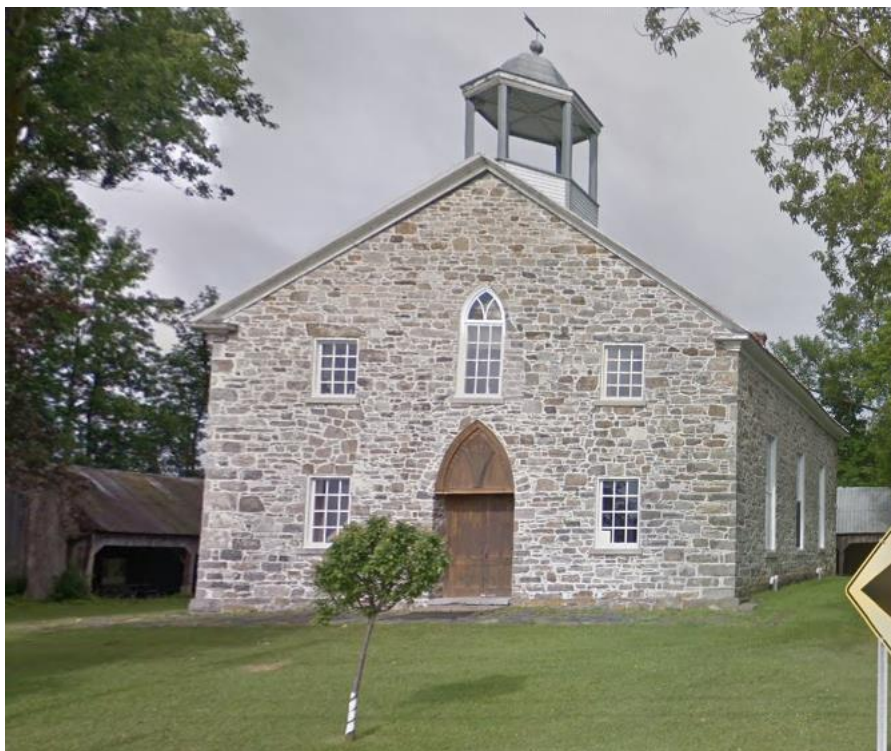
Photo 13. Site patrimonial de l'Église-d'Odeltown – Église et écuries

À la lumière des documents consultés, aucun bâtiment protégé ou ayant été identifié comme présentant un intérêt patrimonial reconnu n'est présent dans la zone d'inventaire. Néanmoins, trois éléments à proximité méritent d'être mentionnés. Le premier est le site patrimonial de l'Église-d'Odelltown (construite de 1823 à 1825), situé à 225 m à l'est de la limite de la zone d'inventaire, au 245 route 221 à Lacolle (photo 13). Ce site, classé par le ministre de la Culture et des Communications depuis 1984 comprend l'église, ses écuries ainsi qu'une plaque commémorative de la bataille d'Odelltown de 1838.

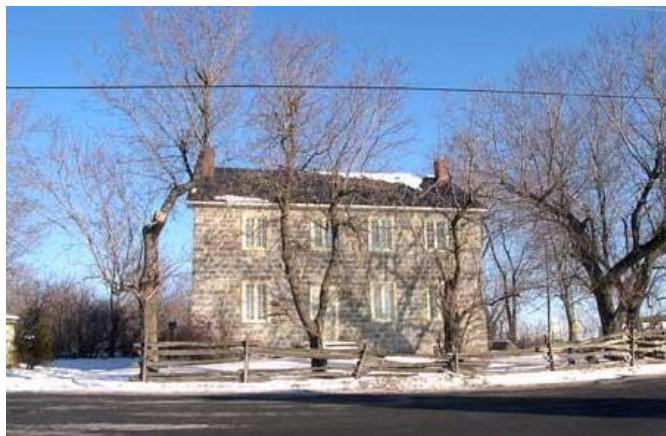
Photo 14. Maison Nathaniel-Douglass

Les deux autres biens patrimoniaux sont la maison Nathaniel Douglass, construite au début du 19^e siècle (photo 14), et le cimetière Douglass, lieu de sépulture non confessionnel aménagé vers 1819 (photo 15), qui sont respectivement situés à environ 125 m et 280 m de la limite est de la zone d'inventaire, à l'intersection des routes 217 et 219. Ces deux biens patrimoniaux ont été cités comme site patrimonial en 1995 par la municipalité de Saint-Cyprien-de-Napierville; la maison Nathaniel-Douglass pour sa valeur architecturale (inspiration géorgienne) et le cimetière pour sa valeur historique (plusieurs personnes ayant marqué l'histoire locale y reposent).
