Ligne d'interconnexion Hertel-New York

Rapport de caractérisation des friches impactées

Février 2023

60687123

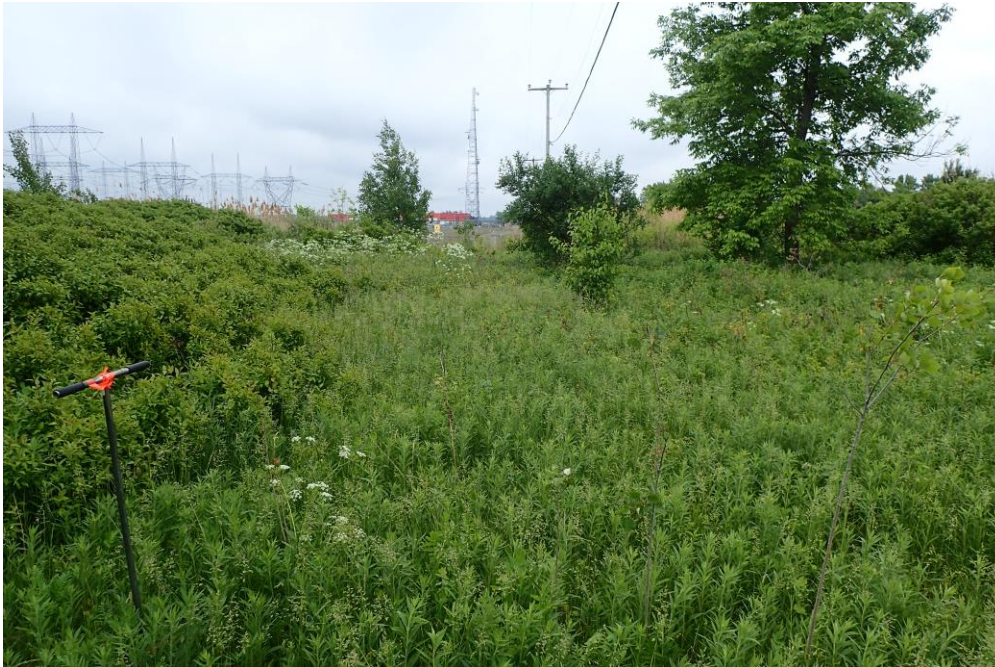
Photo 1 Station V071 réalisée dans la friche au nord du poste Hertel

Au nord du poste Hertel, la friche A (stations V071 et V197, photos 1 et 2, carte 3) est caractérisée par une strate arborescente composée de quelques peupliers faux-tremble (*Populus tremuloides*) matures. Dans la strate arbustive, on trouve de jeunes spécimens de frêne rouge (*Fraxinus pennsylvanica*) et de peuplier faux-tremble ainsi que de la spirée à larges feuilles (*Spiraea alba* var. *latifolia*) et du cornouiller à grappes (*Cornus racemosa*). La strate herbacée est largement dominée par la verge d'or rugueuse (*Solidago rugosa* subsp. *rugosa* var. *rugosa*) et la verge d'or du Canada (*Solidago canadensis* var. *canadensis*). Parmi les autres herbacées présentes, on trouve la valériane officinale (*Valeriana officinalis*) et le panais sauvage (*Pastinaca sativa*), deux espèces végétales exotiques envahissantes (EVEE), ainsi que la carotte sauvage (*Daucus carota*), l'asclépiade commune (*Asclepias syriaca*), la vesce jargeau (*Vicia cracca*), le laitron des champs (*Sonchus arvensis*) et des espèces de graminées (*Poa* sp.). Le sol correspond à un loam argileux avec un drainage variant de bon à modérément bon (voir fiche d'inventaire à l'annexe A).

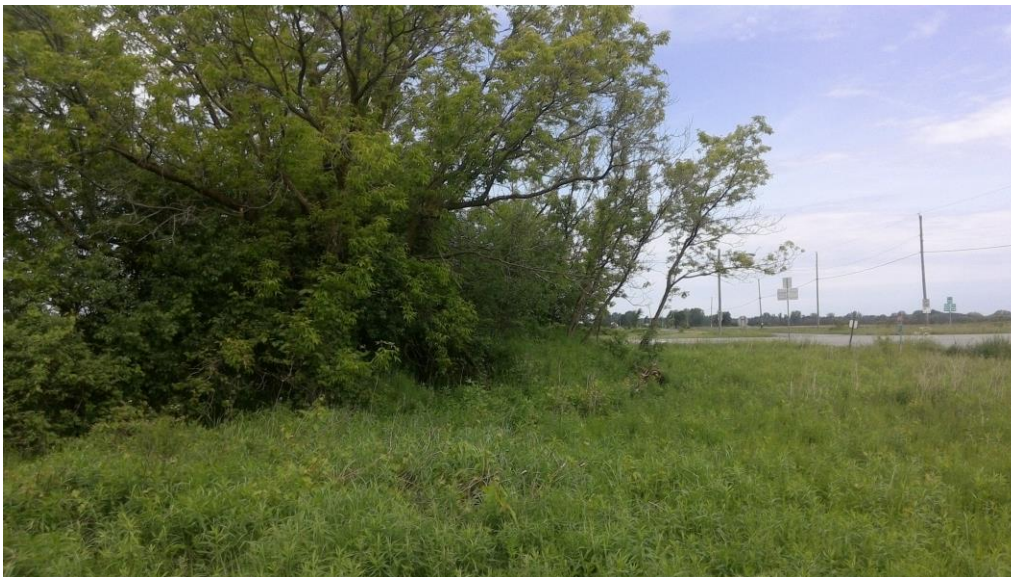
Photo 3 Station V199 réalisée dans la friche à l'intersection de la route 202 et du rang Saint-Georges

La friche B (station V199, photo 3, carte 4) située du côté ouest du rang Saint-Georges, juste au sud de la route 202, comprend une strate arbustive composée de quelques cornouillers hart-rouges (*Cornus sericea*) et de jeunes frênes blancs (*Fraxinus americana*). L'alpiste roseau (*Phalaris arundinacea* var. *arundinacea*), une EVEC, occupe 60% de la superficie et est accompagné de verge d'or rugueuse, de panais sauvage (une EVEC) et de laiteron des champs. Le sol de cette friche correspond à un loam argileux bien drainé.

- Effectuer l'aménagement de l'aire de travail entre la fin août et la mi-avril pour éviter la période de nidification des oiseaux migrateurs.
- Là où il est nécessaire de retirer le sol, enlever, ségréguer et entreposer la terre végétale et minérale séparément. Remettre les sols en place dans le même ordre stratigraphique que celui dans lequel ils ont été enlevés.
- Lors de la remise en état des lieux, procéder dans les plus brefs délais à l'ensemencement des surfaces mises à nu avec des mélanges adaptés aux conditions du milieu et exemptes d'espèces végétales exotiques envahissantes.

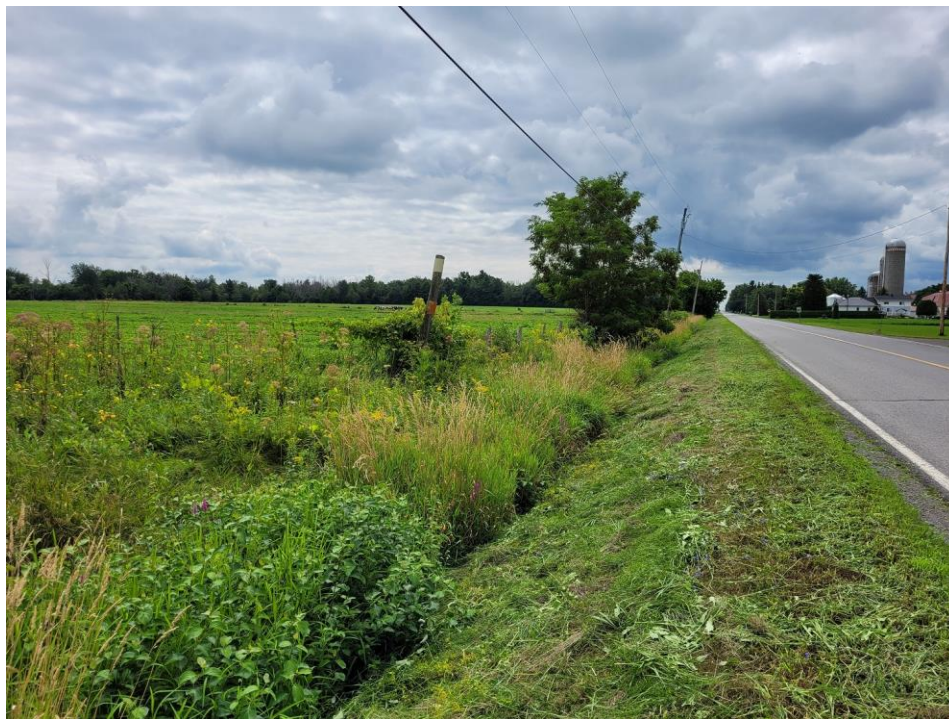
Photo 4 Friche du côté est du rang Saint-Georges dont la superficie impactée correspond à l'emprise fauchée à droite du fossé de la route

Du côté est du rang Saint-Georges, au sud de la route 202, une friche est présente, mais la visite effectuée en 2022 a permis de déterminer que la partie impactée par les travaux correspond plutôt à un environnement de bord de route et non à une friche (photo 4, carte 4). Aucune caractérisation n'a donc été réalisée à cet endroit puisque la portion impactée est fauchée et située entre le fossé et le bord de la route.

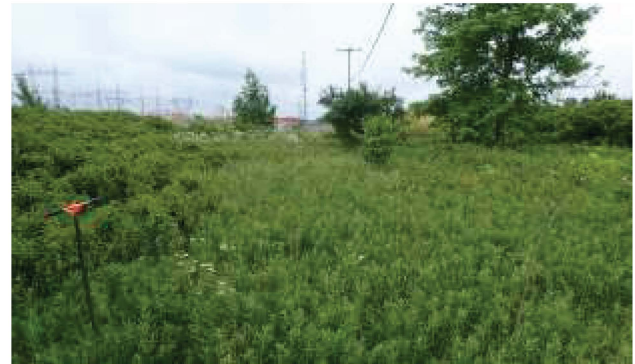
Photos :

Contexte: Terrestre
 Situation: Terrain plat
 Présence de dépressions: Non
 Forme du terrain: Régulier
 Ratio dépressions/
 monticules (%):

La végétation est-elle perturbée? Oui
 Les sols sont-ils perturbés? Oui
 L'hydrologie est-elle perturbée? Oui
 Est-ce un milieu anthropique? Oui
 Affecté par un barrage de castor? Non

Friche agricole?

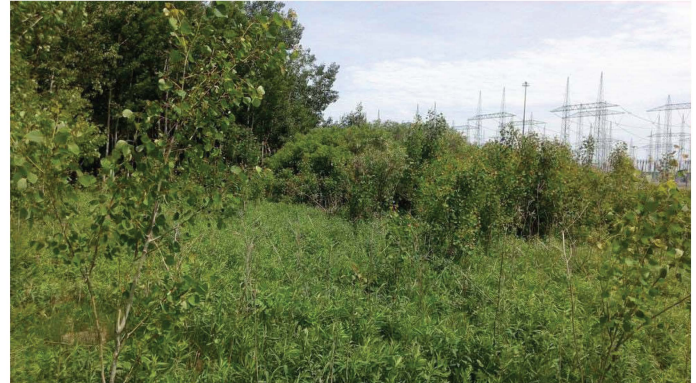
Contexte: Terrestre
Situation: Terrain plat
Présence de dépressions: Non
Forme du terrain: Régulier
Ratio dépressions/monticules (%):

La végétation est-elle perturbée? Non
Les sols sont-ils perturbés? Non
L'hydrologie est-elle perturbée? Non
Est-ce un milieu anthropique? Non
Affecté par un barrage de castor? Non

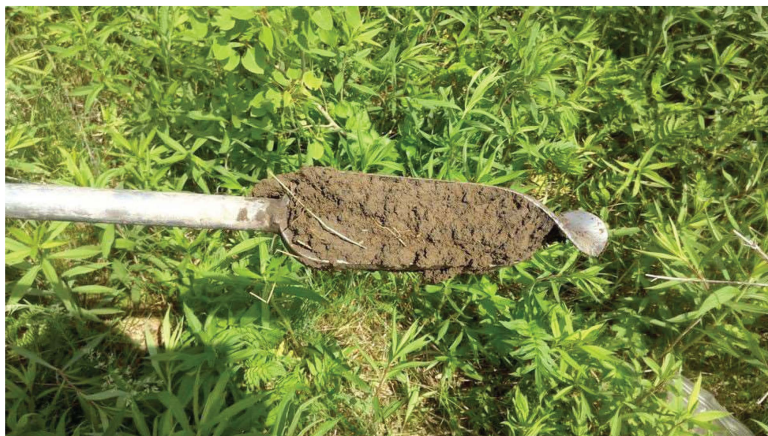
Réalisation d'un profil de sol: Partiel
 Épaisseur organique (cm): 0
 Profondeur de la nappe (cm):
 Épaisseur de sol rédoxique (cm): 0
 Épaisseur de sol réductique (cm): 0
 Classe de drainage: 3
 Cas complexes: Sans objet
 Drainage oblique interne: Non
 Type de dépôt tourbeux:
 Pourcentage de sol à nu (%): 0
 Profondeur du roc (cm):

Profondeur: 0-50
Texture: loam argileux
Couleur matrice: 10YR 4/2

Présence	Couleur	Abondance	Dimension	Contraste
oui	10YR 4/6	peu	petites	distinct

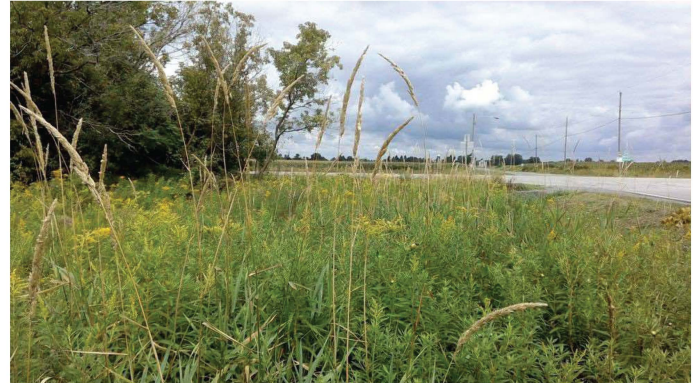
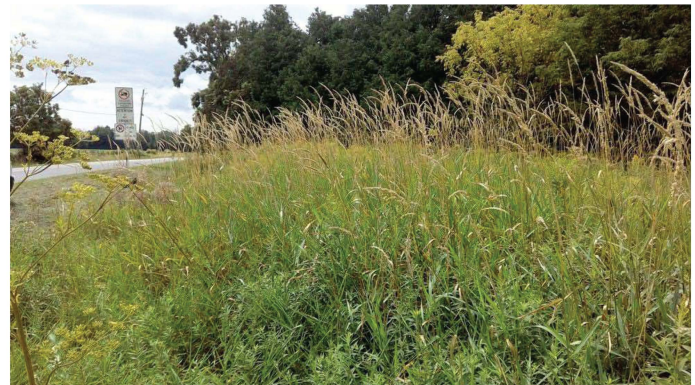
Contexte: Terrestre
 Situation: Terrain plat
 Présence de dépressions: Non
 Forme du terrain: Régulier
 Ratio dépressions/monticules (%):

La végétation est-elle perturbée? Non
 Les sols sont-ils perturbés? Non
 L'hydrologie est-elle perturbée? Non
 Est-ce un milieu anthropique? Oui
 Affecté par un barrage de castor? Non

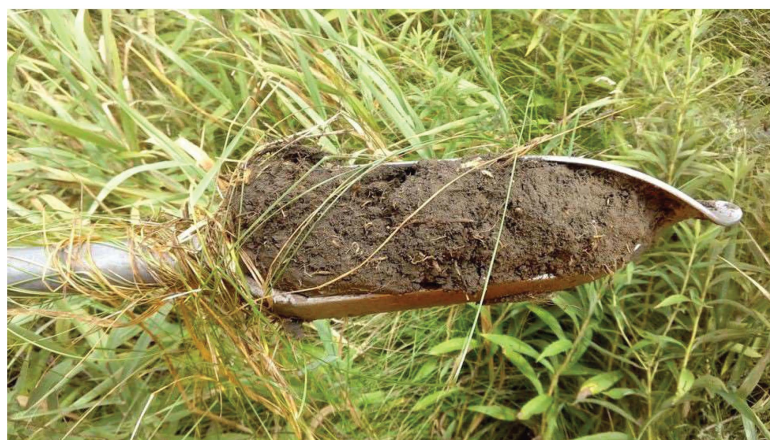
Réalisation d'un profil de sol: **Partiel**
 Épaisseur organique (cm): **0**
 Profondeur de la nappe (cm):
 Épaisseur de sol rédoxique (cm): **0**
 Épaisseur de sol réductique (cm): **0**
 Classe de drainage: **2**
 Cas complexes: **Sans objet**
 Drainage oblique interne: **Non**
 Type de dépôt tourbeux:
 Pourcentage de sol à nu (%): **0**
 Profondeur du roc (cm):

Profondeur:	Texture:	Couleur matrice:	Mouchetures				
			Présence	Couleur	Abondance	Dimension	Contraste
0-40	loam argileux		non
