# Ligne d'interconnexion Hertel-New York

Rapport de caractérisation des milieux humides et hydriques affectés

Mars 2023

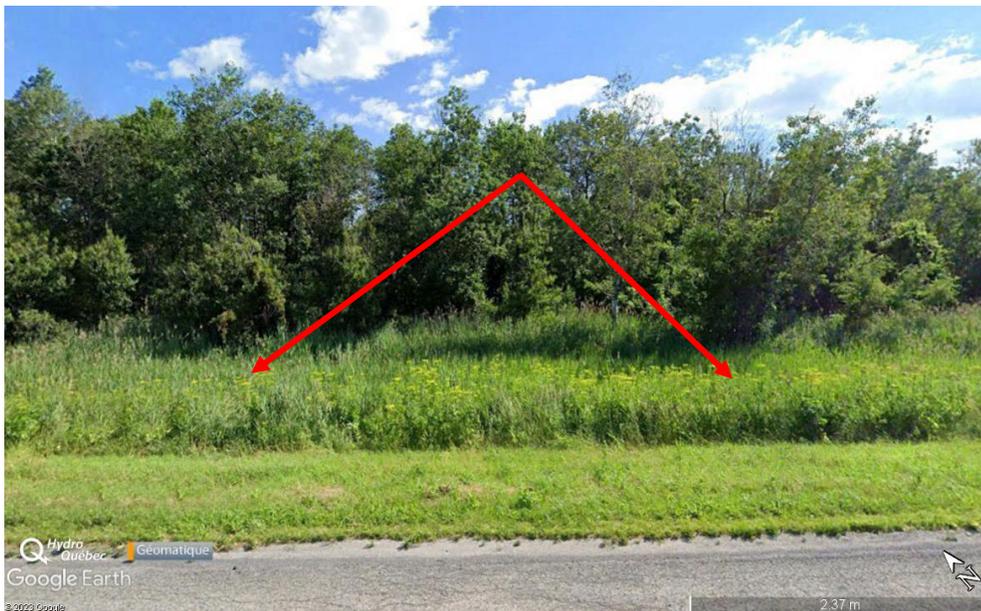
Les sols sont composés d'une couche d'argile limoneuse jusqu'à, minimalement, 50 cm de profondeur. La présence de signes d'oxydation (mouchetures marquées) dans les 30 premiers centimètres indique qu'il s'agit de sols minéraux rédoxiques considérés comme hydromorphes. Aucun lien hydrologique ni aucun indicateur primaire ou secondaire n'ont été notés, de même qu'aucun indice de présence faunique.

**Photo 1 :** Portion du MH53-4 qui subira un empiétement pour l'aire de travail (feuillet 33) - Image Street View (Google) 7/2022

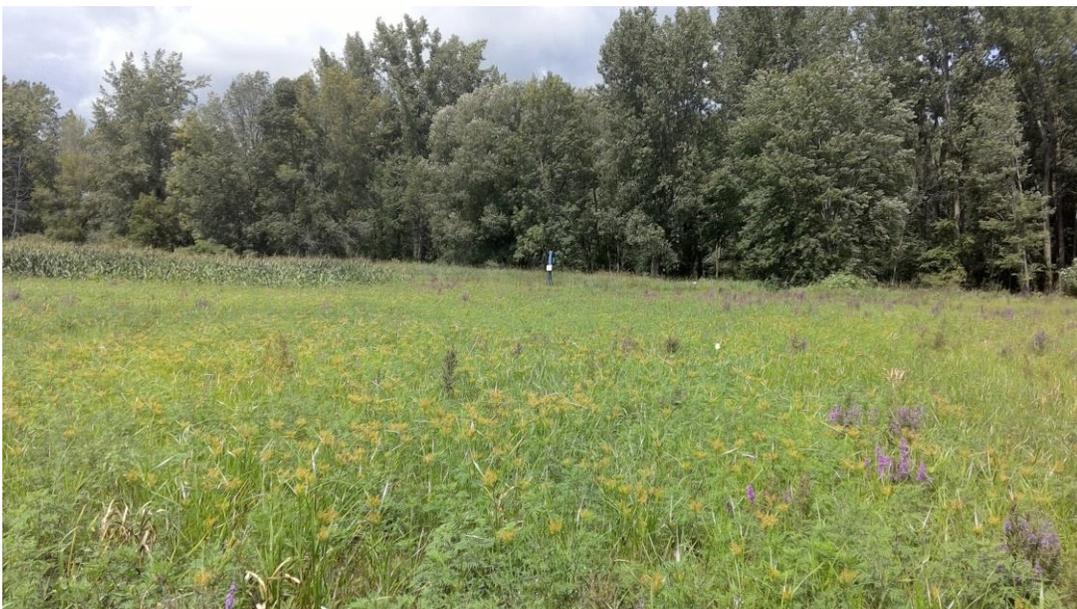
Les sols sont composés d'argile jusqu'à minimalement 50 cm de profondeur et la matrice présente des mouchetures marquées dans les divers échantillons analysés. Les sols présentent des conditions de drainage mauvaises et très mauvaises, étant constitués d'un mélange de sols rédoxiques et réductiques. Ils sont donc considérés comme hydromorphes et le pourcentage de sol à nu est en moyenne de 35 %. Aucun lien hydrologique ni aucun indicateur primaire ou secondaire n'a été observé. De plus, aucun indice de présence faunique n'a été relevé.

**Photo 2 : Marais MH132 dominé par le souchet (station V203)**

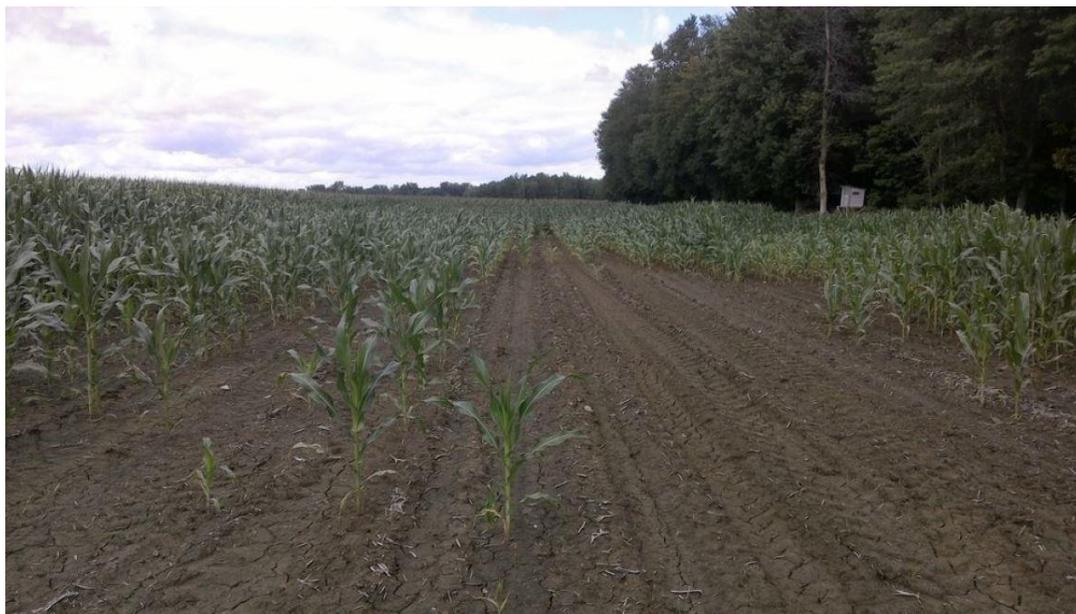
Les sols sont composés de loam argileux sur l'ensemble du milieu humide et la matrice présente des petites mouchetures marquées très abondantes dans les échantillons analysés. Les sols hydromorphes présentes des conditions de mauvais drainage et l'épaisseur de sol rédoxique varie entre 10 et 25 cm. Aucun lien hydrologique ni aucun indicateur primaire ou secondaire n'a été observé et aucun indice de présence faunique n'a été relevé.

**Photo 3 : Portion du marais MH133-1, section avec du maïs cultivé (station V205)**

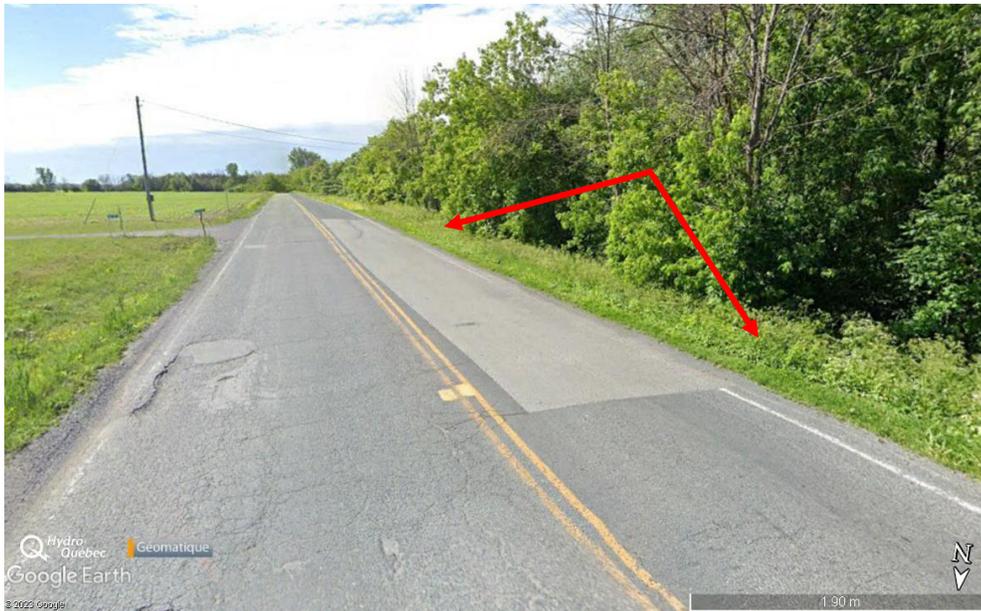
Les sols sont composés de loam argileux avec une couche superficielle de 10 cm sans moucheture, suivi d'une couche en profondeur (10-45 cm) avec un peu de petites mouchetures distinctes. Le drainage est considéré comme imparfait (classe 4) avec la présence d'un bon écoulement dû à la pente. Les sols sont non hydromorphes sur toute la superficie inventoriée et, par le fait même, classés comme très dégradés. Aucun indicateur primaire ou secondaire n'a été observé ni aucun indice de présence faunique.

**Photo 4 :** Portion herbacée du MH31-1 qui subira un empiètement pour l'aire de travail (feuillet 4) - Image Street View (Google) 6/2021

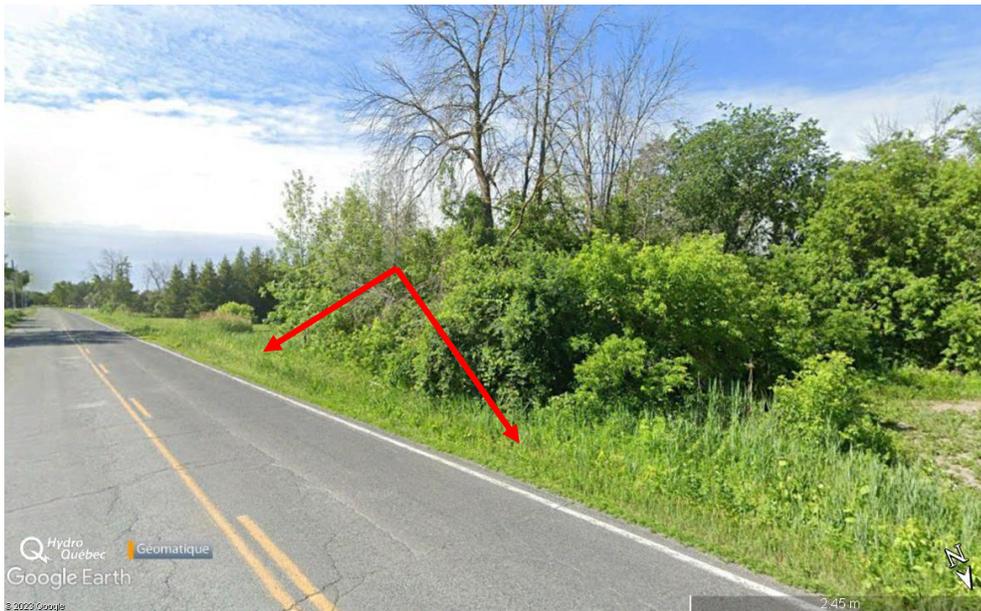
**Photo 5 :** Autre portion herbacée du MH31-1 qui subira un empiètement pour l'aire de travail (feuillet 7) - Image Street View (Google) 6/2021

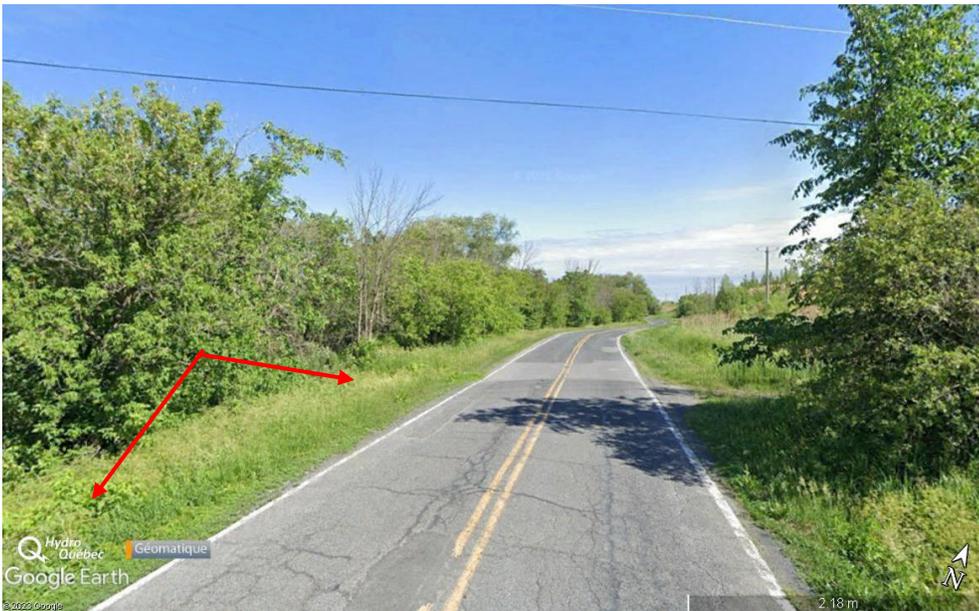
L'échantillonnage des sols a permis d'observer un loam argileux avec absence de moucheture jusqu'à une profondeur de 55 cm. La présence d'un bon écoulement grâce à la régularité de la pente confirme un drainage modérément bon (classe 3). Les sols sont très dégradés et ils sont considérés comme non hydromorphes sur toute la superficie inventoriée. La présence d'indicateurs primaires (écorce érodée) et secondaires (racines d'arbres hors du sol) visibles à la station d'inventaire viennent confirmer la présence du milieu humide.

**Photo 6 :** Portion herbacée du MH32-1 qui subira un empiètement pour l'aire de travail (feuille 11) - Image Street View (Google) 6/2021

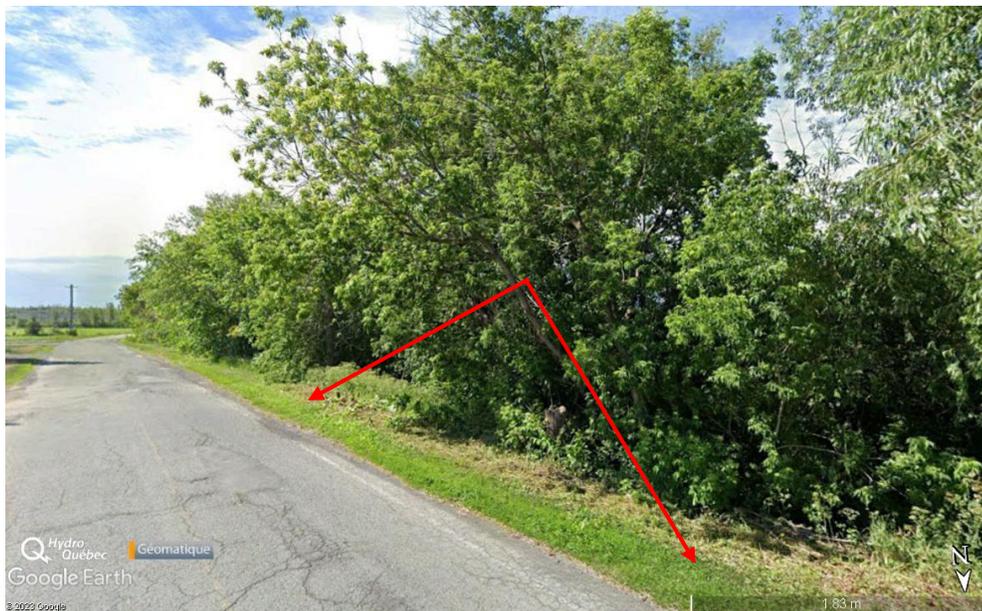
**Photo 7 :** Autre portion herbacée du MH32-1 qui subira un empiètement pour l'aire de travail (feuillet 14) - Image Street View (Google) 6/2021

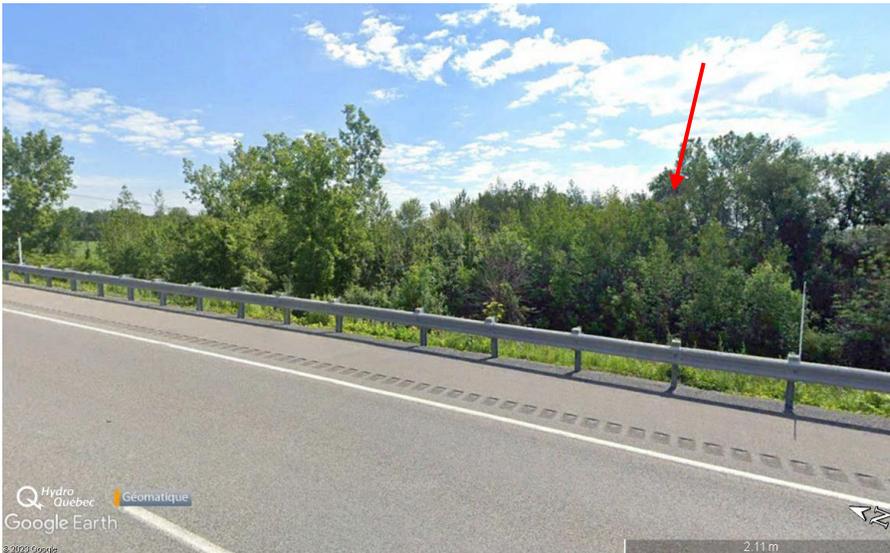
Le marécage MH44-4 (photo 8), d'une superficie de 6 753 m<sup>2</sup>, fait partie d'un petit complexe de milieux humides (11 299 m<sup>2</sup>) situé à l'intersection de l'autoroute 15 et de la voie ferrée, au nord-ouest de Napierville. La proportion du milieu humide affectée par les travaux est de 38,8 %, ce qui représente une superficie de 2 619,3 m<sup>2</sup> (voir feuillets 29 et 30 de l'atlas à l'annexe C). L'aménagement des aires de travail dans ce marécage occasionnera la perte d'une partie du couvert arbustif et arborescent. Les travaux de remise en état et la reprise naturelle de la végétation permettra à une partie du couvert végétale d'origine de se régénérer. Cependant, la croissance d'espèces ligneuses ne sera pas possible à moins de 2 m de la canalisation souterraine. Ainsi, il y aura une transformation permanente du type de milieu humide au-dessus de la ligne souterraine puisque le marécage arborescent deviendra un marais sur une partie de sa superficie. Bien que cette transformation soit permanente, il n'en résulte aucune perte nette de milieu humide.

Le marécage est composé de sols de type loam sableux (station V106) vers le sud et loam argileux avec une couche de matière organique de 15 cm plus au nord (station V105). Les sols sont non hydromorphes pour l'ensemble des échantillons analysés, mais la présence de quelques mouchetures a été observée dans le loam argileux. Des indicateurs hydrologiques sont visibles dans l'ensemble du marécage avec la présence de litière

**Photo 8 : Portion arborescente du MH44-4 qui subira un empiètement pour l'aire de travail (feuillet 29) - Image Street View (Google) 7/2022**

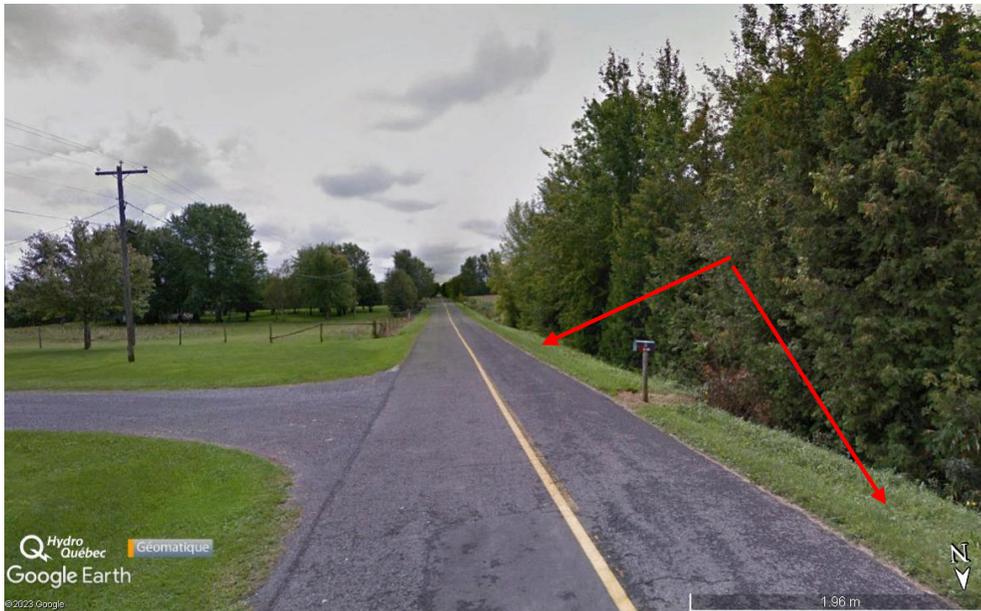
Les sols en place sont non hydromorphes sur toute la superficie inventoriée et considérés comme très dégradés. Les différents horizons sont constitués d'une fine couche superficielle d'environ 1 cm de matière organique en surface, suivi de sable loameux jusqu'à 25 cm en moyenne, puis de loam sablo-argileux jusqu'à environ 50 cm de profondeur. La présence de grandes mouchetures distinctes a été notée dans la couche inférieure. Un lien hydrologique est visible entre le marécage boisé et le champ agricole adjacent. Il s'agit d'un fossé de drainage servant à l'irrigation des champs lorsque l'eau est abondante. Aucun indicateur primaire, secondaire ou indice de présence faunique n'ont été notés.

**Photo 9 : Portion herbacée du MH95 qui subira un empiètement pour l'aire de travail (feuille 63) - Image Street View (Google) 9/2011**

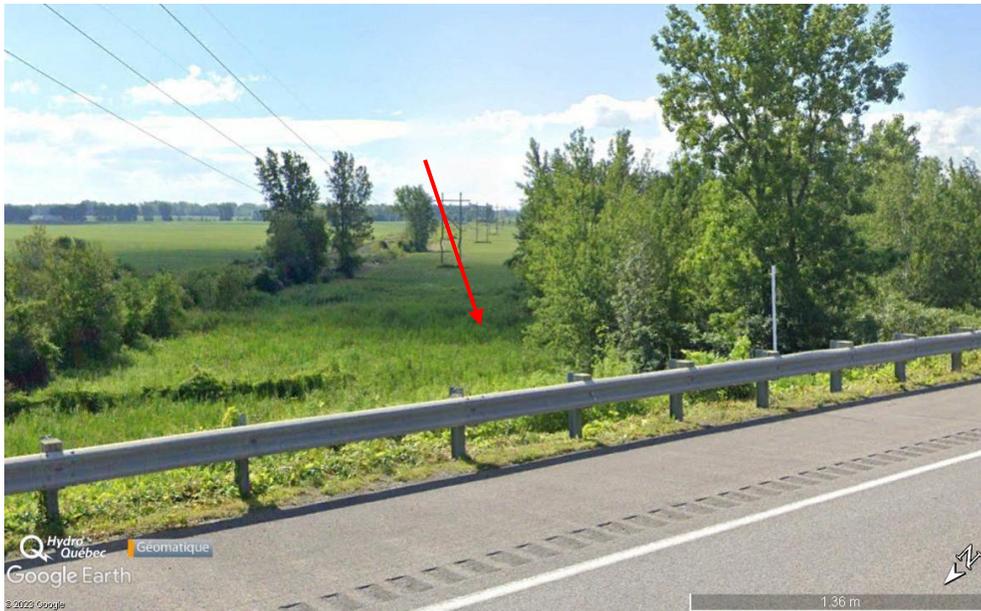
Les sols sont constitués de loam limoneux en deux strates distinctes. La première strate d'une épaisseur de 40 cm ne contient aucune moucheture, alors que de petites mouchetures de faible contraste sont présentes dans la strate inférieure entre 40 et 60 cm de profondeur. Aucun lien hydrologique n'est présent dans le milieu humide et les indicateurs primaires ou secondaires sont inexistantes. Aucun indice de présence faunique n'a été noté.

**Photo 10 :** Portion arbustive du MH44-1 qui subira un empiètement pour l'aire de travail (feuille 29) - Image Street View (Google) 7/2022

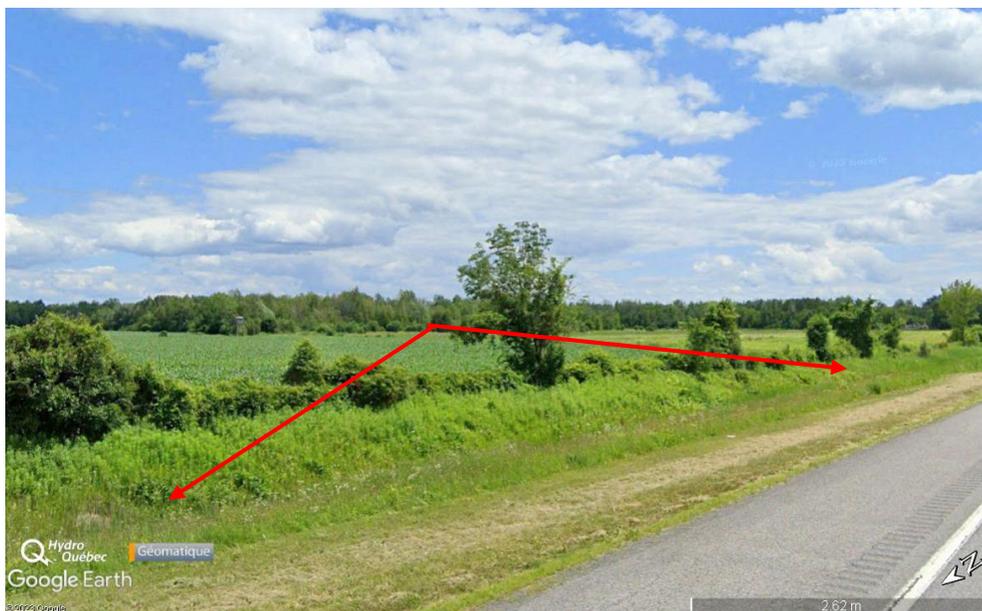
Les sols sont composés d'une couche d'argile sur une profondeur d'au moins 50 cm. La présence de sols minéraux réductiques (hydromorphes) indique un très mauvais drainage et un engorgement quasi permanent dans les premiers centimètres du sol. D'ailleurs, la présence d'un sol inondé est un indicateur primaire qui permet de statuer sur la nature du milieu humide observé. Aucune moucheture n'est présente dans les échantillons de sol. Un lien hydrologique est visible, car le marécage est traversé par un fossé qui amène un apport d'eau dans le milieu. Aucun indice de présence faunique n'a été noté.

**Photo 11 :** Portion principalement herbacée du MH70 qui subira un empiétement pour l'aire de travail (feuillet 46) - Image Street View (Google) 6/2022

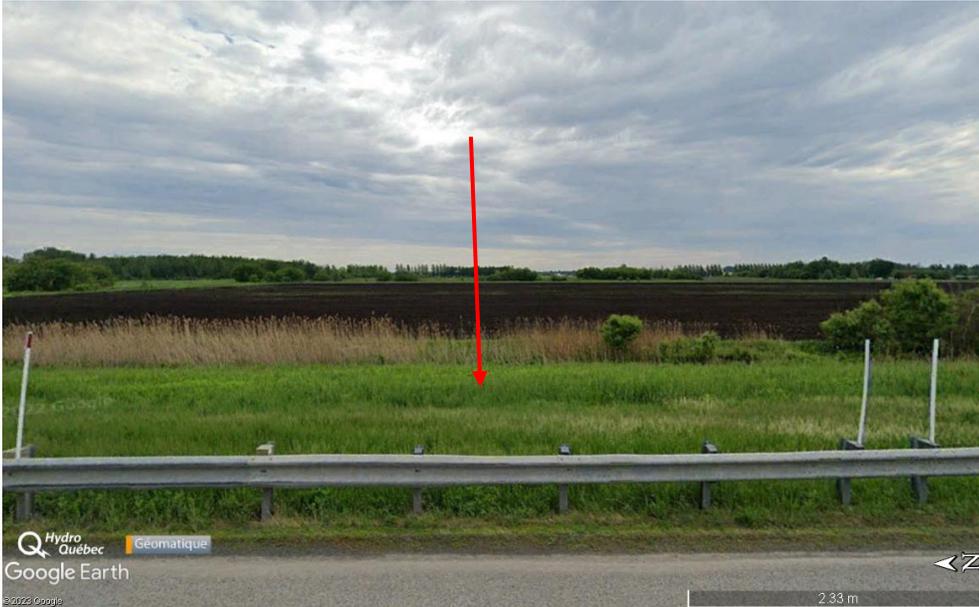
Les sols sont composés de matière organique sur plus de 100 cm et le dépôt est qualifié d'humique, car la décomposition est totale dans les deux stations. L'accumulation de tourbe confirme la présence de sols hydromorphes avec un très mauvais drainage (classe 6). L'origine du lien hydrologique est un fossé qui traverse la tourbière. Aucun indicateur primaire, secondaire ou indice de présence faunique n'a été noté.

**Photo 12 :** Emplacement de la chambre de jonction dans le MH58-41 (feuillet 39) - Image Street View (Google) 5/2022

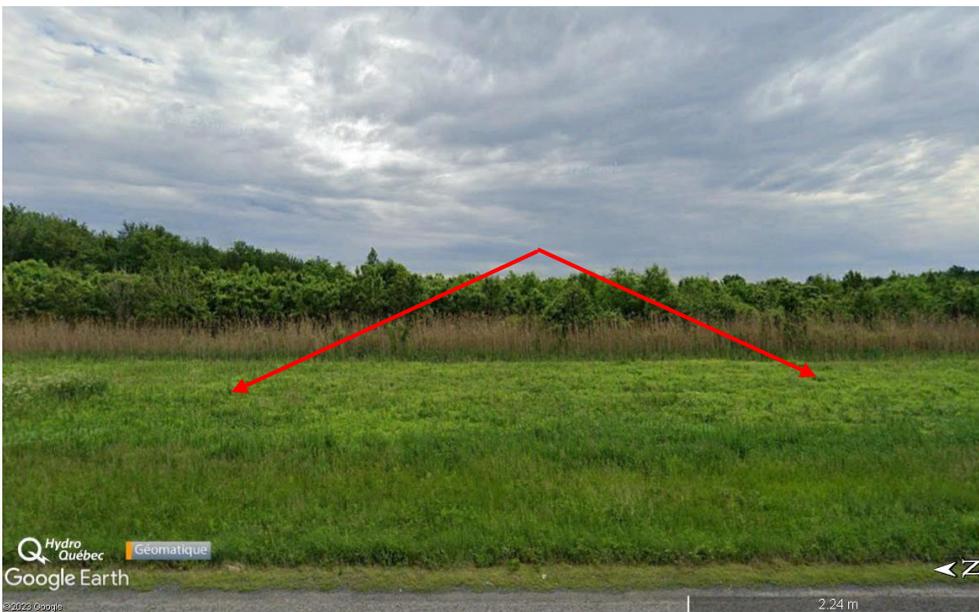
**Photo 13 :** Portion du MH58-41 qui subira un empiètement pour l'aire de travail (feuillet 42) - Image Street View (Google) 5/2022

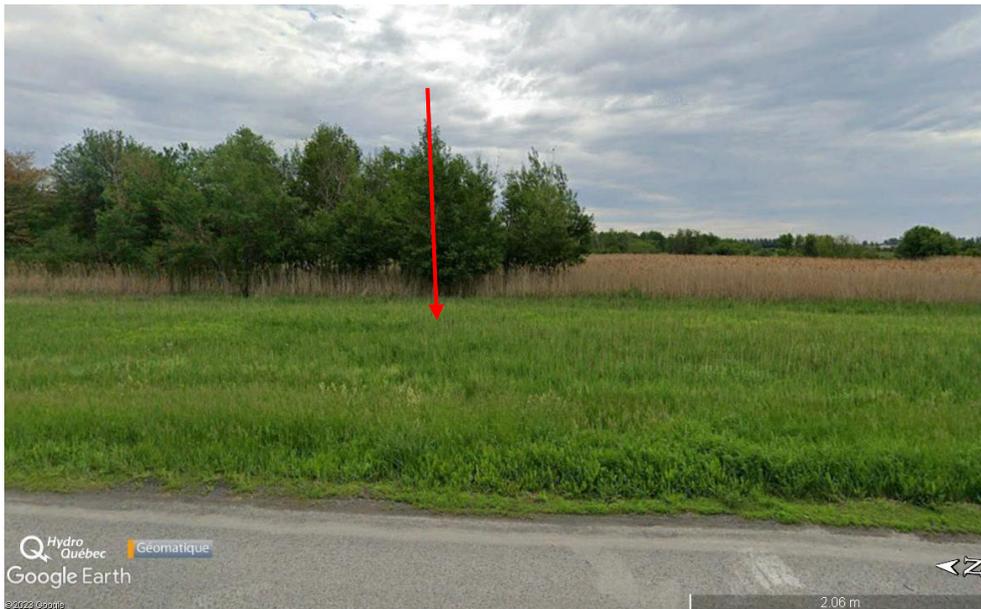
Les sols sont composés de matière organique sur environ 45 cm et le dépôt est qualifié d'humique car la décomposition est totale. La compaction des sols et la présence de till rend difficile l'échantillonnage en profondeur. L'accumulation de tourbe confirme la présence de sols hydromorphes avec un très mauvais drainage (classe 6). La rivière l'Acadie, un cours d'eau permanent, longe la tourbière au sud. Aucun indicateur primaire, secondaire ou indice de présence faunique n'ont été notés.

**Photo 14 :** Portion du MH58-44 qui subira un empiétement pour l'aire de travail (feuillelet 38) - Image Street View (Google) 5/2022

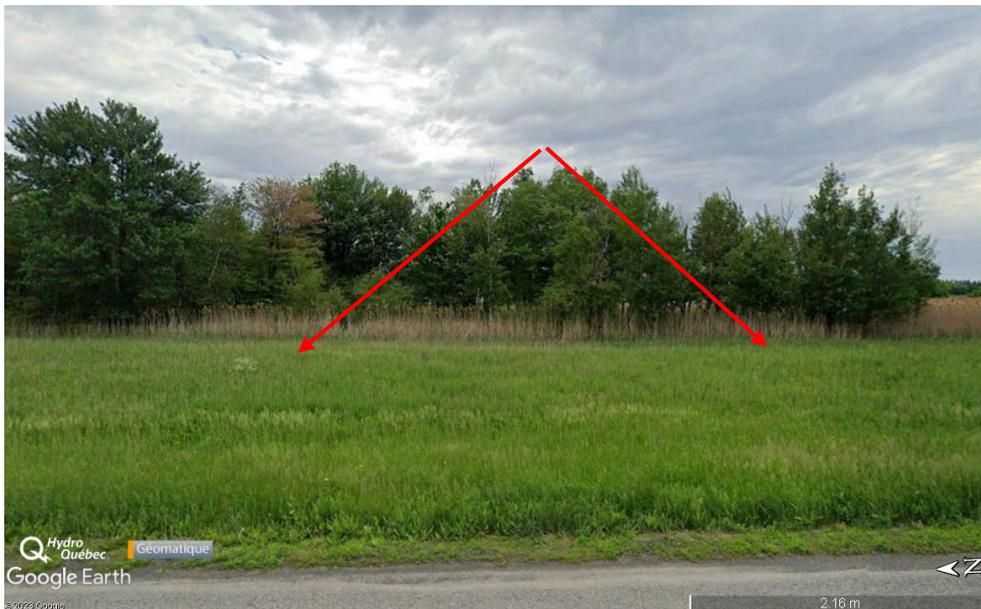
Un dépôt de matière organique humique est présent à partir de la surface jusqu'à une profondeur de 40 cm. Sous cet horizon, le sol est composé de sable loameux. L'épaisseur de sol organique, considéré comme hydromorphe, est associée à de très mauvaises conditions de drainage. Des indicateurs primaires (litière noirâtre) et secondaires (système racinaire peu profond et racines hors du sol) constituent des indices importants du régime hydrologique présent. Aucun lien hydrologique n'a été observé et aucun indice de présence faunique n'a été relevé.

**Photo 15 : Portion herbacée du MH58-28 qui subira un empiètement pour l'aire de travail (feuillet 38) - Image Street View (Google) 5/2022**

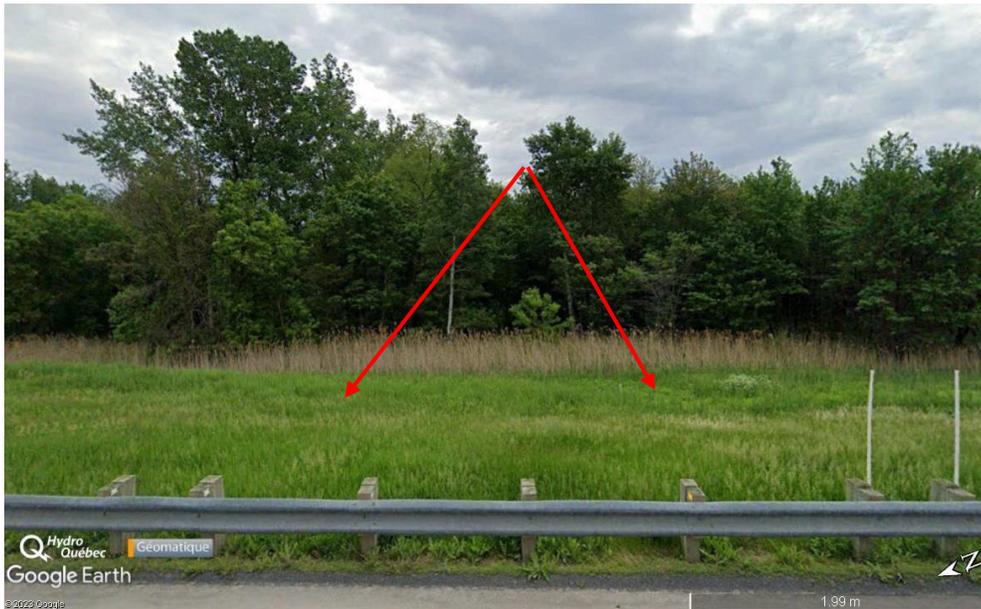
Les sols en place sont composés d'un dépôt tourbeux mésique d'une épaisseur de 50 cm et d'argile lourde en profondeur. Aucun lien hydrologique n'est visible et la présence de sols avec un très mauvais drainage (classe 6) confirme qu'il s'agit de sols hydromorphes. Aucun indicateur primaire et secondaire ou indice de présence faunique n'ont été notés.

**Photo 16 :** Portion du MH58-40 qui subira un empiètement pour l'aire de travail (feuillet 36) - Image Street View (Google) 5/2022

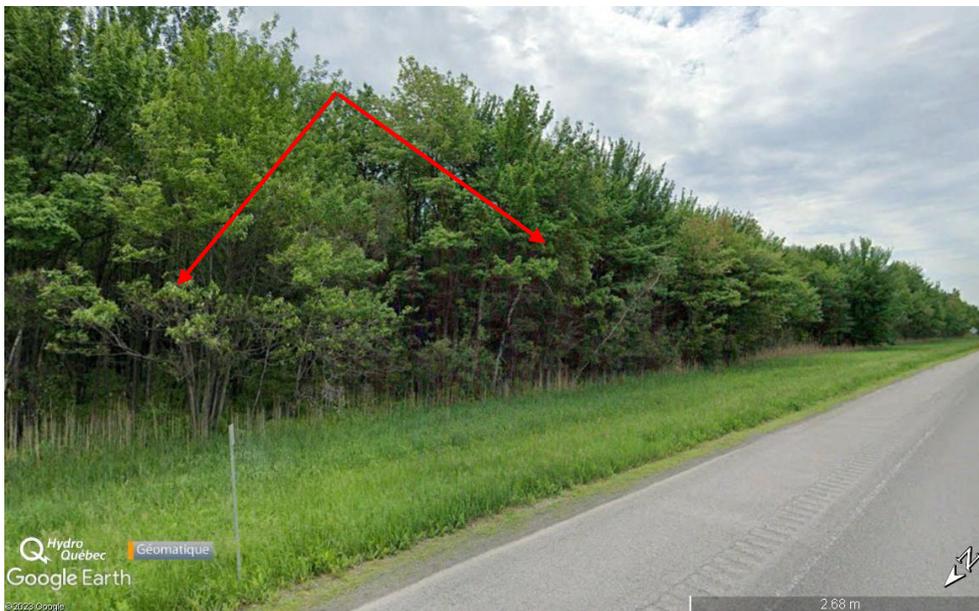
Des sols organiques avec un niveau de décomposition plus ou moins avancé sont visibles jusqu'à au moins 80 cm de profondeur. Les restes de végétaux encore identifiables présents dans le sol permettent de qualifier le dépôt comme étant mésique. Les sols sont gorgés d'eau et considérés comme hydromorphes. Quelques butons secs, possiblement du remblai, sont présents le long de la limite entre la tourbière boisée et l'emprise de l'autoroute 15. Aucun lien hydrologique n'est présent dans le milieu humide et les indicateurs primaires ou secondaires sont inexistantes. Aucun indice de présence faunique n'a été noté.

**Photo 17 :** Portion du MH58-2 qui subira un empiètement pour l'aire de travail (feuille 37) - Image Street View (Google) 5/2022

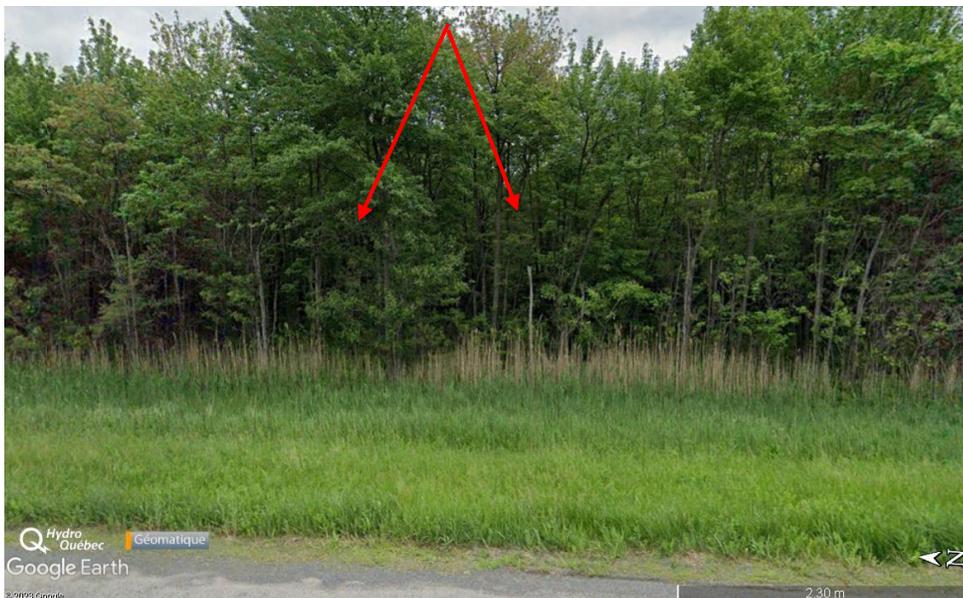
Située au centre du complexe de milieux humides MH58 (photo 18), cette tourbière a fait l'objet de deux stations d'inventaire (V117 et V119), mais celles-ci sont situées à l'extérieur du cadrage du feuillet 37. Au moins une station aurait été positionnée dans l'empiètement si son emplacement avait été connu au moment de faire l'inventaire. D'une superficie totale de 1 584 593 m<sup>2</sup>, seulement 39,2 m<sup>2</sup> seront affectés. La zone affectée est située à l'extrémité sud-ouest du milieu humide (feuillet 37 de l'atlas à l'annexe C). Ce milieu humide est le plus grand parmi tous ceux qui sont affectés mais c'est aussi celui dont la superficie affectée est la plus petite. La proportion affectée représente moins de 0,01 % de la superficie totale de la tourbière. En raison d'une baie jonction située à proximité et d'une emprise de route trop étroite pour la circulation de la machinerie, du déboisement pourrait être requis dans cette tourbière boisée, lors de l'établissement des aires de travail, si l'optimisation des aires de travail au terrain n'est pas possible. Les travaux de remise en état et la reprise naturelle de la végétation, combiné à de la plantation, permettront aux différentes strates (arborescente, arbustive et herbacée) du couvert végétal d'origine de se régénérer. Grâce à la remise en état à la fin des travaux le milieu humide pourra se régénérer.

Les sols en place sont composés d'un dépôt tourbeux mésique d'une épaisseur variant de 60 à 100 cm de profondeur sur l'ensemble de la superficie inventoriée. Un fossé est présent à proximité de la station d'inventaire V117 au nord et les sols sont qualifiés d'hydromorphes sur toute la superficie inventoriée. Aucun indicateur primaire et secondaire ou indice de présence faunique n'ont été notés.

**Photo 18 :** Portion du MH58-5 qui subira un empiètement pour l'aire de travail (feuillet 37) - Image Street View (Google) 5/2022

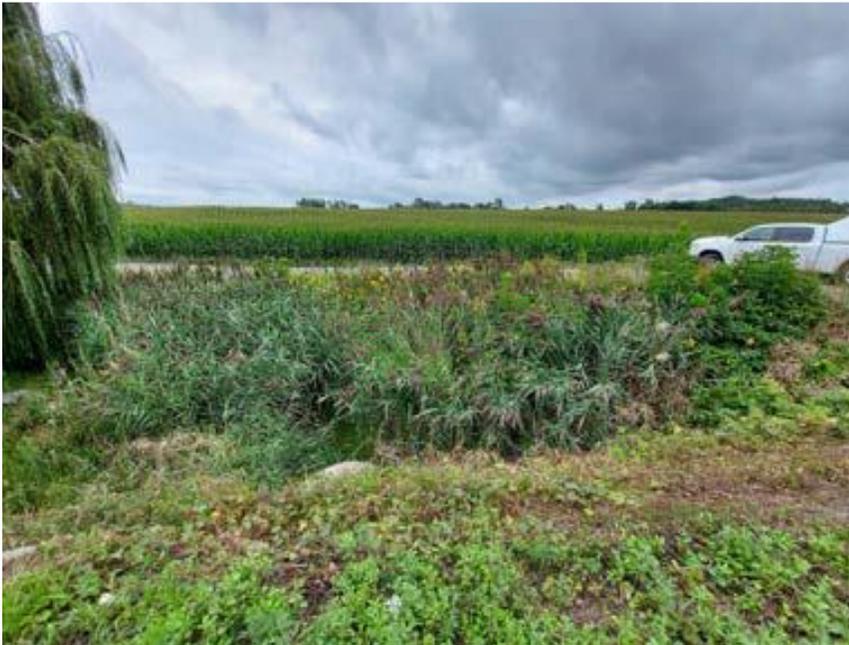
La **rive gauche du tronçon aval** du CE4-2 se trouve en milieu de type résidentiel et « autre ». Elle est caractérisée par un talus de 1,5 m de hauteur et de 2,0 m de largeur, avec une pente de 75 %, formé d'un substrat d'argile. Elle présente une bonne stabilité et aucun signe d'érosion n'a été noté. La strate arborescente (recouvrement de 20 %) est composée de saule pleureur (*Salix babylonica*). La strate arbustive est absente de la rive gauche du tronçon aval. La strate herbacée (recouvrement de 100 %) est dominée par le roseau commun, le gazon et la verge d'or du Canada. Aucune espèce végétale en situation précaire n'a été identifiée en rive gauche du tronçon aval et le roseau commun est la seule EFEE observée.

**Photo 19 :** Rive gauche du tronçon aval du cours d'eau CE4-2 (feuille 1) - 19-août-21

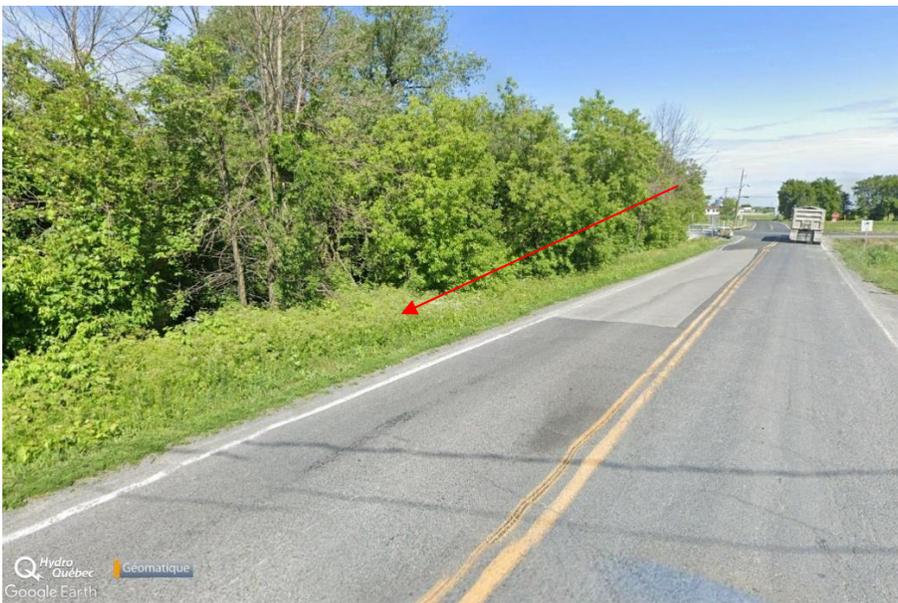
La rive droite du CE6-1 est en partie boisée et le rang Saint-Marc la longe. Elle est caractérisée par un talus de 5 m de hauteur et de 5 m de largeur, avec une pente de 100 %, formé d'un substrat de blocs et d'argile. Cette rive présente une stabilité passable; des signes d'érosion ont été notés et des enrochements anthropiques sont présents. La végétation de la strate arborescente (recouvrement de 50 %) est dominée par l'érable à Giguère, l'aubépine (*Crataegus sp.*) et l'orme d'Amérique. La strate arbustive (recouvrement de 40 %) est dominée par l'aubépine et l'érable à Giguère. La strate herbacée (recouvrement de 70 %) est dominée par l'impatiante du Cap (*Impatiens capensis*), le bident sp., les graminées (*Poa sp.*), la salicaire commune, la laitue scariole (*Lactuca scariola*) et l'anthriscus des bois. Aucune espèce végétale en situation précaire n'a été identifiée en rive droite et les espèces considérées comme exotiques envahissantes sont l'érable à Giguère, l'anthriscus des bois et la salicaire commune.

**Photo 20 :** Rive droite CE6-1-Rivière Saint-Jacques (feuillet 4) - Image Street View (Google) 6/2021

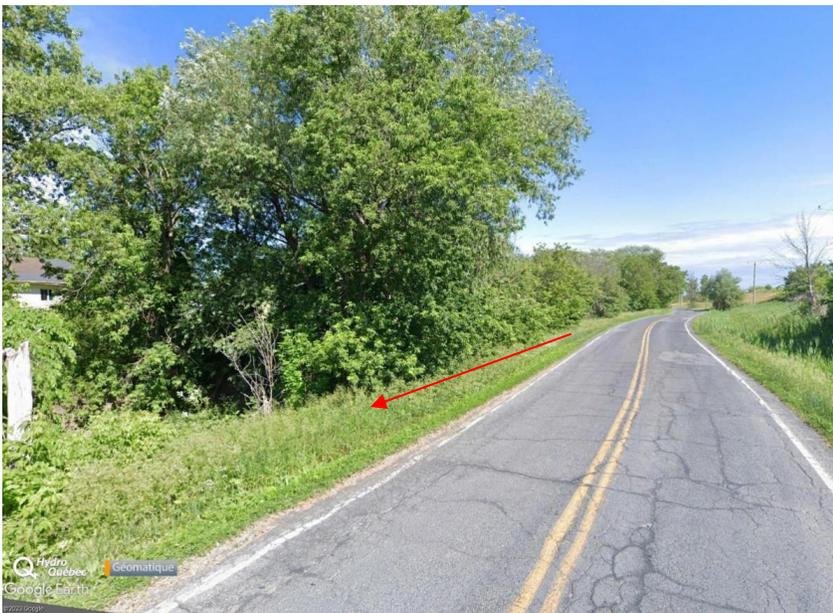
La **rive droite** du CE6-2 se trouve en milieu « autre », avec le rang Saint-Marc qui la longe. Elle est caractérisée par un talus de 2,8 m de hauteur et de 1,8 m de largeur, avec une pente de 155 %, formé d'un substrat d'argile. La rive droite présente une stabilité faible et des signes d'érosion ont été notés. En rive droite, la végétation de la strate arborescente (recouvrement de 40 %) est dominée par l'érable à Giguère. La strate arbustive (recouvrement de 40 %) est dominée par l'aubépine et l'érable à Giguère. La strate herbacée (recouvrement de 90 %) est dominée par le tussilage pas-d'âne. Cette dernière est accompagnée par le bident, les graminées, l'aster et la salicaire commune. Aucune espèce végétale en situation précaire n'a été identifiée en rive droite et les espèces considérées comme exotiques envahissantes sont l'érable à Giguère et la salicaire commune.

**Photo 21 :** Rive droite du CE6-2-Rivière Saint-Jacques (feuillet 10) - Image Street View (Google) 6/2021

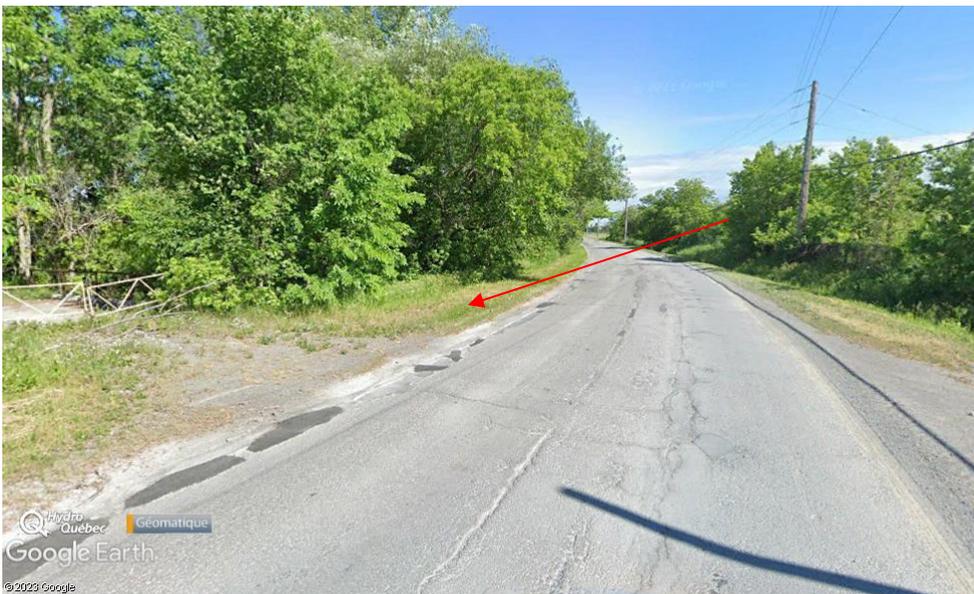
La **rive droite** du CE6-3 se trouve en milieu forestier et « autre », avec la route Édouard VII qui la longe. Elle est caractérisée par un talus de 2,8 m de hauteur et de 3 m de largeur, avec une pente de 93 %, formée d'un substrat d'argile. Elle présente une bonne stabilité mais des signes d'érosion sont présents. En rive droite, la végétation de la strate arborescente (recouvrement de 100 %) est dominée par le saule noir, accompagné de l'érable à Giguère. La strate arbustive (recouvrement de 80 %) est dominée par l'herbe à puce, le frêne rouge, l'érable à Giguère et on y trouve aussi de l'aubépine, de l'orme d'Amérique et du gadellier américain (*Ribes americanum*). La strate herbacée (recouvrement de 100 %) est dominée par les graminées qui sont accompagnées par le bident, la laitue scariole et l'anthrisque des bois. Aucune espèce végétale en situation précaire n'a été identifiée en rive droite et les espèces considérées comme exotiques envahissantes sont l'érable à Giguère et l'anthrisque des bois.

Photo 22 : Rive droite CE6-3-Rivière Saint-Jacques (feuillet 16) - Image Street View (Google) 6/2021

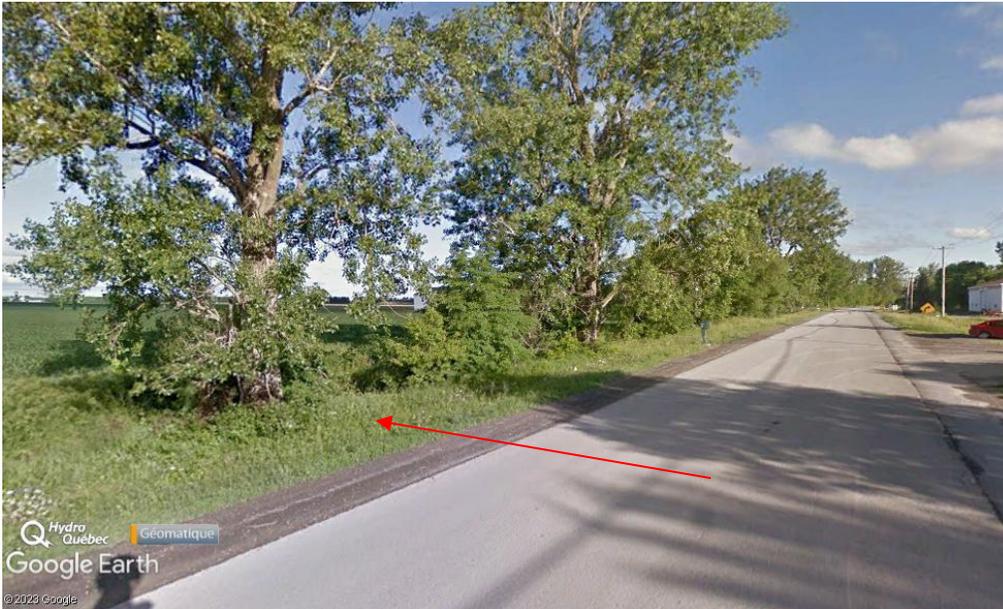
La **rive droite** du CE6-4 se trouve en milieu « autre », avec la route Édouard VII qui la longe. La rive droite du CE6-4 est caractérisée par un talus de 3 m de hauteur et de 3,5 m de largeur, avec une pente de 85%, formé d'un substrat d'argile. La rive droite présente une bonne stabilité et aucun signe d'érosion n'a été noté. En rive droite, la végétation de la strate arborescente (recouvrement de 40 %) est dominée par l'érable à Giguère. La strate arbustive (recouvrement de 5%) est dominée par l'érable à Giguère, le frêne rouge et le parthénocisse à cinq folioles (*Parthenocissus quinquefolia*). La strate herbacée (recouvrement de 100 %) est dominée par l'anthesisque des bois et le bident. Les espèces accompagnatrices comprennent les graminées, l'impatient du Cap, l'aster, la morelle douce-amère (*Solanum dulcamara*) et la menthe du Canada (*Mentha canadensis*). Aucune espèce végétale en situation précaire n'a été identifiée en rive droite et les espèces considérées comme exotiques envahissantes sont l'érable à Giguère et l'anthesisque des bois.

**Photo 23 :** Rive droite CE6-4-Rivière Saint-Jacques (feuille 18) - Image Street View (Google) 6/2018

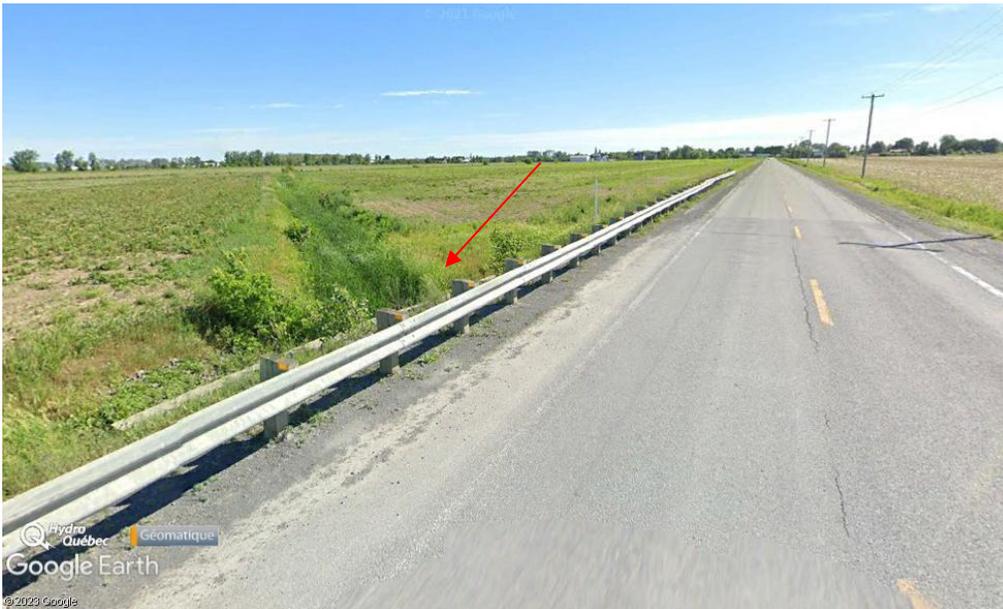
La **rive droite du tronçon aval** du CE9 est en milieu de type agricole. Elle est caractérisée par un talus de 1 m de hauteur et de 1,5 m de largeur, avec une pente de 67 %, formé d'un substrat d'argile. Cette rive présente une bonne stabilité et aucun signe d'érosion n'a été noté. Les strates arborescente et arbustive sont absentes de la rive droite du tronçon aval. La strate herbacée (recouvrement de 100 %) est dominée par les graminées et le panais sauvage. Les espèces accompagnatrices sont la laitue scariole, la verge d'or du Canada et l'alpiste roseau. Aucune espèce végétale en situation précaire n'a été identifiée en rive droite du tronçon aval et les espèces considérées comme exotiques envahissantes sont le panais sauvage et l'alpiste roseau.

**Photo 24 :** Tronçon aval CE9 (feuille 28) - Image Street View (Google) 6/2021

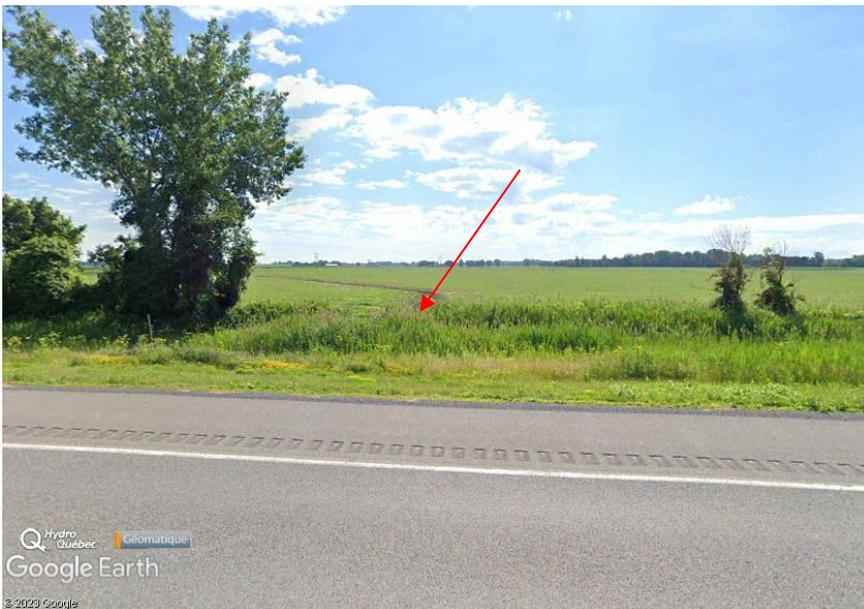
La **rive gauche** du CE12 se trouve en milieu de type friche et « autre ». Elle est caractérisée par un talus de 0,5 m de hauteur et de 4 m de largeur, avec une pente de 12,5 %, formé d'un substrat de blocs et d'argile. Elle présente une bonne stabilité et aucun signe d'érosion. La rive gauche ne comprend pas de strate arborescente ou arbustive. La strate herbacée (recouvrement de 100 %) est largement dominée par le roseau commun. On trouve également l'aster à ombelles, la verge d'or du Canada, l'impatiante du Cap, le panais sauvage et la salicaire commune. Aucune espèce végétale en situation précaire n'a été identifiée en rive gauche et les espèces considérées comme exotiques envahissantes sont le roseau commun, le panais sauvage et la salicaire commune.

La **rive droite** du CE12 est en milieu de type friche et « autre », avec présence d'enrochements. Elle est caractérisée par un talus de 0,5 m de hauteur et de 3 m de largeur, avec une pente de 16 %, formé d'un substrat de blocs et d'argile. Cette rive présente une bonne stabilité et aucun signe d'érosion; des enrochements anthropiques sont présents. La rive droite ne comprend pas de strate arborescente ou arbustive. La strate herbacée (recouvrement de 100 %) est largement dominée par le roseau commun. Les espèces accompagnatrices sont la verge d'or du Canada, l'aster à ombelles, la salicaire commune, l'impatiante du Cap et le panais sauvage. Aucune espèce végétale en situation précaire n'a été identifiée en rive droite et les espèces considérées comme exotiques envahissantes sont le roseau commun, le panais sauvage et la salicaire commune.

**Photo 25 :** Ruisseau CE12 (feuille 31) - Image Street View (Google) 7/2022

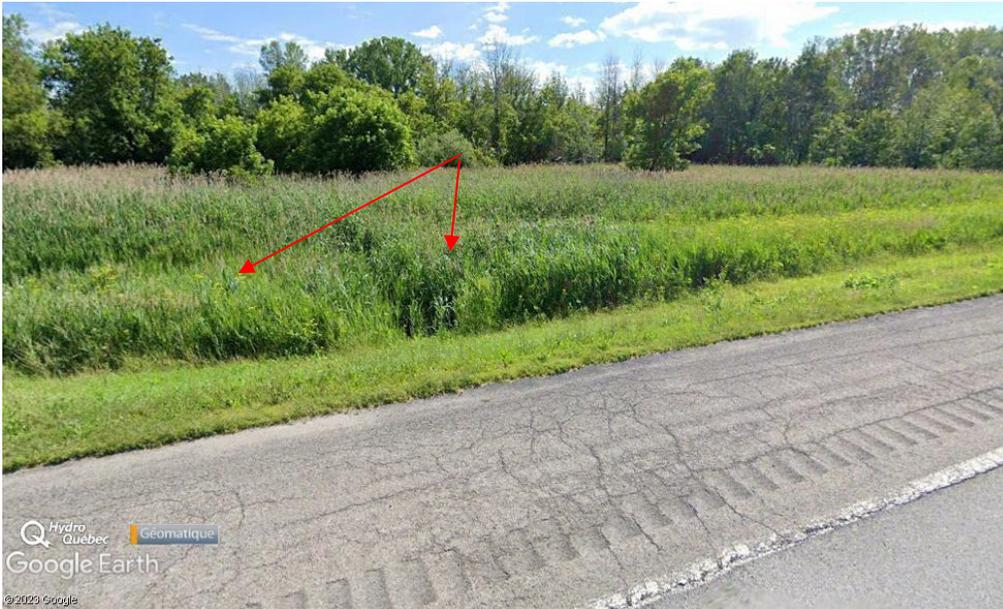
La **rive gauche** du CE13 se trouve en milieu de type friche et « autre ». Elle est caractérisée par un talus de 1,5 m de hauteur et de 3 m de largeur, avec une pente de 50 %, formé d'un substrat d'argile. Elle présente une bonne stabilité et aucun signe d'érosion n'a été noté. La strate arborescente et la strate arbustive sont absentes de la rive gauche. La strate herbacée (recouvrement de 100 %) est dominée par l'alpiste roseau, accompagné de panais sauvage et de verge d'or du Canada. Aucune espèce végétale en situation précaire n'a été identifiée en rive gauche et les espèces considérées comme exotiques envahissantes sont l'alpiste roseau et le panais sauvage.

La **rive droite** du CE13 se trouve dans un milieu de type friche et « autre ». Elle est caractérisée par un talus de 1,5 m de hauteur et de 2 m de largeur, avec une pente de 75 %, formé d'un substrat d'argile. Cette rive présente une bonne stabilité et aucun signe d'érosion n'a été noté. La strate arborescente et la strate arbustive sont absentes de la rive droite. La strate herbacée (recouvrement de 100 %) est dominée par l'alpiste roseau, accompagné de l'impatiante du Cap. Aucune espèce végétale en situation précaire n'a été identifiée en rive droite et l'alpiste roseau est la seule espèce exotique envahissante présente.

**Photo 26 :** Rives gauche et droite CE13 (feuille 33) - Image Street View (Google) 7/2022

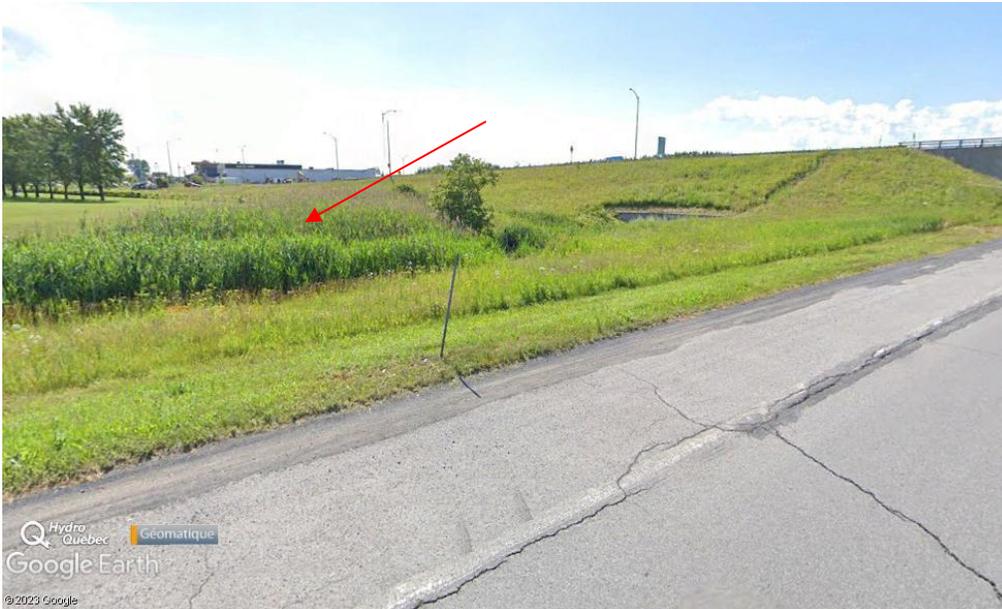
La **rive gauche** du CE14-1 se trouve en milieu de type friche et « autre ». Elle est caractérisée par un talus de 2,5 m de hauteur et de 5 m de largeur, avec une pente de 50 %, formé d'un substrat de blocs et d'argile. Elle présente une bonne stabilité, aucun signe d'érosion et des enrochements anthropiques sont présents. La strate arborescente (recouvrement de 2 %) est composée par l'érable à Giguère. La strate arbustive (recouvrement de 5 %) est dominée par le sumac vinaigrier. La strate herbacée (recouvrement de 100 %) est dominée par l'alpiste roseau, accompagné de lotier corniculé (*Lotus corniculatus*), de verge d'or du Canada, d'aster à ombelles, de

**Photo 27 :** Rive gauche CE14-1 (feuillet 34) - Image Street View (Google) 7/2022
