# Ligne d'interconnexion Hertel-New York

Rapport de caractérisation des milieux humides et hydriques affectés

Mars 2023

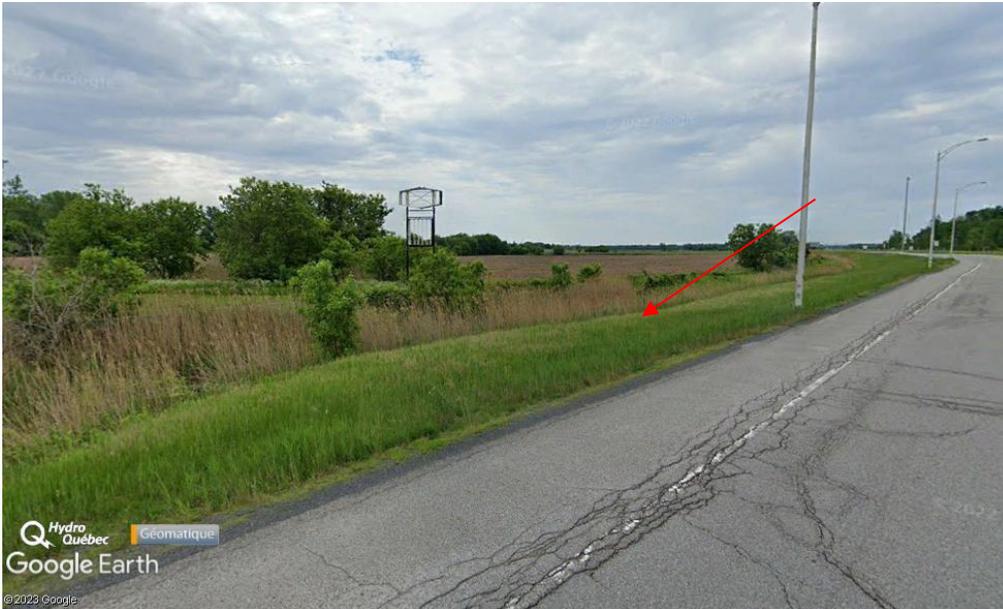
La **rive droite** du CE14-4 se trouve dans un milieu de type friche et « autre ». Elle est caractérisée par un talus de 1,5 m de hauteur et de 2,5 m de largeur, avec une pente de 60 %, formé d'un substrat d'argile. Cette rive présente une bonne stabilité et aucun signe d'érosion n'a été noté. La strate arborescente et la strate arbustive sont absentes

de la rive droite. La strate herbacée (recouvrement de 100 %) est dominée par l'alpiste roseau, la verge d'or du Canada et la laitue scariole. Aucune espèce végétale en situation précaire n'a été identifiée en rive droite et l'alpiste roseau est considérée comme exotique envahissante.

Photo 28 : Rive droite CE14-4 (feuillet 35) - Image Street View (Google) 5/2022

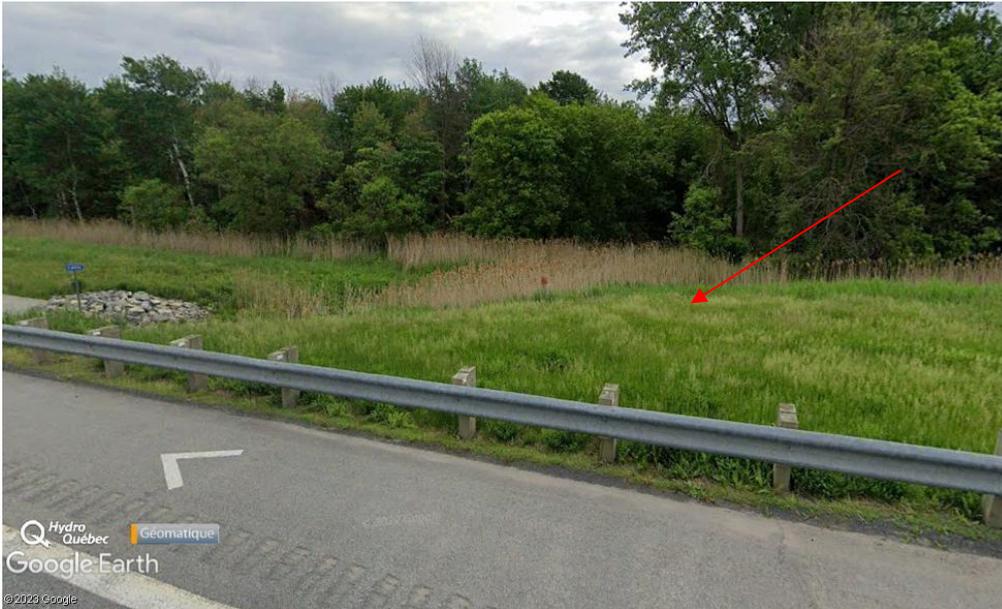
La **rive droite** du CE15 se trouve en milieu de type friche et « autre ». Elle est caractérisée par un talus de 0,6 m de hauteur et de 2,5 m de largeur, avec une pente de 24 %, formé d'un substrat d'argile et de blocs. La rive droite

présente une bonne stabilité, des signes d'érosion ont été notés et des enrochements anthropiques sont présents. En rive droite, la strate arborescente est absente. La strate arbustive (recouvrement de 2 %) est composée de peuplier faux-tremble (*Populus tremuloides*). La strate herbacée (recouvrement de 100 %) est dominée par la verge d'or du Canada, l'impatiante du Cap, la salicaire commune et le bident à feuilles tripartites (*Bidens tripartita*). Aucune espèce végétale en situation précaire n'a été identifiée en rive droite et les espèces considérées comme exotiques envahissantes sont l'érable à Giguère et la salicaire commune.

**Photo 29 :** Rive droite CE15 - Image Street View (Google) 5/2022

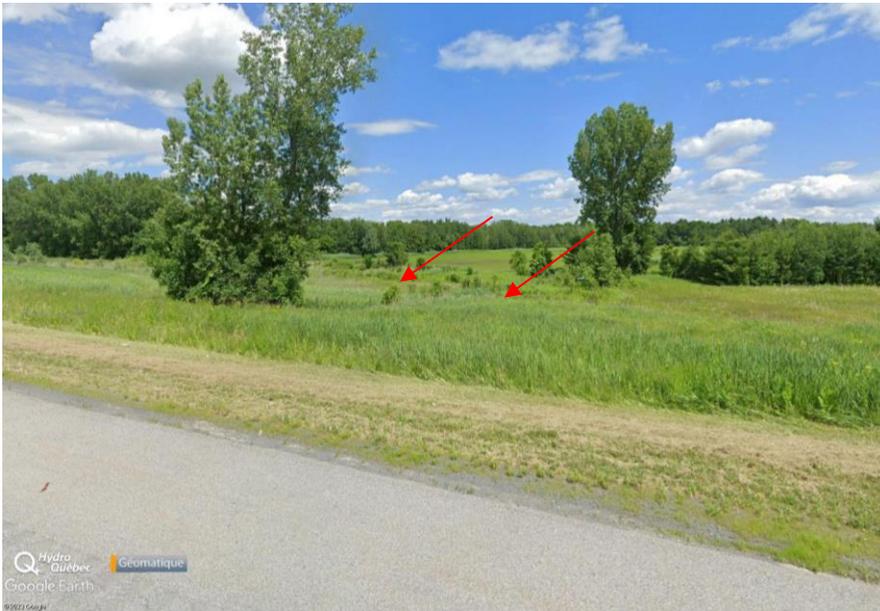
La **rive gauche** du CE17-1 se trouve en milieu de type friche. Elle est caractérisée par un talus de 1,5 m de hauteur et de 3 m de largeur, avec une pente de 50 %, formé d'un substrat d'argile. Elle présente une bonne stabilité et aucun signe d'érosion. La rive gauche ne comprend pas de strate arborescente. La strate arbustive (recouvrement de 5 %) est composée de cornouiller hart-rouge, de saule discoloré et de peuplier deltoïde. La strate herbacée (recouvrement de 100 %) est largement dominée par le roseau commun. On trouve également la verge d'or du Canada et le panais sauvage. Aucune espèce végétale en situation précaire n'a été identifiée en rive gauche et les espèces considérées comme exotiques envahissantes sont le roseau commun et le panais sauvage.

La **rive droite** du CE17-1 est en milieu de type friche. Elle est caractérisée par un talus de 1,6 m de hauteur et de 2 m de largeur, avec une pente de 80 %, formé d'un substrat d'argile. Cette rive présente une bonne stabilité et aucun signe d'érosion; des enrochements anthropiques sont présents. La rive droite ne comprend pas de strate arborescente. La strate arbustive (recouvrement de 3 %) comprend de la vigne des rivages, du frêne rouge et du bouleau à papier (*Betula papyrifera*). La strate herbacée (recouvrement de 100 %) est largement dominée par le roseau commun. Les espèces accompagnatrices sont la verge d'or du Canada et le panais sauvage. Aucune espèce végétale en situation précaire n'a été identifiée en rive droite et les espèces considérées comme exotiques envahissantes sont le roseau commun et le panais sauvage.

**Photo 30 :** Rives gauche et droite CE17-1 (feuillet 45) - Image Street View (Google) 6/2022

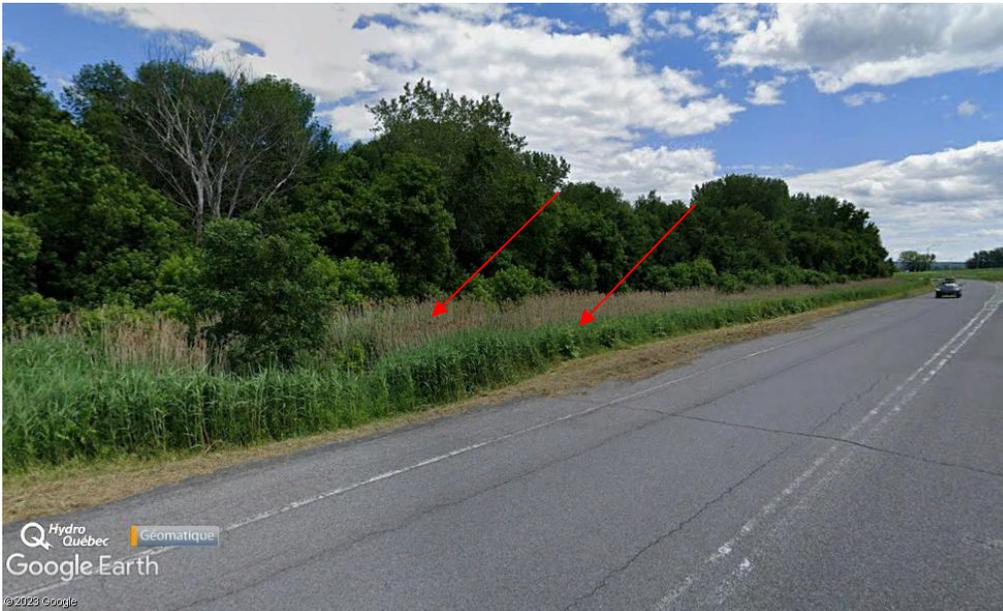
**Photo 31 :** Rives droite et littoral CE17-2 (feuille 54) - Image Street View (Google) 6/2022

La **rive droite** du CE17-2 est en milieu de type friche et « autre ». Elle est caractérisée par un talus de 2 m de hauteur et de 3 m de largeur, avec une pente de 67 %, formé d'un substrat d'argile et de blocs. Cette rive présente une bonne stabilité, aucun signe d'érosion n'a été noté et des enrochements anthropiques sont présents. La rive droite ne comprend pas de strate arborescente et arbustive. La strate herbacée (recouvrement de 100 %) est entièrement composée de roseau commun. Aucune espèce végétale en situation précaire n'a été identifiée en rive droite et le roseau commun est une espèce considérée comme exotique envahissante.

| Milieu hydrique | Portion touchée | État initial — critère de détermination | État initial |
|---|---|--|---|
| CE17-2 | Rive droite | Végétation herbacée coupée sur plus de 33 % de la partie affectée de la rive | Dégradé |

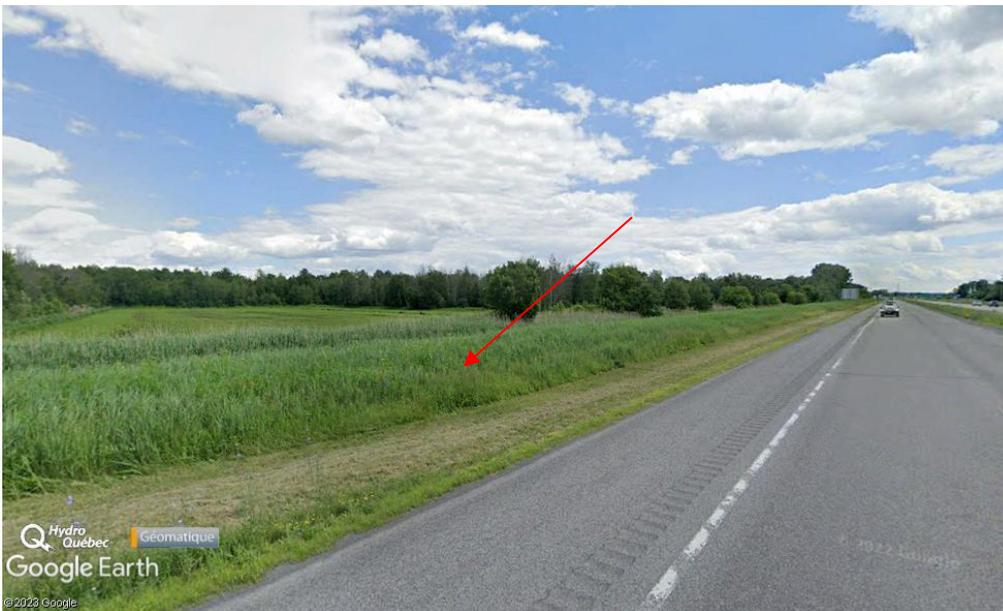
**Photo 32 :** Rives droite CE17-3 (feuillet 50) - Image Street View (Google) 6/2022

La **rive droite** du CE17-3 est en milieu de type « autre ». Elle est caractérisée par un talus de 1,7 m de hauteur et de 3 m de largeur, avec une pente de 57 %, formé d'un substrat d'argile. Cette rive présente une bonne stabilité et aucun signe d'érosion n'a été noté. La rive droite ne comprend pas de strate arborescente. La strate arbustive (recouvrement de 10 %) est composée de saule de l'intérieur (*Salix interior*). La strate herbacée (recouvrement de 100 %) est largement dominée par le roseau commun, accompagné de l'impatiante du Cap. Aucune espèce végétale en situation précaire n'a été identifiée en rive droite et le roseau commun est une espèce considérée comme exotique envahissante.

| Milieu hydrique | Portion touchée | État initial — critère de détermination | État initial |
|---|---|--|---|
| CE17-3 | Rive droite | Végétation herbacée coupée sur plus de 33 % de la partie affectée de la rive | Dégradé |

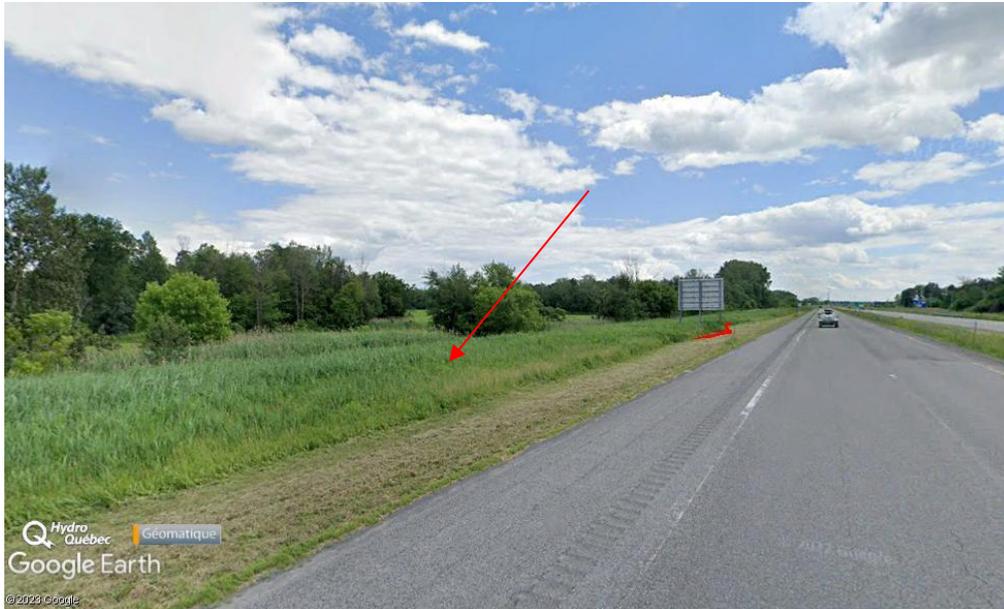
**Photo 33 :** Rives droite CE17-4 (feuille 51) - Image Street View (Google) 6/2022

La **rive droite** du CE17-4 est en milieu de type « autre ». Elle est caractérisée par un talus de 2 m de hauteur et de 3 m de largeur, avec une pente de 67 %, formé d'un substrat d'argile. Cette rive présente une stabilité passable et des signes d'érosion ont été notés. La rive droite ne comprend pas de strate arborescente et arbustive. La strate herbacée (recouvrement de 100 %) est dominée par le roseau commun, accompagné de l'impatiente du Cap et de panais sauvage. Aucune espèce végétale en situation précaire n'a été identifiée en rive droite et les espèces considérées comme exotiques envahissantes sont le roseau commun et le panais sauvage.

| Milieu hydrique | Portion touchée | État initial — critère de détermination | État initial |
|---|---|--|---|
| CE17-4 | Rive droite | Végétation herbacée coupée sur plus de 33 % de la partie affectée de la rive | Dégradé |

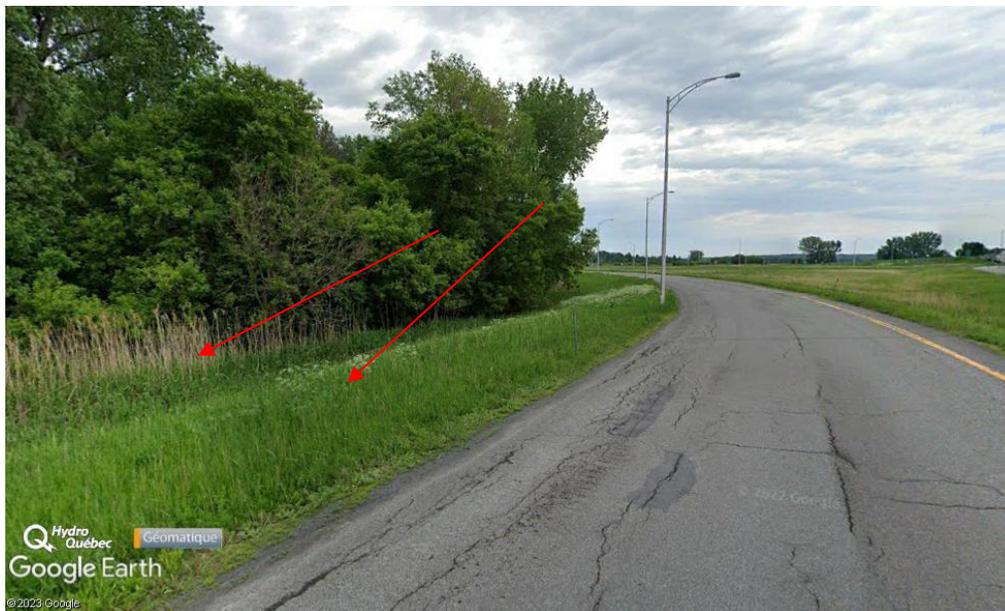
**Photo 34 :** Rives droite et littoral CE17-5 (feuille 56) - Image Street View (Google) 5/2022

La **rive droite** du CE17-5 est en milieu de type « autre ». Elle est caractérisée par un talus de 3 m de hauteur et de 10 m de largeur, avec une pente de 30 %, formé d'un substrat d'argile. Cette rive présente une bonne stabilité et aucun signe d'érosion n'a été noté. La rive droite ne comprend pas de strate arborescente et arbustive. La strate herbacée (recouvrement de 100 %) est entièrement composée de roseau commun. Aucune espèce végétale en situation précaire n'a été identifiée en rive droite et le roseau commun est une espèce considérée comme exotique envahissante.

| Milieu hydrique | Portion touchée | État initial — critère de détermination | État initial |
|---|---|--|---|
| CE17-5 | Rive droite | Végétation herbacée coupée sur plus de 33 % de la partie affectée de la rive | Dégradé |

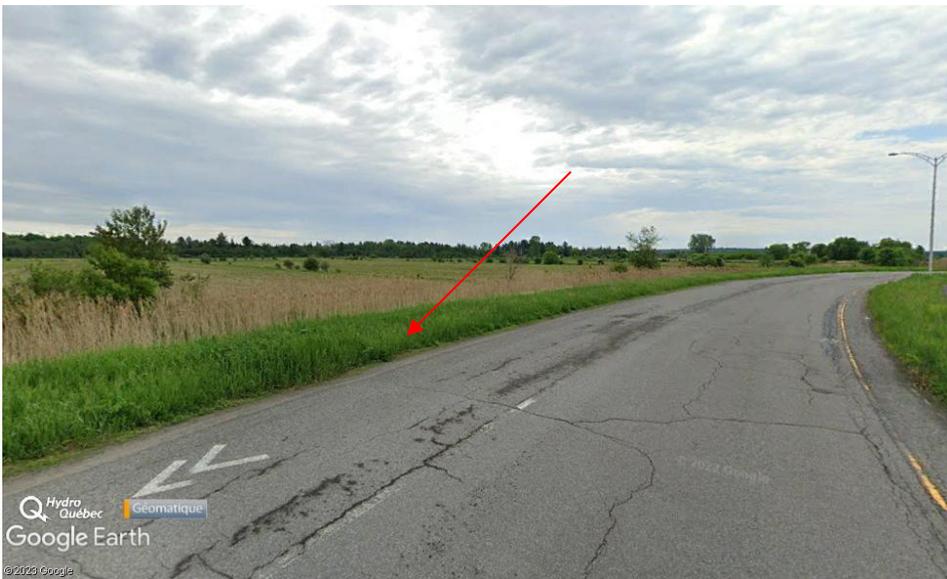
**Photo 35 :** Rive droite CE17-6 (feuille 59) - Image Street View (Google) 5/2022

La **rive droite** du CE17-6 est en milieu de types agricole, friche et « autre ». Elle est caractérisée par un talus de 2,5 m de hauteur et de 6 m de largeur, avec une pente de 42 %, formé d'un substrat d'argile et de blocs. Cette rive présente une bonne stabilité et aucun signe d'érosion n'a été noté. La rive droite ne comprend pas de strate arborescente et arbustive. La strate herbacée (recouvrement de 100 %) est entièrement composée de roseau commun. Aucune espèce végétale en situation précaire n'a été identifiée en rive droite et le roseau commun est une espèce considérée comme exotique envahissante.

| Milieu hydrique | Portion touchée | État initial — critère de détermination | État initial |
|---|---|--|---|
| CE17-6 | Rive droite | Végétation herbacée coupée sur plus de 33 % de la partie affectée de la rive | Dégradé |

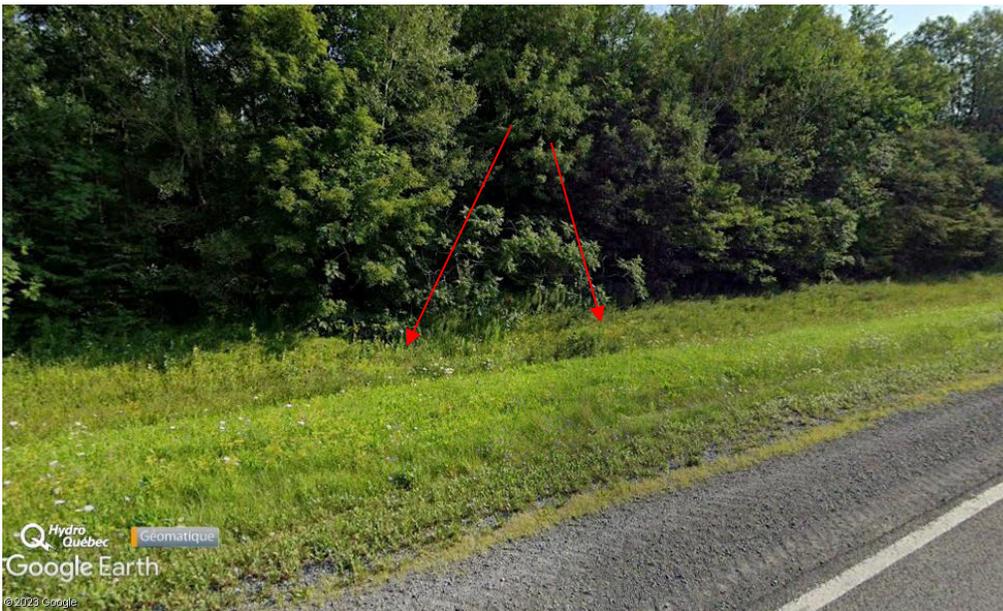
**Photo 36 :** Rives gauche et droite CE20 (feuille 61) - Image Street View (Google) 7/2021

La **rive gauche du tronçon amont** du CE20 se trouve en milieu de types forestier et friche. Elle est caractérisée par un talus de 0,8 m de hauteur et de 1,2 m de largeur, avec une pente de 67 %, formé d'un substrat d'argile et de galets. Elle présente une bonne stabilité et aucun signe d'érosion n'a été noté. La strate arborescente (recouvrement de 30 %) est composée de tilleul d'Amérique et d'érable à sucre. La strate arbustive (recouvrement de 40 %) est dominée par le sumac vinaigrier (*Rhus typhina*) et le cornouiller hart-rouge (*Cornus sericea*), accompagnés de saule discoloré (*Salix discolor*), de peuplier faux-tremble et d'herbe à puce. La strate herbacée (recouvrement de 100 %) est dominée par la centaurée jacée (*Centaurea jacea*), la verge d'or du Canada et le panais sauvage. Les autres espèces présentes sont les graminées, l'aster, le roseau commun et le gaillet piquant (*Galium asprellum*). Aucune espèce végétale en situation précaire n'a été identifiée en rive gauche du tronçon amont et les espèces considérées comme exotiques envahissantes sont le roseau commun et le panais sauvage.

La **rive droite du tronçon amont** du CE20 est en milieu de types forestier et friche. Elle est caractérisée par un talus de 0,8 m de hauteur et de 1,2 m de largeur, avec une pente de 67 %, formé d'un substrat d'argile et de galets. Cette rive présente une bonne stabilité et aucun signe d'érosion n'a été noté. La strate arborescente (recouvrement de 30 %) est composée de tilleul d'Amérique (*Tilia americana*) et d'érable à sucre (*Acer saccharum*). La strate arbustive (recouvrement de 40 %) est dominée par le sumac vinaigrier et le cornouiller hart-rouge, accompagnés de saule discoloré, de peuplier faux-tremble et d'herbe à puce. La strate herbacée (recouvrement de 100 %) est dominée par la centaurée jacée, la verge d'or du Canada et le panais sauvage. Les autres espèces présentes sont les graminées, l'aster, le roseau commun et le gaillet piquant. Aucune espèce végétale en situation précaire n'a été identifiée en rive droite du tronçon amont et les espèces considérées comme exotiques envahissantes sont le roseau commun et le panais sauvage.

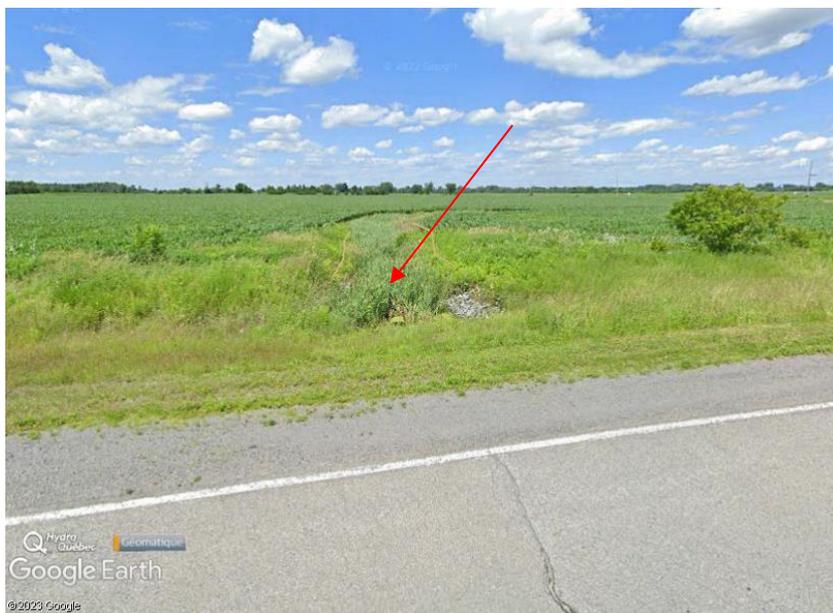
**Photo 37 : Tronçon aval CE22 (feuillet 62) - Image Street View (Google) 6/2022**

La **rive gauche du tronçon aval** du CE22 se trouve en milieu de type agricole. Elle est caractérisée par un talus de 1,0 m de hauteur et de 1,4 m de largeur, avec une pente de 71 %, formé d'un substrat d'argile et de galets. Elle présente une stabilité passable, des signes d'érosion et des enrochements sont présents. La strate arborescente est absente de la rive gauche du tronçon aval. La strate arbustive (recouvrement de 1 %) est composée d'érable à Giguère. La strate herbacée (recouvrement de 100 %) est dominée par la verge d'or du Canada. Les autres espèces sont le panais sauvage, l'aster, l'alpiste roseau, la quenouille et la bardane majeure. Aucune espèce végétale en situation précaire n'a été identifiée en rive gauche du tronçon aval et les espèces considérées comme exotiques envahissantes sont l'érable à Giguère, le panais sauvage et l'alpiste roseau.

La **rive droite du tronçon aval** du CE22 est en milieu de type agricole. Elle est caractérisée par un talus de 1,1 m de hauteur et de 1,4 m de largeur, avec une pente de 78 %, formé d'un substrat d'argile et de galets. Cette rive présente une stabilité passable et des signes d'érosion ont été notés. La strate arborescente est absente de la rive droite du tronçon aval. La strate arbustive (recouvrement de 1%) est composée d'érable à Giguère. La strate herbacée (recouvrement de 100 %) est dominée par la verge d'or du Canada, le panais sauvage et la valériane officinale. Les autres espèces présentes sont l'alpiste roseau, l'impatiante du Cap et la bardane majeure. Aucune espèce végétale en situation précaire n'a été identifiée en rive droite du tronçon aval et les espèces considérées comme exotiques envahissantes sont l'érable à Giguère, le panais sauvage, l'alpiste roseau et la valériane officinale.

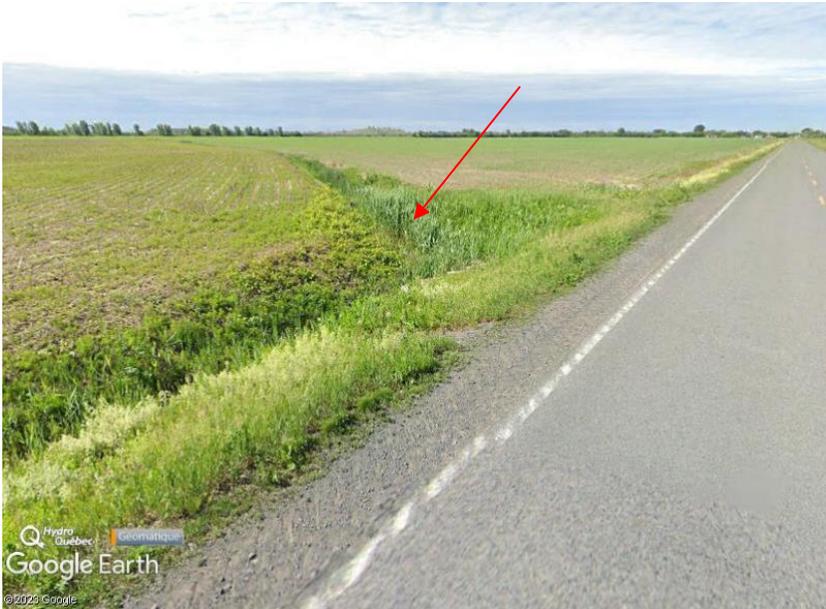
**Photo 38 :** Tronçon amont CE32 (feuille 2) - Image Street View (Google) 6/2021

La **rive droite du tronçon amont** du CE32 est en milieu de type agricole. Elle est caractérisée par un talus de 1,5 m de hauteur et de 1,5 m de largeur, avec une pente de 100 %, formé d'un substrat d'argile. Cette rive présente une bonne stabilité et aucun signe d'érosion n'a été noté.

La strate arborescente est absente de la rive droite du tronçon amont. La strate arbustive (recouvrement de 60 %) est composée de vigne des rivages. La strate herbacée (recouvrement de 100 %) est dominée par le roseau commun, accompagné de laitue scariolle et de vesce jargeau (*Vicia cracca*). Aucune espèce végétale en situation précaire n'a été identifiée en rive droite du tronçon amont et le roseau commun est considéré comme une espèce exotique envahissante.

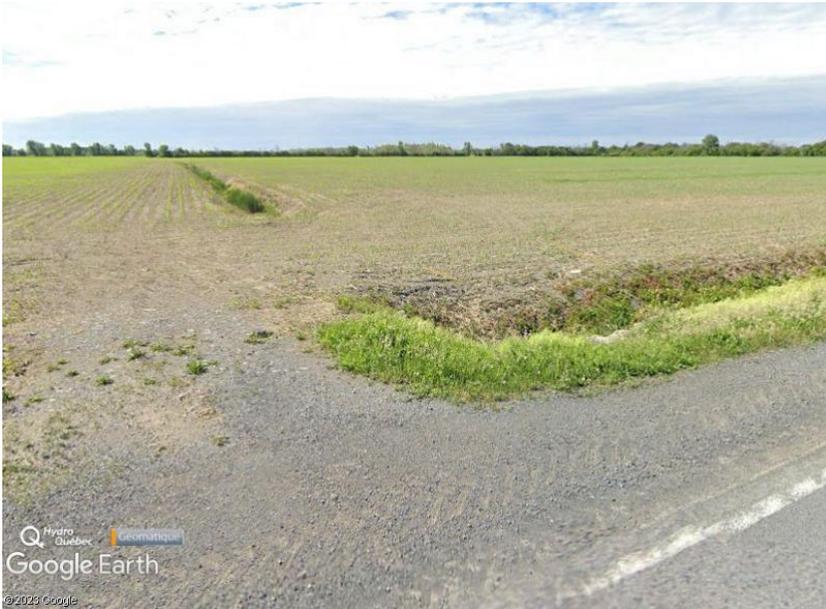
**Photo 39 :** Tronçon amont CE33 (feuille 3) - Image Street View (Google) 6/2021

La **rive gauche** du CE33 se trouve en milieu de type agricole. Elle est caractérisée par un talus de 1,6 m de hauteur et de 2,3 m de largeur, avec une pente de 70 %, formé d'un substrat d'argile. Elle présente une bonne stabilité et aucun signe d'érosion n'a été noté. La strate arborescente est absente de la rive gauche. La strate arbustive (recouvrement de 10 %) est composée de vigne des rivages. La strate herbacée (recouvrement de 100 %) est dominée par le panais sauvage, la valériane officinale et les graminées, avec le tussilage pas-d'âne comme espèce accompagnatrice. Aucune espèce végétale en situation précaire n'a été identifiée en rive gauche et les espèces considérées comme exotiques envahissantes sont le panais sauvage et la valériane officinale.

La **rive droite** du CE33 est en milieu de type agricole. Elle est caractérisée par un talus de 1,5 m de hauteur et de 2 m de largeur, avec une pente de 75 %, formé d'un substrat d'argile. Cette rive présente une stabilité passable et aucun signe d'érosion n'a été noté. La strate arborescente est absente de la rive droite. La strate arbustive (recouvrement de 10 %) est composée de vigne des rivages. La strate herbacée (recouvrement de 100 %) est dominée par l'armoise vulgaire, la valériane officinale, avec la verge d'or du Canada comme espèce accompagnatrice. Aucune espèce végétale en situation précaire n'a été identifiée en rive droite et la valériane officinale est considérée comme une espèce exotique envahissante.

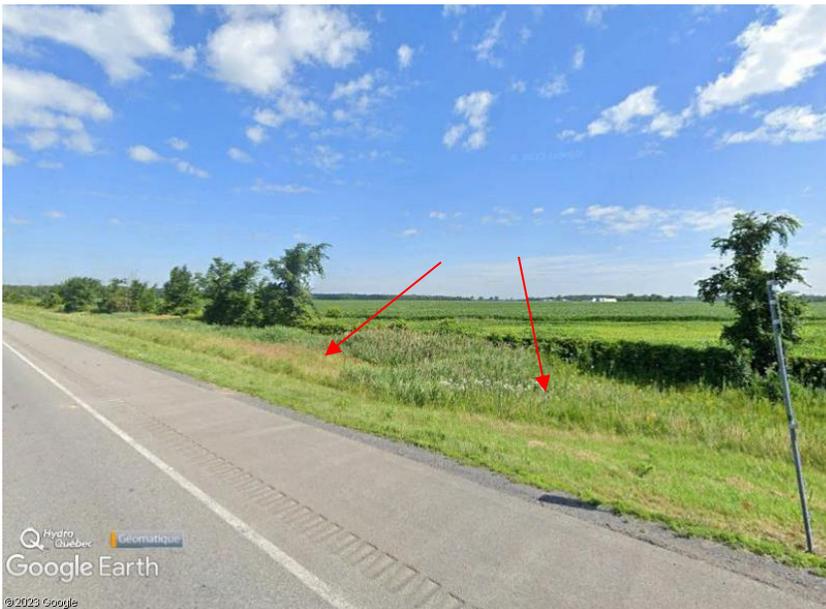
**Photo 40 :** Rives gauche et droite du CE40 (feuille 32) - Image Street View (Google) 6/2021

La **rive gauche** du CE40 se trouve en milieu de types agricole et « autre ». Elle est caractérisée par un talus de 1,5 m de hauteur et de 3 m de largeur, avec une pente de 50 %, formé d'un substrat d'argile. Elle présente une bonne stabilité et aucun signe d'érosion n'a été noté. La strate arborescente et arbustive est absente de la rive gauche. La strate herbacée (recouvrement de 100 %) est dominée par le roseau commun, accompagné par la verge d'or du Canada, la valériane officinale, la salicaire commune et l'aster de Nouvelle-Angleterre (*Symphyotrichum novo-angliae*). Aucune espèce végétale en situation précaire n'a été identifiée en rive gauche et les espèces considérées comme exotiques envahissantes sont la salicaire commune, le roseau commun et la valériane officinale.

La **rive droite** du CE40 est en milieu de types agricole et « autre ». Elle est caractérisée par un talus de 1,5 m de hauteur et de 2,5 m de largeur, avec une pente de 60 %, formé d'un substrat d'argile. Cette rive présente une bonne stabilité et aucun signe d'érosion n'a été noté. La strate arborescente (recouvrement de 1 %) est composée de chêne à gros fruits (*Quercus macrocarpa*). La strate arbustive (recouvrement de 20 %) est composée de frêne rouge et de vigne des rivages. La strate herbacée (recouvrement de 100 %) est dominée par le roseau commun, accompagné de verge d'or du Canada, de panais sauvage et de valériane officinale. Aucune espèce végétale en situation précaire n'a été identifiée en rive droite et les espèces considérées comme exotiques envahissantes sont le roseau commun, le panais sauvage et la valériane officinale.

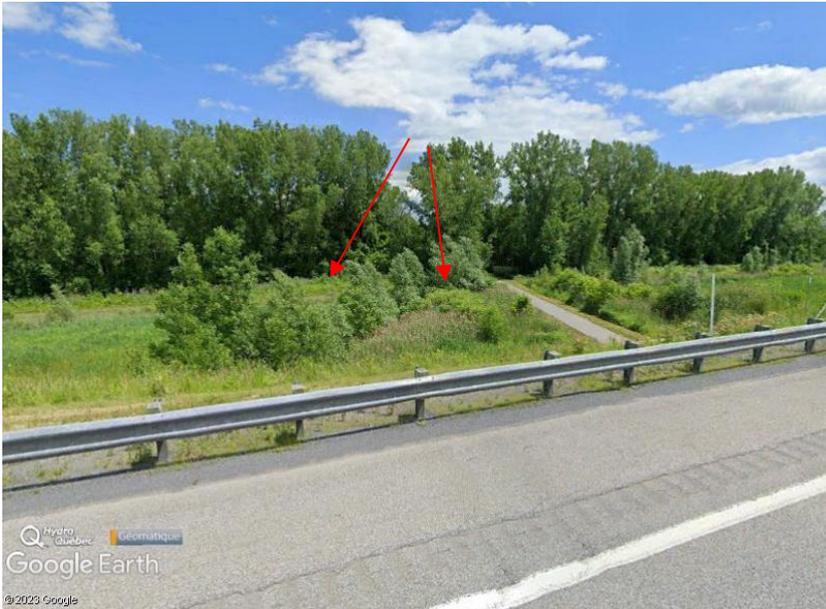
**Photo 41 :** Rives gauche et droite du CE49 (feuille 44) - Image Street View (Google) 6/2022

La **rive gauche** du CE49 se trouve en milieu de type friche. Elle est caractérisée par un talus de 1,8 m de hauteur et de 4 m de largeur, avec une pente de 45 %, formé d'un substrat d'argile. Elle présente une bonne stabilité et aucun signe d'érosion n'a été noté. La strate arborescente (recouvrement de 10 %) est composée de peuplier deltoïde. La strate arbustive (recouvrement de 25 %) est composée de saules (*Salix sp.*) et de peuplier deltoïde. La strate herbacée (recouvrement de 100 %) est dominée par le roseau commun, accompagné par la verge d'or du Canada et le panais sauvage. Aucune espèce végétale en situation précaire n'a été identifiée en rive gauche et les espèces considérées comme exotiques envahissantes sont le roseau commun et le panais sauvage.

La **rive droite** du CE49 est en milieu de type friche et « autre ». Elle est caractérisée par un talus de 1,5 m de hauteur et de 4 m de largeur, avec une pente de 37 %, formé d'un substrat d'argile et de galets. Cette rive présente une bonne stabilité et aucun signe d'érosion n'a été noté. La strate arborescente (recouvrement de 10 %) est composée de peuplier deltoïde. La strate arbustive (recouvrement de 25 %) est composée de saules et de peuplier deltoïde. La strate herbacée (recouvrement de 100 %) est dominée par le roseau commun, accompagné de l'eupatoire maculée (*Eutrochium maculatum*), la prêle des champs (*Equisetum arvense*) et la verge d'or du Canada. Aucune espèce végétale en situation précaire n'a été identifiée en rive droite du tronçon et le roseau commun est considéré comme espèce exotique envahissante.

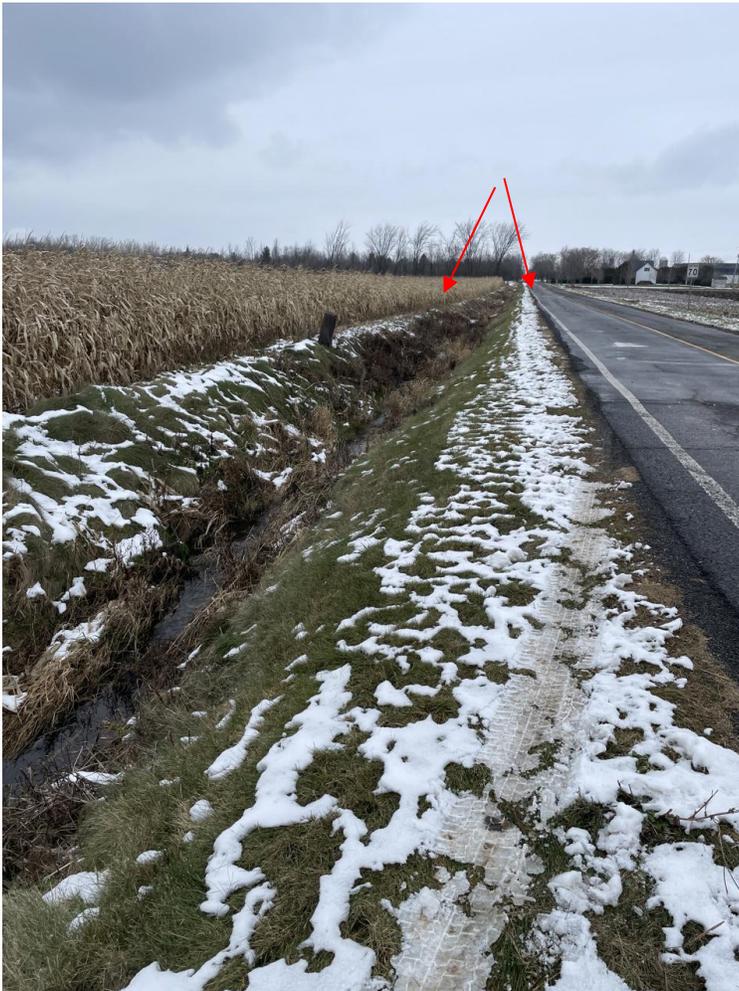
Photo 42 : Rives gauche et droite du CE56 (feuillet 64-65) - novembre 2022

La **rive droite** du CE56 est en milieu de types friche et agricole. Elle est caractérisée par un talus de 1,9 m de hauteur et de 2 m de largeur, avec une pente de 95 %, formé d'un substrat d'argile et de galets. La rive droite est instable et des signes d'érosion ont été notés. La strate arborescente est absente de la rive droite. La strate arbustive (recouvrement de 5 %) est composée d'érable à Giguère. La strate herbacée (recouvrement de 90 %) est dominée par les graminées, accompagnées d'alpiste roseau, de tussilage farfara, d'onagre à grandes fleurs (*Oenothera grandiflora*), d'eupatoire maculée, de verge d'or du Canada et de panais sauvage. Aucune espèce végétale en situation précaire n'a été identifiée en rive droite du tronçon et les espèces considérées comme exotiques envahissantes sont l'érable à Giguère, le panais sauvage et l'alpiste roseau.

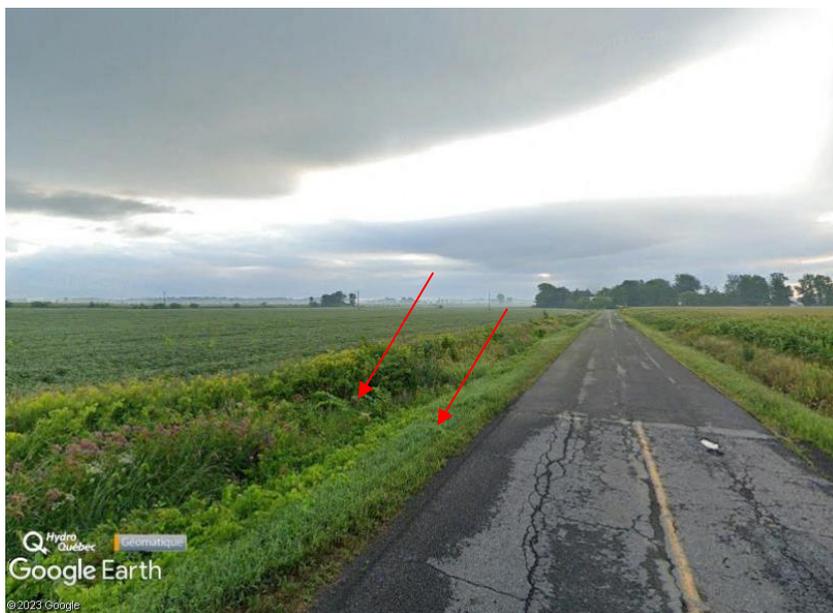
Photo 43 : Rive droite et littoral du CE57-1 (feuille 66) - Image Street View (Google) 8/2019

La **rive gauche du tronçon aval** du CE57-1 se trouve en milieu de types agricole et « autre ». Elle est caractérisée par un talus de 1,7 m de hauteur et de 3 m de largeur, avec une pente de 57 %, formé d'un substrat d'argile et de gravier. Elle présente une stabilité passable, des signes d'érosion et des enrochements sont présents. La strate arborescente est absente de la rive gauche du tronçon aval. La strate arbustive (recouvrement de 10 %) est composée de cornouiller hart-rouge, de vigne des rivages et de saule discolore. La strate herbacée (recouvrement de 100 %) est dominée par la verge d'or du Canada. Les autres espèces présentes sont l'eupatoire maculée, l'alpiste roseau, la salicaire commune, le panais sauvage et le jonc (*Juncus sp.*). Aucune espèce végétale en situation précaire n'a été identifiée en rive gauche du tronçon aval et les espèces considérées comme exotiques envahissantes sont la salicaire commune, le panais sauvage et l'alpiste roseau.

La **rive droite du tronçon aval** du CE57-1 est en milieu de type « autre ». Elle est caractérisée par un talus de 1,7 m de hauteur et de 2,8 m de largeur, avec une pente de 61 %, formé d'un substrat d'argile, de blocs et de galets. Cette rive présente une stabilité passable, des signes d'érosion ont été notés et des enrochements sont présents. La strate arborescente est absente de la rive droite du tronçon aval. La strate arbustive (recouvrement de 10 %) est composée de vigne des rivages. La strate herbacée (recouvrement de 100 %) est dominée par les graminées. Les autres espèces présentes sont l'aster, l'alpiste roseau, l'eupatoire maculée et la quenouille. Aucune espèce végétale en situation précaire n'a été identifiée en rive droite du tronçon aval et l'alpiste roseau est une espèce considérée comme exotique envahissante.

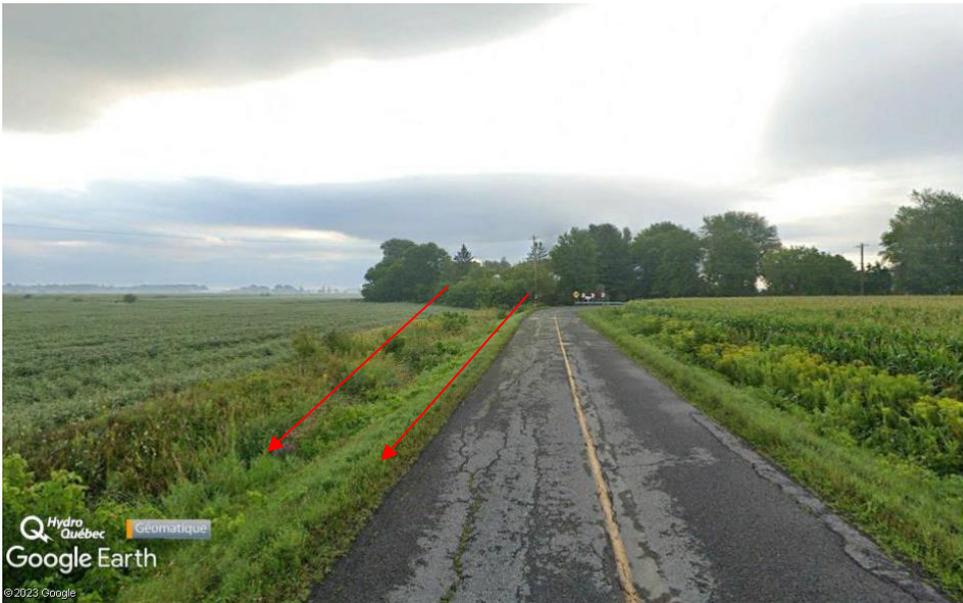
Photo 44 : Rive droite et littoral du CE57-2 (feuille 68) - Image Street View (Google) 8/2019

La **rive droite** du CE57-2 est en milieu de types agricole et « autre ». Elle est caractérisée par un talus de 2 m de hauteur et de 2,5 m de largeur, avec une pente de 80 %, formé d'un substrat de blocs et d'argile. Cette rive présente une stabilité passable, des signes d'érosion ont été notés et des enrochements anthropiques sont présents. La rive droite ne comprend pas de strate arborescente. La strate arbustive (recouvrement de 15 %) comprend de l'érable à Giguère, du cornouiller hart-rouge et de la vigne des rivages. La strate herbacée (recouvrement de 100 %) est dominée par les graminées. Les autres espèces présentes sont l'alpiste roseau, la menthe du Canada, l'eupatoire maculée, la valériane officinale et la salicaire commune. Aucune espèce végétale en situation précaire n'a été

identifiée en rive droite et les espèces exotiques envahissantes sont l'érable à Giguère, la salicaire commune, l'alpiste roseau et la valériane officinale.

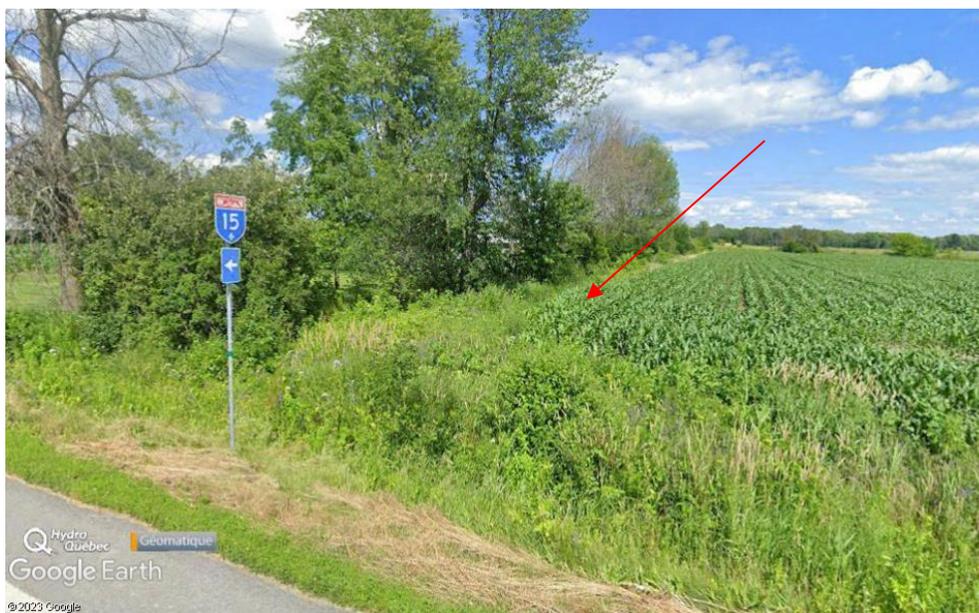
**Photo 45 :** Rive droite (sud) du CE60-1 (ruisseau Fairbanks), près de la route 223 (feuille 69) - Image Street View (Google) 6/2022

La **rive droite** du CE60-1 est en milieu de type agricole. Elle est caractérisée par un talus de 1,2 m de hauteur et de 1,5 m de largeur, avec une pente de 80 %, formé d'un substrat d'argile et de limon. Cette rive présente une stabilité passable et des signes d'érosion ont été notés. La rive droite ne comprend pas de strate arborescente. La strate arbustive (recouvrement de 80 %) est dominée par le saule de l'intérieur, accompagné de cornouiller hart-rouge. La strate herbacée (recouvrement de 90 %) est dominée par l'alpiste roseau et la salicaire commune. Aucune espèce végétale en situation précaire n'a été identifiée en rive droite et les espèces considérées comme exotiques envahissantes sont la salicaire pourpre et l'alpiste roseau.

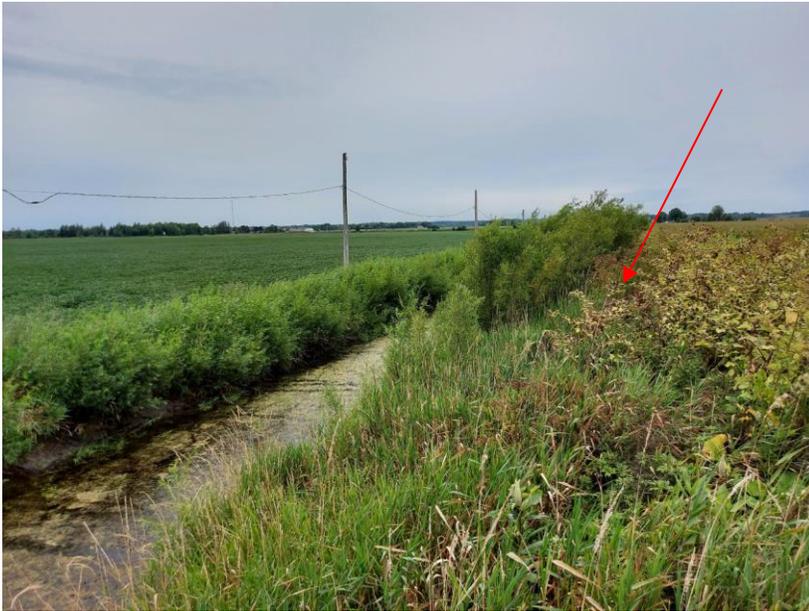
**Photo 46 :** Rive gauche (nord) du CE 60-1 Ruisseau Fairbanks, au site du forage pour l'atterrage des câbles sous-marins (feuille 72) - 17-août-21

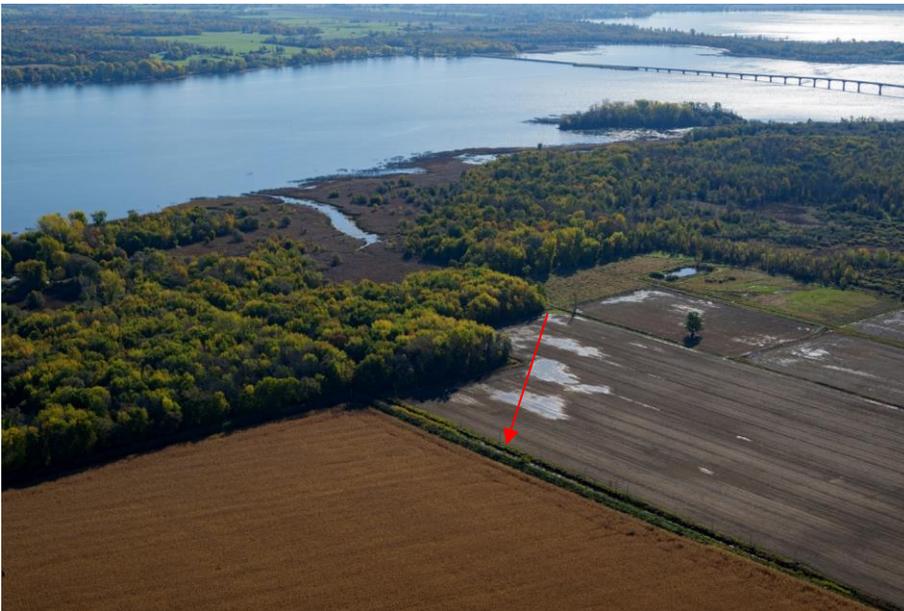
Dans le secteur plus au nord, prévu pour l'assemblage des conduits, les superficies affectées dans la zone inondable et le littoral de la rivière Richelieu sont respectivement 11 029,5 m<sup>2</sup> et de 28 161,3 m<sup>2</sup> (dont 11 971 m<sup>2</sup> sont également dans les milieux humides MH132 et MH133-1). Les zones inondables ainsi que les portions de littoral affectés se trouvent tous à l'intérieur de terres agricoles cultivées (voir feuillets 73 et 74 de l'atlas à l'annexe C). Les terres agricoles cultivées à proximité de la rivière offrent d'ailleurs des sites potentiels de ponte pour les tortues en raison du sol à nu et sa nature meuble. Davantage de détail sur cette composante sont présentés dans le complément de l'étude d'impact sur l'environnement (Hydro Québec, 2023a). Le chapitre 8.6 de l'étude d'impact (Hydro Québec, 2023b) ainsi que le complément de l'étude d'impact sur l'environnement fourni l'ensemble des détails sur les impacts anticipés et les mesures d'atténuation prévues pour la partie sous-marine de la ligne. Le tableau 8-38 tiré de ce complément (fourni à l'annexe D de ce rapport) en dresse le bilan.

**Photo 47 :** Vue d'ensemble du Ruisseau Fairbanks (CE60-1) et de sa plaine inondable dans le secteur projeté des travaux de forage (zone d'atterrage). Le ruisseau Fairbanks est identifié par la flèche rouge - automne 2021.

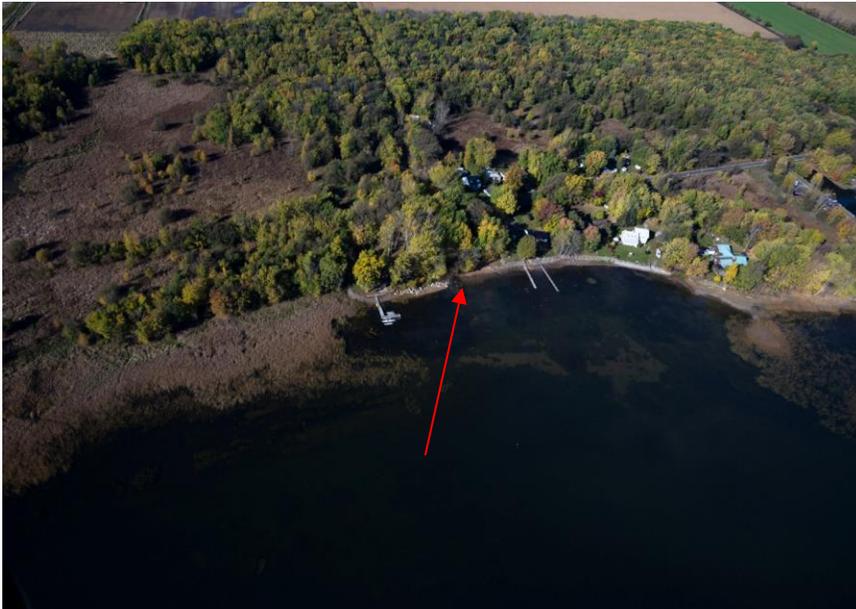
**Photo 48 :** Vue d'ensemble de la rivière Richelieu dans le secteur de la zone d'atterrage. L'embouchure du ruisseau Fairbanks est identifiée par la flèche rouge.

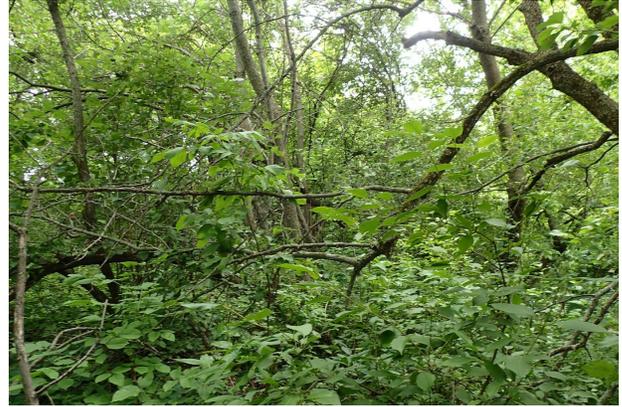
Contexte: Riverain  
Situation: Replat  
Présence de dépressions: Non  
Forme du terrain: Régulier  
Ratio dépressions/monticules (%):

La végétation est-elle perturbée? Non  
Les sols sont-ils perturbés? Non  
L'hydrologie est-elle perturbée? Non  
Est-ce un milieu anthropique? Non  
Affecté par un barrage de castor? Non

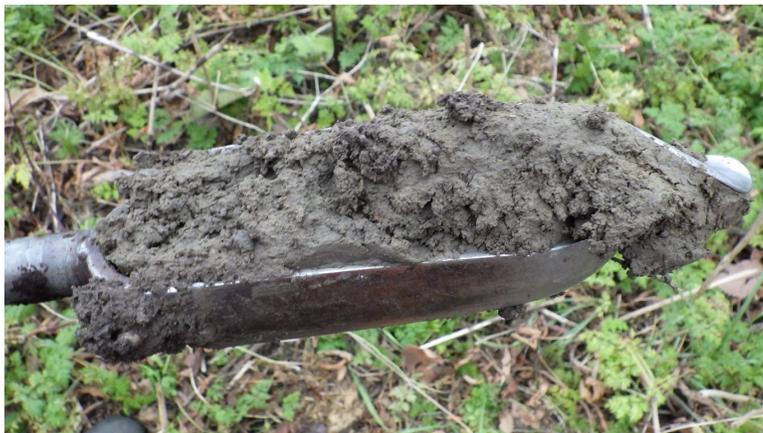
Réalisation d'un profil de sol: Partiel  
 Épaisseur organique (cm): 0  
 Profondeur de la nappe (cm):  
 Épaisseur de sol rédoxique (cm): 0  
 Épaisseur de sol réductique (cm): 0  
 Classe de drainage: 4  
 Cas complexes: Sans objet  
 Drainage oblique interne: Non  
 Type de dépôt tourbeux:  
 Pourcentage de sol à nu (%): 0  
 Profondeur du roc (cm):

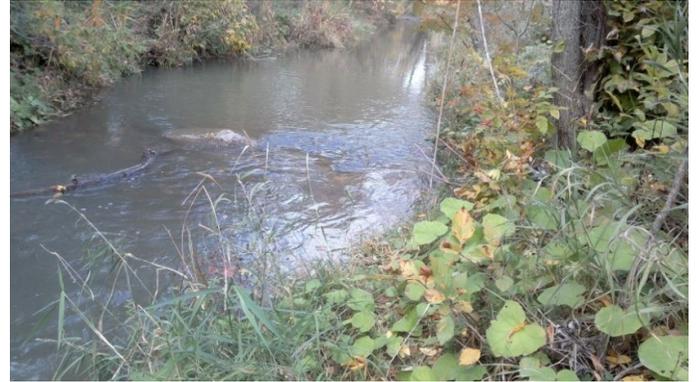
Contexte: Riverain  
Situation: Mi-pente  
Présence de dépressions: Non  
Forme du terrain: Régulier  
Ratio dépressions/monticules (%):

La végétation est-elle perturbée? Oui  
Les sols sont-ils perturbés? Oui  
L'hydrologie est-elle perturbée? Non  
Est-ce un milieu anthropique? Non  
Affecté par un barrage de castor? Non

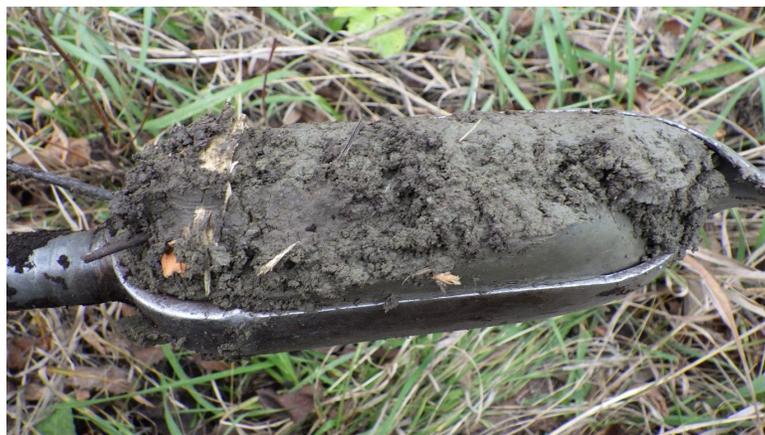
Réalisation d'un profil de sol: Partiel  
Épaisseur organique (cm): 0  
Profondeur de la nappe (cm):  
Épaisseur de sol rédoxique (cm): 0  
Épaisseur de sol réductique (cm): 0  
Classe de drainage: 3  
Cas complexes: Sans objet  
Drainage oblique interne: Non  
Type de dépôt tourbeux:  
Pourcentage de sol à nu (%): 5  
Profondeur du roc (cm):

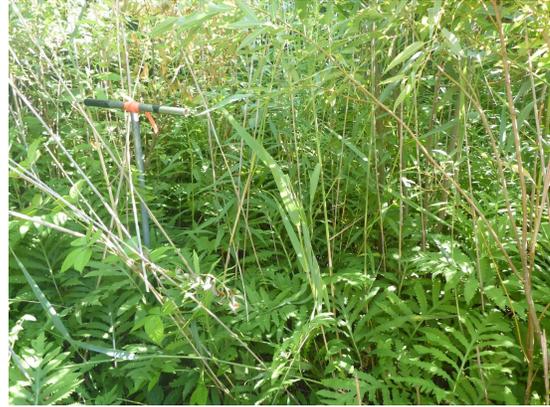
Contexte: Palustre  
Situation: Terrain plat  
Présence de dépressions: Non  
Forme du terrain: Régulier  
Ratio dépressions/monticules (%):

La végétation est-elle perturbée? Oui  
Les sols sont-ils perturbés? Non  
L'hydrologie est-elle perturbée? Non  
Est-ce un milieu anthropique? Oui  
Affecté par un barrage de castor? Non

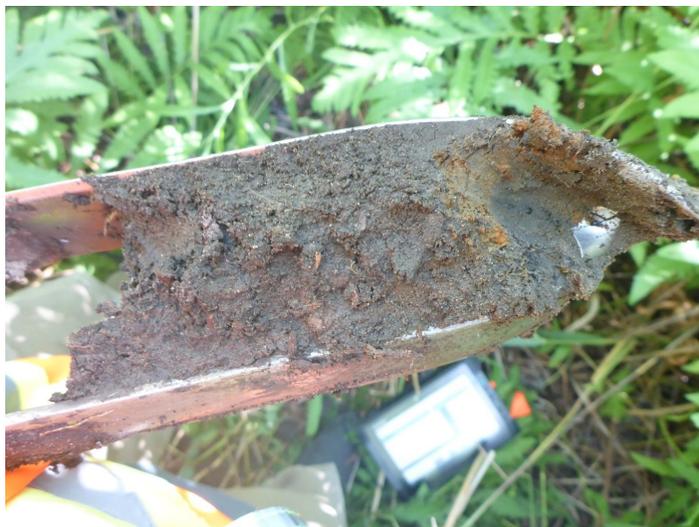
Réalisation d'un profil de sol: Partiel  
Épaisseur organique (cm): 0  
Profondeur de la nappe (cm):  
Épaisseur de sol rédoxique (cm): 0  
Épaisseur de sol réductique (cm): 0  
Classe de drainage: 4  
Cas complexes: Sans objet  
Drainage oblique interne: Non  
Type de dépôt tourbeux:  
Pourcentage de sol à nu (%): 0  
Profondeur du roc (cm):

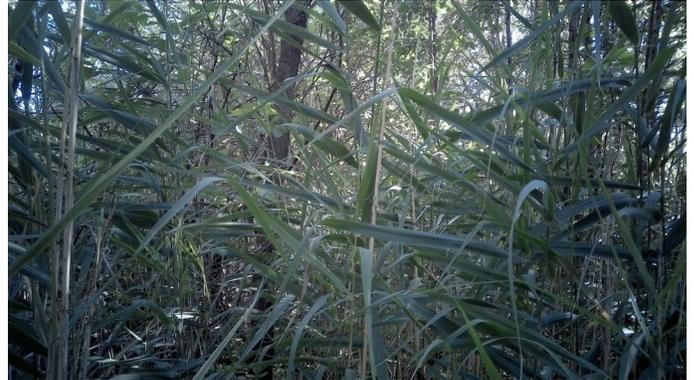
Contexte: Palustre  
Situation: Terrain plat  
Présence de dépressions: Oui  
Forme du terrain: Irrégulier  
Ratio dépressions/monticules (%): 50

La végétation est-elle perturbée? Non  
Les sols sont-ils perturbés? Non  
L'hydrologie est-elle perturbée? Non  
Est-ce un milieu anthropique? Non  
Affecté par un barrage de castor? Non

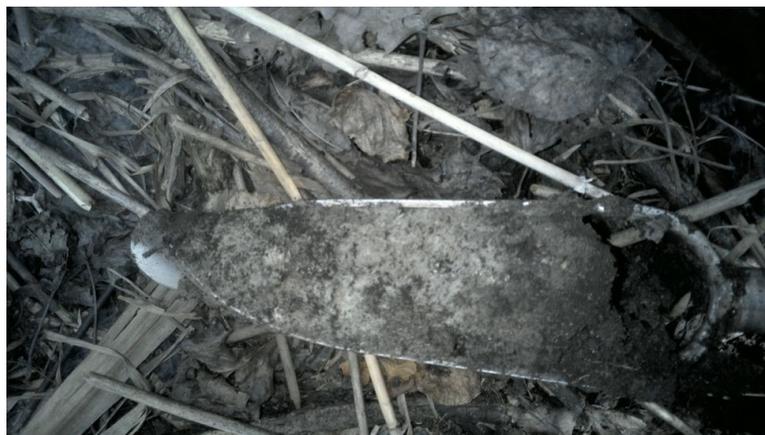
Réalisation d'un profil de sol: Partiel  
Épaisseur organique (cm): 0  
Profondeur de la nappe (cm):  
Épaisseur de sol rédoxique (cm): 0  
Épaisseur de sol réductique (cm): 0  
Classe de drainage: 4  
Cas complexes: Sans objet  
Drainage oblique interne: Non  
Type de dépôt tourbeux:  
Pourcentage de sol à nu (%): 25  
Profondeur du roc (cm):

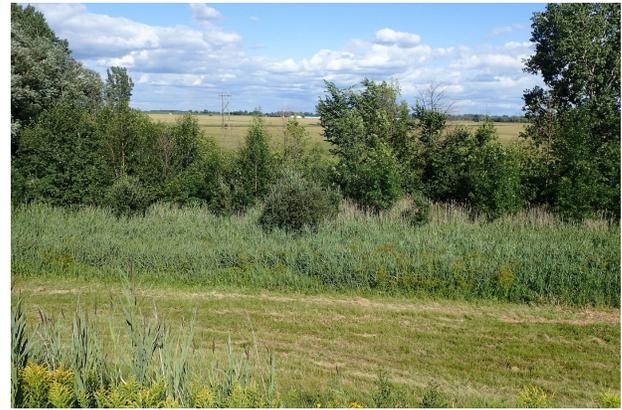
Contexte: Palustre  
Situation: Dépression ouverte  
Présence de dépressions: Non  
Forme du terrain: Concave  
Ratio dépressions/monticules (%):

La végétation est-elle perturbée? Oui  
Les sols sont-ils perturbés? Oui  
L'hydrologie est-elle perturbée? Oui  
Est-ce un milieu anthropique? Oui  
Affecté par un barrage de castor? Non
