# Ligne d'interconnexion Hertel-New York

Rapport de caractérisation des milieux humides et hydriques affectés

Mars 2023

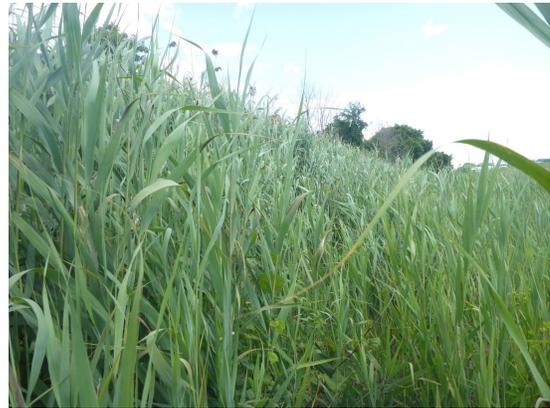
Contexte: Palustre  
Situation: Terrain plat  
Présence de dépressions: Non  
Forme du terrain: Régulier  
Ratio dépressions/monticules (%):

La végétation est-elle perturbée? Oui  
Les sols sont-ils perturbés? Non  
L'hydrologie est-elle perturbée? Non  
Est-ce un milieu anthropique? Oui  
Affecté par un barrage de castor? Non

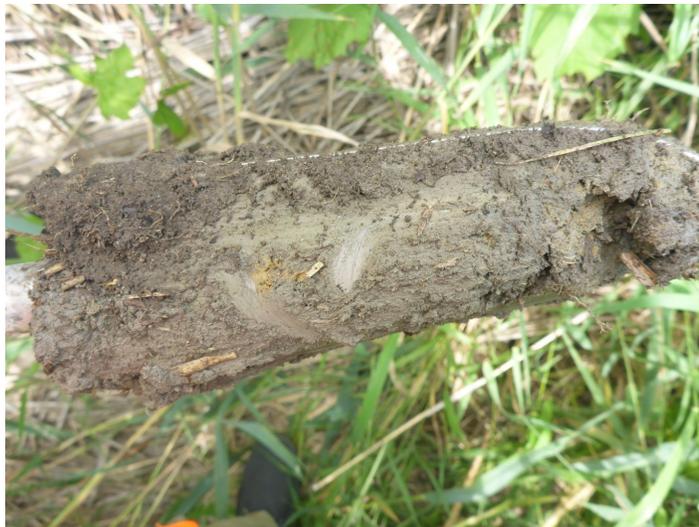
Réalisation d'un profil de sol: Partiel  
Épaisseur organique (cm): 0  
Profondeur de la nappe (cm):  
Épaisseur de sol rédoxique (cm): 30  
Épaisseur de sol réductique (cm): 0  
Classe de drainage: 5  
Cas complexes: Sans objet  
Drainage oblique interne: Non  
Type de dépôt tourbeux:  
Pourcentage de sol à nu (%): 0  
Profondeur du roc (cm):

**Profondeur:** 0-50  
**Texture:** argile limoneuse  
**Couleur matrice:** 5y3/1

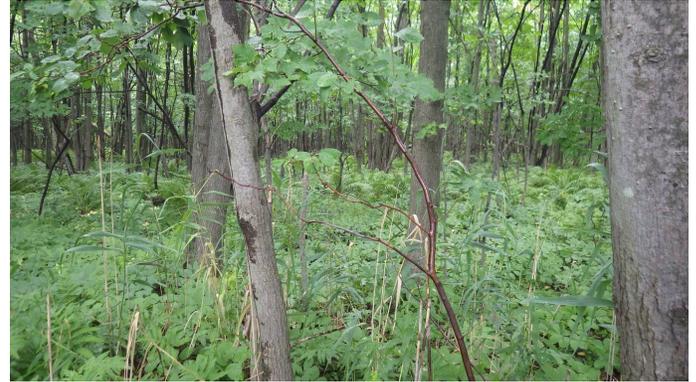
Contexte: Palustre  
Situation: Terrain plat  
Présence de dépressions: Non  
Forme du terrain: Régulier  
Ratio dépressions/monticules (%):

La végétation est-elle perturbée? Oui  
Les sols sont-ils perturbés? Oui  
L'hydrologie est-elle perturbée? Oui  
Est-ce un milieu anthropique? Oui  
Affecté par un barrage de castor? Non

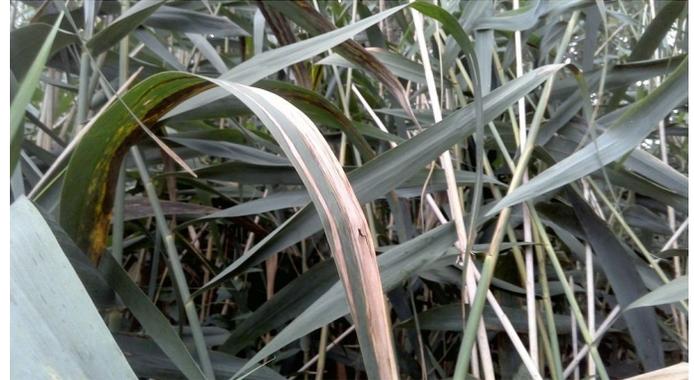
Contexte: Palustre  
Situation: Haut de pente  
Présence de dépressions: Non  
Forme du terrain: Régulier  
Ratio dépressions/monticules (%):

La végétation est-elle perturbée? Oui  
Les sols sont-ils perturbés? Non  
L'hydrologie est-elle perturbée? Non  
Est-ce un milieu anthropique? Non  
Affecté par un barrage de castor? Non

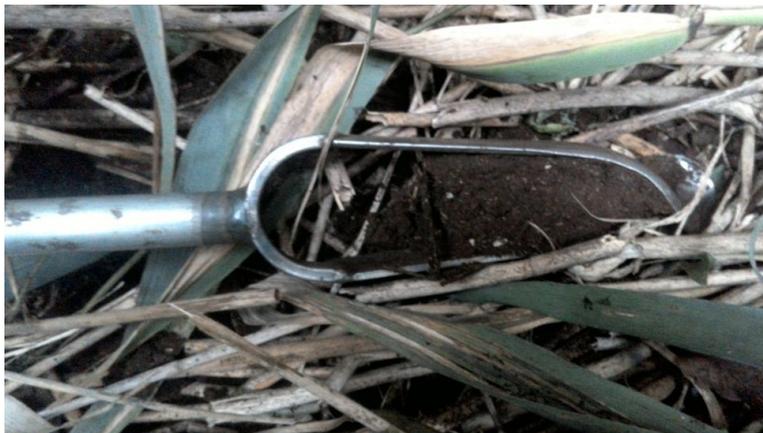
Réalisation d'un profil de sol: Partiel  
Épaisseur organique (cm): 60  
Profondeur de la nappe (cm):  
Épaisseur de sol rédoxique (cm): 0  
Épaisseur de sol réductique (cm): 0  
Classe de drainage: 6  
Cas complexes: Sans objet  
Drainage oblique interne: Non  
Type de dépôt tourbeux: Mésique  
Pourcentage de sol à nu (%): 0  
Profondeur du roc (cm):

**Profondeur:** 0-60  
**Texture:** organique

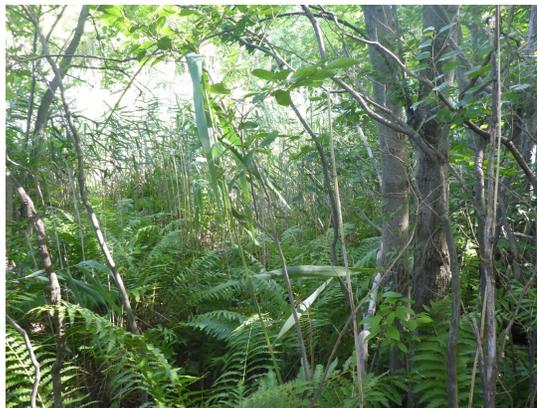
Contexte: Palustre  
Situation: Terrain plat  
Présence de dépressions: Oui  
Forme du terrain: Irrégulier  
Ratio dépressions/monticules (%): 40

La végétation est-elle perturbée? Oui  
Les sols sont-ils perturbés? Non  
L'hydrologie est-elle perturbée? Non  
Est-ce un milieu anthropique? Non  
Affecté par un barrage de castor? Non

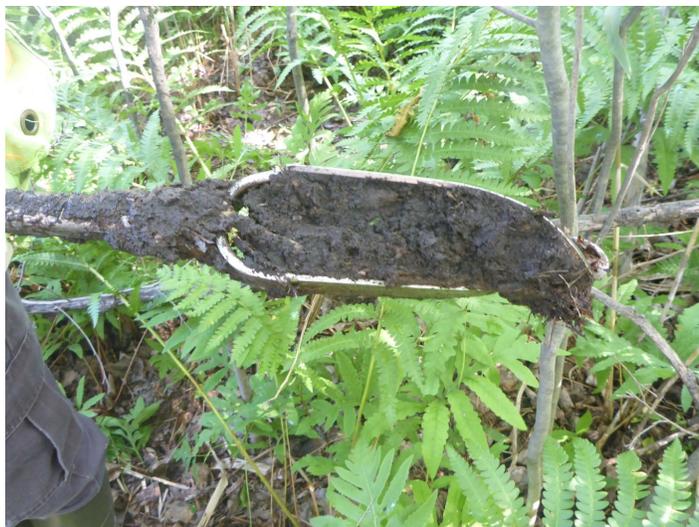
Réalisation d'un profil de sol: Partiel  
Épaisseur organique (cm): 100  
Profondeur de la nappe (cm):  
Épaisseur de sol rédoxique (cm): 0  
Épaisseur de sol réductique (cm): 0  
Classe de drainage: 6  
Cas complexes: Sans objet  
Drainage oblique interne: Non  
Type de dépôt tourbeux: Mésique  
Pourcentage de sol à nu (%): 10  
Profondeur du roc (cm):

**Profondeur:** 0-100  
**Texture:** organique

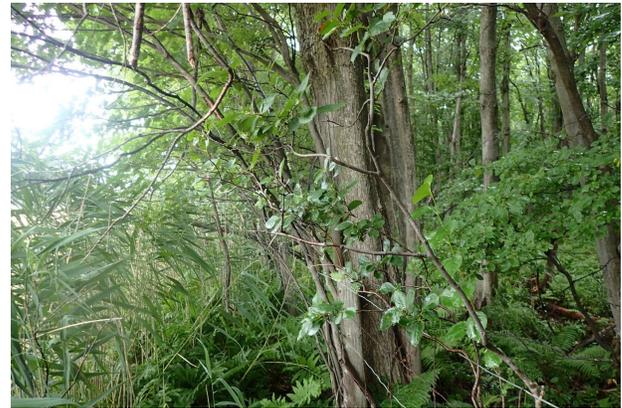
Contexte: Palustre  
Situation: Terrain plat  
Présence de dépressions: Non  
Forme du terrain: Régulier  
Ratio dépressions/monticules (%):

La végétation est-elle perturbée? Oui  
Les sols sont-ils perturbés? Oui  
L'hydrologie est-elle perturbée? Oui  
Est-ce un milieu anthropique? Oui  
Affecté par un barrage de castor? Non

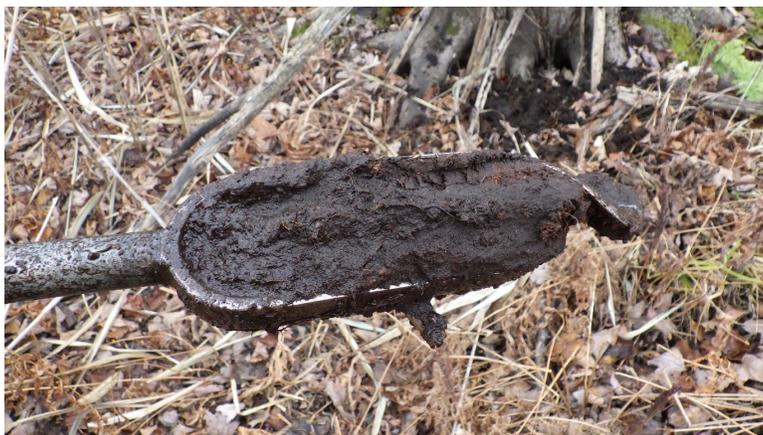
Réalisation d'un profil de sol: Partiel  
 Épaisseur organique (cm): 40  
 Profondeur de la nappe (cm):  
 Épaisseur de sol rédoxique (cm): 0  
 Épaisseur de sol réductique (cm): 0  
 Classe de drainage: 6  
 Cas complexes: Sans objet  
 Drainage oblique interne: Non  
 Type de dépôt tourbeux: Humique  
 Pourcentage de sol à nu (%): 0  
 Profondeur du roc (cm):

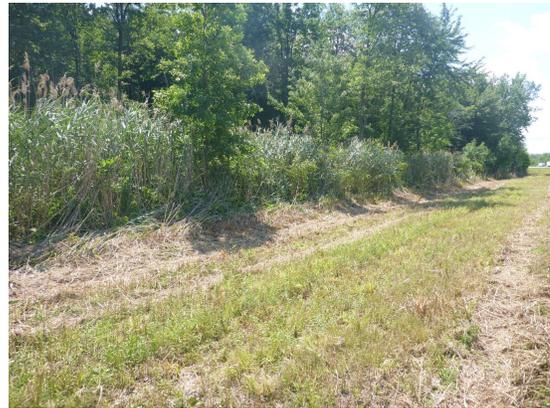
Contexte: Palustre  
Situation: Terrain plat  
Présence de dépressions: Non  
Forme du terrain: Régulier  
Ratio dépressions/monticules (%):

La végétation est-elle perturbée? Oui  
Les sols sont-ils perturbés? Non  
L'hydrologie est-elle perturbée? Non  
Est-ce un milieu anthropique? Oui  
Affecté par un barrage de castor? Non

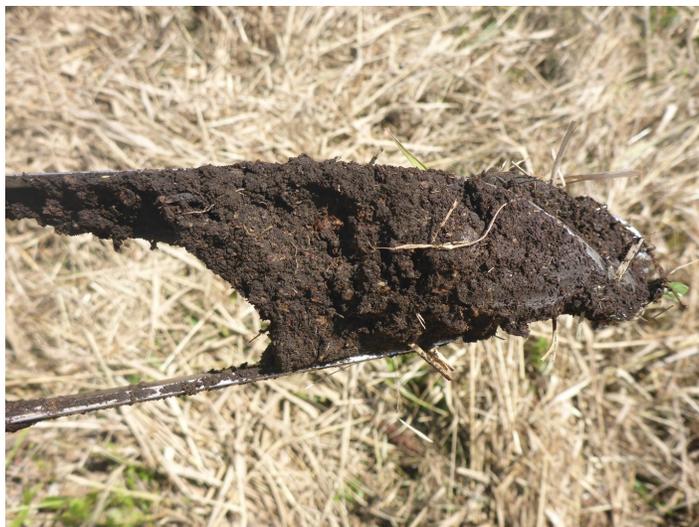
Réalisation d'un profil de sol: Partiel  
Épaisseur organique (cm): 50  
Profondeur de la nappe (cm):  
Épaisseur de sol rédoxique (cm): 0  
Épaisseur de sol réductique (cm): 0  
Classe de drainage: 6  
Cas complexes: Sans objet  
Drainage oblique interne: Non  
Type de dépôt tourbeux: Mésique  
Pourcentage de sol à nu (%): 0  
Profondeur du roc (cm):

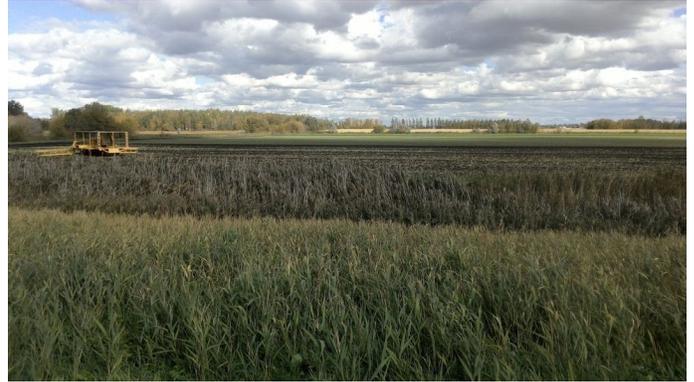
Contexte: Palustre  
Situation: Mi-pente  
Présence de dépressions: Non  
Forme du terrain: Régulier  
Ratio dépressions/monticules (%):

La végétation est-elle perturbée? Oui  
Les sols sont-ils perturbés? Oui  
L'hydrologie est-elle perturbée? Oui  
Est-ce un milieu anthropique? Oui  
Affecté par un barrage de castor? Non

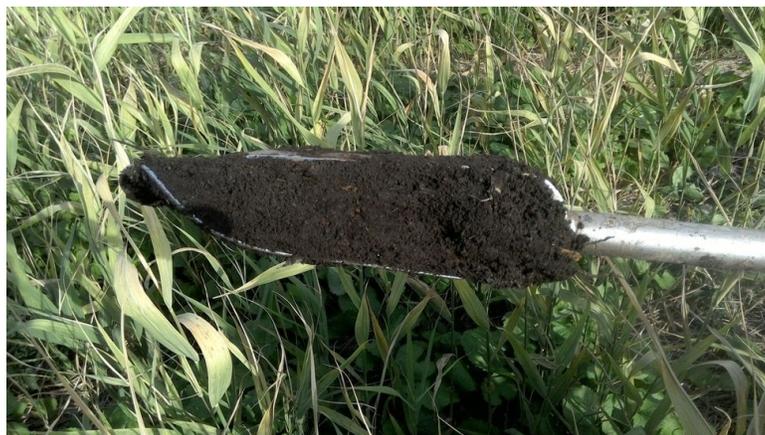
Réalisation d'un profil de sol: Partiel  
Épaisseur organique (cm): 100  
Profondeur de la nappe (cm):  
Épaisseur de sol rédoxique (cm): 0  
Épaisseur de sol réductique (cm): 0  
Classe de drainage: 6  
Cas complexes: Sans objet  
Drainage oblique interne: Non  
Type de dépôt tourbeux: Humique  
Pourcentage de sol à nu (%): 0  
Profondeur du roc (cm):

**Profondeur:** 0-100  
**Texture:** organique

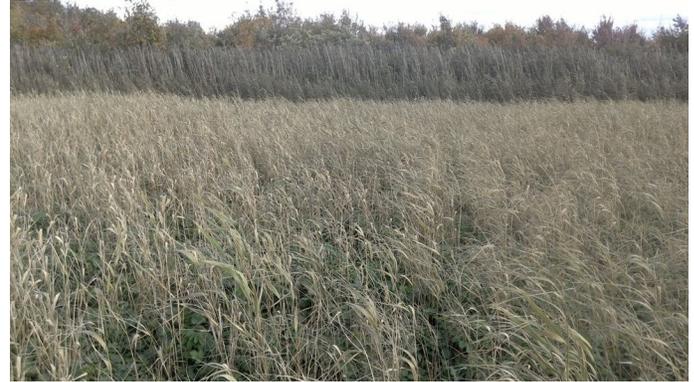
Contexte: Palustre  
Situation: Mi-pente  
Présence de dépressions: Non  
Forme du terrain: Régulier  
Ratio dépressions/monticules (%):

La végétation est-elle perturbée? Oui  
Les sols sont-ils perturbés? Oui  
L'hydrologie est-elle perturbée? Oui  
Est-ce un milieu anthropique? Oui  
Affecté par un barrage de castor? Non

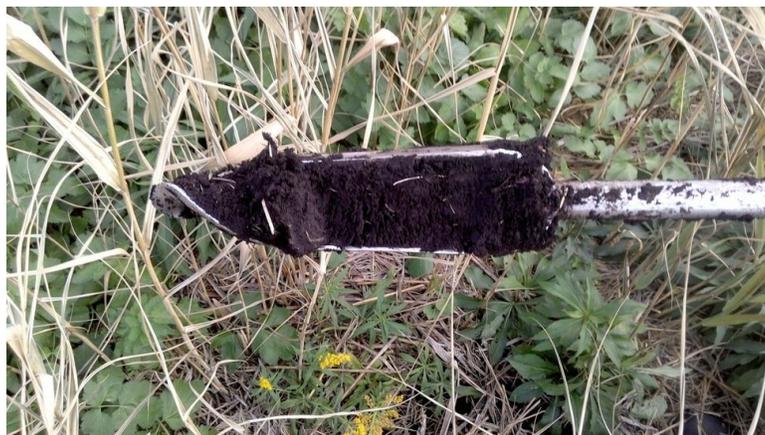
Réalisation d'un profil de sol: Partiel  
Épaisseur organique (cm): 100  
Profondeur de la nappe (cm):  
Épaisseur de sol rédoxique (cm): 0  
Épaisseur de sol réductique (cm): 0  
Classe de drainage: 6  
Cas complexes: Sans objet  
Drainage oblique interne: Non  
Type de dépôt tourbeux: Humique  
Pourcentage de sol à nu (%): 0  
Profondeur du roc (cm):

**Profondeur:** 100  
**Texture:** organique

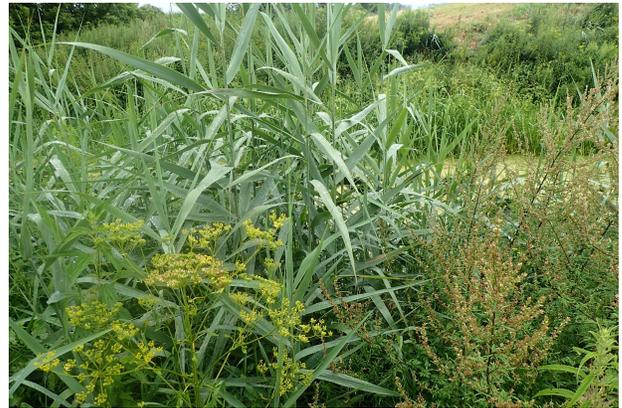
Contexte: Riverain  
Situation: Mi-pente  
Présence de dépressions: Non  
Forme du terrain: Irrégulier  
Ratio dépressions/monticules (%):

La végétation est-elle perturbée? Oui  
Les sols sont-ils perturbés? Oui  
L'hydrologie est-elle perturbée? Oui  
Est-ce un milieu anthropique? Oui  
Affecté par un barrage de castor? Non

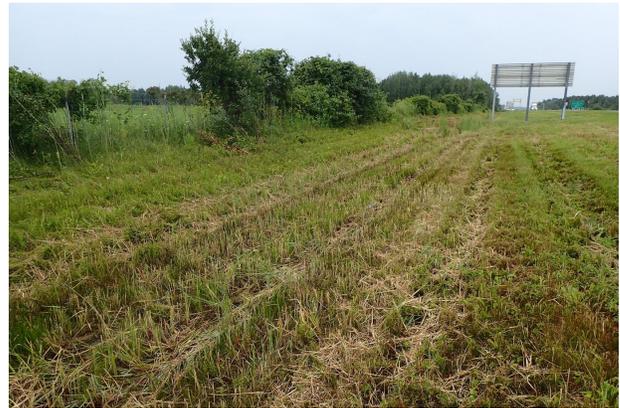
Contexte: Riverain  
Situation: Dépression ouverte  
Présence de dépressions: Non  
Forme du terrain: Convexe  
Ratio dépressions/monticules (%):

La végétation est-elle perturbée? Oui  
Les sols sont-ils perturbés? Oui  
L'hydrologie est-elle perturbée? Oui  
Est-ce un milieu anthropique? Oui  
Affecté par un barrage de castor? Non

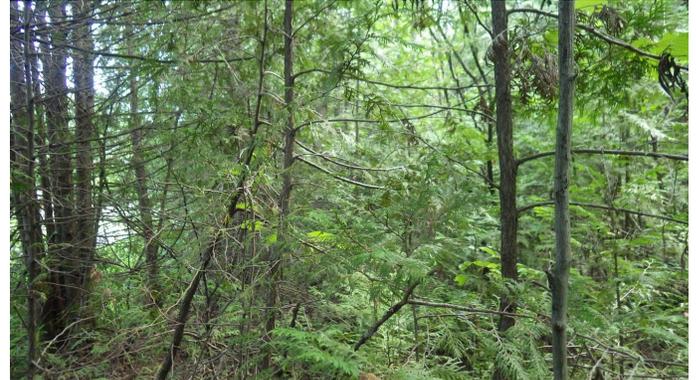
Contexte: Palustre  
Situation: Terrain plat  
Présence de dépressions: Non  
Forme du terrain: Régulier  
Ratio dépressions/monticules (%):

La végétation est-elle perturbée? Non  
Les sols sont-ils perturbés? Non  
L'hydrologie est-elle perturbée? Non  
Est-ce un milieu anthropique? Non  
Affecté par un barrage de castor? Non  
Remarques sur les perturbations:  
Chemin a 7 m

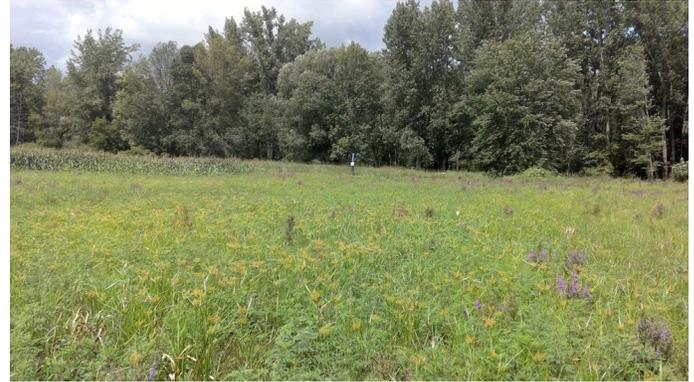
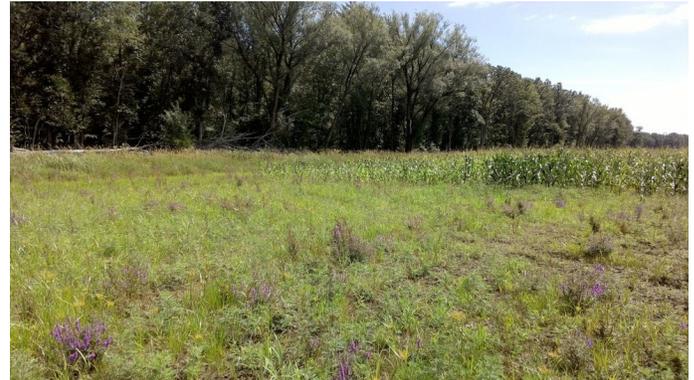
Contexte: Palustre  
Situation: Terrain plat  
Présence de dépressions: Non  
Forme du terrain: Régulier  
Ratio dépressions/monticules (%):

La végétation est-elle perturbée? Oui  
Les sols sont-ils perturbés? Oui  
L'hydrologie est-elle perturbée? Oui  
Est-ce un milieu anthropique? Oui  
Affecté par un barrage de castor? Non

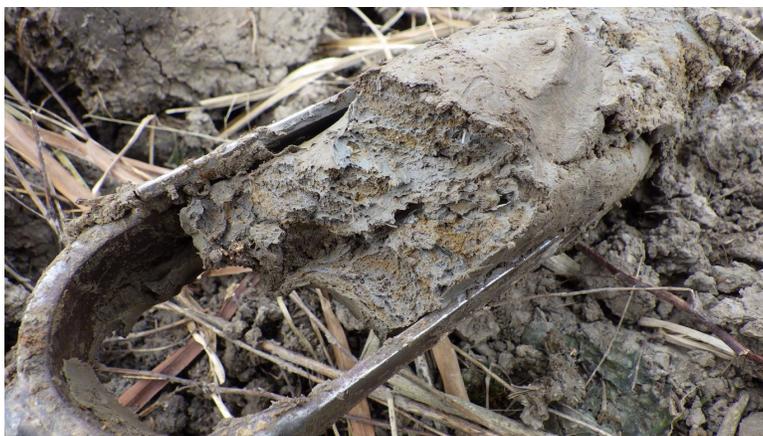
Réalisation d'un profil de sol: **Partiel**  
Épaisseur organique (cm): **0**  
Profondeur de la nappe (cm):  
Épaisseur de sol rédoxique (cm): **10**  
Épaisseur de sol réductique (cm): **0**  
Classe de drainage: **5**  
Cas complexes: **Sans objet**  
Drainage oblique interne: **Non**  
Type de dépôt tourbeux:  
Pourcentage de sol à nu (%): **40**  
Profondeur du roc (cm):

**Profondeur:** 0-60  
**Texture:** argile  
**Couleur matrice:** Gley1 5/10Y

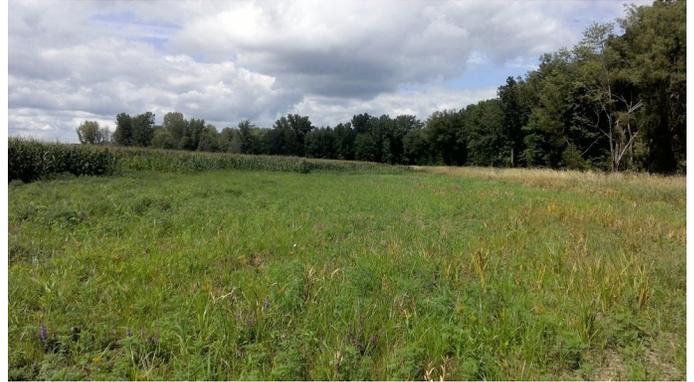
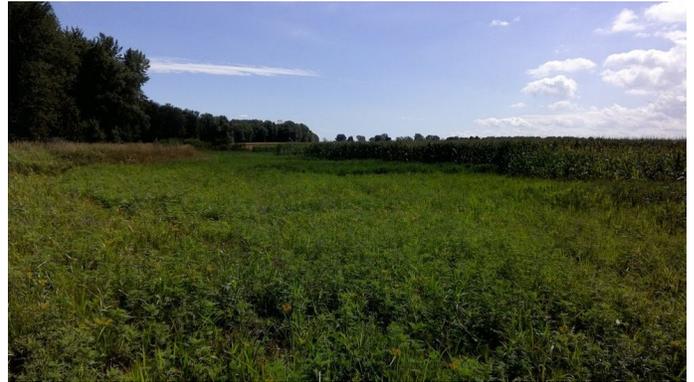
Contexte: Palustre  
Situation: Terrain plat  
Présence de dépressions: Non  
Forme du terrain: Régulier  
Ratio dépressions/monticules (%):

La végétation est-elle perturbée? Oui  
Les sols sont-ils perturbés? Oui  
L'hydrologie est-elle perturbée? Non  
Est-ce un milieu anthropique? Oui  
Affecté par un barrage de castor? Non

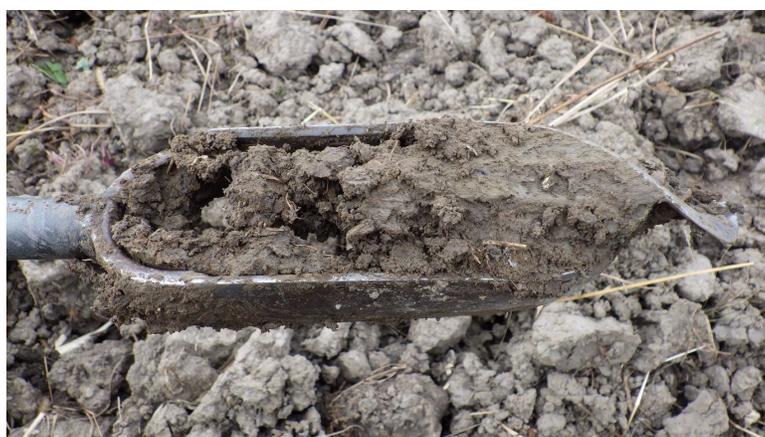
Réalisation d'un profil de sol: **Partiel**  
 Épaisseur organique (cm): **0**  
 Profondeur de la nappe (cm):  
 Épaisseur de sol rédoxique (cm): **25**  
 Épaisseur de sol réductique (cm): **5**  
 Classe de drainage: **4**  
 Cas complexes: **Sans objet**  
 Drainage oblique interne: **Non**  
 Type de dépôt tourbeux:  
 Pourcentage de sol à nu (%): **30**  
 Profondeur du roc (cm):

**Profondeur:** 0-50  
**Texture:** argile  
**Couleur matrice:** 5Y 5/1

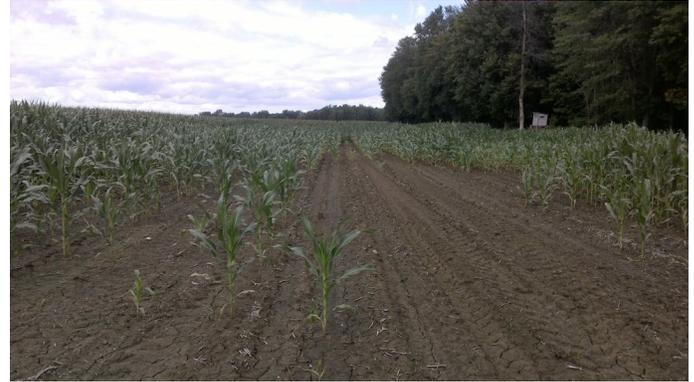
Contexte: Palustre  
Situation: Terrain plat  
Présence de dépressions: Non  
Forme du terrain: Régulier  
Ratio dépressions/monticules (%):

La végétation est-elle perturbée? Oui  
Les sols sont-ils perturbés? Oui  
L'hydrologie est-elle perturbée? Non  
Est-ce un milieu anthropique? Oui  
Affecté par un barrage de castor? Non

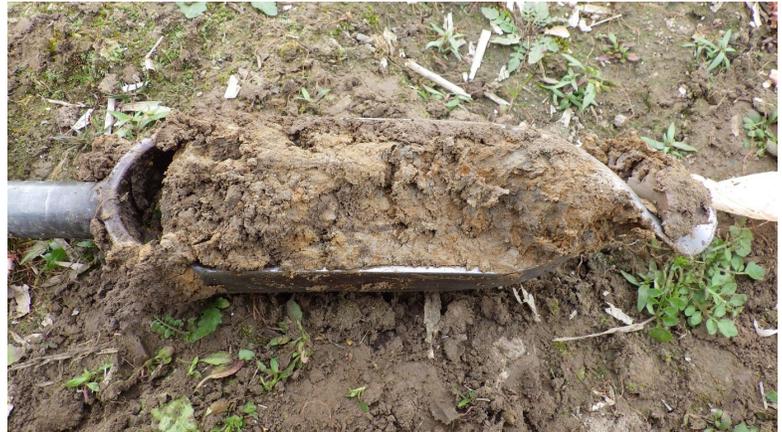
Réalisation d'un profil de sol: Partiel  
Épaisseur organique (cm): 0  
Profondeur de la nappe (cm):  
Épaisseur de sol rédoxique (cm): 25  
Épaisseur de sol réductique (cm): 0  
Classe de drainage: 4  
Cas complexes: Sans objet  
Drainage oblique interne: Non  
Type de dépôt tourbeux:  
Pourcentage de sol à nu (%): 90  
Profondeur du roc (cm):

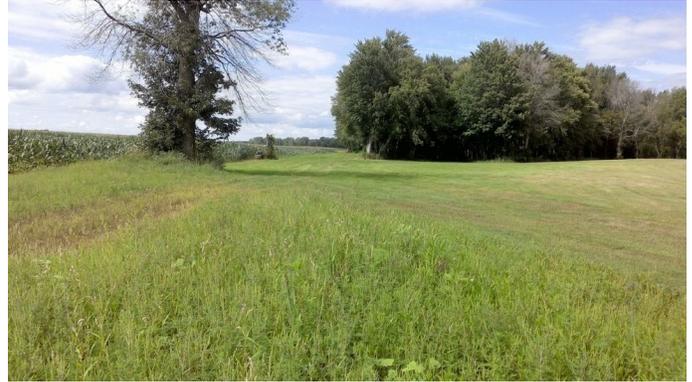
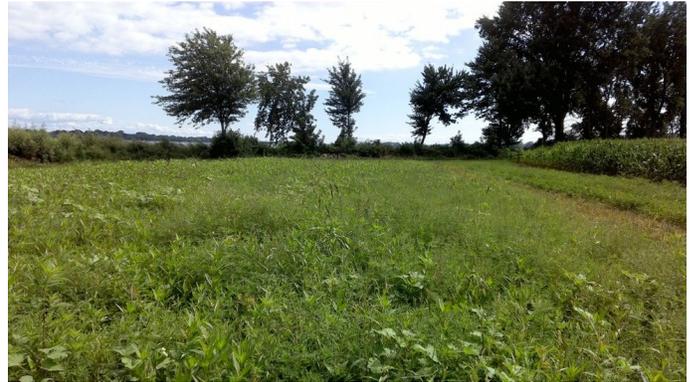
Contexte: Palustre  
Situation: Terrain plat  
Présence de dépressions: Non  
Forme du terrain: Régulier  
Ratio dépressions/monticules (%):

La végétation est-elle perturbée? Oui  
Les sols sont-ils perturbés? Oui  
L'hydrologie est-elle perturbée? Non  
Est-ce un milieu anthropique? Oui  
Affecté par un barrage de castor? Non

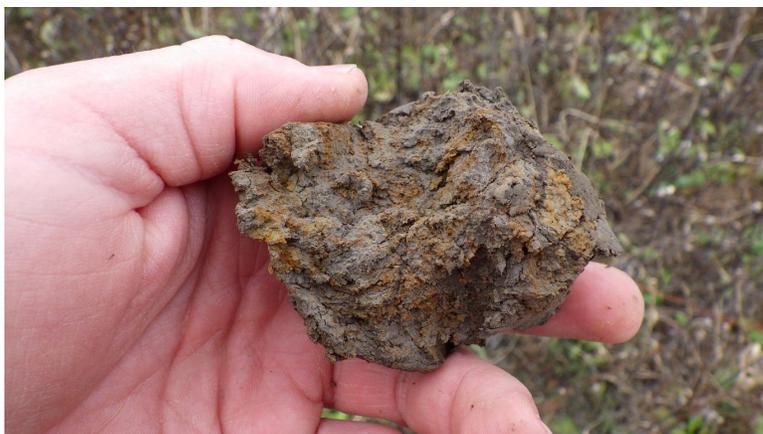
Réalisation d'un profil de sol: **Partiel**  
Épaisseur organique (cm): **0**  
Profondeur de la nappe (cm):  
Épaisseur de sol rédoxique (cm): **10**  
Épaisseur de sol réductique (cm): **0**  
Classe de drainage: **4**  
Cas complexes: **Sans objet**  
Drainage oblique interne: **Non**  
Type de dépôt tourbeux:  
Pourcentage de sol à nu (%): **0**  
Profondeur du roc (cm):

**Profondeur:** 0-40  
**Texture:** loam argileux  
**Couleur matrice:** 2.5 Y 3/2

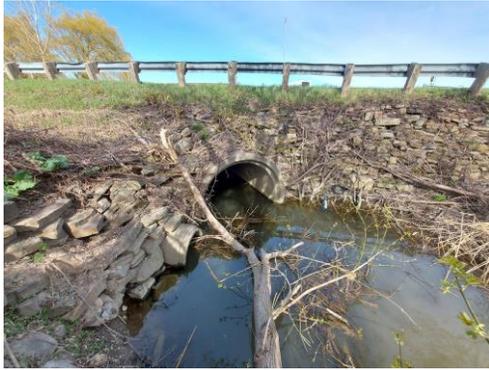
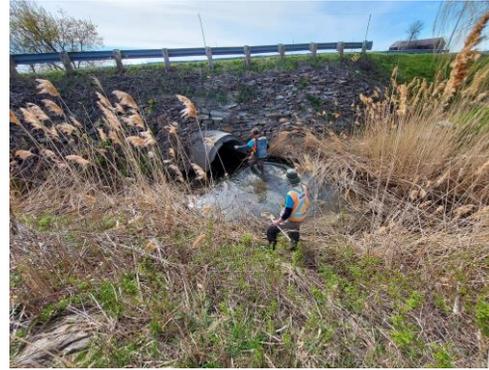
Municipalité : Saint-Philippe  
 Bassin versant : Rivière Saint-Jacques  
 Latitude : 45,3376088  
 Longitude : -73,4304581  
 Type de milieu : Intermittent  
 Description du site : Cours d'eau intermittent avec faible écoulement au printemps et en assec l'été. Marre résiduelle en aval du ponceau, en amont eau stagnantes. Contexte agricole et résidentiel, colonisé par quenouille et lentille d'eau. 2 tronçons de 50m amont et aval ponceau

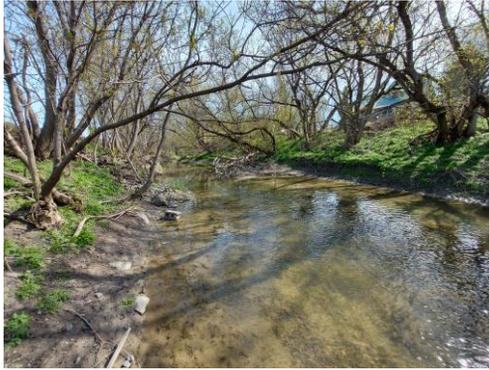
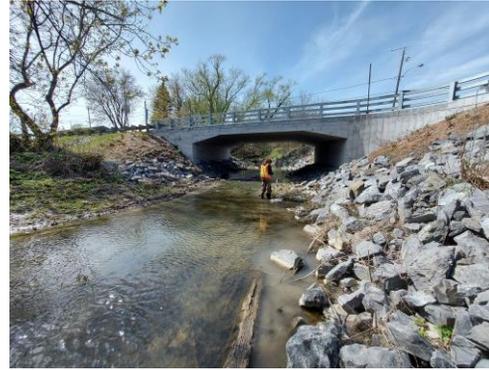
Municipalité : Saint-Philippe  
 Bassin versant : Saint-Laurent  
 Latitude : 45,3236892  
 Longitude : -73,4502561  
 Type de milieu : Permanent  
 Description du site : Rivière Saint-Jacques, longée par le tracé de ligne. Lit sinueux avec bonne diversité de faciès d'écoulement et d'habitats pour le poissons au printemps et en été. Rive droite longée par le rang Saint-Marc, berges boisées. Niveau Majeur de sensibilité. 1 tronçon de 200m inventorié.

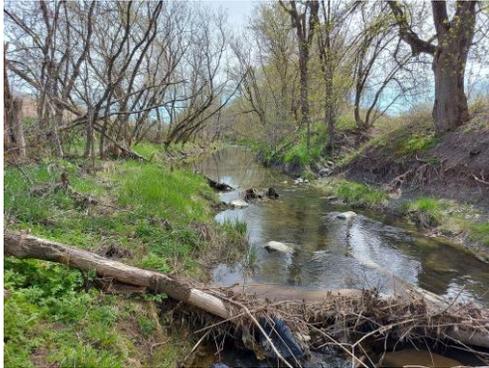
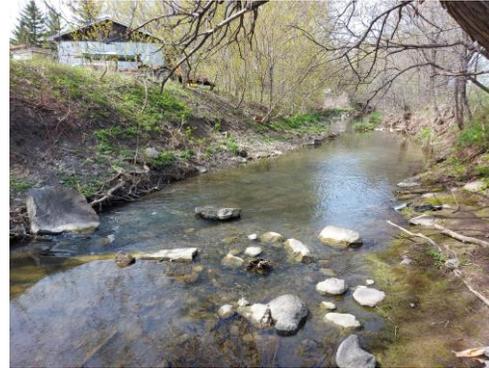
Municipalité : Saint-Philippe  
 Bassin versant : Saint-Laurent  
 Latitude : 45,3129569  
 Longitude : -73,4444433  
 Type de milieu : Permanent  
 Description du site : Rivière Saint-Jacques, longée par le tracé de ligne. Lit sinueux avec bonne diversité de faciès d'écoulement et d'habitats pour le poissons au printemps et en été. Rive droite longée par le rang Saint-Marc, berges boisées. Niveau Majeur de sensibilité. 1 tronçon de 200m inventorié.

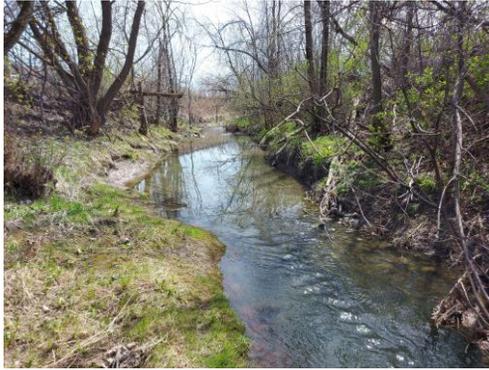
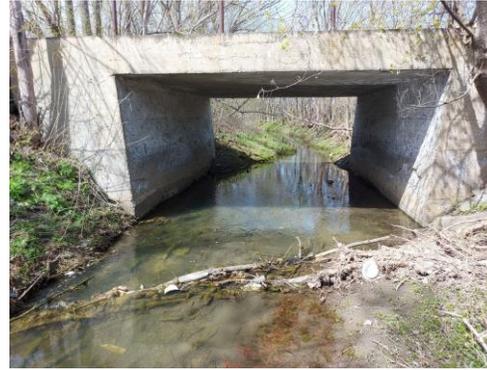
Municipalité : Saint-Jacques-le-Mineur  
 Bassin versant : Saint-Laurent  
 Latitude : 45,3021247  
 Longitude : -73,4395428  
 Type de milieu : Permanent  
 Description du site : Rivière Saint-Jacques, longée par le tracé de ligne. Lit sinueux avec bonne diversité de faciès d'écoulement et d'habitats pour le poissons au printemps et en été, accompagné de berges boisées. La rive droite longée par la route Édouard VII. Niveau Majeur de sensibilité. 1 tronçon de 100m inventorié.

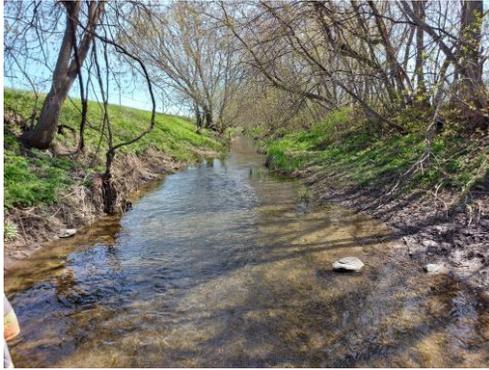
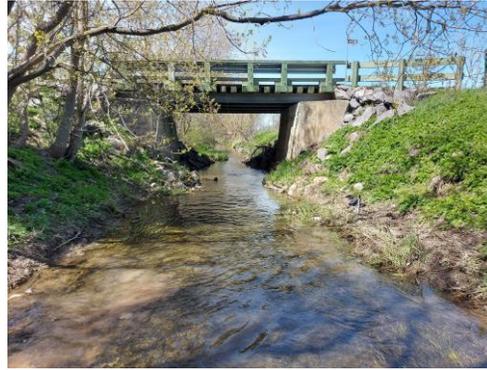
Municipalité : Saint-Jacques-le-Mineur  
 Bassin versant : Saint-Laurent  
 Latitude : 45,2911821  
 Longitude : -73,4343175  
 Type de milieu : Permanent  
 Description du site : Rivière Saint-Jacques, longée par le tracé de ligne. Lit rectiligne, bonne diversité de faciès d'écoulement et d'habitats pour le poissons au printemps. En été faible niveau d'eau. Contexte agricole et résidentiel, rive droite longée par la route Édouard VII. Niveau Majeur de sensibilité. 1 tronçon de 200m inventorié.

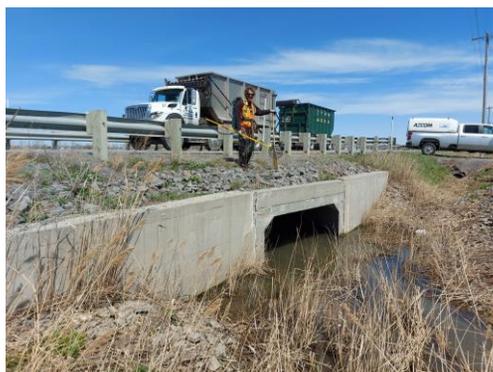
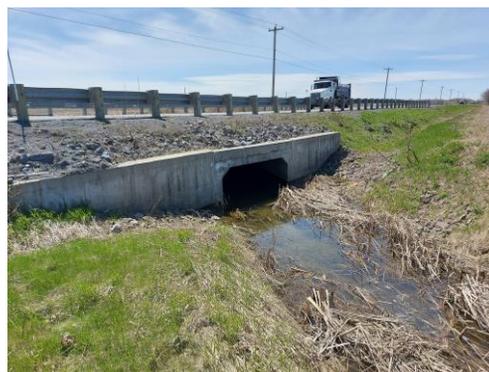
Municipalité : Saint-Jacques-le-Mineur  
 Bassin versant : Rivière Saint-Jacques  
 Latitude : 45,2818587  
 Longitude : -73,4387331  
 Type de milieu : Intermittent  
 Description du site : Cours d'eau intermittent, Lit rectiligne et recalibré fortement colonisé par le roseau commun et quenouille. Contexte agricole, absence de bande riveraine. Écoulement très faible en été avec eau turbide. Berges érodées et abrutes. 1 tronçon de 100m inventorié de part et d'autre du ponceau.

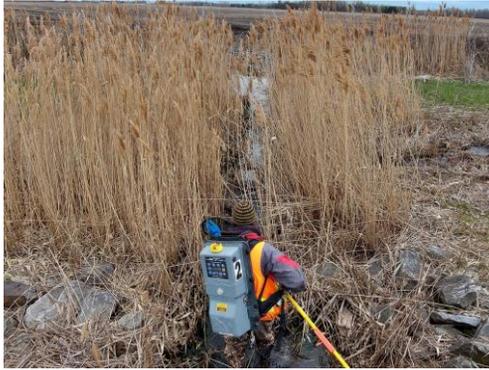
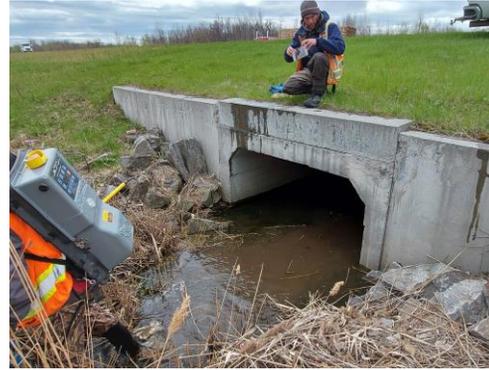
Municipalité : Saint-Jacques-le-Mineur  
 Bassin versant : Rivière de la Tortue  
 Latitude : 45,2335291  
 Longitude : -73,4743677  
 Type de milieu : Intermittent  
 Description du site : Cours d'eau intermittent qui traverse l'autoroute 15. Lit rectiligne dans l'emprise du MTQ. Connexion avec système de drainage agricole, marre en arrière de la barrière du MTQ. Eau résiduelle sous le ponceau, plus d'écoulement l'été. berges colonisées par le roseau commun . 1 tronçon inventorié de 15 m de long.

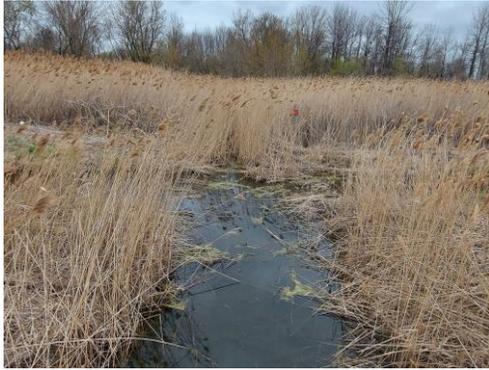
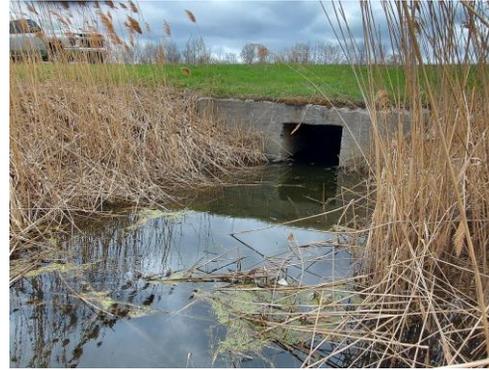
Municipalité : Saint-Jacques-le-Mineur/Saint-Patri  
 Bassin versant : Rivière l'Acadie/Richelieu  
 Latitude : 45,2015257  
 Longitude : -73,4581502  
 Type de milieu : Fossé  
 Description du site : Fossé dans l'emprise du MTQ et traversant l'autoroute 15. largeur en eau importante sans écoulement constaté au printemps, eau stagnante en été, aucun poisson capturé. Forte colonisation du roseau commun. Barrière du MTQ bloque l'accès vers l'amont, 1 tronçon inventorié de 60 m.

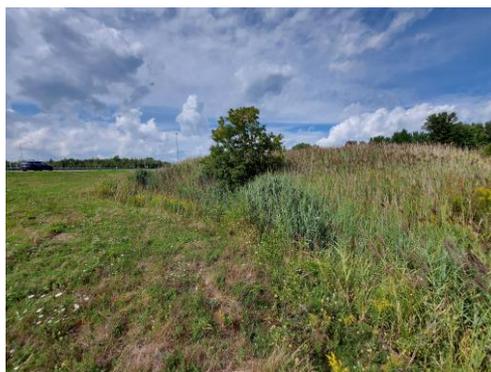
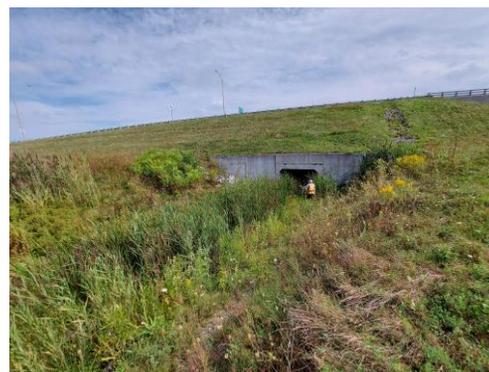
Municipalité : Saint-Jacques-le-Mineur/Saint-Patri  
 Bassin versant : Rivière l'Acadie/Richelieu  
 Latitude : 45,1941587  
 Longitude : -73,4528917  
 Type de milieu : Intermittent  
 Description du site : Cours d'eau intermittent traversant et longeant l'autoroute 15 dans l'emprise du MTQ au niveau de l'échangeur avec la route 219. Habitat lotiques au printemps, très faible écoulement l'été avec fort développement algale. 1 tronçon inventorié de 40m entre deux ponceaux.

Espèces présentes : Épinoche à cinq épines, Mulet à cornes, Umbre de vase

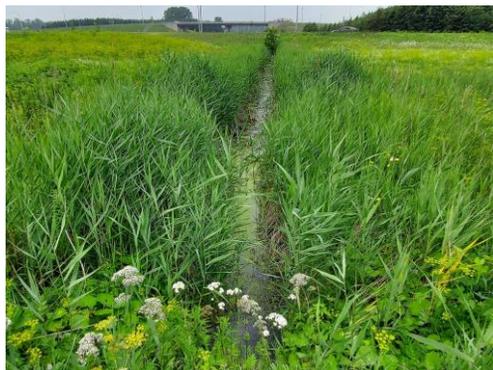
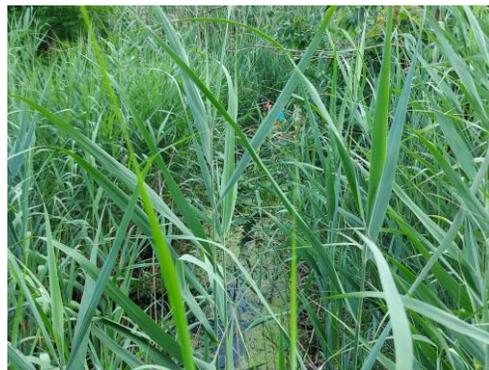
Municipalité : Saint-Patrice-de-Sherrington/Saint-  
 Bassin versant : Rivière l'Acadie/Richelieu  
 Latitude : 45,191203  
 Longitude : -73,451261  
 Type de milieu : Intermittent  
 Description du site : Cours d'eau intermittent pris en compte mais loin du tracé, dans l'emprise du MTG au niveau de l'échangeur autoroute 15 - route 219. Très faible écoulement d'eau en été. Forte colonisation par algue et roseau commun. Lit rectiligne et très vaseux. 1 tronçon inventorié de 50 m en aval du ponceau.

Espèces présentes : Épinoche à cinq épines, Ombre de vase

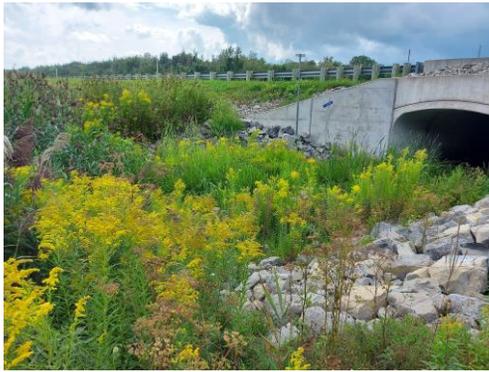
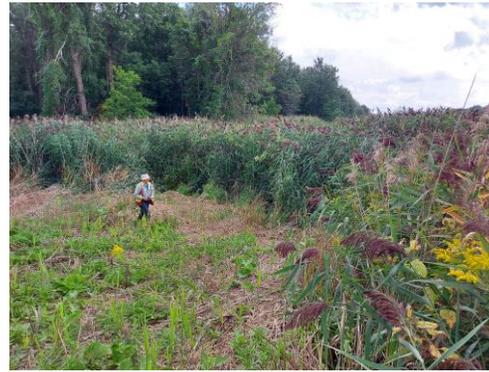
Municipalité : Saint-Patrice-de-Sherrington  
 Bassin versant : Rivière l'Acadie/Richelieu  
 Latitude : 45,1731413  
 Longitude : -73,4619275  
 Type de milieu : Permanent  
 Description du site : Cours d'eau permanent, traversant l'autoroute 15 dans l'emprise du MTQ. Lit sinueux, substrat grossiers et facies diversifiés au printemps, très faible écoulement en été. Blocs positionnés en berges sous le ponceau (zone refuge). Berges colonisées par le roseau commun. Un tronçon inventorié de 35m en aval du ponceau.

Espèces présentes : Meunier noir, Raseux-de-terre noir, Méné à nageoires rouges, Mulet perlé, Mulet à cornes

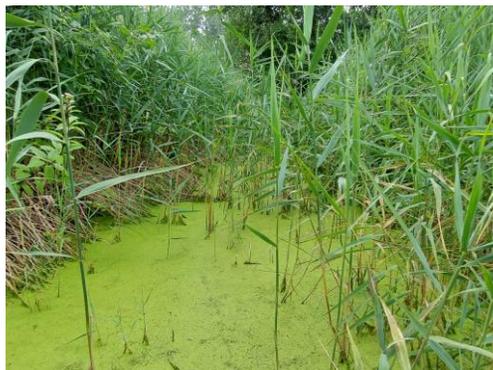
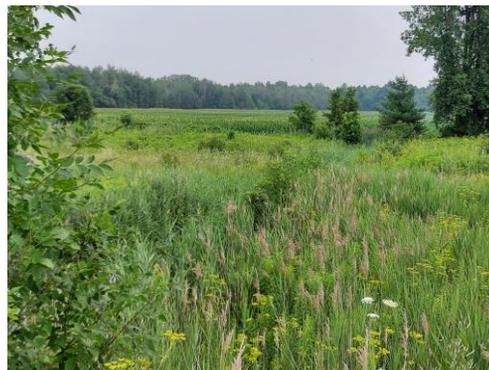
Municipalité : Saint-Bernard-de-Lacolle  
 Bassin versant : Rivière Lacolle/Richelieu  
 Latitude : 45,0946516  
 Longitude : -73,4679514  
 Type de milieu : Intermittent  
 Description du site : Cours d'eau intermittent qui traverse l'autoroute 15 dans l'emprise du MTQ. Beaucoup d'eau stagnante au printemps et en été dans une cuvette en aval du ponceau. Aucun poisson de capturé. Forte colonisation par le roseau commun, algues et lentille d'eau. 1 tronçon de 60m inventorié en aval du ponceau.

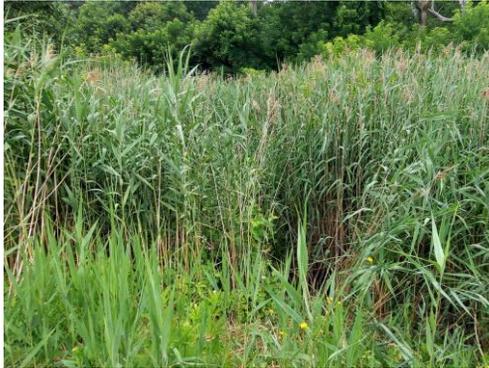
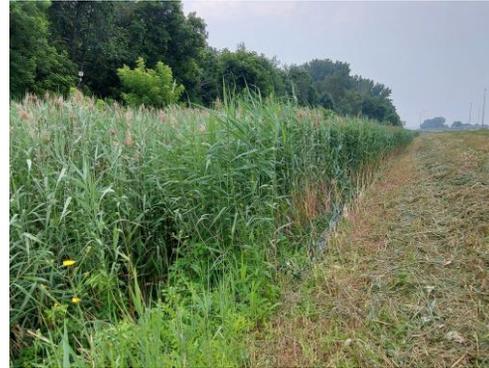
Municipalité : Saint-Bernard-de-Lacolle  
 Bassin versant : Rivière Lacolle/Richelieu  
 Latitude : 45,0738557  
 Longitude : -73,4568351  
 Type de milieu : Intermittent  
 Description du site : Cours d'eau intermittent qui traverse et longe l'autoroute 15 dans l'emprise du MTQ. Faible écoulement au printemps et en assec l'été (flaques résiduelles). forte colonisation par le roseau commun, 1 tronçon inventorié de 100m.

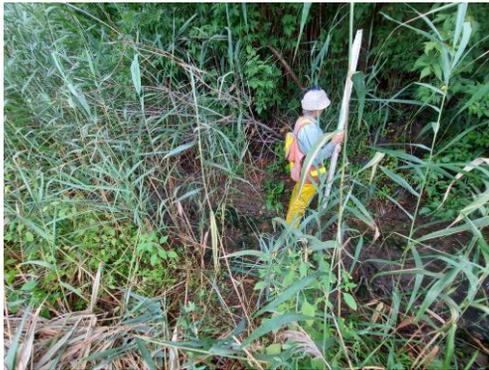
Municipalité : Saint-Bernard-de-Lacolle  
 Bassin versant : Rivière Lacolle/Richelieu  
 Latitude : 45,0848802  
 Longitude : -73,4629232  
 Type de milieu : Intermittent  
 Description du site : Cours d'eau intermittent qui longe l'autoroute 15 dans l'emprise du MTQ (loin de la route, longe la barrière du MTQ). Faible écoulement au printemps et en assec l'été (flaques résiduelles). forte colonisation par le roseau commun, 1 tronçon inventorié de 100m.

Espèces présentes : Méné à grosse tête, Mulet à cornes

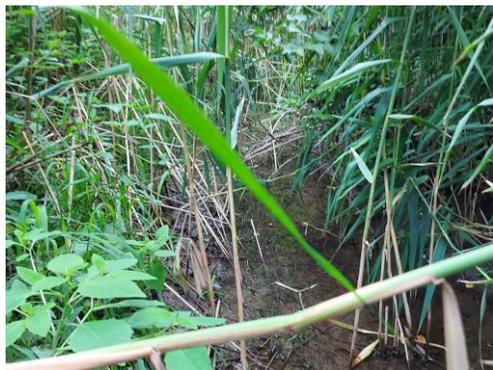
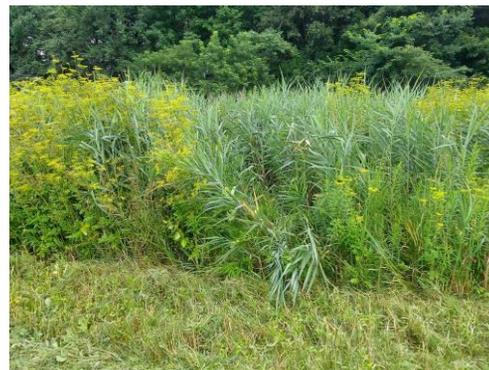
Municipalité : Saint-Bernard-de-Lacolle  
 Bassin versant : Rivière Lacolle/Richelieu  
 Latitude : 45,0793706  
 Longitude : -73,4598148  
 Type de milieu : Intermittent  
 Description du site : Cours d'eau intermittent qui longe l'autoroute 15 dans l'emprise du MTQ (loin de la route, longe la barrière du MTQ). Faible écoulement au printemps et en assec l'été (flaques résiduelles). forte colonisation par le roseau commun, 1 tronçon inventorié de 100m.

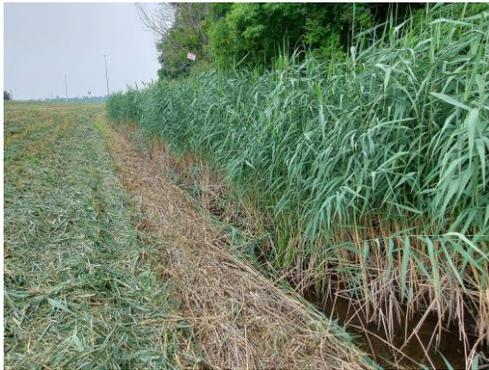
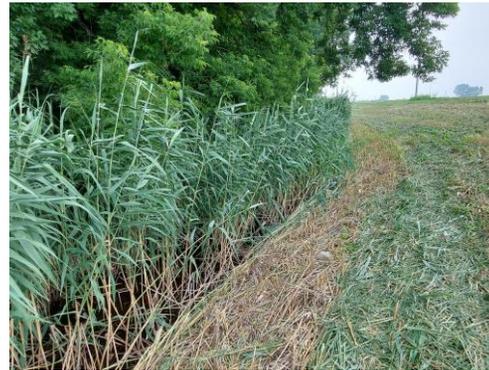
Municipalité : Saint-Bernard-de-Lacolle  
 Bassin versant : Rivière Lacolle/Richelieu  
 Latitude : 45,0716983  
 Longitude : -73,4552437  
 Type de milieu : Intermittent  
 Description du site : Cours d'eau intermittent qui longe l'autoroute 15 dans l'emprise du MTQ. Faible écoulement au printemps et en assec l'été (flaques résiduelles). forte colonisation par le roseau commun, 1 tronçon inventorié de 100m.

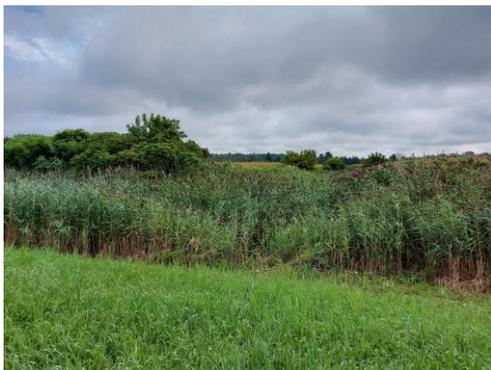
Municipalité : Saint-Bernard-de-Lacolle  
 Bassin versant : Rivière Lacolle/Richelieu  
 Latitude : 45,068585  
 Longitude : -73,451771  
 Type de milieu : Intermittent  
 Description du site : Cours d'eau intermittent qui longe l'autoroute 15 et l'échangeur avec la route 202 dans l'emprise du MTQ. Largeur en eau importante au printemps en assec l'été (flaques résiduelles). forte colonisation par le roseau commun, 1 tronçon inventorié de 200m.

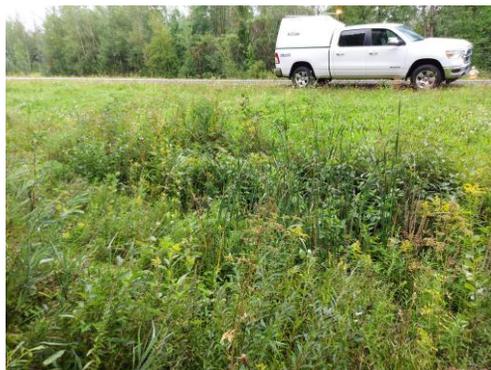
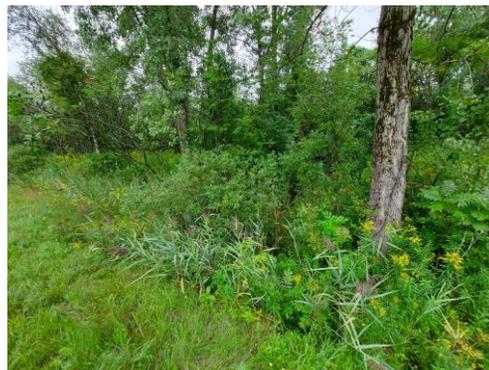
Municipalité : Saint-Bernard-de-Lacolle  
 Bassin versant : Rivière Lacolle/Richelieu  
 Latitude : 45,0676807  
 Longitude : -73,4195044  
 Type de milieu : Intermittent  
 Description du site : Cours d'eau intermittent qui traverse la route 202 dans l'emprise du MTQ. Très faible écoulement au printemps, draine une zone humide en contexte forestier assez éloignée de la route en amont, en assec l'été. 2 tronçons de 50m inventoriés en amont et en aval du ponceau.

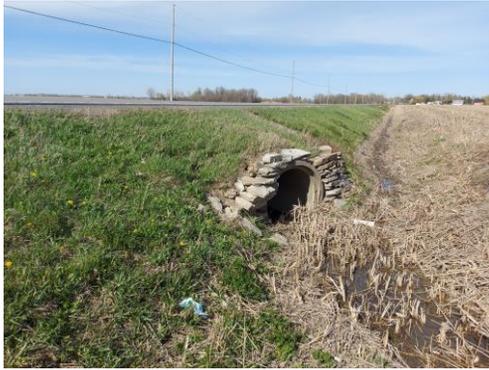
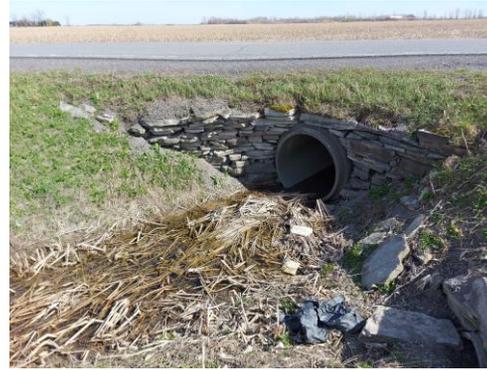
Municipalité : Saint-Philippe  
 Bassin versant : Rivière Saint-Jacques  
 Latitude : 45,3297129  
 Longitude : -73,4374787  
 Type de milieu : Intermittent  
 Description du site : Cours d'eau intermittent, faible écoulement au printemps et en assec l'été. Contexte agricole avec absence de bande riveraine. Lit rectiligne fortement colonisé par le roseau commun et quenouille. 2 tronçons de 50m inventoriés en amont et en aval du ponceau. pas de poisson capturé.

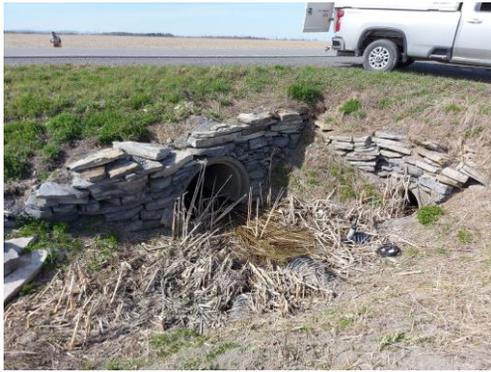
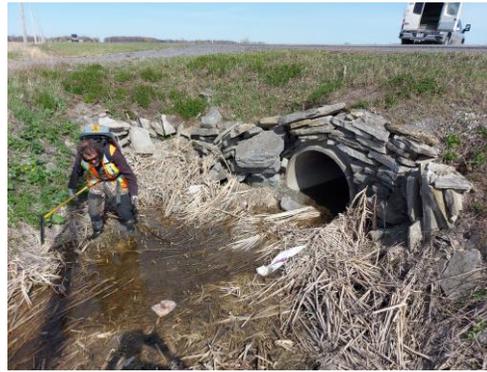
Municipalité : Saint-Philippe  
 Bassin versant : Rivière Saint-Jacques  
 Latitude : 45,326097  
 Longitude : -73,4453725  
 Type de milieu : Intermittent  
 Description du site : Cours d'eau intermittent, faible écoulement au printemps et en assec l'été. Contexte agricole, absence de bande riveraine. Lit rectiligne fortement colonisé par les quenouilles en aval. En amont écoulement sous terrain (ponceau). 2 tronçons 50m en aval et 4 m en amont avec capture de poisson dans petite marre.

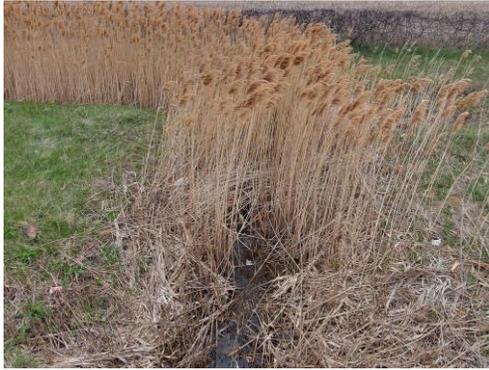
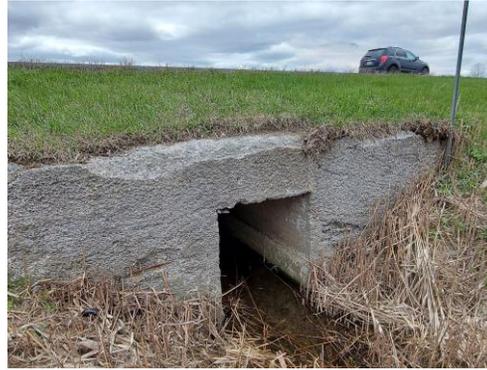
Municipalité : Saint-Jacques-le-Mineur/Saint-Patri  
 Bassin versant : Rivière Saint-Jacques  
 Latitude : 45,2059602  
 Longitude : -73,4657499  
 Type de milieu : Intermittent  
 Description du site : Cours d'eau intermittent qui traverse l'autoroute 15 puis la longe sur 80 m dans l'emprise du MTQ, avant de continuer en contexte agricole. Écoulement constaté au printemps mais en assec l'été, seules quelques flaques résiduelles. Forte colonisation du roseau commun. 1 tronçon inventorié de 100 m.

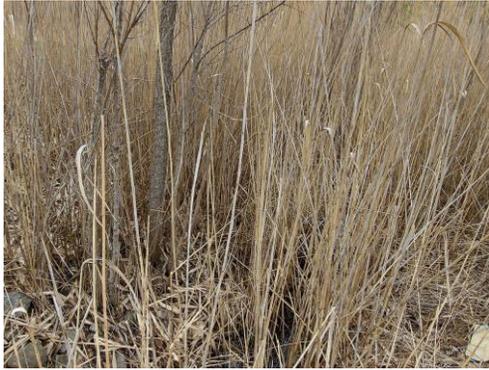
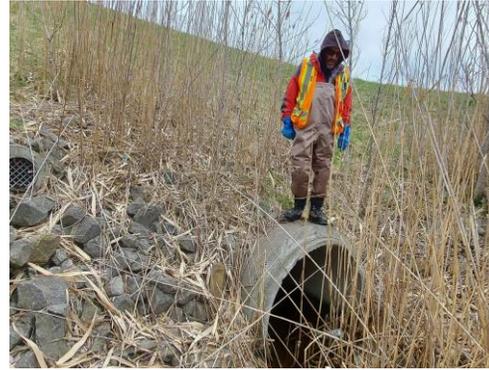
Municipalité : Saint-Bernard-de-Lacolle  
 Bassin versant : Rivière Lacolle/Richelieu  
 Latitude : 45,0972667  
 Longitude : -73,4682785  
 Type de milieu : Intermittent  
 Description du site : Cours d'eau intermittent traversant l'autoroute 15 dans l'emprise du MTQ et longé par piste cyclable. Faible écoulement au printemps et très faible l'été (eau stagnant, présence petite source eau fraîche). forte colonisation par le roseau commun, 1 tronçon inventorié de 50m en aval du ponceau.

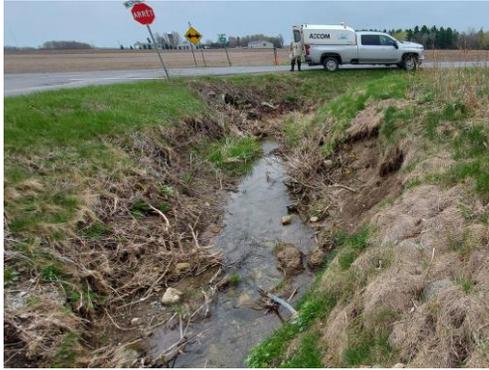
Amont

Municipalité : Saint-Bernard-de-Lacolle  
 Bassin versant : Rivière Richelieu  
 Latitude : 45,0235488  
 Longitude : -73,3902207  
 Type de milieu : Intermittent  
 Description du site : Fossé qui longe le rang Edgerton, niveau d'eau faible au printemps avec faciès homogènes, en assec l'été, Lit rectiligne et encaissé, contexte agricole, berge entretenue et instables. 1 tronçon de 50 m inventoriés en amont ponceau.

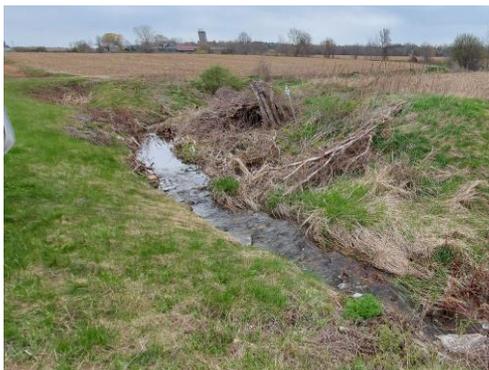
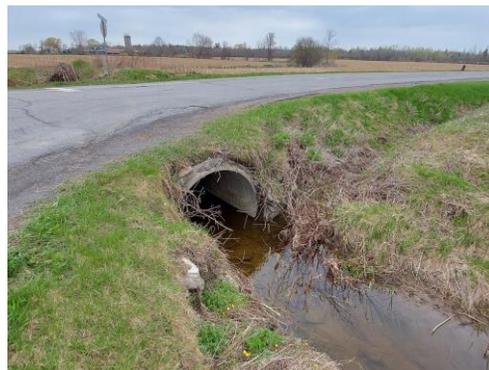
Municipalité : Saint-Bernard-de-Lacolle  
 Bassin versant : Rivière Richelieu  
 Latitude : 45,0233997  
 Longitude : -73,3897718  
 Type de milieu : Intermittent  
 Description du site : Cours d'eau intermittents qui longe le rang Edgerton, niveau d'eau important au printemps avec faciès diversifiés, lotiques et substrat grossier, mais en assec l'été avec flaques résiduelle, Lit rectiligne et encaissé, contexte agricole, berge entretenue. 2 tronçon de 50m en amont et aval ponceau.
