# Ligne d'interconnexion Hertel-New York

Rapport de caractérisation des milieux humides et hydriques affectés

Mars 2023

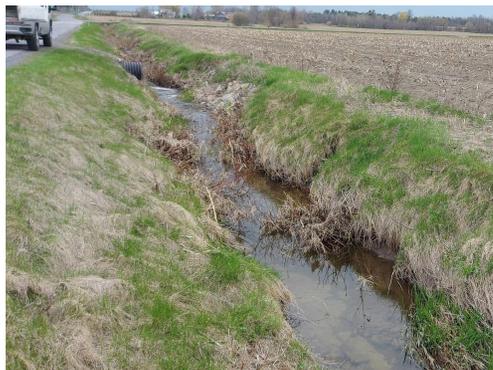
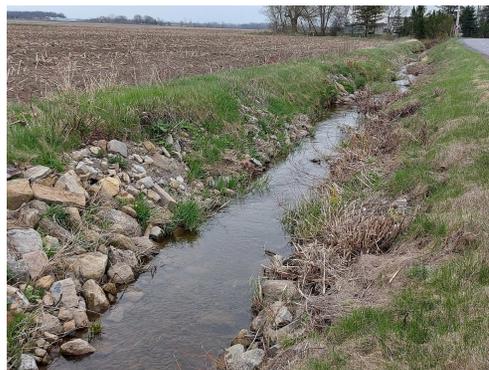
Municipalité : Lacolle  
 Bassin versant : Rivière Richelieu  
 Latitude : 45,0234914  
 Longitude : -73,3875485  
 Type de milieu : Intermittent  
 Description du site : Cours d'eau intermittent qui longe le rang Edgerton, niveau d'eau important au printemps avec faciès diversifiés, lotiques et substrat grossier, mais en assec l'été avec flaques résiduelle, Lit rectiligne et encaissé, contexte agricole, berge entretenue. Un tronçon de 100m inventorié le long de la route.

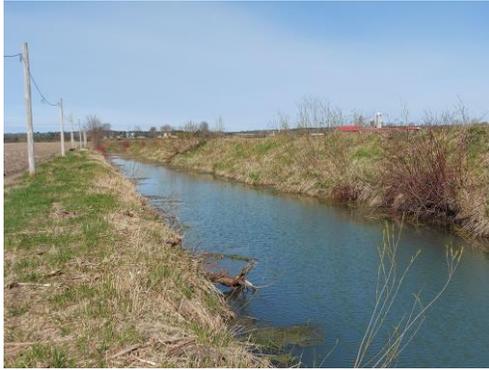
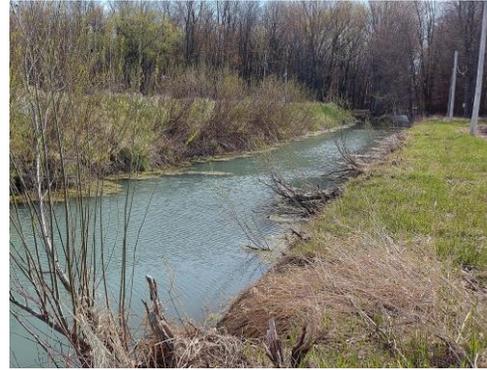
Municipalité : Lacolle  
 Bassin versant : Rivière Richelieu  
 Latitude : 45,017353  
 Longitude : -73,3615785  
 Type de milieu : Permanent  
 Description du site : Ruisseau Fairbanks sous influence du niveau d'eau de la rivière Richelieu, contexte agricole, lit rectiligne, présence de drain agricole, berges très érodées, présence de saule en berge et digue en rive gauche, présence de potamot crépu (potamogéton crispus) en été, 1 tronçon inventorié de 200 m
