Ligne d'interconnexion Hertel-New York

Étude d'impact sur l'environnement
Volume 4 – Fiches de caractérisation
des milieux humides et hydriques

Février 2022

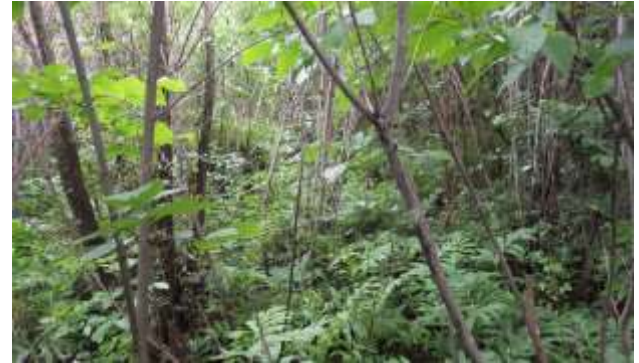
Photos :

La végétation est-elle perturbée? Non
Les sols sont-ils perturbés? Non
L'hydrologie est-elle perturbée? Non
Est-ce un milieu anthropique? Non
Affecté par un barrage de castor? Non

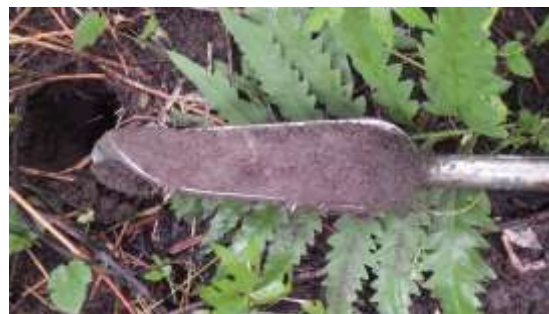
Réalisation d'un profil de sol: Partiel
 Épaisseur organique (cm): 0
 Profondeur de la nappe (cm):
 Épaisseur de sol rédoxique (cm): 0
 Épaisseur de sol réductique (cm): 0
 Classe de drainage: 2
 Cas complexes: Sans objet
 Drainage oblique interne: Non
 Type de dépôt tourbeux:
 Pourcentage de sol à nu (%): 0
 Profondeur du roc (cm):

Profondeur:	Texture:	Couleur matrice:	Présence	Couleur	Abondance	Dimension	Contraste
0-50	loam argileux	10yr4/1	non

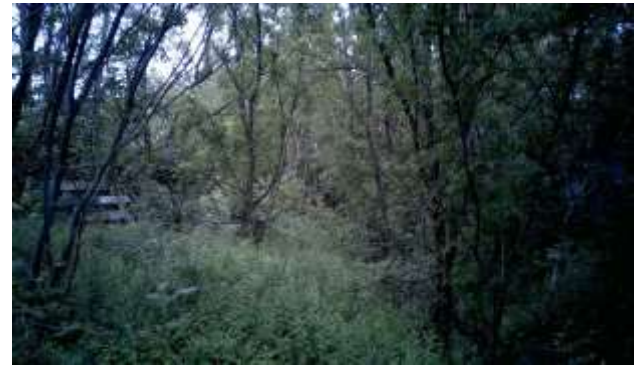
Photos :

La végétation est-elle perturbée? Oui
Les sols sont-ils perturbés? Oui
L'hydrologie est-elle perturbée? Oui
Est-ce un milieu anthropique? Oui
Affecté par un barrage de castor? Non

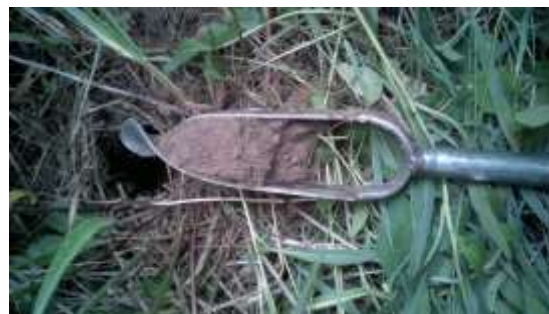
Réalisation d'un profil de sol: Partiel
 Épaisseur organique (cm): 0
 Profondeur de la nappe (cm):
 Épaisseur de sol rédoxique (cm): 0
 Épaisseur de sol réductique (cm): 0
 Classe de drainage: 2
 Cas complexes: Sans objet
 Drainage oblique interne: Non
 Type de dépôt tourbeux:
 Pourcentage de sol à nu (%): 0
 Profondeur du roc (cm):

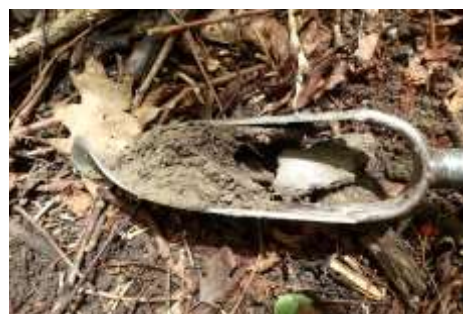
Réalisation d'un profil de sol: Partiel
 Épaisseur organique (cm): 0
 Profondeur de la nappe (cm):
 Épaisseur de sol rédoxique (cm): 0
 Épaisseur de sol réductique (cm): 40
 Classe de drainage: 6
 Cas complexes: Sans objet
 Drainage oblique interne: Non
 Type de dépôt tourbeux:
 Pourcentage de sol à nu (%): 0
 Profondeur du roc (cm):

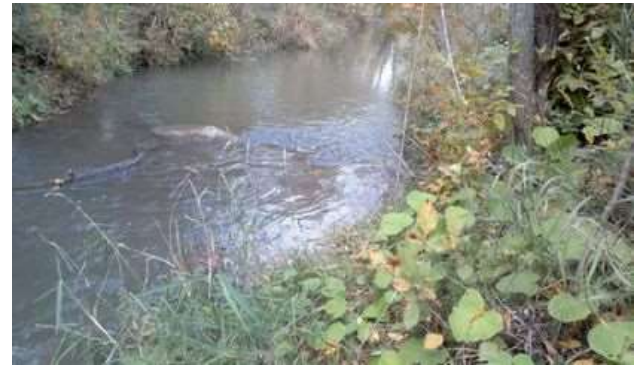
Photos :

La végétation est-elle perturbée? Oui
Les sols sont-ils perturbés? Oui
L'hydrologie est-elle perturbée? Non
Est-ce un milieu anthropique? Non
Affecté par un barrage de castor? Non

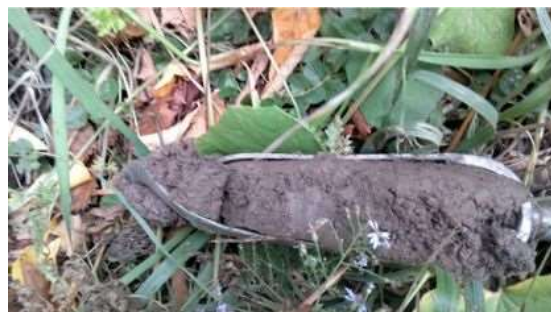
Réalisation d'un profil de sol: Partiel
 Épaisseur organique (cm): 0
 Profondeur de la nappe (cm):
 Épaisseur de sol rédoxique (cm): 0
 Épaisseur de sol réductique (cm): 0
 Classe de drainage: 2
 Cas complexes: Sans objet
 Drainage oblique interne: Non
 Type de dépôt tourbeux:
 Pourcentage de sol à nu (%): 5
 Profondeur du roc (cm): 30

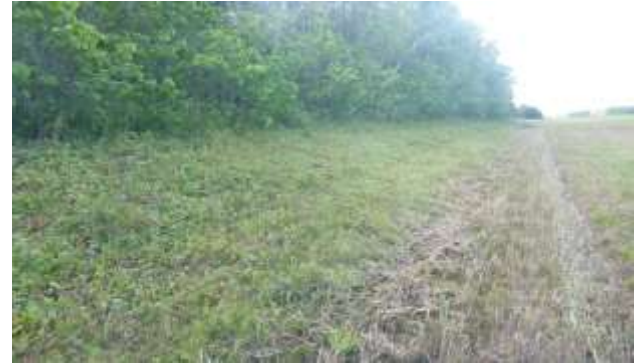
Photos :

La végétation est-elle perturbée? Oui
Les sols sont-ils perturbés? Non
L'hydrologie est-elle perturbée? Non
Est-ce un milieu anthropique? Oui
Affecté par un barrage de castor? Non

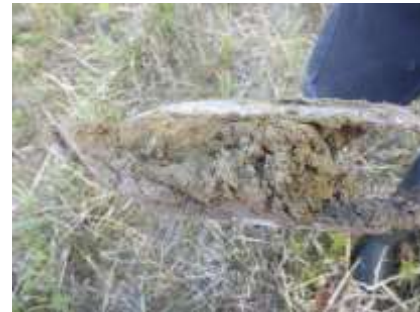
Réalisation d'un profil de sol: Partiel
Épaisseur organique (cm): 100
Profondeur de la nappe (cm):
Épaisseur de sol rédoxique (cm): 0
Épaisseur de sol réductique (cm): 0
Classe de drainage: 6
Cas complexes: Sans objet
Drainage oblique interne: Non
Type de dépôt tourbeux: Mésique
Pourcentage de sol à nu (%): 0
Profondeur du roc (cm):

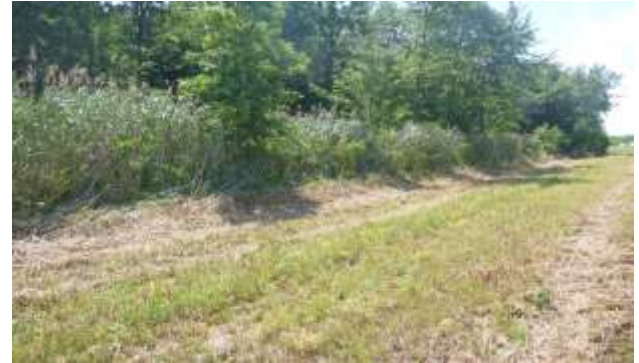
Photos :

La végétation est-elle perturbée? Oui
Les sols sont-ils perturbés? Non
L'hydrologie est-elle perturbée? Non
Est-ce un milieu anthropique? Oui
Affecté par un barrage de castor? Non

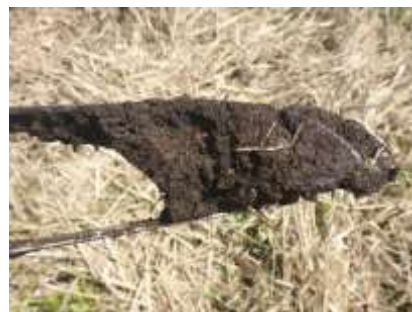
Réalisation d'un profil de sol: Partiel
 Épaisseur organique (cm): 50
 Profondeur de la nappe (cm):
 Épaisseur de sol rédoxique (cm): 0
 Épaisseur de sol réductique (cm): 0
 Classe de drainage: 6
 Cas complexes: Sans objet
 Drainage oblique interne: Non
 Type de dépôt tourbeux: Mésique
 Pourcentage de sol à nu (%): 0
 Profondeur du roc (cm):

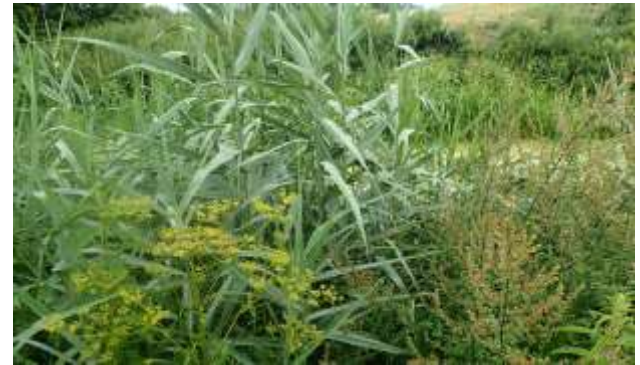
Photos :

La végétation est-elle perturbée? Oui
Les sols sont-ils perturbés? Oui
L'hydrologie est-elle perturbée? Oui
Est-ce un milieu anthropique? Oui
Affecté par un barrage de castor? Non

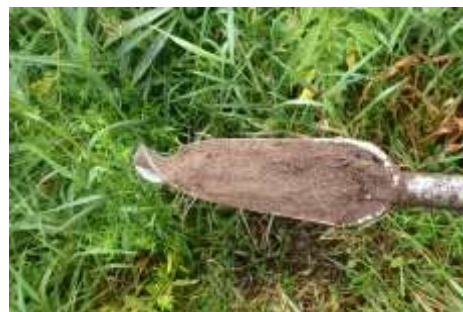
Réalisation d'un profil de sol: Partiel
 Épaisseur organique (cm): 45
 Profondeur de la nappe (cm):
 Épaisseur de sol rédoxique (cm): 0
 Épaisseur de sol réductique (cm): 0
 Classe de drainage: 6
 Cas complexes: Sans objet
 Drainage oblique interne: Non
 Type de dépôt tourbeux: Mésique
 Pourcentage de sol à nu (%): 0
 Profondeur du roc (cm):

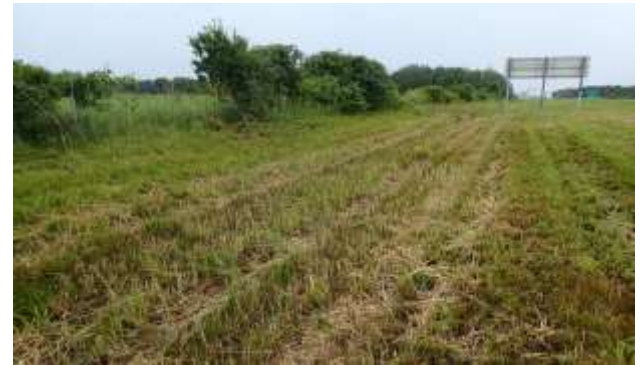
Photos :

La végétation est-elle perturbée? Oui
Les sols sont-ils perturbés? Oui
L'hydrologie est-elle perturbée? Oui
Est-ce un milieu anthropique? Oui
Affecté par un barrage de castor? Non

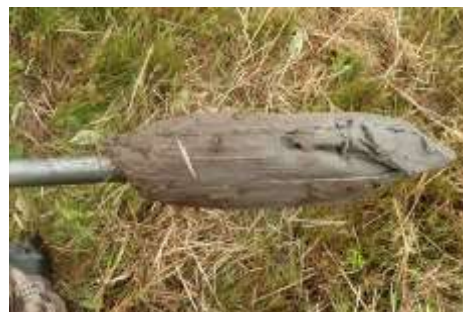
Réalisation d'un profil de sol: Partiel
 Épaisseur organique (cm): 0
 Profondeur de la nappe (cm):
 Épaisseur de sol rédoxique (cm): 0
 Épaisseur de sol réductique (cm): 0
 Classe de drainage: 2
 Cas complexes: Sans objet
 Drainage oblique interne: Non
 Type de dépôt tourbeux:
 Pourcentage de sol à nu (%): 0
 Profondeur du roc (cm):

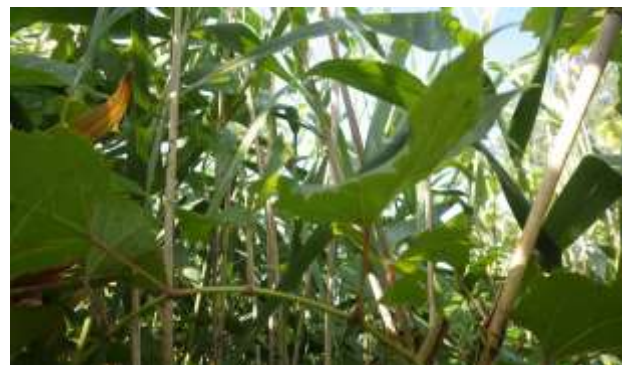
Contexte: Riverain
 Situation: Haut de pente
 Présence de dépressions: Non
 Forme du terrain: Régulier
 Ratio dépressions/
 monticules (%):

La végétation est-elle perturbée? Non
 Les sols sont-ils perturbés? Non
 L'hydrologie est-elle perturbée? Non
 Est-ce un milieu anthropique? Oui
 Affecté par un barrage de castor? Non

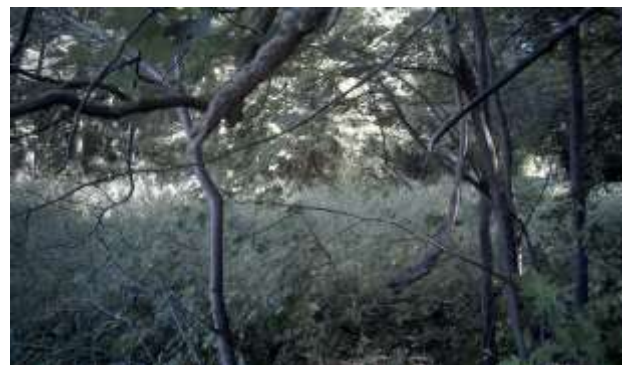
Contexte: Riverain
Situation: Terrain plat
Présence de dépressions: Non
Forme du terrain: Régulier
**Ratio dépressions/
monticules (%):**

La végétation est-elle perturbée? Oui
Les sols sont-ils perturbés? Non
L'hydrologie est-elle perturbée? Non
Est-ce un milieu anthropique? Non
Affecté par un barrage de castor? Non

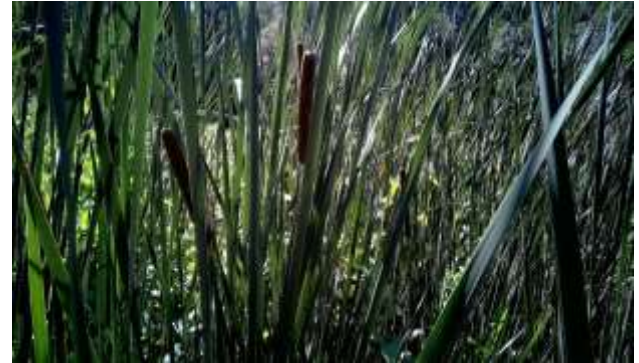
Photos :

La végétation est-elle perturbée? Oui
Les sols sont-ils perturbés? Non
L'hydrologie est-elle perturbée? Non
Est-ce un milieu anthropique? Non
Affecté par un barrage de castor? Non

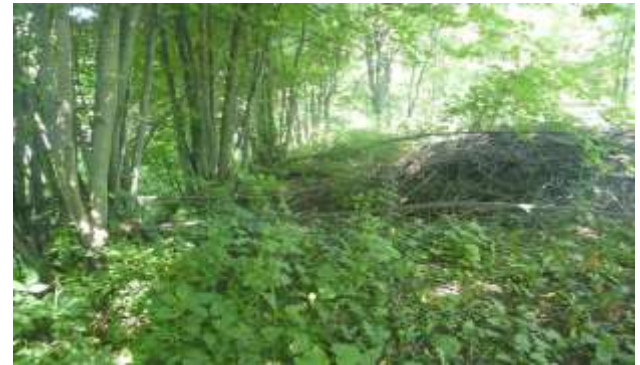
Photos :

La végétation est-elle perturbée? Oui
Les sols sont-ils perturbés? Non
L'hydrologie est-elle perturbée? Non
Est-ce un milieu anthropique? Oui
Affecté par un barrage de castor? Non

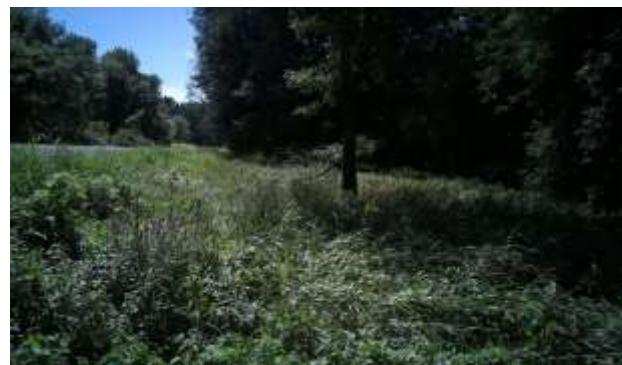
Contexte: Palustre
 Situation: Terrain plat
 Présence de dépressions: Non
 Forme du terrain: Régulier
 Ratio dépressions/
 monticules (%):

La végétation est-elle perturbée? Oui
 Les sols sont-ils perturbés? Oui
 L'hydrologie est-elle perturbée? Oui
 Est-ce un milieu anthropique? Non
 Affecté par un barrage de castor? Non

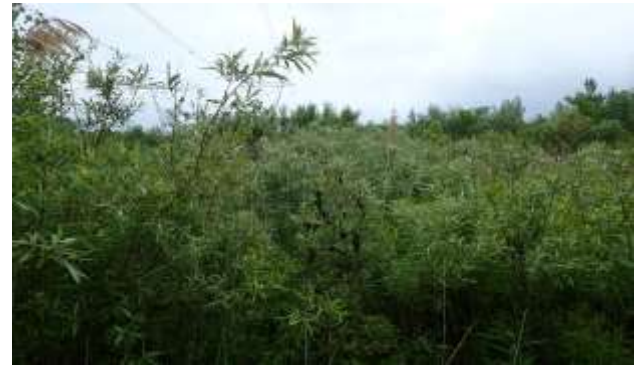
Photos :

La végétation est-elle perturbée? Oui
Les sols sont-ils perturbés? Oui
L'hydrologie est-elle perturbée? Oui
Est-ce un milieu anthropique? Oui
Affecté par un barrage de castor? Non

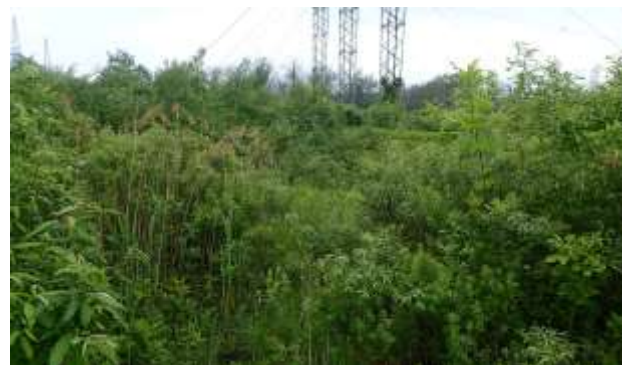
Contexte: Palustre
 Situation: Bas de pente
 Présence de dépressions: Oui
 Forme du terrain: Irrégulier
 Ratio dépressions/
 monticules (%): 15

La végétation est-elle perturbée? Oui
 Les sols sont-ils perturbés? Oui
 L'hydrologie est-elle perturbée? Oui
 Est-ce un milieu anthropique? Oui
 Affecté par un barrage de castor? Non

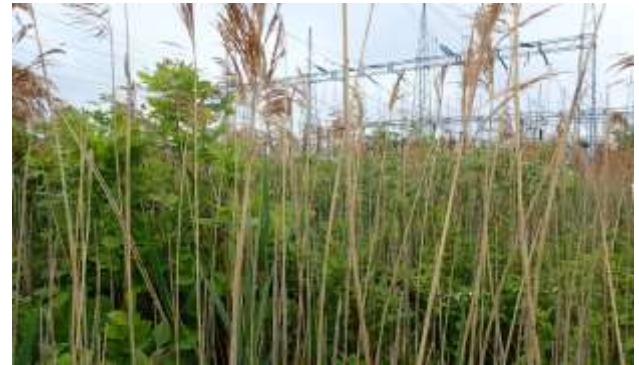
Photos :

La végétation est-elle perturbée? Oui
Les sols sont-ils perturbés? Oui
L'hydrologie est-elle perturbée? Oui
Est-ce un milieu anthropique? Oui
Affecté par un barrage de castor? Non

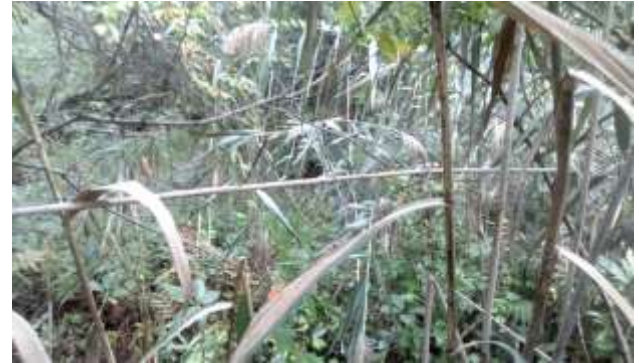
Photos :

La végétation est-elle perturbée? Non
Les sols sont-ils perturbés? Non
L'hydrologie est-elle perturbée? Non
Est-ce un milieu anthropique? Non
Affecté par un barrage de castor? Non

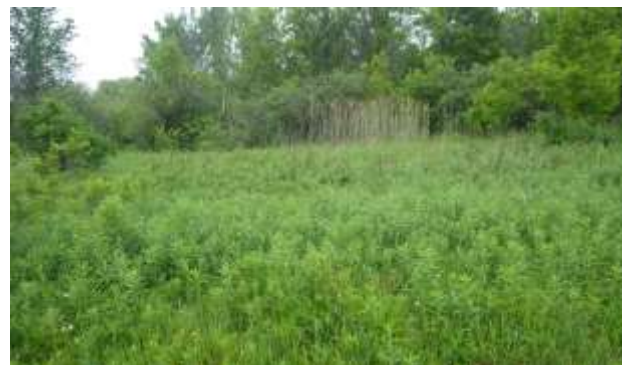
Contexte: Terrestre
 Situation: Terrain plat
 Présence de dépressions: Non
 Forme du terrain: Régulier
 Ratio dépressions/
 monticules (%):

La végétation est-elle perturbée? Oui
 Les sols sont-ils perturbés? Oui
 L'hydrologie est-elle perturbée? Oui
 Est-ce un milieu anthropique? Oui
 Affecté par un barrage de castor? Non

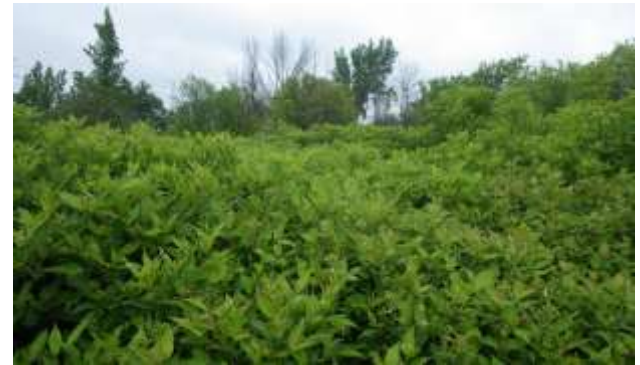
Photos :

La végétation est-elle perturbée? Oui
 Les sols sont-ils perturbés? Oui
 L'hydrologie est-elle perturbée? Oui
 Est-ce un milieu anthropique? Oui
 Affecté par un barrage de castor? Non

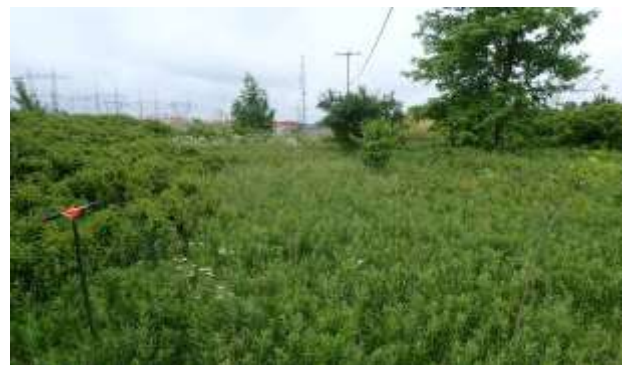
Contexte: Terrestre
 Situation: Terrain plat
 Présence de dépressions: Non
 Forme du terrain: Régulier
 Ratio dépressions/
 monticules (%):

La végétation est-elle perturbée? Oui
 Les sols sont-ils perturbés? Oui
 L'hydrologie est-elle perturbée? Oui
 Est-ce un milieu anthropique? Oui
 Affecté par un barrage de castor? Non

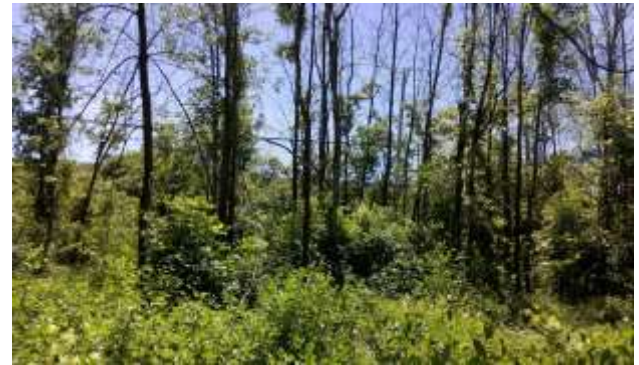
Photos :

La végétation est-elle perturbée? Oui
Les sols sont-ils perturbés? Non
L'hydrologie est-elle perturbée? Non
Est-ce un milieu anthropique? Oui
Affecté par un barrage de castor? Non

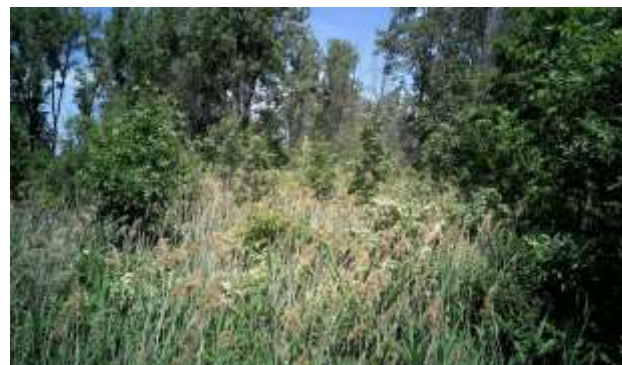
La végétation est-elle perturbée? Oui
 Les sols sont-ils perturbés? Oui
 L'hydrologie est-elle perturbée? Oui
 Est-ce un milieu anthropique? Oui
 Affecté par un barrage de castor? Non

Friche agricole, route et lte

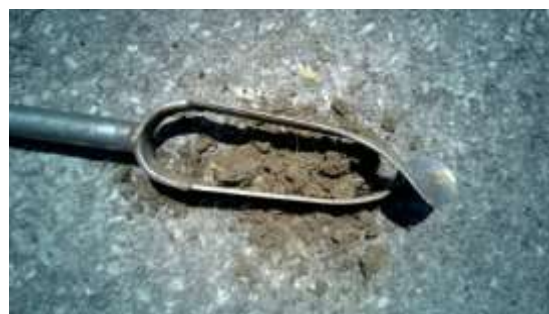
Réalisation d'un profil de sol: Partiel
 Épaisseur organique (cm): 0
 Profondeur de la nappe (cm):
 Épaisseur de sol rédoxique (cm): 0
 Épaisseur de sol réductique (cm): 0
 Classe de drainage: 2
 Cas complexes: Sans objet
 Drainage oblique interne: Non
 Type de dépôt tourbeux:
 Pourcentage de sol à nu (%): 5
 Profondeur du roc (cm):

Profondeur:	Texture:	Couleur matrice:	Présence	Couleur	Abondance	Dimension	Contraste
0-40	loam argileux		non

Sol trop sec pour creuser plus creux

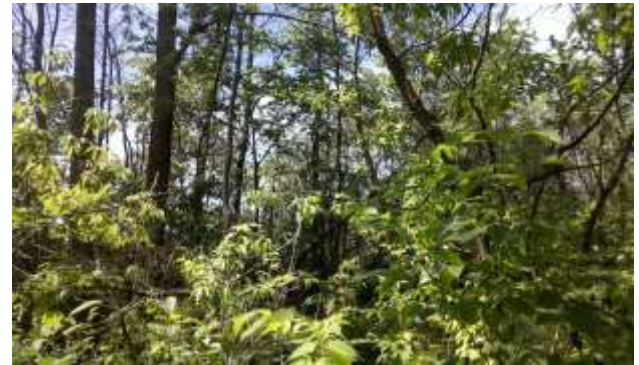
Photos :

La végétation est-elle perturbée? Non
Les sols sont-ils perturbés? Non
L'hydrologie est-elle perturbée? Non
Est-ce un milieu anthropique? Non
Affecté par un barrage de castor? Non

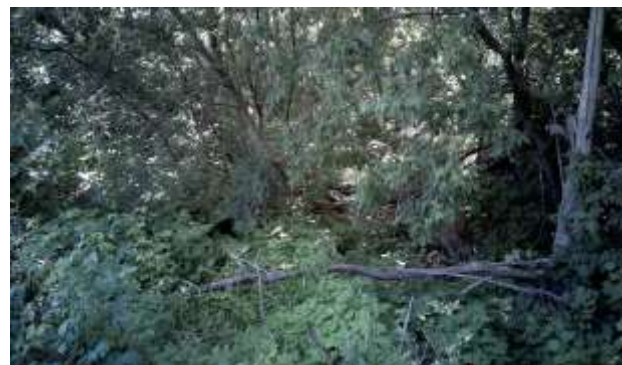
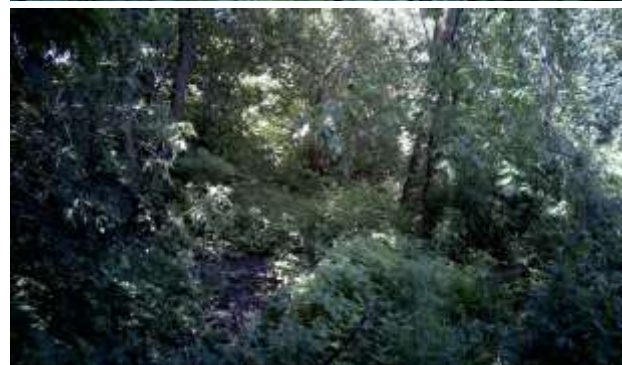
La végétation est-elle perturbée? Oui
 Les sols sont-ils perturbés? Oui
 L'hydrologie est-elle perturbée? Non
 Est-ce un milieu anthropique? Non
 Affecté par un barrage de castor? Non

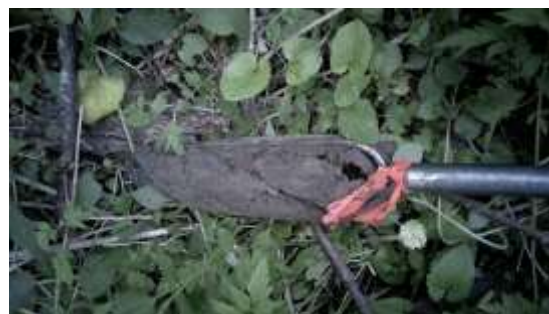
Réalisation d'un profil de sol: Partiel
 Épaisseur organique (cm): 0
 Profondeur de la nappe (cm): 50
 Épaisseur de sol rédoxique (cm): 0
 Épaisseur de sol réductique (cm): 45
 Classe de drainage: 6
 Cas complexes: Sans objet
 Drainage oblique interne: Non
 Type de dépôt tourbeux:
 Pourcentage de sol à nu (%): 0
 Profondeur du roc (cm):

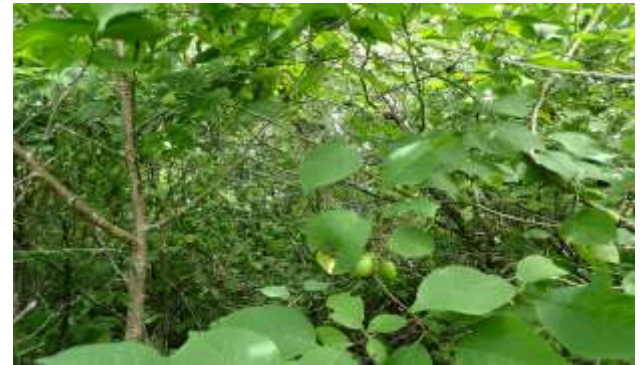
Photos :

La végétation est-elle perturbée? Oui
 Les sols sont-ils perturbés? Oui
 L'hydrologie est-elle perturbée? Oui
 Est-ce un milieu anthropique? Oui
 Affecté par un barrage de castor? Non

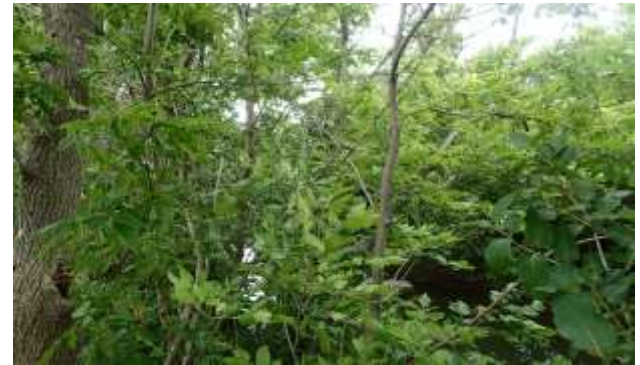
Photos :

La végétation est-elle perturbée? Oui
Les sols sont-ils perturbés? Oui
L'hydrologie est-elle perturbée? Non
Est-ce un milieu anthropique? Non
Affecté par un barrage de castor? Non

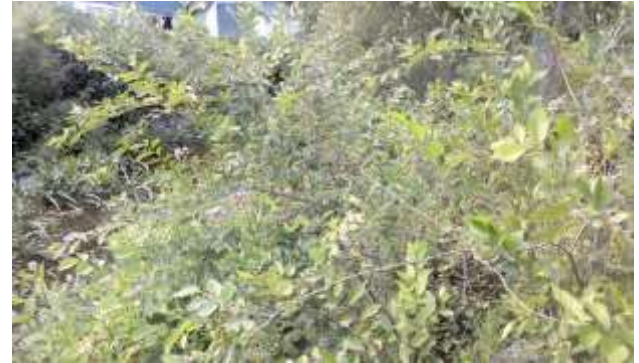
Photos :

La végétation est-elle perturbée? Oui
Les sols sont-ils perturbés? Oui
L'hydrologie est-elle perturbée? Oui
Est-ce un milieu anthropique? Oui
Affecté par un barrage de castor? Non

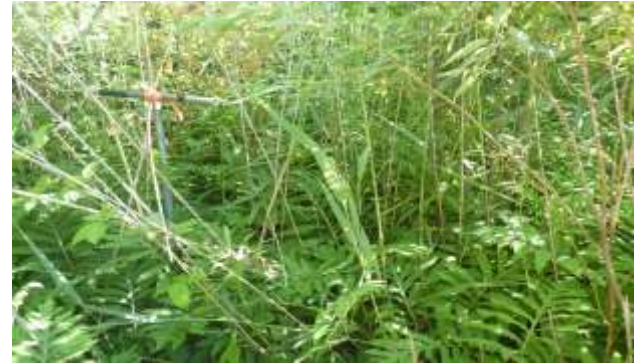
Photos :

La végétation est-elle perturbée? Oui
Les sols sont-ils perturbés? Non
L'hydrologie est-elle perturbée? Non
Est-ce un milieu anthropique? Oui
Affecté par un barrage de castor? Non

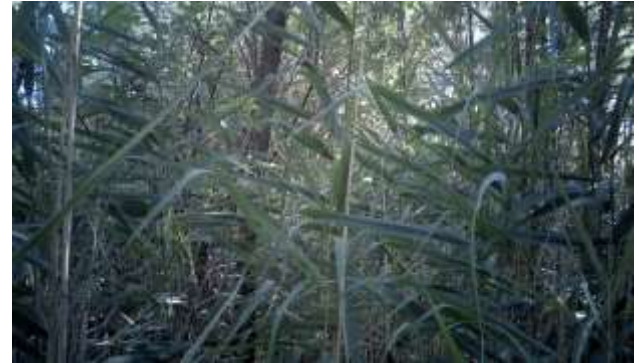
Photos :

La végétation est-elle perturbée? Non
Les sols sont-ils perturbés? Non
L'hydrologie est-elle perturbée? Non
Est-ce un milieu anthropique? Non
Affecté par un barrage de castor? Non

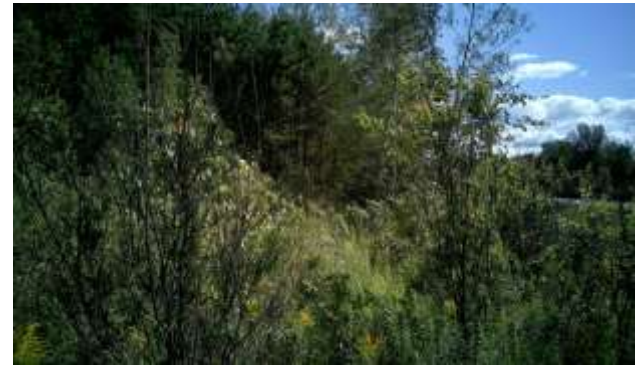
Photos :

La végétation est-elle perturbée? Oui
 Les sols sont-ils perturbés? Non
 L'hydrologie est-elle perturbée? Non
 Est-ce un milieu anthropique? Non
 Affecté par un barrage de castor? Non

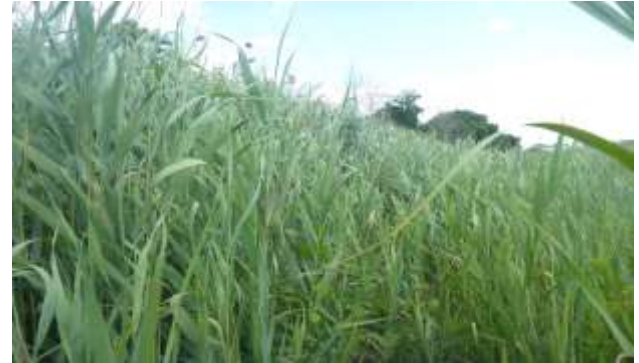
Photos :

La végétation est-elle perturbée? Oui
Les sols sont-ils perturbés? Non
L'hydrologie est-elle perturbée? Non
Est-ce un milieu anthropique? Oui
Affecté par un barrage de castor? Non

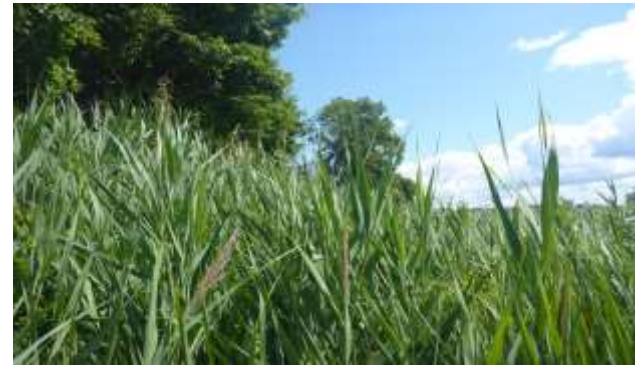
Photos :

La végétation est-elle perturbée? Oui
 Les sols sont-ils perturbés? Non
 L'hydrologie est-elle perturbée? Non
 Est-ce un milieu anthropique? Oui
 Affecté par un barrage de castor? Non

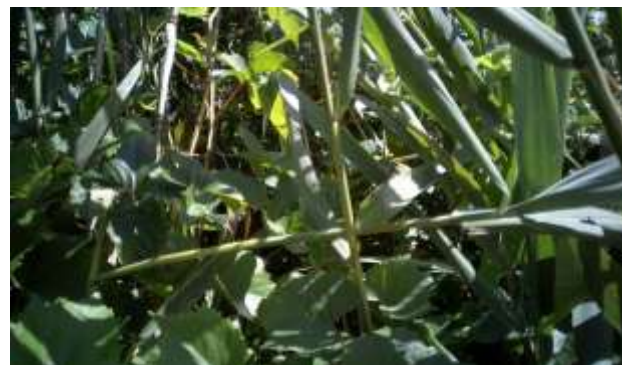
Photos :

La végétation est-elle perturbée? Oui
Les sols sont-ils perturbés? Non
L'hydrologie est-elle perturbée? Non
Est-ce un milieu anthropique? Oui
Affecté par un barrage de castor? Non

Type et description de la perturbation:

Emprise A15 tondue et friche agricole

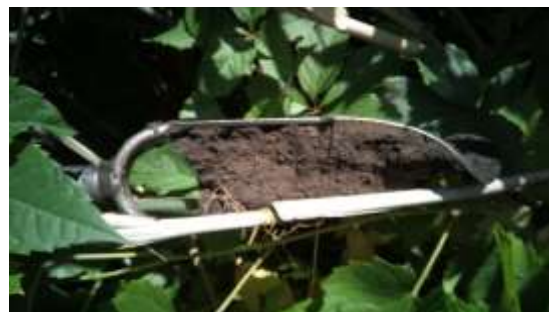
Photos :

Réalisation d'un profil de sol: Partiel
 Épaisseur organique (cm): 0
 Profondeur de la nappe (cm):
 Épaisseur de sol rédoxique (cm): 0
 Épaisseur de sol réductique (cm): 0
 Classe de drainage: 2
 Cas complexes: Sans objet
 Drainage oblique interne: Non
 Type de dépôt tourbeux:
 Pourcentage de sol à nu (%): 0
 Profondeur du roc (cm):

Profondeur:	Texture:	Couleur matrice:	Présence	Couleur	Abondance	Dimension	Contraste
0-20	organique		non				
20-50	loam sableux		non

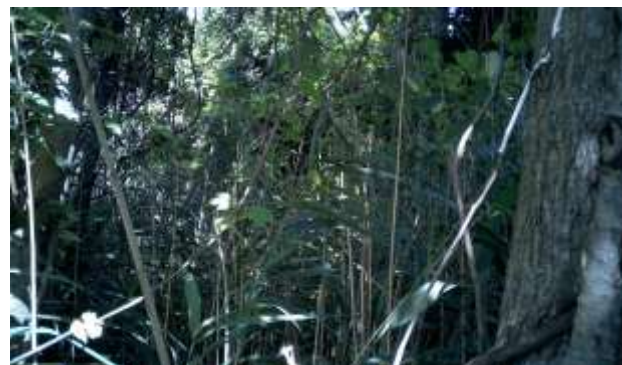
Photos :

La végétation est-elle perturbée? Oui
Les sols sont-ils perturbés? Non
L'hydrologie est-elle perturbée? Non
Est-ce un milieu anthropique? Non
Affecté par un barrage de castor? Non

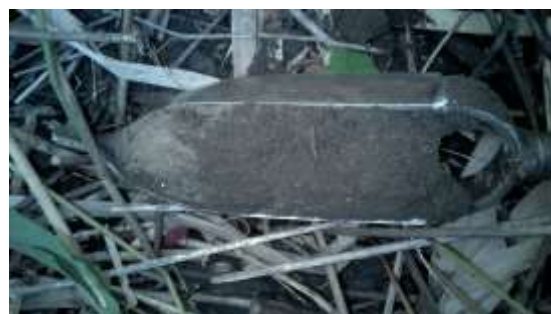
Photos :

Réalisation d'un profil de sol: Partiel
 Épaisseur organique (cm): 0
 Profondeur de la nappe (cm):
 Épaisseur de sol rédoxique (cm): 0
 Épaisseur de sol réductique (cm): 0
 Classe de drainage: 2
 Cas complexes: Sans objet
 Drainage oblique interne: Non
 Type de dépôt tourbeux:
 Pourcentage de sol à nu (%): 10
 Profondeur du roc (cm):

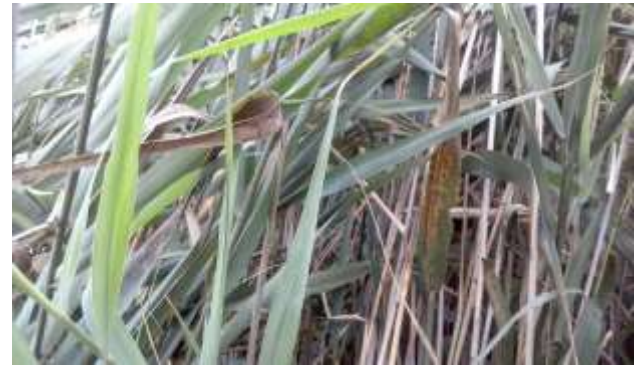
Photos :

La végétation est-elle perturbée? Oui
Les sols sont-ils perturbés? Non
L'hydrologie est-elle perturbée? Non
Est-ce un milieu anthropique? Non
Affecté par un barrage de castor? Non

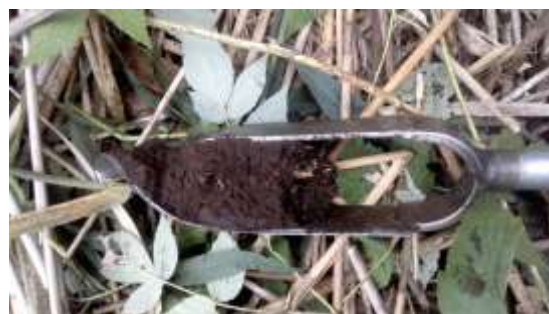
Photos :

Réalisation d'un profil de sol: Partiel
 Épaisseur organique (cm): 0
 Profondeur de la nappe (cm):
 Épaisseur de sol rédoxique (cm): 0
 Épaisseur de sol réductique (cm): 0
 Classe de drainage: 2
 Cas complexes: Sans objet
 Drainage oblique interne: Non
 Type de dépôt tourbeux:
 Pourcentage de sol à nu (%): 0
 Profondeur du roc (cm):

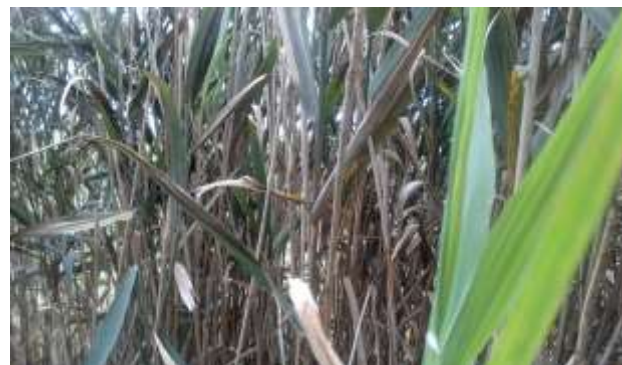
Photos :

La végétation est-elle perturbée? Oui
 Les sols sont-ils perturbés? Non
 L'hydrologie est-elle perturbée? Non
 Est-ce un milieu anthropique? Non
 Affecté par un barrage de castor? Non

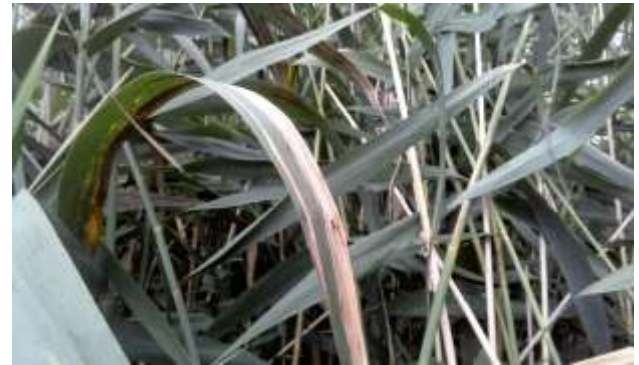
Photos :

La végétation est-elle perturbée? Oui
Les sols sont-ils perturbés? Non
L'hydrologie est-elle perturbée? Non
Est-ce un milieu anthropique? Non
Affecté par un barrage de castor? Non

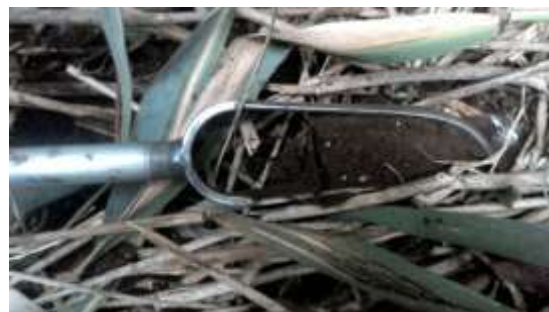
Photos :

Réalisation d'un profil de sol: Partiel
Épaisseur organique (cm): 60
Profondeur de la nappe (cm):
Épaisseur de sol rédoxique (cm): 0
Épaisseur de sol réductique (cm): 0
Classe de drainage: 6
Cas complexes: Sans objet
Drainage oblique interne: Non
Type de dépôt tourbeux: Mésique
Pourcentage de sol à nu (%): 0
Profondeur du roc (cm):

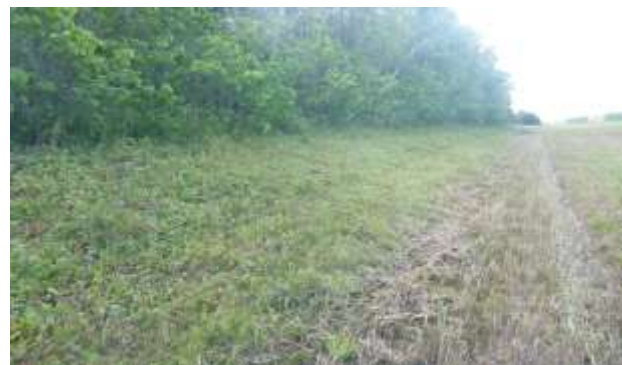
Photos :

La végétation est-elle perturbée? Oui
 Les sols sont-ils perturbés? Non
 L'hydrologie est-elle perturbée? Non
 Est-ce un milieu anthropique? Oui
 Affecté par un barrage de castor? Non

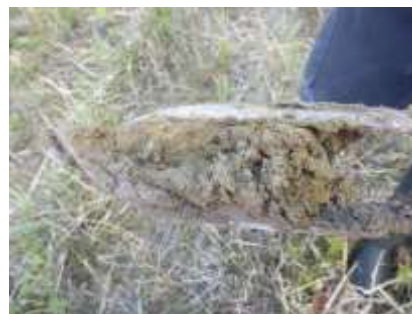
Photos :

Réalisation d'un profil de sol: Partiel
 Épaisseur organique (cm): 0
 Profondeur de la nappe (cm):
 Épaisseur de sol rédoxique (cm): 0
 Épaisseur de sol réductique (cm): 0
 Classe de drainage: 4
 Cas complexes: Sans objet
 Drainage oblique interne: Non
 Type de dépôt tourbeux:
 Pourcentage de sol à nu (%): 0
 Profondeur du roc (cm):

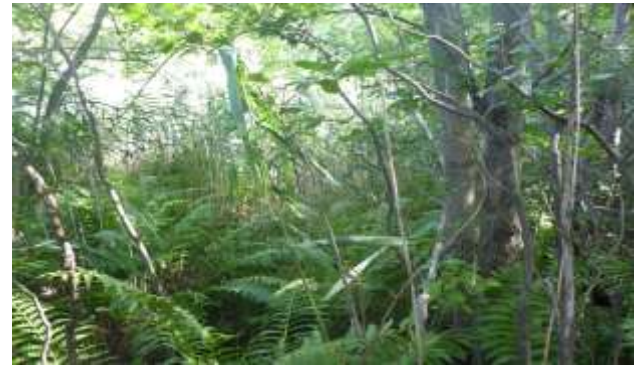
Photos :

La végétation est-elle perturbée? Oui
Les sols sont-ils perturbés? Non
L'hydrologie est-elle perturbée? Non
Est-ce un milieu anthropique? Non
Affecté par un barrage de castor? Non

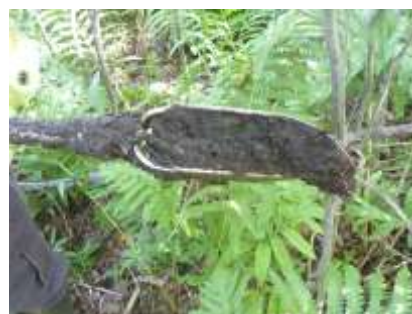
Photos :

Réalisation d'un profil de sol: Partiel
 Épaisseur organique (cm): 100
 Profondeur de la nappe (cm):
 Épaisseur de sol rédoxique (cm): 0
 Épaisseur de sol réductique (cm): 0
 Classe de drainage: 6
 Cas complexes: Sans objet
 Drainage oblique interne: Non
 Type de dépôt tourbeux: Mésique
 Pourcentage de sol à nu (%): 10
 Profondeur du roc (cm):

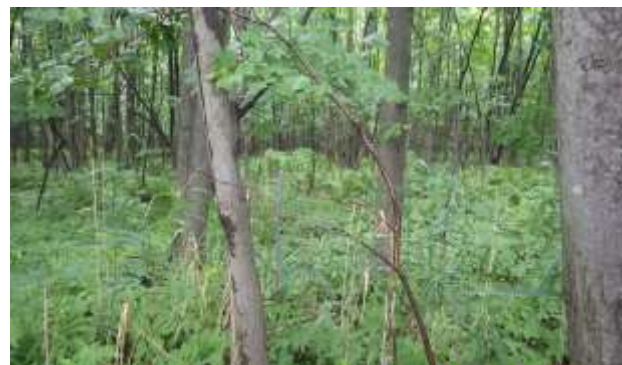
Photos :

La végétation est-elle perturbée? Oui
Les sols sont-ils perturbés? Oui
L'hydrologie est-elle perturbée? Oui
Est-ce un milieu anthropique? Oui
Affecté par un barrage de castor? Non

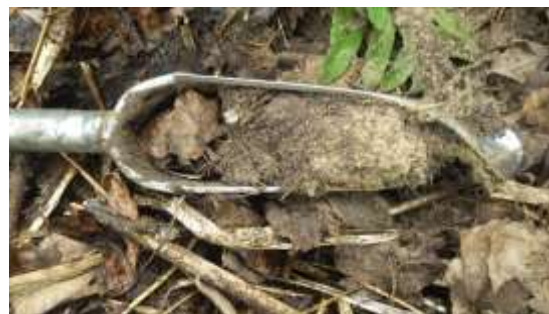
Photos :

Réalisation d'un profil de sol: Partiel
 Épaisseur organique (cm): 0
 Profondeur de la nappe (cm):
 Épaisseur de sol rédoxique (cm): 0
 Épaisseur de sol réductique (cm): 0
 Classe de drainage: 2
 Cas complexes: Sans objet
 Drainage oblique interne: Non
 Type de dépôt tourbeux:
 Pourcentage de sol à nu (%): 0
 Profondeur du roc (cm):

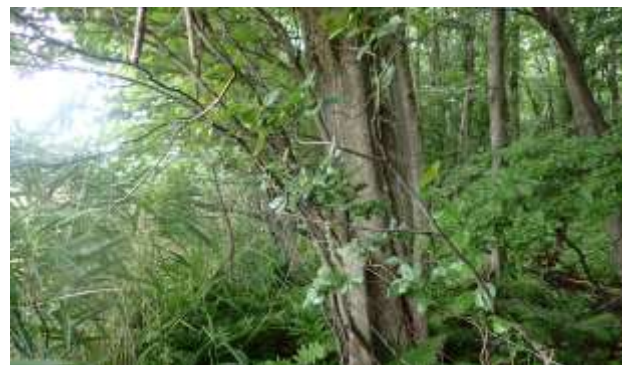
Photos :

La végétation est-elle perturbée? Oui
 Les sols sont-ils perturbés? Oui
 L'hydrologie est-elle perturbée? Oui
 Est-ce un milieu anthropique? Oui
 Affecté par un barrage de castor? Non

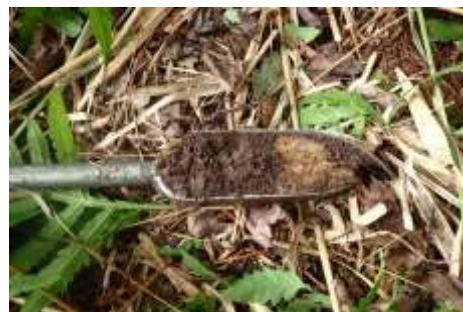
Photos :

Réalisation d'un profil de sol: Partiel
 Épaisseur organique (cm): 40
 Profondeur de la nappe (cm):
 Épaisseur de sol rédoxique (cm): 0
 Épaisseur de sol réductique (cm): 0
 Classe de drainage: 6
 Cas complexes: Sans objet
 Drainage oblique interne: Non
 Type de dépôt tourbeux: Mésique
 Pourcentage de sol à nu (%): 0
 Profondeur du roc (cm):

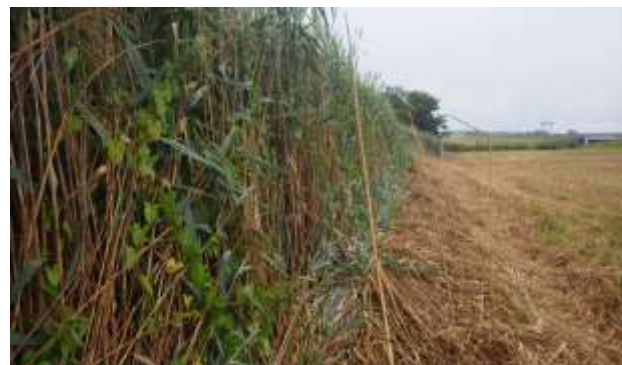
Photos :

La végétation est-elle perturbée? Oui
 Les sols sont-ils perturbés? Oui
 L'hydrologie est-elle perturbée? Oui
 Est-ce un milieu anthropique? Oui
 Affecté par un barrage de castor? Non

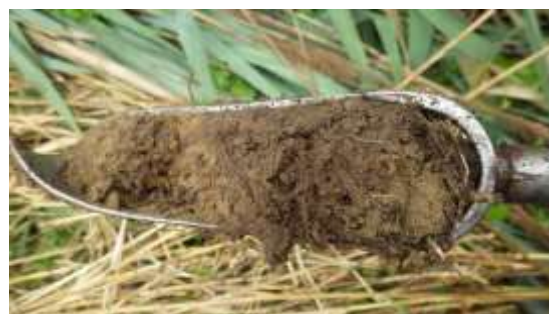
Photos :

Réalisation d'un profil de sol: Partiel
 Épaisseur organique (cm): 0
 Profondeur de la nappe (cm):
 Épaisseur de sol rédoxique (cm): 0
 Épaisseur de sol réductique (cm): 0
 Classe de drainage: 2
 Cas complexes: Sans objet
 Drainage oblique interne: Non
 Type de dépôt tourbeux:
 Pourcentage de sol à nu (%): 0
 Profondeur du roc (cm):

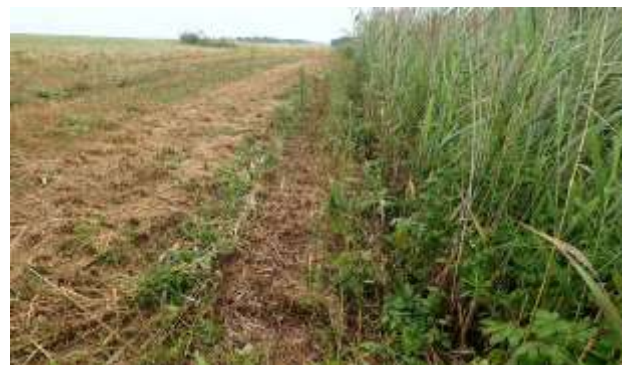
Photos :

La végétation est-elle perturbée? Oui
 Les sols sont-ils perturbés? Oui
 L'hydrologie est-elle perturbée? Oui
 Est-ce un milieu anthropique? Oui
 Affecté par un barrage de castor? Non

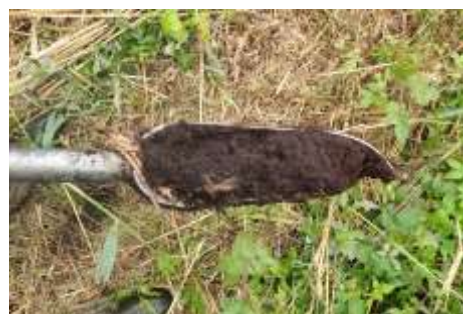
Photos :

Réalisation d'un profil de sol: Partiel
 Épaisseur organique (cm): 70
 Profondeur de la nappe (cm):
 Épaisseur de sol rédoxique (cm): 0
 Épaisseur de sol réductique (cm): 0
 Classe de drainage: 6
 Cas complexes: Sans objet
 Drainage oblique interne: Non
 Type de dépôt tourbeux: Humique
 Pourcentage de sol à nu (%): 0
 Profondeur du roc (cm):

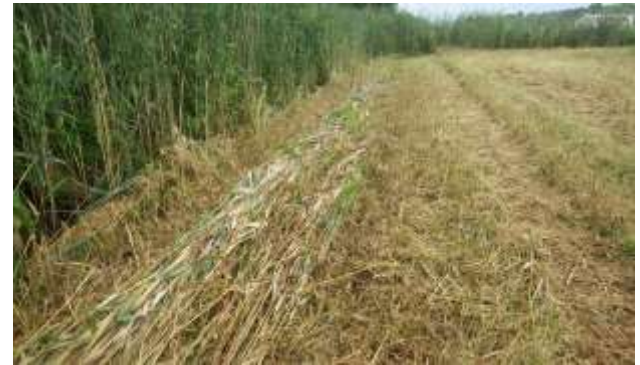
Photos :

La végétation est-elle perturbée? Oui
Les sols sont-ils perturbés? Oui
L'hydrologie est-elle perturbée? Oui
Est-ce un milieu anthropique? Oui
Affecté par un barrage de castor? Non

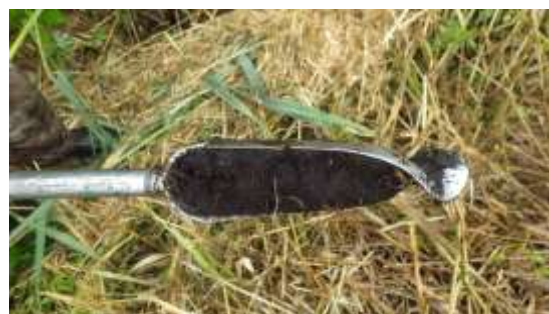
Photos :

Réalisation d'un profil de sol: Partiel
 Épaisseur organique (cm): 0
 Profondeur de la nappe (cm):
 Épaisseur de sol rédoxique (cm): 0
 Épaisseur de sol réductique (cm): 0
 Classe de drainage: 6
 Cas complexes: Sans objet
 Drainage oblique interne: Non
 Type de dépôt tourbeux:
 Pourcentage de sol à nu (%): 0
 Profondeur du roc (cm):

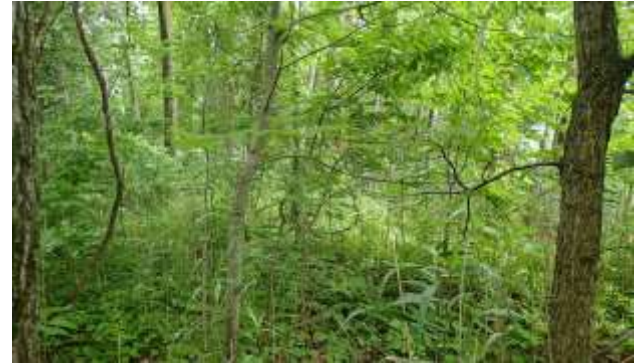
Photos :

La végétation est-elle perturbée? Oui
Les sols sont-ils perturbés? Oui
L'hydrologie est-elle perturbée? Oui
Est-ce un milieu anthropique? Non
Affecté par un barrage de castor? Non

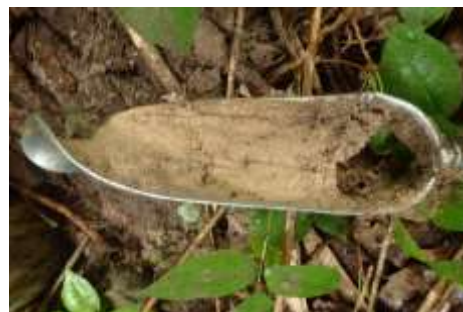
Photos :

Réalisation d'un profil de sol: Partiel
 Épaisseur organique (cm): 0
 Profondeur de la nappe (cm):
 Épaisseur de sol rédoxique (cm): 0
 Épaisseur de sol réductique (cm): 0
 Classe de drainage: 2
 Cas complexes: Sans objet
 Drainage oblique interne: Non
 Type de dépôt tourbeux:
 Pourcentage de sol à nu (%): 0
 Profondeur du roc (cm):

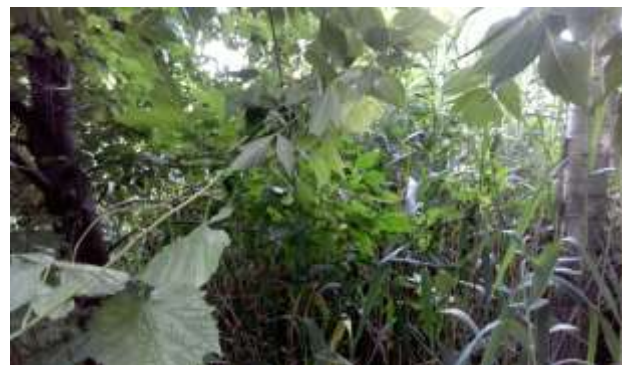
Photos :

La végétation est-elle perturbée? Oui
 Les sols sont-ils perturbés? Oui
 L'hydrologie est-elle perturbée? Oui
 Est-ce un milieu anthropique? Oui
 Affecté par un barrage de castor? Non

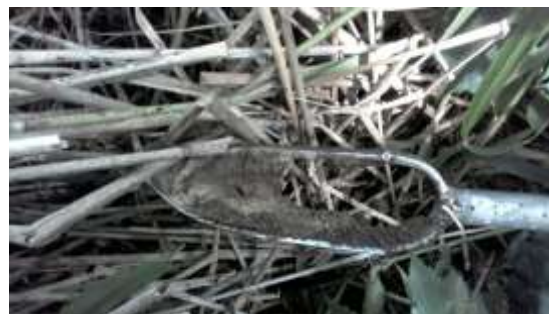
Photos :

Réalisation d'un profil de sol: Partiel
 Épaisseur organique (cm): 0
 Profondeur de la nappe (cm):
 Épaisseur de sol rédoxique (cm): 0
 Épaisseur de sol réductique (cm): 0
 Classe de drainage: 4
 Cas complexes: Sans objet
 Drainage oblique interne: Non
 Type de dépôt tourbeux:
 Pourcentage de sol à nu (%): 0
 Profondeur du roc (cm):

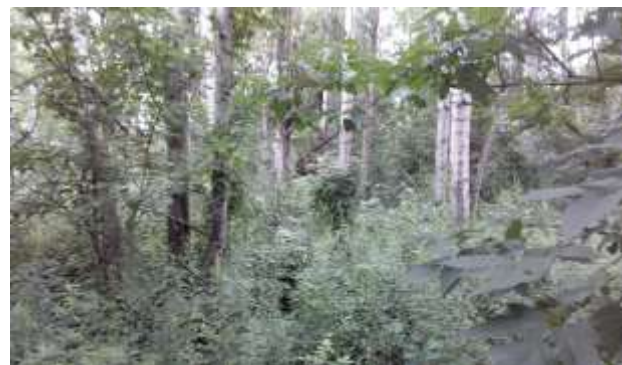
Photos :

Contexte: Terrestre
Situation: Terrain plat
Présence de dépressions: Non
Forme du terrain: Régulier
Ratio dépressions/
monticules (%):

La végétation est-elle perturbée? Non
Les sols sont-ils perturbés? Non
L'hydrologie est-elle perturbée? Non
Est-ce un milieu anthropique? Non
Affecté par un barrage de castor? Non

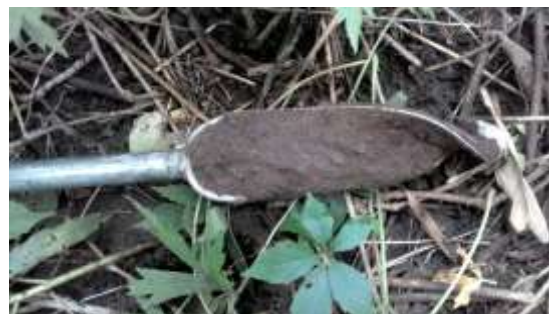
Photos :

Réalisation d'un profil de sol: Partiel
 Épaisseur organique (cm): 0
 Profondeur de la nappe (cm):
 Épaisseur de sol rédoxique (cm): 0
 Épaisseur de sol réductique (cm): 0
 Classe de drainage: 2
 Cas complexes: Sans objet
 Drainage oblique interne: Non
 Type de dépôt tourbeux:
 Pourcentage de sol à nu (%): 0
 Profondeur du roc (cm):

Profondeur:	Texture:	Couleur matrice:	Présence	Couleur	Abondance	Dimension	Contraste
0-45	loam limoneux		non				
45	roc		non

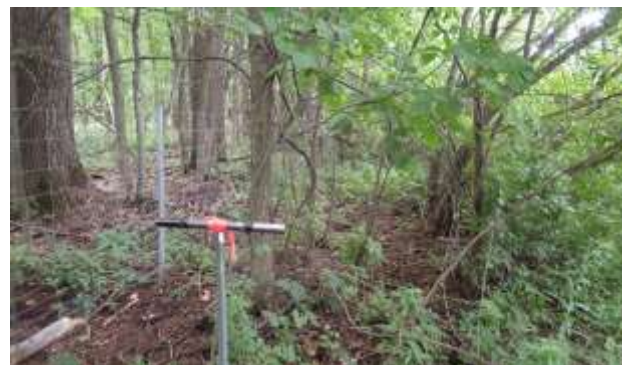
Photos :

Contexte: Riverain
Situation: Haut de pente
Présence de dépressions: Non
Forme du terrain: Régulier
**Ratio dépressions/
monticules (%):**

La végétation est-elle perturbée? Non
Les sols sont-ils perturbés? Non
L'hydrologie est-elle perturbée? Non
Est-ce un milieu anthropique? Oui
Affecté par un barrage de castor? Non

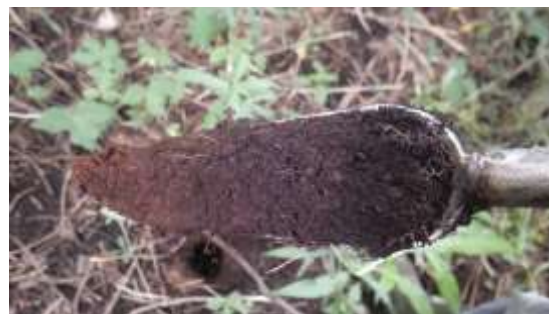
Photos :

Réalisation d'un profil de sol: Partiel
Épaisseur organique (cm): 0
Profondeur de la nappe (cm):
Épaisseur de sol rédoxique (cm): 0
Épaisseur de sol réductique (cm): 0
Classe de drainage: 4
Cas complexes: Sans objet
Drainage oblique interne: Non
Type de dépôt tourbeux:
Pourcentage de sol à nu (%): 0
Profondeur du roc (cm):

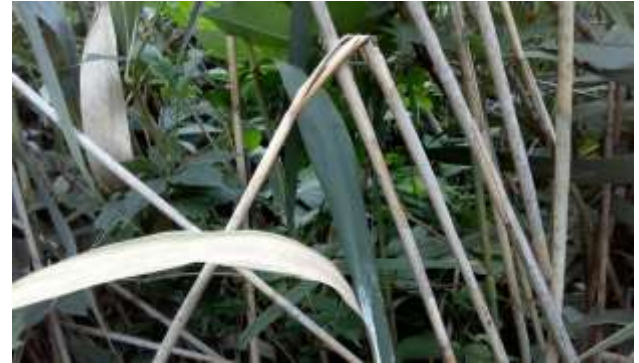
Photos :

Contexte: Palustre
Situation: Haut de pente
Présence de dépressions: Non
Forme du terrain: Régulier
Ratio dépressions/
monticules (%):

La végétation est-elle perturbée? Oui
Les sols sont-ils perturbés? Oui
L'hydrologie est-elle perturbée? Oui
Est-ce un milieu anthropique? Oui
Affecté par un barrage de castor? Non

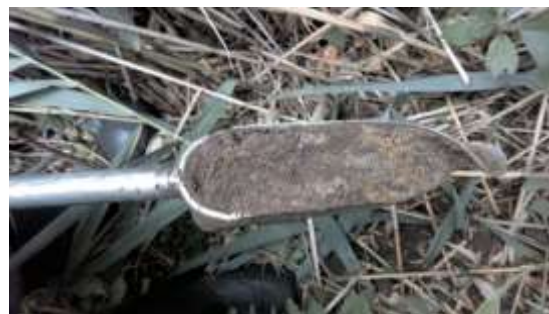
Photos :

Réalisation d'un profil de sol: Partiel
 Épaisseur organique (cm): 0
 Profondeur de la nappe (cm):
 Épaisseur de sol rédoxique (cm): 0
 Épaisseur de sol réductique (cm): 0
 Classe de drainage: 4
 Cas complexes: Sans objet
 Drainage oblique interne: Non
 Type de dépôt tourbeux:
 Pourcentage de sol à nu (%): 0
 Profondeur du roc (cm):

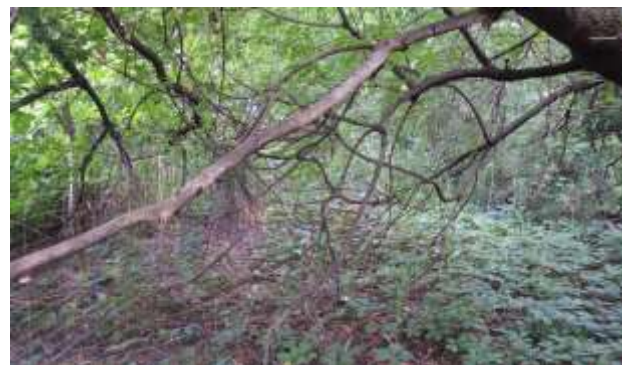
Photos :

Contexte: Palustre
 Situation: Terrain plat
 Présence de dépressions: Non
 Forme du terrain: Régulier
 Ratio dépressions/
 monticules (%):

La végétation est-elle perturbée? Non
 Les sols sont-ils perturbés? Non
 L'hydrologie est-elle perturbée? Non
 Est-ce un milieu anthropique? Non
 Affecté par un barrage de castor? Non

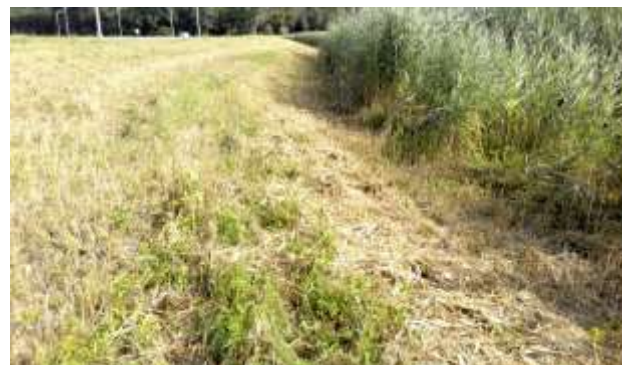
Photos :

Contexte: Riverain
Situation: Mi-pente
Présence de dépressions: Non
Forme du terrain: Régulier
Ratio dépressions/
monticules (%):

La végétation est-elle perturbée? Oui
Les sols sont-ils perturbés? Oui
L'hydrologie est-elle perturbée? Oui
Est-ce un milieu anthropique? Oui
Affecté par un barrage de castor? Non

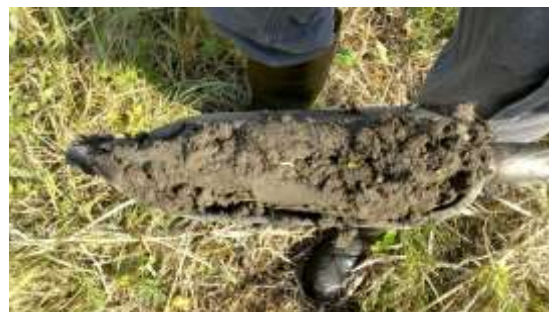
Photos :

Réalisation d'un profil de sol: Partiel
 Épaisseur organique (cm): 0
 Profondeur de la nappe (cm):
 Épaisseur de sol rédoxique (cm): 0
 Épaisseur de sol réductique (cm): 0
 Classe de drainage: 2
 Cas complexes: Sans objet
 Drainage oblique interne: Oui
 Type de dépôt tourbeux:
 Pourcentage de sol à nu (%): 0
 Profondeur du roc (cm):

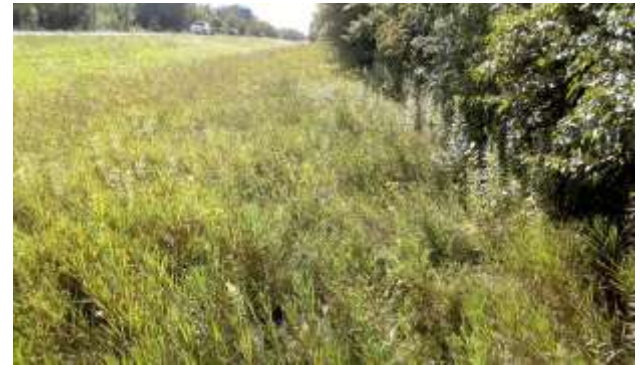
Photos :

Bordure fossé, limite friche arborescente

La végétation est-elle perturbée? Oui

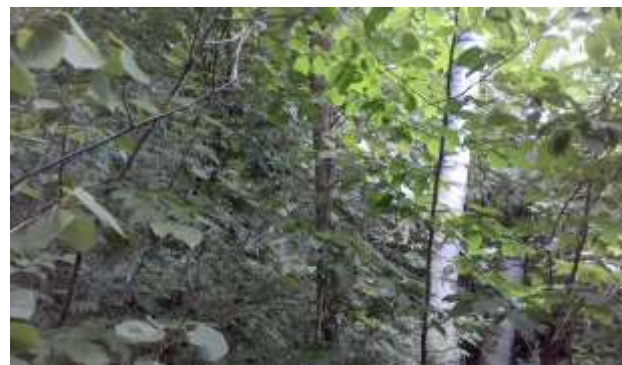
Photos :

Contexte: Terrestre
 Situation: Terrain plat
 Présence de dépressions: Non
 Forme du terrain: Irrégulier
 Ratio dépressions/
 monticules (%):

La végétation est-elle perturbée? Oui
 Les sols sont-ils perturbés? Oui
 L'hydrologie est-elle perturbée? Oui
 Est-ce un milieu anthropique? Oui
 Affecté par un barrage de castor? Non
