Ligne d'interconnexion Hertel-New York

Étude d'impact sur l'environnement
Volume 4 – Fiches de caractérisation
des milieux humides et hydriques

Février 2022

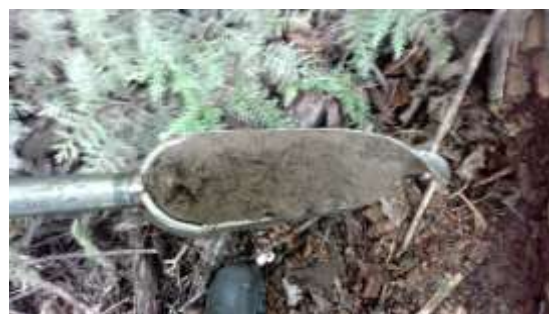
Photos :

Réalisation d'un profil de sol: Partiel
 Épaisseur organique (cm): 0
 Profondeur de la nappe (cm):
 Épaisseur de sol rédoxique (cm): 0
 Épaisseur de sol réductique (cm): 0
 Classe de drainage: 2
 Cas complexes: Sans objet
 Drainage oblique interne: Non
 Type de dépôt tourbeux:
 Pourcentage de sol à nu (%): 40
 Profondeur du roc (cm):

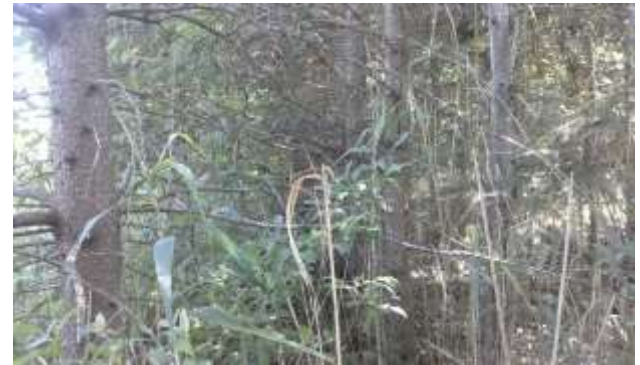
Photos :

Commentaires sur la station:
 Fossé

La végétation est-elle perturbée? Oui
 Les sols sont-ils perturbés? Oui
 L'hydrologie est-elle perturbée? Oui
 Est-ce un milieu anthropique? Oui
 Affecté par un barrage de castor? Non

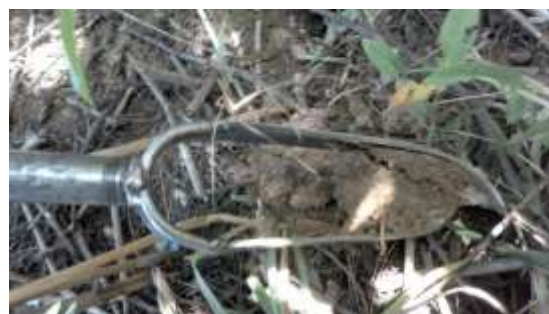
Photos :

Réalisation d'un profil de sol: Partiel
 Épaisseur organique (cm): 0
 Profondeur de la nappe (cm):
 Épaisseur de sol rédoxique (cm): 0
 Épaisseur de sol réductique (cm): 0
 Classe de drainage: 2
 Cas complexes: Sans objet
 Drainage oblique interne: Non
 Type de dépôt tourbeux:
 Pourcentage de sol à nu (%): 20
 Profondeur du roc (cm):

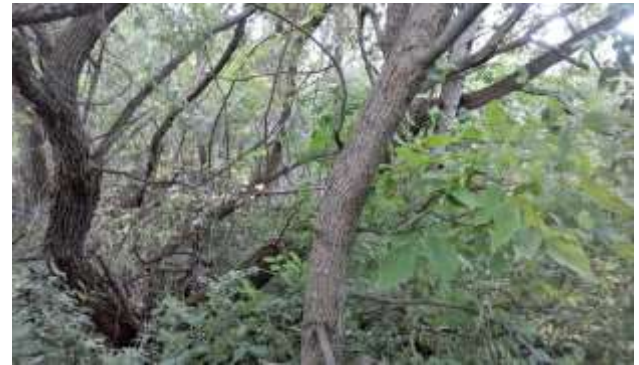
Photos :

Contexte: Terrestre
Situation: Terrain plat
Présence de dépressions: Non
Forme du terrain: Irrégulier
Ratio dépressions/
monticules (%):

La végétation est-elle perturbée? Non
Les sols sont-ils perturbés? Non
L'hydrologie est-elle perturbée? Non
Est-ce un milieu anthropique? Non
Affecté par un barrage de castor? Non

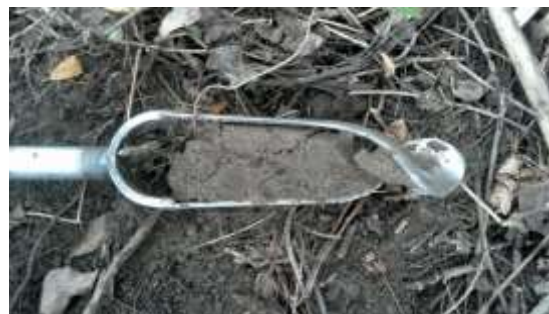
Photos :

Réalisation d'un profil de sol: Partiel
 Épaisseur organique (cm): 0
 Profondeur de la nappe (cm):
 Épaisseur de sol rédoxique (cm): 0
 Épaisseur de sol réductique (cm): 0
 Classe de drainage: 2
 Cas complexes: Sans objet
 Drainage oblique interne: Non
 Type de dépôt tourbeux:
 Pourcentage de sol à nu (%): 40
 Profondeur du roc (cm):

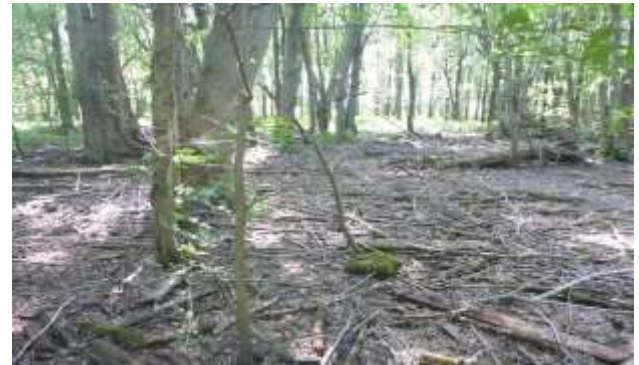
Photos :

Contexte: Riverain
Situation: Terrain plat
Présence de dépressions: Non
Forme du terrain: Régulier
Ratio dépressions/
monticules (%):

La végétation est-elle perturbée? Non
Les sols sont-ils perturbés? Non
L'hydrologie est-elle perturbée? Non
Est-ce un milieu anthropique? Non
Affecté par un barrage de castor? Non

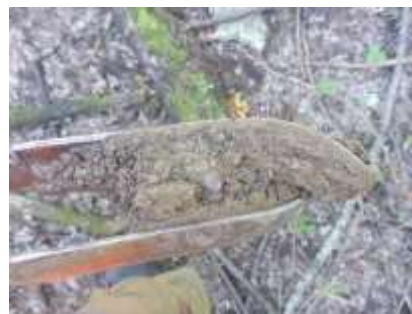
Photos :

Réalisation d'un profil de sol: Partiel
Épaisseur organique (cm): 0
Profondeur de la nappe (cm):
Épaisseur de sol rédoxique (cm): 5
Épaisseur de sol réductique (cm): 0
Classe de drainage: 4
Cas complexes: Sans objet
Drainage oblique interne: Non
Type de dépôt tourbeux:
Pourcentage de sol à nu (%): 90
Profondeur du roc (cm):

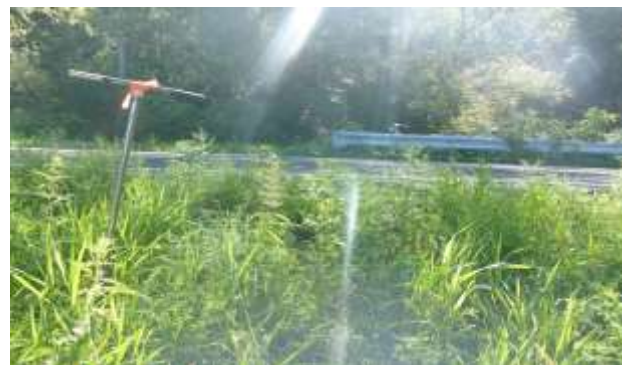
Photos :

Contexte: Riverain
Situation: Bas de pente
Présence de dépressions: Non
Forme du terrain: Régulier
Ratio dépressions/
monticules (%):

La végétation est-elle perturbée? Oui
Les sols sont-ils perturbés? Non
L'hydrologie est-elle perturbée? Non
Est-ce un milieu anthropique? Non
Affecté par un barrage de castor? Non

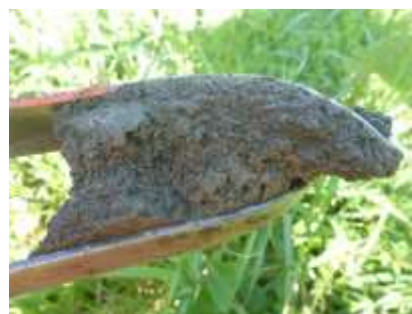
Photos :

Réalisation d'un profil de sol: Partiel
 Épaisseur organique (cm): 0
 Profondeur de la nappe (cm):
 Épaisseur de sol rédoxique (cm): 0
 Épaisseur de sol réductique (cm): 0
 Classe de drainage: 3
 Cas complexes: Sans objet
 Drainage oblique interne: Non
 Type de dépôt tourbeux:
 Pourcentage de sol à nu (%): 20
 Profondeur du roc (cm):

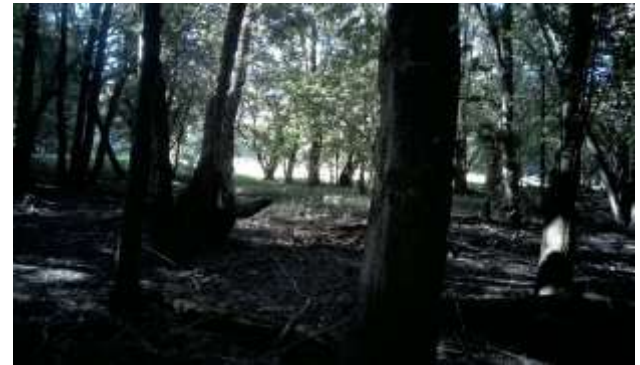
Photos :

Contexte: Riverain
Situation: Terrain plat
Présence de dépressions: Non
Forme du terrain: Régulier
**Ratio dépressions/
monticules (%):**

La végétation est-elle perturbée? Non
Les sols sont-ils perturbés? Non
L'hydrologie est-elle perturbée? Non
Est-ce un milieu anthropique? Non
Affecté par un barrage de castor? Non

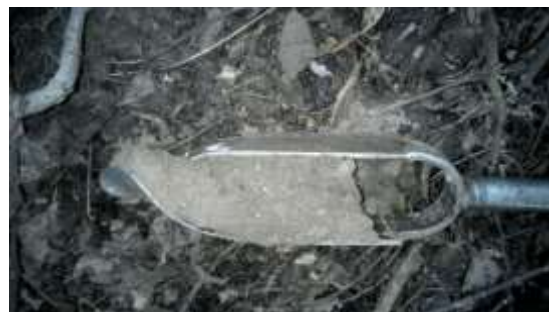
Photos :

Réalisation d'un profil de sol: Partiel
Épaisseur organique (cm): 0
Profondeur de la nappe (cm):
Épaisseur de sol rédoxique (cm): 0
Épaisseur de sol réductique (cm): 0
Classe de drainage: 3
Cas complexes: Sans objet
Drainage oblique interne: Non
Type de dépôt tourbeux:
Pourcentage de sol à nu (%): 75
Profondeur du roc (cm):

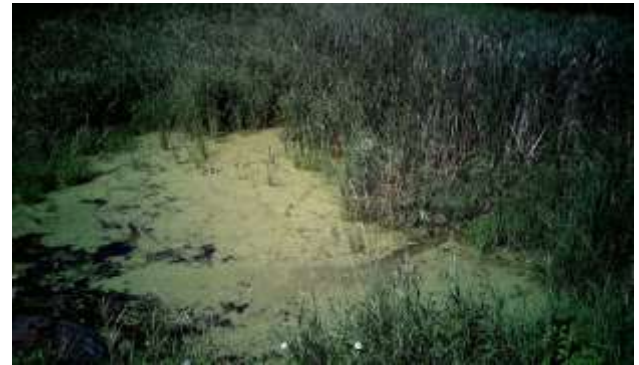
Photos :

Contexte: Riverain
Situation: Dépression ouverte
Présence de dépressions: Non
Forme du terrain: Régulier
Ratio dépressions/
monticules (%):

La végétation est-elle perturbée? Non
Les sols sont-ils perturbés? Non
L'hydrologie est-elle perturbée? Oui
Est-ce un milieu anthropique? Non
Affecté par un barrage de castor? Non

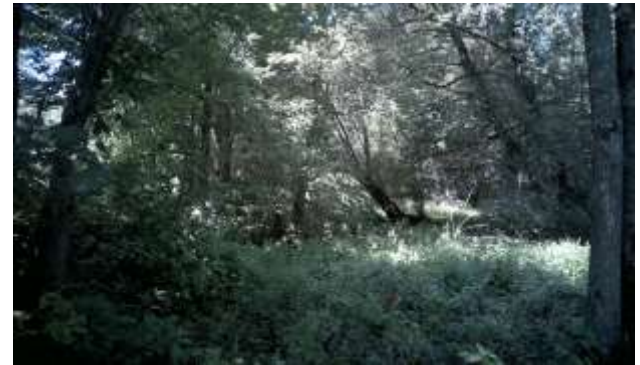
Photos :

Contexte: Riverain
Situation: Dépression ouverte
Présence de dépressions: Non
Forme du terrain: Irrégulier
Ratio dépressions/
monticules (%):

La végétation est-elle perturbée? Oui
Les sols sont-ils perturbés? Oui
L'hydrologie est-elle perturbée? Non
Est-ce un milieu anthropique? Non
Affecté par un barrage de castor? Non

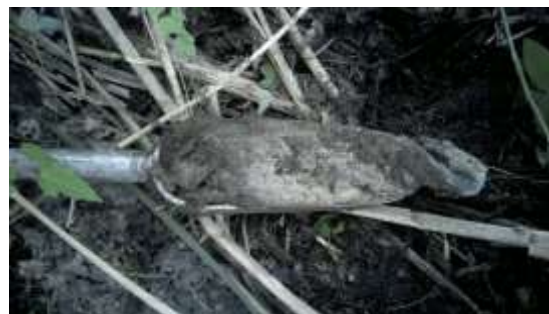
Photos :

Réalisation d'un profil de sol: Partiel
 Épaisseur organique (cm): 0
 Profondeur de la nappe (cm):
 Épaisseur de sol rédoxique (cm): 0
 Épaisseur de sol réductique (cm): 0
 Classe de drainage: 3
 Cas complexes: Sans objet
 Drainage oblique interne: Non
 Type de dépôt tourbeux:
 Pourcentage de sol à nu (%): 15
 Profondeur du roc (cm):

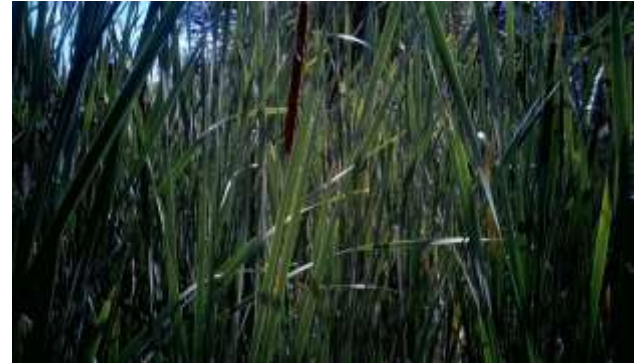
Photos :

Contexte: Riverain
Situation: Dépression ouverte
Présence de dépressions: Non
Forme du terrain: Régulier
Ratio dépressions/
monticules (%):

La végétation est-elle perturbée? Oui
Les sols sont-ils perturbés? Oui
L'hydrologie est-elle perturbée? Non
Est-ce un milieu anthropique? Non
Affecté par un barrage de castor? Non

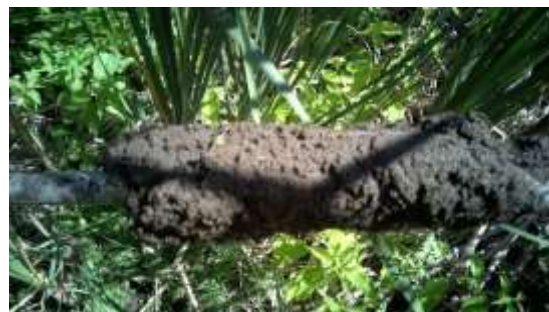
Photos :

Réalisation d'un profil de sol: Partiel
 Épaisseur organique (cm): 40
 Profondeur de la nappe (cm):
 Épaisseur de sol rédoxique (cm): 0
 Épaisseur de sol réductique (cm): 0
 Classe de drainage: 6
 Cas complexes: Sans objet
 Drainage oblique interne: Non
 Type de dépôt tourbeux: Mésique
 Pourcentage de sol à nu (%): 15
 Profondeur du roc (cm):

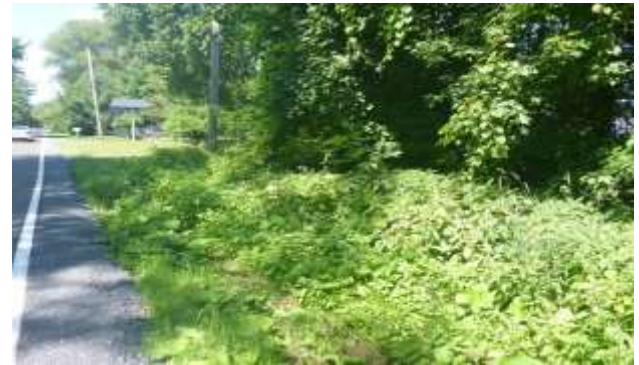
Photos :

Contexte: Riverain
Situation: Terrain plat
Présence de dépressions: Non
Forme du terrain: Régulier
Ratio dépressions/
monticules (%):

La végétation est-elle perturbée? Non
Les sols sont-ils perturbés? Non
L'hydrologie est-elle perturbée? Non
Est-ce un milieu anthropique? Non
Affecté par un barrage de castor? Non

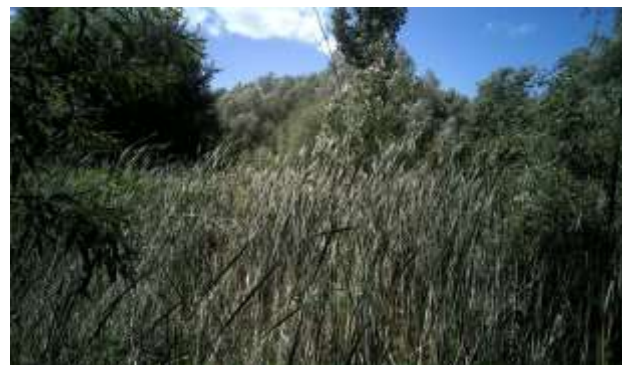
Photos :

Contexte: Riverain
 Situation: Terrain plat
 Présence de dépressions: Non
 Forme du terrain: Irrégulier
 Ratio dépressions/
 monticules (%):

La végétation est-elle perturbée? Non
 Les sols sont-ils perturbés? Non
 L'hydrologie est-elle perturbée? Non
 Est-ce un milieu anthropique? Non
 Affecté par un barrage de castor? Non

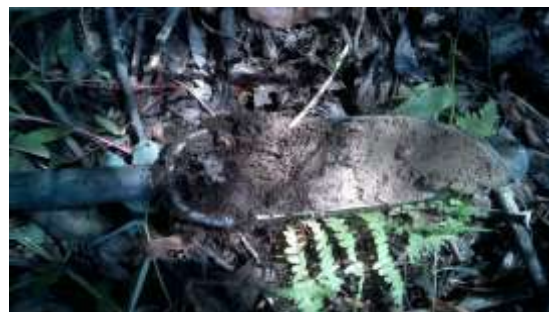
Photos :

Réalisation d'un profil de sol: Partiel
 Épaisseur organique (cm): 0
 Profondeur de la nappe (cm):
 Épaisseur de sol rédoxique (cm): 0
 Épaisseur de sol réductique (cm): 0
 Classe de drainage: 3
 Cas complexes: Sans objet
 Drainage oblique interne: Non
 Type de dépôt tourbeux:
 Pourcentage de sol à nu (%): 15
 Profondeur du roc (cm):

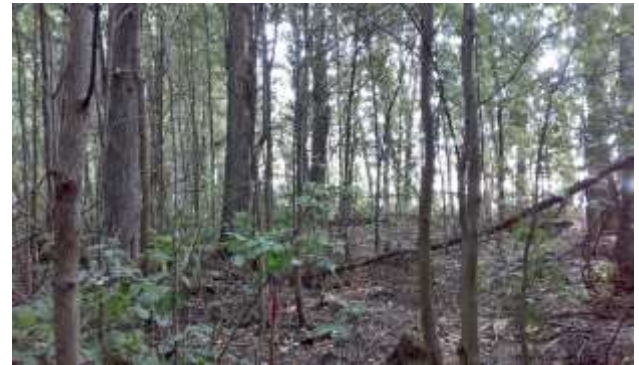
Photos :

Contexte: Riverain
Situation: Dépression fermée
Présence de dépressions: Non
Forme du terrain: Concave
Ratio dépressions/
monticules (%):

La végétation est-elle perturbée? Oui
Les sols sont-ils perturbés? Non
L'hydrologie est-elle perturbée? Non
Est-ce un milieu anthropique? Non
Affecté par un barrage de castor? Non

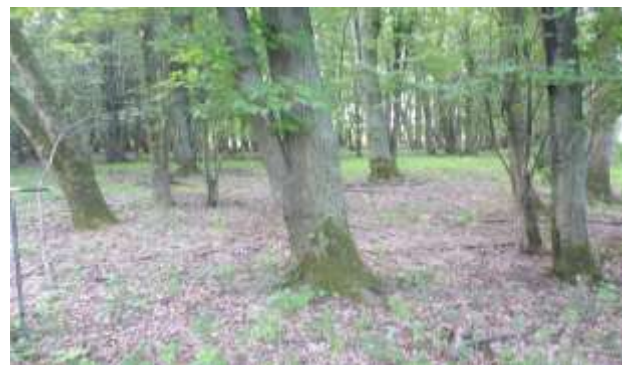
Photos :

Contexte: Riverain
Situation: Terrain plat
Présence de dépressions: Non
Forme du terrain: Régulier
Ratio dépressions/
monticules (%):

La végétation est-elle perturbée? Non
Les sols sont-ils perturbés? Non
L'hydrologie est-elle perturbée? Non
Est-ce un milieu anthropique? Non
Affecté par un barrage de castor? Non

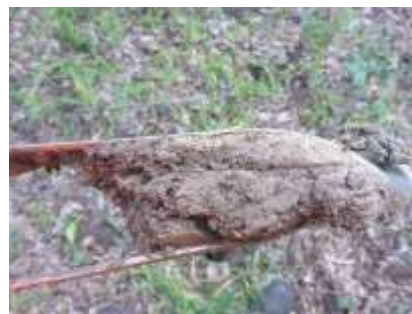
Photos :

Réalisation d'un profil de sol: Partiel
 Épaisseur organique (cm): 0
 Profondeur de la nappe (cm):
 Épaisseur de sol rédoxique (cm): 5
 Épaisseur de sol réductique (cm): 0
 Classe de drainage: 5
 Cas complexes: Sans objet
 Drainage oblique interne: Non
 Type de dépôt tourbeux:
 Pourcentage de sol à nu (%): 50
 Profondeur du roc (cm):

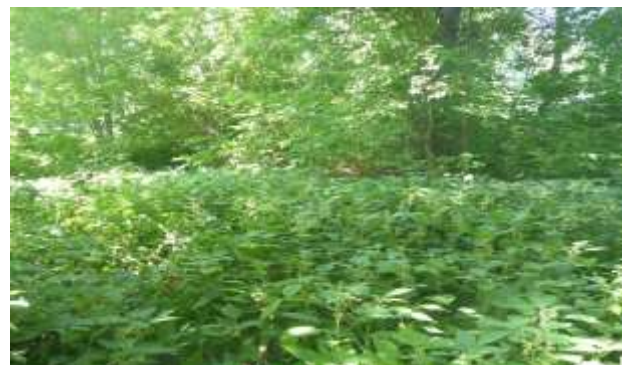
Photos :

Contexte: Riverain
 Situation: Terrain plat
 Présence de dépressions: Non
 Forme du terrain: Régulier
 Ratio dépressions/
 monticules (%):

La végétation est-elle perturbée? Non
 Les sols sont-ils perturbés? Oui
 L'hydrologie est-elle perturbée? Non
 Est-ce un milieu anthropique? Oui
 Affecté par un barrage de castor? Non

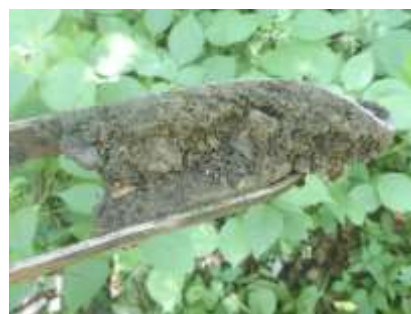
Réalisation d'un profil de sol: Partiel
 Épaisseur organique (cm): 0
 Profondeur de la nappe (cm):
 Épaisseur de sol rédoxique (cm): 0
 Épaisseur de sol réductique (cm): 0
 Classe de drainage: 3
 Cas complexes: Sans objet
 Drainage oblique interne: Non
 Type de dépôt tourbeux:
 Pourcentage de sol à nu (%): 0
 Profondeur du roc (cm):

Profondeur:	Texture:	Couleur matrice:	Présence	Couleur	Abondance	Dimension	Contraste
0-10	anthropique (remblai grossier)		non				
10-30	loam argileux		non				
30+	argile limoneuse	5y2,5/2	oui	10yr5/8	peu	petites	faible

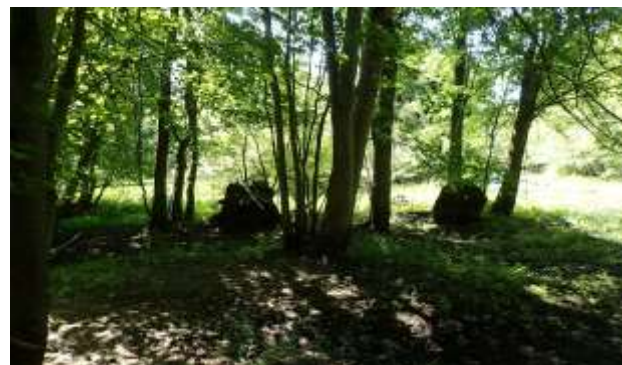
Contexte: Riverain
Situation: Dépression ouverte
Présence de dépressions: Oui
Forme du terrain: Irrégulier
Ratio dépressions/
monticules (%): 50

La végétation est-elle perturbée? Non
Les sols sont-ils perturbés? Non
L'hydrologie est-elle perturbée? Oui
Est-ce un milieu anthropique? Non
Affecté par un barrage de castor? Non

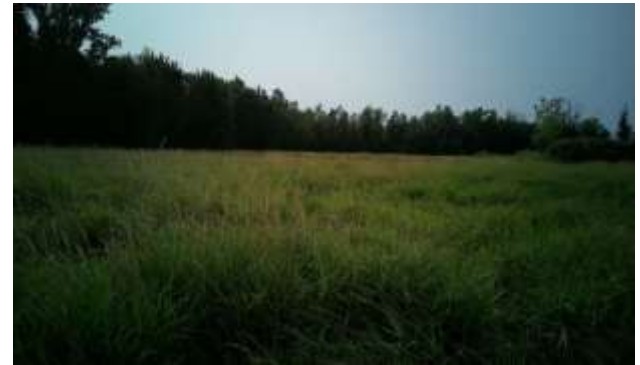
Contexte: Palustre
Situation: Terrain plat
Présence de dépressions: Non
Forme du terrain: Régulier
Ratio dépressions/
monticules (%):

La végétation est-elle perturbée? Oui
Les sols sont-ils perturbés? Oui
L'hydrologie est-elle perturbée? Oui
Est-ce un milieu anthropique? Oui
Affecté par un barrage de castor? Non

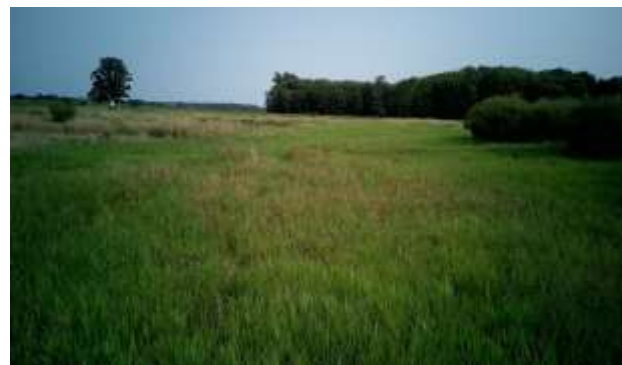
Contexte: Palustre
 Situation: Terrain plat
 Présence de dépressions: Non
 Forme du terrain: Micro-cuvettes (mosaïque)
 Ratio dépressions/
 monticules (%):

La végétation est-elle perturbée? Oui
 Les sols sont-ils perturbés? Oui
 L'hydrologie est-elle perturbée? Oui
 Est-ce un milieu anthropique? Oui
 Affecté par un barrage de castor? Non

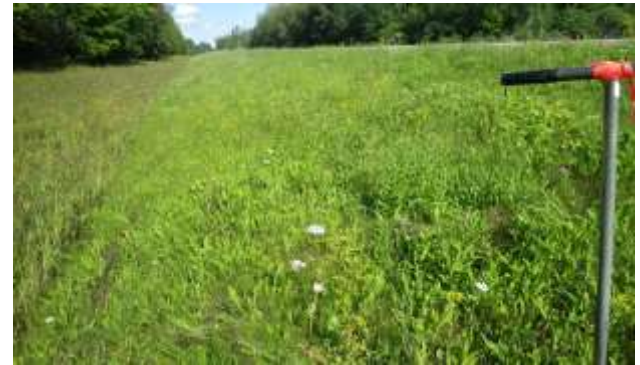
Contexte: Riverain
 Situation: Mi-pente
 Présence de dépressions: Non
 Forme du terrain: Régulier
 Ratio dépressions/
 monticules (%):

La végétation est-elle perturbée? Oui
 Les sols sont-ils perturbés? Oui
 L'hydrologie est-elle perturbée? Oui
 Est-ce un milieu anthropique? Oui
 Affecté par un barrage de castor? Non

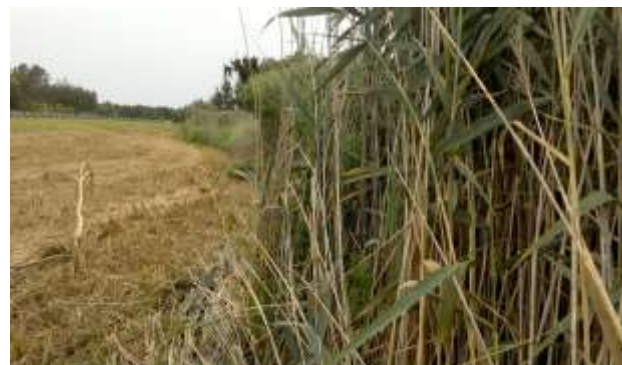
Contexte: Palustre
 Situation: Bas de pente
 Présence de dépressions: Non
 Forme du terrain: Régulier
 Ratio dépressions/
 monticules (%):

La végétation est-elle perturbée? Oui
 Les sols sont-ils perturbés? Oui
 L'hydrologie est-elle perturbée? Oui
 Est-ce un milieu anthropique? Oui
 Affecté par un barrage de castor? Non

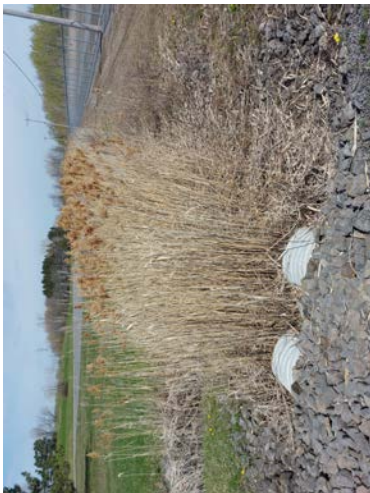
Identifiant site : # du milieu hydrique - nom CE : CE29-1 - Aucun				Inventaire milieu aquatique			
<div>

</div>				<div>Municipalité : La Prairie Bassin versant : Rivière Saint-Jacques Latitude : 45,4091243 Longitude : -73,4319046 Type de milieu : Fossé Description du site : Fossé homogène et linéaire, longeant le côté ouest du Poste Hertel, le lit et les berges sont fortement colonisés par la phragmite, au printemps présence d'eau sans écoulement et en été flaque d'eau stagnantes, absence d'enjeux pour le poisson.</div>			
Caractérisation physique du cours d'eau							
Aval							
Printemps :	Température	Oxygène (%)	Cond. (us/cm)	Turbidité	Écoulement		
	na	na	na	Clair	Étiage		
Été :	na	na	na	na	Asséché		
Traversé :	Morphologie du lit	Substrat dominant	Sub. sous-dominant	Facès d'écoulement	Colmatage intensité / type		
	Rectiligne	Argile 100%	s.o.	s.o.	s.o. / s.o.	Présence et type d'abris	
Végétation aquatique :

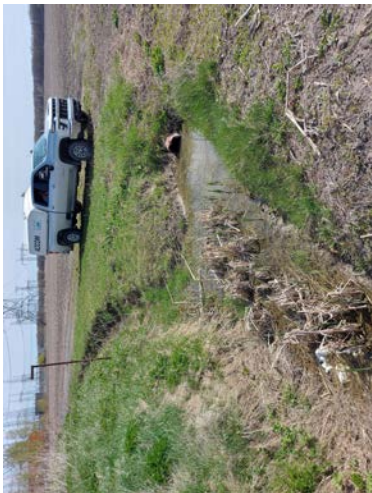
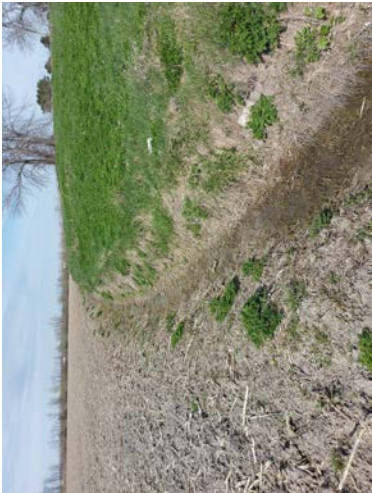
Identifiant site : # du milieu hydrique - nom CE : CE29-2 - Aucun				Inventaire milieu aquatique

<div>Municipalité : Bassin versant : Latitude : Longitude : Type de milieu : Description du site :</div> <div>La Prairie Rivière Saint-Jacques 45,405518 -73,4289372 Fossé Fossé localisé au sud du poste Hertel en contexte agricole, proche de l'assec au printemps et assec confirmé en été, quelques flaques résiduelles, absence d'enjeux pour le poisson.</div>			
Caractérisation physique du cours d'eau							
Aval		Aval					
Printemps :	Température	Oxygène (%)	Cond. (us/cm)	Turbidité	Écoulement		
Été :	na	na	na	na	Asséché		
	na	na	na	na	na		
Traversé :	Morphologie du lit	Substrat dominant	Sub. sous-dominant	Facès d'écoulement	Colmatage intensité / type	Présence et type d'abris	
	Rectiligne	Argile 100%	s.o.	s.o.	s.o. / s.o.	s.o.	
Végétation aquatique :							
Largeur mouillée (m)		Profondeur moy. (m)		Vitesse moy. (m/s)		Surplombante (%)

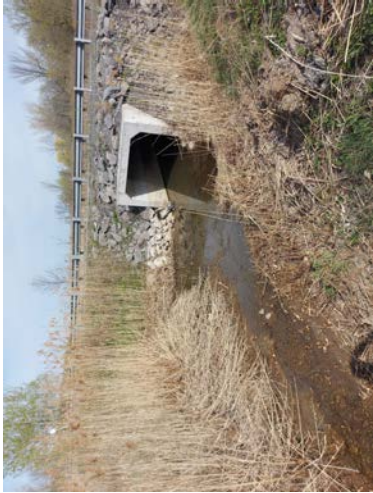
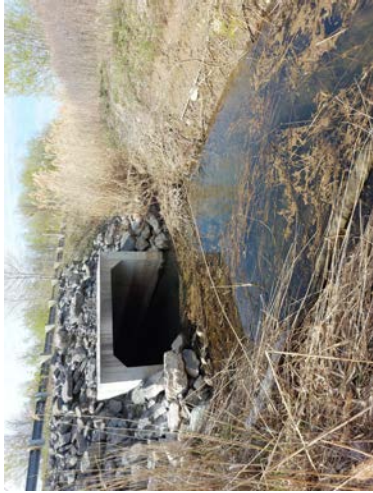
Identifiant site : # du milieu hydrique - nom CE : CE30-2 - Aucun

Municipalité : La Prairie
Bassin versant : Rivière Saint-Jacques
Latitude : 45,4125985
Longitude : -73,4315242
Type de milieu : Intermittent
Description du site : Cours d'eau localisé au nord du Poste Hertel en contexte de friche, écoulement d'eau en été et capture de poisson. Berges remblayées, principalement colonisées par le roseau commun. Lit rectiligne et encaissé, foyers d'érosion en berges. 2 tronçons de 50m en amont et aval du ponceau.

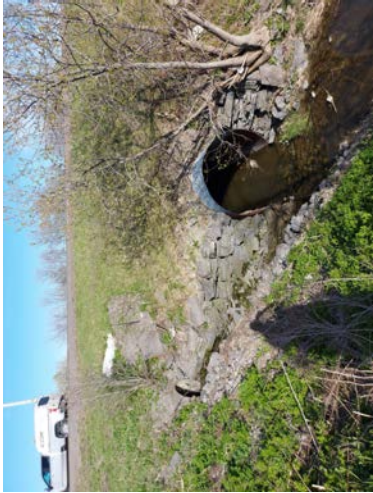
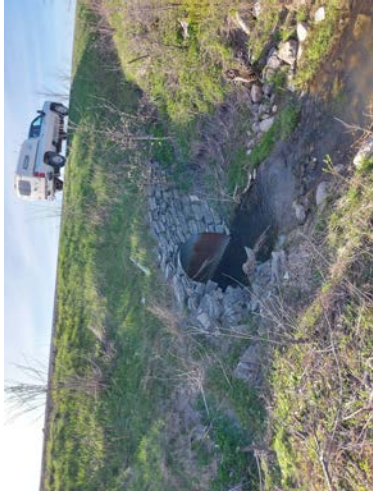
Municipalité : La Prairie
Bassin versant : Rivière Saint-Jacques
Latitude : 45,3761823
Longitude : -73,4318041
Type de milieu : Permanent
Description du site : Cours d'eau permanent, faciès courant et diversifiés au printemps en aval du ponton propices aux espèces d'eau vives, faible écoulement en été. Lit encaissé et rectiligne, important foyer d'érosion en berge. 2 tronçons de 50m en amont et en aval du ponton.

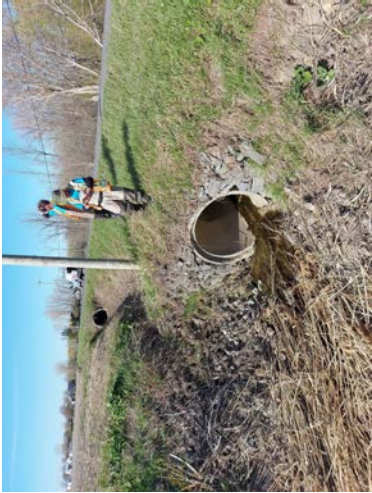
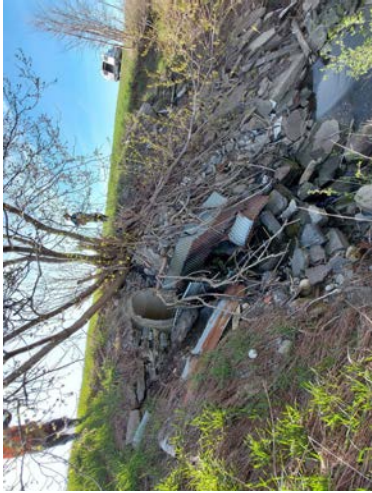
Identifiant site : # du milieu hydrique - nom CE : CE3 - Aucun

Description du site : Fossé avec faible écoulement au printemps et en assec l'été. En aval du ponton chute de 3m infranchissable, effondrement de berge, remblai et nombreux déchets. Amont colonisé par le roseau commun. 1 tronçons inventorié 50 m en amont, aval accès dangereux. Absence d'enjeux pour le poisson

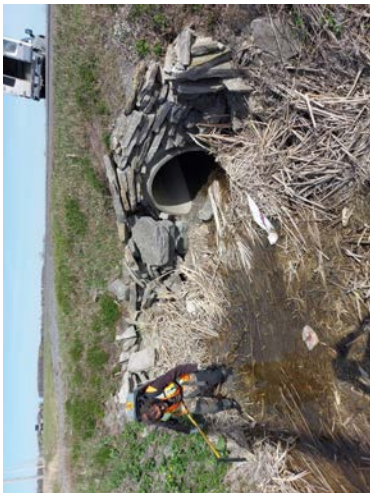
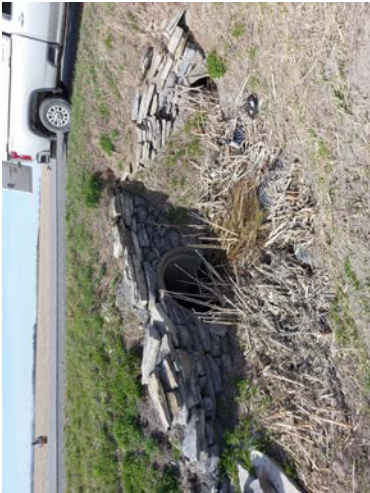
Identifiant site : # du milieu hydrique - nom CE : CE33 - Ruisseau Bachand				Inventaire milieu aquatique

Municipalité : Bassin versant : Latitude : Longitude : Type de milieu : Description du site :		Saint-Philippe Rivière Saint-Jacques 45,326097 -73,4453725 Intermittent Cours d'eau intermittent, faible écoulement au printemps et en assec l'été. Contexte agricole, absence de bande riveraine. Lit rectiligne fortement colonisé par les quenouilles en aval. En amont écoulement sous terrain (ponceau). 2 tronçons 50m en aval et 4 m en amont avec capture de poisson dans petite marre.	
Caractérisation physique du cours d'eau							
Printemps :		Température		Oxygène (%)	Cond. (us/cm)	Turbidité	Écoulement
Été :		5,46		90,7	663,1	Clair	Étiage
		15,86		57,6	704,8	na	Asséché
Traversé :		Morphologie du lit		Substrat dominant	Sub. sous-dominant	Facès d'écoulement	Colmatage intensité / type
		Rectiligne		Argile 100%	s.o.	Chenal	Absence/ s.o.

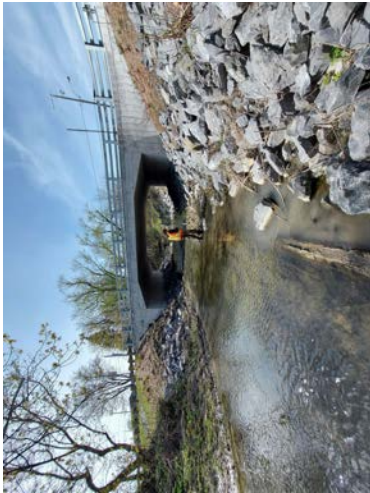
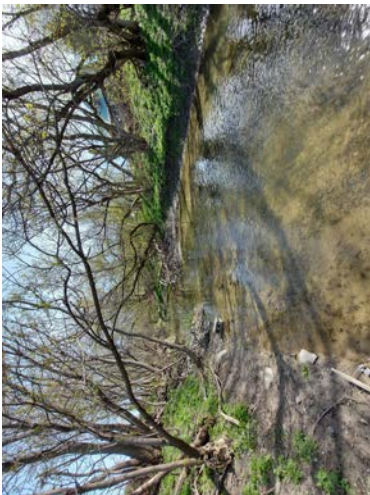
Identifiant site : # du milieu hydrique - nom CE : CE6-1 - Rivière Saint-Jacques				Inventaire milieu aquatique

Saint-Philippe Saint-Laurent 45,3236892 -73,4502561 Permanent Rivière Saint-Jacques, longée par le tracé de ligne. Lit sinueux avec bonne diversité de faciès d'écoulement et d'habitats pour le poissons au printemps et en été. Rive droite longée par le rang Saint-Marc, berges boisées. Niveau Majeur de sensibilité. 1 tronçon de 200m inventorié.			
Municipalité : Bassin versant : Latitude : Longitude : Type de milieu : Description du site :							
Caractérisation physique du cours d'eau							
Printemps :	Température	Oxygène (%)	Cond. (us/cm)	Turbidité	Écoulement		
	9,96	146,8	763,9	Claire	Étiage		
Été :	17,58	86	853,1	Turbide	Étiage		
Traversé :	Morphologie du lit	Substrat dominant	Sub. sous-dominant	Faciès d'écoulement	Colmatage intensité / type		
	Sinueux	Graviers 30%	Galets 20%	Méandre, Chenal, Seuil	Fort/	Limon, algues	Présence et type d'abris Arbre déraciné, gros bloc, racines, souches

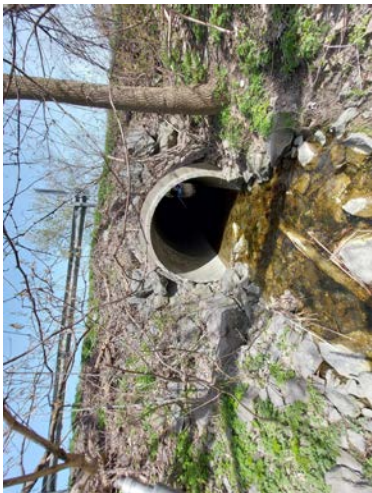
Identifiant site : # du milieu hydrique - nom CE : CE7 - Ruisseau Saint-Marc

Saint-Philippe
Rivière Saint-Jacques
45,3210071
-73,4476584
Permanent
Cours d'eau encaissé. Lit rectiligne avec faciès d'écoulement diversifiés au printemps et à l'été, strate arborée bien présente en aval et en amont. la Rivière Saint-Jacques est proche du ponceau en aval. 4 espèces capturées en faible densité. 2 tronçons inventoriés 50 m en amont et 5m en aval.

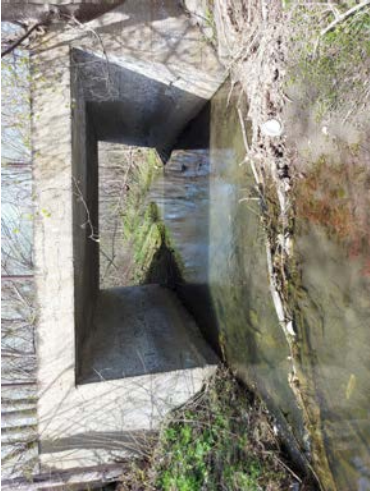
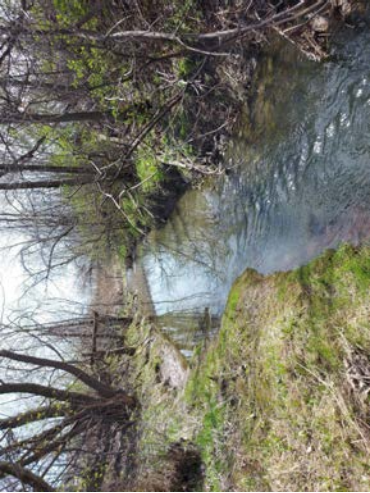
Identifiant site : # du milieu hydrique - nom CE : CE6-3 - Rivière Saint-Jacques			Inventaire milieu aquatique

Saint-Jacques-le-Mineur Saint-Laurent 45,3021247 -73,4395428 Permanent Rivière Saint-Jacques, longée par le tracé de ligne. Lit sinueux avec bonne diversité de faciès d'écoulement et d'habitats pour le poissons au printemps et en été, accompagné de berges boisées. La rive droite longée par la route Édouard VII. Niveau Majeur de sensibilité. 1 tronçon de 100m inventorié.																																
			Municipalité : Bassin versant : Latitude : Longitude : Type de milieu : Description du site :																																
			Amont																																
			Aval																																
			Caractérisation physique du cours d'eau																																
Printemps :	Température	Oxygène (%)	Cond. (us/cm)	Turbidité	Écoulement

Été :	9,91	156,9	669,6	Claire	Étiage																														
	19,18	98,1	842,4	Claire	Étiage																														
Traversé :	Morphologie du lit	Substrat dominant	Sub. sous-dominant	Faciès d'écoulement	Colmatage intensité / type																														
	Rectiligne	Sables 30%	Cailloux 20%	Chenal	Moyen / Limon, algues Racines, sous berge, gros bloc																														
Traversé : <table> <tr> <th colspan="6">Végétation aquatique :</th></tr> <tr> <th colspan="2">Largeur mouillée (m)</th><th colspan="2">Profondeur moy. (m)</th><th colspan="2">Vitesse moy. (m/s)</th></tr> <tr> <th>Print.</th><th>Été</th><th>Print.</th><th>Été</th><th>Print.</th><th>Été</th></tr> <tr> <td>3,30</td><td>3,5</td><td>0,27</td><td>0,32</td><td>0,12</td><td>s.o.</td></tr> </table>						Végétation aquatique :						Largeur mouillée (m)		Profondeur moy. (m)		Vitesse moy. (m/s)		Print.	Été	Print.	Été	Print.	Été	3,30	3,5	0,27	0,32	0,12	s.o.

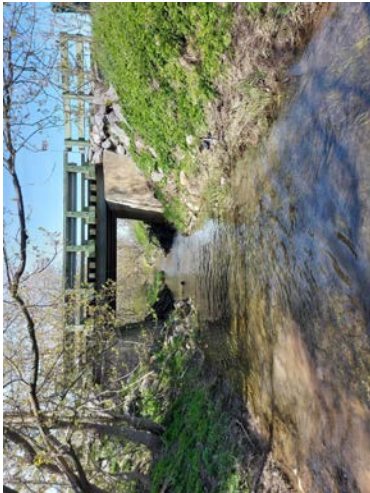
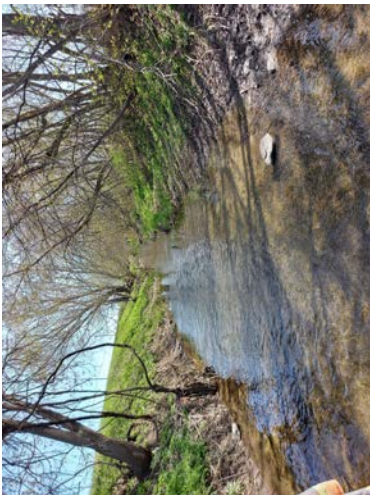
Identifiant site : # du milieu hydrique - nom CE : CE6-4 - Rivière Saint-Jacques				Inventaire milieu aquatique

Municipalité : Saint-Jacques-le-Mineur Bassin versant : Saint-Laurent Latitude : 45,2911821 Longitude : -73,4343175 Type de milieu : Permanent Description du site : Rivière Saint-Jacques, longée par le tracé de ligne. Lit rectiligne, bonne diversité de faciès d'écoulement et d'habitats pour le poissons au printemps. En été faible niveau d'eau. Contexte agricole et résidentiel, rive droite longée par la route Édouard VII. Niveau Majeur de sensibilité. 1 tronçon de 200m inventorié.			
Caractérisation physique du cours d'eau							
Printemps : Été :	Température	Oxygène (%)	Cond. (us/cm)	Turbidité	Écoulement		
	9,18 18,64	163,2 91,8	651,5 800,1	Claire Claire	Étiage Étiage		
Traversé :	Morphologie du lit	Substrat dominant	Sub. sous-dominant	Faciès d'écoulement	Colmatage intensité / type

Rectiligne	Graviers 60%	Cailloux 20%	Chenal, Seuil	Faible/	Limon, algues	Gros bloc
Végétation aquatique :							
Largeur mouillée (m)	Profondeur moy. (m)		Vitesse moy. (m/s)		Surplombante (%)		
	Print. Été	Print. Été	Print. Été	Print. Été	Print. Été	Print. Été	Print. Été
Traversé :	4,50 5,00	0,17 0,23	0,22 0,08	85 nul	15 nul	nul 100	nul 30
Faune ichthyenne

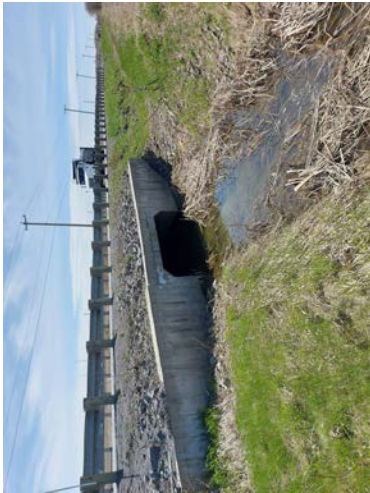
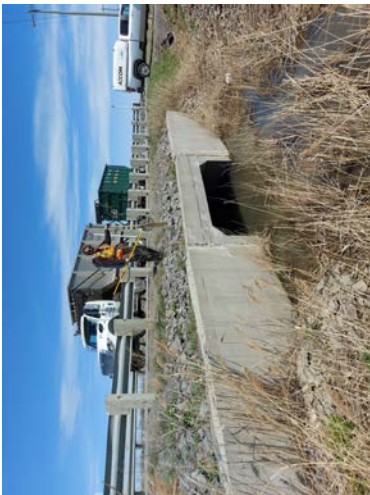
Identifiant site : # du milieu hydrique - nom CE : CE9 - Aucun				Inventaire milieu aquatique			
<div>

</div>			
				Municipalité : Saint-Jacques-le-Mineur Bassin versant : Rivière Saint-Jacques Latitude : 45,2818587 Longitude : -73,4387331 Type de milieu : Intermittent Description du site : Cours d'eau intermittent, Lit rectiligne et recalibré fortement colonisé par le roseau commun et quenouille. Contexte agricole, absence de bande riveraine. Écoulement très faible en été avec eau turbide. Berges érodées et abruptes. 1 tronçon de 100m inventorié de part et d'autre du ponceau.			
Caractérisation physique du cours d'eau							
Printemps :		Température	Oxygène (%)	Cond. (us/cm)	Turbidité	Écoulement	
Été :		5,67 17,86	118,2 77,1	653,1 634,1	Claire Turbide	Étiage Étiage	
Traversé :		Morphologie du lit	Substrat dominant	Sub. sous-dominant	Facès d'écoulement	Colmatage intensité / type

Rectiligne	Argile 100%	s.o.	Chenal	Fort/	Algues s.o.
Présence et type d'abris							
Végétation aquatique :							
Largeur mouillée (m)		Profondeur moy. (m)		Vitesse moy. (m/s)		Surplombante (%)	
Print. Été		Print. Été		Print. Été		Print. Été	
2,90 2,50		0,27 0,13		0,04 s.o.		nul nul nul	
Traversé :						Émergente (%)	
						Print. Été	
						80 90	
Faune ichthyenne

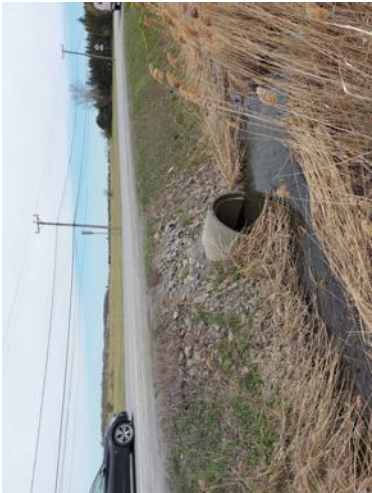
Identifiant site : # du milieu hydrique - nom CE : CE36 - Aucun				Inventaire milieu aquatique

Saint-Jacques-le-Mineur Rivière Saint-Jacques 45,2687146 -73,4629204 Intermittent Cours d'eau intermittent en contexte agricole en aval et zone industrielle avec remblai en berge en amont du ponceau. Lit rectiligne et encaissé. Très peu d'eau en été, milieu très altéré. Forte colonisation du roseau commun et algue. 1 tronçon de 100m inventorié de part d'autre du ponceau.			
Municipalité :		Bassin versant :		Latitude :			
Longitude :		Type de milieu :		Description du site :			
Caractérisation physique du cours d'eau							
Printemps :		Température	Oxygène (%)	Cond. (us/cm)	Turbidité	Écoulement	
Été :		5,64	112,1	1673	Claire	Étiage	
		21,37	73,3	1577	Claire	Étiage	
Traversé :		Morphologie du lit	Substrat dominant	Sub. sous-dominant	Facès d'écoulement	Colmatage intensité / type	
		Rectiligne	Limon 100%	s.o.	Chenal	Fort/ Limon	s.o.

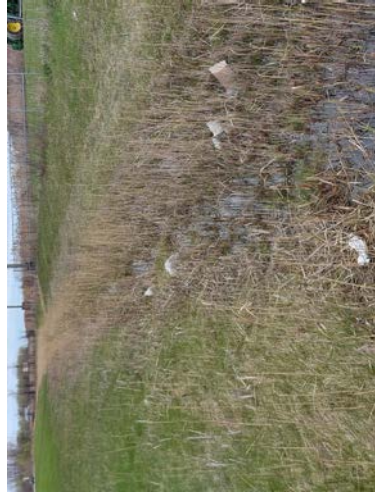
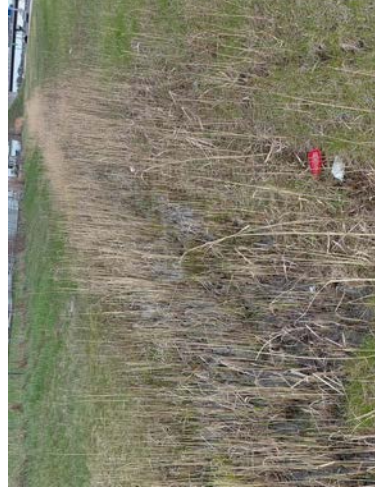
Municipalité :	Saint-Jacques-le-Mineur/Saint-Patri
Bassin versant :	Rivière l'Acadie/Richelieu
Latitude :	45,1963934
Longitude :	-73,4536005
Type de milieu :	Fossé
Description du site :	Fossé de récupération d'eaux pluviales

Fossé de récupération d'eaux pluviales longeant l'autoroute 15 dans l'emprise du MTQ, fossés en eau au printemps sans écoulement apparent, longueur du tronçon inventorié 50 m. Absence d'enjeux pour le poissons.

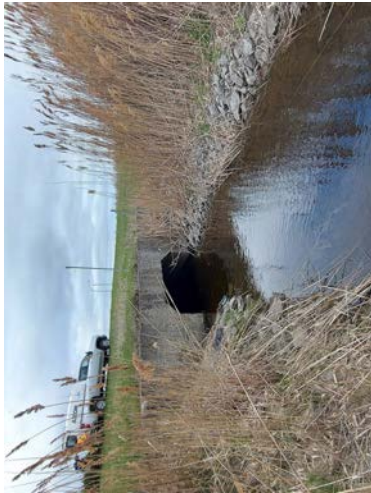
Identifiant site : # du milieu hydrique - nom CE : CE14-1 - Branche du grand Tronc				Inventaire milieu aquatique

Aval				Aval remblai			
Caractérisation physique du cours d'eau							
Printemps :		Température	Oxygène (%)	Cond. (us/cm)	Turbidité	Écoulement	
Été :		5,71	92,8	1179	Claire	Étiage	
		24,32	129,5	2938	Claire	Étiage	
Traversé :		Morphologie du lit	Substrat dominant	Sub. sous-dominant	Facès d'écoulement	Colmatage intensité / type	
		Rectiligne	Galets 80%	Cailloux 15%	Chenal	Fort/ Limon, algues	Présence et type d'abris
						Gros bloc	
Faune ichthyenne							
Végétation aquatique :							
Largeur mouillée (m)		Profondeur moy. (m)		Surplombante (%)		Submergée (%) :	
Print.	Été	Print.	Été	Print.	Été	Print.	Été
3	1,80	0,32	0,09	5	20	nul	nul
Traversé :		Vitesse moy. (m/s)		Submergée (%) :		Émergente (%)	
		0,09		Print.		Print.	
		s.o.		Été		Été	
				Print.		Print.	
				Été		Été	
				Print.		Print.

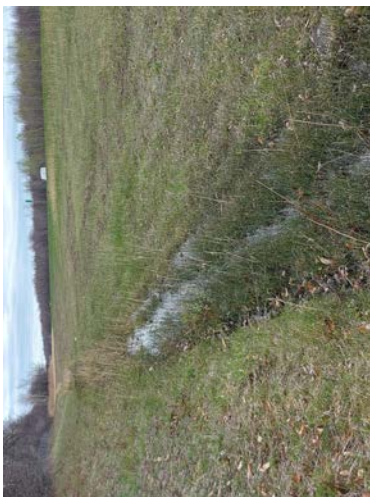
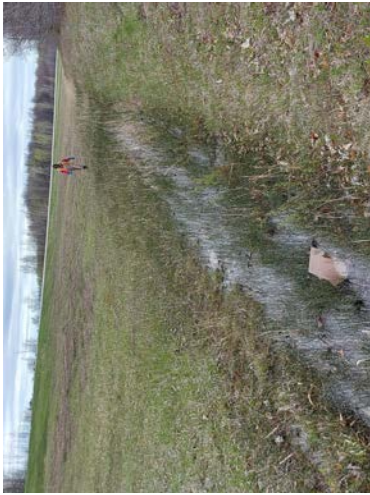
Identifiant site : # du milieu hydrique - nom CE : CE44 - Aucun				Inventaire milieu aquatique

Municipalité : Saint-Patrice-de-Sherrington Bassin versant : Rivière l'Acadie/Richelieu Latitude : 45,1617654 Longitude : -73,4670779 Type de milieu : Fossé Description du site : Fossé de récupération d'eaux pluviales longeant l'autoroute 15 dans l'emprise du MTQ, fossés en eau au printemps sans écoulement apparent, longueur du tronçon inventorié 100 m. Absence d'enjeux pour le poissons.			
Aval		Aval					
Caractérisation physique du cours d'eau							
Printemps :	Température	Oxygène (%)	Cond. (us/cm)	Turbidité	Écoulement		
Été :	4,34	75	1107	Claire	Étiage		
	na	na	na	s.o.	s.o.		
Traversé :	Morphologie du lit	Substrat dominant	Sub. sous-dominant	Facès d'écoulement	Colmatage intensité / type	Présence et type d'abris	
	Rectiligne	Argile 100%	s.o.	Méandre	Absence/	s.o.	
Végétation aquatique :

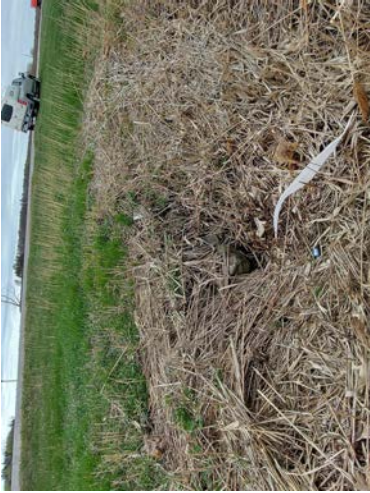
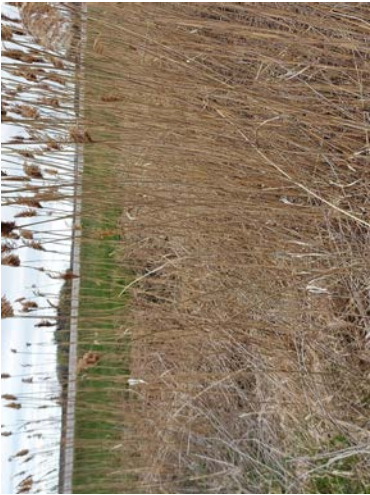
Municipalité : Saint-Cyprien-de-Napierville
 Bassin versant : Rivière l'Acadie/Richelieu
 Latitude : 45,1293132
 Longitude : -73,4677333
 Type de milieu : Fossé

Description du site : Fossé de récupération d'eaux pluviales traversant (petit ponceau) et longeant l'autoroute 15 dans l'emprise du MTQ. Eau stagnante au printemps sans écoulement apparent. forte colonisation par roseau commun. Absence d'enjeux poissons. 1 tronçon inventorié de 25 m.

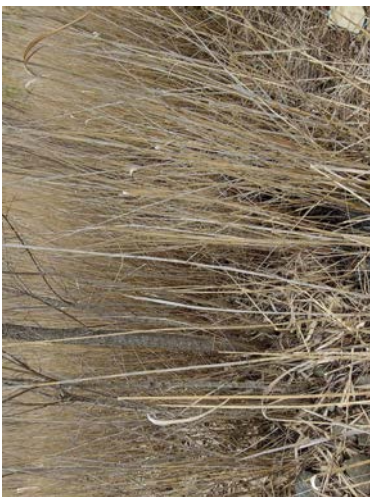
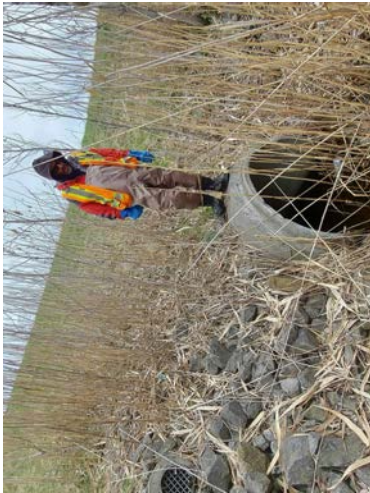
Identifiant site : # du milieu hydrique - nom CE : CE49 - Aucun				Inventaire milieu aquatique			
<div>

</div>				<div>Municipalité : Saint-Bernard-de-Lacolle Bassin versant : Rivière Lacolle/Richelieu Latitude : 45,0972667 Longitude : -73,4682785 Type de milieu : Intermittent Description du site : Cours d'eau intermittent traversant l'autoroute 15 dans l'emprise du MTQ et longé par piste cyclable. Faible écoulement au printemps et très faible l'été (eau stagnant, présence petite source eau fraîche). forte colonisation par le roseau commun, 1 tronçon inventorié de 50m en aval du ponceau.</div>			
Caractérisation physique du cours d'eau							
Printemps :		Température	Oxygène (%)	Cond. (us/cm)	Turbidité	Écoulement	
Été :		5,36 12,65	63,5 59,3	2560 3708	Claire Claire	Étiage Étiage	
Aval :		Morphologie du lit	Substrat dominant	Sub. sous-dominant	Facès d'écoulement	Colmatage intensité / type

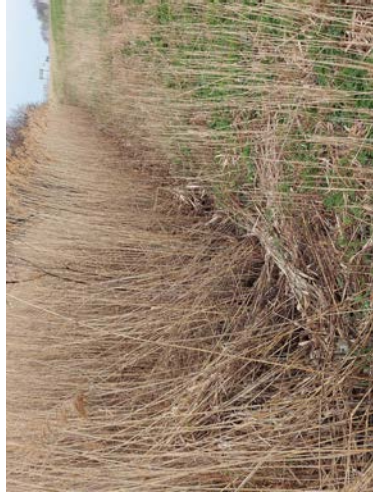
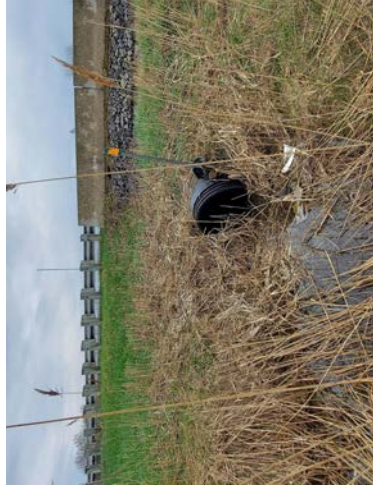
Municipalité :	Saint-Bernard-de-Lacolle
Bassin versant :	Rivière Lacolle/Richelieu
Latitude :	45.0858628
Longitude :	-73.4636643
Type de milieu :	Fossé
Description du site :	Fossé de récupération d'

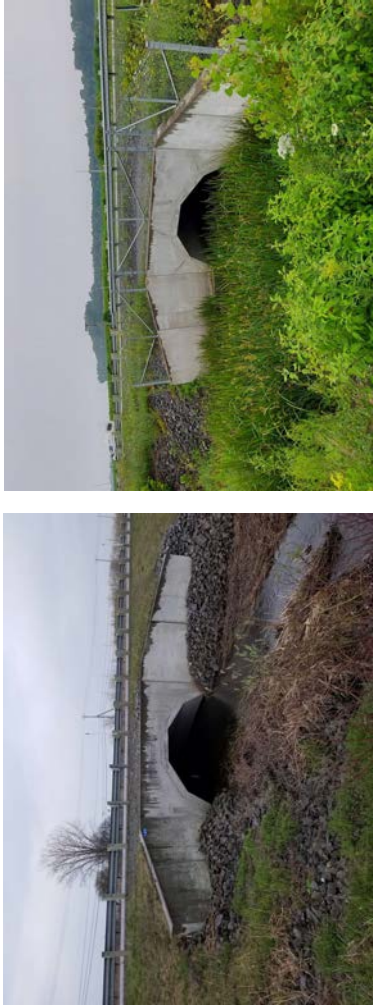
Saint-Bernard-de-Lacolle
Rivière Lacolle/Richelieu
45,0666944
-73,449494
Permanent
Cours d'eau permanent au niveau de l'échangeur
autoroute 15 - route 202, dans l'emprise du MTO. Lit
encaissé, rectiligne avec faciès diversifiés, substrat
grossier et colonisé par plante émergente et roseau
commun. Faible écoulement en été. Berges abruptes et
enrochées. 2 tronçons de 50m amont-aval ponceau

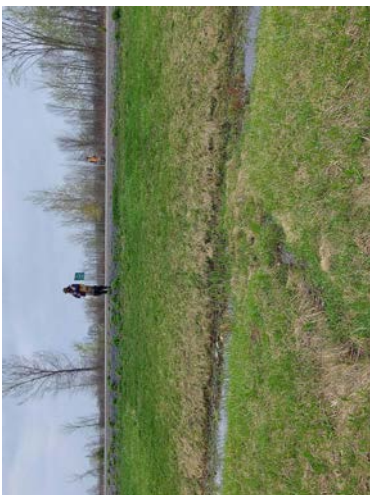
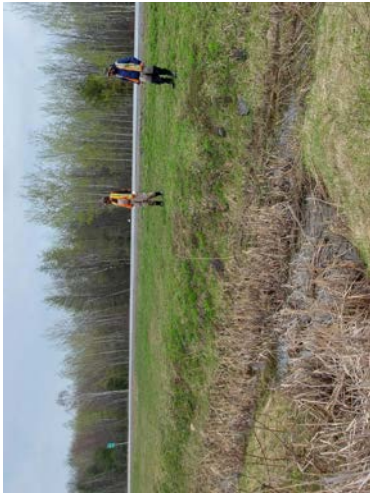
Identifiant site : # du milieu hydrique - nom CE : CE52 - Aucun				Inventaire milieu aquatique

Municipalité : Saint-Bernard-de-Lacolle Bassin versant : Rivière Lacolle/Richelieu Latitude : 45,0672954 Longitude : -73,4132812 Type de milieu : Fossé Description du site : Deux fossés qui longent de part et d'autre la route 202 sans la traverser (bande de gazon de 8m entre route et fossé) et fossé perpendiculaire à la route avec écoulement vers le sud et vers le nord dans l'emprise du MTQ, route sur ligne de crête des écoulements. Fossés en assec au printemps, non caractérisés.				
Aval Nord		Aval Sud						
Caractérisation physique du cours d'eau								
Printemps :	Température	na	Oxygène (%)	na	Cond. (us/cm)	na	Turbidité	Écoulement
		na	na	na	na	na	Claire	Étiage
Été :		na	na	na	na	na	na	Asséché
Aval :	Morphologie du lit	Rectiligne	Substrat dominant	s.o.	Sub. sous-dominant	s.o.	Facès d'écoulement	Colmatage intensité / type

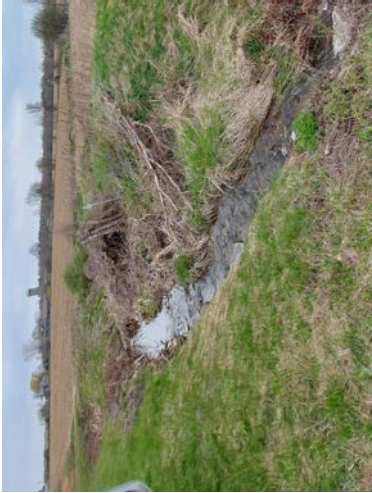
Amont

Municipalité : Saint-Bernard-de-Lacolle
Bassin versant : Rivière Richelieu
Latitude : 45,0233997
Longitude : -73,3897718
Type de milieu : Intermittent

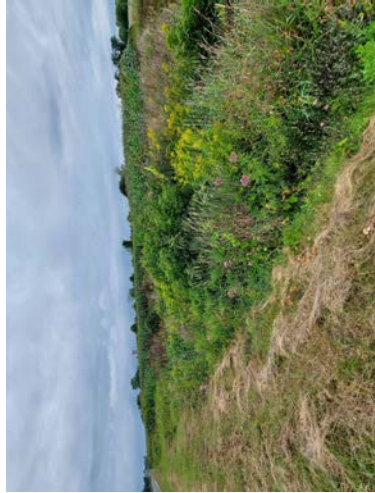
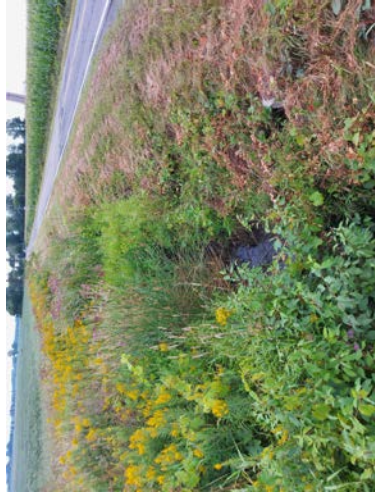
Dates inventaires : 17-août-21
Bassin versant : Rivière Richelieu
Latitude : 45,0233997
Longitude : -73,3897718
Type de milieu : Intermittent
Présence MH : s.o.
hydroconnectés (O/N) :
Largeur à la LHE (m) : Aval : 1,8
Amont : 1,5

Hauteur du talus (m) : 1,7	Stabilité : Passable		
Largeur du talus (m) : 2,2	Substrat : Galet 40%, Argile 20%, Gravier 20%, Bloc 20%		
Trace érosion : oui	Type de milieu : Autre, agricole		
Pente (%) : 77	Élément anthropique : Enrochement		
Végétation riveraine		Arborescente	Arbustive
Recouvrement (%)		10	100
Largeur strate (m)	Absence	0_3	3_5
Recouvrement esp. dominantes :	COST 10%, SADI 2% POsp. 80%, MENCA 10%, EUMA 5%, ASSP 5%, VAOF 5%, SOCA 5%		
Présence EEE :	VAOF

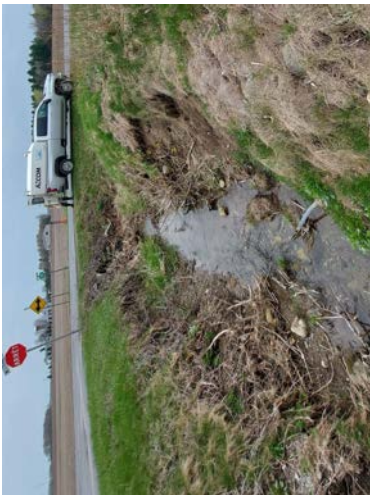
Municipalité : Saint-Bernard-de-Lacolle Bassin versant : Rivière Richelieu Latitude : 45,0235488 Longitude : -73,3902207 Type de milieu : Intermittent Description du site : Fossé qui longe le rang Edgerton, niveau d'eau faible au printemps avec facies homogènes, en assec l'été, Lit rectiligne et encaissé, contexte agricole, berge entretenue et instables. 1 tronçon de 50 m inventoriés en amont ponceau.			
Caractérisation physique du cours d'eau							
Printemps :		Température	Oxygène (%)	Cond. (us/cm)	Turbidité	Écoulement	
Été :		9,47	104,7	530,8	Claire	Modéré	
		na	na	na	na	Asséché	
Morphologie du lit		Substrat dominant	Sub. sous-dominant	Facès d'écoulement	Colmatage intensité / type		
Amont :		Rectiligne	Cailloux 40%	Galets 20%	Chenal	Faible/ Limon, sables	Présence et type d'abris
						Souches, gros bloc

Végétation aquatique :							
Largeur mouillée (m)		Profondeur moy. (m)		Vitesse moy. (m/s)		Surplombante (%)	
Print. Été		Print. Été		Print. Été		Print. Été	
1,55 s.o.		0,15 s.o.		0,11 s.o.		nul nul	
Amont :						Émergente (%)	
						Print. Été nul 5 nul	
Faune ichtyenne

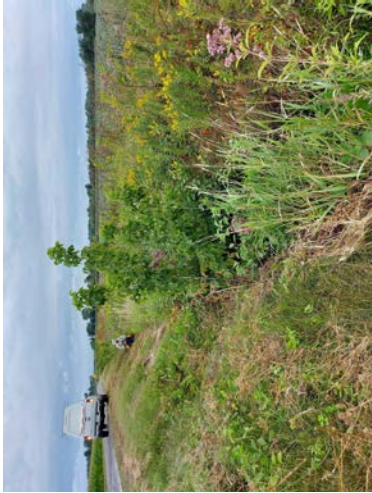
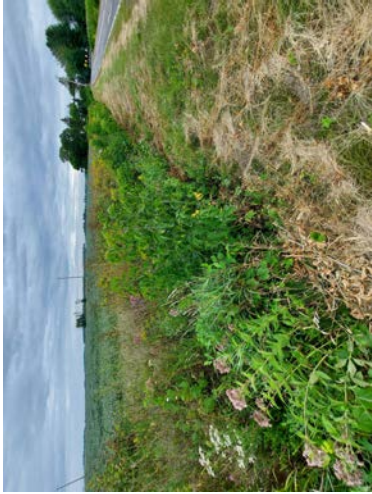
Amont

Dates inventaires : 17-août-21
Bassin versant : Rivière Richelieu
Latitude : 45,0234914
Longitude : -73,3875485
Type de milieu : Intermittent
Présence MH : s.o.
hydroconnectés (O/N) :
Largeur à la LHE (m) : Au site : 1,6

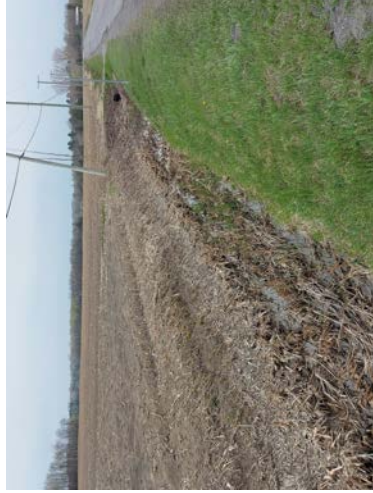
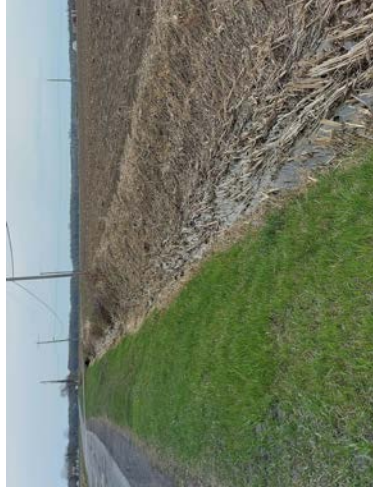
Amont

Largeur mouillée (m)		Profondeur moy. (m)		Vitesse moy. (m/s)		Surplombante (%)		Submergée (%) :		Flottante (%)		Émergente (%)	
	Print.	Été	Print.	Été	Print.	Été	Print.	Été	Print.	Été	Print.	Été	Print.	Été
Traversé :	1,80	0,5	0,23	0,03	0,06	s.o.	nul	nul	nul	nul	98	20	98	100

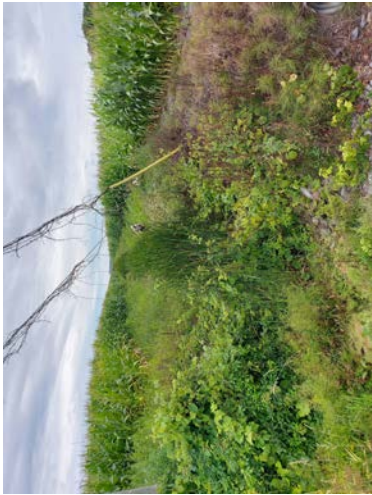
Amont

Dates inventaires : 17-août-21
Bassin versant : Rivière Richelieu
Latitude : 45,0171588
Longitude : -73,3787764
Type de milieu : Fossé
Présence MH : s.o.
hydroconnectés (O/N) :
Largeur à la LHE (m) : 3,3
