Ligne d'interconnexion Hertel-New York

Étude d'impact sur l'environnement
Volume 4 – Fiches de caractérisation
des milieux humides et hydriques

Février 2022

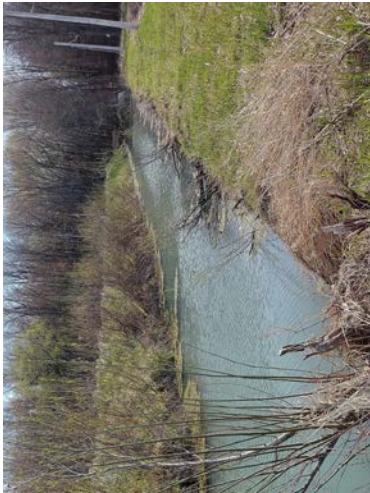
<div>Municipalité : Bassin versant : Latitude : Longitude : Type de milieu : Description du site :</div> <div>Lacolle Rivière Richelieu 45,017353 -73,3615785 Permanent Ruisseau Fairbanks sous influence du niveau d'eau de la rivière Richelieu, contexte agricole, lit rectiligne, présence de drain agricole, berges très érodées, présence de saule en berge et digue en rive gauche, présence de potamot crépu (potamogeton crispus) en été, 1 tronçon inventorié de 200 m</div>			
Caractérisation physique du cours d'eau							
Printemps :	Température	Oxygène (%)	Cond. (us/cm)	Turbidité	Écoulement		
	na	na	na	Turbide	Modéré		
Été :	na	na	na	Claire	Étiage		
Traversé :	Morphologie du lit	Substrat dominant	Sub. sous-dominant	Facès d'écoulement	Colmatage intensité / type	Présence et type d'abris

Rectiligne	Argile 80%	Limon 20%	Chenal	Absence/ s.o.	Souches, racines, sous berge	
Végétation aquatique :							
Largeur mouillée (m)		Profondeur moy. (m)		Surplombante (%)		Submergée (%) :	
Print.	Été	Print.	Été	Print.	Été	Print.	Été
6,50	6	0,97	0,9	nul	10	nul	80
Traversé :		Vitesse moy. (m/s)		Flottante (%)		Émergente (%)	
		Print.		Print.		Print.	
		0,00		Été		Été	
		s.o.		s.o.		5	
Faune ichthyenne

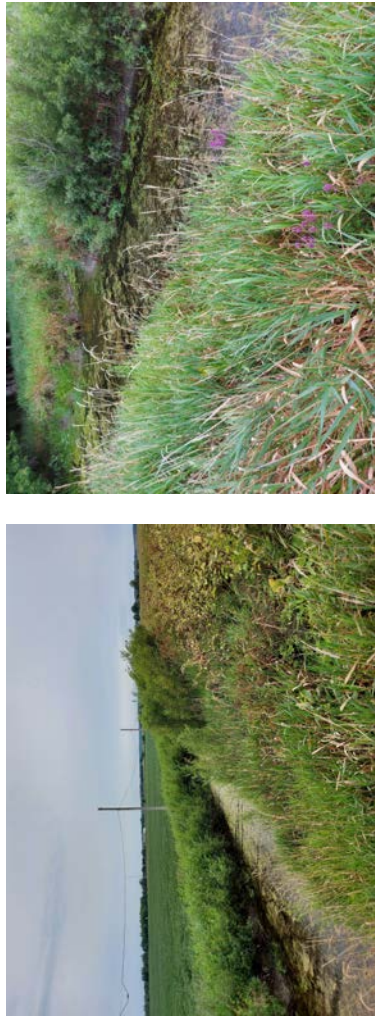
Amont

Caractérisation des rives - Au site :	
Rive Gauche	Rive Droite
Hauteur du talus (m) : 2,5	Hauteur du talus (m) : 1,2
Stabilité : Passable	Stabilité : Passable
Largeur du talus (m) : 3	Substrat : Argille 80 %, limon 20%
Trace érosion : oui	Type de milieu : Agricole
Pente (%) : 83	Élément anthropique : Absence
Végétation riveraine	Végétation riveraine
Arborescente	Arborescente
Arbustive	Arbustive
Herbacée	Herbacée
Recouvrement (%)	Recouvrement (%)
50	80
Largeur strate (m)	Largeur strate (m)
Absence	Absence
Recouvrement	Recouvrement
esp. dominantes : SAIN 50%	esp. dominantes : SAIN 80%, COST 2%
PHAR 50%, ARLAp 30%, LYSA 15%, PASA 10%	PHAR 80%, LYSA 15%
Présence EEE : LYSA, PASA, PHAR	Présence EEE : LYSA, PHAR

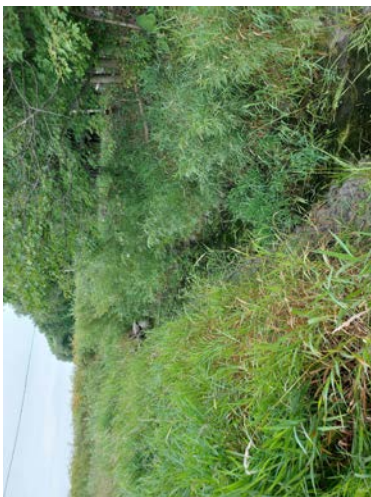
Municipalité : Lacolle Bassin versant : Rivière Richelieu Latitude : 45,0171876 Longitude : -73,3606184 Type de milieu : Intermittent Description du site : Petit intermittent en connexion directe avec le Fairbanks via un petit ponceau. Lit rectiligne argileux avec présence d'eau résiduelle en été et herbier aquatique. Contexte agricole et forestier. 1 tronçon inventorié de 50 m en été seulement.						
Aval											
Caractérisation physique du cours d'eau											
Printemps :		Température		na		Oxygène (%)		na			
Été :		na		na		Cond. (us/cm)		na			
						Turbidité		Écoulement			
						s.o.		s.o.			
						Claire		Étiage			
Traversé :		Morphologie du lit		Substrat dominant		Sub. sous-dominant		Facès d'écoulement

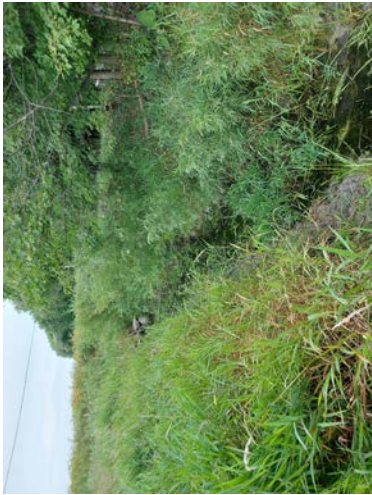
Dates inventaires : 17-août-21
Bassin versant : Rivière Richellieu
Latitude : 45,0171876
Longitude : -73,3606184
Type de milieu : Intermittent
Présence MH
hydroconnectés (O/N) : MH90-32 - Marécage arborescent (à environ 5 m)
Largeur à la LHE (m) : Au site : 4,4

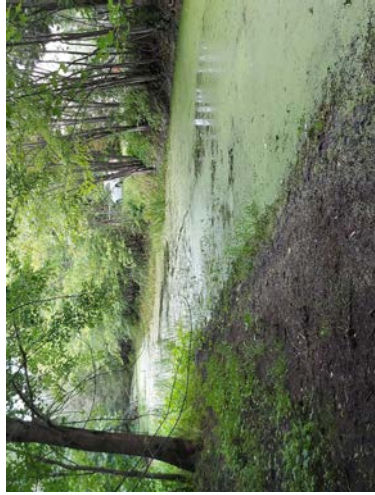
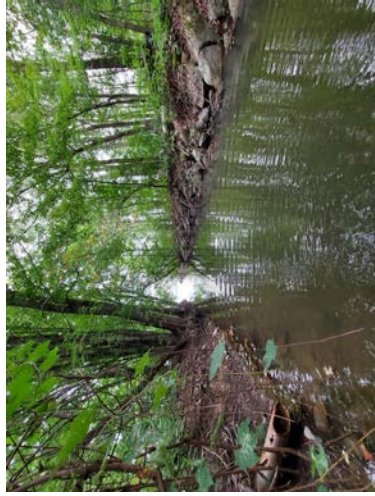
Amont

Dates des pêches : 2021-07-29
 Nombre d'espèces inventoriées : 12
 Espèces en situation précaire : Oui - ANRO
 Espèces exotiques envahissantes : Non
 Engins de pêche utilisés : Senne/verveux
 Niveau de sensibilité du milieu hydrique (niveau enjeux) : MAJEUR
 Présence d'habitat sensible (O/N, type, localisation) : Fort recouvrement des herbiers aquatiques, habitat fraie, alimentation et alevinage de nombreuses espèces, fraie confirmée grand brochet
 Présence d'obstacle (O/N, type, localisation, degré franchissement) : Non
 Espèces présentes : Barbotte brune, Anguille d'Amérique, Brochet d'Amérique, Grand brochet, Raseux-de-terre gris, Fondule barré, Crapet soleil, Crapet arlequin, Méné jaune, Perchaude, Marigane noire, Umbre de vase
