RAPPORT D'INVENTAIRE

OBJET : Poste Le Corbusier à 315-25 kV à Laval – Relevés complémentaires

DATE : 11 septembre 2018

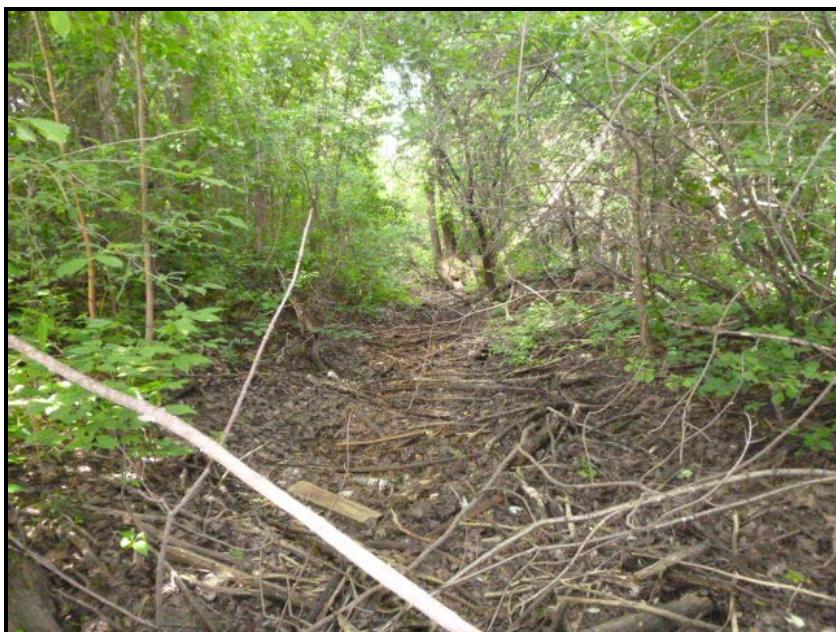
Photo 2 : Transect 1 – Vue du ruisseau en direction amont

Le lit du cours d'eau est principalement composé de matière organique, d'argile et de sable. Des débris végétaux (branches mortes) tapissent à plusieurs endroits le lit du cours d'eau (voir les photos 2 à 4, 6, 18, 19 et 22).

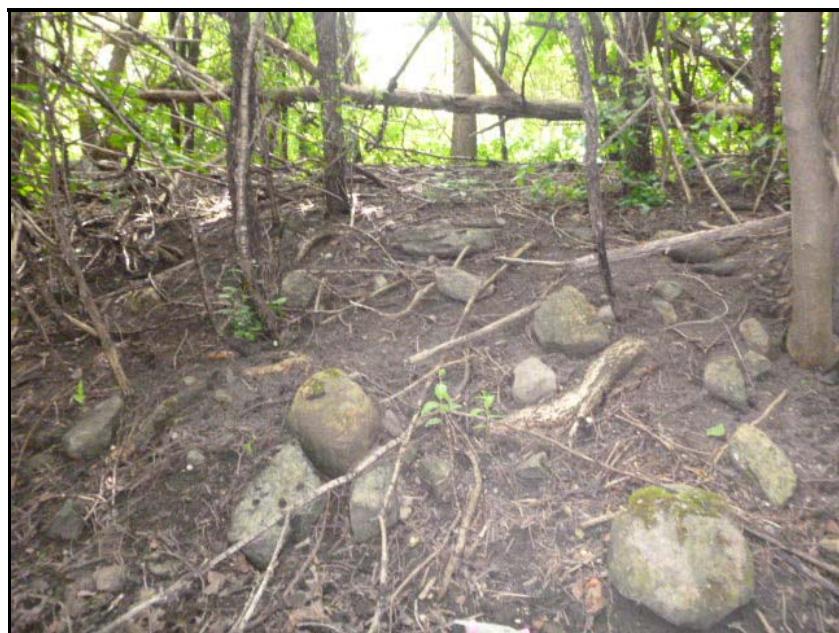
Photo 12 : Transect 4 – Vue de la rive gauche

Que ce soit en rive gauche ou en rive droite, les talus sont caractérisés par la présence de litière, de sable et de gravier. Aucun signe d'érosion des talus n'a été observé le long du cours d'eau et aucune structure anthropique n'y a été recensée. La présence de remblai a toutefois été notée par endroit (voir les photos 12, 13, 20, 21, 24 et 25).

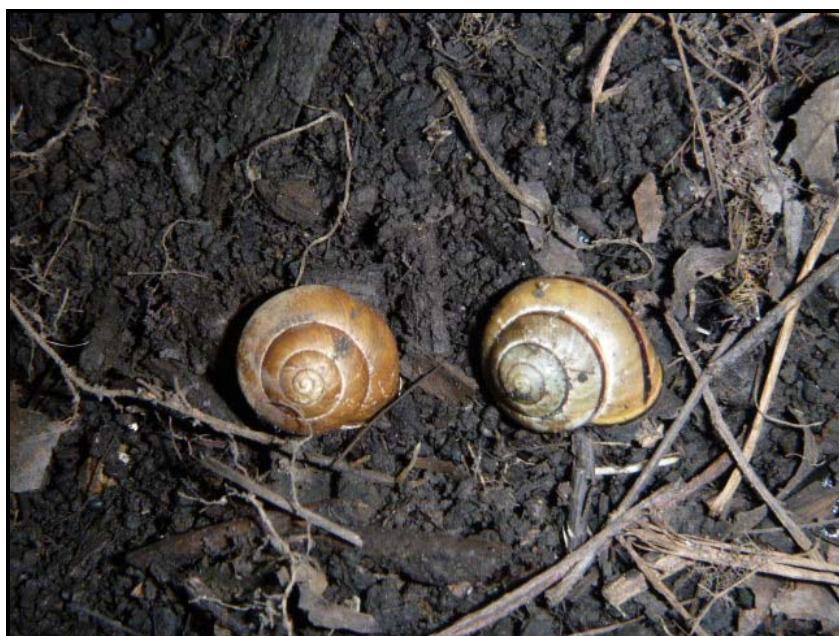
Enfin, il est à noter qu'un nombre élevé d'escargots ont été observés sur le lit du cours ainsi que sur le sol et les arbres des berges (voir la photo 26).

Photo 26 : Escargots observés lors des relevés
