ÉVALUATION ENVIRONNEMENTALE DE SITE PHASE II

5400, AVENUE PIERRE-DE COUBERTIN
MONTRÉAL, QC

RÉF : 13 1573.PHII

Août 2013

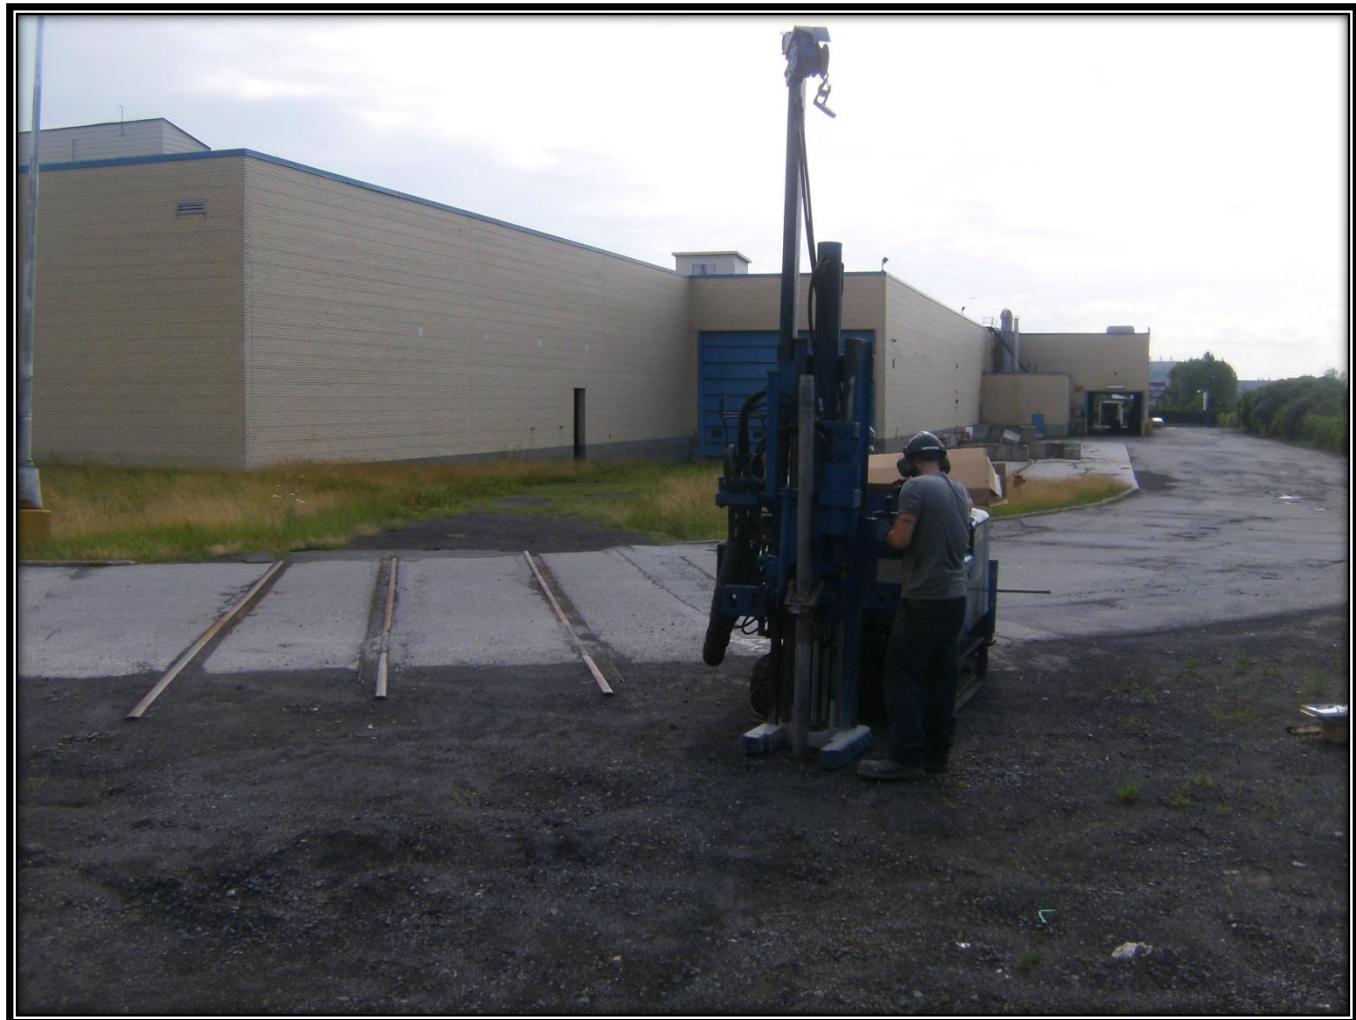
Photographie no. 2: Aperçu générale lors du sondage F1

1. Sur la portion Nord-ouest du Site, à l'emplacement passé d'une voie ferroviaire (F1);
2. À l'Ouest du bâtiment, à l'emplacement d'une zone d'entreposage de sel de route (F2);

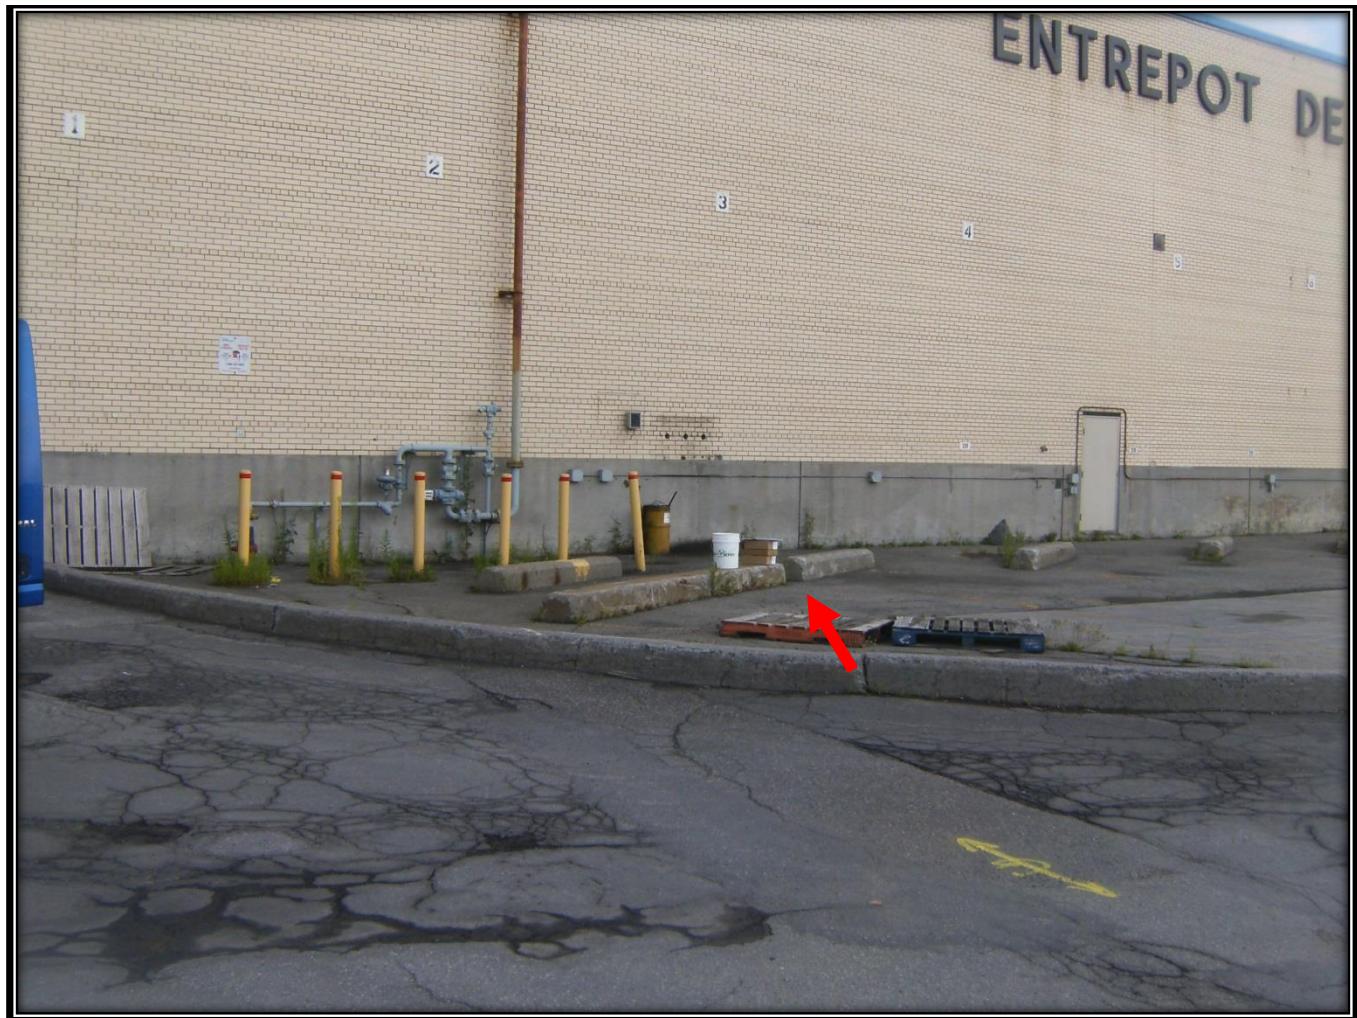
Photographie no. 4: Aperçu général de l'emplacement du sondage F3

3. Au Sud du bâtiment, où des taches non négligeables d'huiles ont été observées sur l'asphalte (F3);
4. À l'intérieur de la portion Sud du bâtiment, où des taches non négligeables d'huiles ont été observées sur le plancher de béton (F4);

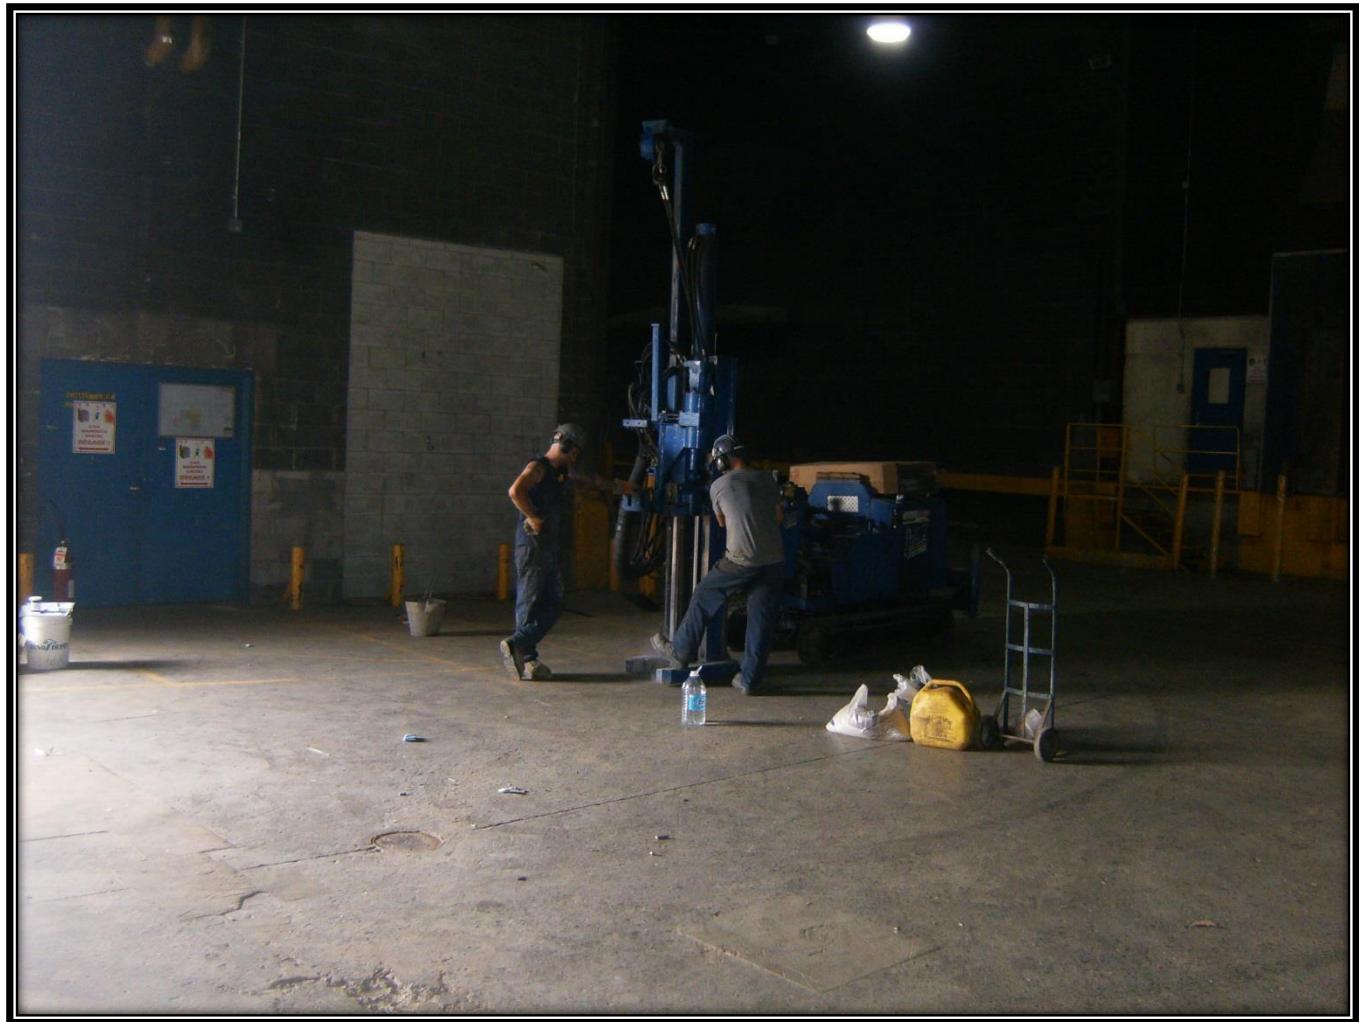
Photographie no. 6: Aperçu générale lors du sondage F5

5. À l'intérieur du bâtiment, au Sud de l'emplacement d'un réservoir enfoui d'huile à chauffage désaffecté (F5);
6. À l'intérieur de la portion Ouest du bâtiment, soit à l'Est de l'emplacement d'un réservoir enfoui d'huile à chauffage désaffecté (F6);

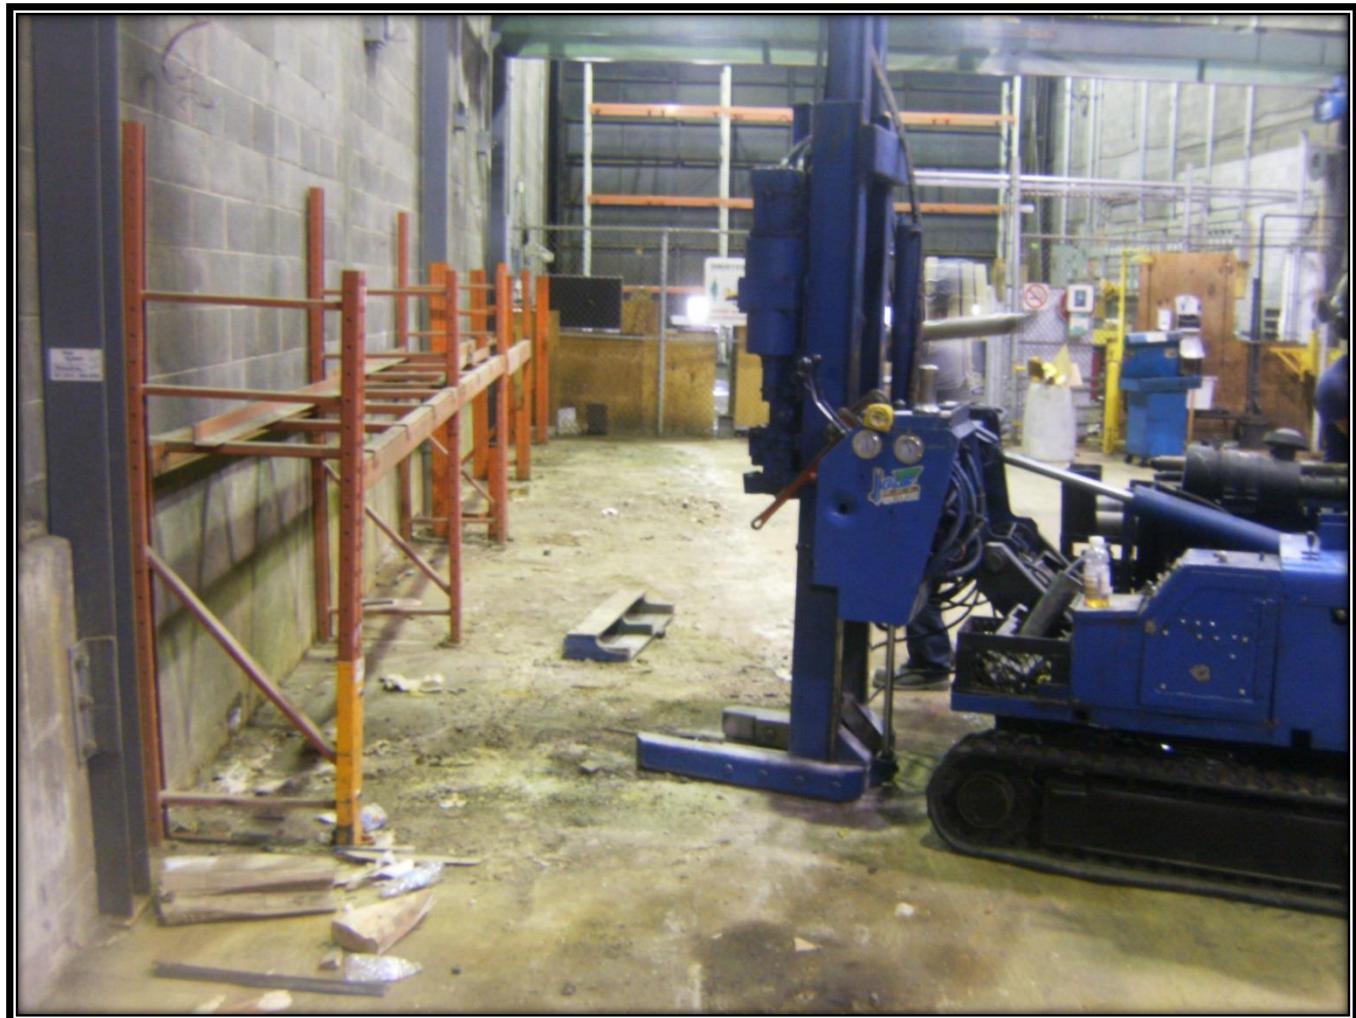
Photographie no. 8: Aperçu générale lors du sondage F7

7. Dans la portion Nord-ouest du bâtiment, à proximité de l'ancienne zone d'entreposage de batterie (F7); et,
8. Dans la portion Nord-ouest du bâtiment, soit dans l'atelier mécanique, près du drain de plancher qui était rempli d'huile (F8).

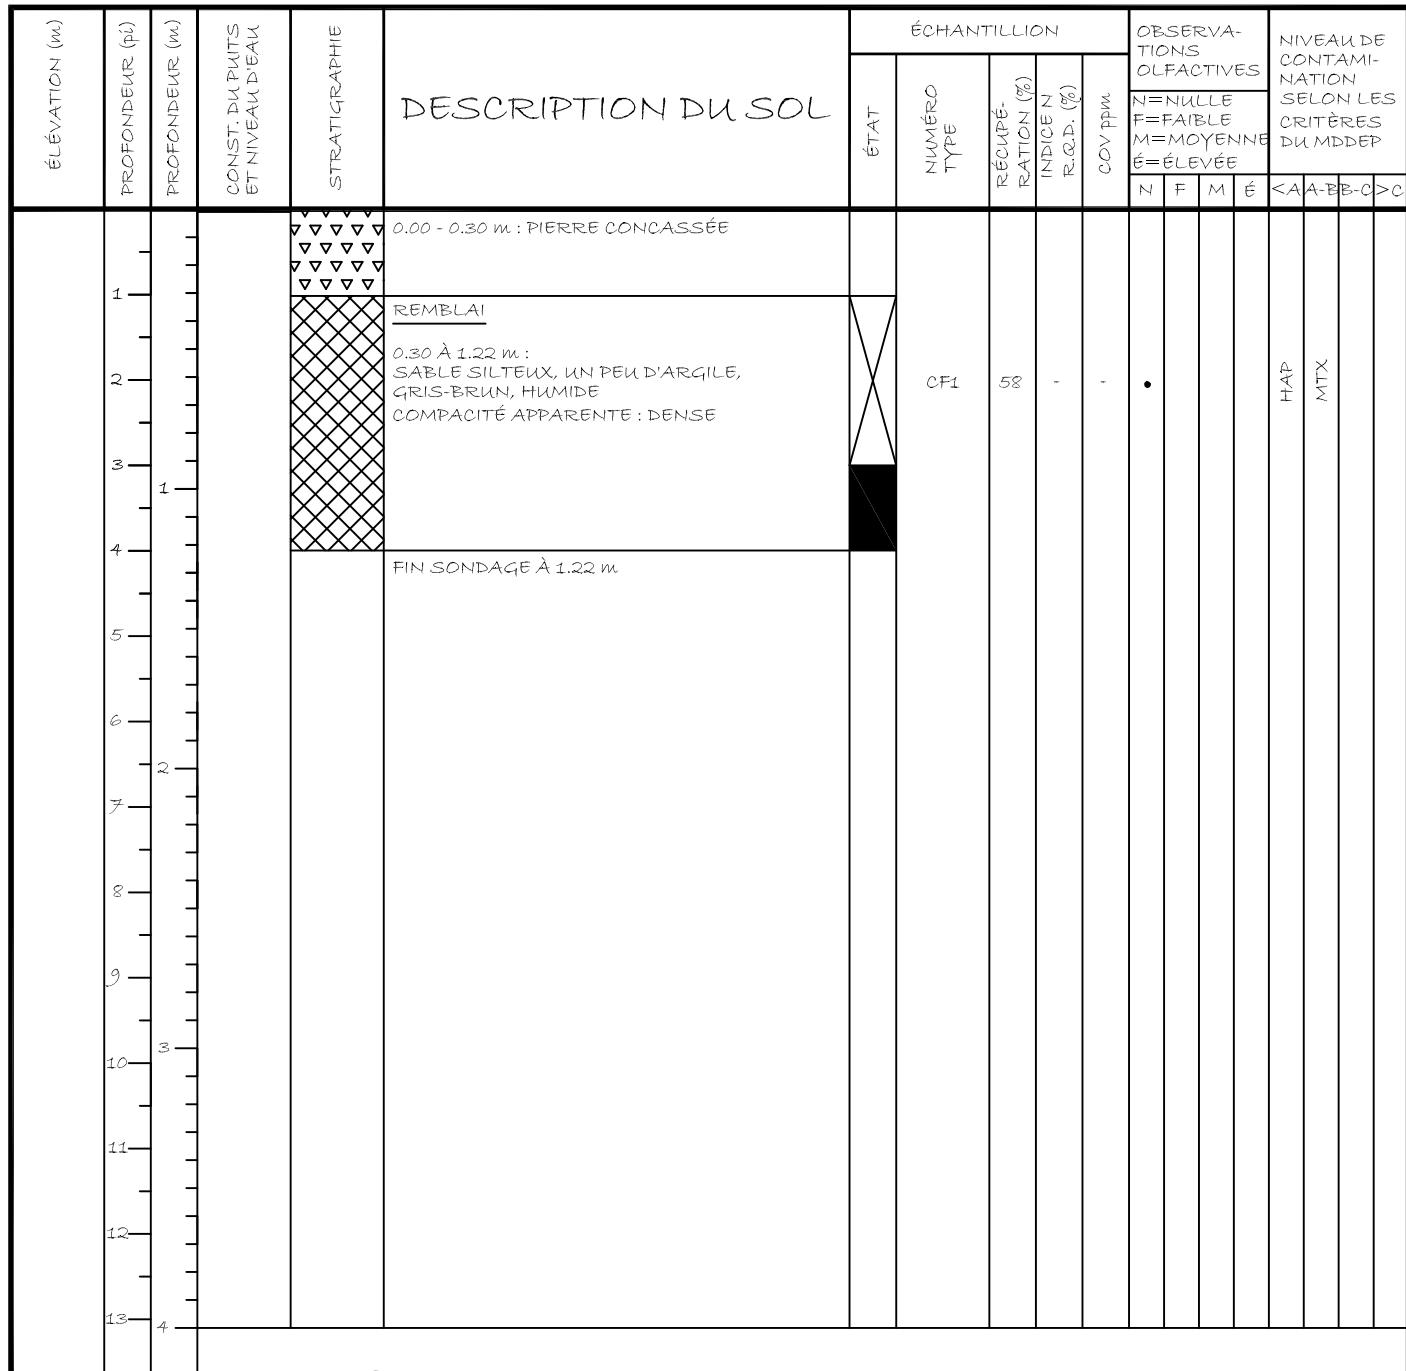
CLIENT: ROSMAC INVESTMENTS	NO. DU SONDAGE
NO. DE PROJET: 13 1573.PHII	F-1
SITE: 5400 PIERRE-DE-COUBERTIN, MONTREAL, QC.	EFFECTUÉ LE
PROJET: EES-PHASE II	18 / 07 / 13
EFFECTUÉ PAR: A. TALBOT, ING.JR.	PAGE
SUPERVISE PAR: K. DONOVAN, ING.	1 DE 1

ÉLÉVATION (m)	PROFONDEUR (pi)	PROFONDEUR (m)	CONST. DU PUITS ET NIVEAU D'EAU	STRATIGRAPHIE	DESCRIPTION DU SOL	ÉCHANTILLON				OBSERVATIONS OLFACTIVES	NIVEAU DE CONTAMINATION SELON LES CRITÈRES DU MDDEP	
						ÉTAT	NUMÉRO TYPE	RÉCUPÉRATION (%)	INDICE N R.Q.D. (%)	COV ppm		
0	0	0			0.00 - 0.15 m : DALLE DE BÉTON						N=NULLE	
1	3.3	1.1		+ + + + + + + +	REMBLAIS						F=FAIBLE	
2	6.6	2.2		X X X X X X X X	0.15 à 1.22 m : SABLE SILTEUX, UN PEU D'ARGILE, GRIS-BRUN, HUMIDE COMPACITÉ APPARENTE : COMPACT PRÉSENCE DE CAILLOUX (10%)		CF-1-A	100	-	-	M=MOYENNE	
3	9.9	3.3		X X X X X X X X	SOL NATUREL					É=ÉLEVÉE		
4	13.2	4.4		X X X X X X X X	0.75 - 1.22 m : SABLE À TRACES DE SILT, D'ARGILE ET DE GRAVIER, BRUN, HUMIDE		CF-1-B	100	-	-		
					FIN SONDAGE À 1.22 m						<AA-PB-C>C	
5												
6												
7												
8												
9												
10												
11												
12												
13

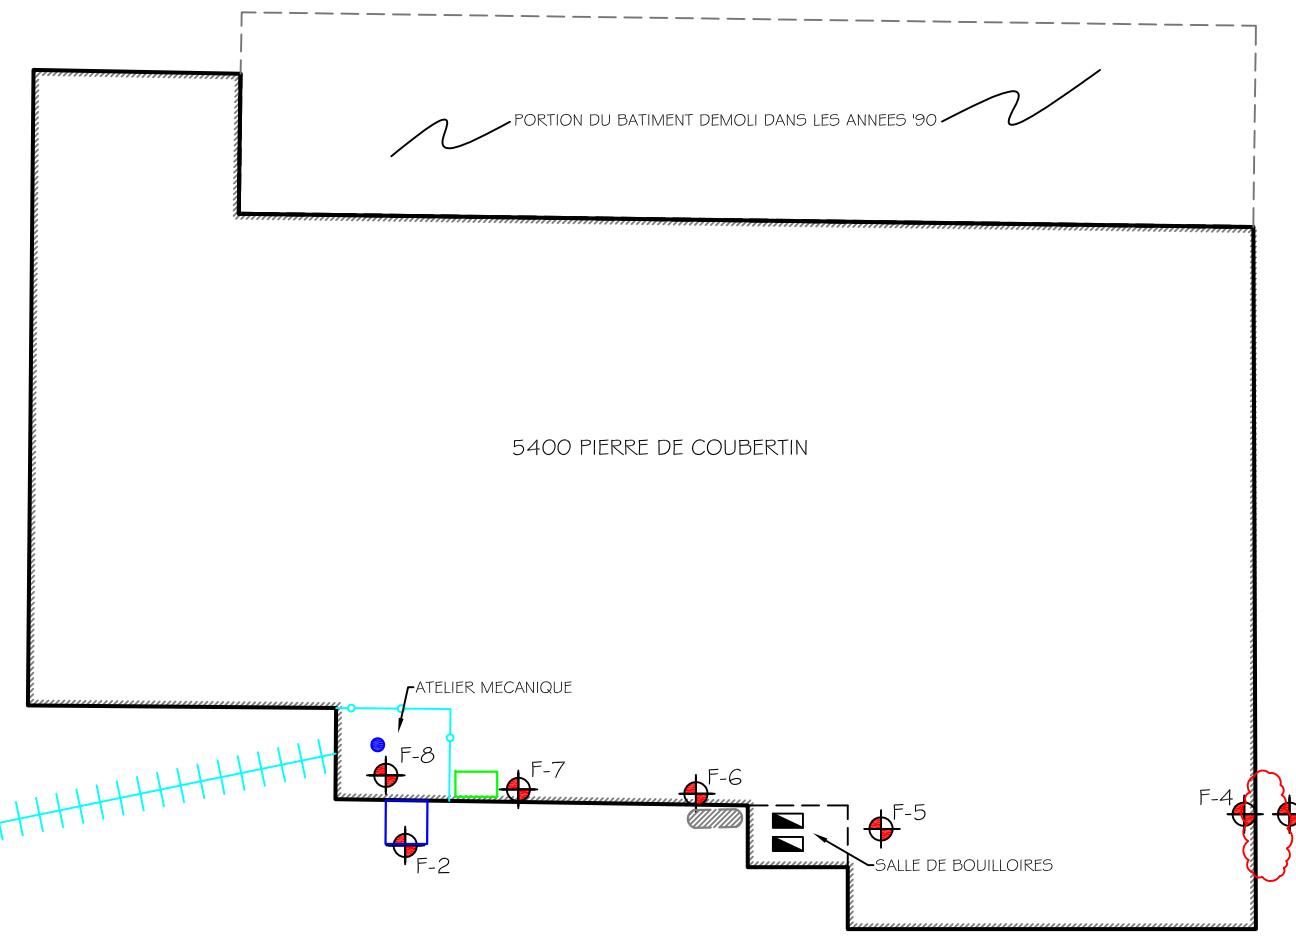
L'emplacement des sondages vous est présenté au tableau suivant et sur le plan 13 1573.PHII-1 en annexe du présent rapport.

L'emplacement des sondages est montré à la figure 13 1573.PHII-1 du présent rapport.
