Travaux de surveillance environnementale

Poste Notre-Dame - Montréal, Québec

Numéro de projet CIMA+ : MHQE154
Novembre 2023 – Révision 01

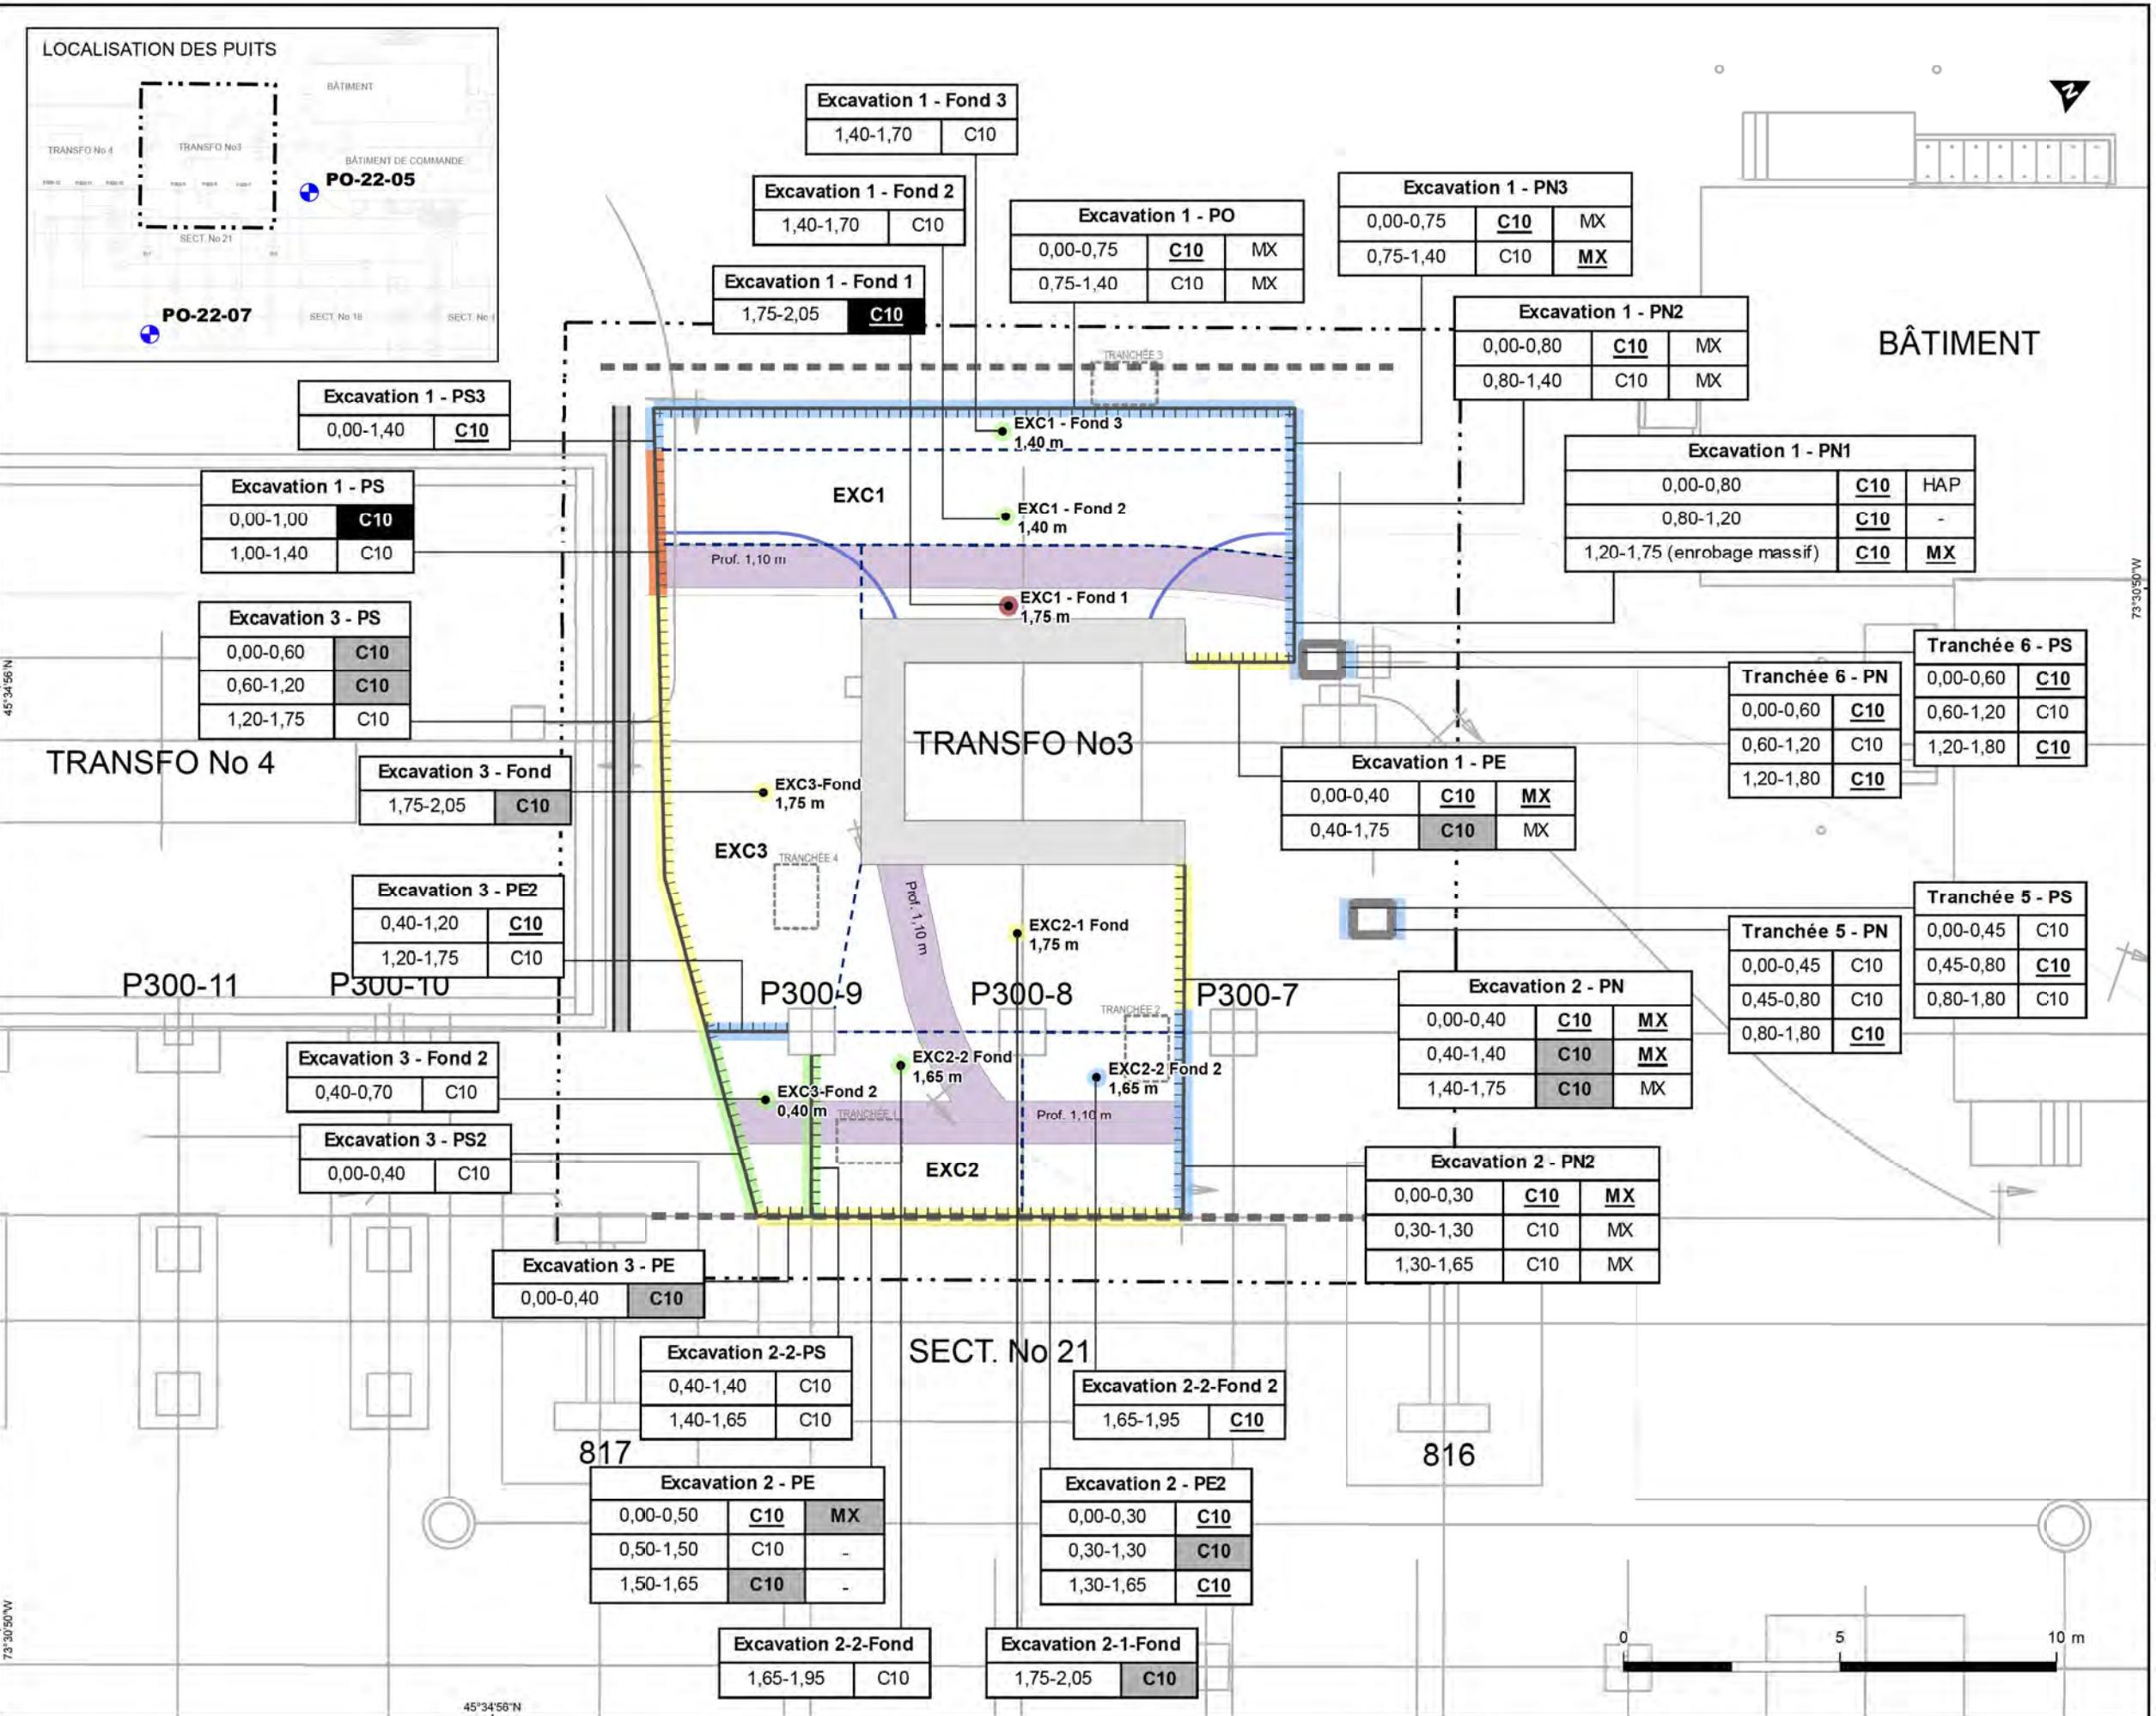
FIGURE 2
RÉSULTATS DES ÉCHANTILLONS DE SOL LAISSÉS EN PLACE

Figure 2 : Résultats analytiques des échantillons de sols laissés en place

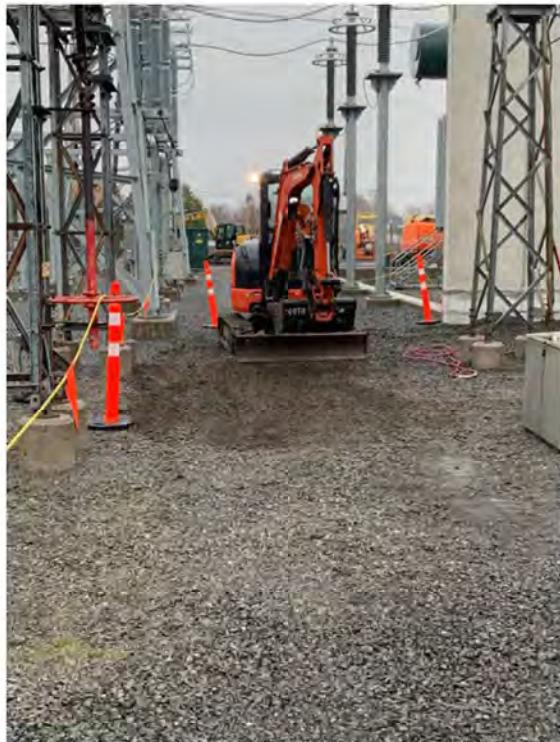
Photographie 1
Excavation Tranchée exploratoire TR-1

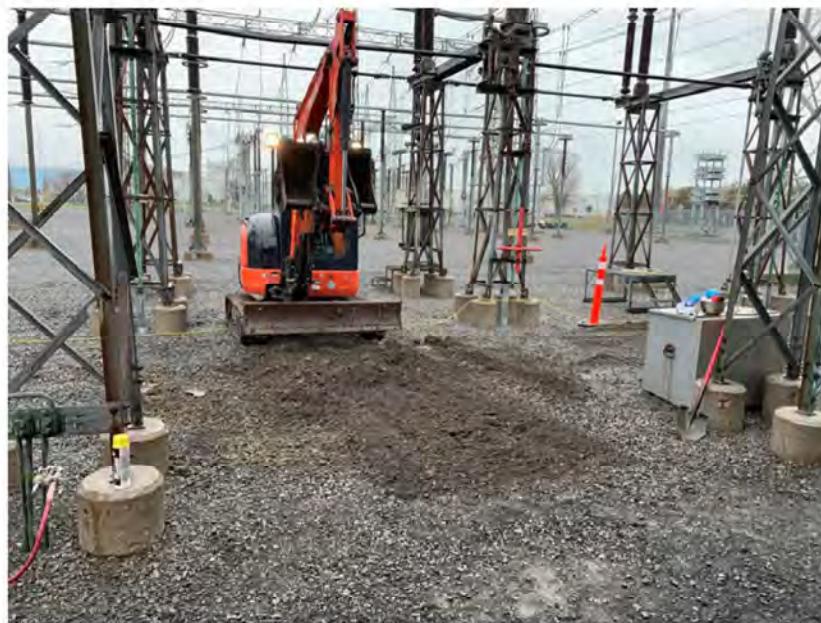
Photographie 2
Excavation Tranchée exploratoire TR-2

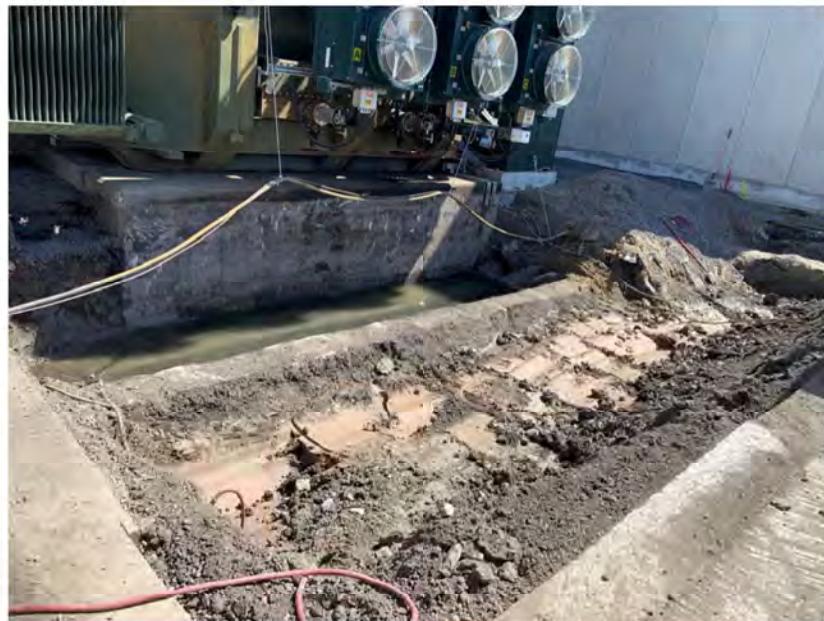
Photographie 3
Excavation – Excavation 1

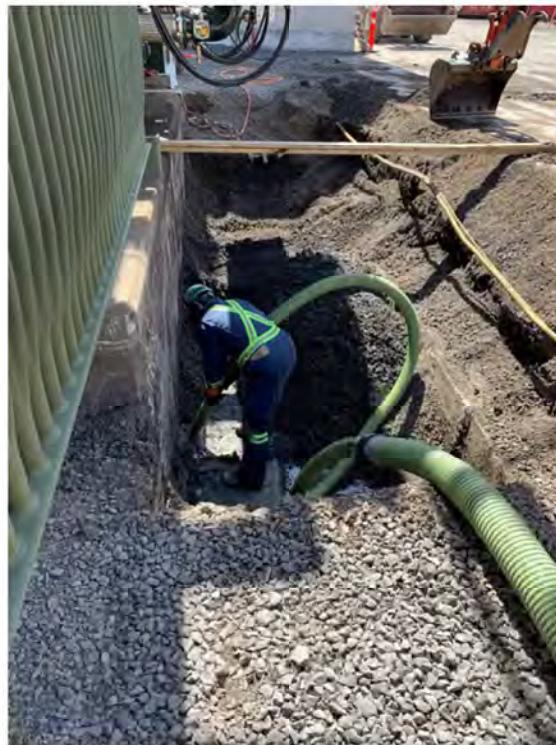
Photographie 4
Hydro-excavation – Excavation 1

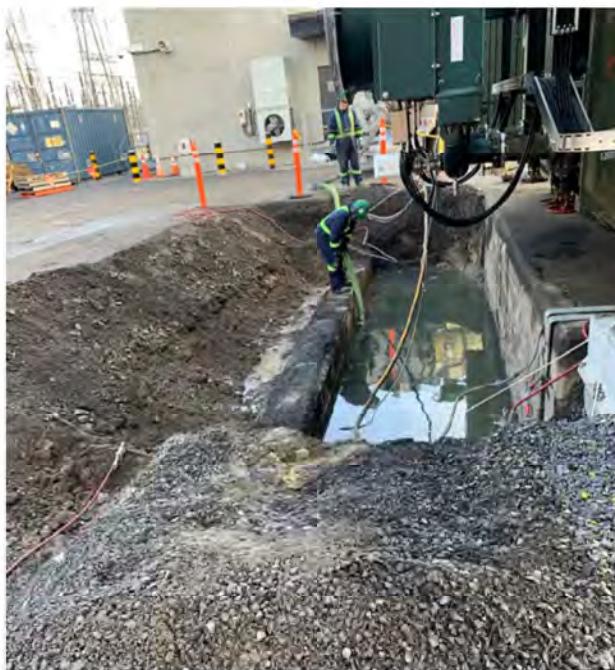
Photographie 5
Pompage de l'eau – Excavation 1

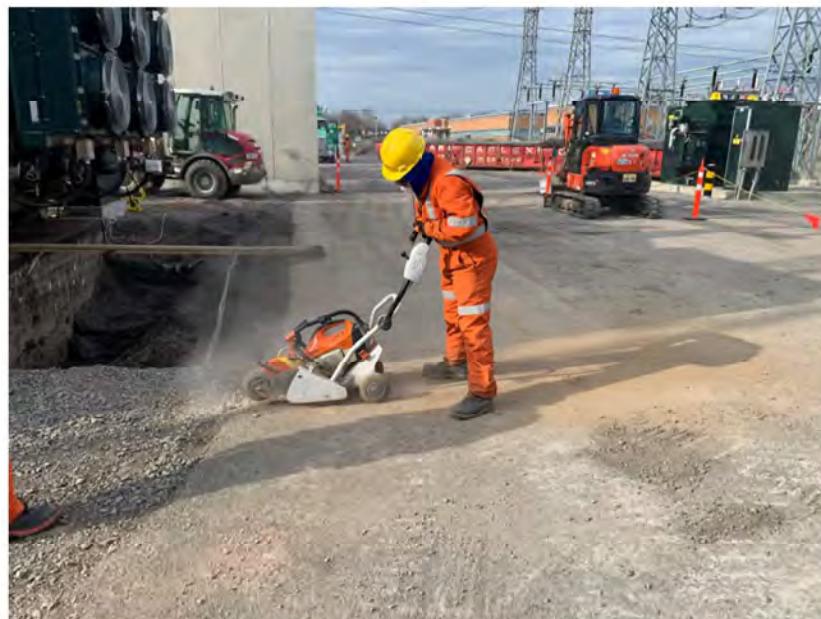
Photographie 6
Retrait de l'asphalte – Excavation 1

- + Paroi ouest : La surexcavation de la paroi ouest nécessitait de retirer davantage d'asphalte du chemin d'accès. Compte tenu du faible niveau de concentration obtenue pour cette paroi (180 mg/kg), il a été décidé, à cause des contraintes de temps des travaux, de procéder à son remblayage afin de se concentrer sur les secteurs plus contaminés.

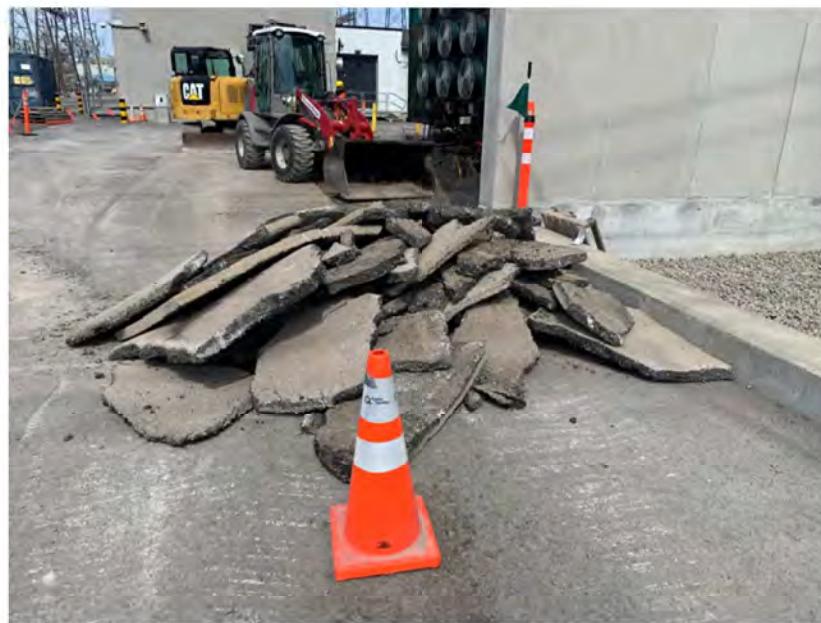
Photographie 7
Empilement de l'asphalte retirée – Excavation 1

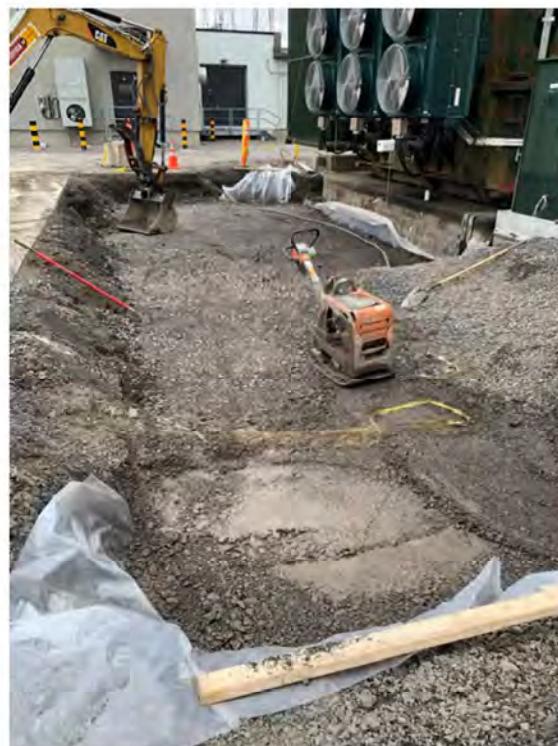
Photographie 8
Remblayage – Excavation 1

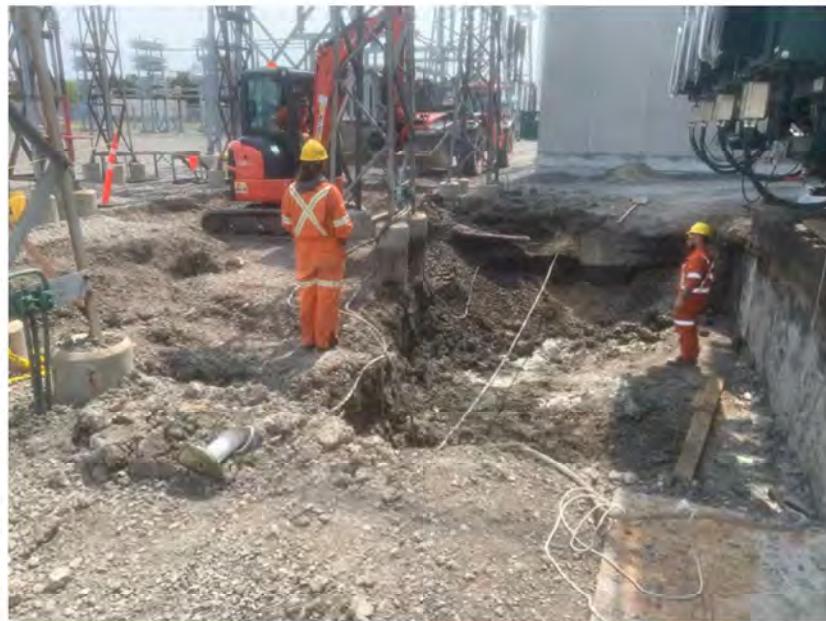
Photographie 9
Excavation – Excavation 2

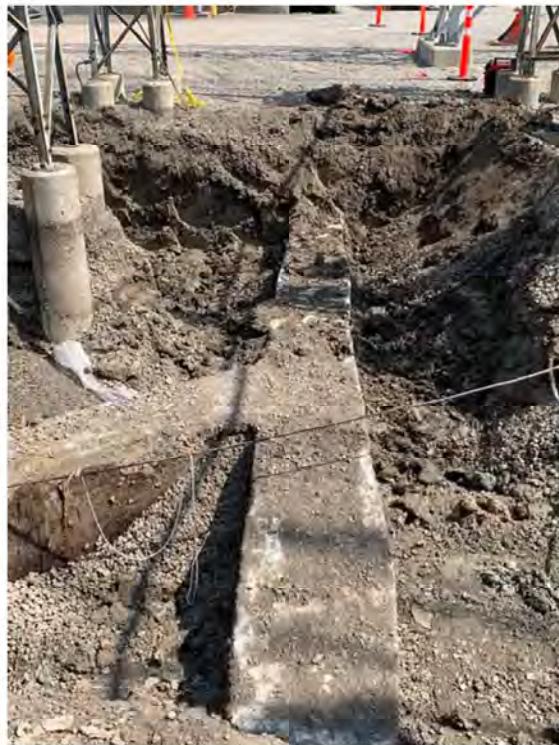
Photographie 10
Excavation – Excavation 2 (2^e secteur)

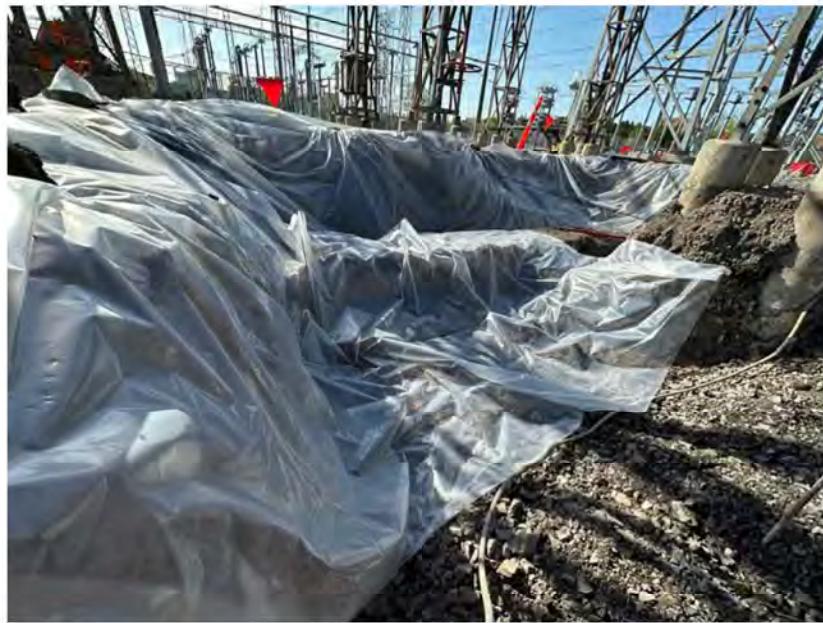
Photographie 11
Remblayage – Excavation 2

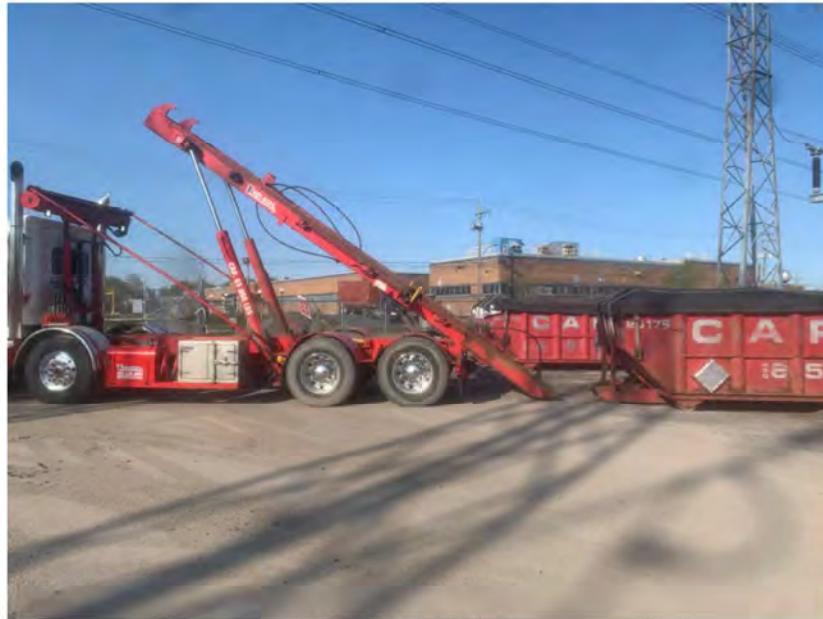
Photographie 12
Disposition des sols par conteneur

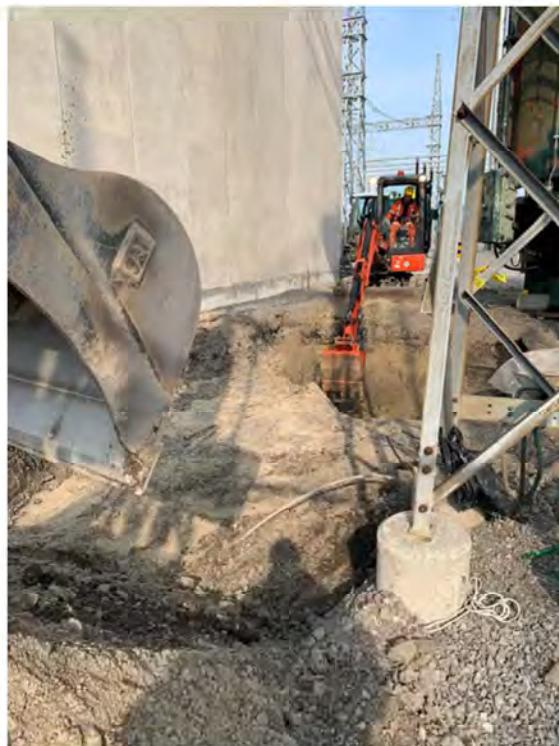
Photographie 13
Excavation – Excavation 3

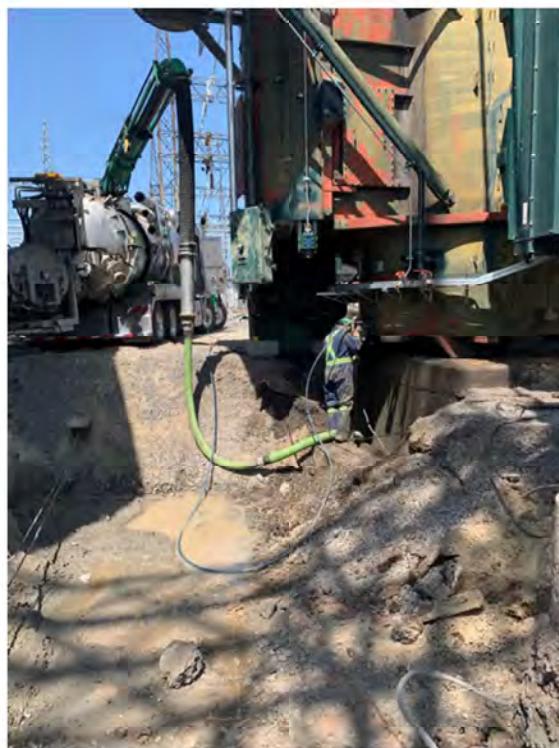
Photographie 14
Hydro-excavation – Excavation 3
