# ***Ligne d'interconnexion des Appalaches-Maine***

## **Complément de l'étude d'impact sur l'environnement**

Mises à jour et compléments d'information présentés au  
ministère de l'Environnement et de la Lutte  
contre les changements climatiques du Québec

**Mai 2020**

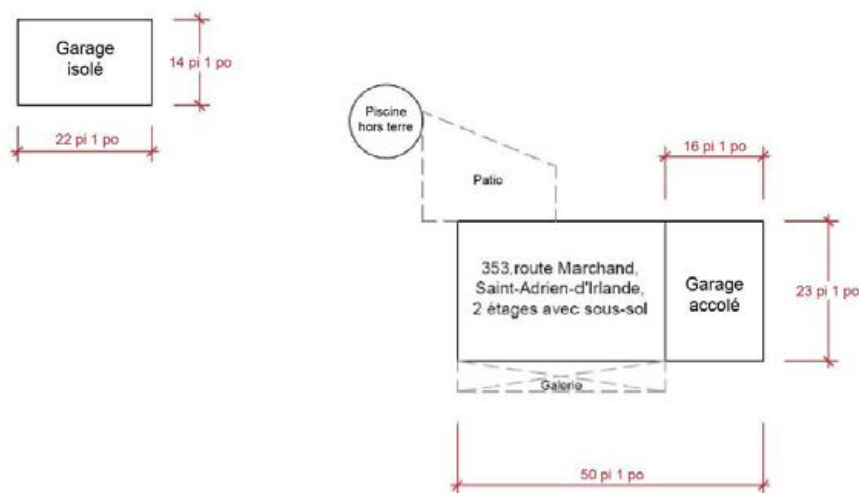
**Figure 6 :** Plan schématique des bâtiments situés sur la propriété

Le bâtiment secondaire, lui aussi situé au 353, route Marchand, est un garage isolé dont la date de construction est inconnue. Cette construction de petit gabarit possède un plan rectangulaire d'un étage, coiffé d'un toit à deux versants droits en tôle brune. Les murs extérieurs présentent un revêtement métallique de couleur beige. Le garage isolé est situé en arrière-lot, près du secteur boisé.

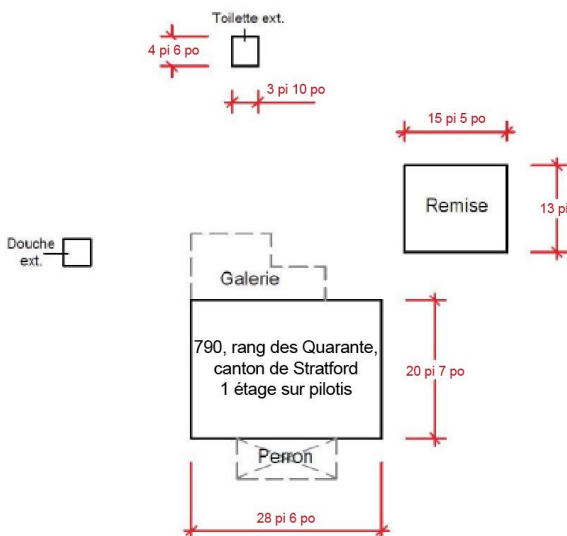
| E) Historique |
|---|
| <p><b>Figure 7 :</b> Plan schématique des bâtisses situées sur la propriété<br/> <b>Source :</b> DUFRESNE, SAVARY &amp; ASSOCIÉS inc., <i>Évaluation de la propriété de type résidentiel sise au 793, rang des Quarante, canton de Stratford (Québec)</i>, 7 novembre 2019</p> |

| E) Historique |
|---|
| <p>La propriété comprend également trois dépendances en bois (ossature et revêtement). Les toitures à un versant sont pourvues d'un revêtement métallique.</p> |

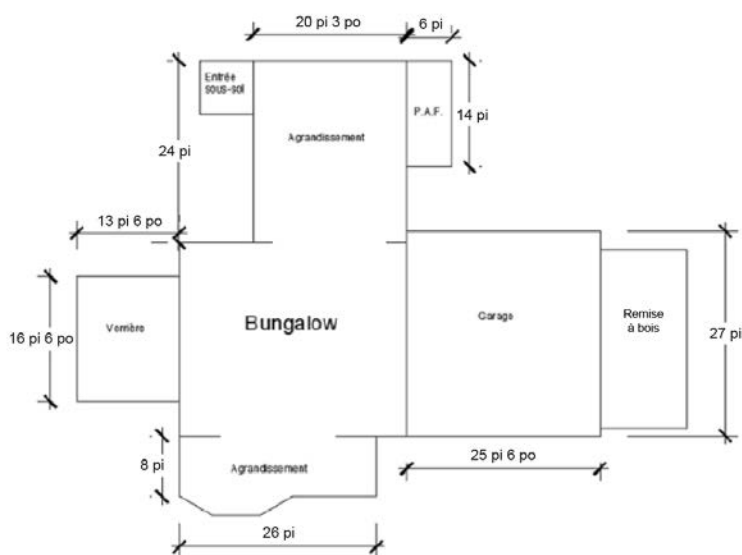
**Figure 4 :** Plan schématique du bâtiment situé sur la propriété

Le bâtiment principal, situé au 4403, chemin de la Languette, est une résidence unifamiliale construite vers 1987. Le bâtiment d'origine présente un plan rectangulaire et une élévation de deux étages, y compris le sous-sol. Au fil des ans, plusieurs agrandissements se sont ajoutés, formant un volume plus complexe. Le volume d'origine est défini par un toit à deux versants droits en acier de couleur bleu pâle ainsi que par un revêtement extérieur en parement préfini CanExel de couleur blanche. Les revêtements des agrandissements sont en vinyle de teintes blanches similaires. Le bâtiment est également défini par des fascias d'aluminium de couleur blanche ou bleu pâle. L'ossature de l'ensemble est en bois et les fondations sont en béton. La résidence est dotée de fenêtres et de portes non homogènes, de types et de dimensions variés (fenêtres et portes coulissantes et à battants). Située sur un terrain d'une superficie de 209 800 m<sup>2</sup> dans un secteur rural de faible densité de la municipalité de Nantes, la résidence est implantée parallèlement à la rue, légèrement en retrait. La propriété comporte également un boisé mixte ainsi qu'une plantation de sapins de Noël.
