Ligne d'interconnexion des Appalaches-Maine

Complément de l'étude d'impact sur l'environnement

Modification au tracé de ligne touchant les municipalités de
Thetford Mines et de Saint-Joseph-de-Coleraine

**Hydro-Québec
Décembre 2020**

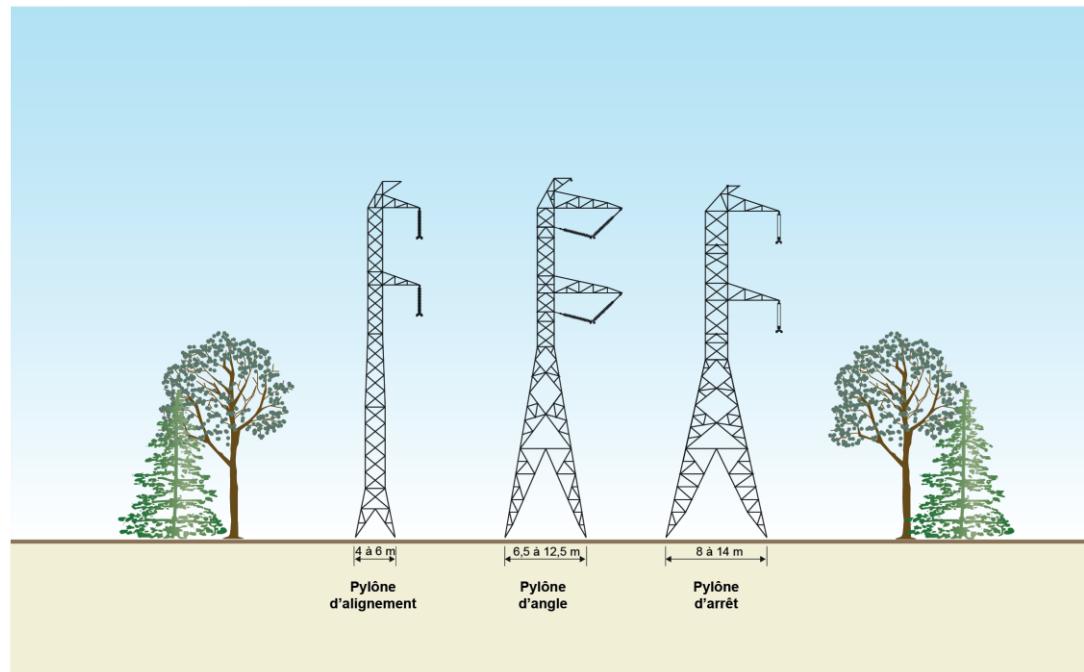
Figure 1 : Nouvelle famille de pylônes à armement vertical

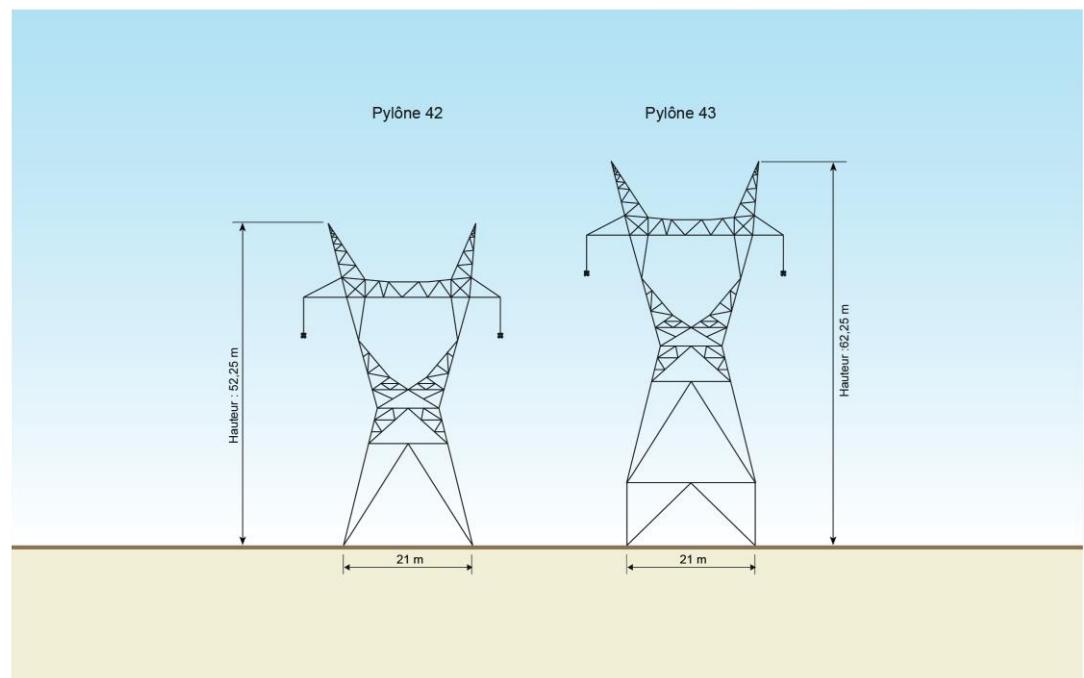
Figure 2 : Pylônes utilisés pour la traversée de la fosse minière inondée

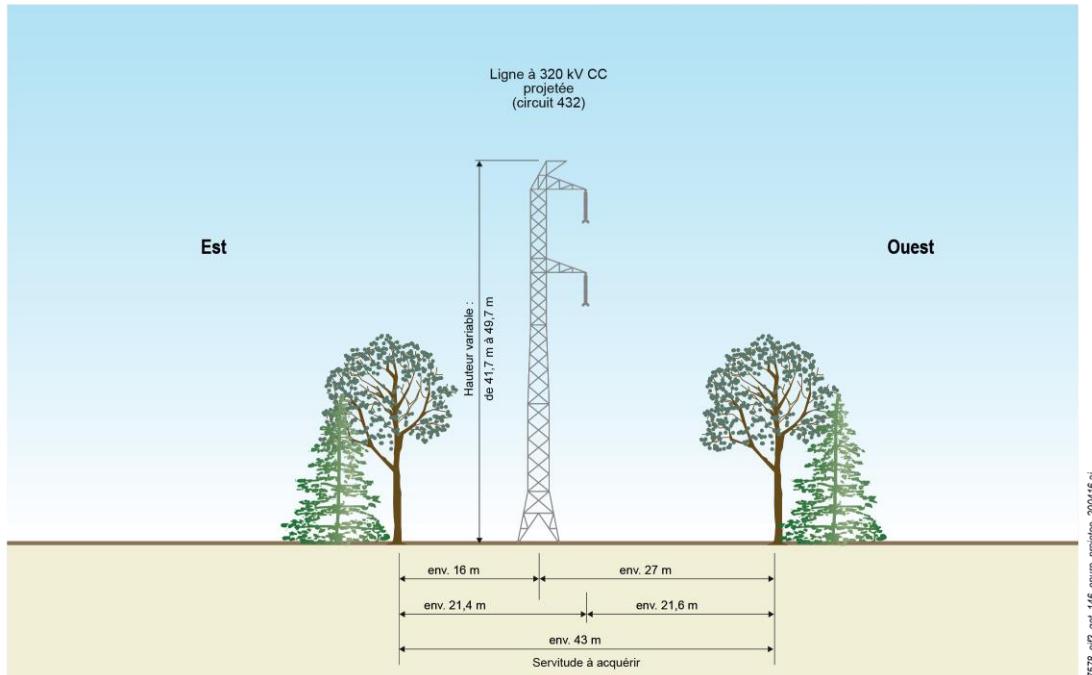
Figure 3 : Configuration type de l'emprise dans le nouveau couloir

La variante de tracé est située majoritairement dans un nouveau couloir de lignes (10,44 km, soit sur environ 88 % de sa longueur). La largeur de l'emprise entretenue dans ce couloir sera de 43 m (voir la figure 3).

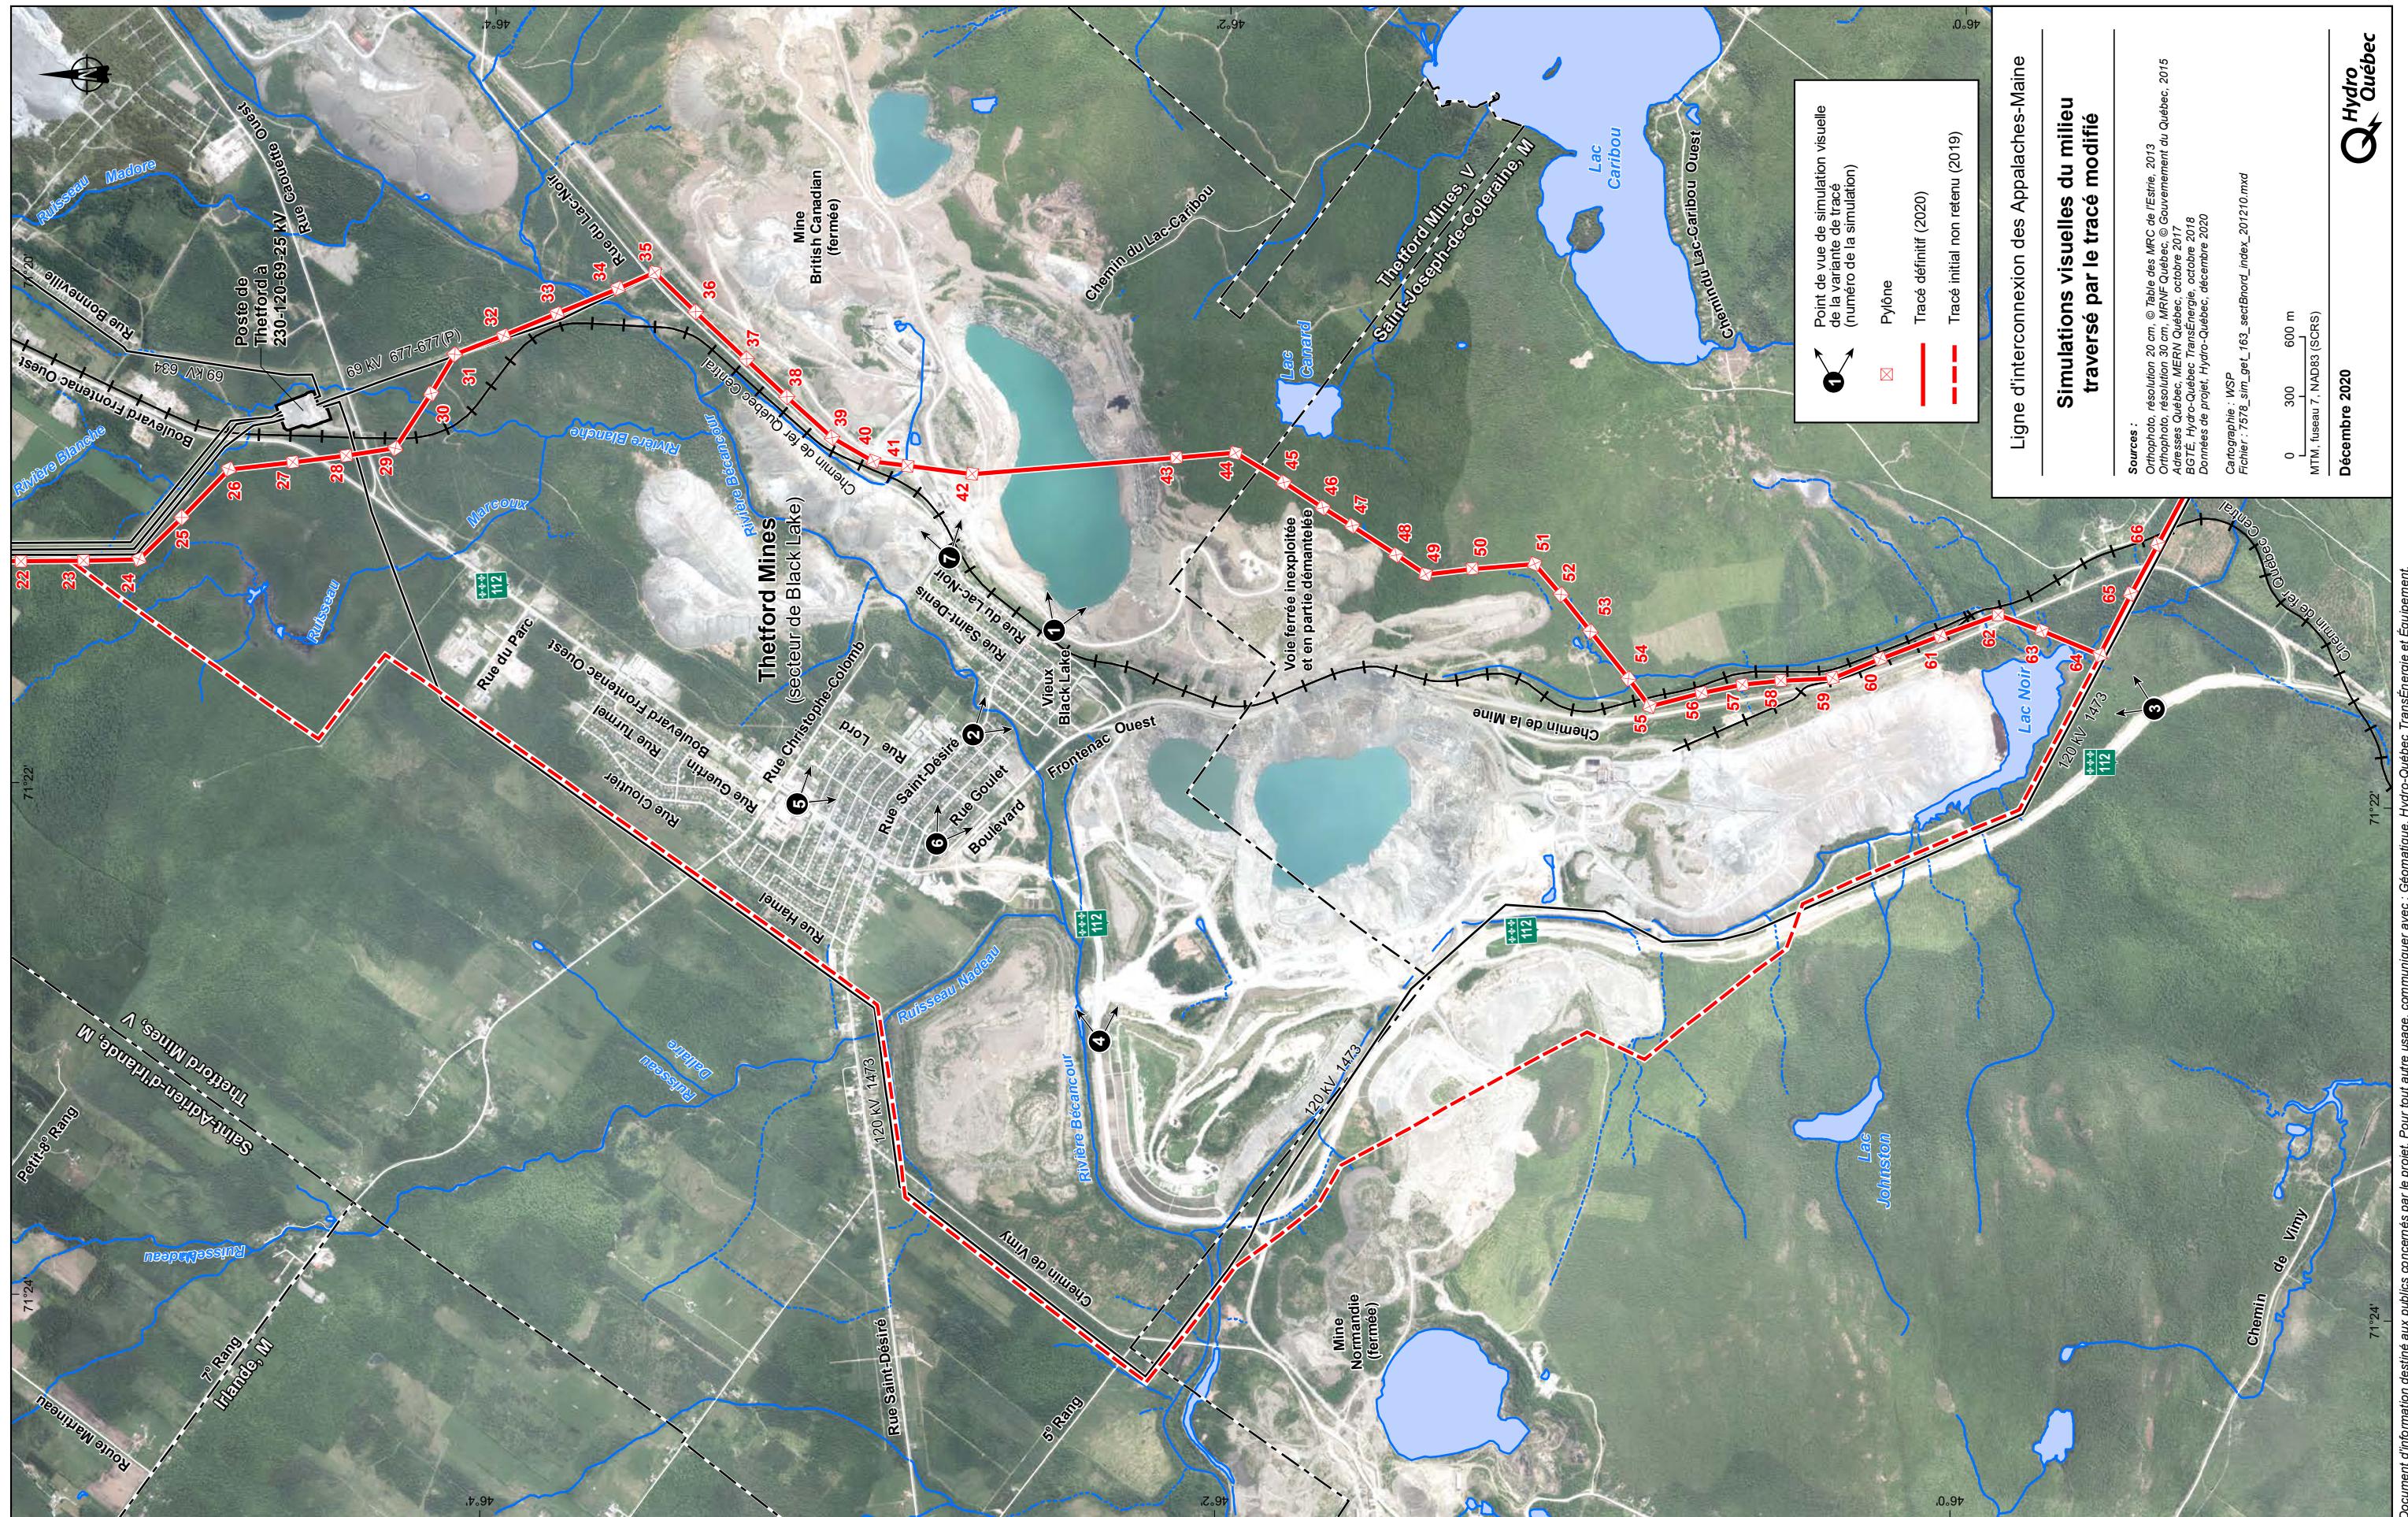
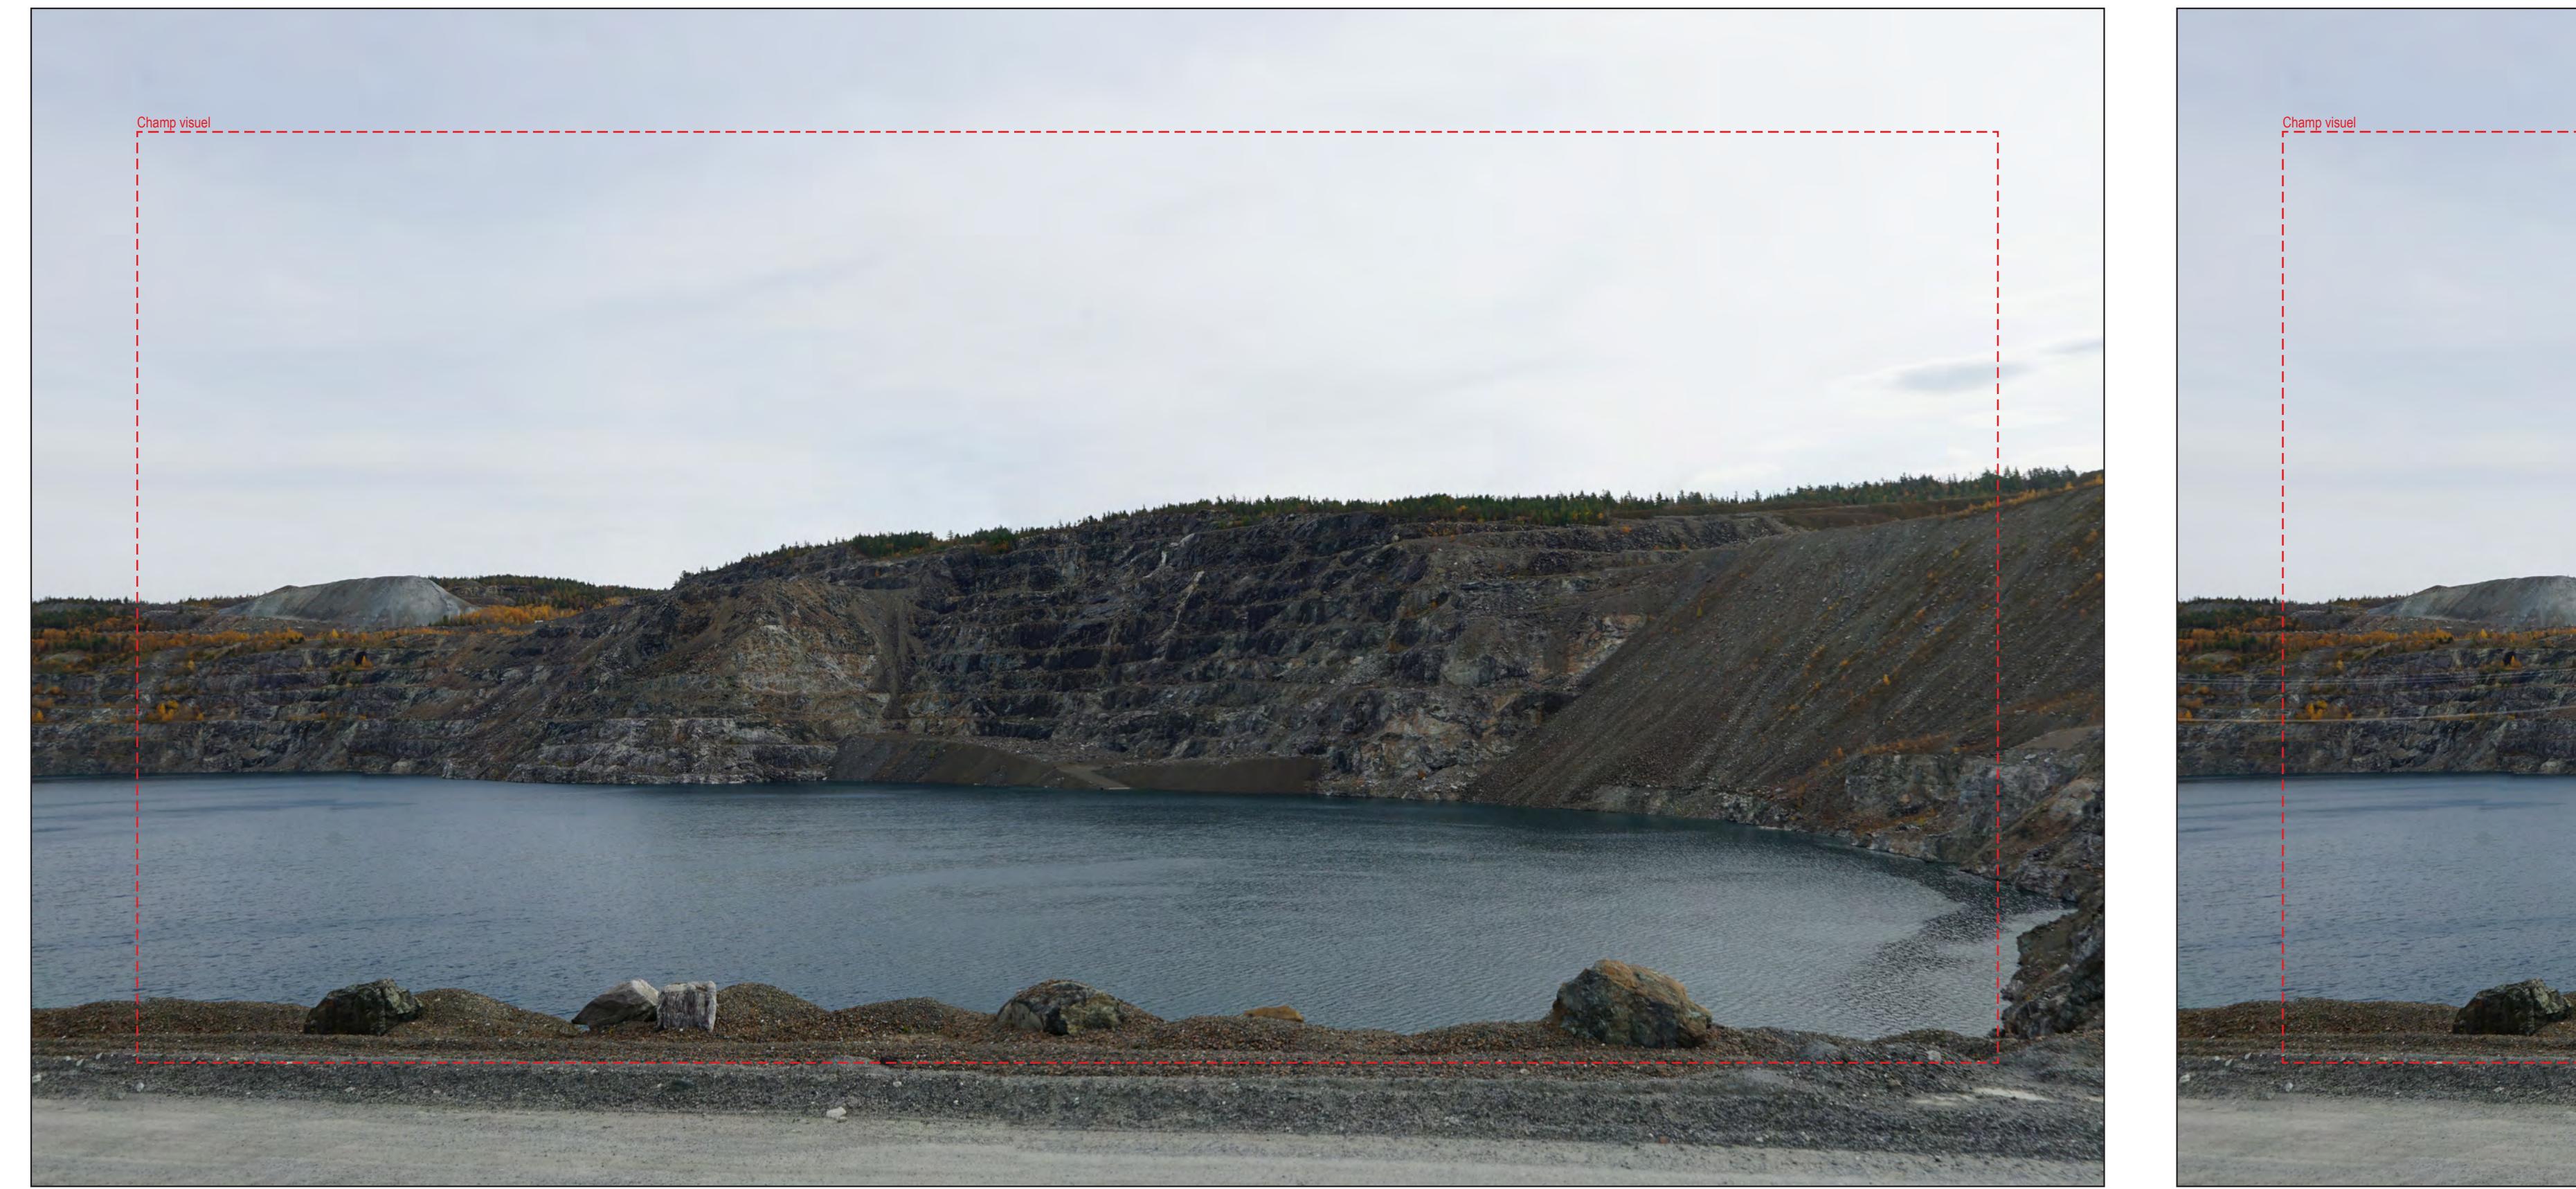
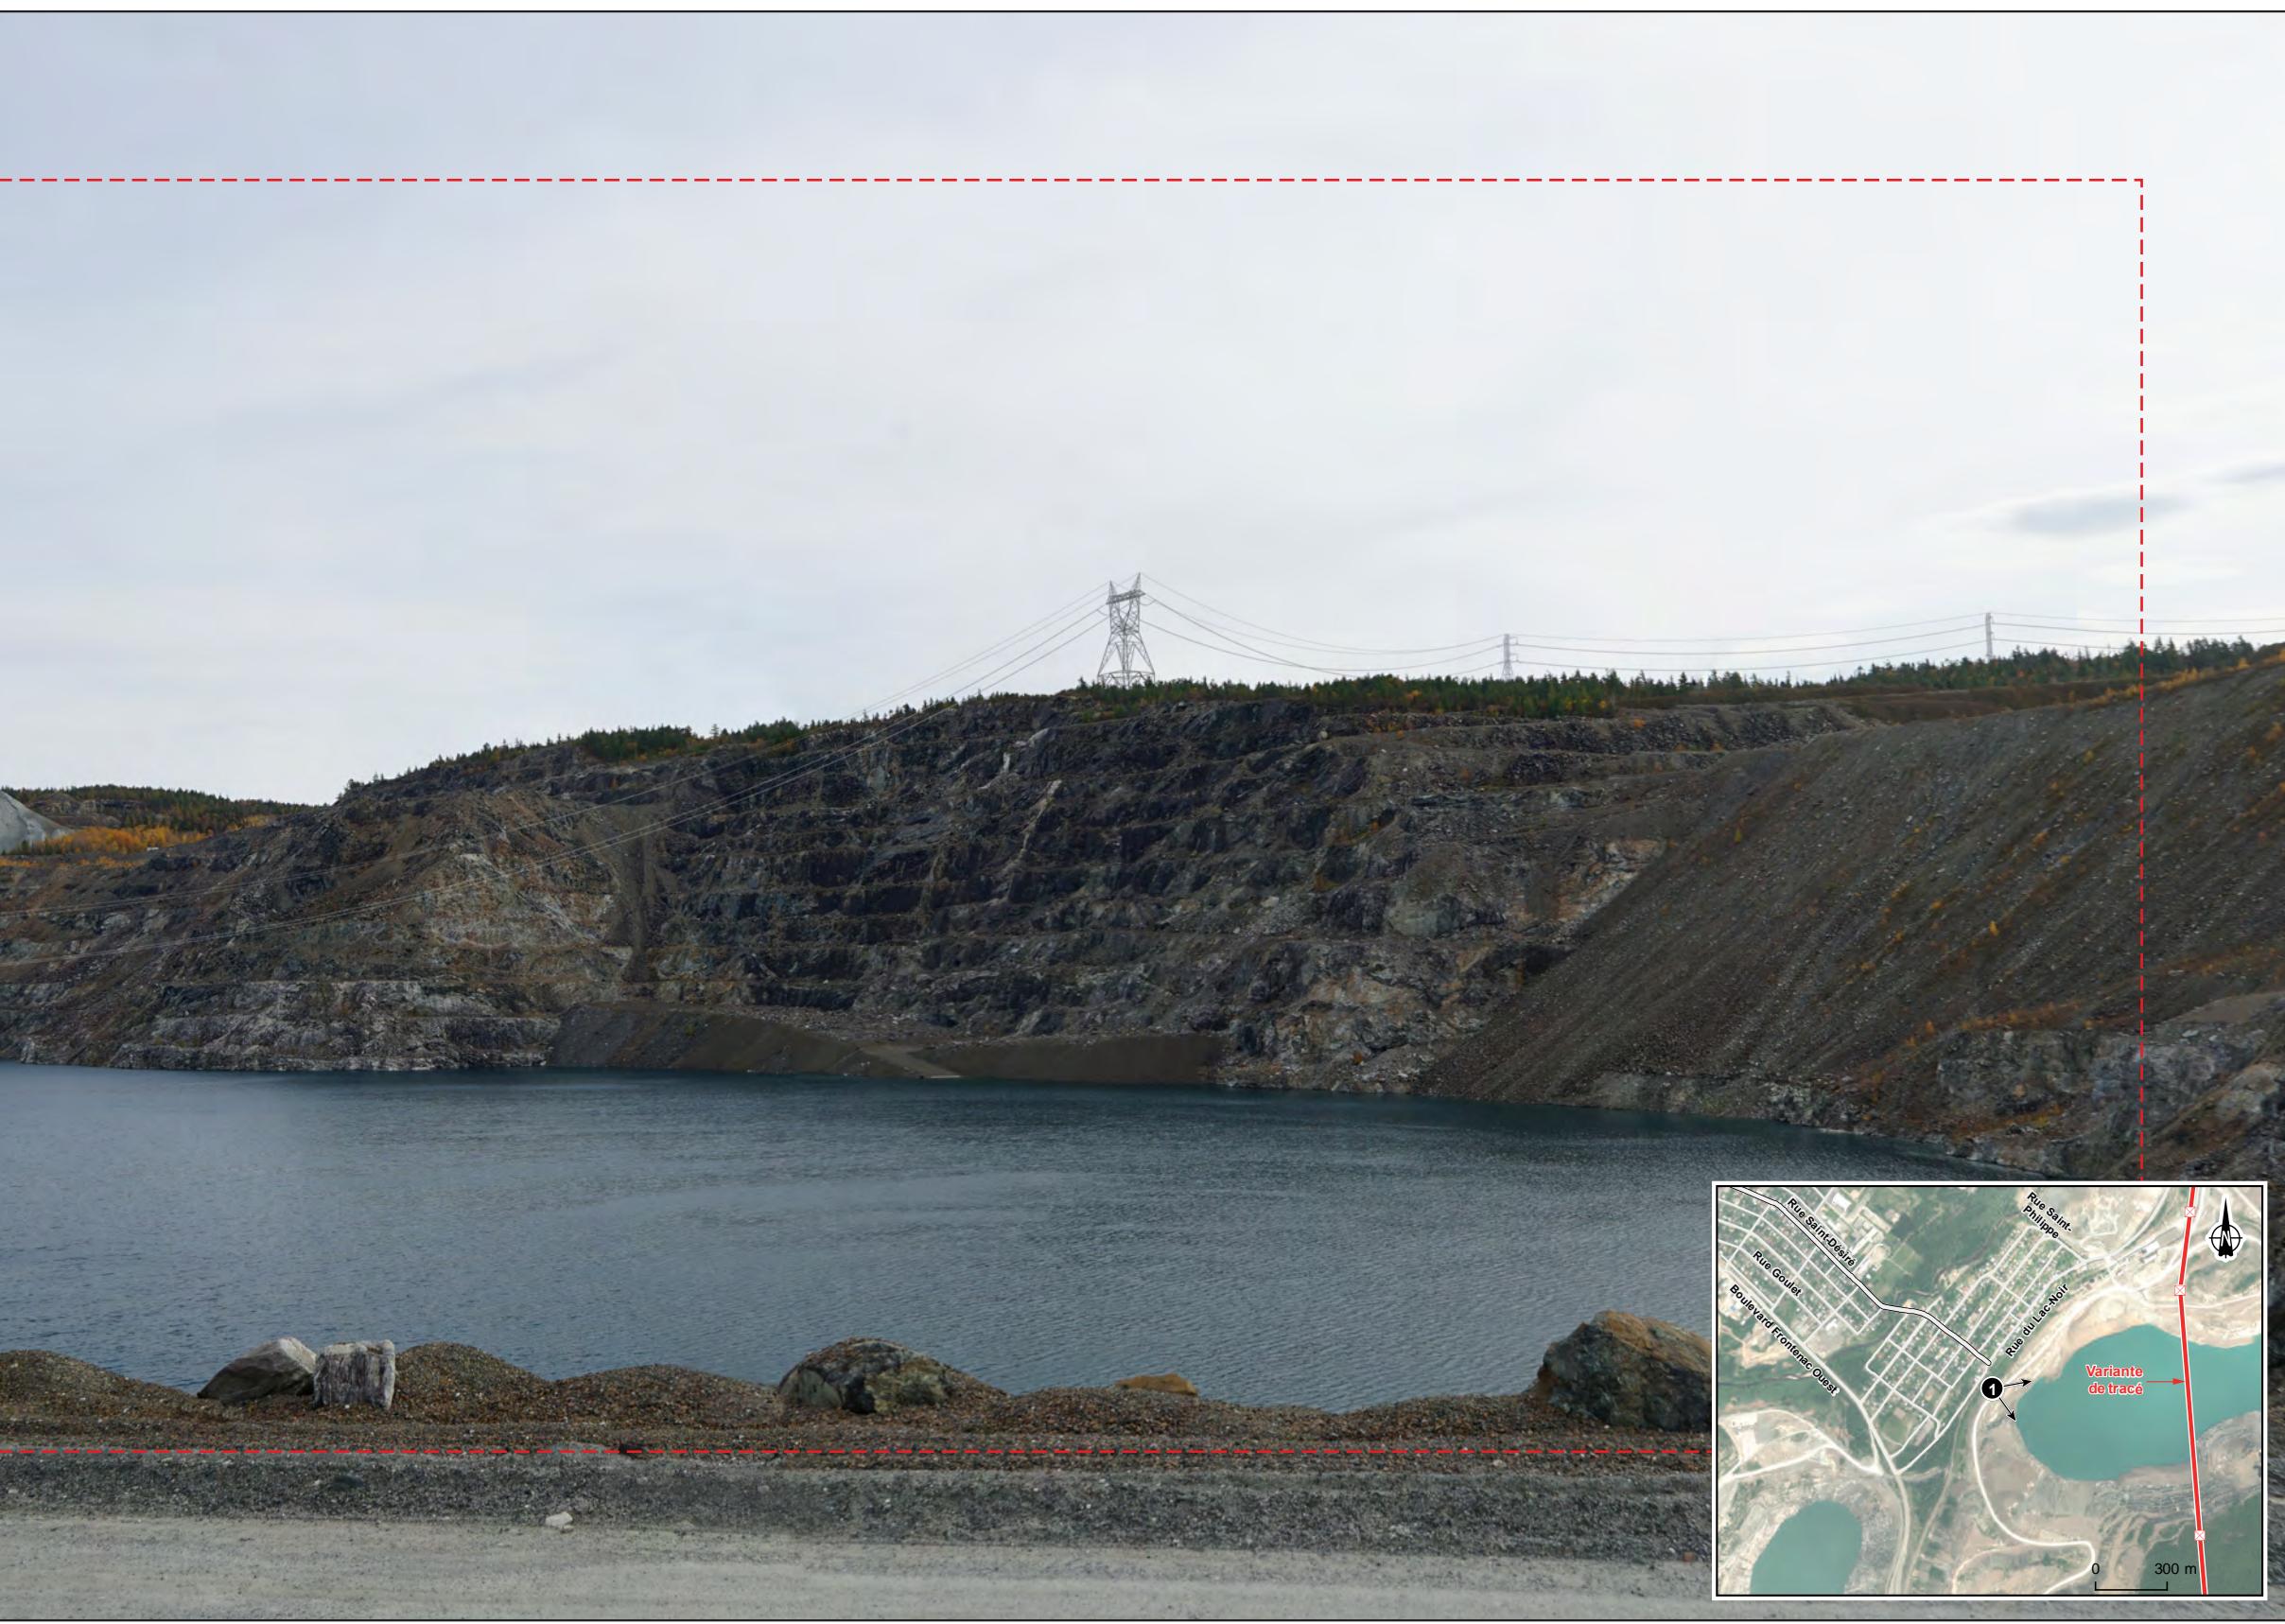
Simulation 1

Type de simulation : Simulation photo
Technique : Modélisation 3D géoréférencée
Focale : 16,45 mm
Champ visuel : 60° horizontal, 30° vertical (vision humaine)

Élevation de la prise de vue par rapport au sol : 1,75 m
Distance entre l'observateur et le support : env. 595 m
Coordonnées de la prise de vue : 71° 22' 11,84" O, 46° 02' 46,58" N.

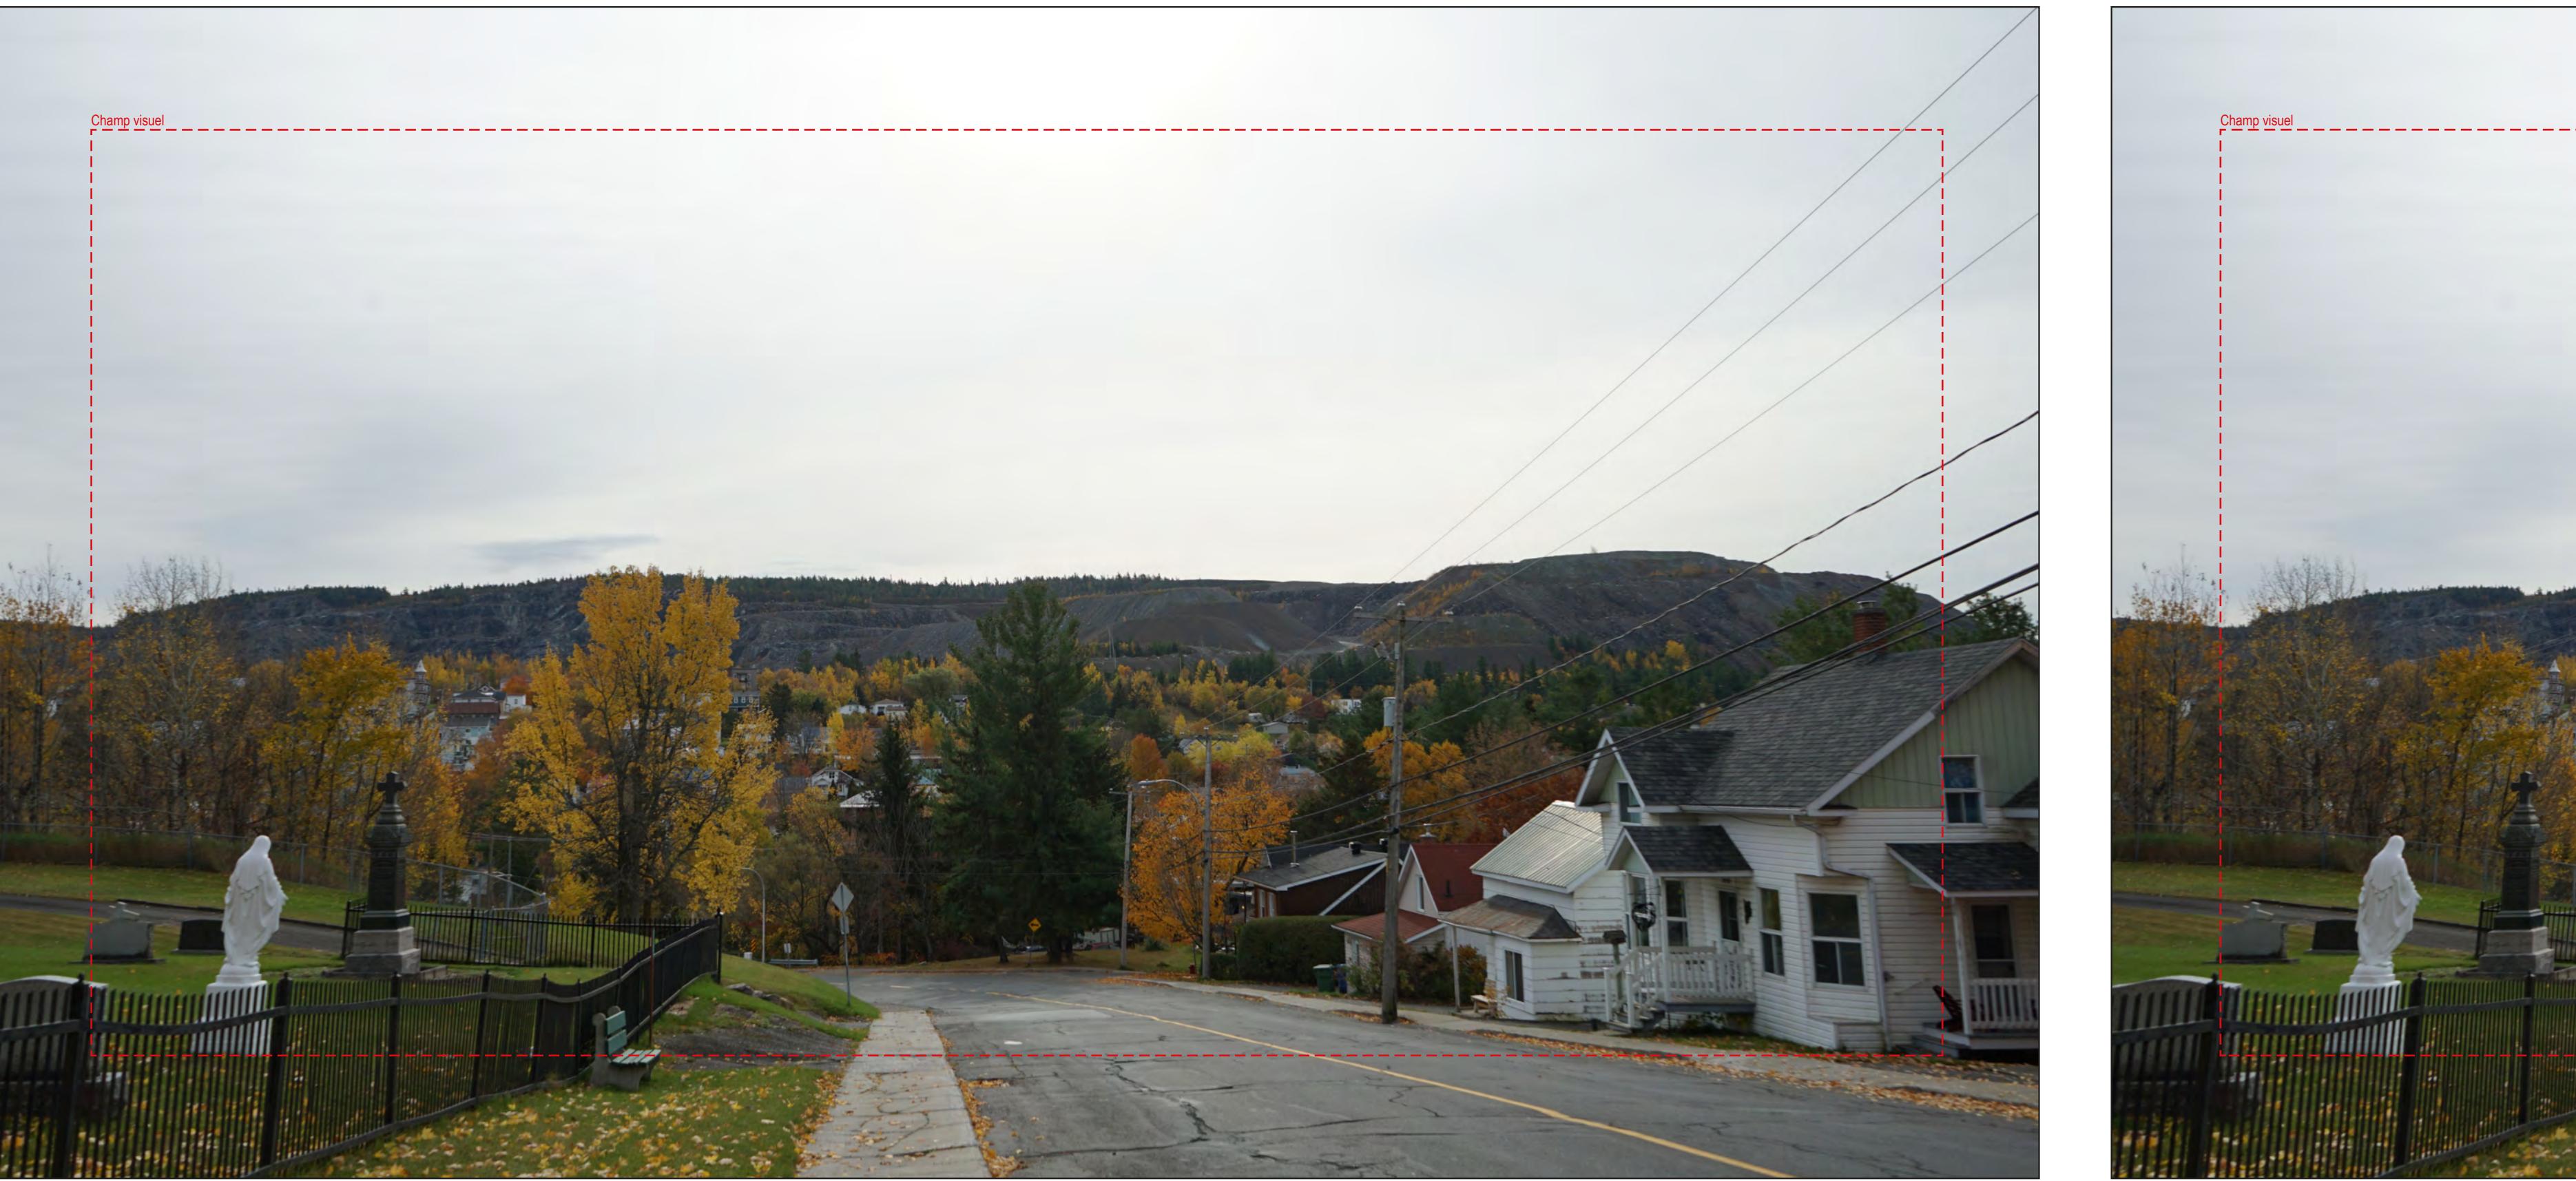
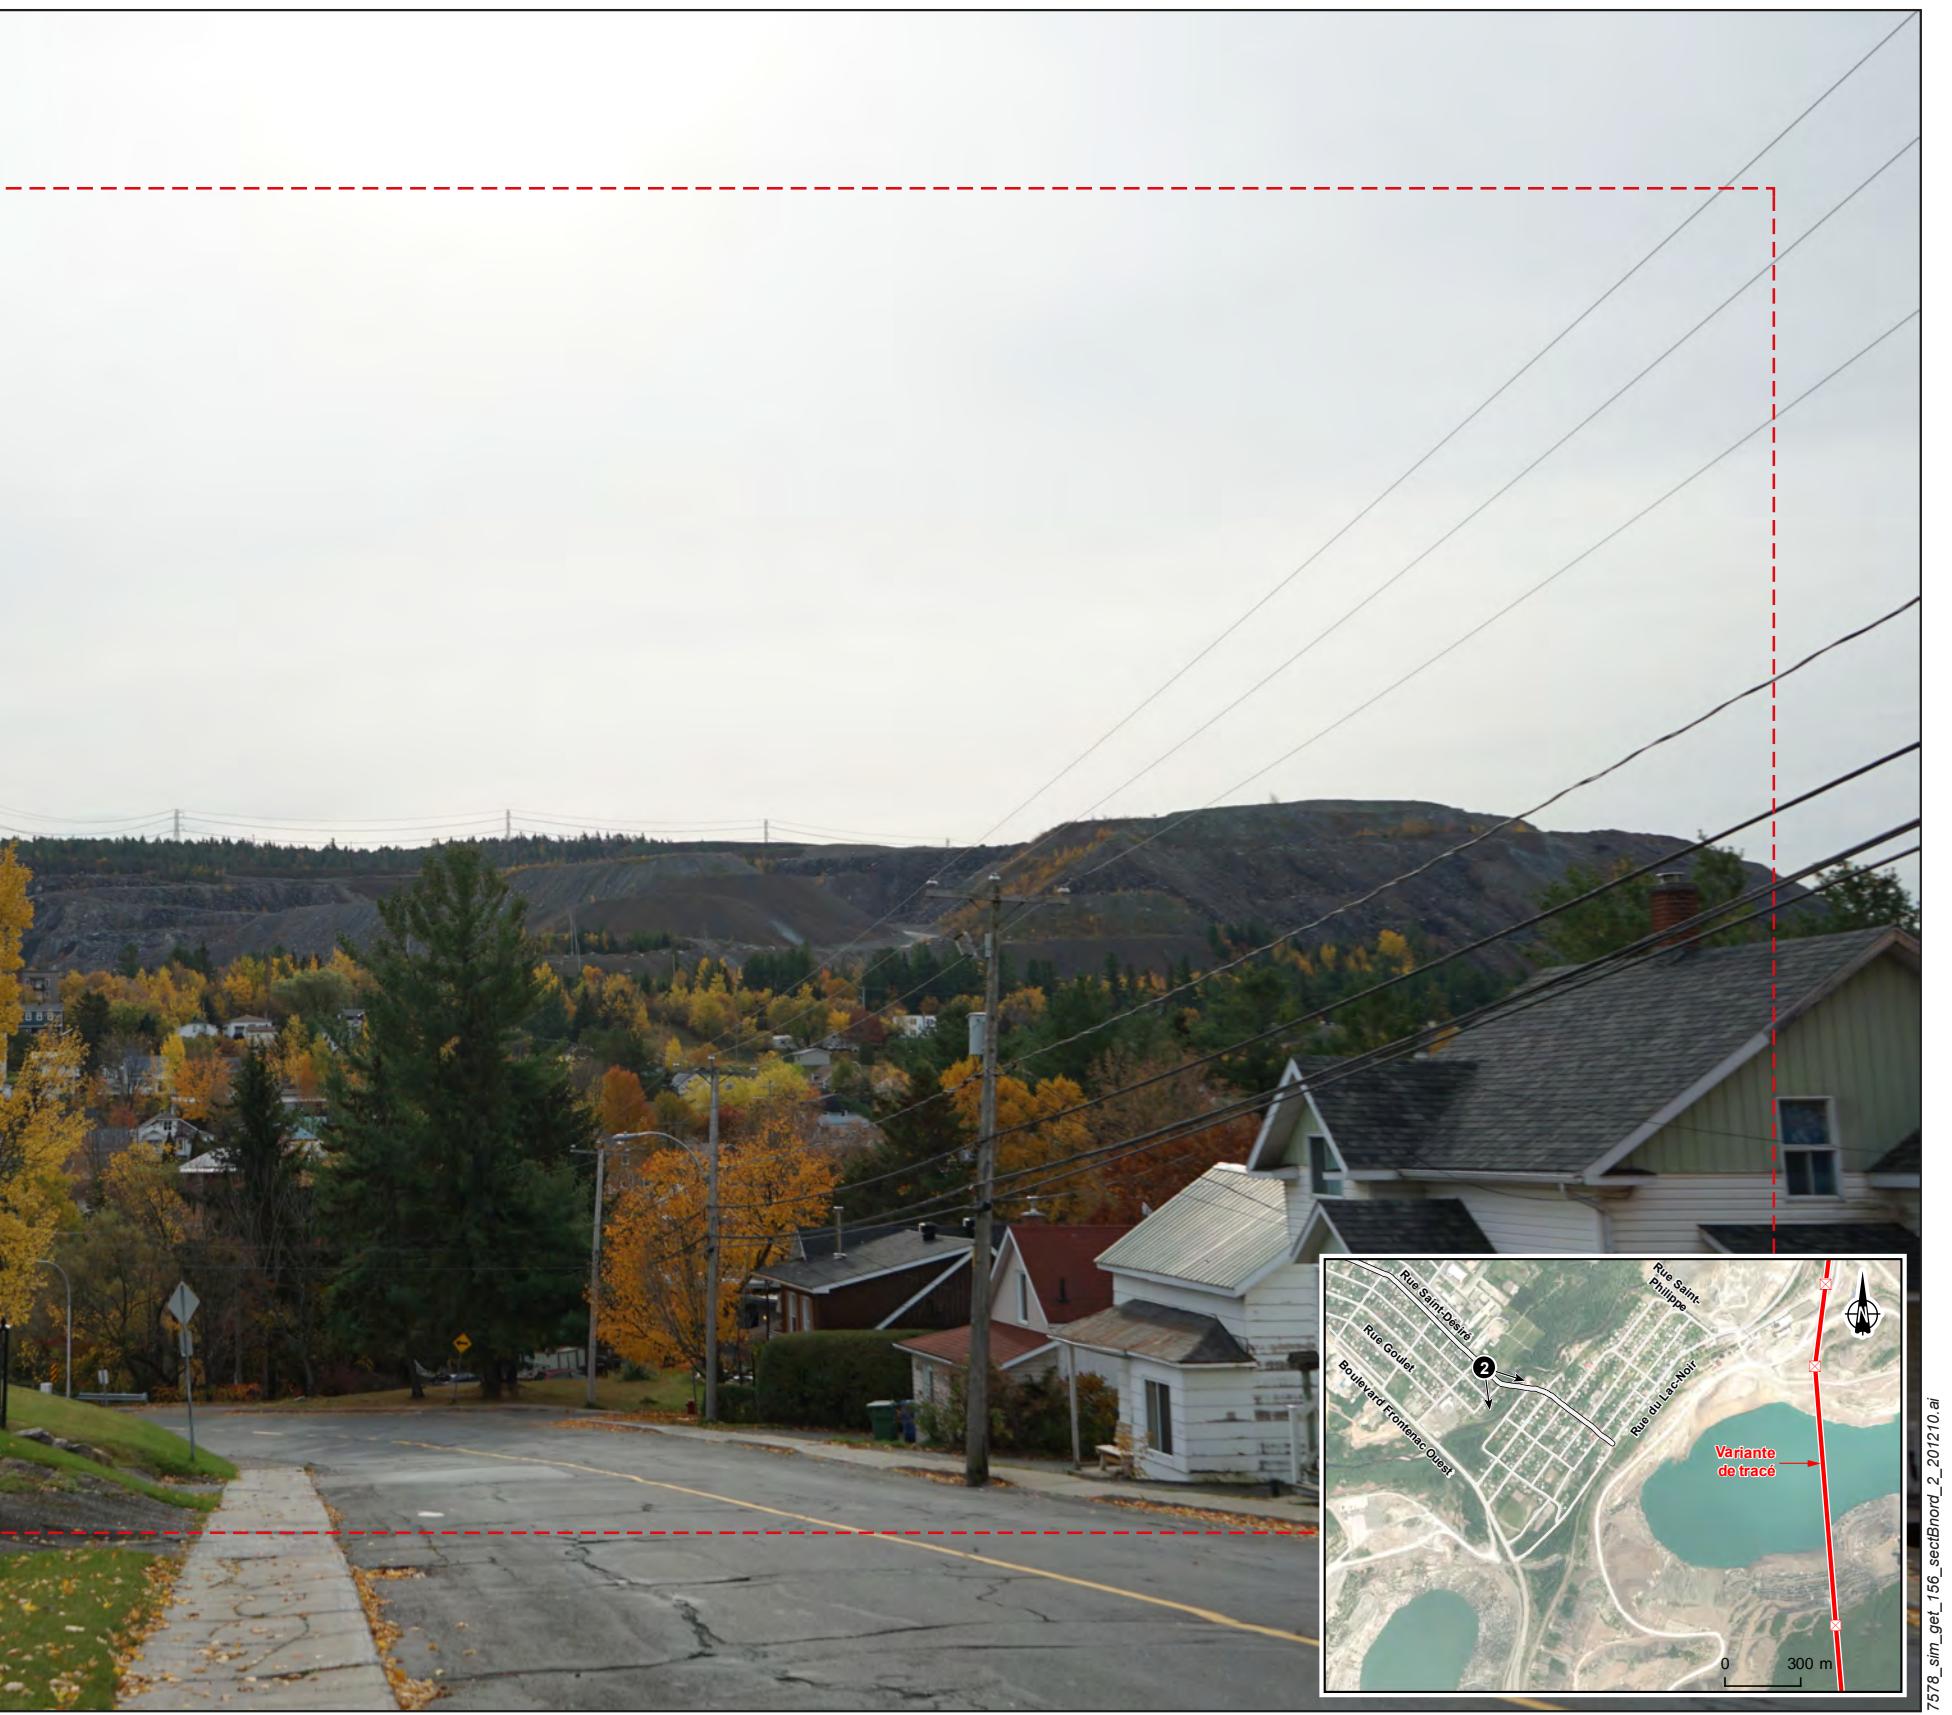
Type de simulation : Simulation photo
Technique : Modélisation 3D géoréférencée
Focale : 28 mm
Champ visuel : 60° horizontal, 30° vertical (vision humaine)

Élevation de la prise de vue par rapport au sol : 1,75 m
Distance entre l'observateur et le support : env. 1 000 m
Coordonnées de la prise de vue : 71° 21' 46,19" O, 46° 02' 40,77" N.

Situation 2
Vue de la variante de tracé depuis la rue Saint-Désiré à la hauteur du cimetière de Saint-Désiré à Thetford Mines, en direction sud-est
