Ligne d'interconnexion des Appalaches-Maine

Complément de l'étude d'impact sur l'environnement

Modification au tracé de ligne touchant les municipalités de
Thetford Mines et de Saint-Joseph-de-Coleraine

**Hydro-Québec
Décembre 2020**

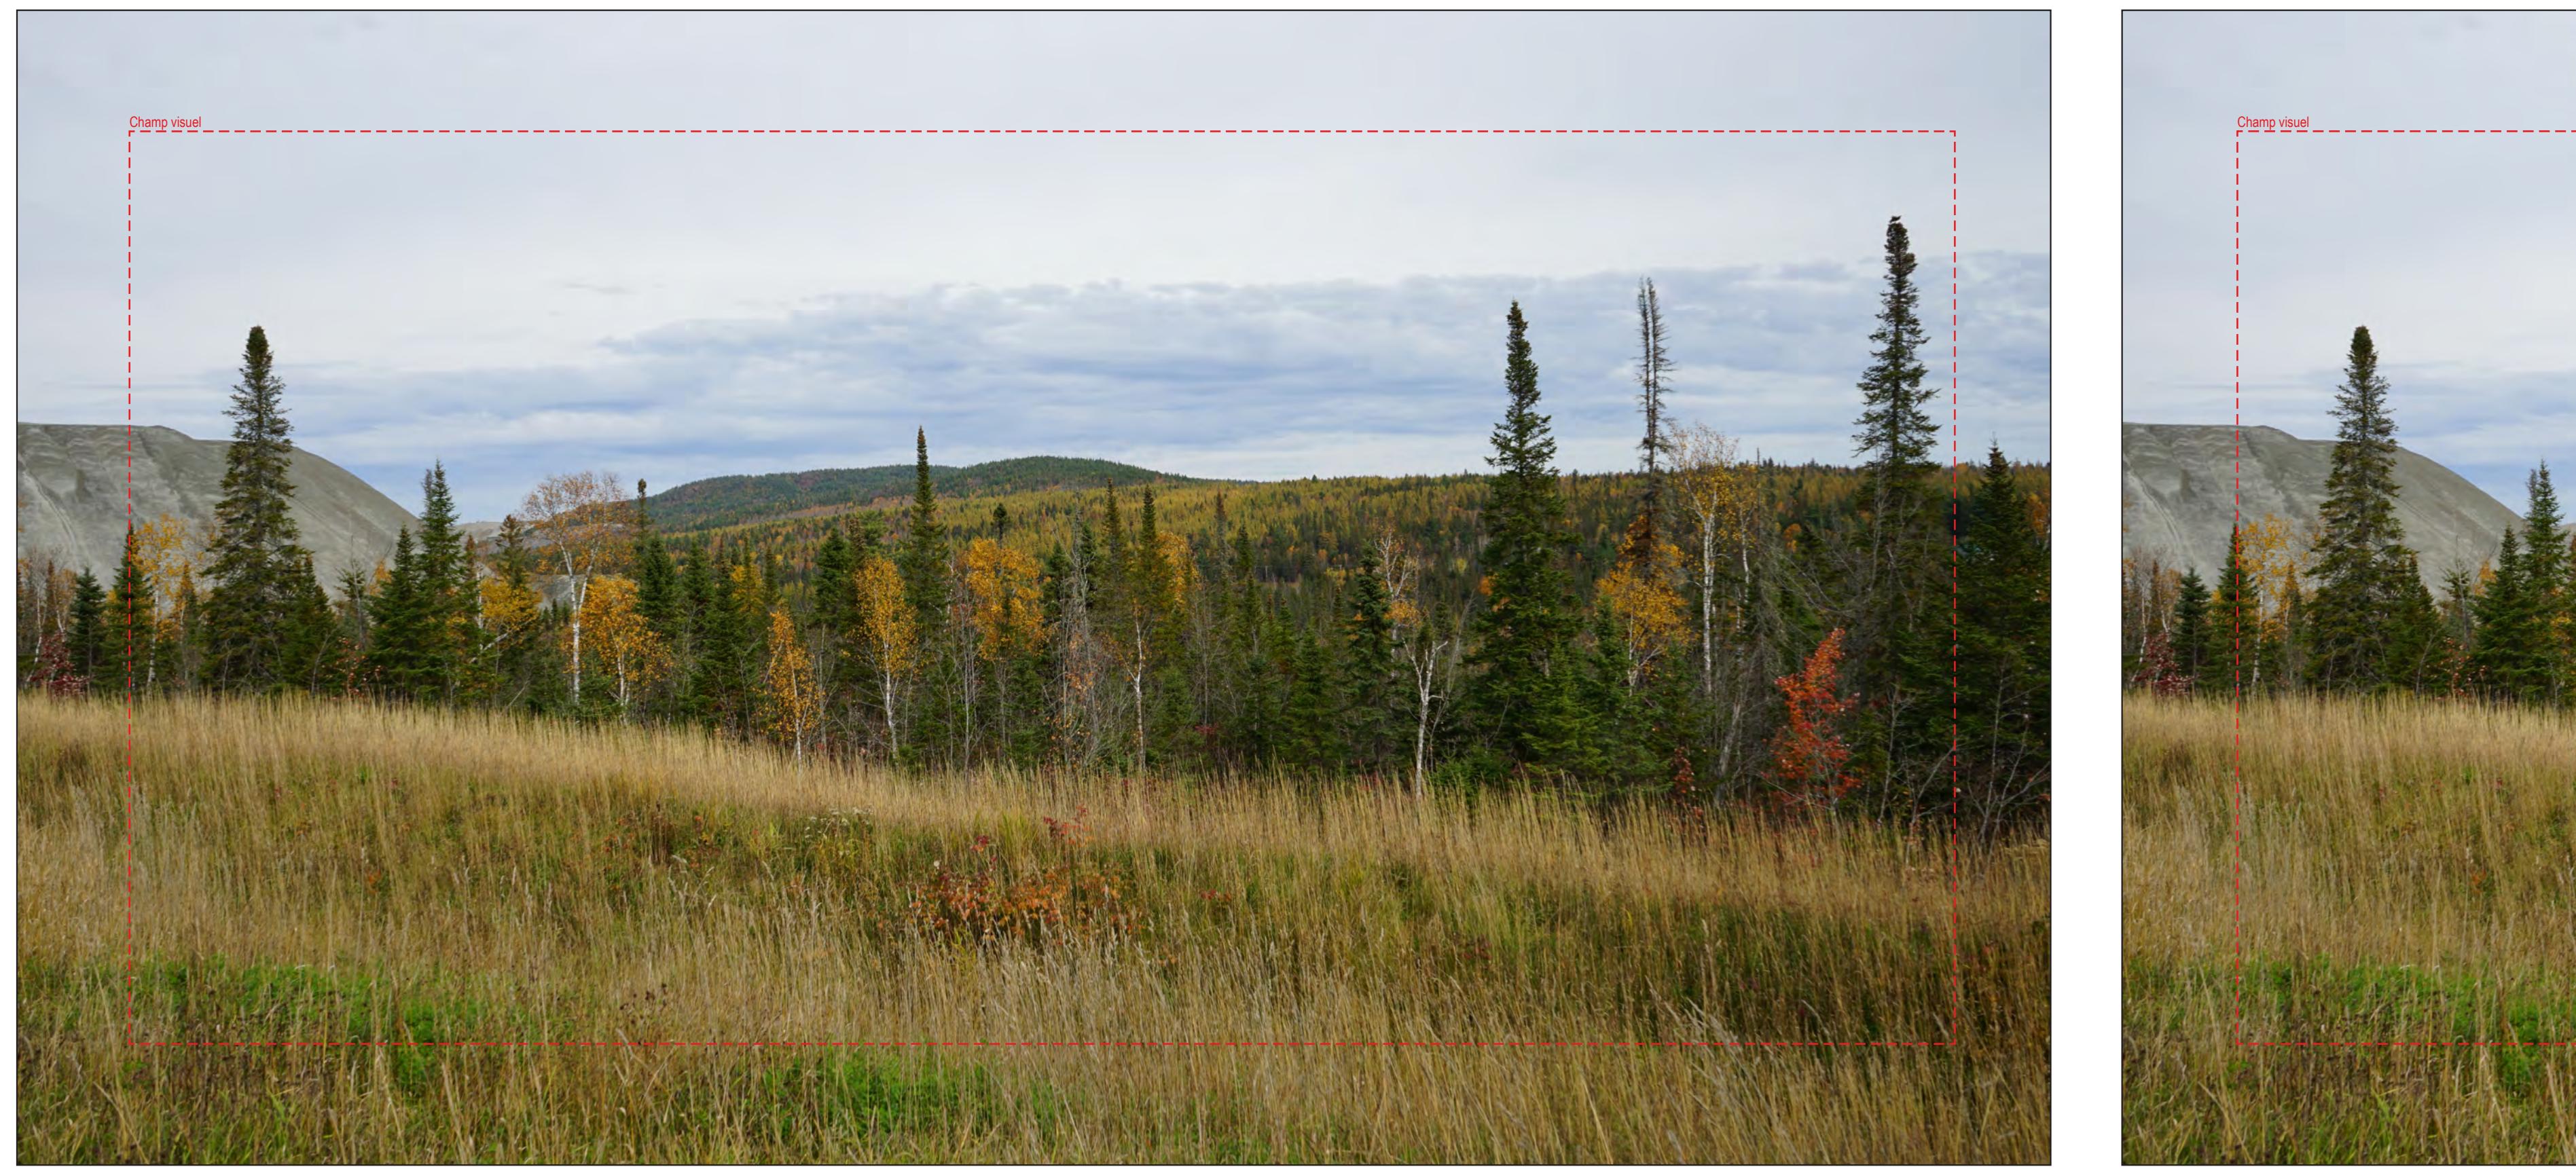
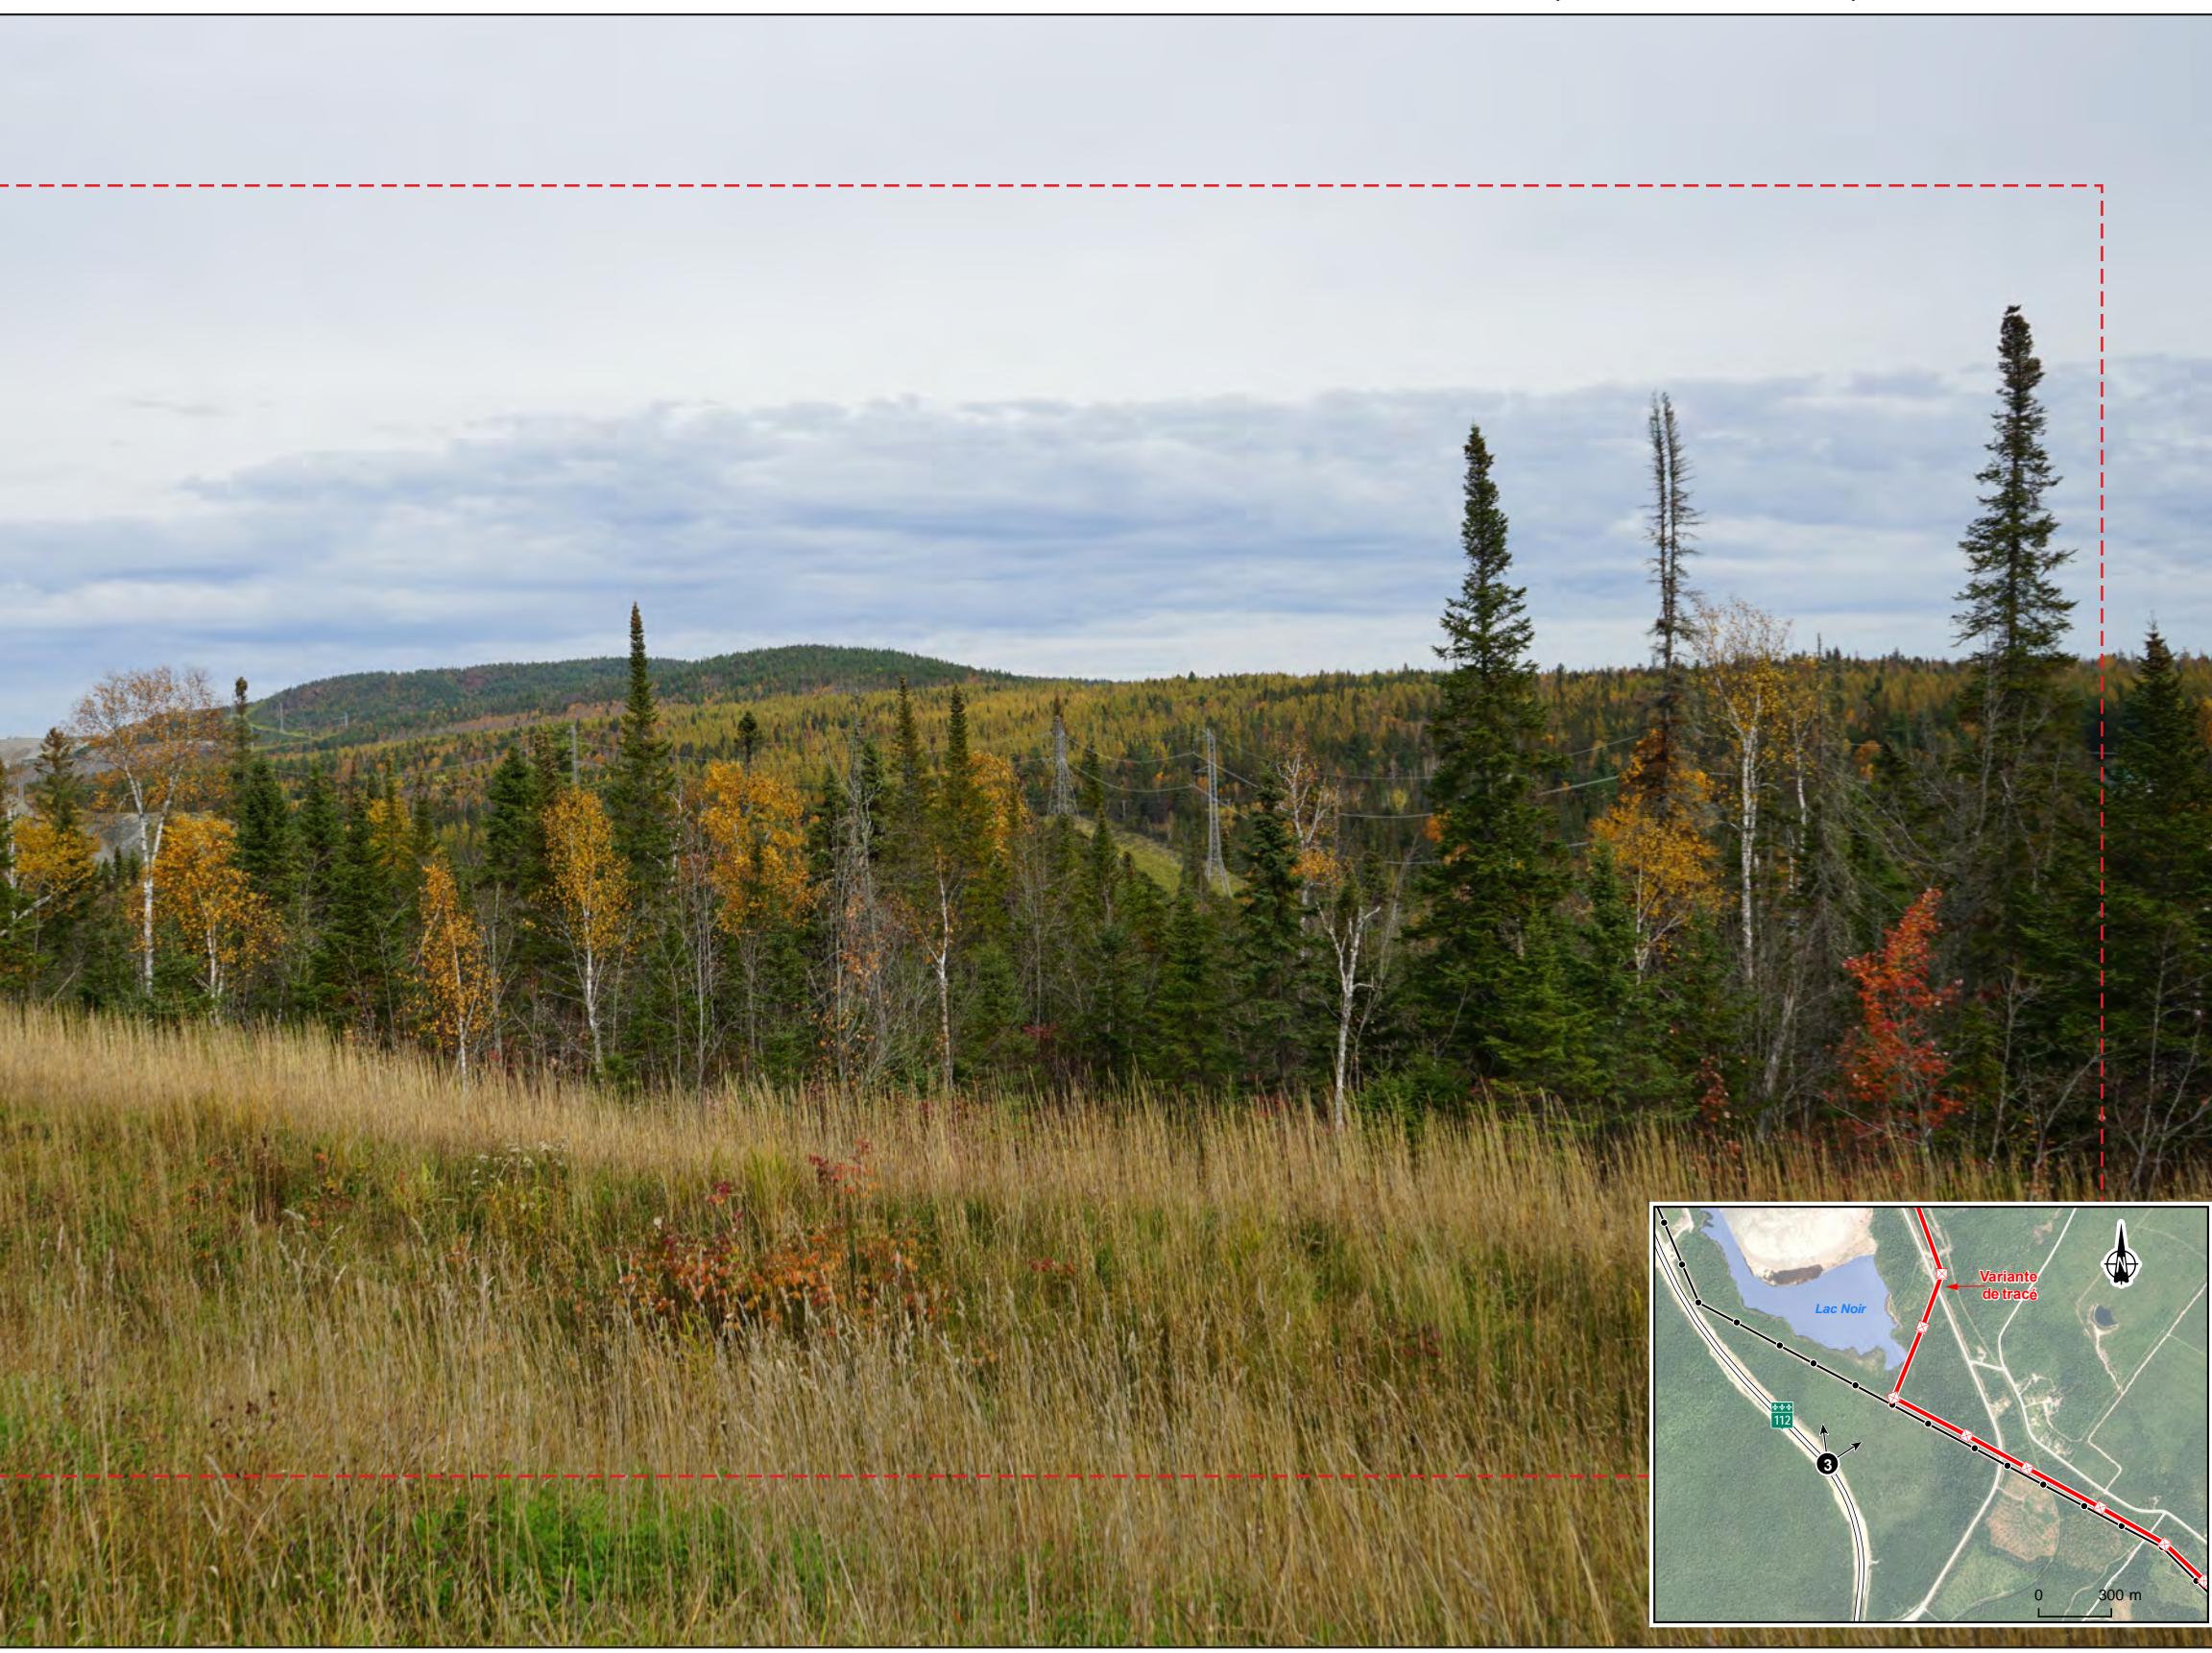
Type de simulation : Simulation photo
Technique : Modélisation 3D géoréférencée
Focale : 28 mm
Champ visuel : 60° horizontal, 30° vertical (vision humaine)

Simulation 3
Vue de la variante de tracé de la route 12 à Saint-Joseph-de-Coleraine, en direction nord-est

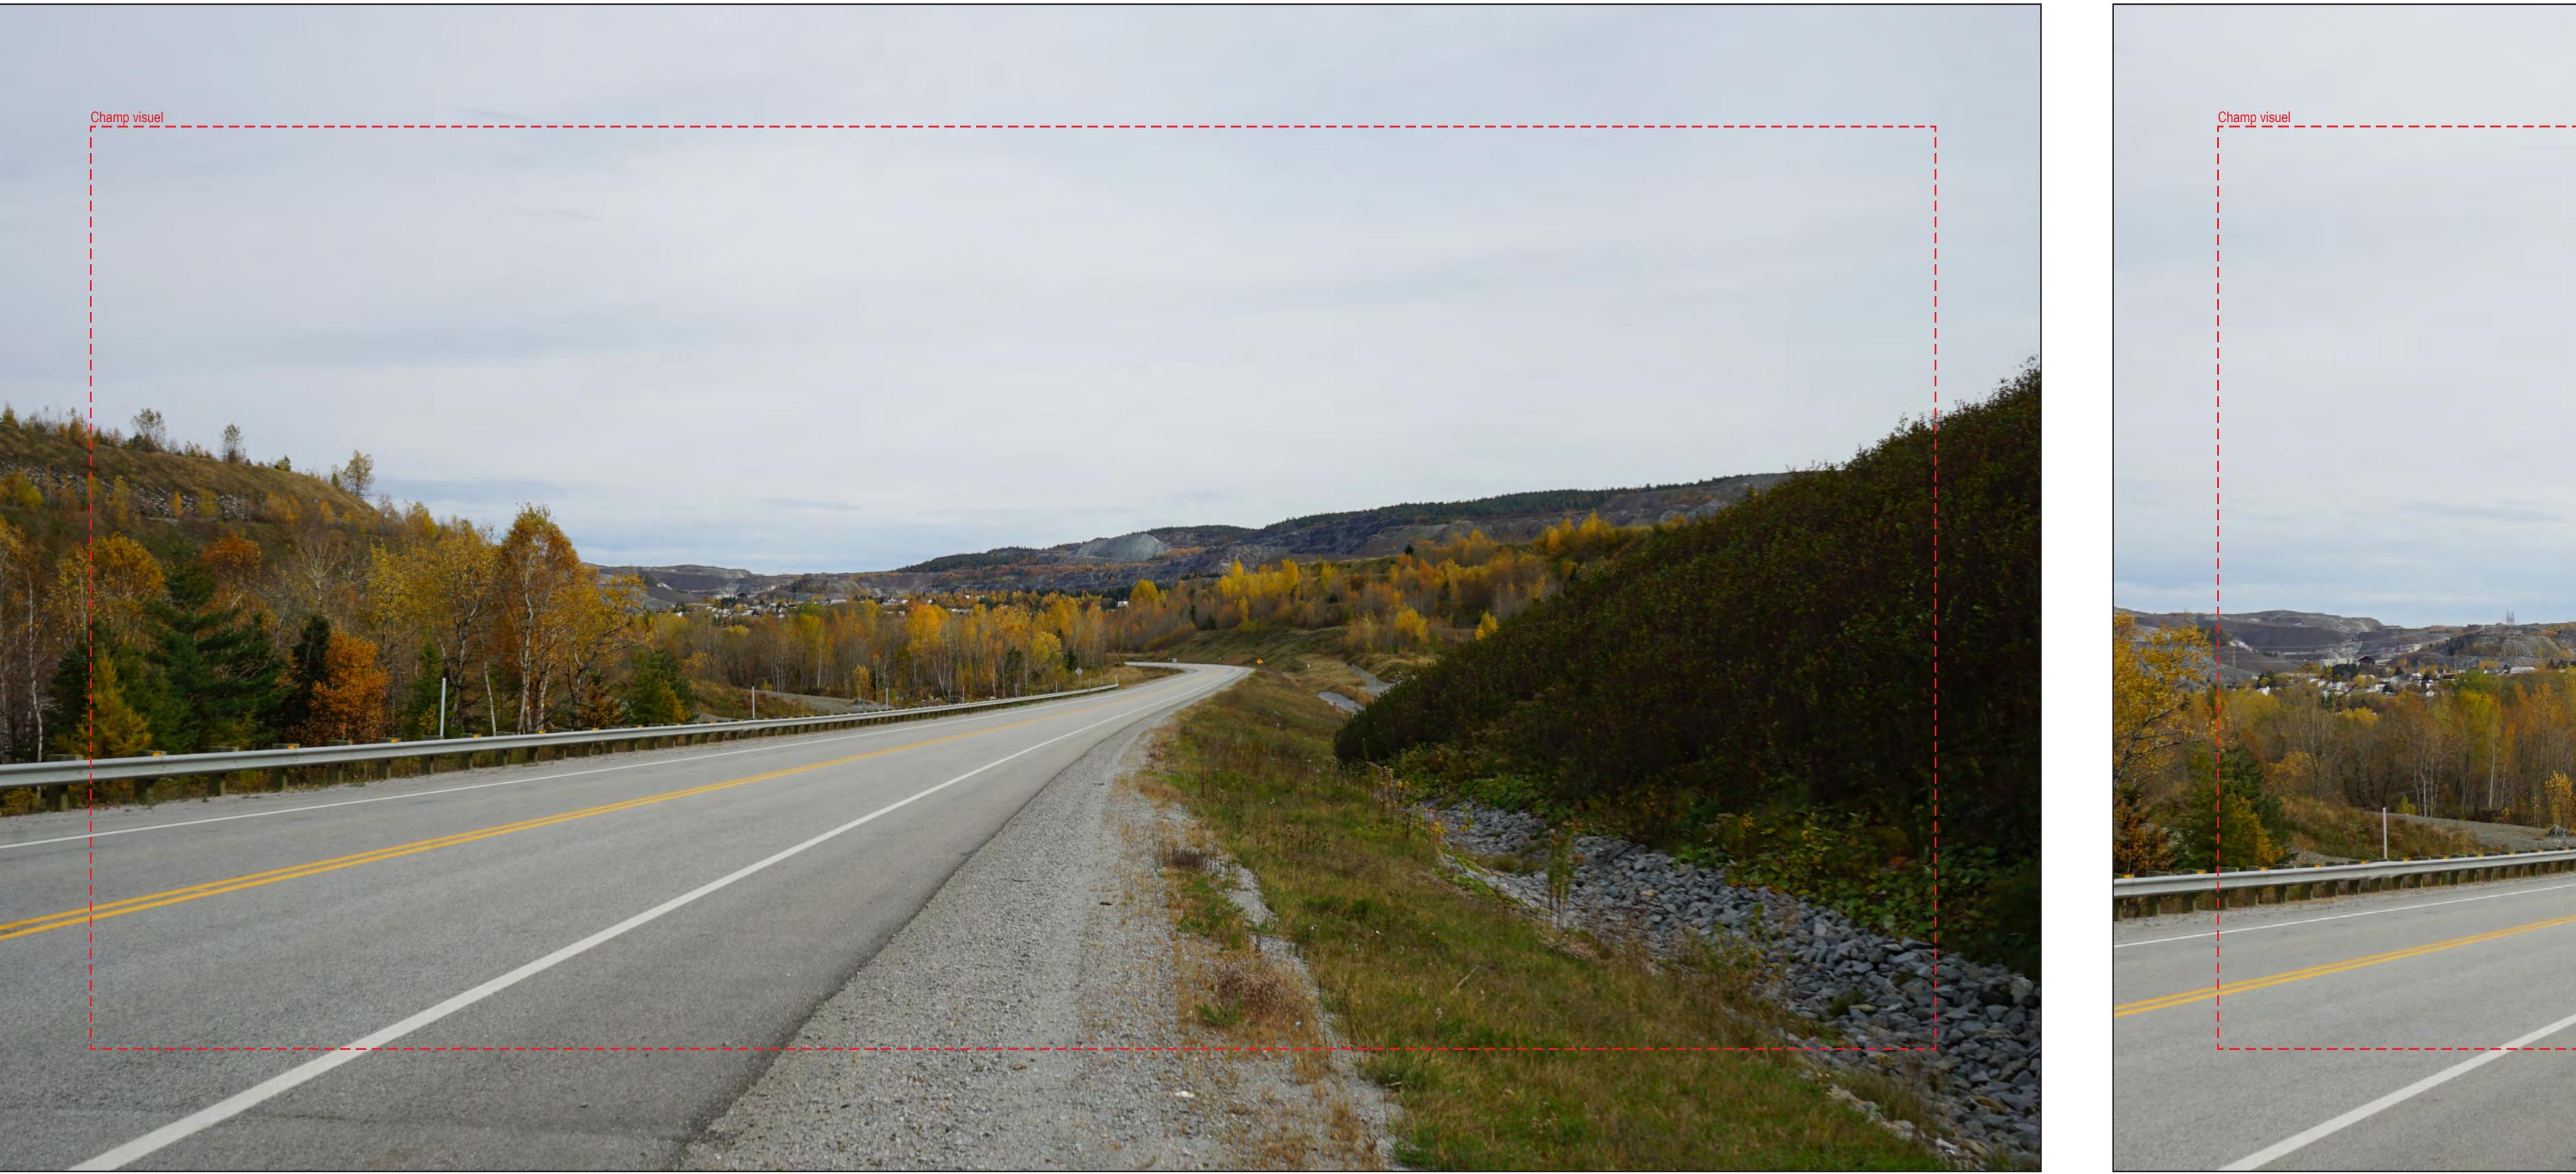
Situation actuelle

Type de simulation : Simulation photo
Technique : Modélisation 3D géoréférencée
Focale : 28 mm
Champ visuel : 60° horizontal, 30° vertical (vision humaine)

Élevation de la prise de vue par rapport au sol : 1,75 m
Distance entre l'observateur et le support : env. 2 585 m
Coordonnées de la prise de vue : 71° 22' 57,67" O, 46° 02' 19,64" N.

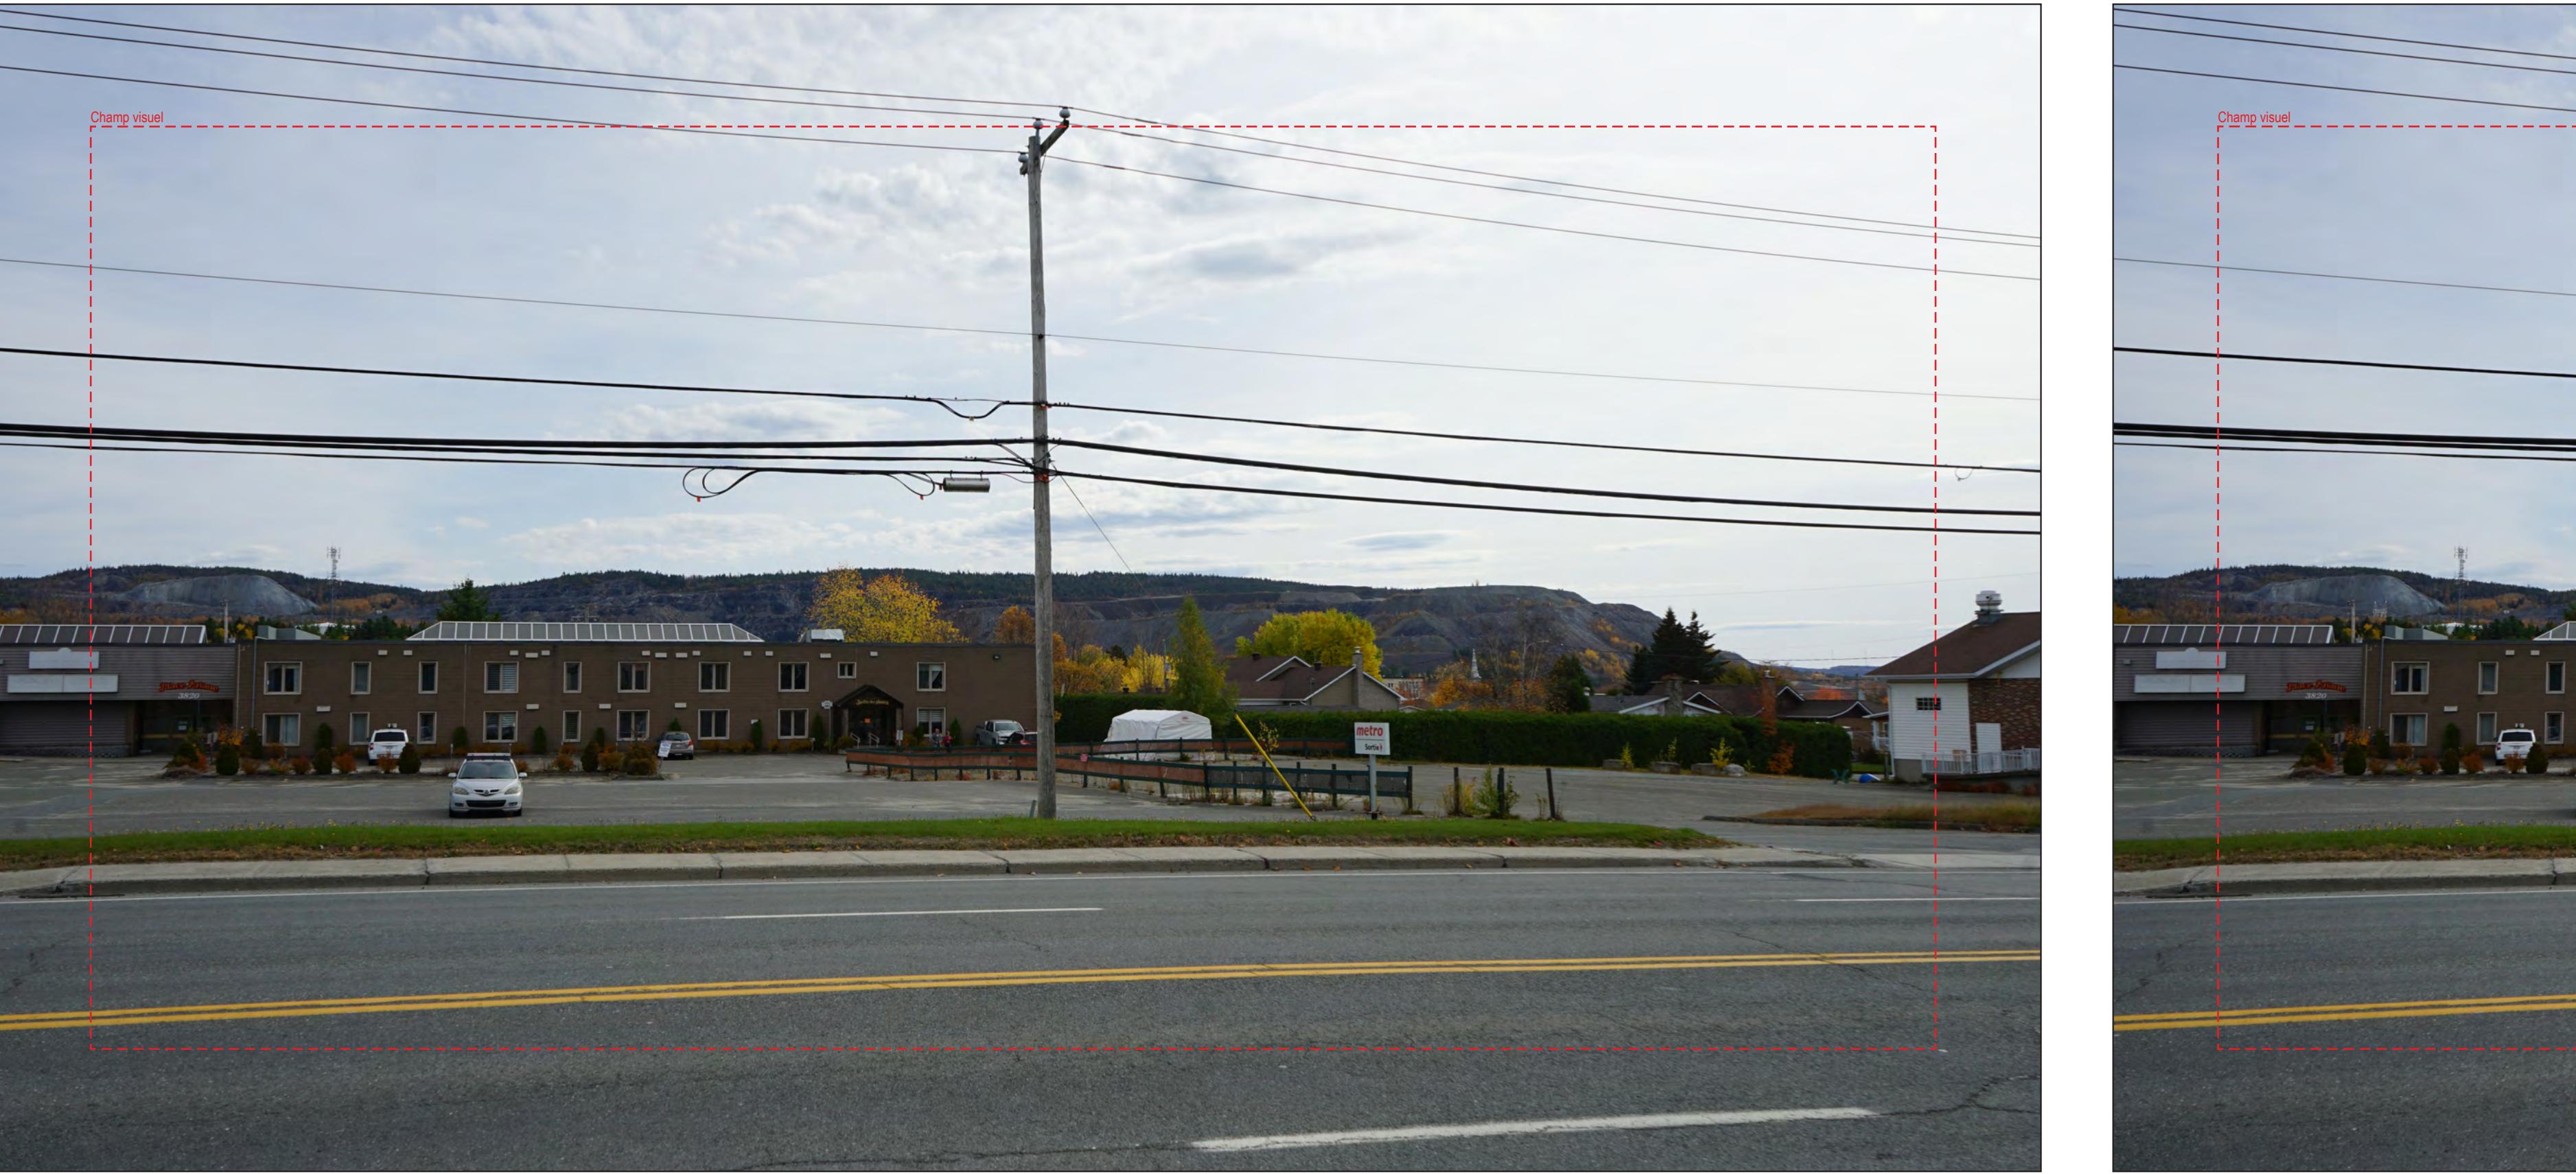
Situation actuelle

Type de simulation : Simulation photo
Technique : Modélisation 3D géoréférencée
Focale : 28 mm
Géolocalisation : 2020 Juin 01 2020, midi (à l'heure de Paris)

de la prise de vue par rapport au sol : 1,75 m
entre l'observateur et le support : env. 1 530 m
ées de la prise de vue : $71^{\circ} 22' 02.88''$ O, $46^{\circ} 02' 09.37''$ N

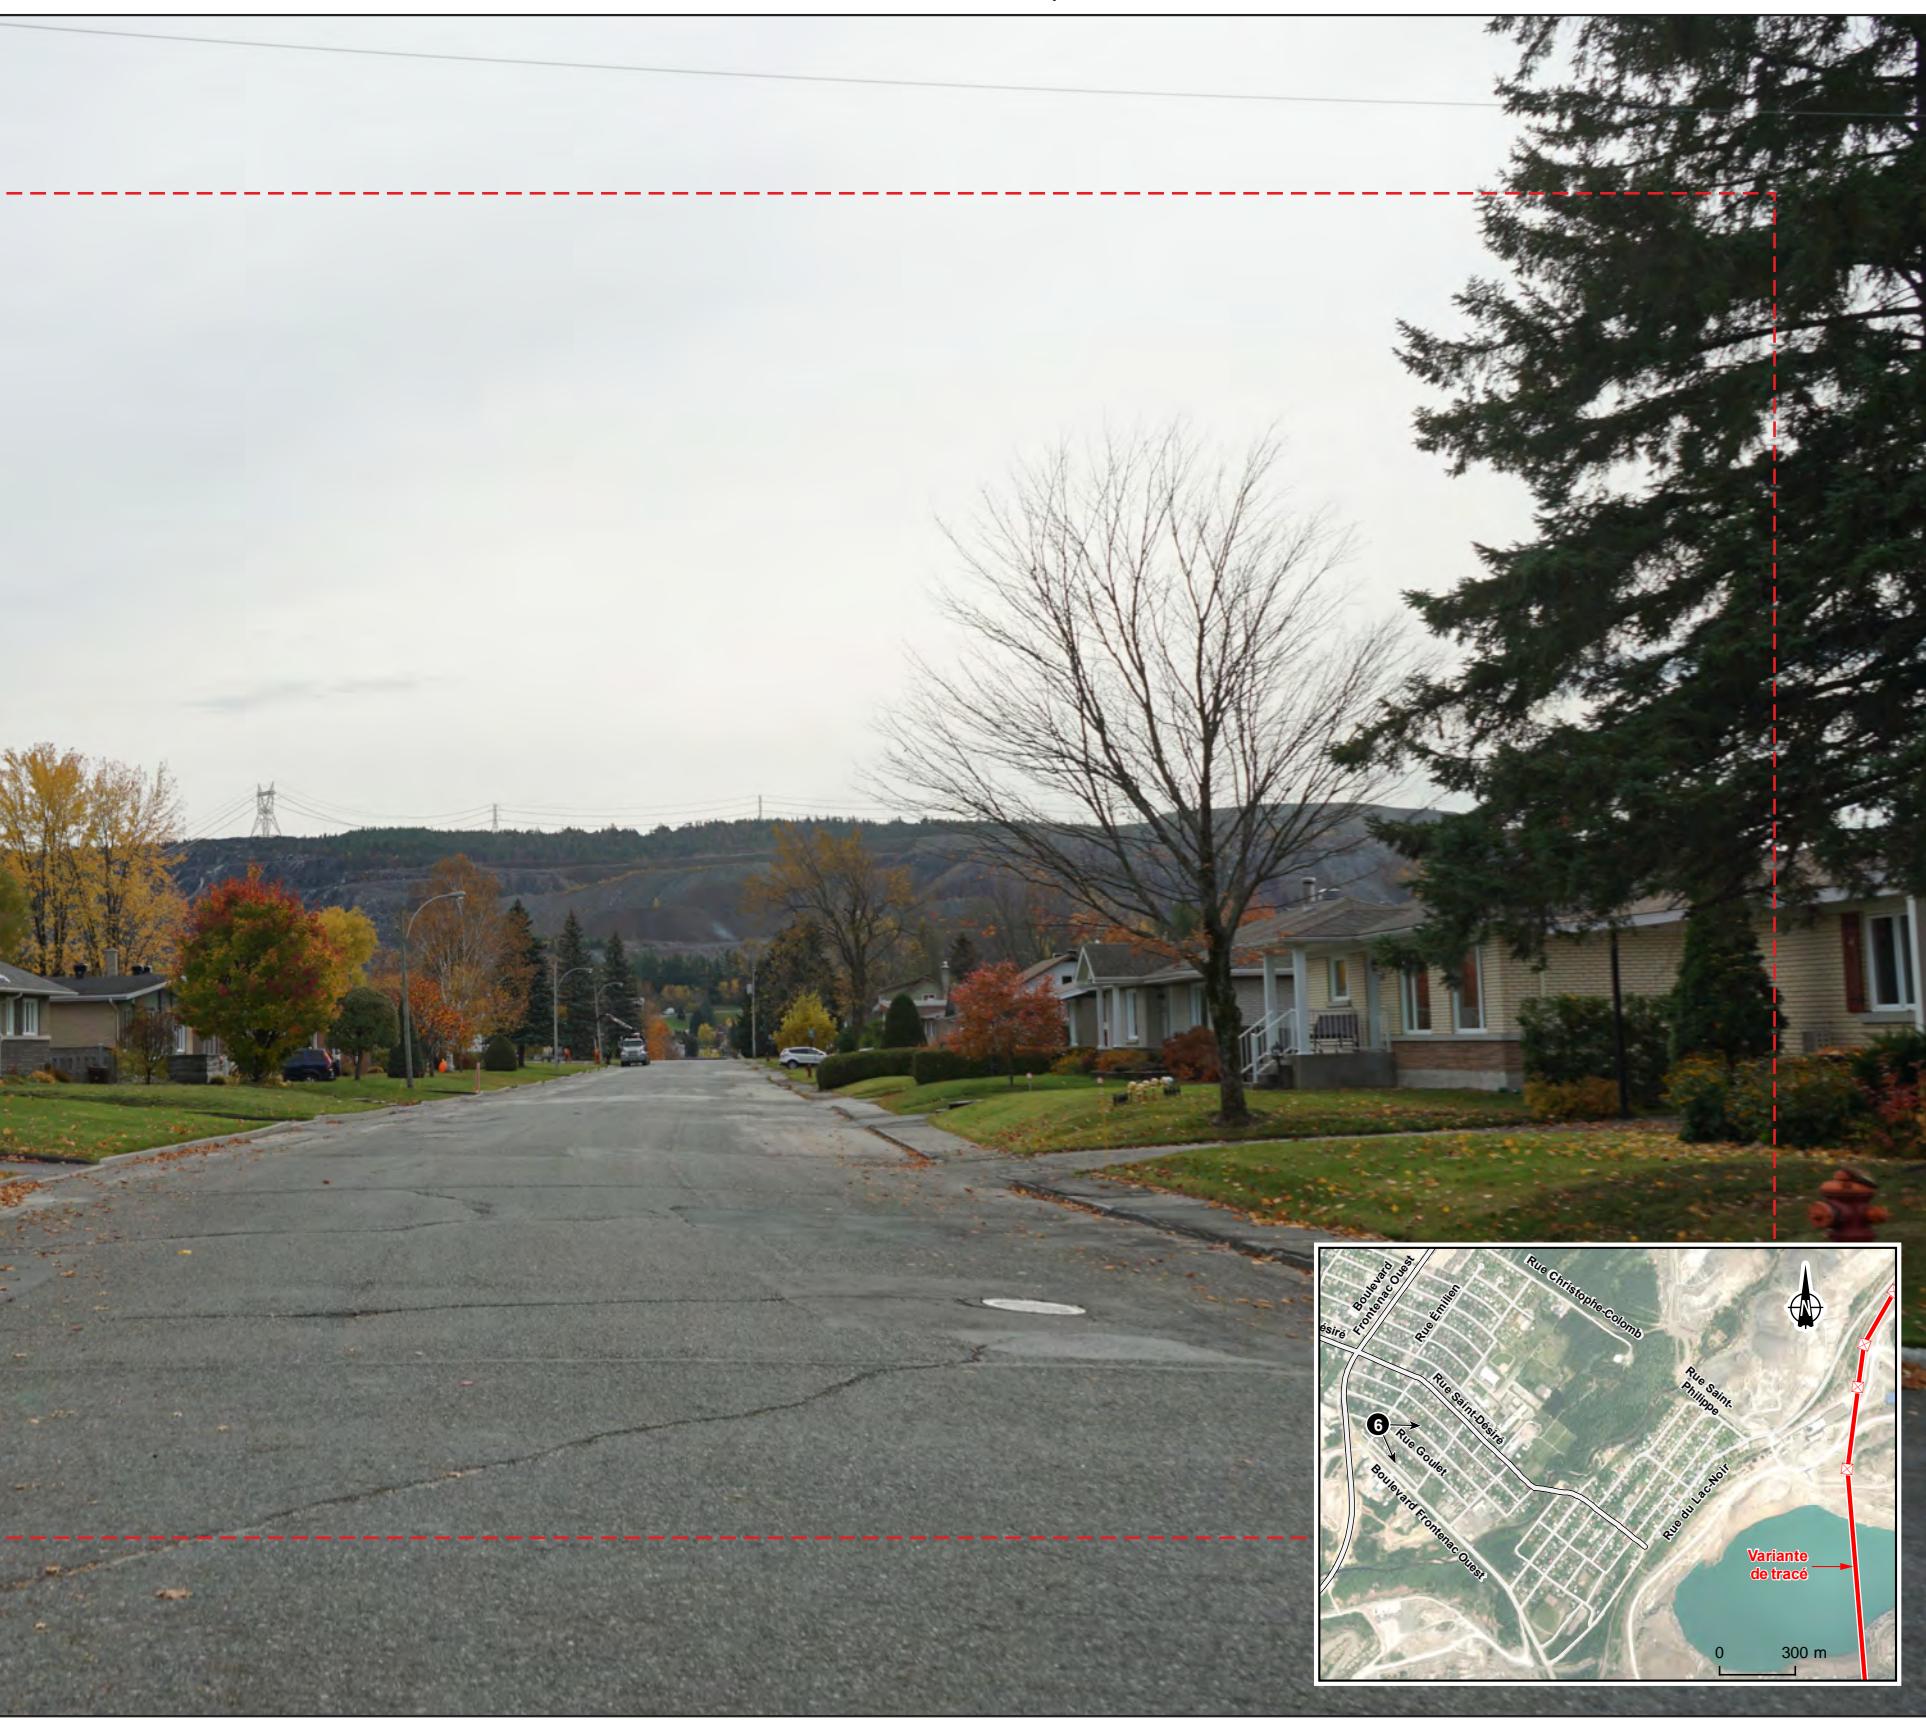
Type de simulation : Simulation photo
Technique : Modélisation 3D géoréférencée
Focale : 28 mm
Champ visuel : 60° horizontal, 30° vertical (vision humaine)

Élevation de la prise de vue par rapport au sol : 1,75 m
Distance entre l'observateur et le support : env. 1 540 m
Coordonnées de la prise de vue : 71° 22' 11,84" O, 45° 02' 46,58" N.

Situation 6
Vue de la variante de tracé de l'intersection des rues Sainte-Croix et Sainte-Élisabeth, direction sud-est

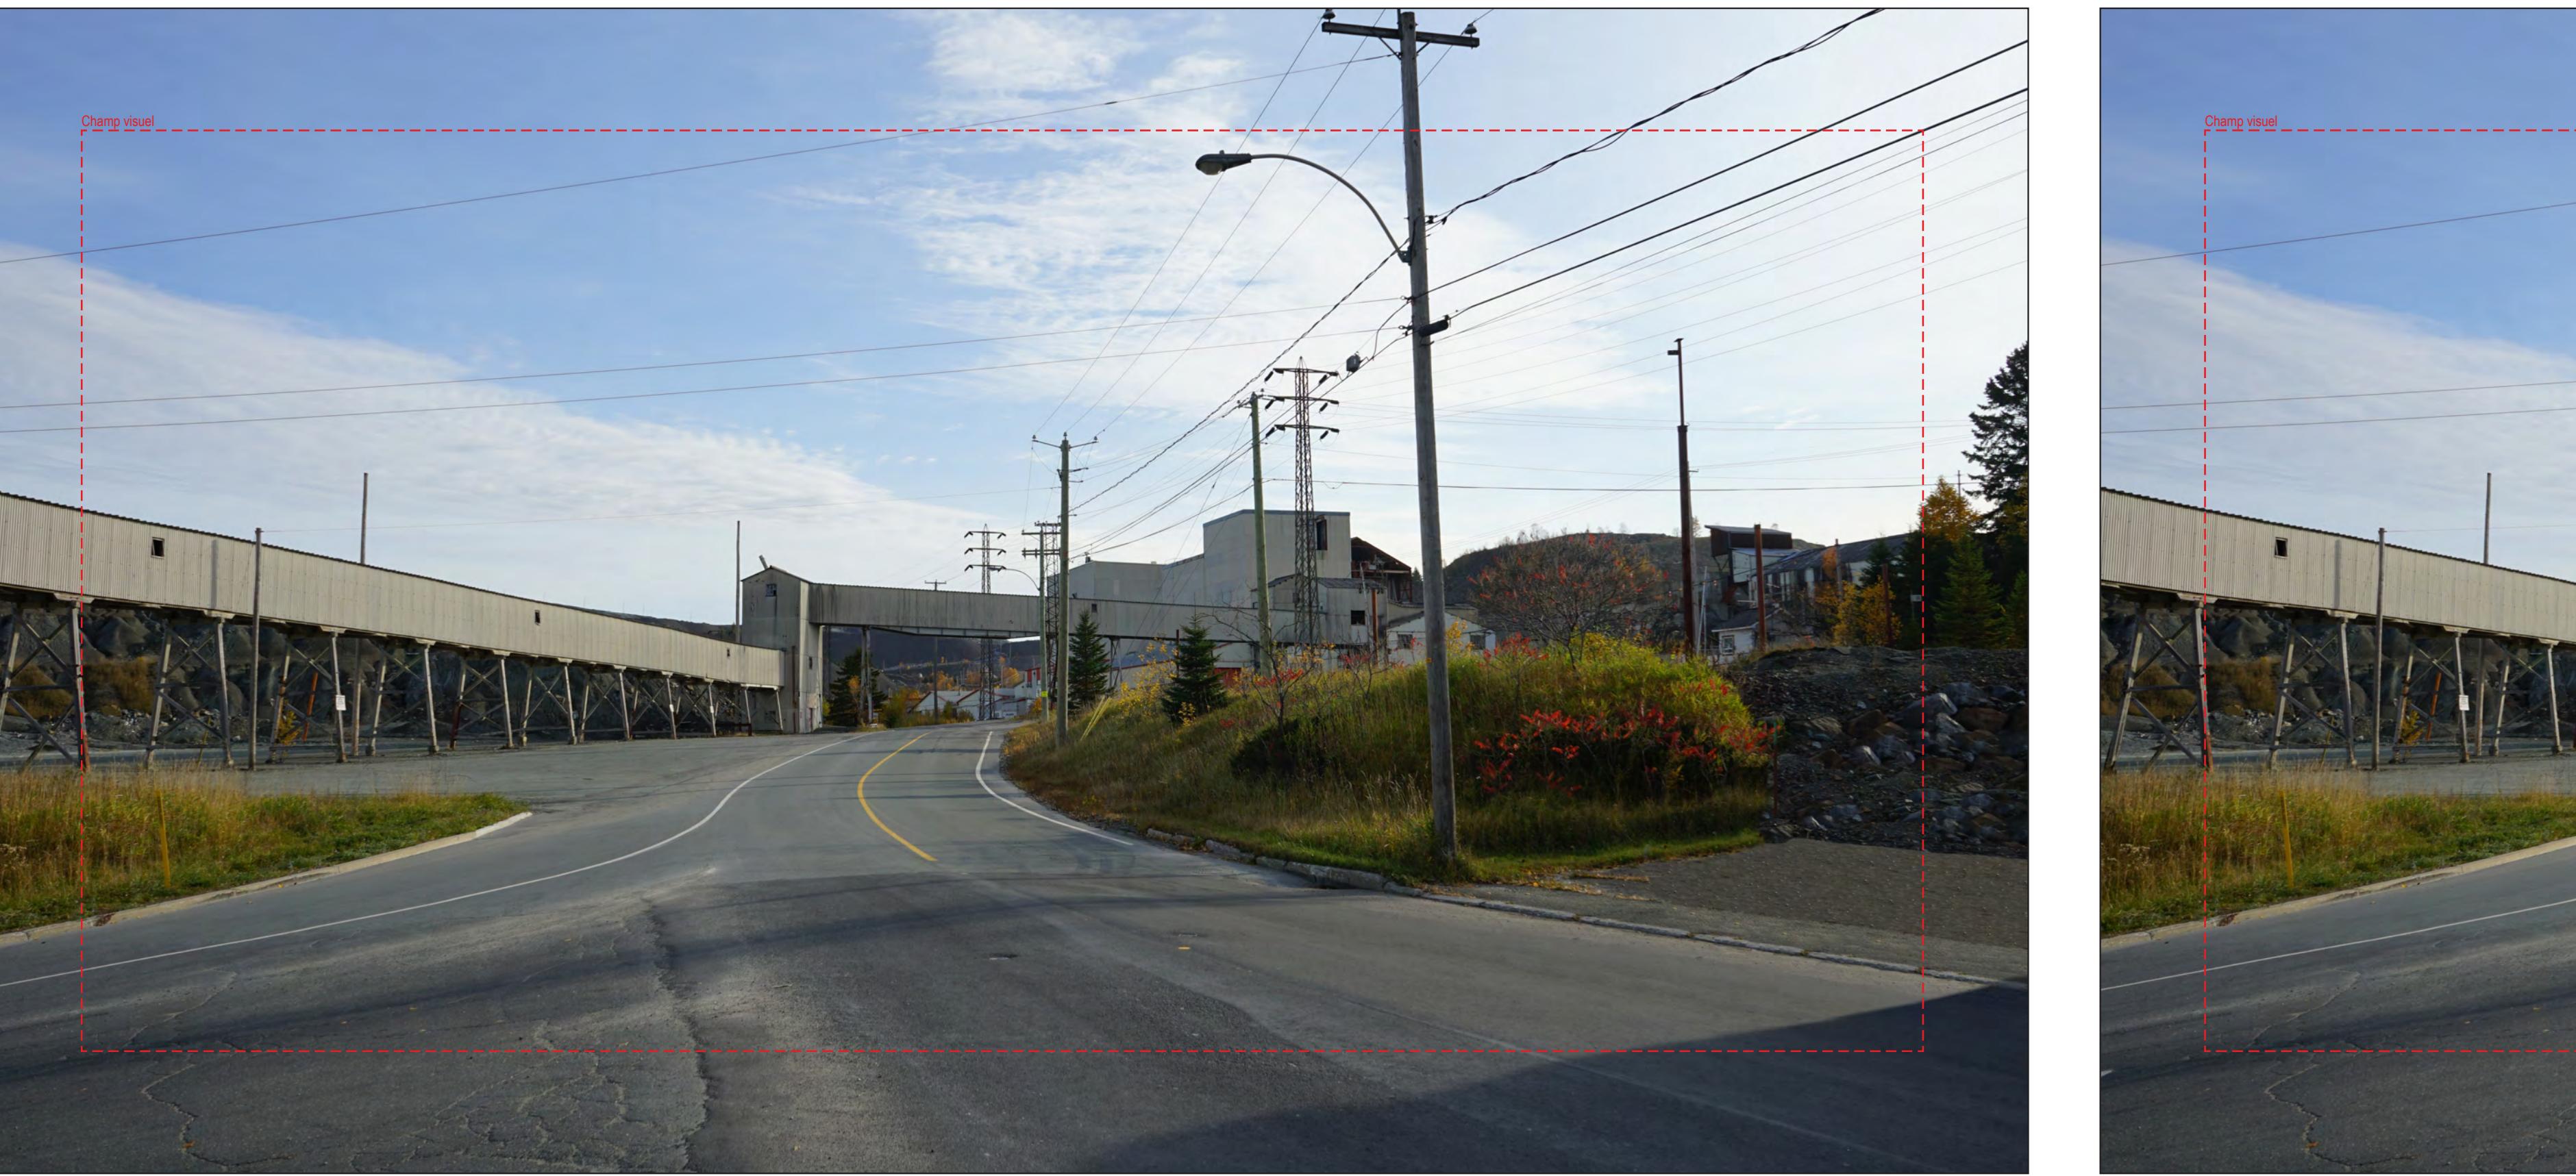
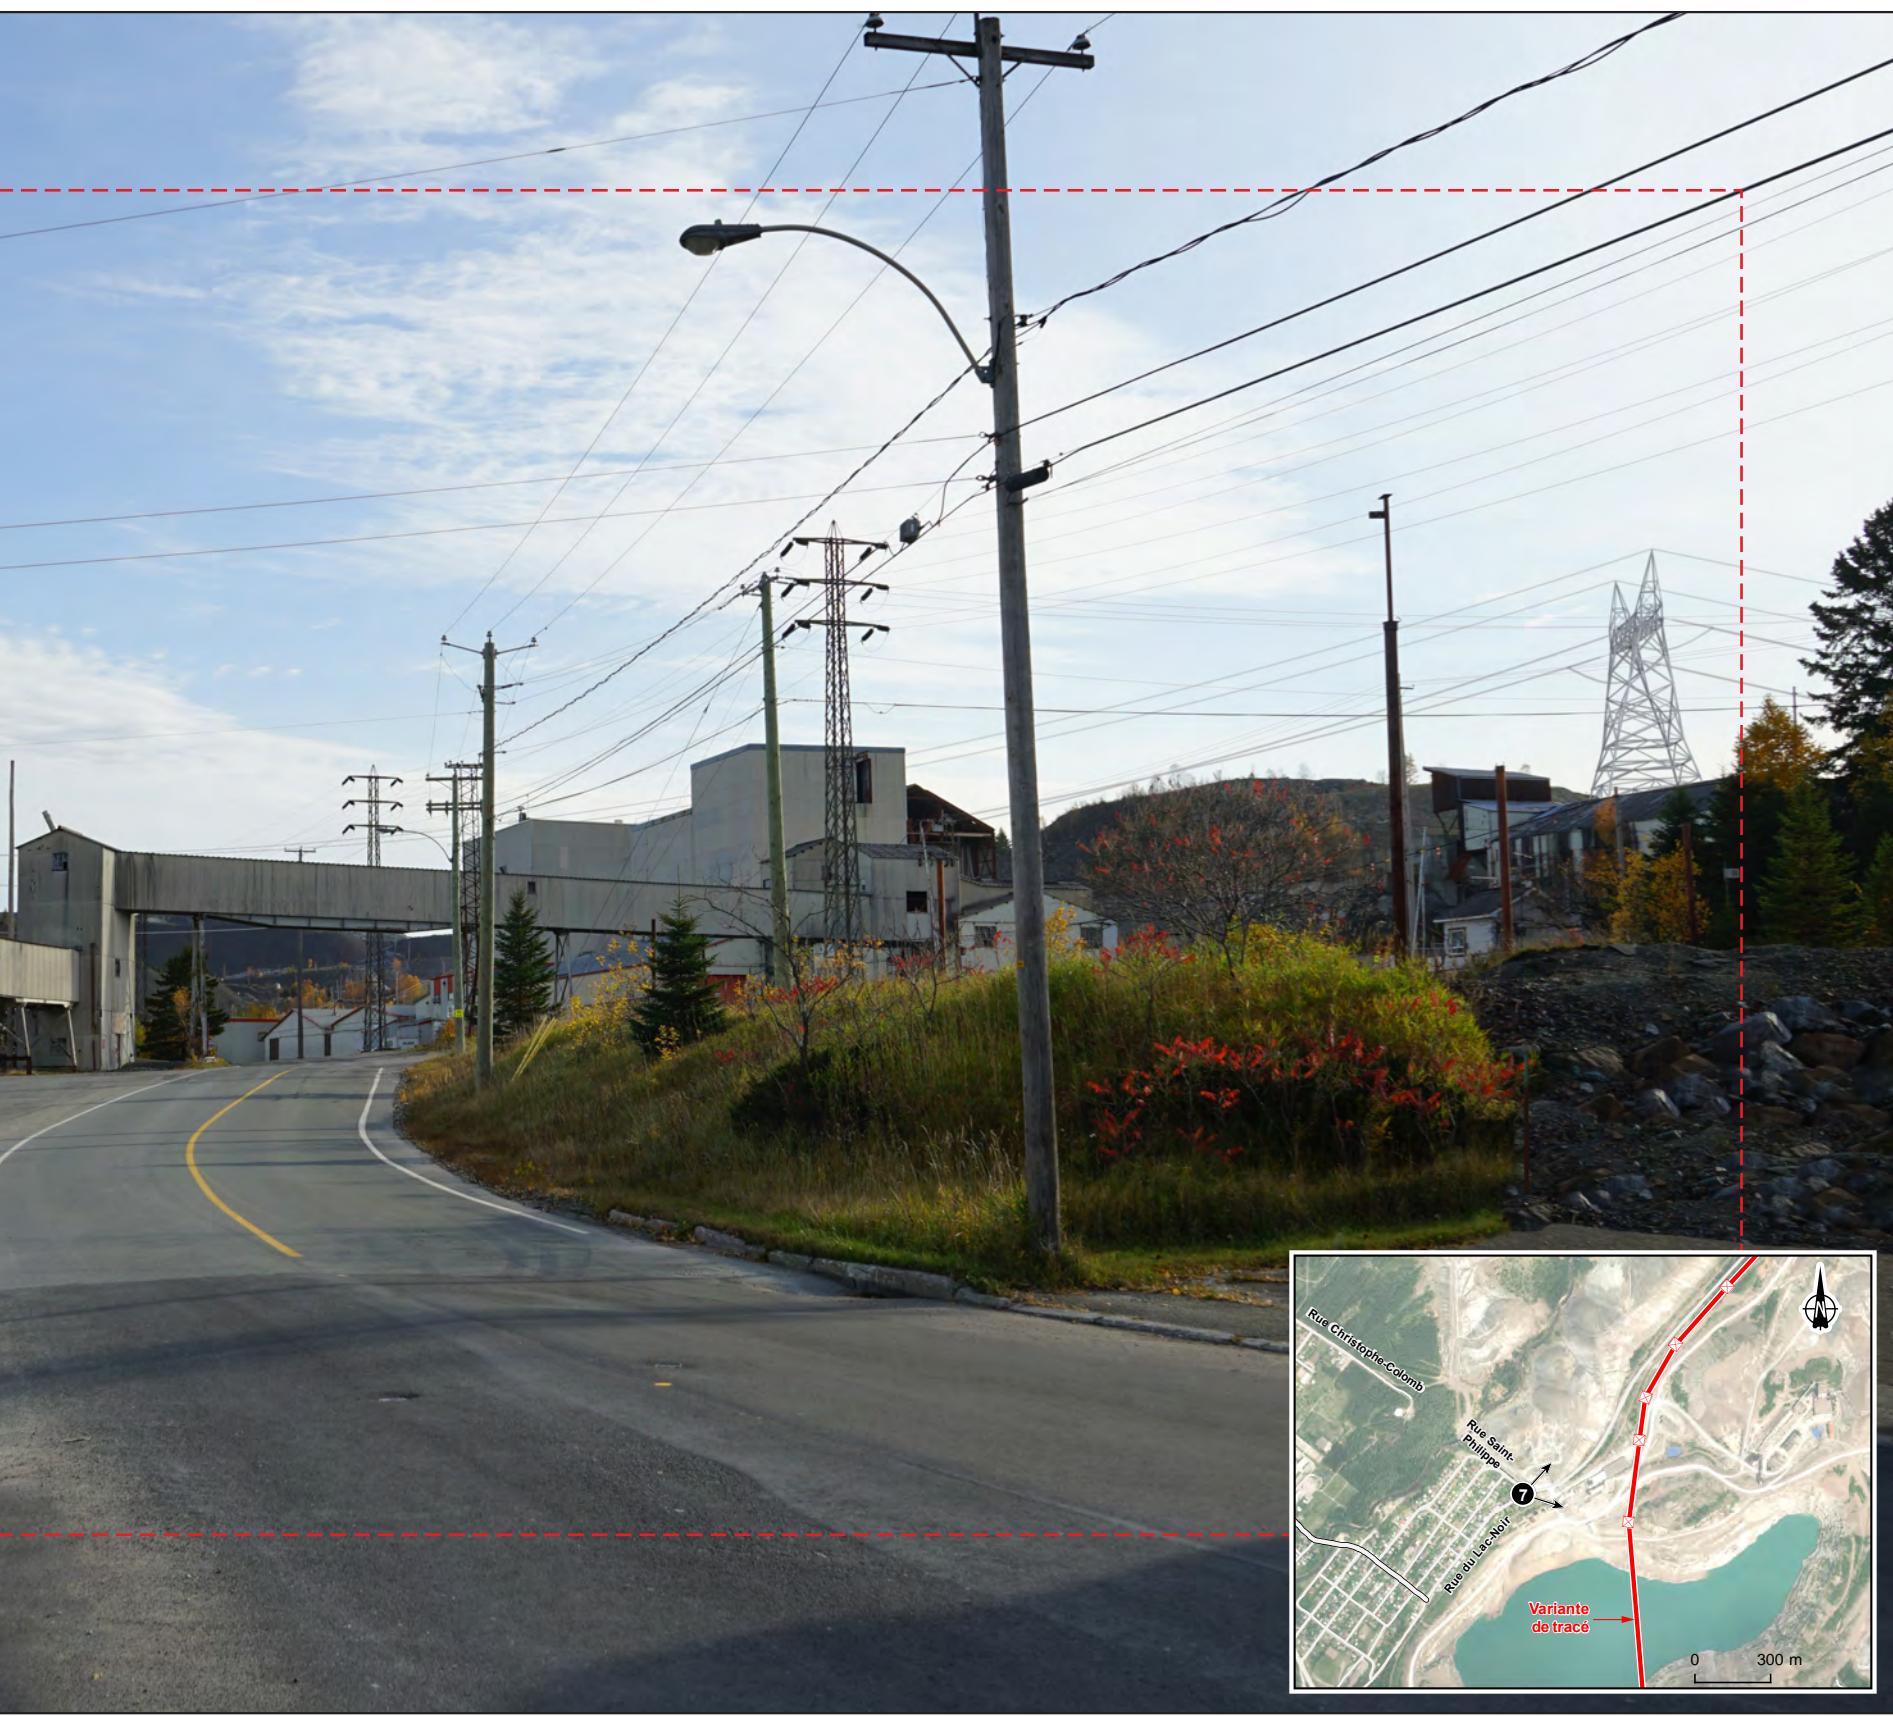
Type de simulation : Simulation photo
Technique : Modélisation 3D géoréférencée
Focale : 28 mm
Champ visuel : 60° horizontal, 30° vertical (vision humaine)

Élevation de la prise de vue par rapport au sol : 1,75 m
Distance entre l'observateur et le support : env. 125 m
Coordonnées de la prise de vue : 71° 22' 57,69" O, 45° 02' 19,64" N.

Simulation 7
Vue de la variante de tracé depuis l'intersection des rues du Lac-Miroir, Saint-Paul et Thetford Mines, en direction nord-est
