## ÉVALUATION ENVIRONNEMENTALE DE SITE PHASE I

### Emprise projetée du futur poste Archambault, Lanaudière (Québec)

Le 23 février 2023

Dossier HDS-8366-35  
Contrat Hydro-Québec 4600029107  
Commande Hydro-Québec 4512596177

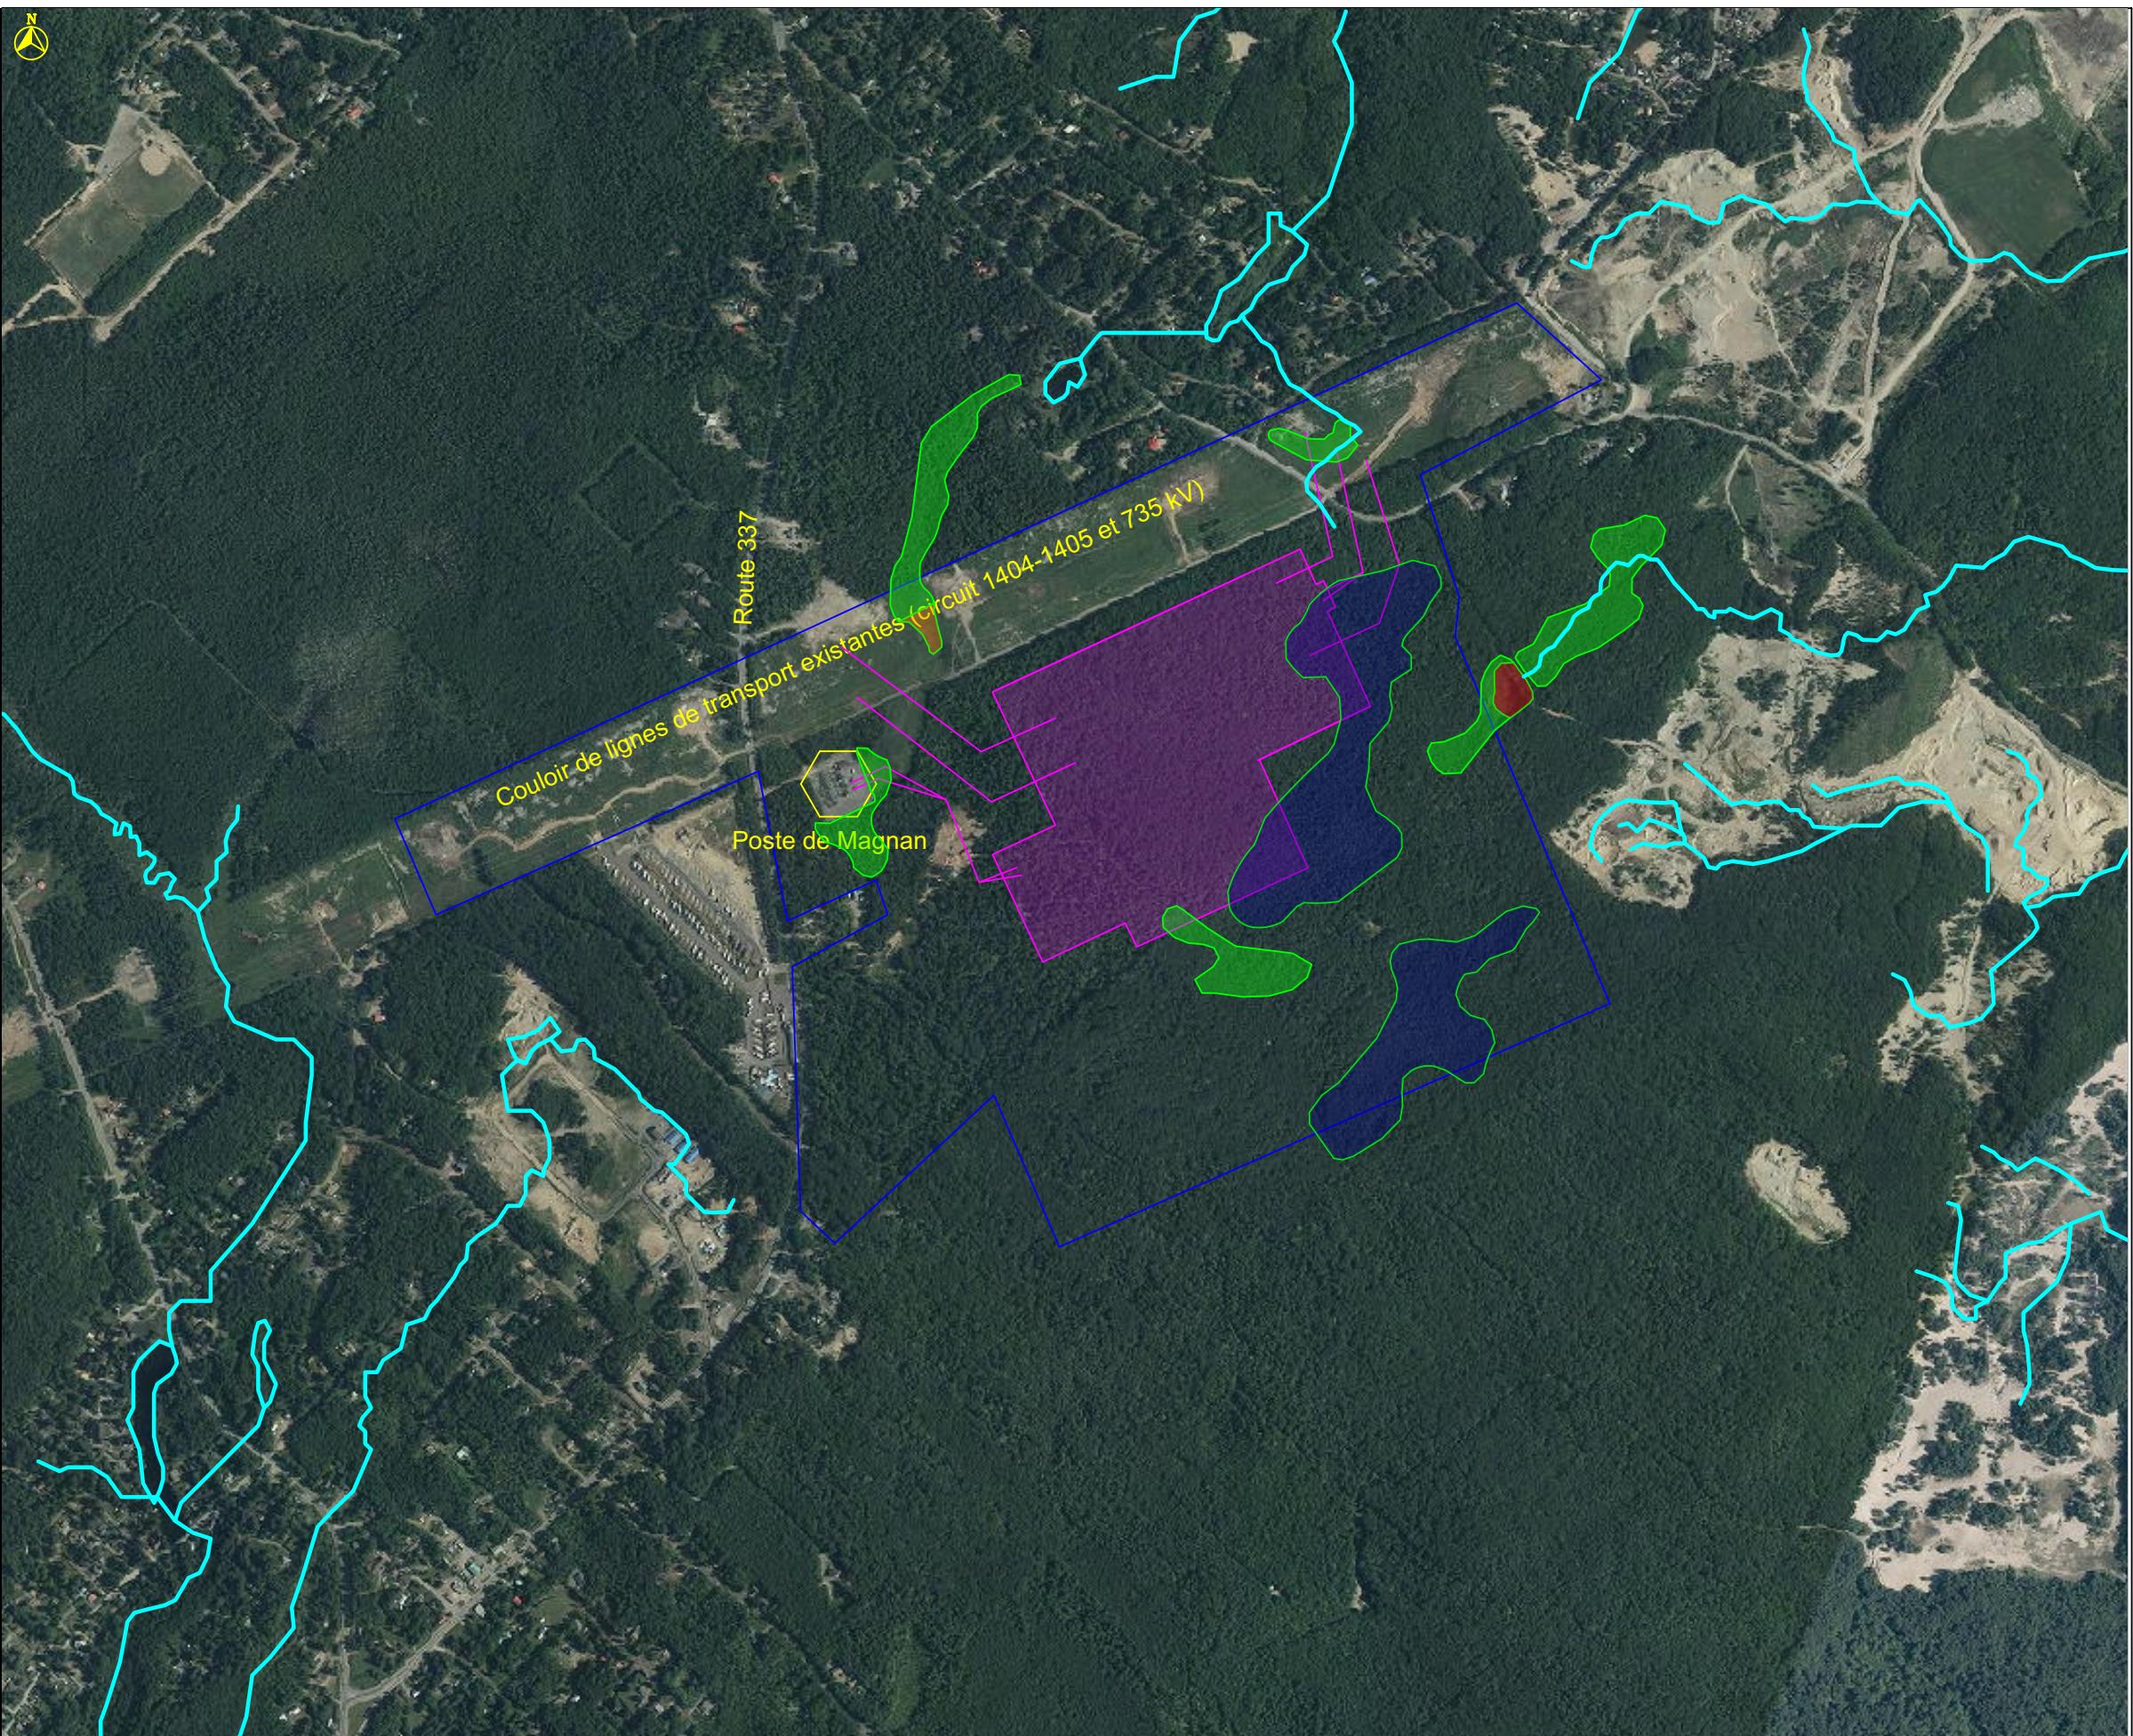
FIGURE 3

Selon la carte interactive des milieux humides du sud du Québec, le terrain à l'étude s'étend principalement sur des milieux naturels et boisés sur lequel plusieurs milieux sensibles (marécage, tourbière et prairie humide) ont été répertoriés. Des milieux humides hydriques (cours d'eau, marécage, tourbière, etc.) sont aussi présents sur les terrains environnants. Selon la procédure habituelle, la présence de tels milieux sera prise en considération aux fins de l'étude d'impacts sur l'environnement du projet d'Hydro-Québec.

La figure 3 présente une cartographie sommaire des milieux humides dans l'aire d'étude et des terrains adjacents.

**CARTOGRAPHIE SOMMAIRE DES MILIEUX HUMIDES DANS L'aire d'étude**

Selon les données transmises par Hydro-Québec, les emprises des lignes électriques projetées et existantes, ainsi que l'emprise du futur poste Archambault empiètent sur des milieux humides et hydriques (tourbières et marécages principalement).

Concernant la présence de milieux humides et hydriques potentiellement présents dans l'emprise des futures lignes électrique ou à l'emplacement du futur poste Archambault, il est recommandé de réaliser une évaluation écologique avec de confirmer la présence de tels milieux. Le cas échéant, il est recommandé d'évaluer si une ou des autorisations (ministérielles ou autres) doivent être obtenues avant d'entreprendre les travaux.

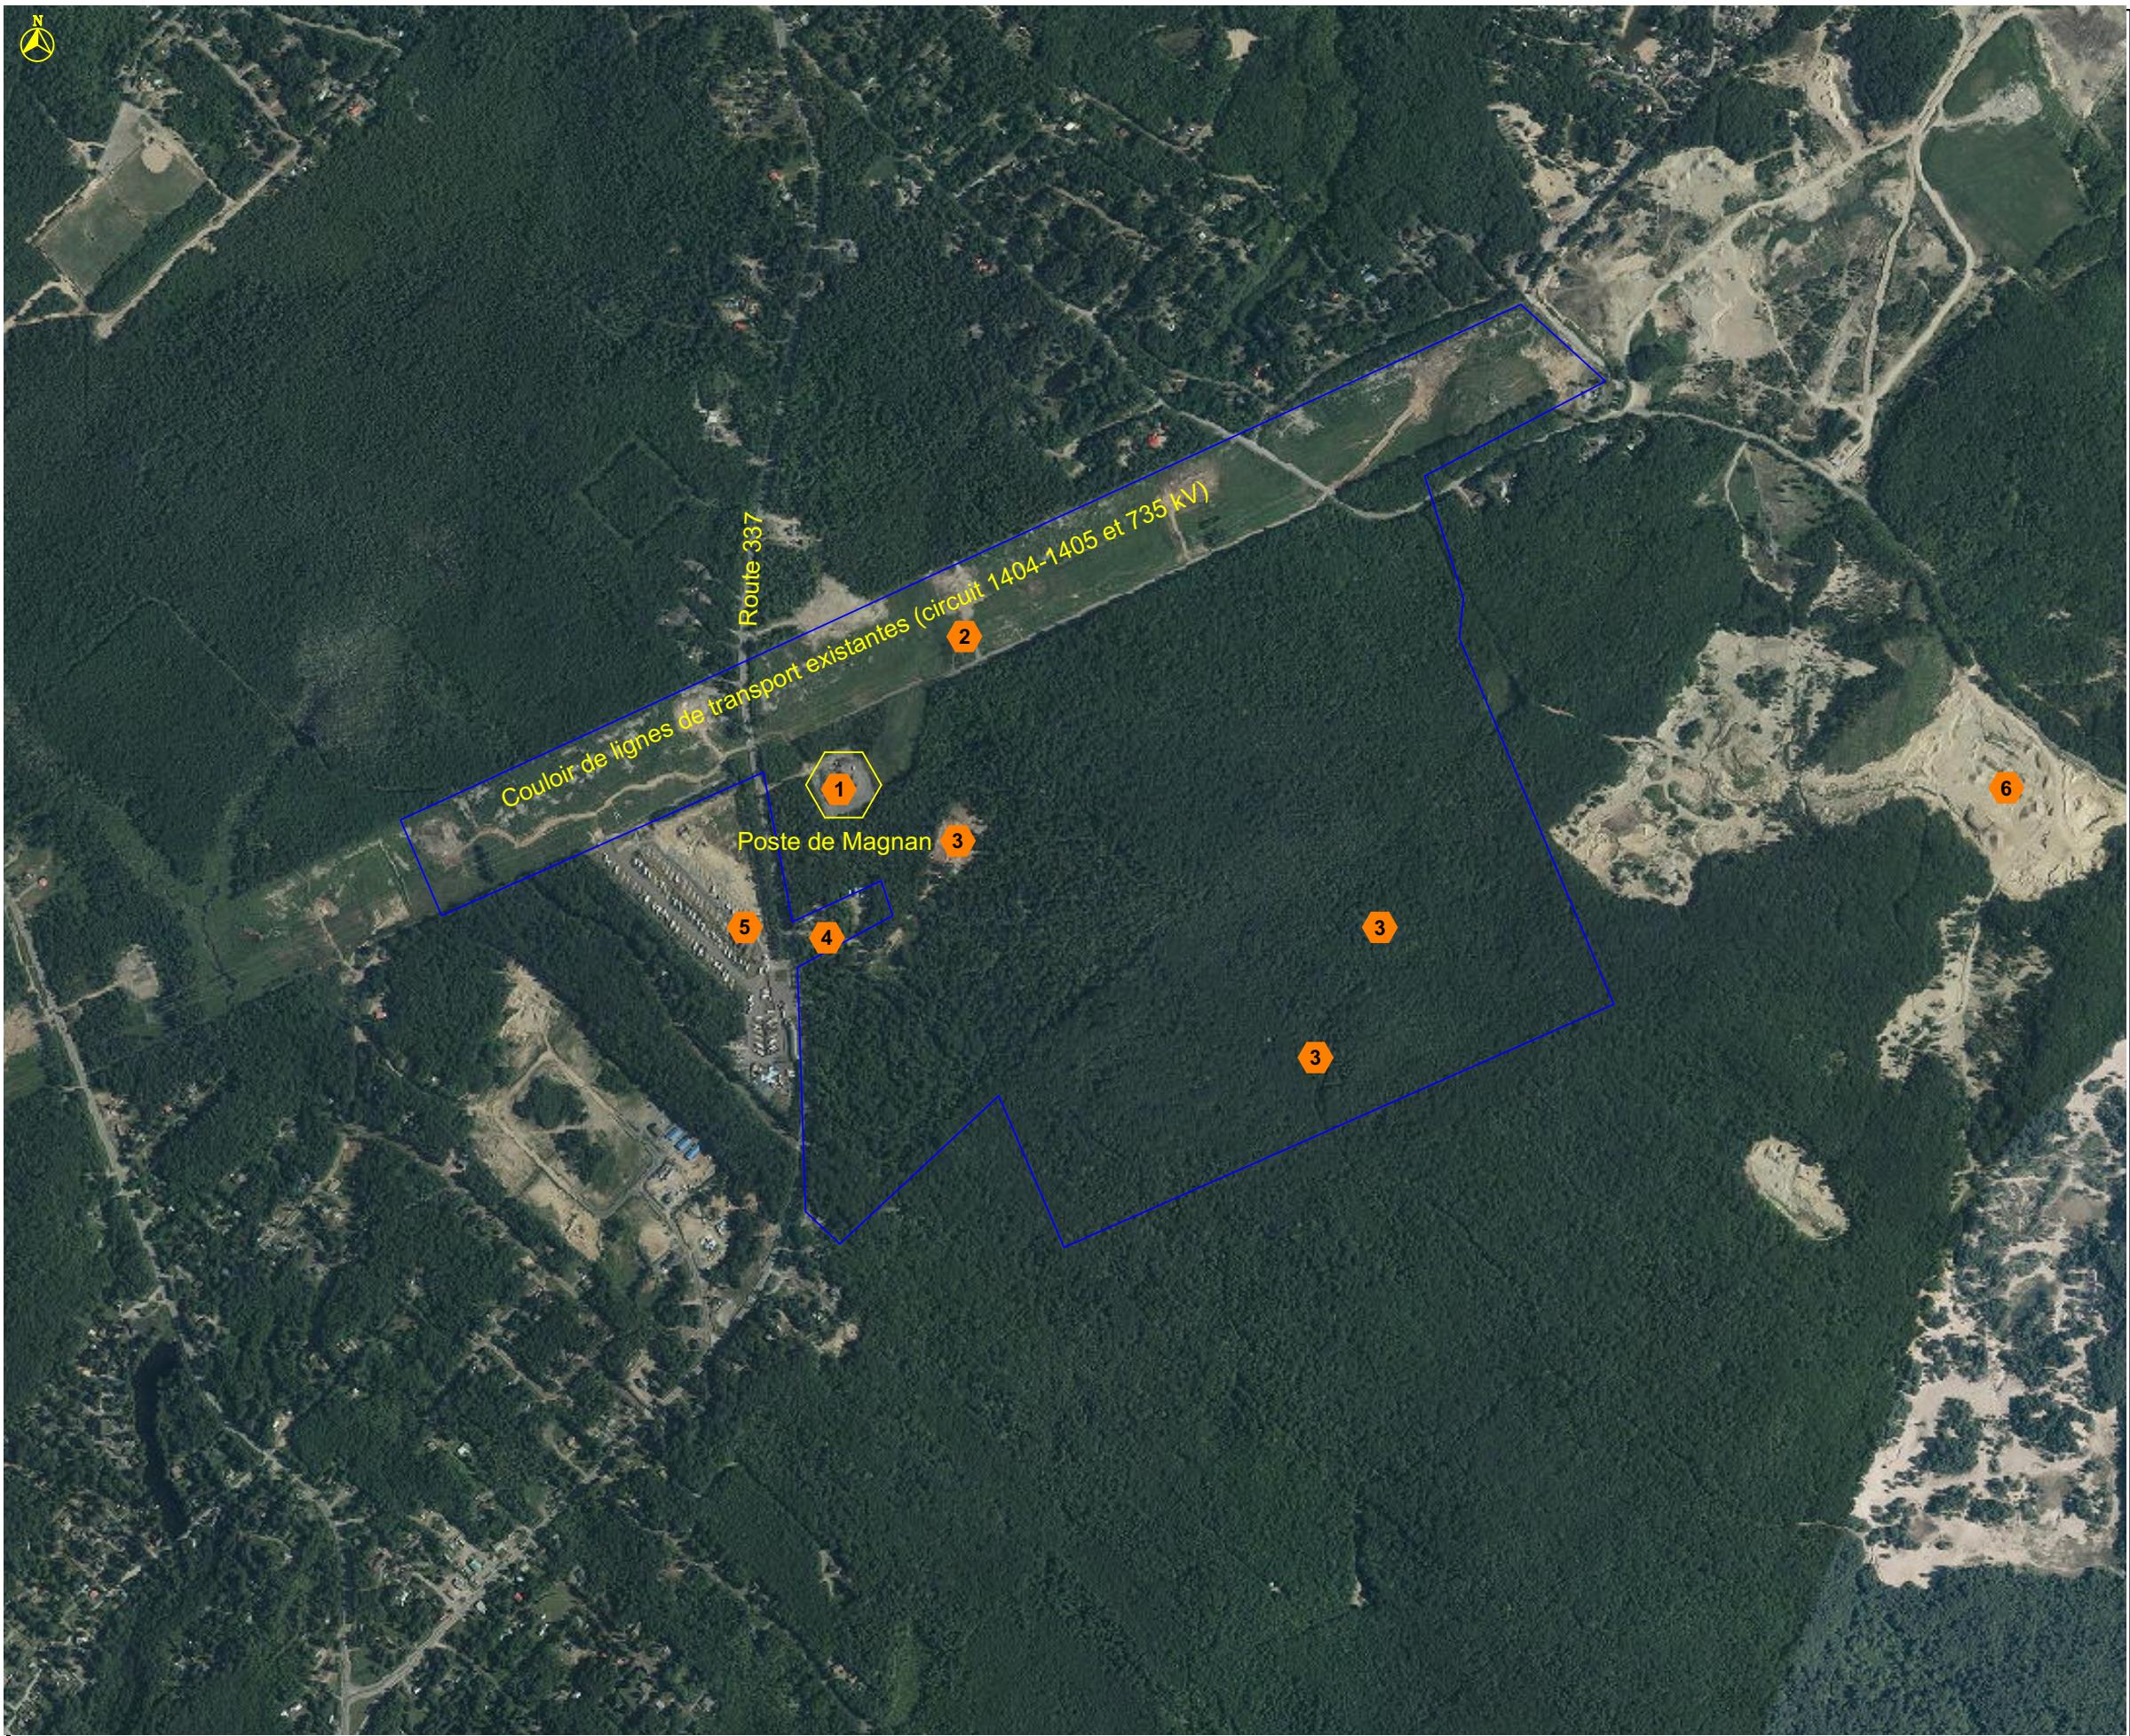
**FIGURE 4**  
**ZONES À RISQUE**

Il y a un faible risque que le terrain ait été historiquement contaminé par des fuites et des déversements d'huiles minérales isolantes (HMI), contenant ou non des BPC, et/ou de mercure (utilisés dans certains types de transformateurs). Si des supports en bois traité ont été utilisés, une contamination des sols en pentachlorophénols (PCP) ou en arséniate de cuivre chromaté (As, Cu, Cr) est possible. Les impacts de ces contaminants au niveau des sols se manifestent habituellement en périphérie immédiate des supports en bois traité (typiquement, dans un rayon maximal de 30 à 60 cm). Les impacts éventuels sur les eaux souterraines sont également locaux. Certaines nuisances (impacts visuels, champs électromagnétiques, etc.) sont par ailleurs associées pour certains aux lignes de transport d'énergie.

À défaut d'informations plus précises à cette étape et sous réserve d'une visite de la propriété visée et si possible d'entrevue avec des personnes familières avec les activités actuelles ou passées, le risque de contamination sur un terrain demeurant malgré tout largement boisé et non développé est considéré comme étant faible.

Au niveau des terrains environnants (camping, carrière et résidences), l'utilisation potentielle de produits pétroliers (principalement du mazout pour les systèmes de chauffage, essence ou diesel pour des génératrices ou des équipements servant à la coupe de bois) représente également un faible risque de migration de contaminants pour la propriété étudiée

L'emplacement des zones à risque au sein du terrain à l'étude ainsi que sur les terrains adjacents est présenté sur la figure 4.

À la lumière des constatations effectuées, et sous réserve d'une reconnaissance détaillée du terrain incluant des entrevues avec les personnes familières avec les activités actuelles ou historiques associés aux enjeux mentionnés précédemment, la réalisation d'une ÉES Phase II ciblée au niveau des sols et de l'eau souterraine, au sens de la norme CSA Z769-00 (*Évaluation environnementale de site, Phase II*) et du *Guide de caractérisation des terrains*, n'est pas recommandée à cette étape. Des caractérisations environnementales ciblées, aux emplacements où des enjeux environnementaux ont été identifiés, pourraient être réalisées là où des travaux de construction sont prévus.

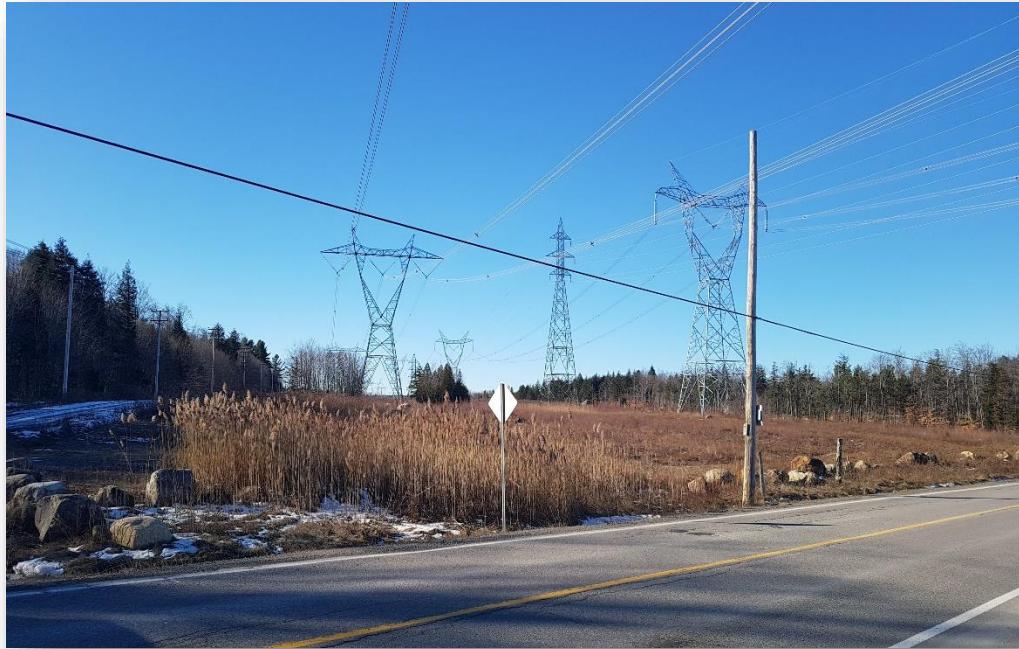
Photo n°1. Vue des lignes de transport électrique existantes à partir de la route 337.

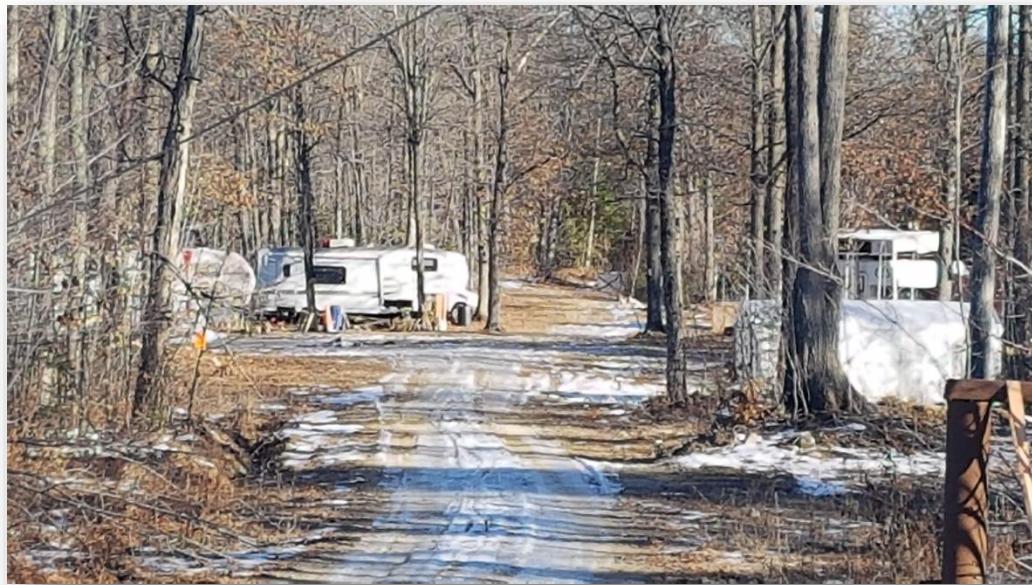
Photo n°2. Présence d'activités anthropiques sur un chemin d'accès à partir de la route 337 menant à la propriété étudiée (photo prise à partir d'un point d'observation public)
