Raccordement à 315 kV du parc éolien des Neiges – Secteur sud

**Information complémentaire
pour l'analyse environnementale**

Document soumis au ministère de l'Environnement, de la Lutte
contre les changements climatiques, de la Faune et des Parcs

Août 2025

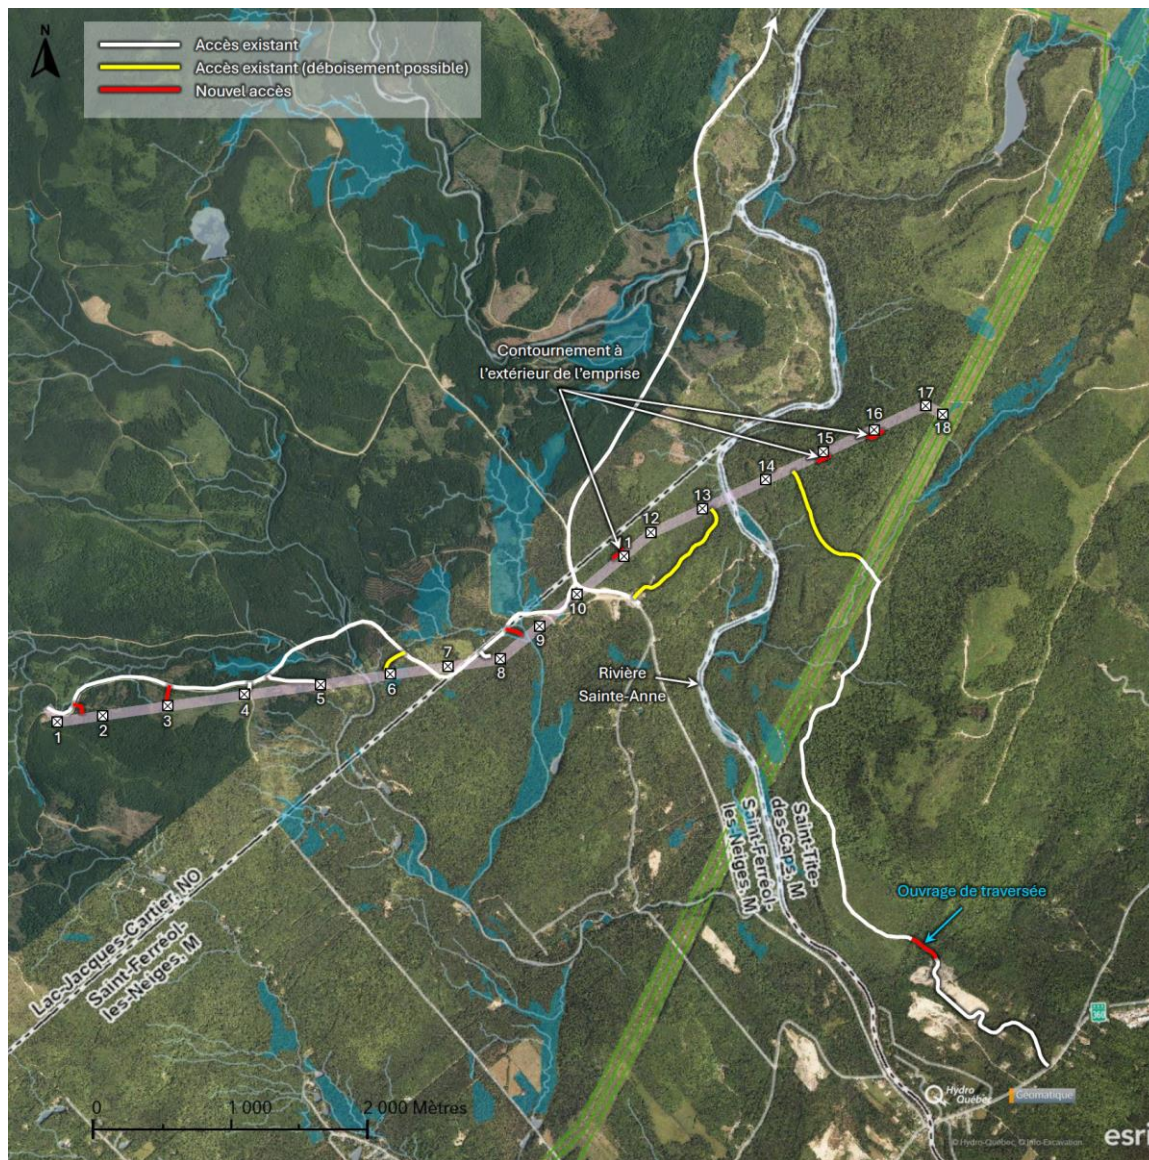
Figure 1 : Stratégie d'accès retenue

En ce qui concerne le secteur du tracé situé à l'est de la rivière Sainte-Anne, nous confirmons la volonté d'y accéder en aménageant un nouveau tronçon de 311 m de longueur. Ce dernier permettrait non seulement de limiter la superficie déboisée en général, mais également d'assurer une meilleure cohabitation des utilisatrices et utilisateurs du territoire. À la suite des inventaires de 2025, nous sommes en mesure de confirmer la présence d'un cours d'eau intermittent à traverser (25-CE1) de même que de deux (2) milieux humides (MH26-1 et MH26-2). Par ailleurs, Hydro-Québec voit un intérêt à conserver cet accès pour ses besoins futurs liés à l'entretien des lignes de transport présentes dans ce secteur.

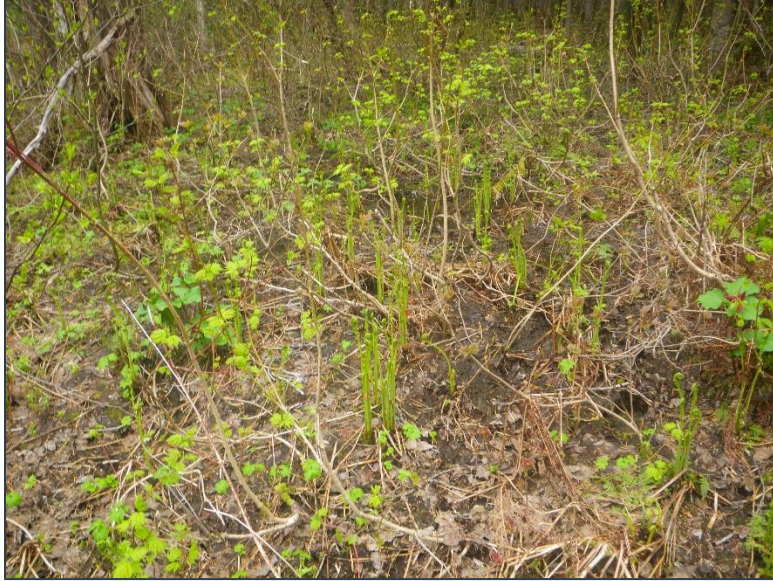
La matteuccie fougère-à-l'autruche d'Amérique a été observée en bordure d'un cours d'eau à proximité d'un chemin à déboiser (feuille 12) (figure 1). Cette observation s'ajoute aux observations de matteuccie fougère-à l'autruche d'Amérique qui avaient été notées dans l'emprise du tracé retenu lors des inventaires réalisés à l'été 2023 dans le cadre de l'ÉIE. Cette espèce est commune et, comme toutes les espèces vulnérables à la récolte, ne fait pas l'objet de suivi de la part du Centre de données sur le patrimoine naturel du Québec (CDPNQ). De plus, les interdictions générales prévues à l'article 16 de la LEMV ne s'appliquent pas de façon intégrale à ces espèces. L'article 5 du *Règlement sur les espèces floristiques menacées ou vulnérables et leurs habitats* précise également que les interdictions de la LEMV ne s'appliquent pas lorsque les spécimens d'une population sauvage de l'une de ces espèces sont situés dans un milieu devant être irrémédiablement altéré par la mise en œuvre d'un projet autorisé en vertu de la LQE (Recueil des lois et des règlements du Québec [RLRQ], chapitre Q-2).

Figure 1 : Matteuccie fougère-à-l'autruche d'Amérique observée dans la zone d'inventaire

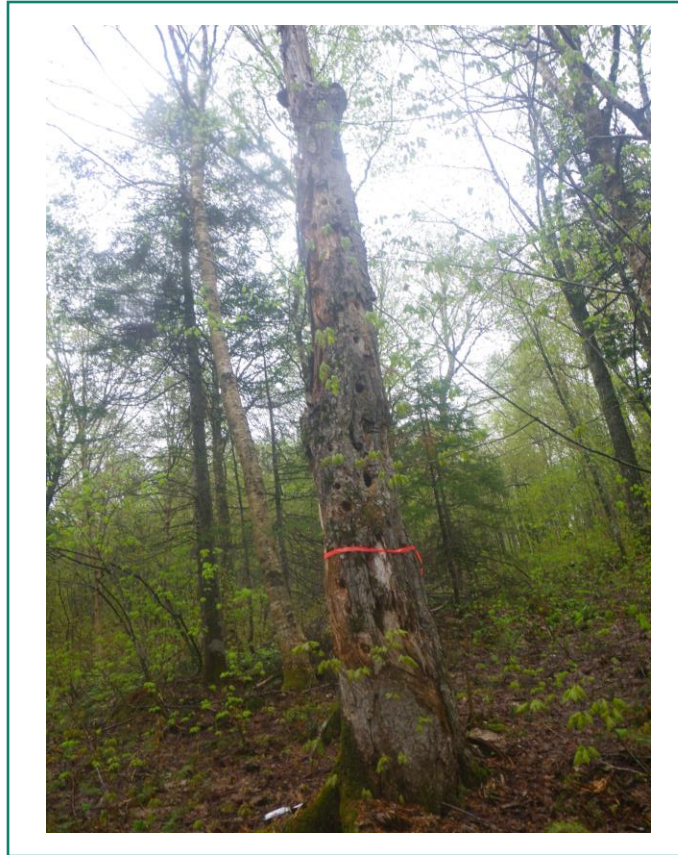
Photo 1 : Chicot avec des trous d'alimentation de pics

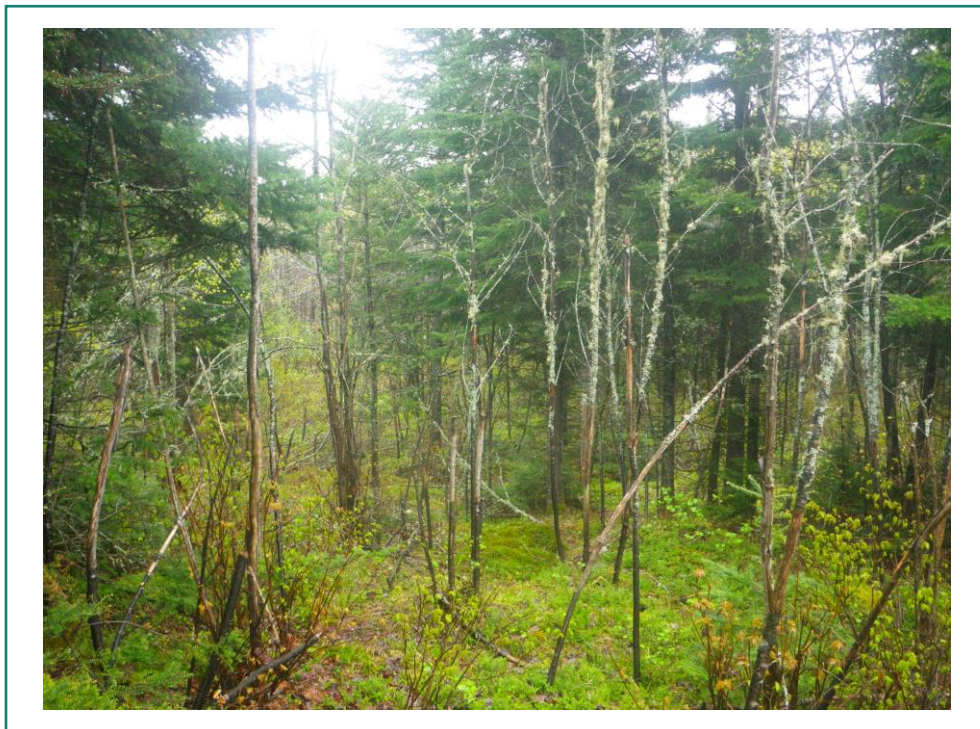
Photo 2 : Bon potentiel d'habitat pour la paruline du Canada près de la rivière Saint-Anne

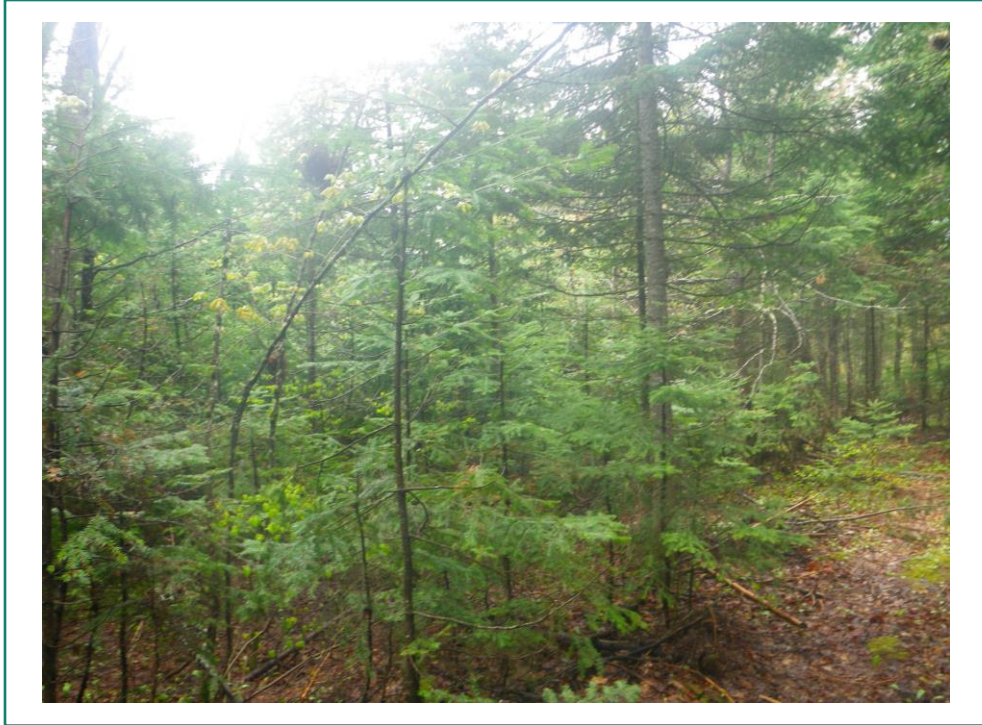
Photo 3 : Bon potentiel d'habitat le long du chemin près de la carrière

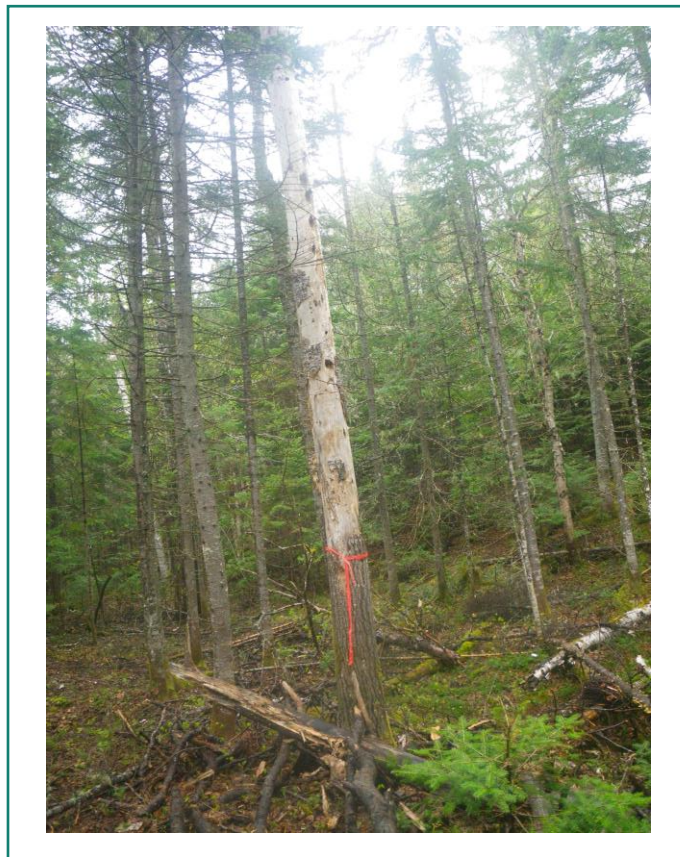
Photo 4 : Chicot avec des trous d'alimentation de pics

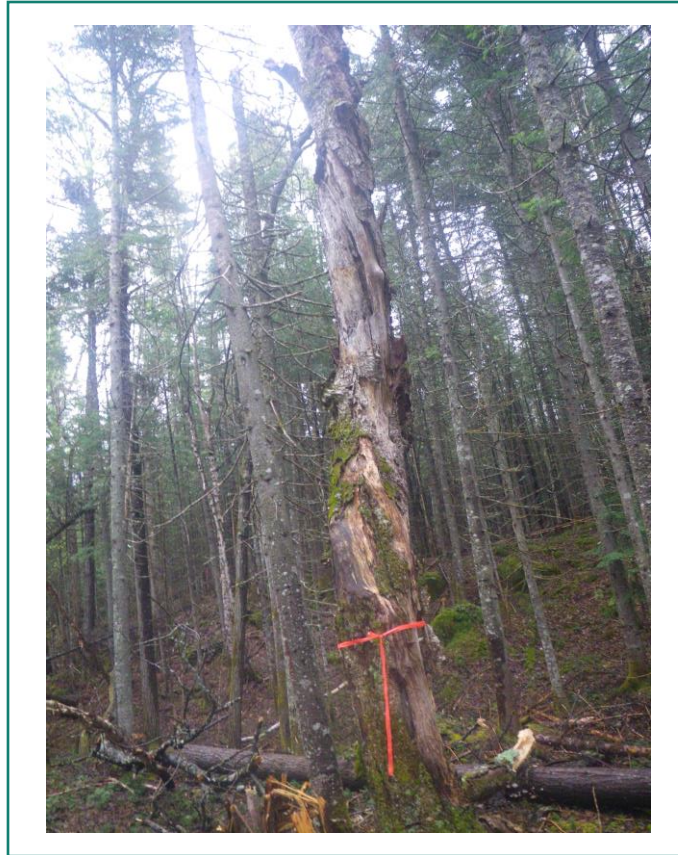
Photo 5 : Chicot avec crevasses

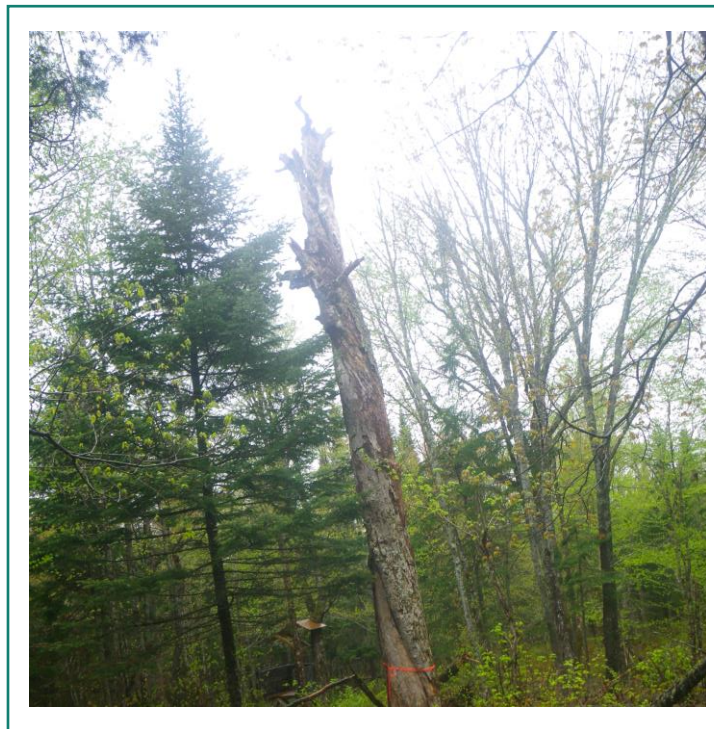
Photo 6 : Chicot avec crevasses
