Aménagement hydroélectrique de la Pérignonka

Suivi environnemental 2018 en phase exploitation

Mise en valeur du touladi

Version finale

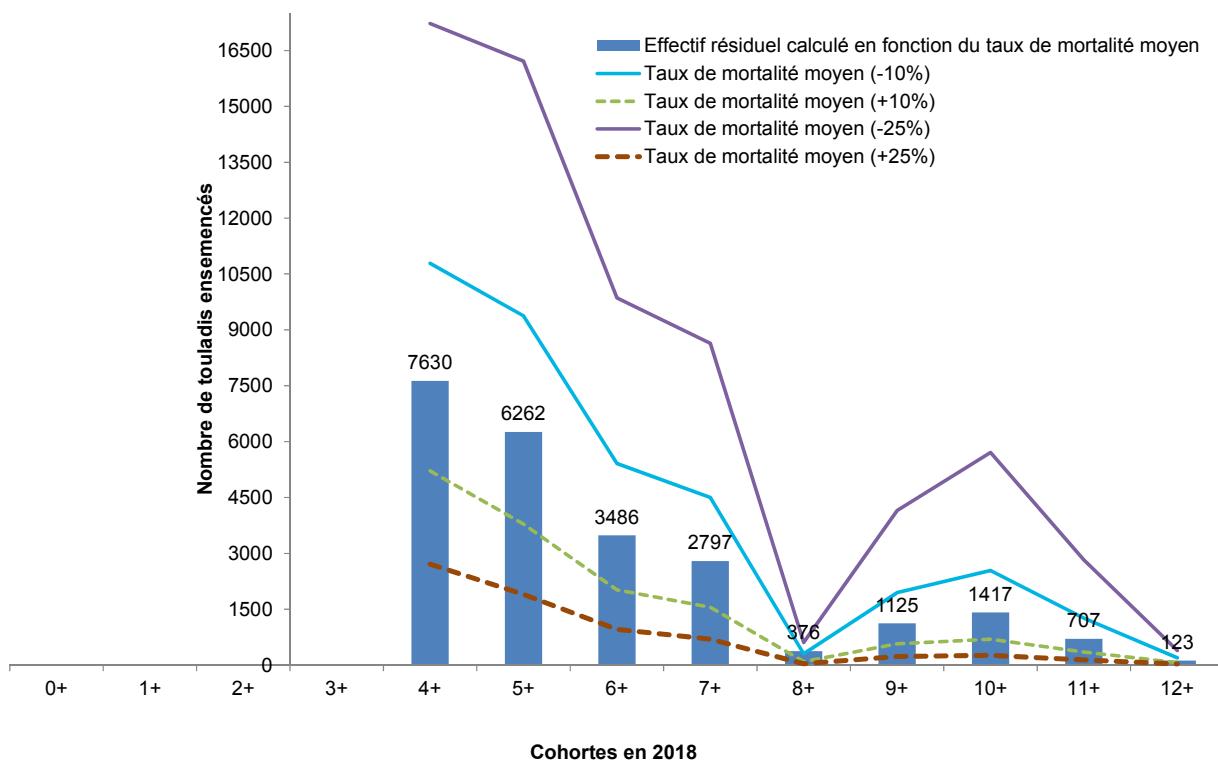
Figure 2 : Estimations des cohortes de juvéniles ensemencés résiduelles en 2018, en fonction de taux moyens de mortalité (variations de ±10 % et ±25 %)

La figure 2 présente la représentativité des cohortes (4+ à 12+) en 2018, en considérant les taux moyens de mortalité ($\pm 10\%$ et $\pm 25\%$) indiqués au tableau 4. Ainsi, lors du suivi environnemental de 2018, les estimations indiquent un stock résiduel pouvant atteindre 23 922 touladis dans le réservoir, ce qui représente 2,9 % des ensemencements. À titre indicatif, dans le cadre du dernier suivi de 2015, il restait 107 452 touladis (14,1 % des ensemencements).

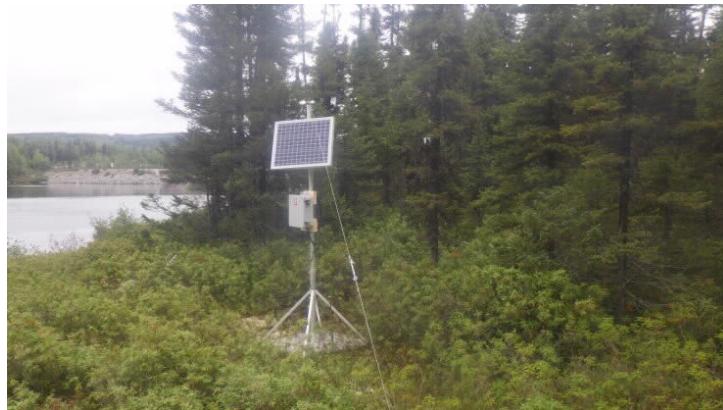
Photo 1 : Installation de la sonde satellite, en rive gauche à l'aval du pont de la Péribonka (20 septembre 2018)

Bien que le suivi environnemental n'avait pas pour objectif de documenter la chronologie de fraie du touladi, la température de l'eau a tout de même été suivie en continu au cours du dernier mois des inventaires réalisés en 2018. La sonde d'enregistrement de la température a été installée le 20 septembre, à 9h37, en rive gauche, en aval du pont de la Péribonka (photo 1; carte 2), soit avant le début de la période de fraie du touladi. La température de l'eau était alors de 14,9 °C. En plus de la température, la sonde possède un capteur de la profondeur d'eau. Lors de l'installation, la profondeur d'eau était de 2,07 m. Cette sonde, de la compagnie Eureka Probe, est équipée d'un module de transmission satellitaire des données de température prises en temps réel dans le réservoir, via la station HOBO SN 8388608, et d'un panneau solaire pour l'alimentation électrique. Elle a été programmée afin d'enregistrer une donnée de température ($\pm 0,1$ °C) toutes les 5 minutes, avec une transmission des données toutes les 10 minutes. Elle a été laissée en place durant toute la durée de la période de fraie du touladi et relevée le dernier jour des inventaires, soit le 15 octobre 2018 à 10 h, alors que la température de l'eau était de 10 °C. Les données ont été consultées et téléchargées par la plateforme Environet, via DataGarrison.

La transmission de données satellitaires permet d'optimiser la mobilisation des équipes au terrain en fonction des stimuli pour le déclenchement de la fraie du touladi.

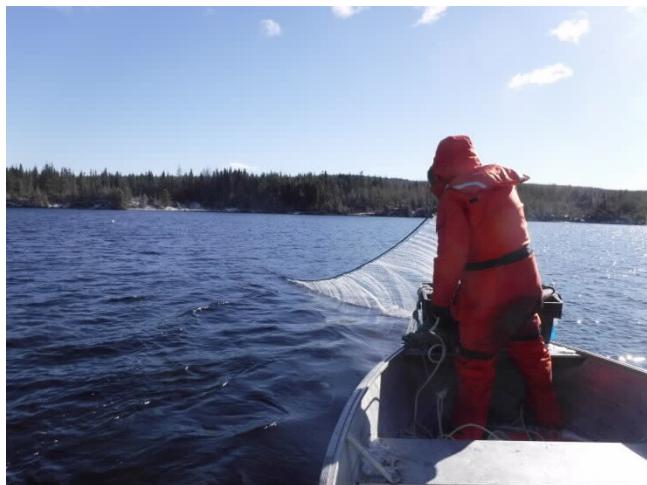
Photo 2 : Pêche au filet maillant, monté à 25 %, mai 2018

Des engins de pêche non létaux ont été utilisés (pêche à la ligne, filets-trappes Alaska), combinés à des pêches de courte durée (filets relevés aux heures) à l'aide de filets maillants de 45,7 m de longueur, d'une hauteur de 2,4 m, avec des mailles de 5,1 cm (2") et montés à 25 % (quatre longueurs de filet pour une longueur de ralingue). Les filets-trappes Alaska ont été déployés dans des zones peu profondes ou dans des zones de confluence, soit les tributaires se jetant dans le réservoir de la Pérignonka, alors que les filets maillants montés à 25 % ont été installés dans des zones plus profondes (photo 2). Finalement, la pêche à la ligne (photo 3) a été conduite en rive et aussi en zone plus profonde.

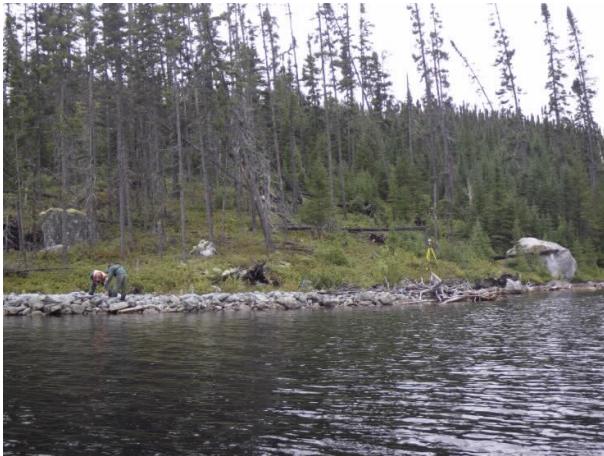
Photo 4 : Nettoyage des débris ligneux à la frayère PE1654

Le nettoyage des frayères visait principalement à améliorer la qualité du substrat de fraie. Le nettoyage a consisté au retrait des débris ligneux et des sédiments les plus grossiers qui s'accumulent sur les premiers mètres. Le nettoyage des débris ligneux a été effectué manuellement (photo 4), jusqu'à une profondeur maximale d'environ 1 m, de même que dans la zone exondée s'il y a lieu. Dans le cas des dépôts de sédiments, un nettoyage à l'aide d'un jet d'eau à haute pression a été effectué (comme en 2015) jusqu'à une profondeur d'environ 3 m (photo 5).

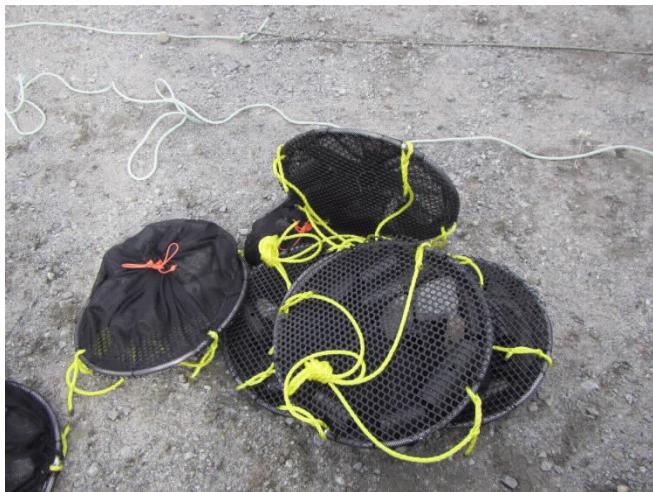
Photo 6 : Collecteur d'œufs artisanal fabriqué par AECOM

Ce collecteur consiste en un anneau métallique de 0,5 m de diamètre et une poche en filet de 30 cm de profondeur, avec un maillage de 2 mm. La poche est remplie de tuyaux d'ABS troués de différentes grosseurs, de même que de roches (photo 6). Un couvert de filet de plastique (AQUAMERIK) de mailles de 1,27 cm (1/2 pouce de maille) est installé sur le dessus du collecteur pour empêcher la prédation des œufs.

L'utilisation des frayères a été documentée par l'installation d'engins de captures passifs d'œufs sur une période étendue, soit des collecteurs à œufs. Différents modèles de collecteurs à œufs ont été expérimentés par le passé dans des lacs à touladi, notamment dans les Grands Lacs et le lac Champlain (Perkins and Krueger, 1994; Ellrott et Marsden, 2004; Riley *et al.*, 2010; Fitzsimons and Marsden, 2014). AECOM a développé un collecteur d'œufs artisanal afin que celui-ci soit déposé sur le substrat à partir de l'embarcation, sans avoir recours à la plongée pour enfouir le collecteur dans le substrat. Ce collecteur est basé sur le prototype le plus récent de Riley *et al.* (2010). Ce collecteur artisanal a montré du succès dans un grand lac à touladi (c-à-d, le lac Brisson) échantillonné par AECOM dans le Nord-du-Québec (données non publiées). Le collecteur-type est illustré à la photo 6.

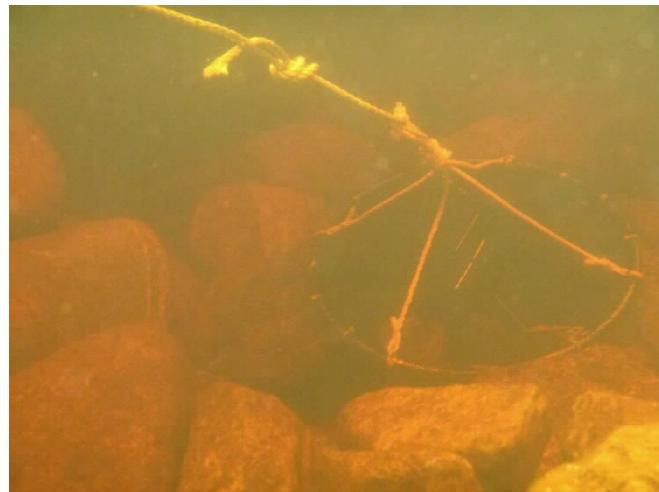
Photo 7 : Collecteur d'œufs installé à la frayère PE1697

Le collecteur d'œufs une fois installé est illustré à la photo 7. Ce type de collecteur a permis la capture d'un œuf de touladi lors du suivi de l'utilisation des frayères en période de reproduction en 2015.

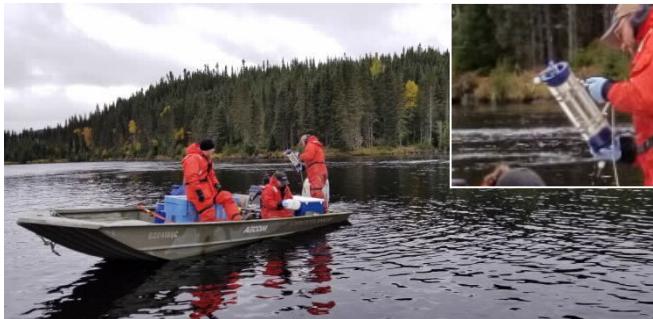
Photo 9 : Échantillonnage d'eau avec une bouteille Alpha de 2,2 L

Pour l'ensemble des sites, l'échantillonnage d'eau a été effectué à proximité de la rive, relativement près du fond, soit entre 1,0 et 1,5 m du substrat, avec le port de gants de latex. L'échantilleur utilisé est une bouteille horizontale Alpha de 2,2 L (Wildco; photo 9). De fait, une profondeur d'eau similaire a été ciblée pour l'ensemble des sites. À l'origine, la proximité de l'échantillonnage avec le fond du réservoir est en lien avec l'avis de l'Université Laval à savoir que l'ADN a tendance à sédimenter (Guillaume Côté, comm. pers., septembre 2015). Toutefois, le prélèvement doit également prendre en compte l'utilisation de l'habitat par l'espèce étudiée. Dans les deux cas, il a été jugé que les détections d'ADN seraient favorisées par un échantillon prélevé entre la mi-hauteur de la colonne d'eau et le fond du réservoir, plutôt qu'un échantillonnage de surface (0-30 cm). Afin d'augmenter les chances de détection d'ADN, un échantillonnage d'un volume d'eau plus important, soit deux prélèvements de 2,2 L (2 sous-échantillons), a également été tenté en 2015, mais le filtre avait tendance à colmater avant la fin de la filtration du volume d'eau (4,4 L). Puisque le volume filtré ne pouvait être connu, le volume a été restreint à 2,2 L.

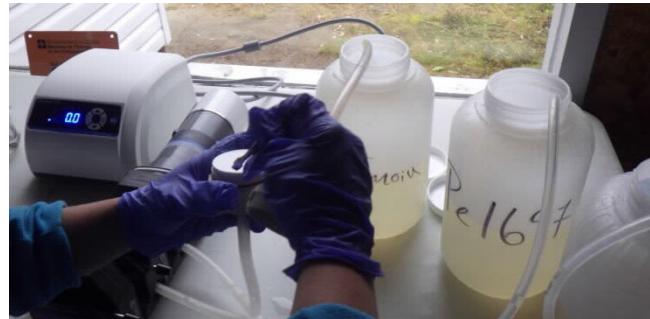
Photo 10 : Filtration au laboratoire de terrain

La filtration a été réalisée le lendemain matin de l'échantillonnage, à l'aide d'un module de filtration à péristaltisme, avec trois têtes de pompe, permettant ainsi la filtration simultanée de trois échantillons (photo 10). La table servant de base de filtration était identifiée et réservée uniquement à cette fin afin de réduire les risques de contamination. Entre chaque série d'échantillons, chacun des tubes a été nettoyé avec 1 L d'eau de javel diluée à 10 % et 2 L d'eau distillée. Les pinces ont été nettoyées et désinfectées entre chaque filtration. Les filtres (1,2 µm, diamètre de 47 mm) contenant le matériel biologique (ADNe) ont été emballés dans du papier d'aluminium, avec une enveloppe identifiée et conservés dans un whirl-pack au congélateur (-20 °C). Ceux-ci ont également été conservés dans le congélateur lors du transport avec des *ice-pack*, et sont demeurés congelés jusqu'au laboratoire de GDG Environnement à Trois-Rivières.

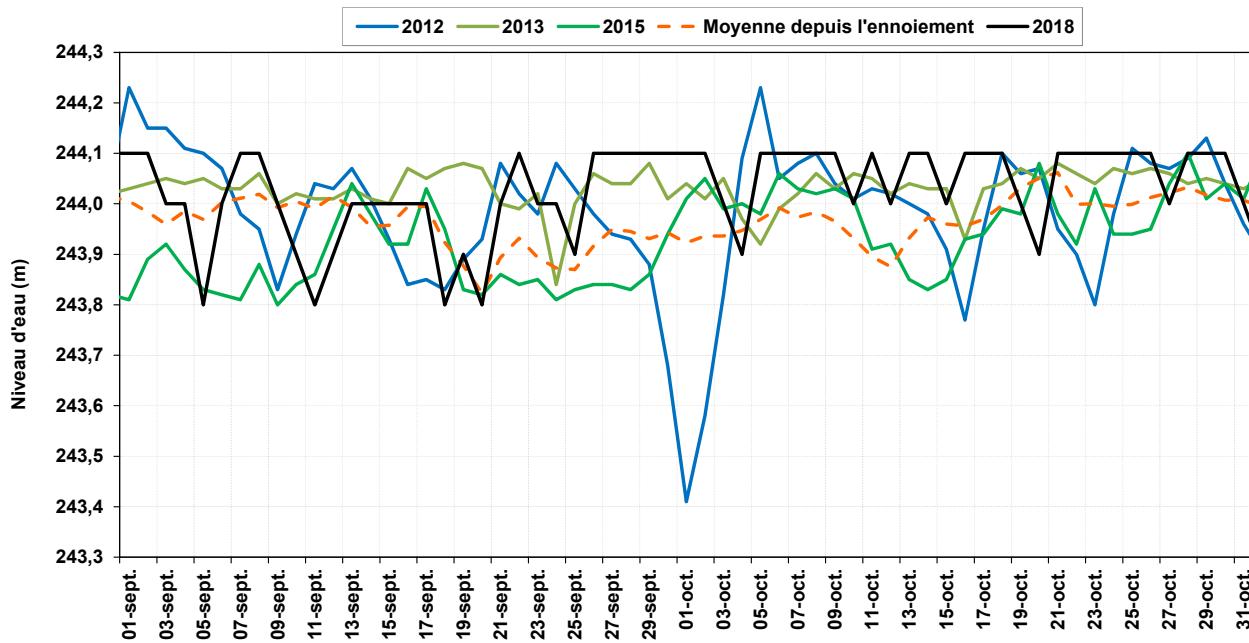
Figure 3 : Niveau d'eau journalier moyen mesuré à la centrale de la Pérignonka pour la période comprise entre le 1^{er} septembre et le 31 octobre, pour les quatre dernières années de suivi de la mise en valeur du touladi (2012, 2013, 2015 et 2018)

Statistique descriptive	Niveau de l'eau (m)			
	2012	2013	2015	2018
Minimum	243,41	243,84	243,80	243,80
Maximum	244,23	244,08	244,10	244,10
Moyenne	243,98	244,03	243,93	244,03
Médiane	244,01	244,04	243,93	244,1
Écart-type	0,14	0,04	0,08	0,09

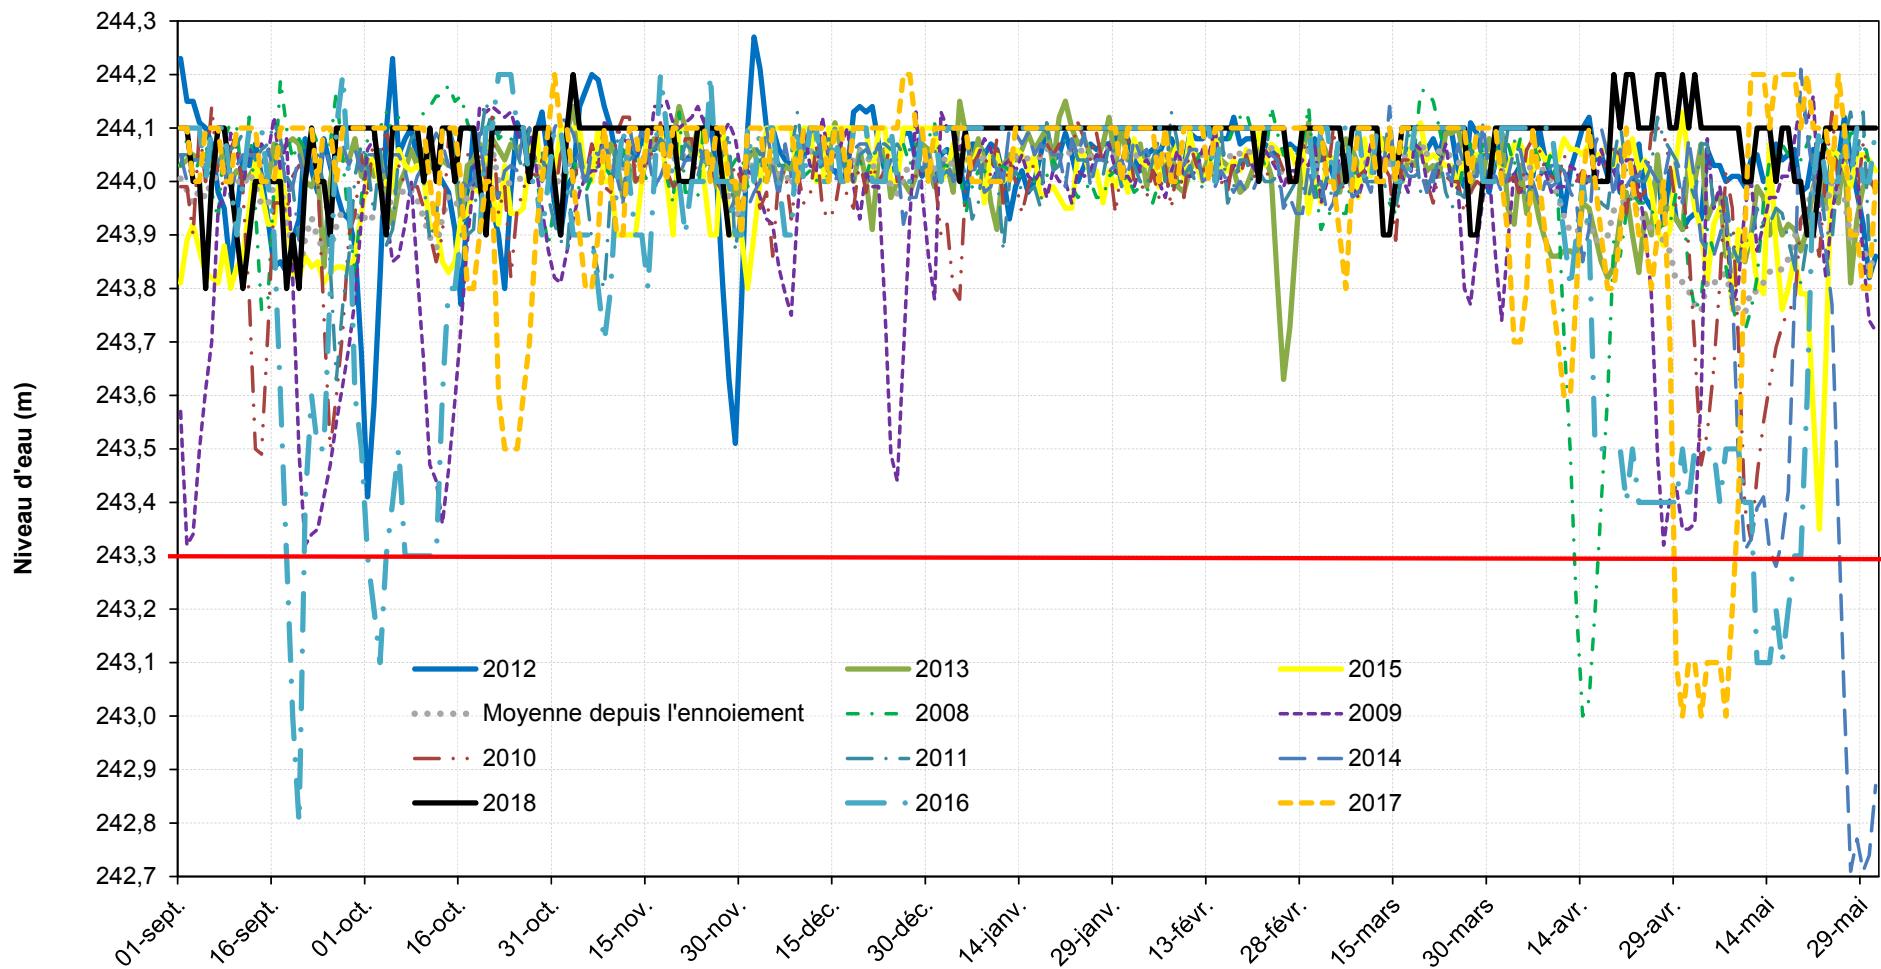
Figure 4 : Niveau d'eau journalier moyen mesuré à la centrale de la Pérignonka, depuis la mise en eau du réservoir, pour la période comprise entre le 1^{er} septembre et le 31 mai (2008-2018)

En septembre 2016, soit en pré-fraie, la cote 242,8 m a été enregistrée. Toutefois, c'est en 2014 que le plus bas niveau a été enregistré depuis l'ennoblissement, soit à la fin mai 2014 (242,7 m), où le niveau a atteint la cote minimale d'exploitation, qui se situe à 1,5 m sous le niveau minimal d'exploitation (244,2 m) (figure 4). Il s'agit du marnage maximal prévu pour cette période selon l'étude d'impact (1,5 m; Hydro-Québec, 2003), soit entre la ponte des œufs de touladi à l'automne et l'émergence des larves au printemps suivant.

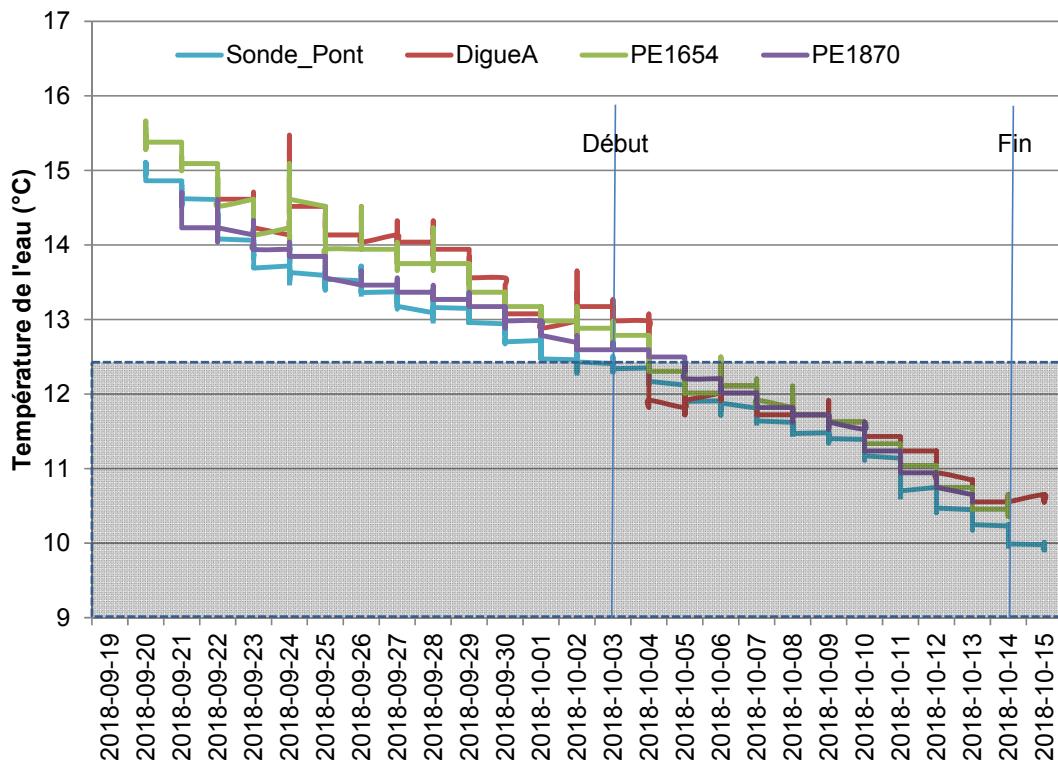
Figure 5 : Suivi de la température à quatre sites de frayères (Pont, Digue A, PE1654, PE1870) entre le 20 septembre et le 15 octobre 2018

La figure 5 présente les données de température acquises aux 15 minutes pour chacun des sites. Le touladi débute généralement ses activités de reproduction lorsque la température de l'eau amorce sa descente sous les 12 °C.. La période d'inventaire du suivi de l'utilisation des frayères a été devancée quelque peu en 2018 (soit du 3 au 15 octobre 2018) comparativement aux années antérieures de suivi (2012, 2013, 2015), où le pic d'utilisation était noté dès la première nuit de pêche avec une prépondérance rapide des stades ponte et post-ponte (voir section 5.4.1).

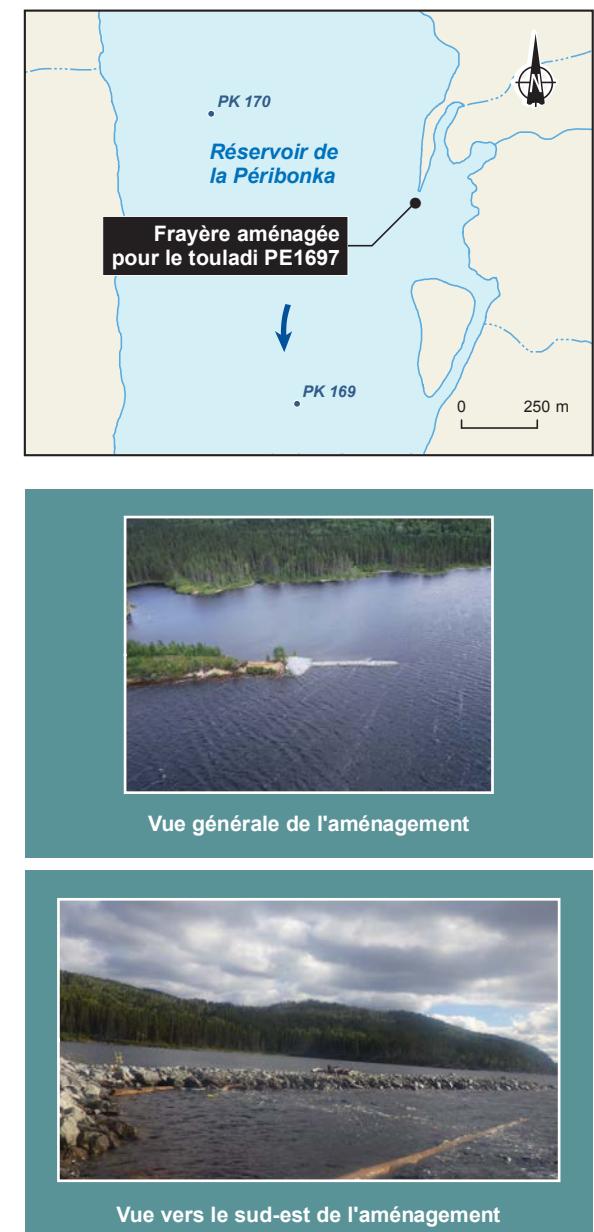
Carte 3

En 2015, le haut de talus a fait l'objet d'un relevé topographique permettant de délimiter les marges du talus. Le 17 septembre 2015, la largeur de la base du talus était de 9 m alors que largeur en haut du talus se limitait à 1,5 m par endroits (carte 3). En date du 19 septembre 2018, la largeur de la base conserve 9 m, mais le haut du talus se limite maintenant à 0,45 m. Le haut de talus a également perdu entre 0,15 cm et 0,40 cm de hauteur. La couche de matière organique présente au-dessus du sol en 2015 a complètement disparu en 2018 dans la partie érodée. Il est donc jugé important de continuer de suivre l'évolution du phénomène d'érosion à cette frayère, notamment l'extrémité enrochée du talus où le substrat est instable et décroche sur chacune des pentes de talus.

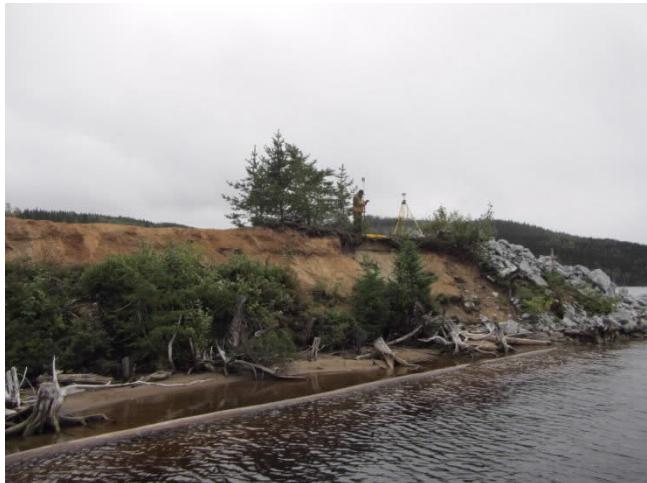
Photo 13 : Talus en érosion 2018 (PE1697)

Selon les observations réalisées en septembre 2018 (photos 13 à 15), l'érosion observée de chaque côté de la frayère aménagée PE1697 sur les deux pentes de talus (face exposée à l'ouest et baie arrière à l'est) semble avoir progressé depuis 2013 (photo 16) et depuis le dernier suivi de 2015 (photos 17 et 18). La photo 19 montre le rétrécissement du talus par le haut, tel qu'observé en date de septembre 2018.

Décrochage du substrat à l'avant de la frayère PE1697 (côté ouest)

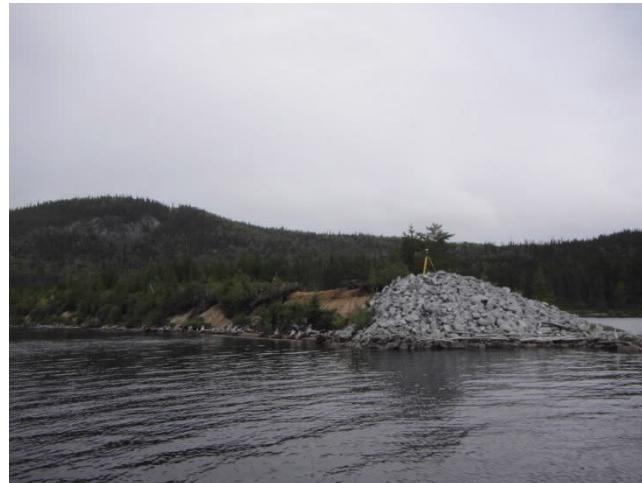
Photo 14 : Talus en érosion 2018 (PE1697)

Frayère PE1697 (vue de face)

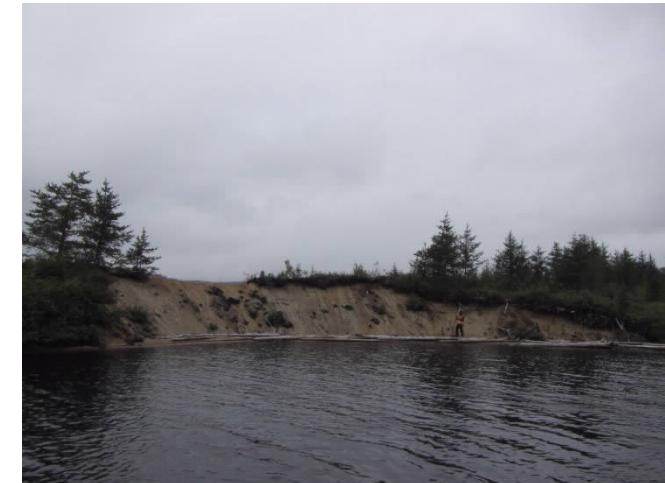
Photo 15 : Talus en érosion 2018 (PE1697)

Zone d'érosion à l'arrière de la frayère PE1697 (côté est)

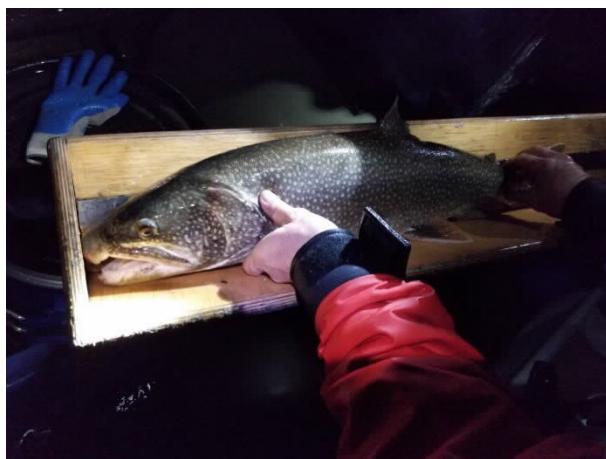
Photo 20 : Mesure d'un géniteur de touladi

En 2018, un total de 52 captures de touladi a été réalisé, dont 51 au pont de la Pérignonka. De ce nombre, 28 étaient des individus différents, les autres étant des recaptures. Les géniteurs ont fait l'objet de marquage, de mesures morphométriques (photo 20), de sexage (incluant le stade de maturité), de prélèvement d'écaillles (photo 21) et de remise à l'eau. Le détail des données de captures de touladis [(n° d'étiquette, données morphologiques (longueur totale en mm, sexe, maturité)] des touladis est présenté à l'annexe G.

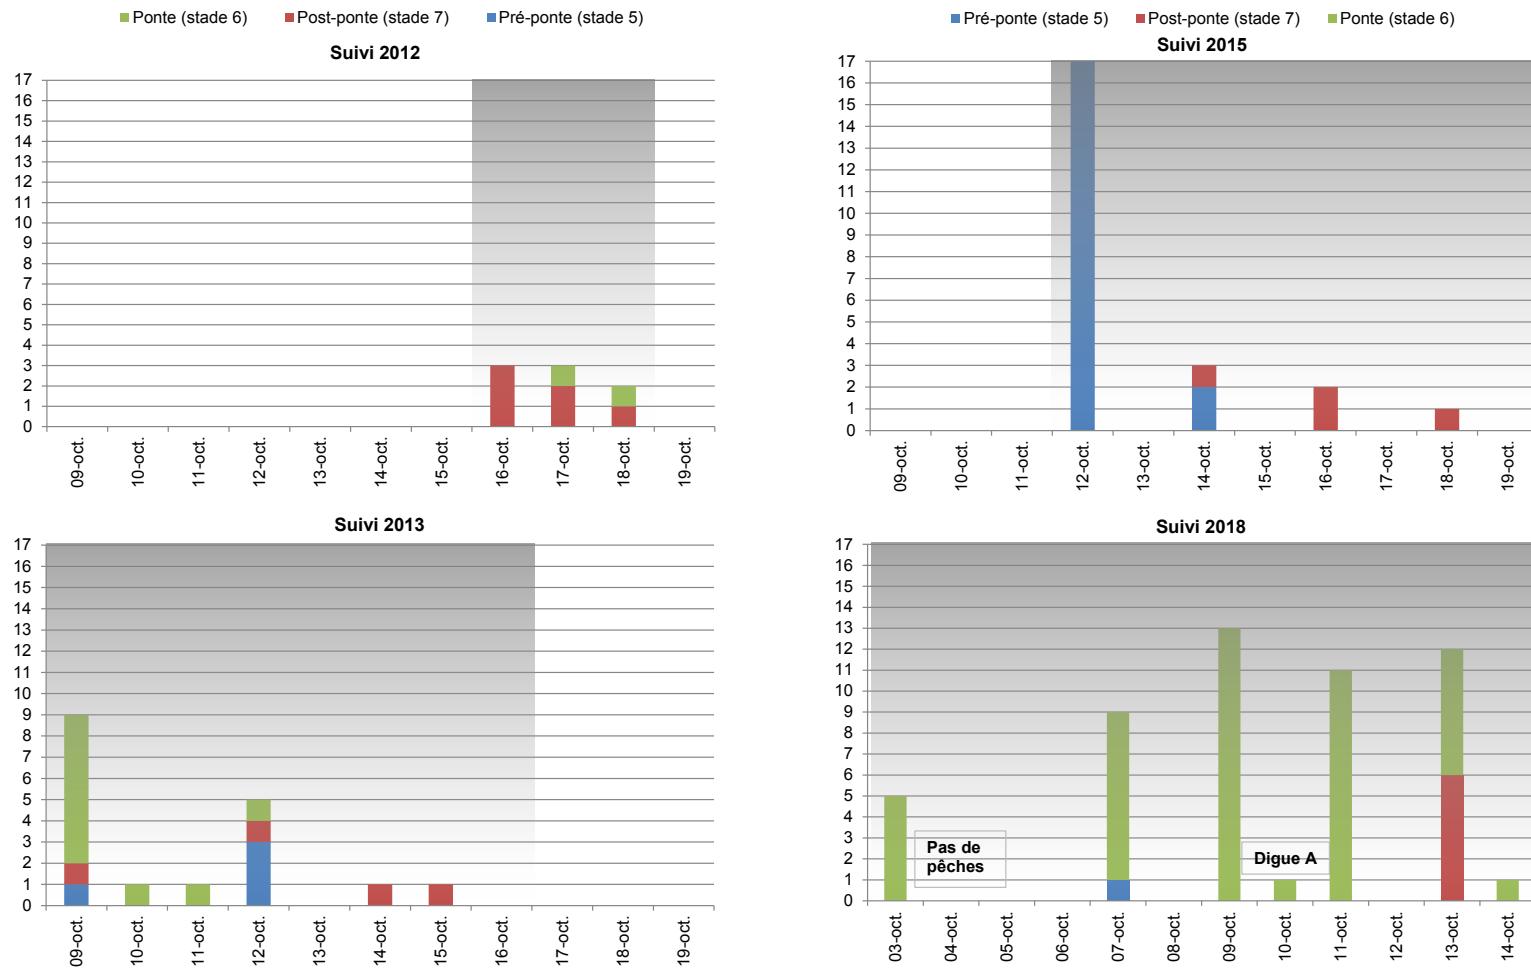
Figure 6 : Géniteurs de touladi capturés lors du suivi de l'utilisation des frayères en 2012, 2013, 2015 et 2018 au pont de la Pérénorka, à la digue A (n = 1 en 2018) et à l'épi (n = 1 en 2013). Comprend les recaptures, sauf celles multiples pour un individu recapturé le même soir (n=2 en 2015).

Les captures ont débuté dès le premier soir de pêche (3 octobre; $n = 4$ individus différents) et atteignent un pic le 9 octobre ($n = 13$, dont 10 individus différents). Le 13 octobre, il y a eu 12 géniteurs capturés, mais de ce nombre il y avait 11 recaptures. Une dernière recapture a été faite le 14 octobre. La figure 6 présente le stade de maturité des captures et recaptures de touladis de 2018 en fonction de la date de capture. À titre comparatif, les données des trois suivis précédents (2012, 2013 et 2015) sont également présentées. Le stade 6 de maturité (ponte) était le plus fréquent en 2018. Le stade pré-ponte (stade 5) a été noté sur une seule femelle, capturée le 7 octobre. Le stade post-ponte (stade 7) a été observé à partir du 13 octobre, où la moitié des captures avaient atteint ce stade (figure 6).

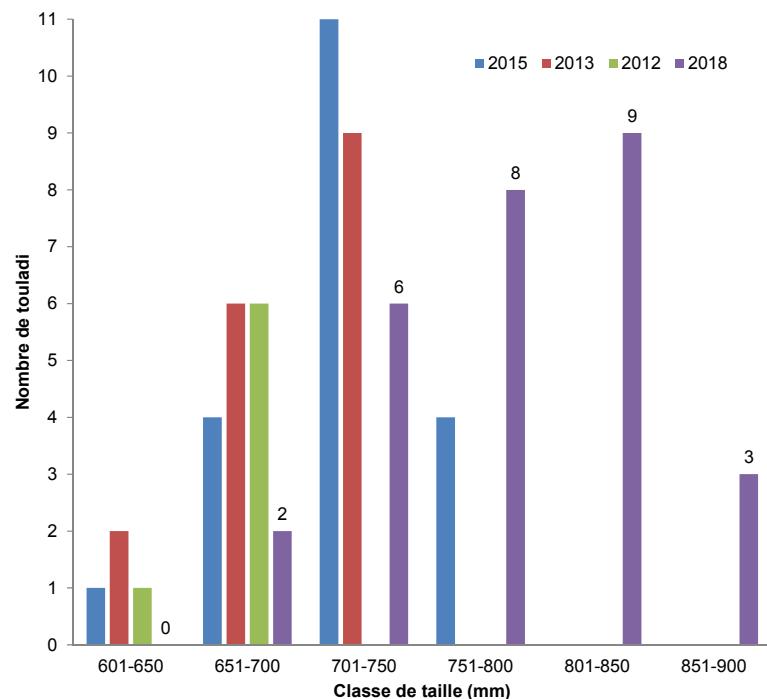
Figure 7 : Distribution des classes de taille (mm) des géniteurs de touladi capturés en 2012, 2013, 2015 et 2018. Toutes les captures ont été faites au pont de la Péribonka, à l'exception de deux spécimens (n = 1 en 2013 à l'épi; n = 1 en 2018 à la digue A)

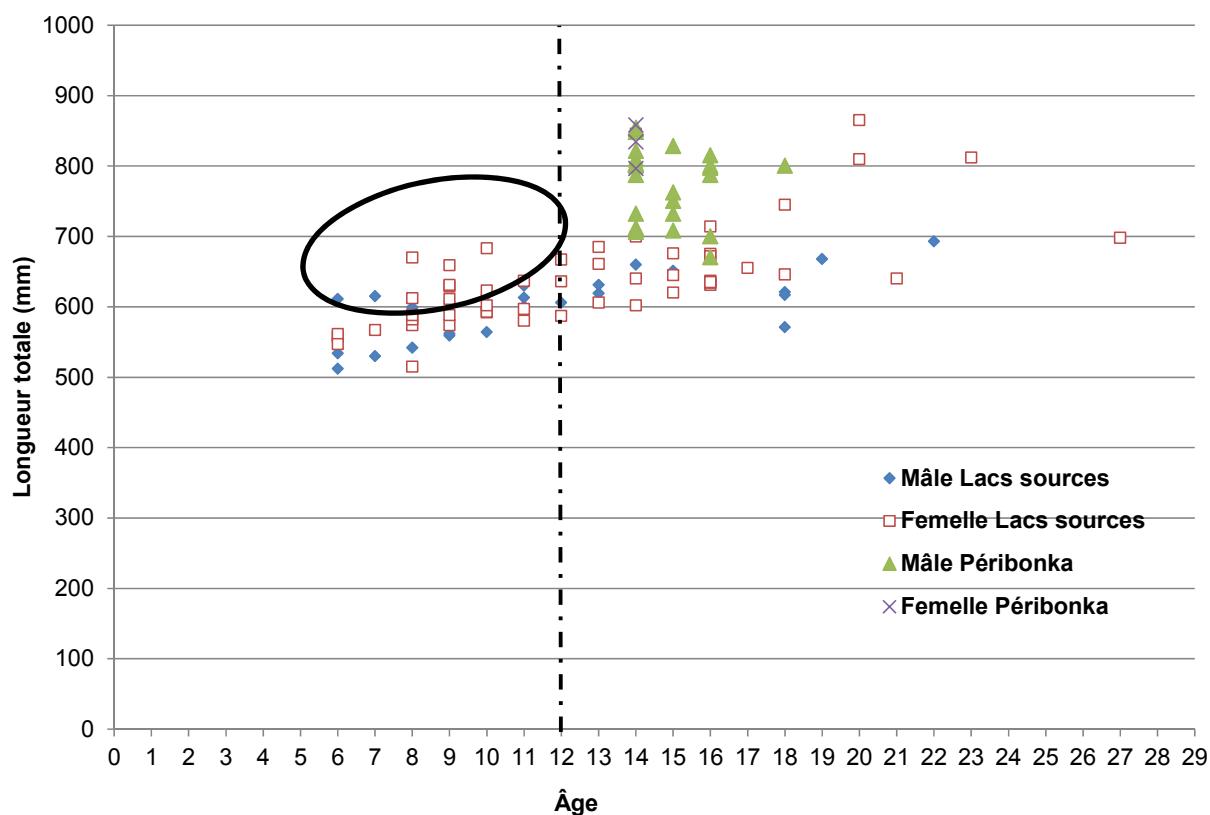
Figure 8 : Relation âge-longueur des géniteurs provenant des lacs sources (otolithes) et des géniteurs capturés en 2018 au réservoir Péribonka (écailles)

La figure 8 présente les relations « âge-longueur » des cohortes ayant été âgées, soit majoritairement celles provenant des géniteurs des deux lacs sources (lacs Manouane et Onistagane), mais également à partir des estimations d'âge minimal conduites à partir des écailles des géniteurs capturés dans le réservoir Péribonka en 2018. L'ellipse sur la figure 8 pointe les caractéristiques que devraient montrer les cohortes ensemencées (4 à 12 ans en 2018); contrairement aux données acquises sur les géniteurs capturés jusqu'à présent. Les géniteurs capturés présentent ainsi une taille (longueur totale) et un âge estimés supérieurs aux cohortes ensemencées. Rappelons que la première fraie artificielle ayant eu lieu en 2005, les cohortes de 0+ du printemps 2006 (soit moins de 1 % des juvéniles ensemencés et des œufs incubés; figure 8) auraient 12 ans en 2018. Cet âge est atteint autour de 600 mm aux lacs sources (Environnement Illimité, 2008; figure 8). Puisque les classes de taille comprises entre 701 et 850 mm présentent les fréquences relatives les plus élevées en 2018 (figure 8), les touladis capturés à l'automne 2018 sont vraisemblablement des géniteurs transférés, plutôt que des individus provenant des ensemencements de juvéniles. Rappelons qu'à partir des données disponibles sur 99 géniteurs transférés en 2007 et 2010, ceux-ci avaient majoritairement une longueur totale dans les classes de taille comprises entre 551 mm et 650 mm (figure 8).

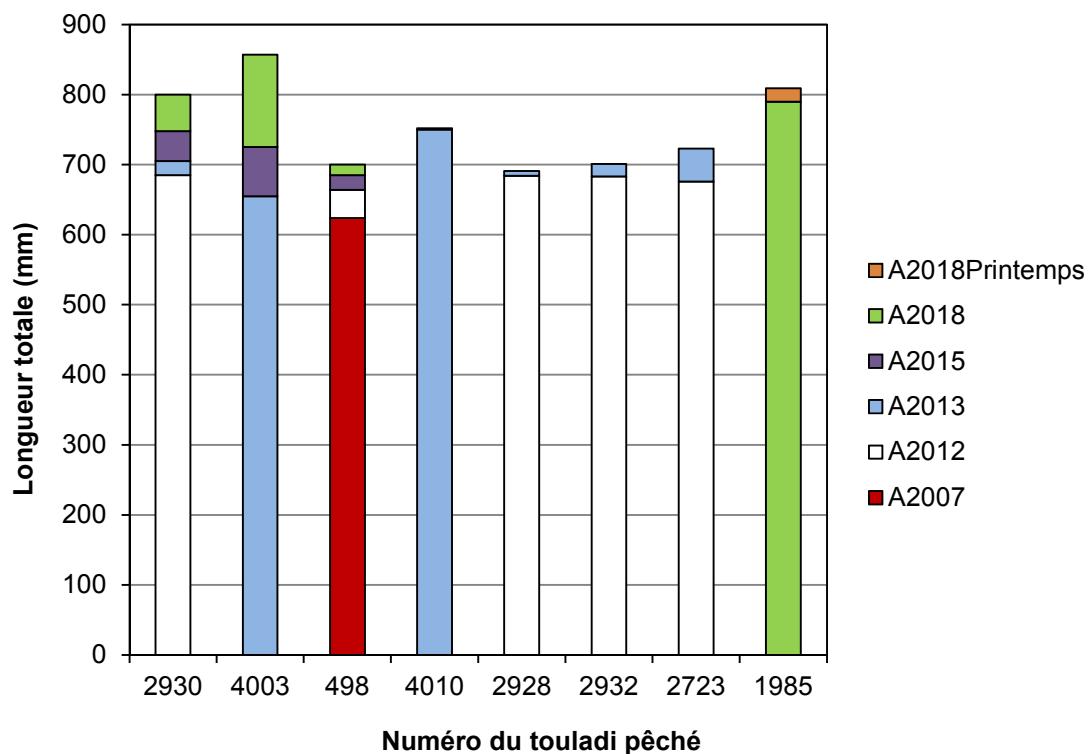
Figure 9 : Évolution de la croissance des géniteurs capturés à deux reprises ou plus dans les lacs sources et dans le réservoir Péribonka. Les années de capture des individus sont indiquées dans la légende.

En plus des nouvelles estimations d'âge, les données morphométriques des individus capturés sur plus d'une année (recapture interannuelle) ont été analysées afin de documenter la variabilité de la croissance dans le réservoir Péribonka. Il est important de mentionner que seules des données de huit géniteurs distincts sont disponibles pour cette analyse, dont 4 recapturés en 2018, un géniteur capturé en 2013 et 2015, et deux géniteurs capturés en 2012 et 2013 uniquement. Ce nombre est insuffisant pour l'établissement d'une courbe de croissance standard, mais la figure 9 présente tout de même l'évolution des tailles des touladis entre 2007 et 2018. La croissance semble variable entre les années pour un même géniteur et également entre les géniteurs.

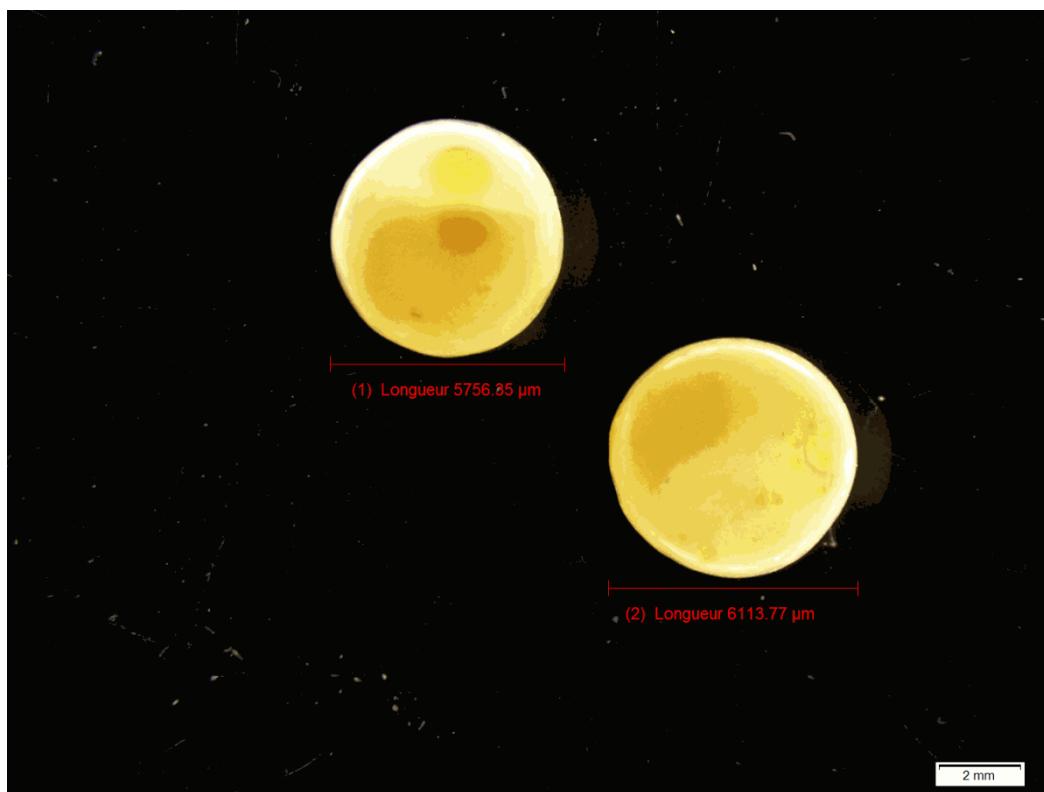
Photo 23 : Exemples d'œuf de touladi prélevés et mesurés sur une femelle au site du pont de la Péribonka en 2018

Néanmoins, pour des fins de documentation, des œufs de touladi ont été prélevés sur l'une des femelles capturées, et conservés dans une solution d'éthanol à 85 %. Deux de ces derniers ont été photographiés à partir d'un stéréomicroscope OLYMPUS muni d'une caméra haute définition et mesurés (photo 23). Un sous-échantillonnage de 73 œufs permet d'ajouter que le diamètre moyen des œufs prélevés était de $5,742 \text{ mm} \pm 0,237 \text{ mm}$.

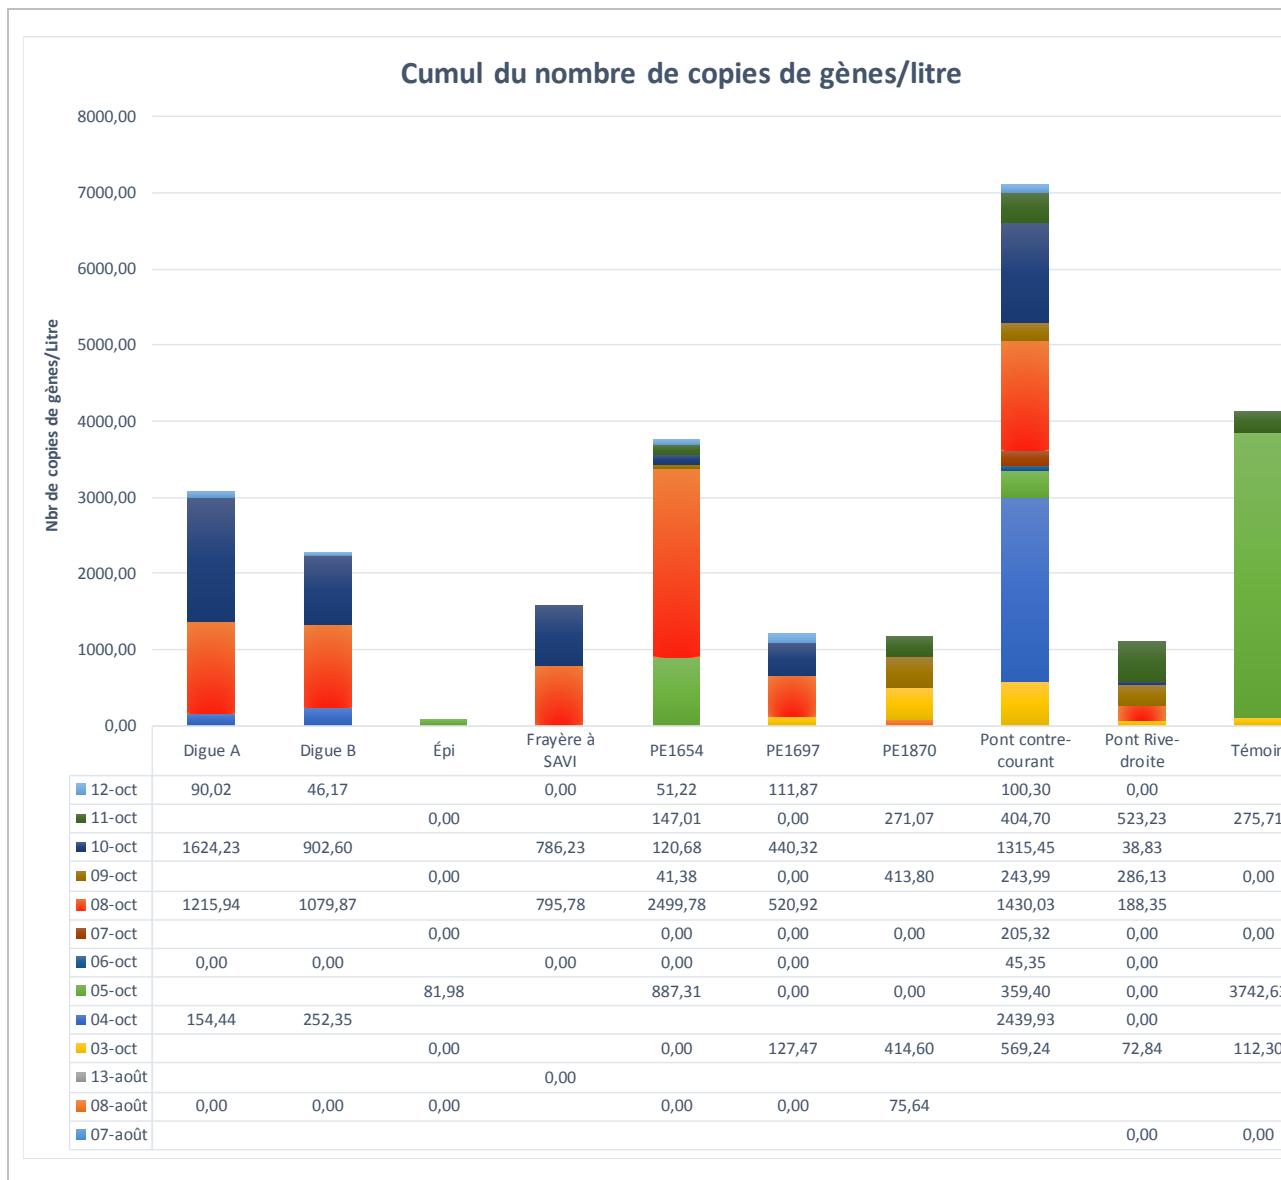
Figure 10 : Cumul du nombre de copies de gènes par litre d'eau prélevé (incluant le contre-courant au pont de la Péribonka)

Le site affichant le moins de copies de gènes en octobre 2018 est le site de l'épi (figure 10). De plus, le site de la frayère à doré sur la rivière au Serpent ne montre pas un nombre élevé de copies de gènes, mais le touladi y a été détecté à deux des cinq journées d'échantillonnage. Mentionnons que le touladi est présent dans différents lacs échantillonnés en 2004 et 2005 et qui se jettent dans la rivière au Serpent, notamment les lacs Laliberté et D'Ailleboust (Burton et Tremblay, 2006), ce qui pourrait peut-être expliquer la détection d'ADN de touladi dans cette rivière.

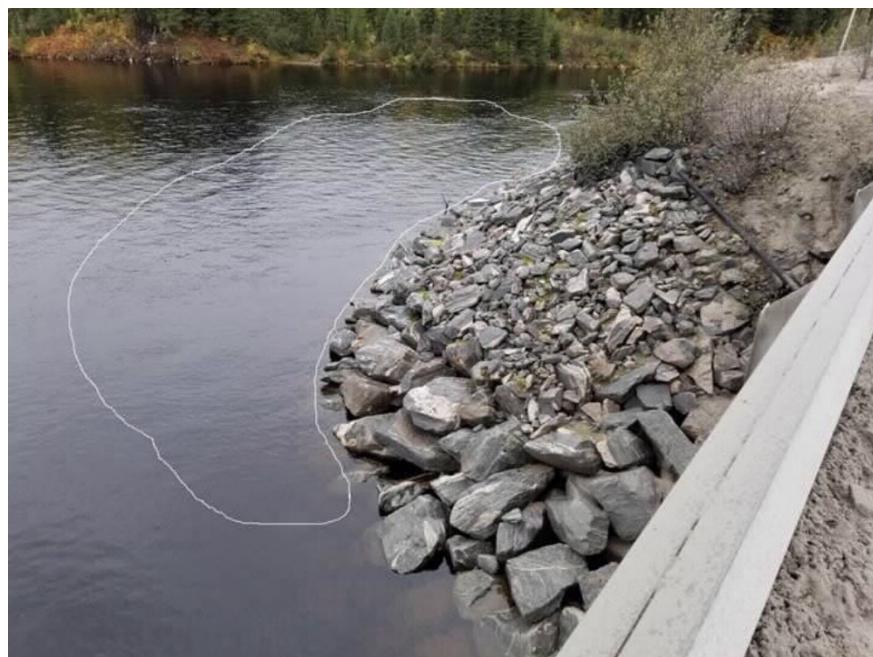
Photo 24 : Station du contre-courant au pont de la Péribonka (échantillon composite)

La station « contre-courant » est une station située en rive droite à l'aval immédiat du pont. La photo 24 délimite le contre-courant dans lequel trois sous-échantillons d'eau ont été combinés pour former un échantillon composite de 2,2 L, qui a été ensuite filtré et analysé cette fois-ci à partir du ratio ADN nucléique/ADN mitochondrial (ADN nu/ADN mt). L'utilisation du ratio ADN nu/ADN mt pendant la fraie spécifiquement au site du pont visait à vérifier si cette approche pouvait représenter un bon indicateur de l'activité de reproduction chez le touladi, tel que rapporté dans la littérature en milieu contrôlé (Bylemans *et al.*, 2017).

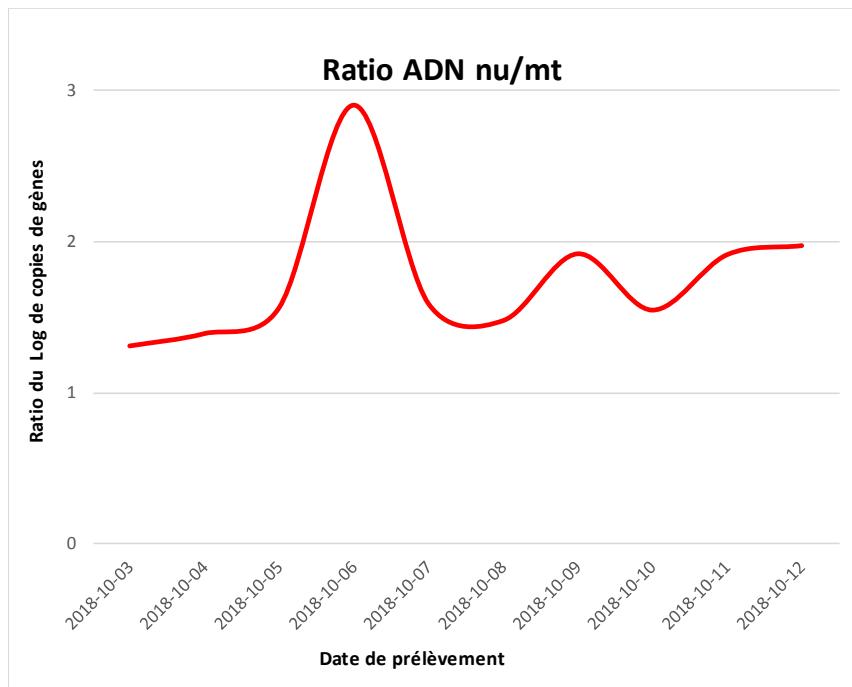
Figure 11 : Évolution temporelle du ratio ADN nu/ADN mt au site du pont (contre-courant)

Selon les résultats obtenus pendant la période de reproduction du touladi, il est hors de tout doute démontré que l'échantillon composite à partir du ratio ADN nu/ADN mt est celui qui présente le plus de détections de touladi, en comparaison des analyses d'ADN mt uniquement, et ce, pour le même site à l'étude (Pont). Ainsi, lorsqu'une espèce est rare dans un plan d'eau, l'échantillonnage composite (trois sous-échantillons) couplé à une analyse du ratio ADN nu/ADN mt permettrait de mieux détecter la présence de l'espèce en période de reproduction. À titre indicatif, lors des journées du 6 et 7 octobre, il y a eu détection d'ADNe de touladi seulement dans l'échantillon composite prélevé dans le contre-courant du pont, soit par le ratio ADNnu/ADN mt, alors que la présence du touladi n'a pas été détectée par l'ADN mt dans l'échantillon prélevé en rive droite du pont (figures 10 et 11).

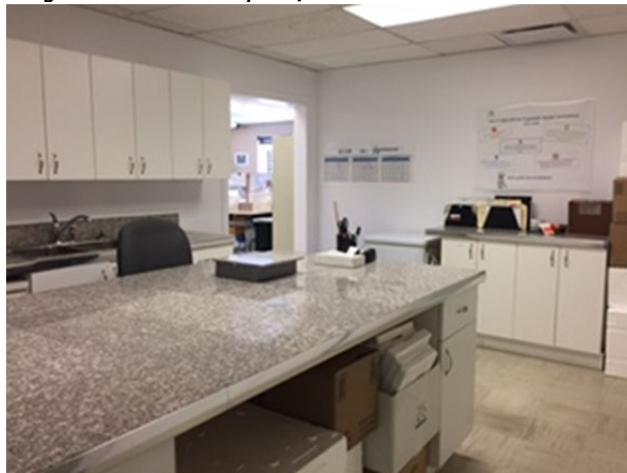
Figure 1. Local de réception/conservation des échantillons.

- La manutention et le transport des échantillons sont des étapes cruciales ;
- Tous les échantillons reçus ont été préservés sur chaîne de froid ;
- Un numéro séquentiel leur a été attribué dès la réception, permettant de suivre leur évolution dans la chaîne de traitement.

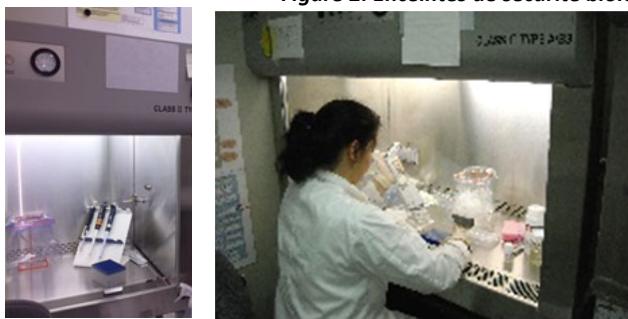
Figure 2: Enceintes de sécurité biologiques (catégorie 2, type A/B3).

- Un local pour la saisie des données, l'analyse et l'envoi des résultats et rapport
- Un local dédié à l'extraction de l'ADN
 - Il dispose de deux enceintes de sécurité biologique (ESB) de catégorie 2 de type A/B3 (ces enceintes sont certifiées, protègent le matériel à l'intérieur de l'ESB, l'utilisateur et l'environnement);

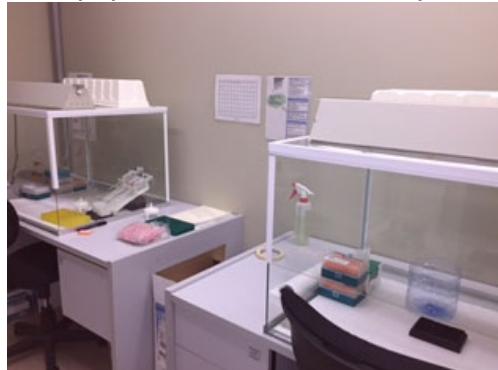
Figure 3: Enceintes de préparation des Master Mix et d'ajout des extraits d'ADN.

- Un local avec deux enceintes bien distinctes :
 - Une dédiée à la préparation des mélanges réactionnels/Master Mix ;
 - Une dédiée à l'ajout du matériel génétique extrait (ADN).

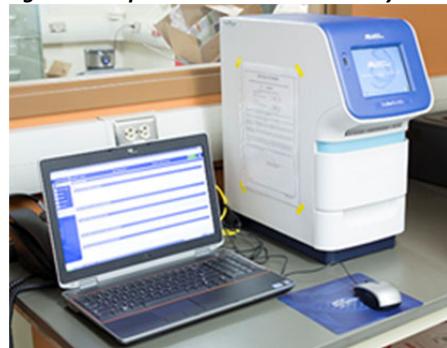
Figure 4. StepOnePlus Real Time PCR system.

- Un local dédié à la PCR en temps réel :
 - Instrument: StepOnePlus Real Time PCR system (Life Technologies);
