Aménagement hydroélectrique de la Pérignonka

Suivi environnemental 2018 en phase exploitation

Mise en valeur du touladi

Version finale

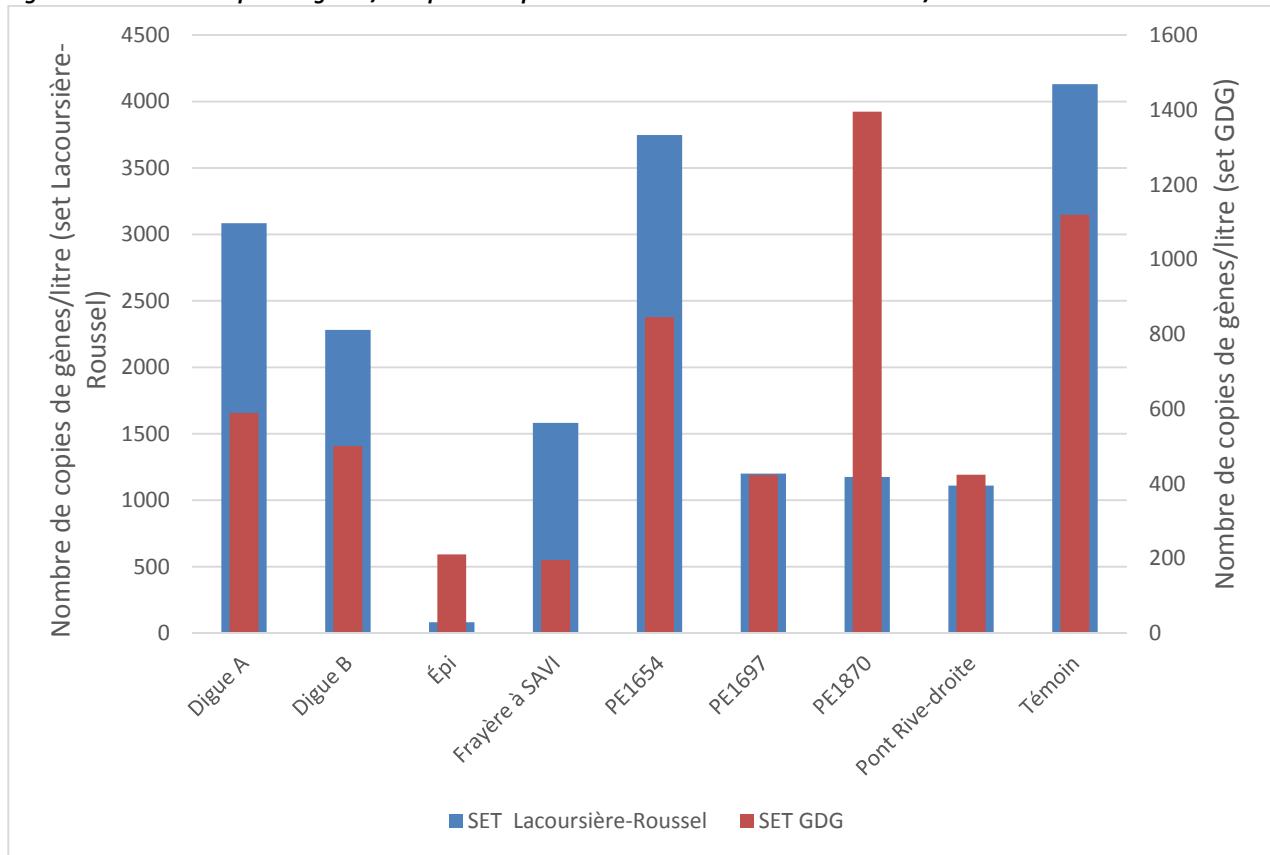
Figure 9: Nombre de copies de gènes/litre pour chaque station selon les deux sets d'amorces/sonde.

Bien que le nombre de copies de gènes soit généralement supérieur avec le set de Lacoursière-Roussel, la tendance selon les différentes stations est la même. À la figure 9, on observe que les variations dans le nombre de gènes suivent généralement la même courbe, excepté à la station PE1870 où il y a une différence marquée.

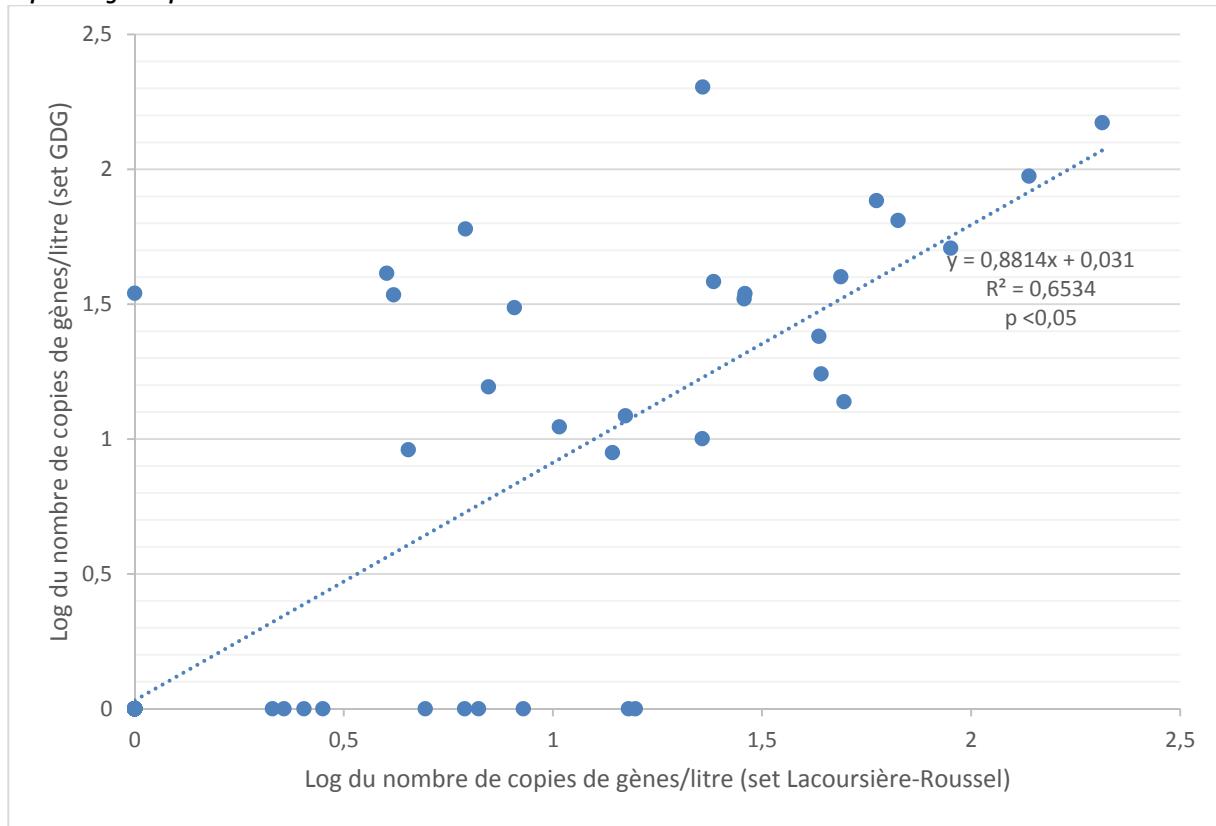
Figure 10: Corrélation entre le log du nombre de copies de gène par station selon le set Lacoursière-Roussel et le Log du nombre de copies de gènes par station selon le set GDG.

La corrélation entre les deux sets est significative (régression linéaire, EXCEL, $p<0,05$), malgré les écarts observés pour une même station ($R^2 = 0,65$) (figure 10). La différence entre le nombre de copies de gène détecté peut s'expliquer par la différence au niveau de la séquence ciblée par les deux sets et par la différence dans les courbes étalons.

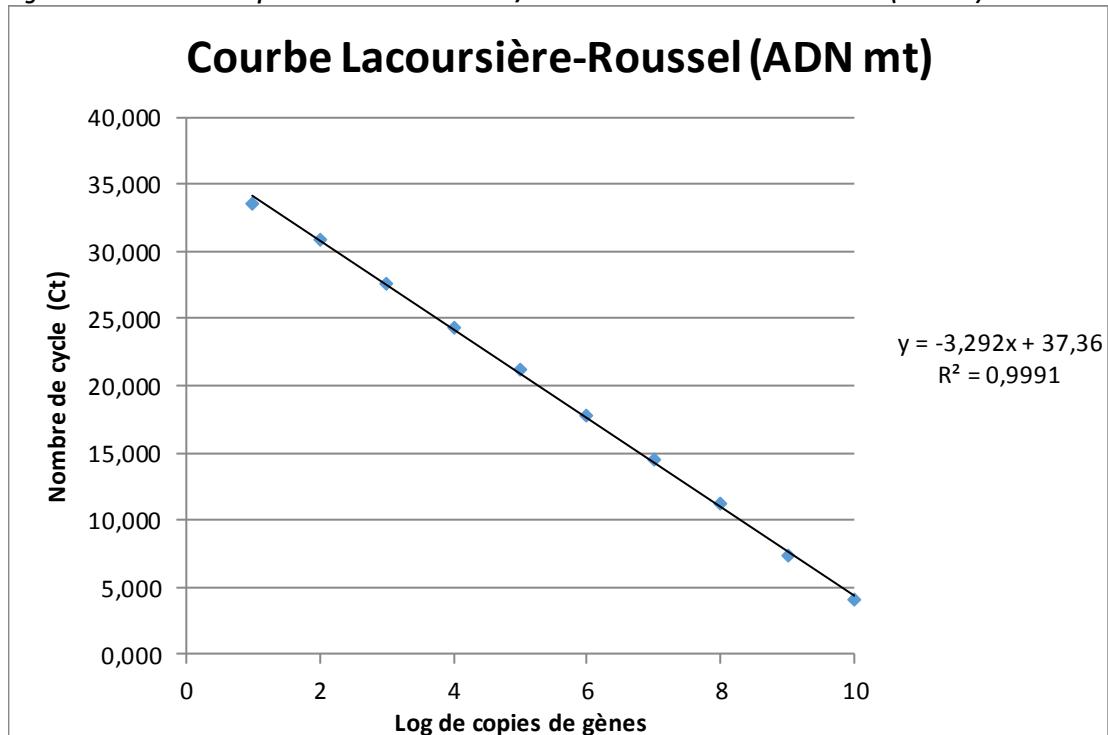
Figure 12: Courbe étalon produite avec le set sonde/amorces de Lacousière-Roussel et al.(ADN mt).

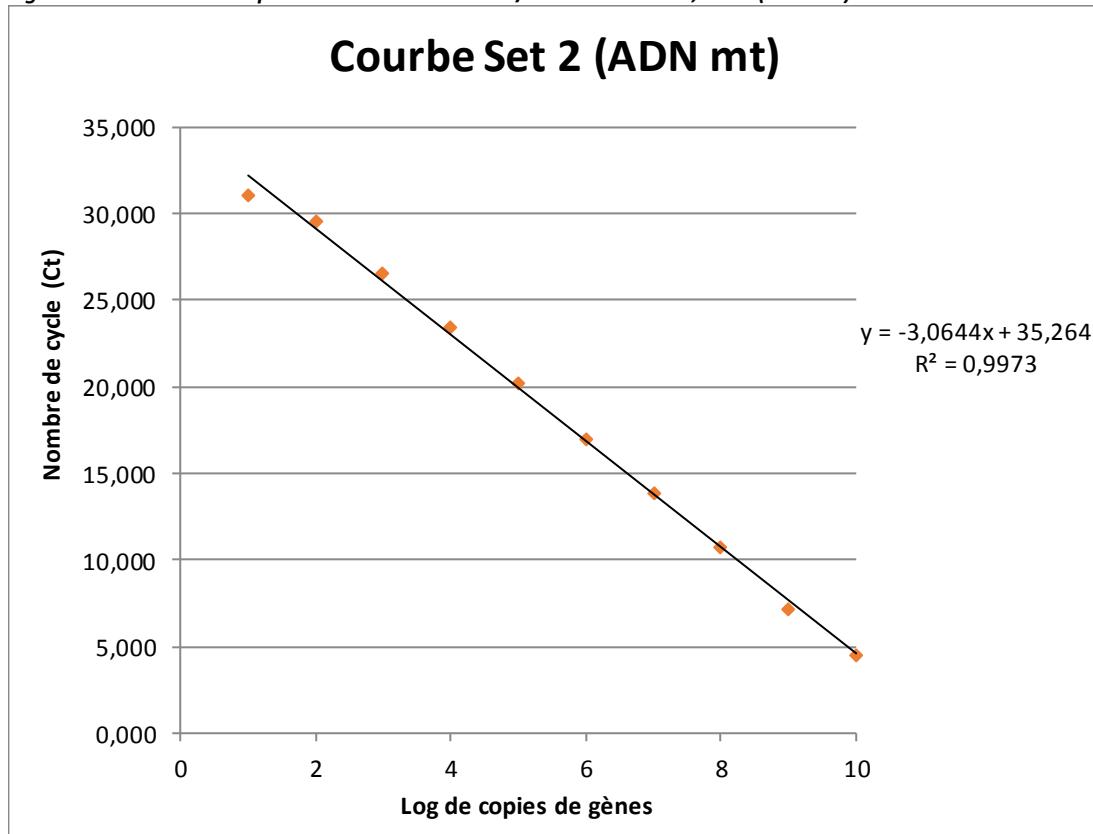
Figure 13: Courbe étalon produite avec le set sonde/amorces de GDG, Set 2 (ADN mt).

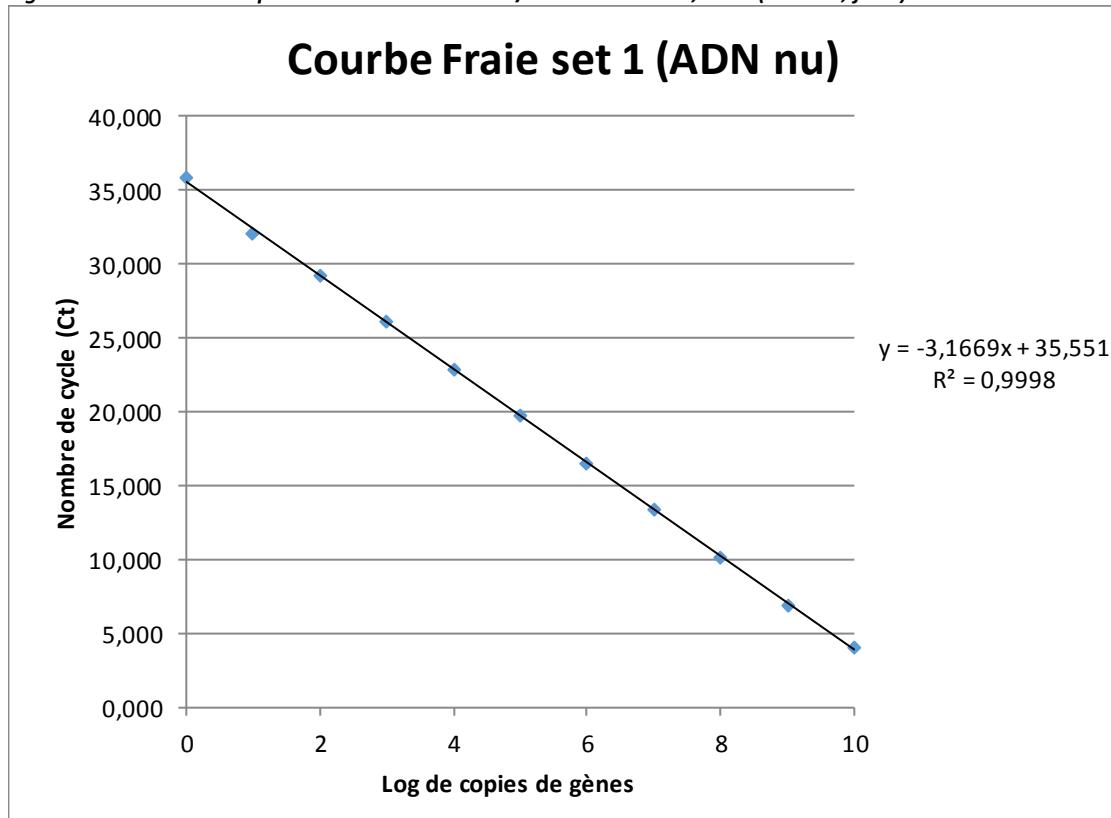
Figure 14: Courbe étalon produite avec le set sonde/amorces de GDG, Set 1 (ADN nu; fraie).
