PARC ÉOLIEN  
PIERRE-DE SAUREL

## RAPPORT DE SUIVI ENVIRONNEMENTAL

### SUIVI AGRONOMIQUE 2018

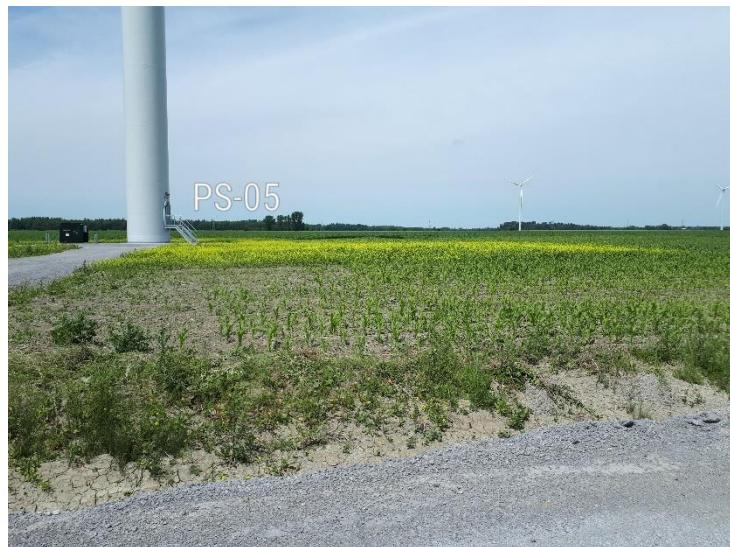
L'autre problématique flagrante en 2018 est sur la parcelle de la PS-05 qui a démontré une très forte présence de la mauvaise herbe appelée moutarde des champs. Elle était concentrée seulement dans la zone 'aire de travail' utilisée par le Parc Éolien de Pierre-De Saurel lors de la construction. La banque de semences de cette mauvaise herbe provient probablement des amas de terres entreposés lors de la construction. Profitant de facteurs favorables, la moutarde des champs a donc repoussé au cours de la saison 2018. L'exploitant de cette parcelle étant en régie biologique, a dû faire appel à de la main-d'œuvre pour détruire cette mauvaise herbe indésirable. Le Parc éolien Pierre-De Saurel a dédommagé les frais de ces travaux non planifiés.

*PS-05 Présence de moutarde*

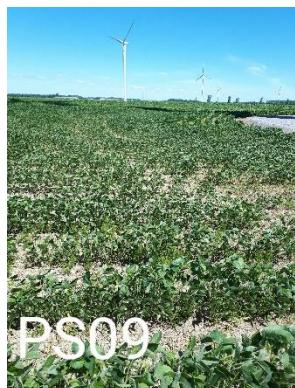
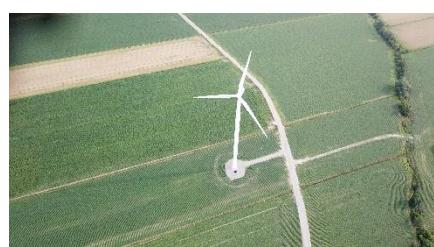
Par les photos de drone, prises en juillet 2018, il était très facile de voir les zones ayant des baisses de rendement. Elles concordaient directement avec les aires de travail lors de la construction des éoliennes.

Photo de 2018 de la PS-09 (en 2017 il y avait présence de zone trop humide pour le passage de la machinerie)  
On voit une baisse de la vigueur de la culture en 2018, mais il y a moins de traces de machinerie que 2017.

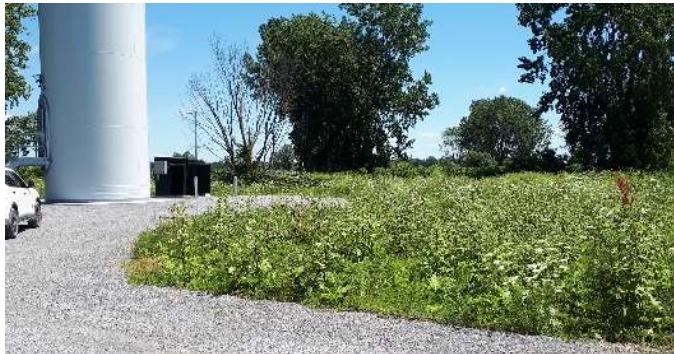
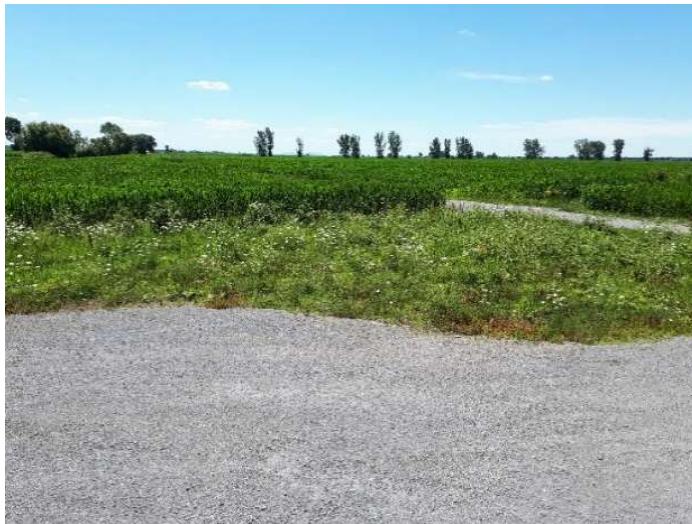
Les zones cultivées le long du cours d'eau et de l'autre côté du chemin d'accès de l'éolienne ont une croissance de la culture comparable au reste du champ.

*Photos prises en juillet 2018, zone non cultivée.*

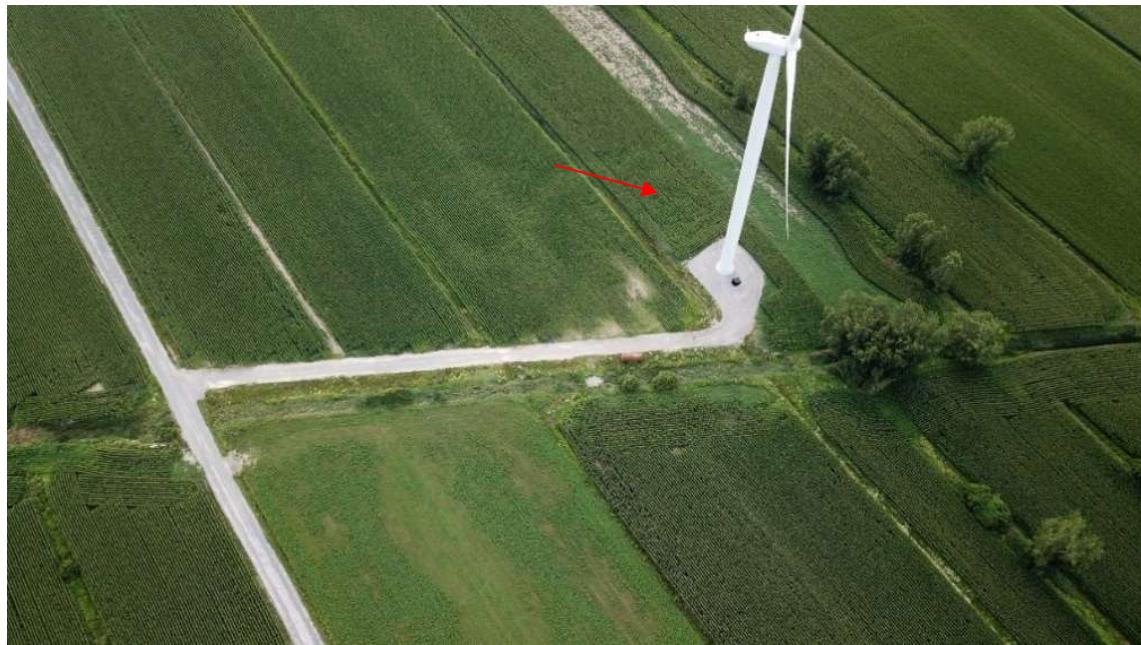
Le champ de la PS-12 a été semé en maïs grain. Les zones où le sol a été compacté par les travaux, on peut remarquer que la population de maïs y est irrégulière, les plants beaucoup plus chétifs et jaunâtres. Les mauvaises herbes comme la prêle, le chénopode, l'herbe à poux et le pied-de-coq sont présentes dans le champ.

Photo de drone du 31 juillet 2018.

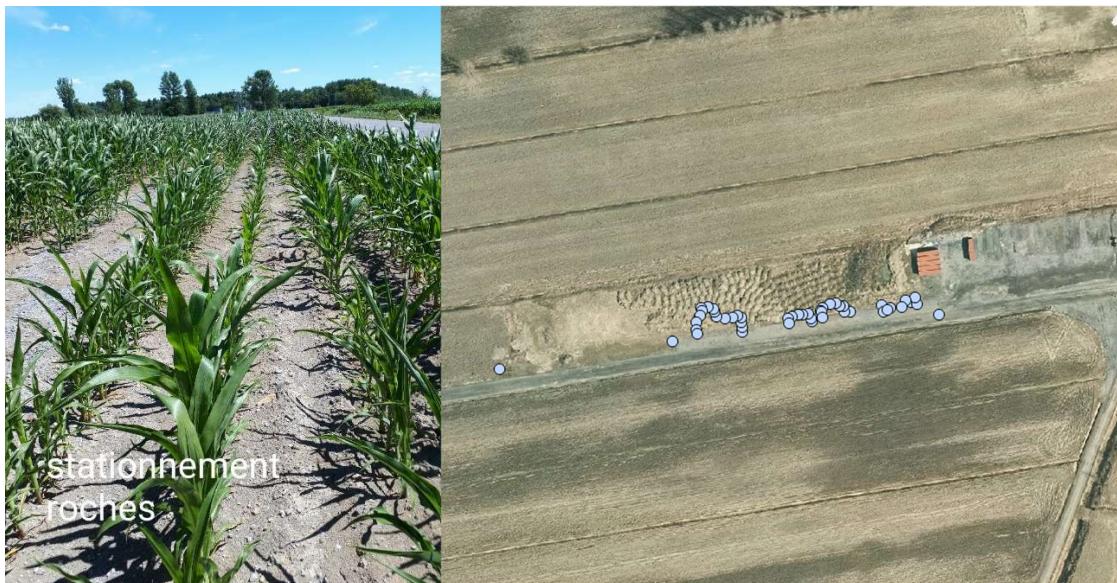
*Points géoréférencés de zones problématiques le 19 juillet 2018. Photos aériennes de 2016*

Le champ où se situait le stationnement du parc éolien est présentement en culture de maïs grain. Le stationnement a été enlevé en 2017. Des résidus de gravier sont visibles, la culture est clairsemée et peu vigoureuse dans cette zone. Les points mauves sont les points GPS des zones (vers le chemin) problématiques pris en juillet 2018. Par contre, la pression des mauvaises herbes est presque inexistante.

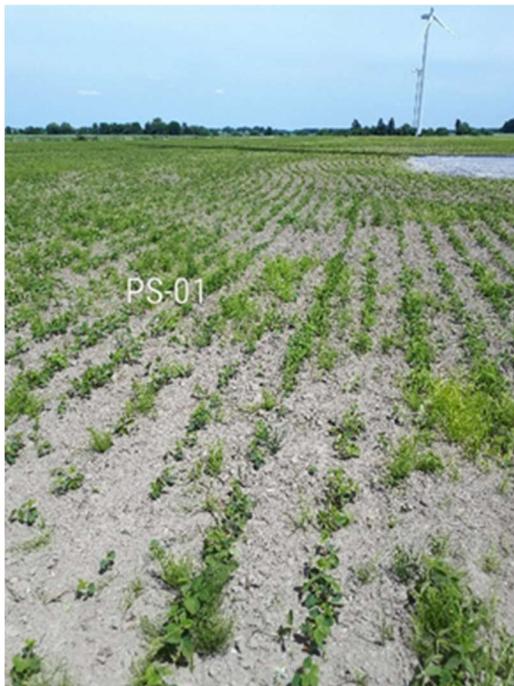
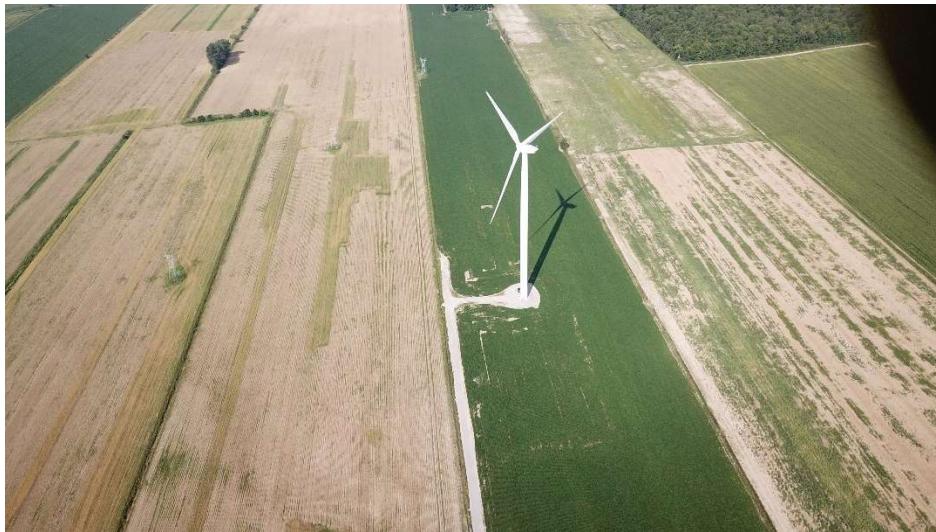
Le champ de la PS-01 a été semé en soya. L'uniformité de la culture est de moyenne à bonne malgré la très forte présence de souchet et de prêle. On remarque des cuvettes dans le champ, mais on ne constate pas d'accumulation d'eau en surface du sol, lors de la visite. De chaque côté du chemin de l'éolienne, on observe des zones compactes et creuses qui sont favorables à l'enlisement de la machinerie agricole.

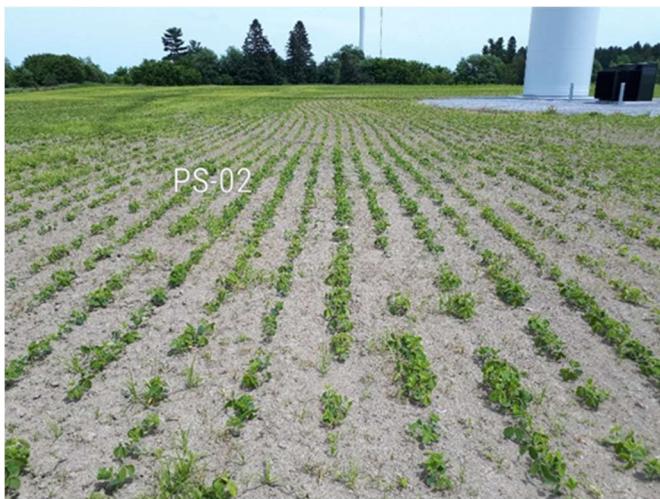
L'éolienne PS-02 partage le même champ que la PS-01. Le champ présente les mêmes problèmes, soit une forte présence de mauvaises herbes, majoritairement le souchet et la prêle. Toutefois, le pourtour de l'éolienne n'est pas sujet à une forte pression de mauvaises herbes. La culture a aussi de la difficulté à s'établir due à la compaction et la présence de cuvette.

Photo prise le 19 juillet

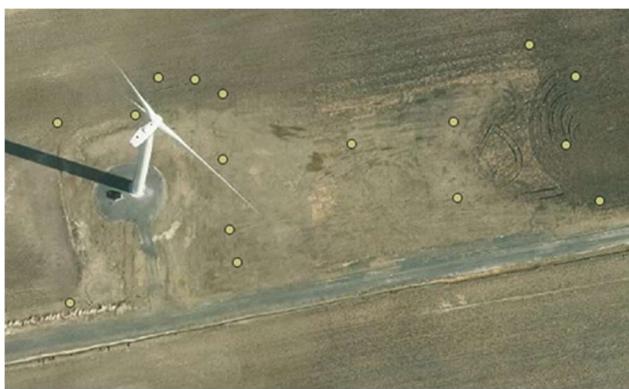
*Points géoréférencés de zones problématiques le 19 juillet 2018*

Le champ autour de la PS-03 a été semé en soya. L'uniformité de la culture est bonne malgré la très forte présence de souchet, prêle, moutarde et autres. On remarque des cuvettes dans le champ, on ne constate pas d'accumulation d'eau en surface du sol (été très sec), on peut voir de la compaction de chaque côté du chemin de l'éolienne. À l'aide de la terrière, on peut voir que le sol est humide jusqu'à 29 cm sans être détrempé. On rencontre du gravier à 45 cm de profondeur à l'arrière de l'éolienne près de la zone ronde en gravier.

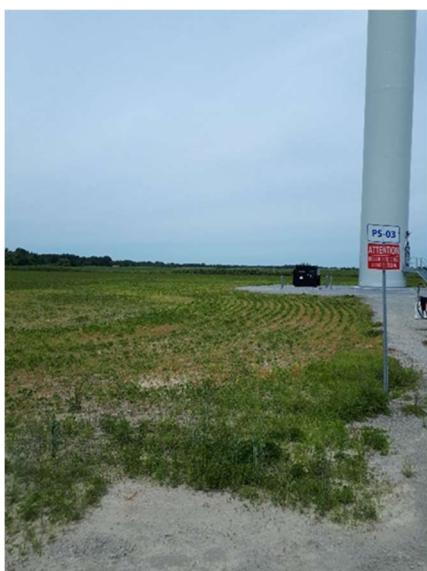
*Photo prise le 19 juillet 2018*

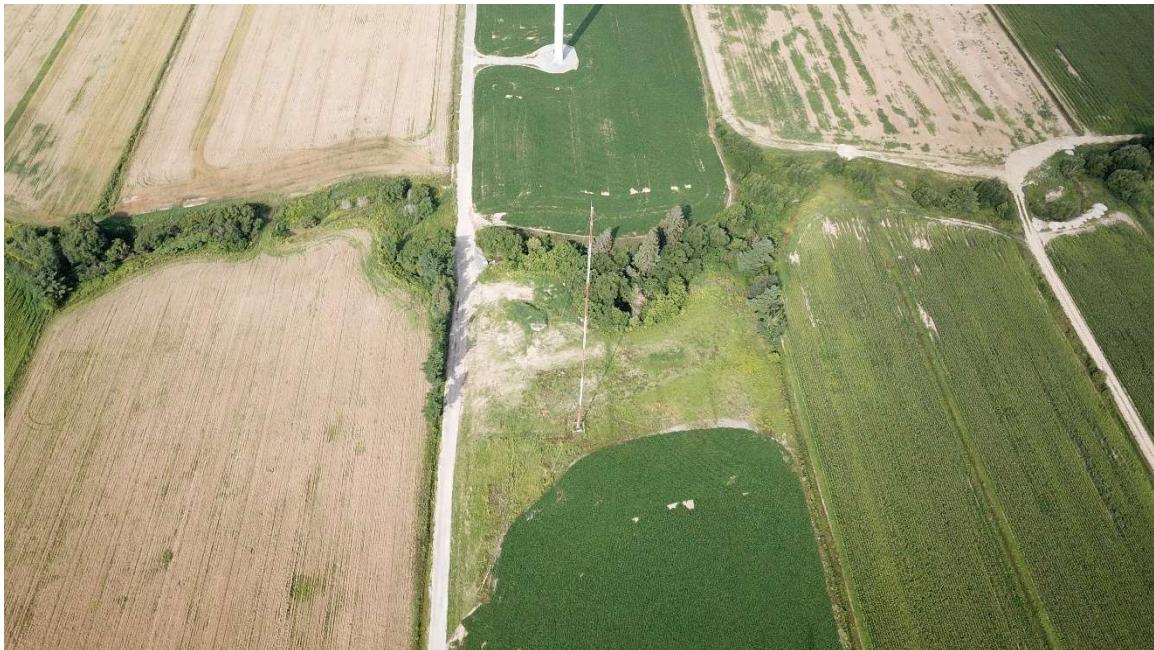
L'exploitant a implanté une culture de couverture pour éviter la propagation de mauvaises herbes, sous les câbles tenant le mât. Les câbles empêchent la batteuse d'accéder à cette zone.

*Photo prise par drone le 31 juillet 2018*

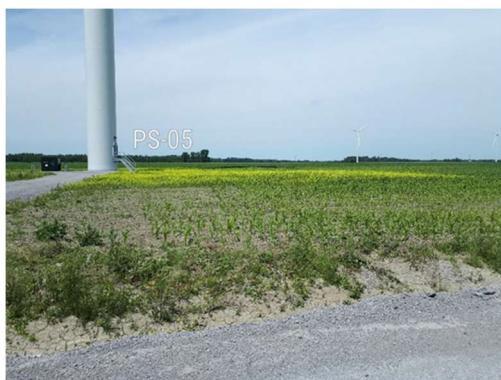
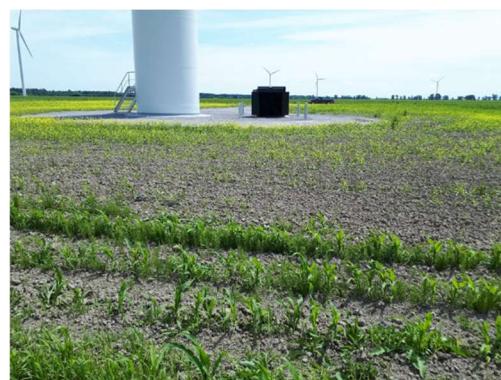
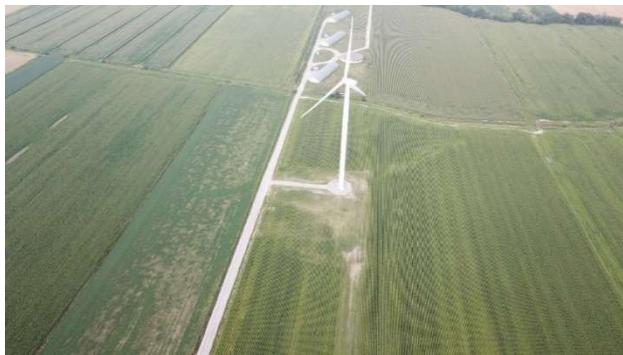
Photo drone fin juillet 2018

Le champ est semé en maïs grain. Autour de la PS-05, une infestation de moutarde des champs est notable, spécifiquement dans la zone où la terre a été déplacée suite aux travaux des éoliennes (aire de travail). Dans le reste du champ (non touché par les travaux des éoliennes), la moutarde des champs n'est pas présente. La culture étant sous régie biologique, la destruction de la mauvaise herbe est plus difficile; seul le travail mécanique du sol est utilisé. À cela s'ajoute, la compaction dans la zone où les travaux ont été effectués. À noter que les points jaunes, sur les photos aériennes, sont les points GPS relevés lors de la visite terrain 2018, démontrant une zone où la culture est beaucoup moins vigoureuse que le reste du champ. On peut voir avec les photos aériennes que la zone problématique est directement liée aux travaux des éoliennes. Lors des visites agronomiques, on a pu remarquer que le nivellement du champ n'était pas adéquat et les pertes de culture semblaient liées à ces imperfections.

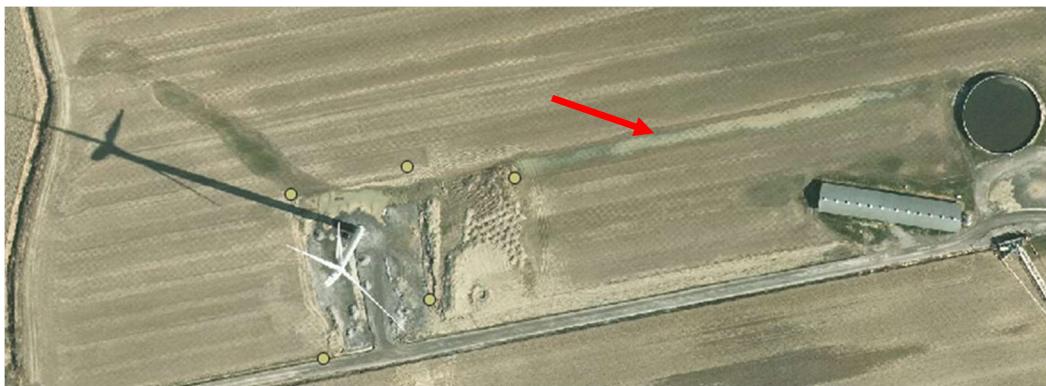
*Point GPS (en jaune) des extrémités d'une zone problématique du printemps 2018.*

L'exploitant a remarqué une bande anormalement humide entre l'éolienne et la fosse (flèche rouge) lors des longues périodes de pluie. Il soupçonne un drain qui aurait été mal connecté ou endommagé. Au début novembre, il avertit Madame Joëlle Blouin, agronome qu'il veut effectuer des travaux. Madame Joëlle Blouin veut être présente pour l'observation des drains. Selon les recherches de l'agronome, la problématique aurait pu être présente avant l'arrivée des éoliennes. Voir les photos ci-bas.

Suite à ces observations, l'exploitant devra vérifier si un système de drainage est positionné près de l'ancien fossé ou corriger celui qui est déjà existant. Par la suite, finaliser les travaux par un niveling dans des conditions de sol adéquates pour minimiser l'accumulation d'eau de surface dans ces zones.

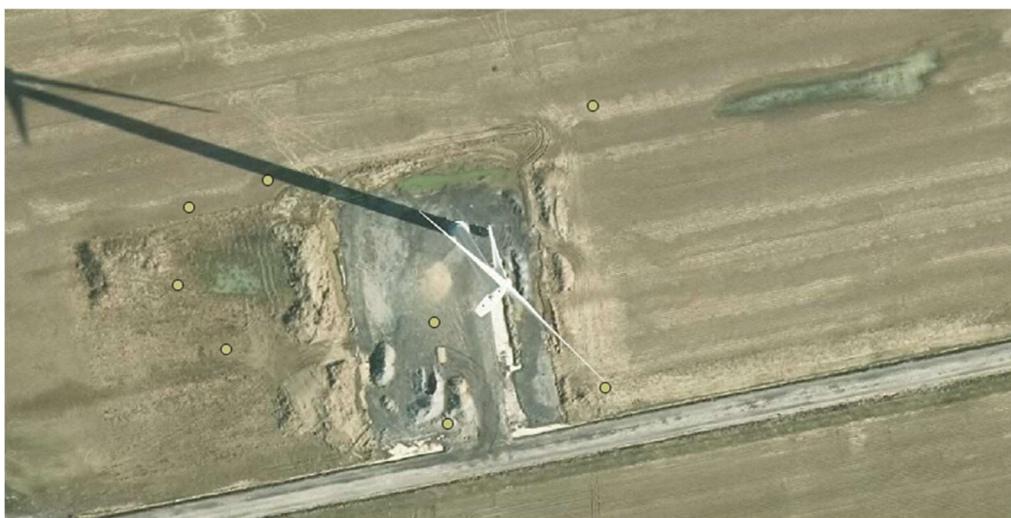
La culture de maïs grain est très inégale. Autour de l'éolienne, sur une largeur d'un à deux mètres, la culture est pratiquement inexisteante à cause de la compaction. Dans une zone plus affectée, le sol est humide jusqu'à 75 cm de profondeur, mais il n'y a pas d'accumulation d'eau à la surface pour l'instant. La prêle, la sétaire géante, le pied-de-coq et le souchet sont présents dans le champ. On peut observer grâce aux photos de drones et les photos aériennes que la zone problématique est directement liée aux travaux des éoliennes.

*Photo aérienne PS-06 : point GPS (en jaune) des extrémités d'une zone problématique du printemps 2018*

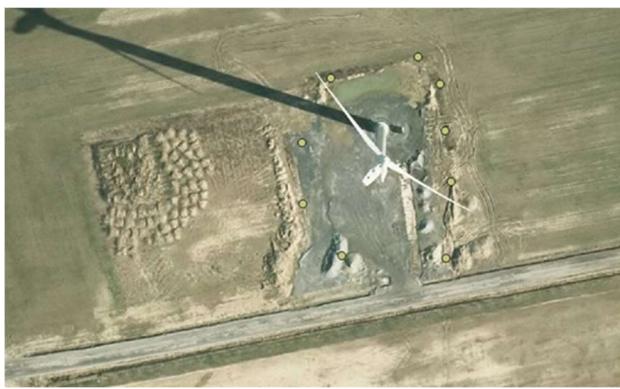
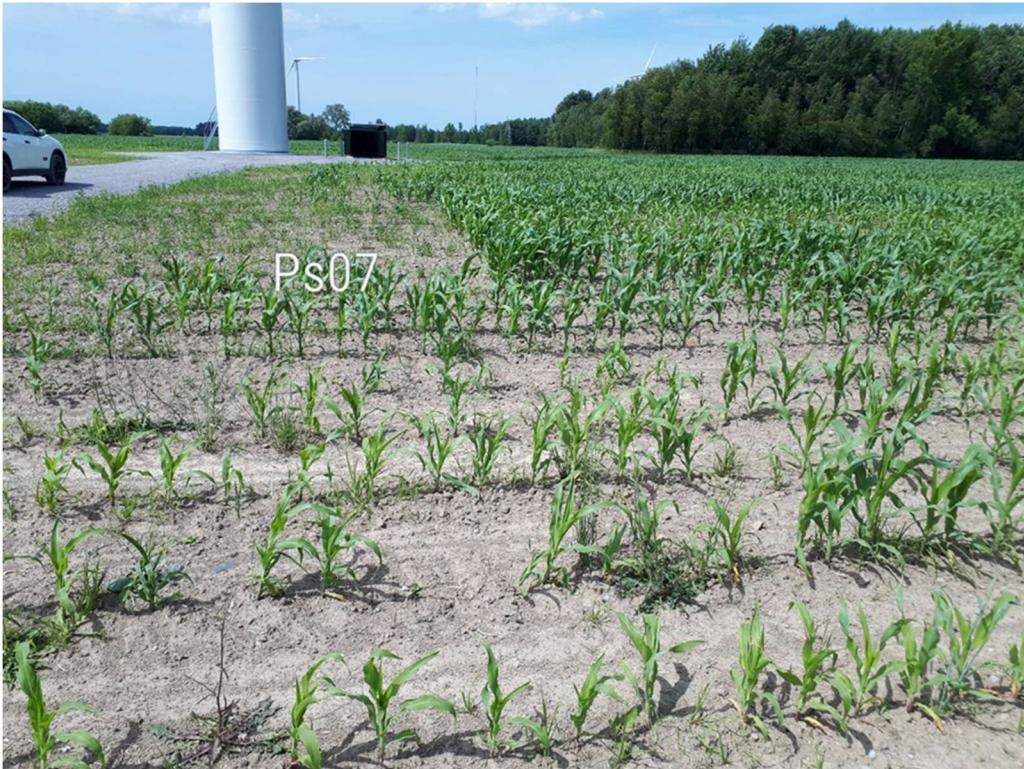
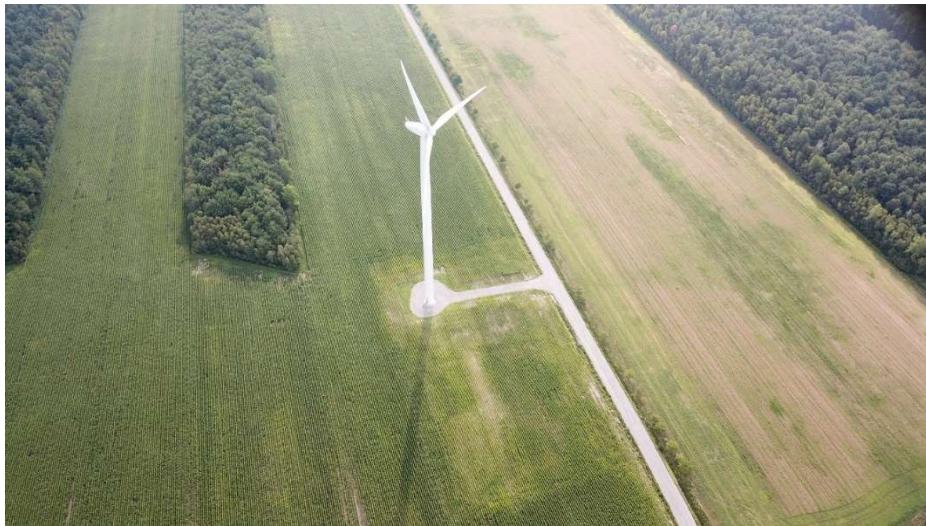
Le champ est semé en maïs grain. Autour de la PS-07, les plants sont peu vigoureux, irréguliers ou ne poussent pas. La zone plus affectée est toutefois moins étalée qu'aux PS-05 et PS-06. Des tests ont été réalisés à l'aide d'une terrière dans une zone où il y a eu une accumulation d'eau plus tôt au printemps. Le sol était humide à 65 cm, et de 20 à 40 cm, le sol était mouillé. Une nappe perchée pourrait se situer à cet endroit. À noter que les points jaunes sur l'image satellite sont les points GPS relevés lors de la visite terrain 2018 pour l'évaluation de la santé des sols et des cultures.

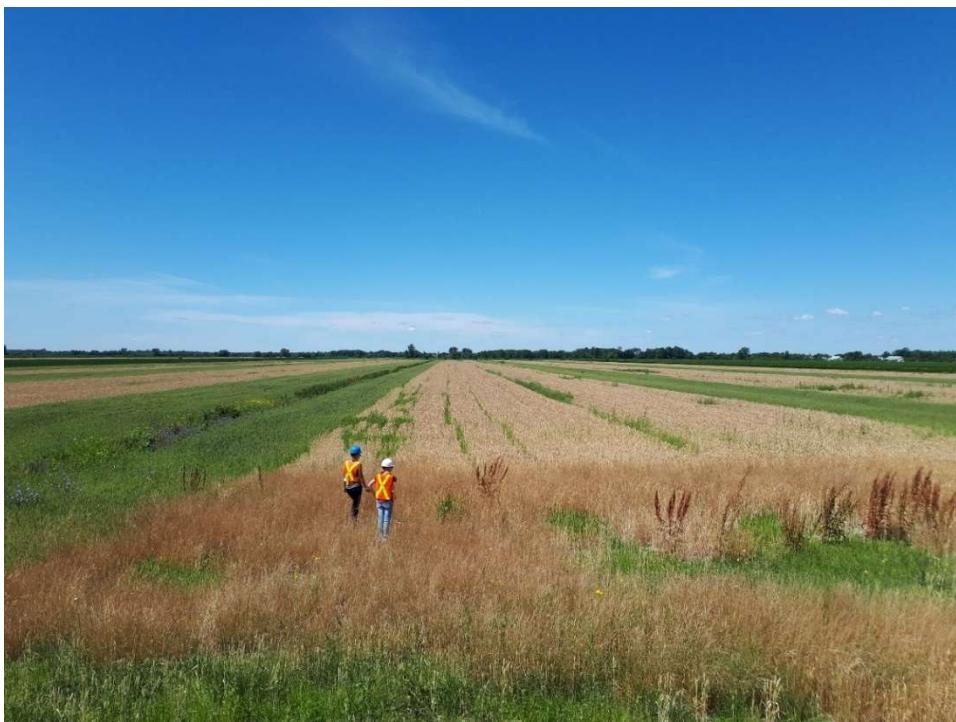
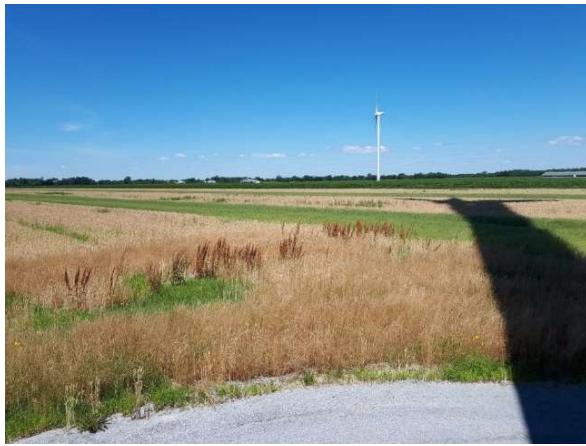
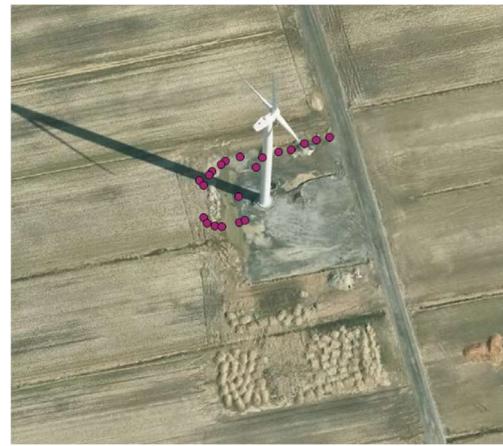
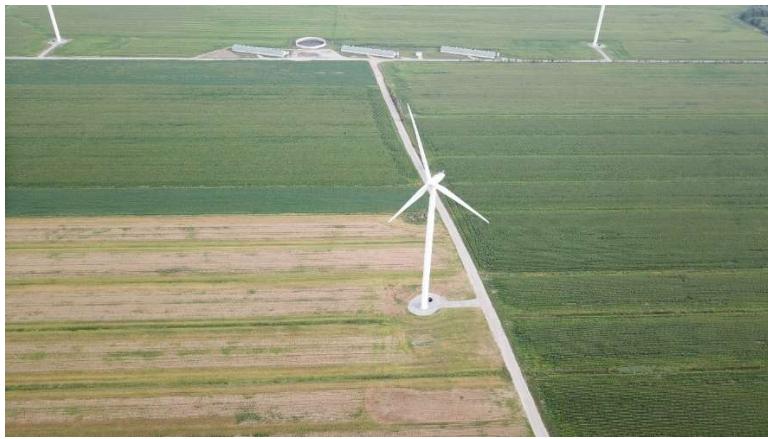
Autour de la PS-08, un mixte de blé d'automne et de blé de printemps sont en culture. Une forte pression des mauvaises herbes est observée. Le raygrass s'y trouve en prédominance, accompagné d'amarante, laiteron, sétaire géante, chénopode, herbe à poux, salicaire, pisseinlit, vesce jargeau et renouée liseron. À droite de l'éolienne, le tracteur a laissé des marques profondes dans le sol; il y a certainement une accumulation d'eau dans cette zone, rendant ainsi le sol instable. À noter que les points roses sur les photos aériennes sont les points GPS relevés lors de la visite terrain 2018 pour l'évaluation de l'extrémité des zones problématiques.

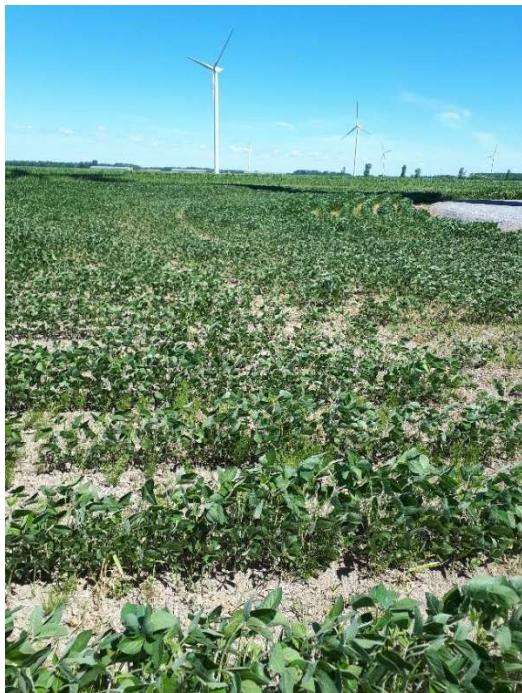
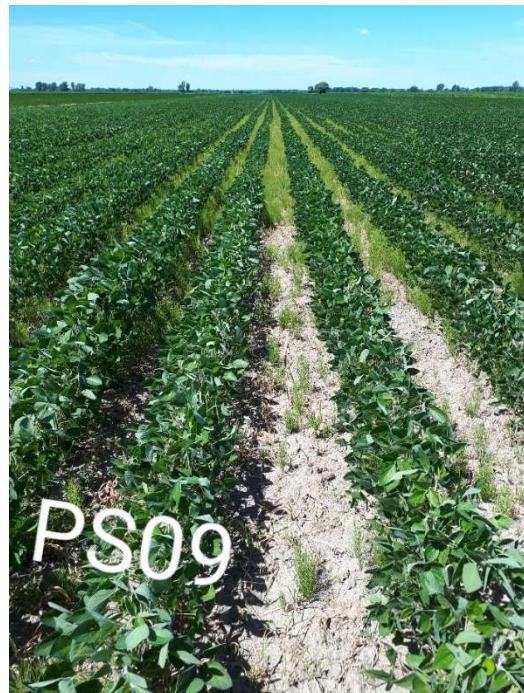
Le champ autour de la PS-09 est ensemencé en soya. Le soya dans la parcelle, autour de l'éolienne, est généralement plus court que le soya dans le reste du champ, faisant en sorte que les rangs ne sont pas refermés. On peut voir une baïssière en forme de croissant, derrière l'éolienne; zone qu'on avait pu observer l'année précédente. Les mauvaises herbes en importance sont le pied-de-coq, la prêle, et le chénopode (chou gras). En moindre importance, on peut aussi retrouver l'herbe à poux, l'abutilon, la sétaire glauque, la sétaire géante, le souchet et le panic millet. L'herbicide appliqué a ralenti la croissance des mauvaises herbes, mais le retard de la fermeture des rangs a permis à celles-ci de reprendre leur croissance.

Photos 19 juillet 2018

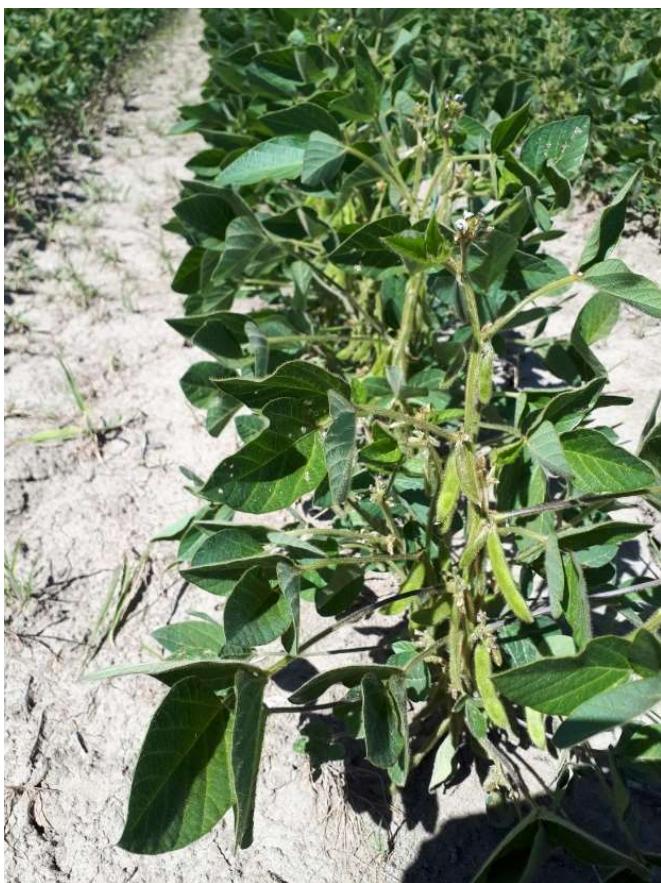
Photo 19 juillet 2018

Le champ de la PS-10 a été semé en soya autour de l'éolienne pour faciliter les observations de la faune; demande effectuée par Parc Éolien Pierre-De Saurel pour un suivi. Le reste du champ est ensemencé en maïs grain. La sécheresse a affecté la croissance des plants de soya (petits plants) et ils sont arrivés rapidement à maturité, limitant la production de grains. Les rangs ne se sont pas refermés sur eux-mêmes, ce qui permet aux mauvaises herbes de repousser plus facilement malgré le traitement herbicide. Une trace de roue est bien visible derrière l'éolienne, signe d'une accumulation d'eau au printemps lors des travaux culturaux. Les mauvaises herbes telles que l'herbe à poux, le pied de coq, le chou gras, la sétaire géante, la sétaire glauque, la prêle et la renouée liseron sont présentes dans le champ.

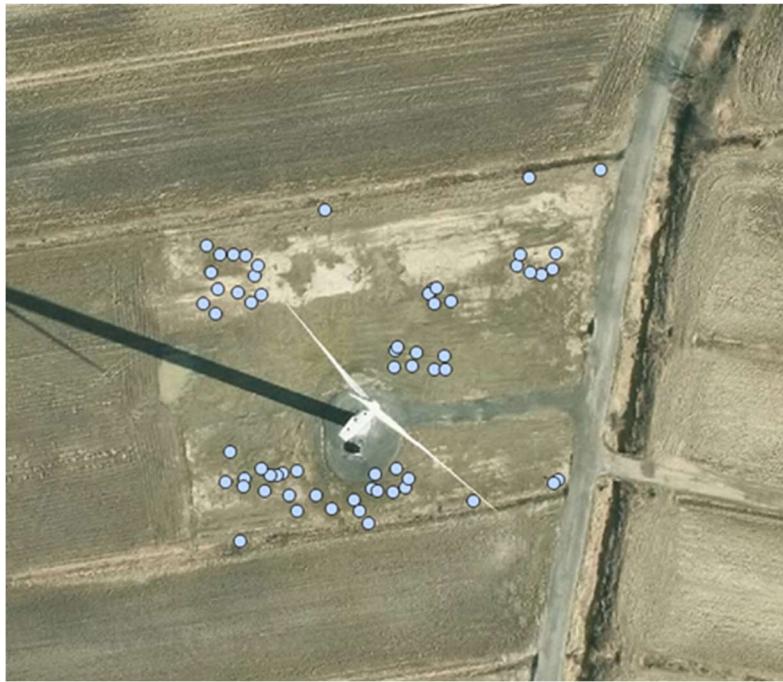
*Points géoréférencés de zones problématiques où la culture n'est pas adéquate en juillet 2018*

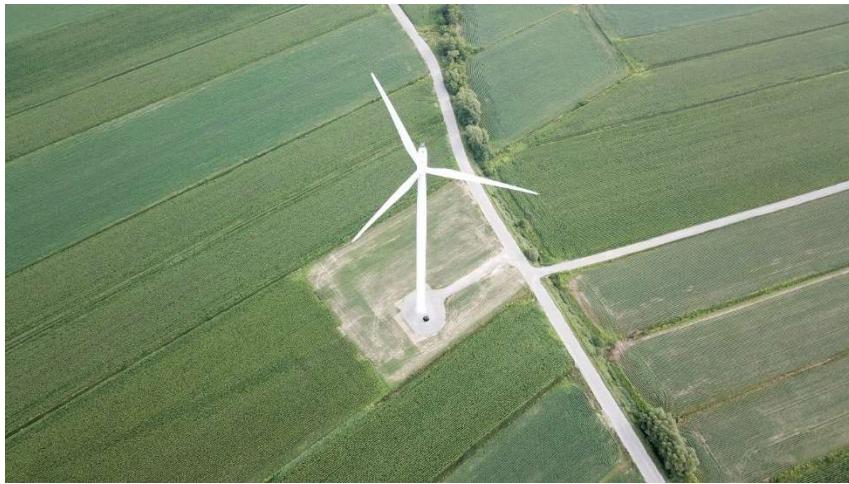
*Photos de drone du 31 juillet 2018.*

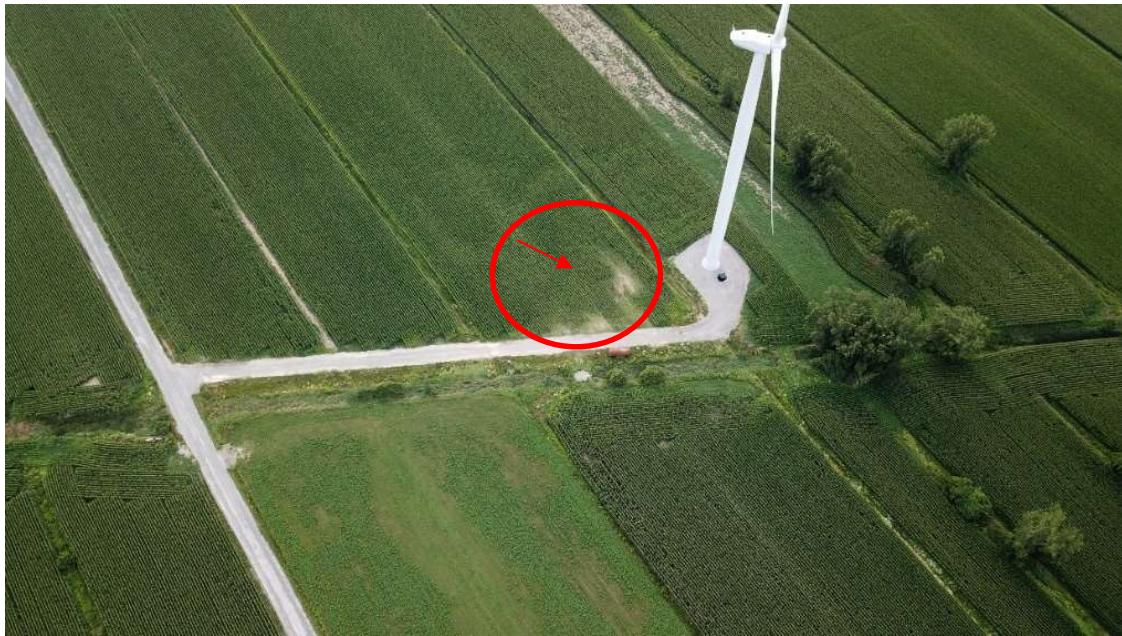
Le champ voisin de la PS-12 a été semé en maïs grain. Les zones où le sol a été compacté par les travaux, on peut remarquer la population de maïs est irrégulière, des plants beaucoup plus chétifs et jaunâtres (voir point mauve). Les mauvaises herbes comme la prêle, le chénopode, l'herbe à poux et le pied-de-coq sont présentes dans le champ.

Photo de drone du 31 juillet 2018.
