PARC ÉOLIEN DES CULTURES

Suivi agronomique 2022

Première saison de culture (année 1)

N/Réf. : E2110-250/15585
Janvier 2023

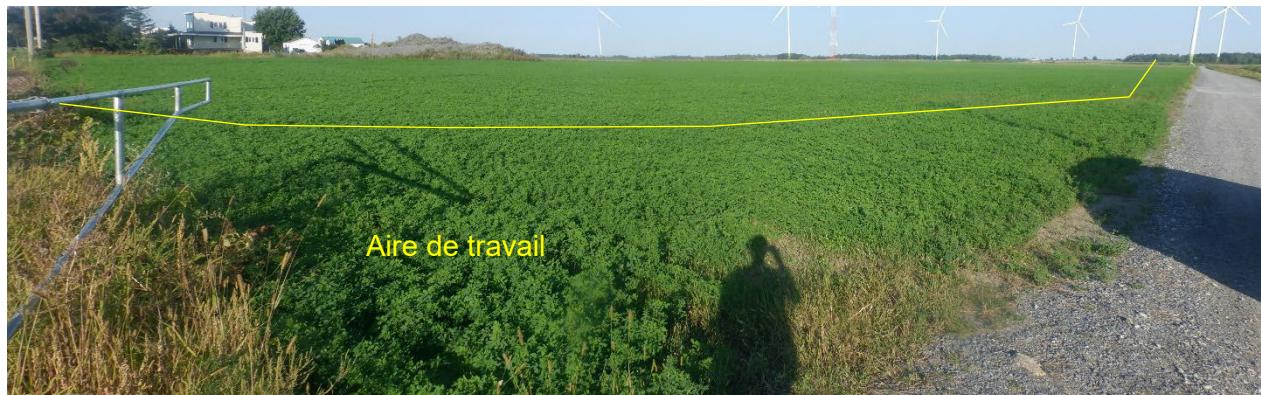
Figure 1. Chemin vers T3 - Culture de luzerne - Parcelle FBM1 (sept. 2022)

De façon générale, les cultures se sont bien développées sur l'ensemble des superficies touchées. C'est le cas notamment de la plupart des superficies utilisées pour l'aménagement des chemins d'accès, du mât de mesure des vents, du poste électrique et du réseau collecteur, ainsi que les aires de travail aménagées à proximité des éoliennes T2, T3, et T6 (figures 1 à 4).

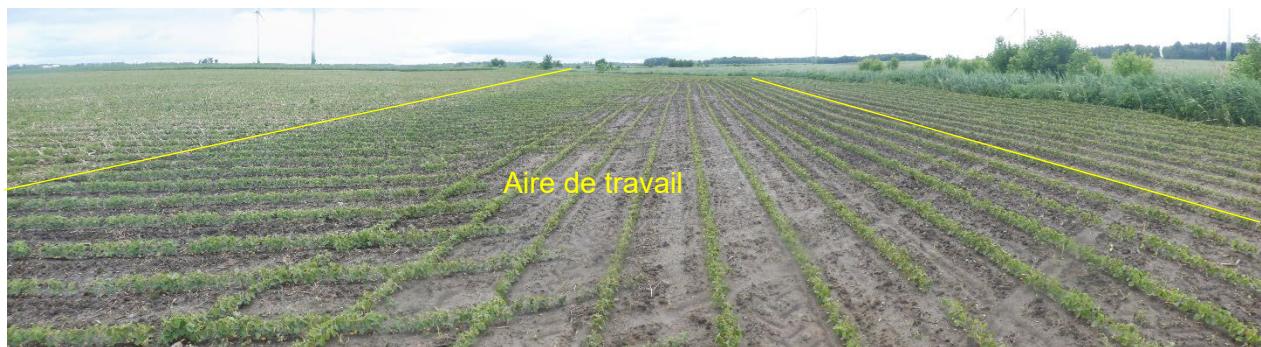
Figure 2. Réseau collecteur près de T3 - Semis de soya - Parcelle FBM2 (juin 2022)

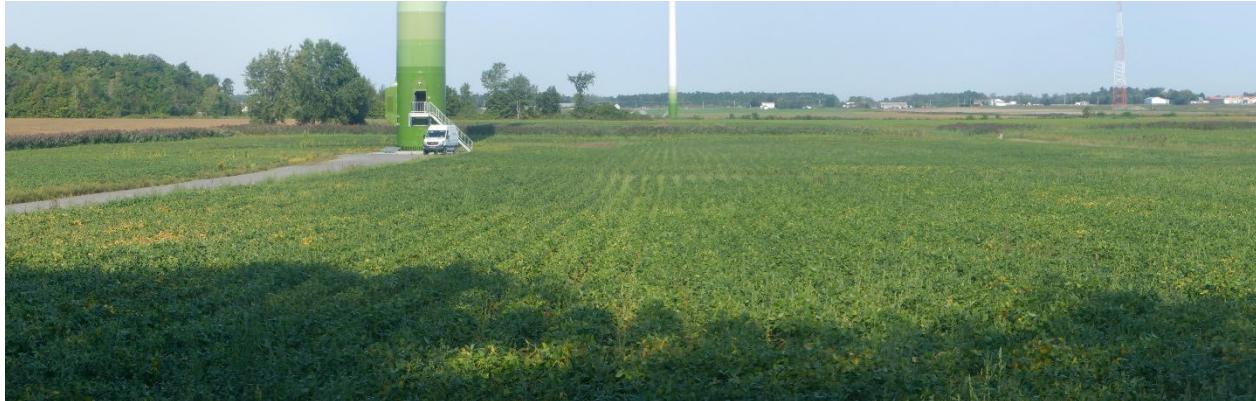
Figure 3. Éolienne T6 - Culture de soya - Parcelle JMH2 (sept. 2022)

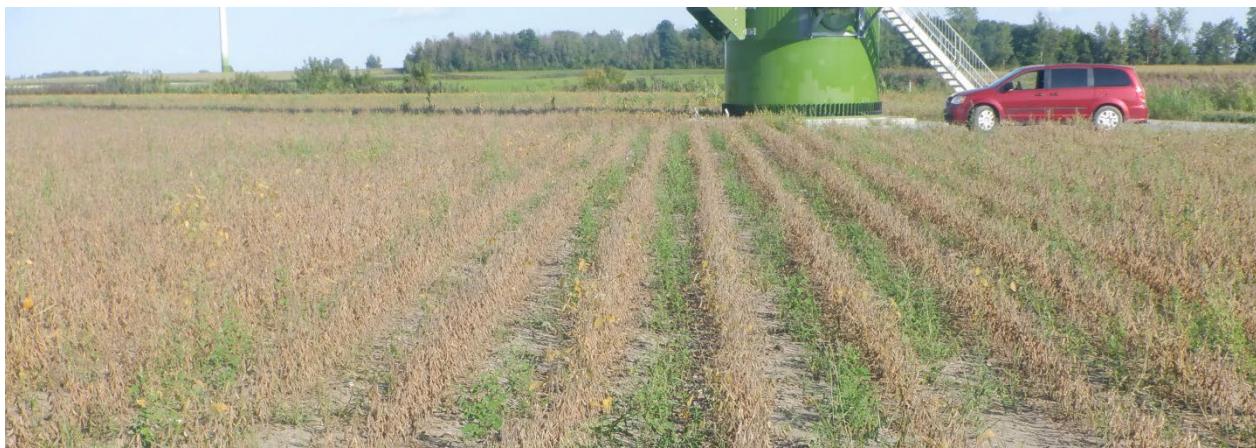
Figure 4. Éolienne T3 - Culture de soya - Parcelle FBM2 (sept. 2022)

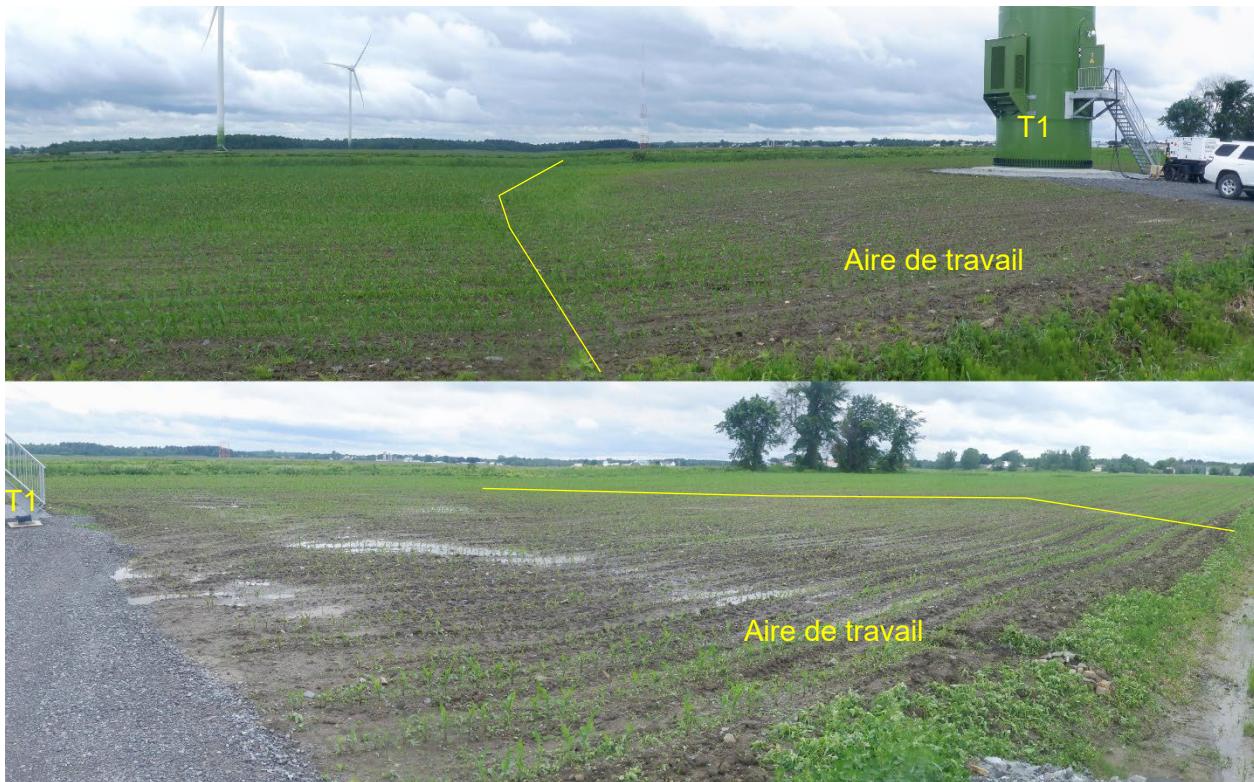
À l'éolienne T1, la compaction du sol a affecté la culture de maïs sur la parcelle FY1 dès le semis, probablement en raison des conditions humides qui prévalaient lors des semis au printemps 2022 (figure 5). Selon les profils de sol réalisés, la couche de sol compact s'étendait sur environ 14 pouces de profondeur.

Figure 5. Éolienne T1 – Semis de maïs - Parcalle FY1 (rec. 22-01) (juin 2022)

Infrastructure	Recommandation	Numéro de lot	Parcelle visée	Superficie	Travaux recommandés
Éolienne T1	22-01	3 848 130	FY-1 et FY-2	0,885 ha	Décompacter les aires de travail à une profondeur d'environ 18 pouces
Éolienne T4	22-02	4 975 489	TYD-2	1,223 ha	Décompacter les aires de travail à une profondeur d'environ 20 pouces
Éolienne T5	22-03	4 975 489	TYD-1	0,988 ha	Décompacter les aires de travail à une profondeur d'environ 20 pouces
Éolienne T5	22-04	3 992 888	FBM-5	0,612 ha	Décompacter les aires de travail à une profondeur d'environ 20 pouces
Éolienne T6	22-05	3 992 892	JMH-3	0,030 ha	Niveler la parcelle afin d'éliminer la cuvette que l'on retrouve derrière l'éolienne
Chemin vers T4	22-06	4 975 489	TYD-1	0,523 ha	Décompacter le sol sur une bande d'environ 10 m de part et d'autre du chemin d'accès à une profondeur d'environ 20 pouces

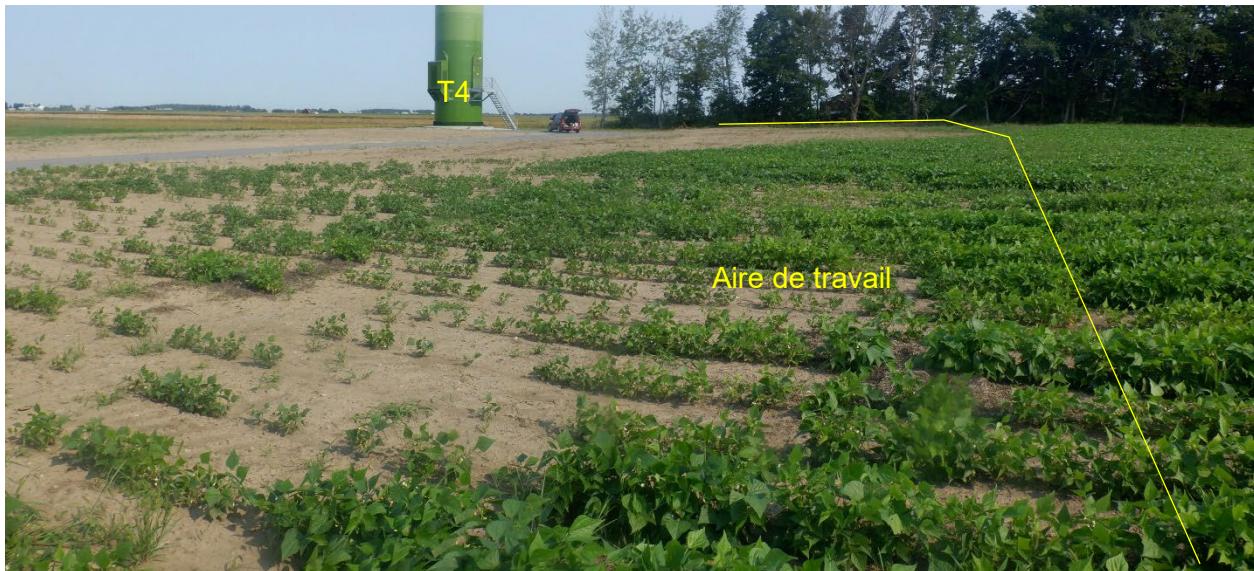
Aux éoliennes T4 et T5, de même qu'en bordure du chemin menant à T4, la compaction a particulièrement affecté un semis d'été de haricot dans les parcelles TYD1 et TYD2 (figures 6, 7 et 8). Dans certains secteurs de ces parcelles, la culture n'a pas réussi à s'établir du tout, probablement en raison de la présence d'une croute de battance à la surface (figure 7). L'effet de la compaction s'est également fait sentir sur le

Figure 6. Éolienne T4 – Semis de haricot – Parcalle TYD2 (rec.22-02) (sept. 2022)

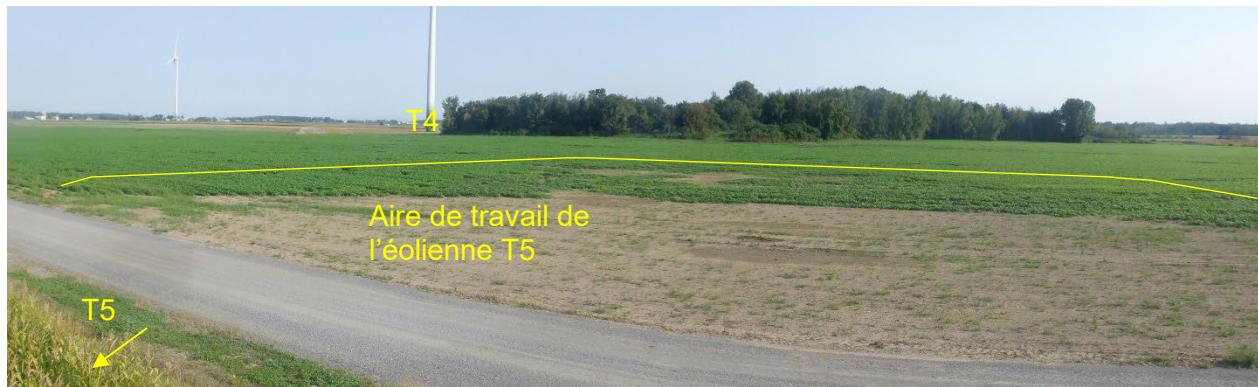
Figure 7. Éolienne T5 – Semis de haricot – Parcalle TYD1 (rec.22-03) (sept. 2022)

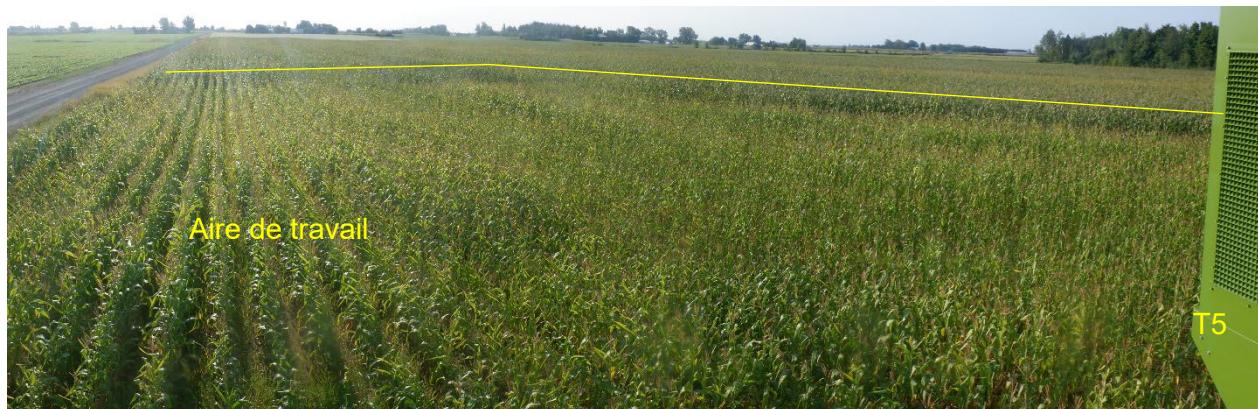
développement de la culture de maïs semée dans la parcelle FBM5, à proximité de l'éolienne T5 (figure 9). Selon les profils de sol réalisés, la couche de sol compact s'étendait sur environ 16 pouces de profondeur dans ce secteur.

Figure 8. Éolienne T5 – Culture de maïs – Parcalle FBM5 (rec.22-04) (sept. 2022)

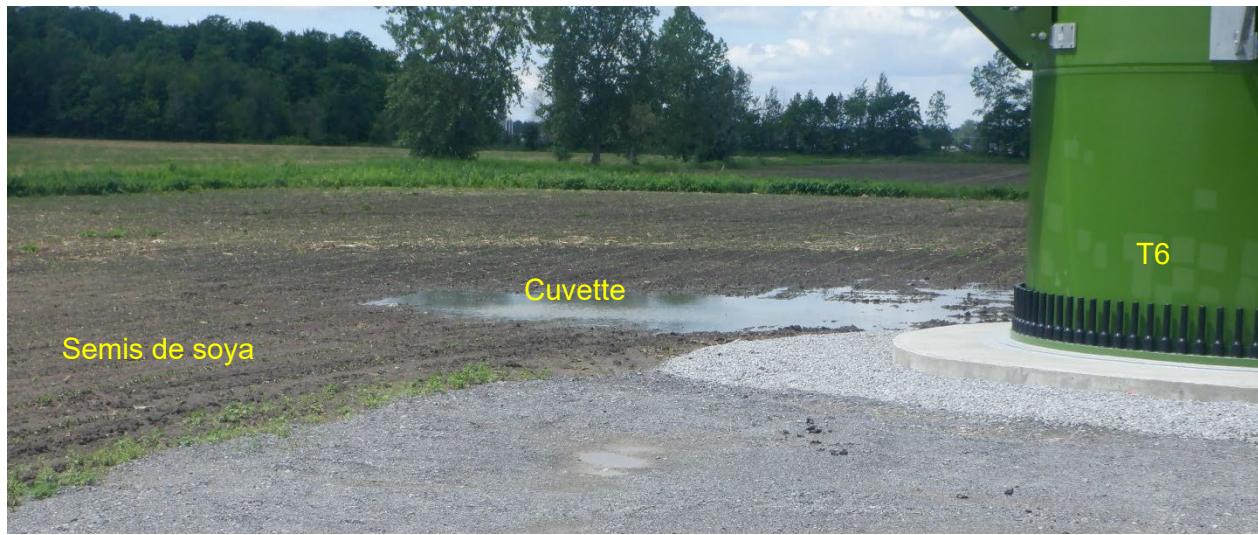
À l'éolienne T6, le développement de la culture de soya était homogène. On retrouvait toutefois une cuvette de petite dimension à proximité de l'éolienne (figure 10). Le niveling du terrain permettra de limiter les accumulations d'eau dans cette partie de la parcelle.

Figure 9. Éolienne T6 – Présence d'une cuvette – Parcalle JMH-2 (rec.22-05) (juin 2022)

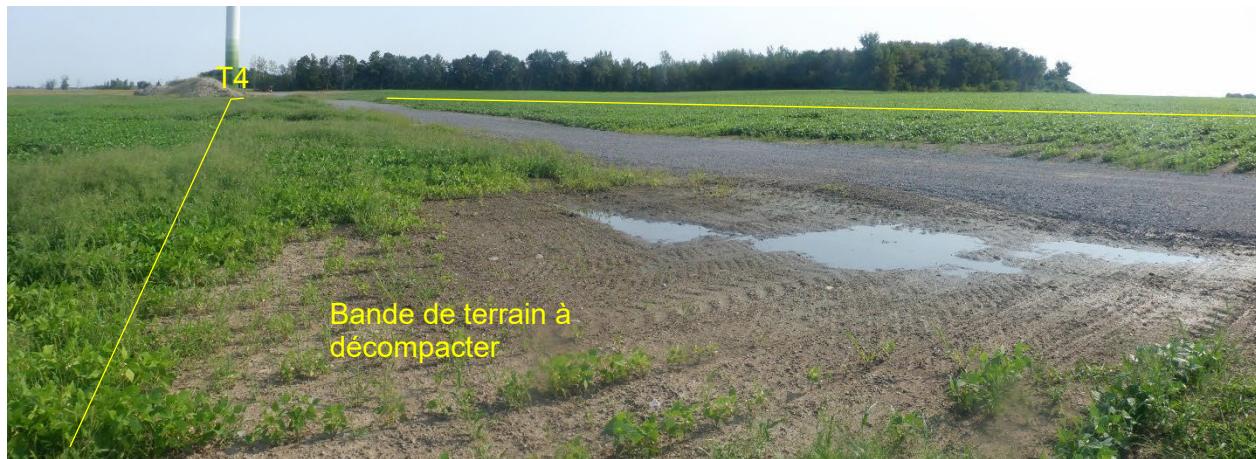
Figure 10. Chemin vers T4 – Semis de haricot – Parcelle TYD1 (rec.22-06) (sept. 2022)

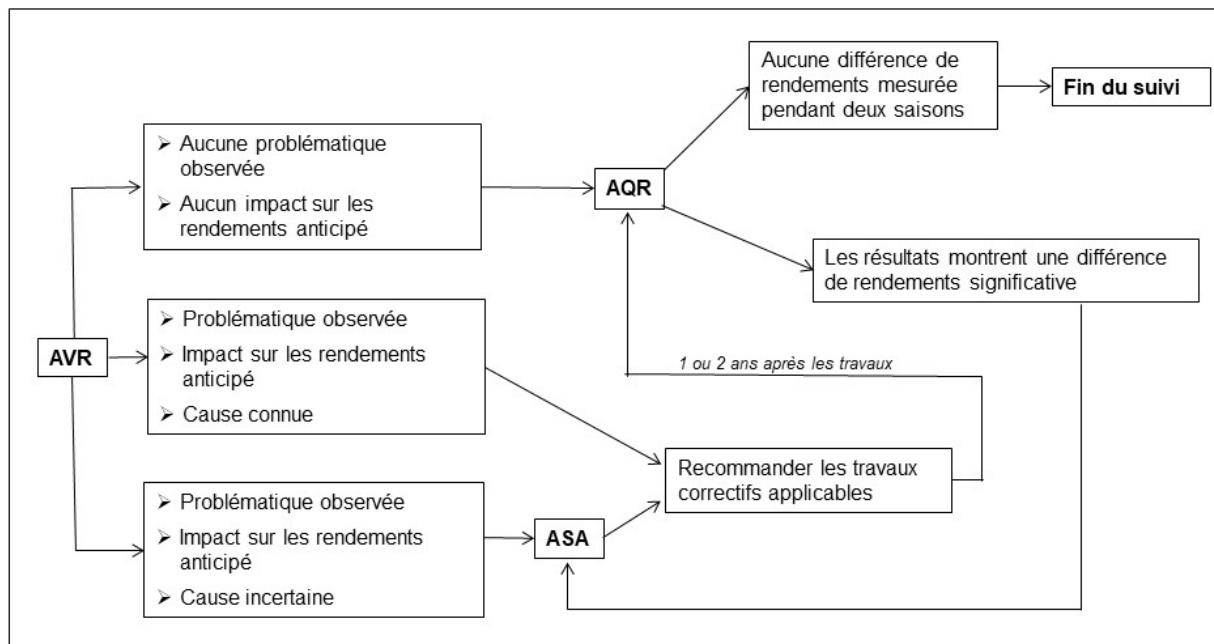
La méthodologie proposée est schématisée à la figure 1.

Figure 1. Schéma général des différentes étapes de suivi des rendements

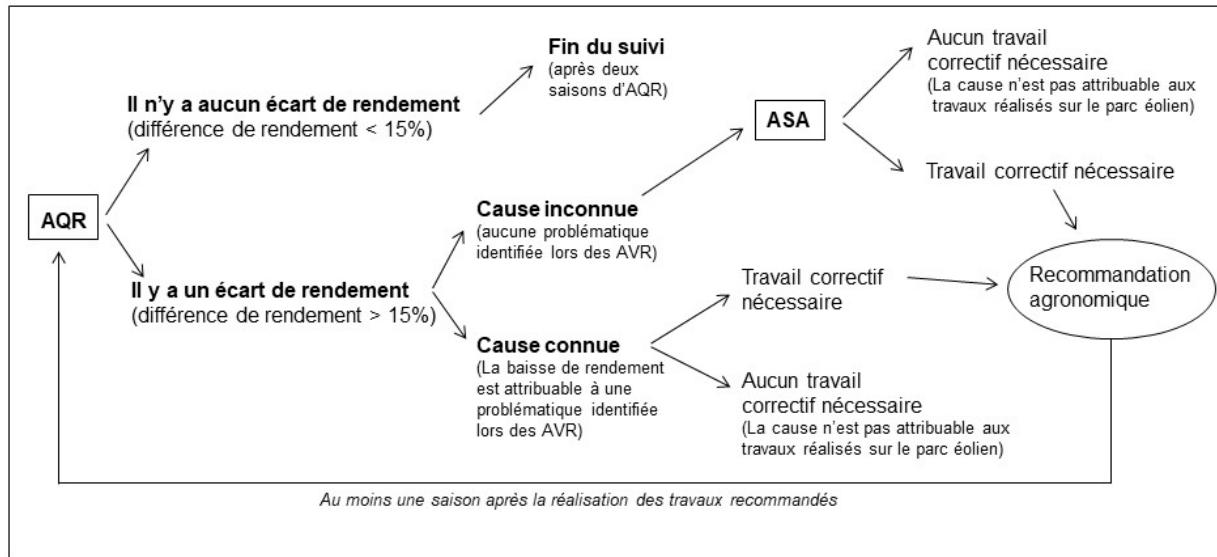
La figure 2 présente les étapes qui suivent la réalisation d'une AQR en fonction des résultats obtenus. Lorsqu'un écart de rendement est mesuré suite à une AQR, la réalisation d'une ASA peut permettre de déterminer si l'écart de rendement observé découle réellement de la présence d'une problématique

Figure 2. Schéma général des différentes étapes suivant la réalisation d'une AQR

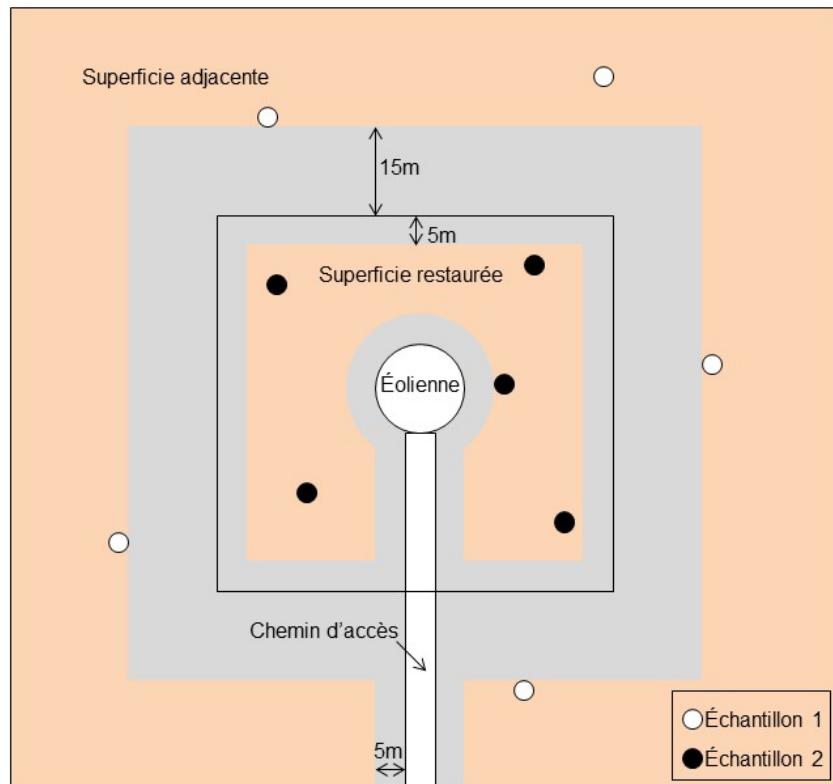
La figure A schématise la position des points d'échantillonnage autour d'une éolienne située en plein champ sur une parcelle cultivée avec une seule culture. Dans cette situation, les points d'échantillonnage peuvent être facilement dispersés tout le tour de l'infrastructure.

Figure A. Position des points d'échantillonnage lorsqu'une éolienne est située en plein champ

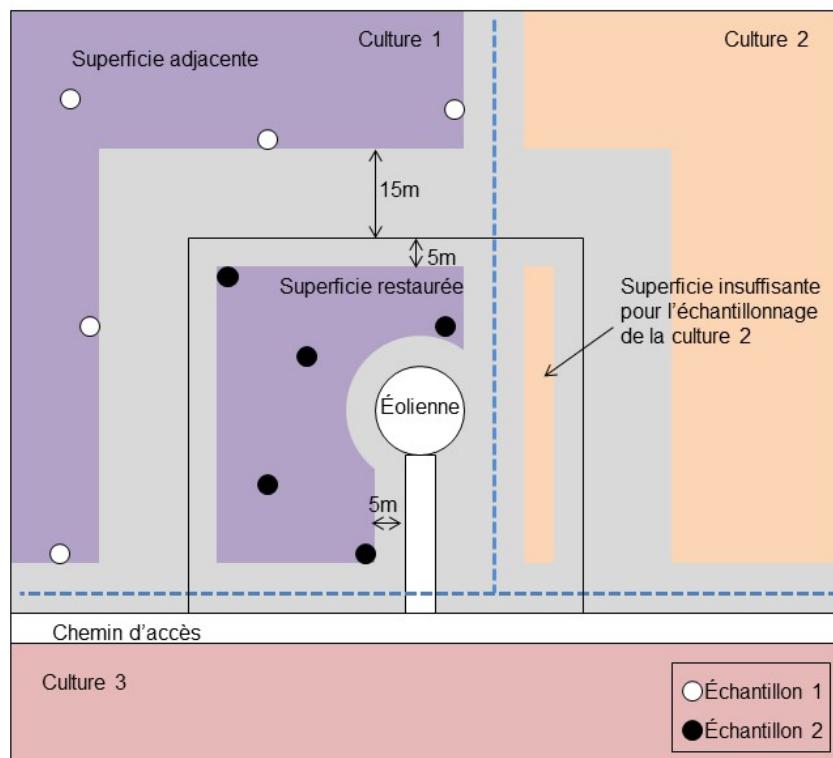
La figure B présente une situation où une éolienne est située à cheval entre trois parcelles cultivées avec des cultures différentes, et où l'on retrouve également un fossé agricole. Dans ce scénario, seule la culture 1 serait échantillonnée puisque la superficie échantillonnable de la culture 2 est insuffisante et que la culture 3 n'a pas été affectée par la construction de l'éolienne.

Figure B. Position des points d'échantillonnage lorsqu'une éolienne est située à cheval entre plusieurs parcelles

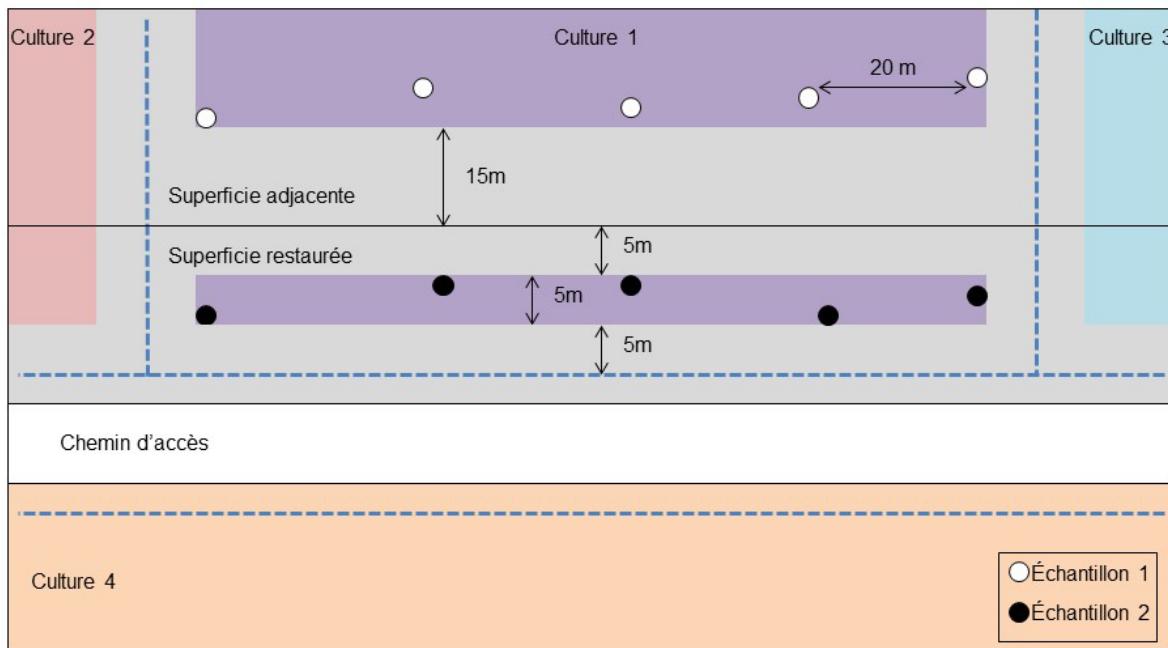
La figure C présente une situation où la superficie restaurée en marge du chemin d'accès est d'environ 15 m sur une longueur d'environ 100 m faisant partie d'une seule parcelle cultivée, soit une superficie qui semble suffisante pour y positionner l'ensemble des points d'échantillonnage à une distance raisonnable les uns des autres.

Figure C. Position des points d'échantillonnage en marge d'un chemin d'accès
