PARC ÉOLIEN DES CULTURES

Suivi agronomique 2024

Troisième saison de culture (année 3)

N/Réf. : E2110-250/15741
10 février 2025

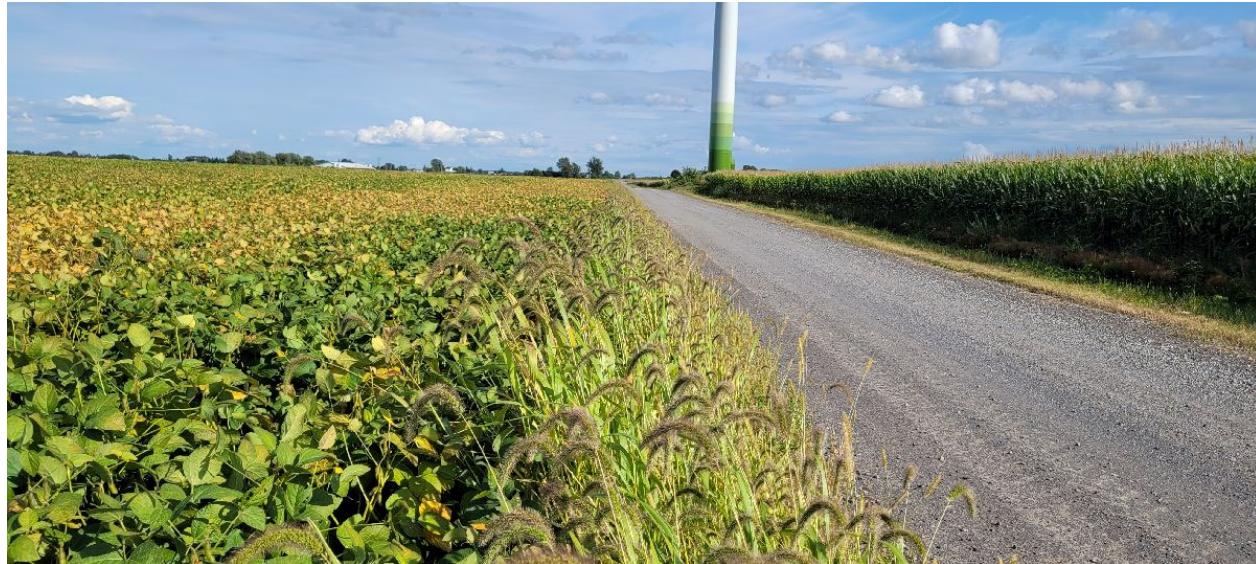
De façon générale, en dehors des terrains visés par ces recommandations, les cultures se développaient bien et on n'observait aucune différence significative entre les superficies remises en état et les superficies adjacentes (figures 1 et 2).

Figure 1. Chemin vers éolienne T5 – Culture de soya et maïs – Parcelles TYD-1 et FBM-5 (09/2024)

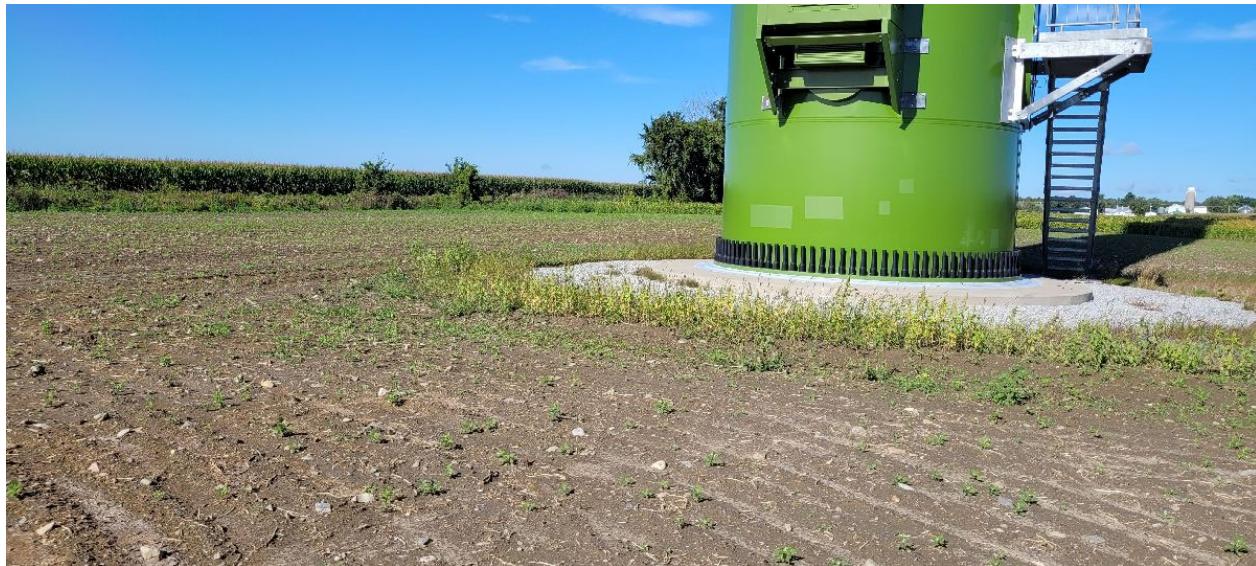
Figure 3. Éolienne T1 – Secteur non cultivé dû au suivi faunique – Parcellle FY-2 (09/2024)

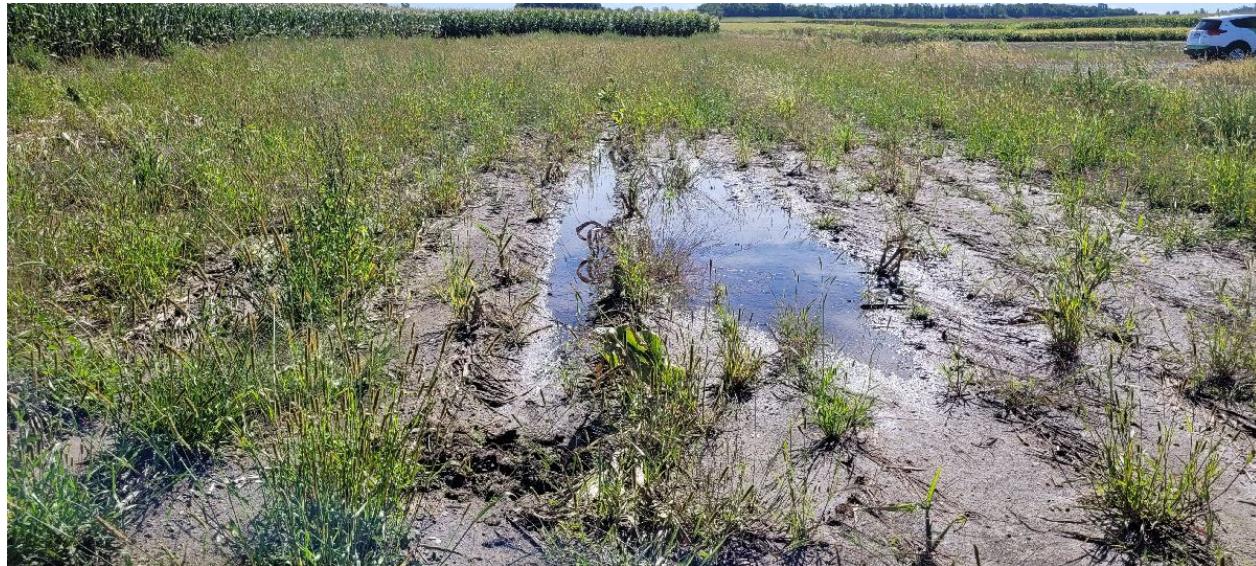
Lors des observations faites en 2024, la présence d'une cuvette où l'eau s'accumule a été notée dans la parcelle FY-1 (figure 4). Les profils de sol établis sur la parcelle restaurée et la parcelle adjacente révèlent toujours des traces de compaction à une profondeur moyenne de 18 pouces (figure 5), révélant que les travaux réalisés n'ont pas permis de corriger la situation.

Figure 4. Éolienne T1 – Cuvette au nord-ouest de l'éolienne – Parcelle FY-1 (09/24)

Un échantillon de sol a été prélevé afin de compléter l'ASA à cet endroit. L'analyse révèle un pH élevé (7.1) et une teneur en sable de plus 50% . Certains éléments (le B, le Mn, le Zn et le Cu) y sont peu disponibles et une possible déficience en B est notée. Il s'agit toutefois d'une problématique secondaire, et les problèmes de compaction et de nivellement devraient être corrigés avant de songer à une correction de la fertilité.

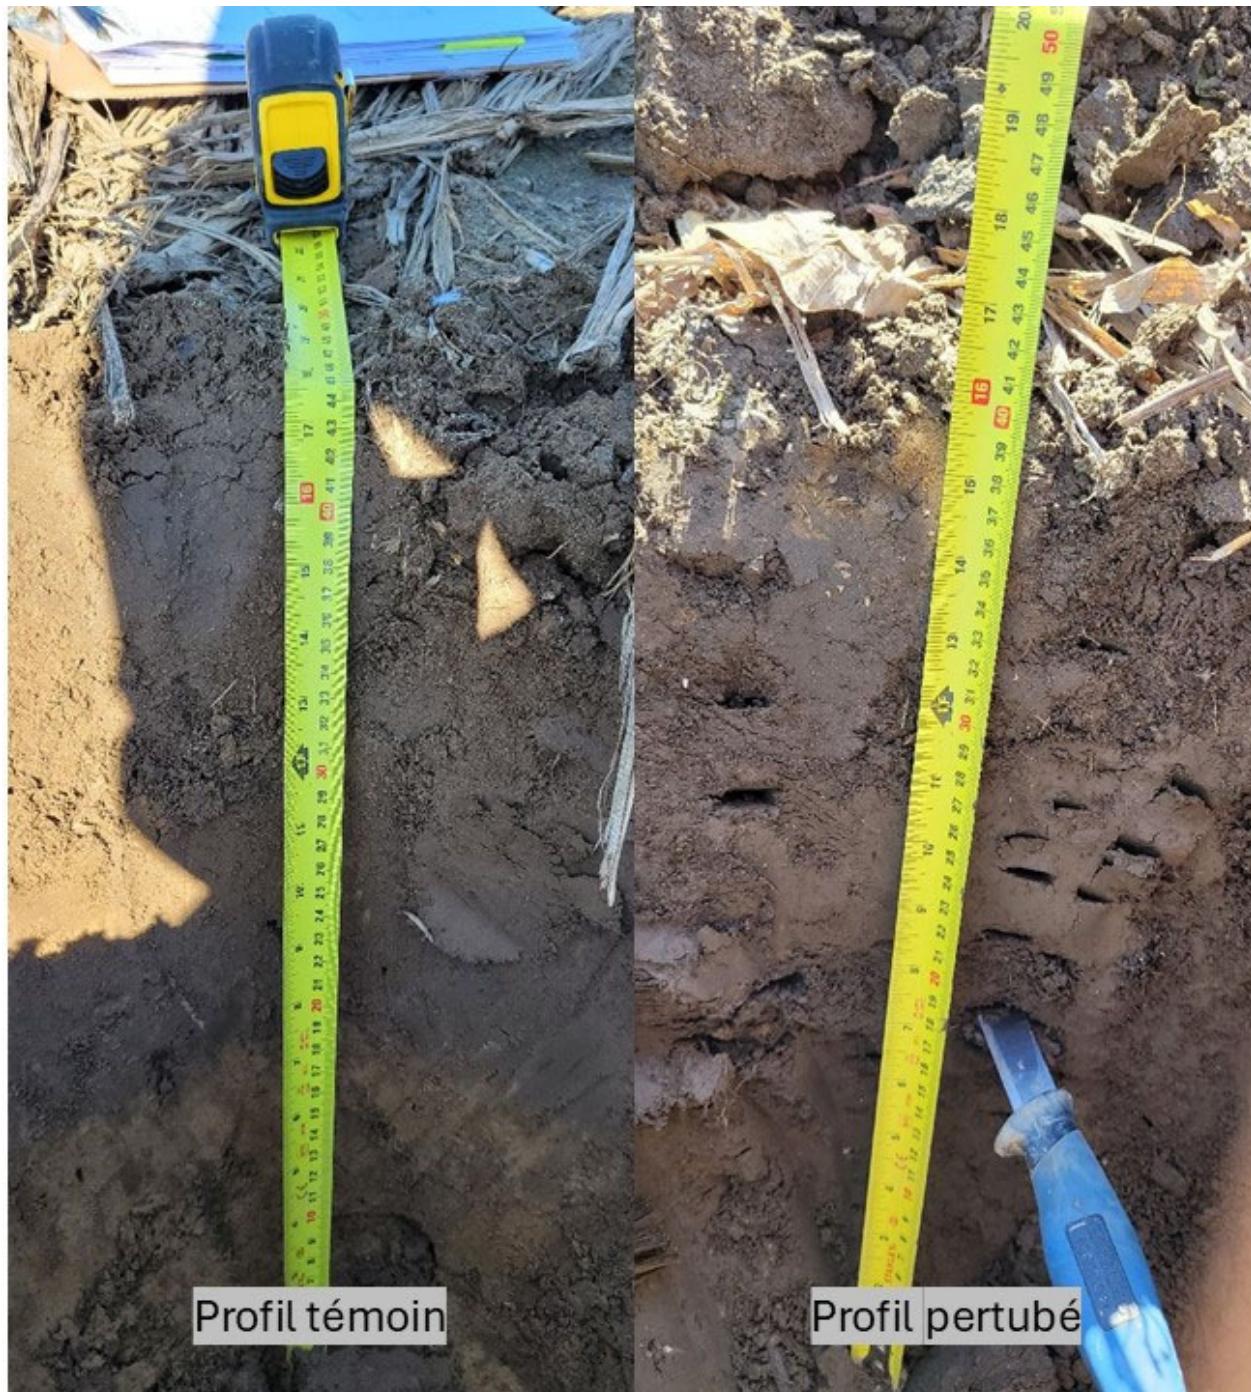
Figure 5. Éolienne T1 – Profils de sol réalisés dans les parcelles témoin et restaurée – Parcelle FY-1 (09/24)

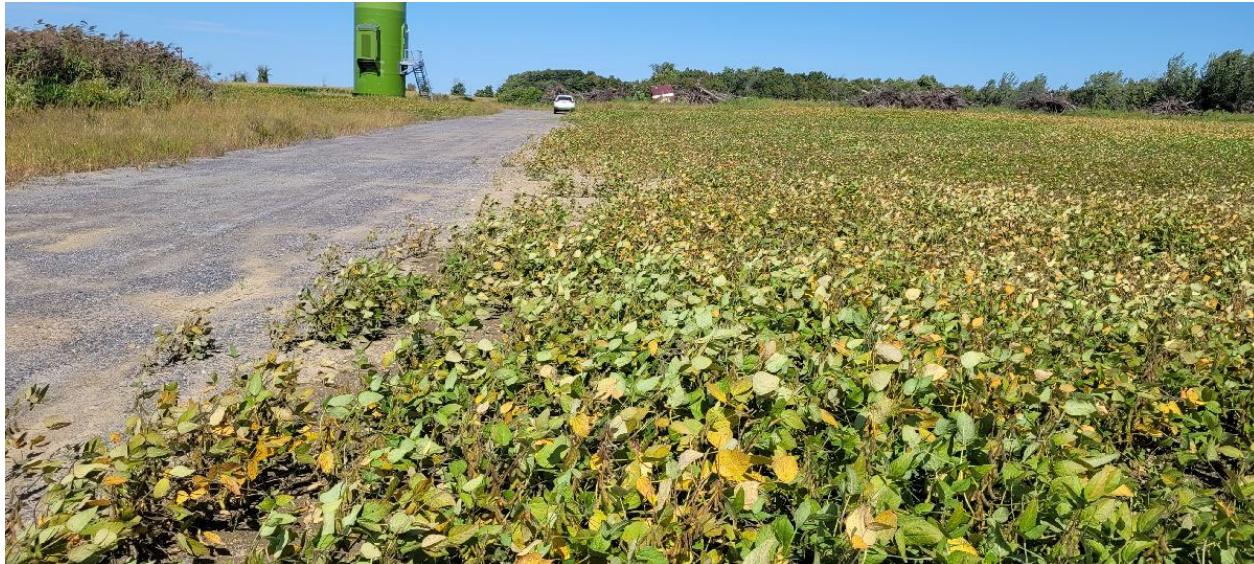
Les observations faites en 2024 démontrent que les travaux de décompaction touchant l'aire de travail de la parcelle TYD-2 ont bien fonctionné et ont permis une implantation uniforme du soya à cet endroit. Toutefois, des signes de compaction sont toujours visibles dans la bande de 10 m bordant le chemin d'accès et nuisent au développement de la culture (figure 6). Également, un amas de déblai, mentionné précédemment, est toujours présent à proximité de l'éolienne T4 (figure 7). Le propriétaire prévoit retirer cet amas en 2025, ce qui permettra de procéder à des travaux de décompaction visant le sol sous l'amas.

Figure 6. Éolienne T4 – Décompaction inefficace en bordure de chemin – Parcelle TYD-2 (09/24)

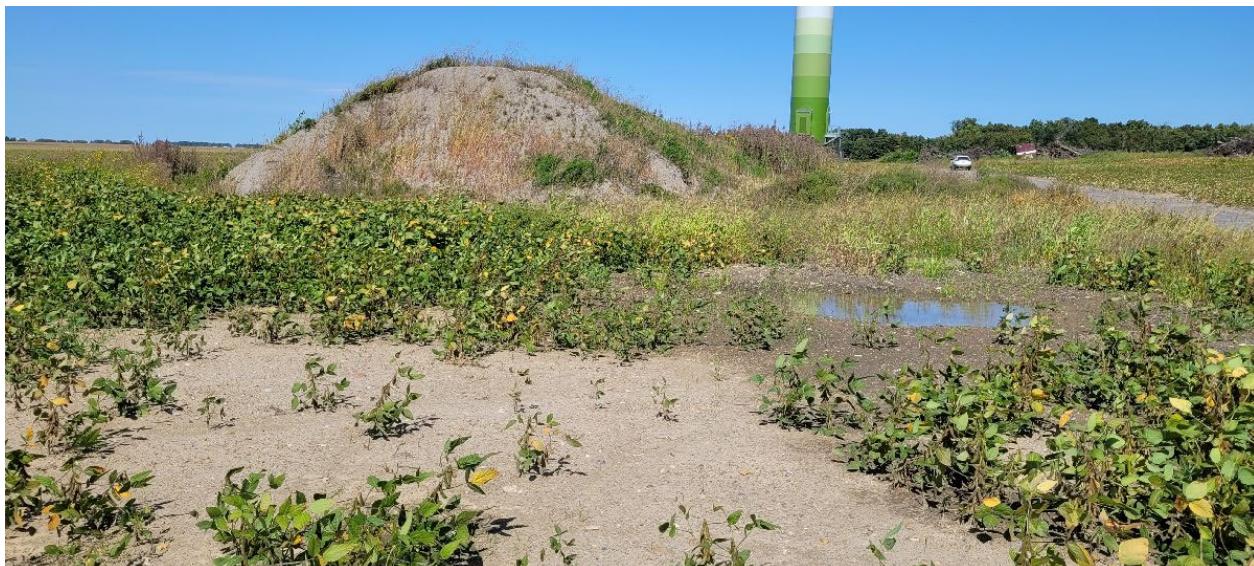
Figure 7. Éolienne T4 – Décompaction inefficace et amas de déblai – Parcelle TYD-2 (09/24)

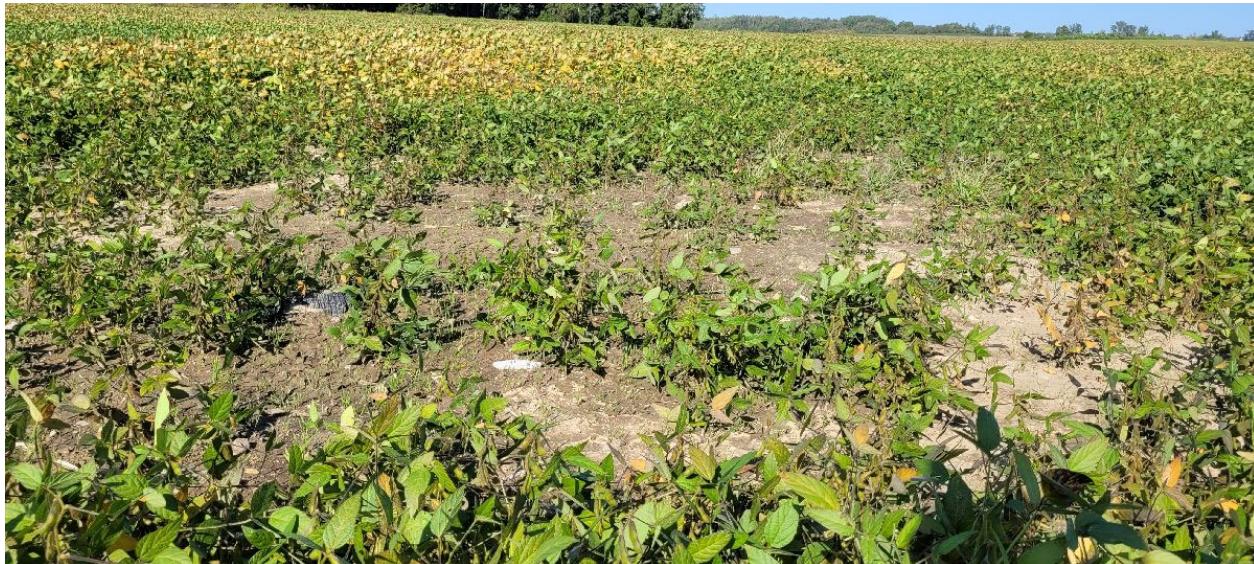
De la compaction a été constatée en 2022 dans l'aire de travail entourant l'éolienne T5 au niveau des parcelles TYD-1 et FBM-5. Une décompaction à une profondeur de 20 pouces avait alors été recommandée pour le printemps 2024. Malgré les travaux réalisés, des problématiques sont toujours visibles dans la

parcelle TYD-1 (plants rachitiques et jaunis, faible population, tuyau de drain en surface; figure 8). Cette problématique est circonscrite et le reste de la parcelle présente un état adéquat. La présence du drain en surface n'ayant pas été observée auparavant, les travaux de décompaction pourraient en être la cause. Une AVR, suivi d'une ASA au besoin, devra être répétée en 2025 afin de déterminer si la problématique de croissance est toujours présente. Les travaux agricoles usuels et l'action du gel-dégel pourraient à eux seuls suffire à corriger la problématique. Le drain devra être remis en place (enfoui) et une vérification de sa fonctionnalité devra être faite. Pour ce qui est des travaux de décompaction dans la parcelle FBM-5, ceux-ci semblent avoir été efficaces. L'état des cultures était bon, tant dans l'aire du suivi faunique que dans le reste de la superficie restaurée (figure 9), et aucune différence significative n'a été notée avec la parcelle témoin adjacente.

**Figure 8. Éolienne T5 – Tuyau de drainage en surface et problématique d'implantation du soya –
Parcelle TYD-1 (09/24)**

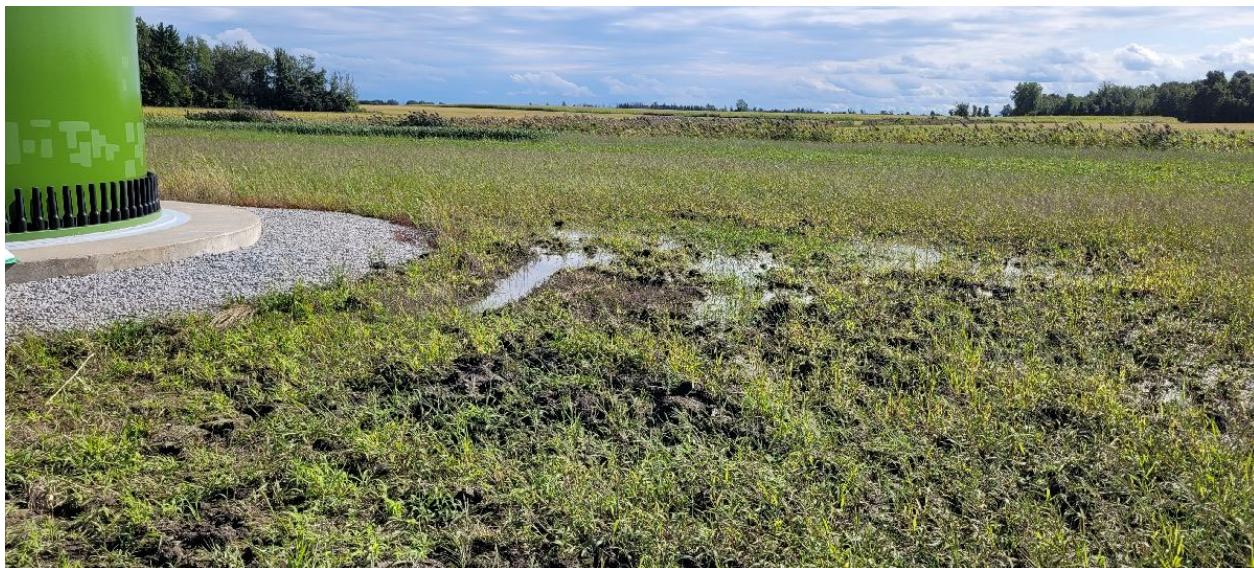
En 2022, une cuvette d'accumulation d'eau avait été observée à l'ouest de l'éolienne. Des travaux de décompaction et de nivellement avaient été recommandés, pour être réalisés à l'automne 2023. Comme convenu lors d'échanges avec le MELCCFP concernant le rapport de suivi pour l'année 2023, une attention particulière a été portée à ce secteur lors du suivi réalisé en 2024. Tout comme en 2023, l'aire de suivi faunique n'a pas été ensemencée en 2024 dans un objectif de récolte. Néanmoins, aucune problématique n'a été observée dans l'aire entourant l'éolienne T6, à l'exception de la cuvette mentionnée en 2022 qui était toujours présente malgré les travaux réalisés. La réalisation d'une ASA n'a pas été jugée nécessaire, puisqu'il faut d'abord procéder au nivellement et à l'égouttement de la cuvette. Des travaux correctifs supplémentaires devront être réalisés à cet endroit. La situation actuelle à l'éolienne T6 n'est pas problématique, à l'exception de la cuvette précédemment mentionnée. Une AVR devra tout de même y être répétée en 2025 une fois que la parcelle aura été préparée avec des pratiques agricoles adaptées.

Figure 10. Éolienne T6 – Cuvette présente à l'ouest de l'éolienne – Parcelle JMH-3 (09/24)

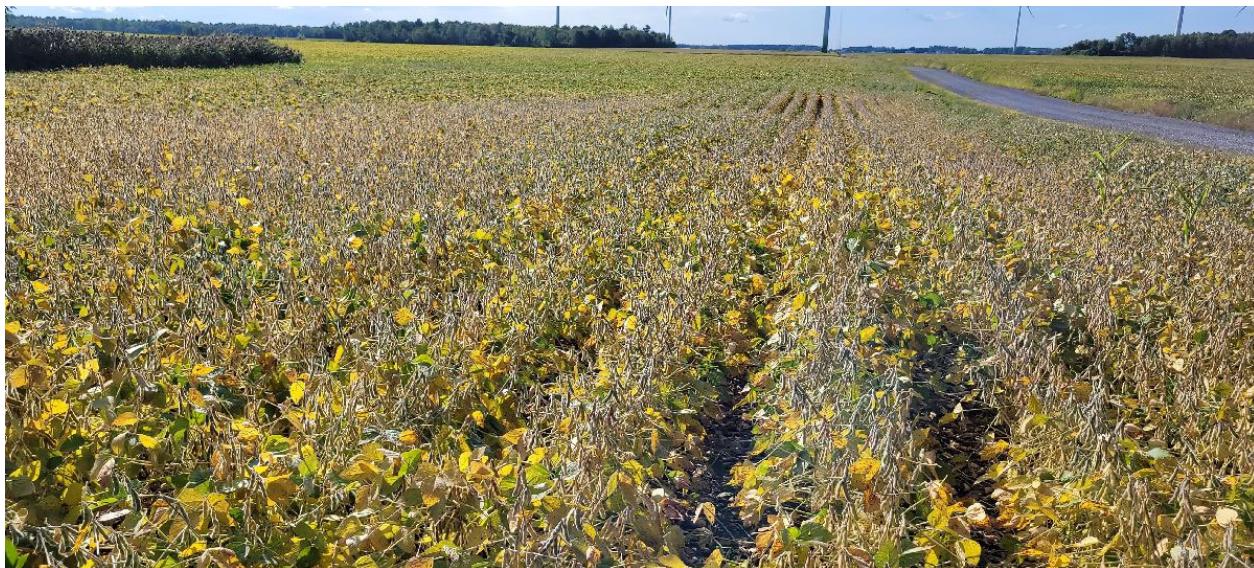
La culture implantée dans l'aire de travail temporaire située à l'intersection du chemin d'accès vers l'éolienne T5 et le rang Nord était chétive par rapport à la culture de la parcelle témoin adjacente et présentait des signes de sénescence avancée (figure 11). Cette problématique n'avait pas été observée précédemment. Une AVR, suivie d'une ASA au besoin, devra donc être répétée en 2025 afin de déterminer si la problématique est toujours présente et en préciser la cause, s'il y a lieu.

Figure 11. Intersection du rang nord – Culture chétive et sénescence avancée – Parcelle FBM-7

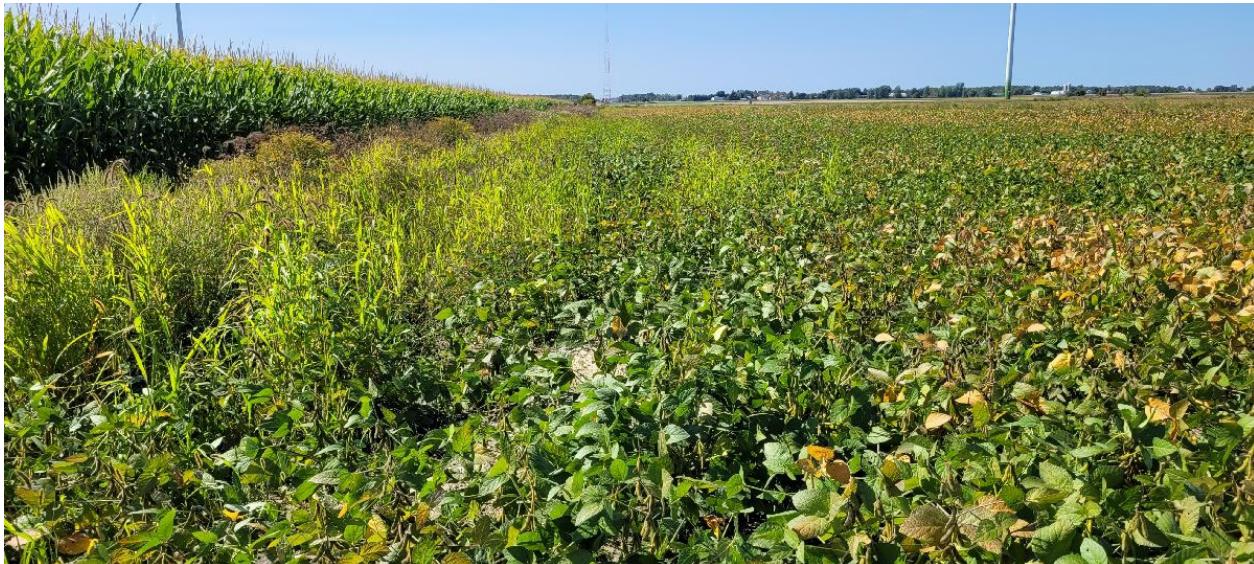
La culture présente sur une section de l'emprise temporaire du réseau collecteur située à l'ouest de l'éolienne T5 dans la parcelle TYD-1 était inégale par rapport à la culture située dans la parcelle témoin adjacente. Elle présentait des signes de sénescence et une inégalité au niveau de la croissance des plants (figure 12). Cette problématique n'avait pas été observée précédemment. Une AVR, suivie d'une ASA au besoin, devra donc être répétée en 2025 afin de déterminer si la problématique est toujours présente et en préciser la cause, s'il y a lieu.

Figure 12. Réseau collecteur – Culture moins uniforme et présence de mauvaises herbes – Parcelle TYD-1 (09/24)

RC - TYD-1	24-02	4 975 489	TYD-1	0,06 ha	S.O.	Culture moins uniforme et présentant des signes de sénescence prématuée par rapport à la culture témoin (figure 12).	En 2025, AVR à refaire avec ASA au besoin pour préciser la cause de la problématique.
RC - FBM-4 : Ouest du lot 3 992 888	24-03	3 992 888	FBM-4	0,02 ha	S.O.	Culture moins uniforme et présentant des signes de sénescence prématuée par rapport à la culture témoin (figure 13).	En 2025, AVR à refaire avec ASA au besoin pour préciser la cause de la problématique.
Éolienne T3	24-04	3 847 709	FBM-2	1 ha	S.O.	Problématique d'accumulation d'eau en surface, croissance et maturité hétérogène, jaunissement des plants (figure 14). Profil de sol révèle une compaction à environ 18 pouces de profondeur (figure 15).	Décomacter les aires de travail à une profondeur d'environ 20 pouces. En 2025, refaire une AVR (ASA au besoin) pour valider l'efficacité des travaux.

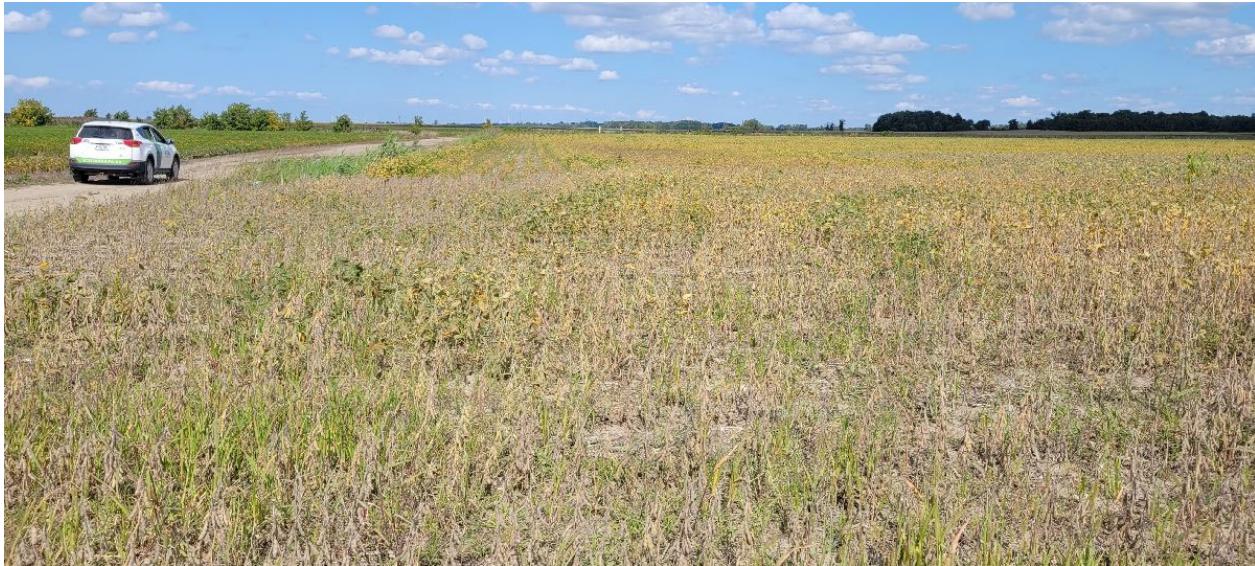
La culture présente sur une section de l'emprise temporaire du réseau collecteur située à l'est de l'éolienne T3 dans la parcelle FBM-4 était inégale par rapport à la culture de la parcelle témoin adjacente. Elle présentait des signes de sénescence, des plants chétifs et une inégalité de croissance (figure 13). Cette problématique n'avait pas été observée précédemment. Une AVR, suivie d'une ASA au besoin, devra donc être répétée à cet endroit en 2025 afin de déterminer si la problématique est toujours présente et en préciser la cause, s'il y a lieu.

Figure 13. Réseau collecteur – Culture chétive et dessèchement prématué – Parcelle FBM-4 (09/24)

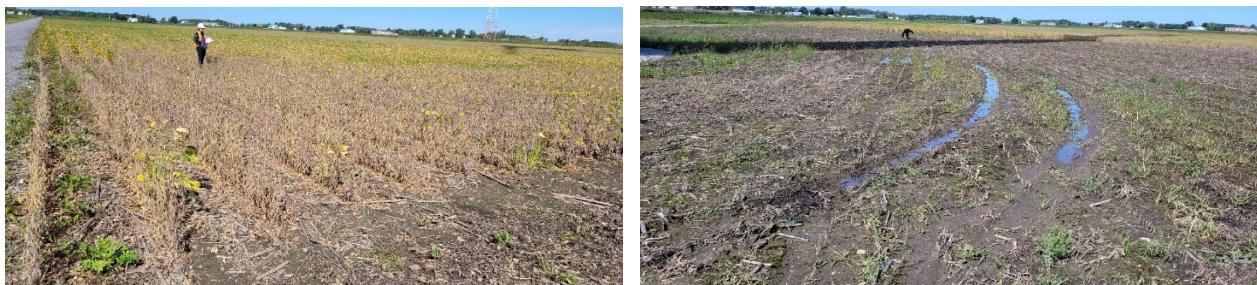
Comme convenu lors d'échanges avec le MELCCFP concernant le rapport de suivi pour l'année 2023, une attention particulière a été portée à ce secteur lors du suivi réalisé en 2024. Lors de la visite faite en 2024, des signes de compaction, des anomalies de croissance (figure 14a) et de l'accumulation d'eau en surface étaient visibles (figure 14b). Une ASA a donc été réalisée. Les profils de sol de la zone perturbée et de la parcelle témoin adjacente (figure 15) ont révélé une problématique de compaction à environ 18 pouces de profondeur. Cette superficie étant incluse dans l'aire du suivi faunique, elle n'avait pas été cultivée dans un objectif de récolte en 2023 ni en 2024. Il est donc possible que les travaux agricoles usuels qui auront lieu en 2025 suffisent à corriger la problématique, au moins en partie. Une réévaluation devra être faite en 2025 et au besoin, des travaux de décompaction et éventuellement de drainage pourront être recommandés pour corriger la situation.

Figures 14a et 14b. Éolienne T3 – Anomalies de croissance et accumulation d'eau – Parcelle FBM-2

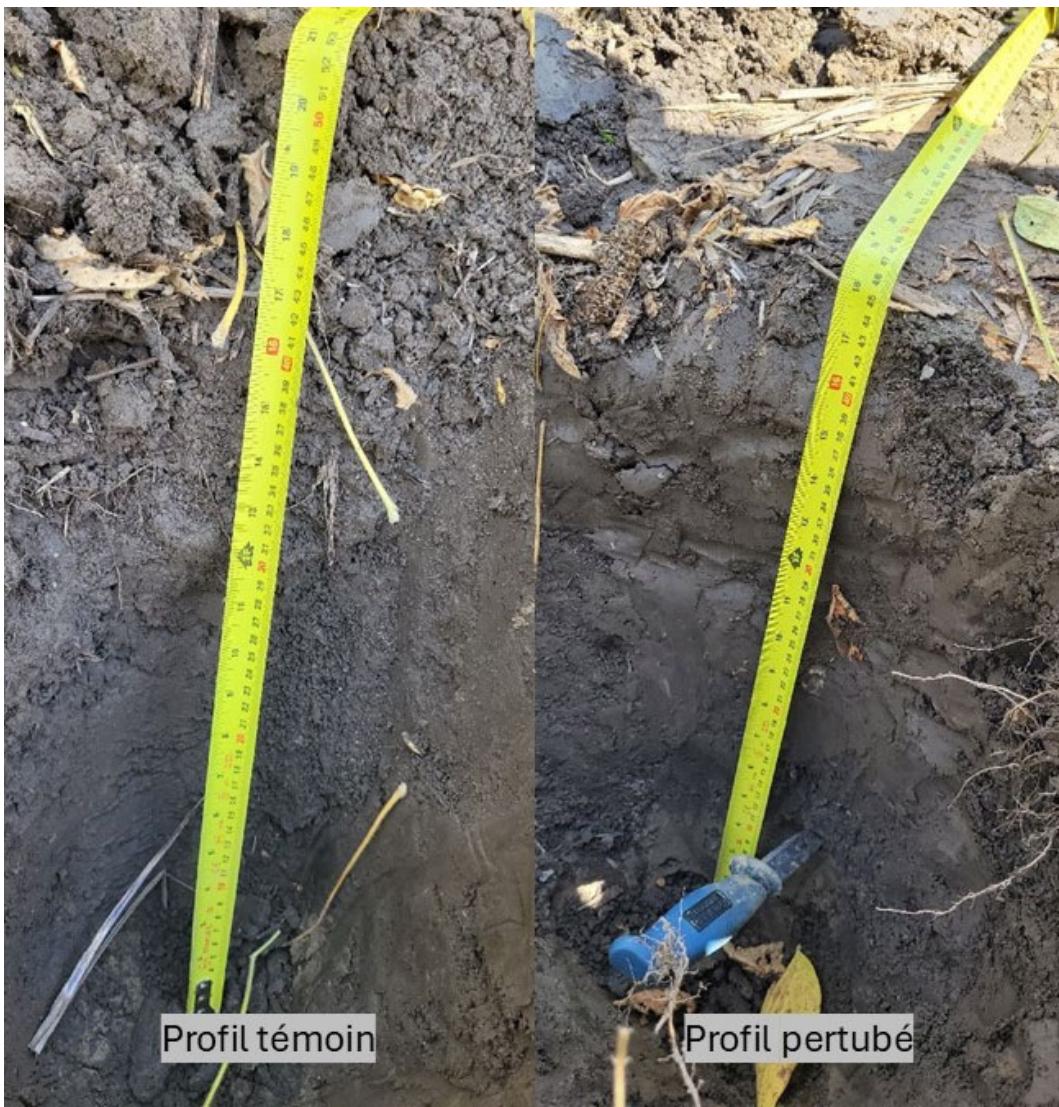
Figure 15. Éolienne T3 – Profils de sol – Parcelle FBM-2 (09/24)

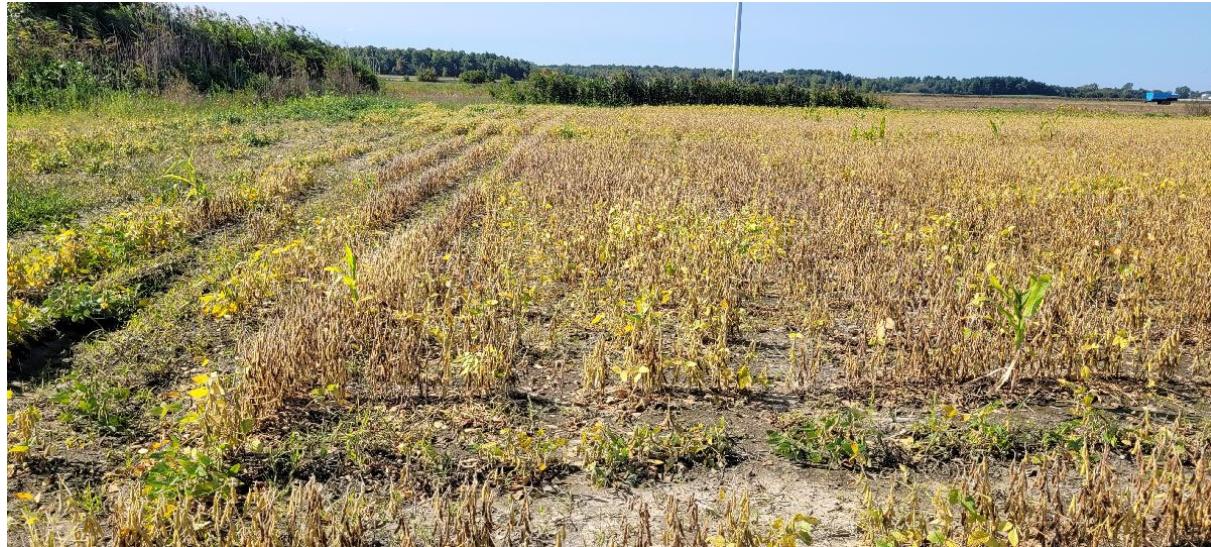
À l'est de l'éolienne T2, à la limite de l'aire temporaire de travail restaurée, une zone présentait des signes de sénescence, des plants chétifs et une inégalité de croissance (figure 16). Cette problématique n'avait pas

Figure 16. Secteur à l'est de l'Éolienne T2 – Jaunissement prématûr du soya – Parcille DCE-1 (09/24)

été observée précédemment. Une AVR, suivie d'une ASA au besoin, devra donc être répétée à cet endroit en 2025 afin de déterminer si la problématique est toujours présente et en préciser la cause, s'il y a lieu.

Éolienne T2	24-05	3 847 710	DCE-1	0,2 ha	S.O.	Signes de sénescence et de jaunissement prématuré du soya (figure 16).	En 2025, AVR à refaire avec ASA au besoin pour préciser la cause de la problématique.
Poste électrique	24-06	3 847 710	DCE-1	0,05	S.O.	Signes de sénescence et de jaunissement prématuré du soya, croissance et maturité inégales (figure 17).	En 2025, AVR à refaire avec ASA au besoin pour préciser la cause de la problématique.

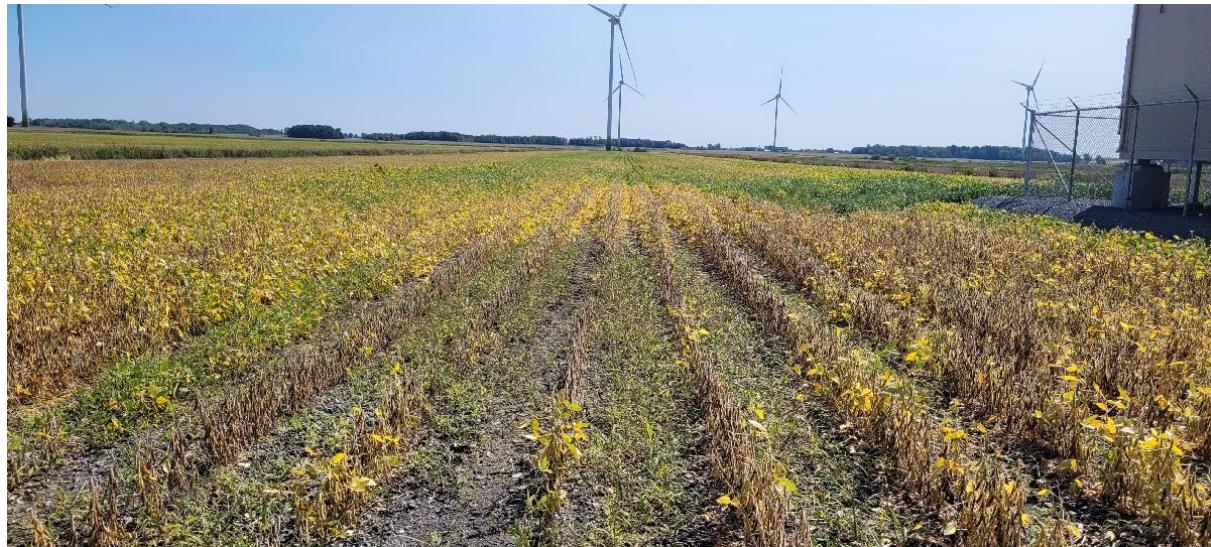
À l'ouest de l'éolienne T2, à l'entrée du chemin d'accès près du poste électrique, une zone présentait des signes de sénescence, des plants chétifs et une inégalité de croissance (figure 17). Cette problématique n'avait pas été observée précédemment. Une AVR, suivie d'une ASA au besoin, devra donc être répétée à cet endroit en 2025 afin de déterminer si la problématique est toujours présente et en préciser la cause, s'il y a lieu.

Figure 17. Poste électrique – Mauvaise croissance et flétrissement prématûr du soya – Parcille DCE-1 (09/24)

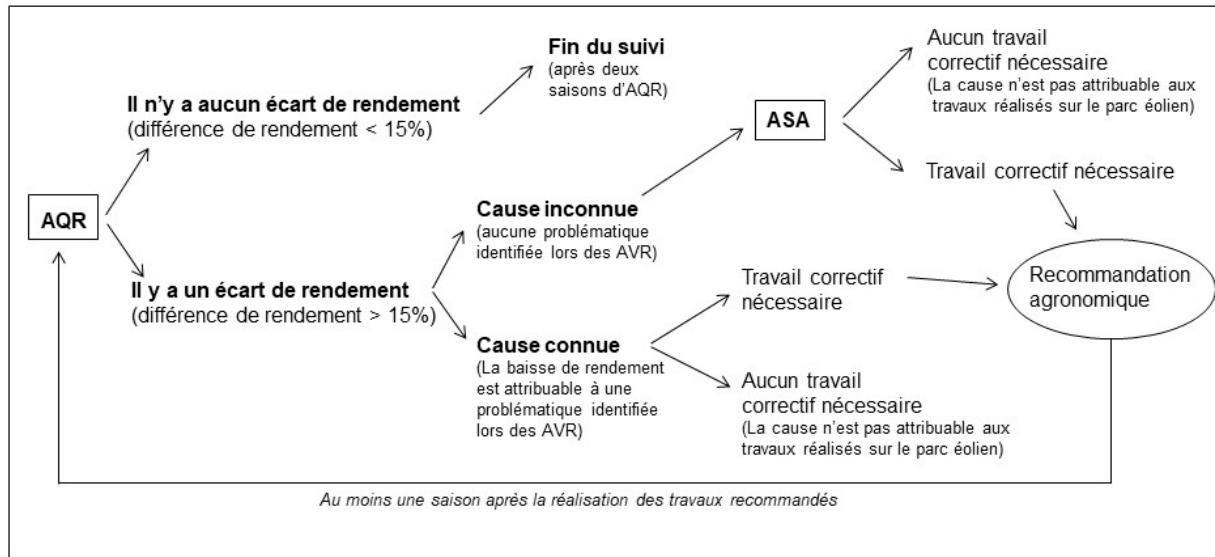
La figure 2 présente les étapes qui suivent la réalisation d'une AQR en fonction des résultats obtenus. Lorsqu'un écart de rendement est mesuré suite à une AQR, la réalisation d'une ASA peut permettre de déterminer si l'écart de rendement observé découle réellement de la présence d'une problématique

Figure 2. Schéma général des différentes étapes suivant la réalisation d'une AQR
