### Projet éolien Des Neiges – Secteur Charlevoix

Inventaire des espèces floristiques en situation précaire

## ***Annexe C Bilan détaillé des pertes de milieux humides et hydriques, et de l'habitat du poisson***

## ***Annexe D   Fiches de caractérisation des milieux humides et hydriques (2024)***

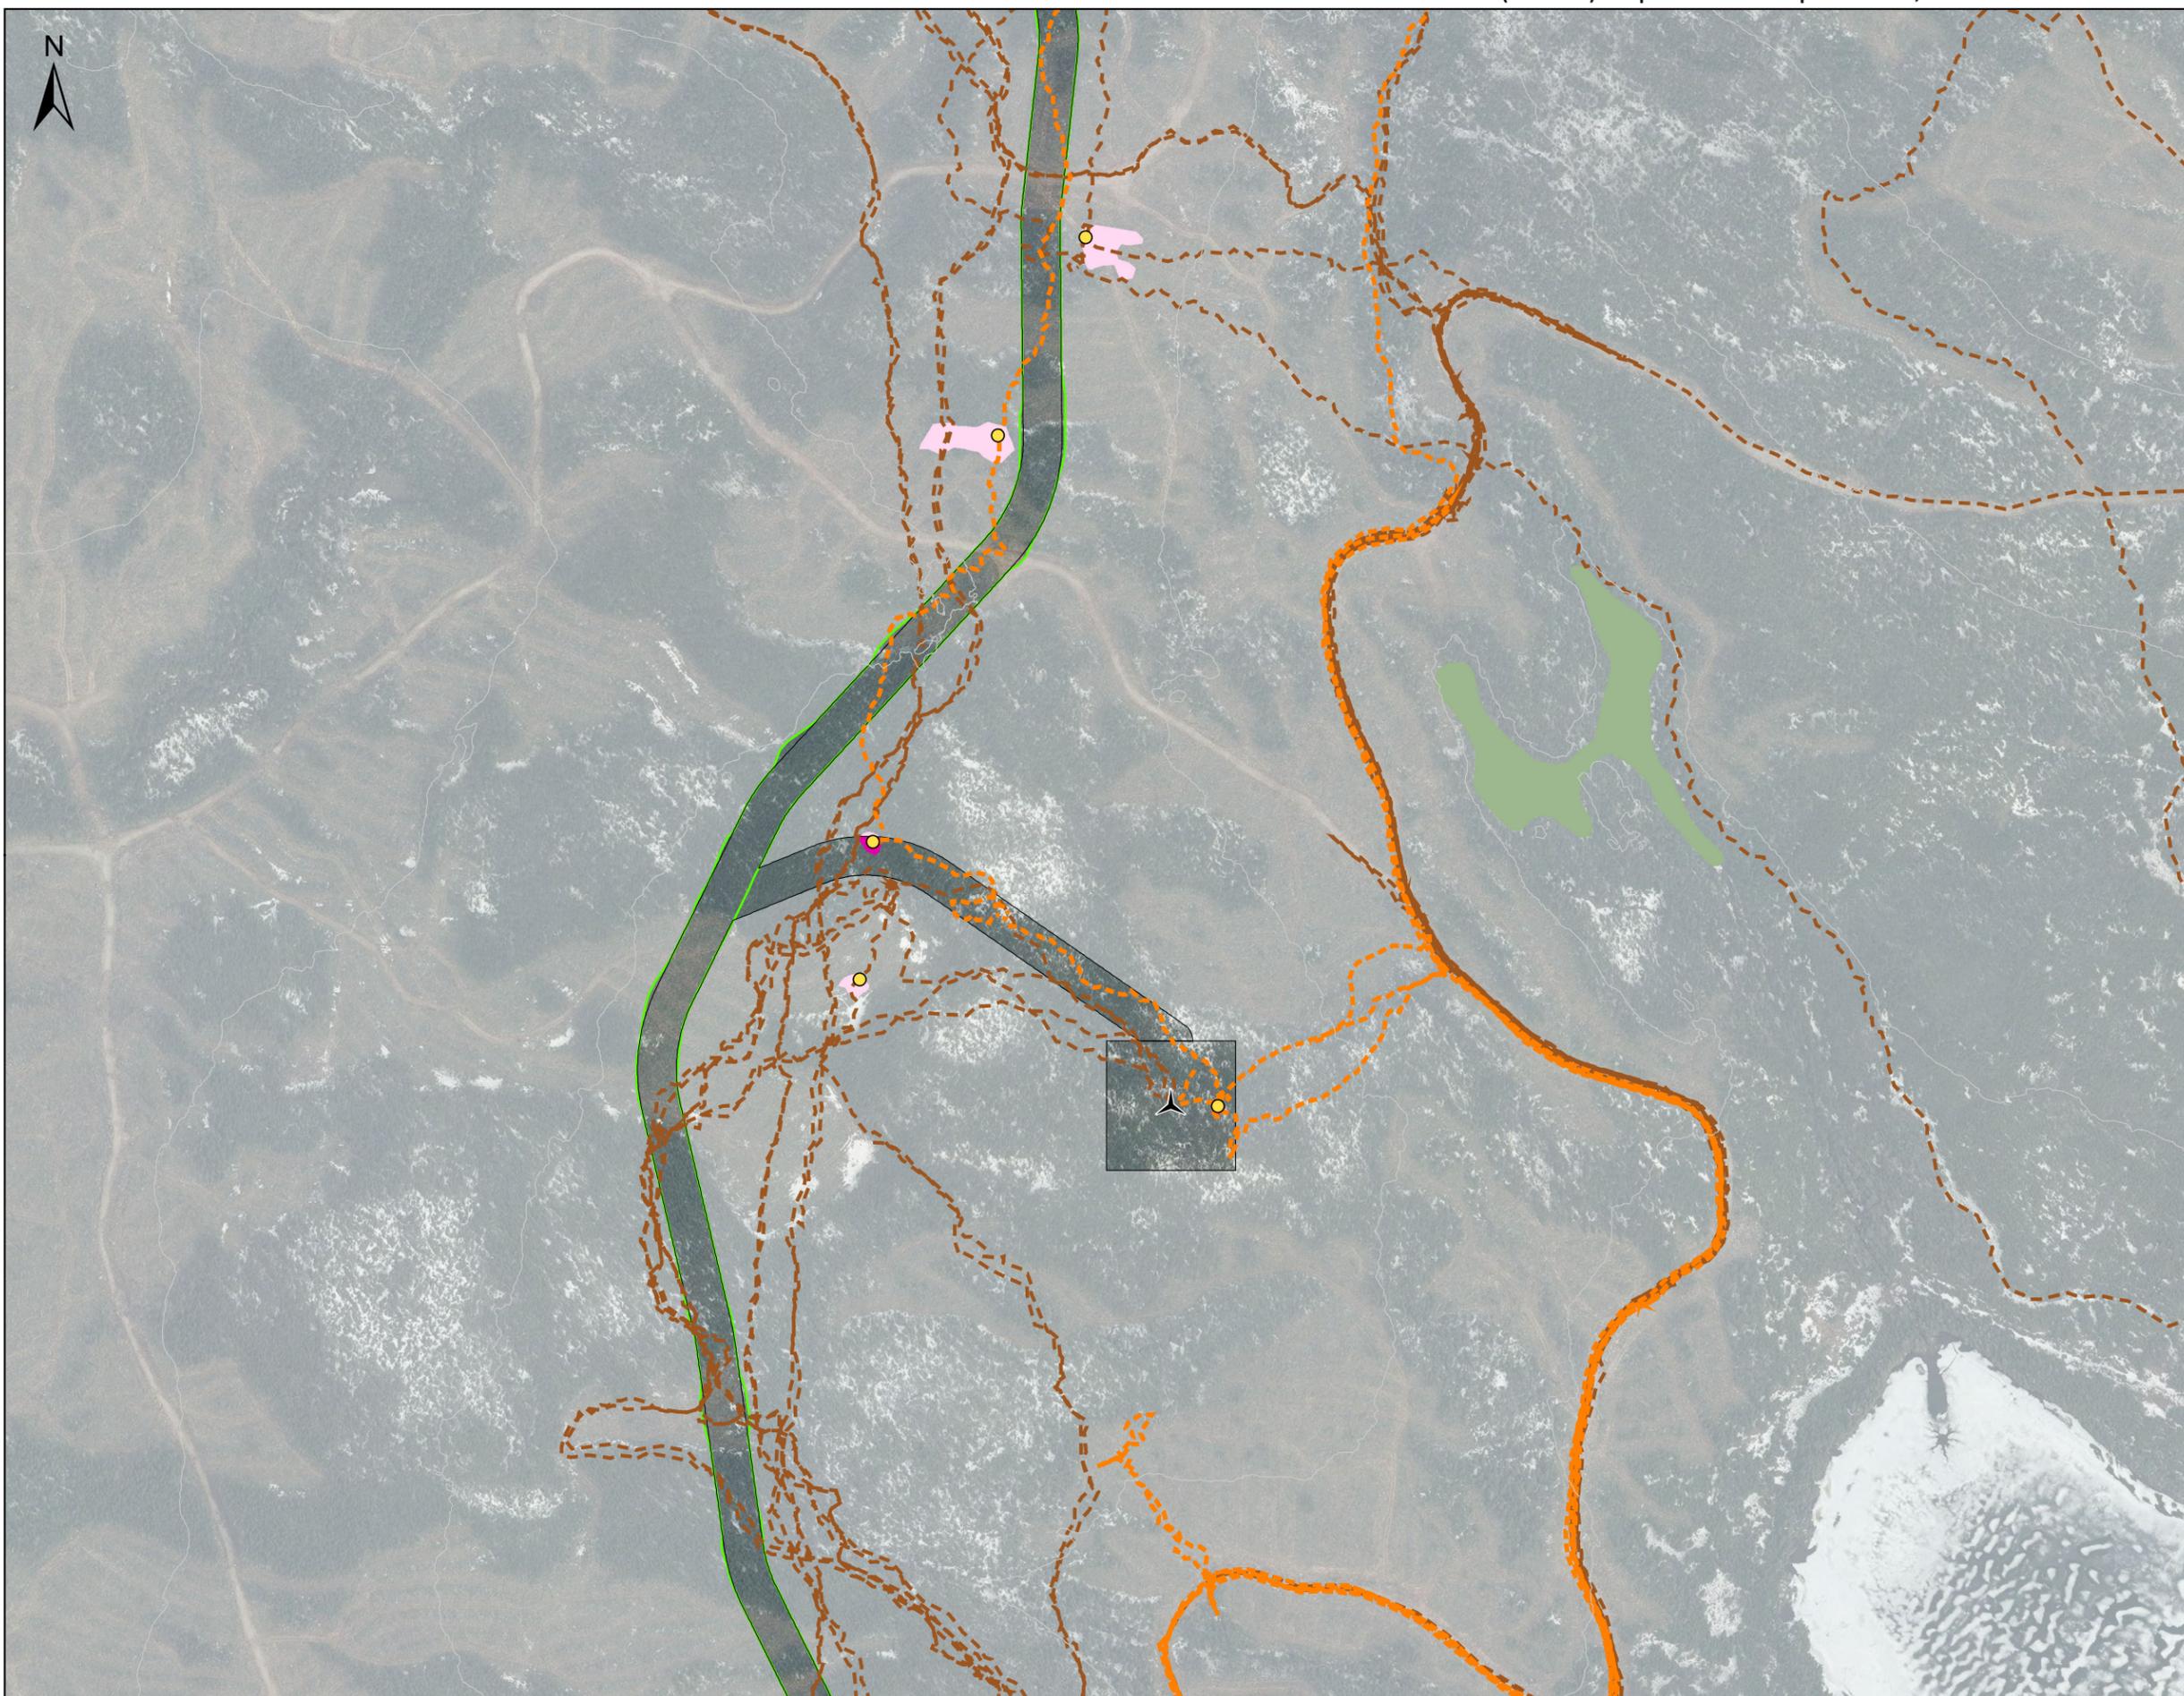
**Feuillet 40**

- Matteuccie fougère-à-l'autruche
- Station de caractérisation écologique réalisée
- Habitat propice dans l'emprise du projet
- Habitat potentiel hors de l'emprise du projet
- Milieu humide potentiel

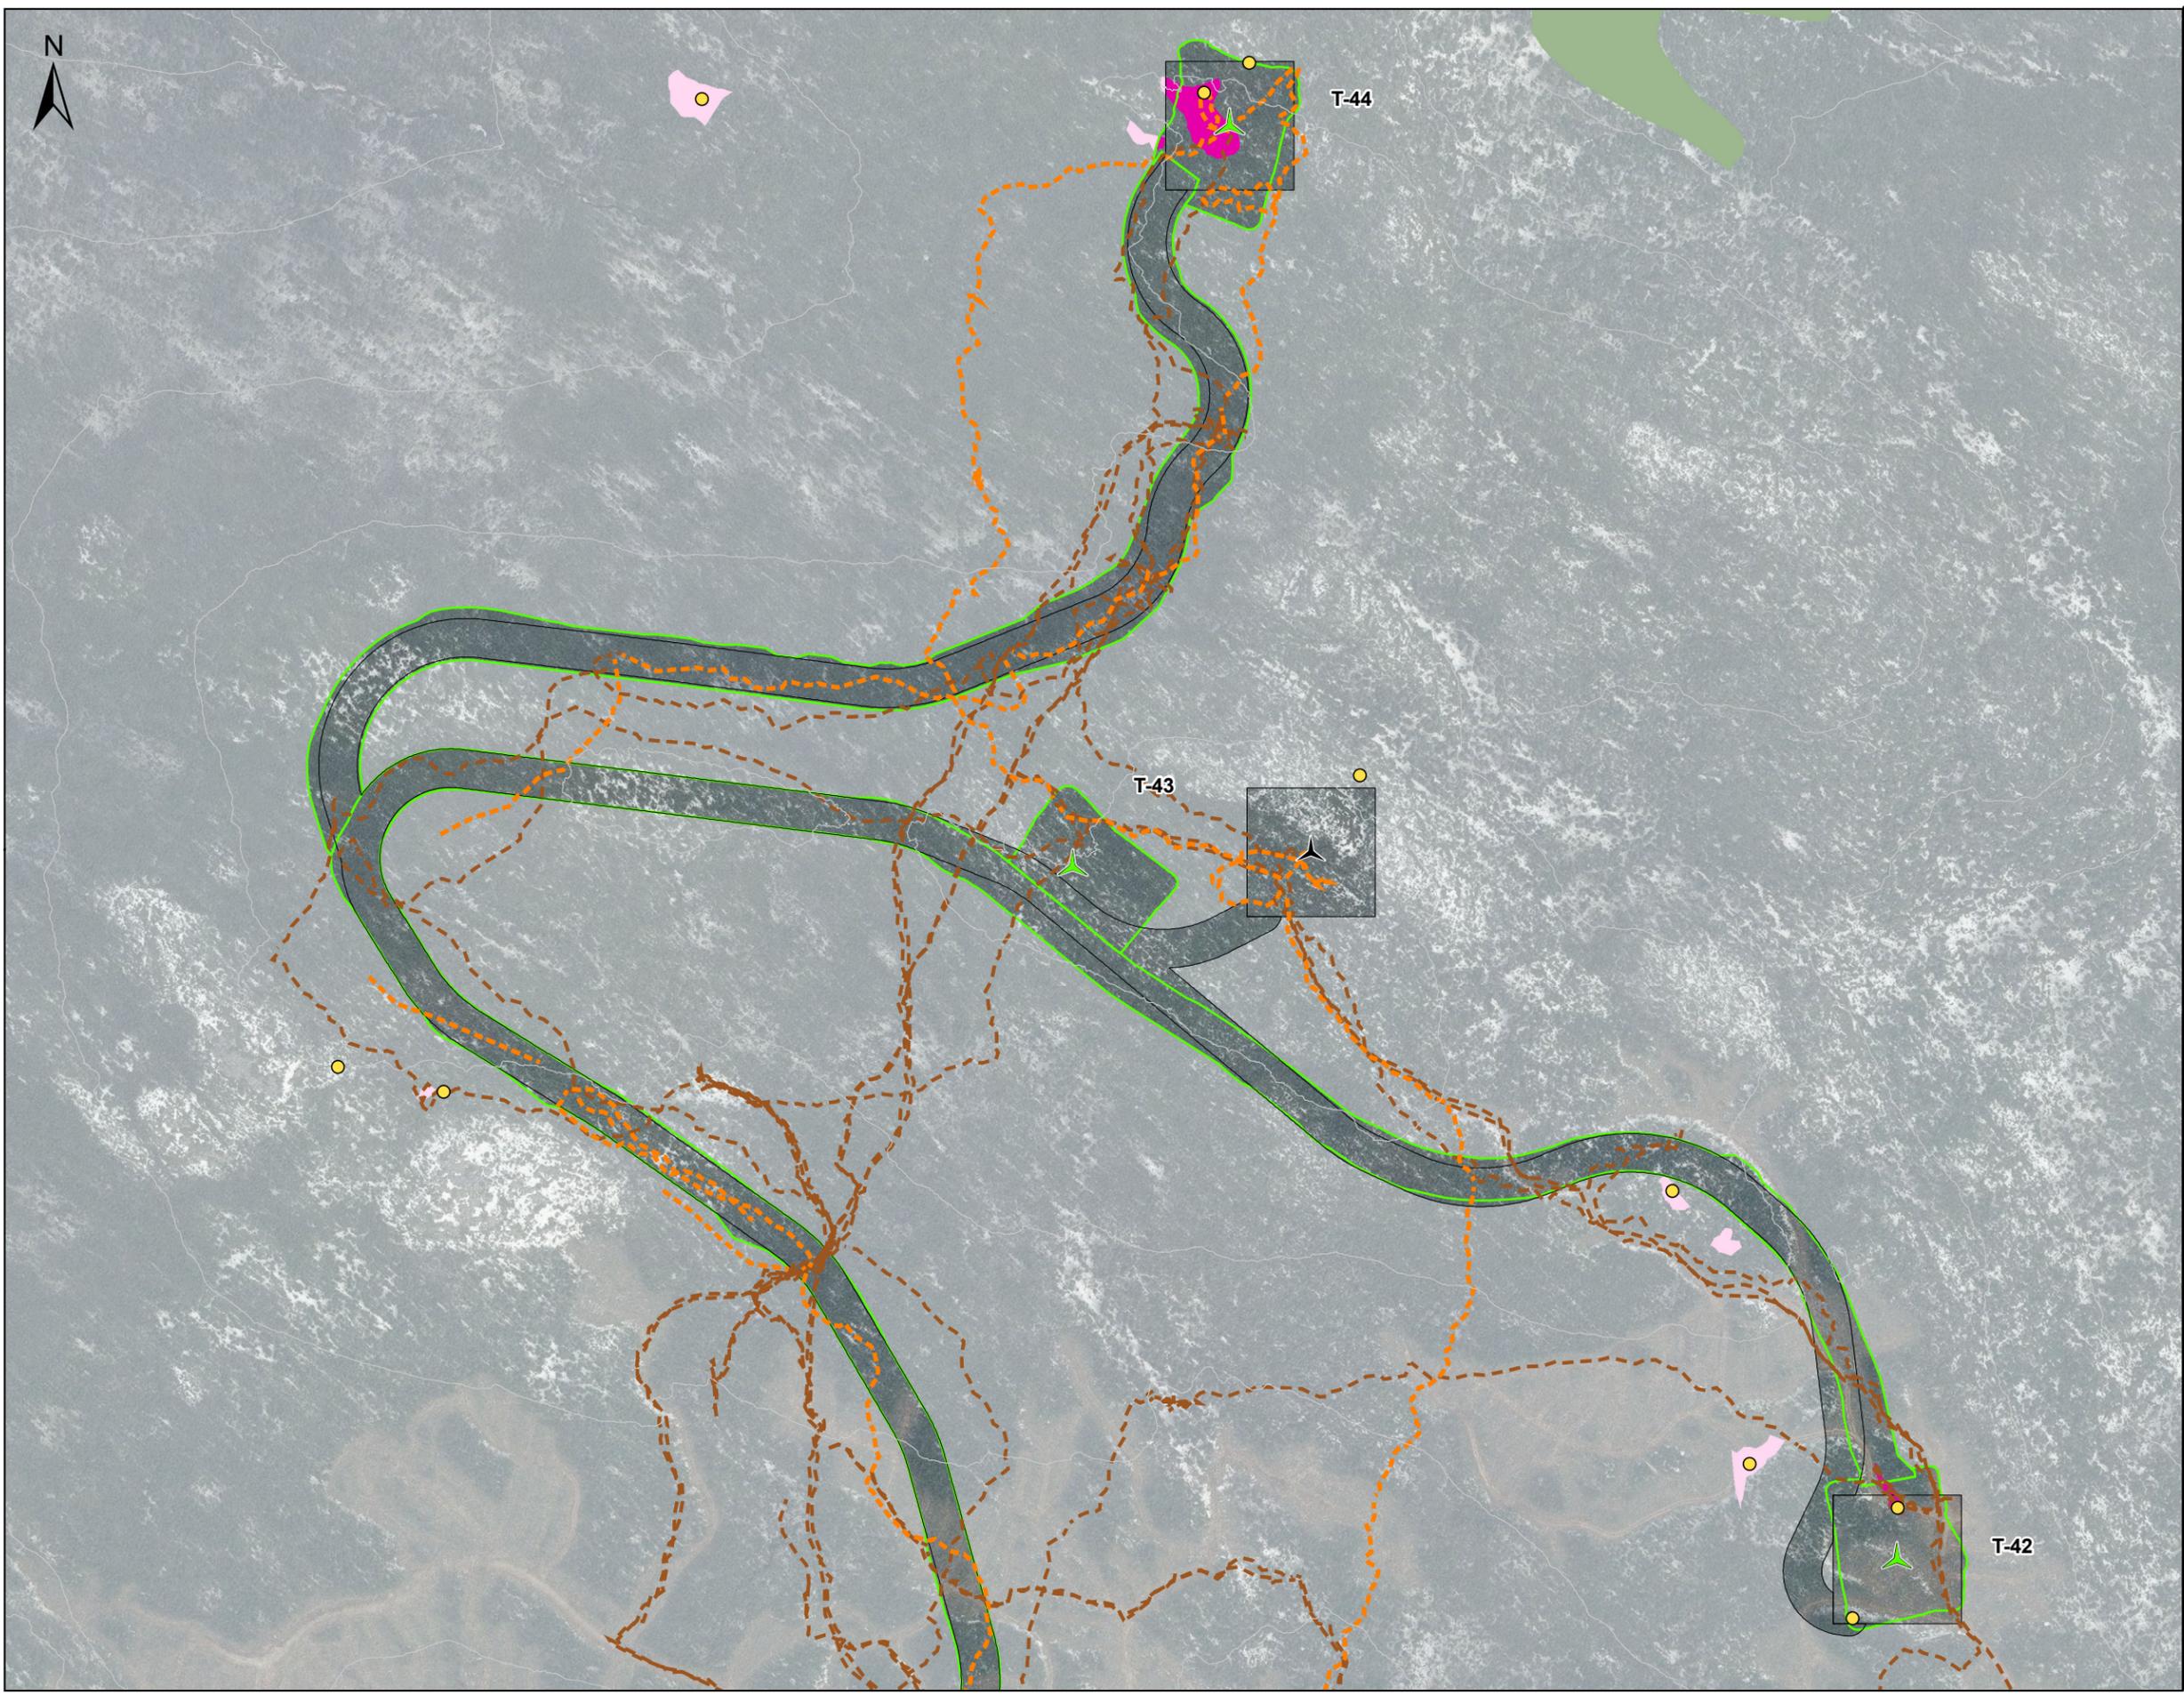
**Feuillet 41**

Inventaire des espèces floristiques en situation précaire

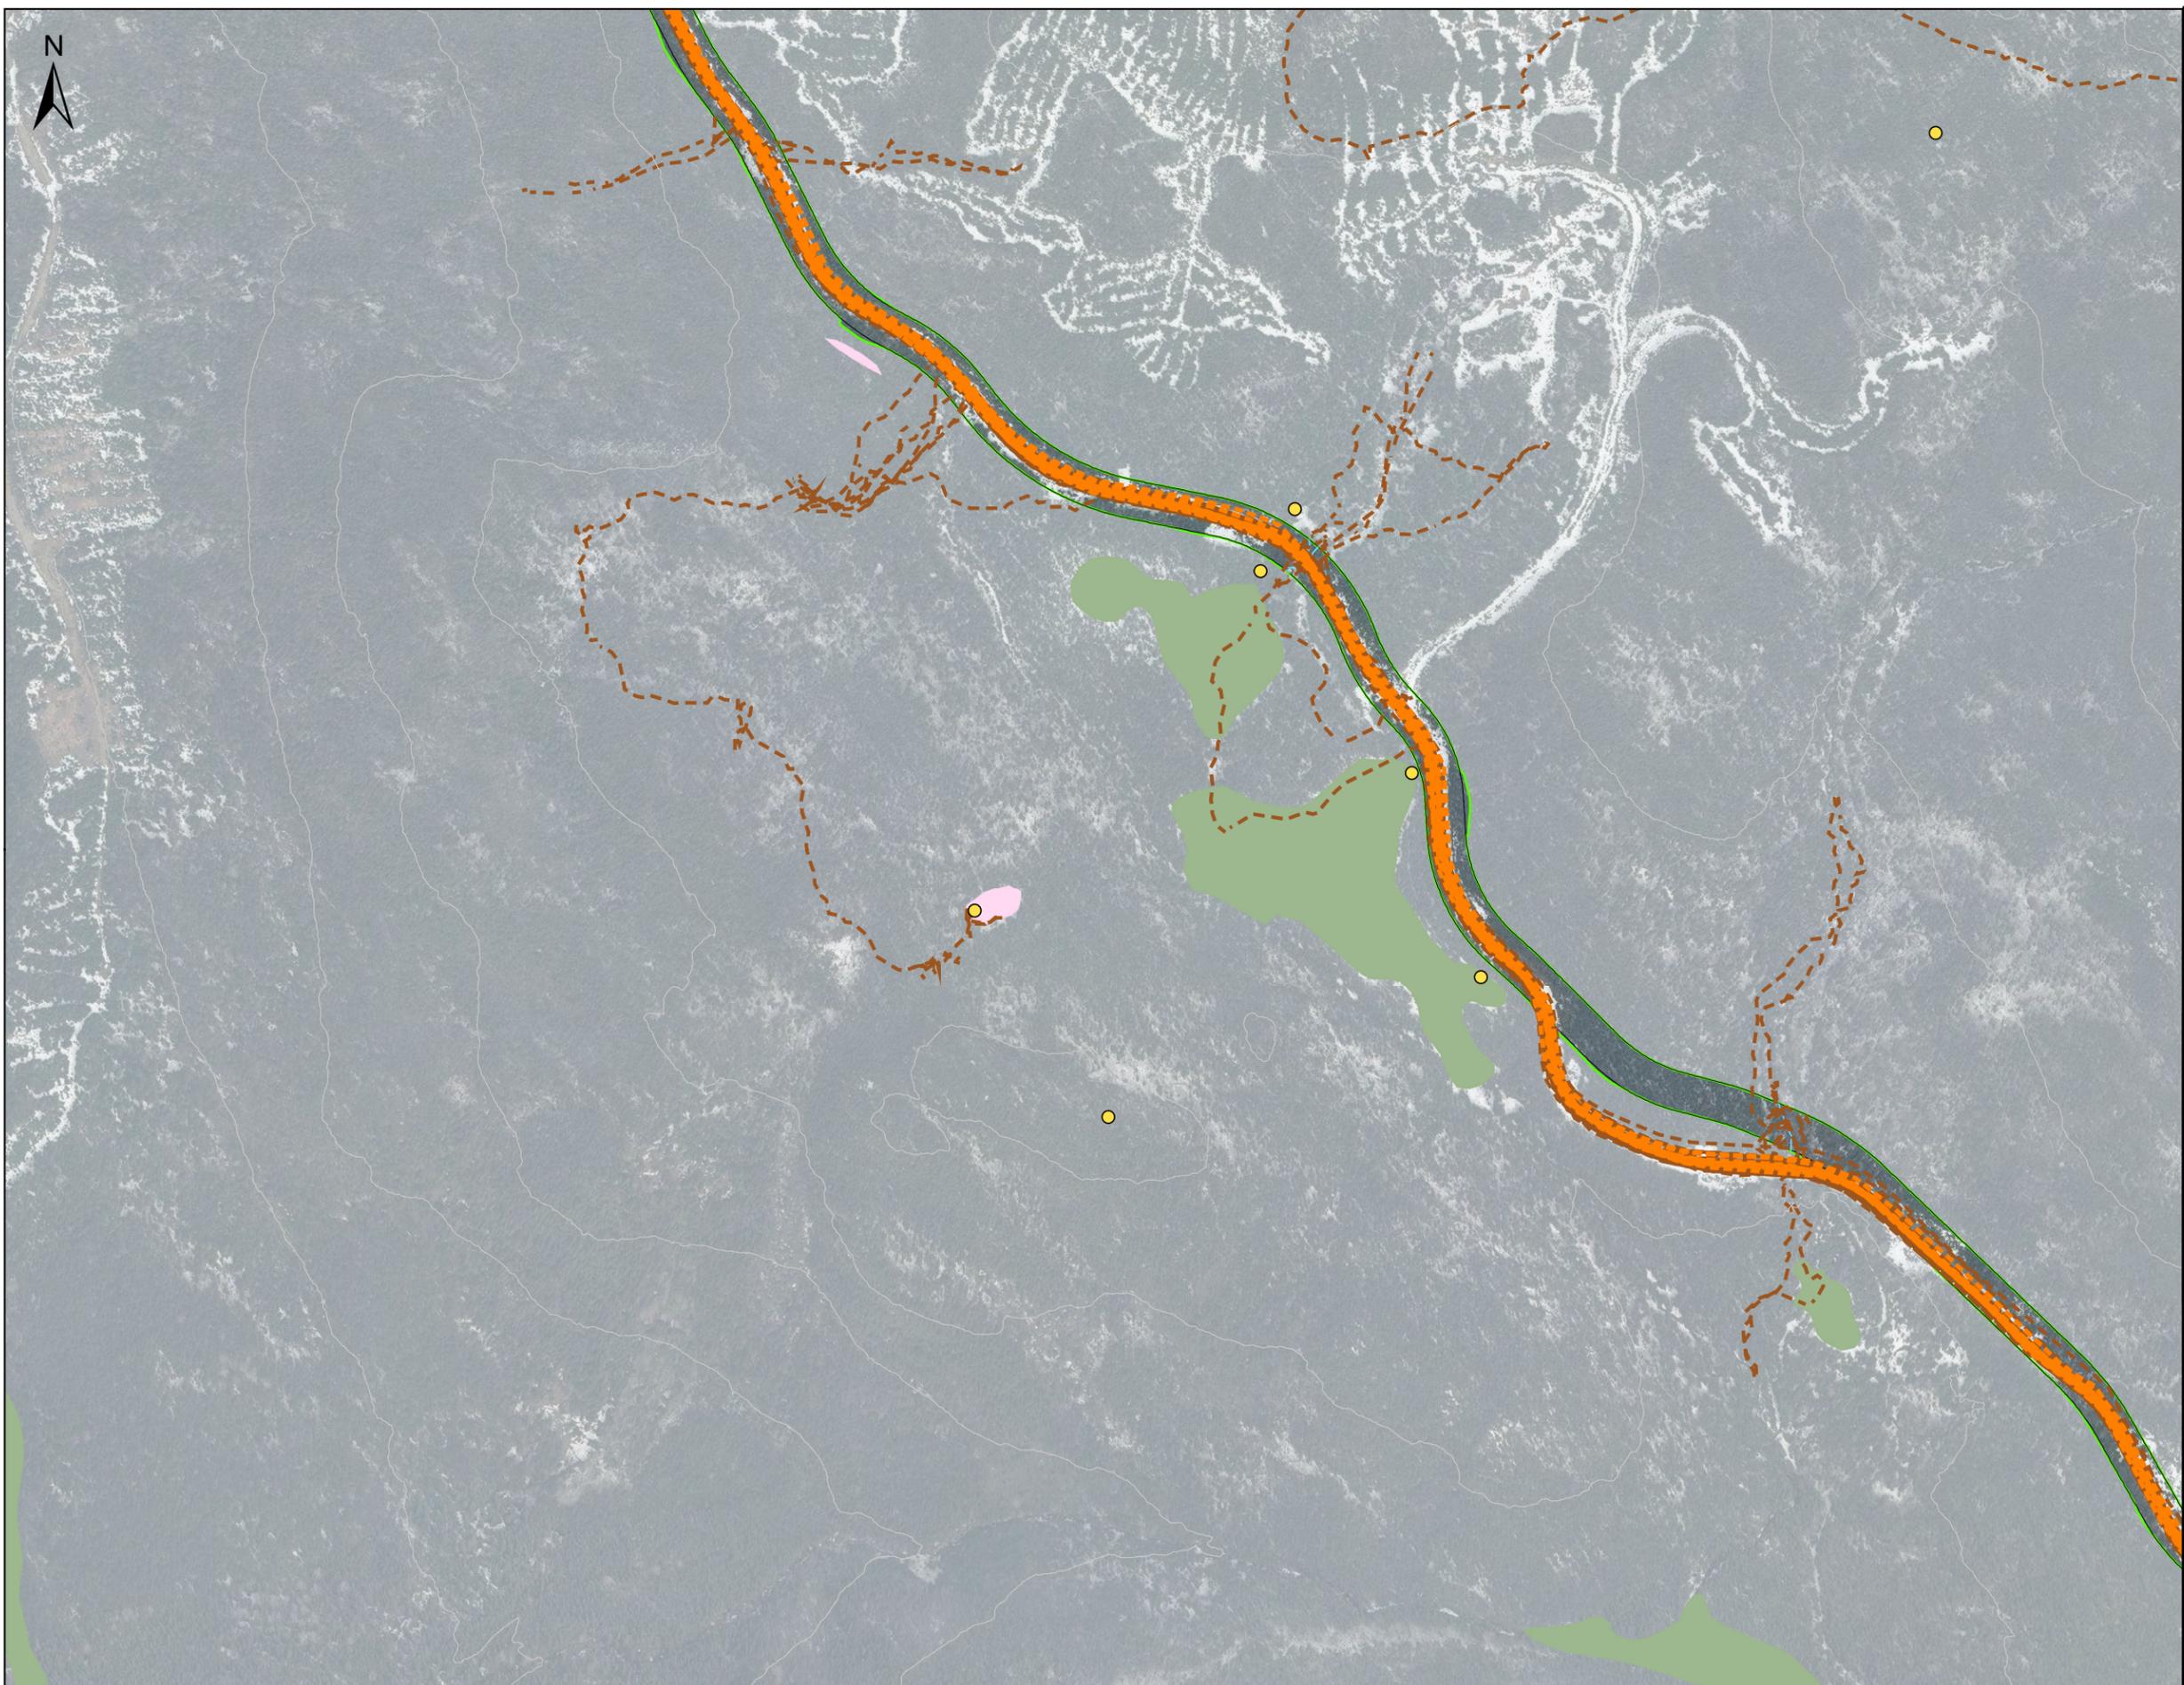
**Feuillet 47**

- Matteuccie fougère-à-l'austruche
- Station de caractérisation écologique réalisée
- Habitat propice dans l'emprise du projet
- Habitat potentiel hors de l'emprise du projet
- Milieu humide potentiel

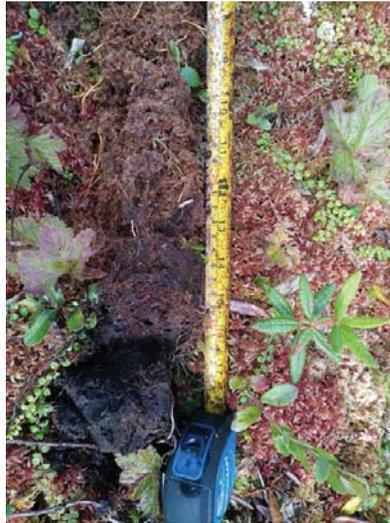
img\_pedon-20240903-145551.jpg

Pedon

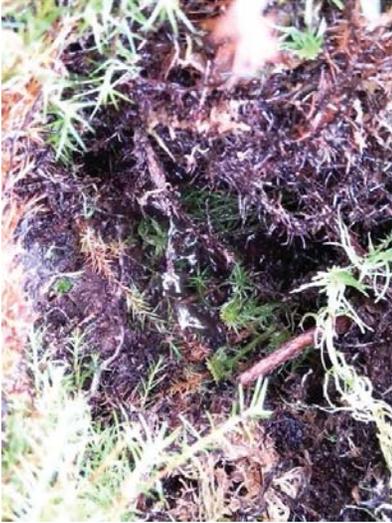
photo\_ind\_pri-20240708-130916.jpg

Indicateur primaire

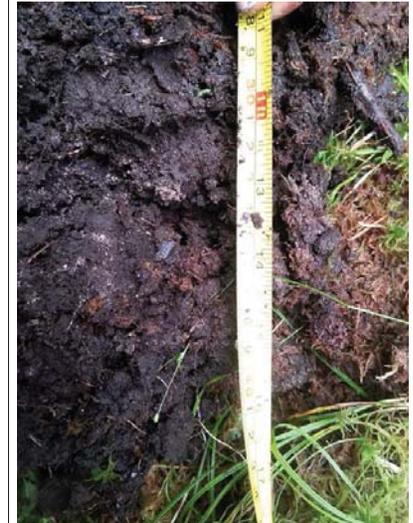
*img\_pedon-20240708-170113.jpg*

Pedon

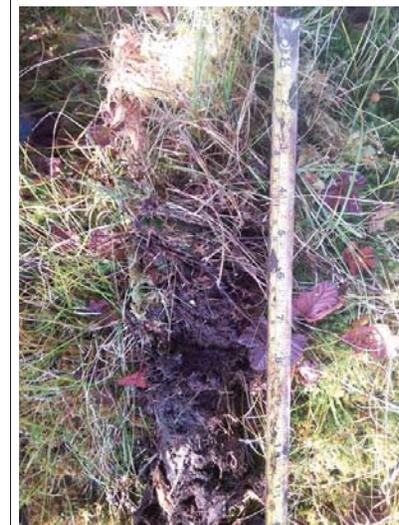
*img\_pedon-20240905-132954.jpg*

Pedon

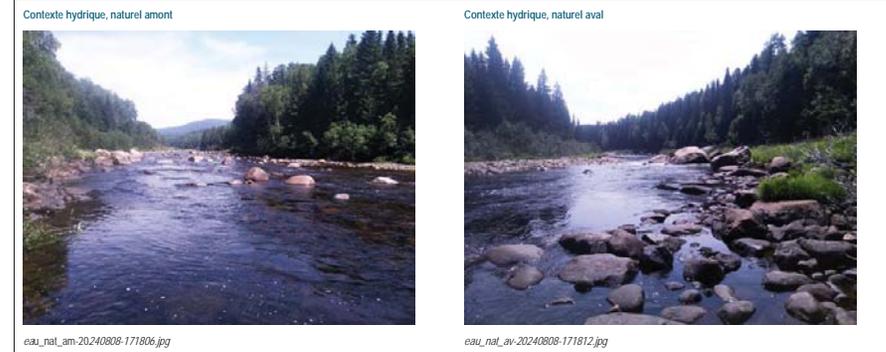
Substrat du littoral

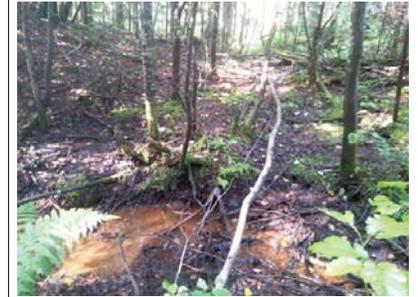
talus\_dr-20240813-132903.jpg

Talus, rive droite

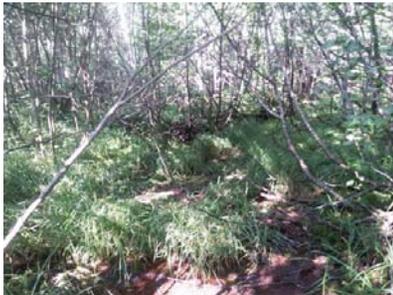
mh\_ga-20240813-133631.jpg

Milieu humide riverain, rive gauche

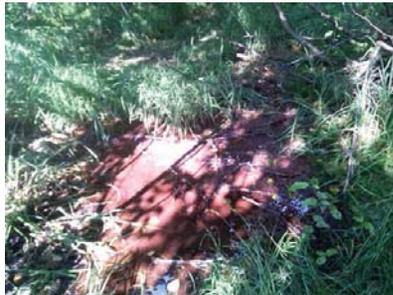
mh\_dr-20240813-133620.jpg

Milieu humide riverain, rive droite
