SOCIÉTÉ DE PROJET BVH2, S.E.N.C.

Projet éolien Des Neiges – Secteur Charlevoix

Programme de surveillance environnementale – Déboisement hors milieux sensibles

Octobre 2025

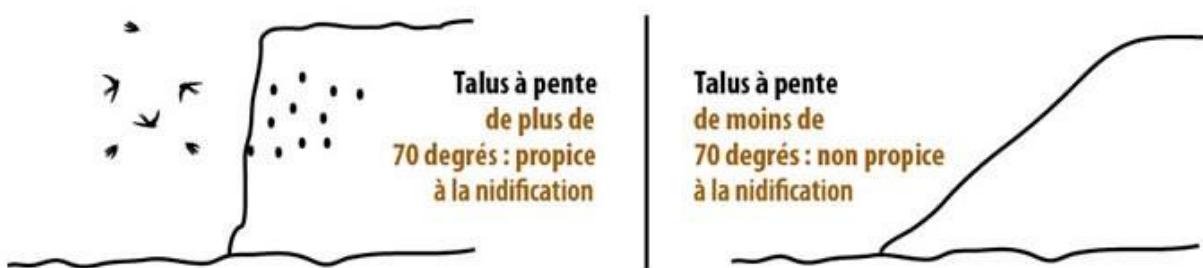
Photo 10 : diagramme des pentes favorisant ou non la nidification

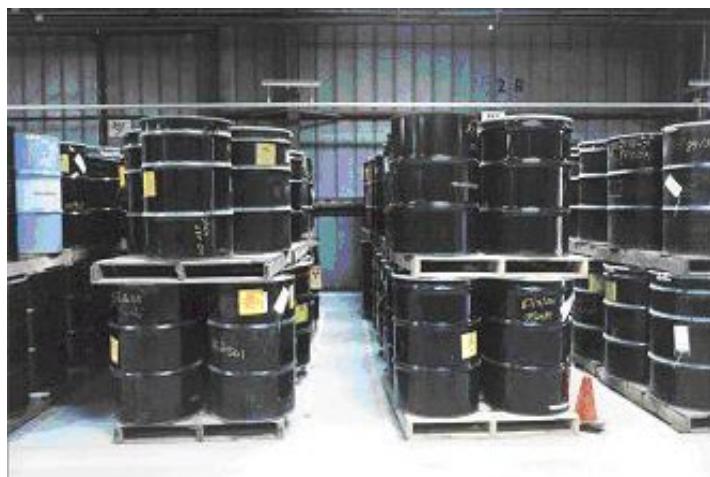
Figure 1 : Aménagement adéquat d'une aire d'entreposage en îlots

Pour rendre toutes les aires d'entreposage accessibles, il faut aménager des allées de circulation dans le lieu d'entreposage (bâtiment, abri, cour extérieure). De plus, pour tenir compte des exigences de compatibilité de l'article 41, l'entreposage des contenants en bâtiment ou en abri doit être organisé en au moins autant d'îlots qu'il y a de groupes de matières incompatibles. Des distances séparatrices ou un mur doivent également être prévus entre chaque îlot, chacun d'entre eux constituant une aire d'entreposage distincte. Les distances séparatrices serviront d'allées de circulation et permettront l'accessibilité de chaque îlot (aire) d'entreposage, comme le prévoit l'article 36 (voir la figure 1). Si, dans une même pièce, on trouve plusieurs îlots contenant des matières incompatibles, chacun des îlots où sont placés des contenants de matières liquides devrait être muni d'un bassin de rétention distinct, conformément à l'article 41. Plus de précisions à ce sujet sont fournies dans la fiche « [Matières dangereuses résiduelles incompatibles](#) ».

Pour faciliter l'application de l'exigence des articles 39 et 46, il serait souhaitable que la largeur de chaque îlot de contenants de MDR d'un même groupe de matières compatibles ne dépasse pas l'équivalent d'une palette (voir la figure 1). Une palette correspond, par exemple, à quatre barils de 205 litres chacun (deux côté à côté), à un tote, à un quatrex ou autre équivalent.

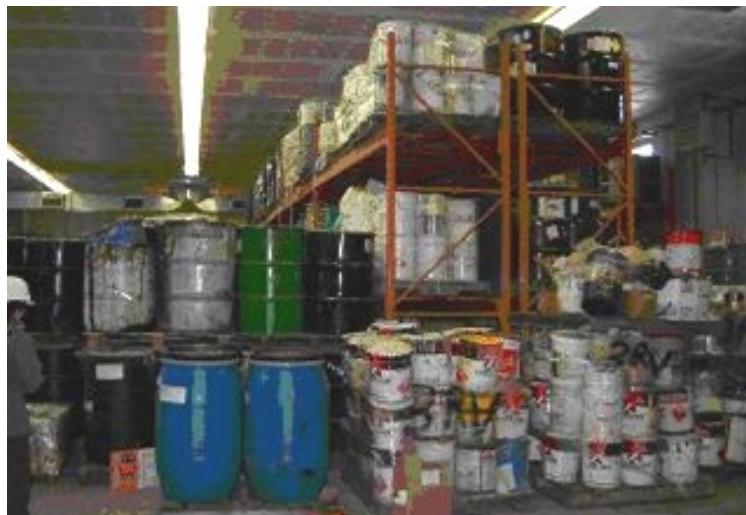
Figure 2 : Aménagement inadéquat, manque d'accessibilité des aires d'entreposage

La figure 2 ci-après illustre l'aménagement inadéquat d'un lieu d'entreposage. Tout le lieu d'entreposage est aménagé comme une immense et seule aire d'entreposage. L'absence d'allées rend la circulation impossible à l'intérieur du bâtiment et peut diminuer l'accessibilité aux équipes d'urgence. À l'exception des étiquettes apposées sur les contenants de la première rangée, aucune des étiquettes des autres contenants n'est visible. Par ailleurs, les contenants ne sont pas accessibles. Cette absence de visibilité empêche toute possibilité de vérifier si seules des matières compatibles sont placées dans cette aire (article 41). Il est donc impossible d'inspecter les équipements d'entreposage, mis à part ceux de la première rangée (article 39).

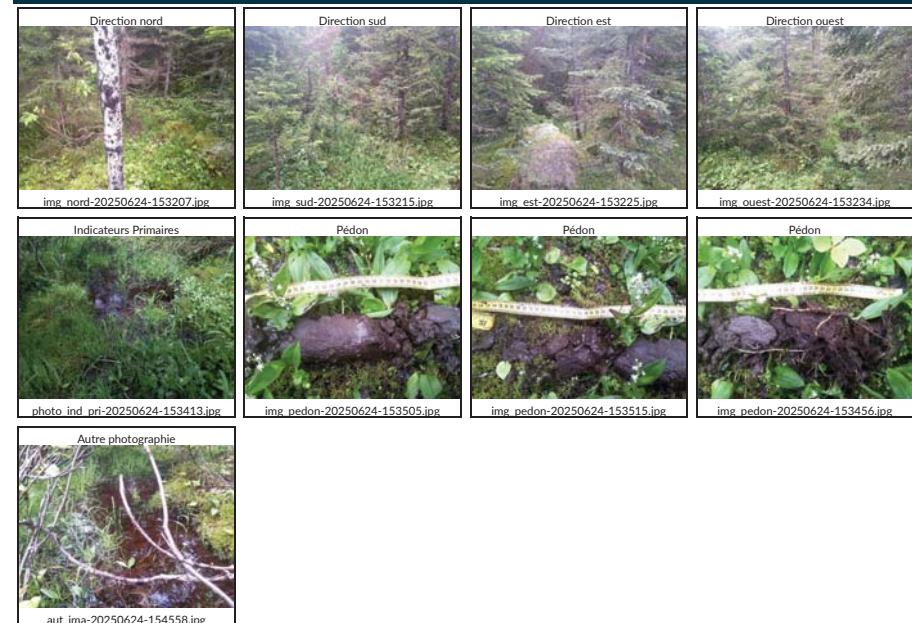
CARACTÉRISATION ÉCOLOGIQUE								
IDENTIFICATION					N° de projet : 3815			
Évaluateur (initiales) : STH		Date : 2025-06-26						
Longitude : -70,73210		Latitude : 47,31566						
DESCRIPTION GÉNÉRALE DU SITE								
Contexte : Milieu isolé		Présence de dépressions et de monticules : Oui			Pente : 1 %			
Situation : Terrain plat		Dépression : 0 - 25 %			Direction (bas) : Ouest			
Forme de terrain : Concave		Monticules : 0 - 25 %						
PERTURBATION								
Origine du milieu : Naturelle		Perturbation majeure et irréversible :						
Description de la perturbation :		Précisez :						
Type de perturbation	Intérieur de l'unité	% recouvrement de l'unité	Distance de la station (m)	Note				
Aucune	Oui							
HYDROLOGIE								
Eau libre de surface : Oui		Indicateur(s) primaire(s) : Saturé d'eau dans les 30 premiers cm			Indicateur(s) secondaire(s) : Aucun			
Lien hydrologique : Drainage naturel								
Type de lien hydrologique et de surface : Aucun cours d'eau

DESCRIPTION GÉNÉRALE DU SOL								
Profondeur du roc (cm, si observée) : 28		Classe de drainage : Classe 4			Présence de sol graveleux : Non			
Profondeur de la nappe (cm) : 1		Présence de drainage interne oblique : Non			Pédologie particulière :			
					Présence de remblais dans le sol : Non			
HORIZON ORGANIQUE								
Type horizon organique : H4 Fibrique		Épaisseur de l'horizon organique (cm) : 14			Sol organique hydromorphe : Non			
PROFIL DU SOL MINÉRAL								
Horizon minéral	Début	Fin	Texture	Couleur matrice	Couleur mouchetures	Abondance mouchetures	Dimensi on	Contraste
Horizon 1	0	14	Limon sableux	7,5YR/3/4				
SOLS MINÉRAUX HYDROMORPHES								
Profondeur du sol réductique (matrice gleyifiée et mouchetures marquées) :		Profondeur du sol réductique (complètement gleyifié) :			Sol minéral hydromorphe : Non

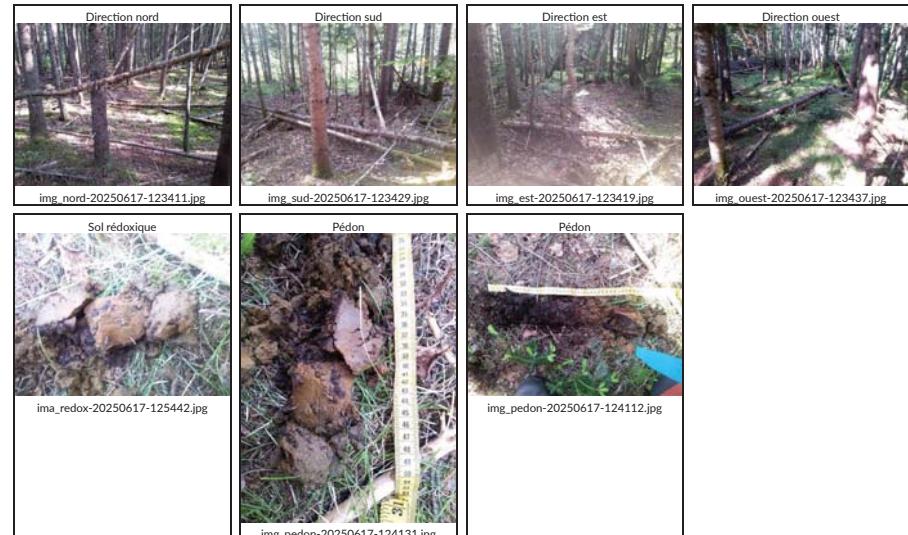
CARACTÉRISATION ÉCOLOGIQUE								
IDENTIFICATION					N° de projet : 3815			
Évaluateur (initiales) : CT		Date : 2025-07-24						
Longitude : -70,75227		Latitude : 47,29426						
DESCRIPTION GÉNÉRALE DU SITE								
Contexte : Milieu isolé		Présence de dépressions et de monticules : Oui		Pente : 1 %				
Situation : Dépression fermée		Dépression : 0 - 25 %		Direction (bas) : Nord				
Forme de terrain : Concave		Monticules : 0 - 25 %						
PERTURBATION								
Origine du milieu : Naturelle		Perturbation majeure et irréversible :						
Description de la perturbation :		Précisez :						
Type de perturbation	Intérieur de l'unité	% recouvrement de l'unité	Distance de la station (m)	Note				
Aucune								
HYDROLOGIE								
Eau libre de surface : Non	Indicateur(s) primaire(s) : Aucun		Indicateur(s) secondaire(s) : Aucun					
Lien hydrologique : Drainage naturel								
Type de lien hydrologique et de surface : Aucun cours d'eau

DESCRIPTION GÉNÉRALE DU SOL								
Profondeur du roc (cm, si observé) : 70	Classe de drainage : Classe 5		Présence de sol graveleux : Non					
Profondeur de la nappe (cm) : 40	Présence de drainage interne oblique : Non		Pédologie particulière :					
			Présence de remblais dans le sol : Non					
HORIZON ORGANIQUE								
Type horizon organique : H7 Humique	Épaisseur de l'horizon organique (cm) : 1		Sol organique hydromorphe : Non					
PROFIL DU SOL MINÉRAL								
Horizon minéral	Début	Fin	Texture	Couleur matrice	Couleur mouchetures	Abondance mouchetures	Dimension	Contraste
Horizon 1	0	8	Sable limoneux	7,5YR/4/5				
Horizon 2	8	47	Sable	2,5Y/4/1	7,5YR/2,5/2	Peu abondante < 2 %	Petite < 5 mm	Faible
SOLS MINÉRAUX HYDROMORPHES								
Profondeur du sol réductique (matrice gleyifiée et mouchetures marquées) :	Profondeur du sol réductique (complètement gleyifié) :		Sol minéral hydromorphe : Non

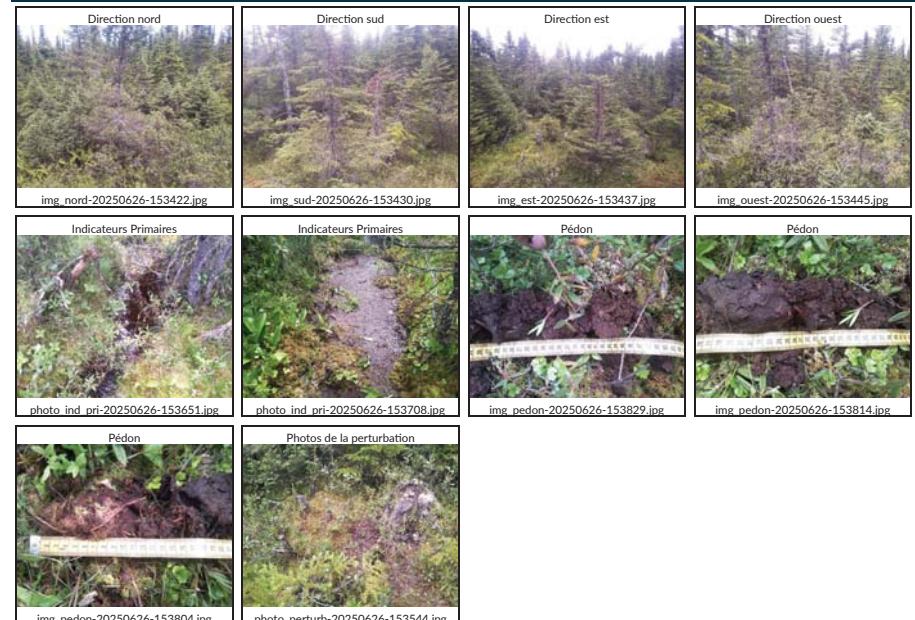
Était tourbière boisée avant la coupe. Milieu humide très perturbé. Le sol est saturé d'eau mais la nappe phréatique n'est pas apparente à moins de 30 cm de profondeur.

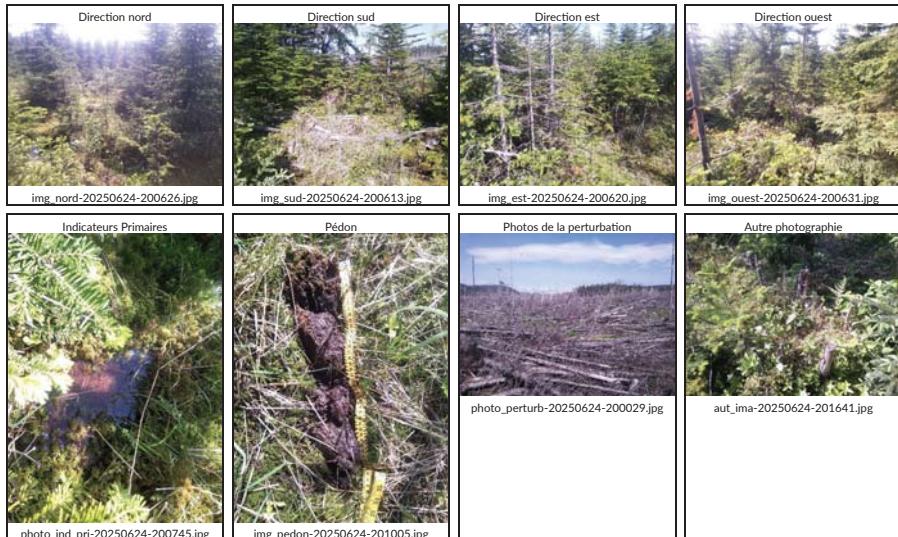
Station : ST25_035

SYNTHÈSE						
Végétation typique des milieux humides : Oui	Présence d'un milieu humide : Oui		Présence d'espèce exotique envahissante : Non			
Présence d'indicateurs hydrologiques : Oui	Type de milieu humide : Tourbière		Présence d'espèces à statut particulier : Non			
Présence de sols hydromorphes : Oui	Type de tourbière : Tourbière boisée					
Situation particulière : Non	Type de marécage :					
Cas problème : Non						
INDICE FAUNE OU FLORE						
Type d'indice	Description	Distance de la station (m)	Intérieur de l'unité			
Aucun						
NOTES						
Était tourbière boisée avant la coupe forestière.

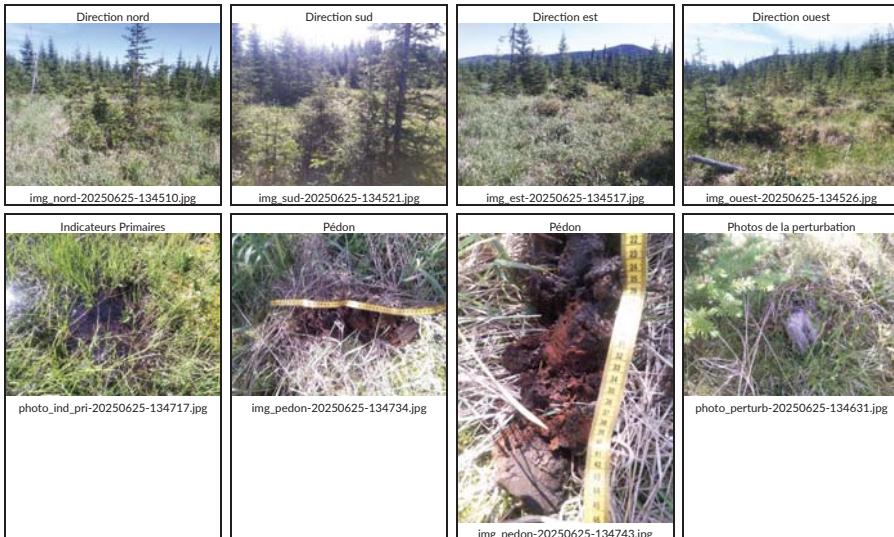
Station : ST25_038

Était tourbière boisée avant la coupe.

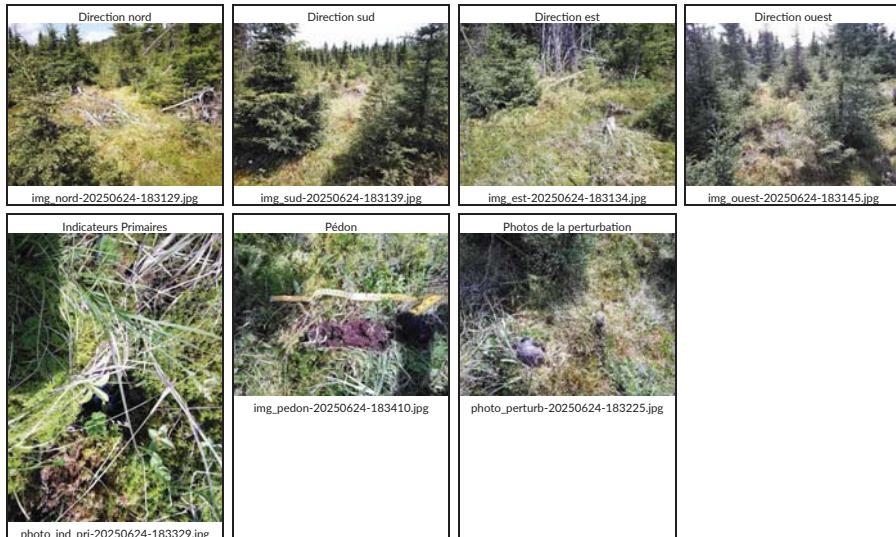
Station : ST25_044b

Arborescent avant une coupe et probablement une tourbière avant la perturbation. Cependant, sur 3 pédons fait à différents endroits, le sol est toujours minéral.

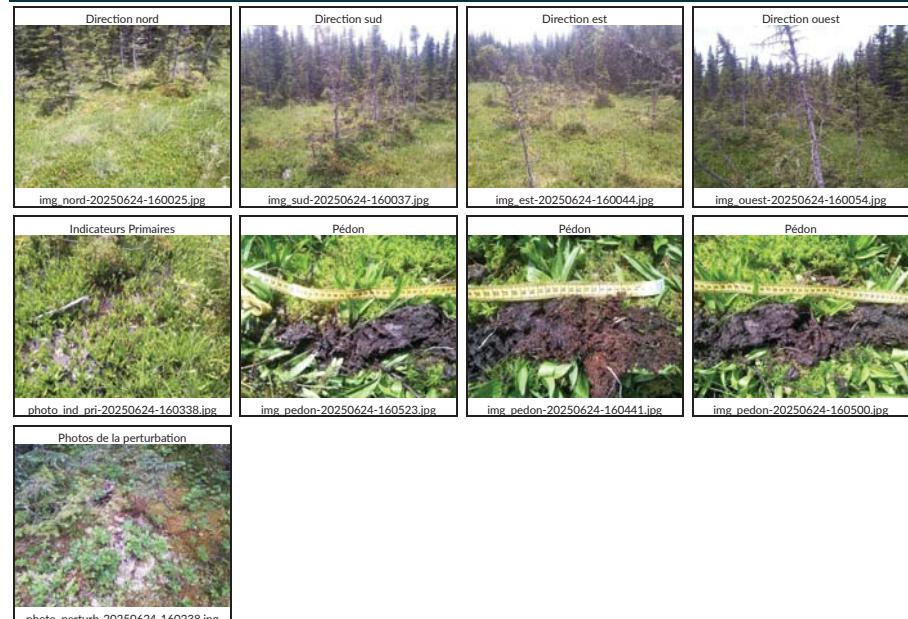
Rejoins un drainage à l'extrémité sud-ouest. Le pédon était difficile à faire car beaucoup d'air et d'espaces dans le sol, d'où le 55 cm de matière organique et le roc à 101cm.

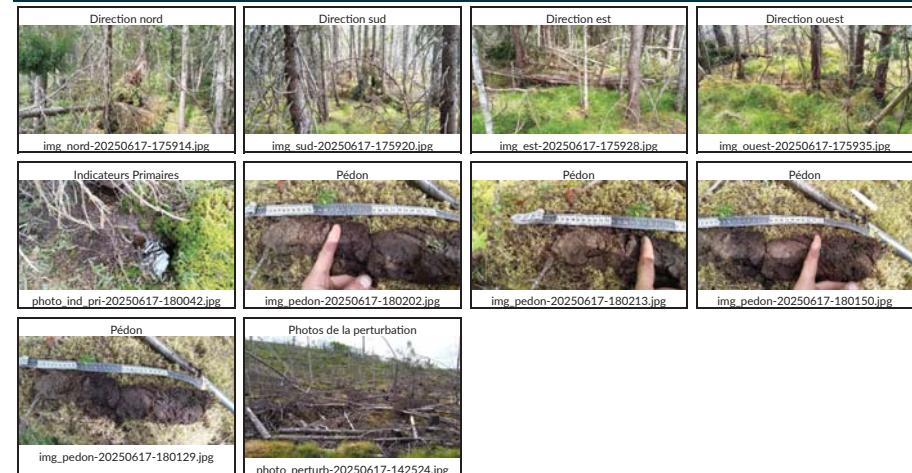
Cette station a été effectuée pour représenter la portion du milieu humide non affecté par la coupe forestière.

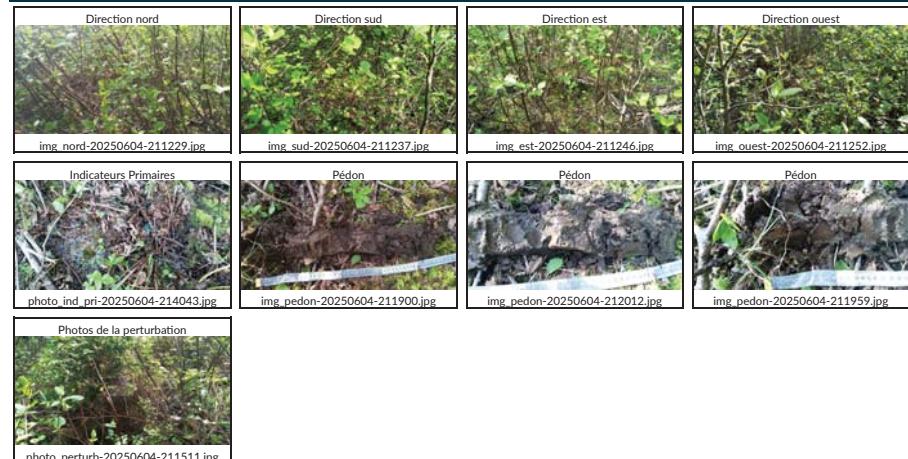
Strate arborescente à moins de 10% de recouvrement dans la délimitation.

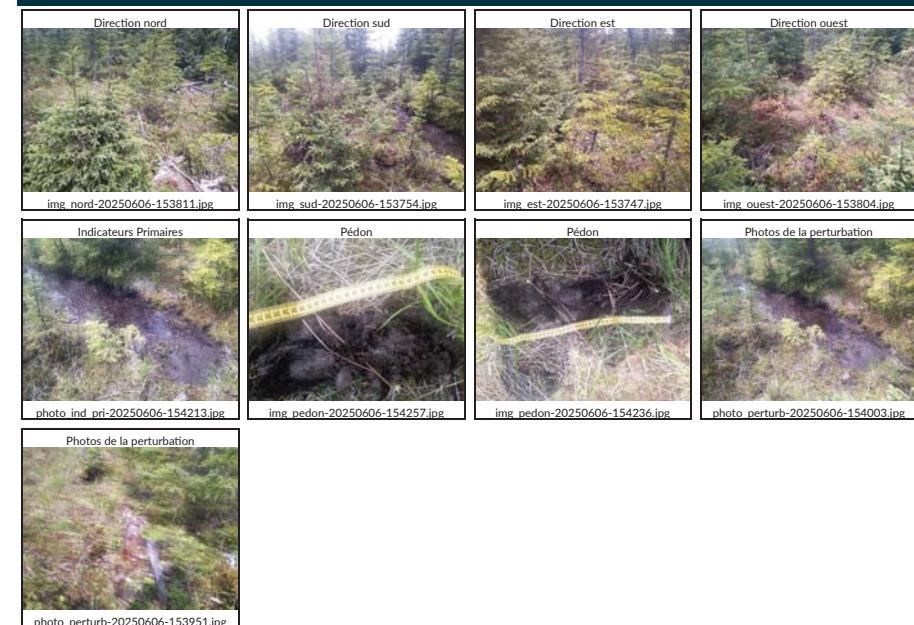
Milieu très perturbé par l'ancienne coupe.

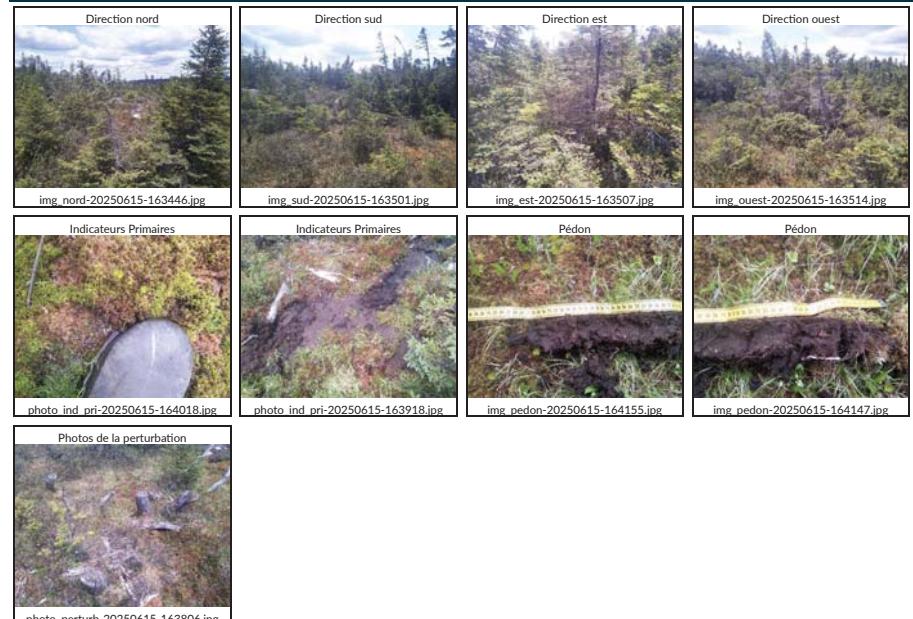
Végétation retenant l'eau, mais nappe phréatique non visible.

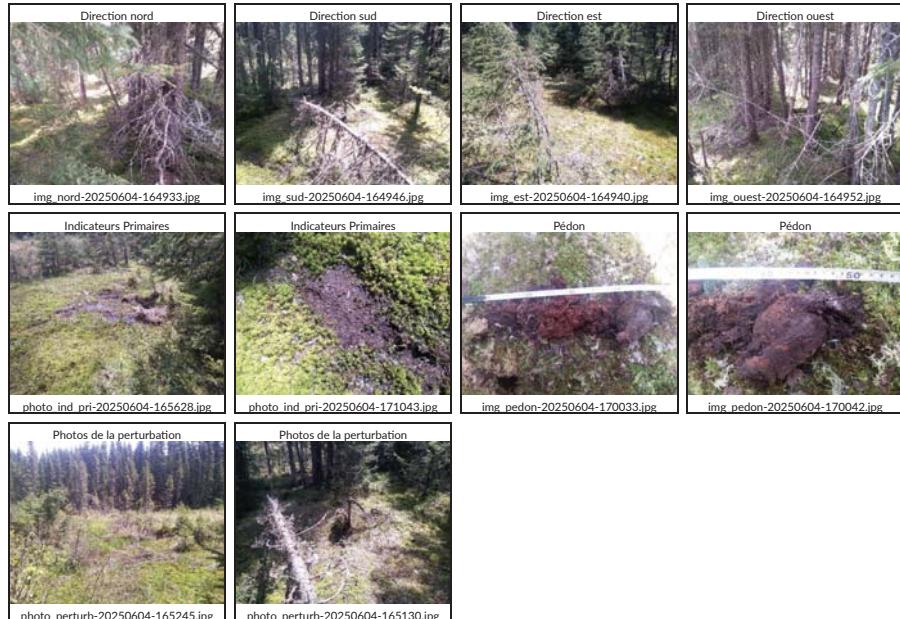
Station : ST25_18

Végétation typique des milieux humides : Oui	Présence d'un milieu humide : Oui	Présence d'espèce exotique envahissante : Non
Présence d'indicateurs hydrologiques : Oui	Type de milieu humide : Marécage	Présence d'espèces à statut particulier : Non
Présence de sols hydromorphes : Oui	Type de tourbière :	
Situation particulière : Non	Type de marécage : Marécage arborescent	
Cas problème : Non

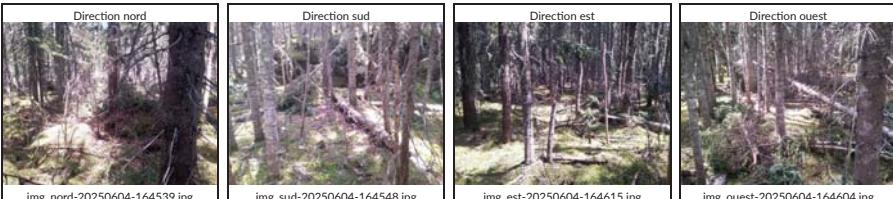
Station : ST25_19

Type de perturbation	Intérieur de l'unité	% recouvrement de l'unité	Distance de la station (m)	Note
Hydrologie perturbée, Sol perturbé, Végétation perturbée	Oui	80	0	Coupe qui a grandement perturbé le milieu humide

Végétation typique des milieux humides : Oui	Présence d'un milieu humide : Oui	Présence d'espèce exotique envahissante : Non
Présence d'indicateurs hydrologiques : Non	Type de milieu humide : Marécage	Présence d'espèces à statut particulier : Non
Présence de sols hydromorphes : Non	Type de tourbière :	
Situation particulière : Non	Type de marécage : Marécage arbustif	
Cas problème : Non

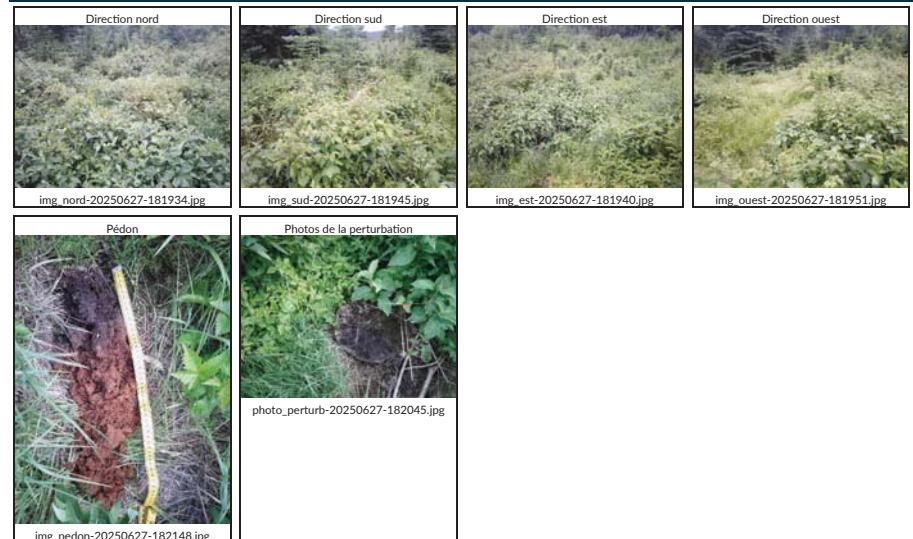
CARACTÉRISATION ÉCOLOGIQUE				
IDENTIFICATION				
Évaluateur (initiales) : AP STH	Date : 2025-06-04	N° de projet : 3815		
Longitude : -70,78144	Latitude : 47,47203			
DESCRIPTION GÉNÉRALE DU SITE				
Contexte : Milieu isolé	Présence de dépressions et de monticules : Non	Pente : 4 %		
Situation : Dépression fermée	Dépression : %	Direction (bas) : Est, Nord, Ouest, Sud		
Forme de terrain : Concave	Monticules : %			
PERTURBATION				
Origine du milieu : Naturelle	Perturbation majeure et irréversible :			
Description de la perturbation :	Précisez :			
Type de perturbation	Intérieur de l'unité	% recouvrement de l'unité	Distance de la station (m)	Note
Aucune	Oui			
HYDROLOGIE				
Eau libre de surface : Oui	Indicateur(s) primaire(s) : Inondé, Saturé d'eau dans les 30 premiers cm	Indicateur(s) secondaire(s) : Aucun		
Lien hydrologique : Drainage naturel				
Type de lien hydrologique et de surface : Aucun cours d'eau

SYNTHÈSE						
Végétation typique des milieux humides : Oui	Présence d'un milieu humide : Oui	Présence d'espèce exotique envahissante : Non				
Présence d'indicateurs hydrologiques : Oui	Type de milieu humide : Étang	Présence d'espèces à statut particulier : Non				
Présence de sols hydromorphes : Non	Type de tourbière :					
Situation particulière : Non	Type de marécage :					
Cas problème : Non						
INDICE FAUNE OU FLORE						
Type d'indice	Description	Distance de la station (m)	Intérieur de l'unité			
Aucun						
NOTES						
4% de pente Nord, Sud, Est, Ouest vers le milieu de l'étang. Pédon réalisé en bordure d'étang (sol très mou).						
Sort cas problème pour les plantes, mais c'est bien un milieu humide.

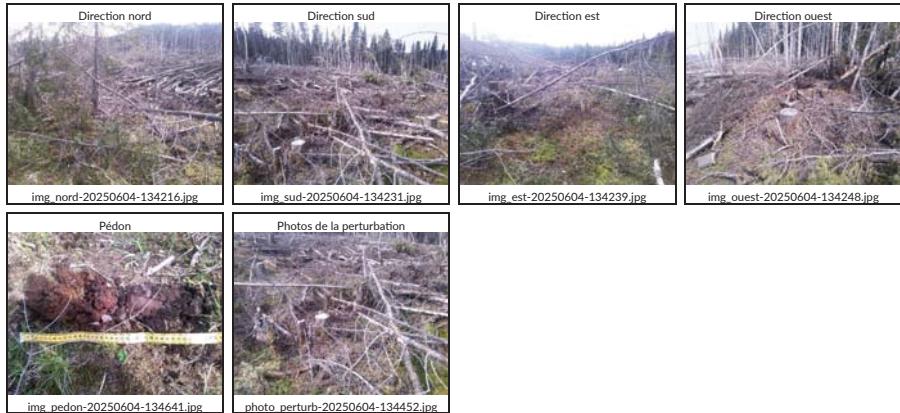
Station : ST25_26

Végétation typique des milieux humides : Oui	Présence d'un milieu humide : Oui	Présence d'espèce exotique envahissante : Non
Présence d'indicateurs hydrologiques : Oui	Type de milieu humide : Tourbière	Présence d'espèces à statut particulier : Non
Présence de sols hydromorphes : Oui	Type de tourbière : Tourbière boisée	
Situation particulière : Non	Type de marécage :	
Cas problème : Non

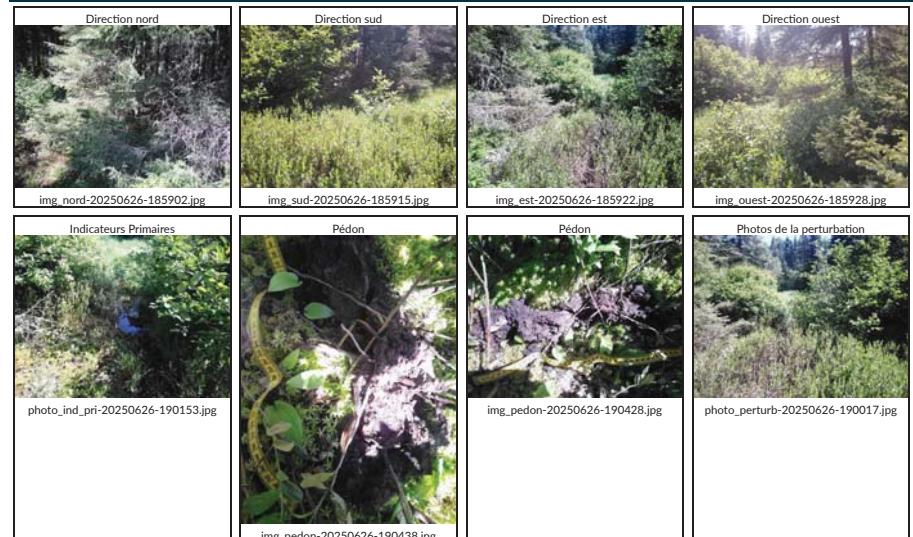
CARACTÉRISATION ÉCOLOGIQUE				
IDENTIFICATION				
Évaluateur (initiales) : VAB,CLH	Date : 2025-07-03	N° de projet : 3815		
Longitude : -70,76433	Latitude : 47,33462			
DESCRIPTION GÉNÉRALE DU SITE				
Contexte : Milieu isolé	Présence de dépressions et de monticules : Non	Pente : 5 %		
Situation : Mi pente	Dépression : %	Direction (bas) : Est		
Forme de terrain : Régulier	Monticules : %			
PERTURBATION				
Origine du milieu : Naturelle	Perturbation majeure et irréversible :			
Description de la perturbation : Chemin	Précisez :			
Type de perturbation	Intérieur de l'unité	% recouvrement de l'unité	Distance de la station (m)	Note
Hydrologie perturbée, Sol perturbé, Végétation perturbée	Non		3	Traverse en bois et sentier de VTT
HYDROLOGIE				
Eau libre de surface : Oui	Indicateur(s) primaire(s) : Saturé d'eau dans les 30 premiers cm, Litière noirâtre	Indicateur(s) secondaire(s) : Aucun		
Lien hydrologique : Drainage naturel

Nombre d'espèces dominantes NI (B) : 1	Végétation dominée par les hygrophiles (A>B ou C>10%) : Oui					
SYNTHÈSE						
Végétation typique des milieux humides : Oui	Présence d'un milieu humide : Oui	Présence d'espèce exotique envahissante : Non				
Présence d'indicateurs hydrologiques : Oui	Type de milieu humide : Tourbière	Présence d'espèces à statut particulier : Non				
Présence de sols hydromorphes : Oui	Type de tourbière : Tourbière boisée					
Situation particulière : Non	Type de marécage :					
Cas problème : Non						
INDICE FAUNE OU FLORE						
Type d'indice	Description	Distance de la station (m)	Intérieur de l'unité			
Aucun						
NOTES						
La zone érodée sous la traverse en bois (voir la série de 3 photos dans "Autres photos") semble être le vestige d'un fossé creusé. Il ne serait pas influencé par un cours d'eau.

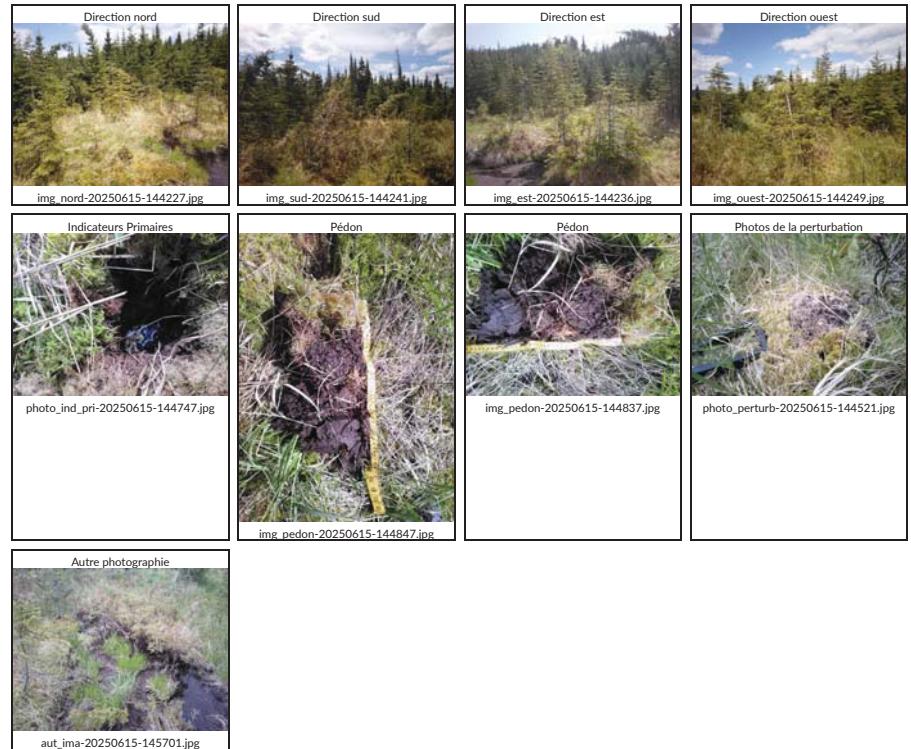
Pédon de 36 cm car il était impossible de creuser plus loin dû aux roches dans le sol, mais ce n'était pas le roc. Tourbière boisée sans la coupe. Très perturbé, difficile de faire un pédon représentatif. Le pédon a été fait dans une portion plus humide.

CARACTÉRISATION ÉCOLOGIQUE								
IDENTIFICATION					N° de projet : 3815			
Évaluateur (initiales) : STH		Date : 2025-07-30						
Longitude : -70,81574		Latitude : 47,43071						
DESCRIPTION GÉNÉRALE DU SITE								
Contexte : Milieu isolé			Présence de dépressions et de monticules : Oui			Pente : 1 %		
Situation : Dépression fermée			Dépression : 0 - 25 %			Direction (bas) : Est, Sud		
Forme de terrain : Concave			Monticules : 0 - 25 %					
PERTURBATION								
Origine du milieu : Naturelle			Perturbation majeure et irréversible :					
Description de la perturbation : Chemin			Précisez :					
Type de perturbation	Intérieur de l'unité	% recouvrement de l'unité	Distance de la station (m)	Note				
Sol perturbé	Non	0	2,5	Ancien chemin en bordure, le mhui s'est fort probablement créé à cause de celui-ci et des perturbations de l'hydrologie que le chemin a causé				
HYDROLOGIE								
Eau libre de surface : Oui	Indicateur(s) primaire(s) : Saturé d'eau dans les 30 premiers cm			Indicateur(s) secondaire(s) : Aucun

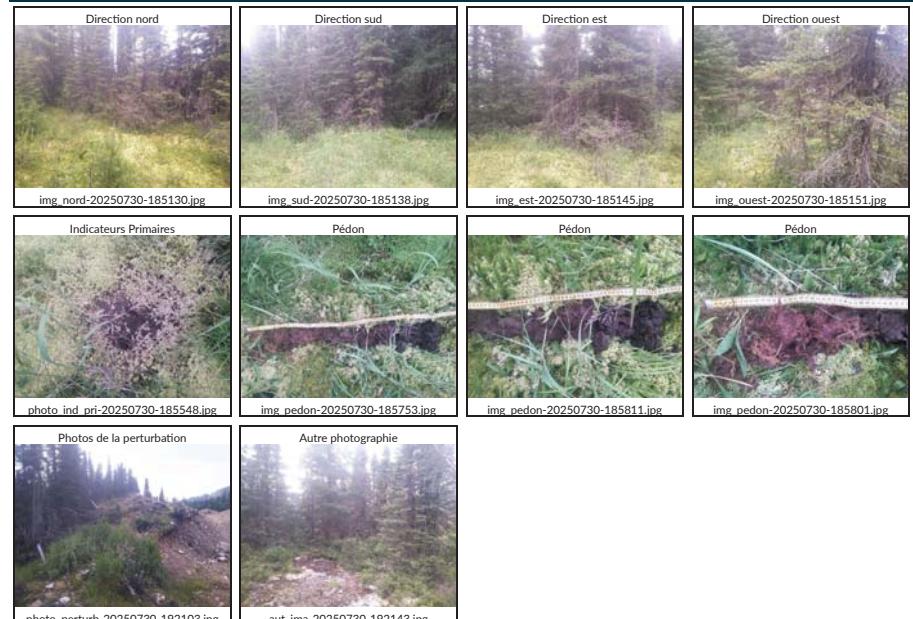
Station : STPV25_183

CARACTÉRISATION ÉCOLOGIQUE						
IDENTIFICATION						
Évaluateur (initiales) : CHL,STH			N° de projet : 3815			
Date : 2025-07-30						
Longitude : -70,86245		Latitude : 47,42928				
DESCRIPTION GÉNÉRALE DU SITE						
Contexte : Milieu isolé		Présence de dépressions et de monticules : Oui		Pente : 1 %		
Situation : Dépression fermée		Dépression : 0 - 25 %		Direction (bas) : Est, Nord, Ouest, Sud		
Forme de terrain : Concave		Monticules : 0 - 25 %				
PERTURBATION						
Origine du milieu : Naturelle		Perturbation majeure et irréversible :				
Description de la perturbation : Autres (à préciser)		Précisez : Banc d'emprunt, oeuvre de drainage, chemin, digue				
Type de perturbation	Intérieur de l'unité	% recouvrement de l'unité	Distance de la station (m)	Note		
Hydrologie perturbée, Milieu anthropique, Sol perturbé, Végétation perturbée	Non	0	0	En bordure, plante OBL sur le bouton, trace d'eau et d'OBL dans le banc d'emprunt

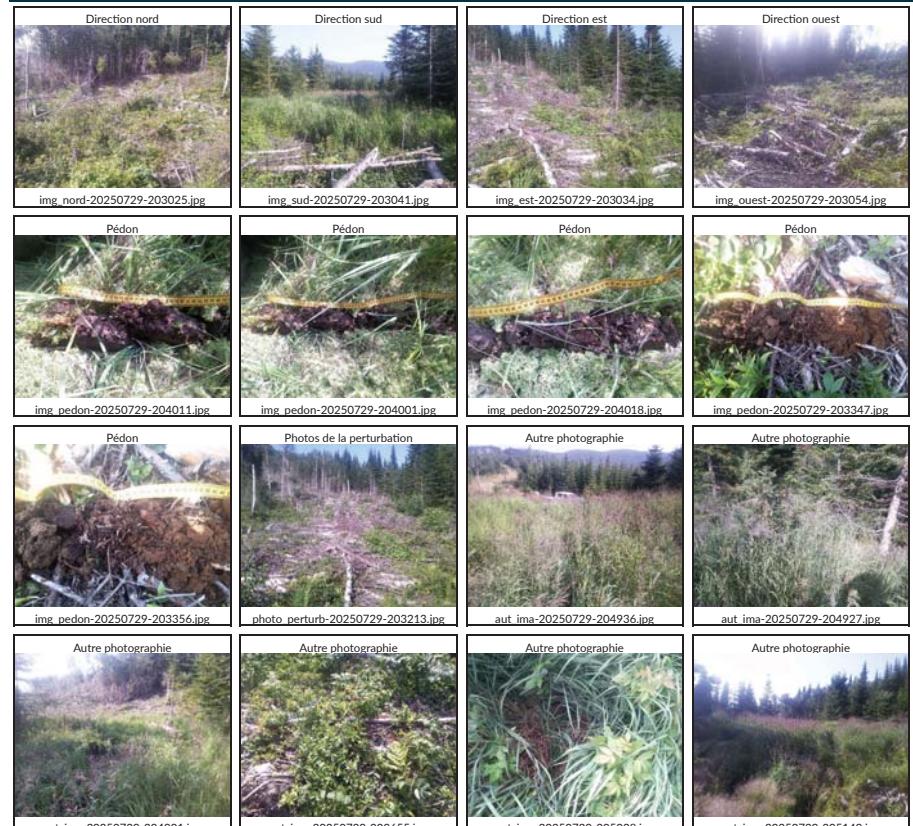
Station : STPV25_24

Les informations sur le sol et les plantes ont été prises par rapport au milieu le plus susceptible de sortir humide.

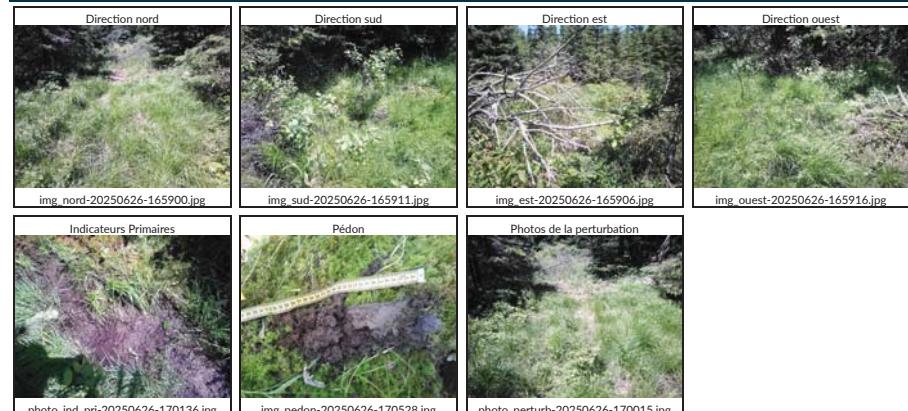
Station : STPV25_24b

CARACTÉRISATION ÉCOLOGIQUE				
IDENTIFICATION				
Évaluateur (initiales) : MG	Date : 2025-06-15	N° de projet : 3815		
Longitude : -70,76827	Latitude : 47,43686			
DESCRIPTION GÉNÉRALE DU SITE				
Contexte : Milieu isolé	Présence de dépressions et de monticules : Non	Pente : 7 %		
Situation : Mi pente	Dépression : %	Direction (bas) : Ouest, Sud		
Forme de terrain : Régulier	Monticules : %			
PERTURBATION				
Origine du milieu : Naturelle	Perturbation majeure et irréversible :			
Description de la perturbation : Coupe forestière	Précisez :			
Type de perturbation	Intérieur de l'unité	% recouvrement de l'unité	Distance de la station (m)	Note
Hydrologie perturbée, Sol perturbé, Végétation perturbée	Oui	20		Vieille coupe
HYDROLOGIE				
Eau libre de surface : Non	Indicateur(s) primaire(s) : Saturé d'eau dans les 30 premiers cm	Indicateur(s) secondaire(s) : Aucun		
Lien hydrologique : Drainage naturel				
Type de lien hydrologique et de surface : Aucun cours d'eau

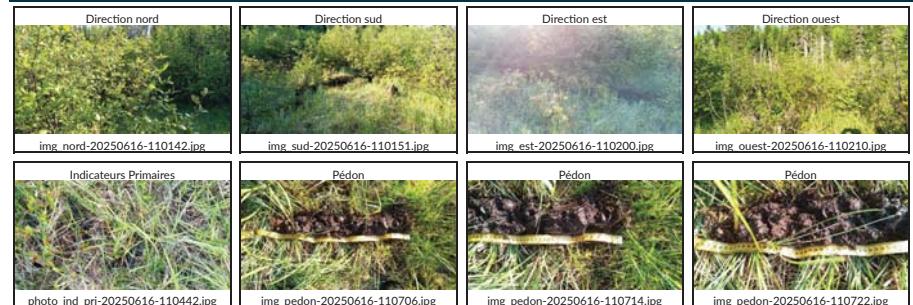
Caractérisation du milieu hydrique			
IDENTIFICATION			
Évaluateur (initiales) : CHL	Date : 2025-06-27	Longitude : -70,77991	Latitude : 47,34782 N° de projet : 3815
DESCRIPTION GÉNÉRALE DU SITE			
Nom du cours d'eau : Ruisseau du Pic-Bois	Condition hydrologique : Moyenne		
Précipitation 24 h avant : Non	Précipitation lors de la visite : Non		
Contexte hydrique			
Présence d'un lit de cours d'eau : Oui	Lit de l'écoulement : Naturel	Type d'écoulement : Permanent	
LITTORAL			
Méthode utilisée : Botanique experte ou biophysique	Style fluvial du tronçon : Sinueux	Hauteur du DPB par rapport au niveau de l'eau (m) : 0,1	
Précisez :		Largeur moyenne du littoral (m) : 7,0	
Type de tronçon : Homogène	Largeur moyenne au niveau du débit plein bord (DPB) (m) : 6,0	Pente longitudinale (%) : 9	
Perturbation	Présence d'herbier aquatique : Non	Espèces exotiques envahissantes : Non	
Présence d'érosion du lit : Non		Espèces :

Présence de bois mort : Oui		Recouvrement dans le littoral (%) :	
Obstacle à l'écoulement : Non			
Structures anthropiques : Non			
Autre perturbation : Non			
ÉCOULEMENT			
Présence d'eau : Oui			
Largeur moyenne de l'eau (m) : 5,5	Profondeur moyenne de l'eau (m) : 0,2	Vitesse avec méthode du flotteur (m/s) : 0,4	
SUBSTRAT DU LITTORAL			
Roc : 0	Galet 80 à 250 mm : 15	Sable 0,125 à 5 mm : 5	Autres : 0
Gros bloc > 500 mm : 20	Caillou 40 à 80 mm : 15	Limon et argile < 0,125 mm : 0	
Bloc 250 à 500 mm : 15	Gravier 5 à 40 mm : 10	Matière organique : 20	Total : 100

RIVES			
Gauche		Droite	
Pente du talus (%) : 70	Hauteur du talus (m) : 9,0	Pente du talus (%) : 65	Hauteur du talus (m) : 7,0
Largeur de la rive : Rive de 15 m	Longueur de la rive évaluée (m) : 50	Largeur de la rive : Rive de 15 m	Longueur de la rive évaluée (m) : 50
Érosion de la rive (%) : 0		Érosion de la rive (%) : 0	
Perturbation en rive (%) : 0	Précisez :	Perturbation en rive (%) : 0	Précisez :
Milieu humide riverain : Non		Milieu humide riverain : Non	
Végétation			
Végétation arborescente (%) : 75	Espèces dominantes : Sapin baumier (Abies balsamea)	Végétation arborescente (%) : 65	Espèces dominantes : Sapin baumier (Abies balsamea)
Végétation arbustive (%) : 15	Espèces dominantes : Sapin baumier (Abies balsamea)	Végétation arbustive (%) : 10	Espèces dominantes : Sapin baumier (Abies balsamea)
Végétation herbacée (%) : 8	Espèces dominantes : Quatre-temps (Cornus canadensis)	Végétation herbacée (%) : 10	Espèces dominantes : Aralie à tige nue (Aralia nudicaulis)
