Projet éolien Des Neiges Secteur ouest

Étude d'impact sur l'environnement
Volume 3 – Études de référence
Partie 5

Étude 3 *Caractérisation de l'habitat du poisson*

- Annexe A – Cartes 096 à 106
- Annexe B – Résultats de la caractérisation de l'habitat du poisson
- Annexe C – Fiches descriptives des stations d'inventaire
Stations CE048a_Amont_SEC01 à T061_CE059_Aval_SEC01

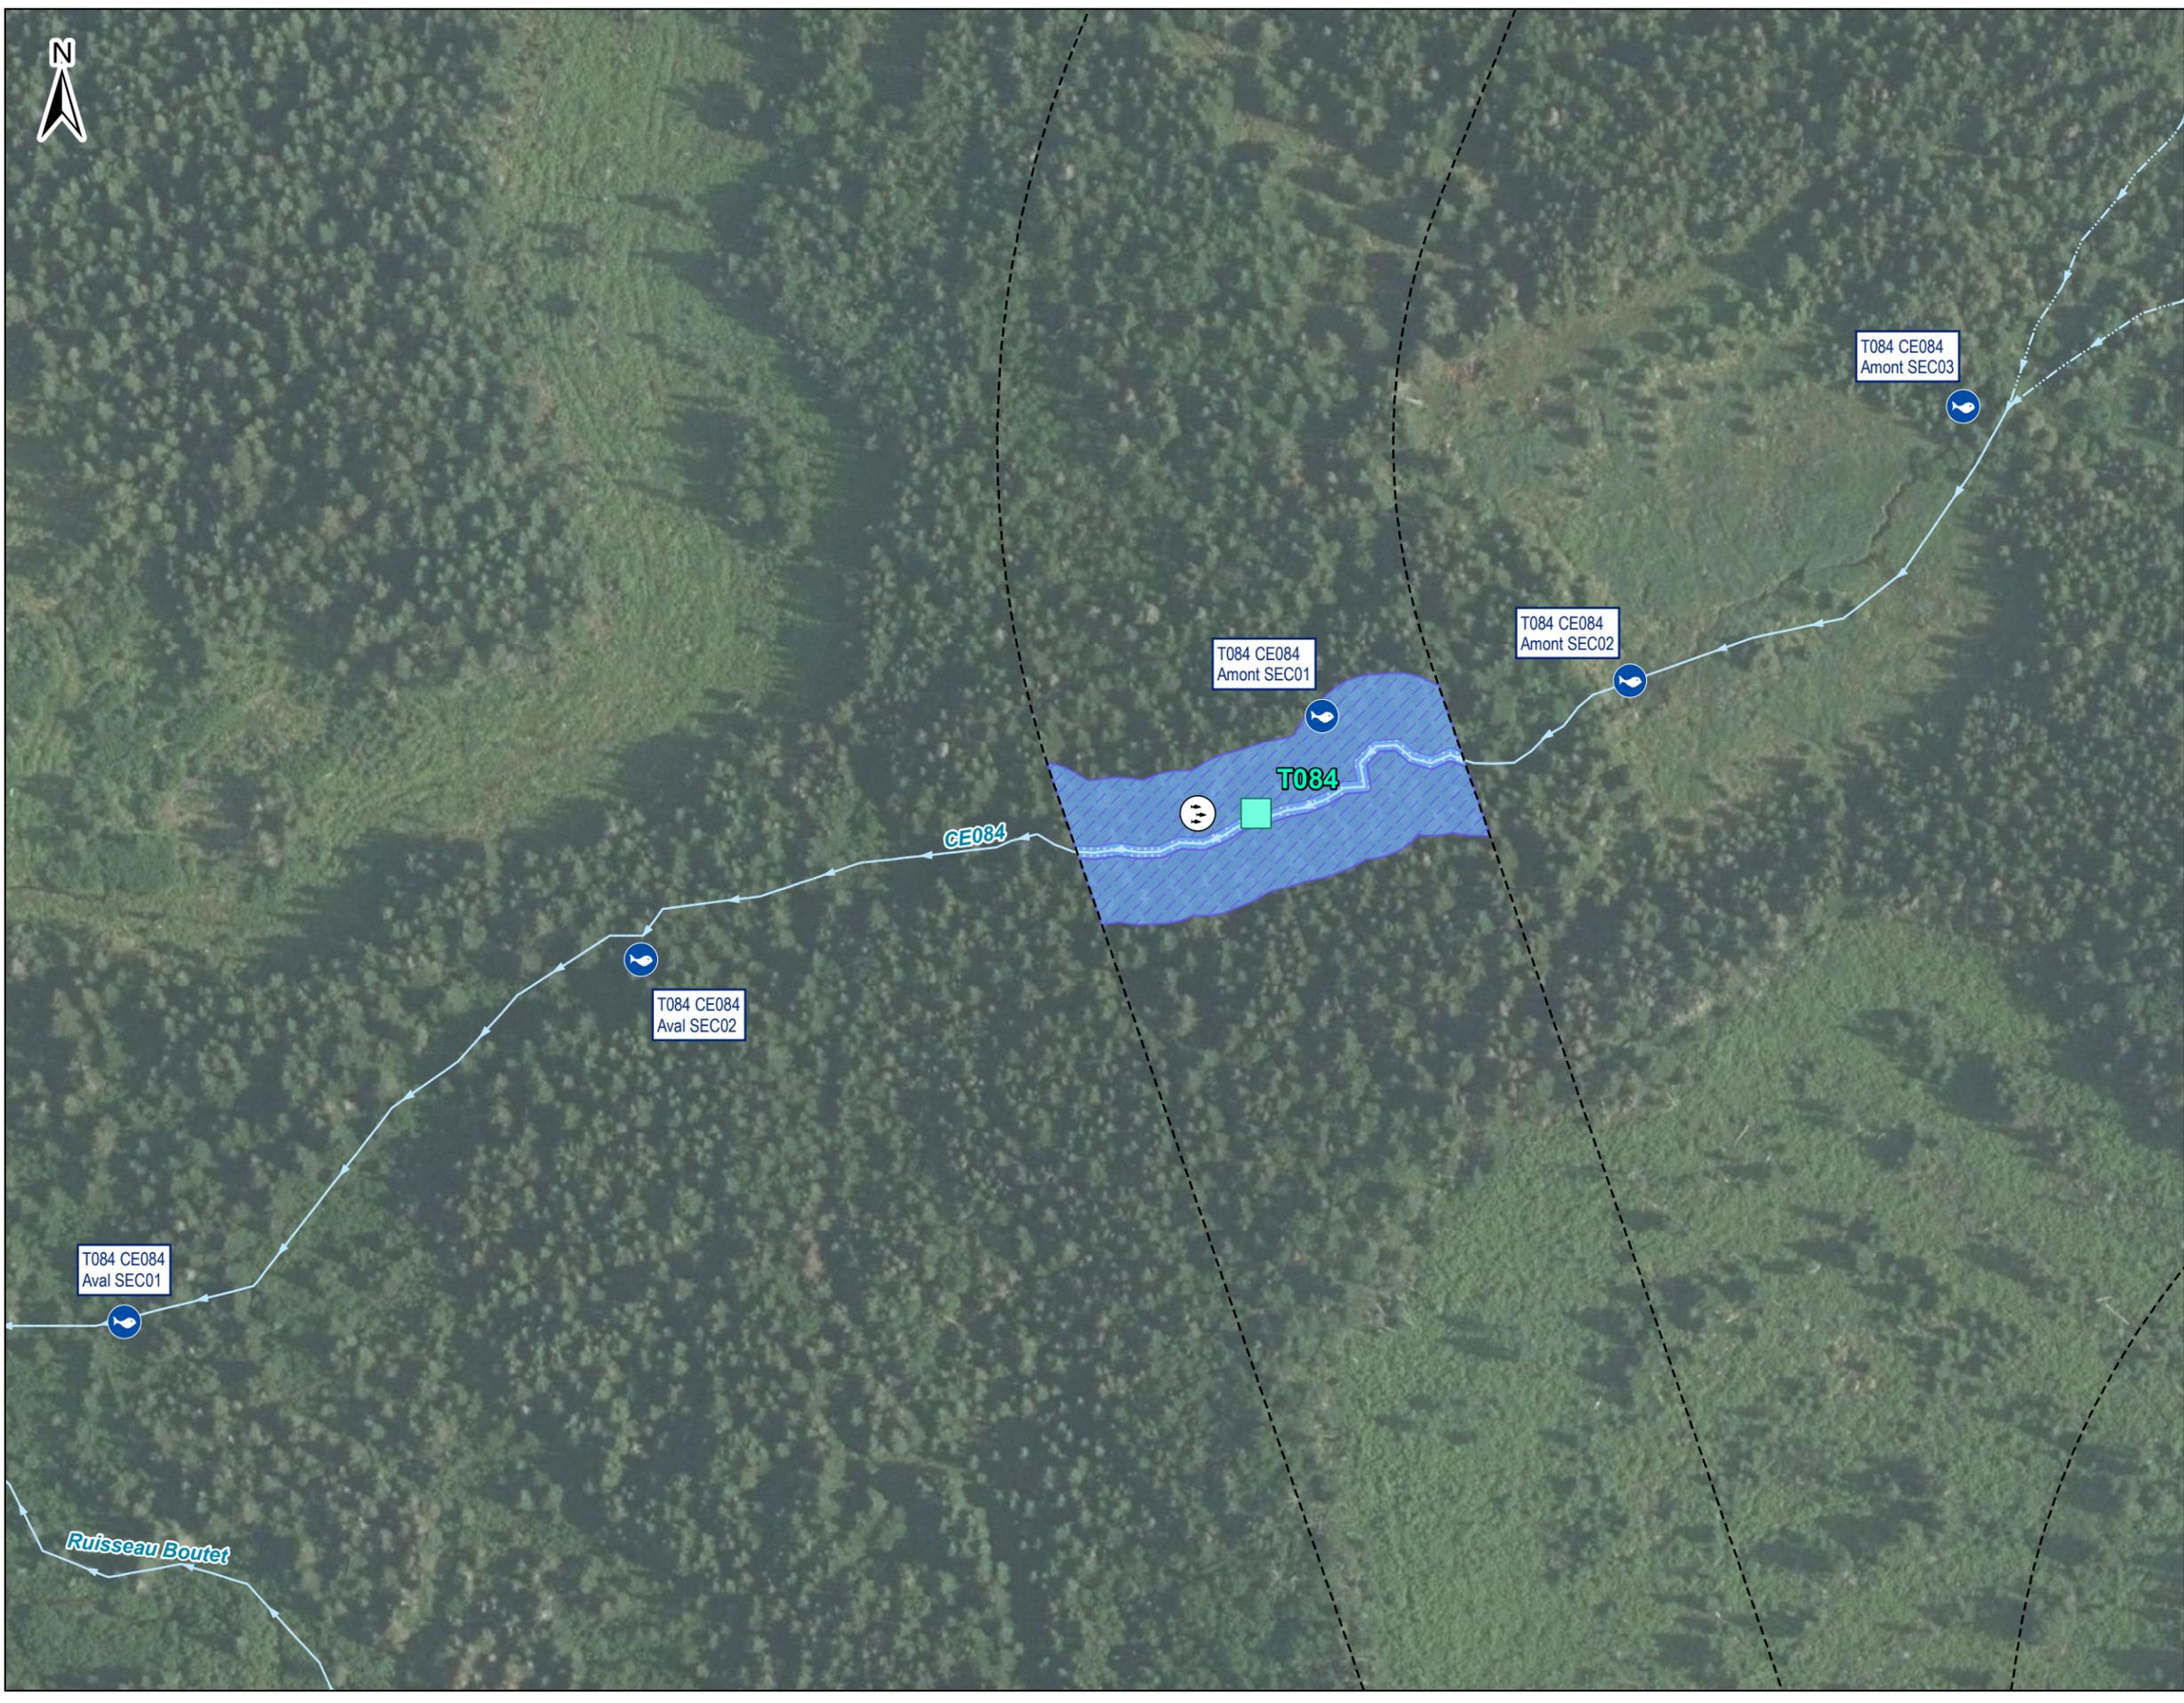
Zone d'inventaire 096

Caractérisation de l'habitat du poisson

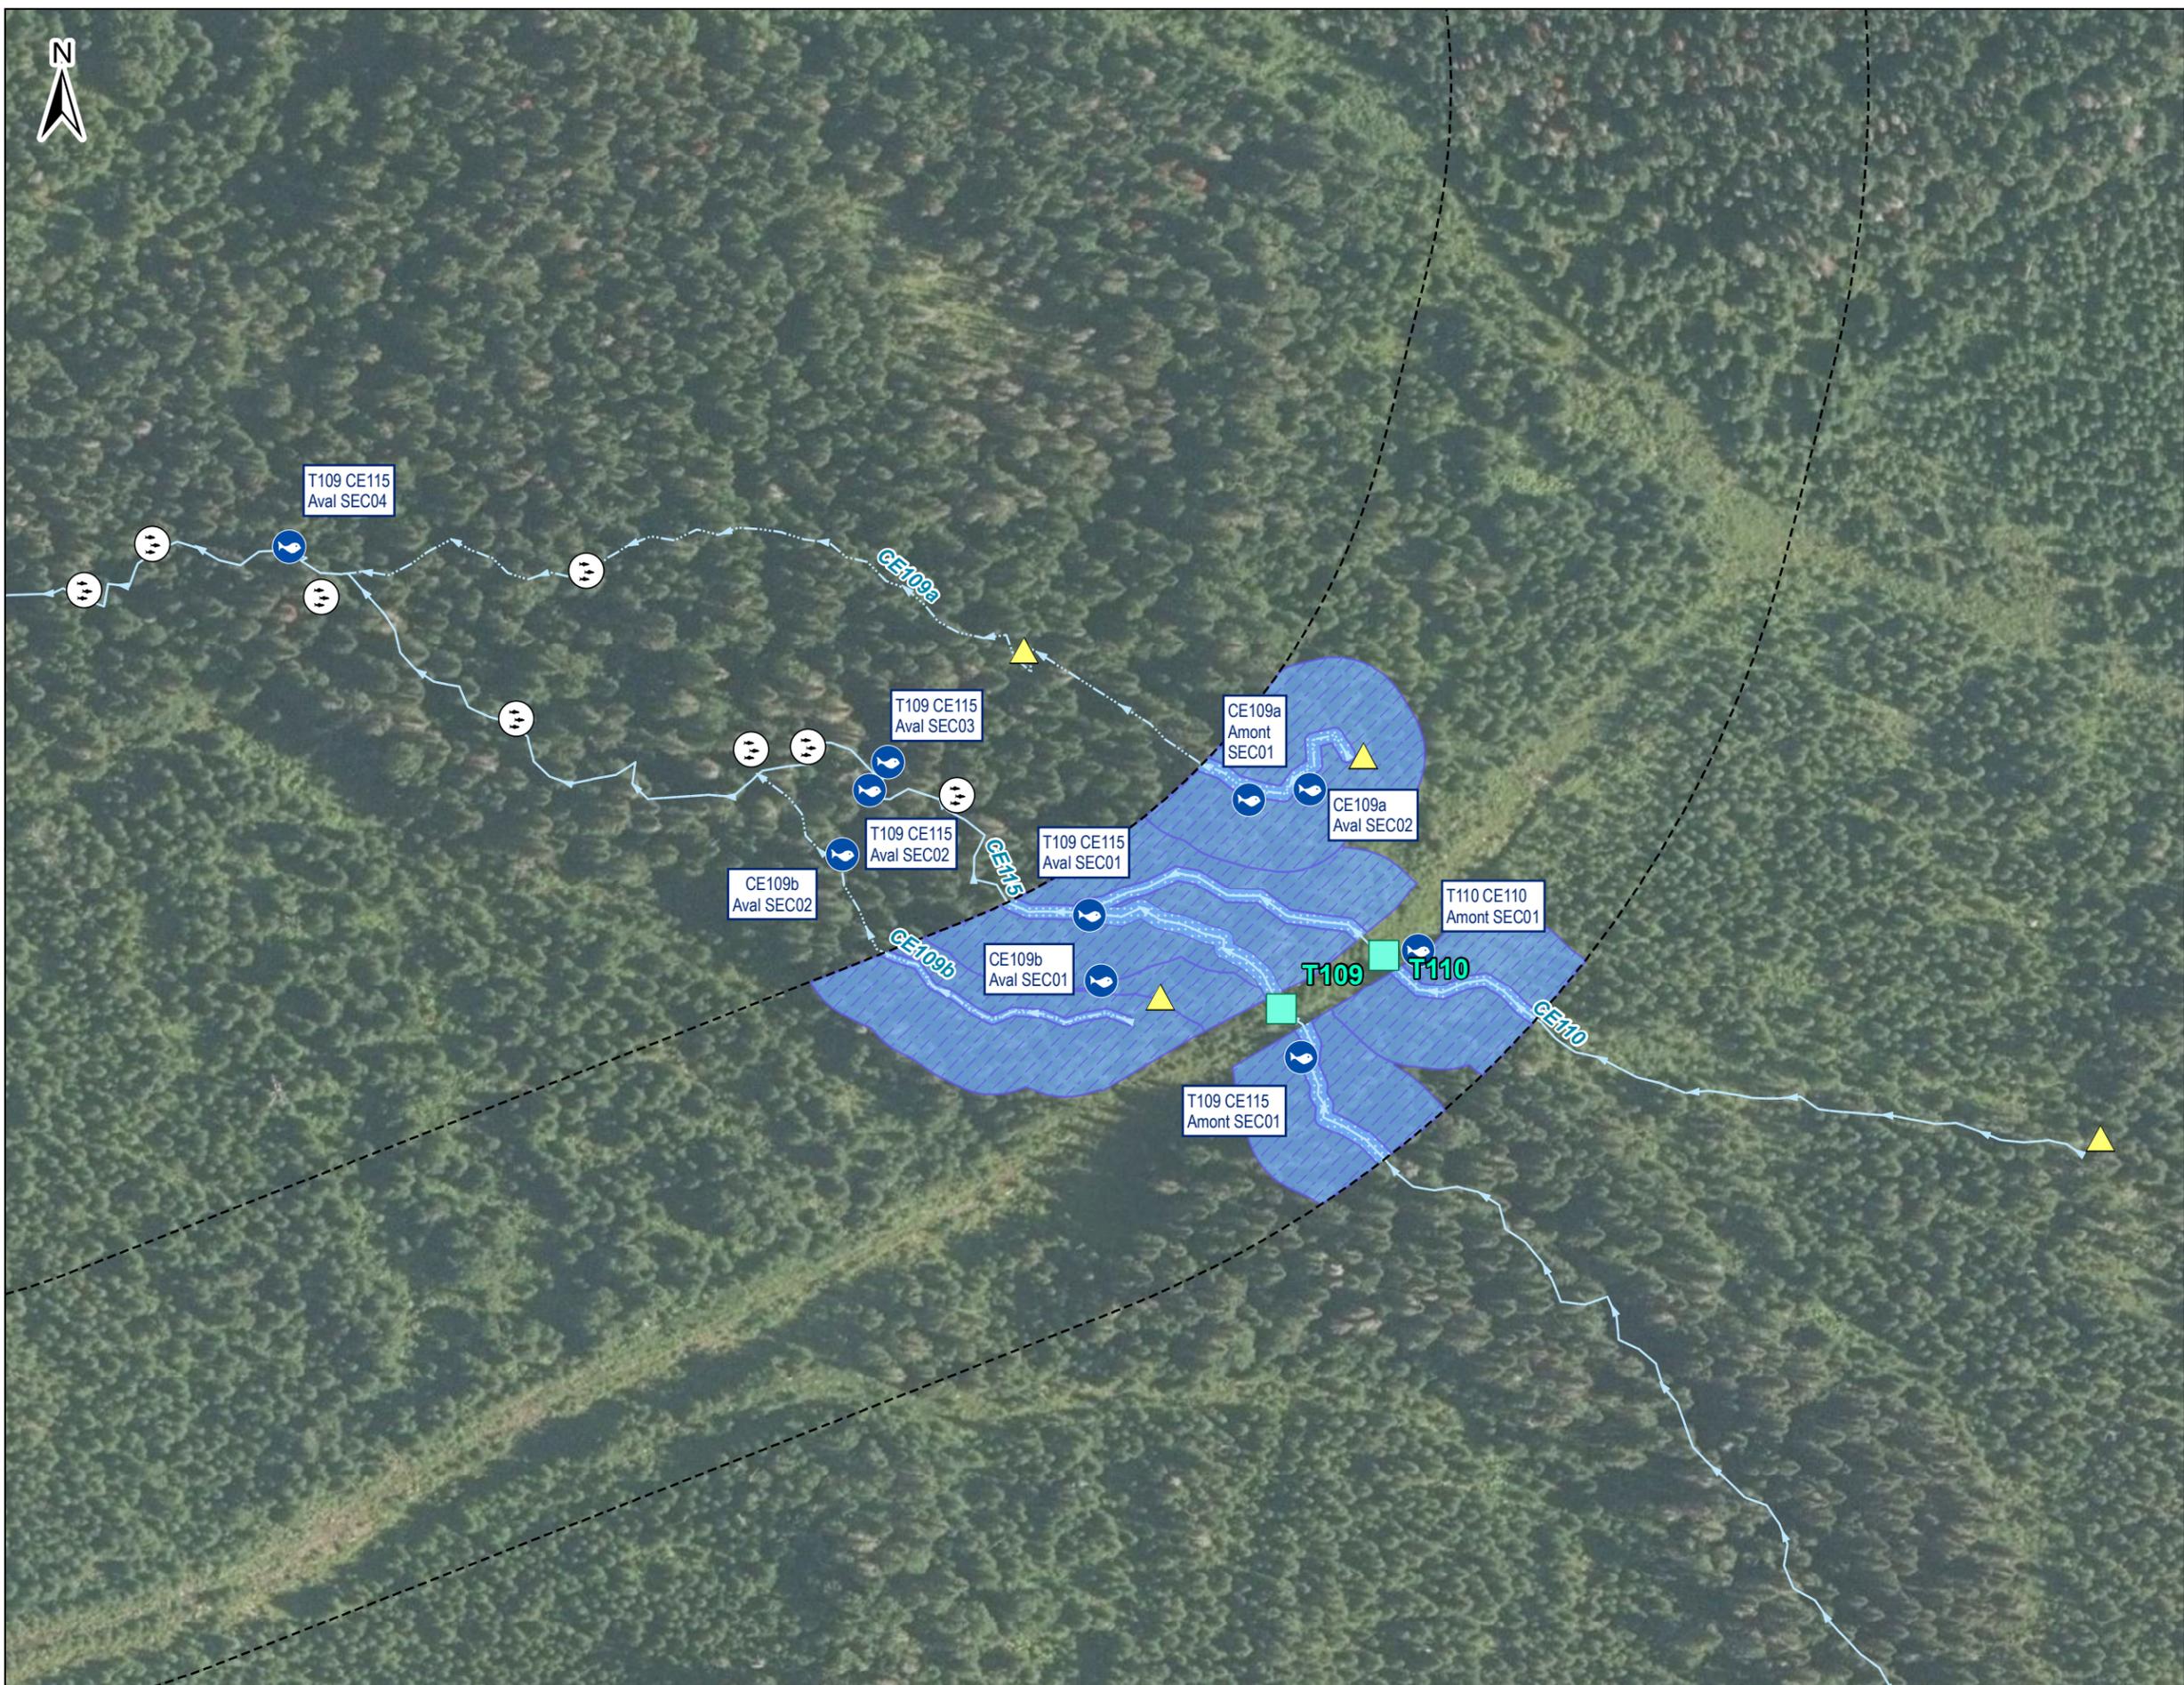
Zone d'inventaire
097

Caractérisation de
l'habitat du poisson

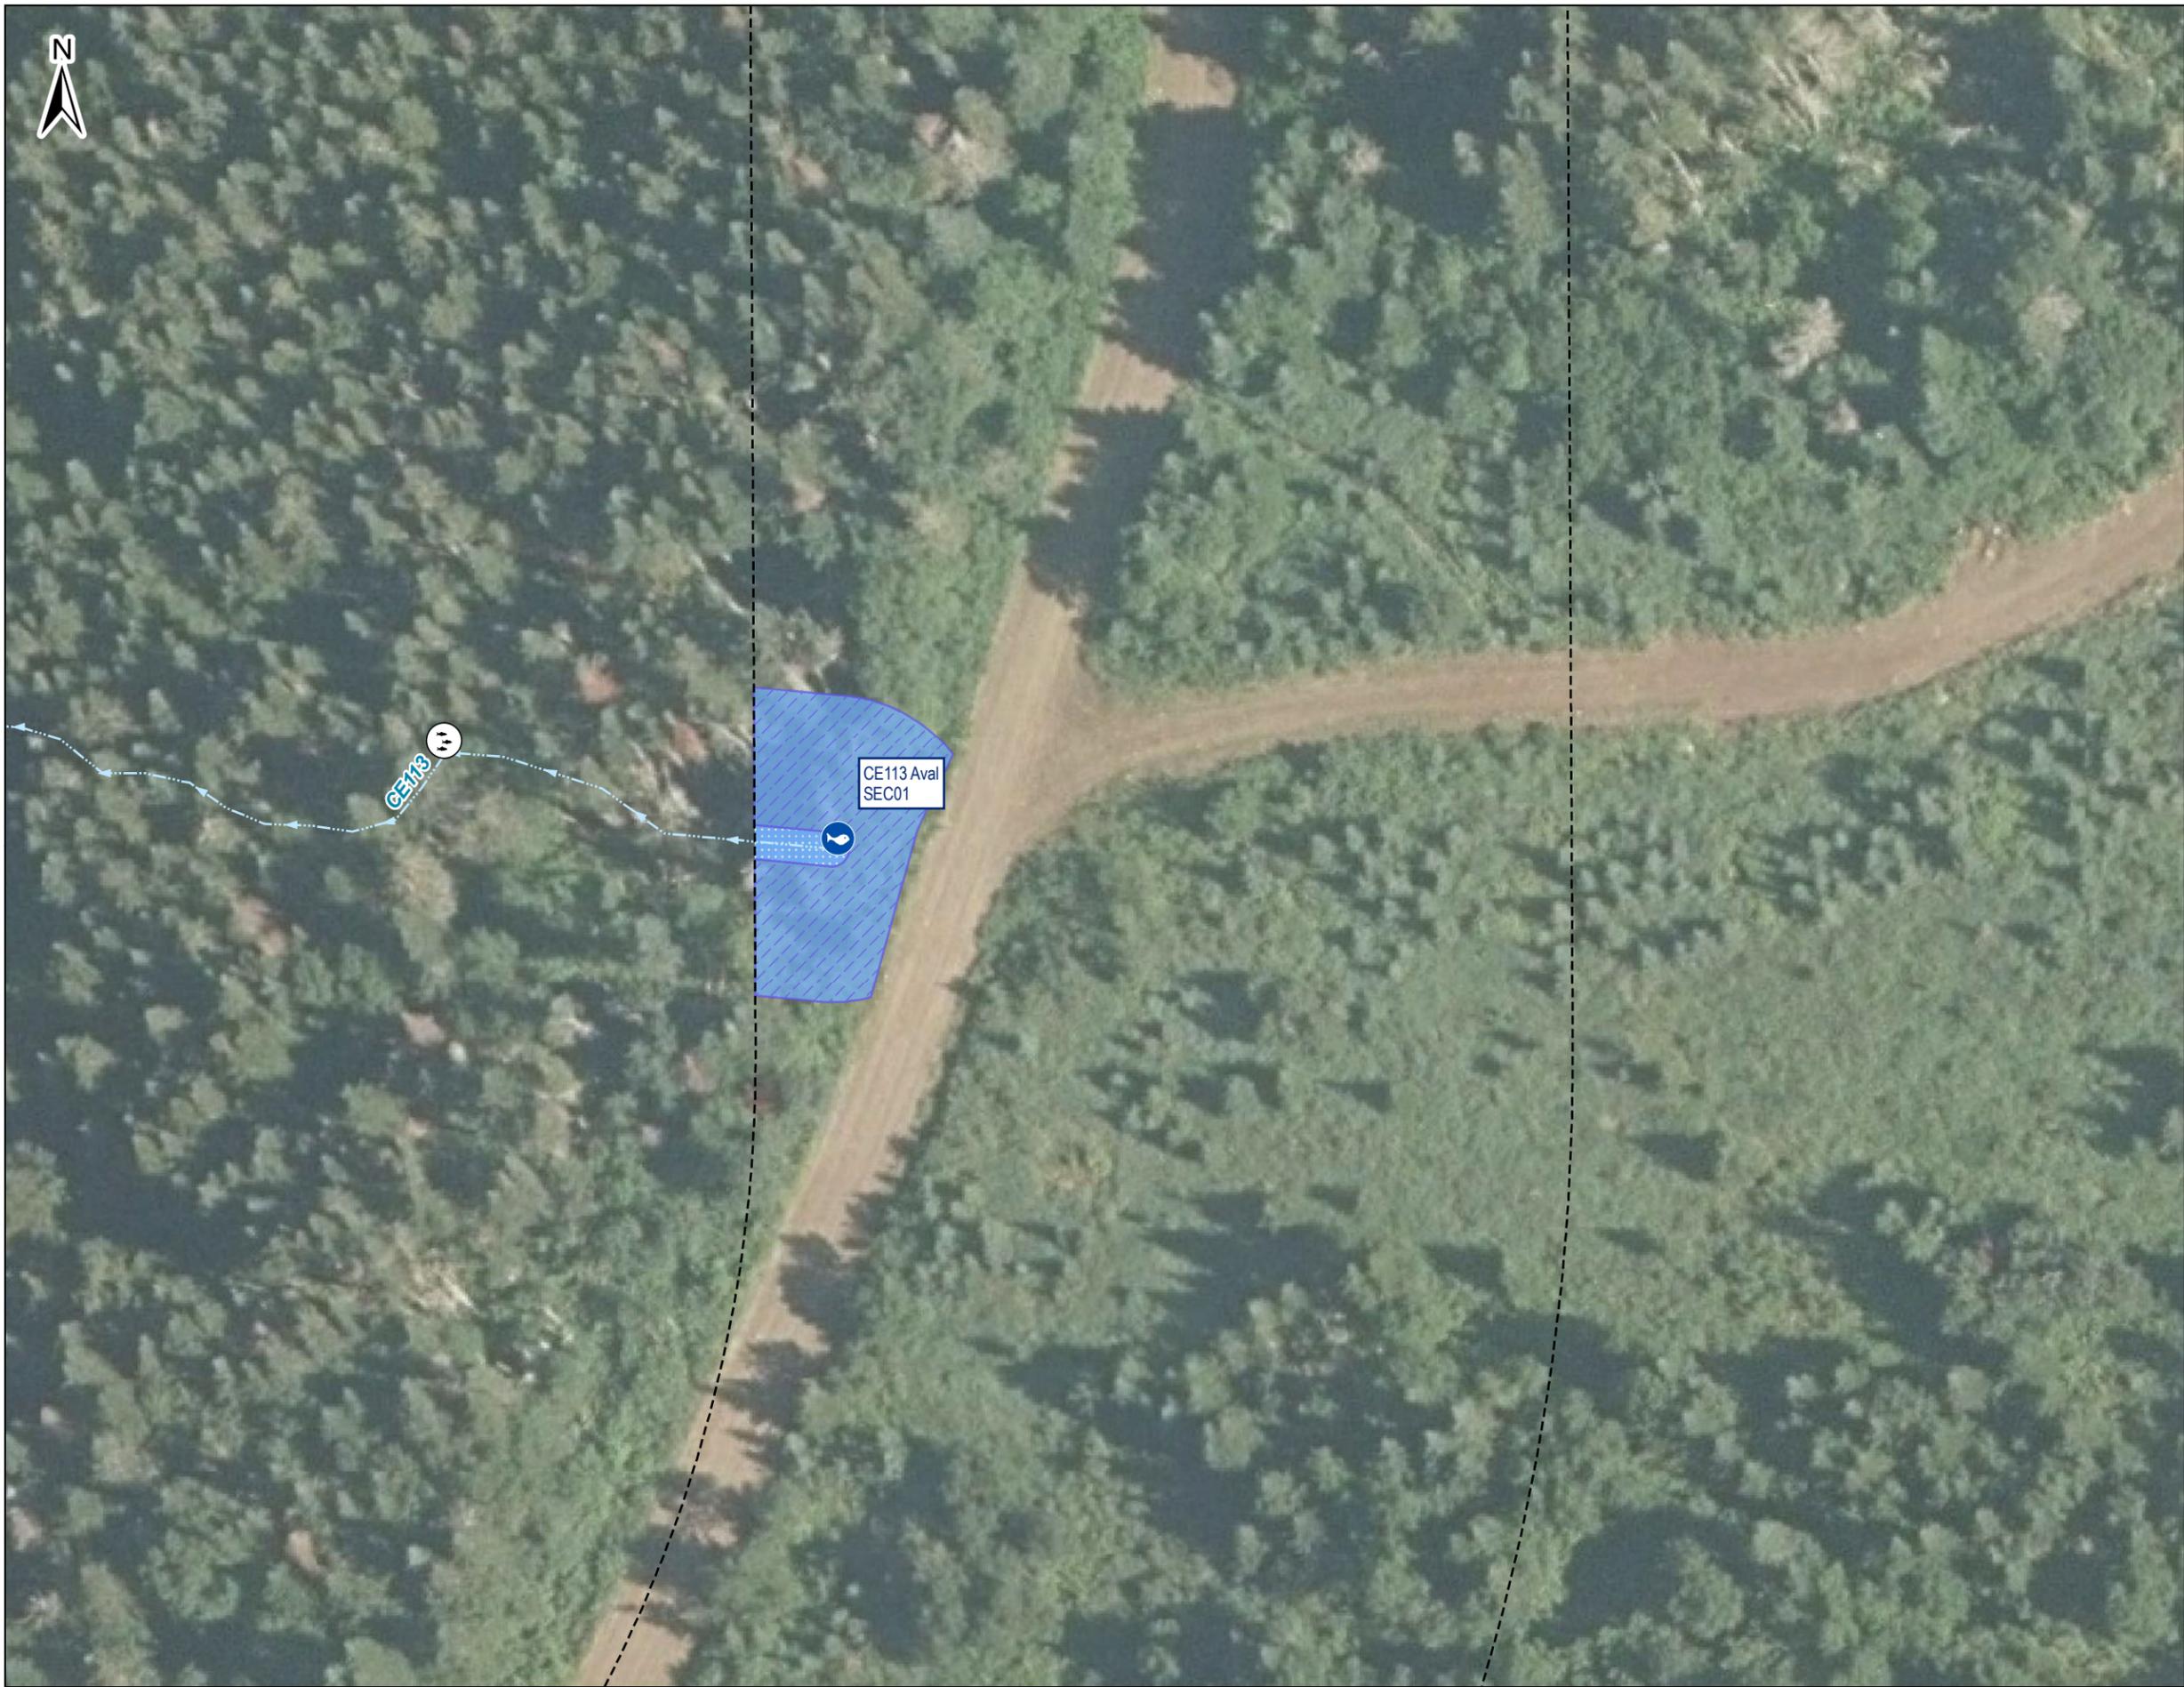
<p>Zone d'inventaire 098</p> <p>Caractérisation de l'habitat du poisson</p> <p>0 10 m</p> <p>NAD 83 CSRS, MTM, fuseau 7</p>	<p>Sources :</p> <ul style="list-style-type: none"> ADRéseau+, 2022 GRHQ, 2024 Gouvernement du Québec, 2024 MRNF, 2023 SDA, 2023
---	---

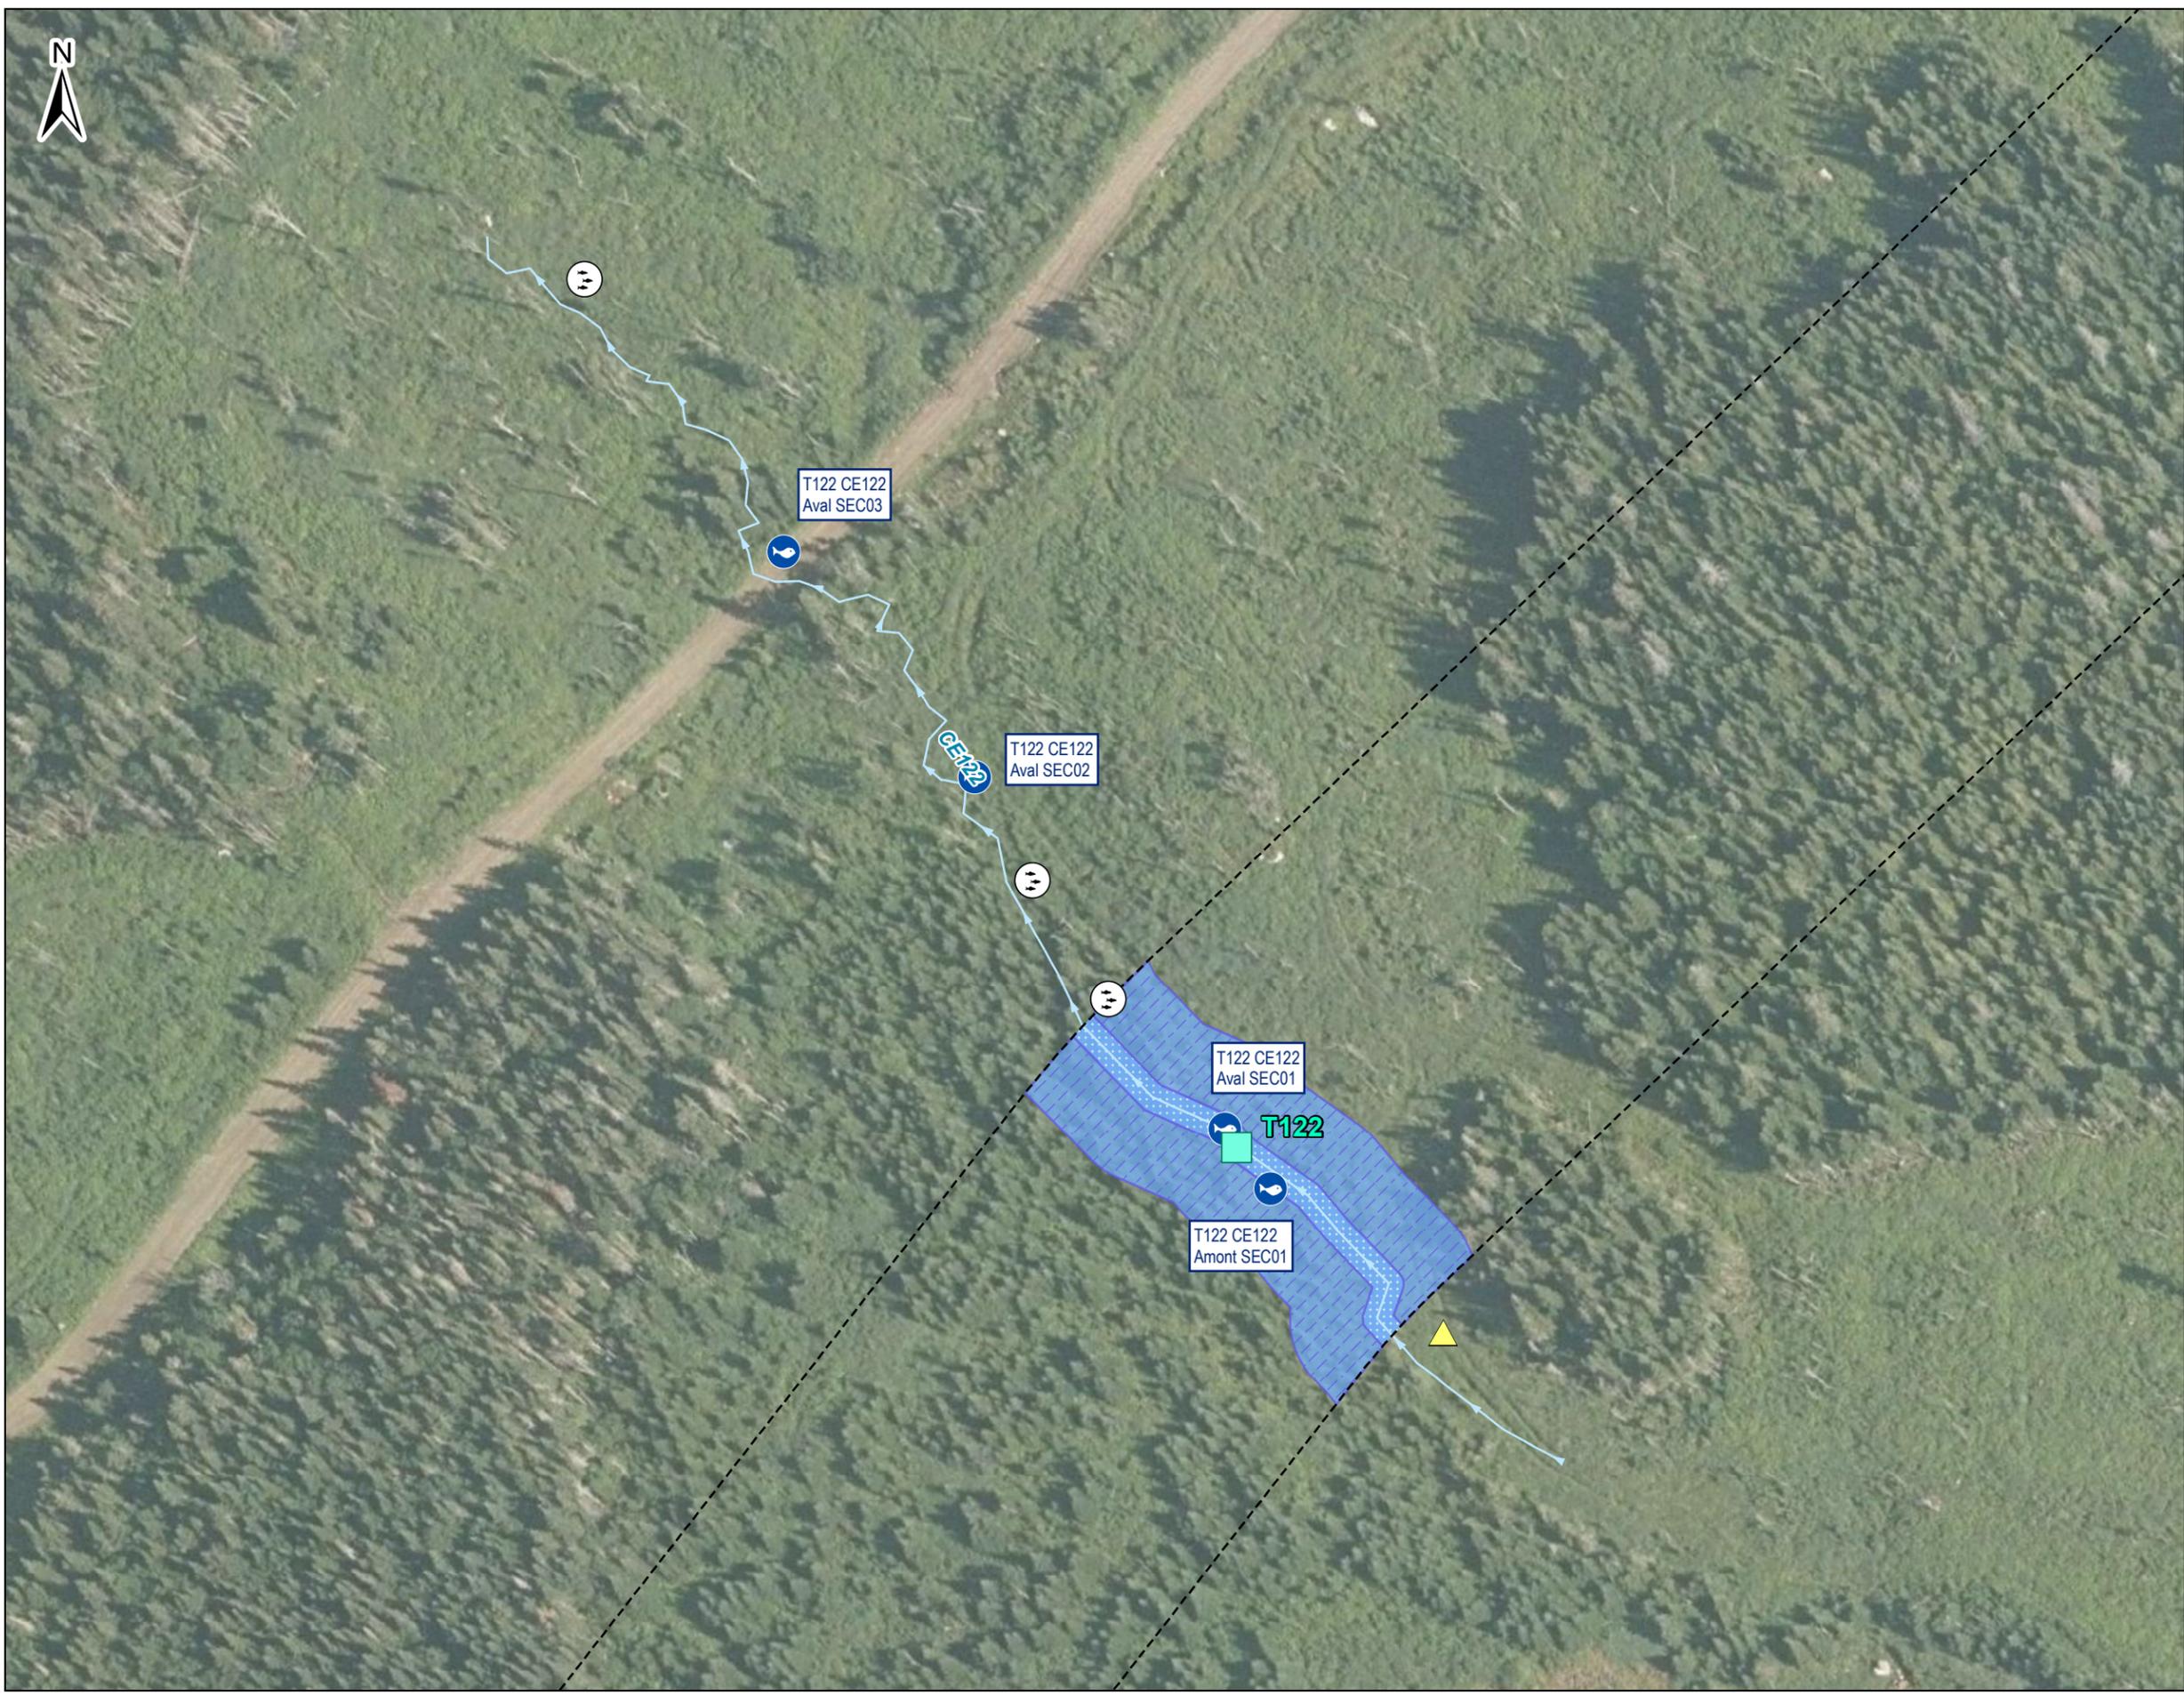
<p>Zone d'inventaire</p> <p>100</p> <p>Caractérisation de l'habitat du poisson</p> <p>0 20 m</p> <p>NAD 83 CSRS, MTM, fuseau 7</p>	<p>Sources :</p> <p>ADRéseau+, 2022</p> <p>GRHQ, 2024</p> <p>Gouvernement du Québec, 2024</p> <p>MRNF, 2023</p> <p>SDA, 2023</p>
--	--

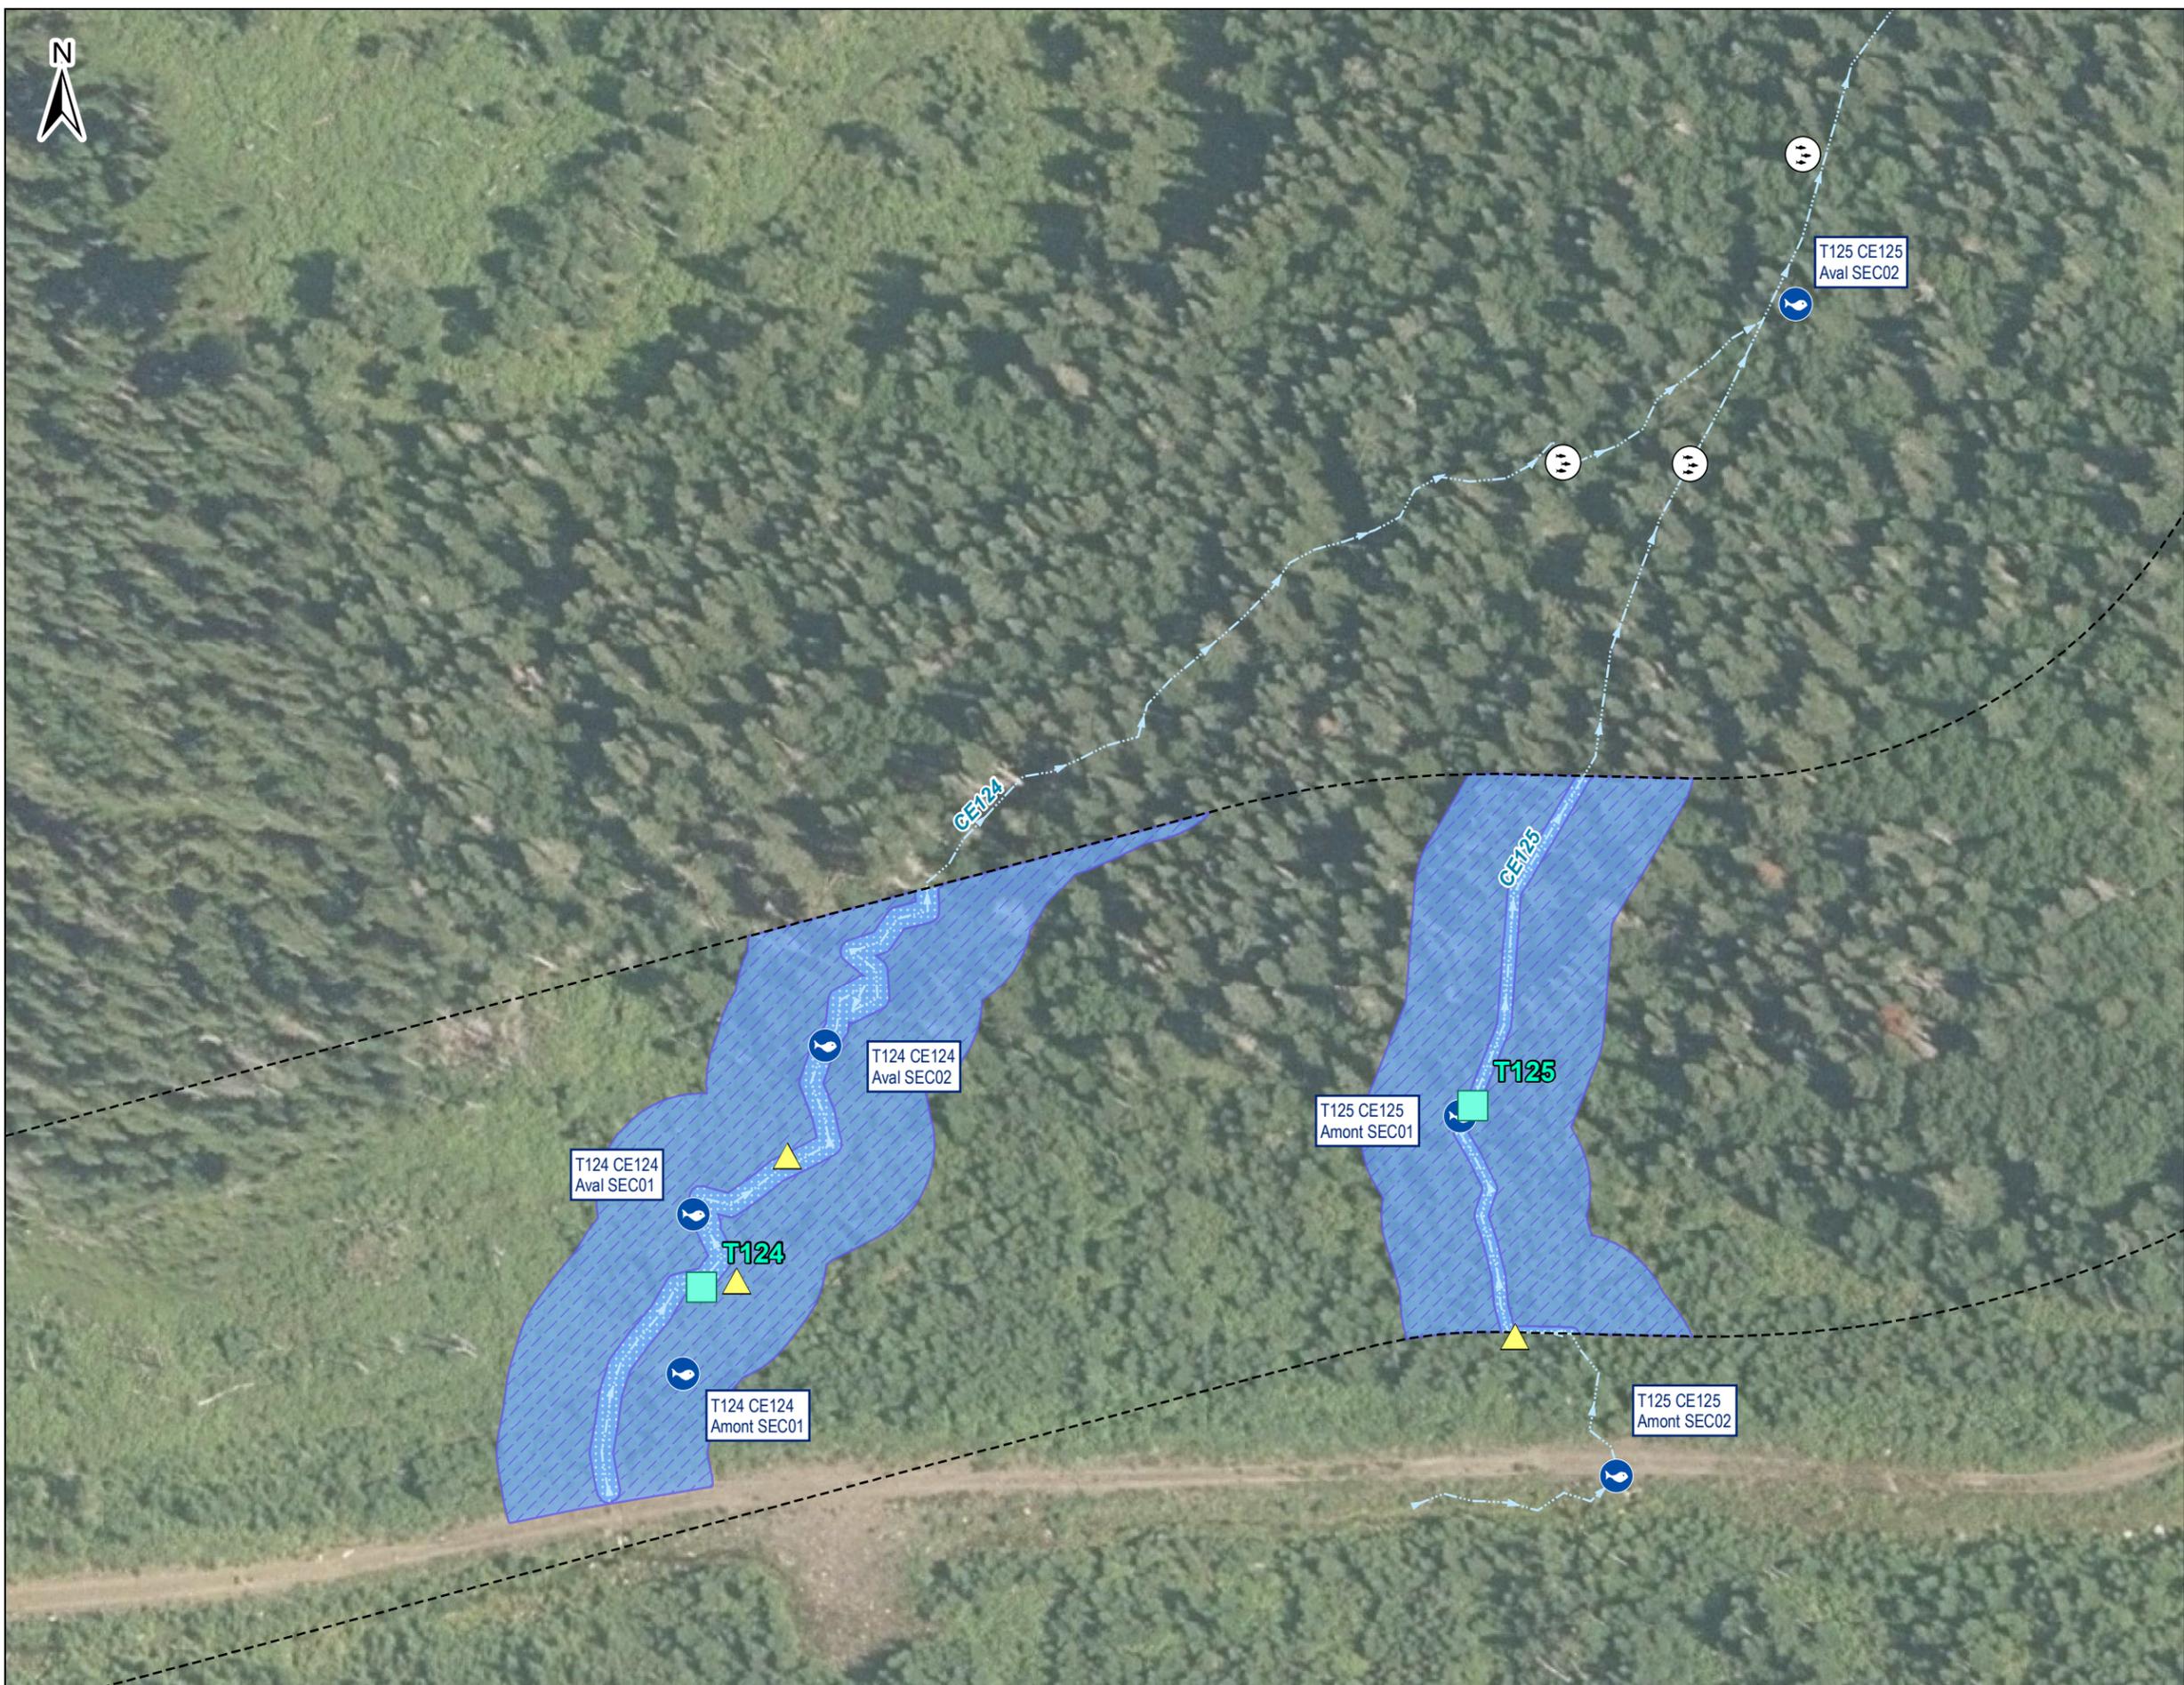
<p>Sources : ADRéseau+, 2022 GRHQ, 2024 Gouvernement du Québec, 2024 MRNF, 2023 SDA, 2023</p>	<p>Zone d'inventaire 102</p> <p>Caractérisation de l'habitat du poisson</p> <p>0 10 m</p> <p>NAD 83 CSRS, MTM, fuseau 7</p>
---	--

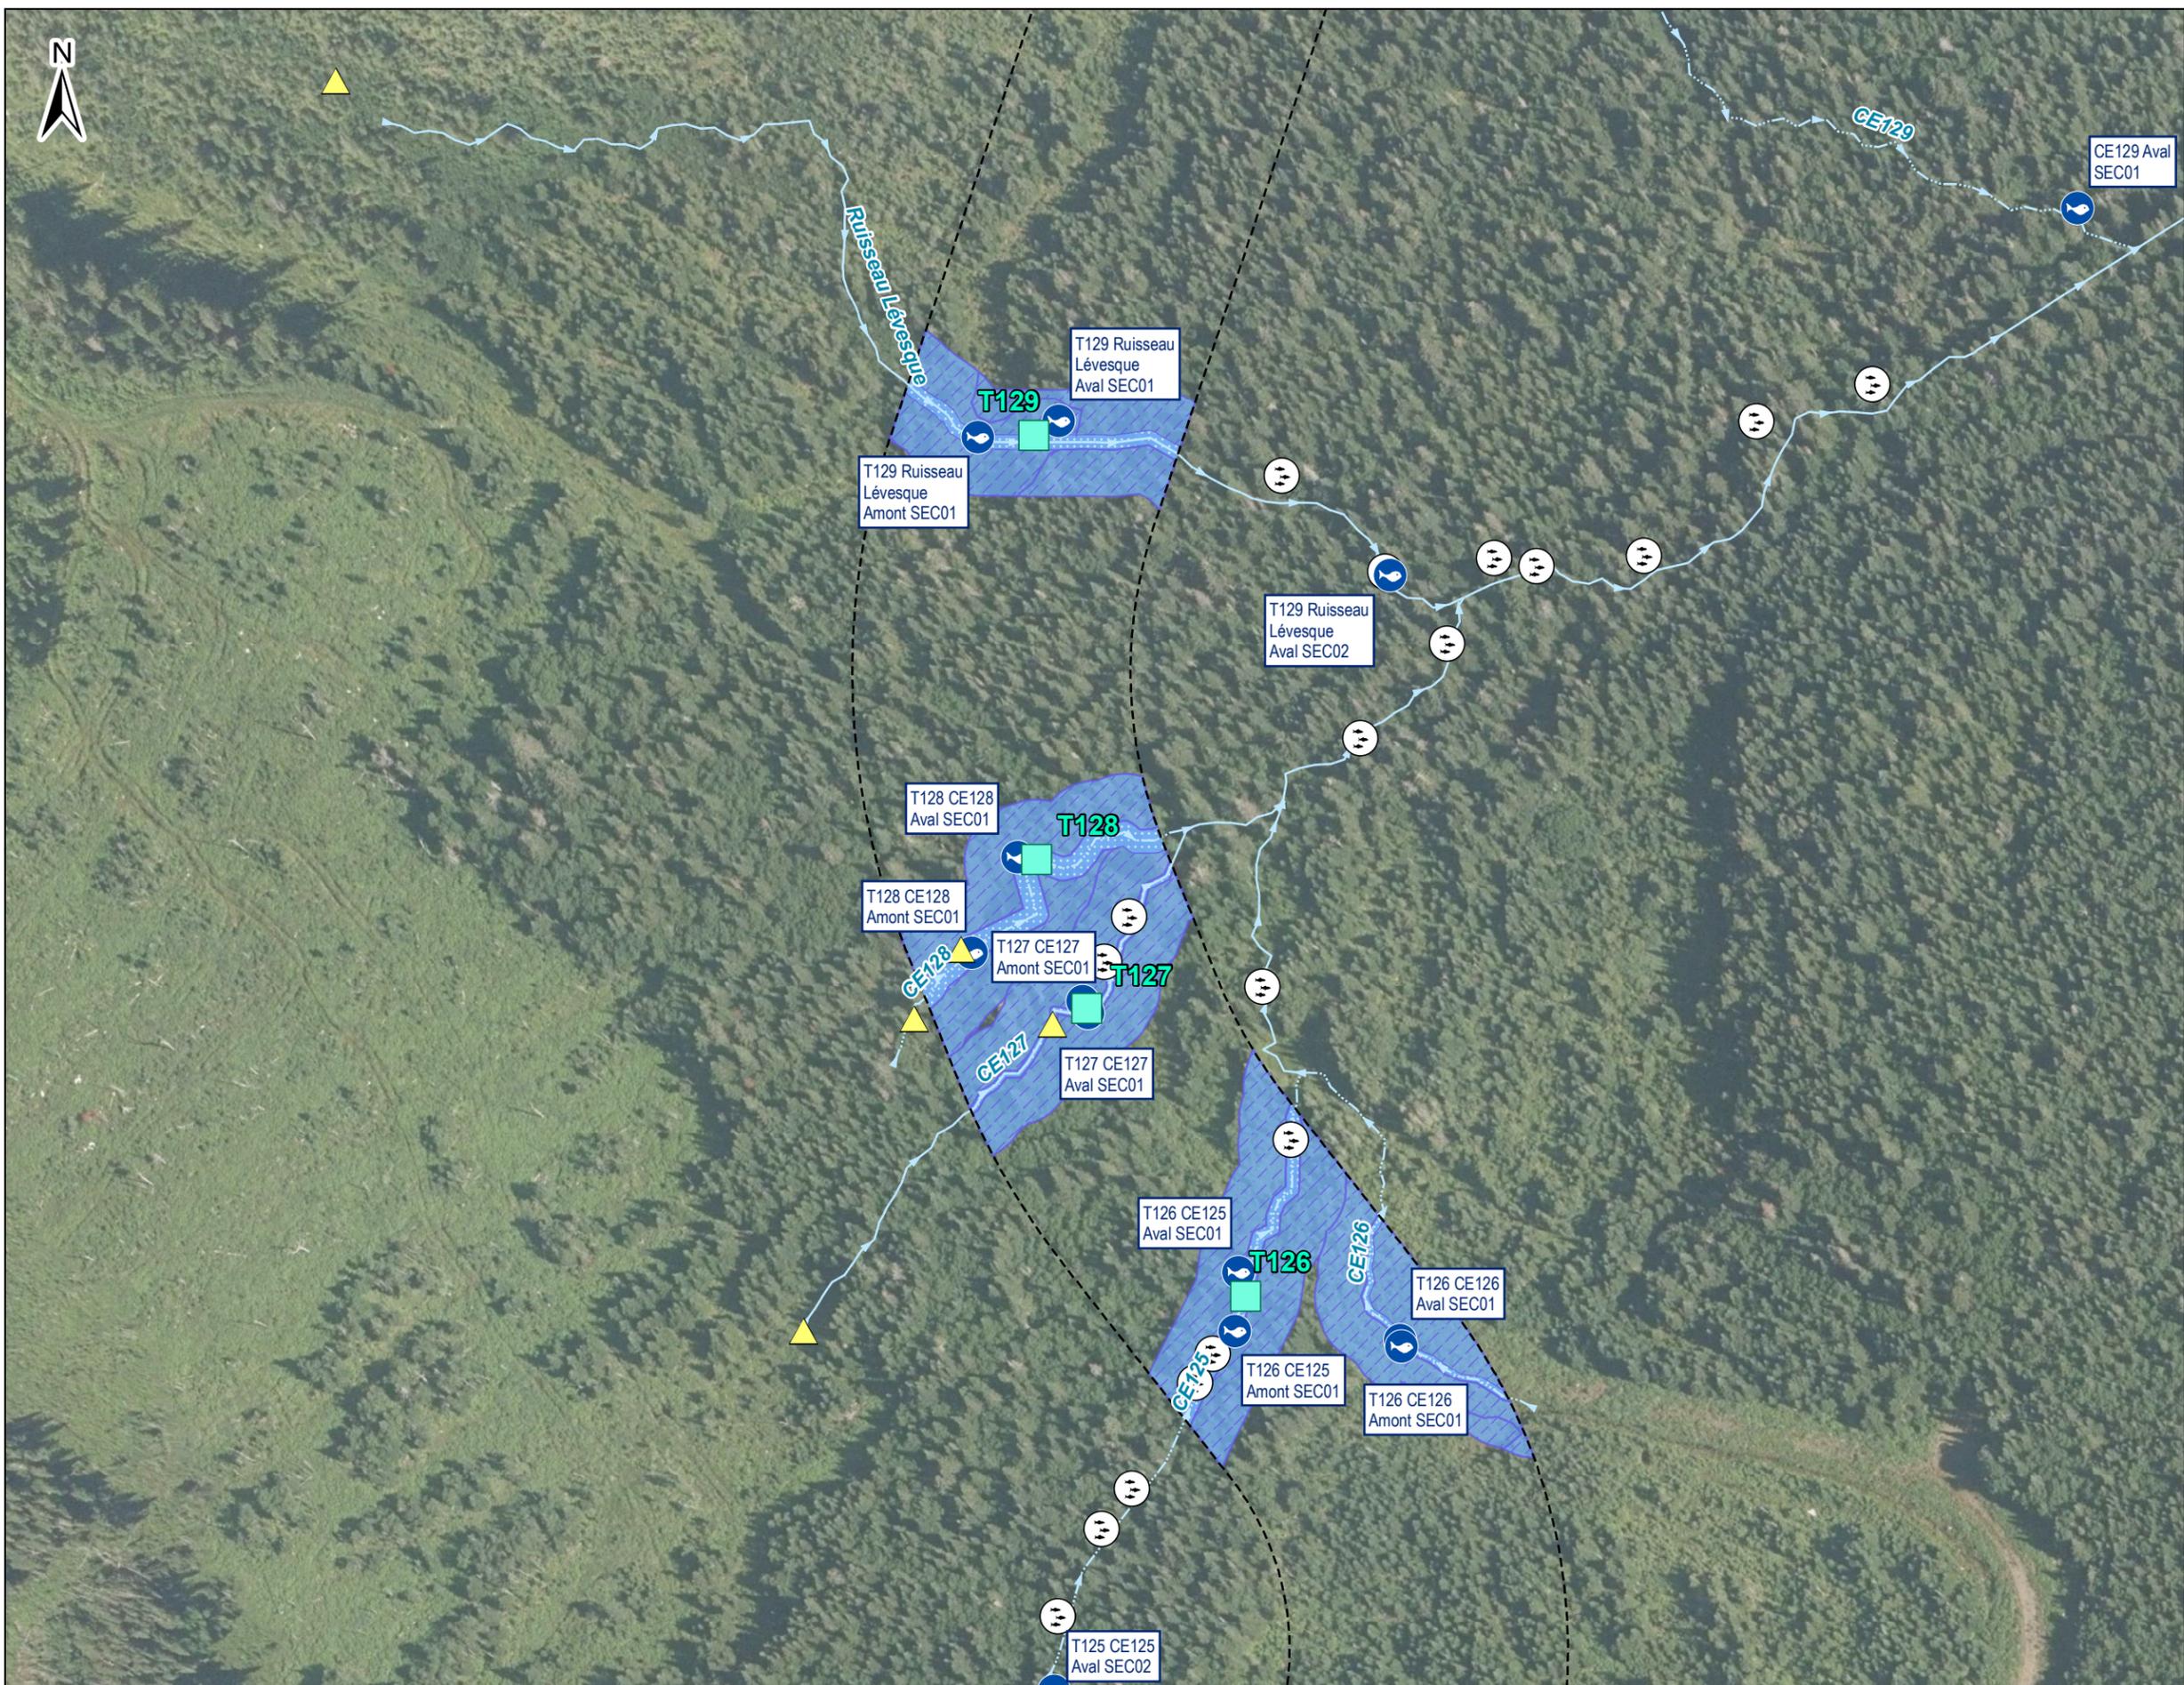
<p>Sources : ADRéseau+, 2022 GRHQ, 2024 Gouvernement du Québec, 2024 MRNF, 2023 SDA, 2023</p>	<p>Zone d'inventaire 103</p> <p>Caractérisation de l'habitat du poisson</p> <p>0 30 m</p> <p>NAD 83 CSRS, MTM, fuseau 7</p>
---	--
