Projet éolien Des Neiges Secteur ouest

Étude d'impact sur l'environnement
Volume 3 – Études de référence
Partie 5

Étude 3 *Caractérisation de l'habitat du poisson*

- Annexe A – Cartes 096 à 106
- Annexe B – Résultats de la caractérisation de l'habitat du poisson
- Annexe C – Fiches descriptives des stations d'inventaire
Stations CE048a_Amont_SEC01 à T061_CE059_Aval_SEC01

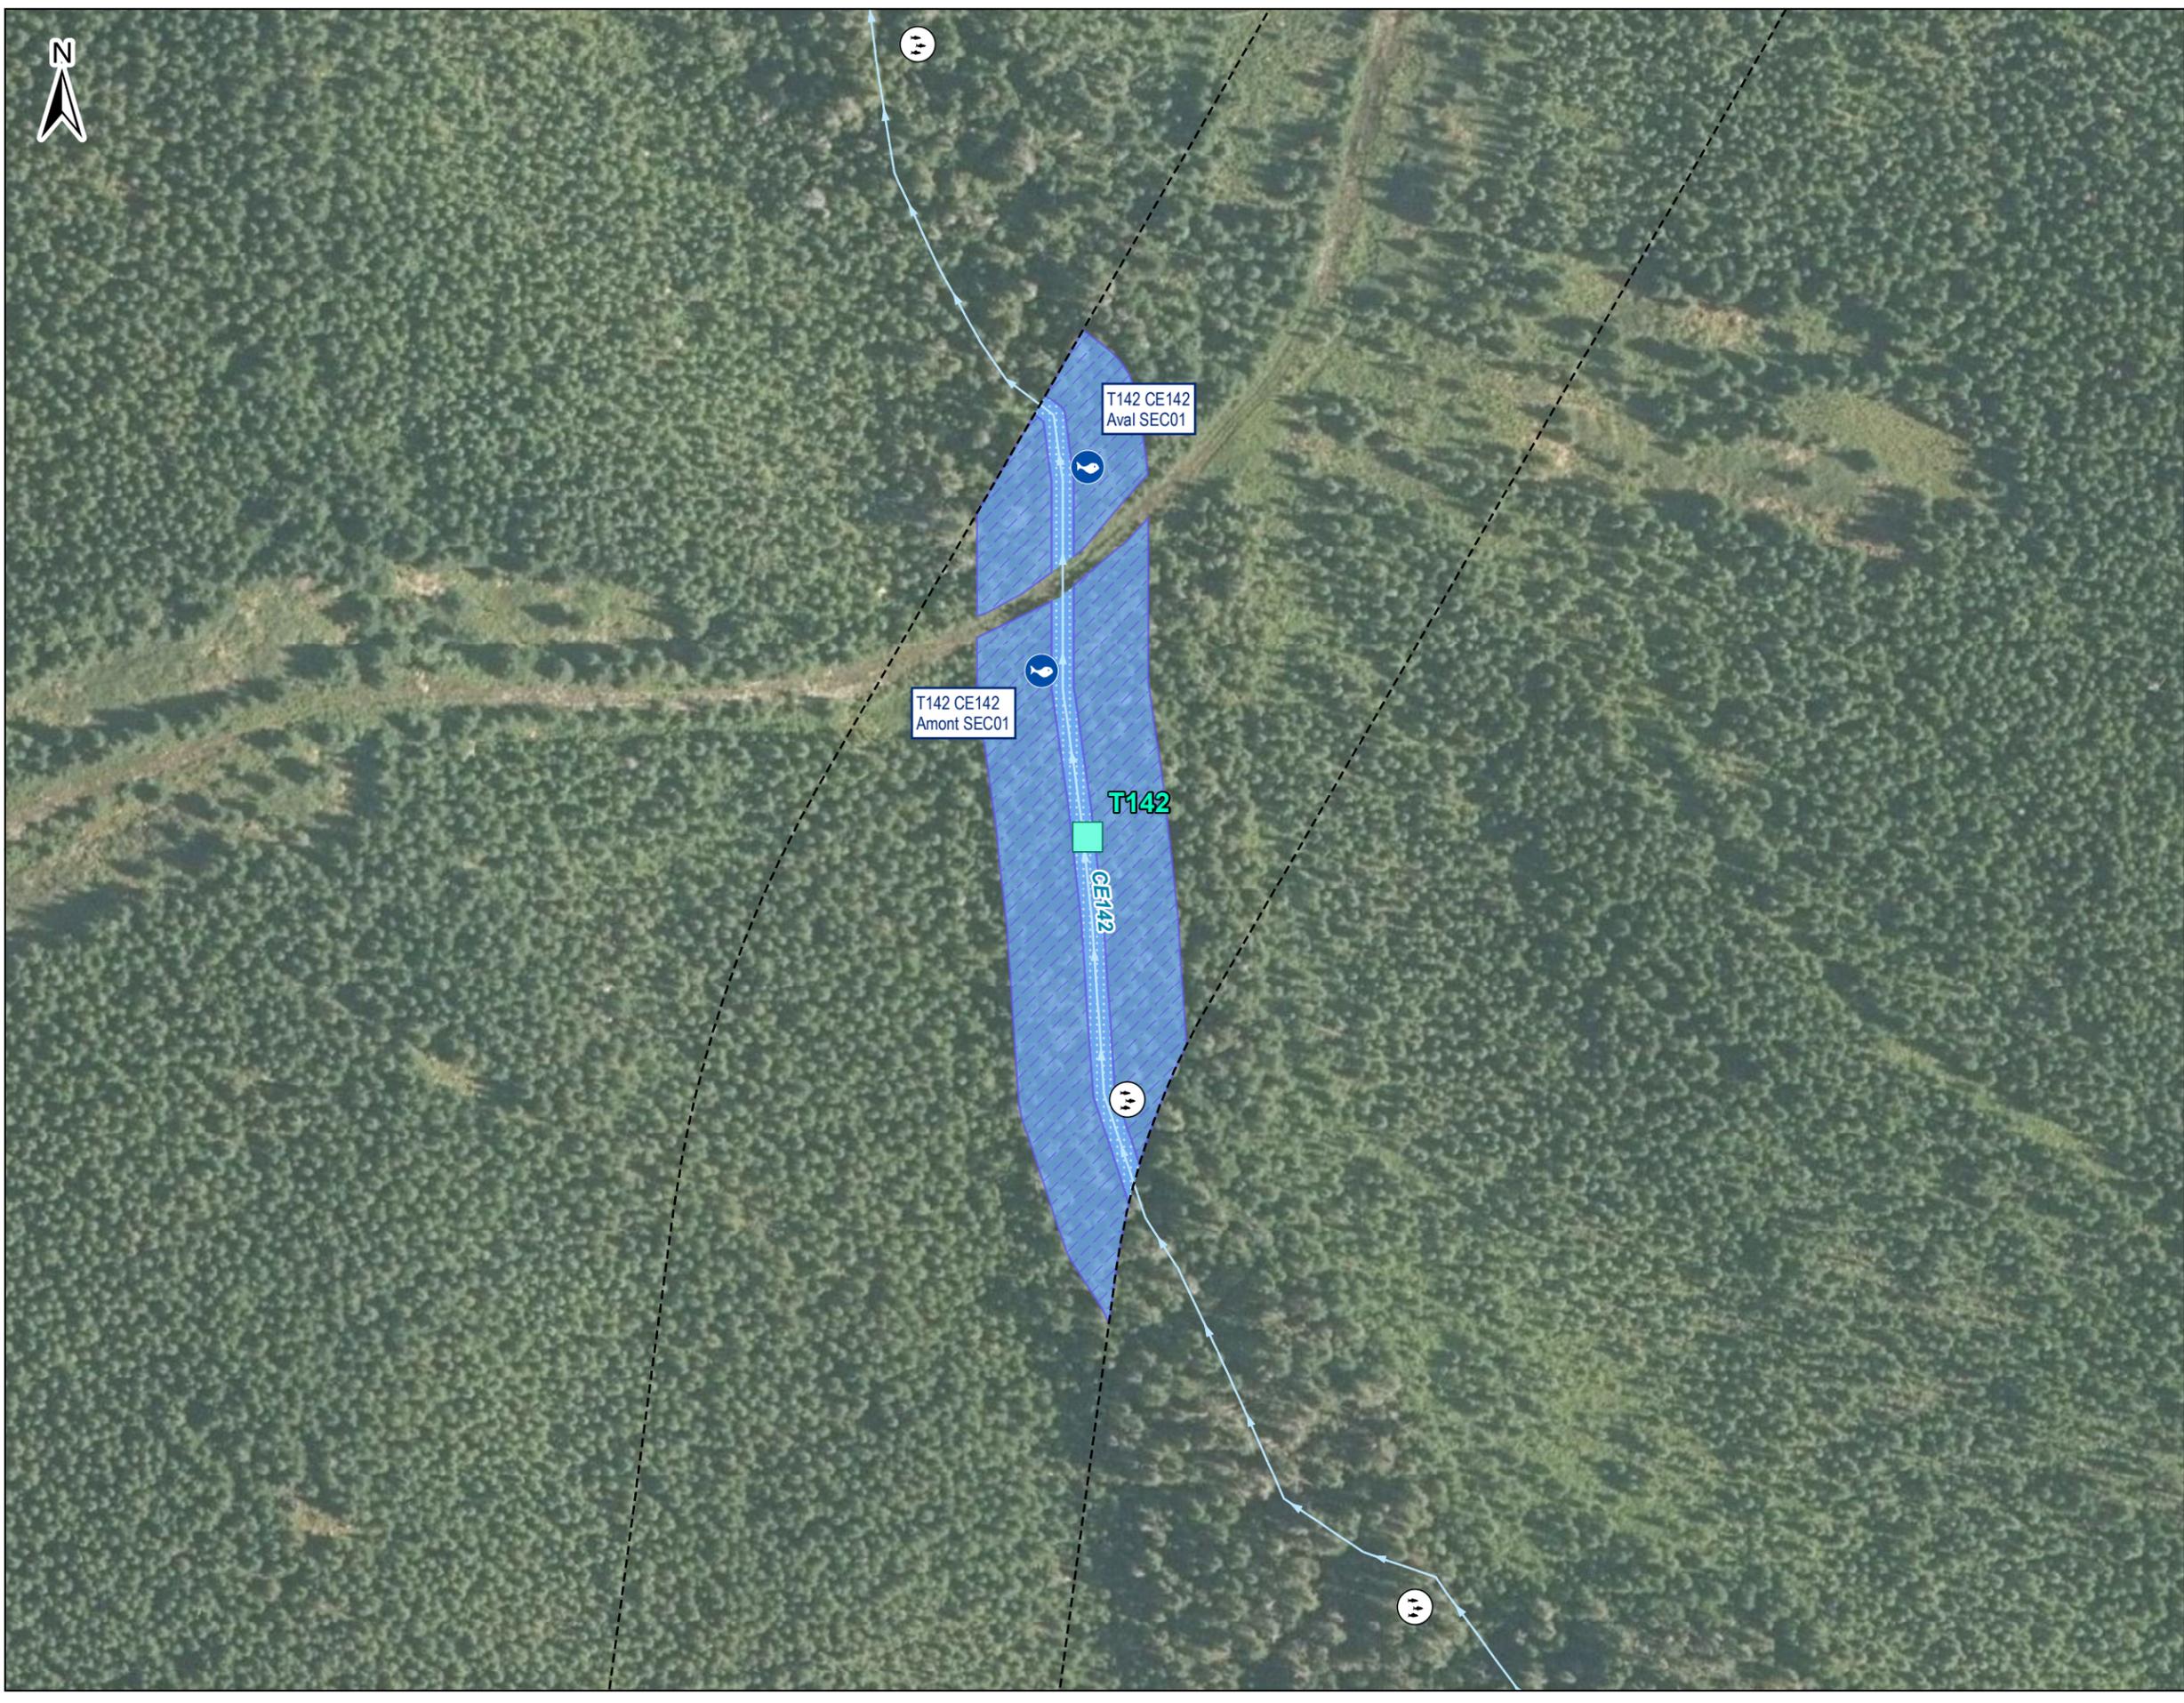
<p>Sources : ADRéseau+, 2022 GRHQ, 2024 Gouvernement du Québec, 2024 MRNF, 2023 SDA, 2023</p>	<p>Zone d'inventaire 105</p> <p>Caractérisation de l'habitat du poisson</p> <p>0 20 m</p> <p>NAD 83 CSRS, MTM, fuseau 7</p>
---	--

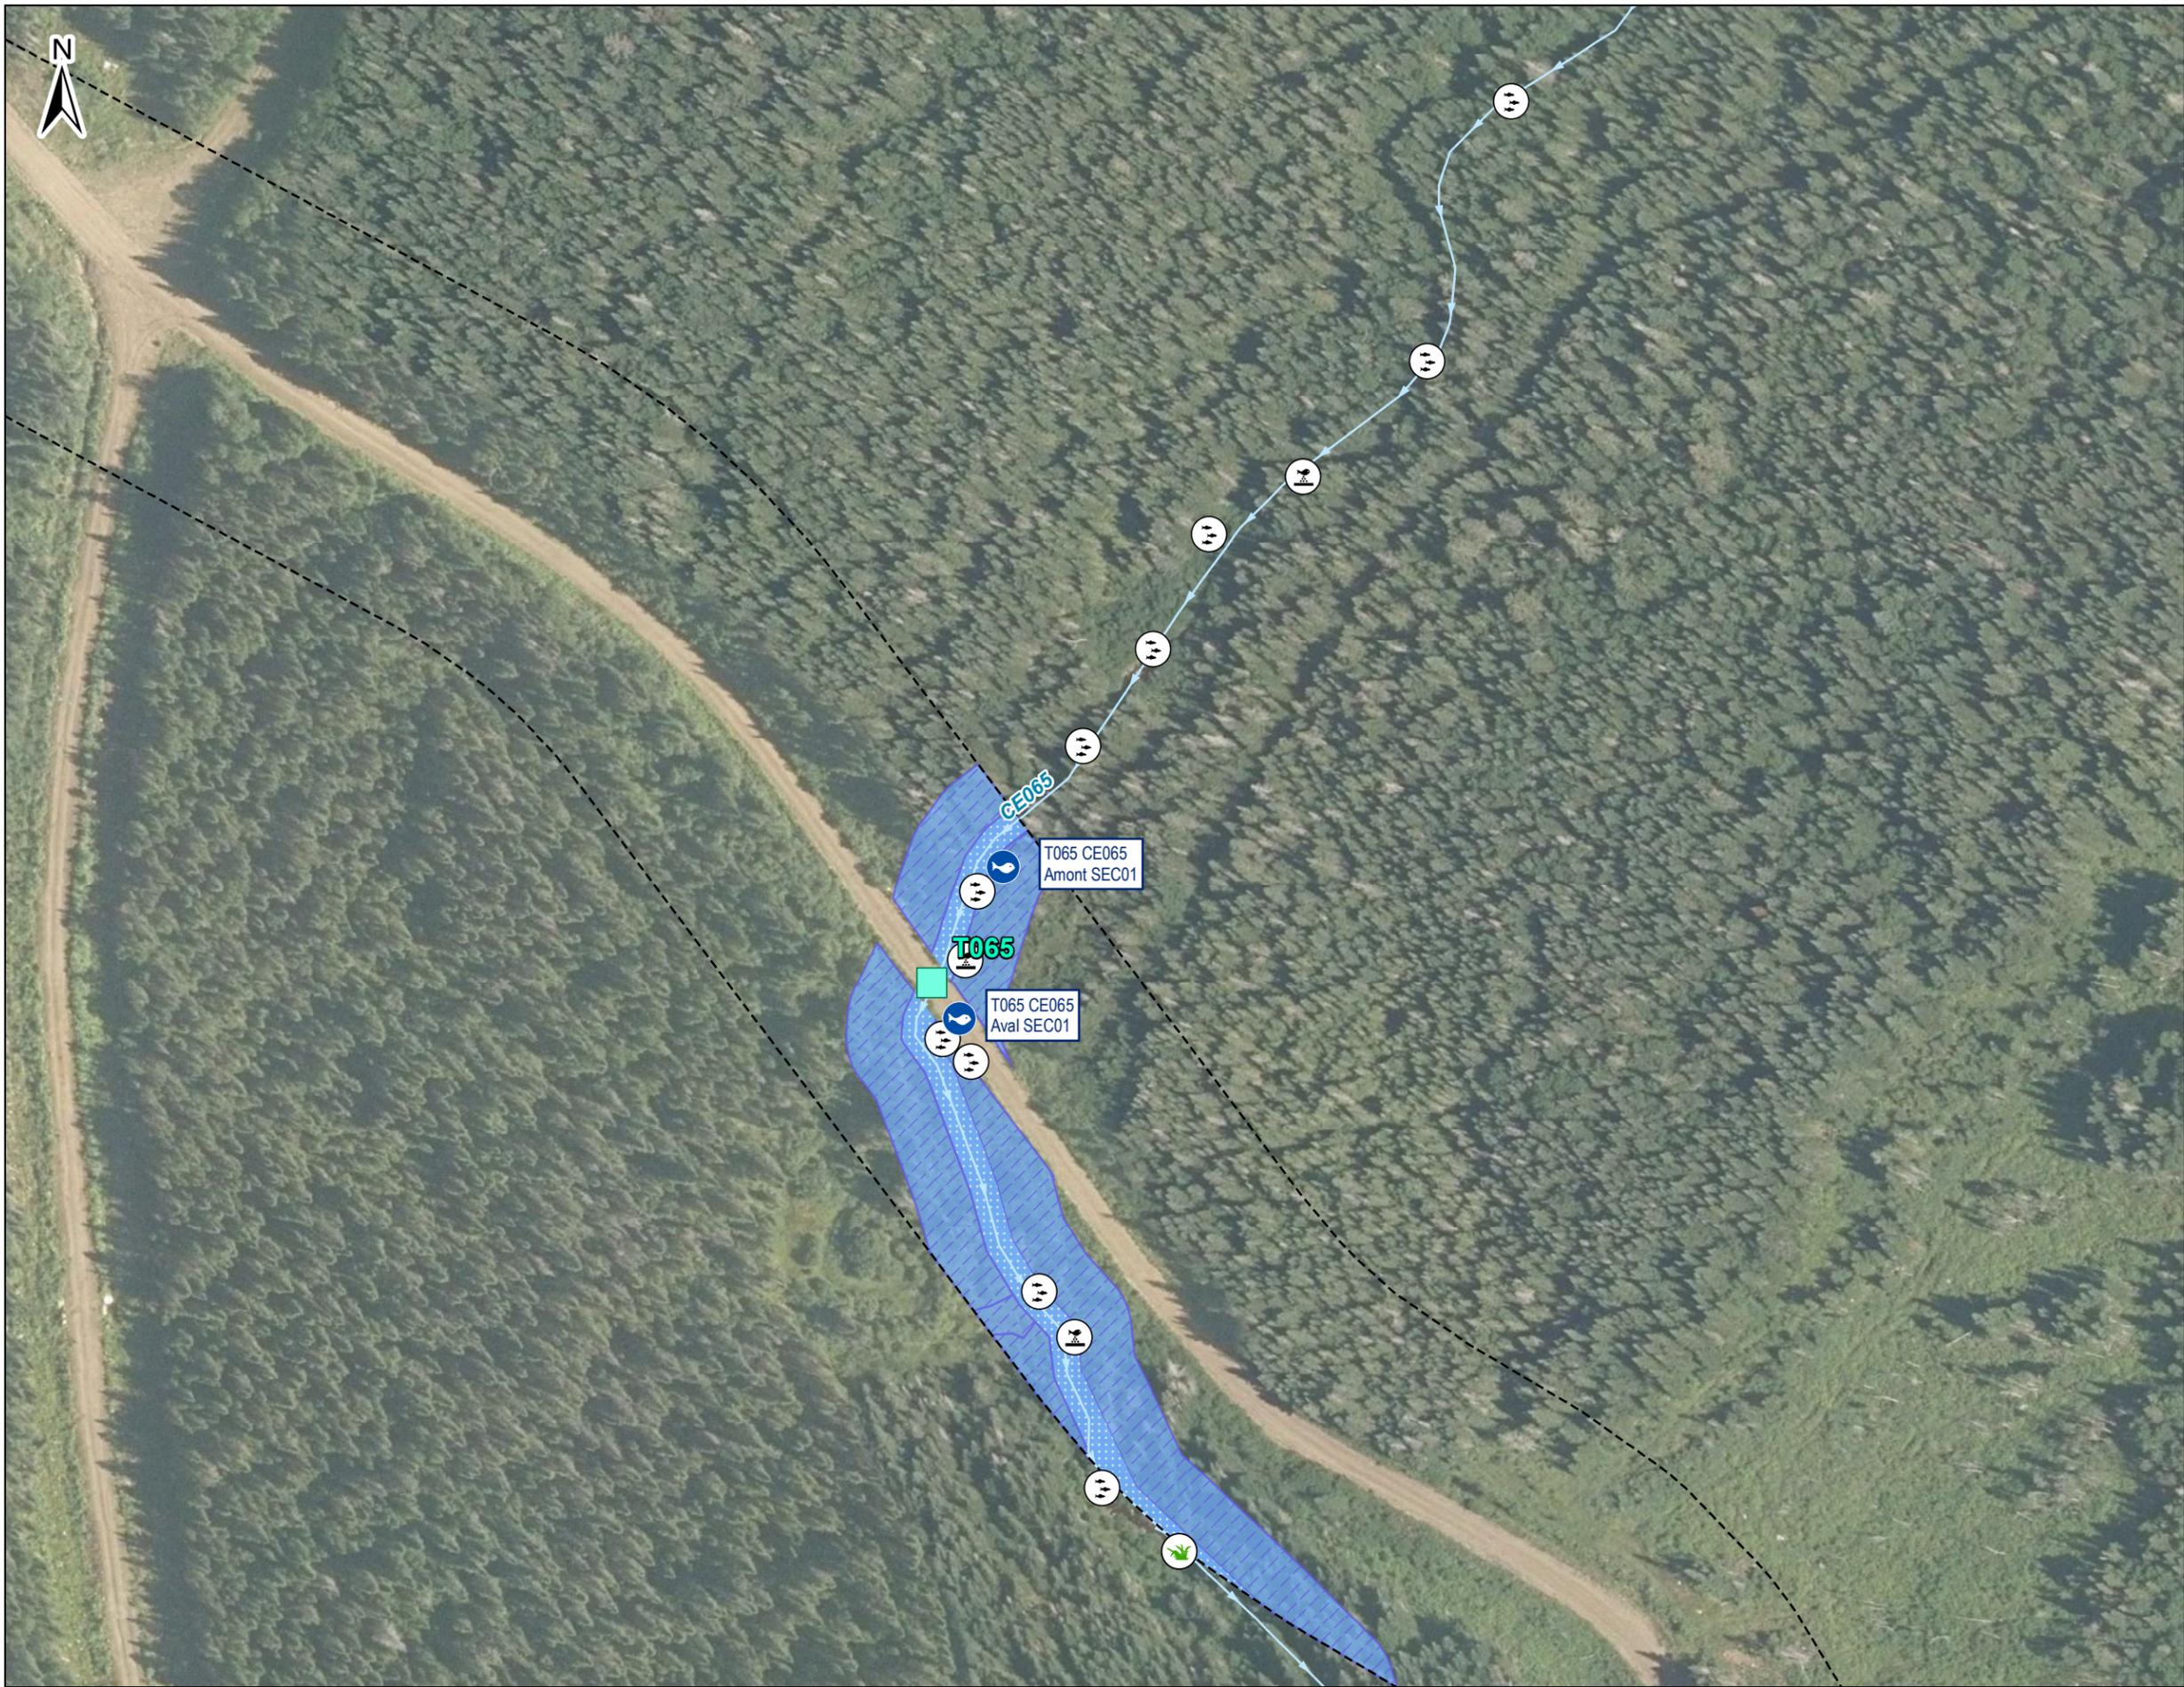
<p>Zone d'inventaire 106</p> <p>Caractérisation de l'habitat du poisson</p> <p>0 25 m</p> <p>NAD 83 CSRS, MTM, fuseau 7</p>	<p>Sources :</p> <ul style="list-style-type: none"> ADRéseau+, 2022 GRHQ, 2024 Gouvernement du Québec, 2024 MRNF, 2023 SDA, 2023
---	---
