# Projet éolien Des Neiges Secteur ouest

Étude d'impact sur l'environnement  
Volume 3 – Études de référence  
Partie 7

## Étude 4 Caractérisation écologique

**Société de projet BVH3, s.e.n.c.**  
**Projet éolien Des Neiges – Secteur ouest**  
***Caractérisation écologique***

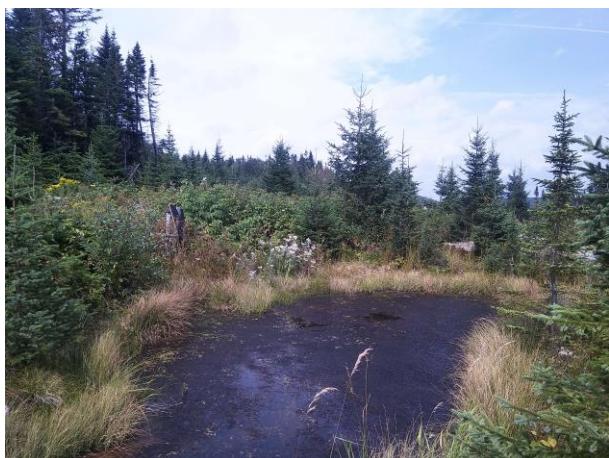
Photo 1. Étang, station STPV056

La végétation est composée principalement de rubanier à feuilles étroites, d'espèces de potamots et de scirpes. Cette végétation est hygrophile, typique et indicatrice de milieux humides. Ces milieux humides sont inondés et le drainage du sol est très mauvais.

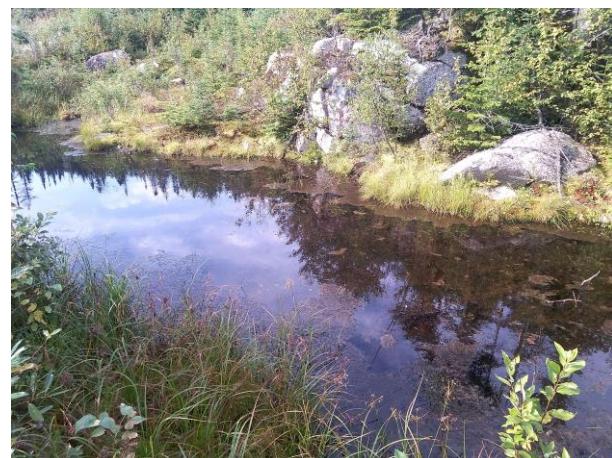
Photo 2. Étang, station ST031

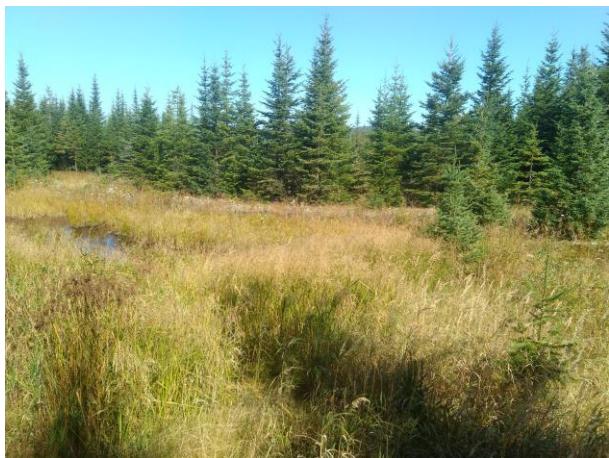
Photo 3. Marais, station STSH007c

La végétation des marais est composée principalement de calamagrostide du Canada, de carex trisperme, de glycérie du Canada et de scirpes, et présentant moins de 25 % de recouvrement par les strates arbustives et arborescentes. Cette végétation est hygrophile, typique et indicatrice de milieux humides.

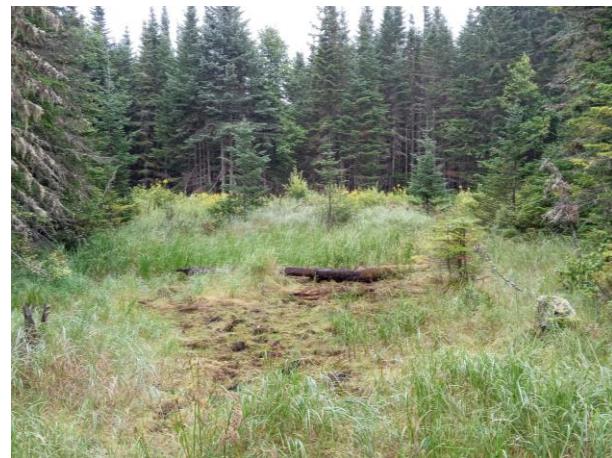
Photo 4. Marais, station ST055

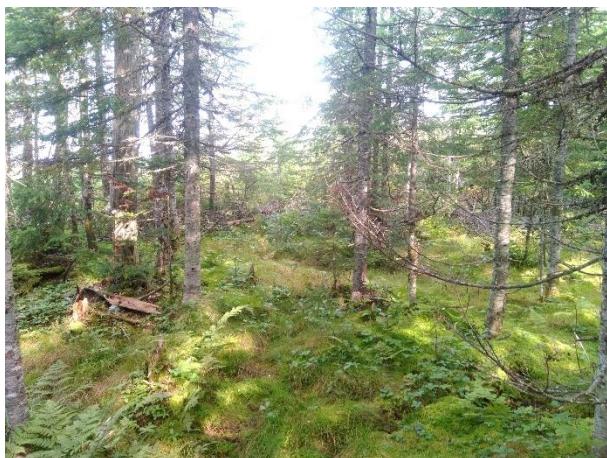
**Photo 5. Marécage arborescent, station STSH185**

Les marécages arborescents sont constitués d'une strate arborescente généralement dominée par le sapin baumier et d'autres espèces dont la proportion varie, tels que l'épinette noire, l'aulne rugueux et le bouleau à papier. Le couvert arbustif est généralement composé de sapins baumiers, d'épinettes noires, d'aulnes rugueux et de saules en proportion variable. La strate herbacée est principalement dominée par le carex trisperme, le scirpe à nœuds rouges, le calamagrostide du Canada et les sphagnes. La végétation est dominée par des espèces indicatrices de milieux humides.

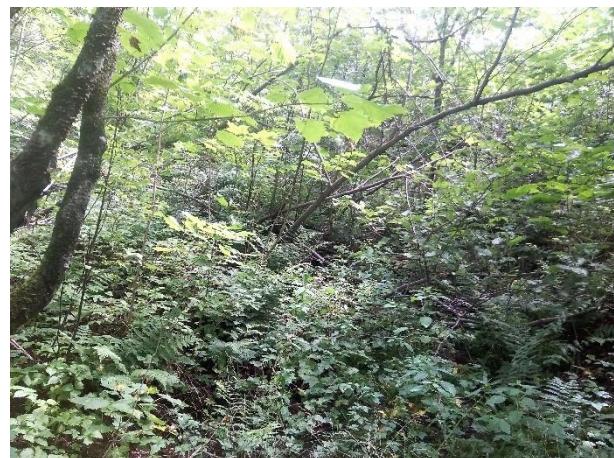
**Photo 6. Marécage arbustif, station ST007**

La végétation des marécages arbustifs est composée d'aulnes rugueux, de saules, de sapins baumiers, d'épinettes noires et de thé du labrador, en proportion variable. La strate herbacée est principalement dominée par le calamagrostide du Canada, la glycérie du Canada, les scirpes et les carex. La végétation est dominée par des espèces indicatrices de milieux humides.

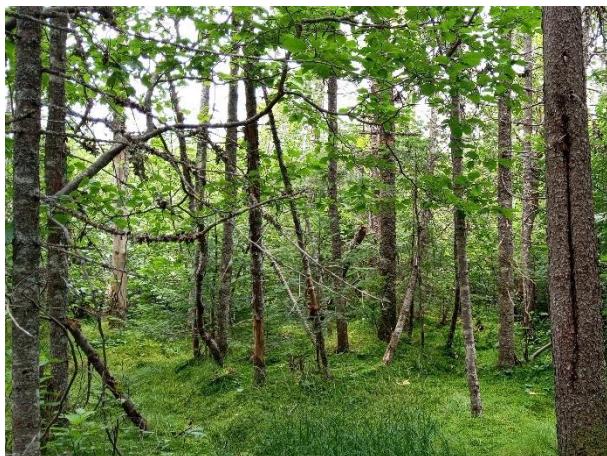
**Photo 7. Tourbière boisée, station ST002**

Les tourbières boisées et ouvertes sont les milieux humides les plus abondants de la zone inventoriée. Elles occupent 11,90 ha de la zone inventoriée (photos 7 et 8; annexe A).

Ces milieux sont constitués d'un couvert arborescent dominé par l'épinette noire et le sapin baumier. La strate arbustive est dominée par l'épinette noire, le sapin baumier, les saules et le némopanthe mucroné. La strate herbacée est dominée généralement par les sphaignes, le carex trisperme et le scirpe à ceinture noire.

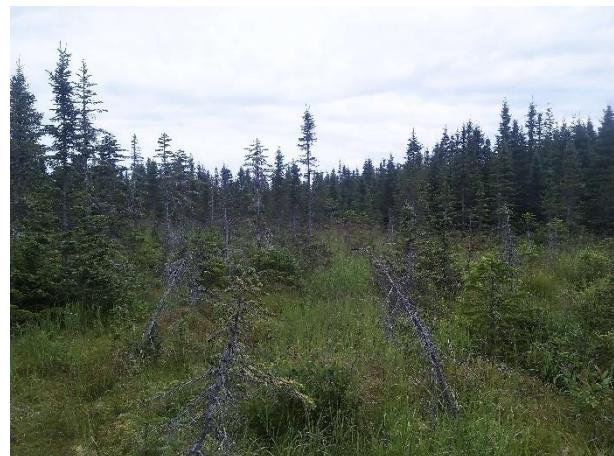
**Photo 8. Tourbière ouverte, station ST203**

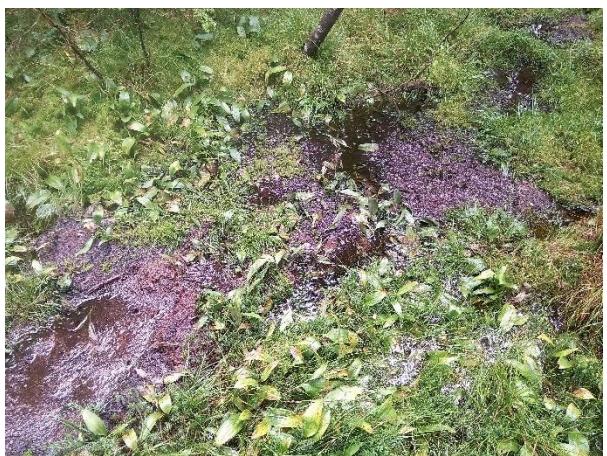
**Photo 9. Indicateur primaire d'une tourbière, station ST022b**

Les sols des tourbières sont hydromorphes organiques sur une profondeur de plus de 30 cm (photo 11). La plupart montrent des indicateurs hydrologiques primaires (présence de litière noirâtre, saturé d'eau dans les 30 premiers centimètres ou odeur de soufre; photo 9).

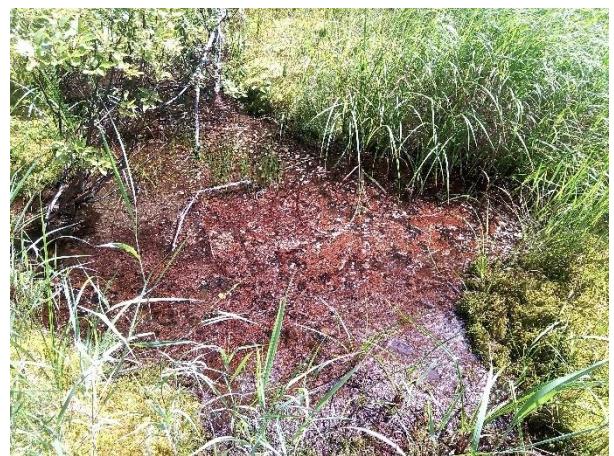
**Photo 10. Indicateur primaire d'un marécage, station STSH343**

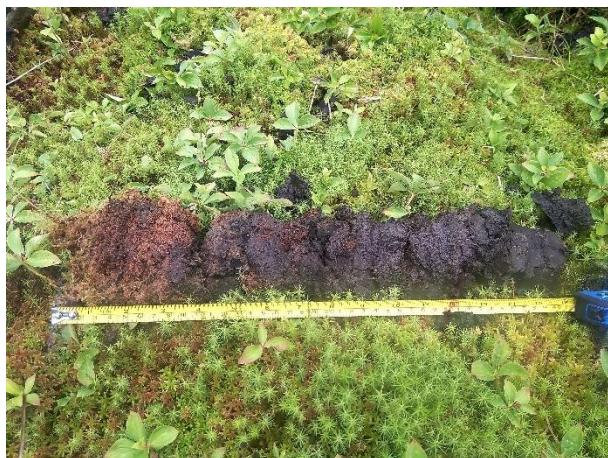
Photo 11. Sol d'une tourbière, station ST46c

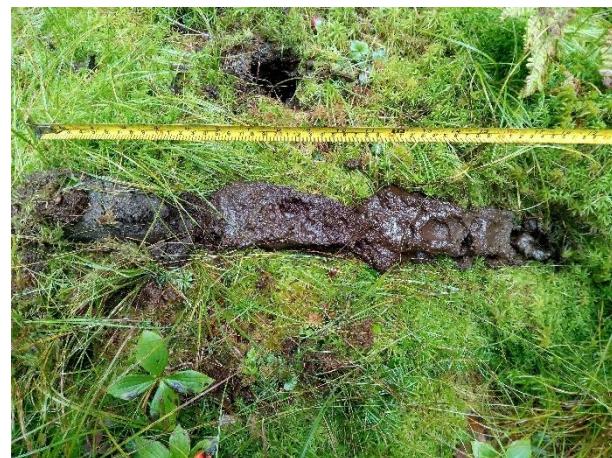
Photo 12. Sol d'un marécage, station ST009b

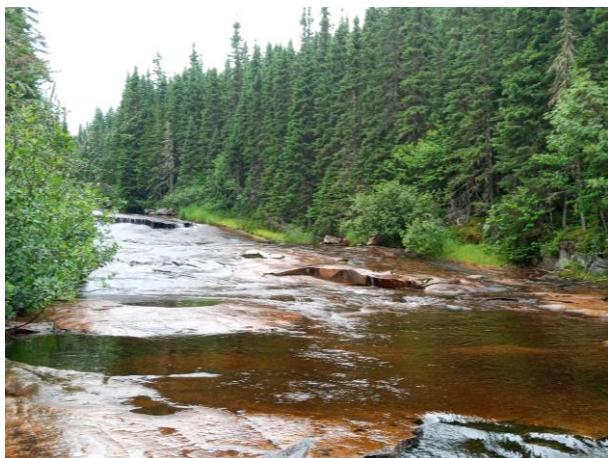
Photo 13. CE132, écoulement permanent (SH003)

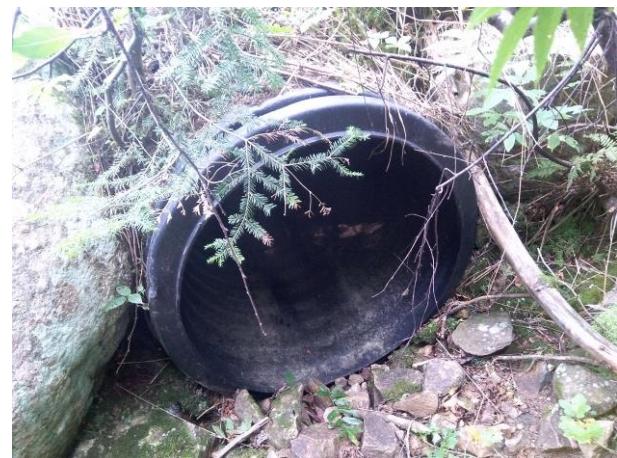
Photo 14. CE097, ponceau simple en plastique (SH286)

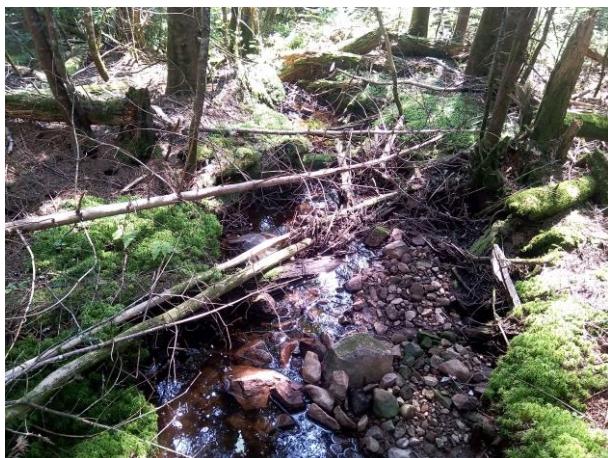
Photo 15. CE072, écoulement intermittent (SH277a)

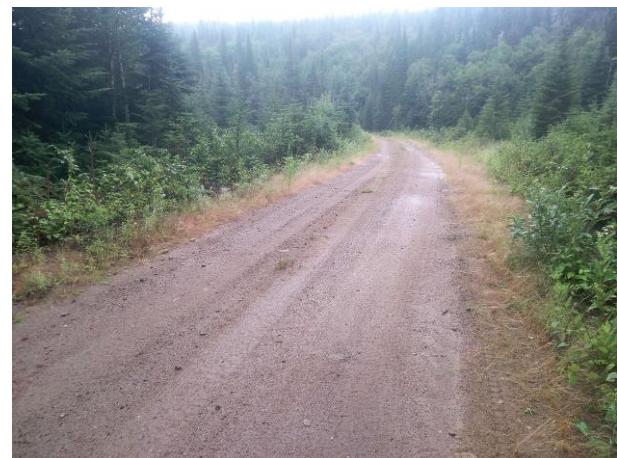
Photo 16. CE079, chaussée de l'infrastructure existante (SH318)

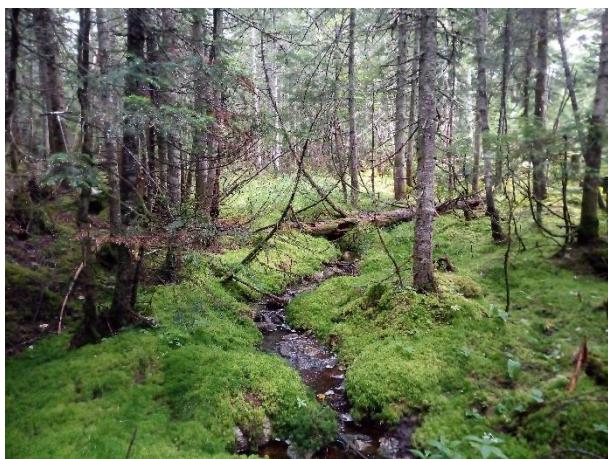
Photo 17. CE027, écoulement intermittent (SH151)

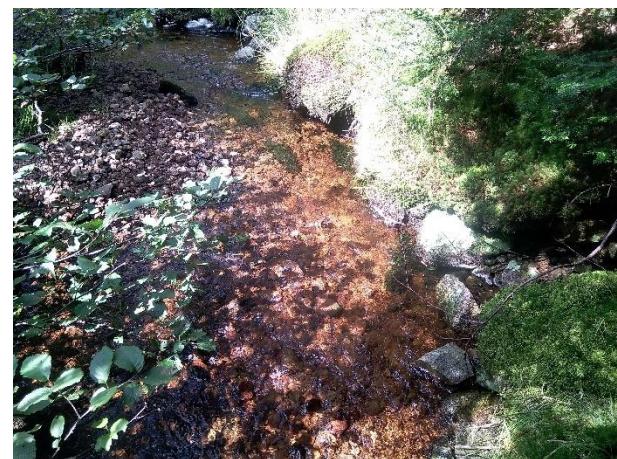
Photo 18. CE035, substrat du littoral (SH182)

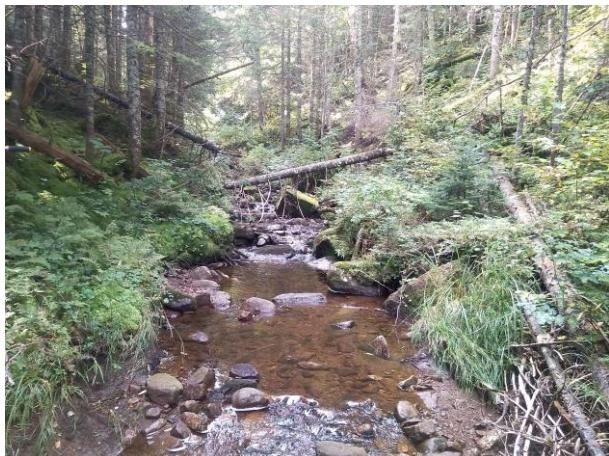
Photo 19. Ruisseau Fiset, écoulement permanent (SH193)

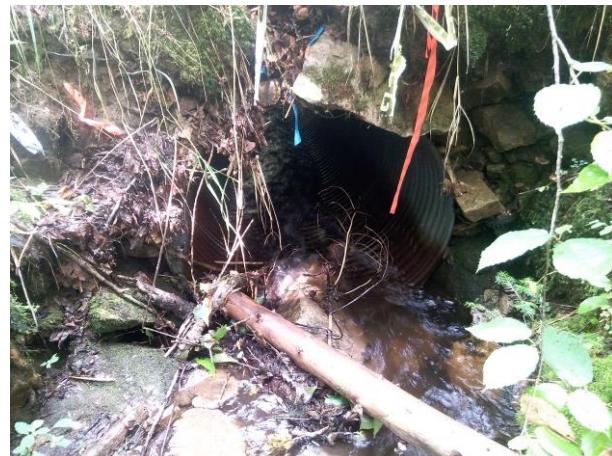
Photo 20. CE003, ponceau simple en acier (SH102)

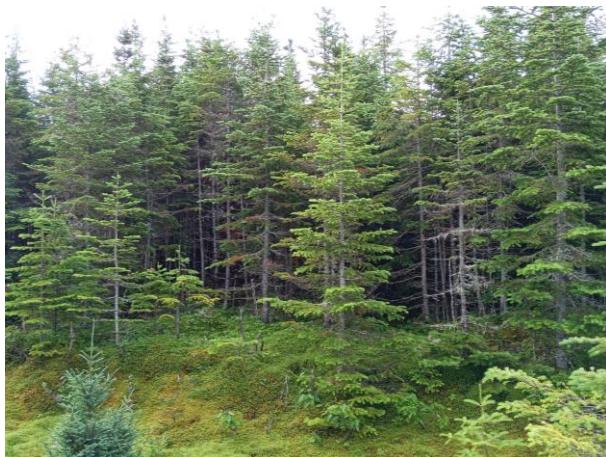
Photo 21. Peuplement forestier dominé par le sapin baumier (ST066)

La végétation du milieu forestier aux points de validation correspond principalement à des peuplements résineux dominés par le sapin baumier (photo 21) et à des peuplements mélangés (photo 22).

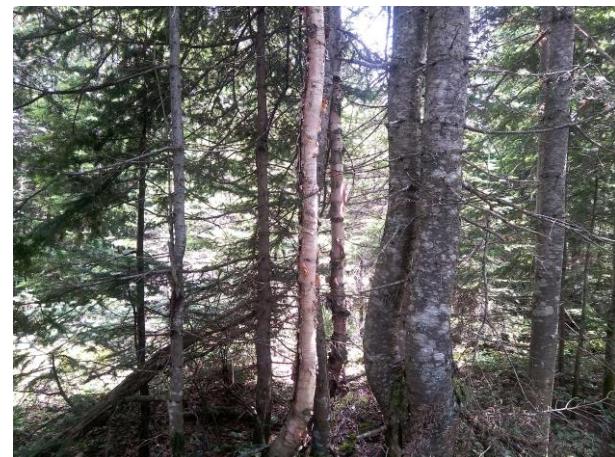
Photo 22. Peuplement forestier mélangé (T37)

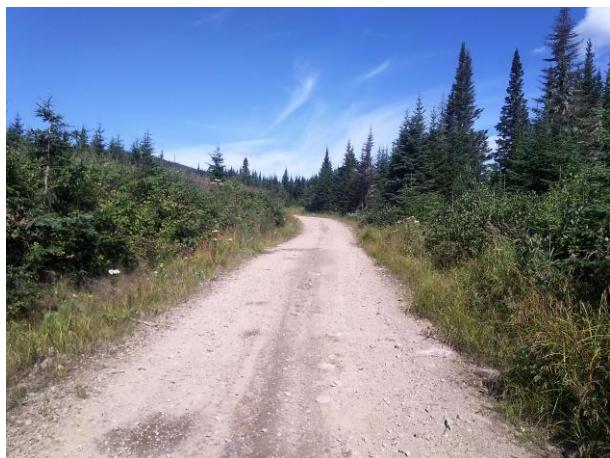
Photo 23. Chemin forestier et fossé (SH346)

Les routes et les chemins existants sont des structures anthropiques qui ont contribué à modifier la composition de la végétation et l'hydrologie de certaines stations (photos 23 à 26). Les espèces végétales herbacées et arbustives typiques de ces milieux caractérisent les abords des routes et chemins.

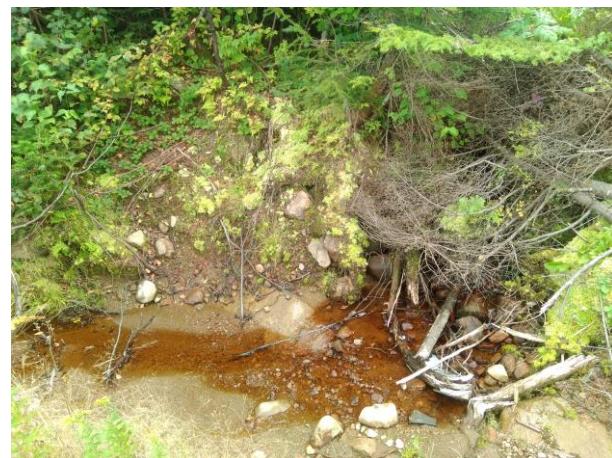
Photo 24. Fossé de drainage (SH129)

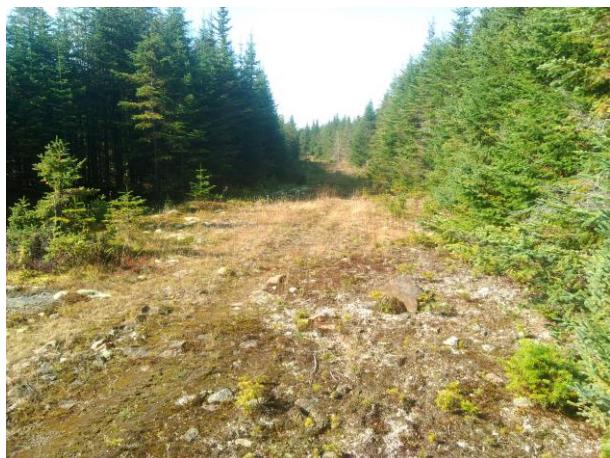
Photo 25. Ancien chemin forestier (STT104)

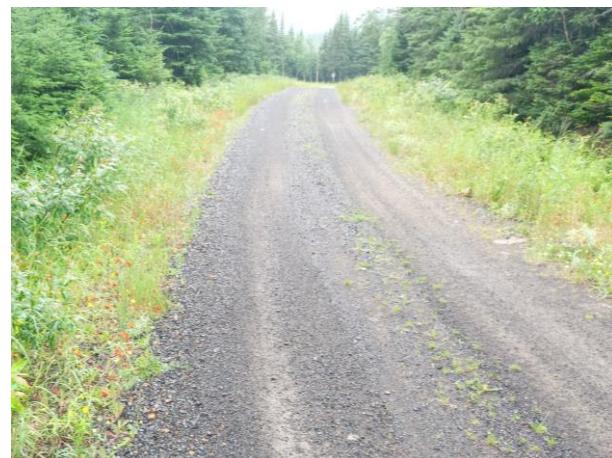
Photo 26. Chemin (STSH004)
