Parc éolien de la Madawaska Inc.
Étude d'impact sur l'environnement
Réponses aux questions, commentaires et
demanded d'engagements du MELCCFP – Série 4
(période d'analyse environnementale)
Partie 1 : Réponses de l'initiateur et annexes A à D

Dossier n° 3211-12-252
Juillet 2025

**Étude d'impact sur l'environnement
Réponses aux questions, commentaires et
demandes d'engagements du MELCCFP
– Série 4 (période d'analyse environnementale)**

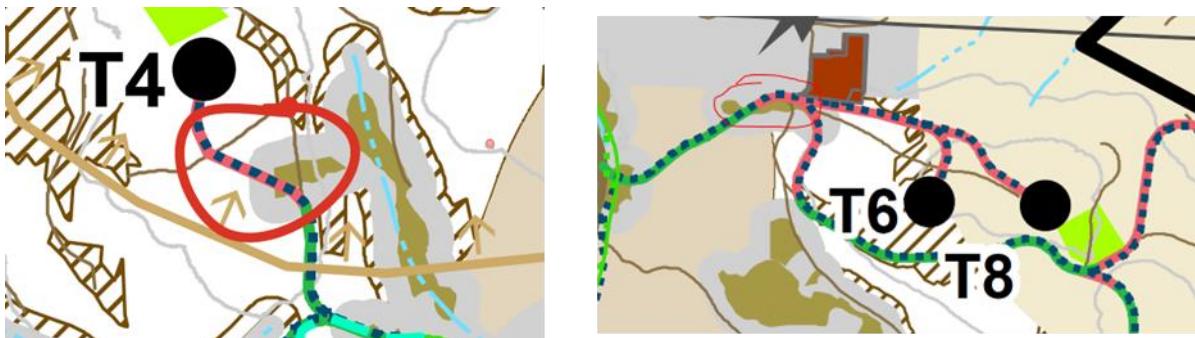
Figure 1 : Exemples de milieux humides atteints par les travaux projetés. Enjeux d'évitement analysé par le MELCCFP.

À titre d'exemple, à la carte 9C du Rapport d'optimisation (Figure 1), il est observé que les chemins d'accès prévus à certaines éoliennes projetées (exemple : T4, T6 et T8) porteraient atteinte à des milieux humides

La figure 1 ci-haut est tirée de la carte des paramètres de configuration qui est élaborée aux toutes premières étapes du développement du projet, puis mise à jour en continu avec les nouvelles informations, ce qui permet d'élaborer et d'ajuster au besoin la position des éoliennes. Cette carte utilise une couche de « milieux humides potentiels » (avant validation au terrain) et non les résultats de la caractérisation écologique.

En ce qui concerne les deux cas présentés à la figure 1, après validation au terrain, aucun milieu humide n'est présent dans les superficies des chemins d'accès prévus vers l'éolienne T04 et le poste de raccordement (annexe D).

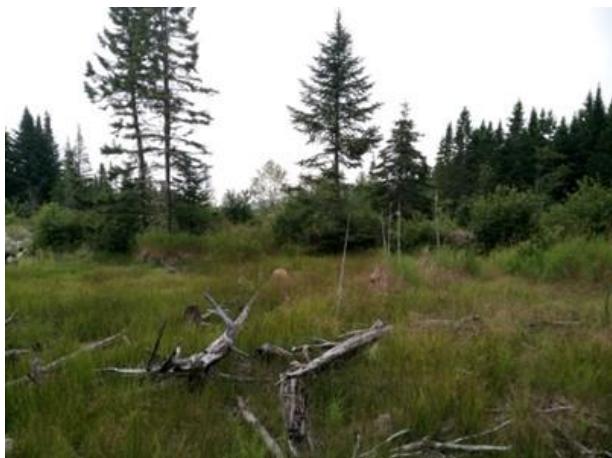
Photo 1. Végétation d'un marais, station ST177A

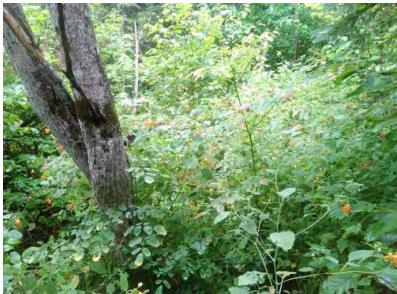
Milieu humide riverain, rive gauche

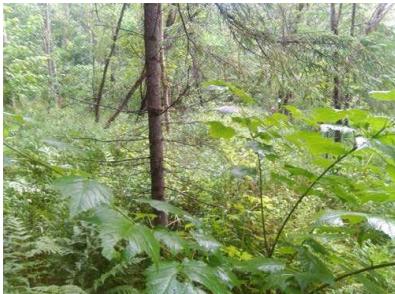
Milieu humide riverain, rive droite

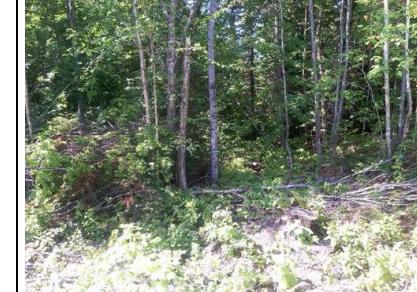
Vue aval de l'infrastructure existante

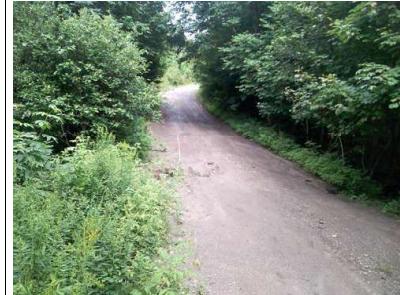
Perturbation, rive droite
