VOLUME 7 (PARTIE 5) – RÉPONSES AUX QUESTIONS, COMMENTAIRES ET DEMANDES D'ENGAGEMENTS POUR LE PROJET DE PARC ÉOLIEN DE LA HAUTE-CHAUDIÈRE

Projet de parc éolien de la Haute-Chaudière

Annexe C – Rapport de caractérisation écologique - Partie IV

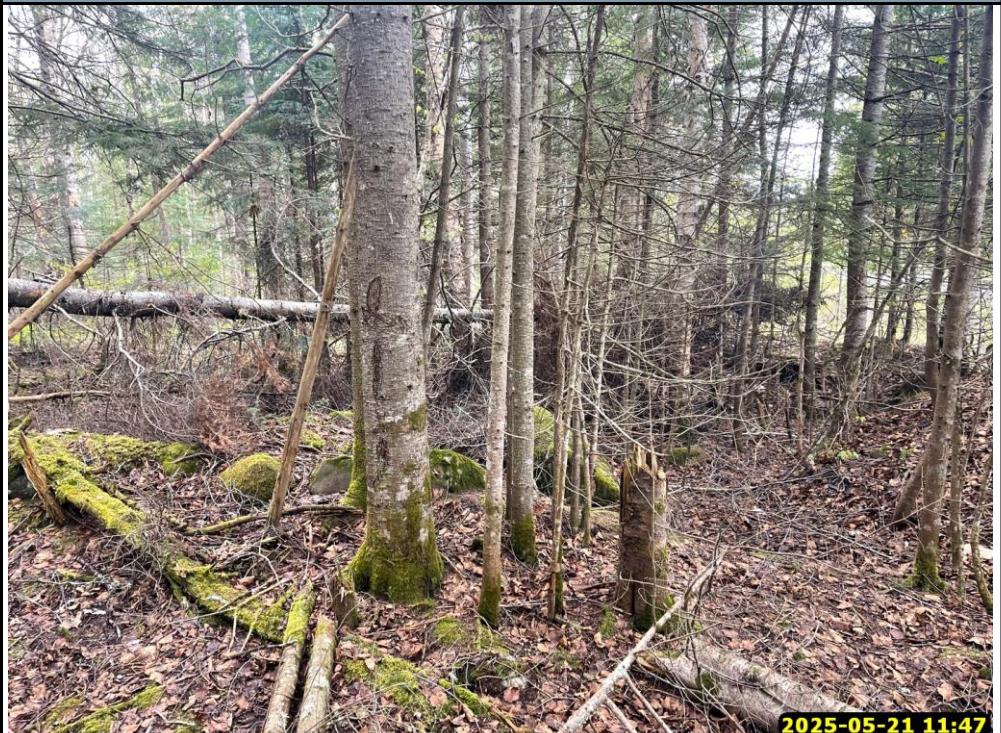
Vue générale de la station d'inventaire

Le chemin est perpendiculaire à la pente du secteur. Un fossé se situe entre le chemin et le talus en amont. Le fossé est colmatté de sédiments et déborde de son emprise vers la zone. Par contre, la zone est plus élevé que l'élévation du fossé. Les eaux de ruissellement issues des chemins de débardage en amont sont concentrées localement mais les dépressions humides couvrent moins de la surface que les monticules terrestres.

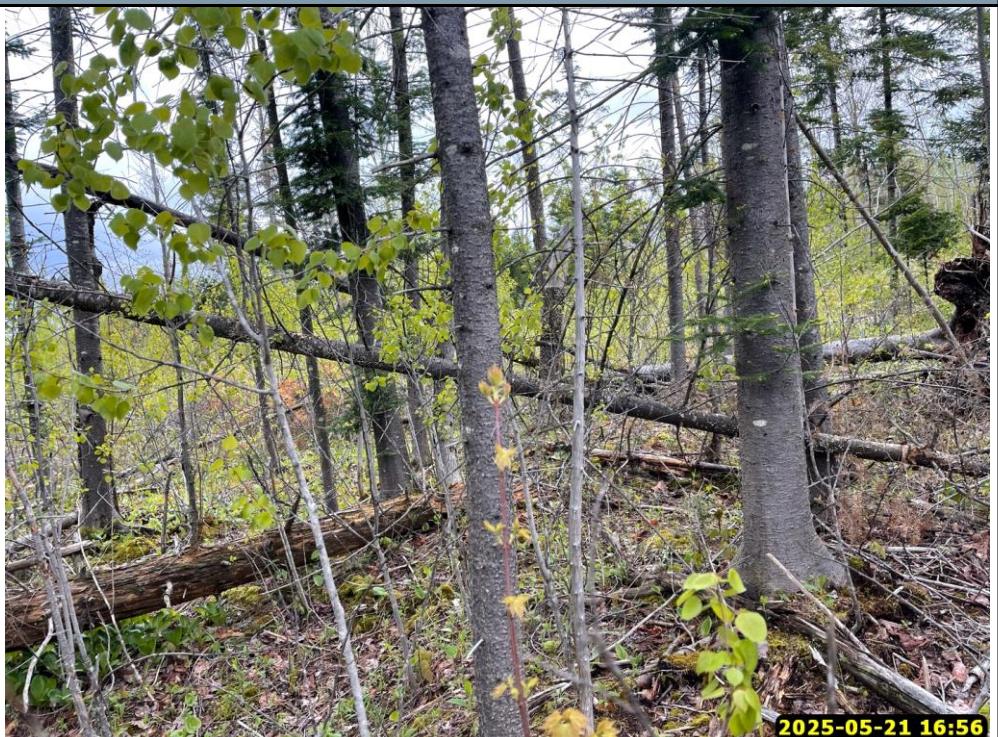
Vue générale de la station d'inventaire

Espèces OBL et FACH majoritairement limitées aux anciennes ornières ou petites dépressions. Les dépressions humides ne dépassent pas 20%

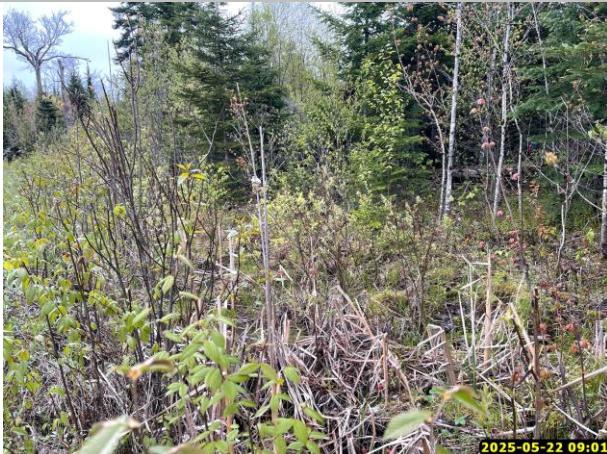
Végétation humide limité au fossé

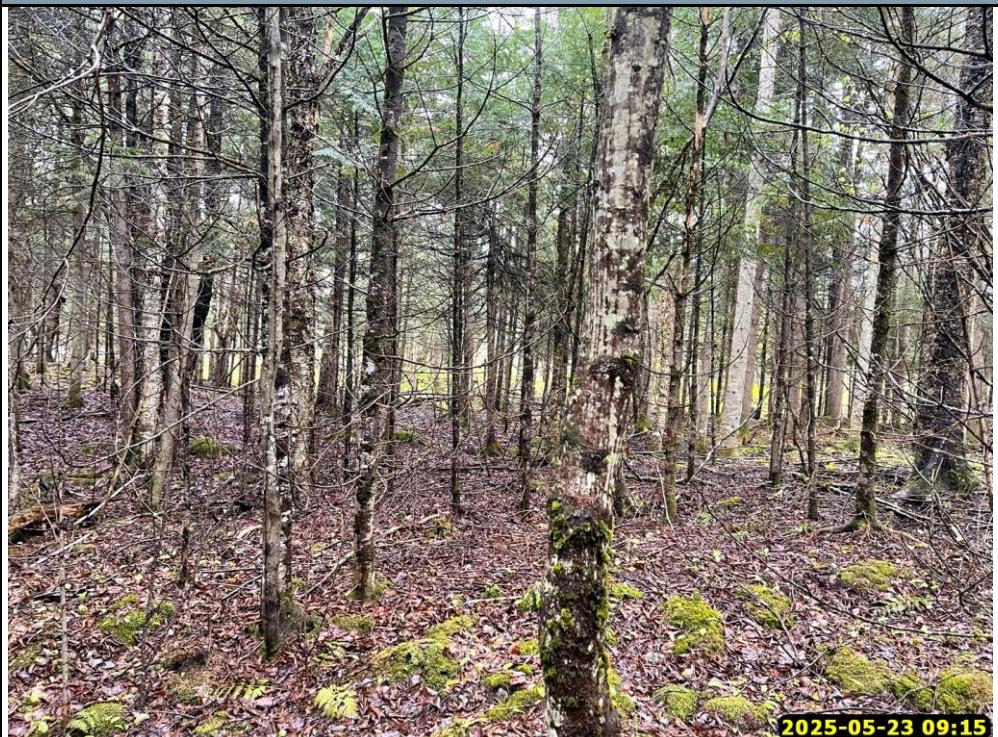
Vue générale de la station d'inventaire

Placette effectué le plus près de l'emprise possible. Placette en bas de pente, mais surélevé d'approx 1m par rapport au milieu humide adjacent. Le profil du sol est influencé par sa position en bas de la pente, mais plus en amont le terrain et en pente continue.
