### CARACTÉRISATION ENVIRONNEMENTALE COMPLÉMENTAIRE DE SITE PHASE 3

4422, rue Papineau  
Partie des lots 3 690 146 et 3 108 541 du cadastre du Québec

Lac-Mégantic, Qc

Réf. : Q-0611-PH3

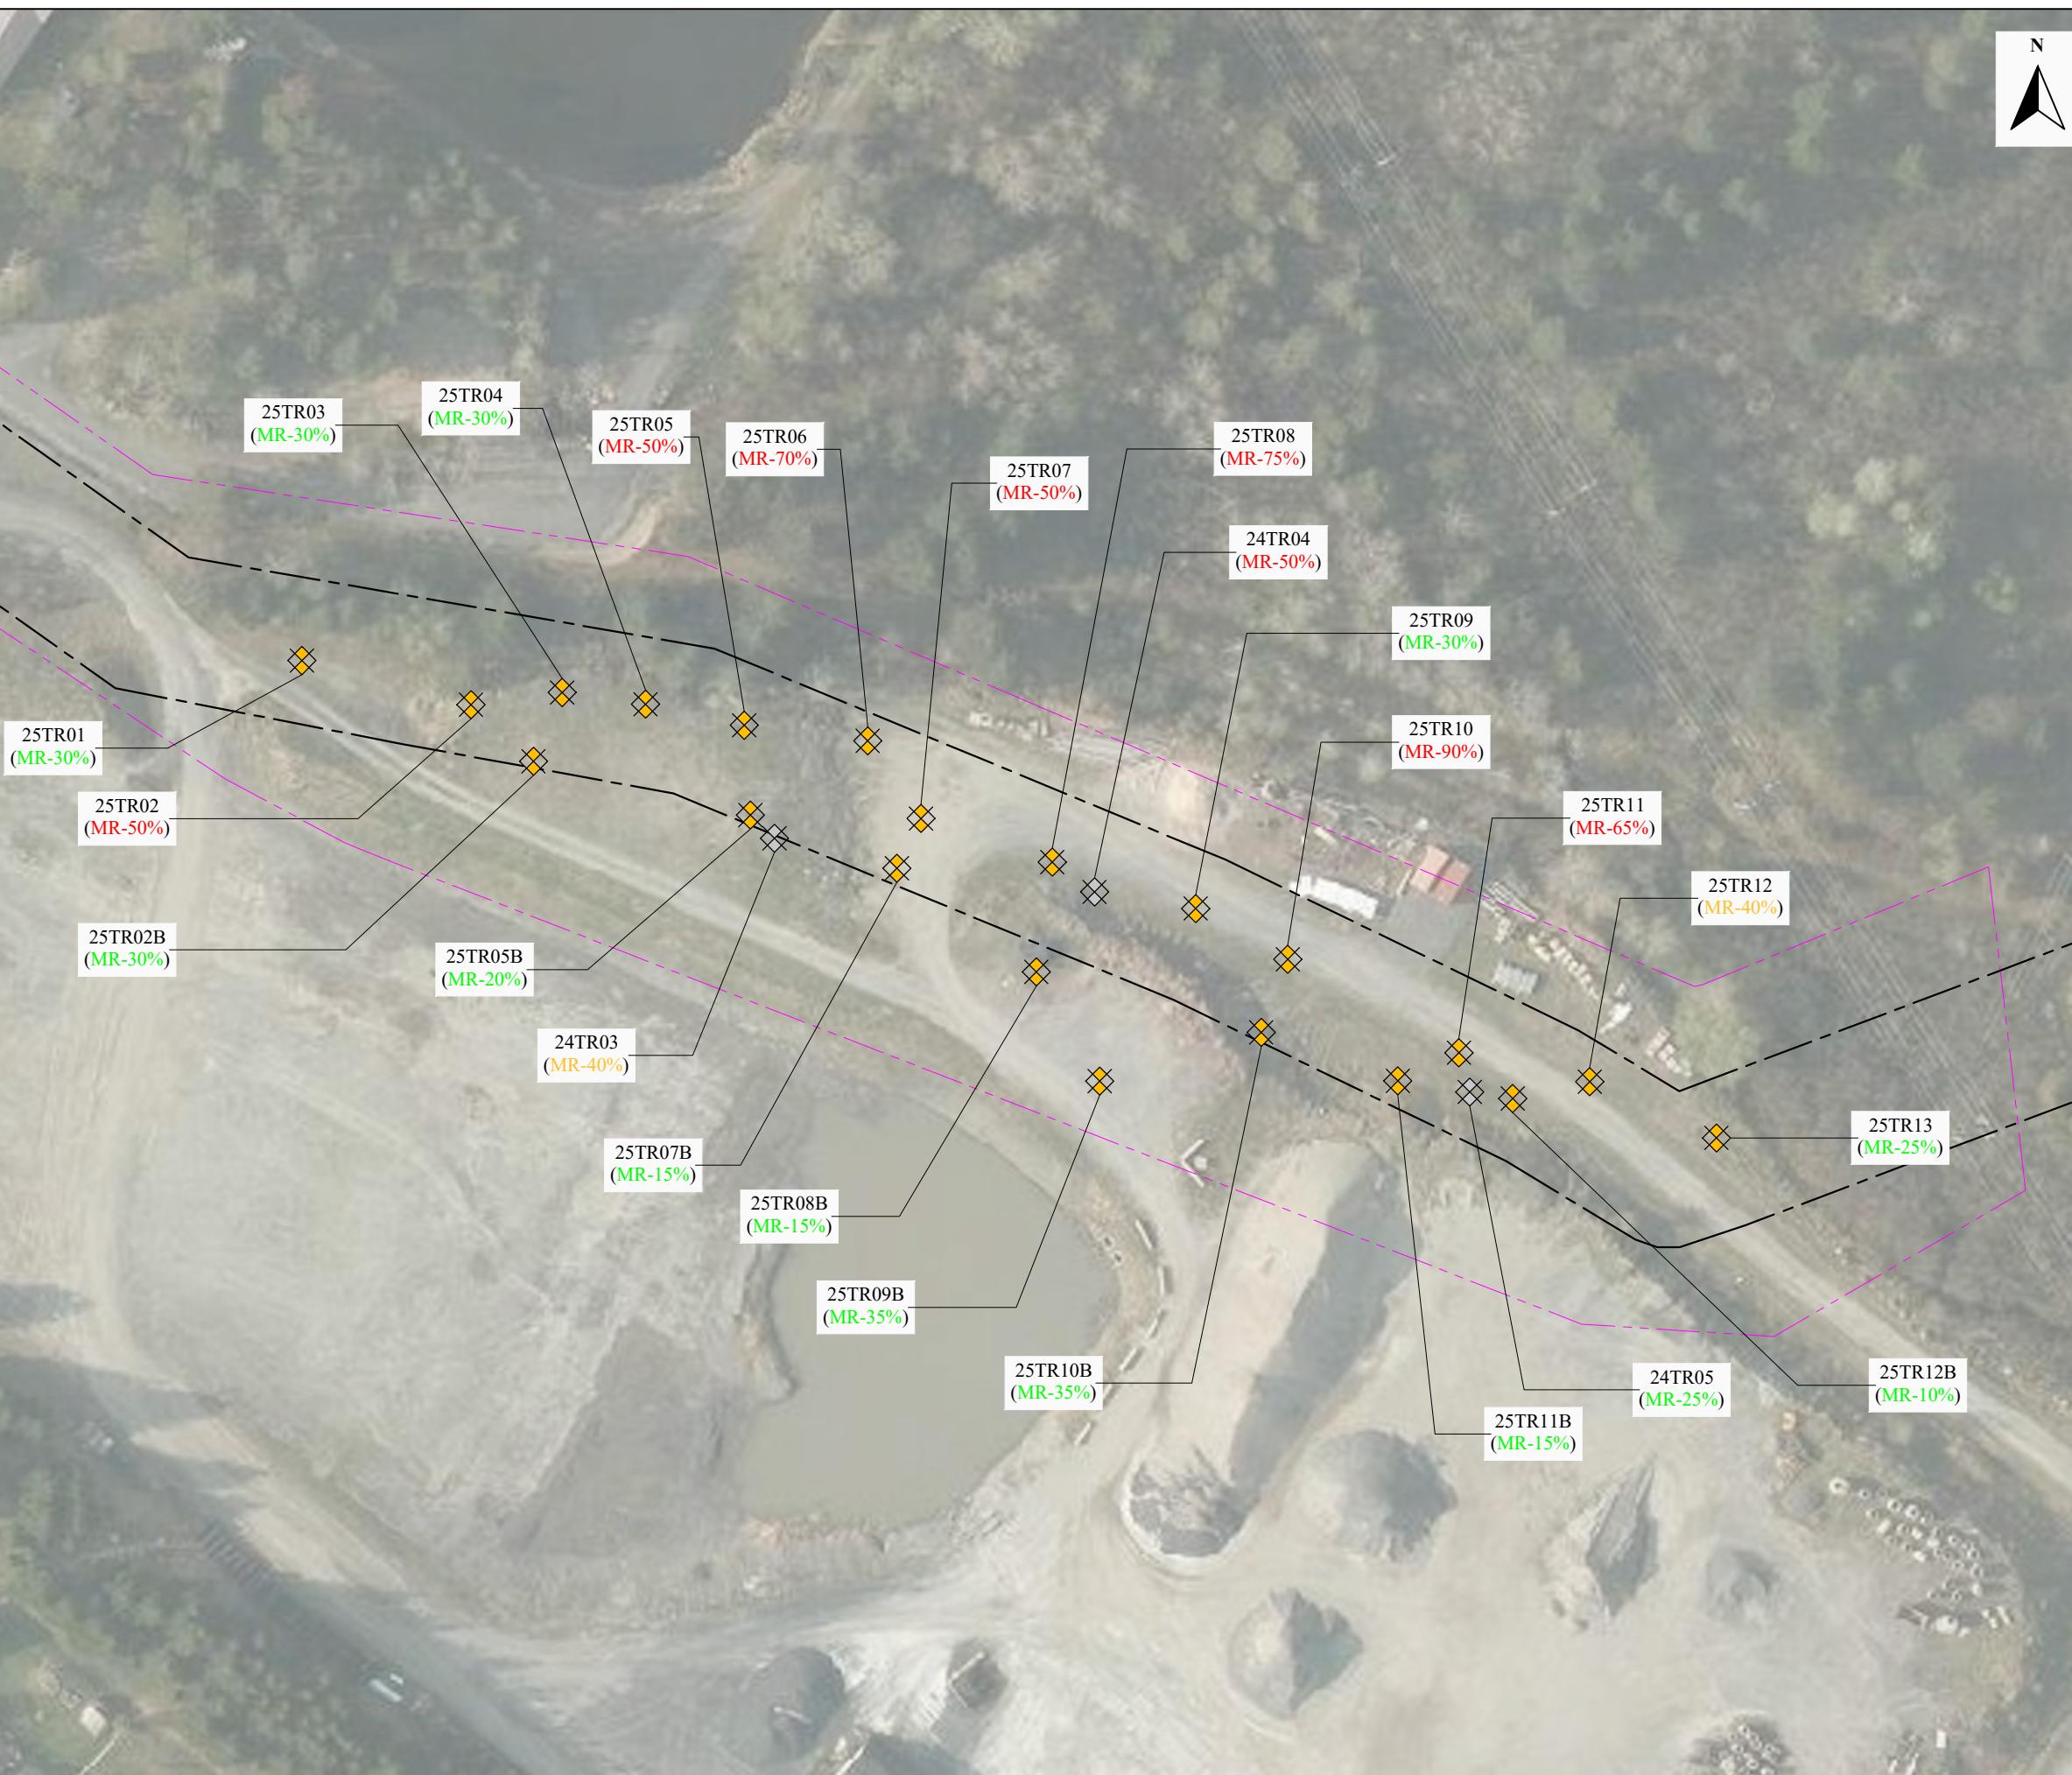
Date : 2025-07-10	Dessiné par : Jessika Racine, des.	Figure : 2/3
Conçu par : Joëlle Thiboutot Goyette, géo., M.Sc.		
Échelle : 1:900	Vérifié par : Pascal Crevier, géo., EESA

Titre du dessin :  
**Localisation des tranchées et résultats d'analyses chimiques de sols**

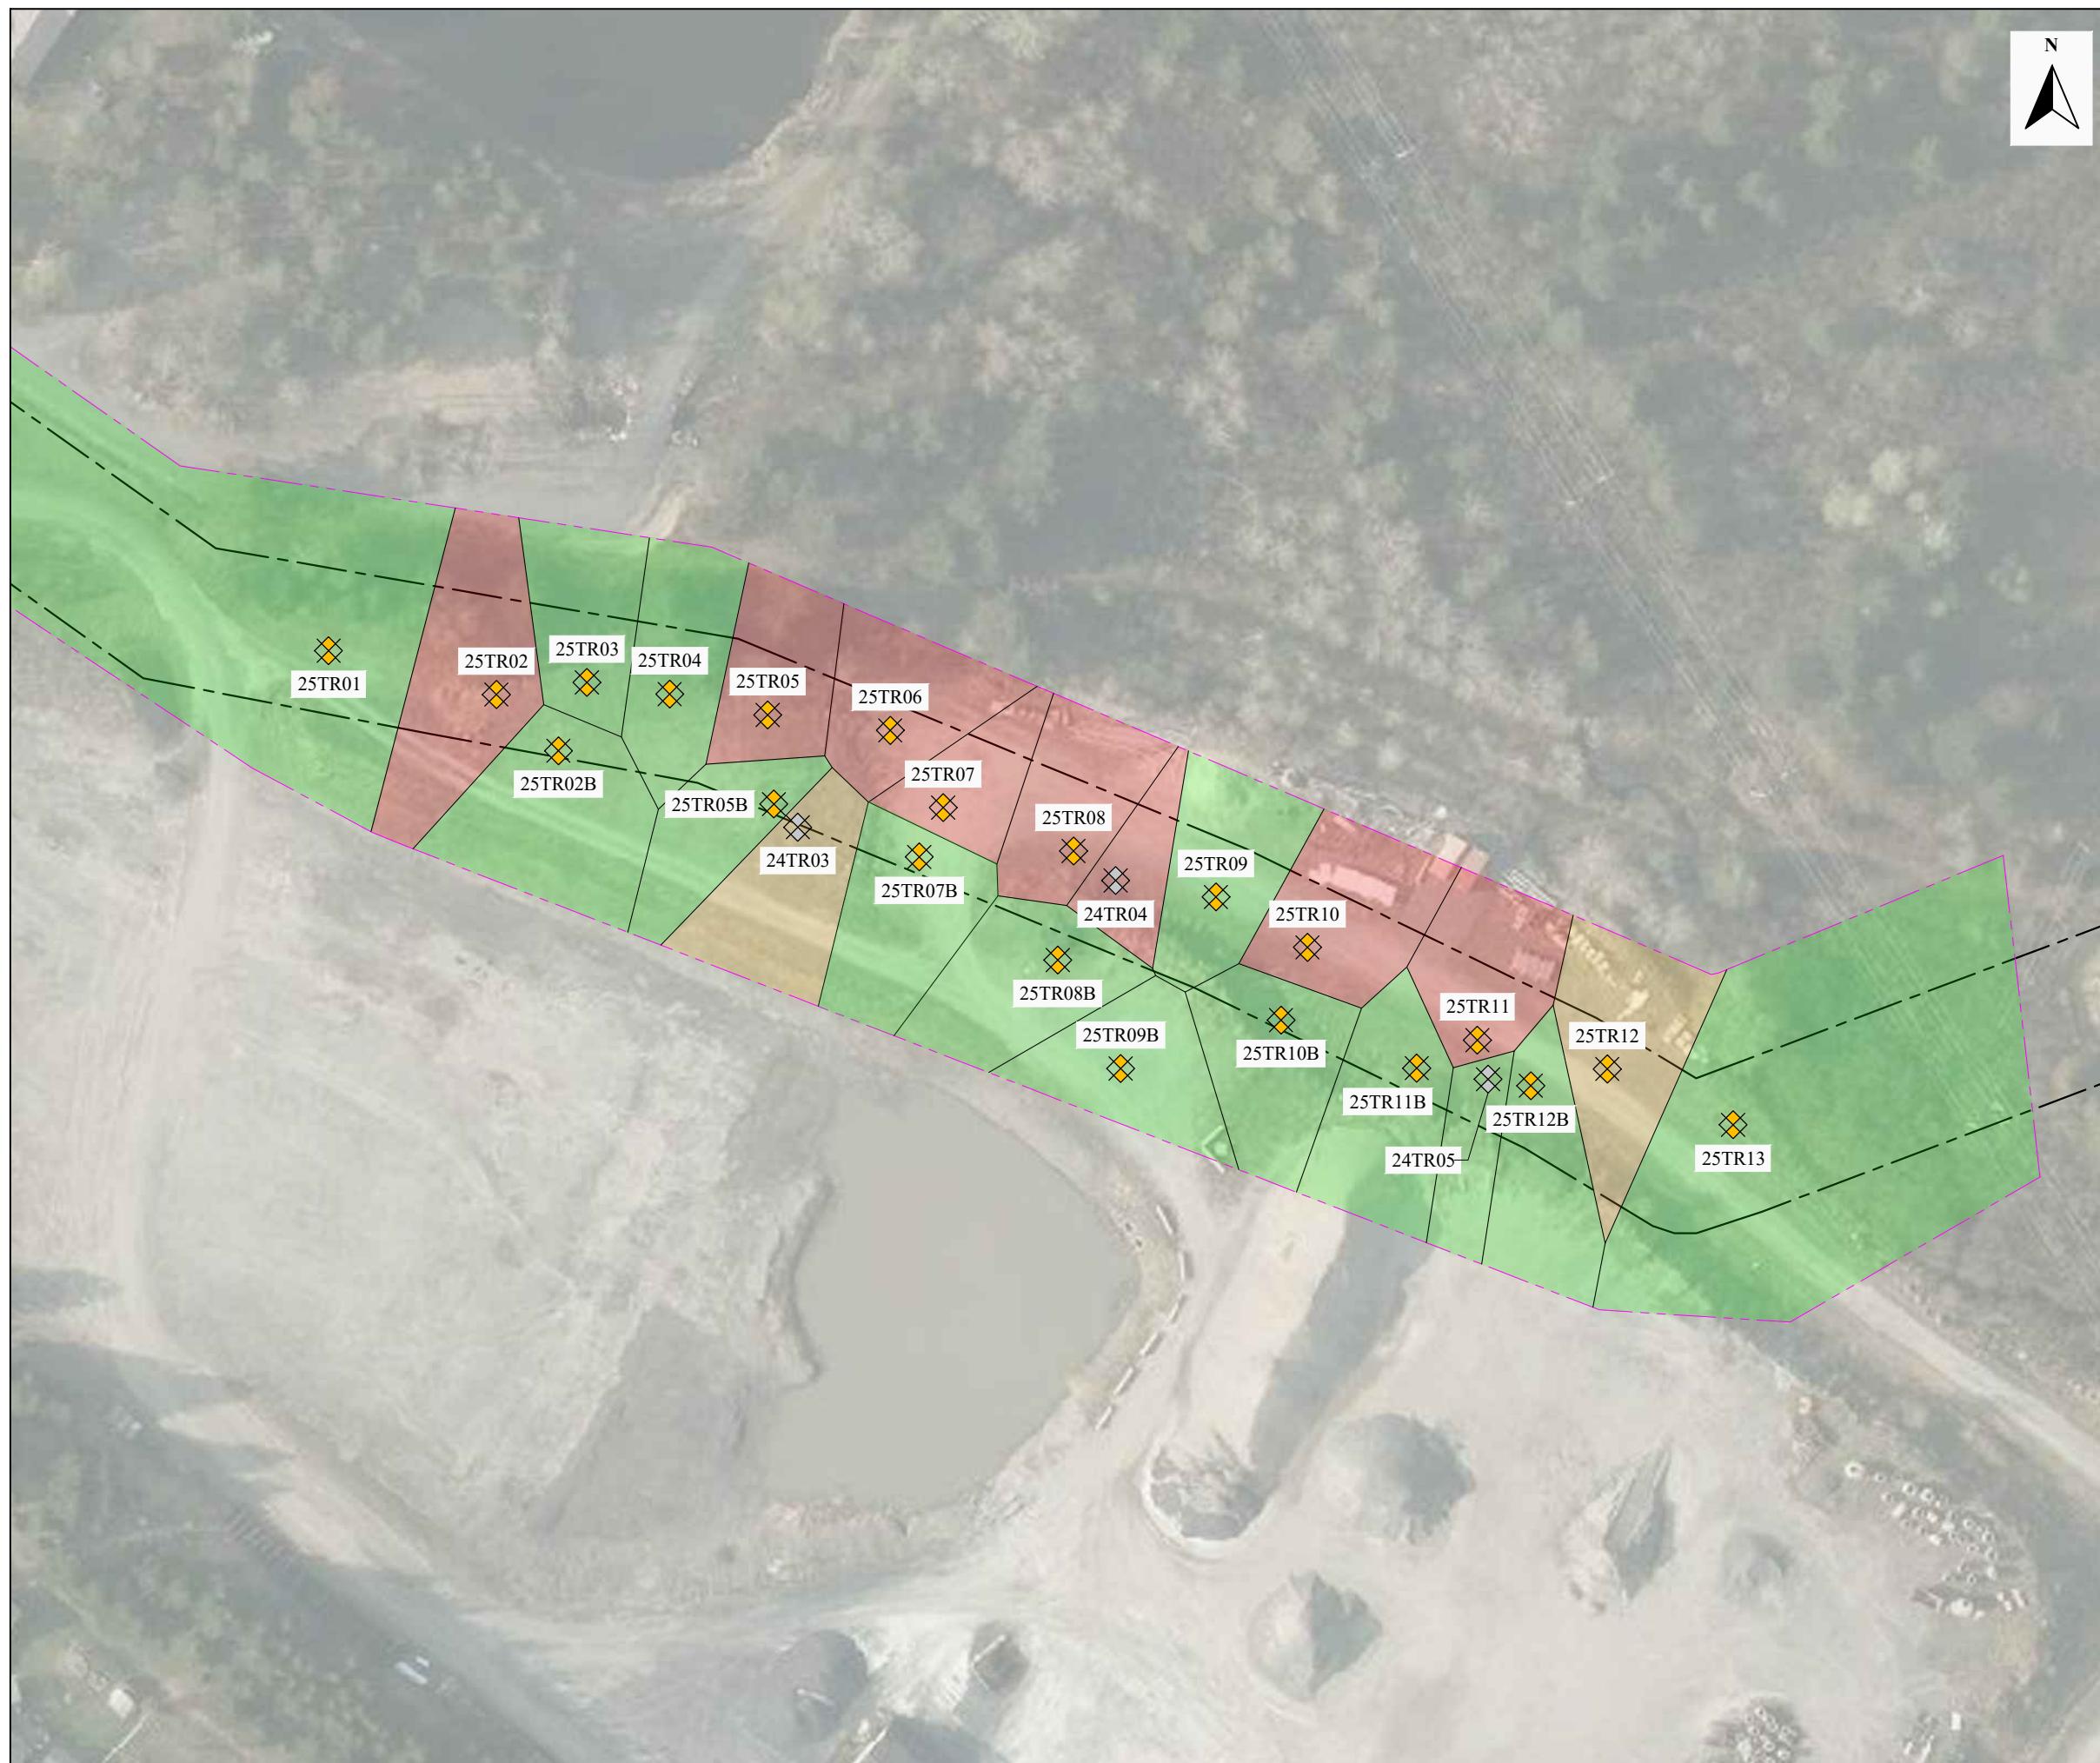
Date : 2025-07-10	Dessiné par : Anthony Rousseau, géogr., B.Sc.	Figure :  <b>3 / 3</b>
Conçu par : Joëlle Thiboutot Goyette, géo., M.Sc.		
Échelle : 1:900	Vérifié par : Pascal Crevier, géo., EESA

Titre du dessin :  
**Localisation des zones estimées de matières résiduelles**
