Implantation d'une centrale hydroélectrique en rive droite du barrage Matawin

Étude d'impact sur l'environnement

Volume 3 : Études sectorielles

Étude de caractérisation du milieu
aquatique

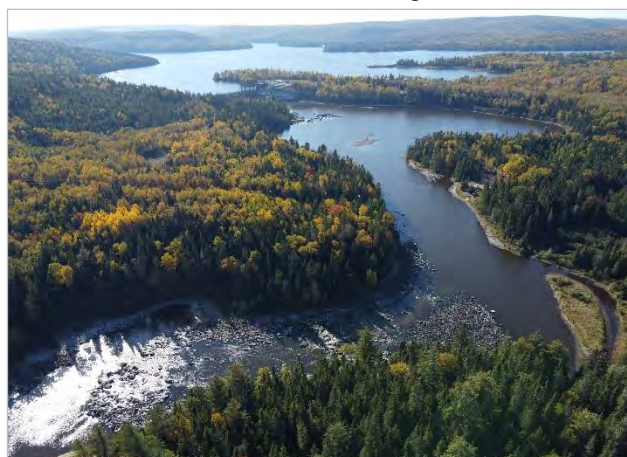
Photo 12. Vue de l'ensemble des segments SH2 et SH3 depuis l'extrémité aval de SH3.

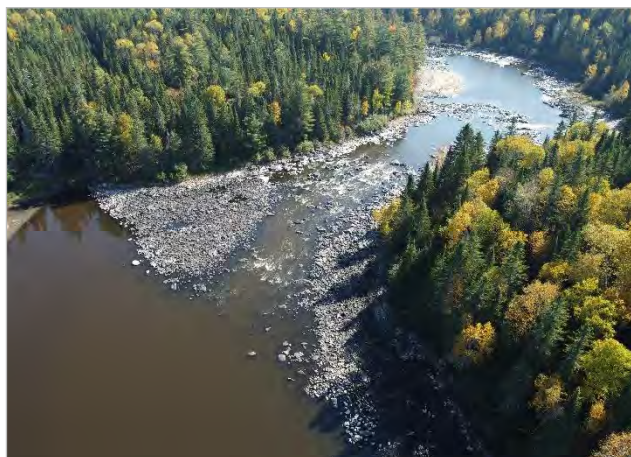
Photo 13. Rapide composant le segment SH4

Lors de la visite, soit en condition de débit d'étiage maximal ($4 \text{ m}^3/\text{s}$), les segments SH4 à SH10 sont caractérisés par une succession de rapides et de chenal lentique. Les segments pairs sont caractérisés par le faciès de rapide tandis que les segments impairs montrent un faciès de chenal lentique, à l'exception du segment SH7 où le chenal montre plutôt des conditions lotiques sous ce débit.

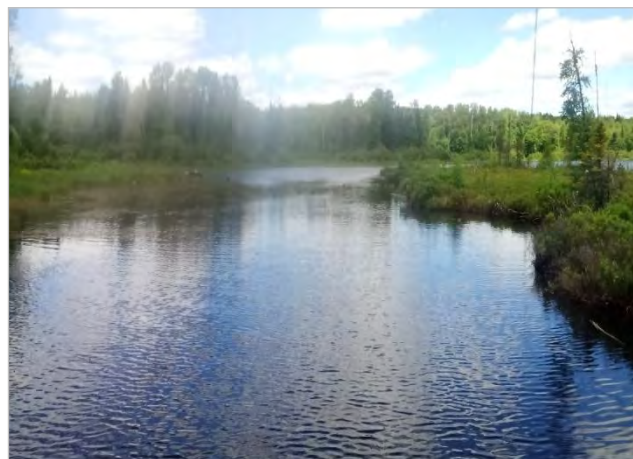
Identifiant habitat	Utilisation Potentielle/ confirmée	Espèce associée à l'habitat	Superficie (m ²)	Valeur	Substrat dominant	Végétation aquatique	
						Recouvrement (%)	Espèce dominante
H1	Potentielle	PEFL ESLU	20 825	Élevée	MO	75	Calamagrostis/ Aulne/rubanier

Photo 59. Herbier H1

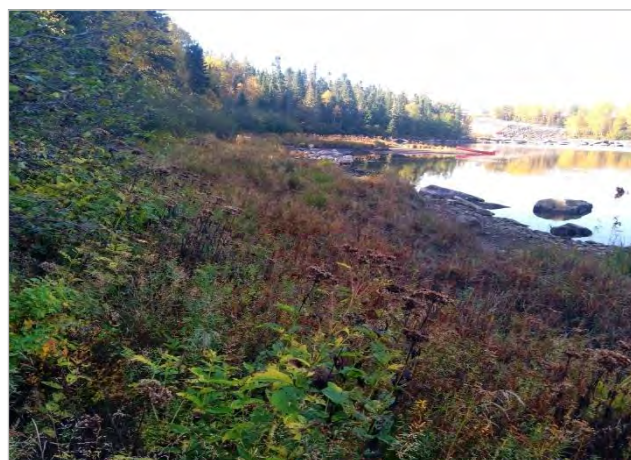
Photo 60. Herbier H2

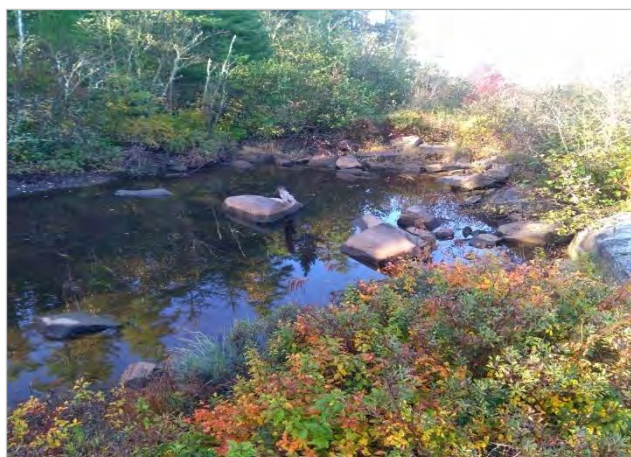
Photo 73. Habitat intéressant au niveau du bassin 3

Pour ce qui est du bassin 3, ce dernier semble posséder un lien hydrique plus récurrent avec la rivière Matawin et pourrait donc être propice à l'alevinage et servir d'abri. De plus, il n'est pas impossible que le substrat sableux et la végétation arbustive avoisinante puisse servir à la fraie d'espèces lithophytophiles en fonction des conditions en vigueur durant la fraie (photo 73).

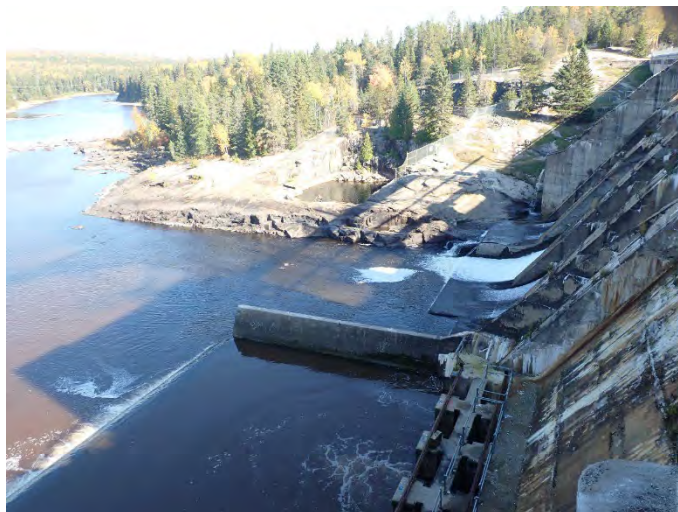
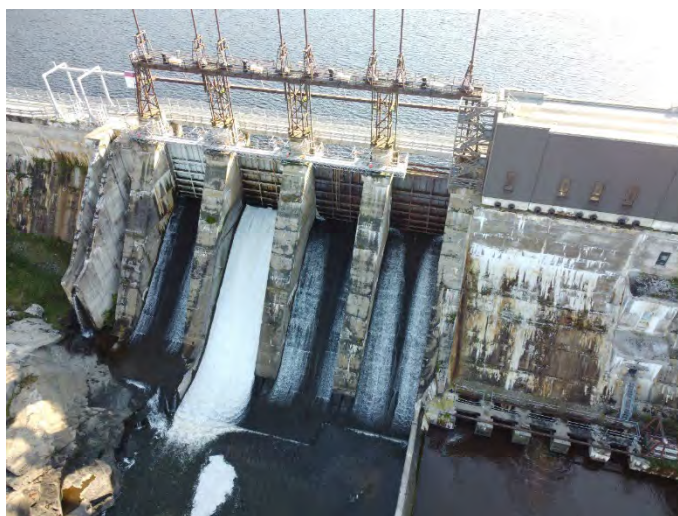
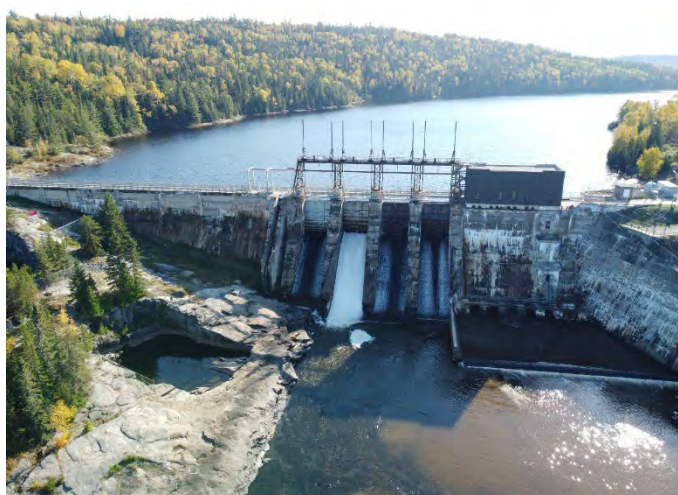
Figure 2-2 Barrage Matawin – 4 octobre 2023 – Eaux basses (Source : Groupe Synergis)
