Projet du Parc éolien de Grosse Île

Étude d'impact sur l'environnement

Volume 3 : *Études de référence*

Notes descriptives sur l'évolution côtière du secteur de Mines Seleine, aux Îles-de-la-Madeleine

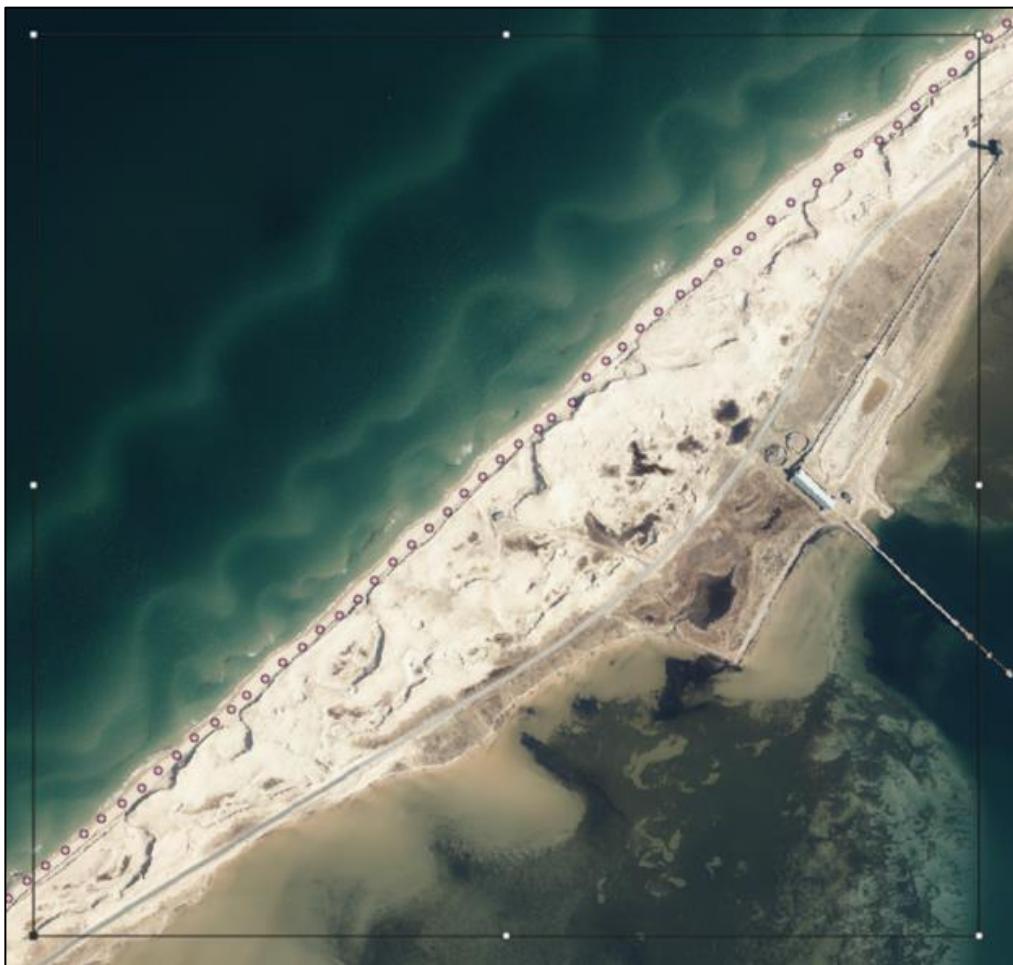
Figure 1. Localisation des 51 points de mesure pour l'évolution historique.

L'évolution historique a été déterminée à partir de photographies aériennes sur 55 années (1963, 1983, 2008, 2019) et sur 51 points de mesure (figure 1). La méthodologie est expliquée dans Bernatchez *et al.* (2012).

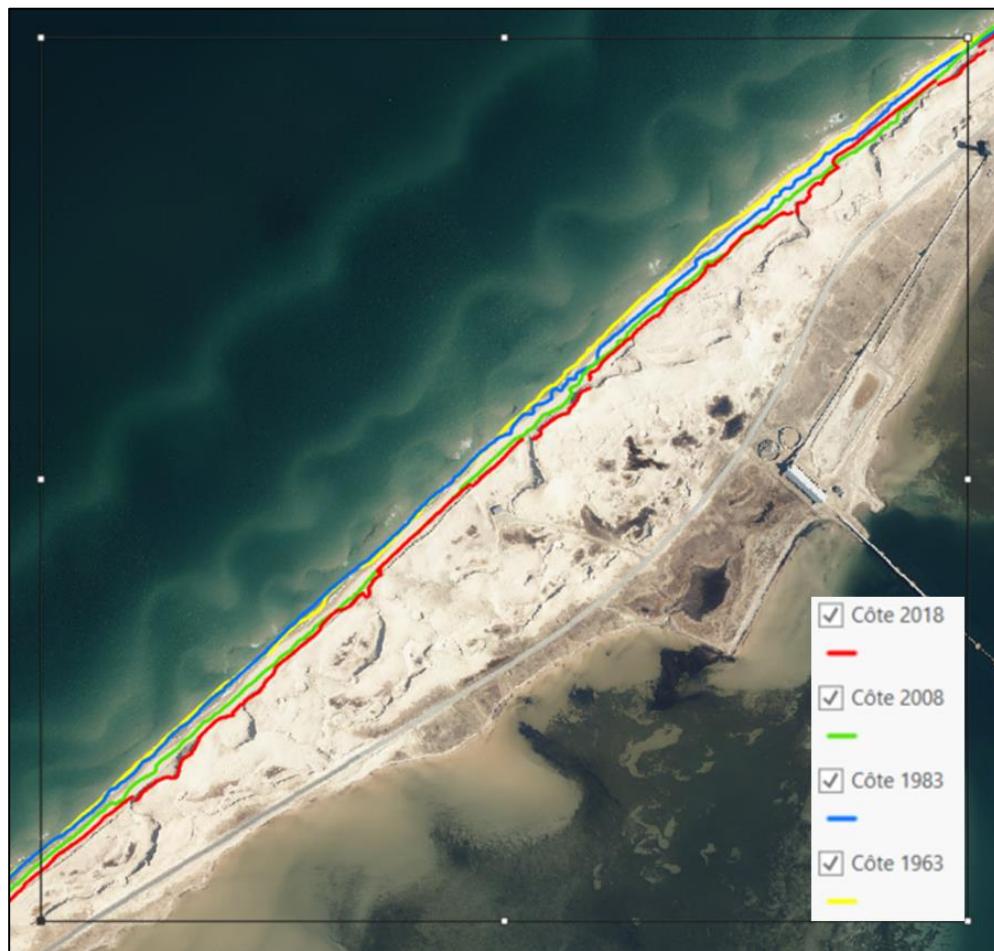
- Moyenne annuelle 1963-2008 = -0,69 m/an
- Moyenne annuelle 2008-2019 = -0,81 m/an (pré-Dorian)
- Recul total d'environ 45 m entre 1963 et 2019

Figure 2. Évolution historique (1963-2018).

Faits saillants (figure 2) :

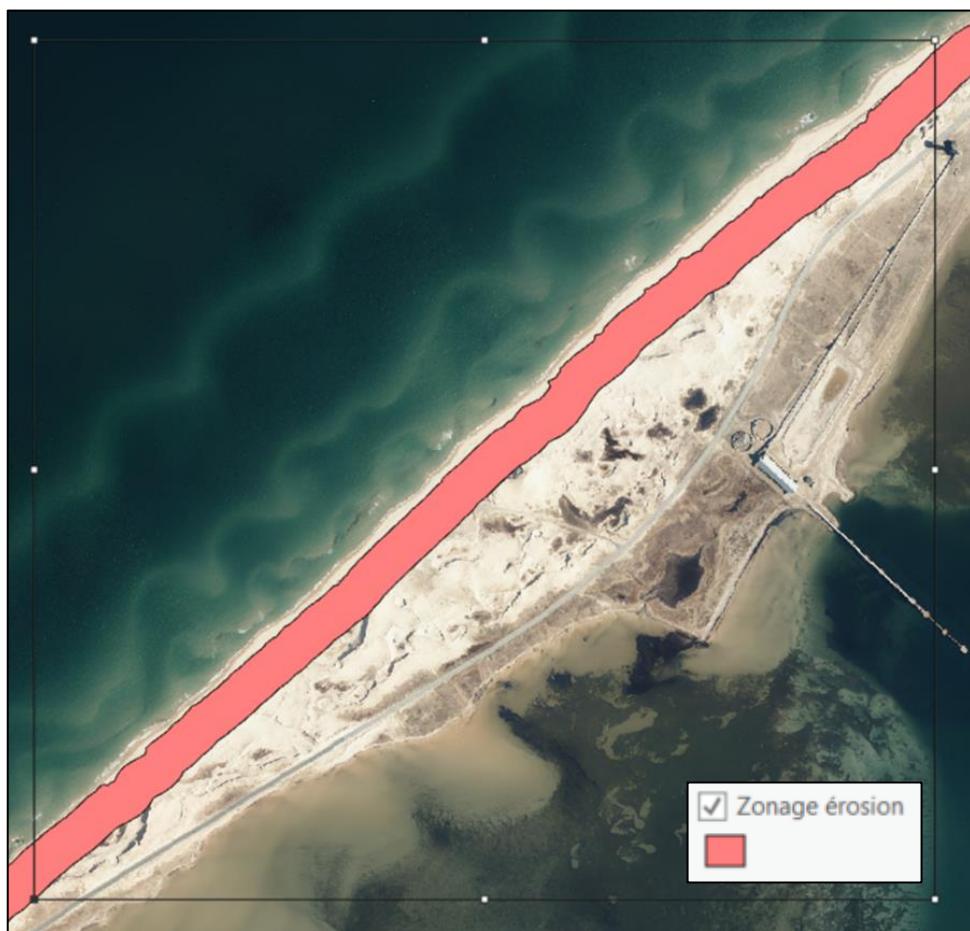
Figure 3. Marge de sécurité proposée en érosion côtière (bande de 90 m à partir du trait de côte de 2008)

Le taux probable utilisé pour l'implantation des marges de sécurité en érosion côtière est de -0,92 m/an (Bernatchez *et al.*, 2012). La marge proposée pour le secteur est une marge minimale de 90 m à partir du trait de côte de 2008 (figure 3)

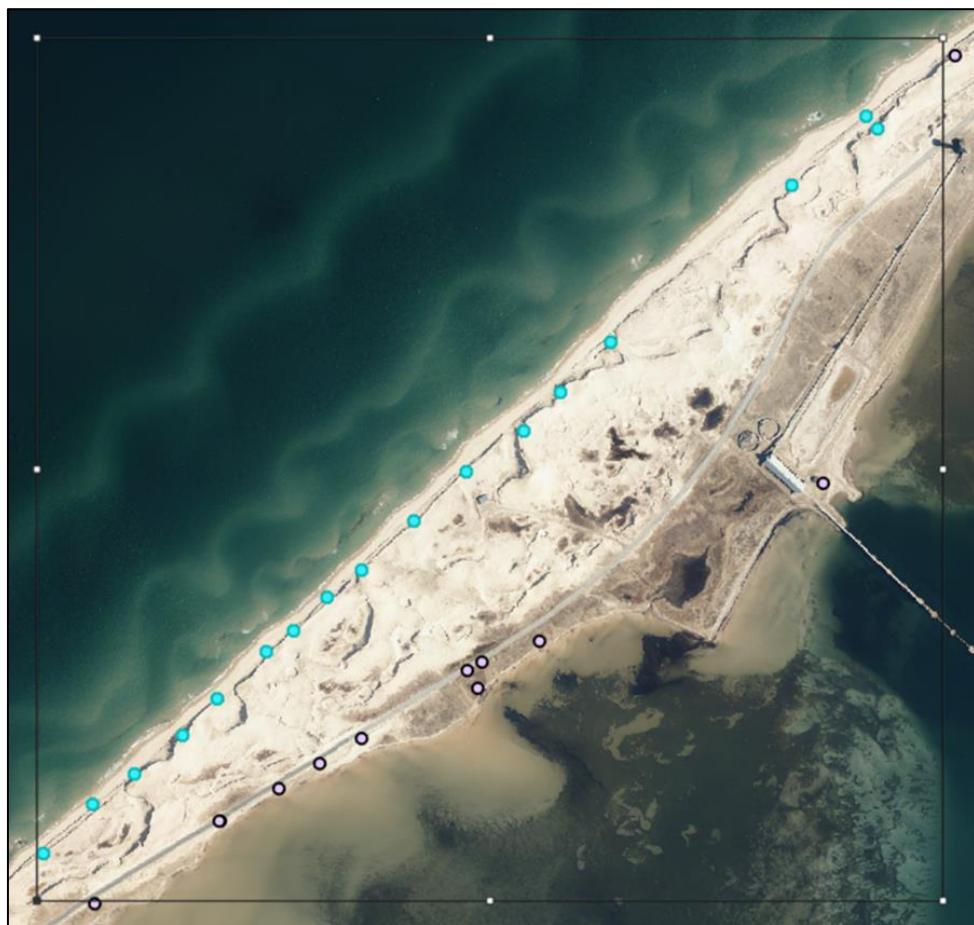
Figure 4. Localisation des 17 stations de mesure de l'érosion (2006-2022) (points en surbrillance)

Le LDGIZC effectue des mesures annuelles des stations de suivi sur le terrain (Bernatchez et Drejza, 2015). Aux Îles-de-la-Madeleine, le suivi est effectué depuis 2006. Le secteur à l'étude compte 17 stations de suivi entre 2006 et 2022 (figure 4). Ces stations ont majoritairement été implantées en 2008, mais 3 ont été implantées en 2006 et 6 en 2020.

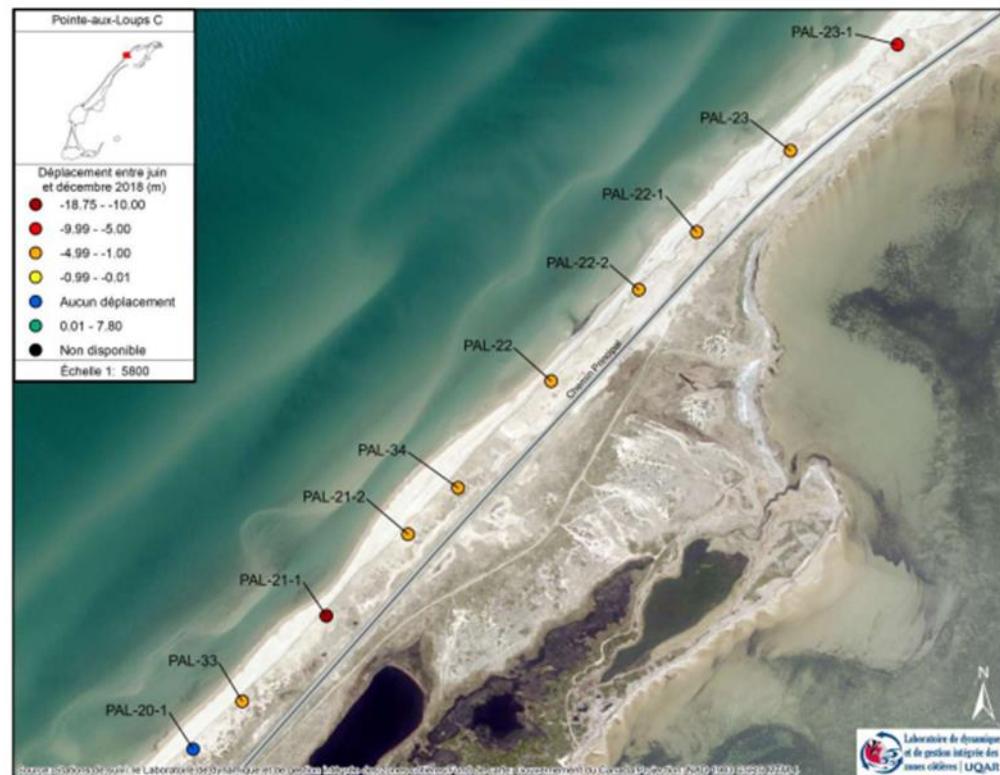
Figure 31. Localisation des stations de Pointe-aux-Loups (secteur C) mesurées lors du relevé de décembre 2018

Ce secteur se situe au nord de la Dune du Nord (Fig. 31). Dix stations ont été visitées, affichant un recul moyen de 3,7 m avec un maximum de 10,4 m (PAL-21-1) (Fig. 32A). En excluant la seule station ne montrant aucun recul (PAL-20-1), le minimum enregistré est de 1,3 m (PAL-23). Dans le secteur de PAL-23, la route 199 se trouve très près du trait de côte (Fig. 32B).

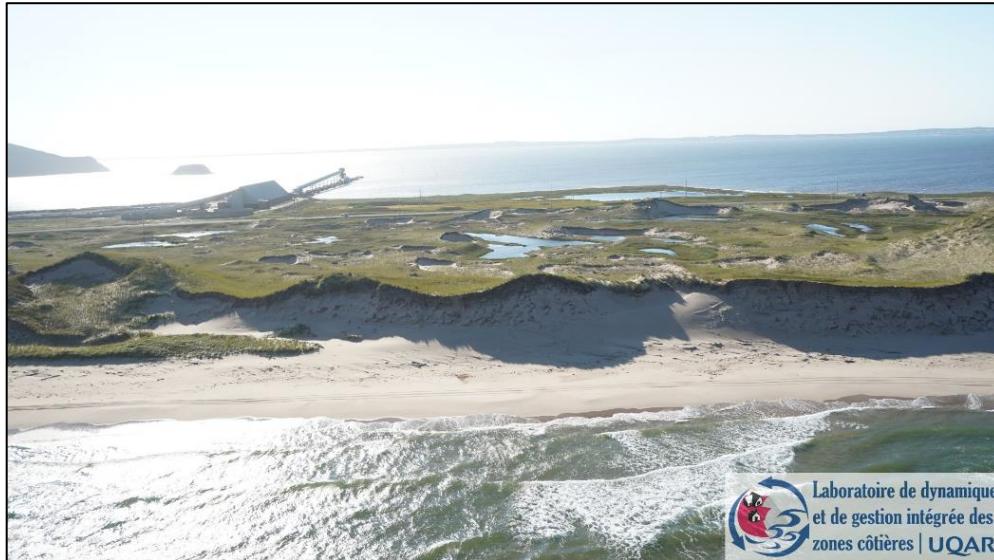
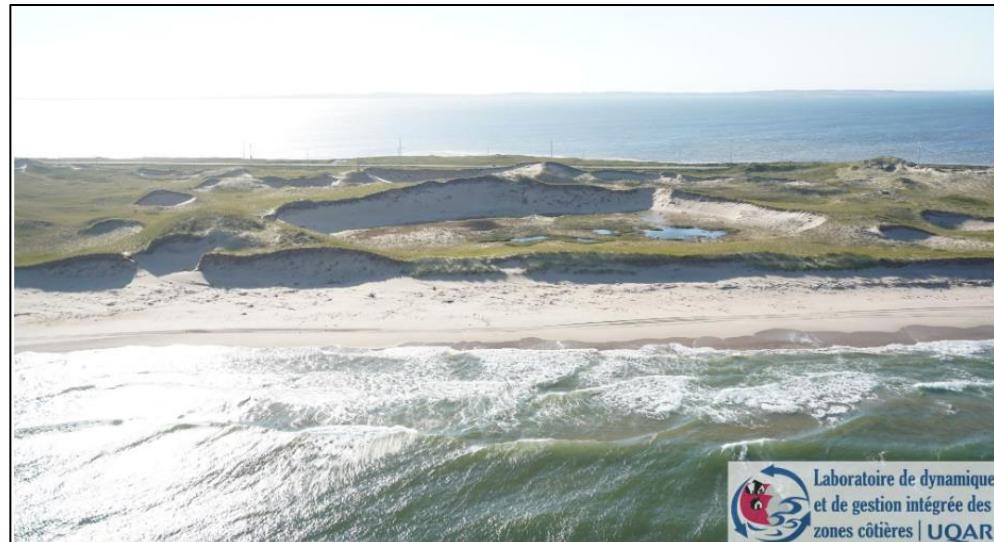
Figure 5. Photographies aériennes du secteur de Mines Seleine (septembre 2021).
On distingue bien les fronts de dune en érosion ainsi que le fond des caoudières
à de basses altitudes.

- Entre les crêtes de dune qui oscillent entre 10 et 20 m d'altitude, le fond des caoudères a une altitude autour de 1 m, ce qui est très bas (figure 5). La majorité du territoire se situe sous les 4 m d'altitude (figure 6). L'érosion des fronts dunaires peut donc créer des brèches où les vagues auront un accès plus facile lors des tempêtes.

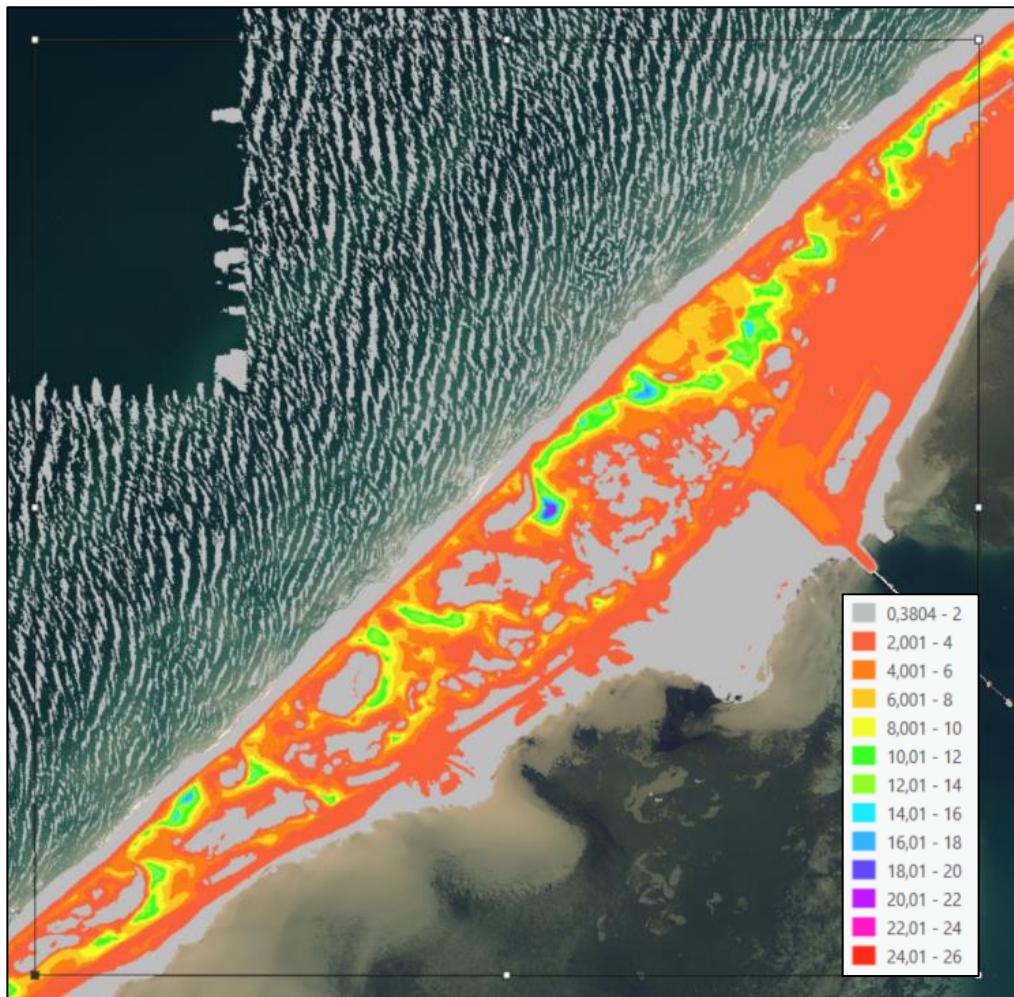
Figure 6. Topographie (élévation en mètres). On observe que plusieurs caoudères sont situés près du front de dune en érosion et qu'environ 20% du territoire a une altitude inférieure à 2 m.
