PROJET ÉOLIEN MONNOIR

PR5.4 Réponses aux questions et commentaires

ANNEXE QC12.1A

**Caractérisation des cours
d'eau et de l'habitat du
poisson et inventaires
ichtyologiques sur les sites
de traverse prédéterminés
dans la zone d'étude du
Projet Éolien Monnoir**

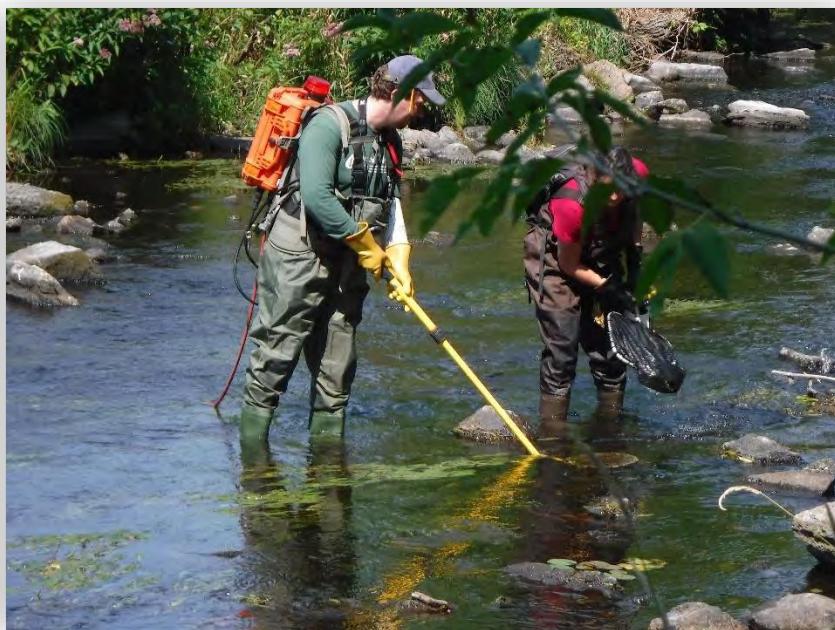
Figure 2. Exemple de séance de pêche électrique.

Pour chaque station où la pêche a été possible¹, l'opérateur de l'engin de pêche électrique a balayé un transect d'échantillonnage d'un mètre pendant 5 secondes (Couillard et coll., 2023). La tension de l'engin de pêche a été ajustée selon la conductivité de l'eau de façon à ce que l'intensité ne dépasse pas 1,5 à 2 ampères, afin de limiter l'effet des décharges électriques sur les poissons (Couillard et coll., 2023). Les décharges électriques qu'envoie l'engin de pêche dans l'eau ont pour effet de paralyser les poissons pendant quelques secondes dans un rayon d'environ un mètre autour de l'électrode, et ainsi permettre aux pêcheurs de les récupérer à l'aide d'une épuisette (Figure 2) pour les déposer dans un contenant rempli d'eau provenant du milieu. Des transects ont été parcourus à contre-courant en effectuant des zigzags afin d'échantillonner l'ensemble du milieu. Un membre de l'équipe manipulait l'engin de pêche électrique pendant que les autres récoltaient les poissons à l'aide d'épuisettes. Les spécimens ichtyiens capturés ont été

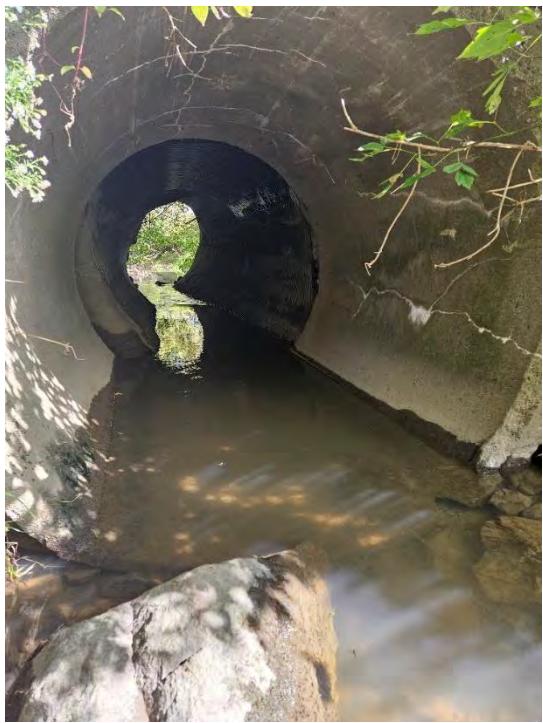
Figure 4. Ponceau observé à la station T08. Source : Ambioterra.

Des structures anthropiques, qu'il s'agisse de ponceaux (Figure 4) ou de drains agricoles (Figure 5), ont été observées sur onze des dix-huit stations (Tableau 4). En outre, une seule espèce envahissante, soit le roseau commun (*Phragmites australis* ssp. *australis*), a été observée sur douze stations (Tableau 4, Figure 6).

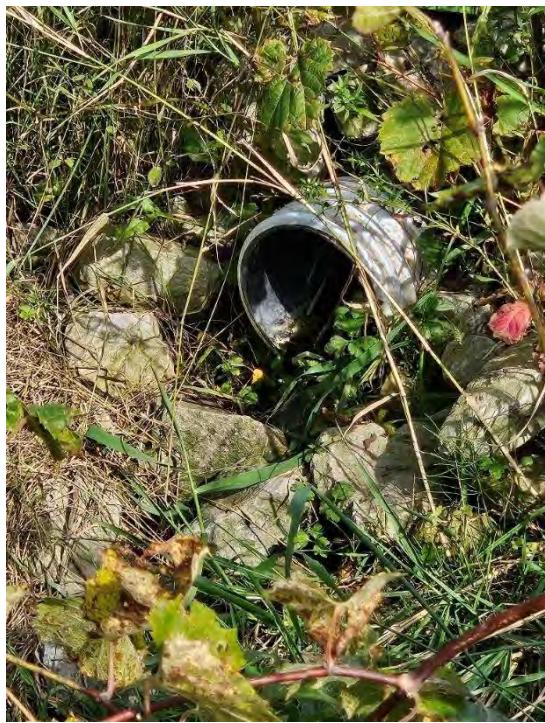
Figure 5. Drain agricole observé à la station T15. Source : Ambioterra.

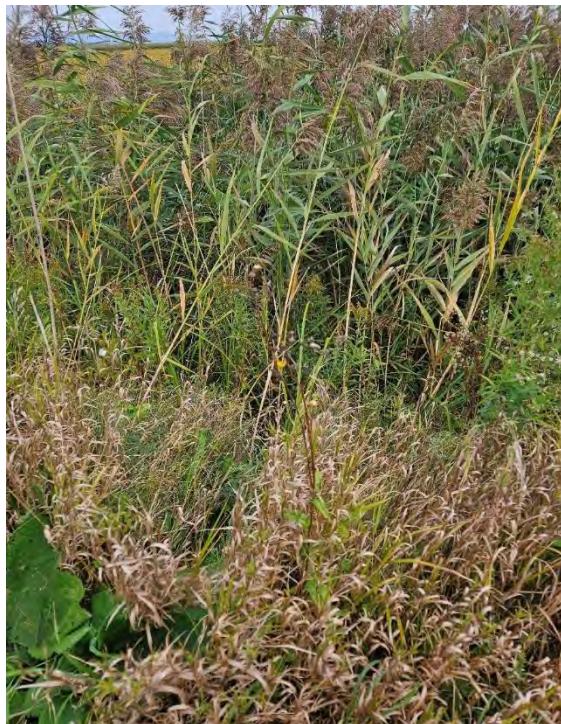
Figure 6. Roseau commun observé à la station T07. Source : Ambioterra.

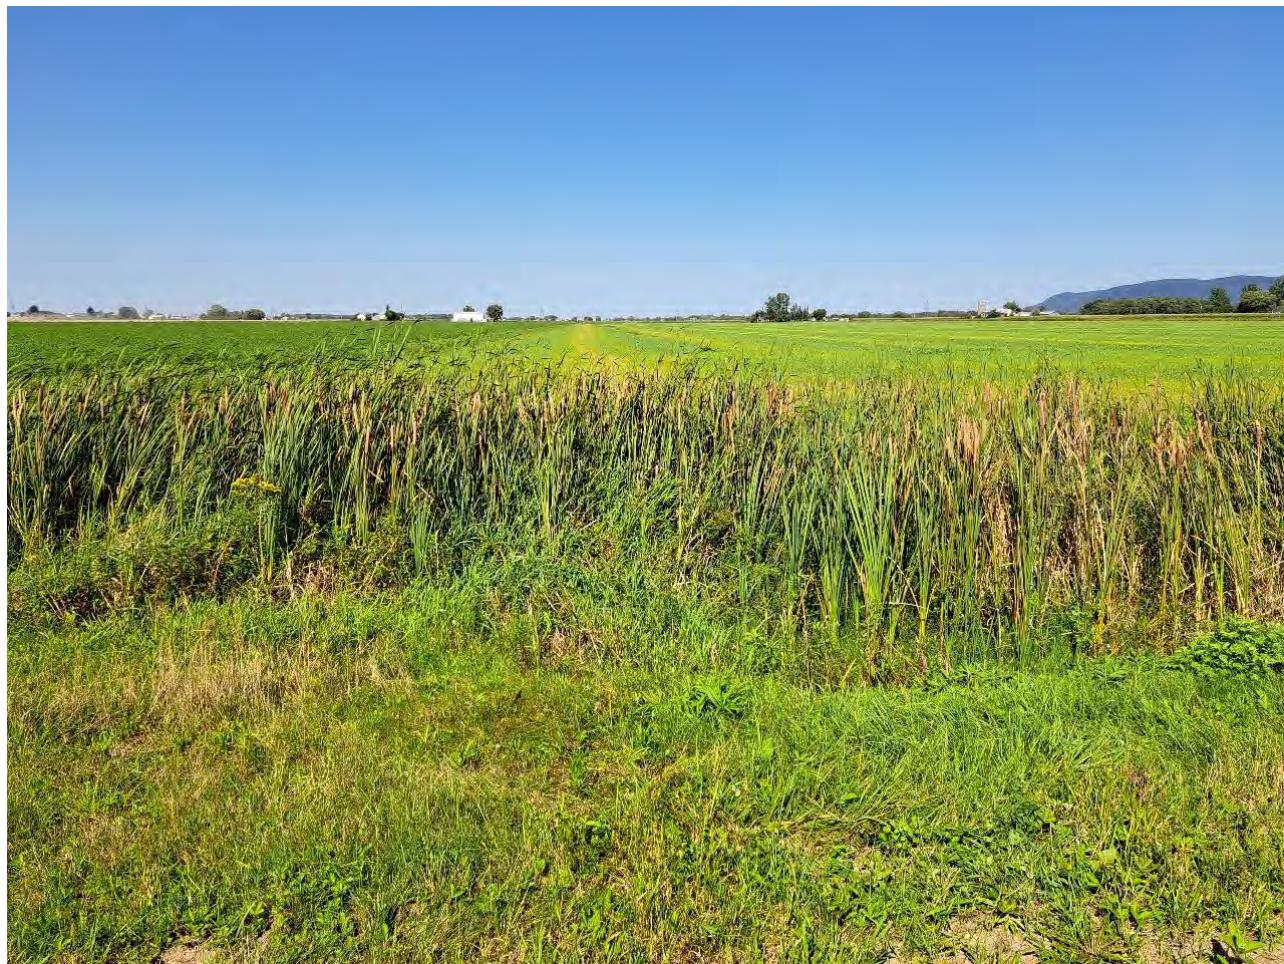
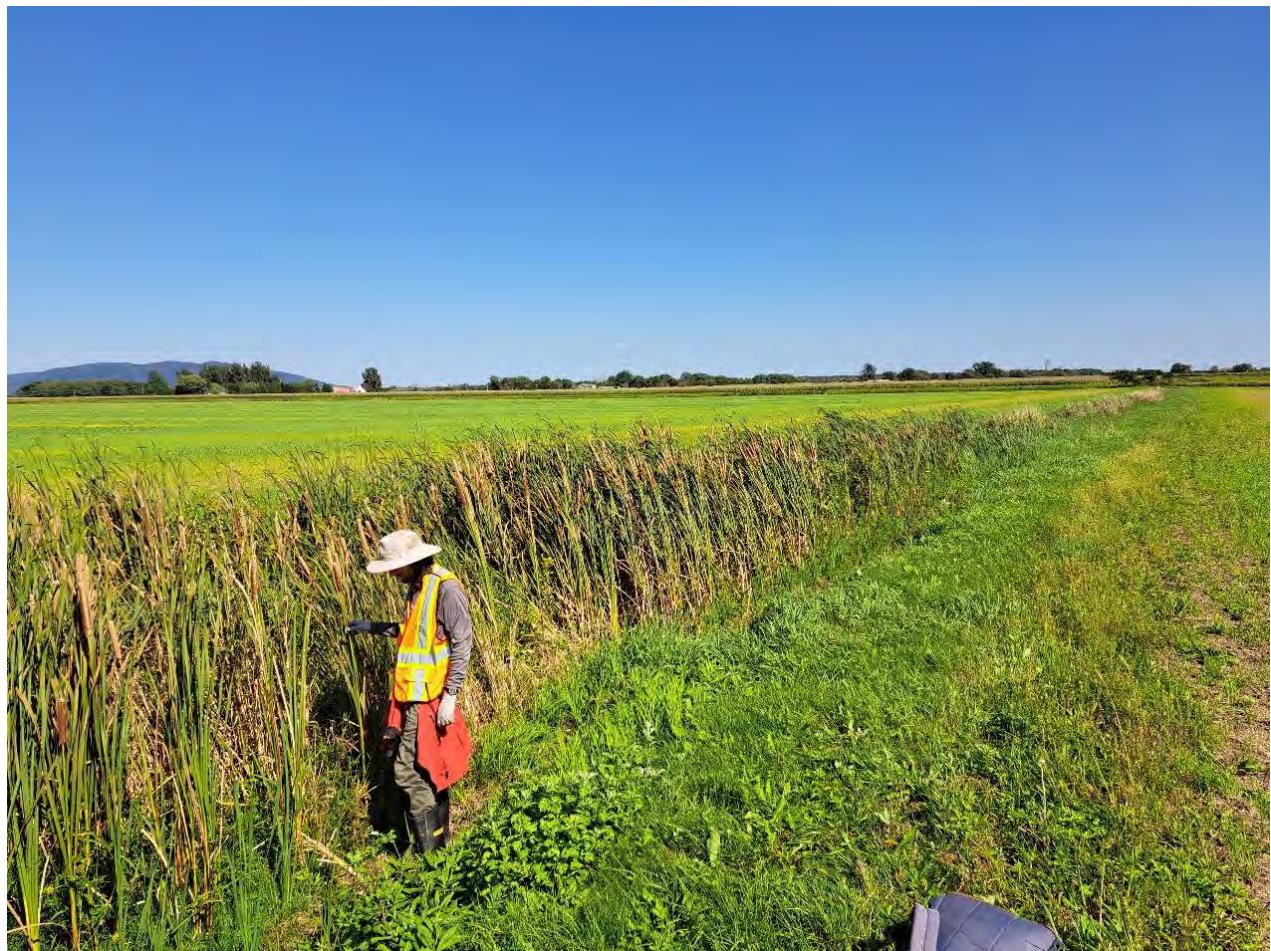
Station T01

Caractérisation de la rive		
Présence de végétation (%)		Espèces dominantes
Arborescente	Droite : 0 % - Gauche : 0 %	
Arbustive	Droite : 0 % - Gauche : 0 %	
Herbacée	Droite : 100 % - Gauche : 100 %	renouée poivre-d'eau, renouée persicaire, gaillet sp., quenouille à feuilles étroites, armoise vulgaire, morelle douce-amère, roseau commun
Présence de EEE :	Oui	
Espèces		
roseau commun		
Autres remarques

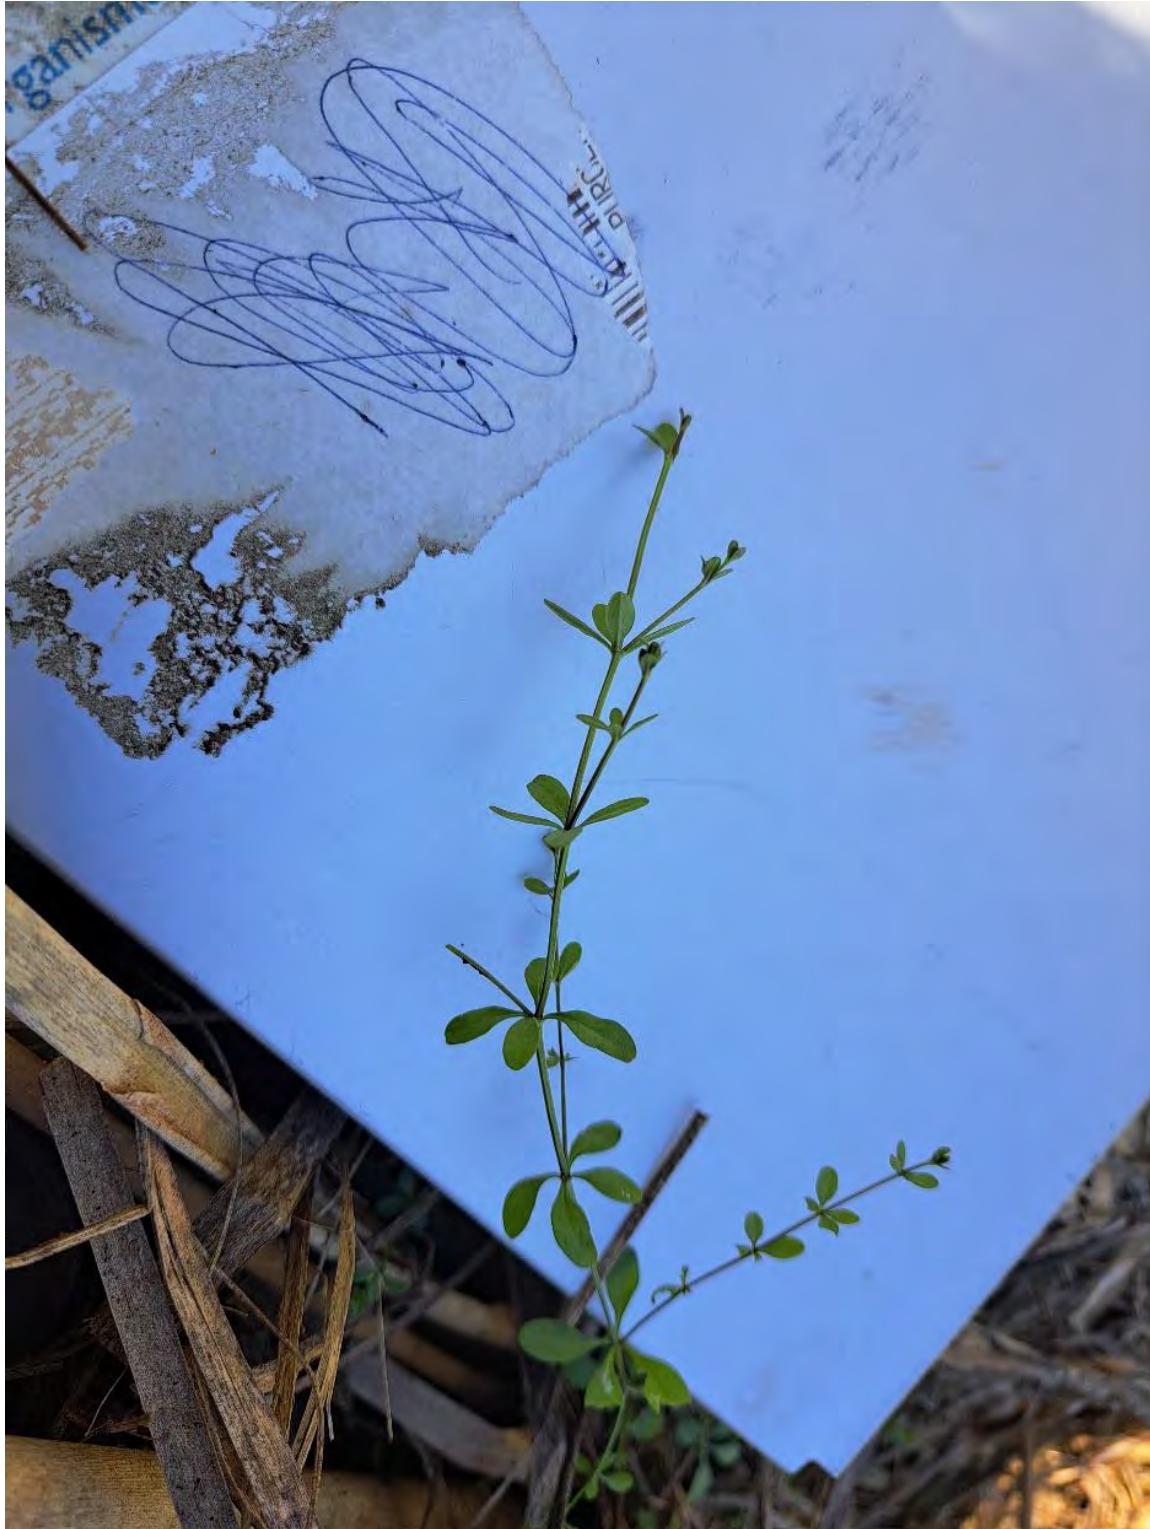
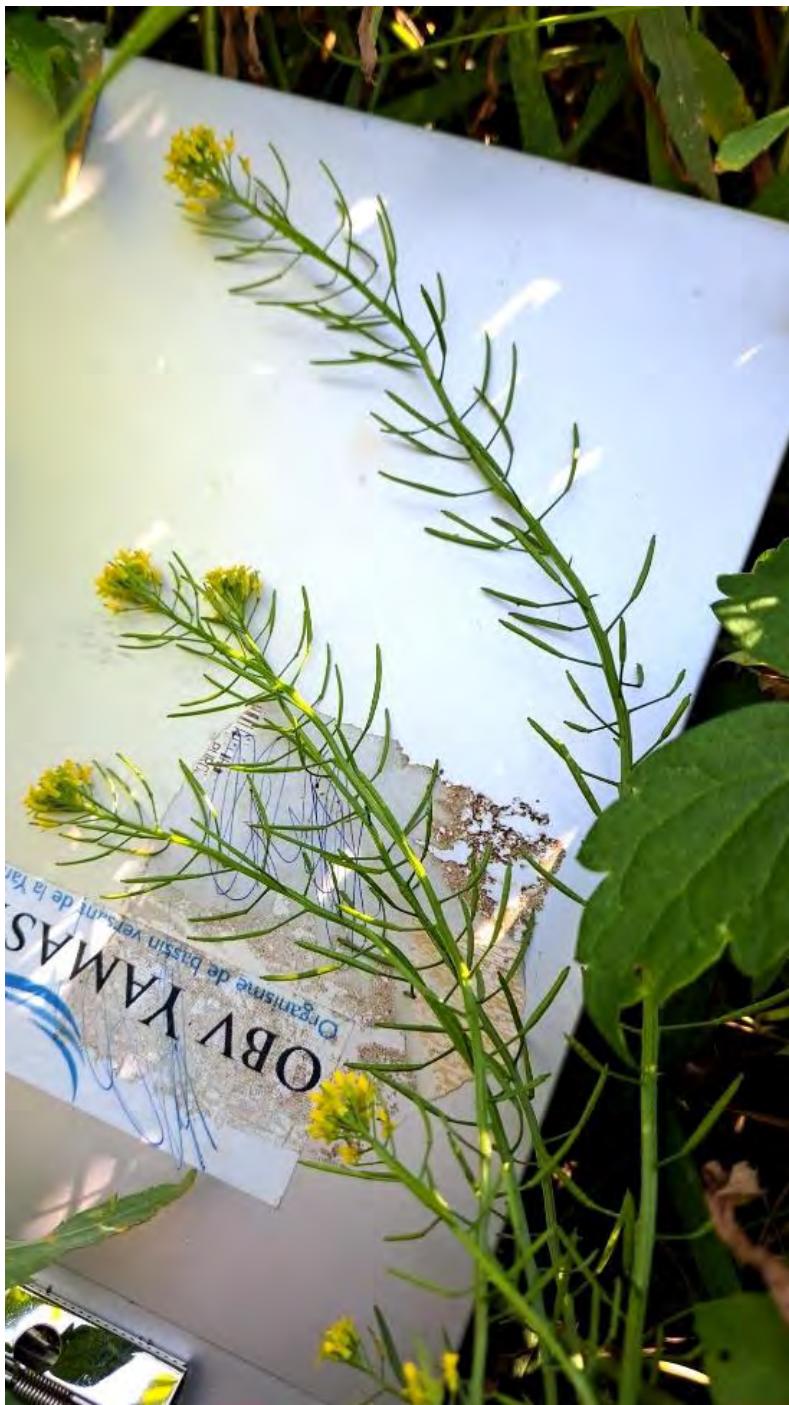
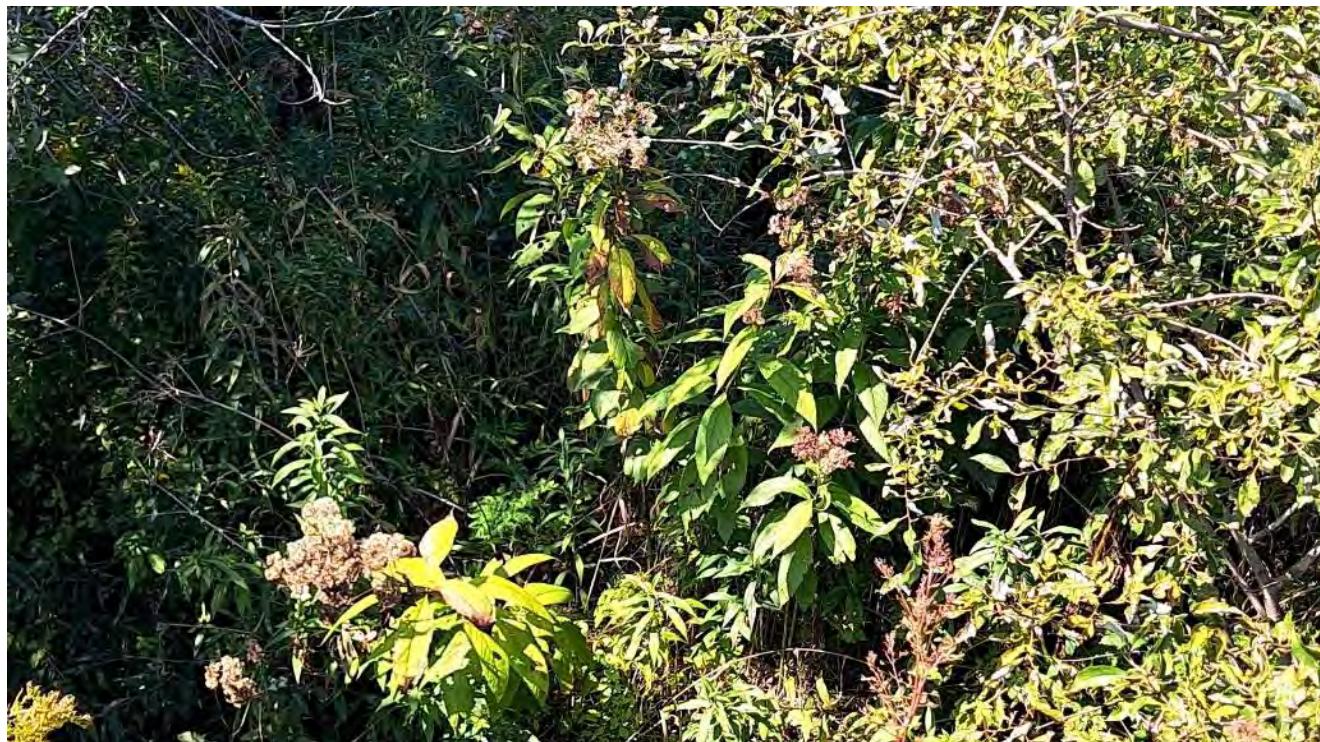
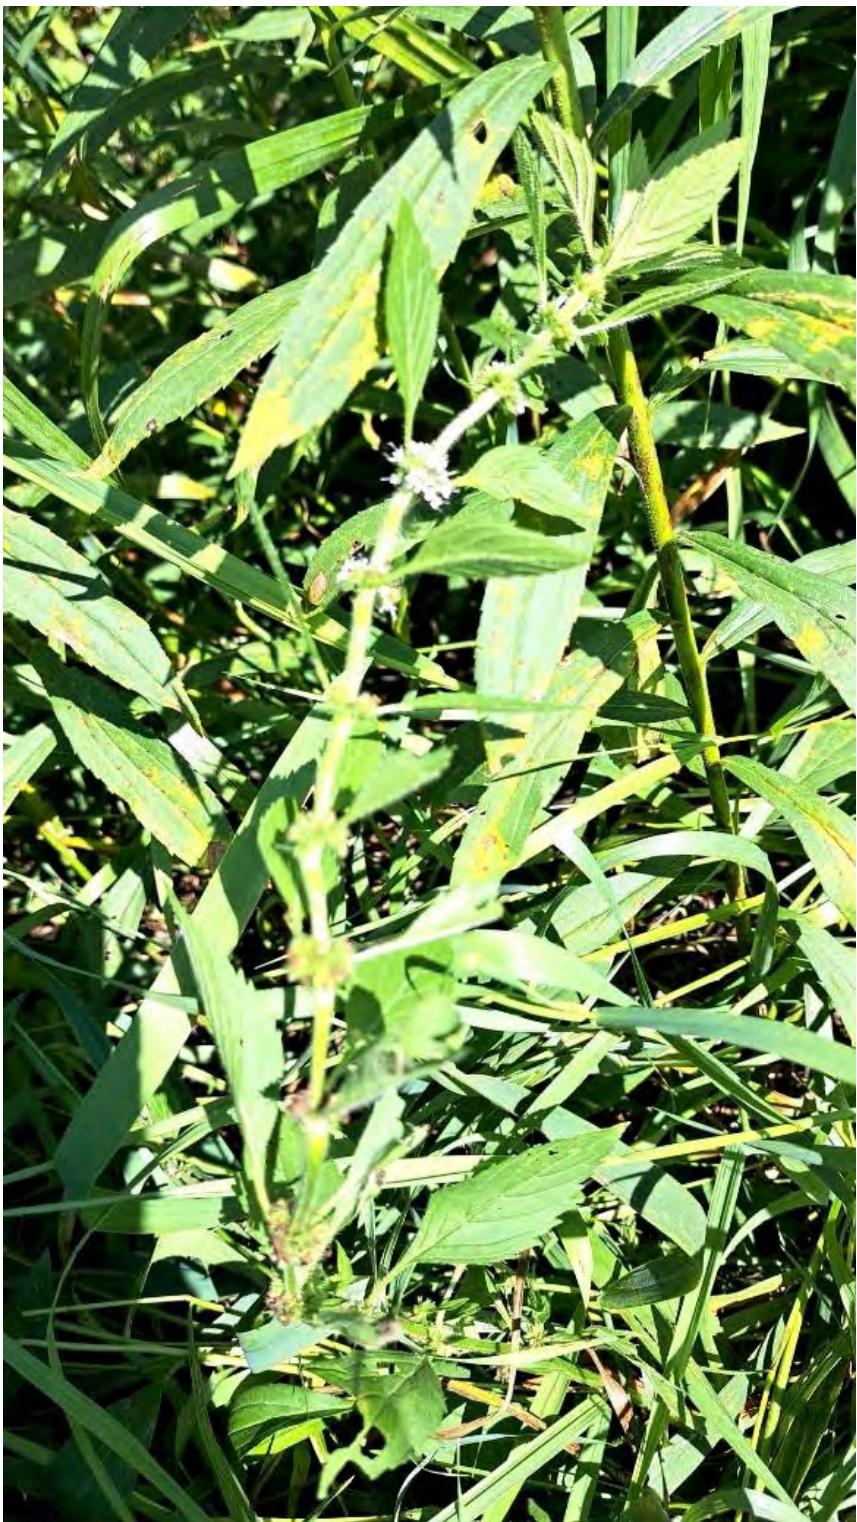
Station T02

Identification du site					
Nom ou identifiant du projet :	Point GPS Début (lat, lon) :	Date :	Nom(s) évaluateur(s) :	Id station :	
CaractMonnoir_2024	45.34478858900708, -73.01390426849147	2024-09-05	Alexandre Racine	T02	
Espèces floristiques					
Espèce	Désignation	Recouvrement absolu (%)	Point GPS (lat, lon)	# Photos	Limite du recouvrement au GPS
érable à Giguère	EEE	25	NA		
alpiste roseau	EEE	20	NA		
Caractérisation de la rive					
Présence de végétation (%)		Espèces dominantes			
Arborescente	Droite : 40 % - Gauche : 30 %	érable à Giguère,peuplier deltoïde			
Arbustive	Droite : 0 % - Gauche : 0 %				
Herbacée	Droite : 80 % - Gauche : 90 %	menthe du Canada,eupatoire maculée,moutarde-tanaïsie verte,galane glabre,impatiente du cap,verge d'or haute,hémérocalle jaune,alpiste roseau			
Présence de EEE :	Oui				
Espèces					
érable à Giguère,alpiste roseau					
Autres remarques

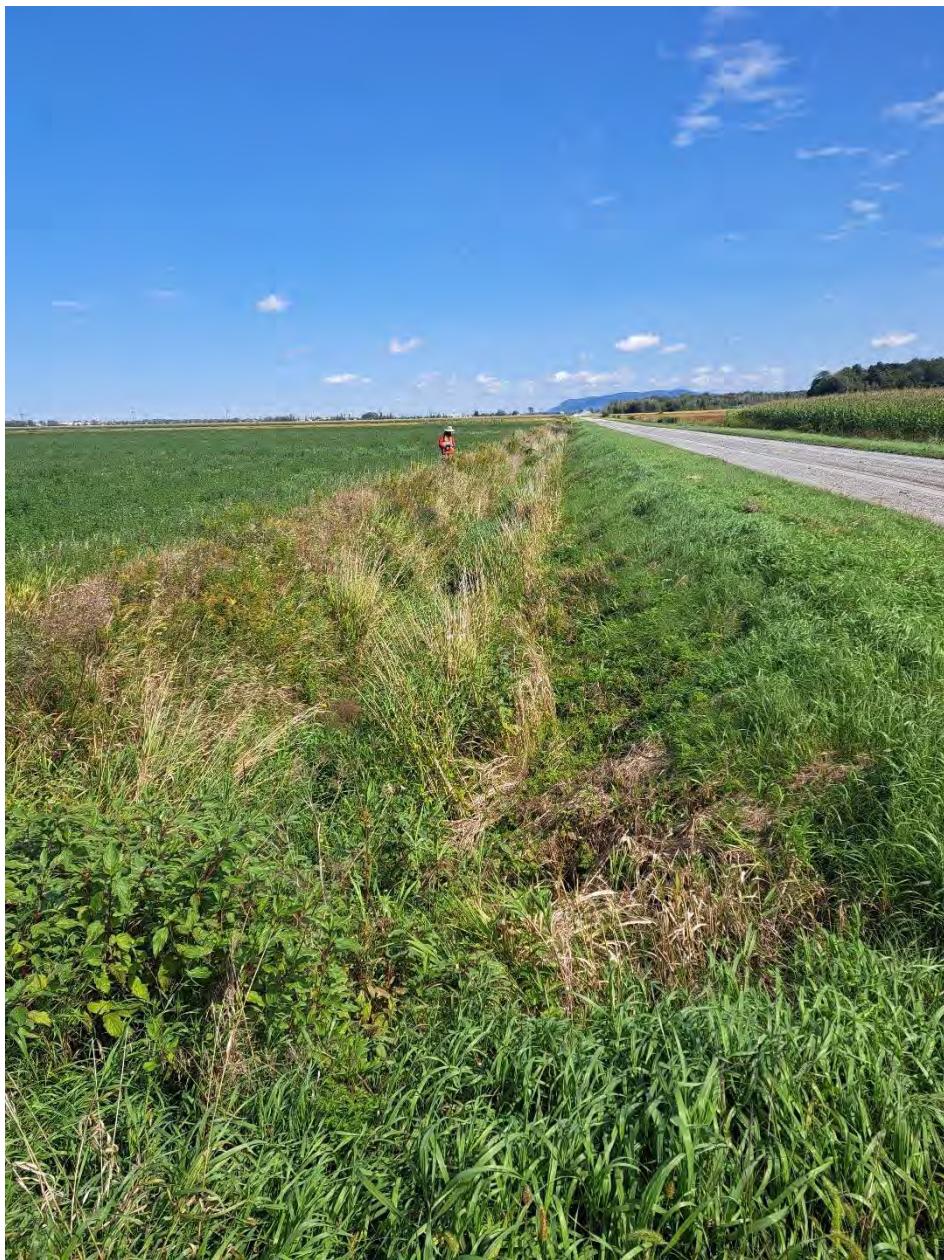
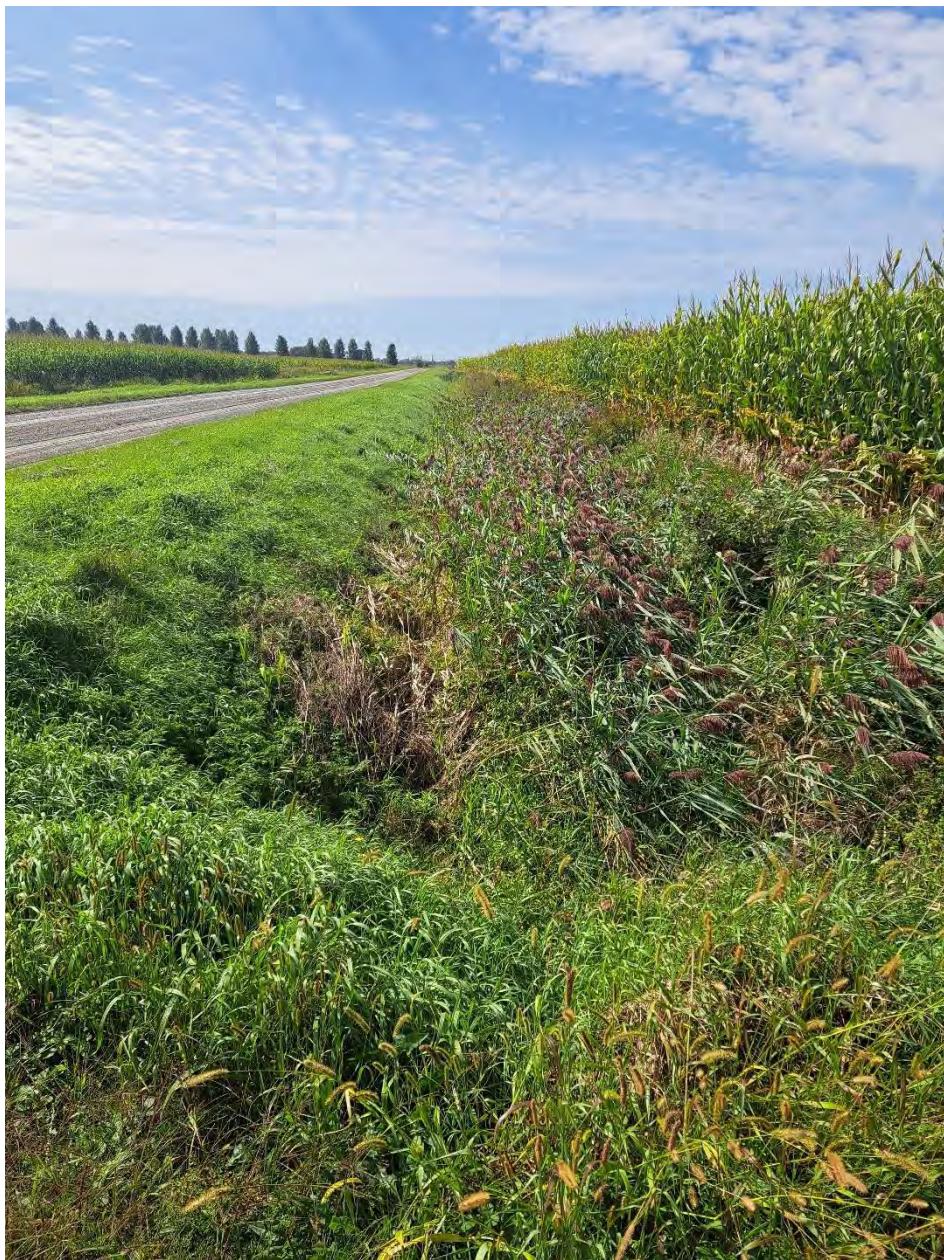
Station T05

Identification du site									
Nom ou identifiant du projet :	Point GPS Début (lat, lon) :	Date :	Nom(s) évaluateur(s) :	Id station :					
CaractMonnoir_2024	45.345397441841435, -73.04037272473579	2024-09-10	Alexandre Racine	T05					
Espèces floristiques									
Espèce	Désignation	Recouvrement absolu (%)	Point GPS (lat, lon)	# Photos	Limite du recouvrement au GPS				
roseau commun	EEE	35	NA						
Caractérisation de la rive									
Présence de végétation (%)		Espèces dominantes							
Arborescente	Droite : 0 % - Gauche : 0 %								
Arbustive	Droite : 0 % - Gauche : 10 %	cornouiller hart-rouge,aulne blanc							
Herbacée	Droite : 100 % - Gauche : 100 %	roseau commun							
Présence de EEE :	Oui								
Espèces									
roseau commun									
Autres remarques

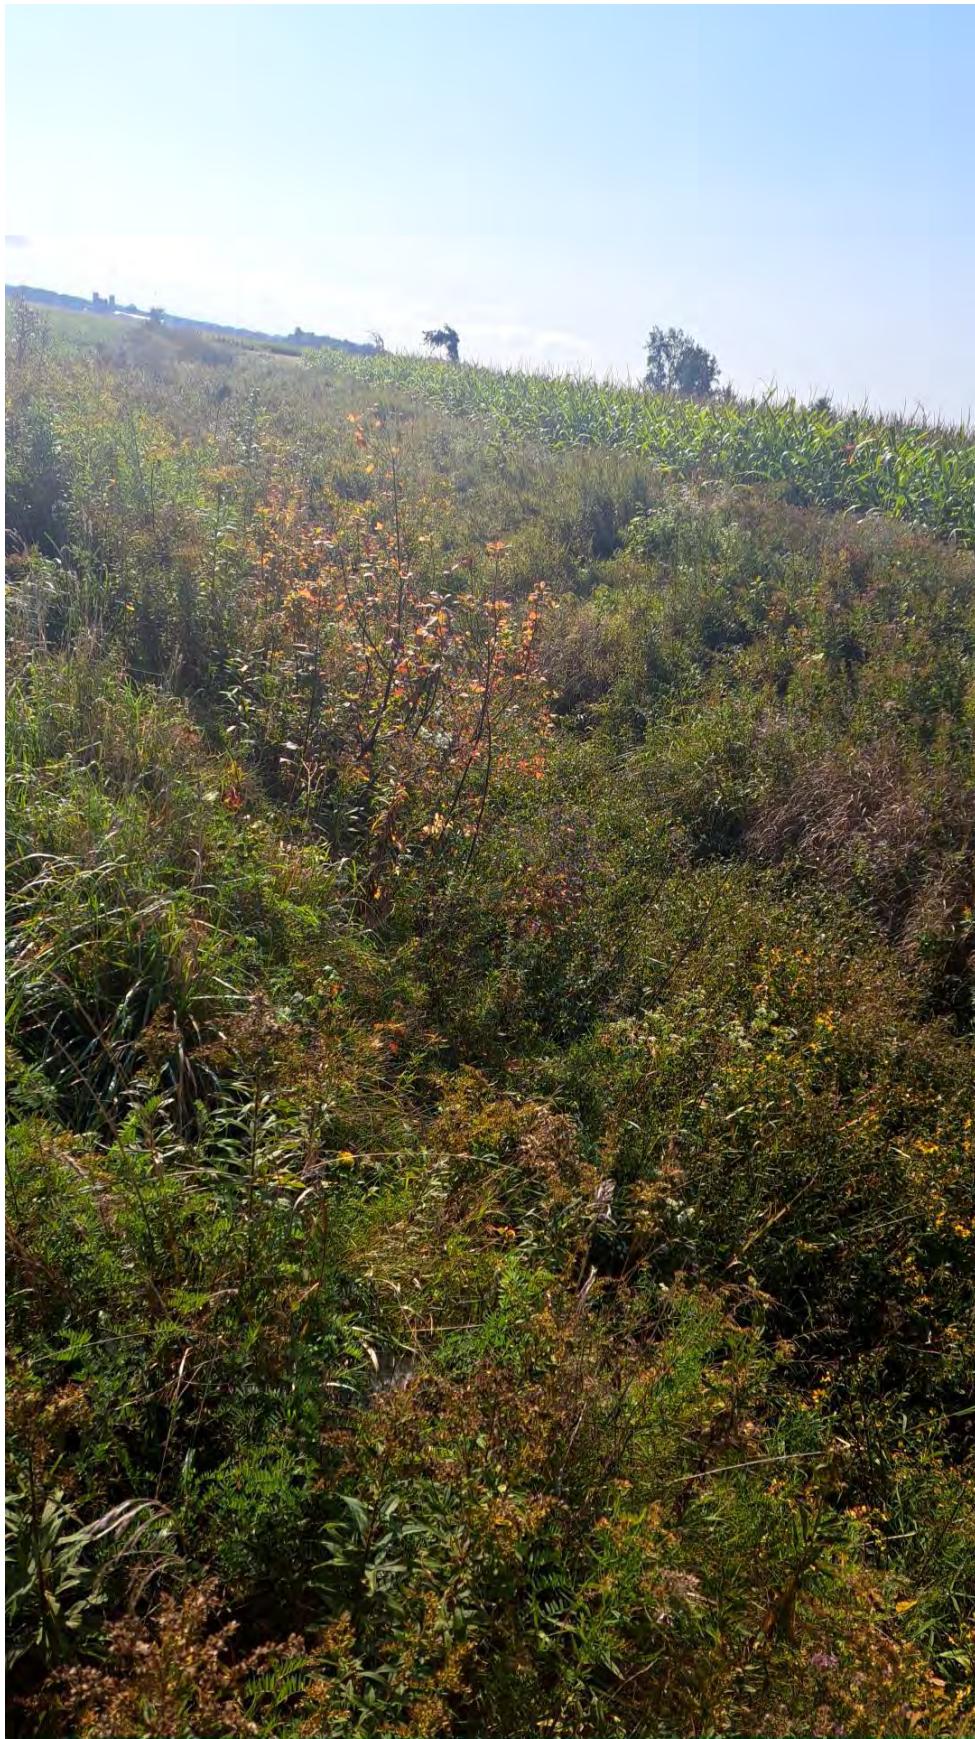
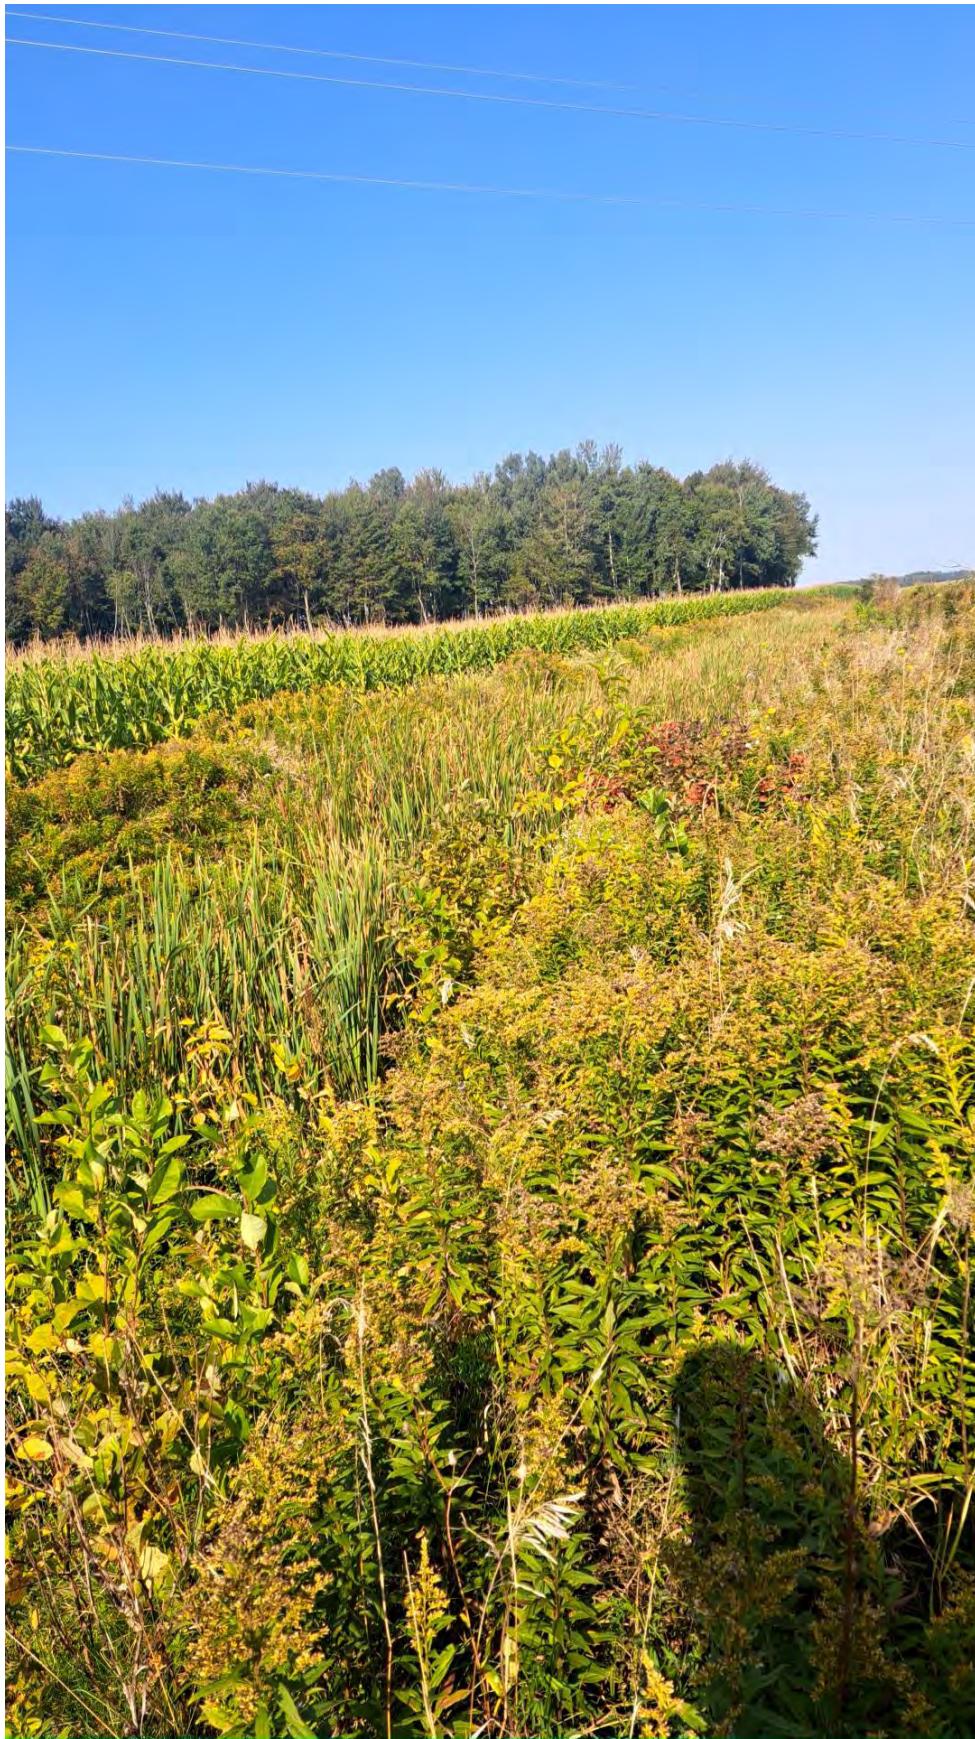
Station T07

Identification du site					
Nom ou identifiant du projet :	Point GPS Début (lat, lon) :	Date :	Nom(s) évaluateur(s) :	Id station :	
CaractMonnoir_2024	45.35588399915463, -73.08733696386142	2024-09-13	Alexandre Racine	T07	
Espèces floristiques					
Espèce	Désignation	Recouvrement absolu (%)	Point GPS (lat, lon)	# Photos	Limite du recouvrement au GPS
panais sauvage	EEE	2	NA		
Caractérisation de la rive					
Présence de végétation (%)		Espèces dominantes			
Arborescente	Droite : 0 % - Gauche : 0 %				
Arbustive	Droite : 30 % - Gauche : 20 %	framboisier rouge			
Herbacée	Droite : 80 % - Gauche : 90 %	verge d'or haute,aster poilu,panais sauvage,asclépiade commune			
Présence de EEE :	Oui				
Espèces					
panais sauvage					
Autres remarques

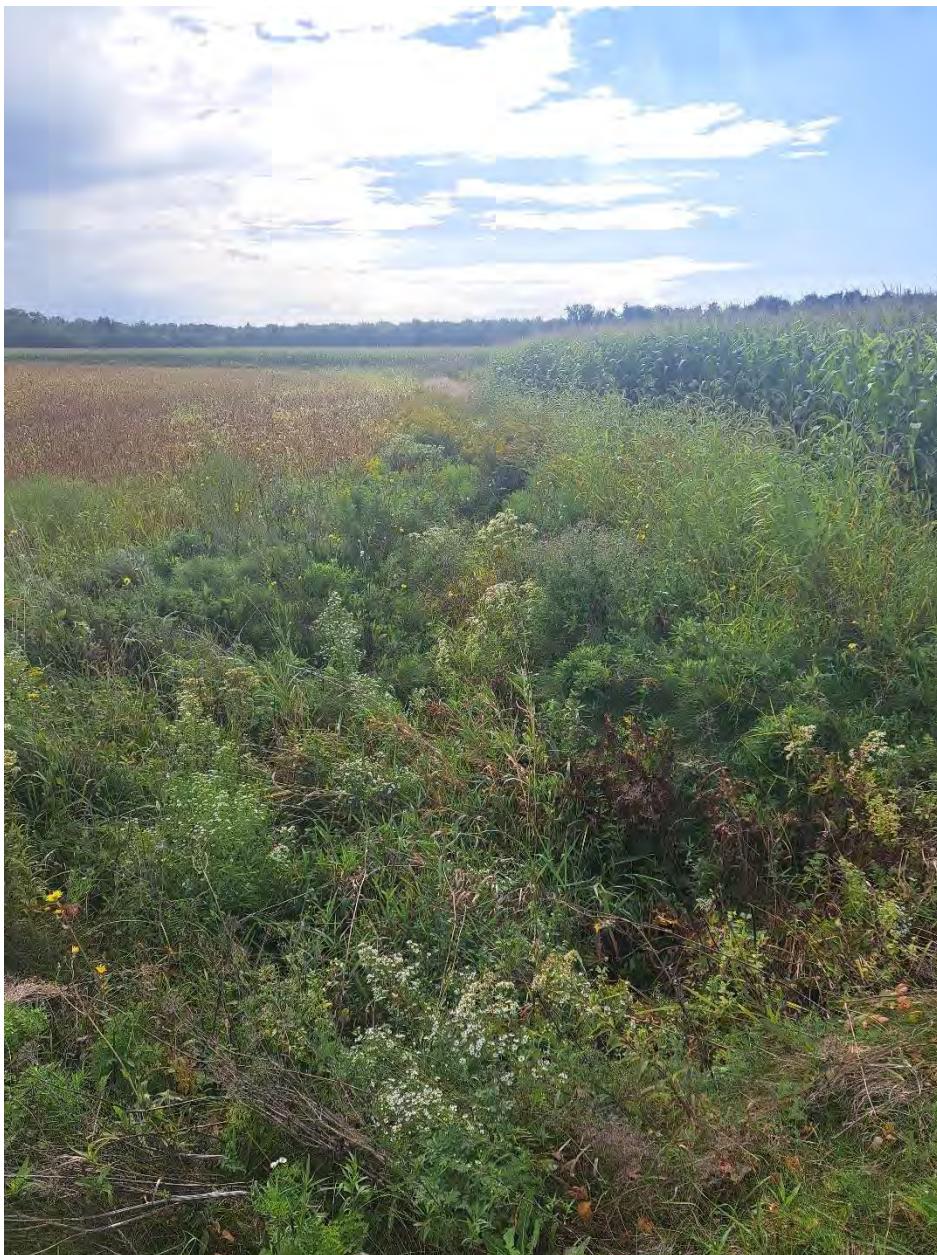
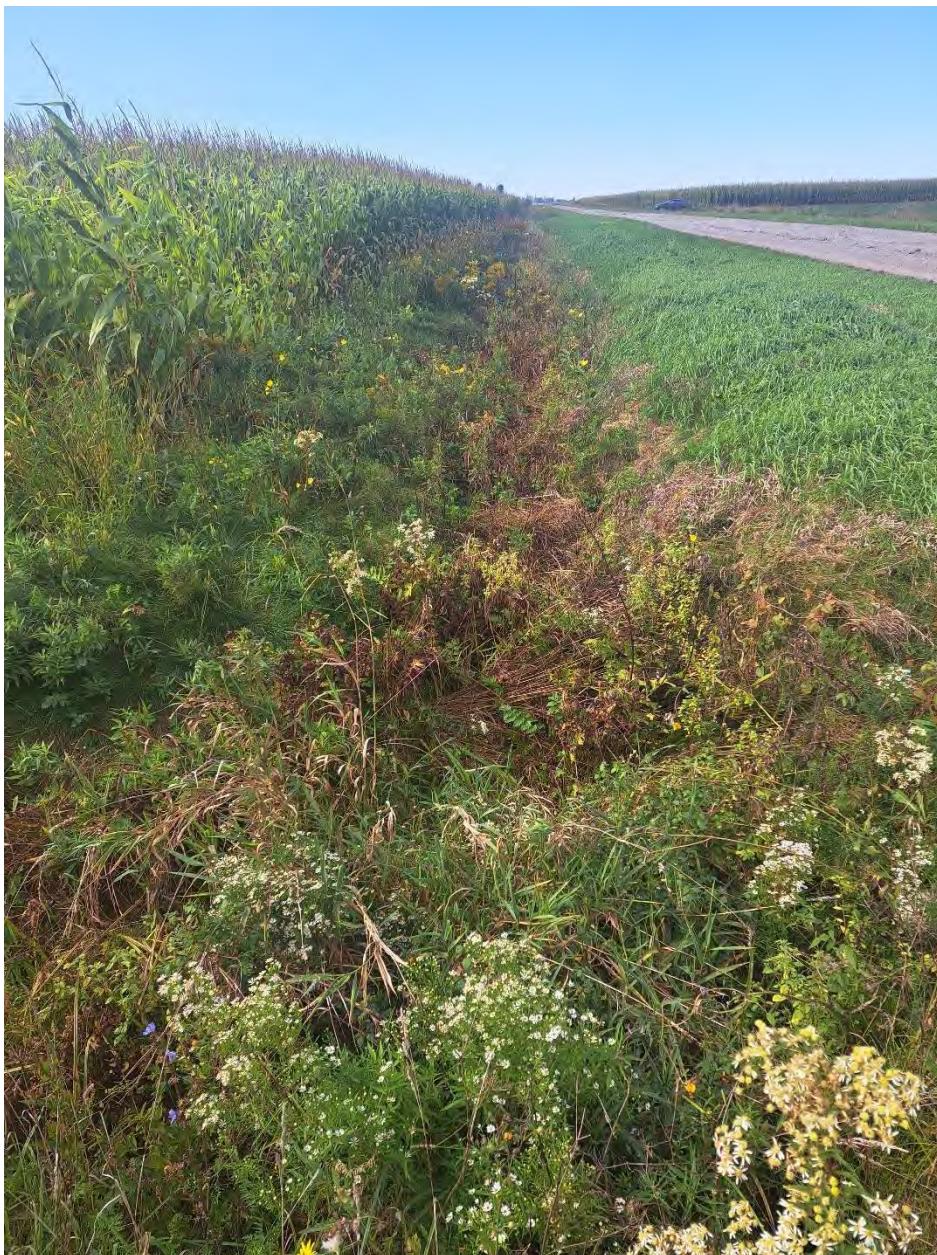
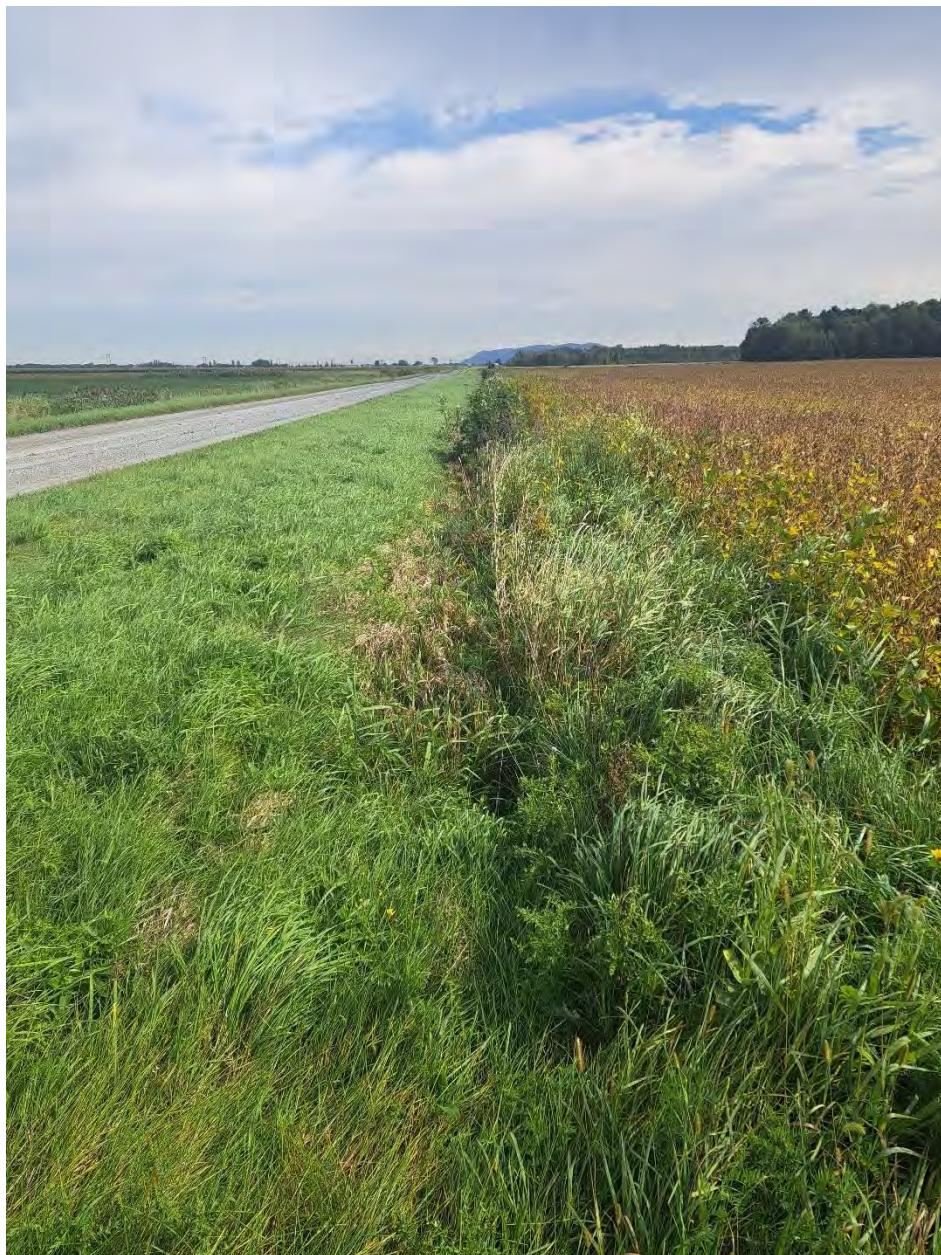
Station T11

Identification du site					
Nom ou identifiant du projet :	Point GPS Début (lat, lon) :	Date :	Nom(s) évaluateur(s) :	Id station :	
CaractMonnoir_2024	45.34606619214649, -73.03914351826953	2024-09-10	Alexandre Racine	T11	
Espèces floristiques					
Espèce	Désignation	Recouvrement absolu (%)	Point GPS (lat, lon)	# Photos	Limite du recouvrement au GPS

Caractérisation de la rive		
Présence de végétation (%)	Espèces dominantes	
Arborescente	Droite : 0 % - Gauche : 0 %	
Arbustive	Droite : 0 % - Gauche : 0 %	
Herbacée	Droite : 100 % - Gauche : 100 %	aster à ombelles,bident discoïde,camomille des chiens,chicorée sauvage,verge d'or du Canada
Présence de EEE :	Non	
Espèces		
Autres remarques
