PROJET ÉOLIEN MONNOIR

PR5.4 Réponses aux questions et commentaires

ANNEXE QC12.1A

**Caractérisation des cours
d'eau et de l'habitat du
poisson et inventaires
ichtyologiques sur les sites
de traverse prédéterminés
dans la zone d'étude du
Projet Éolien Monnoir**

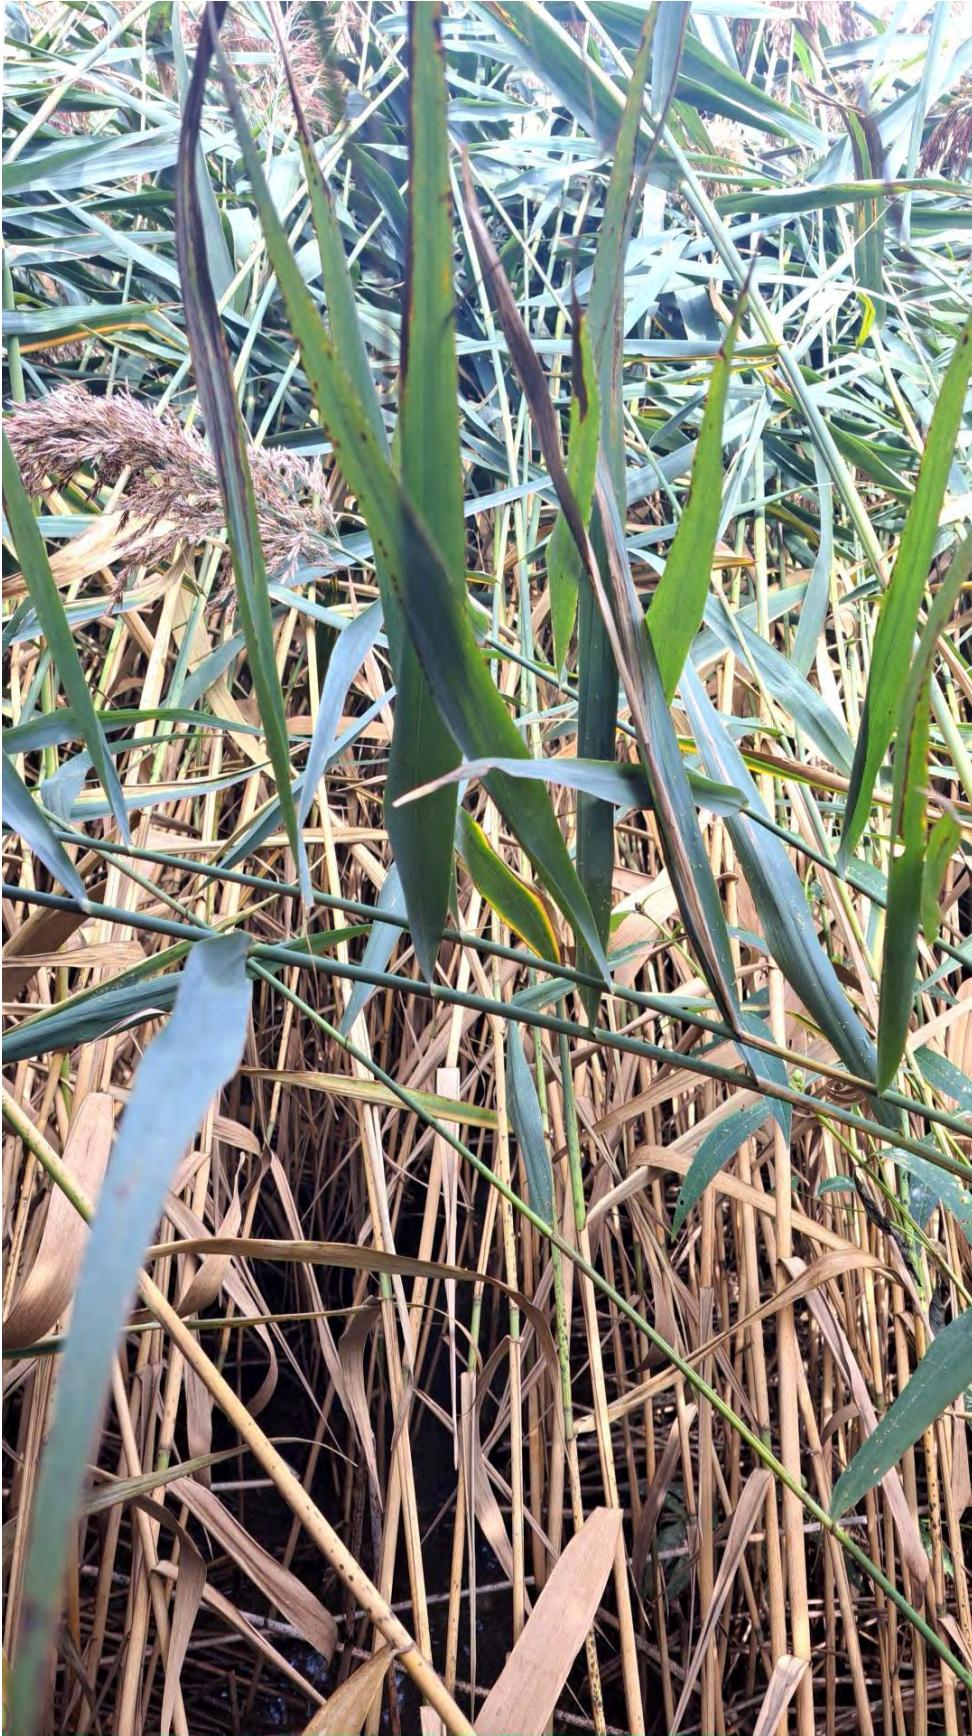
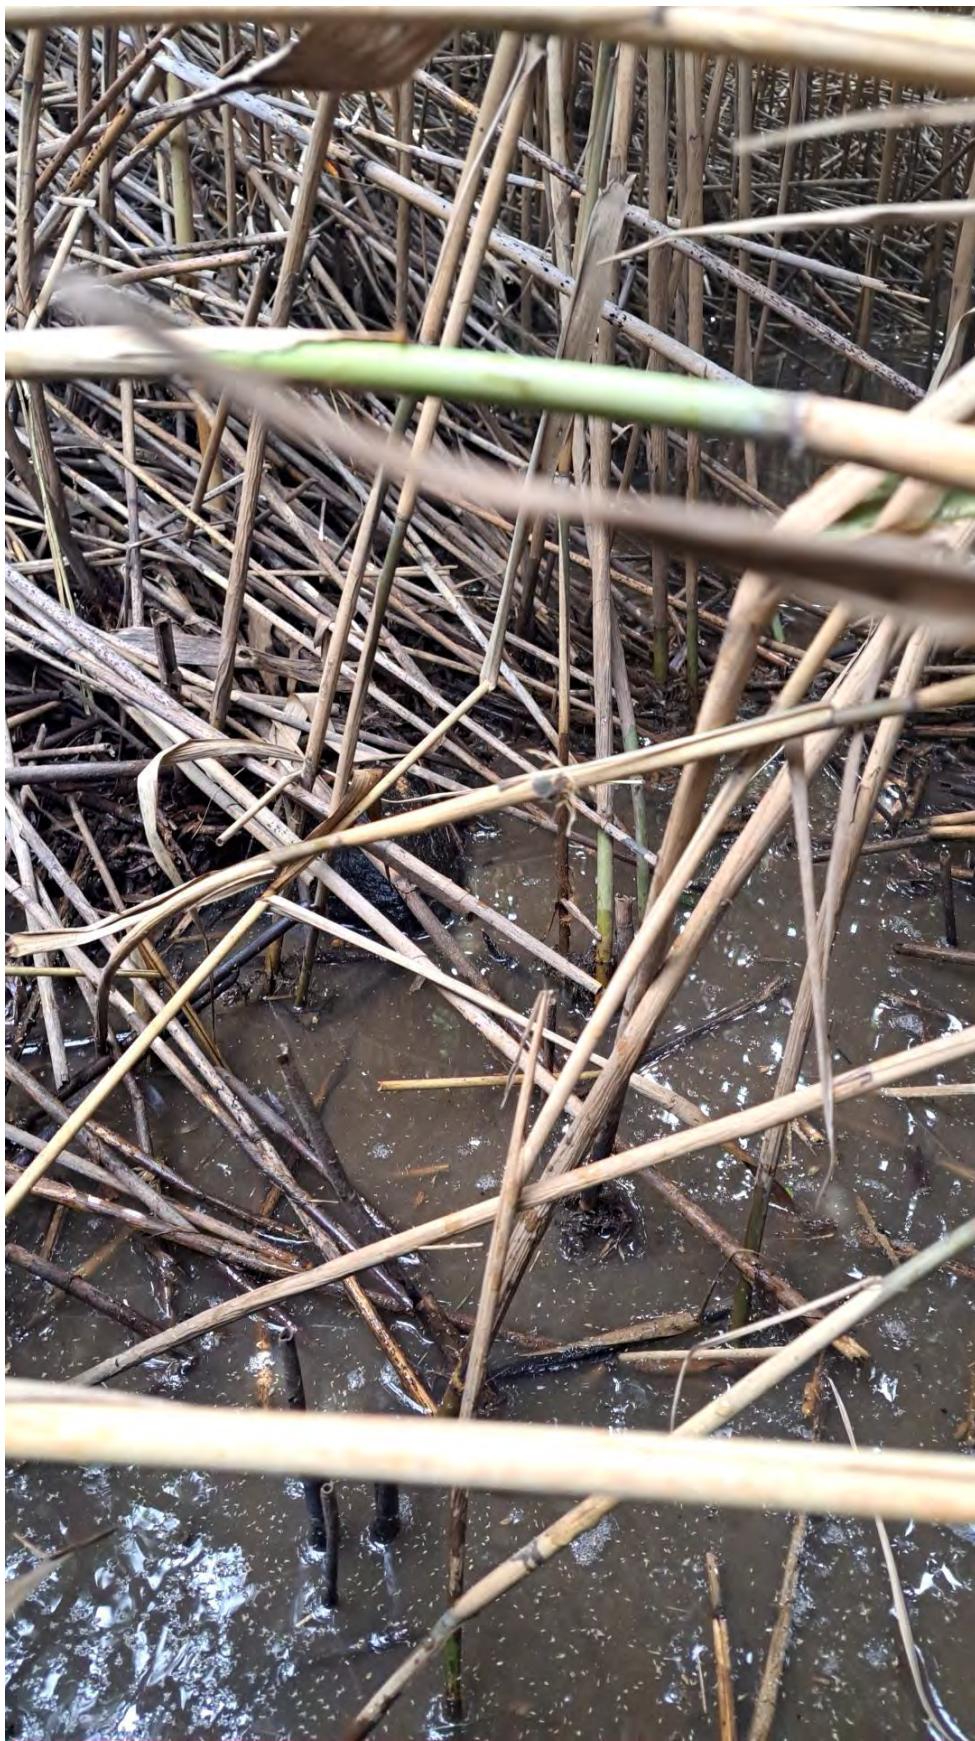
Station T12

Identification du site					
Nom ou identifiant du projet :	Point GPS Début (lat, lon) :	Date :	Nom(s) évaluateur(s) :	Id station :	
CaractMonnoir_2024	45.3662672632145, -73.08637867173582	2024-09-19	Alexandre Racine	T12	
Espèces floristiques					
Espèce	Désignation	Recouvrement absolu (%)	Point GPS (lat, lon)	# Photos	Limite du recouvrement au GPS
érable à Giguère	EEE	10	NA		
roseau commun	EEE	90	NA		
Caractérisation de la rive					
Présence de végétation (%)		Espèces dominantes			
Arborescente	Droite : 10 % - Gauche : 0 %	érable à Giguère			
Arbustive	Droite : 0 % - Gauche : 10 %	vigne des rivages,saulé sp.			
Herbacée	Droite : 100 % - Gauche : 10 %	roseau commun,armoise vulgaire,impatiente du cap,aster à ombelles,vesce jargeau,pissenlit officinal,laiteron des champs,verge d'or haute,verge d'or rugueuse,ortie brûlante,renouée grimpante,asclépiade commune,carotte sauvage,aster à feuilles lancéolées,trèfle rouge,trèfle blanc

Présence de EEE :	Oui				
Espèces					
érable à Giguère,roseau commun					
Autres remarques

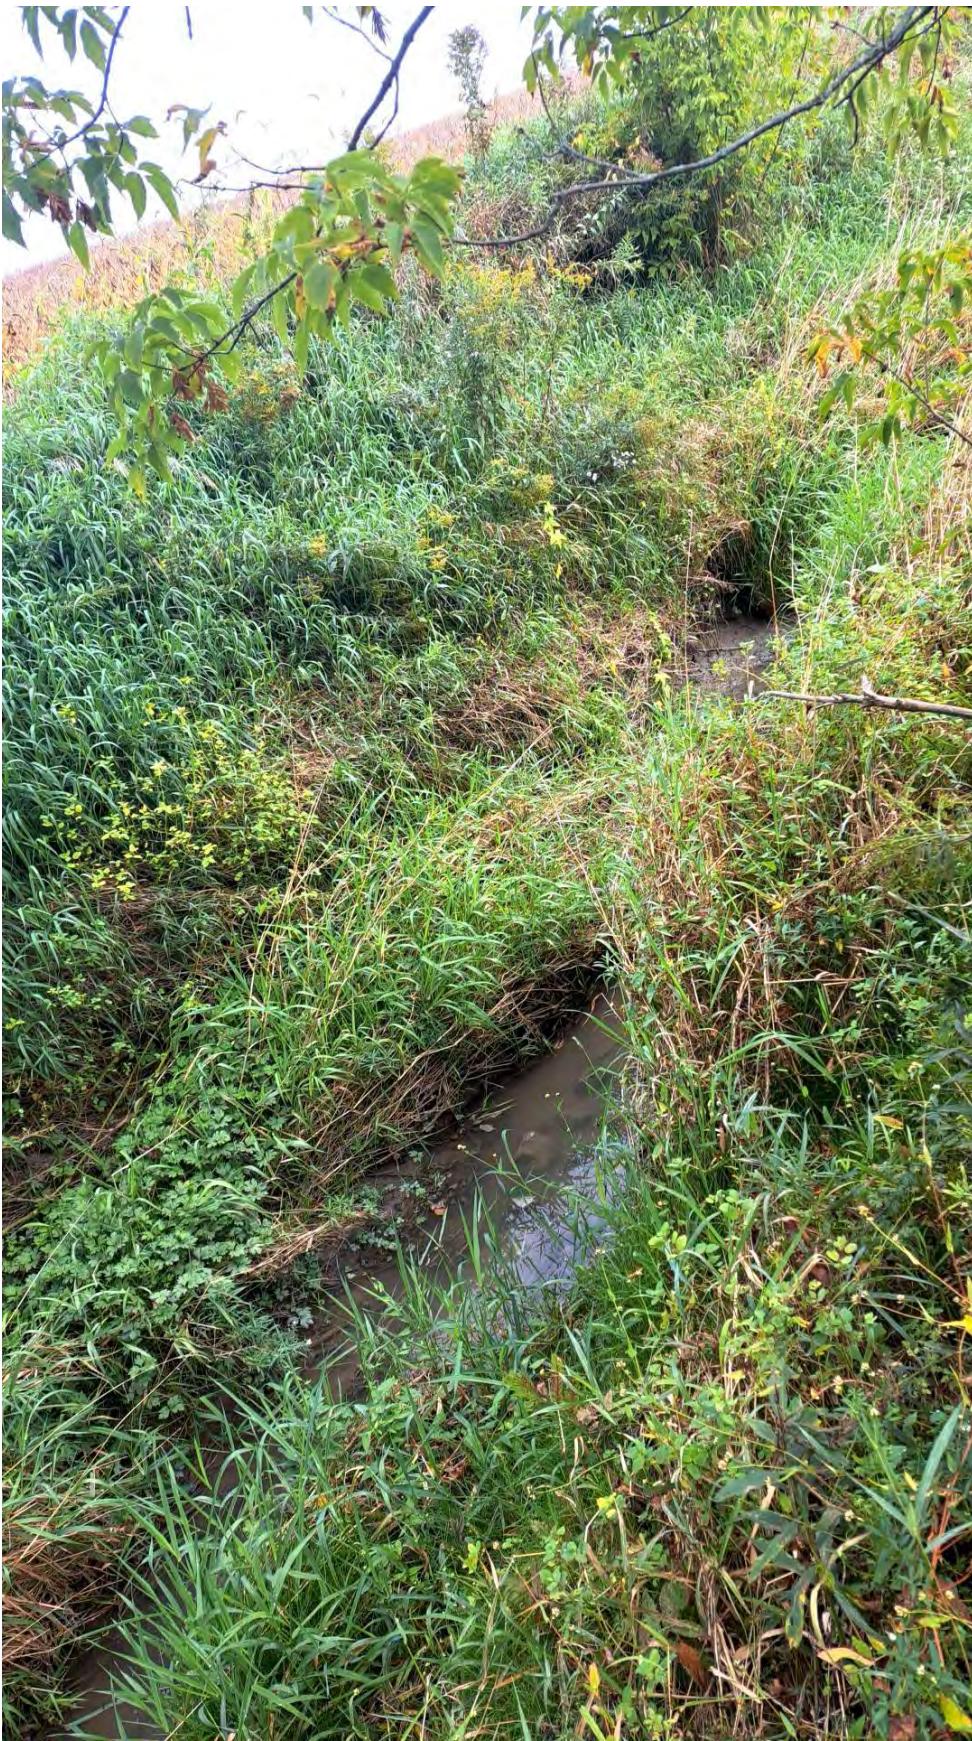
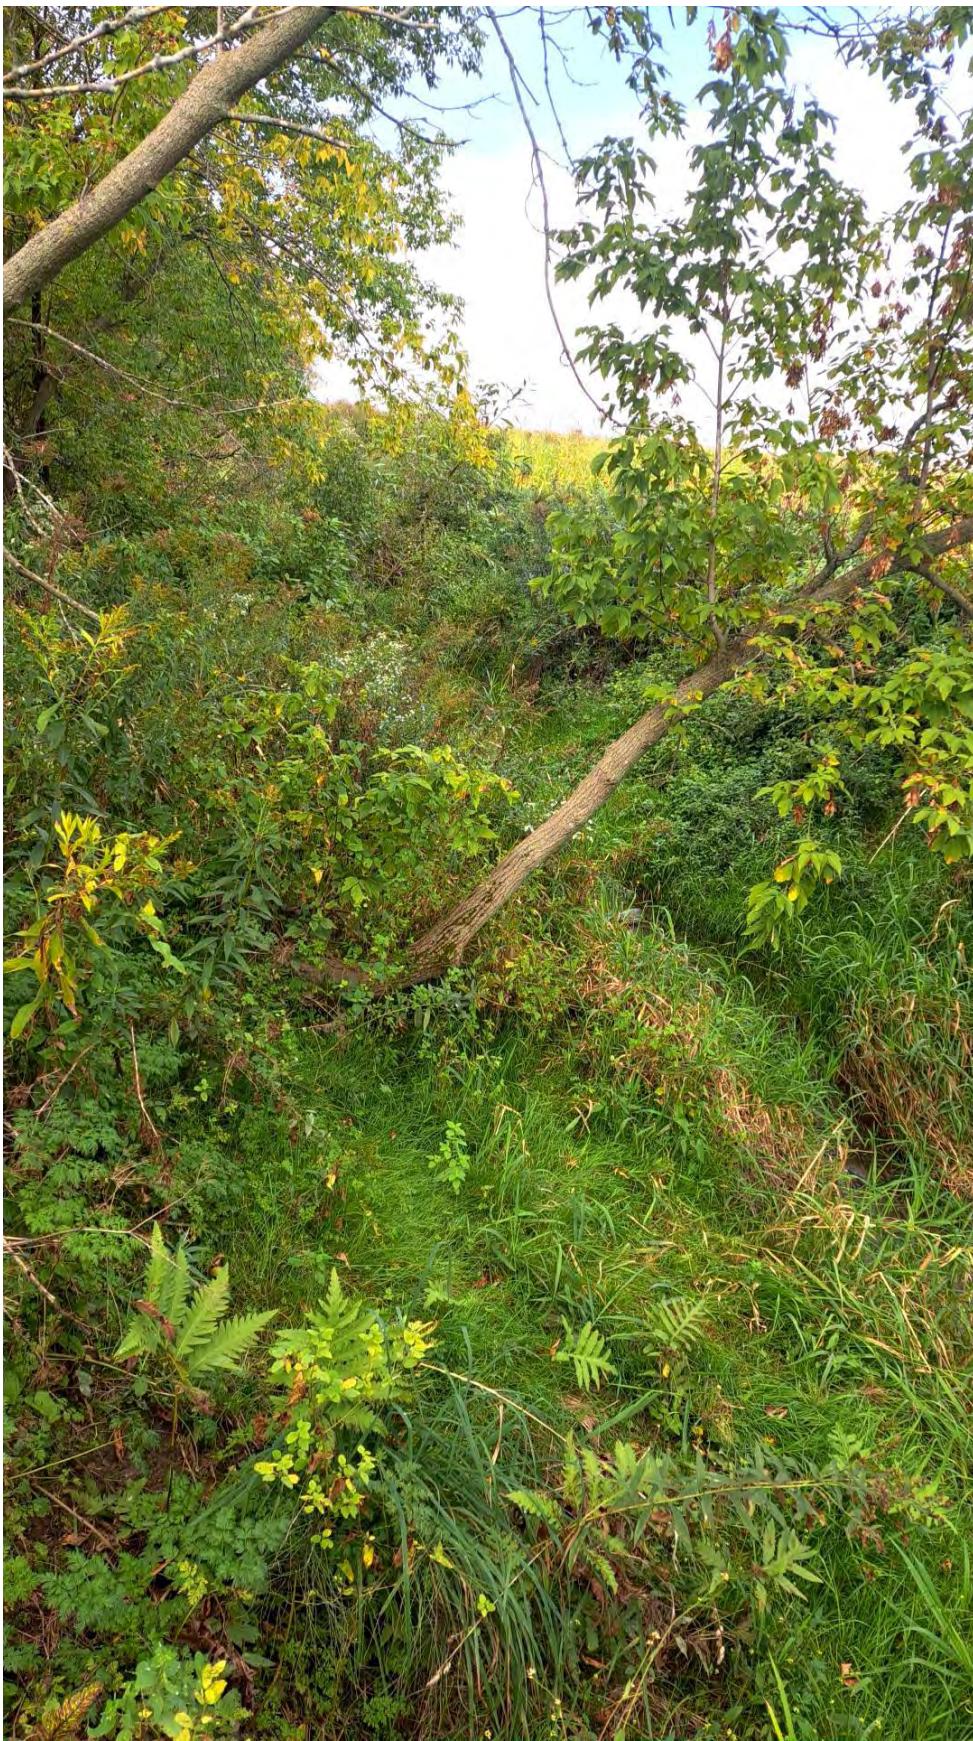
Station T13

Identification du site									
Nom ou identifiant du projet :	Point GPS Début (lat, lon) :	Date :	Nom(s) évaluateur(s) :	Id station :					
CaractMonnoir_2024	45.36459951062934, -73.08621396754681	2024-09-19	Alexandre Racine	T13					
Espèces floristiques									
Espèce	Désignation	Recouvrement absolu (%)	Point GPS (lat, lon)	# Photos	Limite du recouvrement au GPS				
érable à Giguère	EEE	25	NA						
Caractérisation de la rive									
Présence de végétation (%)		Espèces dominantes							
Arborescente	Droite : 30 % - Gauche : 0 %	érable à Giguère							
Arbustive	Droite : 20 % - Gauche : 40 %	cerisier de Virginie,saule sp.,saule de l'intérieur							
Herbacée	Droite : 70 % - Gauche : 80 %	cerfeuil cultivé,vergerette rude,asclépiade commune,luzerne cultivée,verge d'or haute,armoise vulgaire,vesce jargeau,brome inerme,aster à feuilles lancéolées,laiteron des champs,trèfle rouge,pissenlit officinal,clématisite de Virginie,impatiente du cap,ortie brûlante,renoncule rampante,sétaire géante

Présence de EEE :	Oui								
Espèces									
érable à Giguère									
Autres remarques

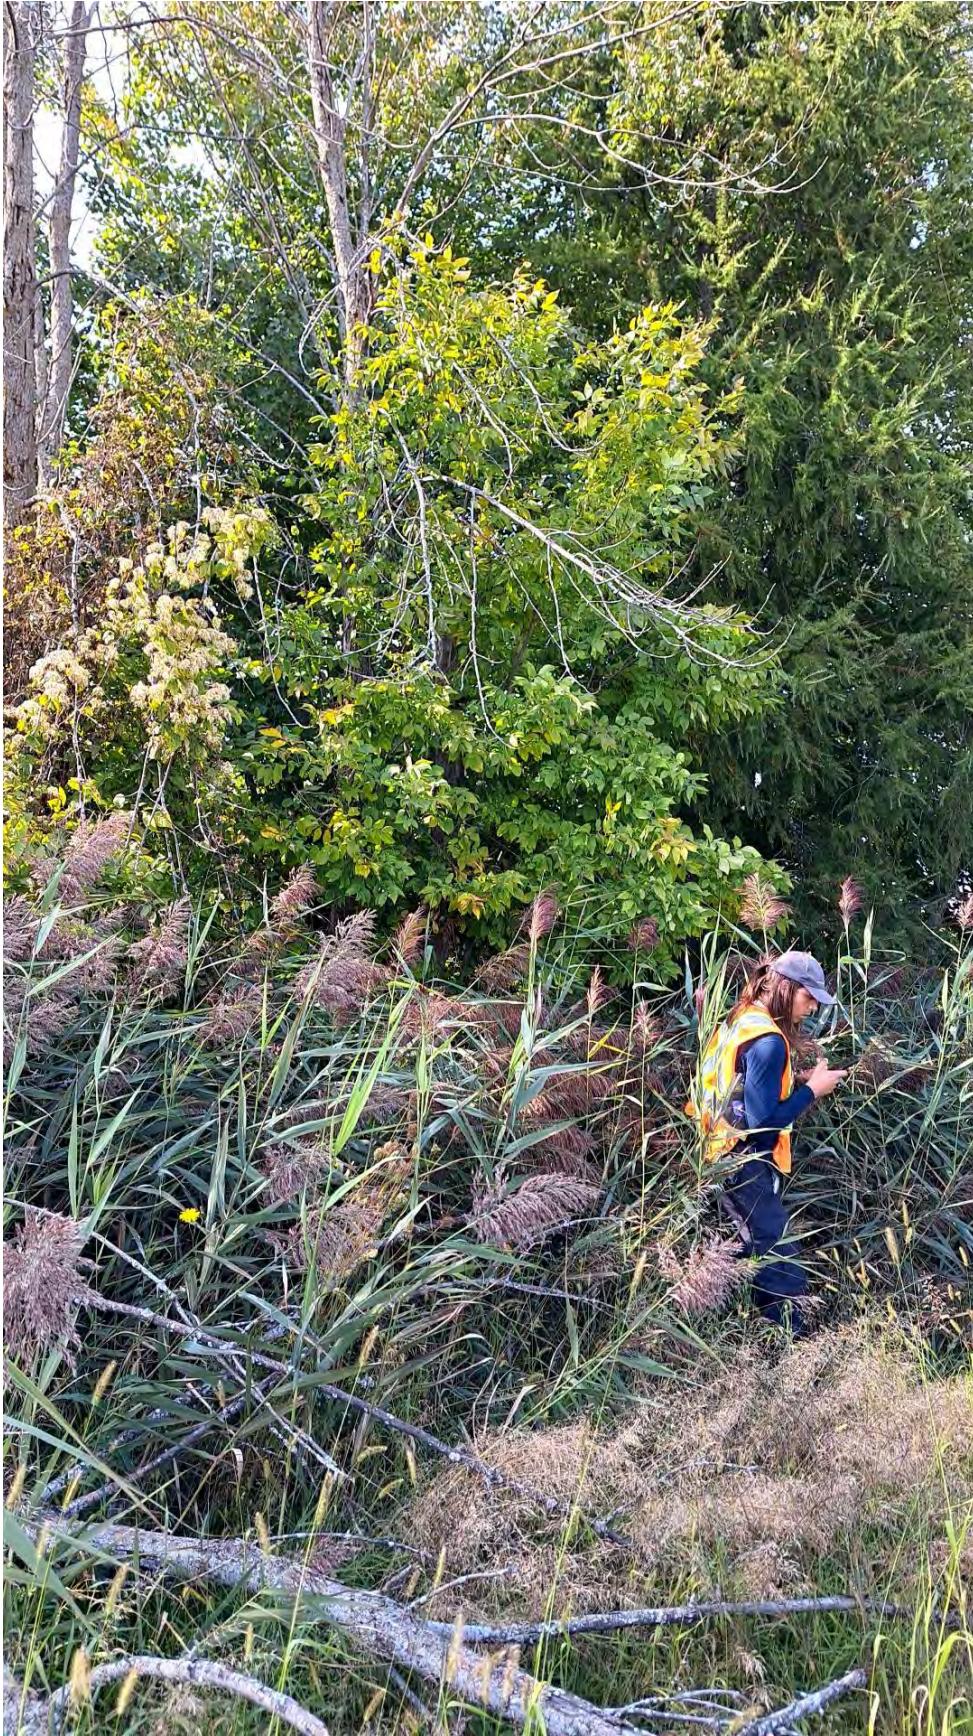
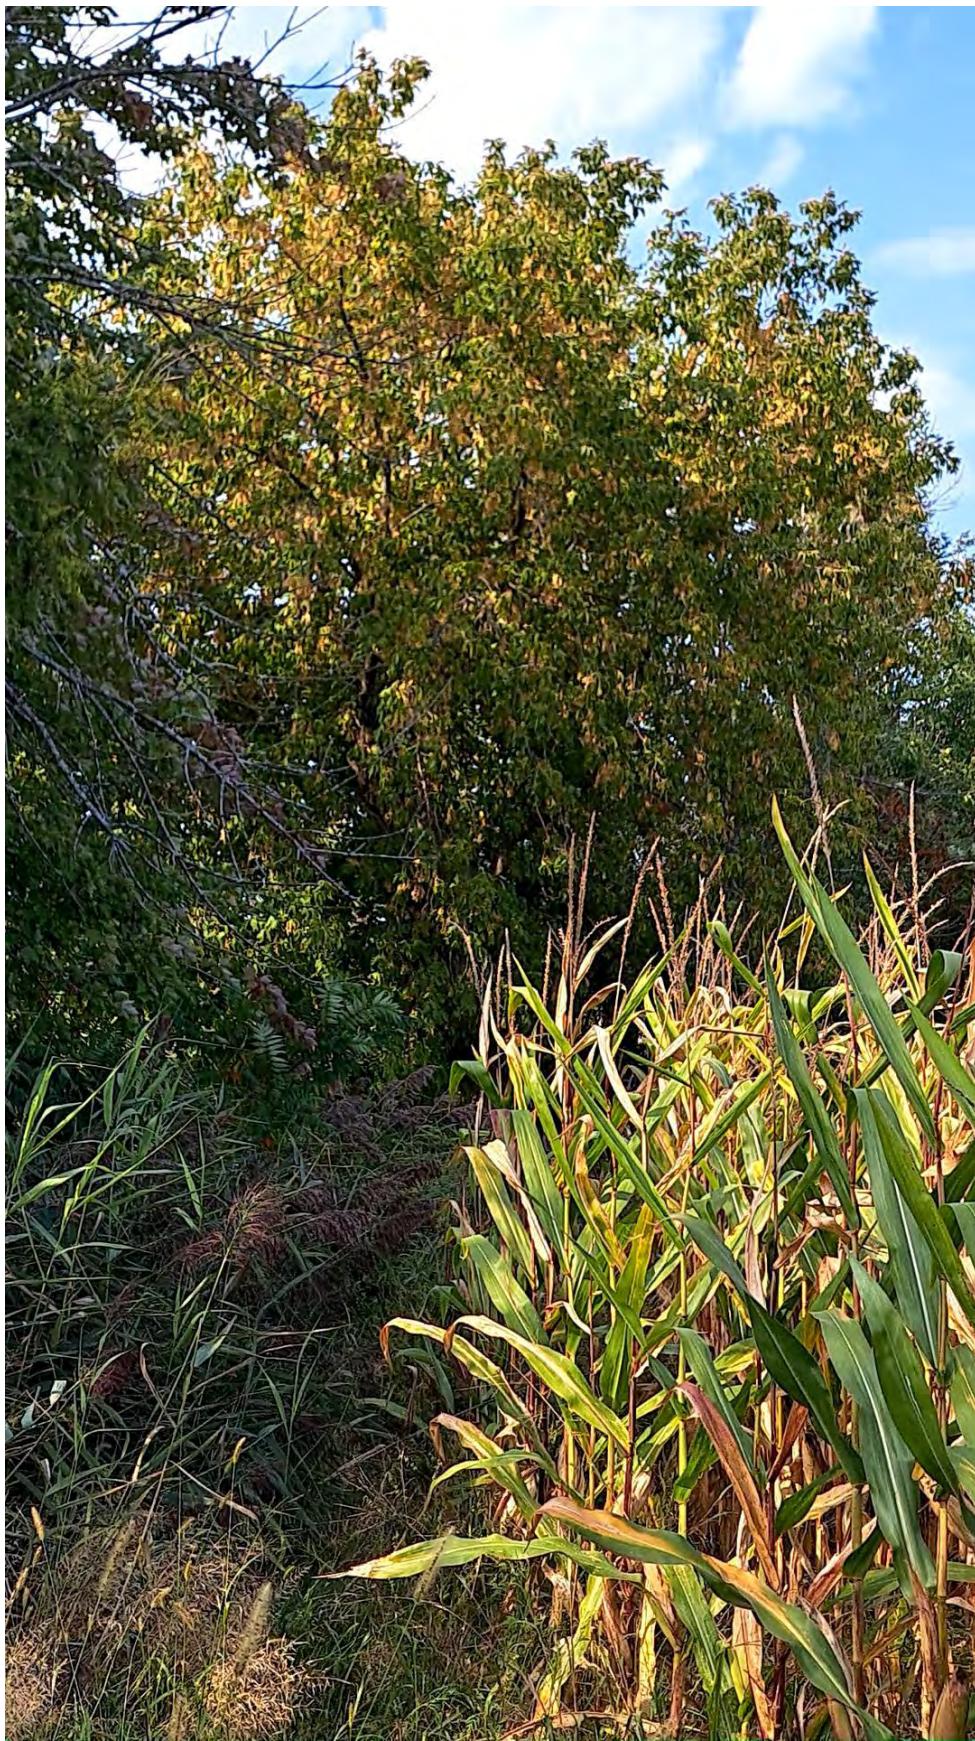
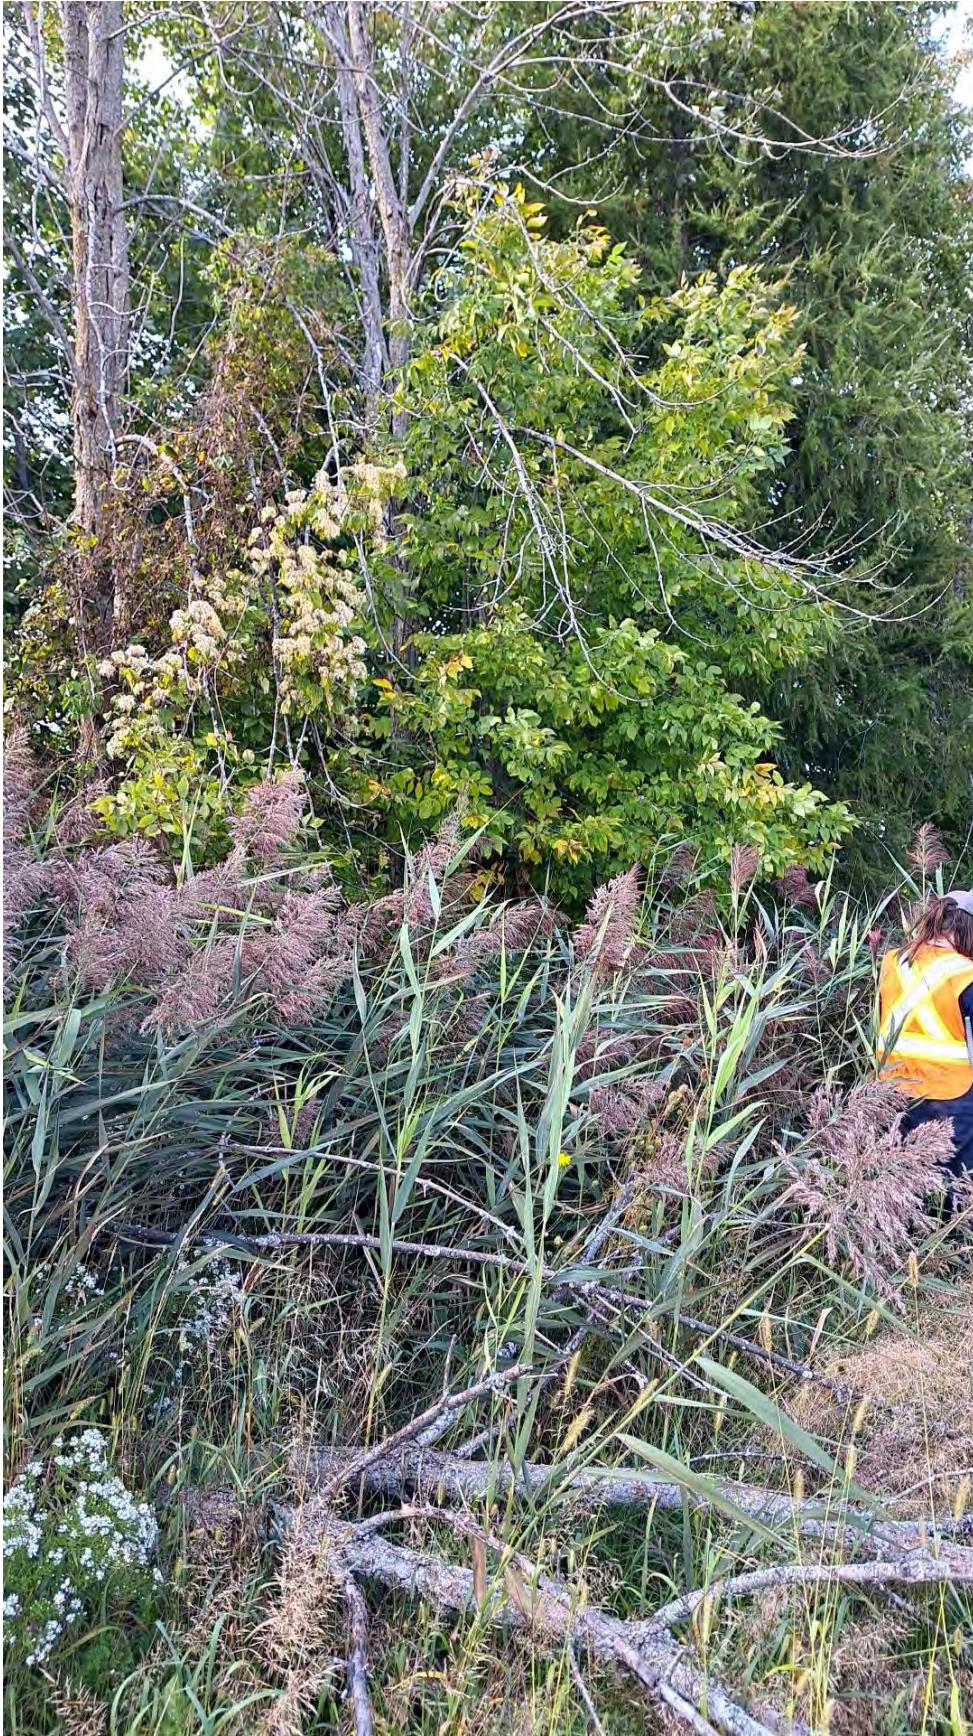
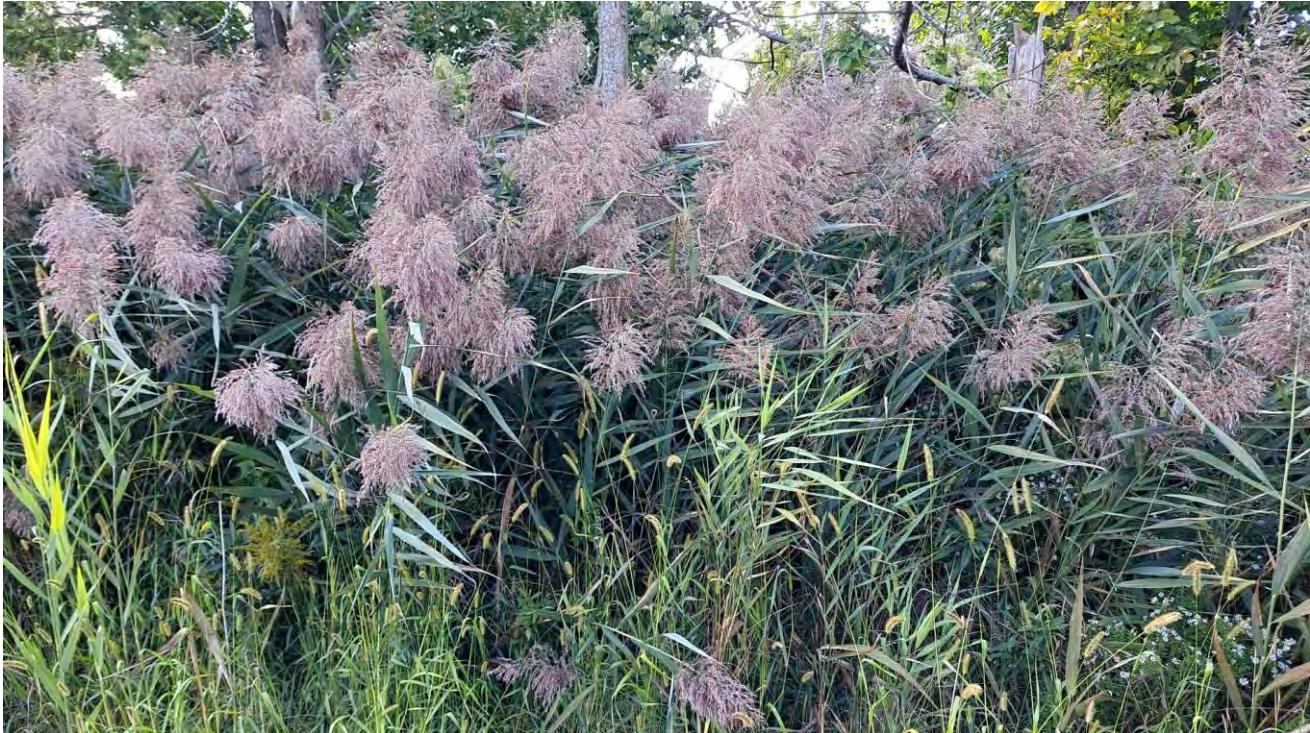
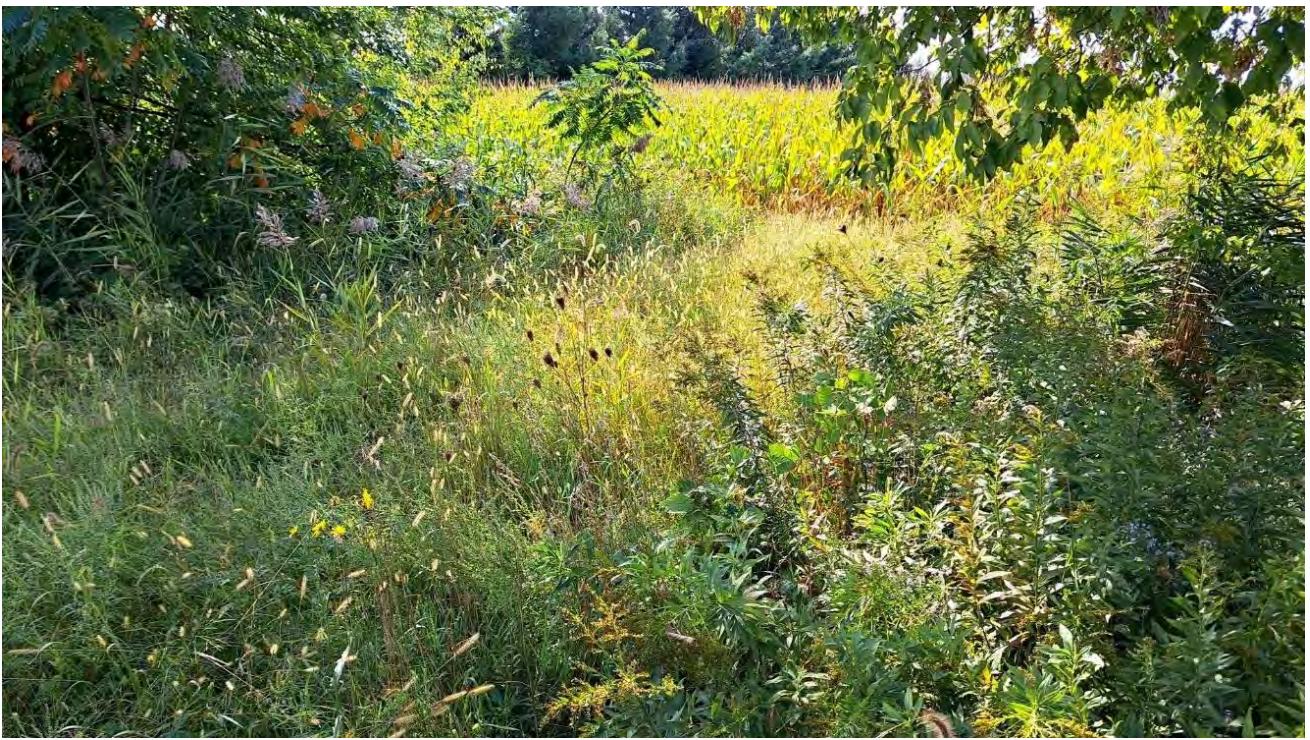
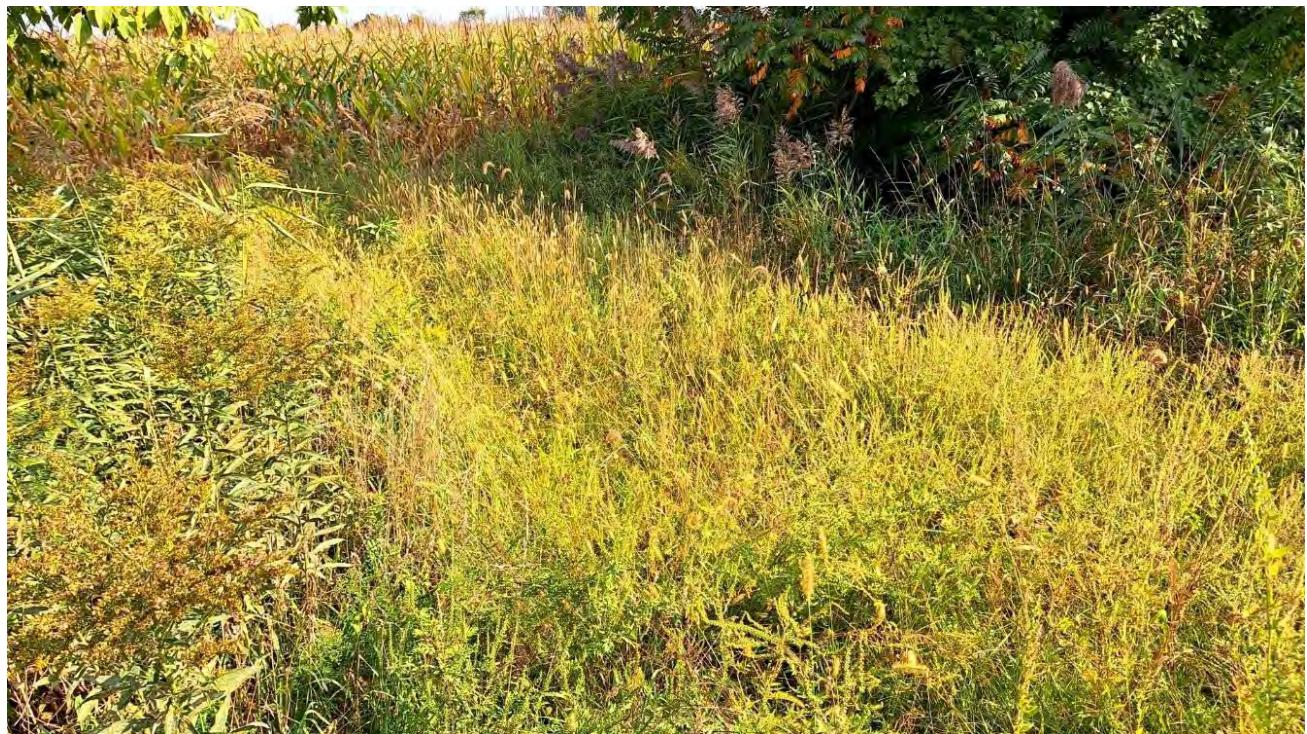
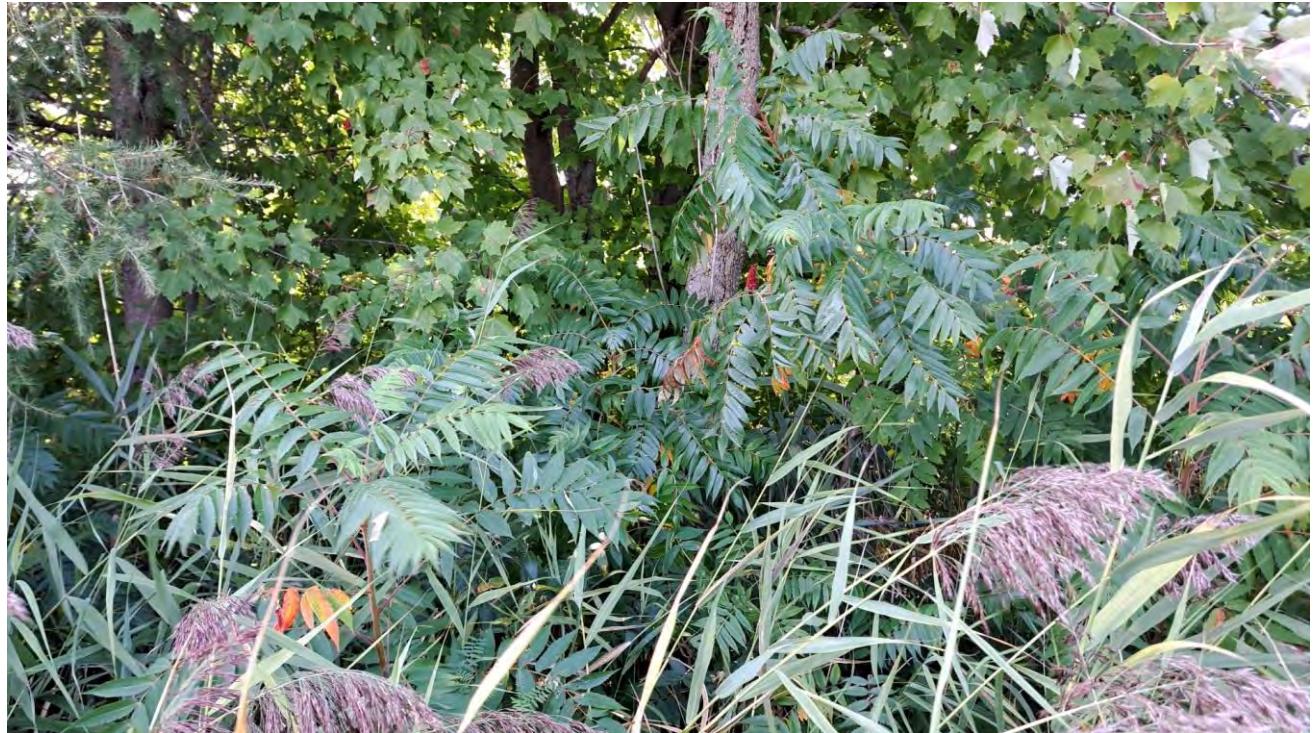
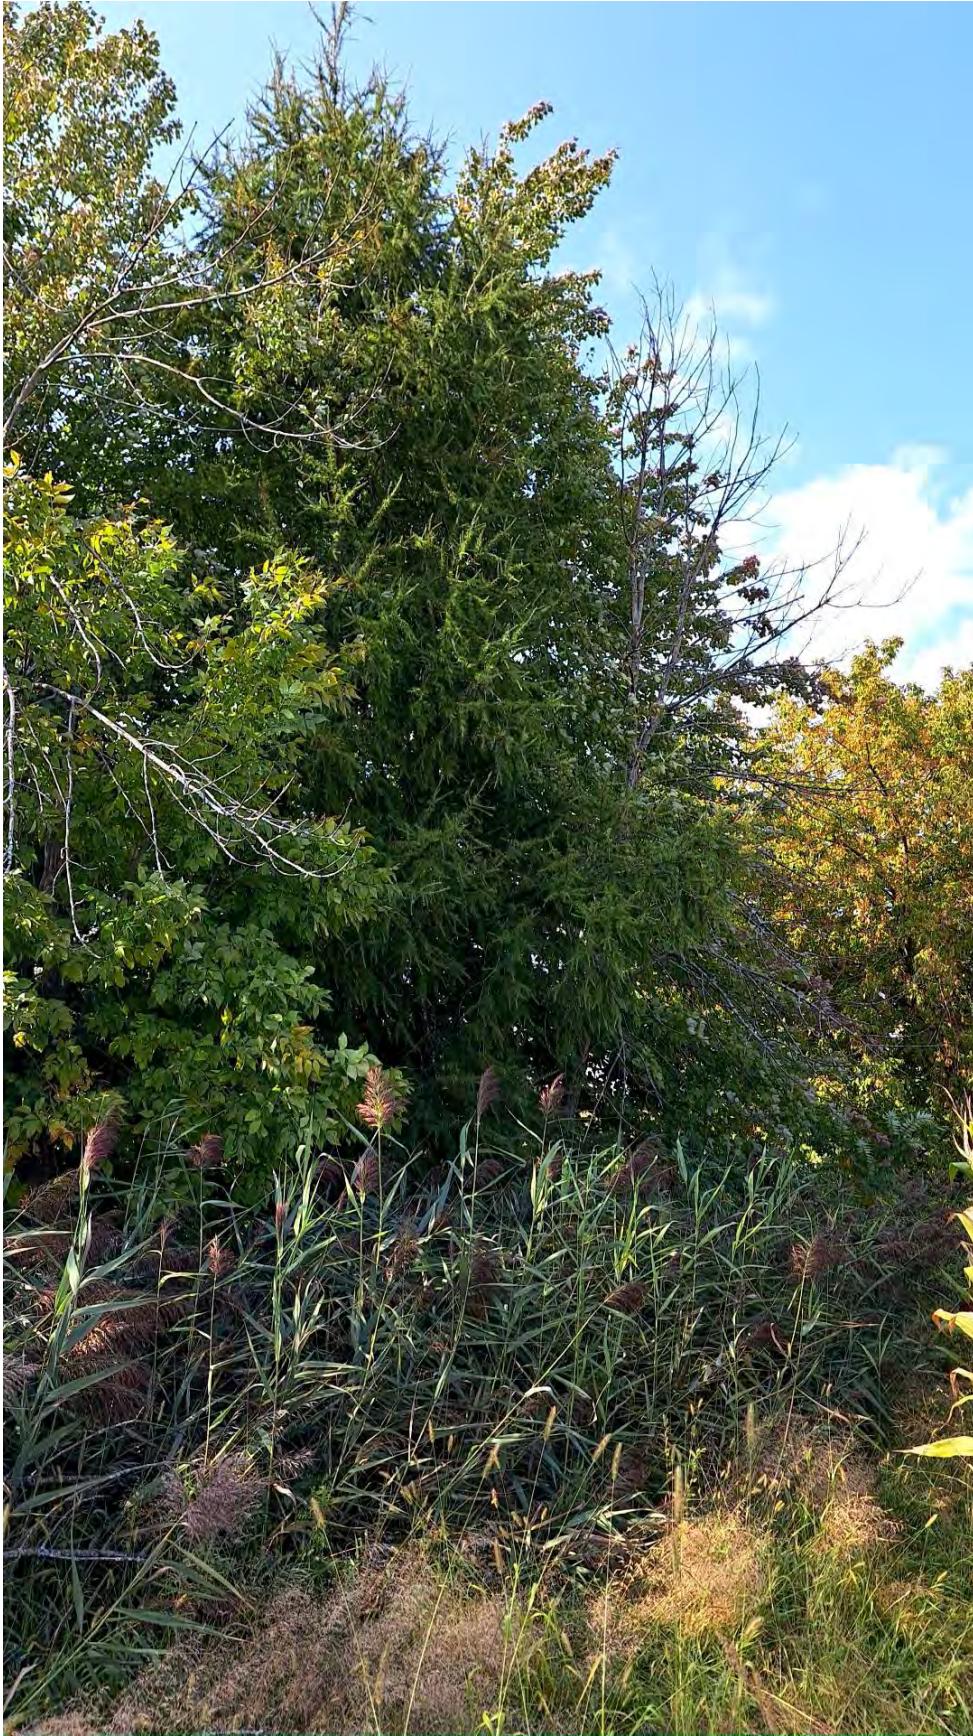
Station T14

Présence de végétation (%)		Espèces dominantes
Arborescente	Droite : 20 % - Gauche : 10 %	érable à Giguère,bouleau gris,mélèze laricin,érable rouge,frêne rouge
Arbustive	Droite : 20 % - Gauche : 0 %	nerprun bordaine,sumac vinaigrier
Herbacée	Droite : 80 % - Gauche : 90 %	roseau commun,verge d'or rugueuse,clématite de Virginie,silène blanc,ortie brûlante,carotte sauvage,verge d'or du Canada,aster à feuilles lancéolées
Présence de EEE :		Oui
Espèces		
roseau commun,érable à Giguère,nerprun bordaine		
Autres remarques

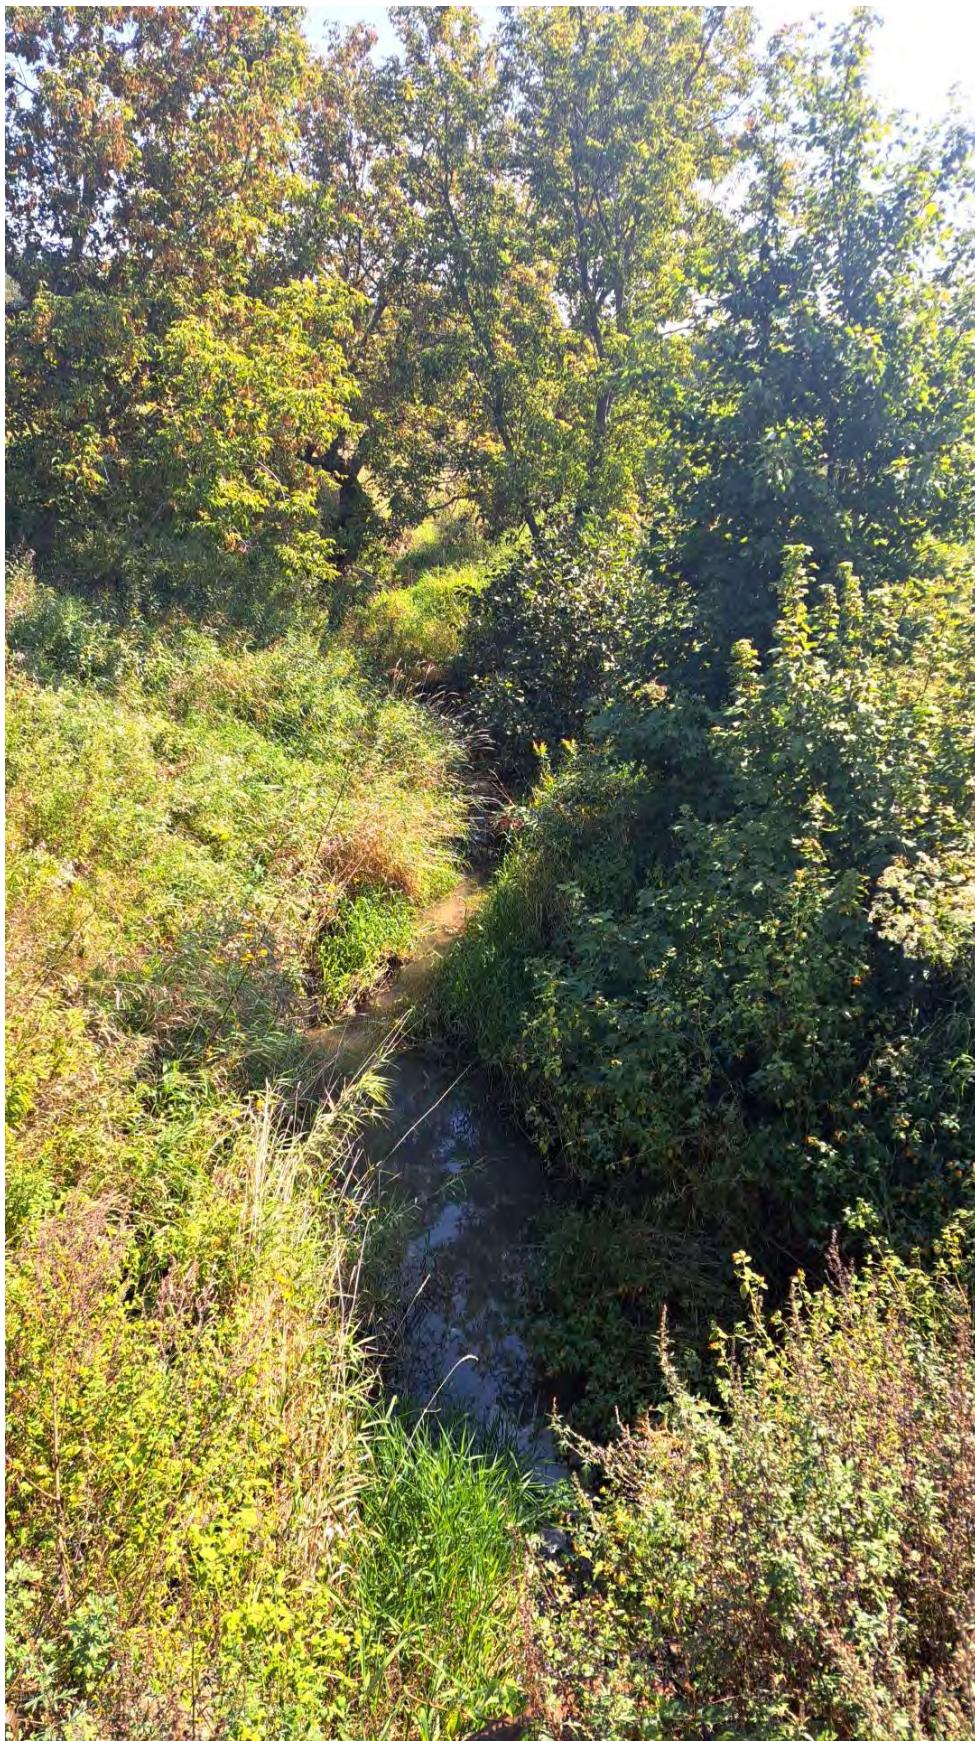
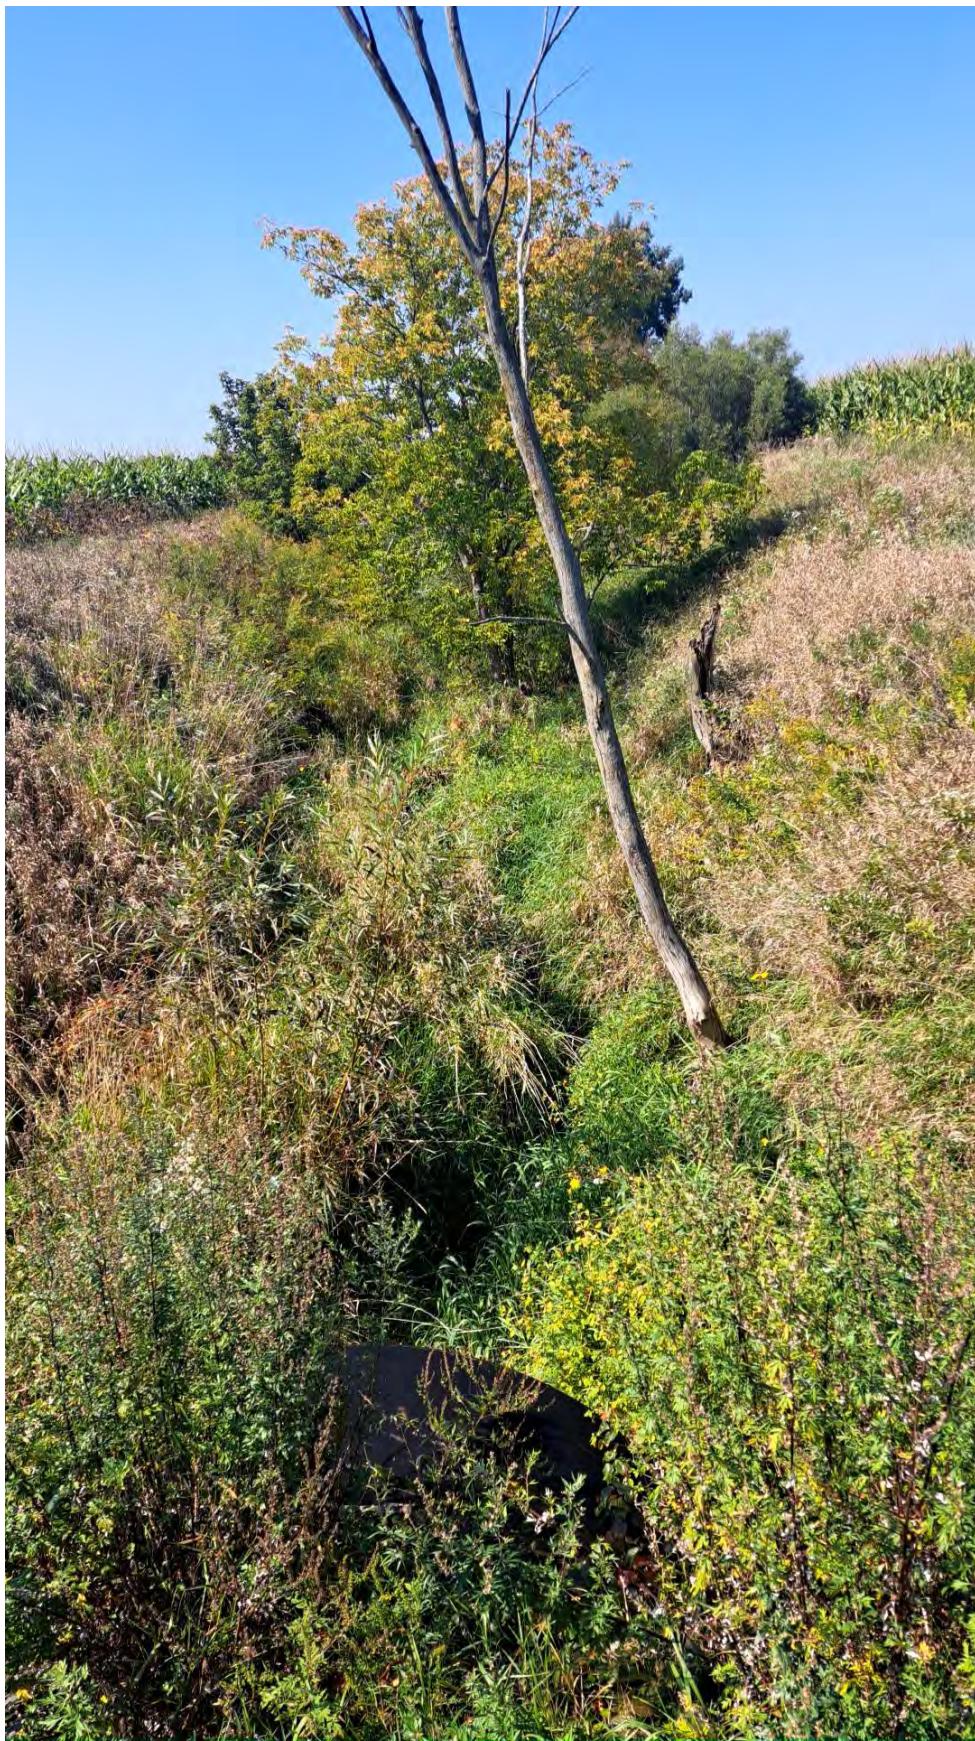
Station T15

Présence de EEE :	Oui				
Espèces					
érable à Giguère,panais sauvage					
Autres remarques
