PROJET ÉOLIEN MONNOIR

PR5.4 Réponses aux questions et commentaires

ANNEXE QC12.1A

**Caractérisation des cours
d'eau et de l'habitat du
poisson et inventaires
ichtyologiques sur les sites
de traverse prédéterminés
dans la zone d'étude du
Projet Éolien Monnoir**

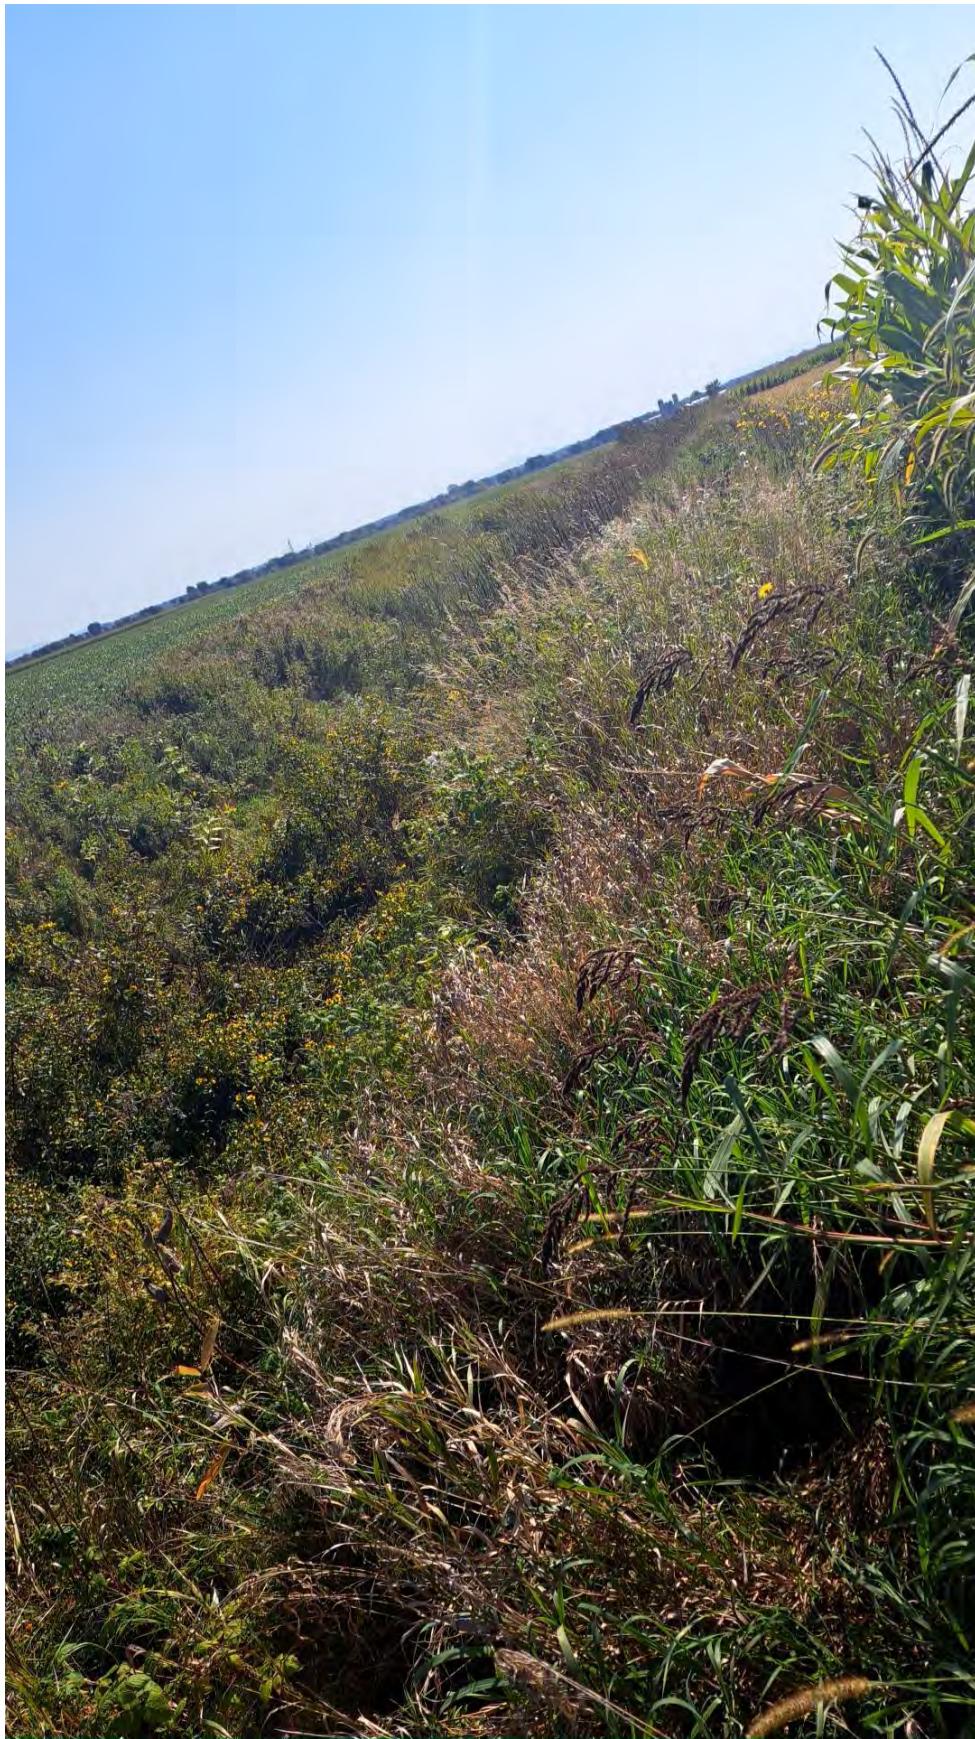
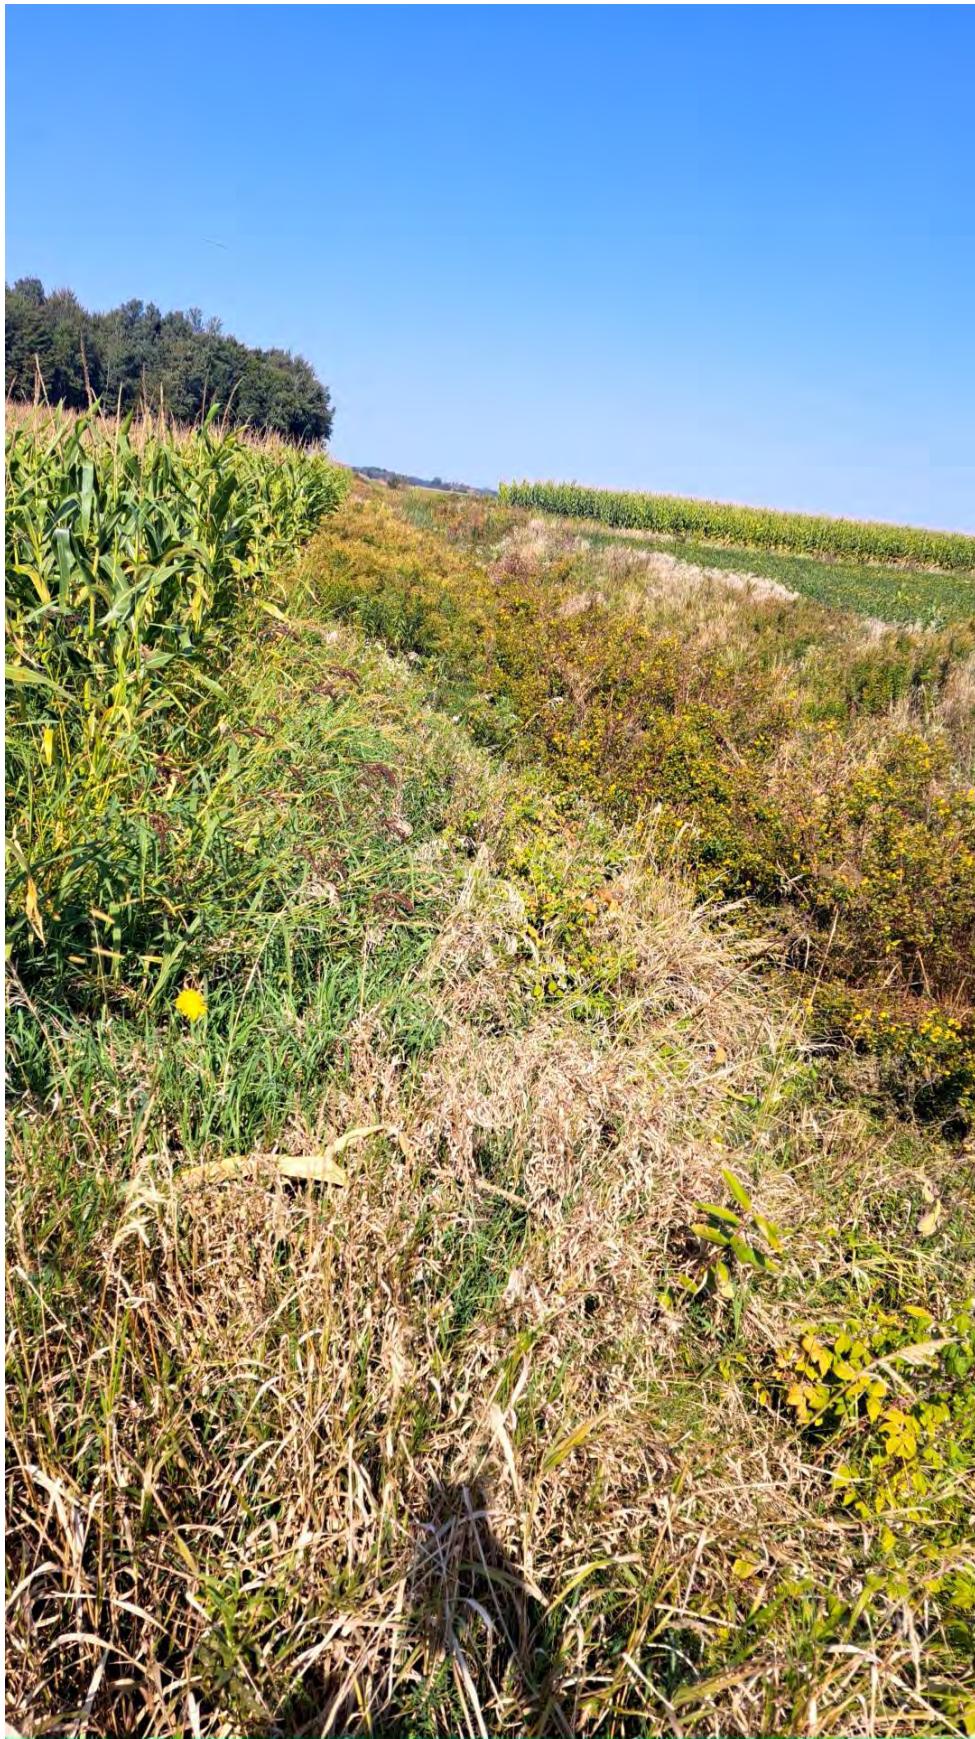
Station T17

Caractérisation de la rive		
Présence de végétation (%)		Espèces dominantes
Arborescente	Droite : 0 % - Gauche : 0 %	
Arbustive	Droite : 10 % - Gauche : 30 %	framboisier rouge
Herbacée	Droite : 100 % - Gauche : 80 %	bident penché, aster poilu, verge d'or haute, aster à feuilles lancéolées
Présence de EEE :		Non
Espèces		
Autres remarques

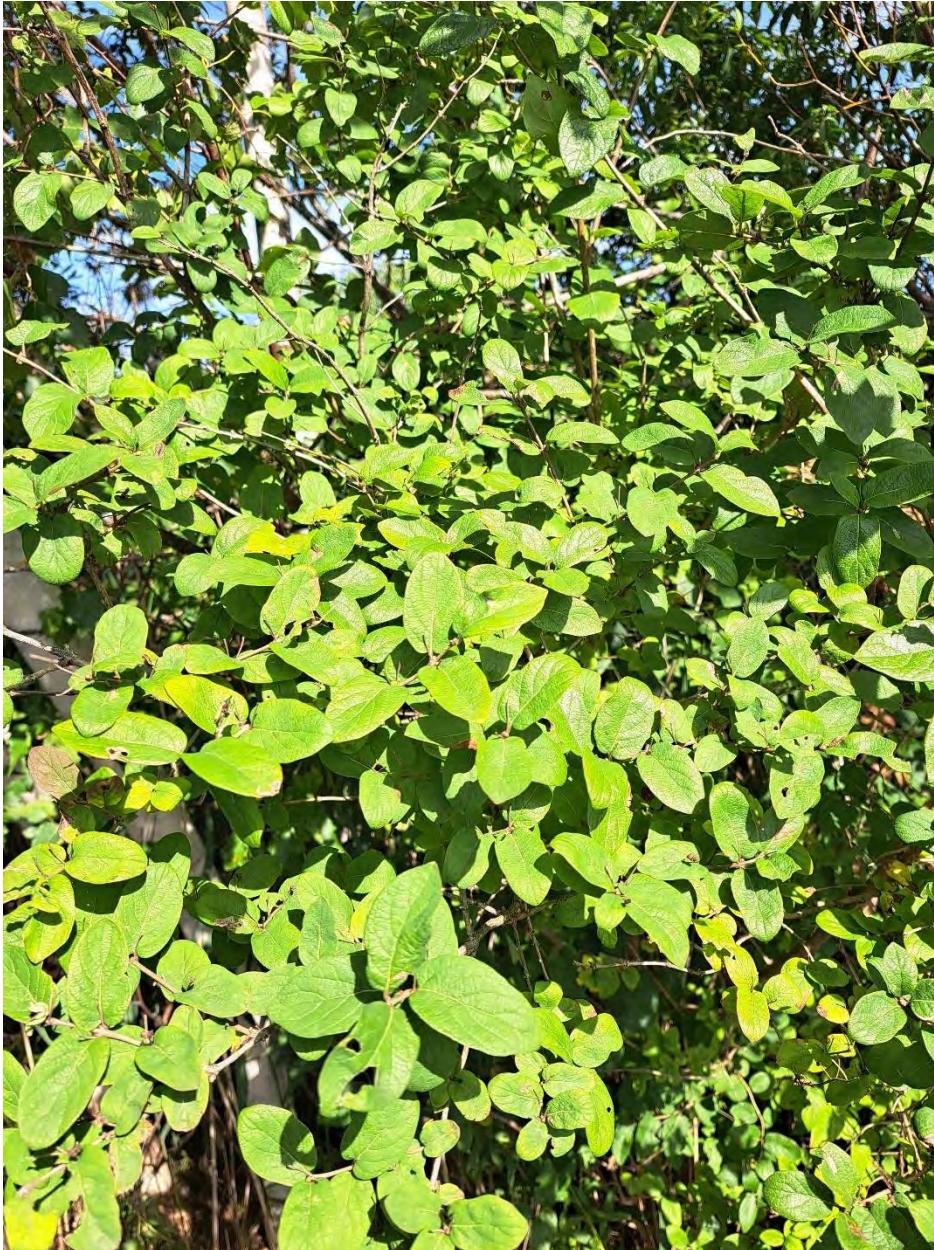
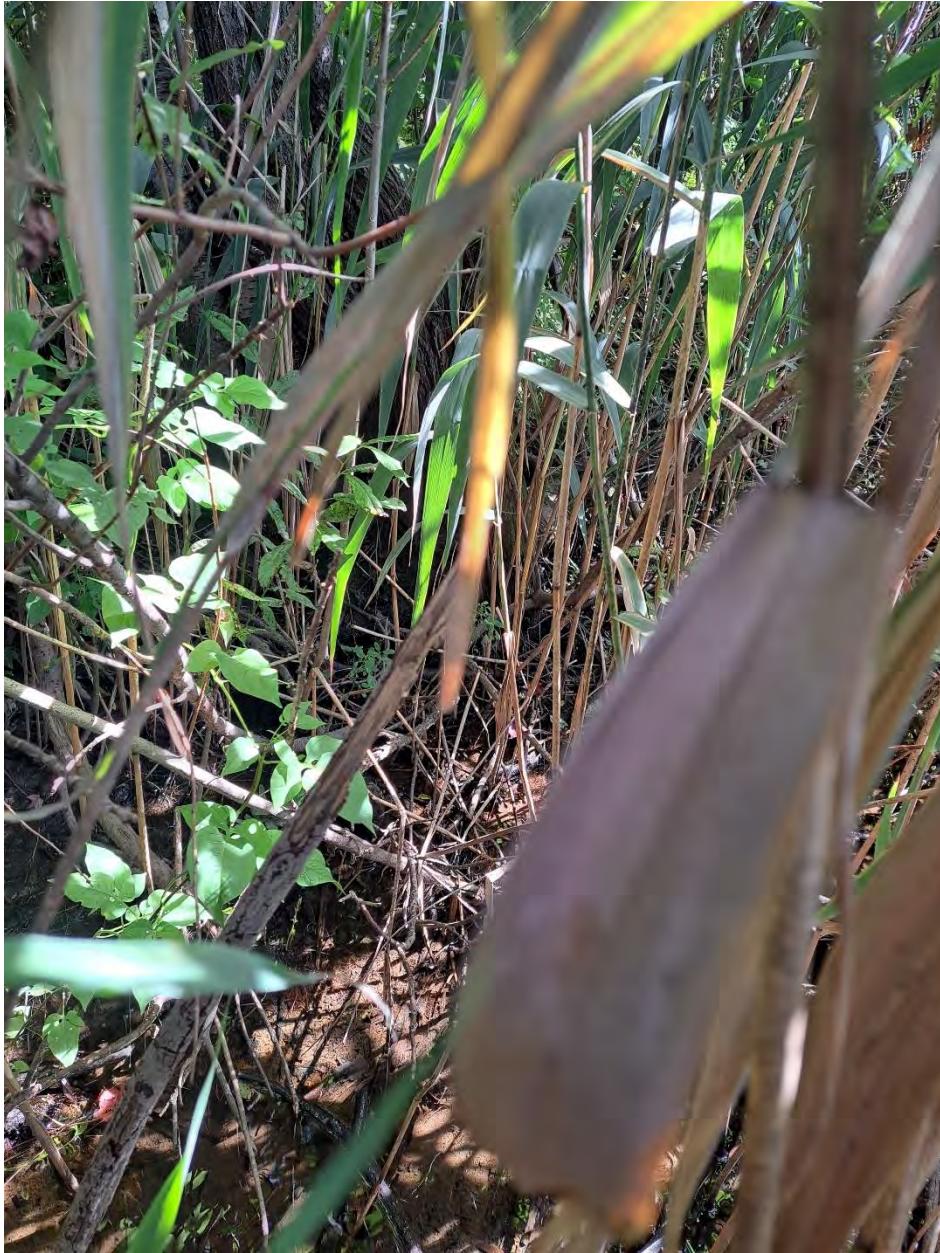
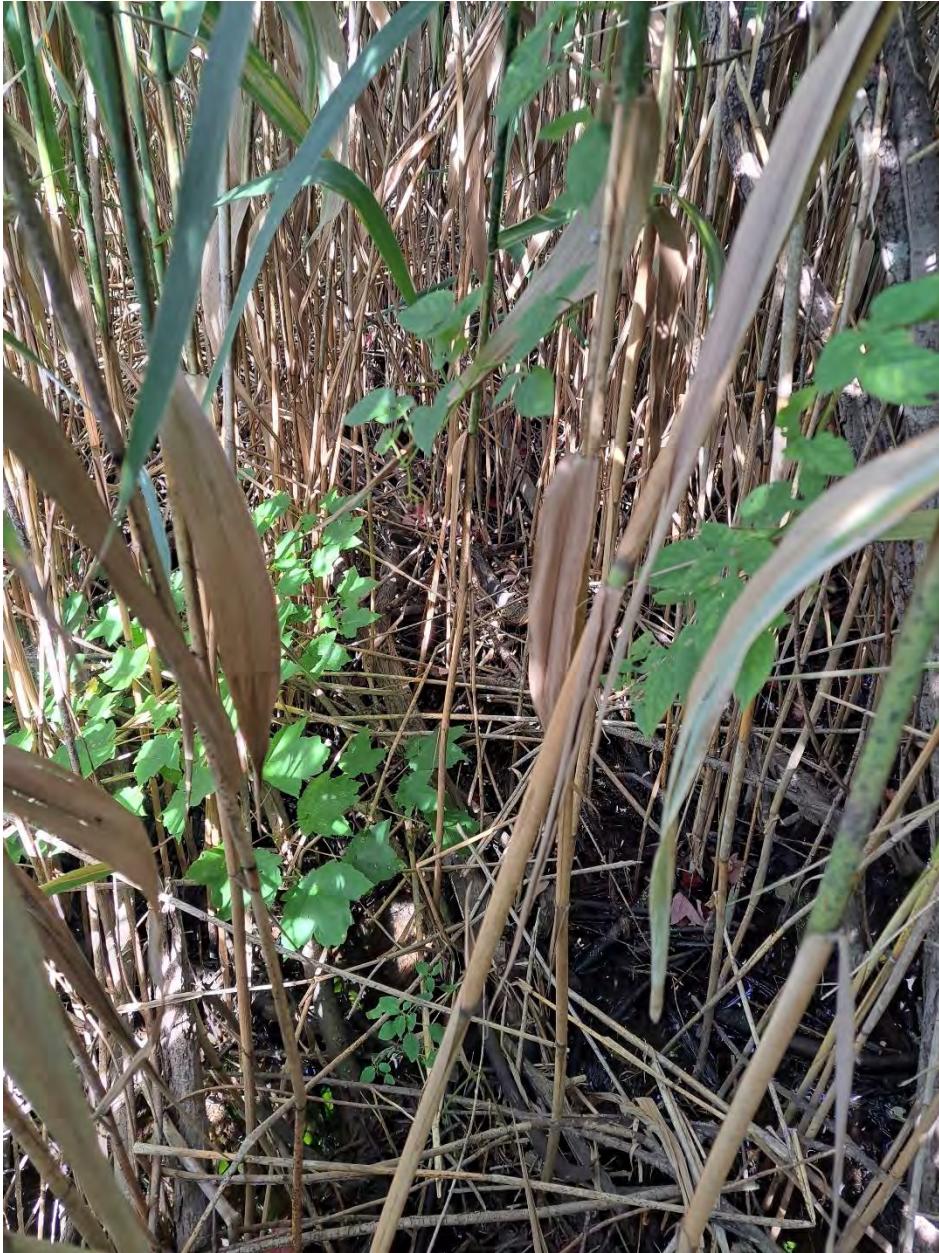
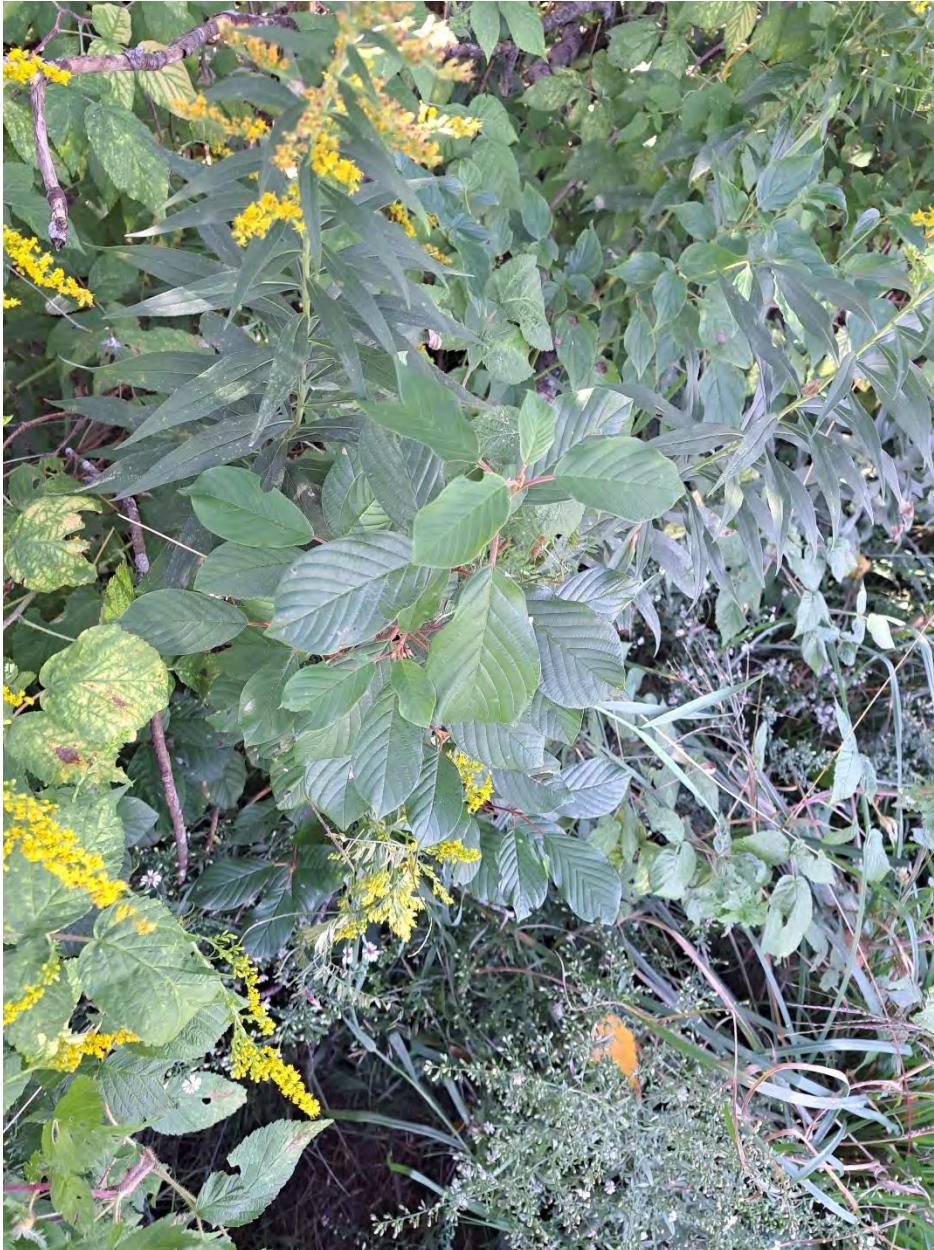
Station T18

Présence de EEE :	Oui				
Espèces					
roseau commun,nerprun bordaine					
Autres remarques

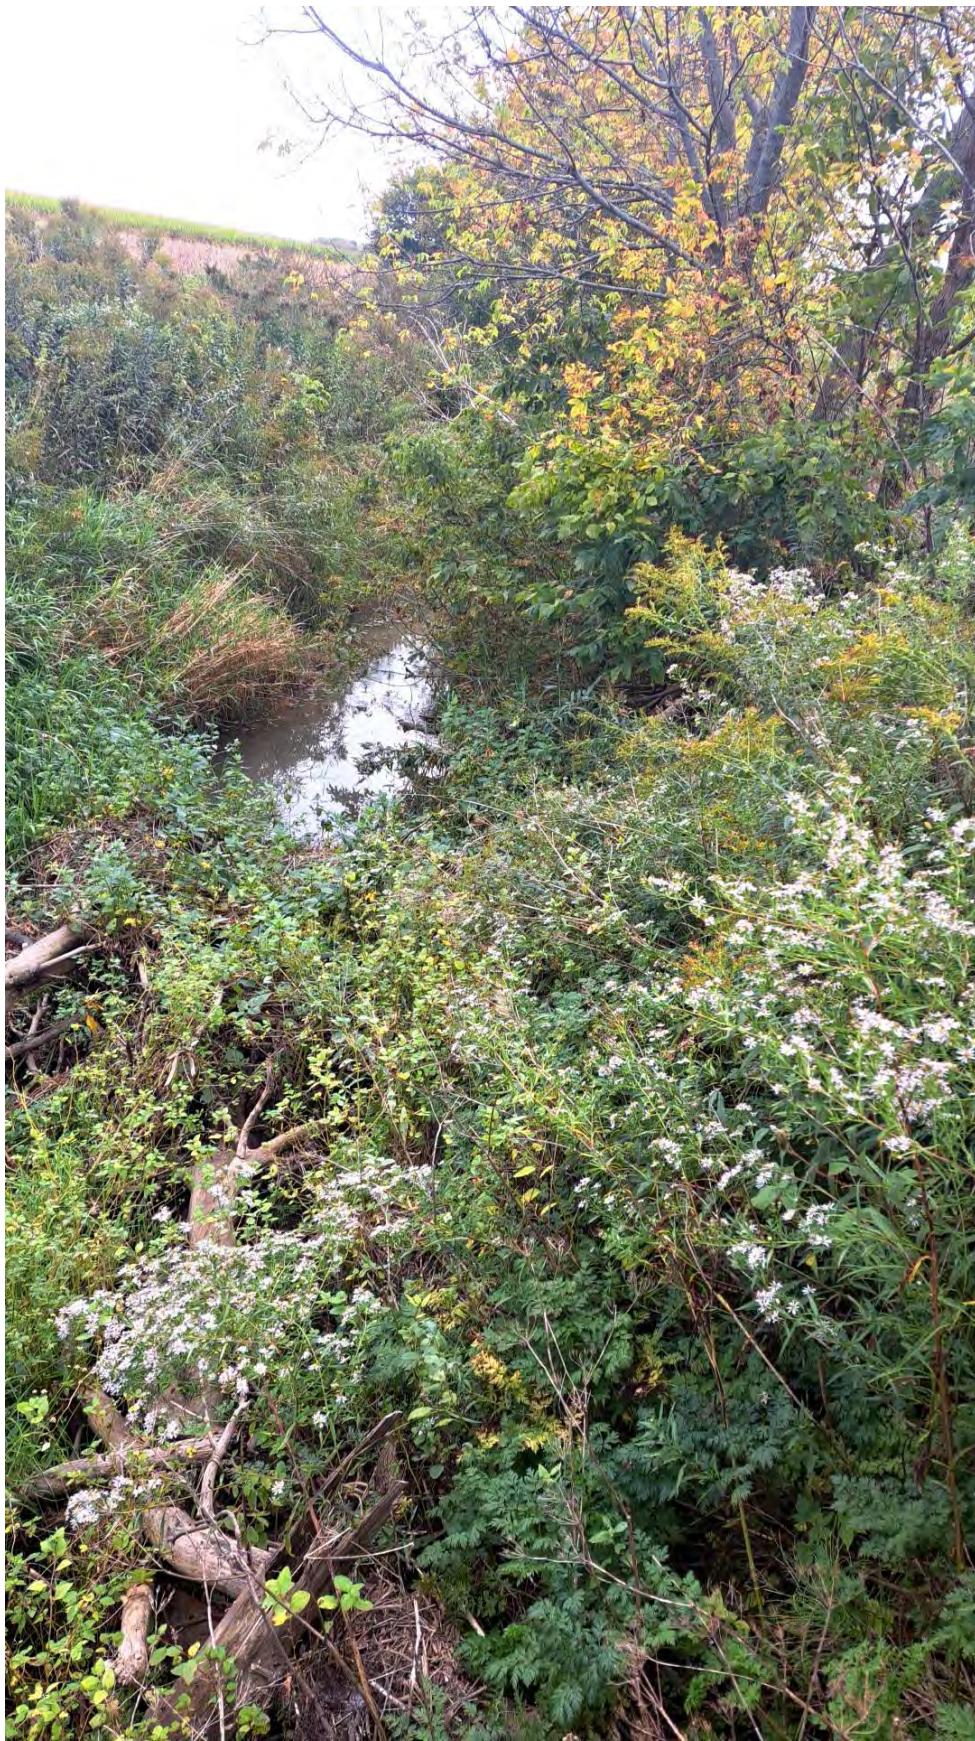
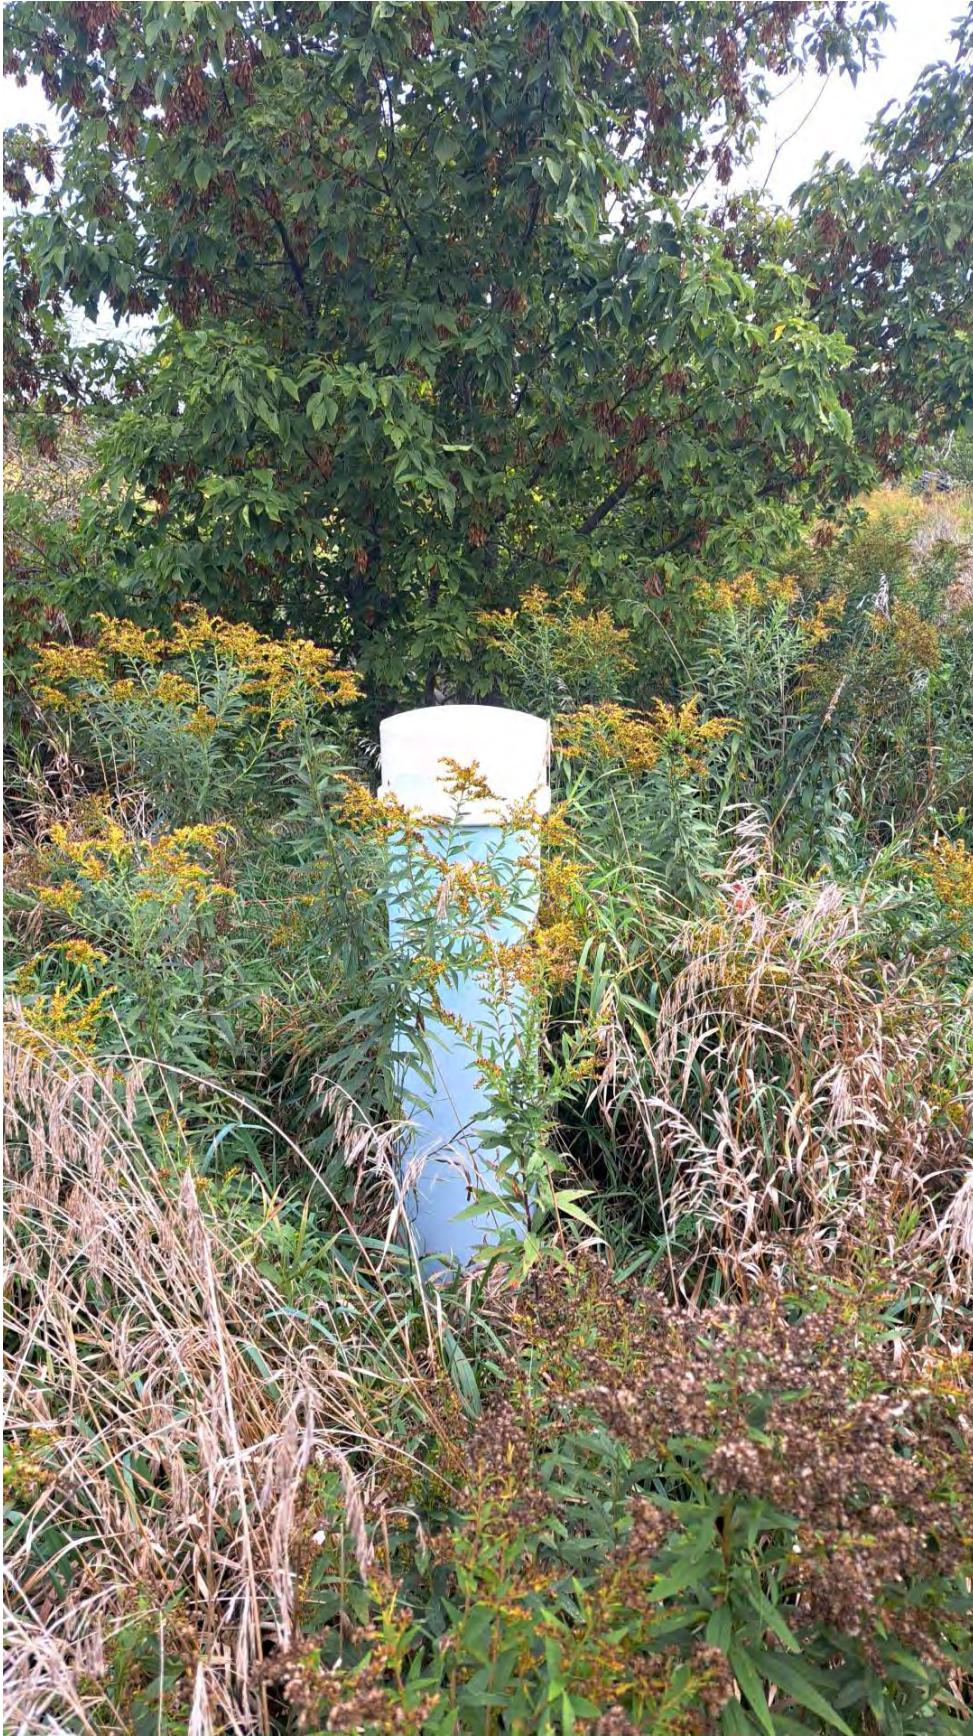
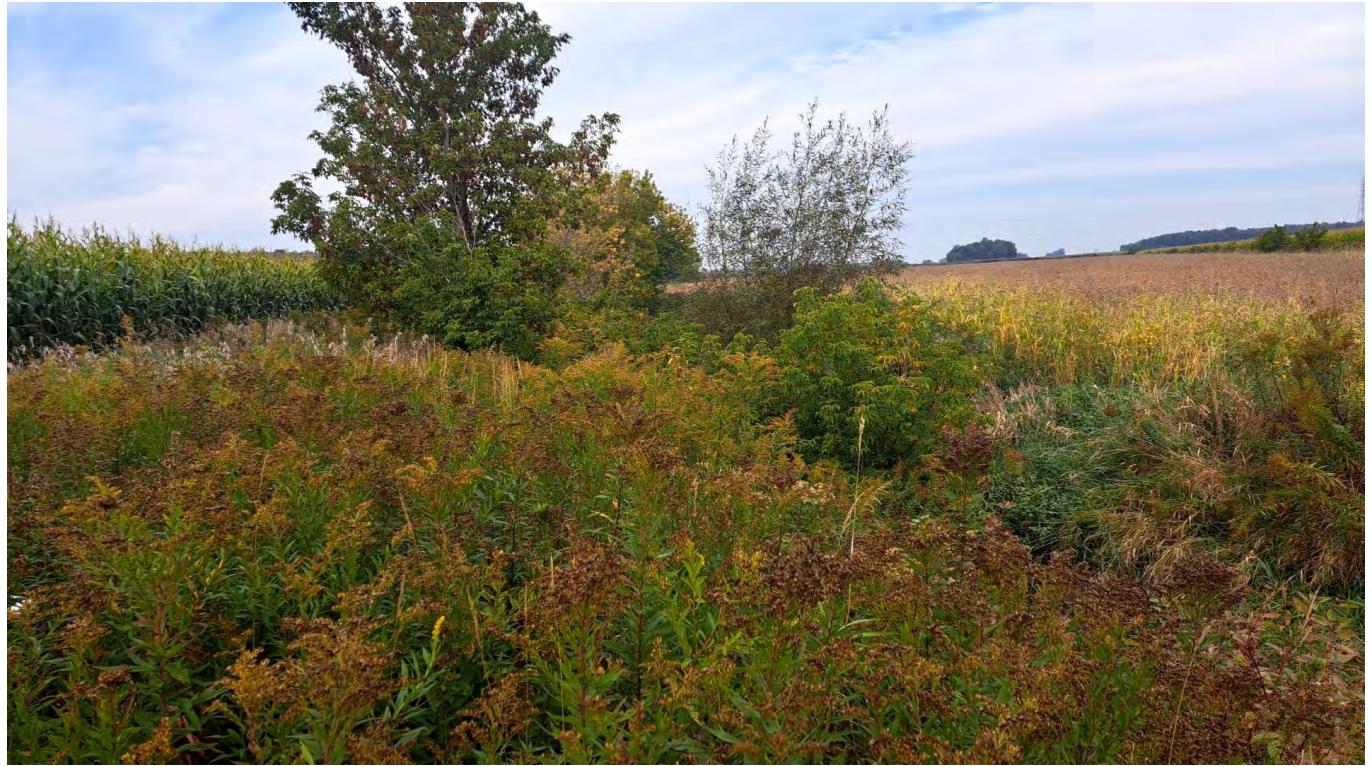
Station Trans 01

Identification du site					
Nom ou identifiant du projet :	Point GPS Début (lat, lon) :		Date :		
CaractMonnoir_2024	45.363512154904384, -73.08169037914686		2024-09-19		
Numéro de station :	Point GPS Fin (lat, lon) :		Nom(s) évaluateur(s) :		
Trans 01.1	45.36379658376341, -73.08334195277702		Alexandre Racine		
Caractérisation du littoral					
Données biophysiques					
Type d'écoulement (clé #1) :	Permanent	Direction de l'écoulement	Vers l'Est		
Condition hydrologique :	Moyenne	Largeur du littoral (m)	2.3 m		
Type de tronçon :	Homogène	Prop. lit couvert de végétation (%)	020 %		
Origine de l'écoulement :	Anthropique	Présence de structure anthropique	Canaux de tuyau, enrochement d'une berge		
Présence de EEE :	Oui (Érable à Giguère, Alpiste roseau)				
Indicateurs de l'état du milieu observés dans le tronçon					
Érosion (incision)		Accumulation de sédiments (aggradation)		Stabilité	
Terrasse	Non	Épaisse couche de sédiments	Non	Berge végétalisée	Oui

Caractérisation de la végétation (Rive et littoral)					
Présence de végétation (%)		Espèces dominantes			
Arborescente	Droite : 20 % - Gauche : NA	érable à Giguère,frêne rouge			
Arbustive	Droite : 40 % - Gauche : NA	framboisier rouge,cornouiller hart-rouge			
Herbacée	Droite : 90 % - Gauche : NA	verge d'or haute,impatiente du cap,cerfeuil cultivé,alpiste roseau,ortie élevée,brome inerme,calamagrostide du Canada,aster à feuilles lancéolées			
Espèce exotique envahissante		érable à Giguère,alpiste roseau			
Recouvrement végétal naturel (%)	75-100%	Sol perturbé ou végétation absente (%)	0-25%	Végétation herbacée coupée (%)	0-25%
Autres remarques

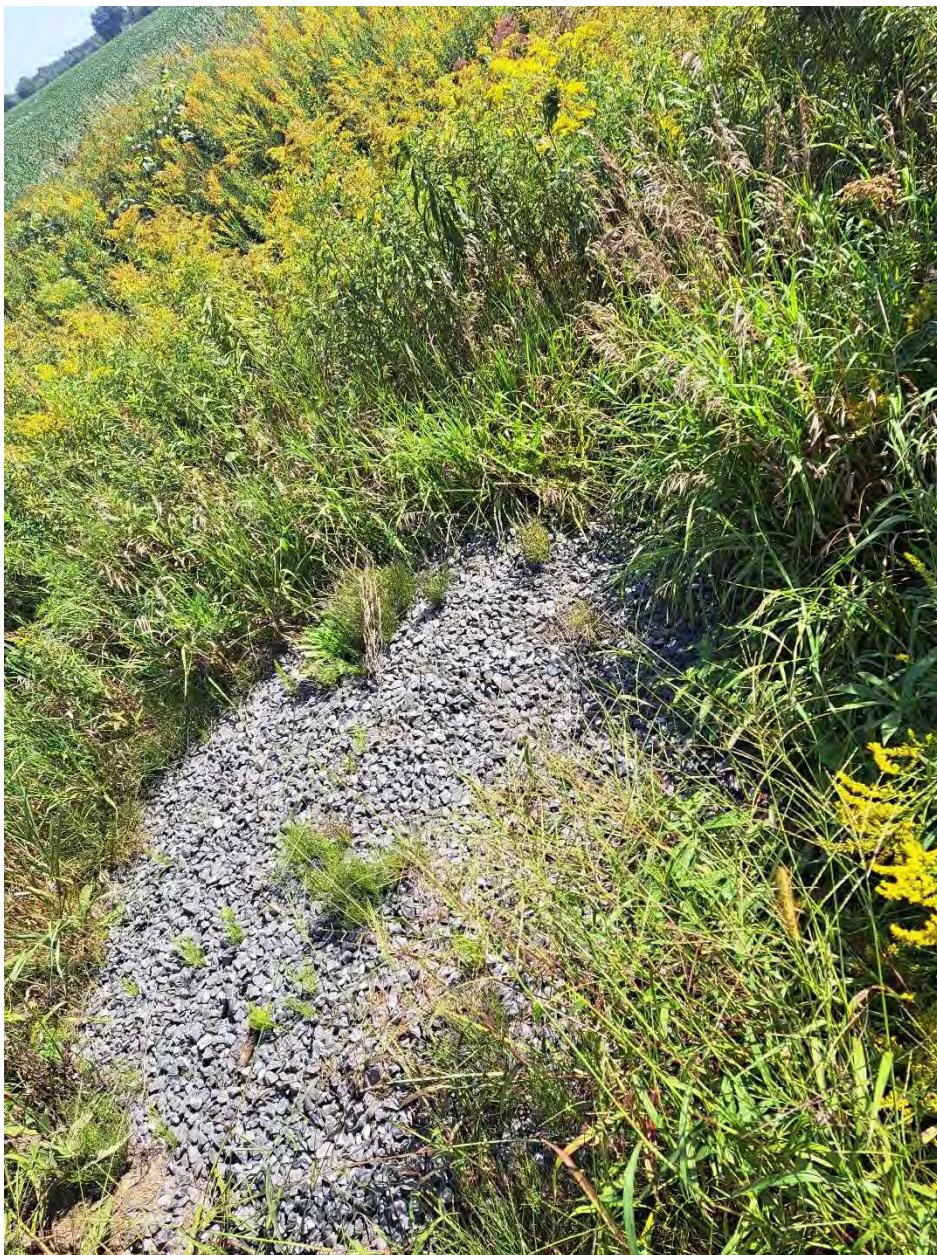
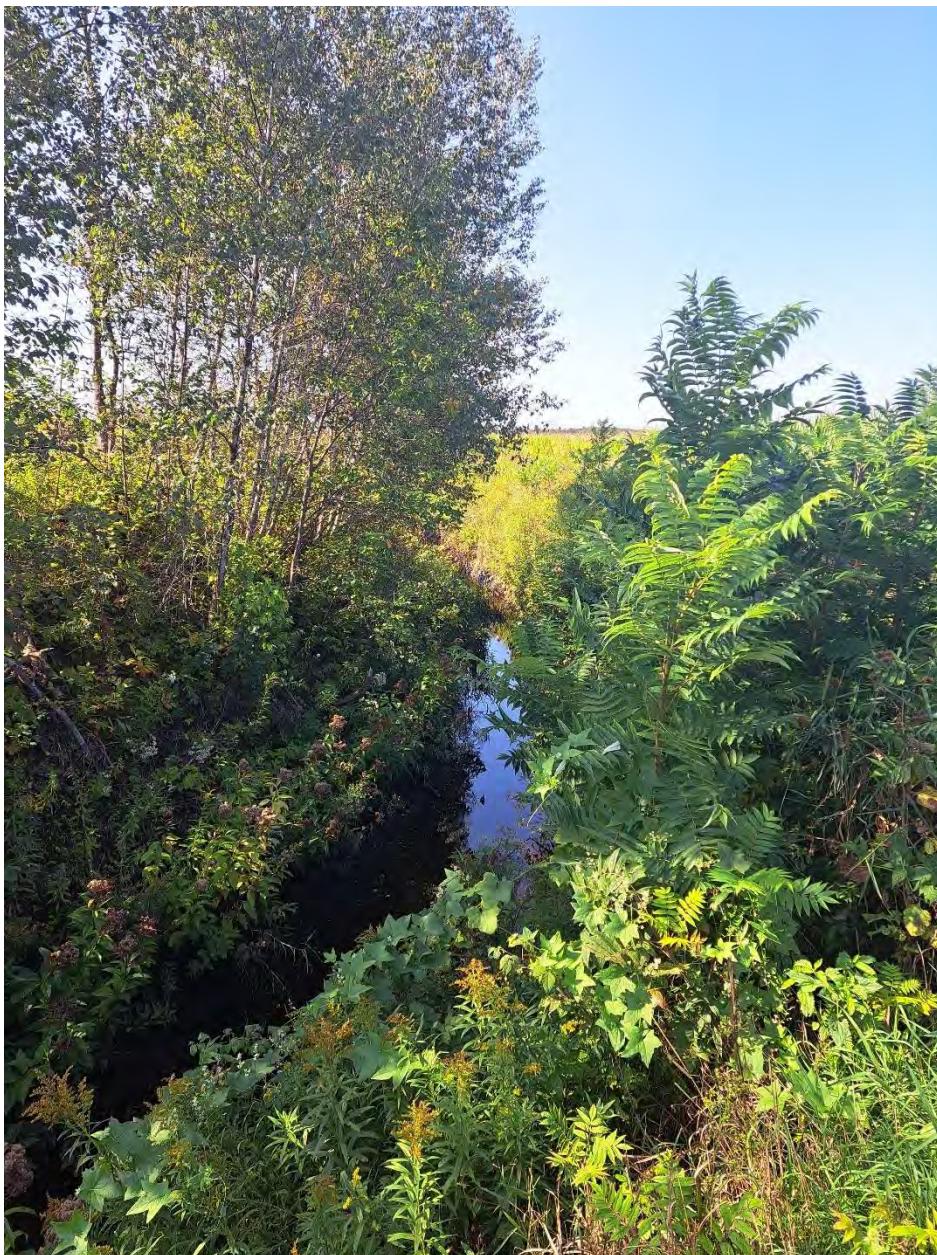
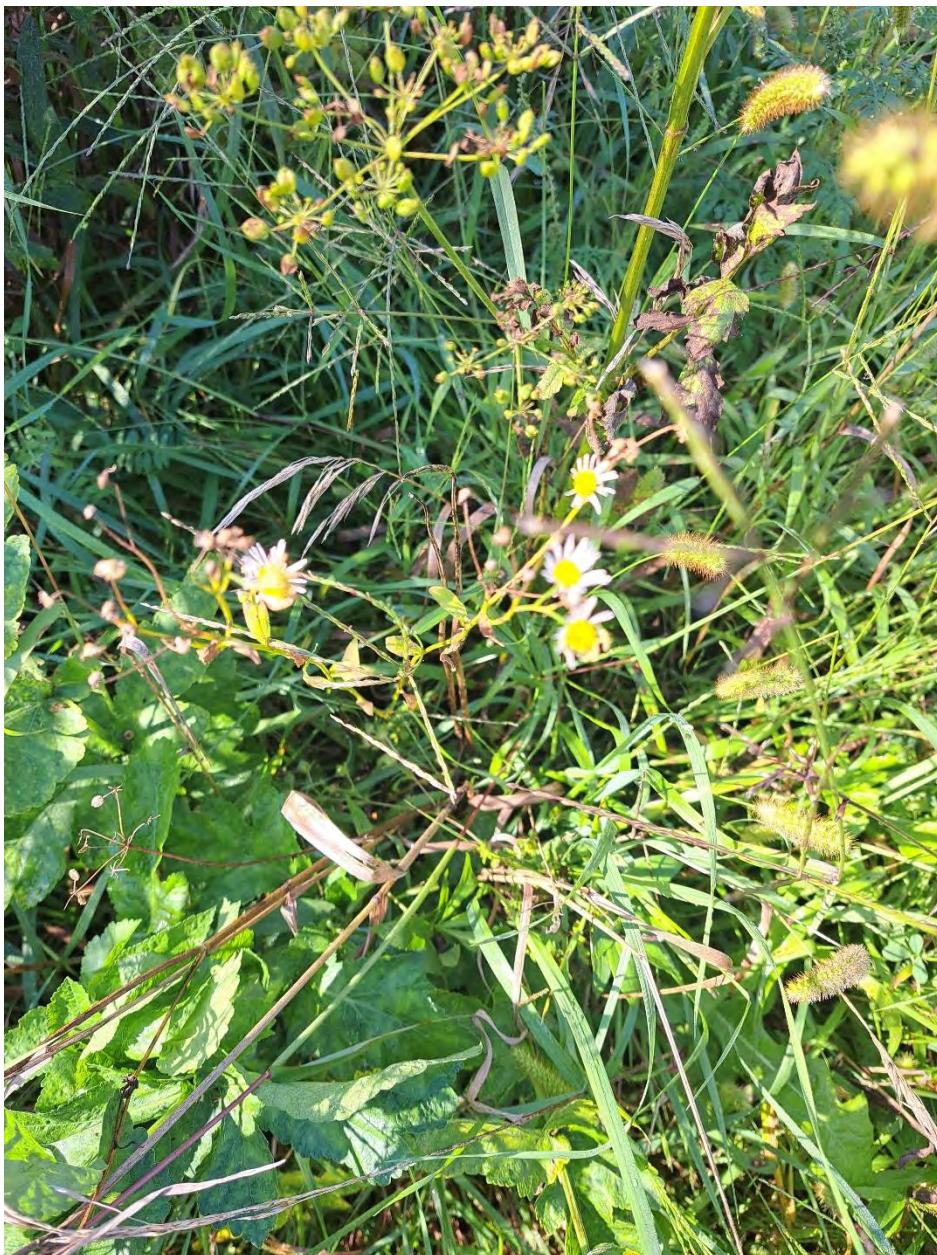
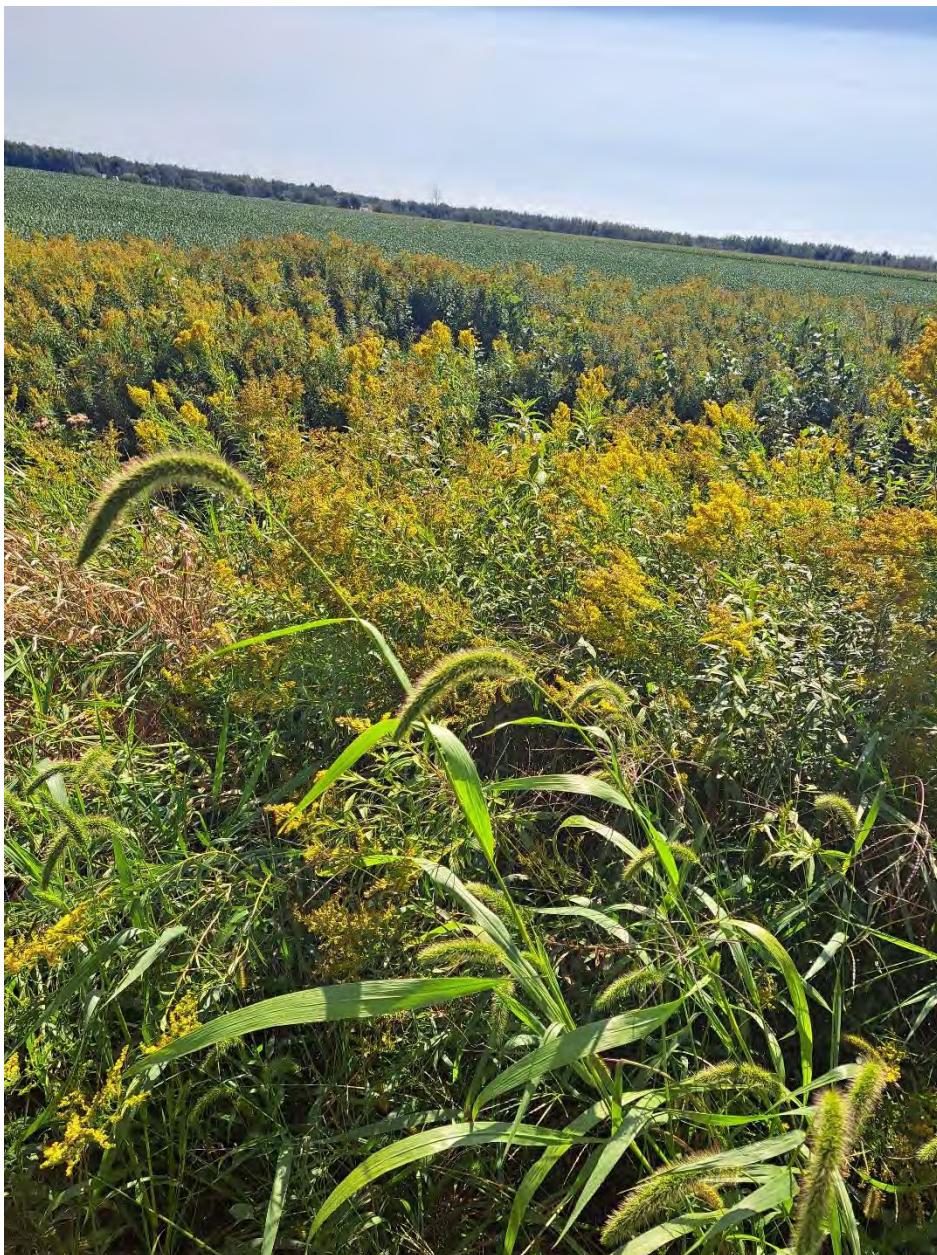
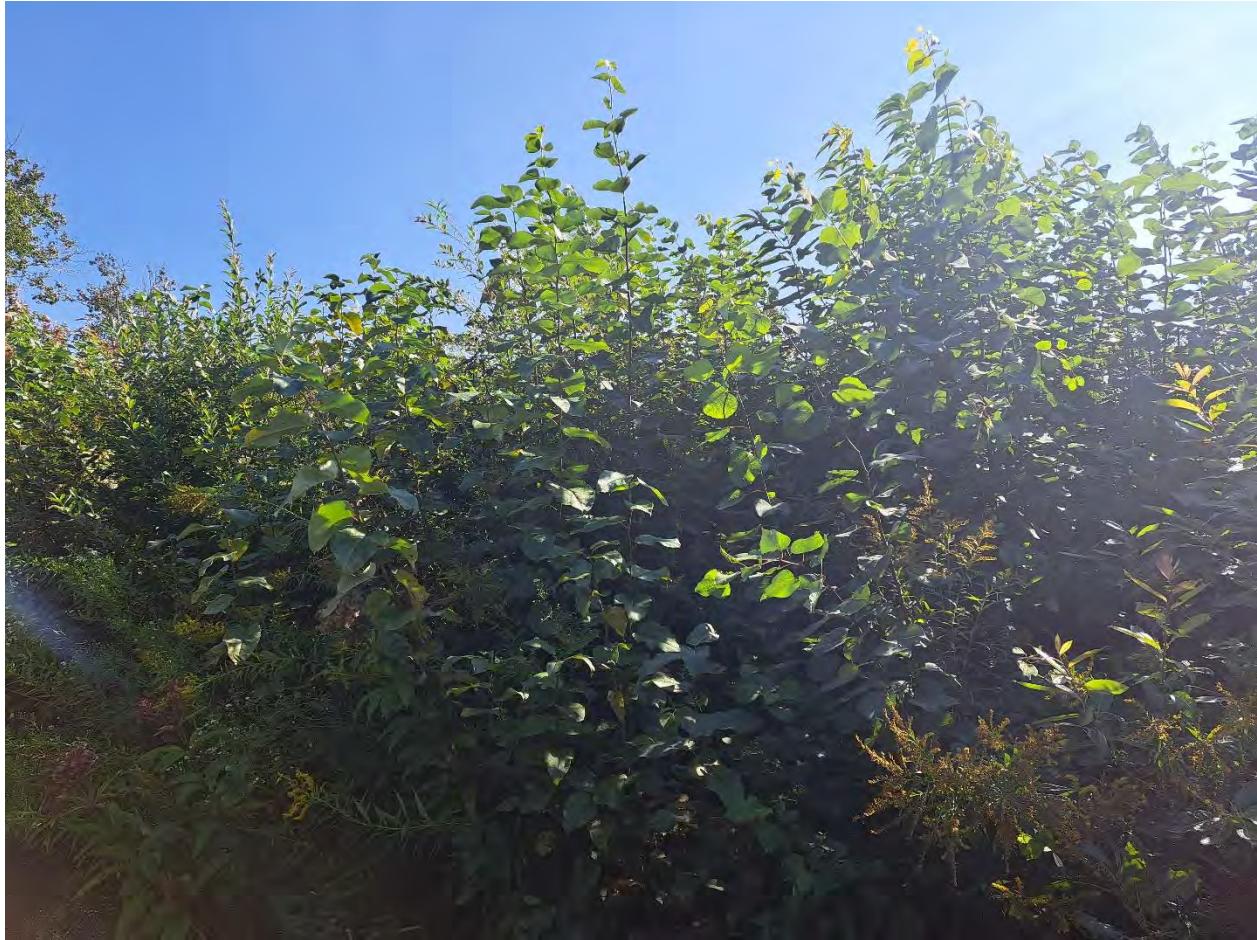
Station Trans 02

Identification du site					
Nom ou identifiant du projet :	Point GPS Début (lat, lon) :		Date :		
CaractMonnoir_2024	45.33770967974873, -73.02054179235185		2024-09-05		
Numéro de station :	Point GPS Fin (lat, lon) :		Nom(s) évaluateur(s) :		
Trans 02.1	45.3334883109732, -73.02268633361139		Alexandre Racine		
Caractérisation du littoral					
Données biophysiques					
Type d'écoulement (clé #1) :	Permanent	Direction de l'écoulement	Nord ouest très faiblement		
Condition hydrologique :	Moyenne	Largeur du littoral (m)	3.1 m		
Type de tronçon :	Homogène	Prop. lit couvert de végétation (%)	040 %		
Origine de l'écoulement :	Anthropique	Présence de structure anthropique	Marque de pelle à même le littoral		
Présence de EEE :	Non				
Indicateurs de l'état du milieu observés dans le tronçon					
Érosion (incision)	Accumulation de sédiments (aggradation)		Stabilité		
Terrasse	Non	Épaisse couche de sédiments	Non	Berge végétalisée	Oui

Présence d'un milieu humide	Non				
Stabilité de la rive dans la zone des travaux	Rive semble assez stable				
Largeur de végétation naturelle en rive	Droite : NA - Gauche : 2.5 m				
Caractérisation de la végétation (Rive et littoral)					
Présence de végétation (%)		Espèces dominantes			
Arborescente	Droite : NA - Gauche : 0 %	Peuplier sp. Présence très forte sur la rive droite (hors station), à surveiller pour éviter une contamination			
Arbustive	Droite : NA - Gauche : 20 %	sumac vinaigrier,sureau blanc,framboisier noir			
Herbacée	Droite : NA - Gauche : 60 %	aster à ombelles,panais sauvage,asclépiade commune,rubanier à fruits verts,verge d'or du Canada,ronce sp.,bardane tomenteuse,rudbeckie hérissée,carotte sauvage,brome inerme,millet diffus,vergerette rude,clématite de Virginie,aster de Nouvelle-Angleterre,vergerette rude			
Espèce exotique envahissante		panais sauvage			
Recouvrement végétal naturel (%)	75-100%	Sol perturbé ou végétation absente (%)	0-25%	Végétation herbacée coupée (%)	0-25%
