PROJET ÉOLIEN MONNOIR

PR5.4 Réponses aux questions et commentaires

ANNEXE QC12.1A

**Caractérisation des cours
d'eau et de l'habitat du
poisson et inventaires
ichtyologiques sur les sites
de traverse prédéterminés
dans la zone d'étude du
Projet Éolien Monnoir**

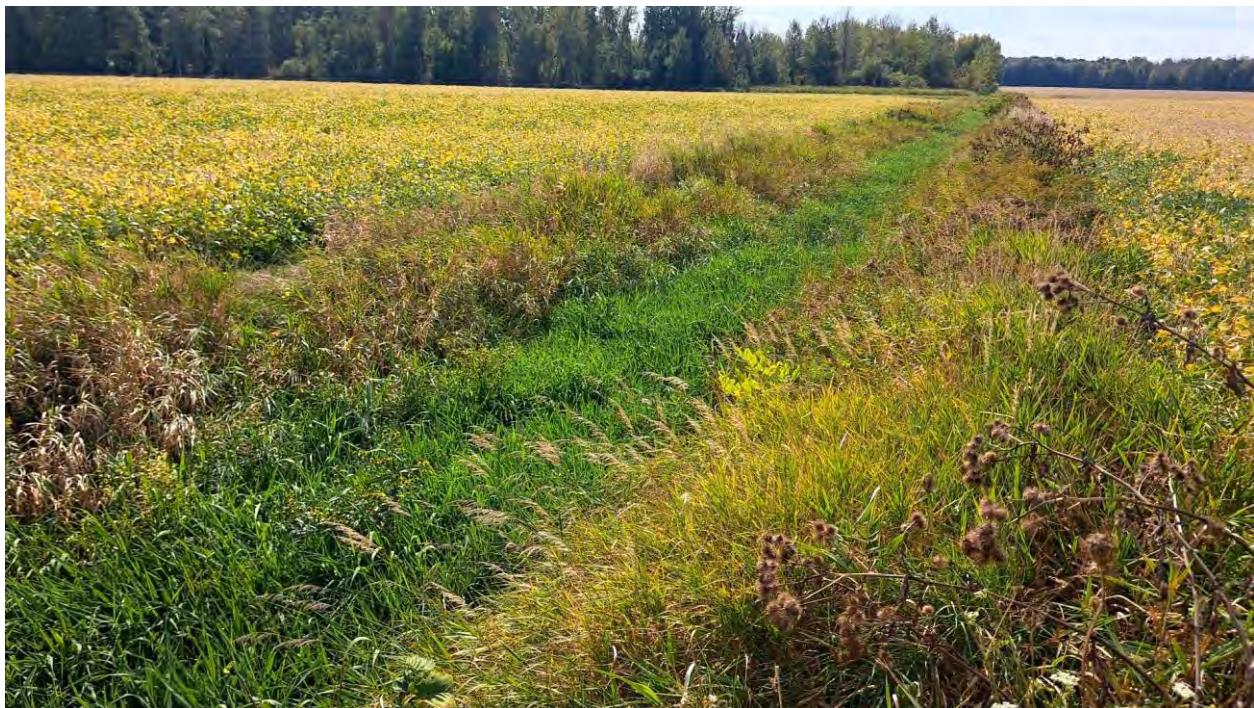
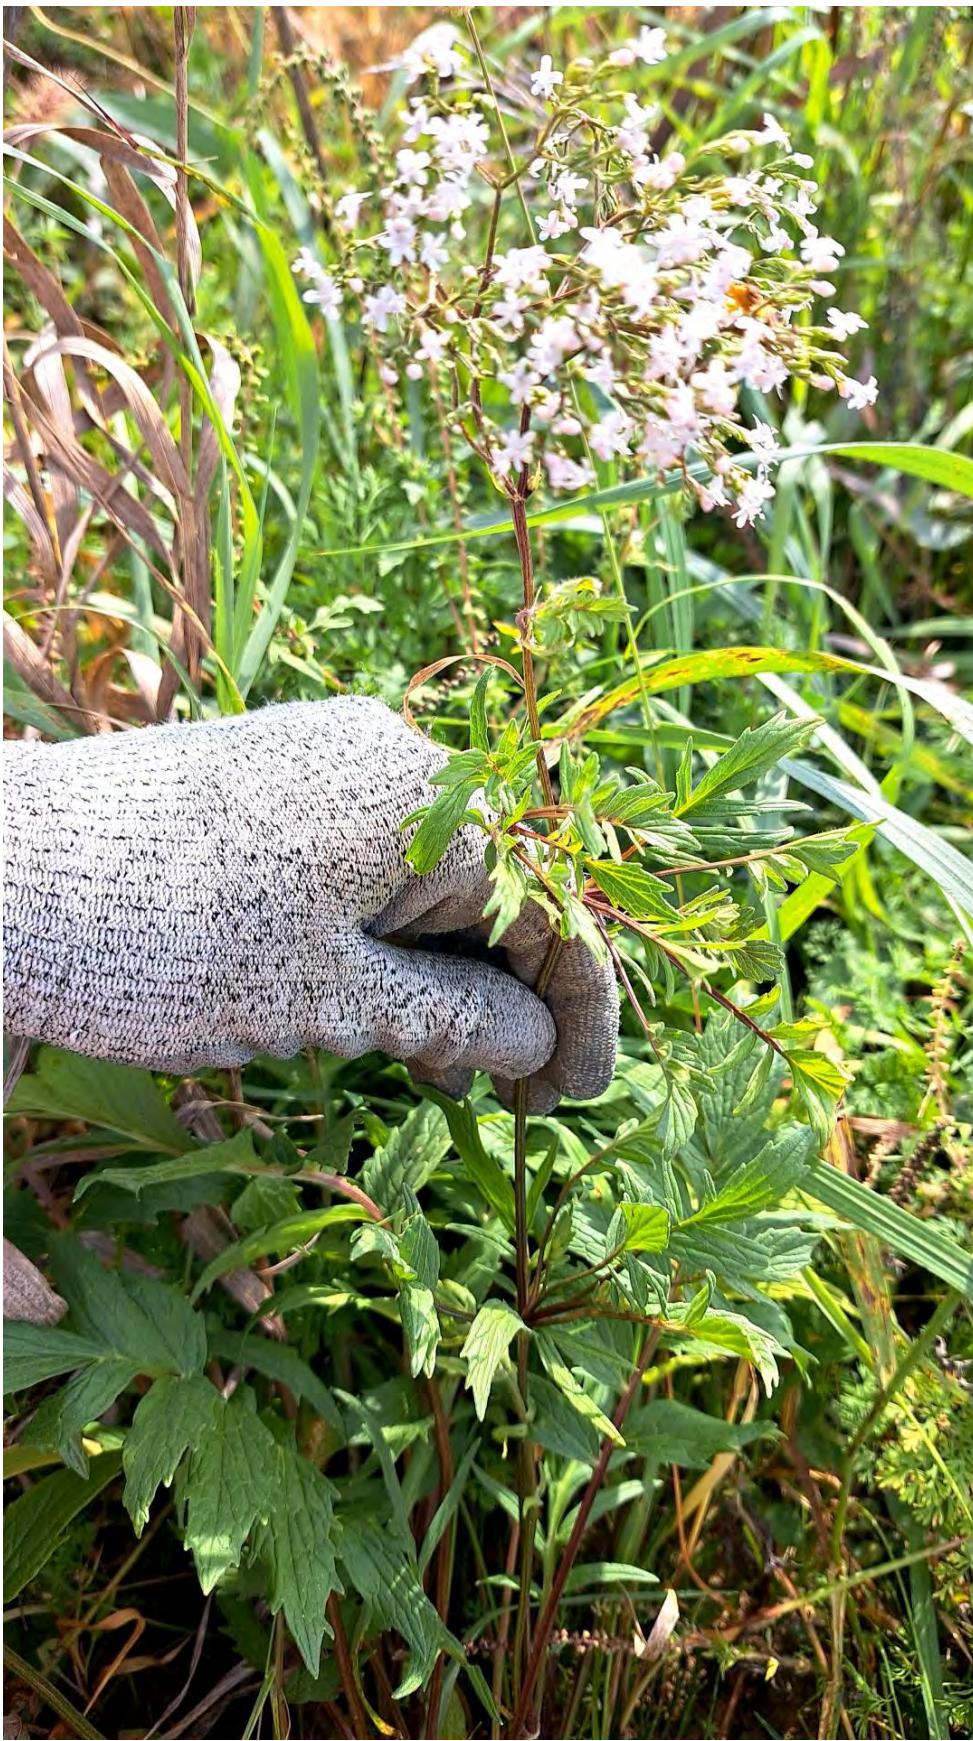
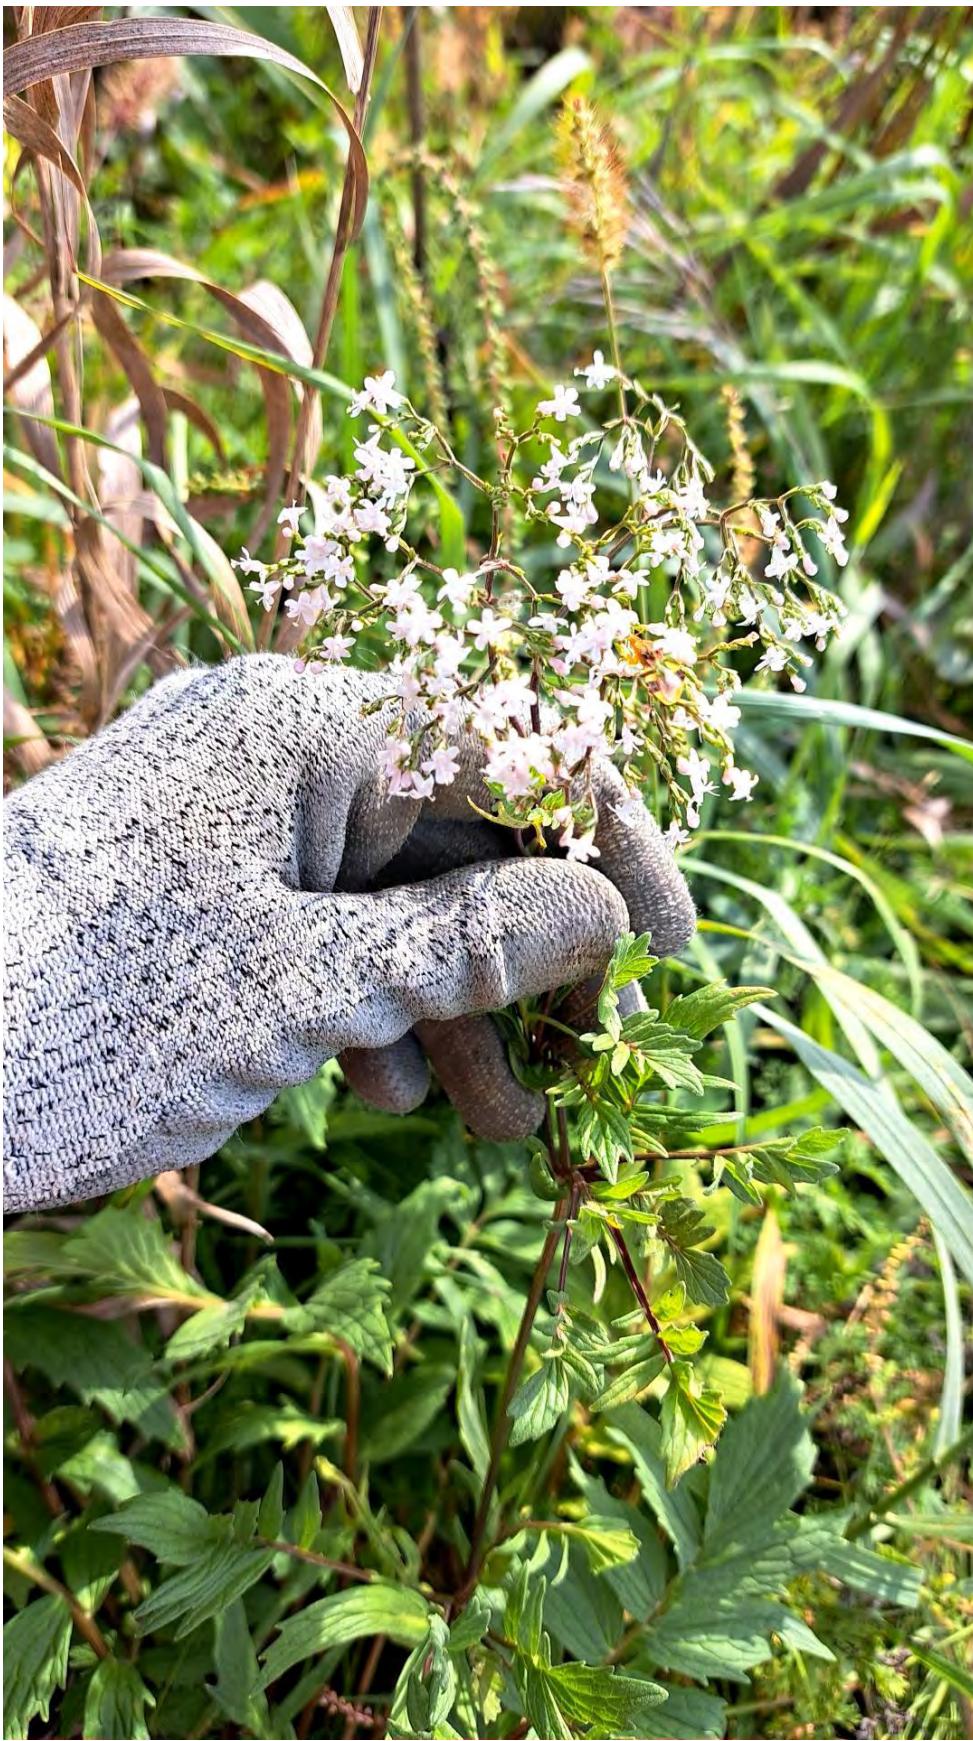
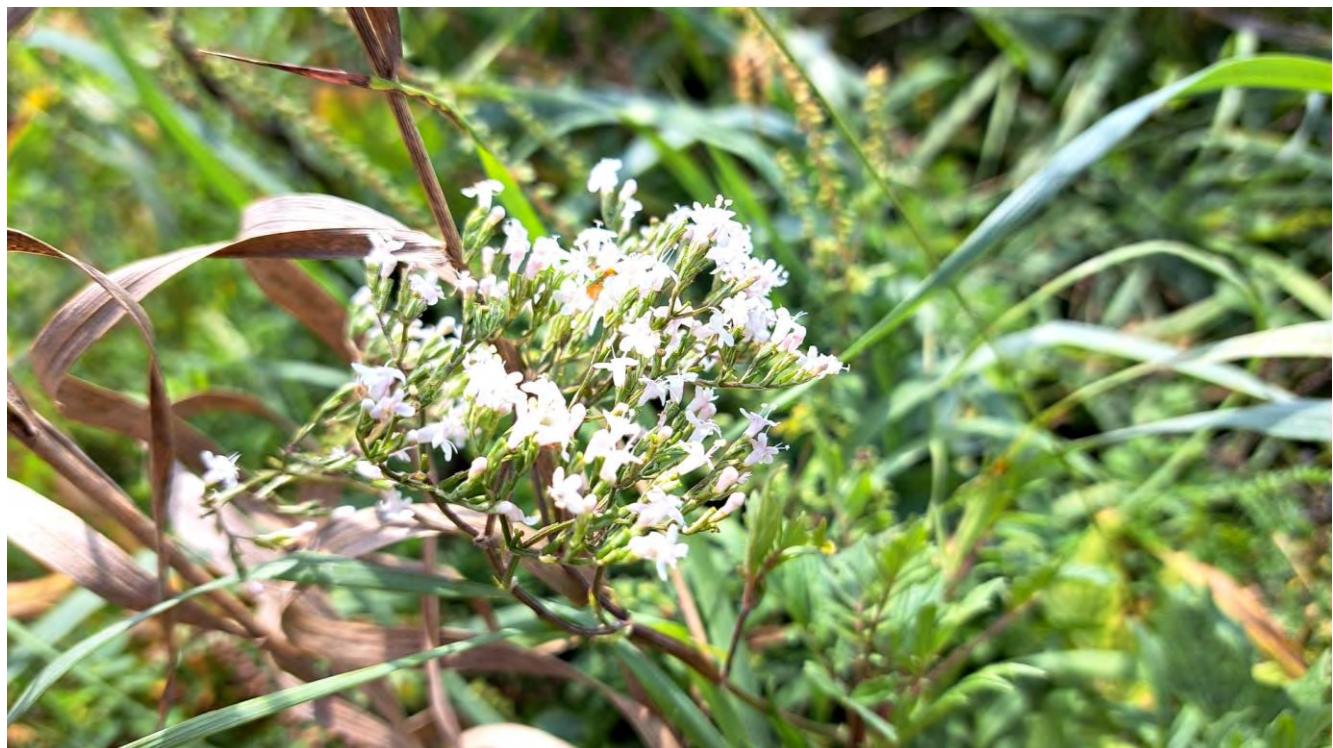
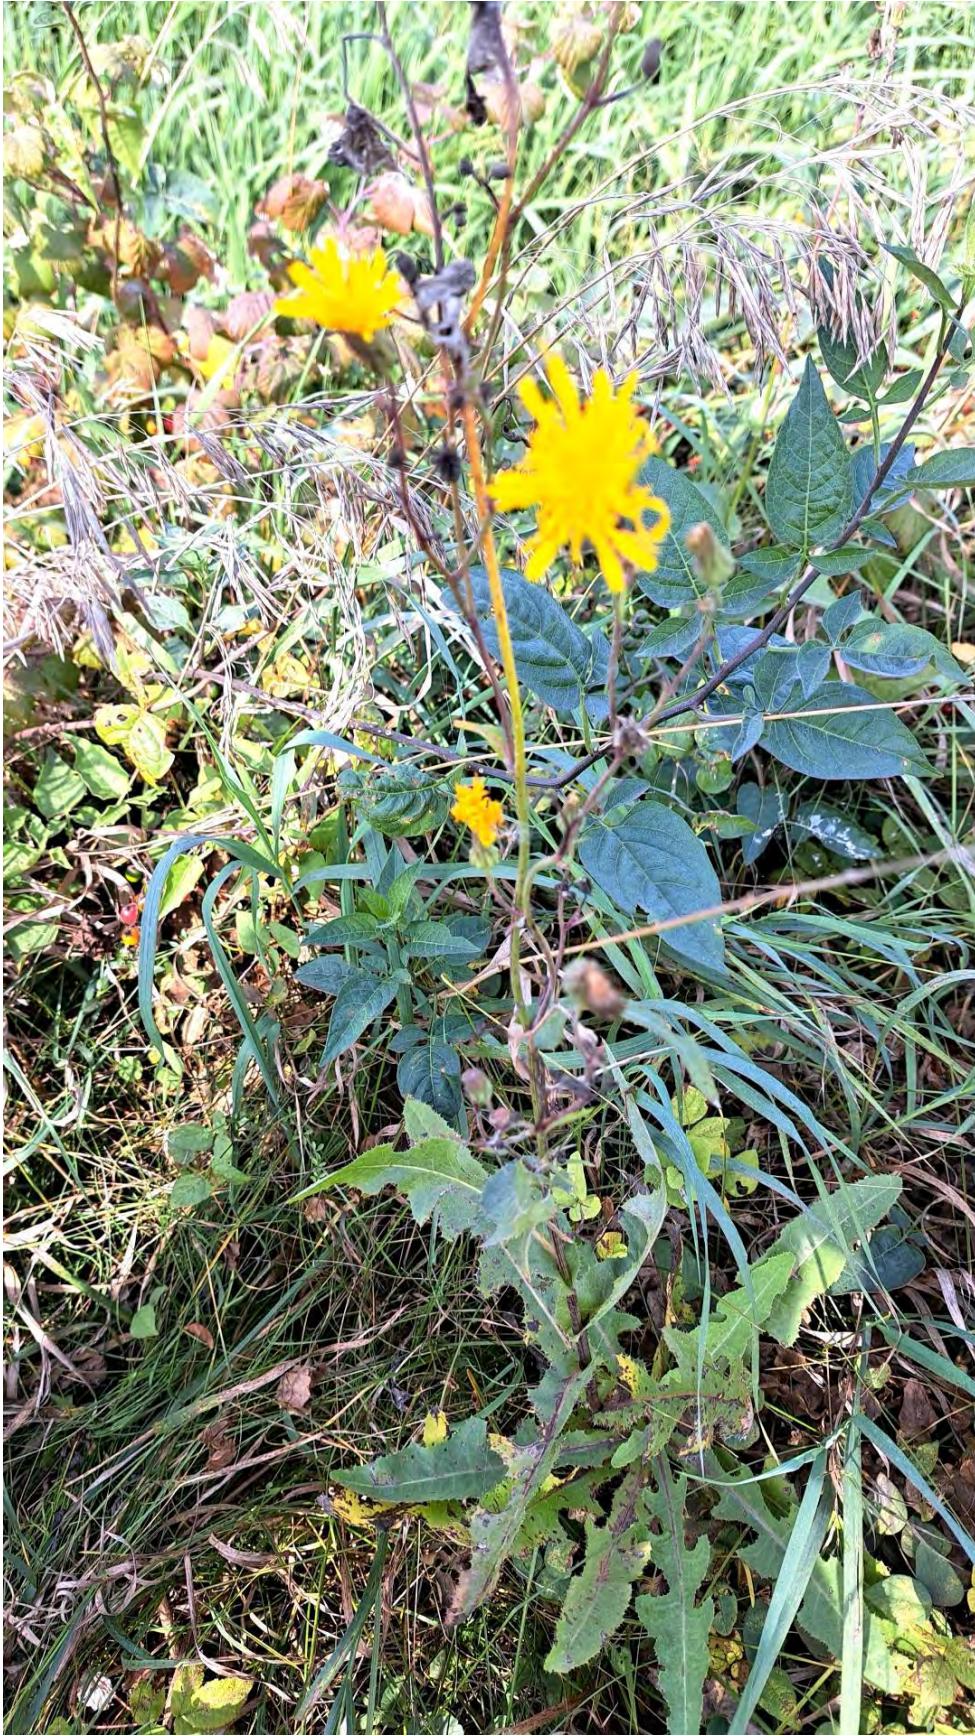
Station Trans 03

Identification du site					
Nom ou identifiant du projet :	Point GPS Début (lat, lon) :		Date :		
CaractMonnoir_2024	45.35304172243608, -73.0298786148807		2024-09-17		
Numéro de station :	Point GPS Fin (lat, lon) :		Nom(s) évaluateur(s) :		
Trans 03.1	45.35440015365552, -73.02968552240023		Sébastien Fortin-Demers		
Caractérisation du littoral					
Données biophysiques					
Type d'écoulement (clé #1) :	Permanent	Direction de l'écoulement	Vers le nord		
Condition hydrologique :	Moyenne	Largeur du littoral (m)	4.4 m		
Type de tronçon :	Homogène	Prop. lit couvert de végétation (%)	090 %		
Origine de l'écoulement :	Naturel	Présence de structure anthropique	Ponceau		
Présence de EEE :	Oui (Érable à Giguère)				
Indicateurs de l'état du milieu observés dans le tronçon					
Érosion (incision)	Accumulation de sédiments (aggradation)		Stabilité		
Terrasse	Non	Épaisse couche de sédiments	Non	Berge végétalisée	Non

Caractérisation de la végétation (Rive et littoral)					
Présence de végétation (%)		Espèces dominantes			
Arborescente	Droite : 0 % - Gauche : 10 %	érable à Giguère			
Arbustive	Droite : 10 % - Gauche : 10 %	aulne blanc,			
Herbacée	Droite : 90 % - Gauche : 90 %	gaillet palustre, laiteron des champs, impatiante du cap, morelle douce-amère, chicorée sauvage, grande bardane, grande bardane, aster sp., aster à feuilles lancéolées, verge d'or haute, bident penché			
Espèce exotique envahissante		érable à Giguère			
Recouvrement végétal naturel (%)	75-100%	Sol perturbé ou végétation absente (%)	0-25%	Végétation herbacée coupée (%)	0-25%
Autres remarques
