PROJET ÉOLIEN MONNOIR

PR5.4 Réponses aux questions et commentaires

ANNEXE QC12.1A

**Caractérisation des cours
d'eau et de l'habitat du
poisson et inventaires
ichtyologiques sur les sites
de traverse prédéterminés
dans la zone d'étude du
Projet Éolien Monnoir**

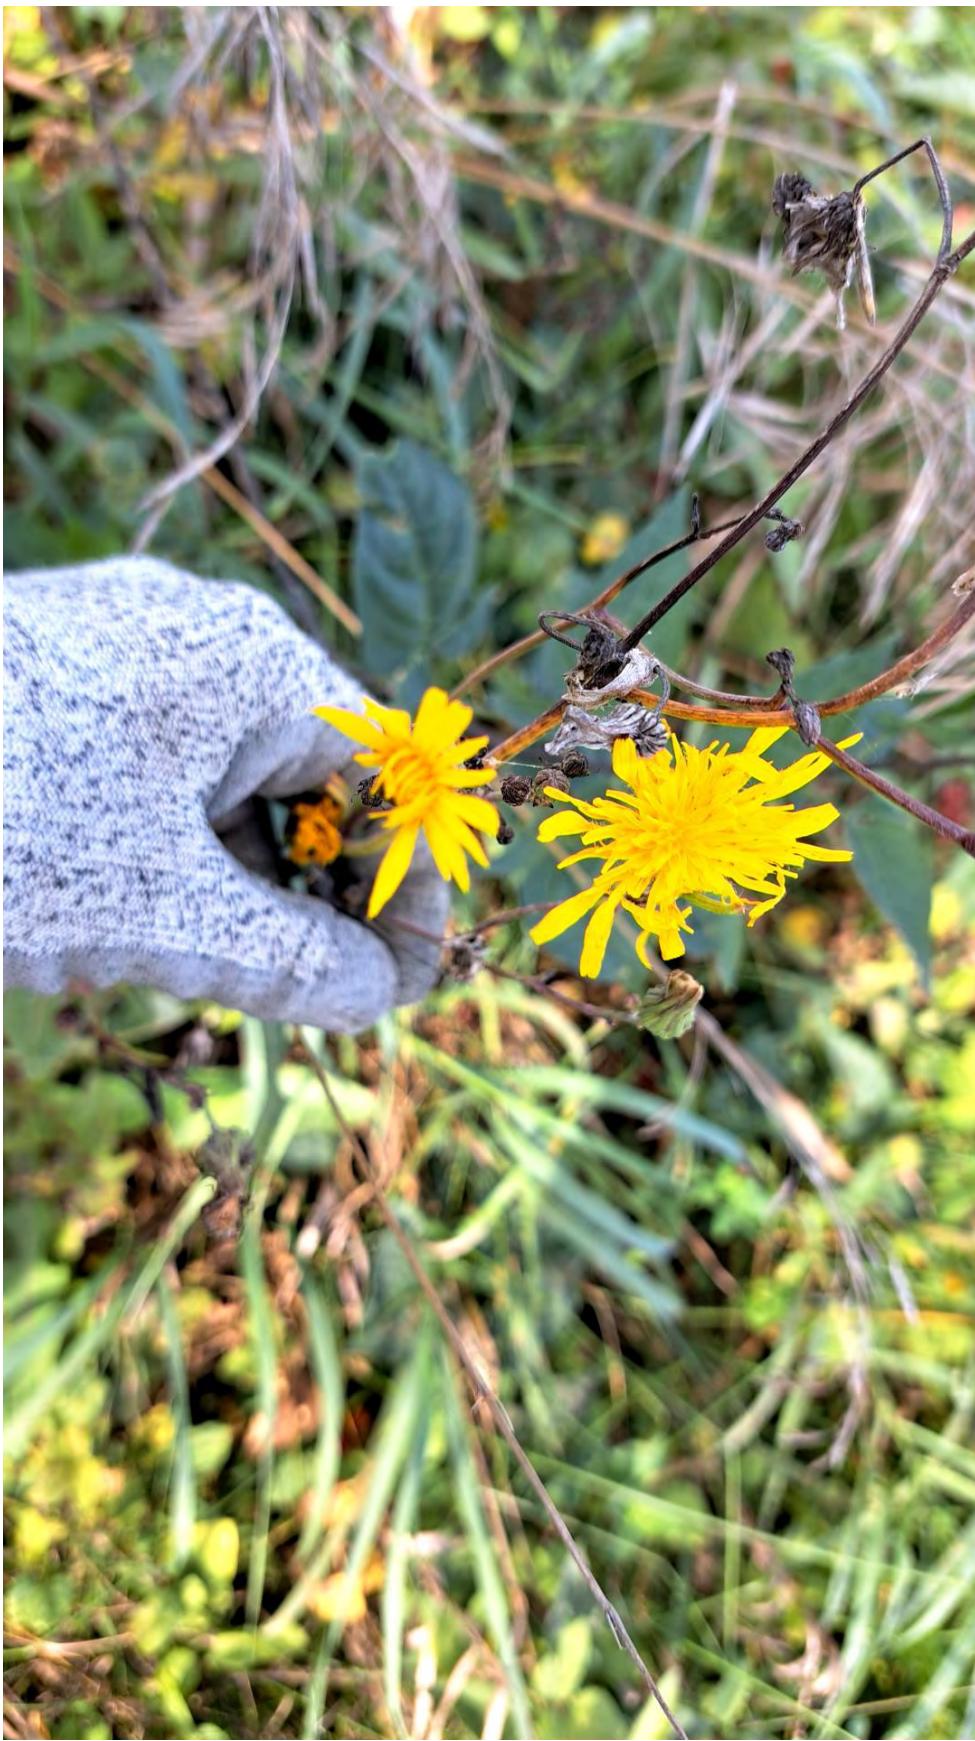
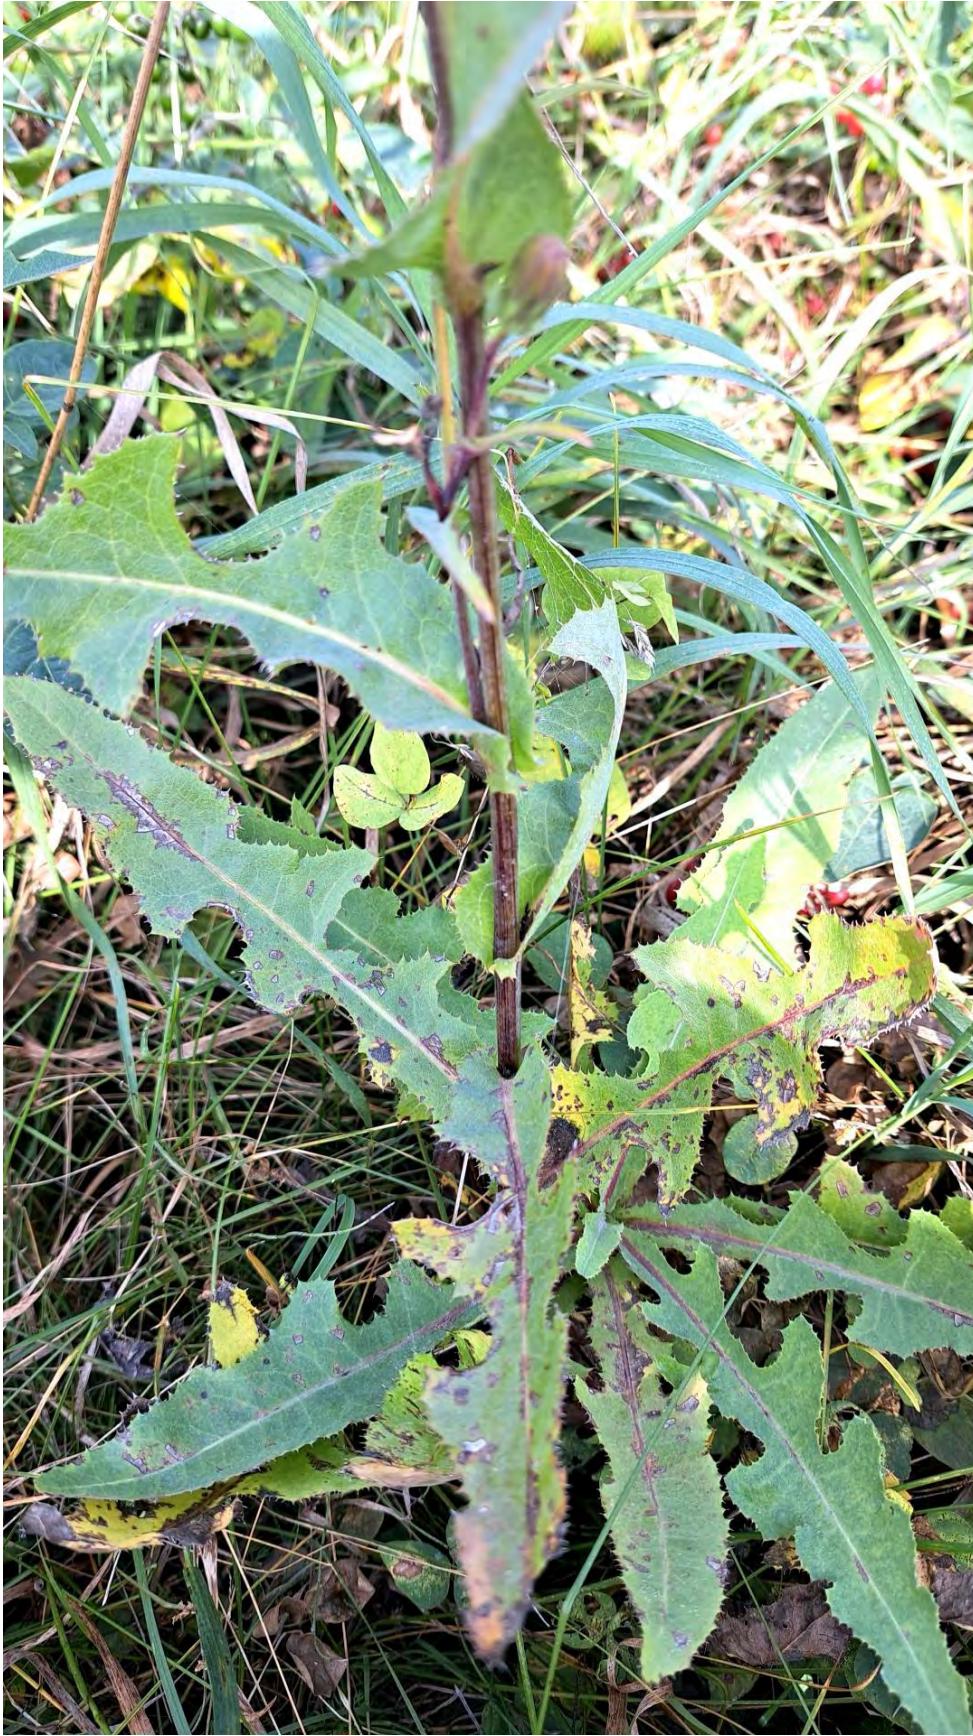
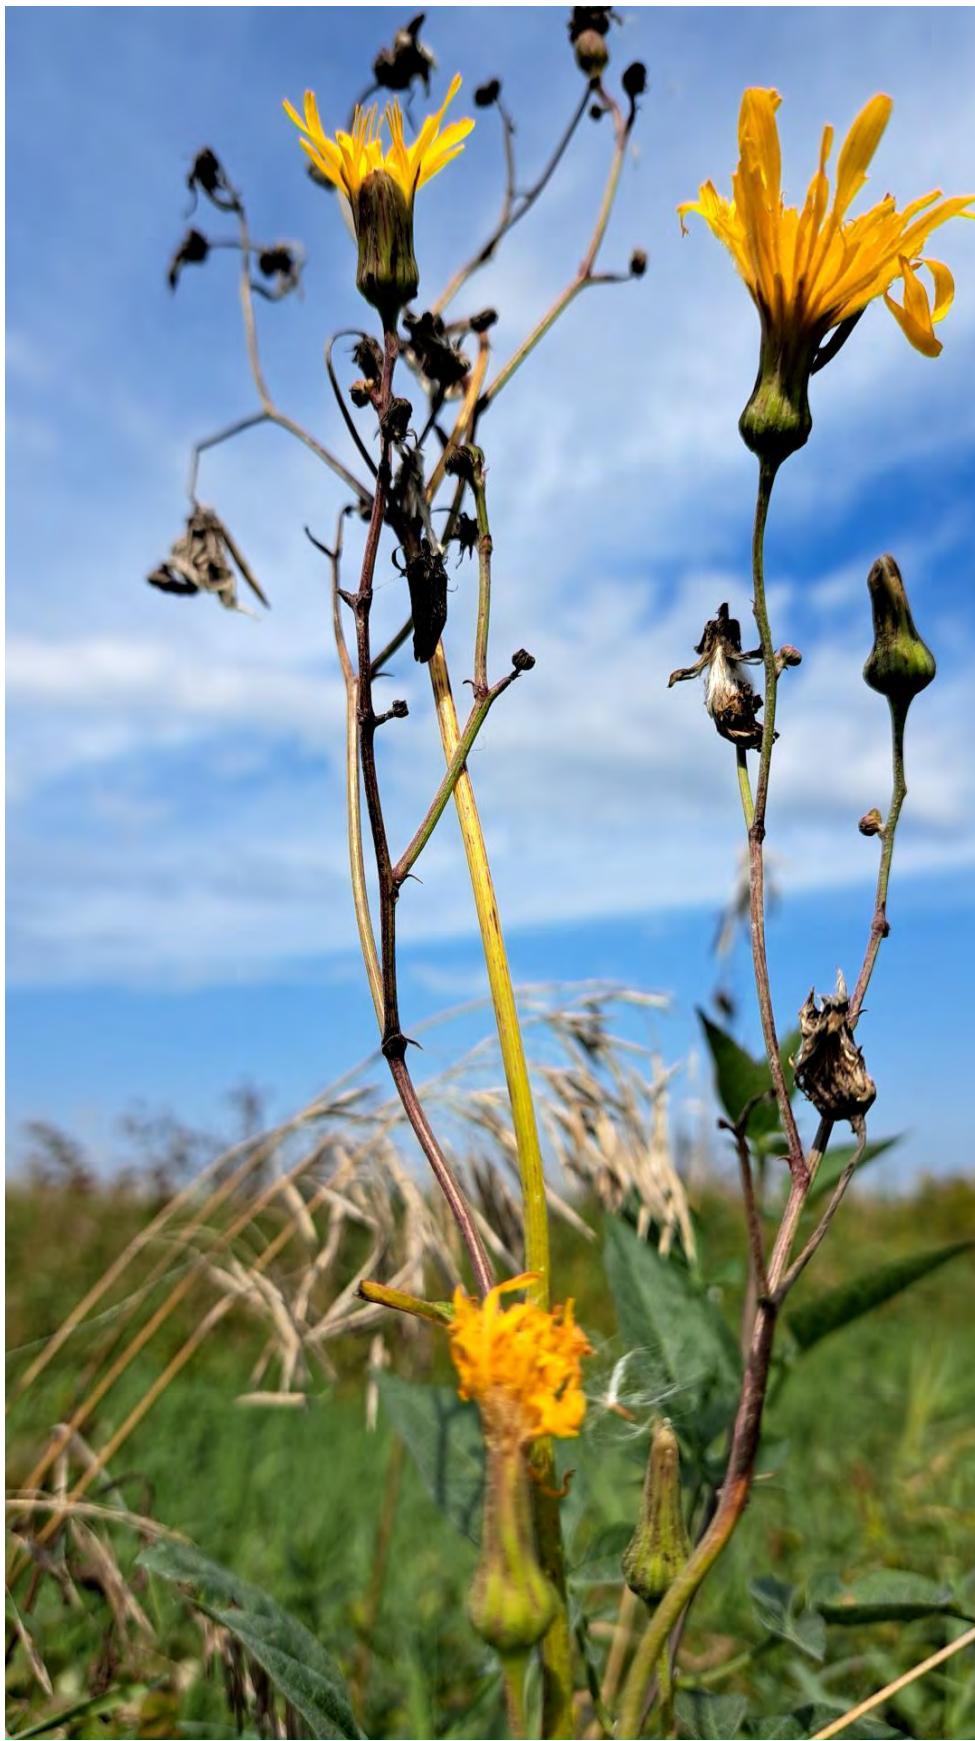
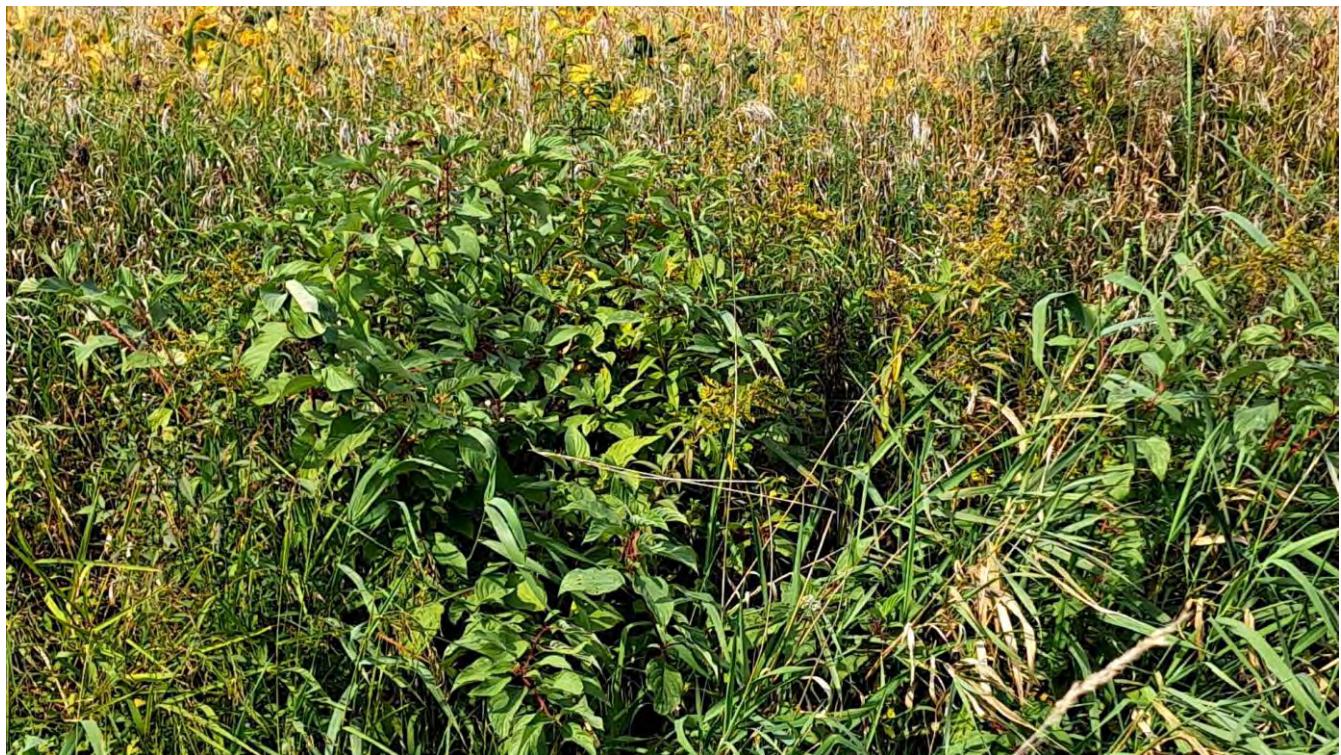
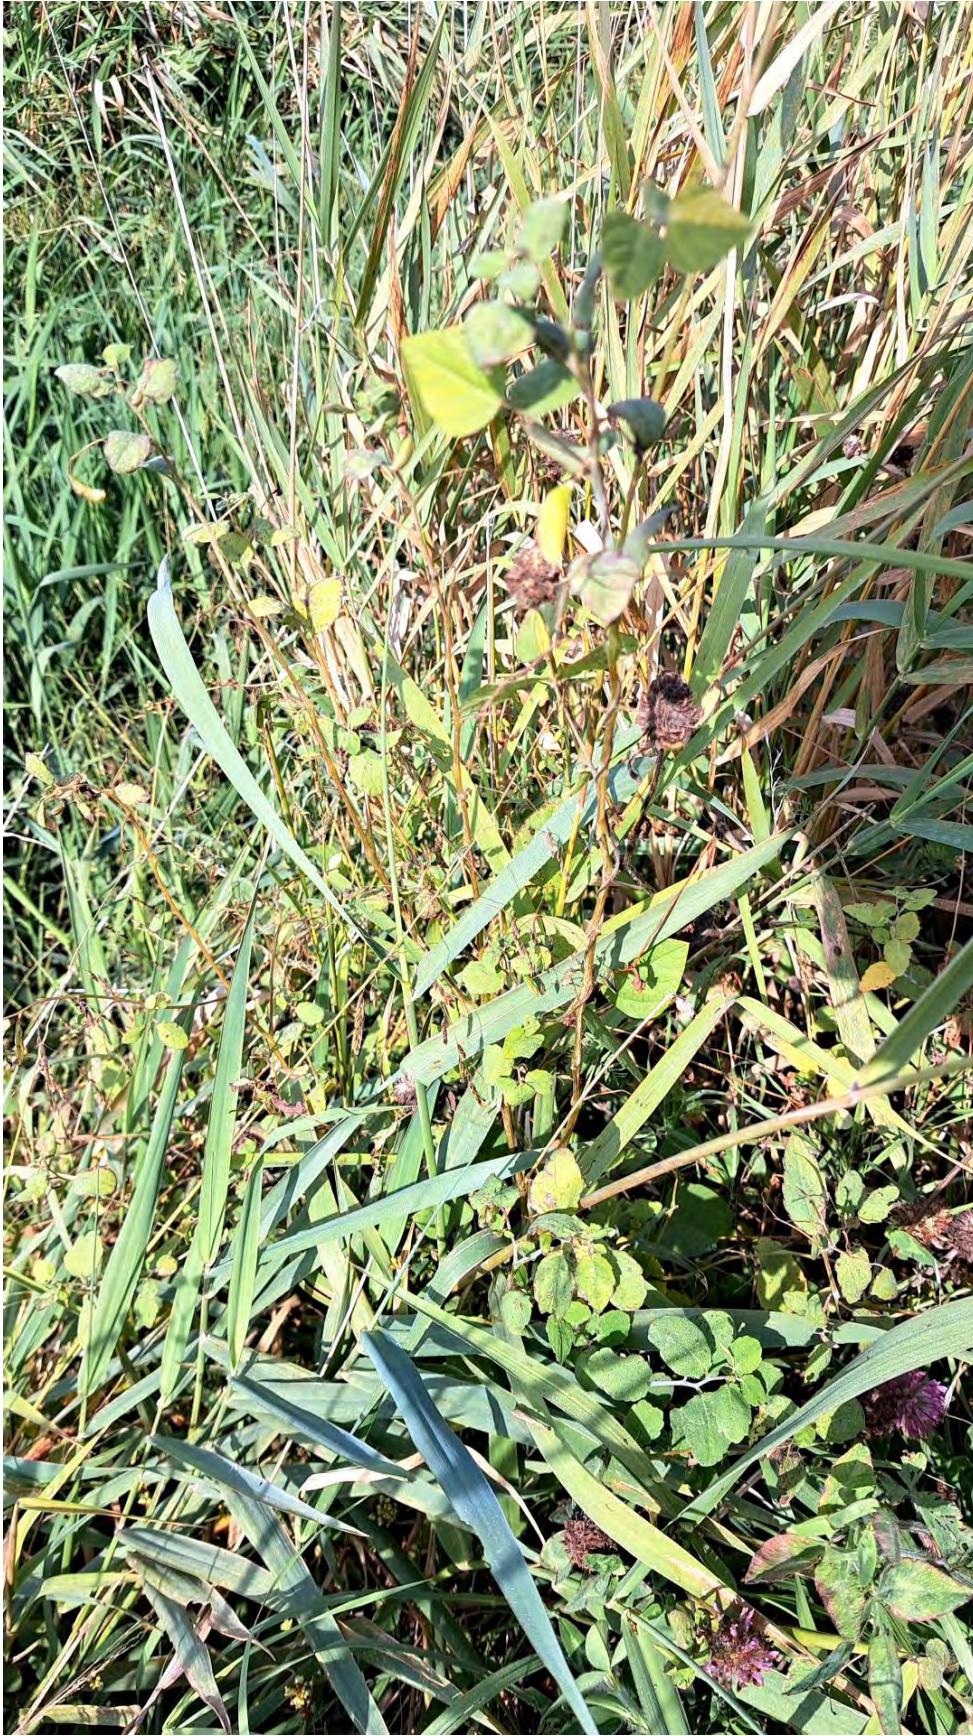
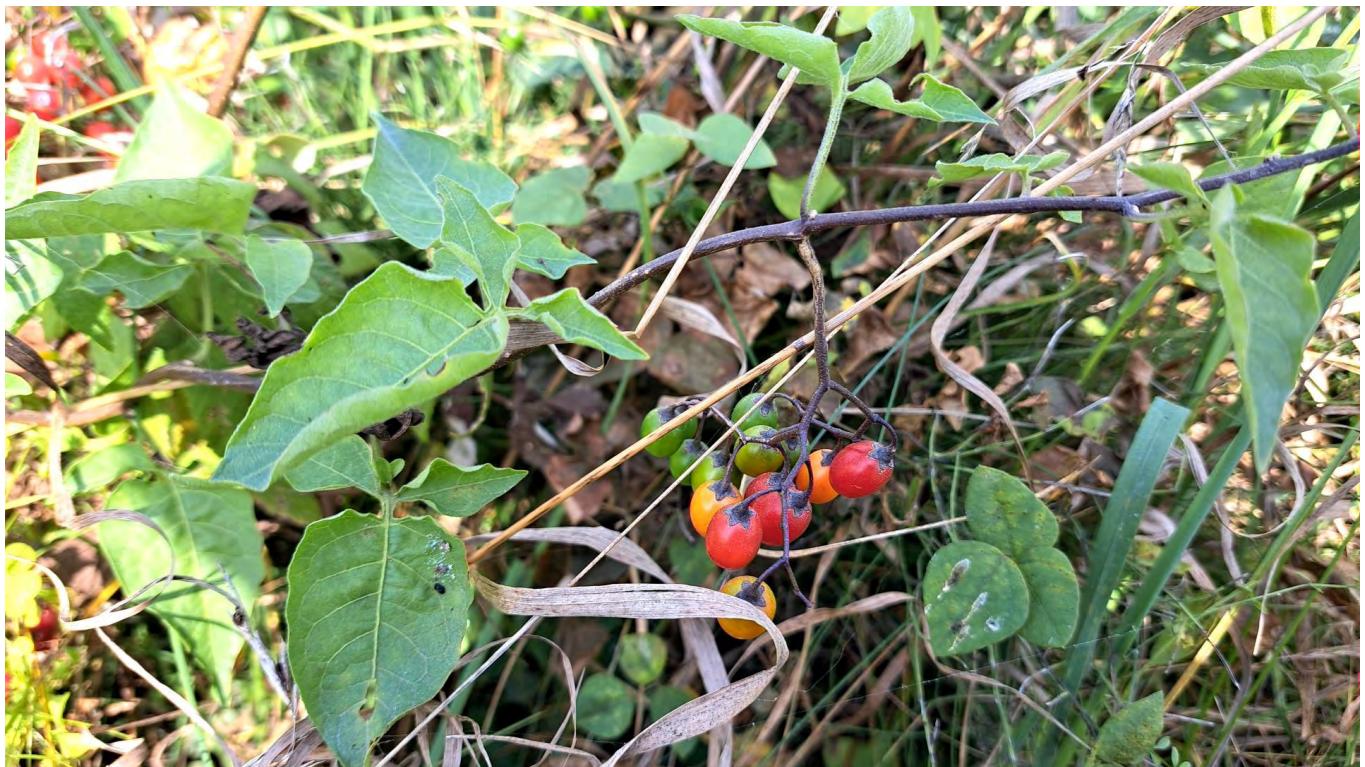
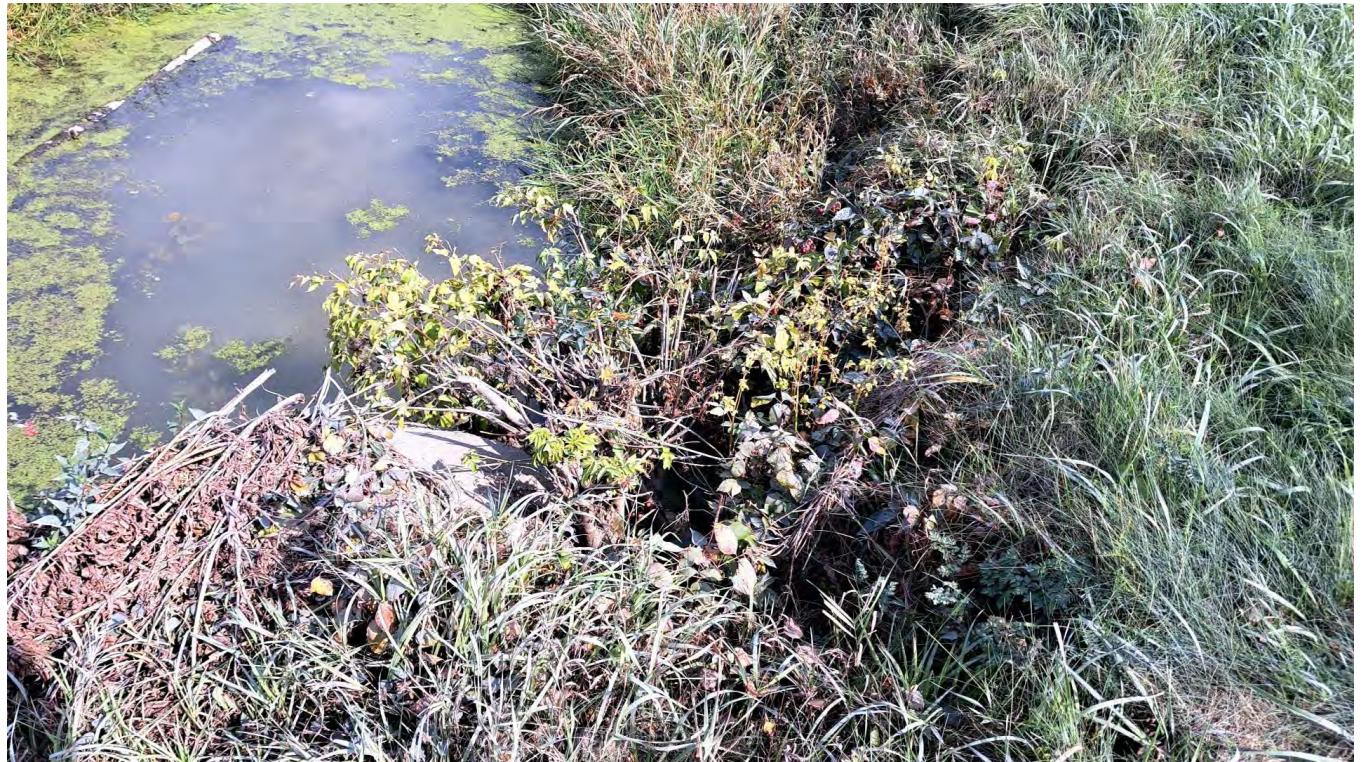
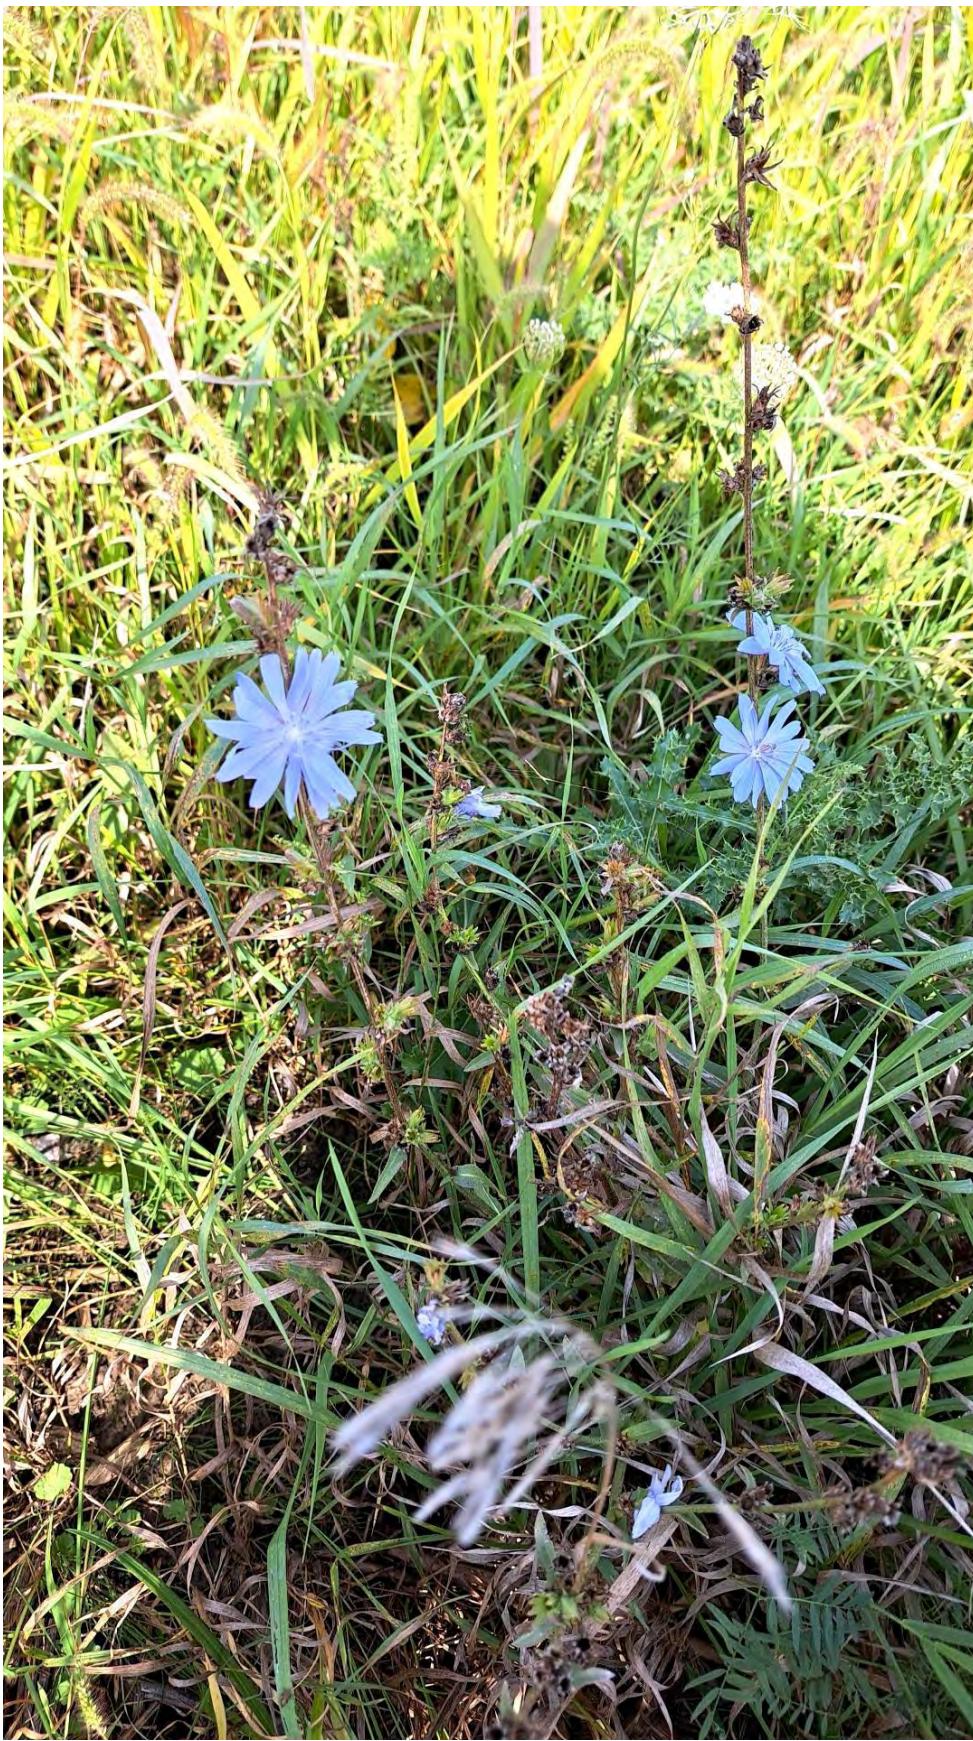
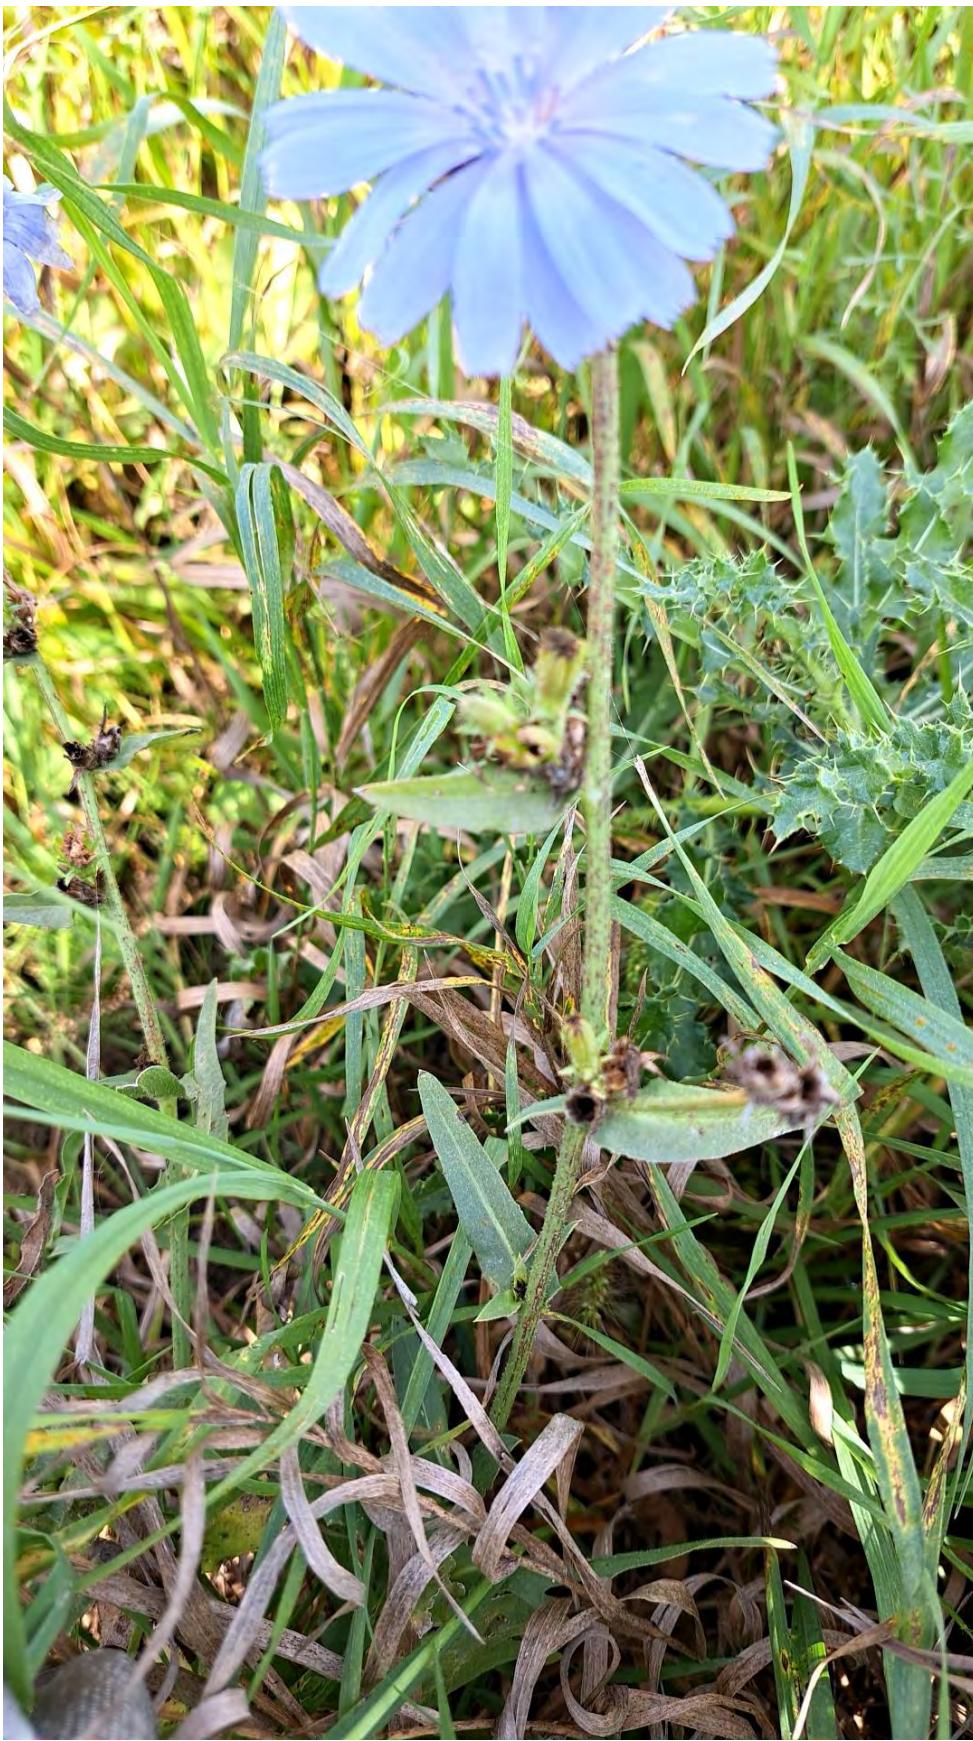
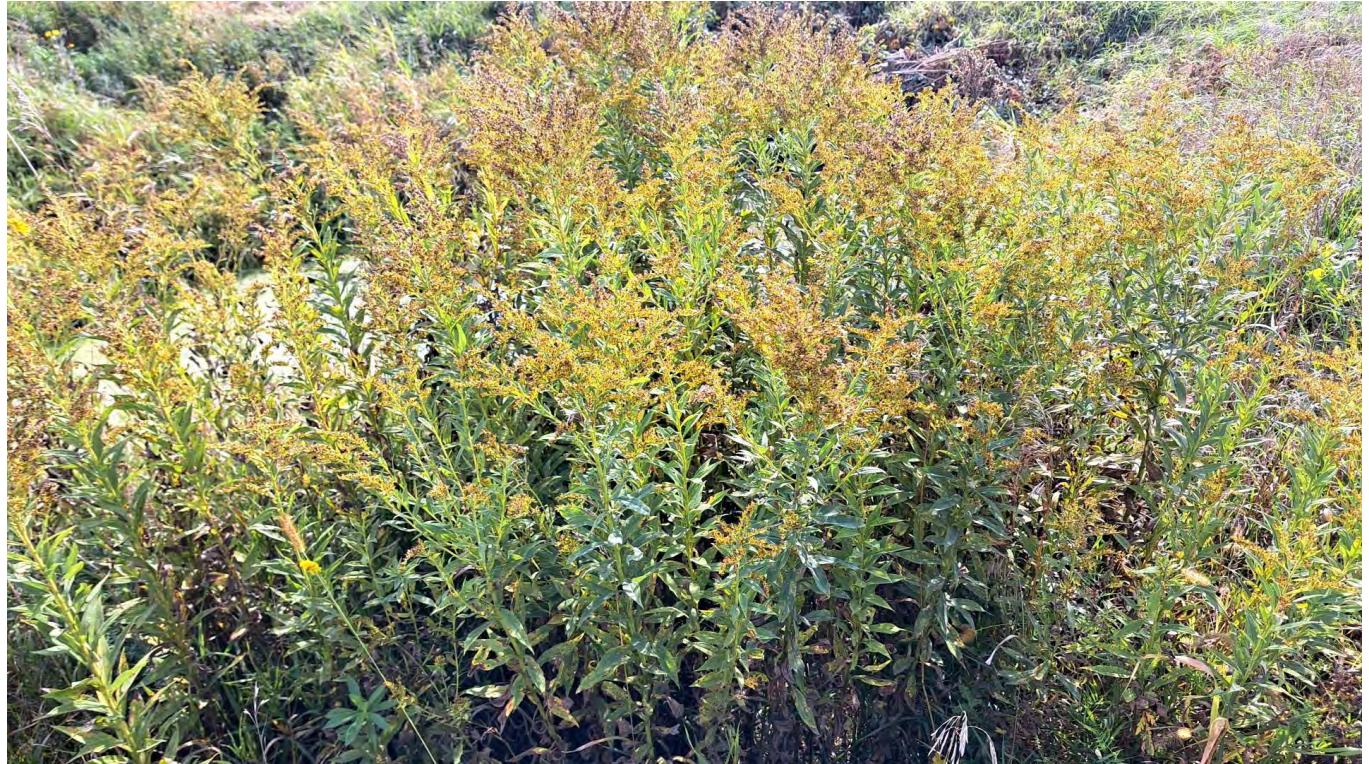
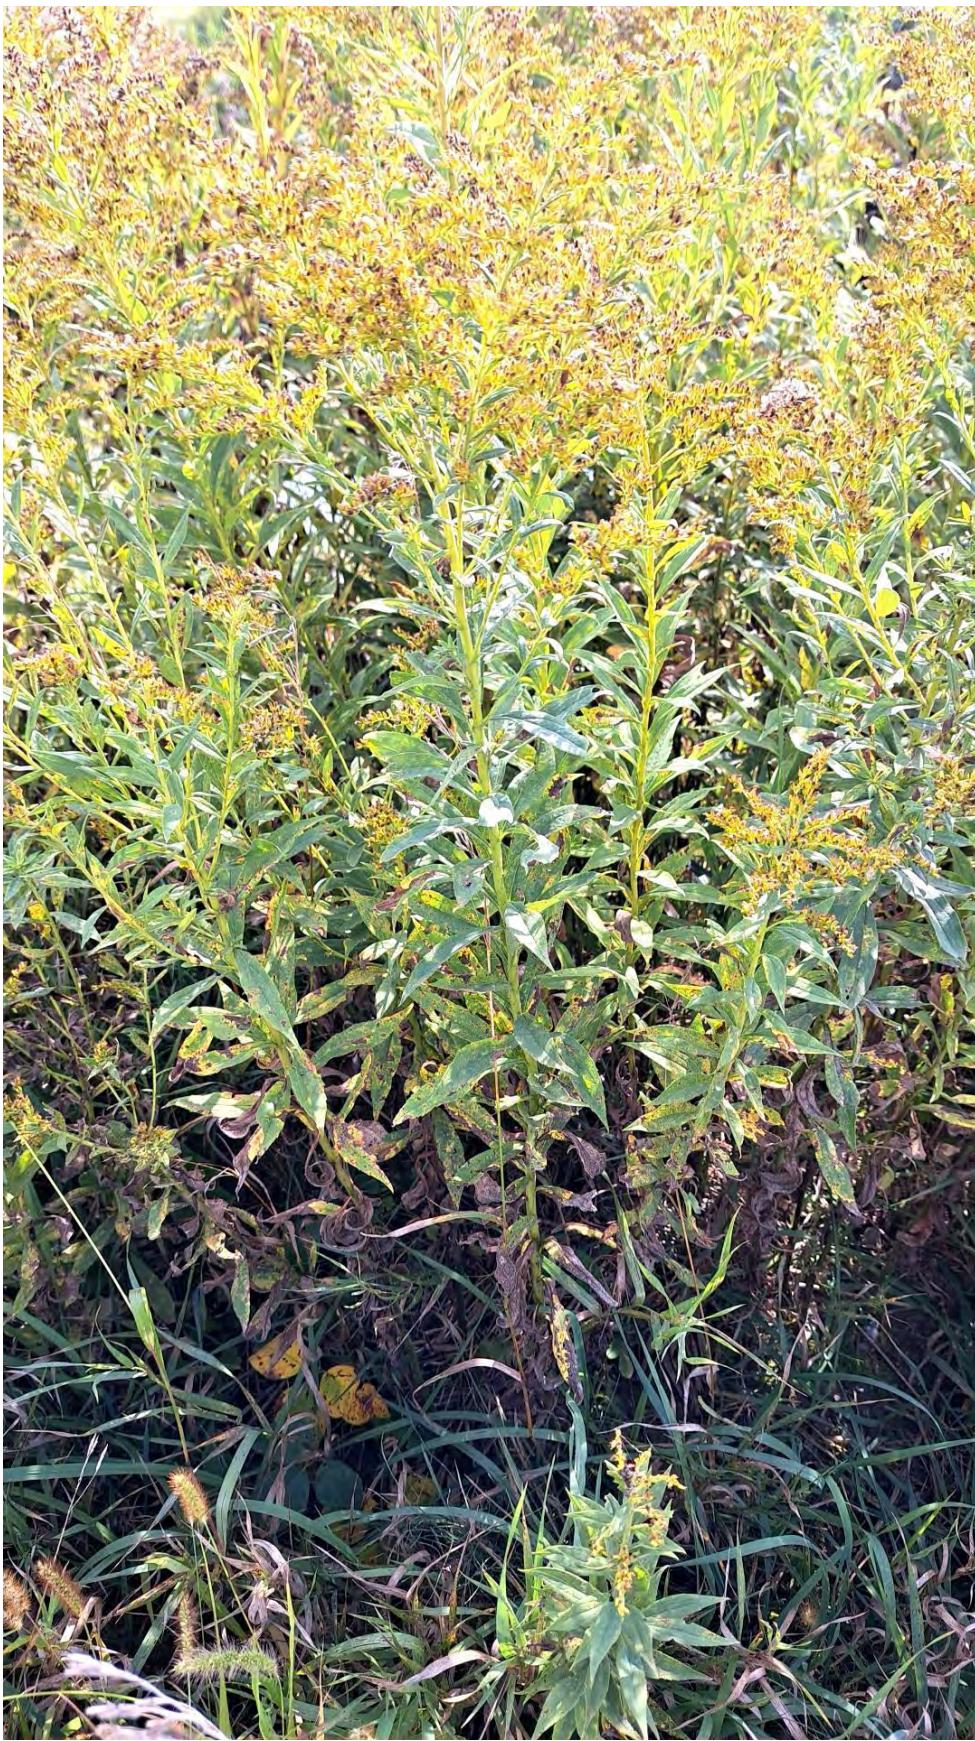
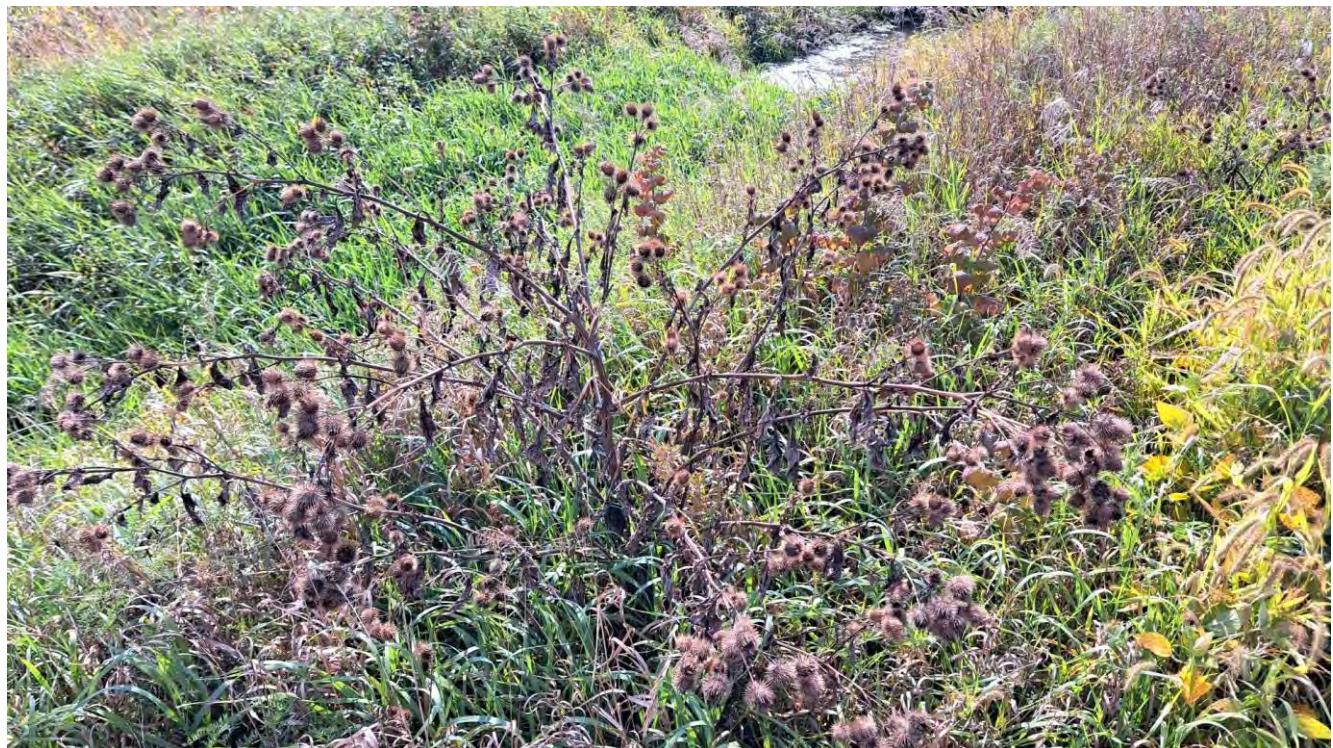
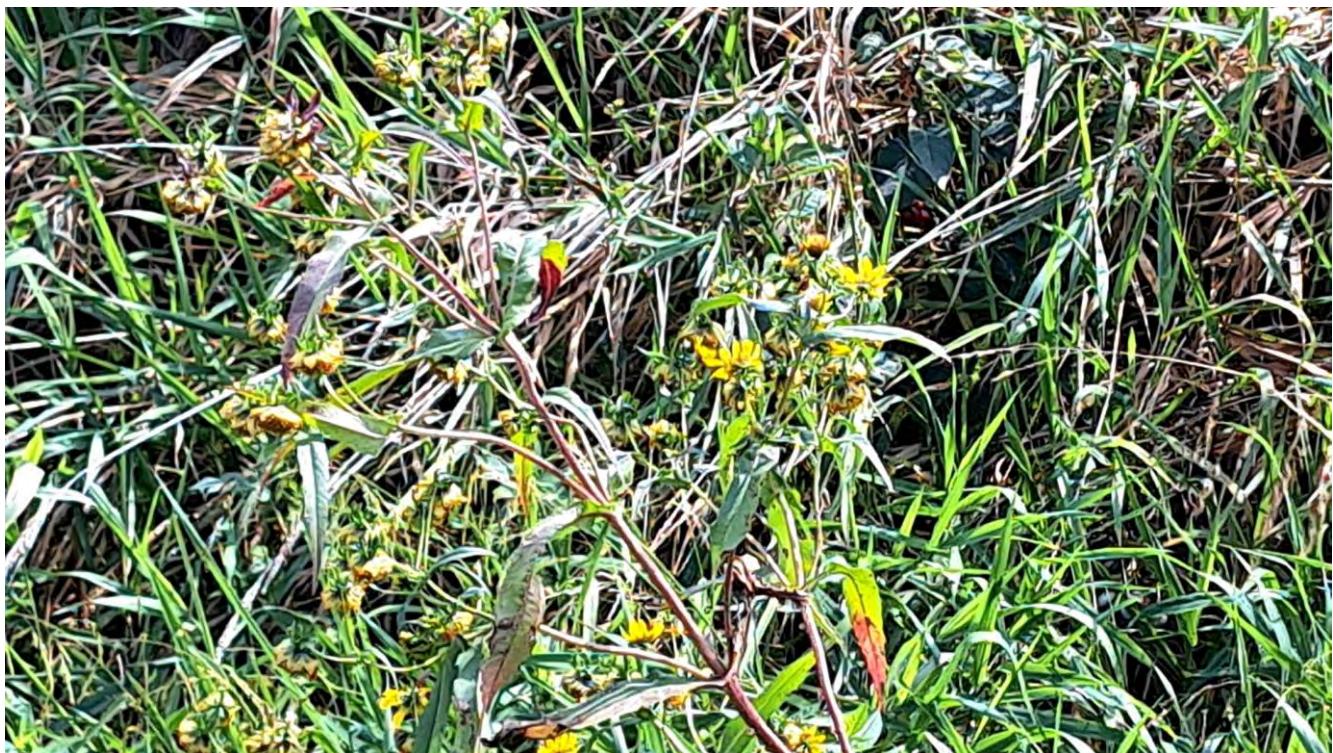
Station Trans 03

Identification du site					
Nom ou identifiant du projet :	Point GPS Début (lat, lon) :		Date :		
CaractMonnoir_2024	45.35304172243608, -73.0298786148807		2024-09-17		
Numéro de station :	Point GPS Fin (lat, lon) :		Nom(s) évaluateur(s) :		
Trans 03.1	45.35440015365552, -73.02968552240023		Sébastien Fortin-Demers		
Caractérisation du littoral					
Données biophysiques					
Type d'écoulement (clé #1) :	Permanent	Direction de l'écoulement	Vers le nord		
Condition hydrologique :	Moyenne	Largeur du littoral (m)	4.4 m		
Type de tronçon :	Homogène	Prop. lit couvert de végétation (%)	090 %		
Origine de l'écoulement :	Naturel	Présence de structure anthropique	Ponceau		
Présence de EEE :	Oui (Érable à Giguère)				
Indicateurs de l'état du milieu observés dans le tronçon					
Érosion (incision)	Accumulation de sédiments (aggradation)		Stabilité		
Terrasse	Non	Épaisse couche de sédiments	Non	Berge végétalisée	Non
