PROJET ÉOLIEN MONNOIR

PR5.4 Réponses aux questions et commentaires

ANNEXE QC12.1A

**Caractérisation des cours
d'eau et de l'habitat du
poisson et inventaires
ichtyologiques sur les sites
de traverse prédéterminés
dans la zone d'étude du
Projet Éolien Monnoir**

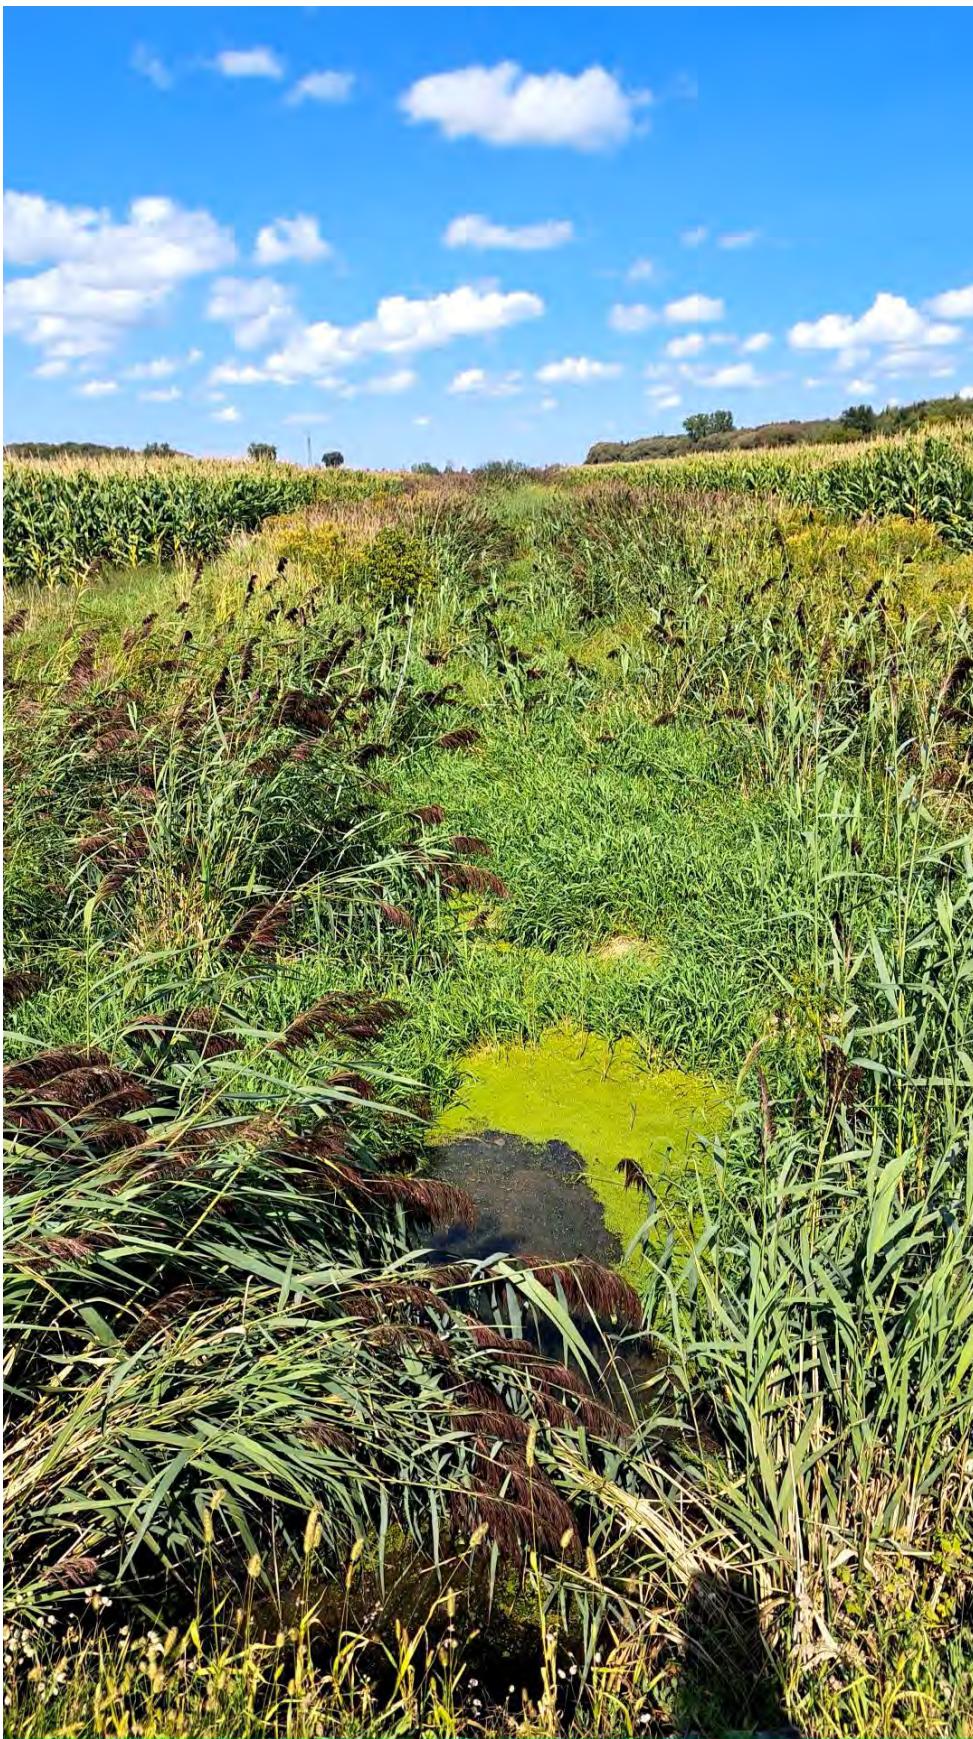
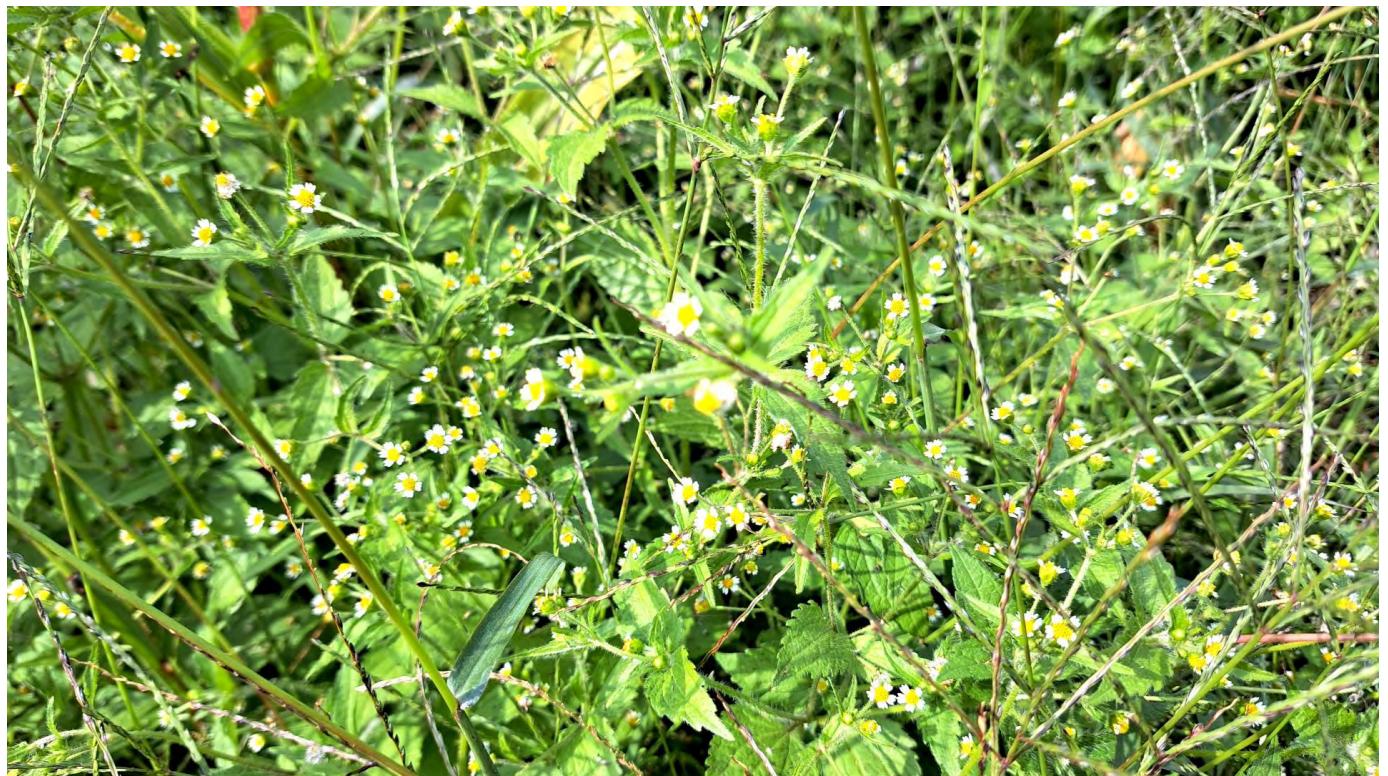
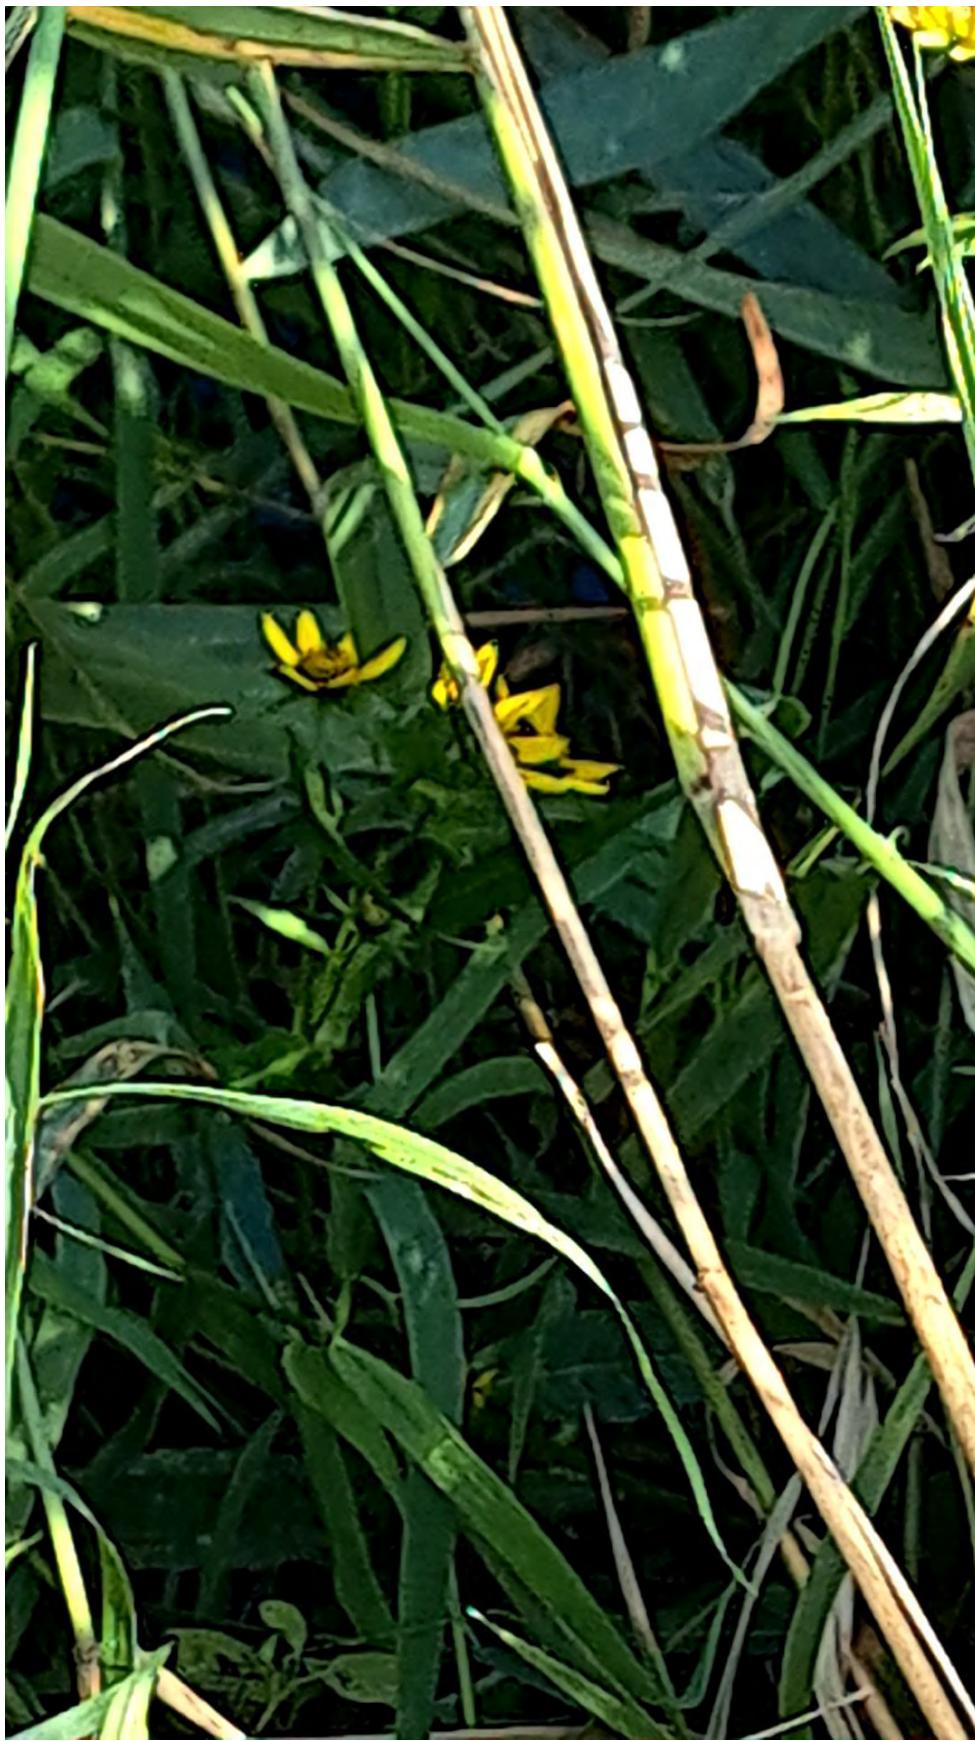
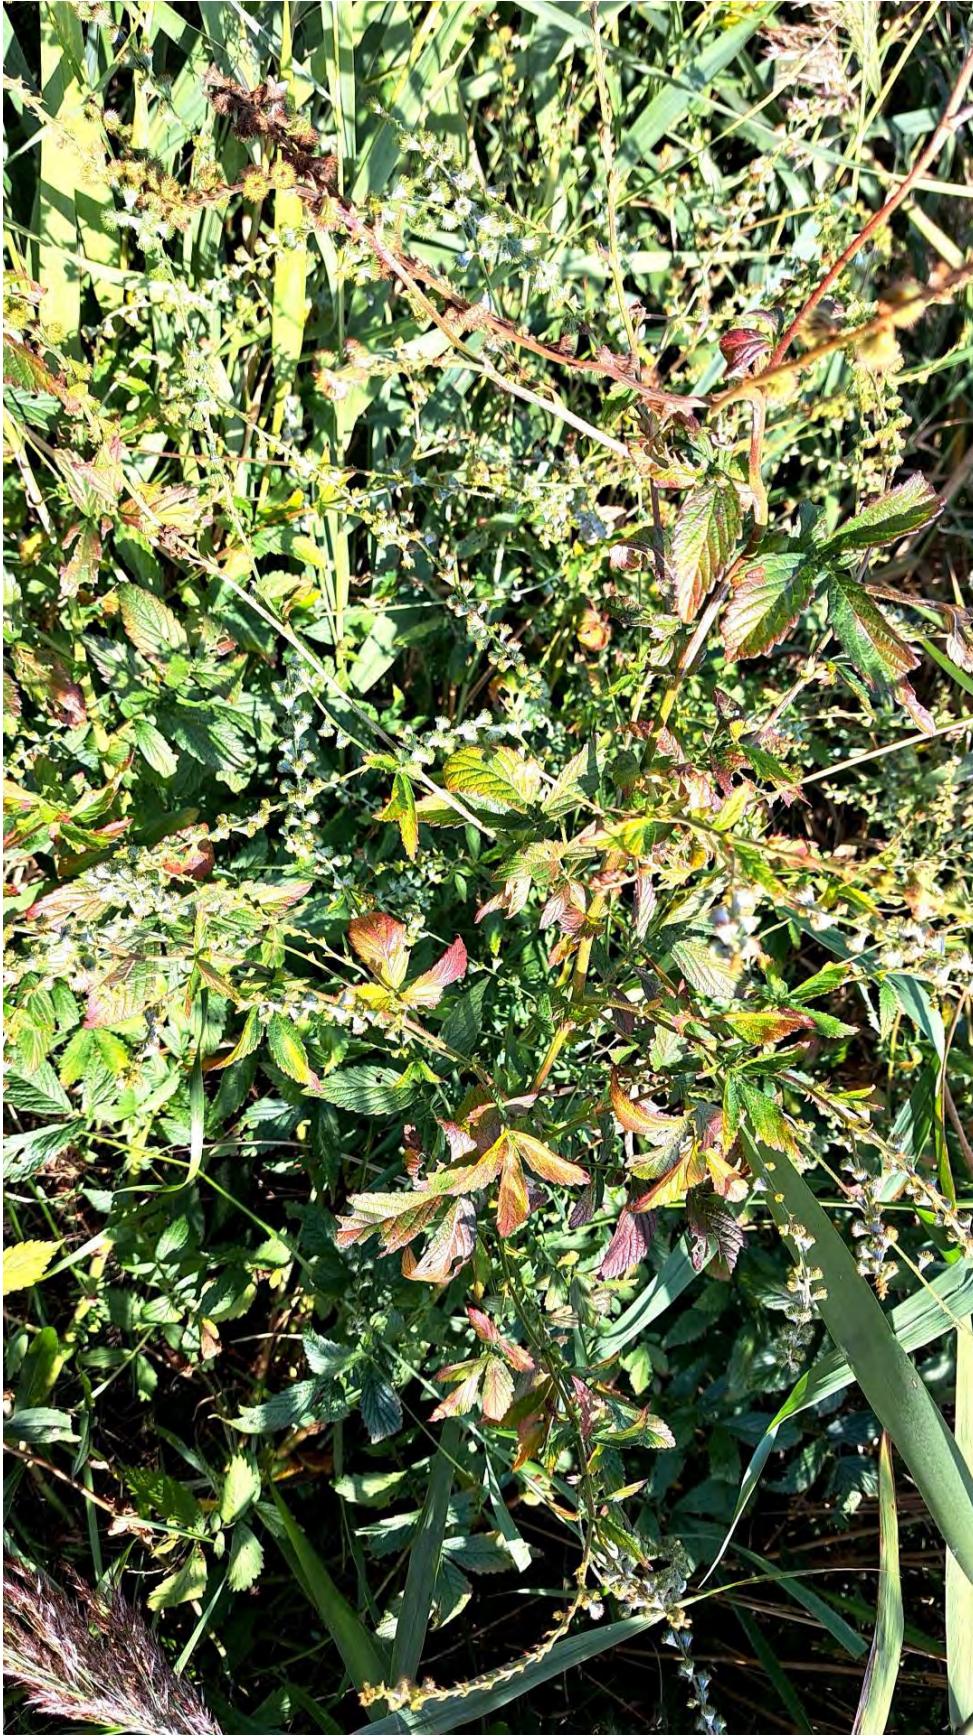
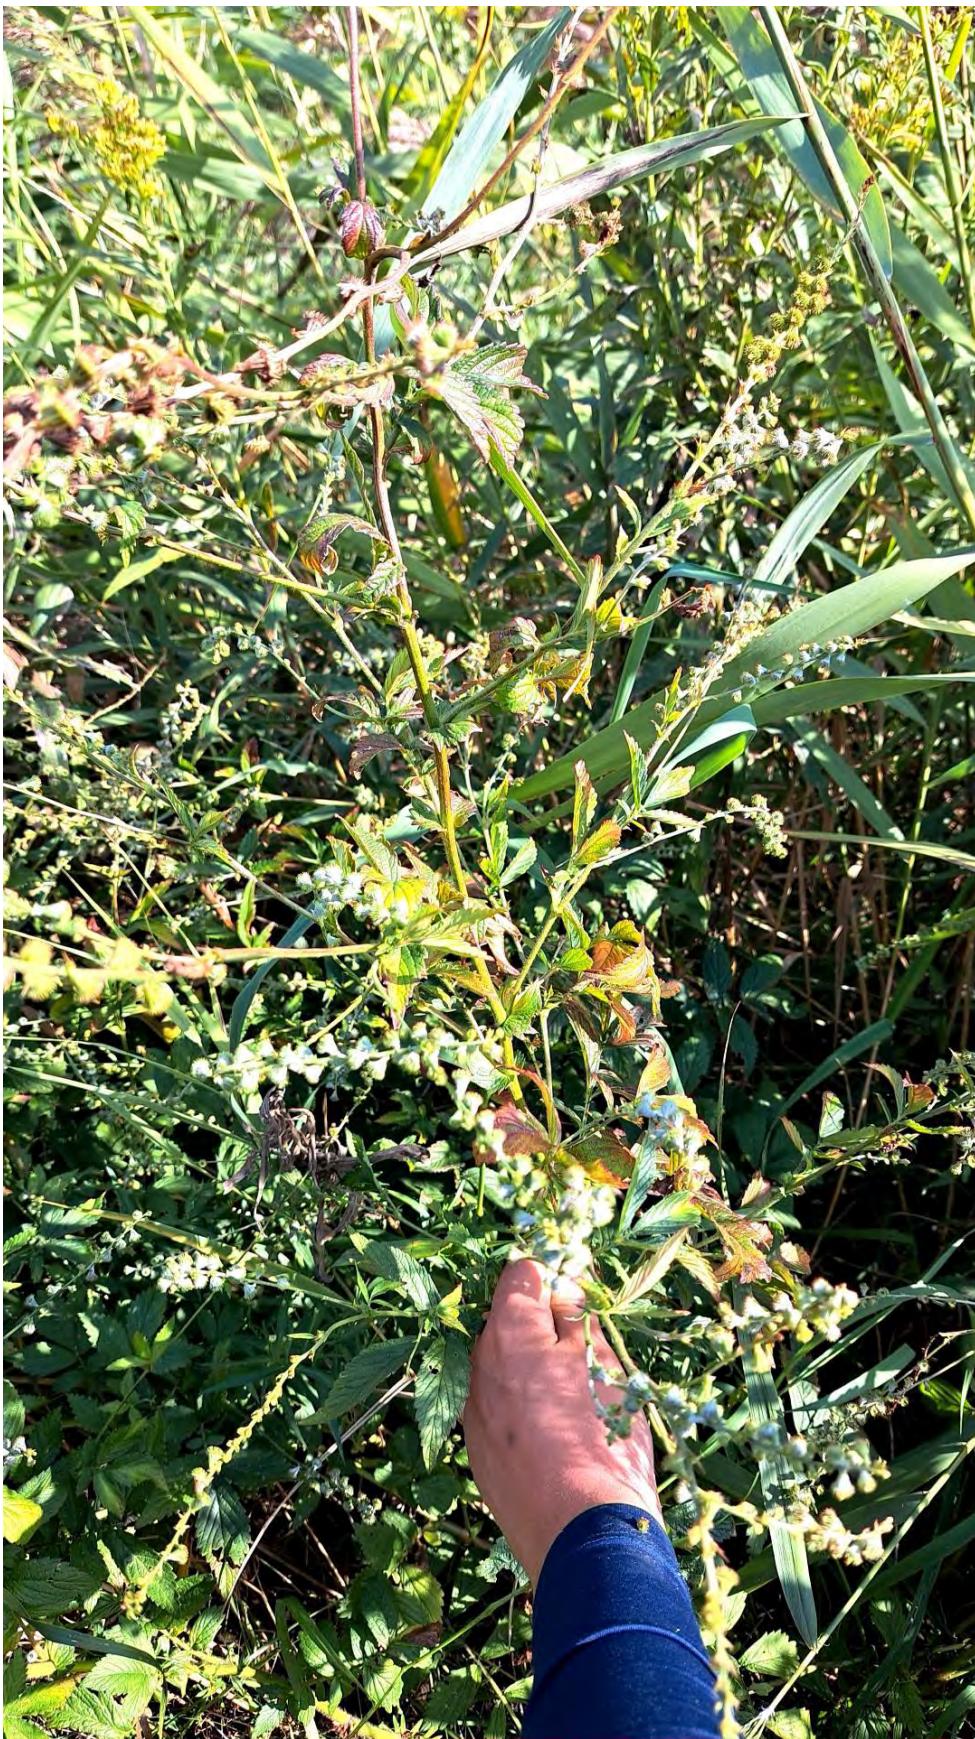
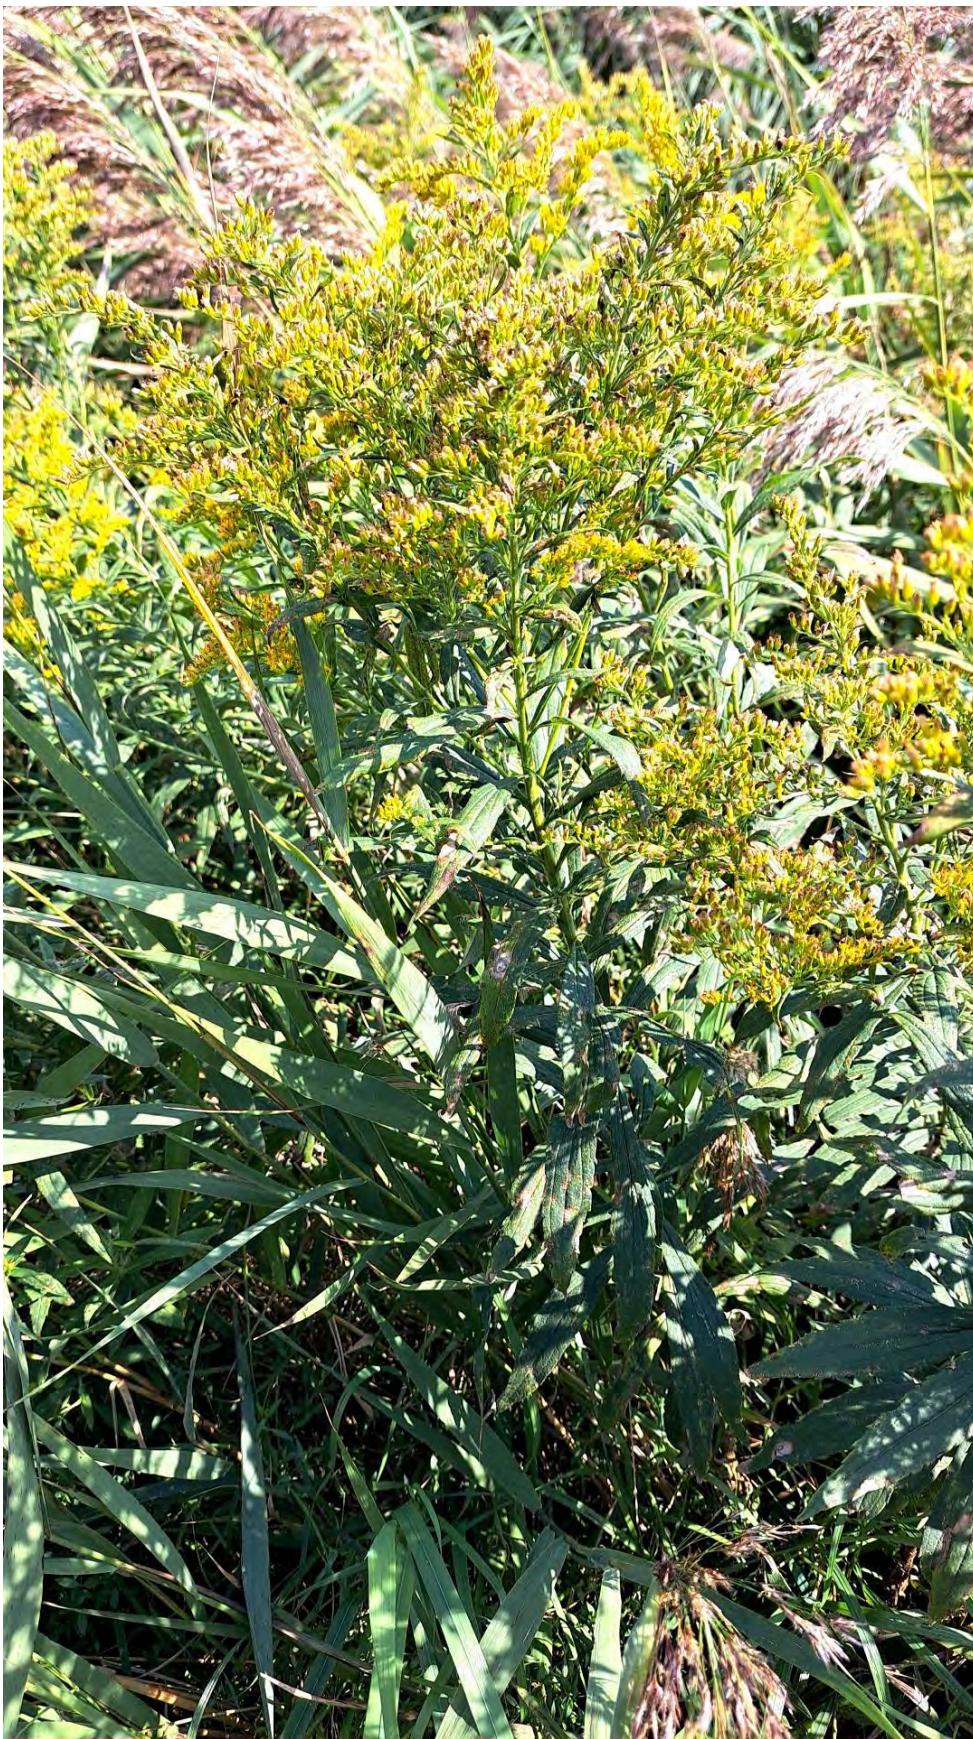
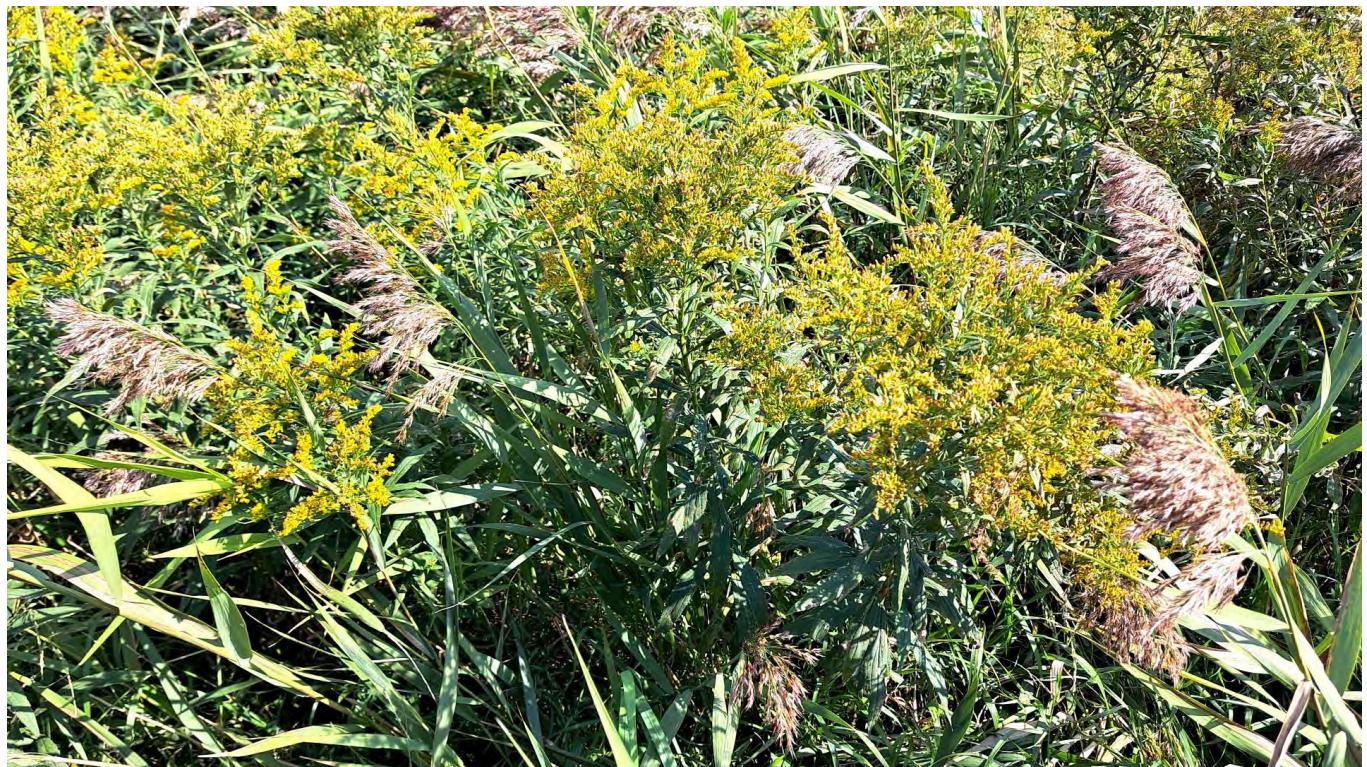
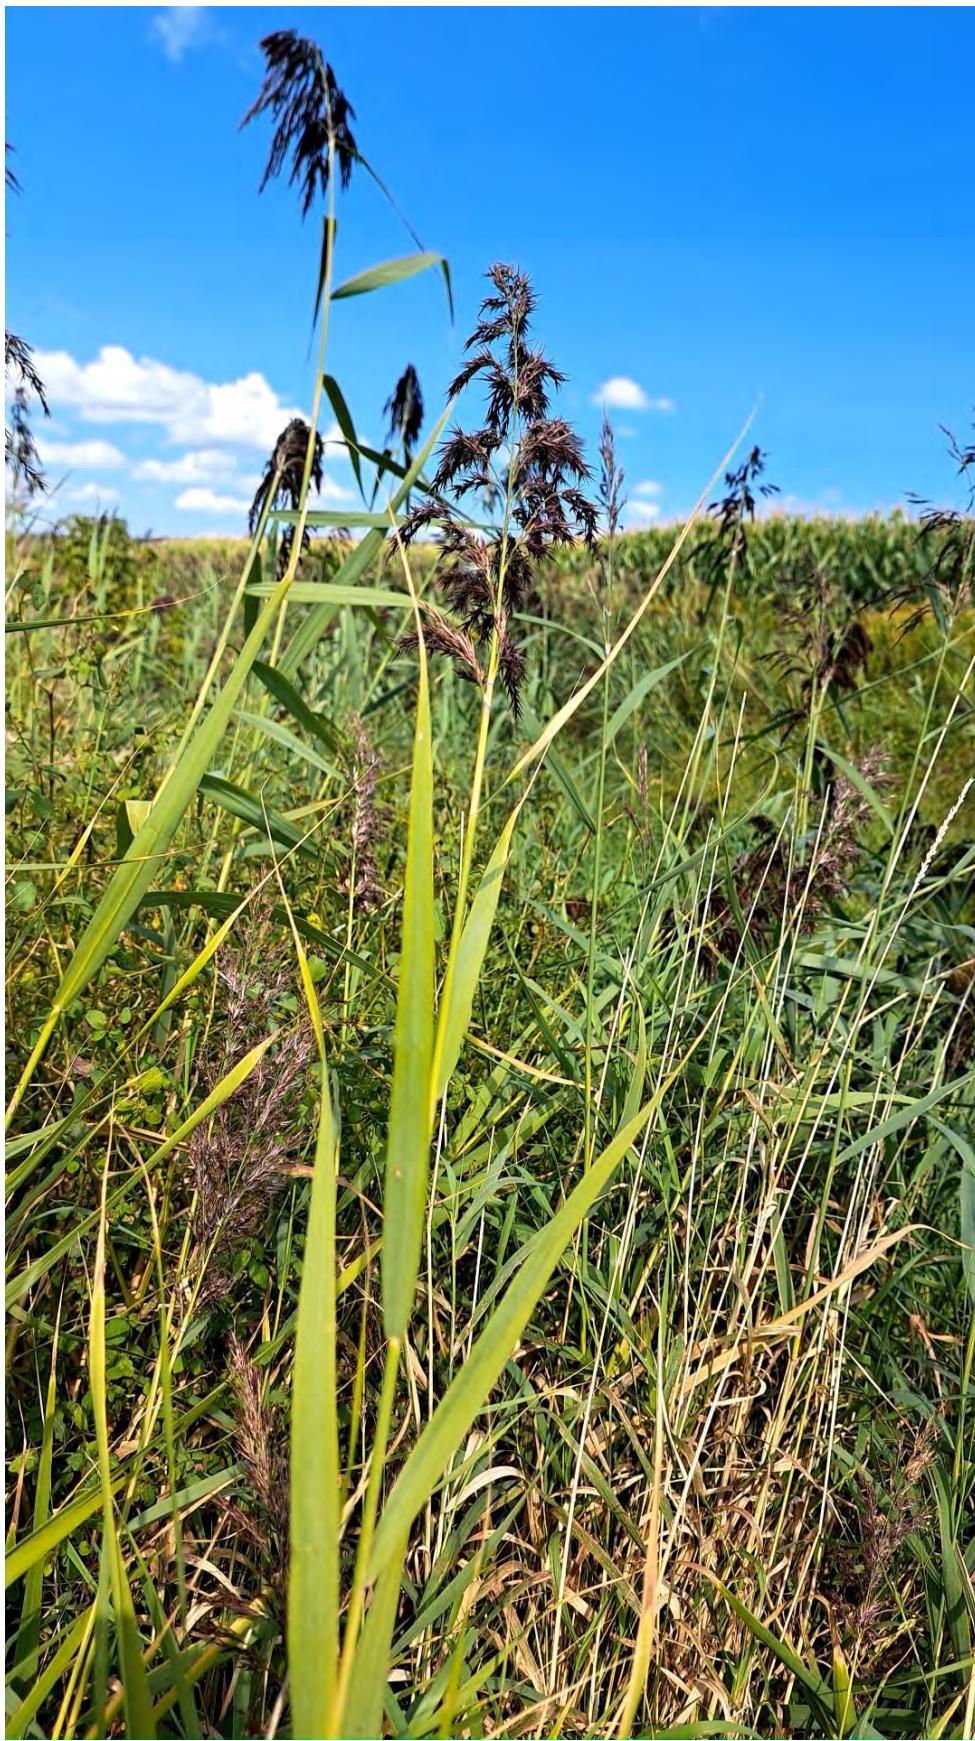
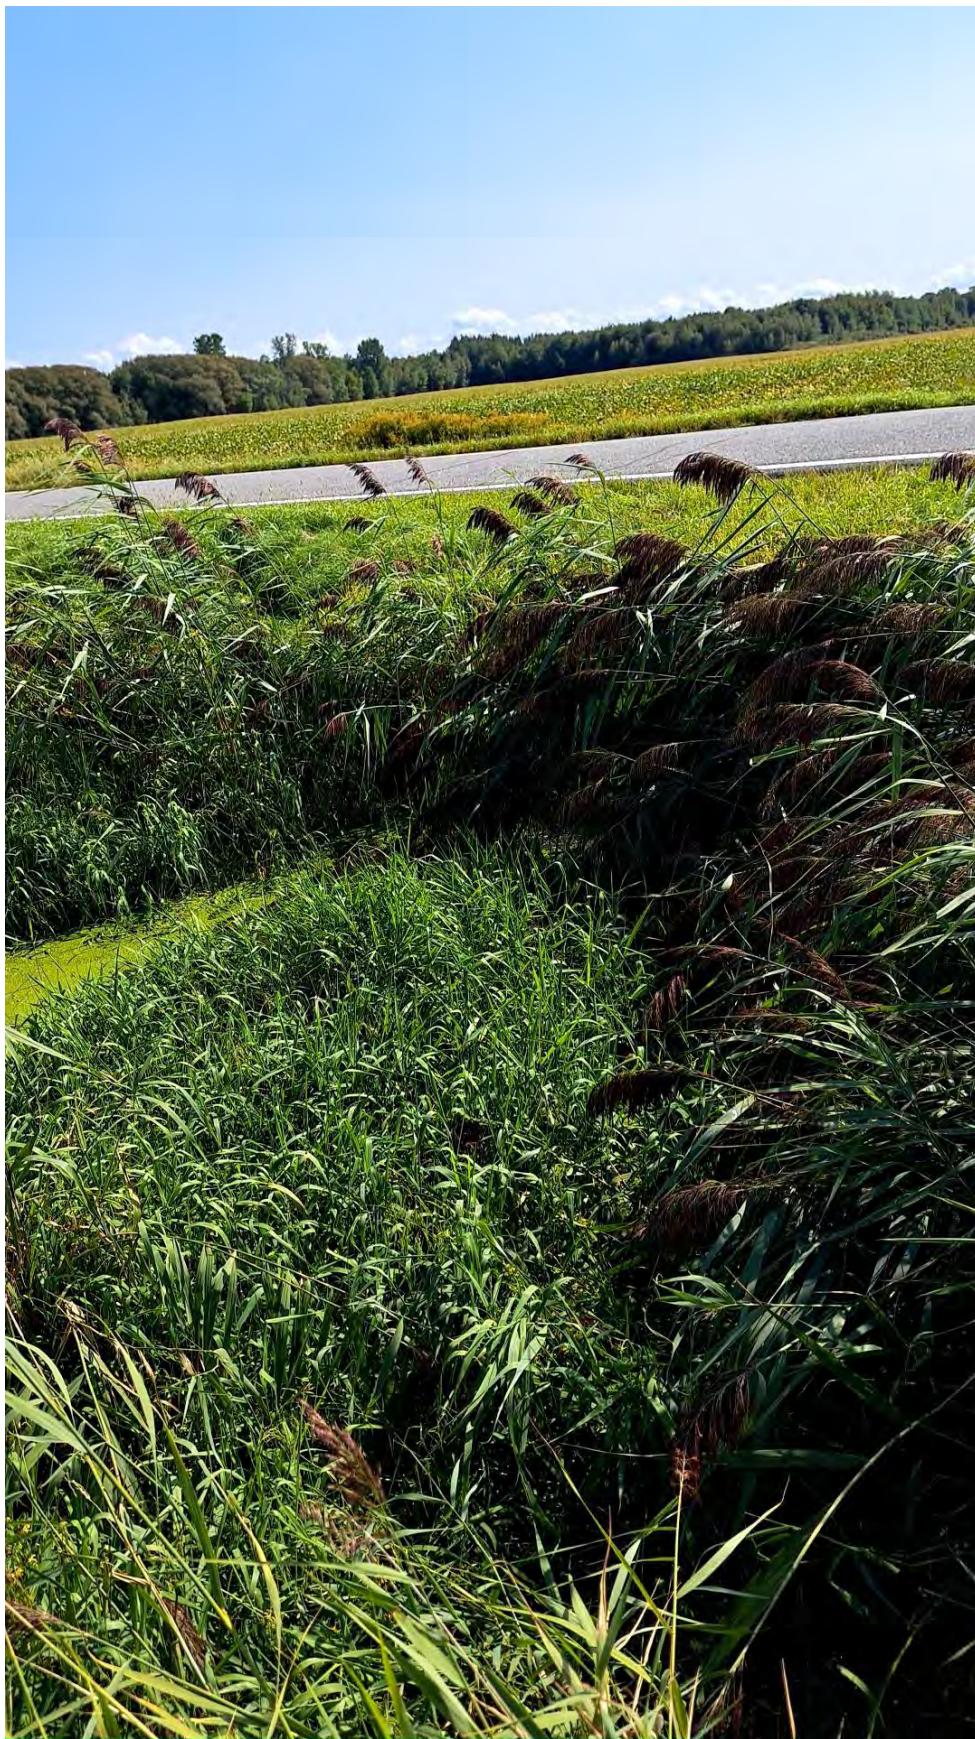
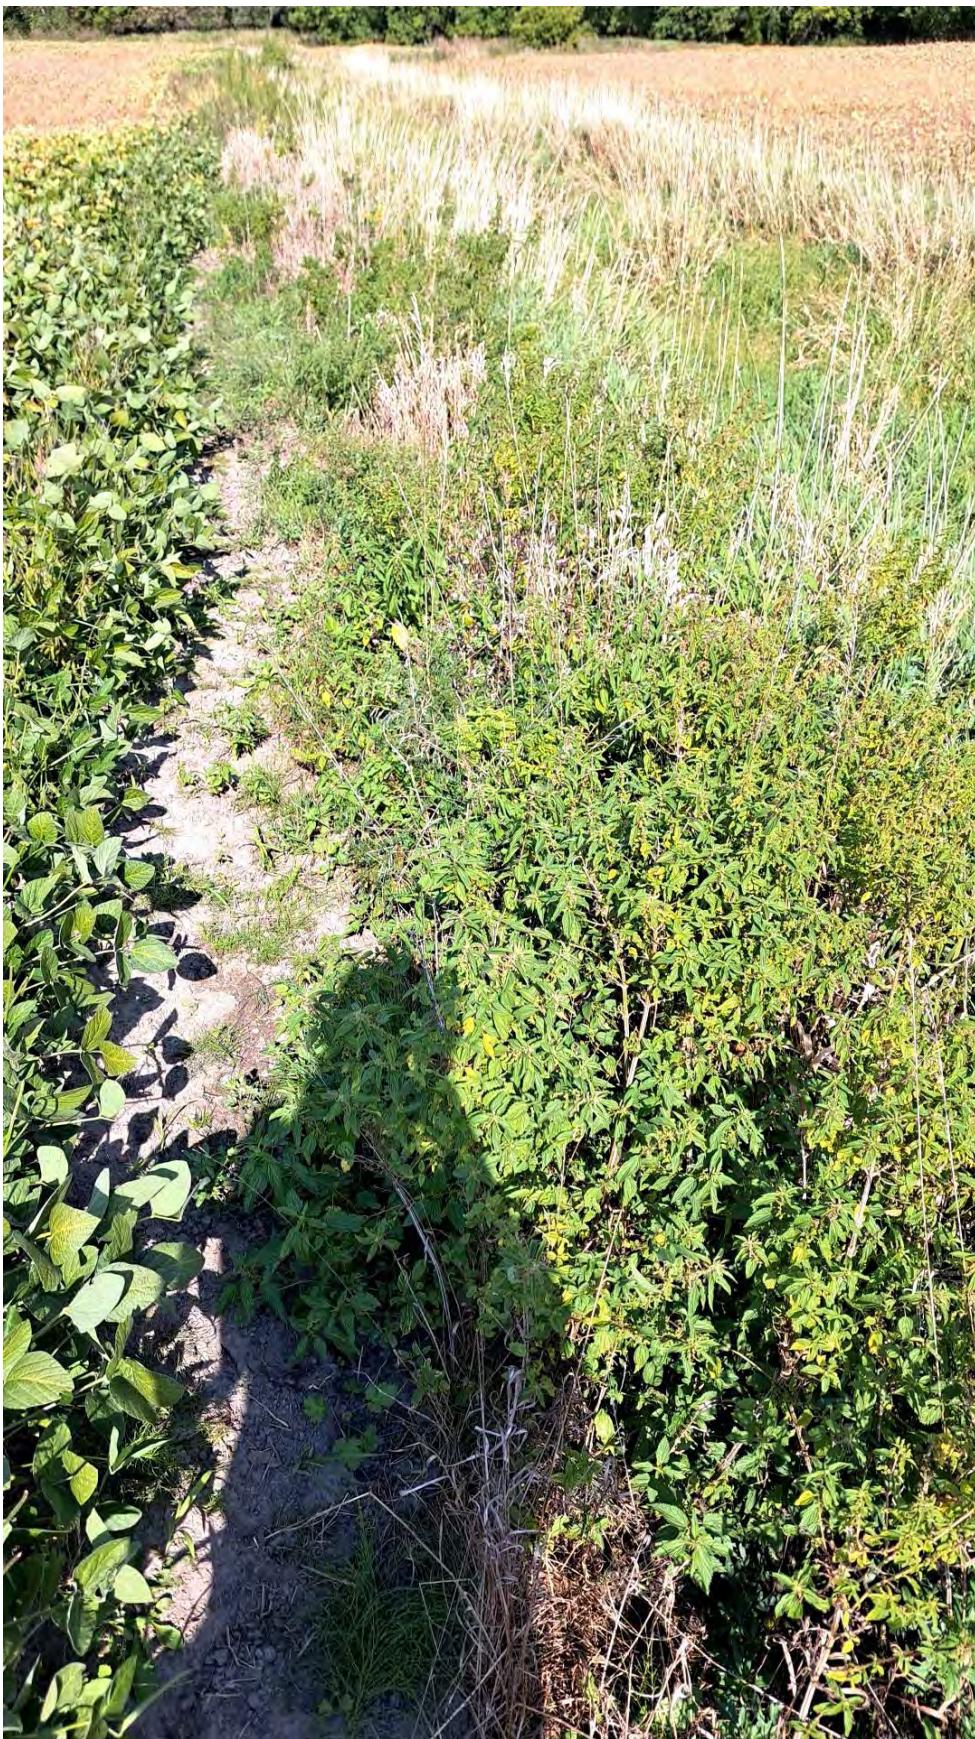
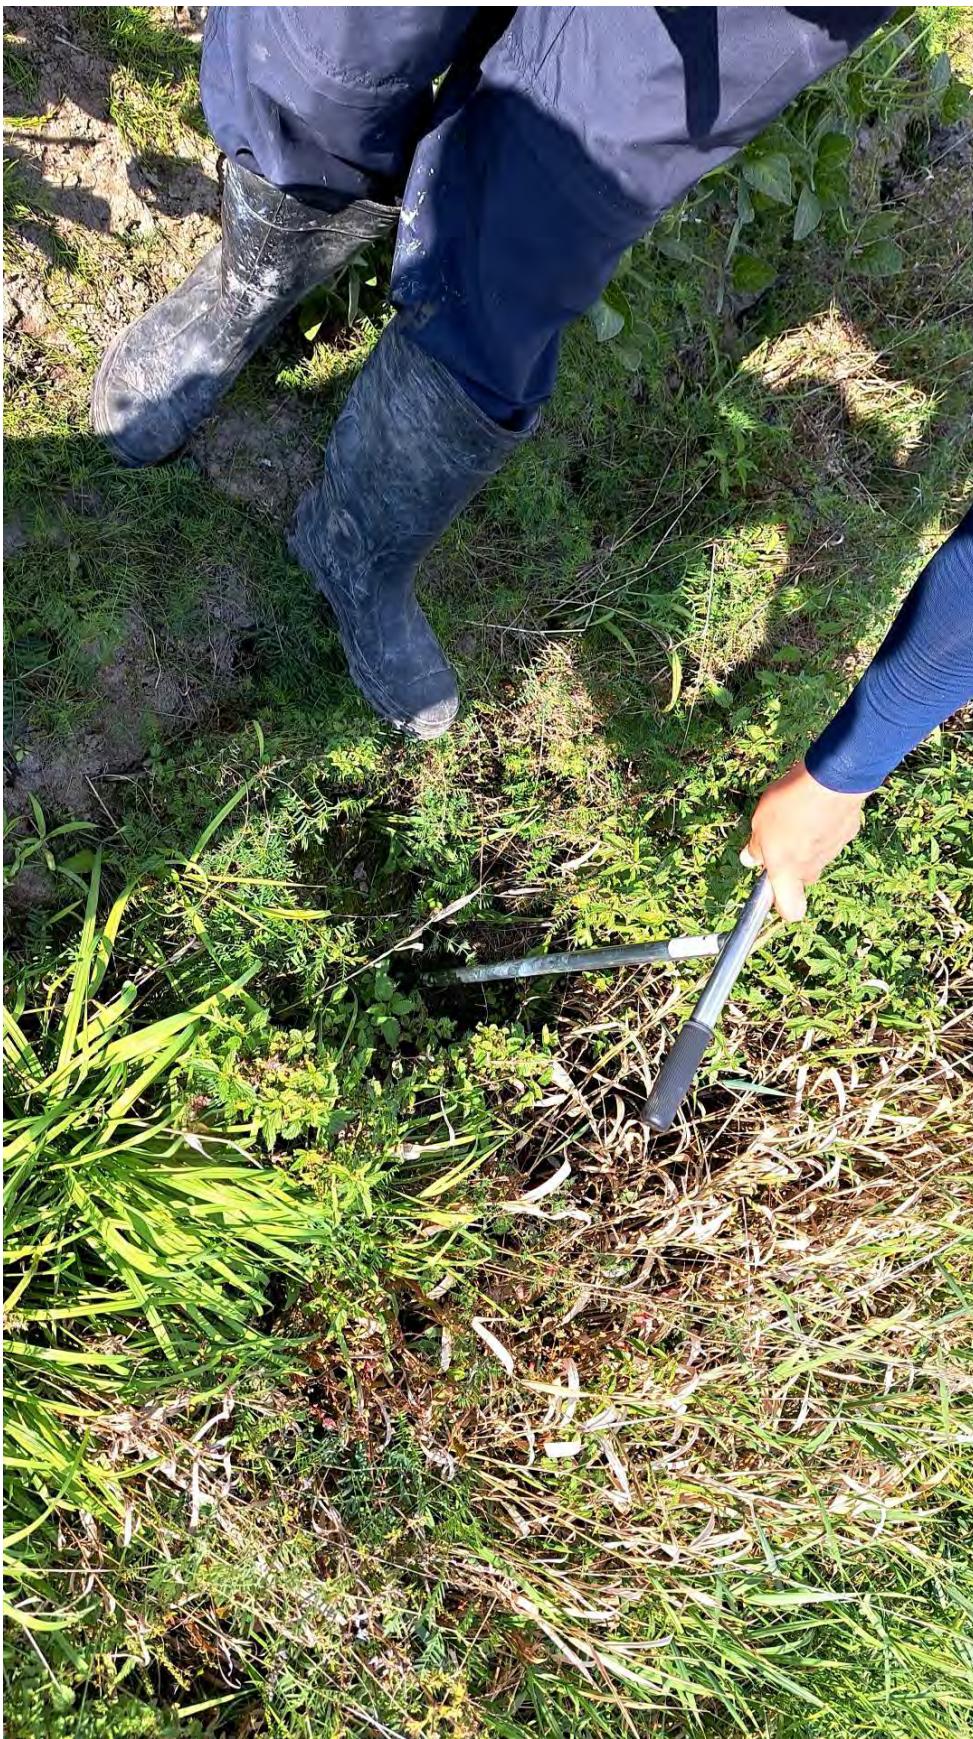
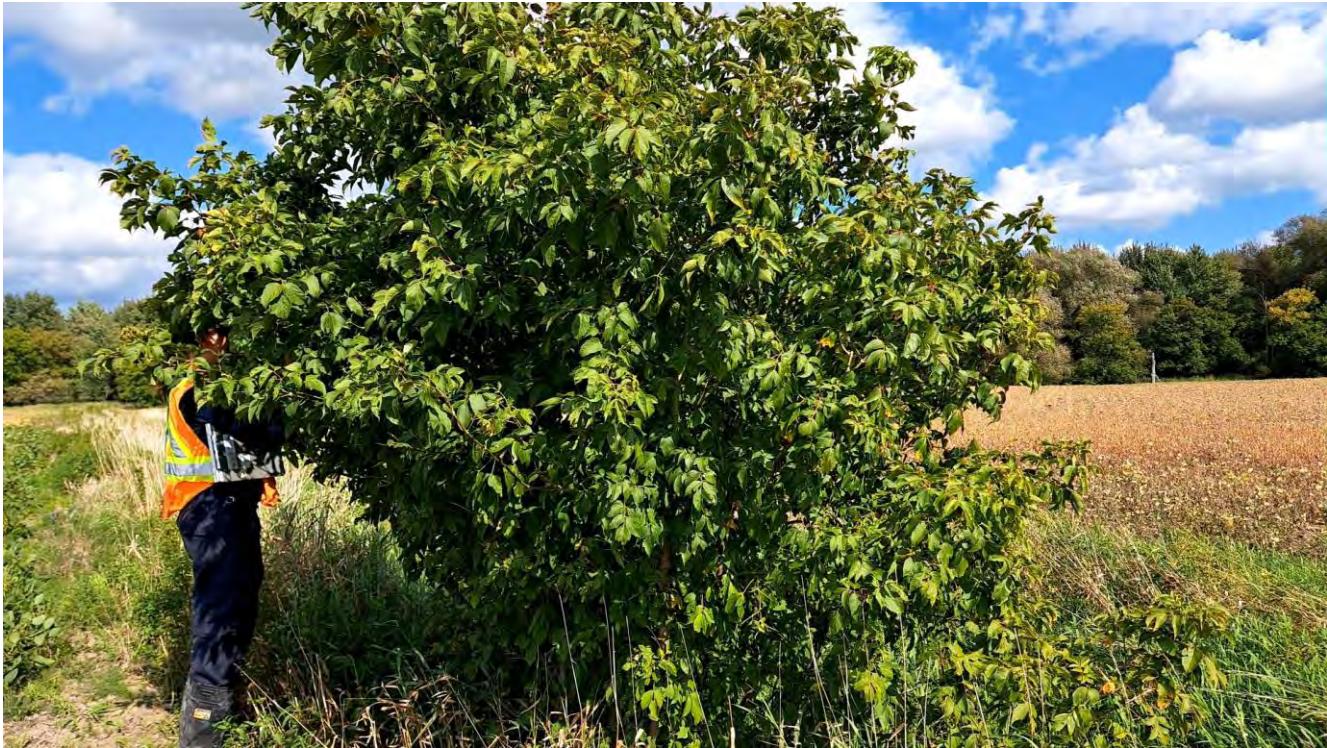
Station Trans 04

Identification du site					
Nom ou identifiant du projet :	Point GPS Début (lat, lon) :		Date :		
CaractMonnoir_2024	45.36342064409804, -72.974198545473		2024-09-11		
Numéro de station :	Point GPS Fin (lat, lon) :		Nom(s) évaluateur(s) :		
Trans 04.1	45.36827584048267, -72.97136050735132		Alexandre Racine		
Caractérisation du littoral					
Données biophysiques					
Type d'écoulement (clé #1) :	Permanent	Direction de l'écoulement	Vers le nord		
Condition hydrologique :	Moyenne	Largeur du littoral (m)	7.3 m		
Type de tronçon :	Homogène	Prop. lit couvert de végétation (%)	080 %		
Origine de l'écoulement :	Anthropique	Présence de structure anthropique	Ponceau		
Présence de EEE :	Oui (Érable à Giguère, roseau commun)				
Indicateurs de l'état du milieu observés dans le tronçon					
Érosion (incision)		Accumulation de sédiments (aggradation)		Stabilité	
Terrasse	Oui	Épaisse couche de sédiments	Non	Berge végétalisée	Oui

Largeur de végétation naturelle en rive	Droite : NA - Gauche : 3.5 m				
Caractérisation de la végétation (Rive et littoral)					
Présence de végétation (%)		Espèces dominantes			
Arborescente	Droite : NA - Gauche : 10 %	érable à Giguère			
Arbustive	Droite : NA - Gauche : 10 %	sureau blanc			
Herbacée	Droite : NA - Gauche : 100 %	roseau commun,verge d'or du Canada,aigremoine striée,bident sp.,galinsoga cilié,lycope à une fleur,armoise vulgaire,bident feuillu,impatiente du cap,stellaire des marais			
Espèce exotique envahissante		roseau commun,érable à Giguère			
Recouvrement végétal naturel (%)	75-100%	Sol perturbé ou végétation absente (%)	0-25%	Végétation herbacée coupée (%)	0-25%
Autres remarques
