PROJET ÉOLIEN MONNOIR

PR5.4 Réponses aux questions et commentaires

ANNEXE QC12.1A

**Caractérisation des cours
d'eau et de l'habitat du
poisson et inventaires
ichtyologiques sur les sites
de traverse prédéterminés
dans la zone d'étude du
Projet Éolien Monnoir**

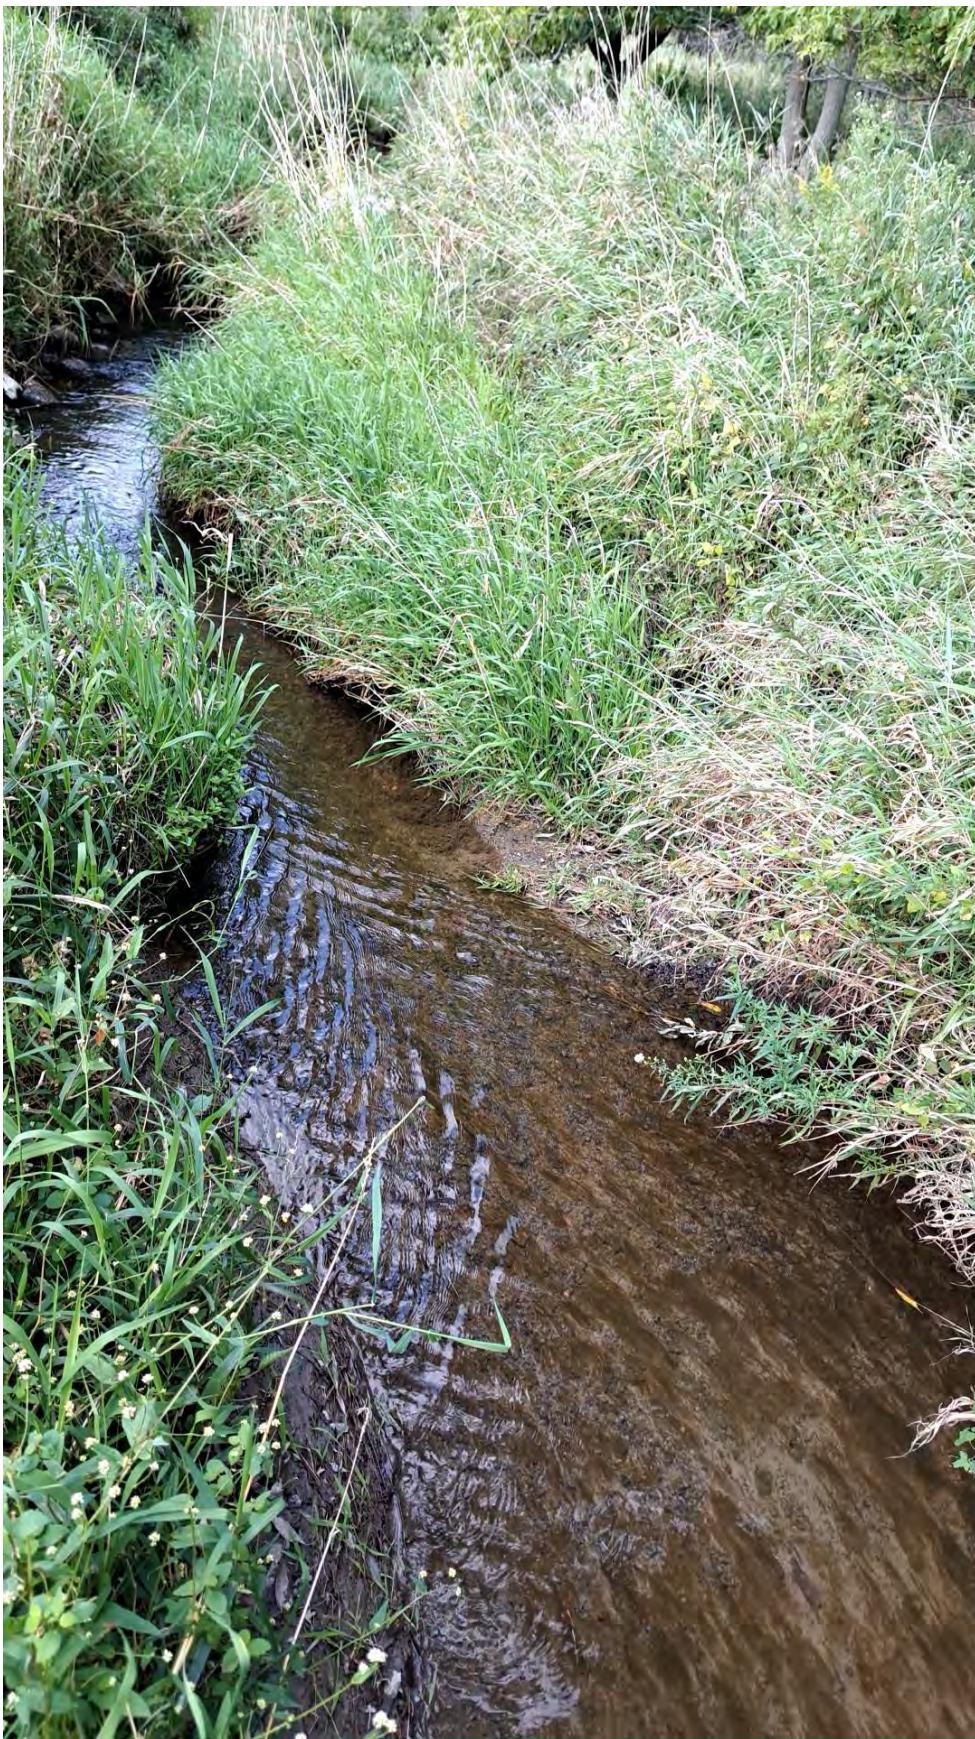
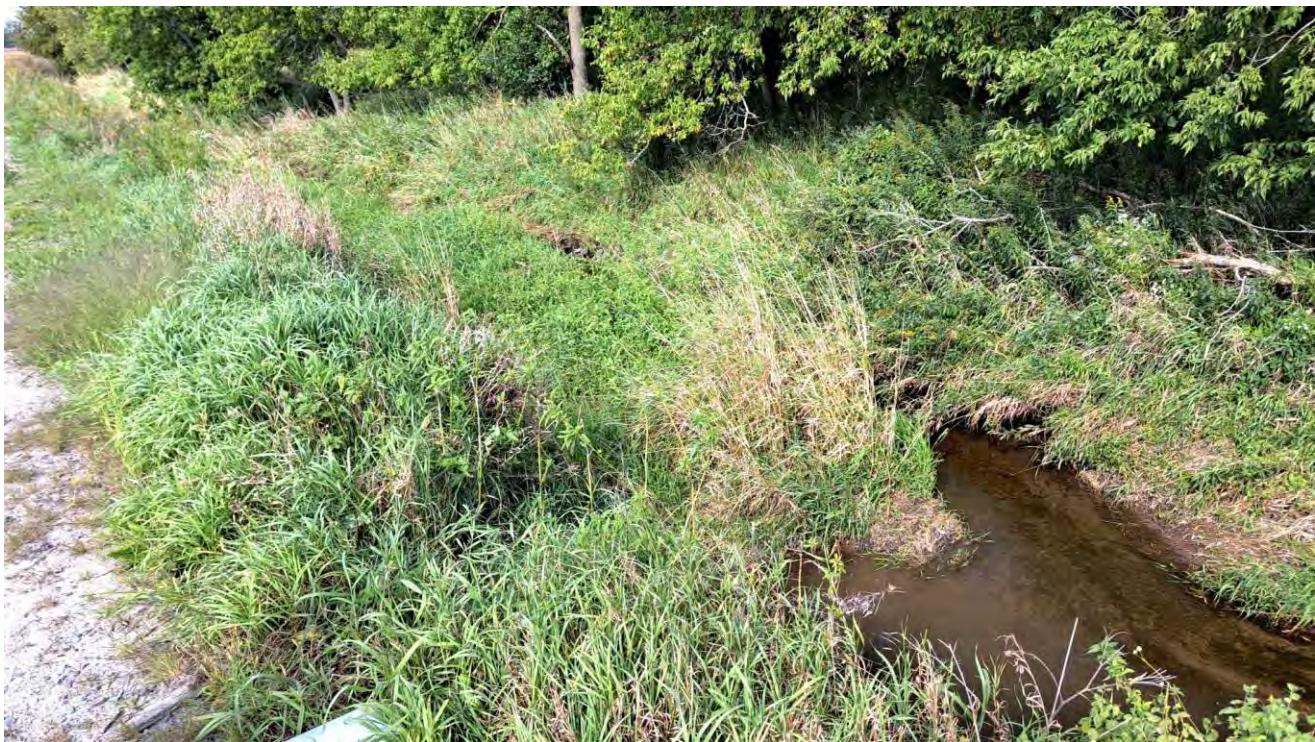
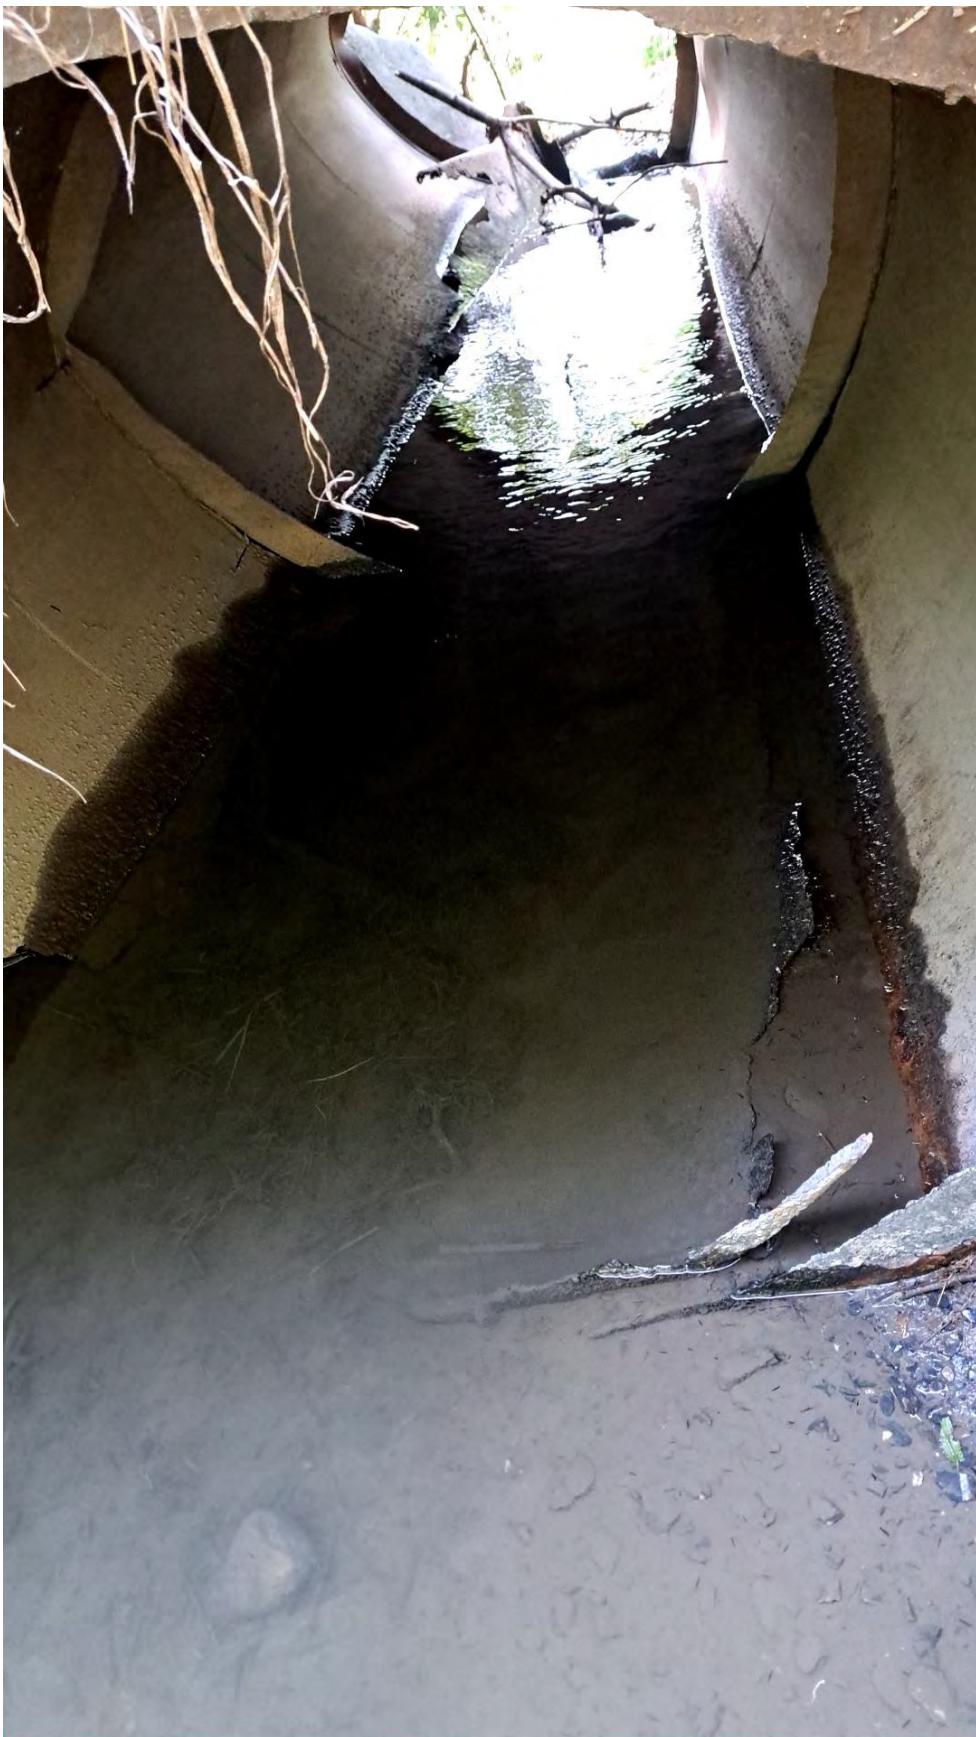
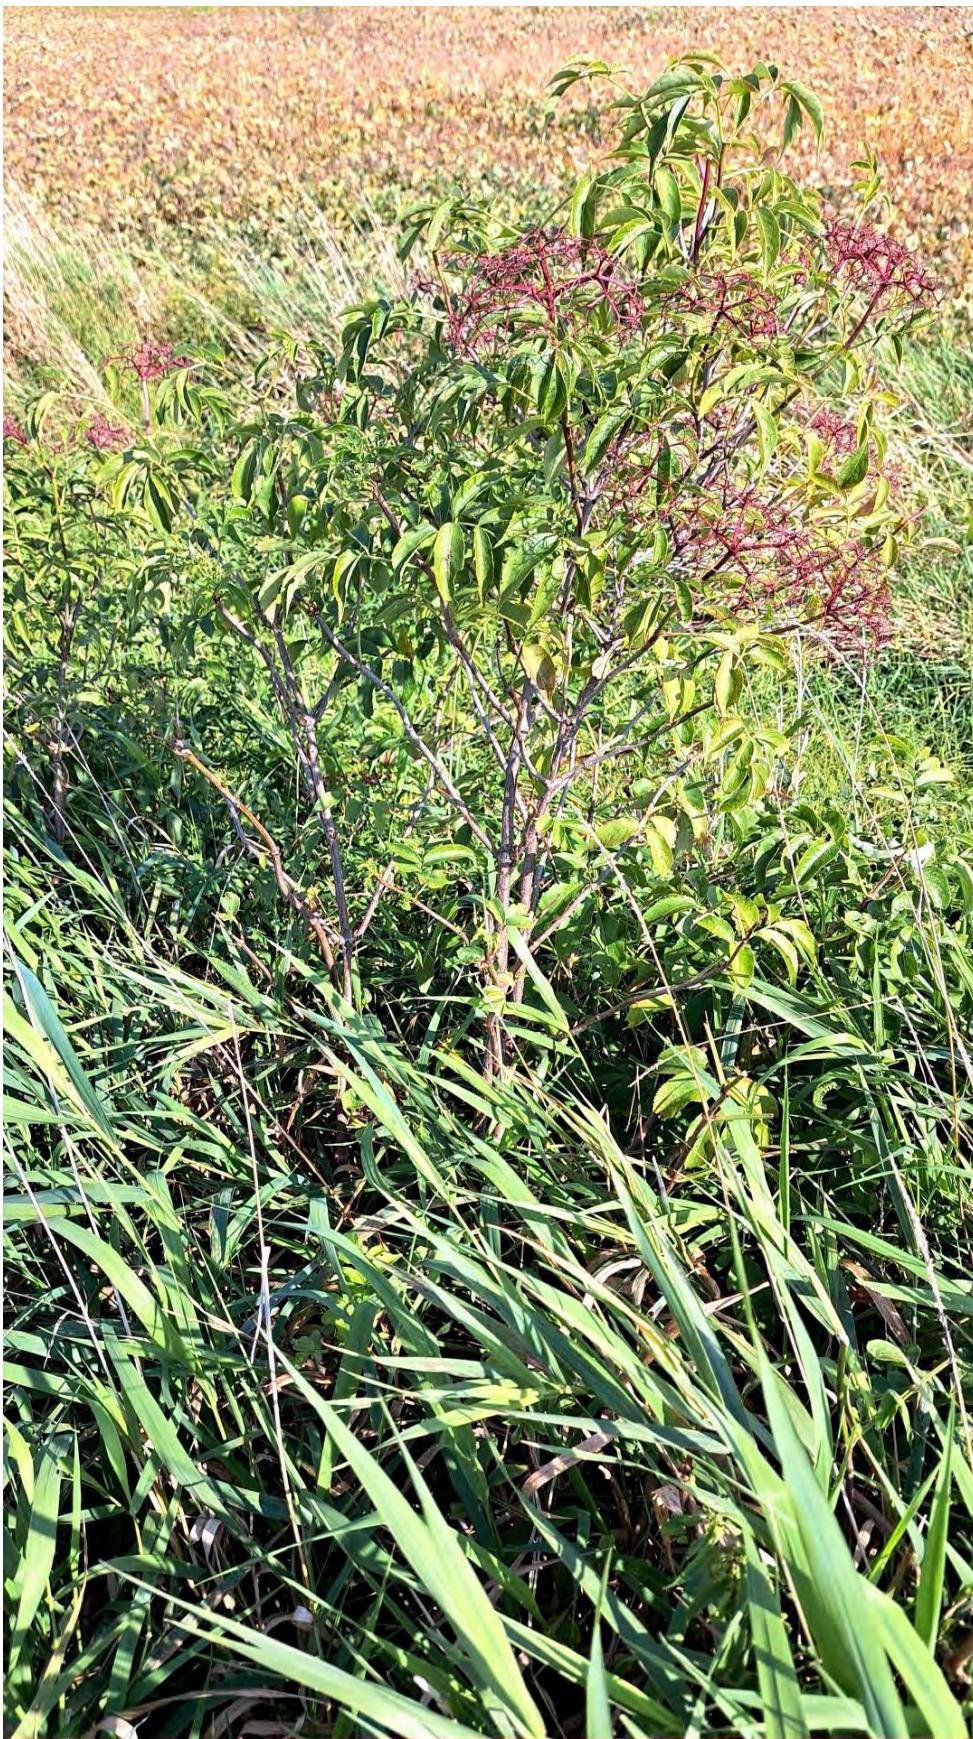
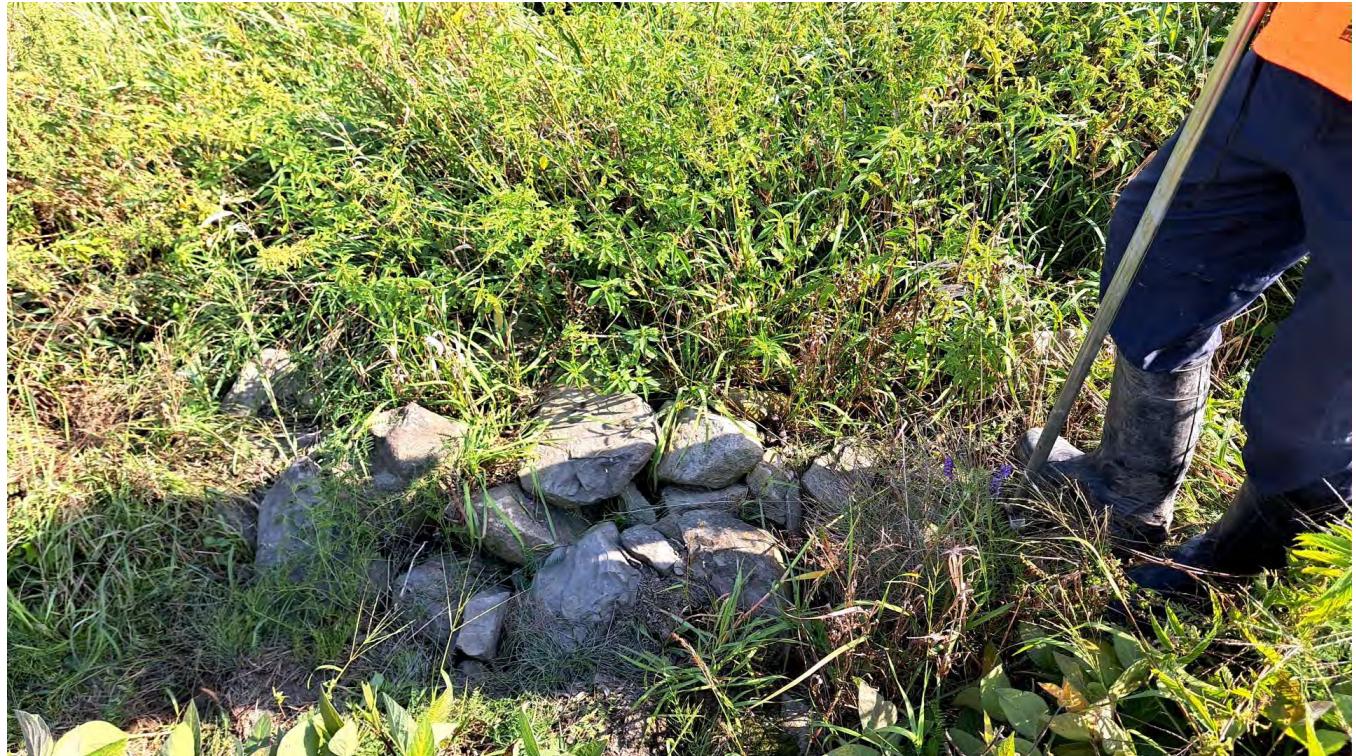
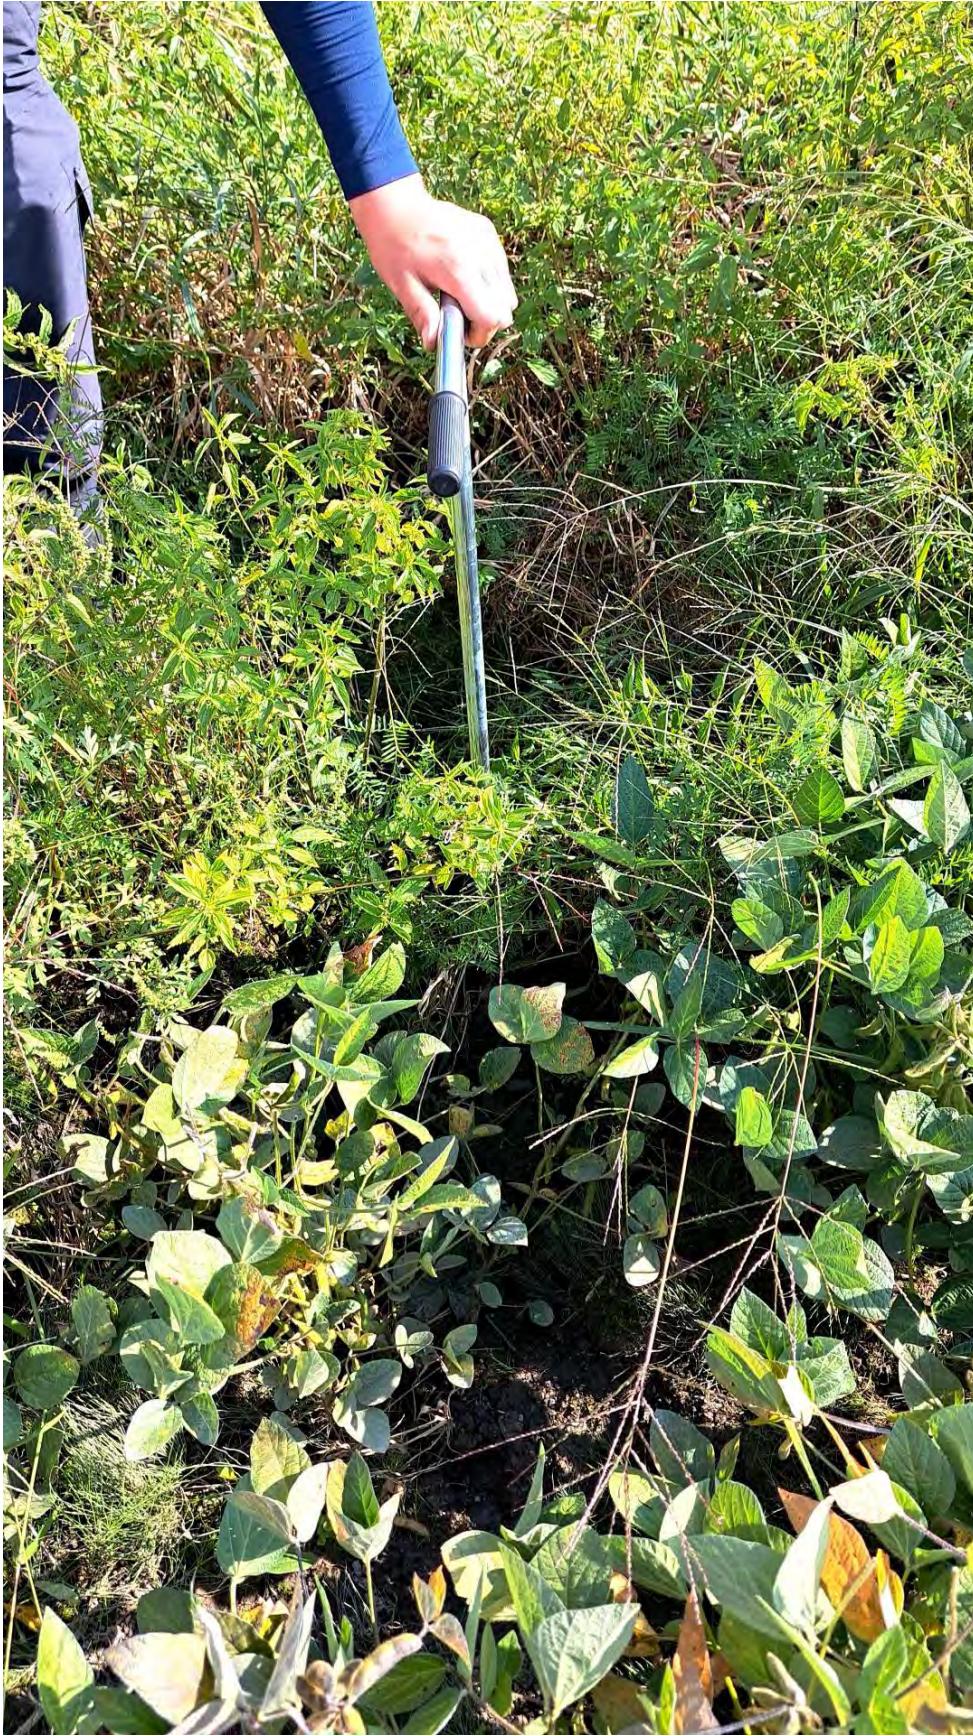
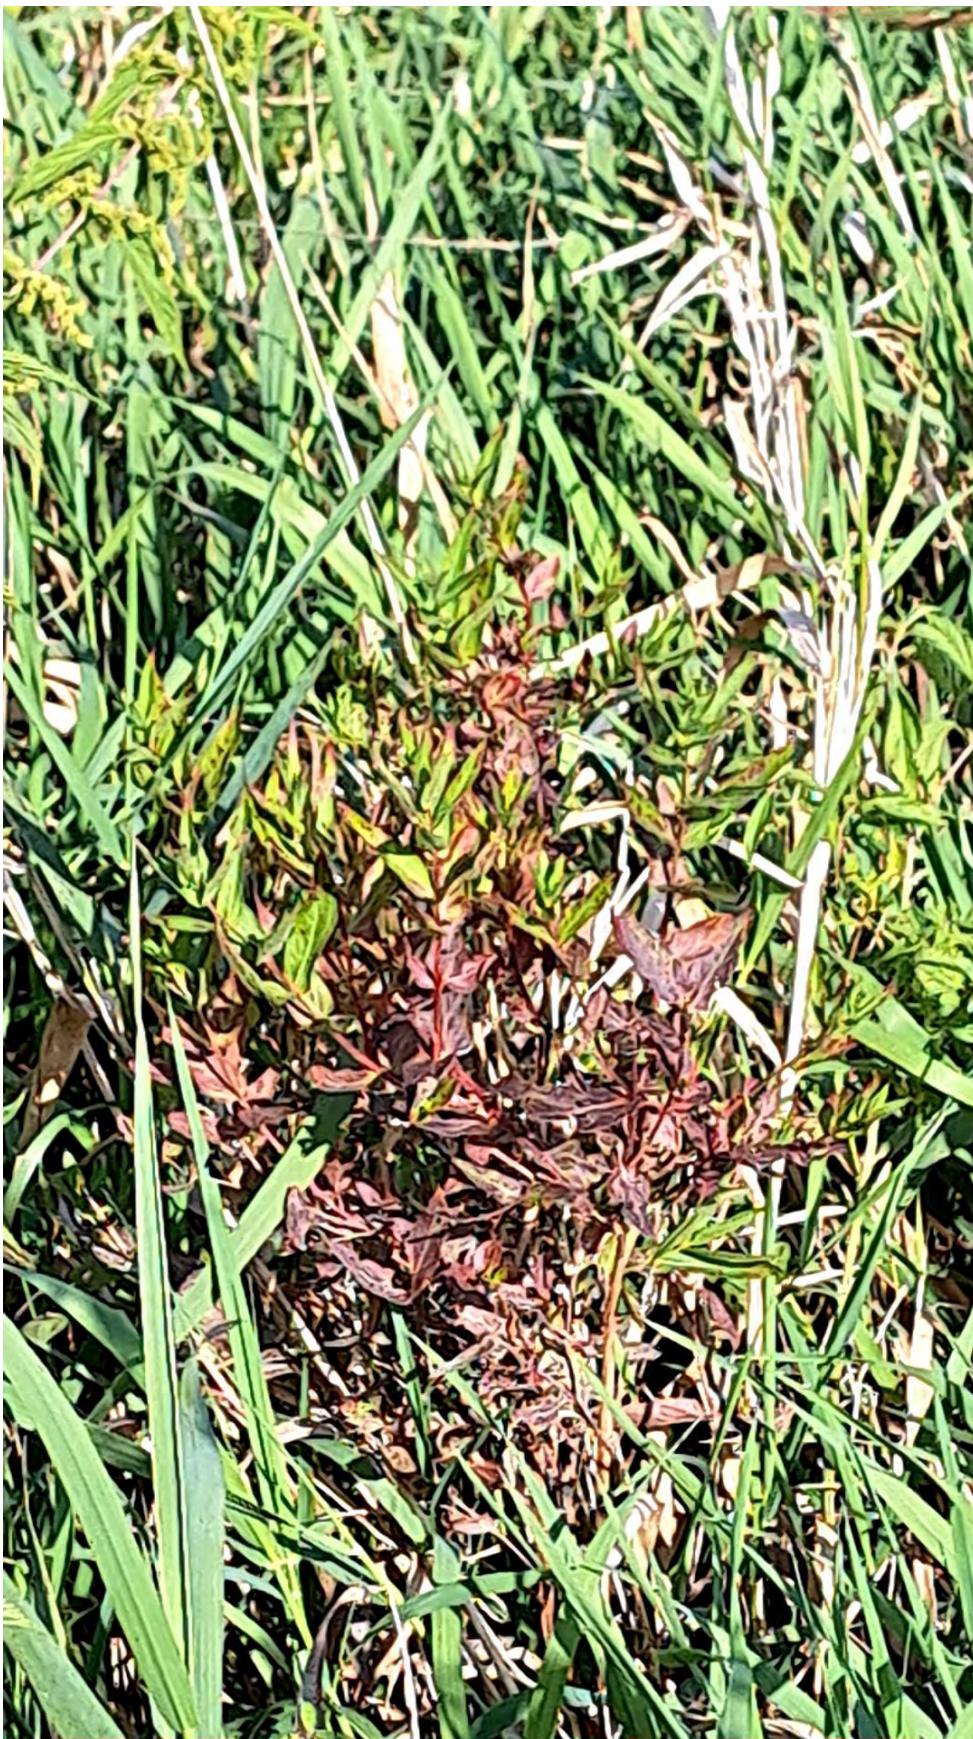
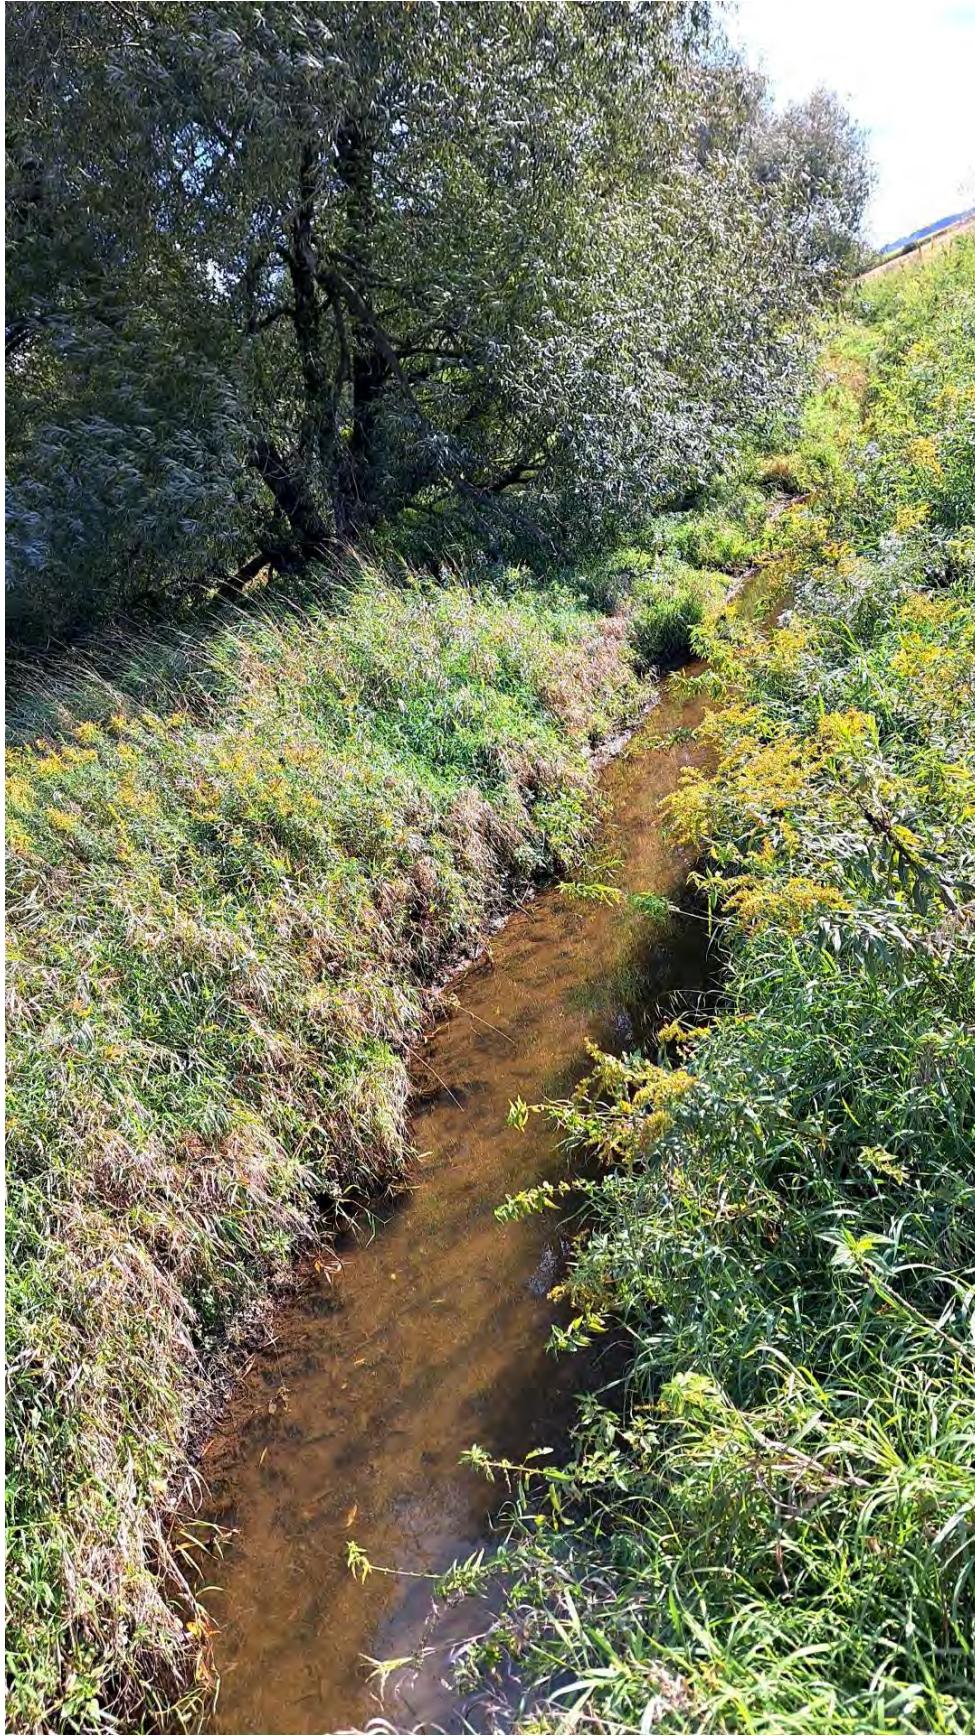
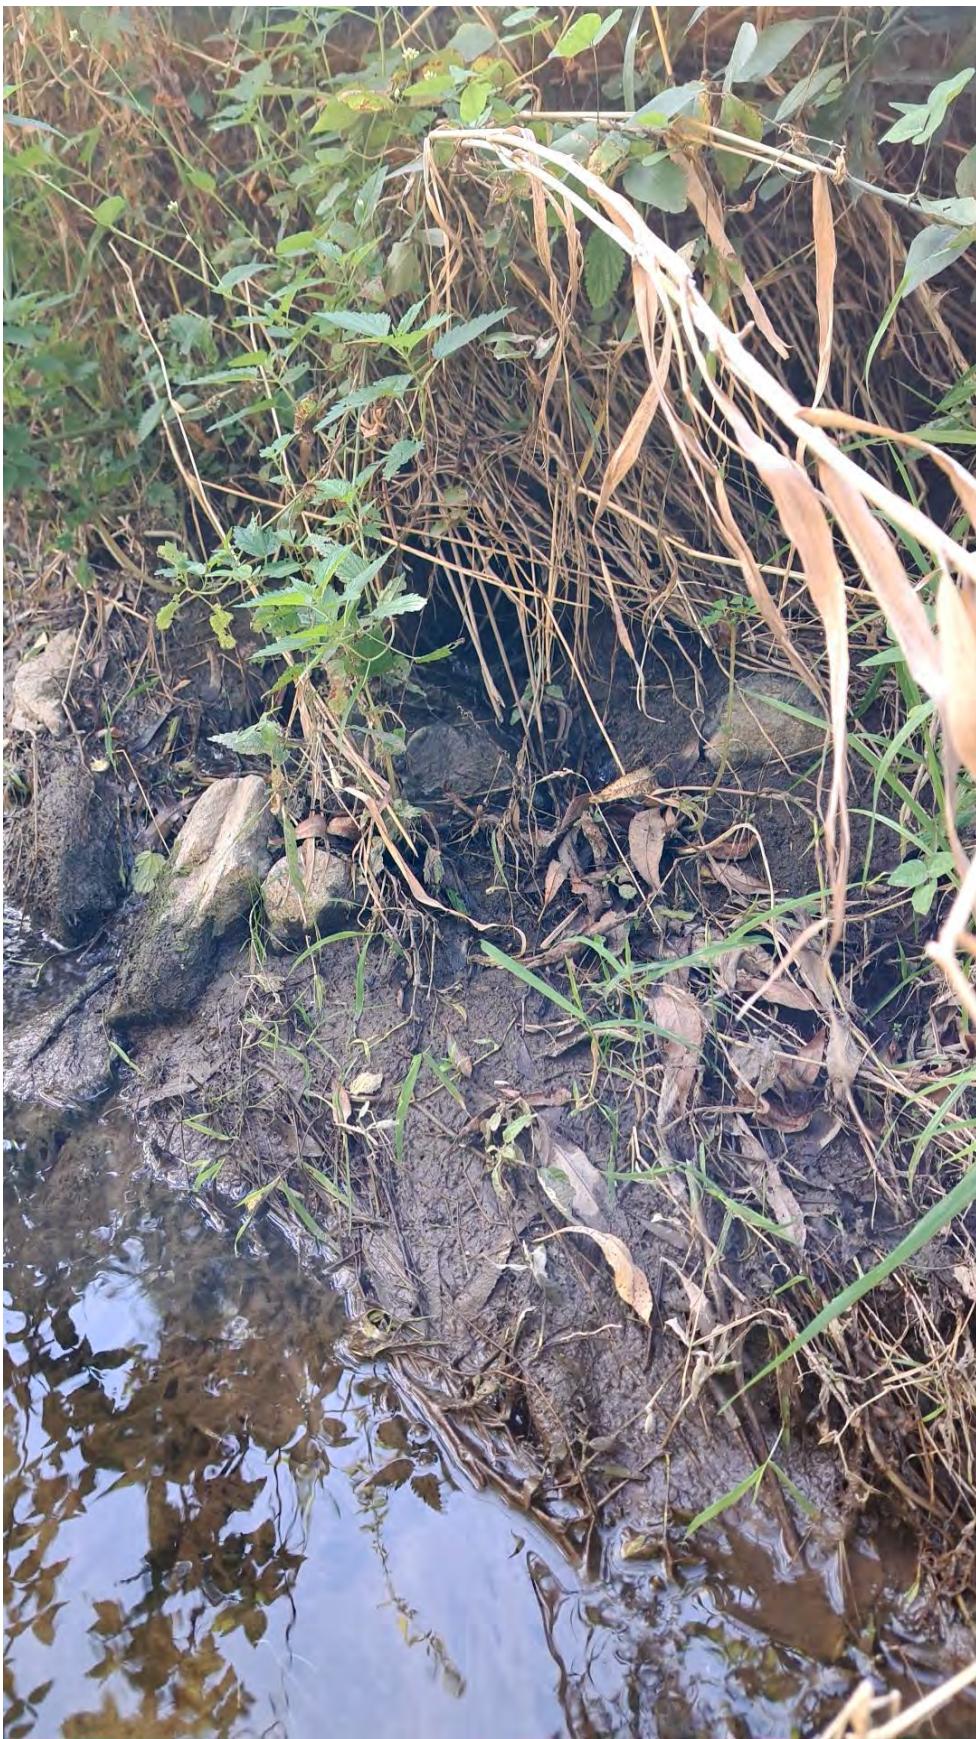
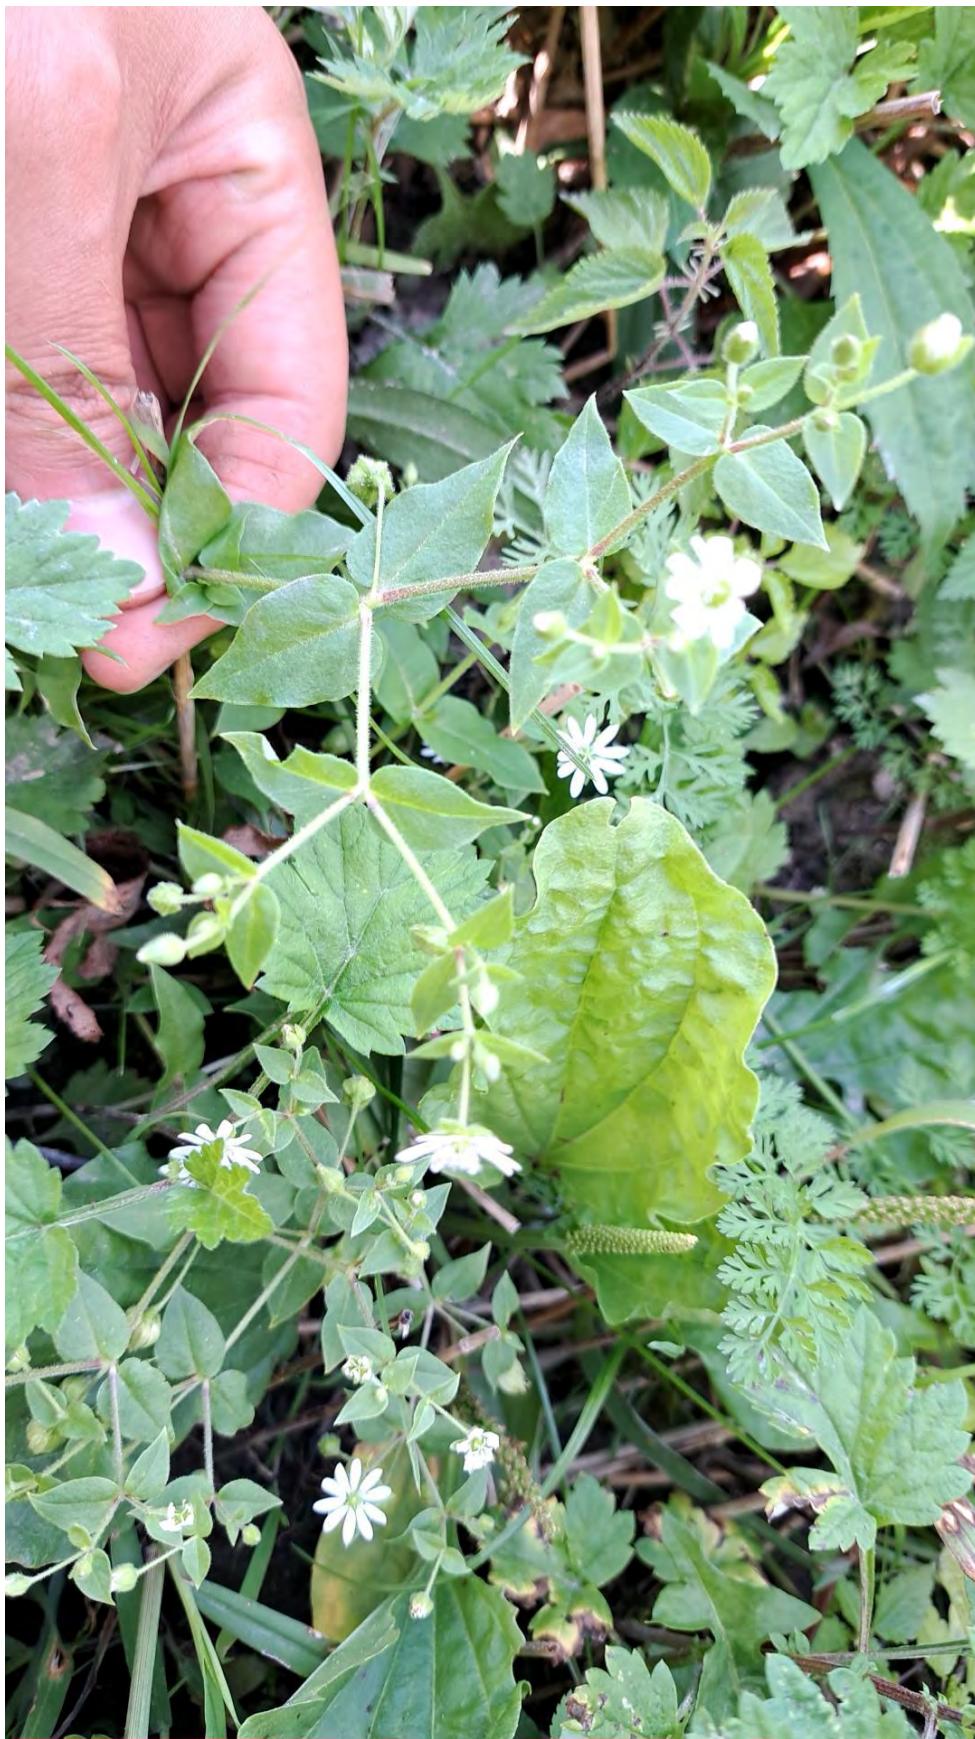
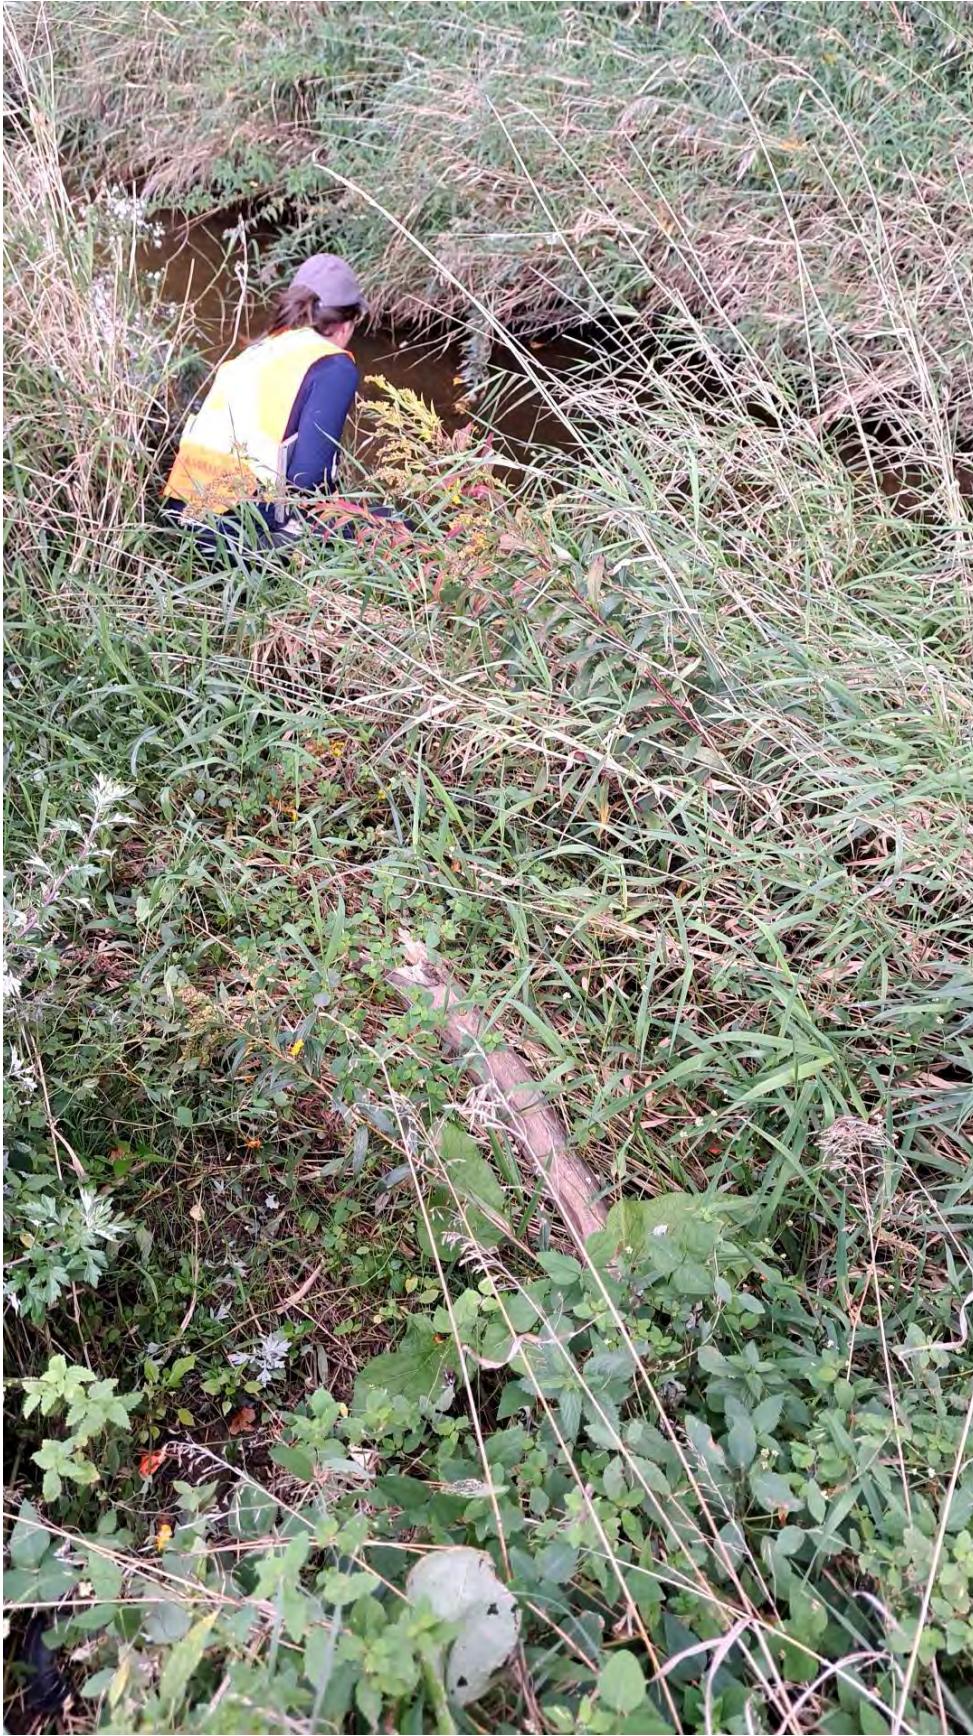
Station Trans 04

Identification du site					
Nom ou identifiant du projet :	Point GPS Début (lat, lon) :		Date :		
CaractMonnoir_2024	45.36342064409804, -72.974198545473		2024-09-11		
Numéro de station :	Point GPS Fin (lat, lon) :		Nom(s) évaluateur(s) :		
Trans 04.1	45.36827584048267, -72.97136050735132		Alexandre Racine		
Caractérisation du littoral					
Données biophysiques					
Type d'écoulement (clé #1) :	Permanent	Direction de l'écoulement	Vers le nord		
Condition hydrologique :	Moyenne	Largeur du littoral (m)	7.3 m		
Type de tronçon :	Homogène	Prop. lit couvert de végétation (%)	080 %		
Origine de l'écoulement :	Anthropique	Présence de structure anthropique	Ponceau		
Présence de EEE :	Oui (Érable à Giguère, roseau commun)				
Indicateurs de l'état du milieu observés dans le tronçon					
Érosion (incision)		Accumulation de sédiments (aggradation)		Stabilité	
Terrasse	Oui	Épaisse couche de sédiments	Non	Berge végétalisée	Oui

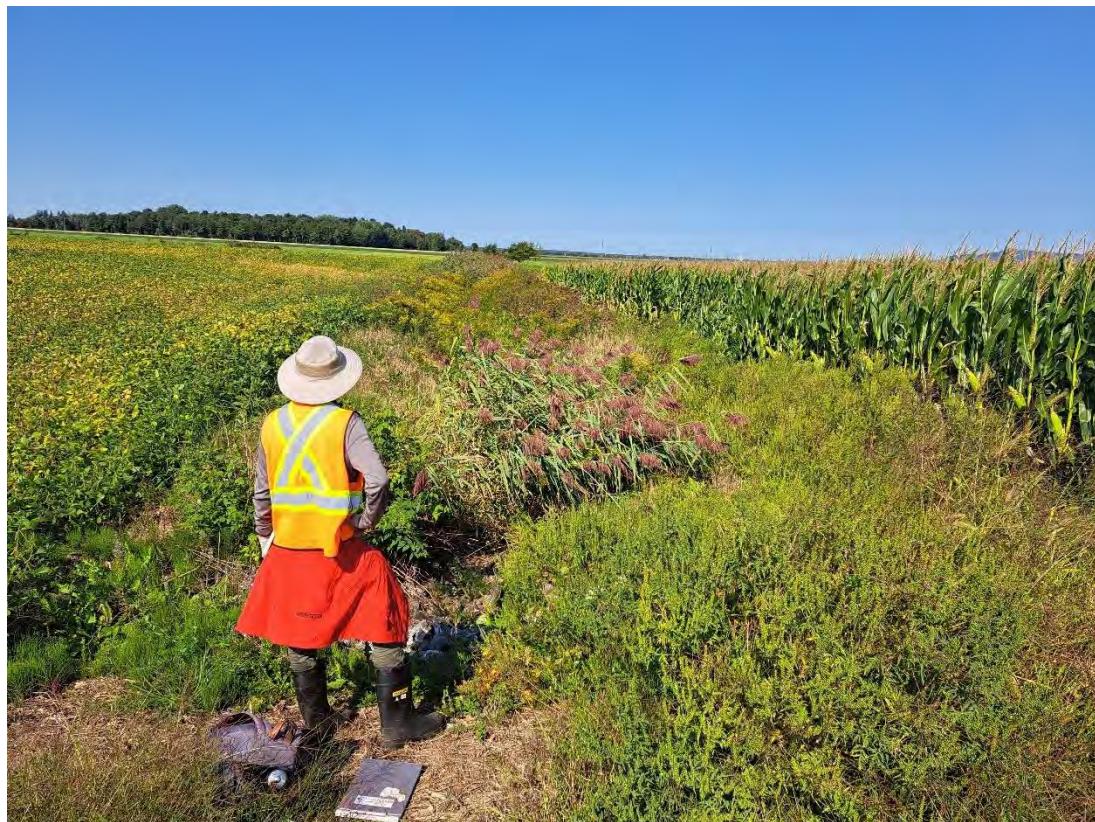
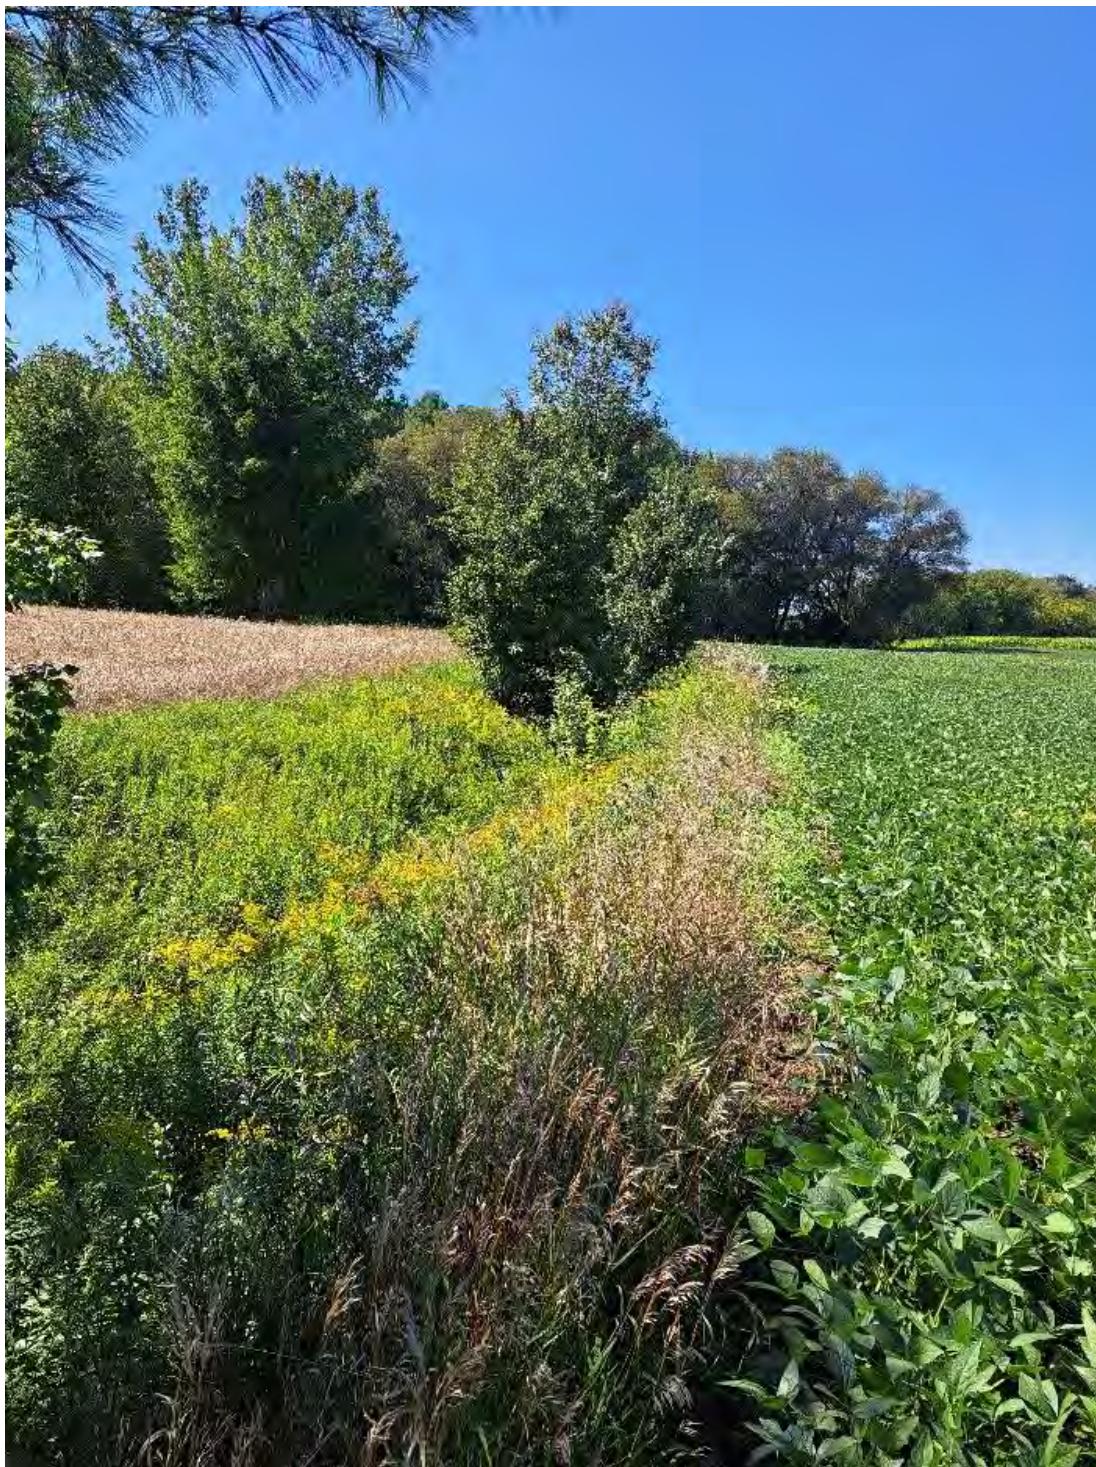
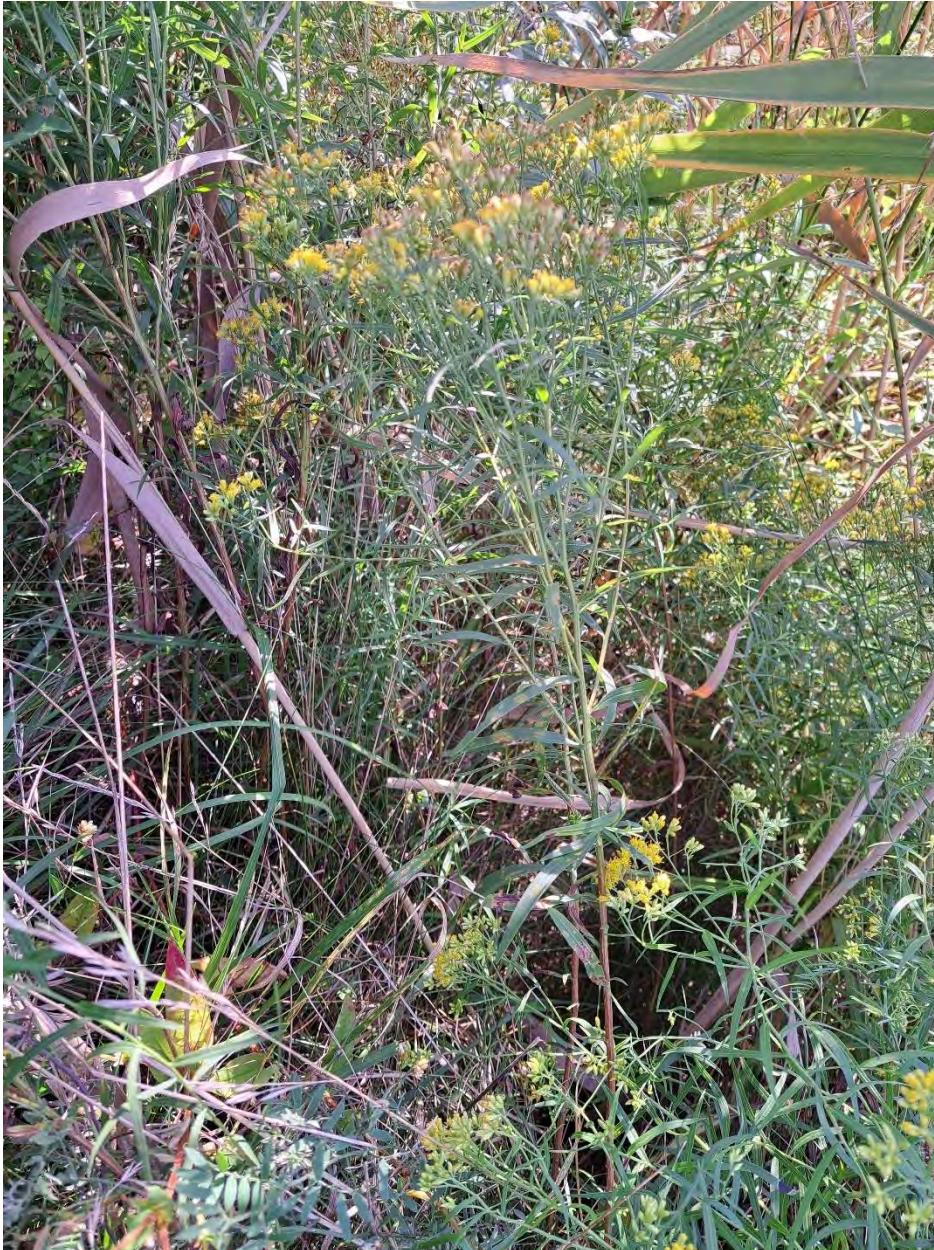
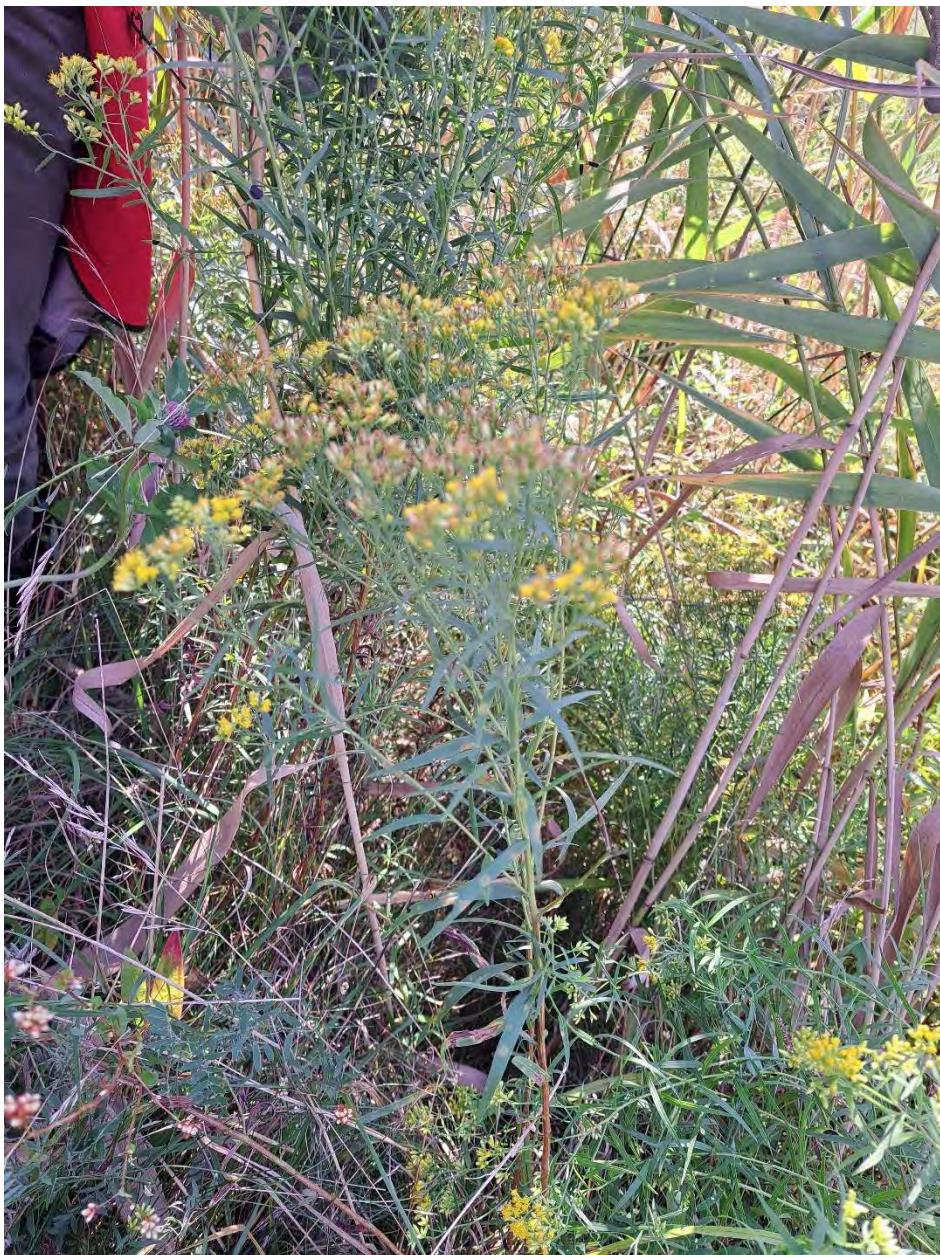
Station Trans 05

Identification du site			
Nom ou identifiant du projet :	Point GPS Début (lat, lon) :		
CaractMonnoir_2024	45.38520746471665, -72.96319646496296		
Date :	2024-09-04		
Numéro de station :	Point GPS Fin (lat, lon) :		
Trans 05.1	45.387044732131834, -72.9740458825047		
Nom(s) évaluateur(s) : Alexandre Racine			
Caractérisation du littoral			
Données biophysiques			
Type d'écoulement (clé #1) :	Intermittent	Direction de l'écoulement	Vers l'ouest
Condition hydrologique :	Étiage	Largeur du littoral (m)	1.95 m
Type de tronçon :	Homogène	Prop. lit couvert de végétation (%)	090 %
Origine de l'écoulement :	Anthropique	Présence de structure anthropique	Enrochement et ponceau
Présence de EEE :	Oui (Érable à Giguère, roseau commun)		
Indicateurs de l'état du milieu observés dans le tronçon			
Érosion (incision)	Accumulation de sédiments (aggradation)		Stabilité
Terrasse	Non	Épaisse couche de sédiments	Berge végétalisée
