PROJET ÉOLIEN MONNOIR

PR5.4 Réponses aux questions et commentaires

ANNEXE QC12.1A

**Caractérisation des cours
d'eau et de l'habitat du
poisson et inventaires
ichtyologiques sur les sites
de traverse prédéterminés
dans la zone d'étude du
Projet Éolien Monnoir**

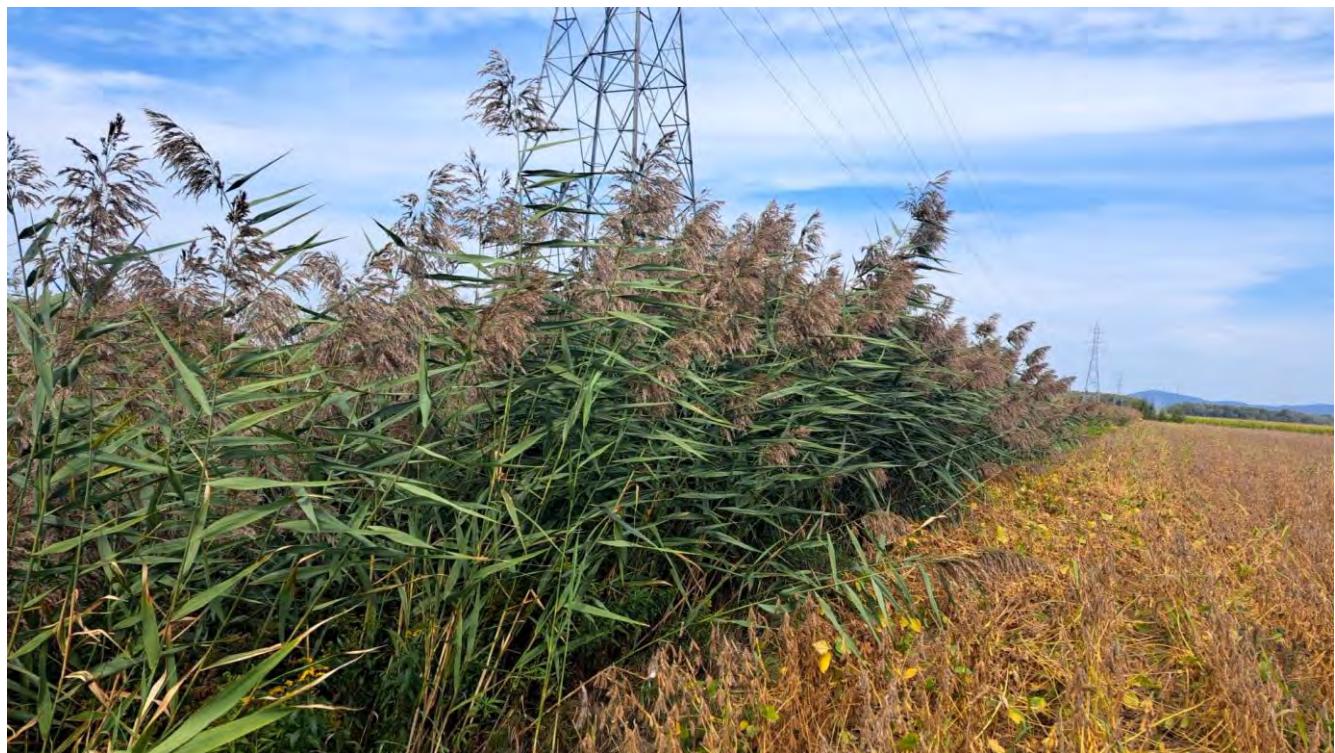
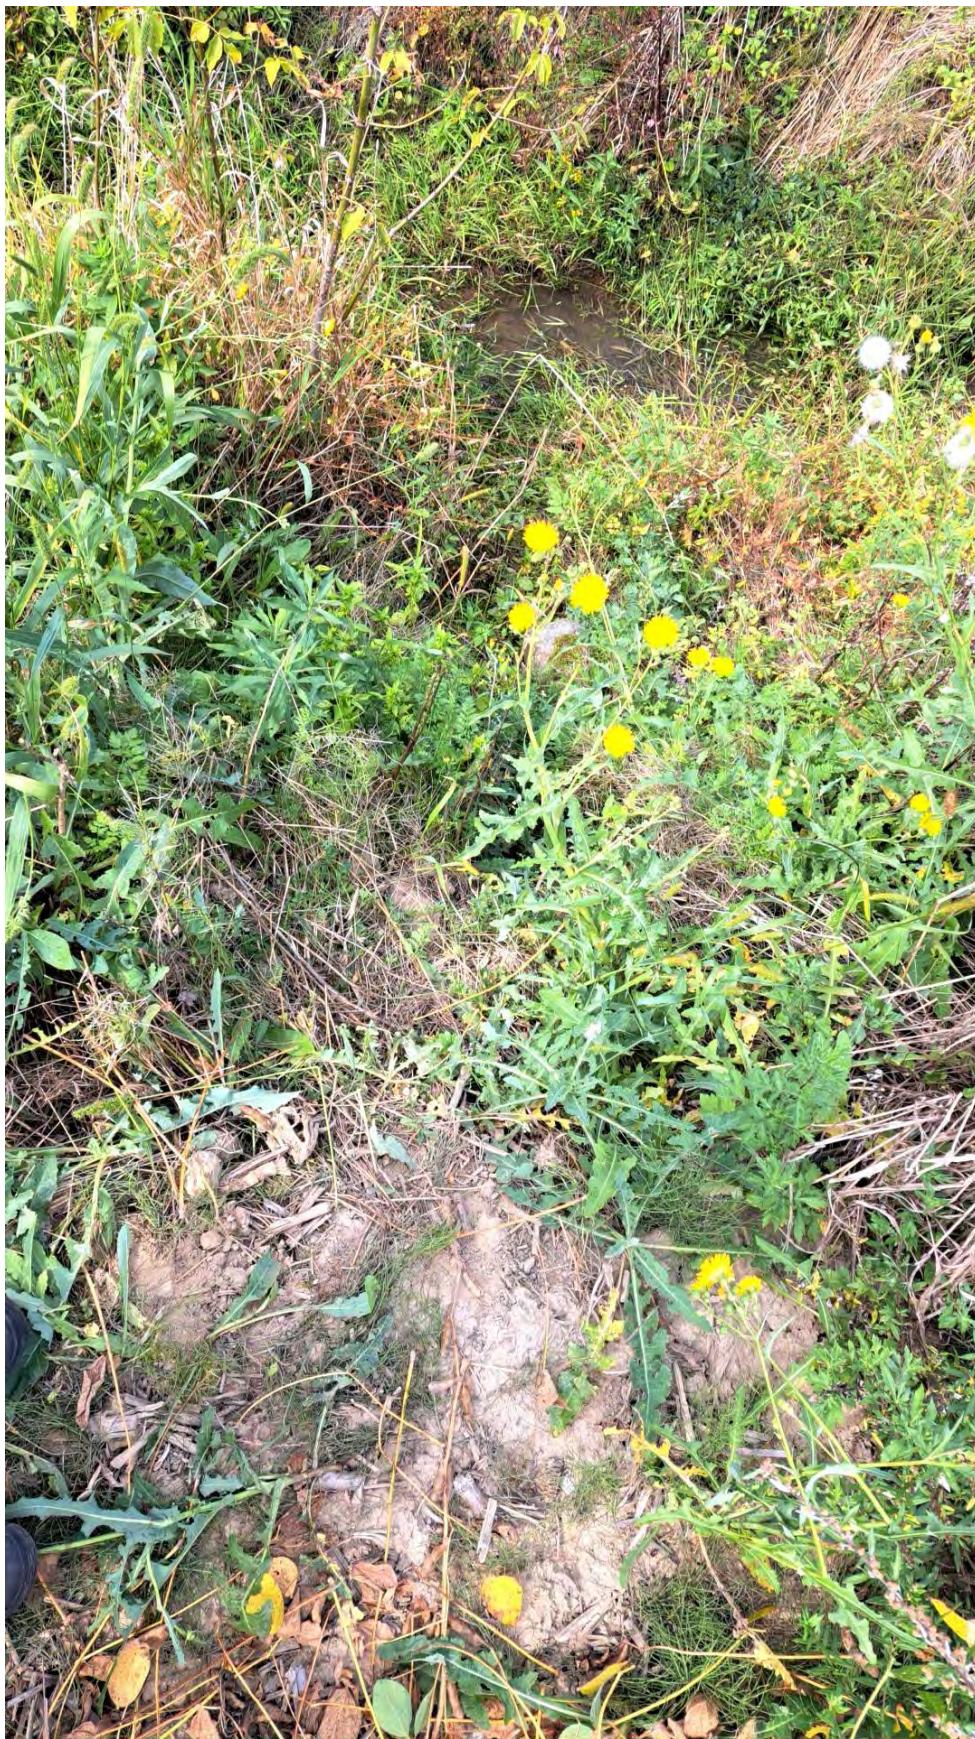
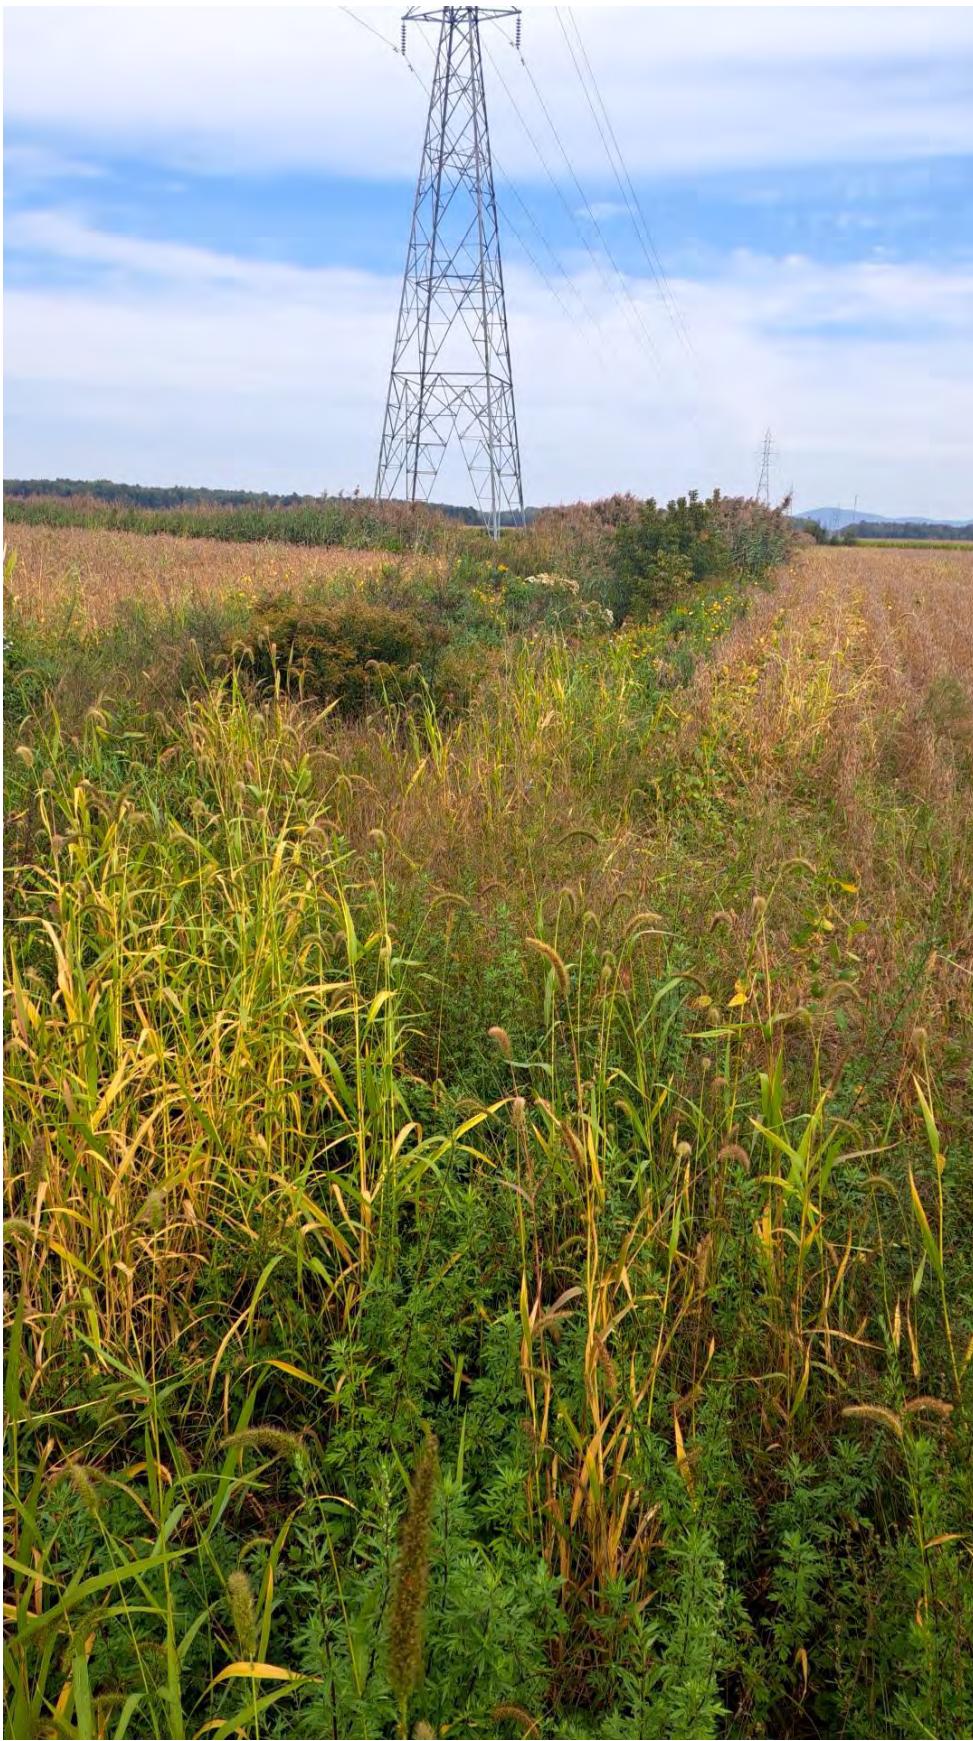
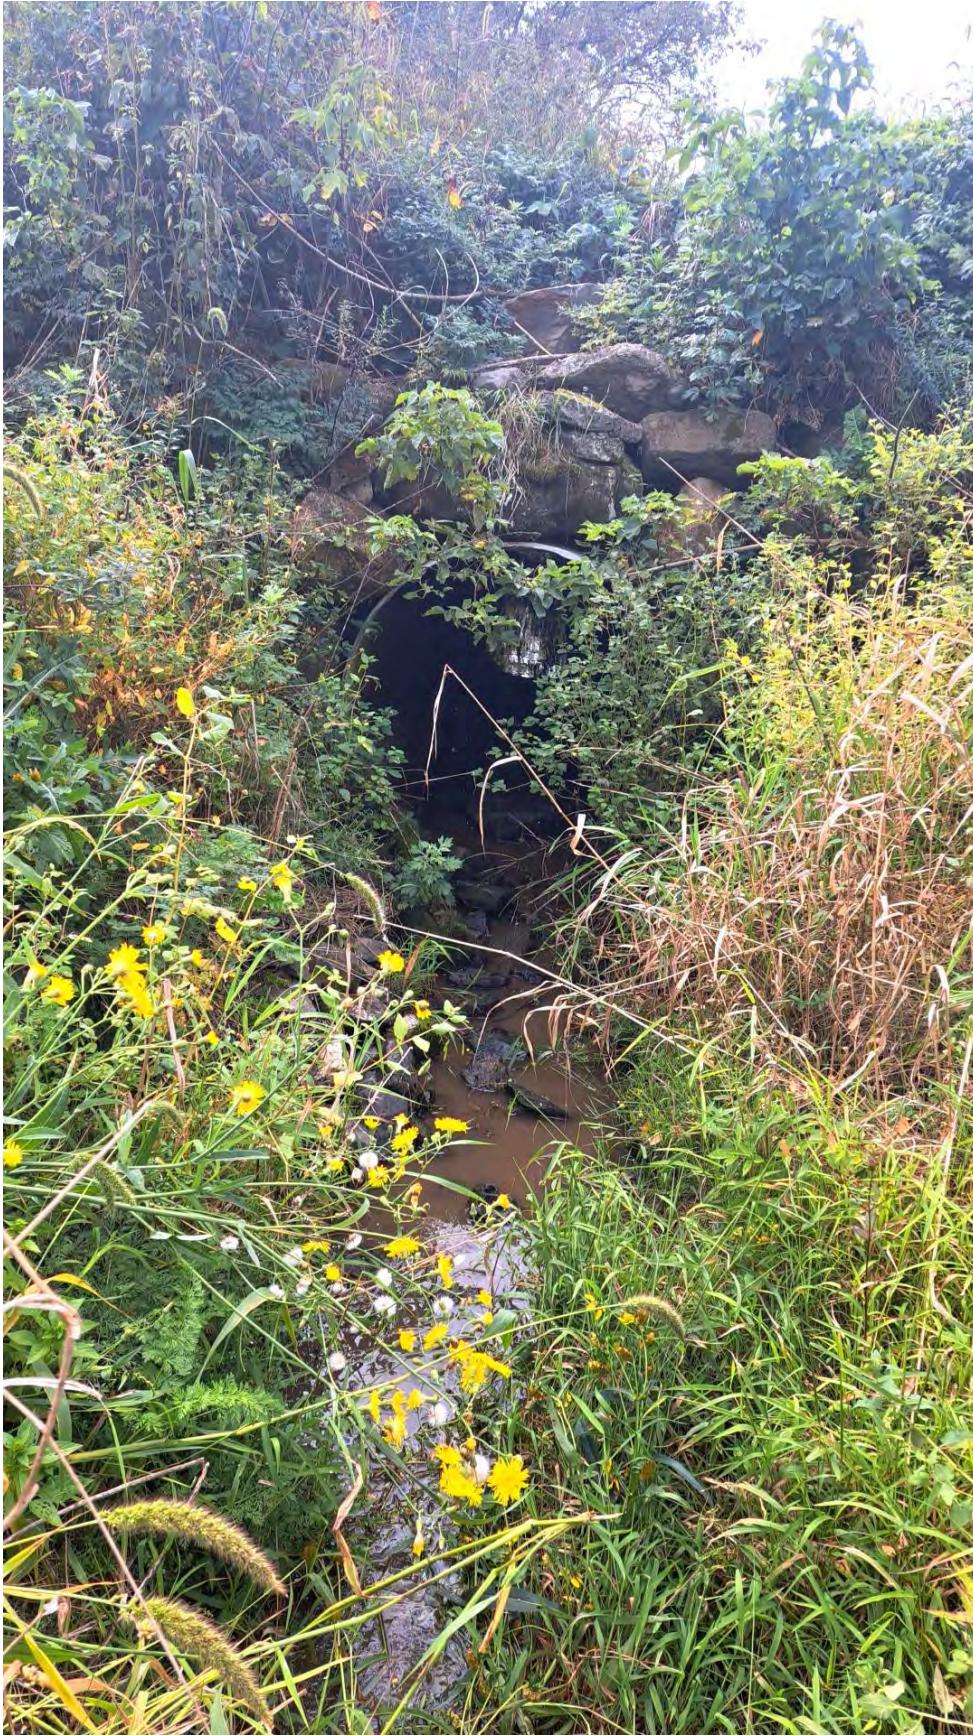
Station Trans 08

Identification du site					
Nom ou identifiant du projet :	Point GPS Début (lat, lon) :		Date :		
CaractMonnoir_2024	45.36466710368377, -73.08655023879331		2024-09-19		
Numéro de station :	Point GPS Fin (lat, lon) :		Nom(s) évaluateur(s) :		
Trans 08.1	45.36610584668427, -73.08635997075957		Alexandre Racine		
Caractérisation du littoral					
Données biophysiques					
Type d'écoulement (clé #1) :	Intermittent	Direction de l'écoulement	Vers le nord		
Condition hydrologique :	Moyenne	Largeur du littoral (m)	1.1 m		
Type de tronçon :	Homogène	Prop. lit couvert de végétation (%)	060 %		
Origine de l'écoulement :	Anthropique	Présence de structure anthropique			
Présence de EEE :	Oui (Érable à Giguère, roseau commun)	Ponceau enroché			
Indicateurs de l'état du milieu observés dans le tronçon					
Érosion (incision)		Accumulation de sédiments (aggradation)		Stabilité	
Terrasse	Non	Épaisse couche de sédiments	Non	Berge végétalisée	Oui

Largeur de végétation naturelle en rive	Droite : NA - Gauche : 1.4 m				
Caractérisation de la végétation (Rive et littoral)					
Présence de végétation (%)		Espèces dominantes			
Arborescente	Droite : NA - Gauche : 0 %				
Arbustive	Droite : NA - Gauche : 20 %	érable à Giguère,framboisier noir			
Herbacée	Droite : NA - Gauche : 80 %	laiteron des champs,verge d'or haute,cerfeuil cultivé,asclépiade commune,sétaire glauque,sétaire géante,scirpe souchet,epilobe coloré,roseau commun			
Espèce exotique envahissante		érable à Giguère,roseau commun			
Recouvrement végétal naturel (%)	75-100%	Sol perturbé ou végétation absente (%)	0-25%	Végétation herbacée coupée (%)	0-25%
Autres remarques

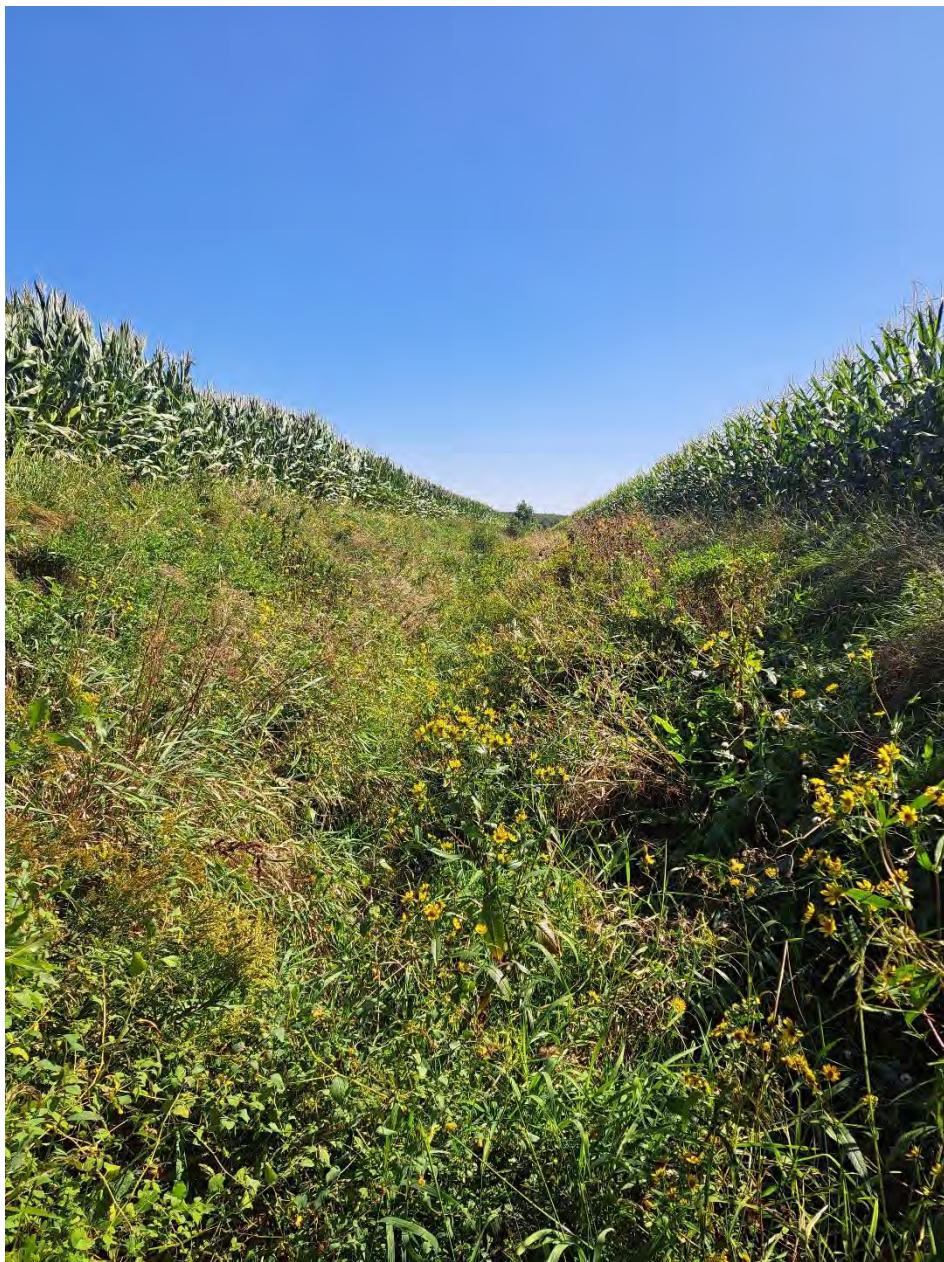
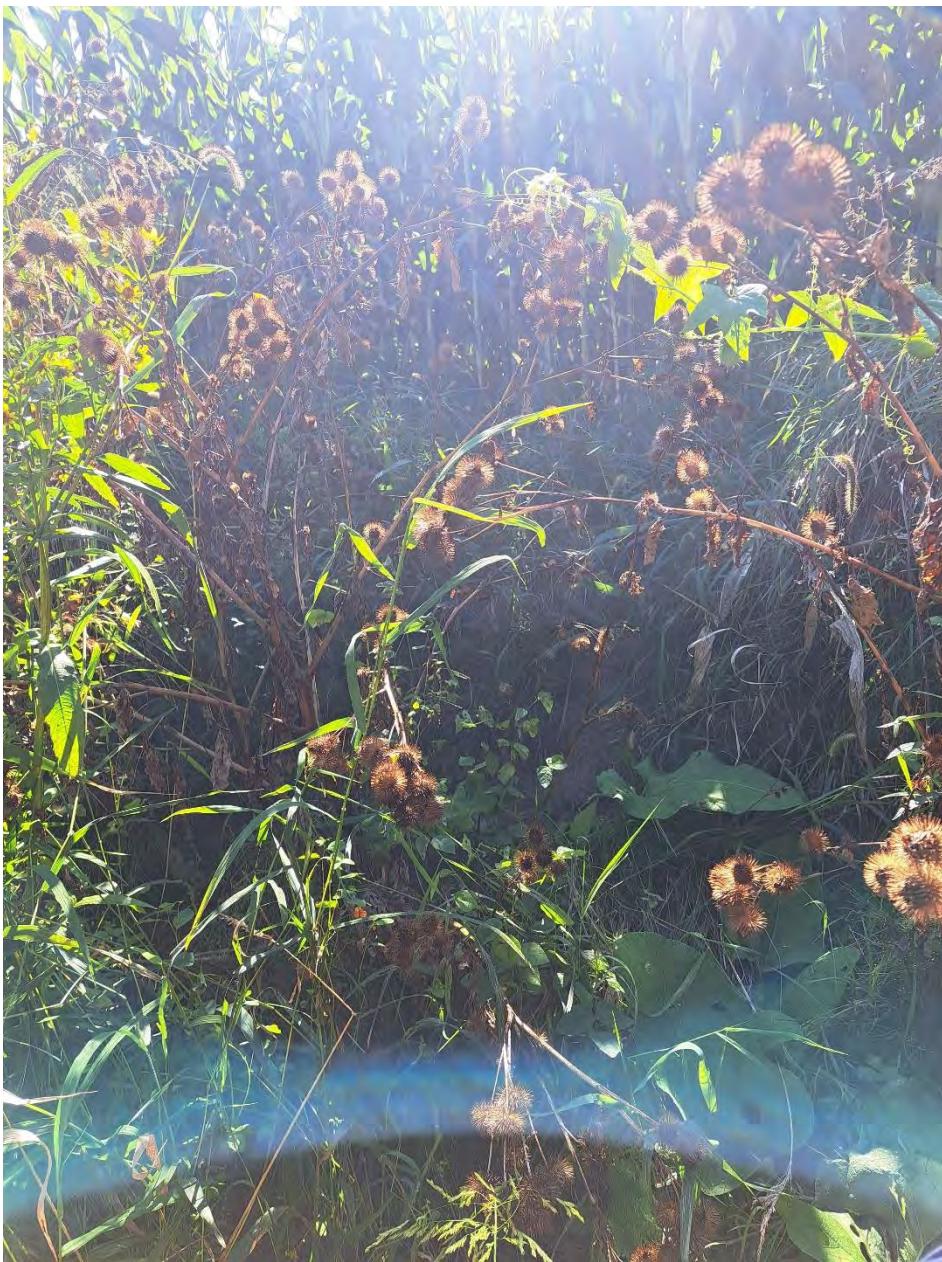
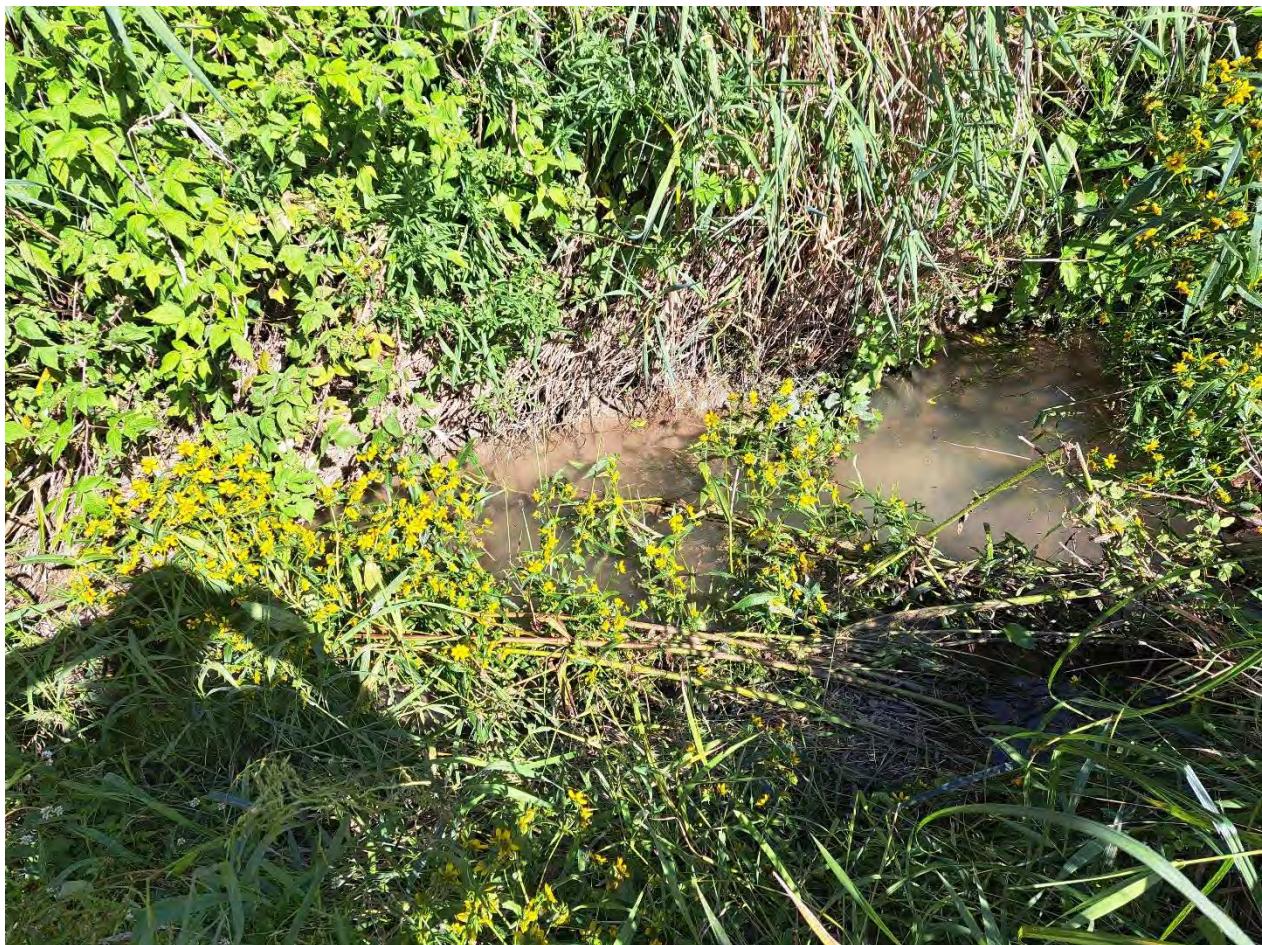
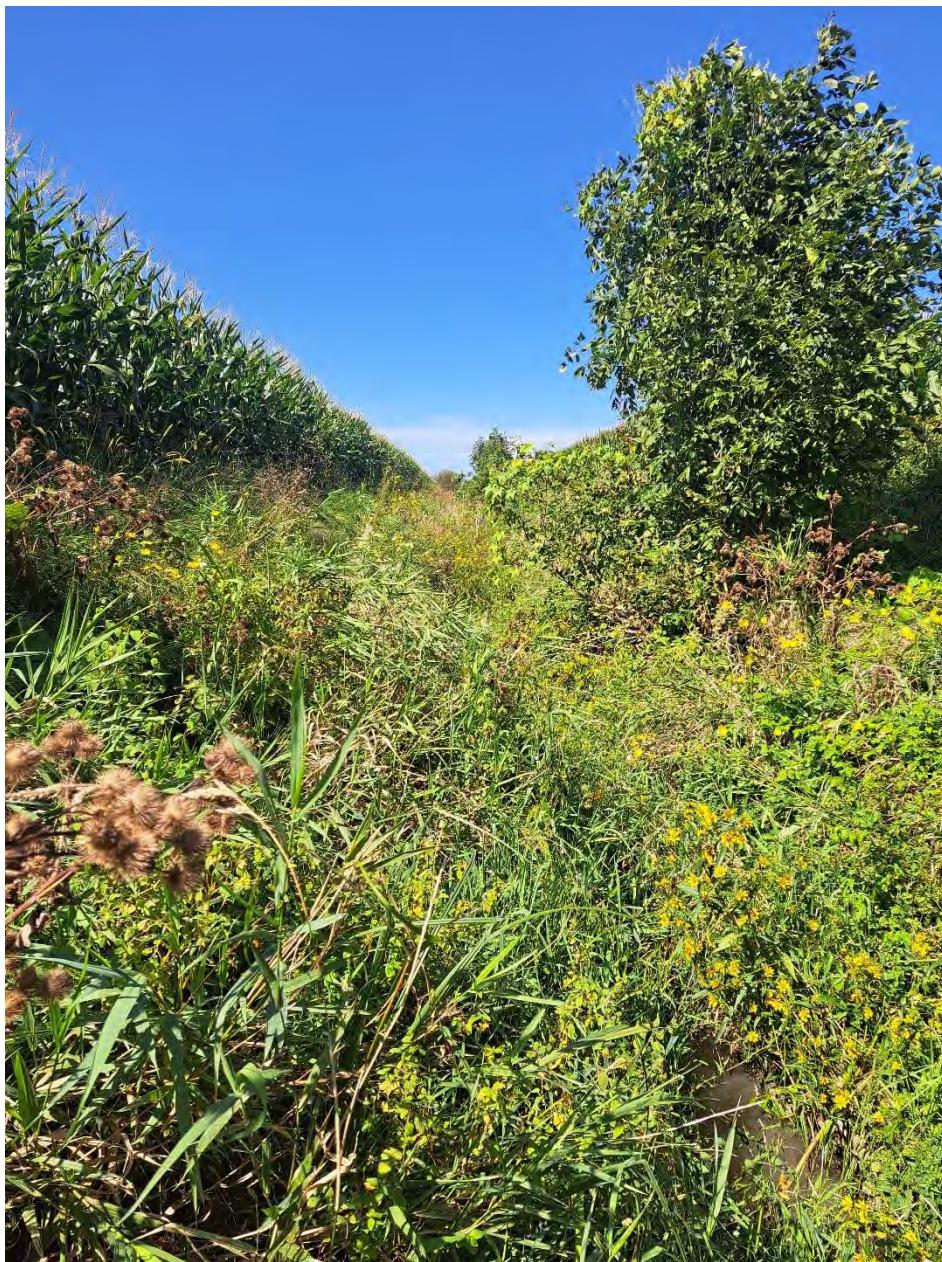
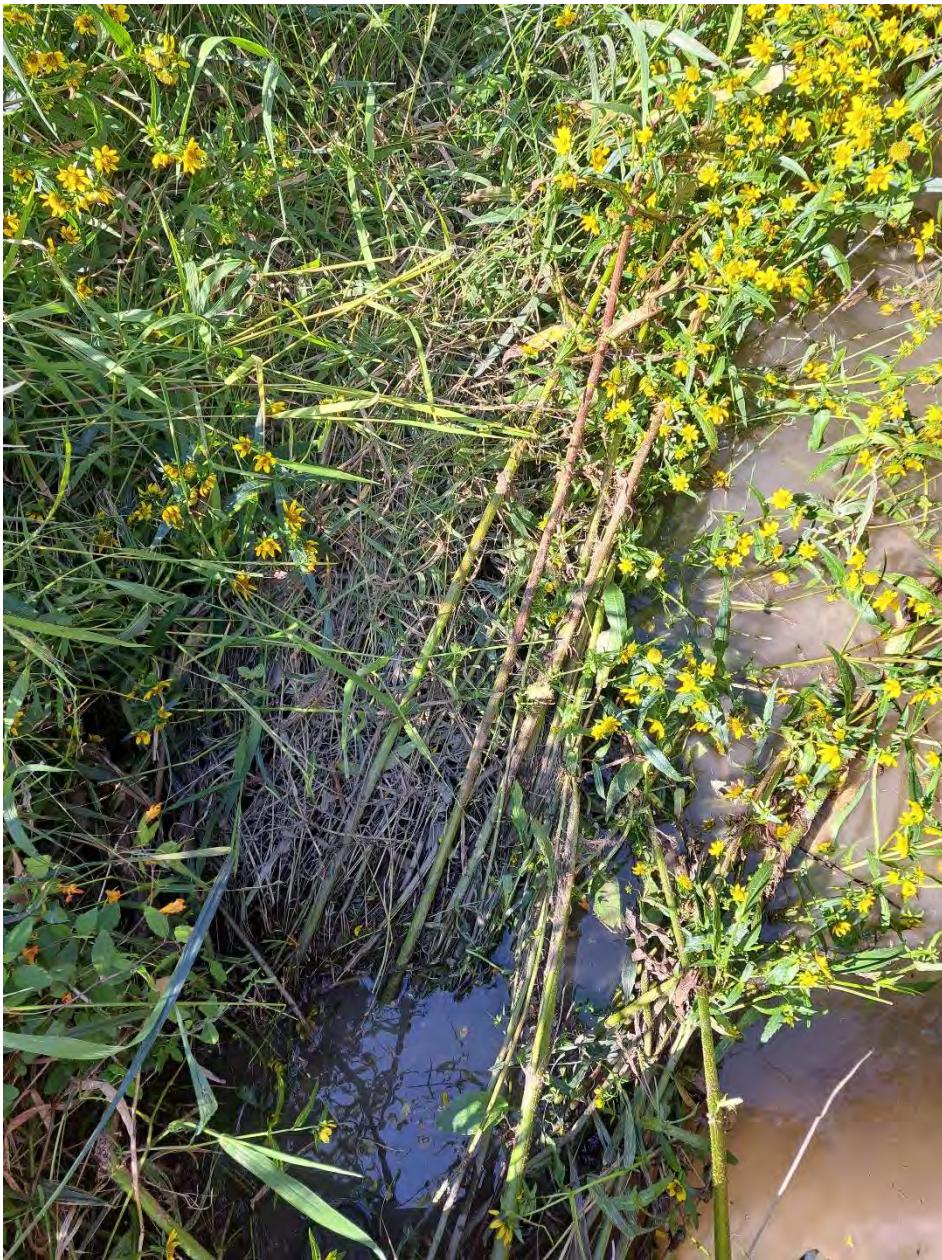
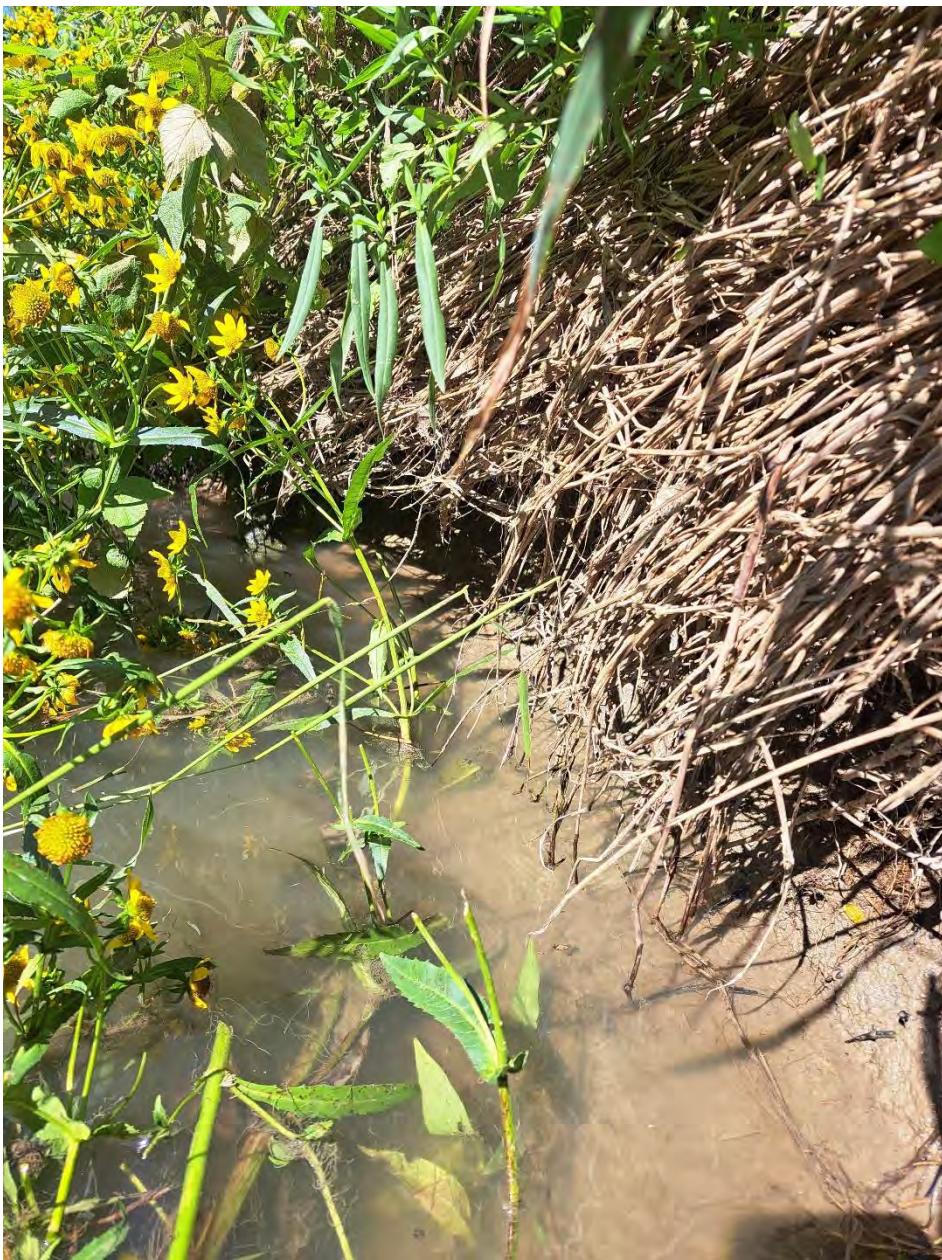
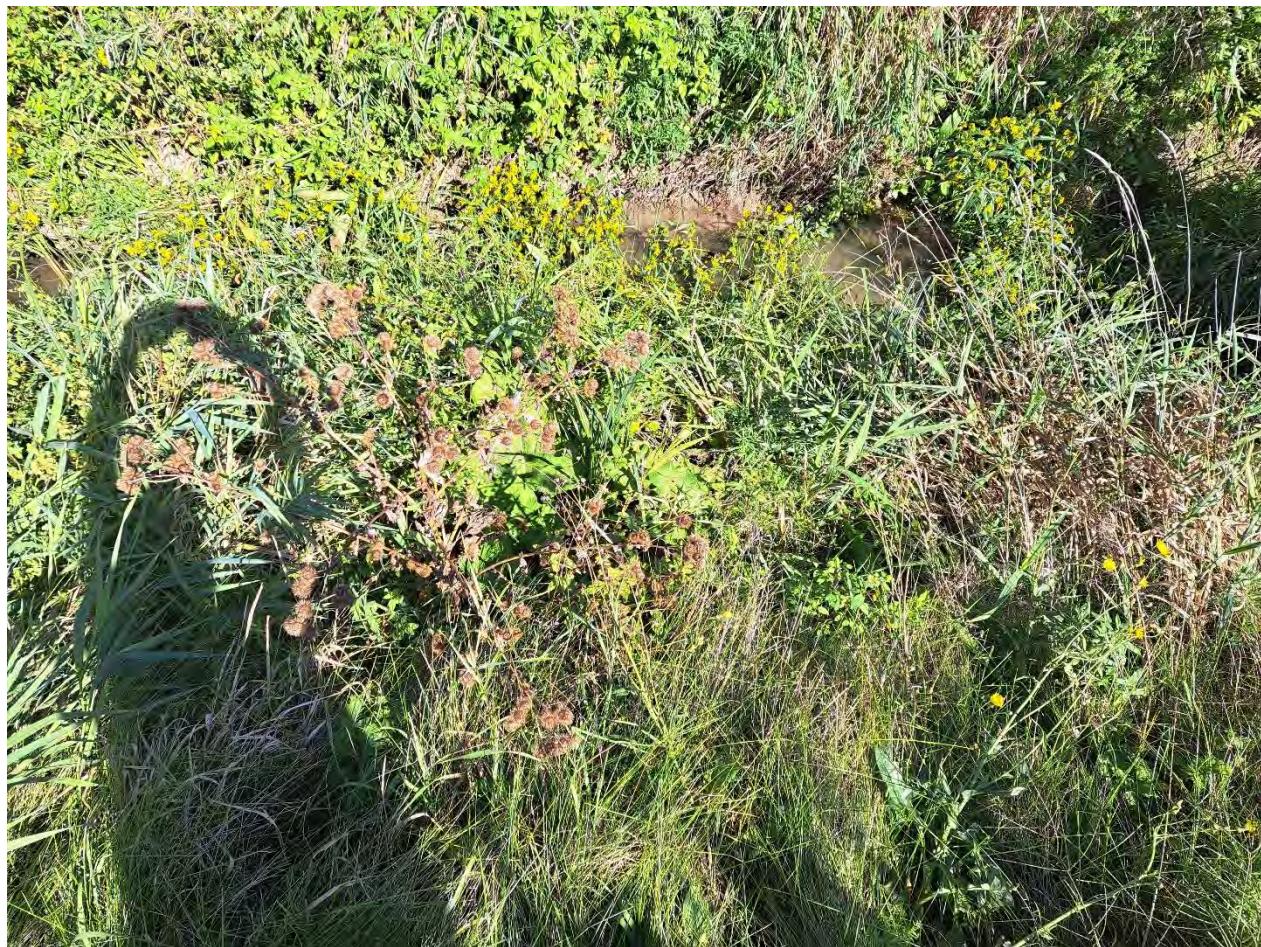
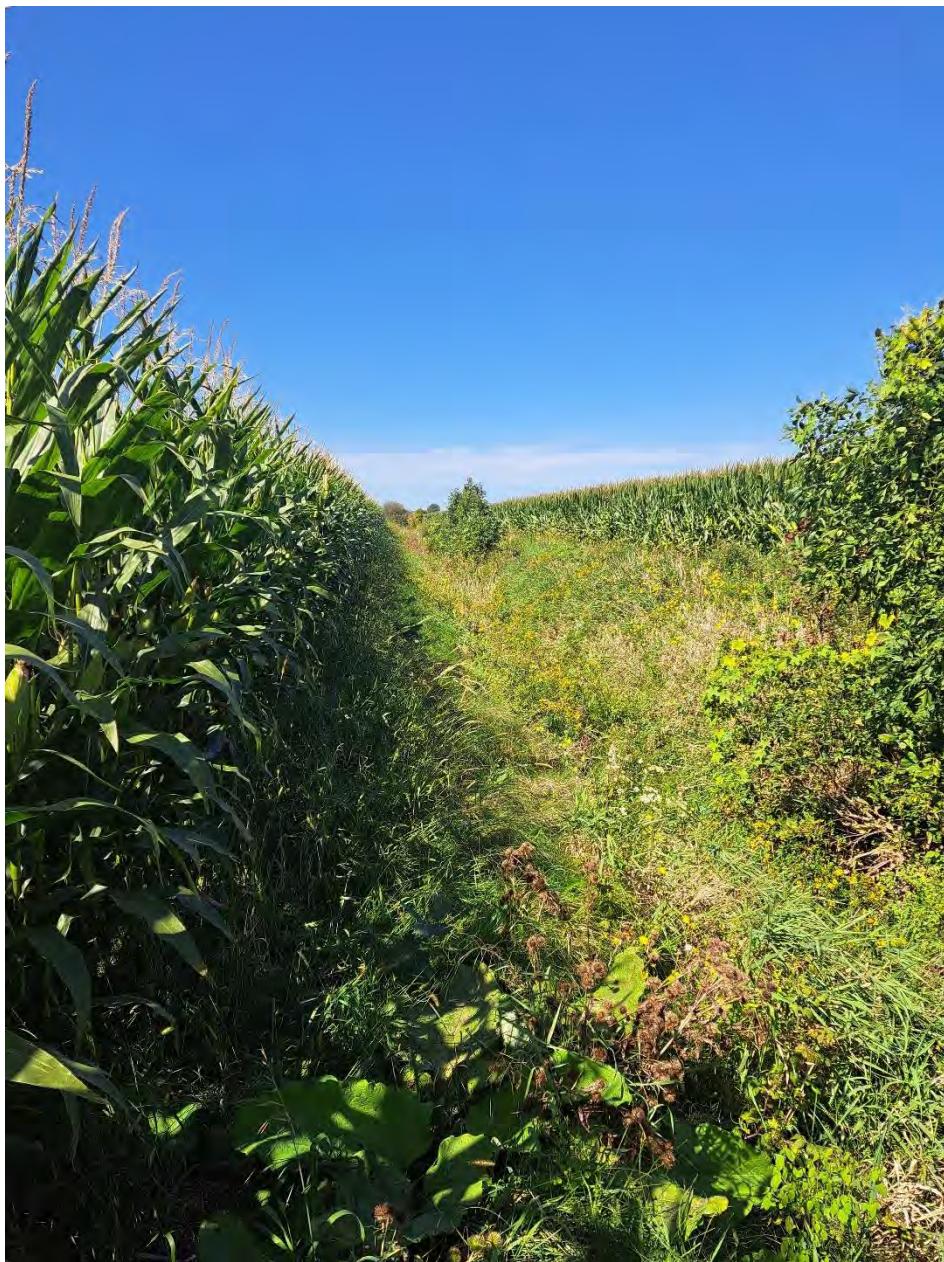
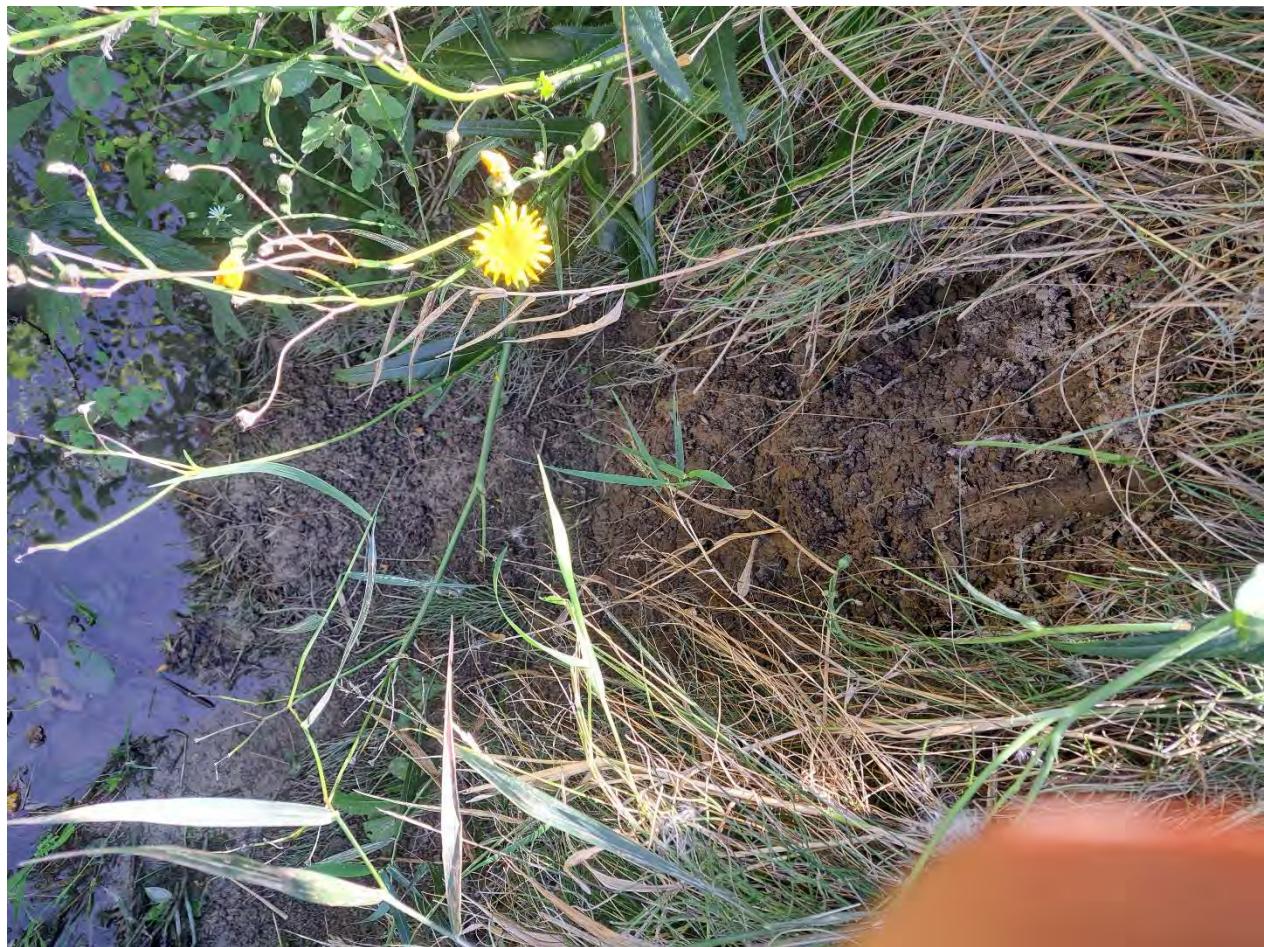
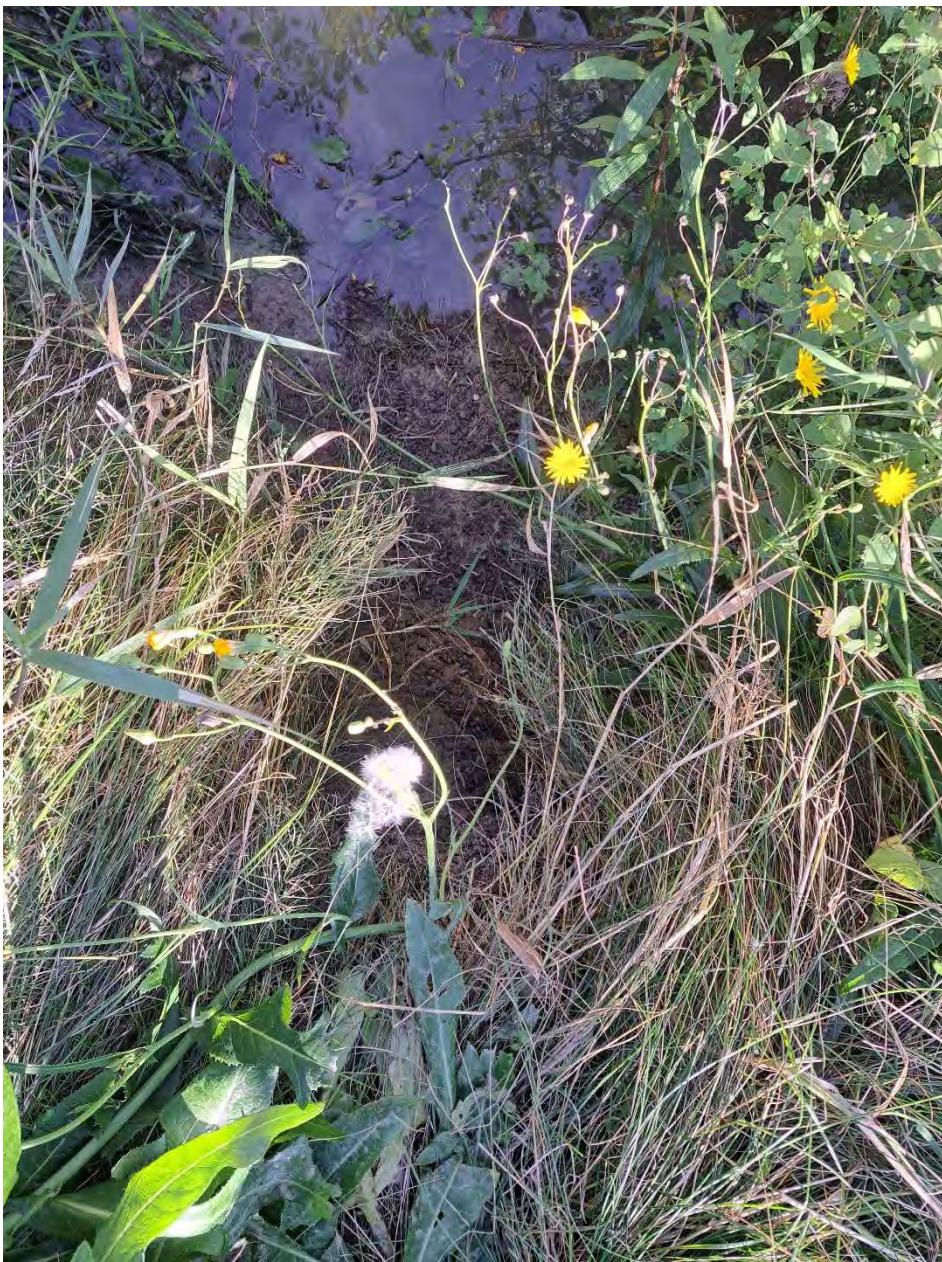
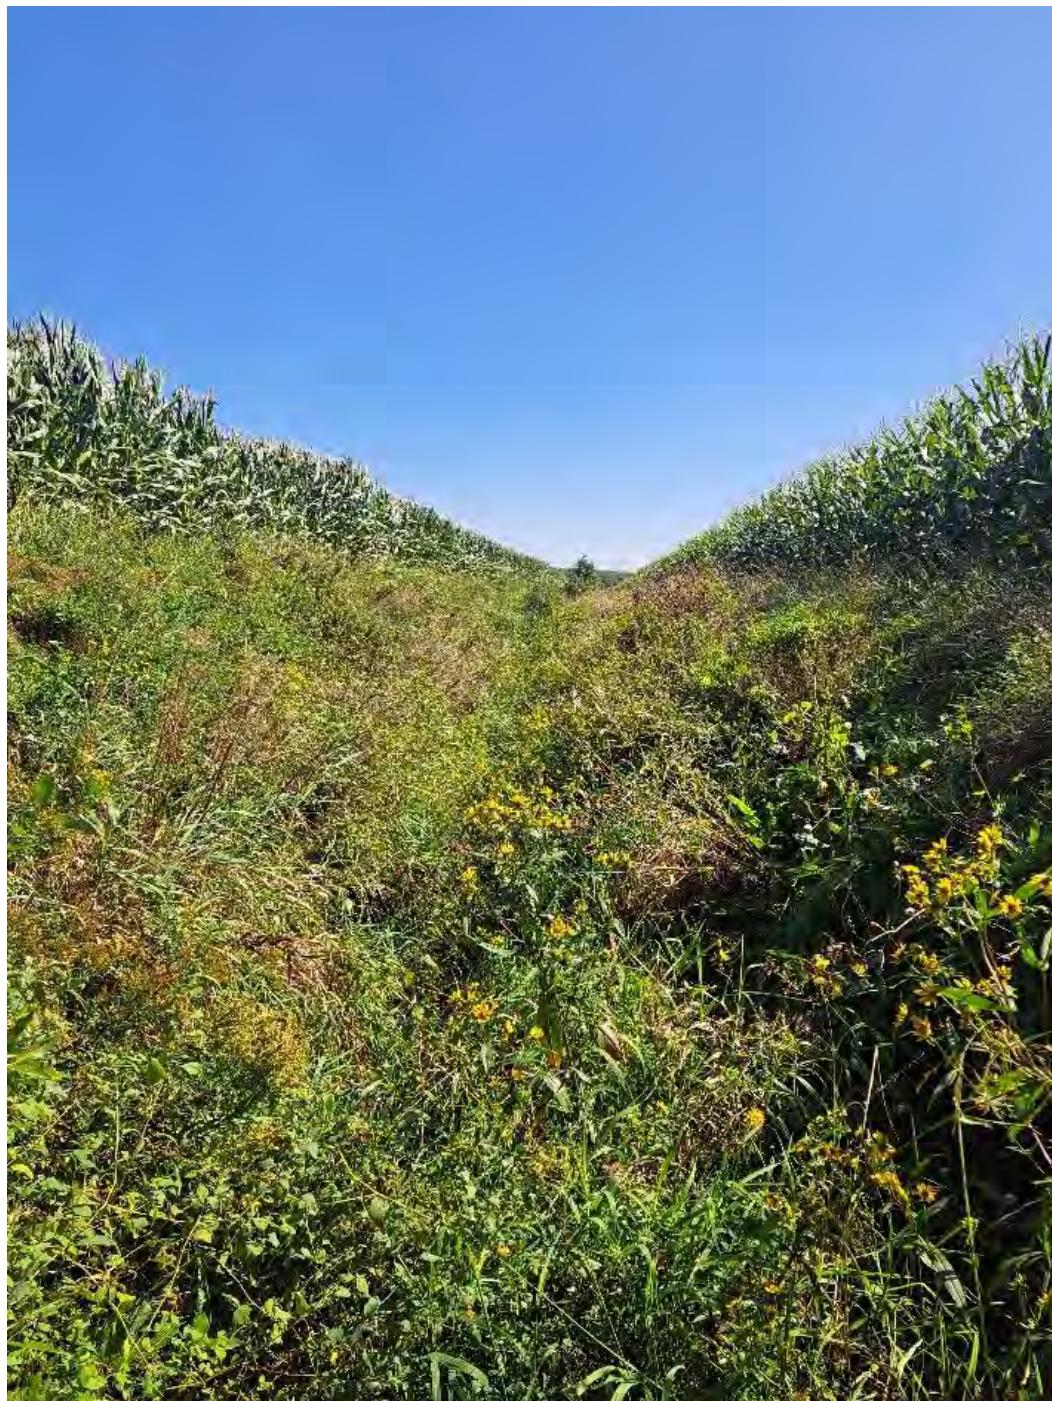
Station Trans 09

Identification du site					
Nom ou identifiant du projet :	Point GPS Début (lat, lon) :		Date :		
CaractMonnoir_2024	45.35299975745216, -73.03762035887416		2024-09-10		
Numéro de station :	Point GPS Fin (lat, lon) :		Nom(s) évaluateur(s) :		
Trans 09.1	45.353909599962755, -73.03889607402323		Alexandre Racine		
Caractérisation du littoral					
Données biophysiques					
Type d'écoulement (clé #1) :	Permanent	Direction de l'écoulement	Vers l'ouest sud ouest		
Condition hydrologique :	Moyenne	Largeur du littoral (m)	1.65 m		
Type de tronçon :	Homogène	Prop. lit couvert de végétation (%)	050 %		
Origine de l'écoulement :	Anthropique	Présence de structure anthropique			
Présence de EEE :	Oui (Roseau commun)		Aucune		
Indicateurs de l'état du milieu observés dans le tronçon					
Érosion (incision)		Accumulation de sédiments (aggradation)		Stabilité	
Terrasse	Oui	Épaisse couche de sédiments	Oui	Berge végétalisée	Oui

Largeur de végétation naturelle en rive	Droite : NA - Gauche : 2.6 m				
Caractérisation de la végétation (Rive et littoral)					
Présence de végétation (%)		Espèces dominantes			
Arborescente	Droite : NA - Gauche : 0 %				
Arbustive	Droite : NA - Gauche : 20 %	framboisier rouge			
Herbacée	Droite : 100 % - Gauche : 90 %	bident penché,petite bardane,roseau commun			
Espèce exotique envahissante		roseau commun			
Recouvrement végétal naturel (%)	75-100%	Sol perturbé ou végétation absente (%)	0-25%	Végétation herbacée coupée (%)	0-25%
Autres remarques
