PROJET ÉOLIEN MONNOIR

PR5.4 Réponses aux questions et commentaires

ANNEXE QC12.1A

**Caractérisation des cours
d'eau et de l'habitat du
poisson et inventaires
ichtyologiques sur les sites
de traverse prédéterminés
dans la zone d'étude du
Projet Éolien Monnoir**

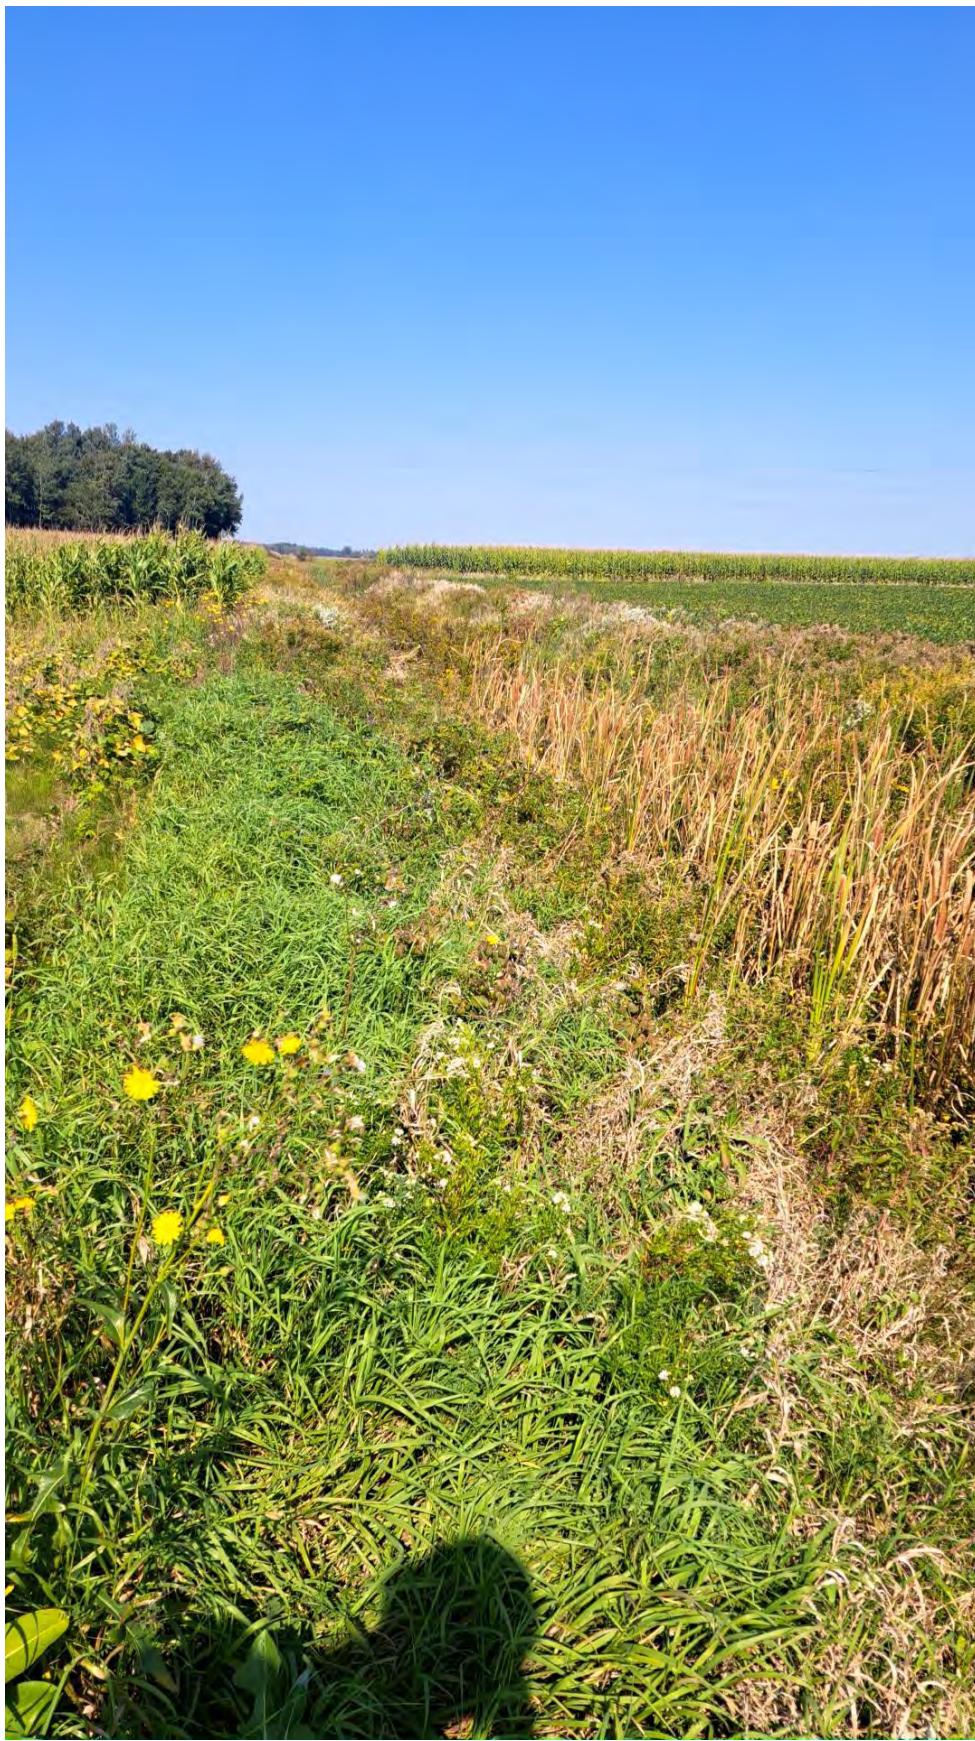
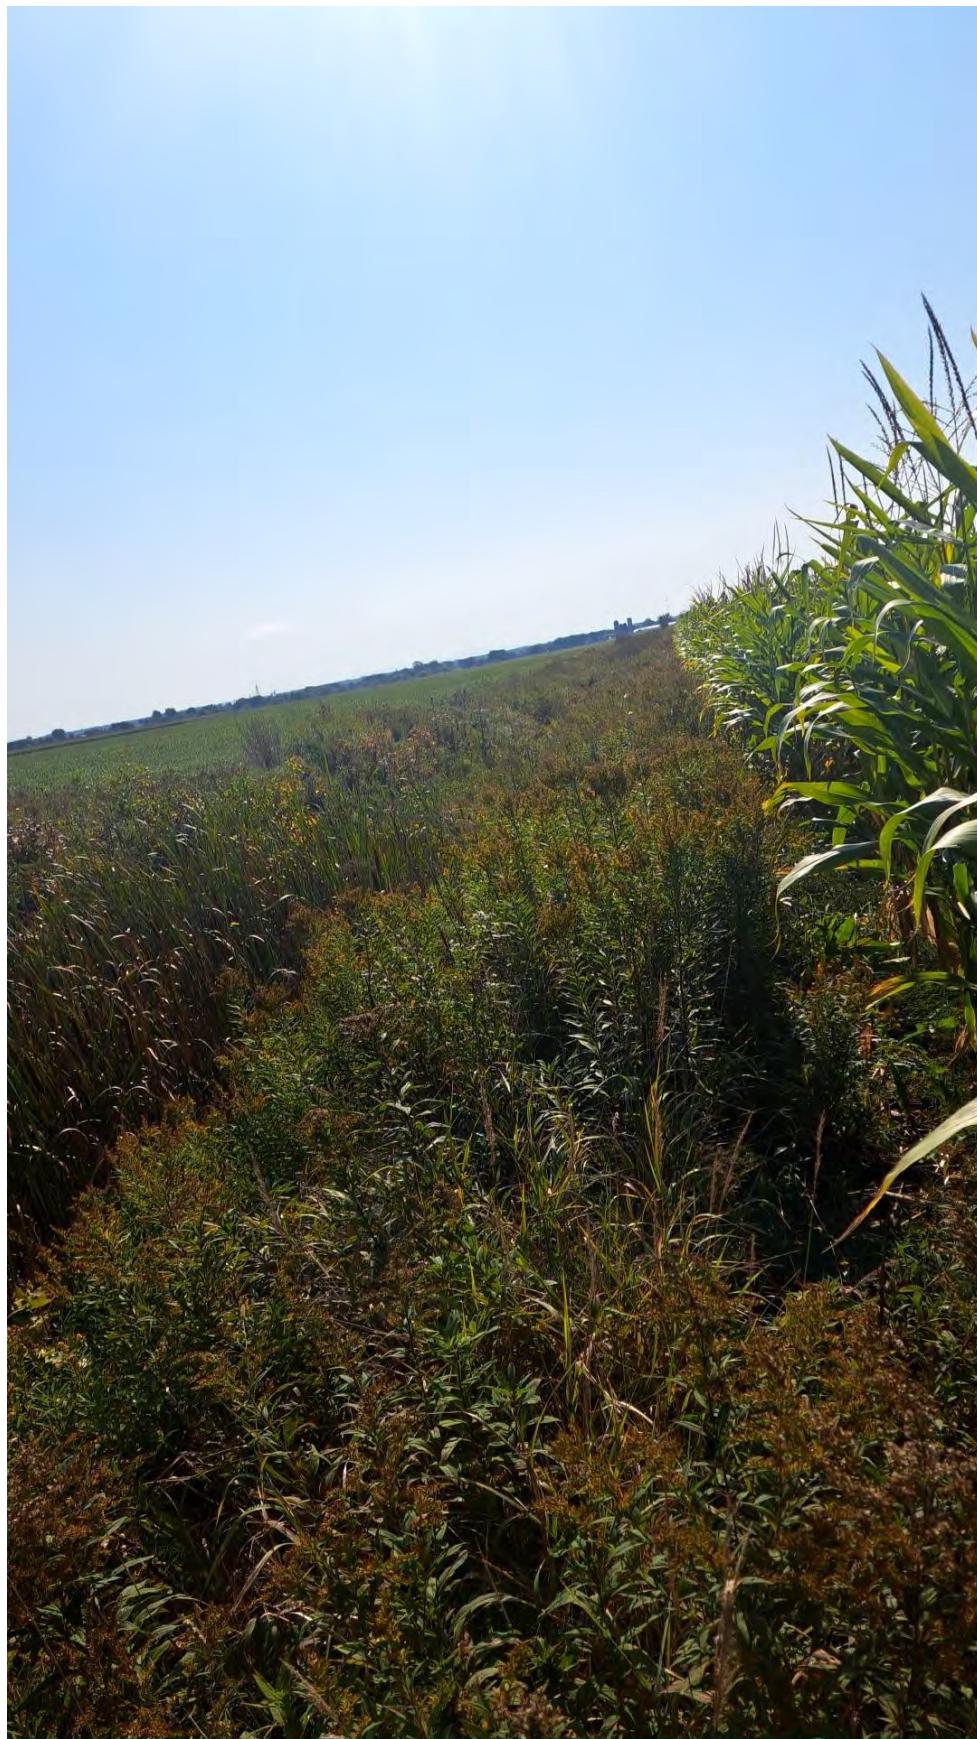
Station Trans 12

Présence de végétation (%)		Espèces dominantes			
Arborescente	Droite : 0 % - Gauche : NA				
Arbustive	Droite : 20 % - Gauche : NA	framboisier rouge			
Herbacée	Droite : 90 % - Gauche : NA	verge d'or haute,panais sauvage,aster de Nouvelle-Angleterre,carotte sauvage,laiteron des champs,bident penché			
Espèce exotique envahissante		panais sauvage			
Recouvrement végétal naturel (%)	75-100%	Sol perturbé ou végétation absente (%)	0-25%	Végétation herbacée coupée (%)	0-25%
Autres remarques

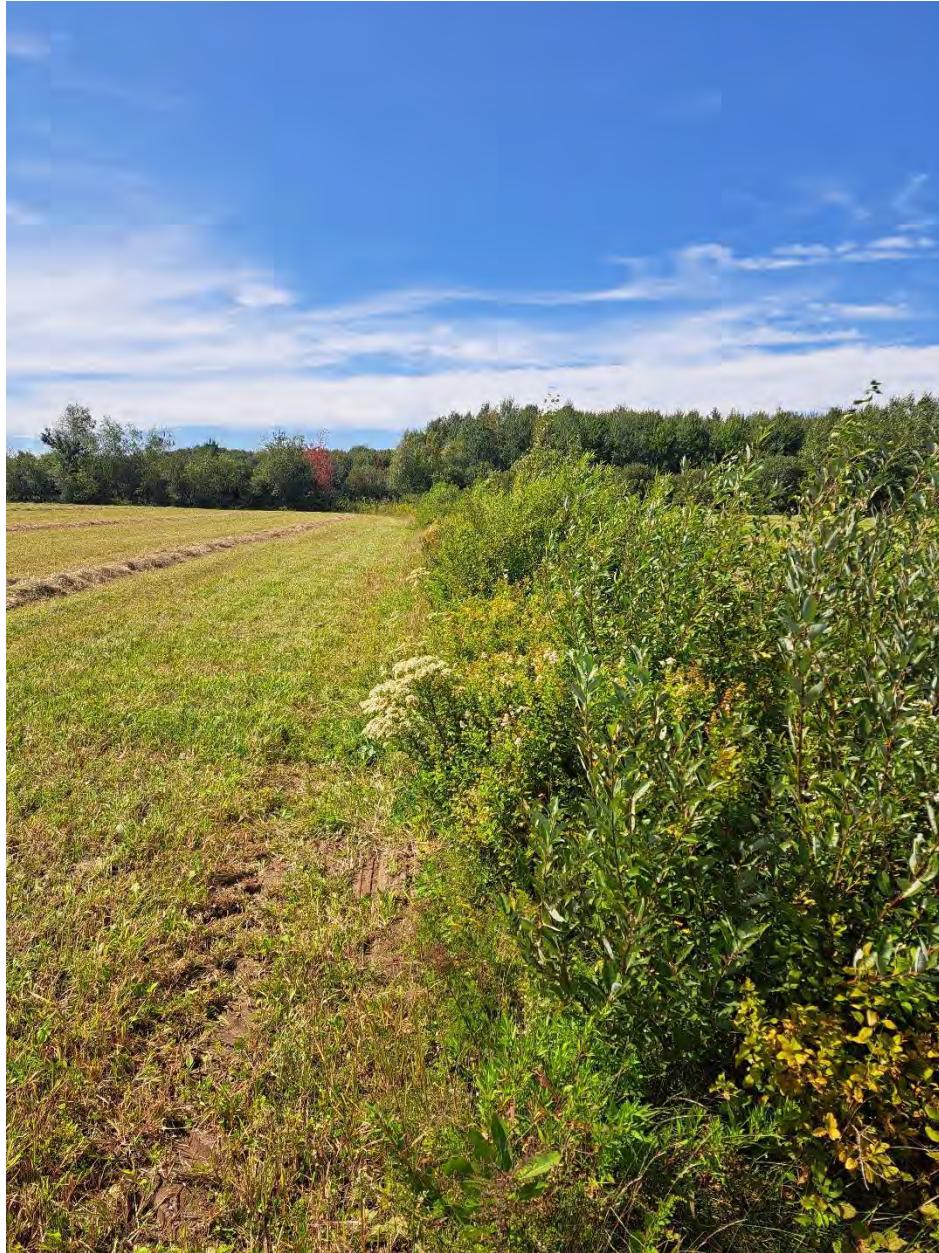
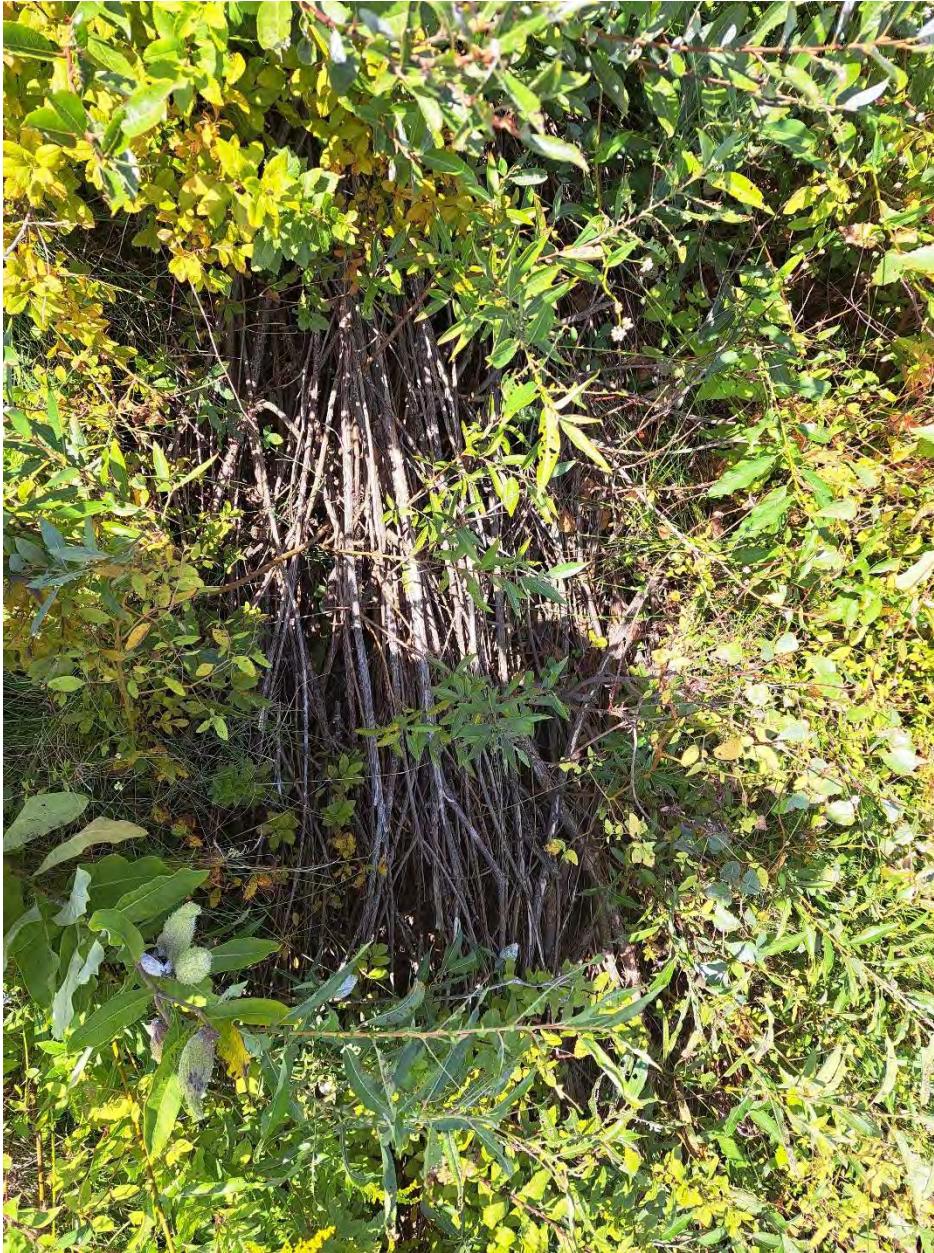
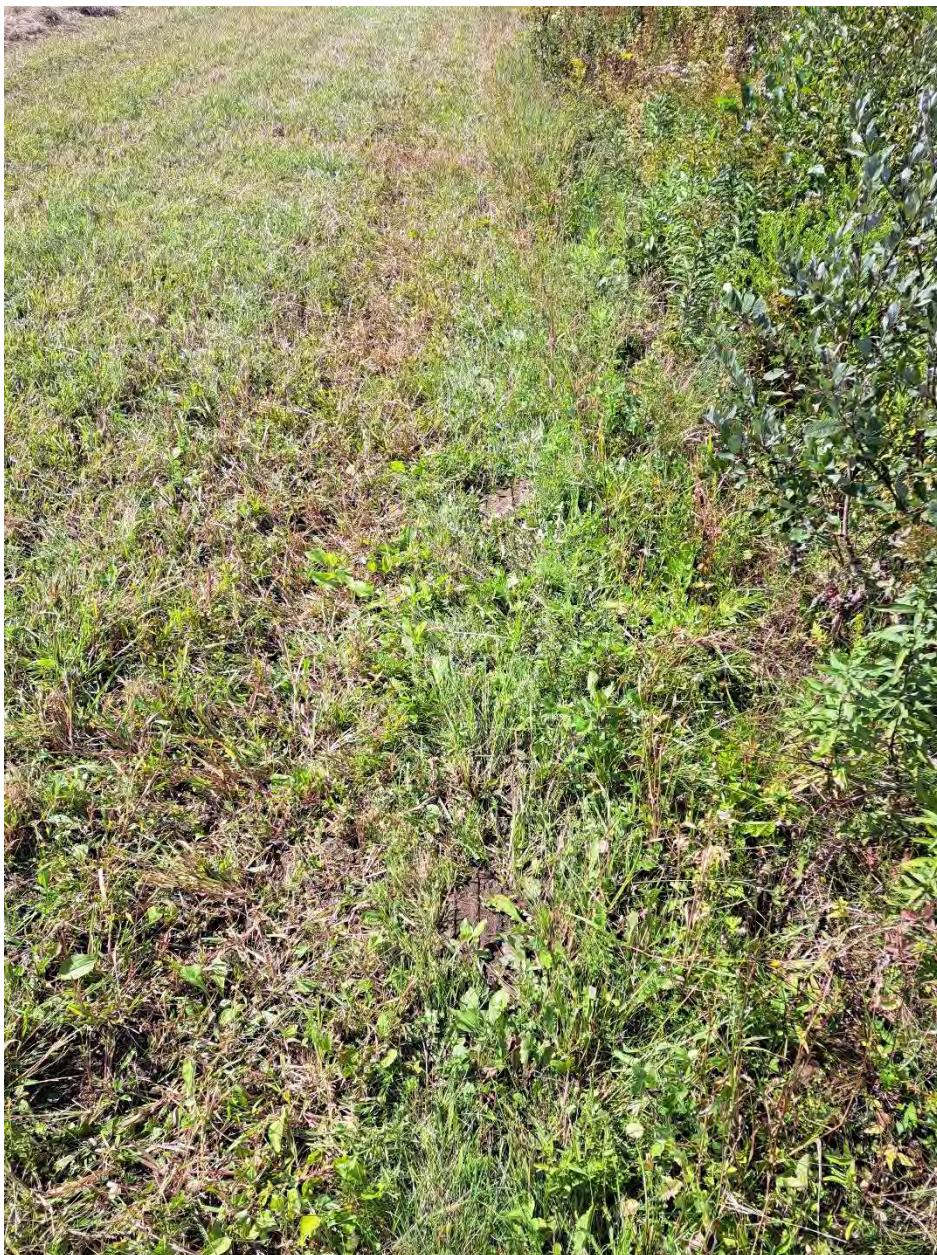
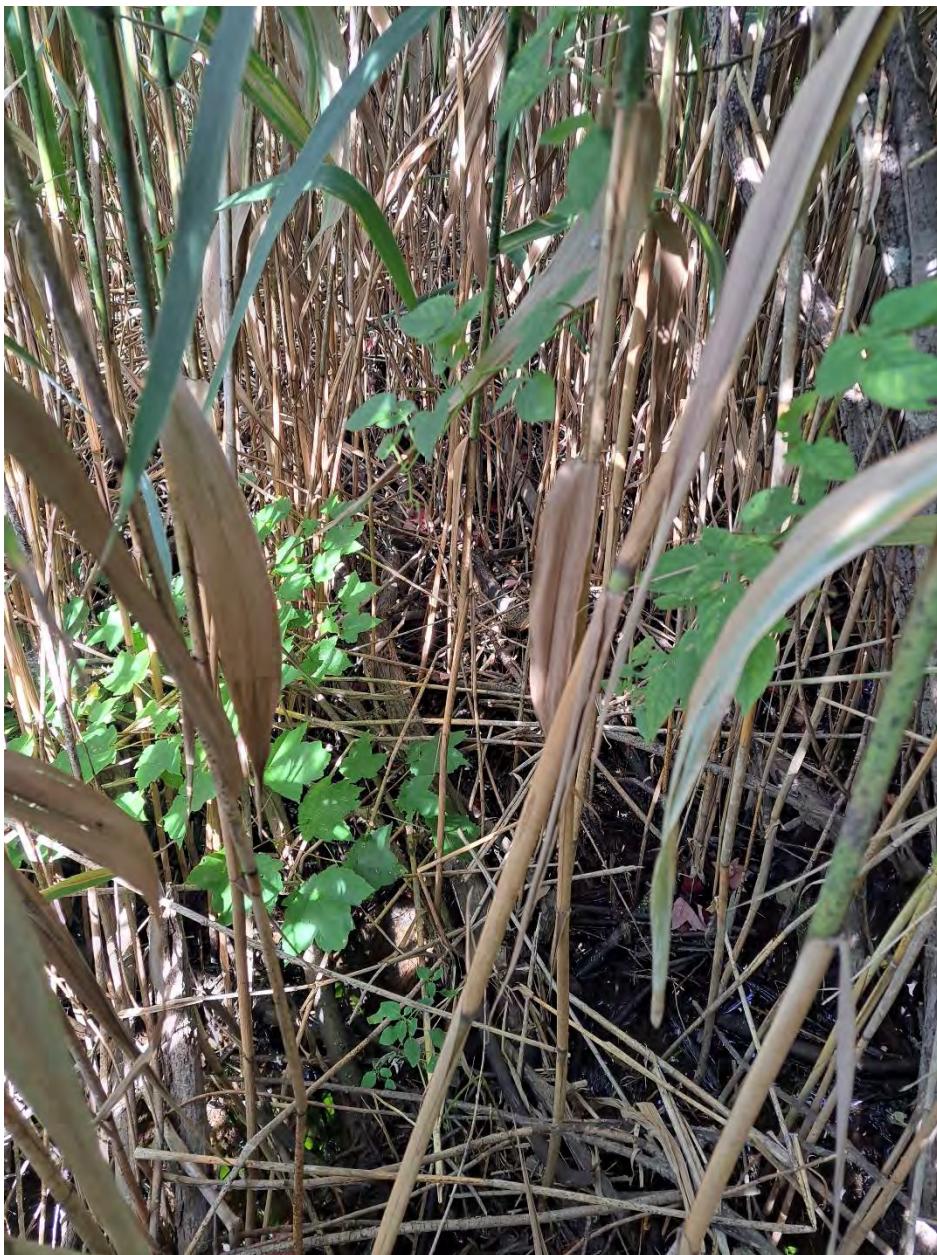
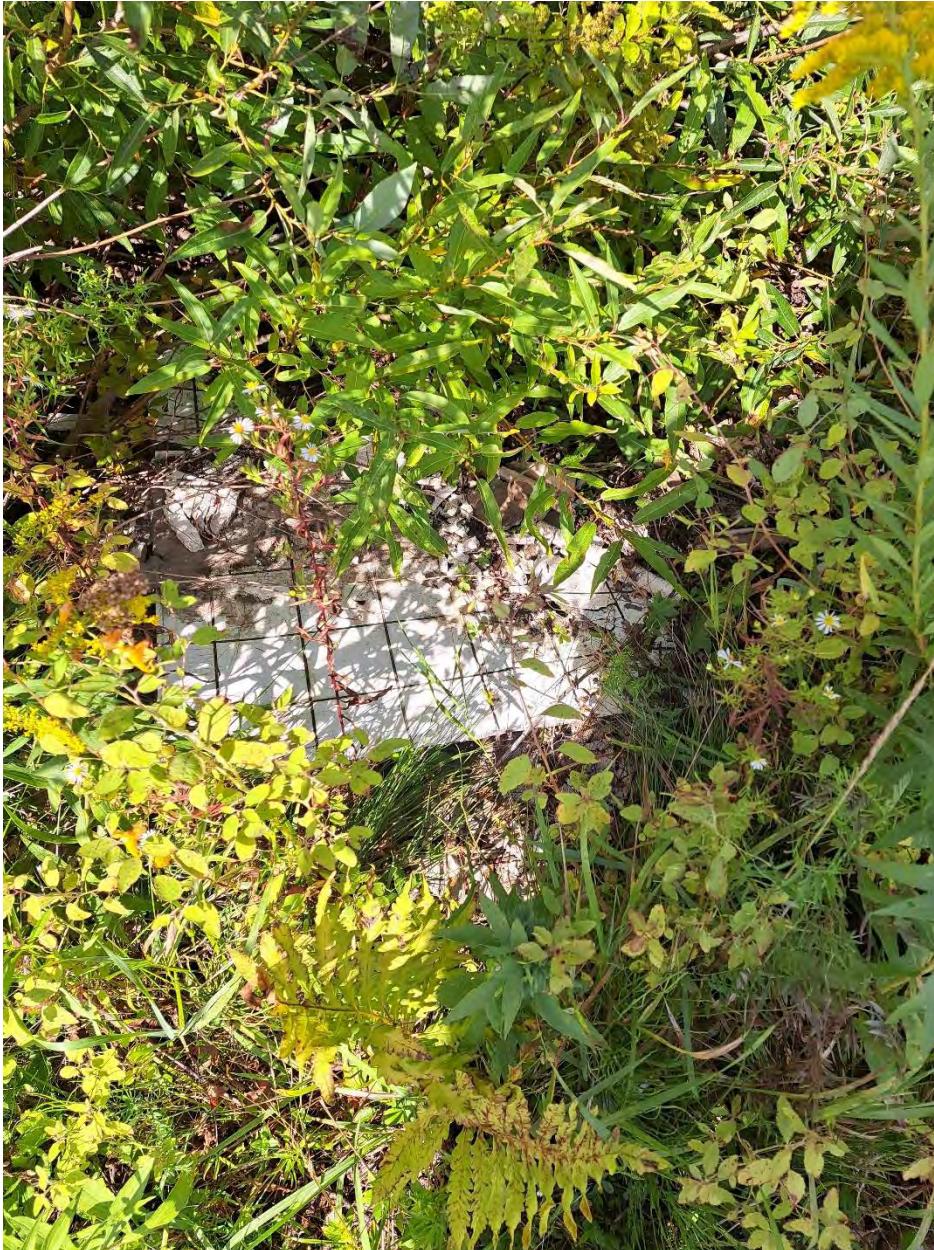
Station Trans 11

Identification du site		
Nom ou identifiant du projet :	Point GPS Début (lat, lon) :	
CaractMonnoir_2024	45.34750624241099, -73.0213996328041	
Date :	2024-09-06	
Numéro de station :	Point GPS Fin (lat, lon) :	
Trans 11.1	45.347294232114166, -73.02253158785649	
Nom(s) évaluateur(s) :	Alexandre Racine	
Milieu naturel, autre qu'un cours d'eau		
Type de milieu naturel	Champs	
	La bande d'arbustes du centre est autour de la tranchée d'un fossé de drainage présentement à sec. Quelques déchets dans le fossé.	
Homogénéité le long du transect	Homogène	
Présence de végétation (%)		Espèces dominantes
Arborescente	Droite : % - Gauche : 0 %	
Arbustive	Droite : % - Gauche : 50 %	saulé sp.
Herbacée	Droite : % - Gauche : 70 %	aster à ombelles, spirée blanche, aster à feuilles lancéolées, junc épars
Présence de EEE :		Non
Espèce exotique envahissante		
Recouvrement végétal naturel (%)		75-100%
Sol perturbé ou végétatif absent (%)		0-25%

Végétation herbacée coupée (%)		50-75%
Autres remarques		
Présence de débris d'origine anthropique au fond de la tranchée et sur son bord.
