PROJET ÉOLIEN MONNOIR

ÉTUDE D'IMPACT SUR L'ENVIRONNEMENT

RAPPORT PRINCIPAL, VOLUME 2 - ANNEXES

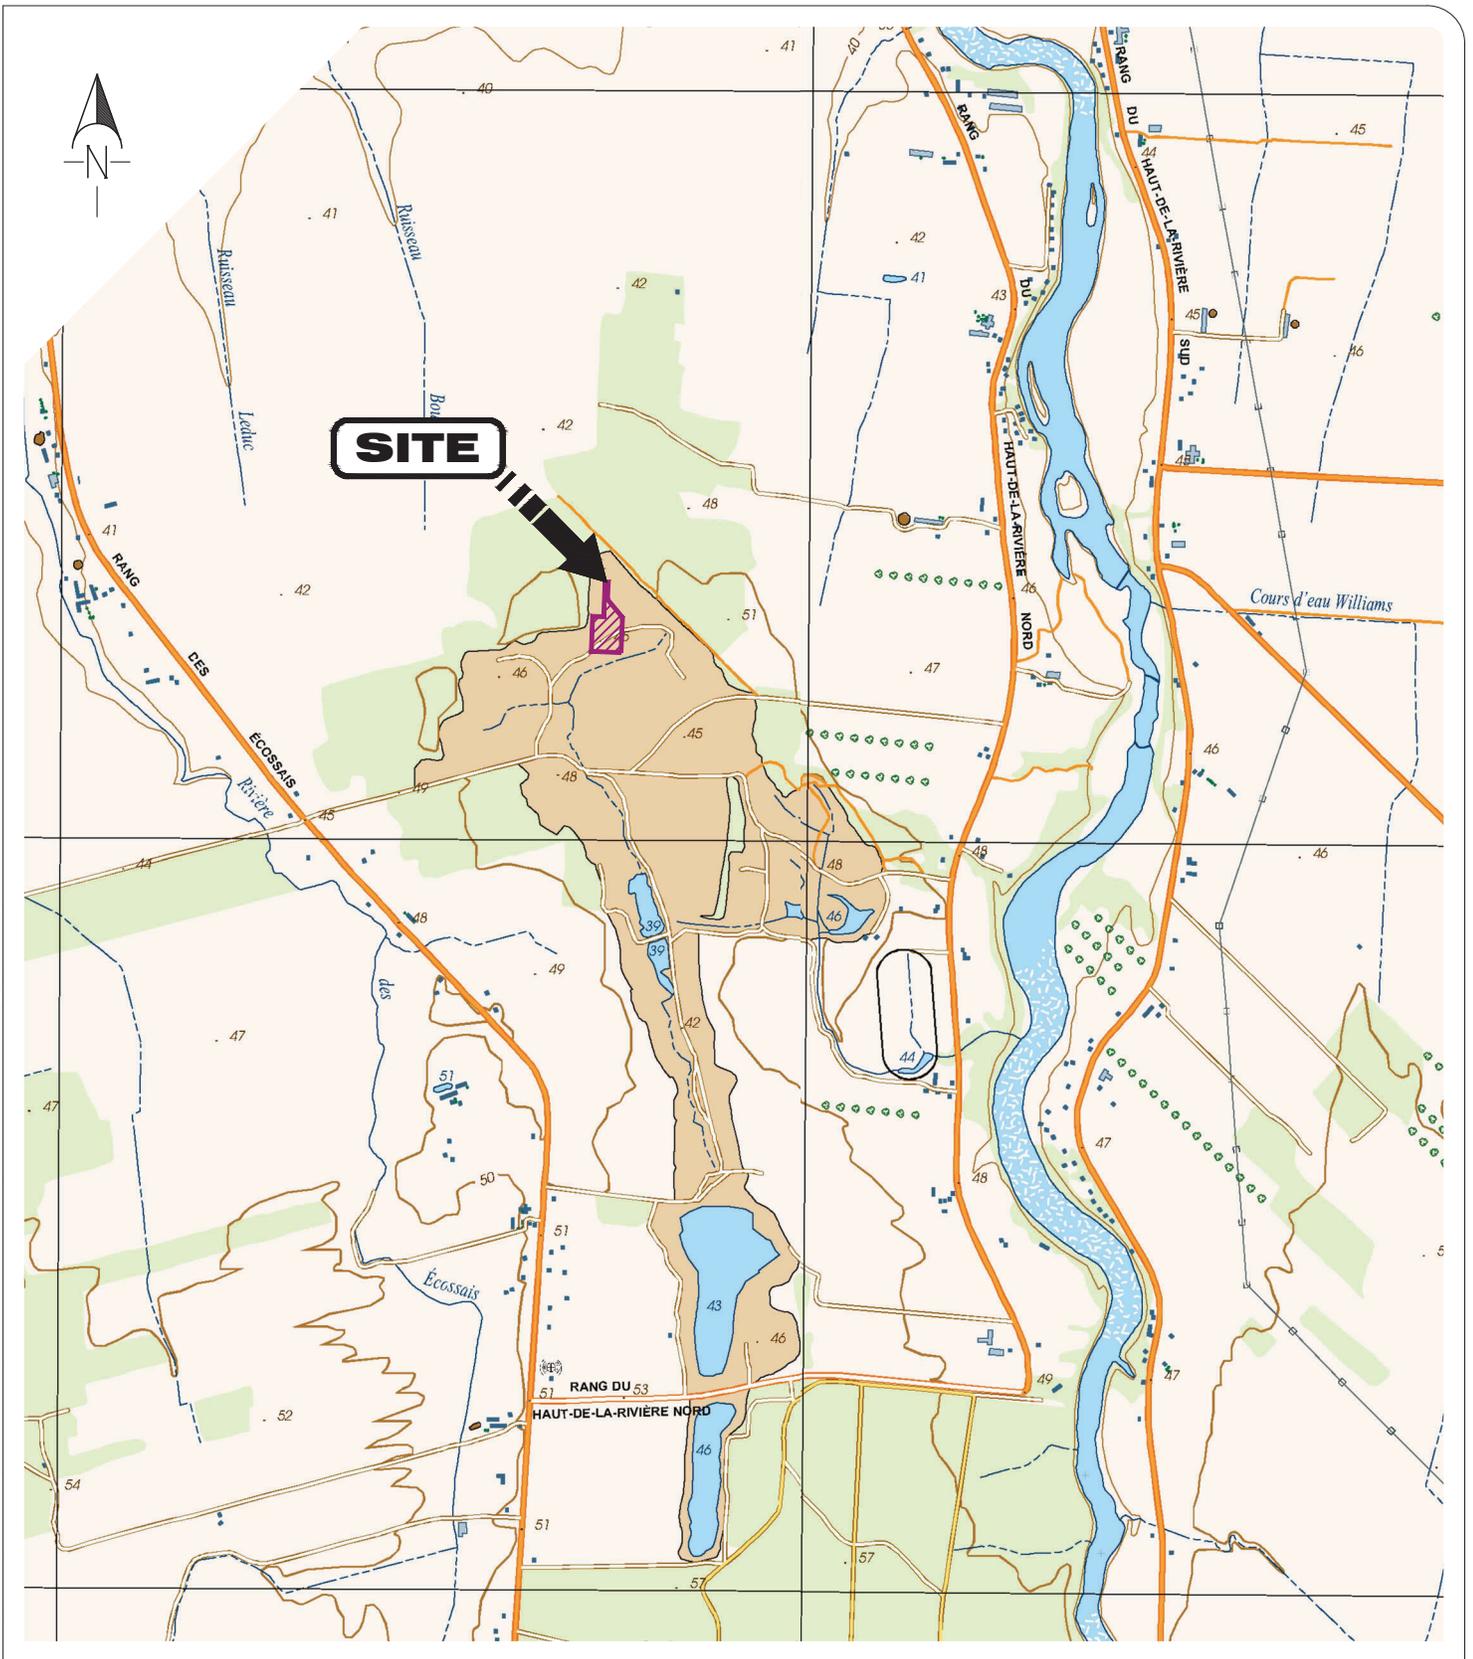
Dessiné par : M. Lamontagne	
Préparé par : L. Dupuis, M.Sc.	
Vérifié par : A Colas, géo., M.Sc.	
Projet	CG23220.3
FIGURE 1

PARC ÉOLIEN MONNOIR S.E.C.	
Projet	CARACTÉRISATION ENVIRONNEMENTALE DES SOLS IMPLANTATION DE L'ÉOLIENNE T17 Partie ouest du lot 1 593 393, rang du Haut de la Rivière Nord Saint-Césaire (Québec)
Titre	PLAN DE LOCALISATION

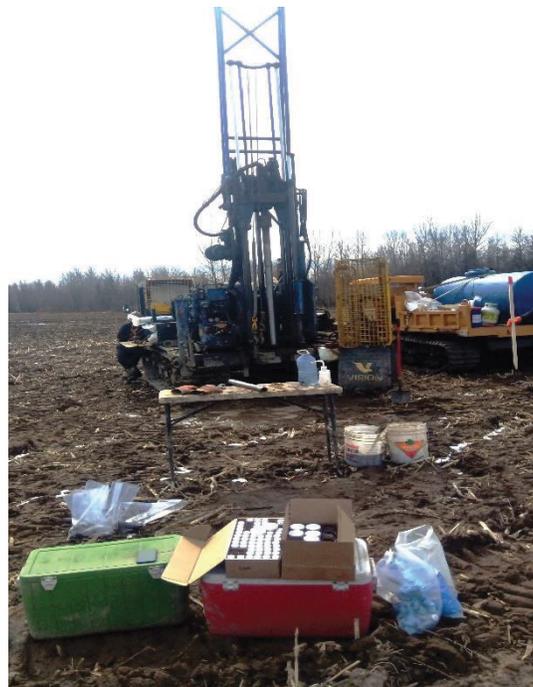
Photographie 2: Vue du forage 24T17-N (2024-03-26)

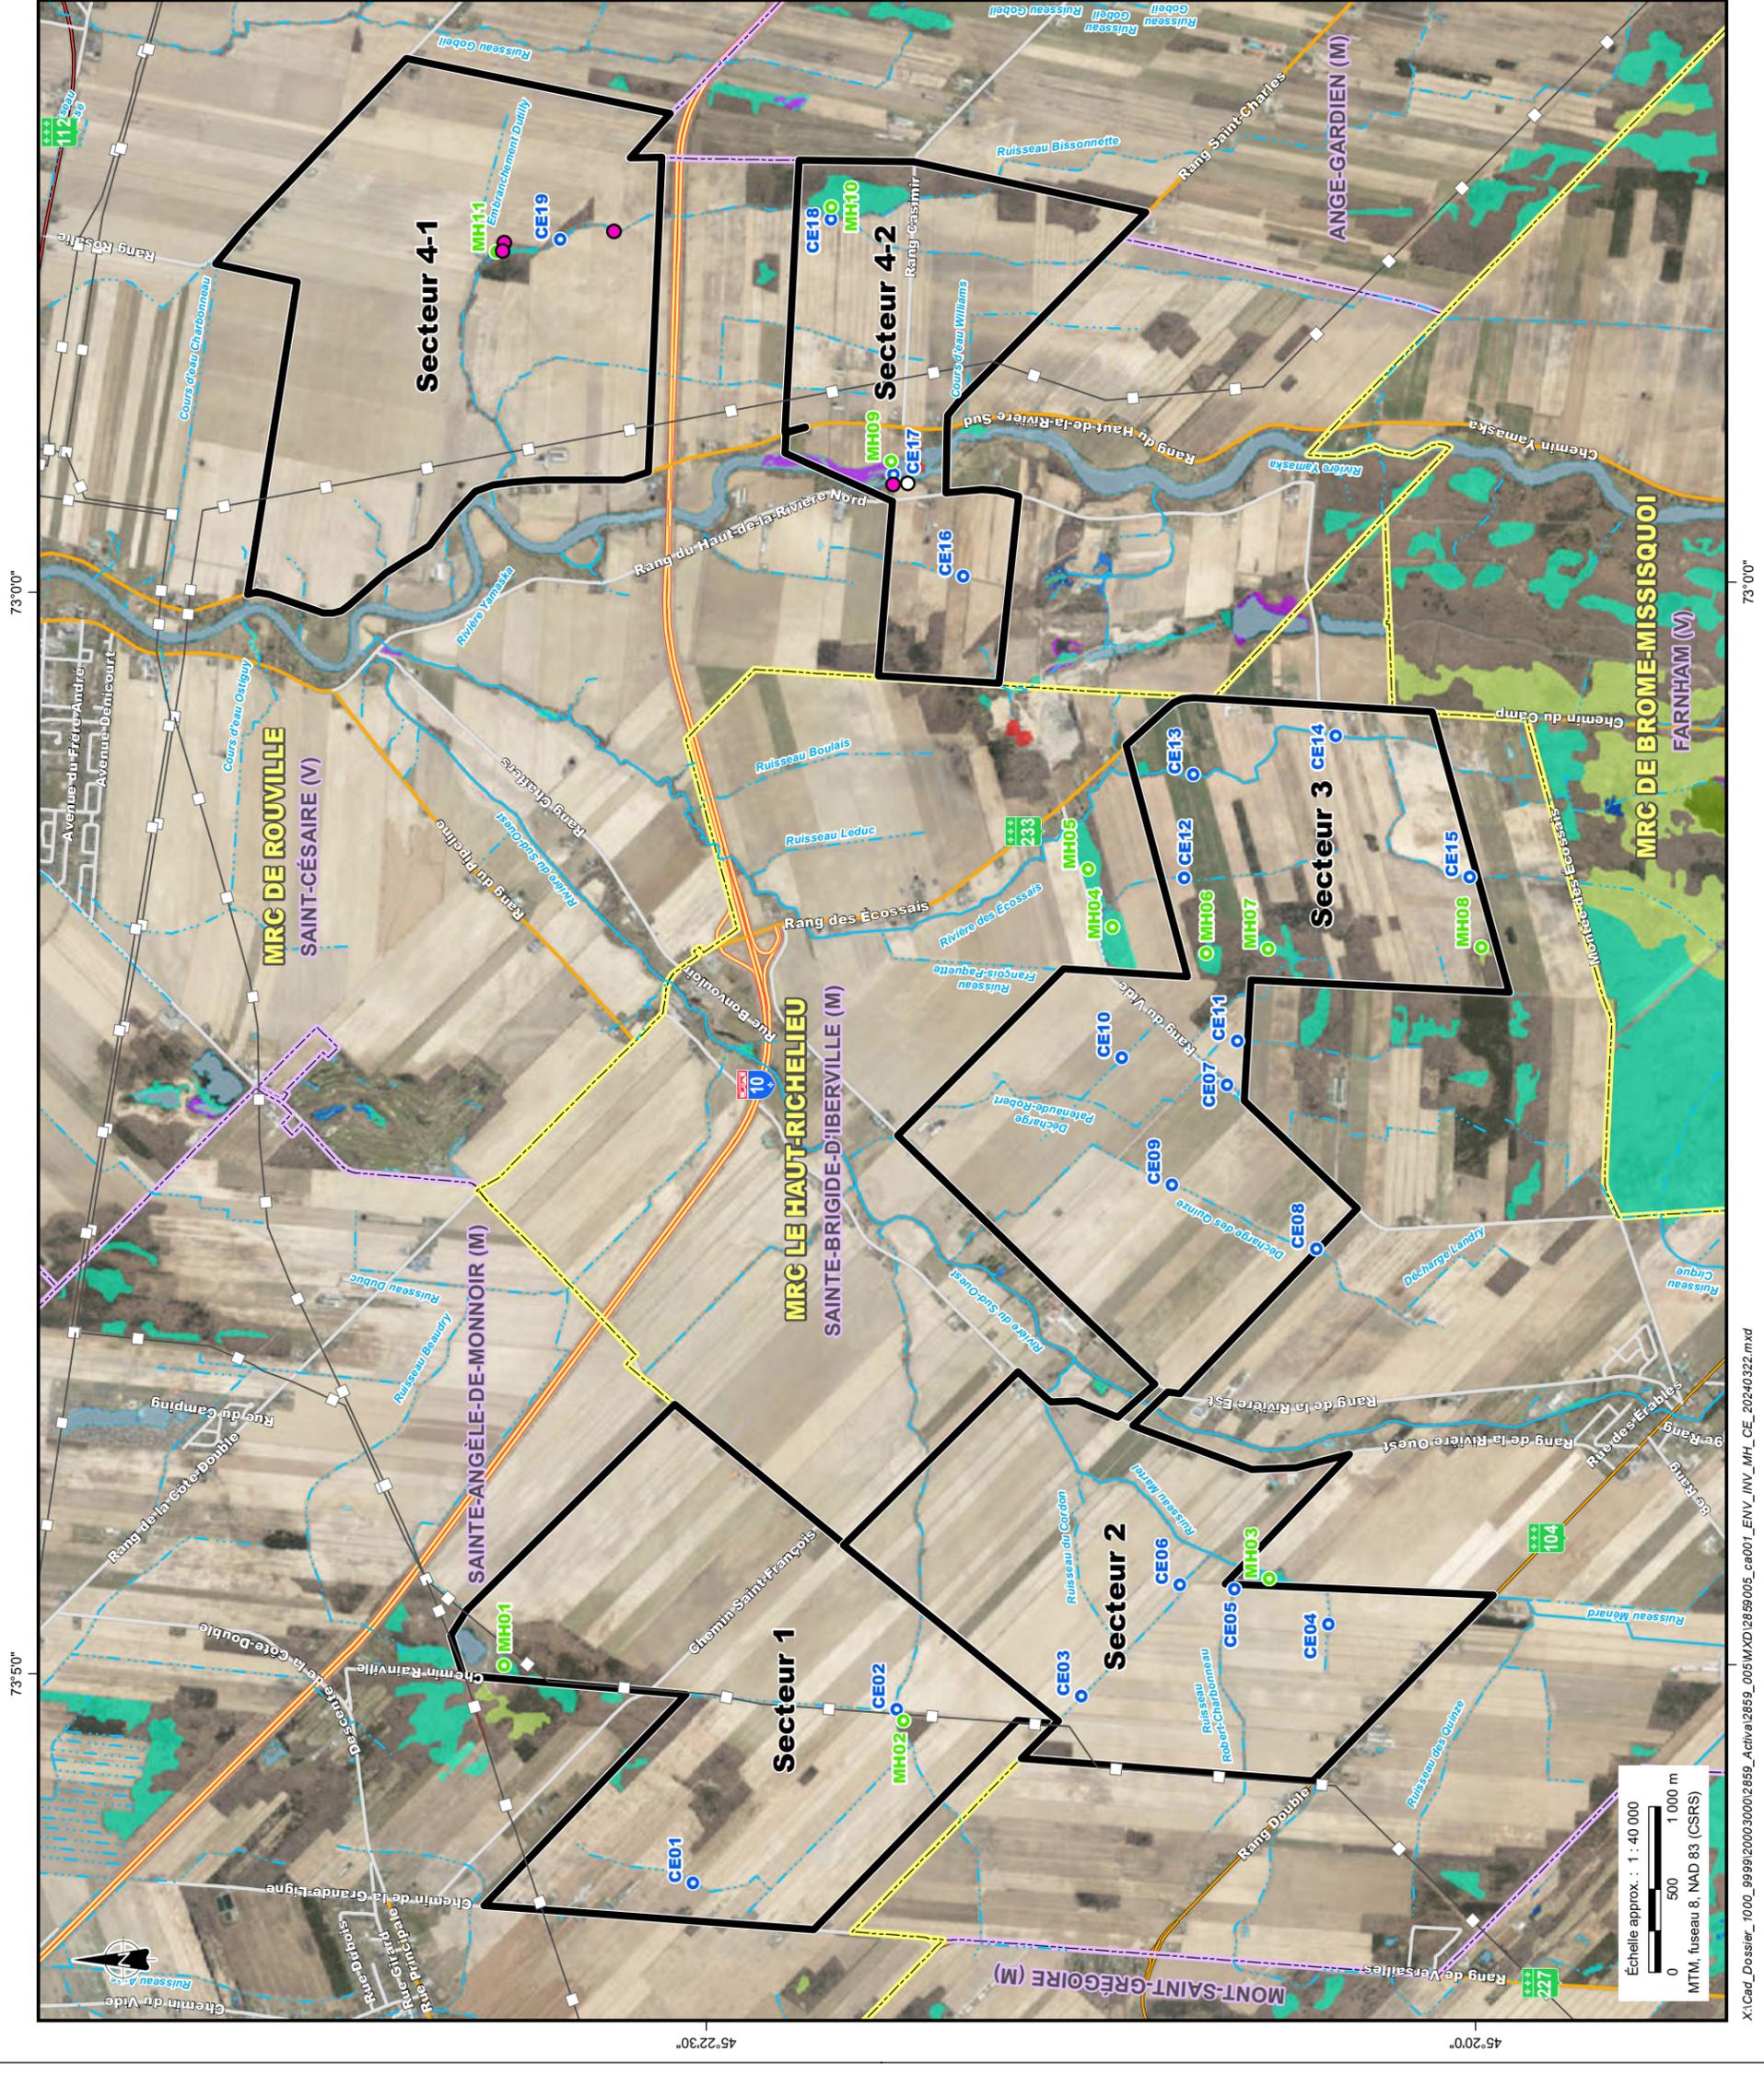
Figure 2 – Caractérisation du milieu naturel – Espèces exotiques envahissantes
