**Kruger Énergie**  
Saint-Paul-de-Montminy S.E.C.

## **Projet éolien** **Saint-Paul-de-Montminy**

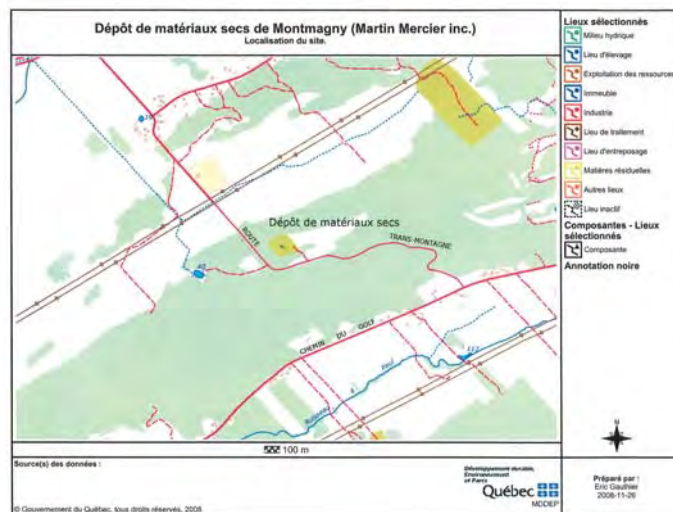
# RAPPORT D'INSPECTION Centre de contrôle environnemental du Québec Région de la Capitale-Nationale et de la Chaudière-Appalaches

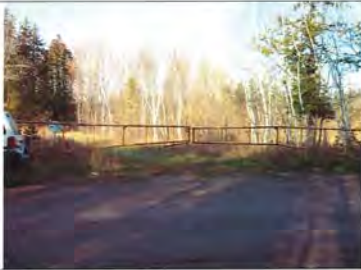
Fichier : P1010590.jpg			
Description : Barrière présente à l'entrée du site. Photographie prise à partir de la route Transe-Montagne.			
Photo no : 2
