Étude d'impact sur l'environnement  
(EIE)

**Volume 3 : Annexes**

TESMauricie H2 Inc.

**Projet Mauricie**

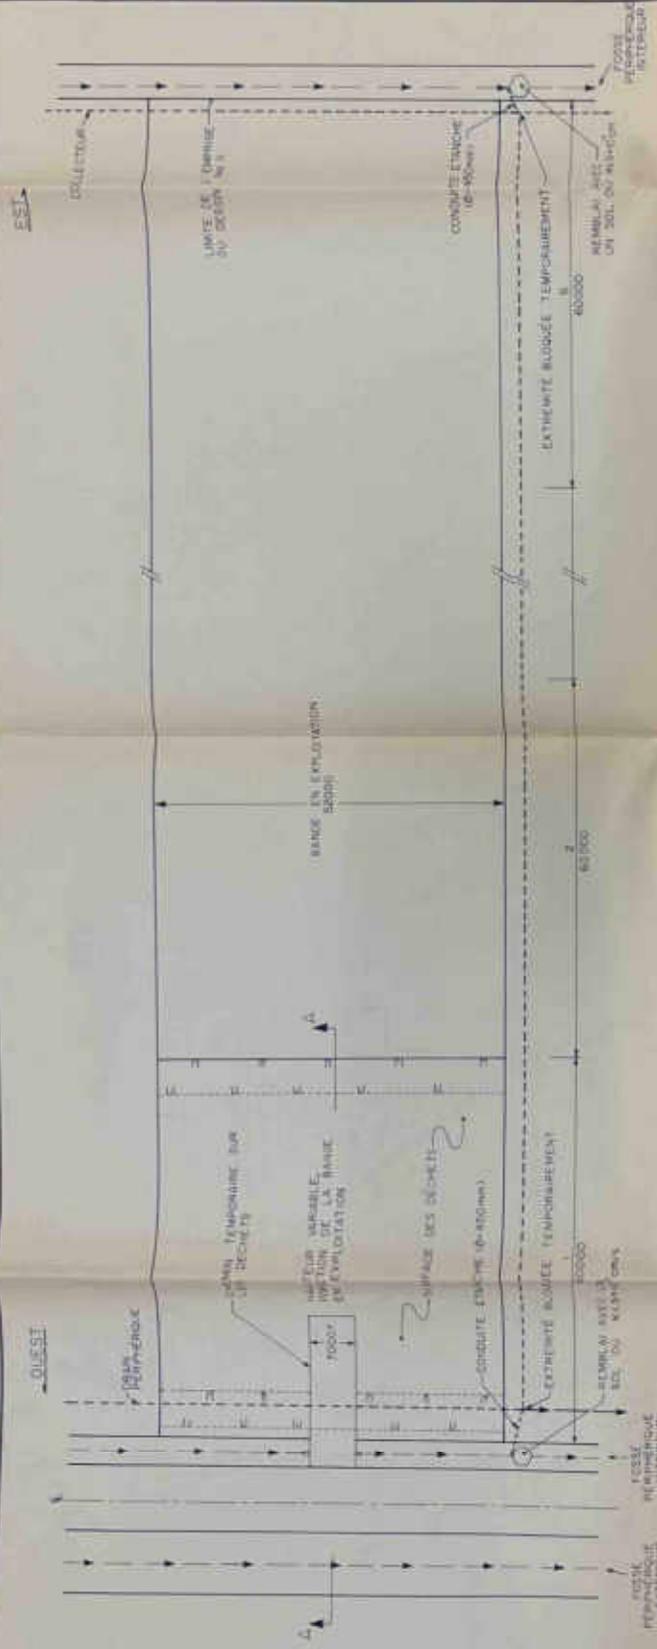
VUE EN PLAN

ECHELLE 1:400

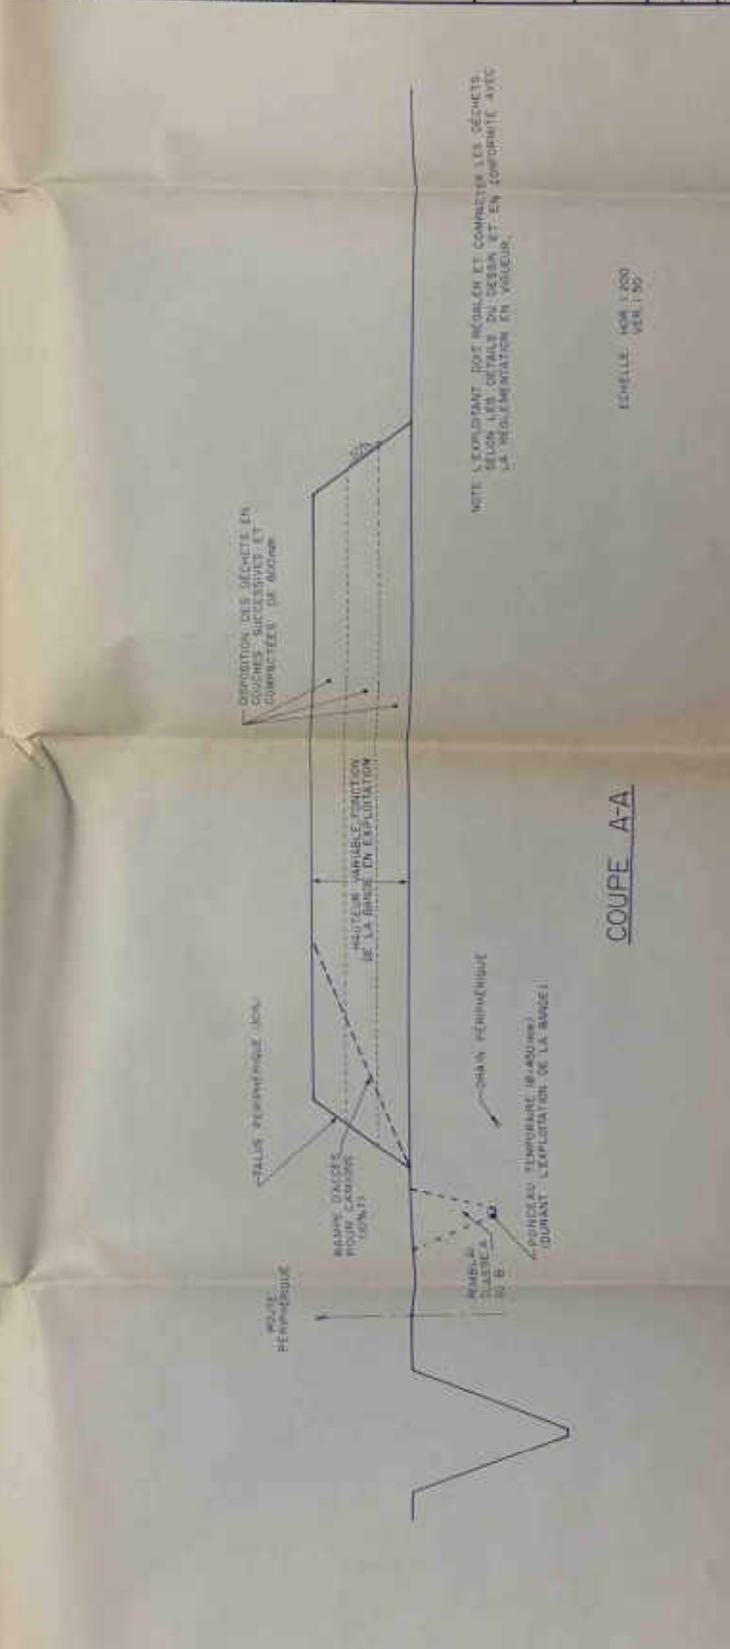
COUPE A-A

ECHELLE 1:400

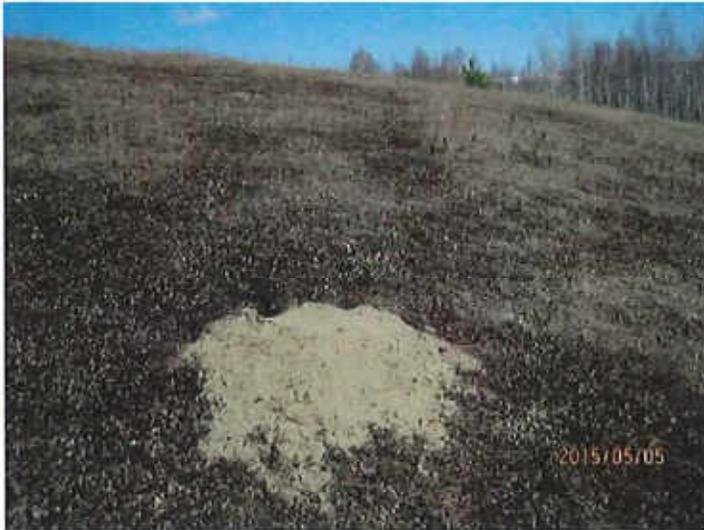
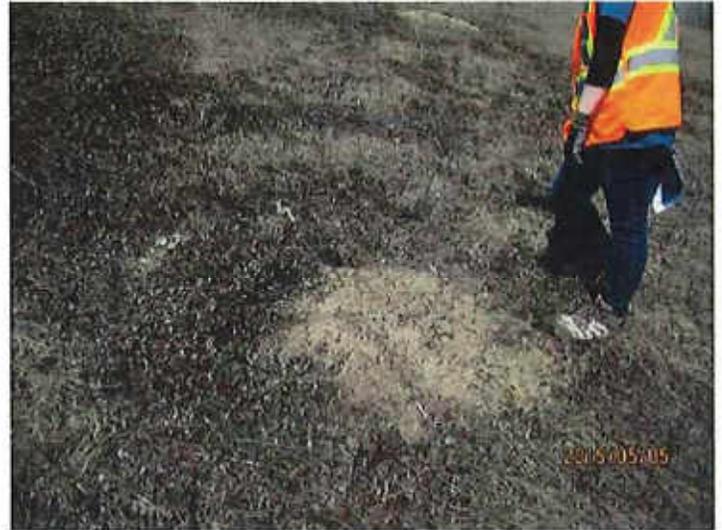
IMG\_7414 (Small).jpg

Photo no 1 : Trou dans le recouvrement final (avec déblai de sable) dans la pente est, près du coin nord-est de la cellule. Les trous avaient été creusés par des animaux (terriers).

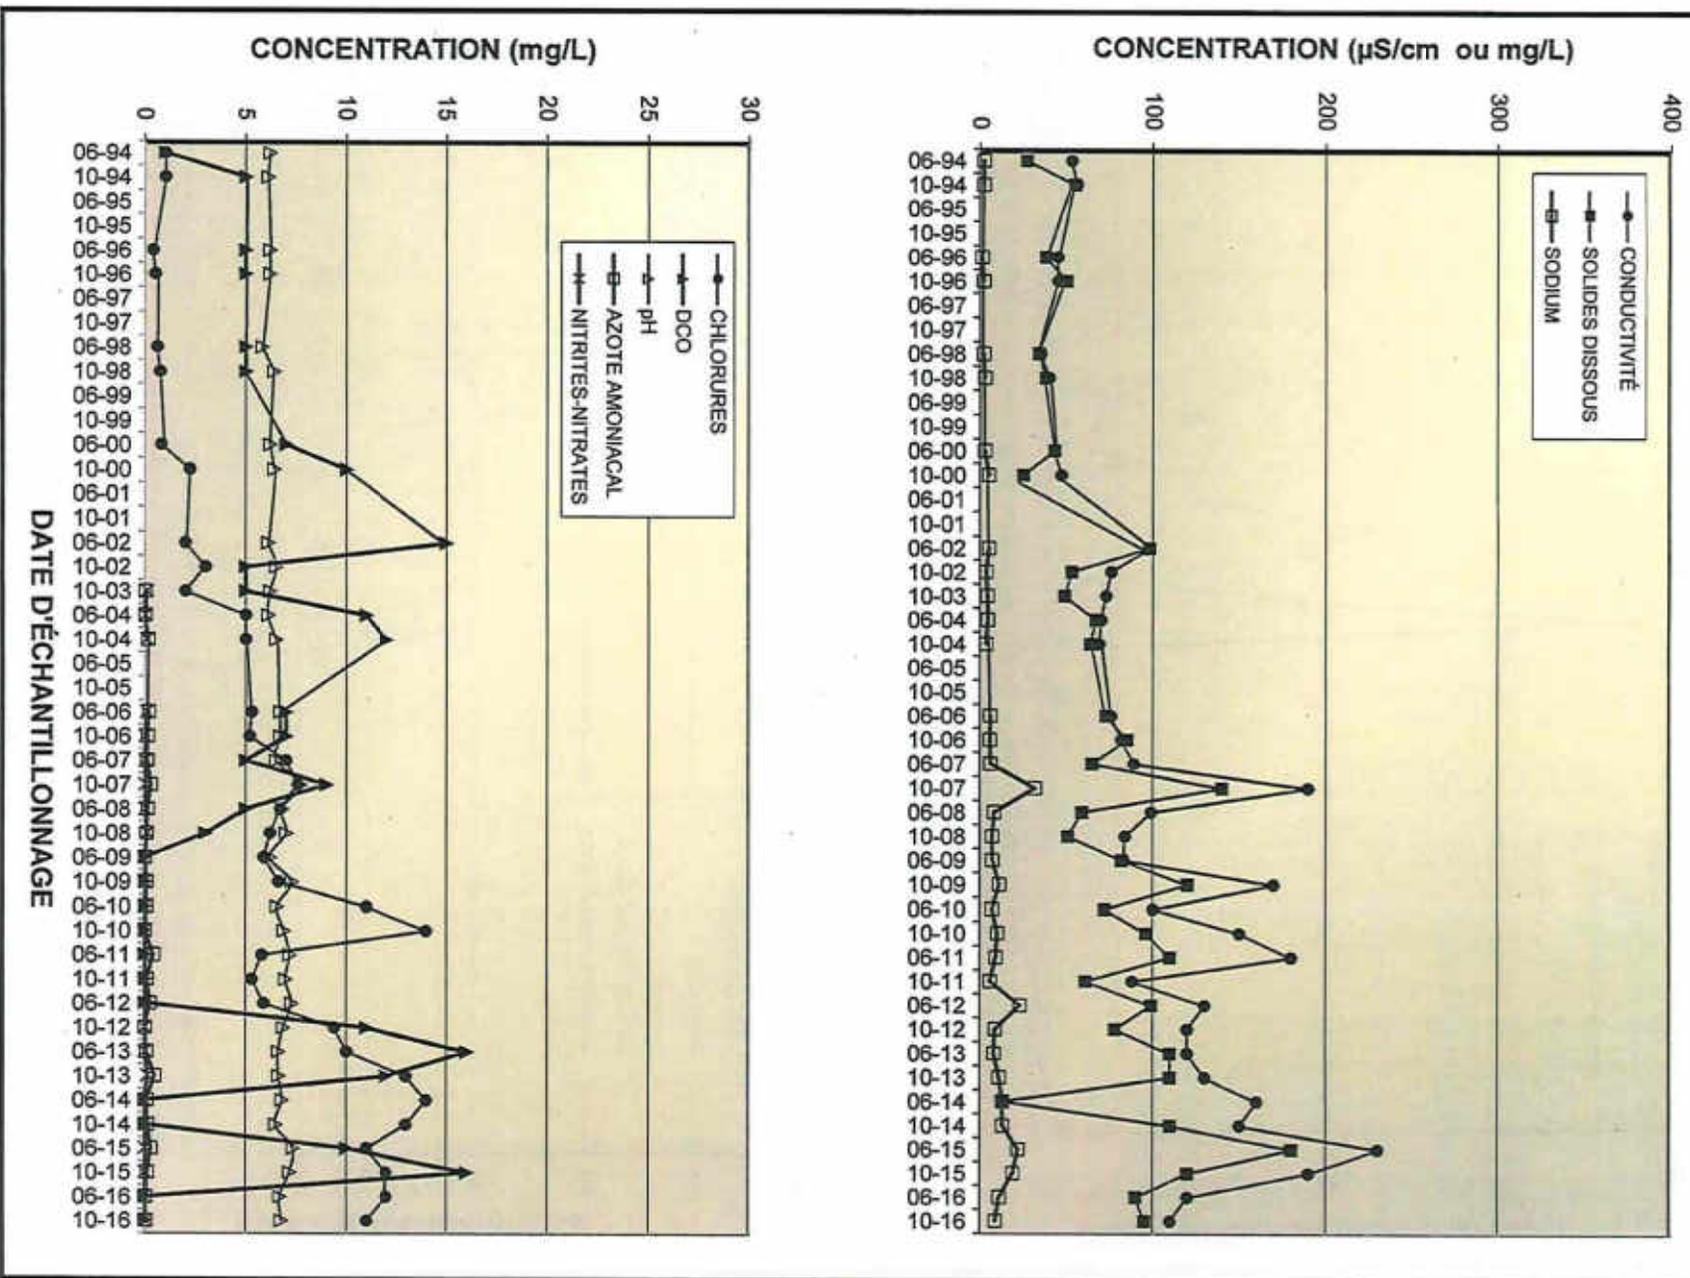
**FIGURE 3**

**QUALITÉ DE L'EAU SOUTERRAINE AU PUIS-TÉMOIN F-2A**

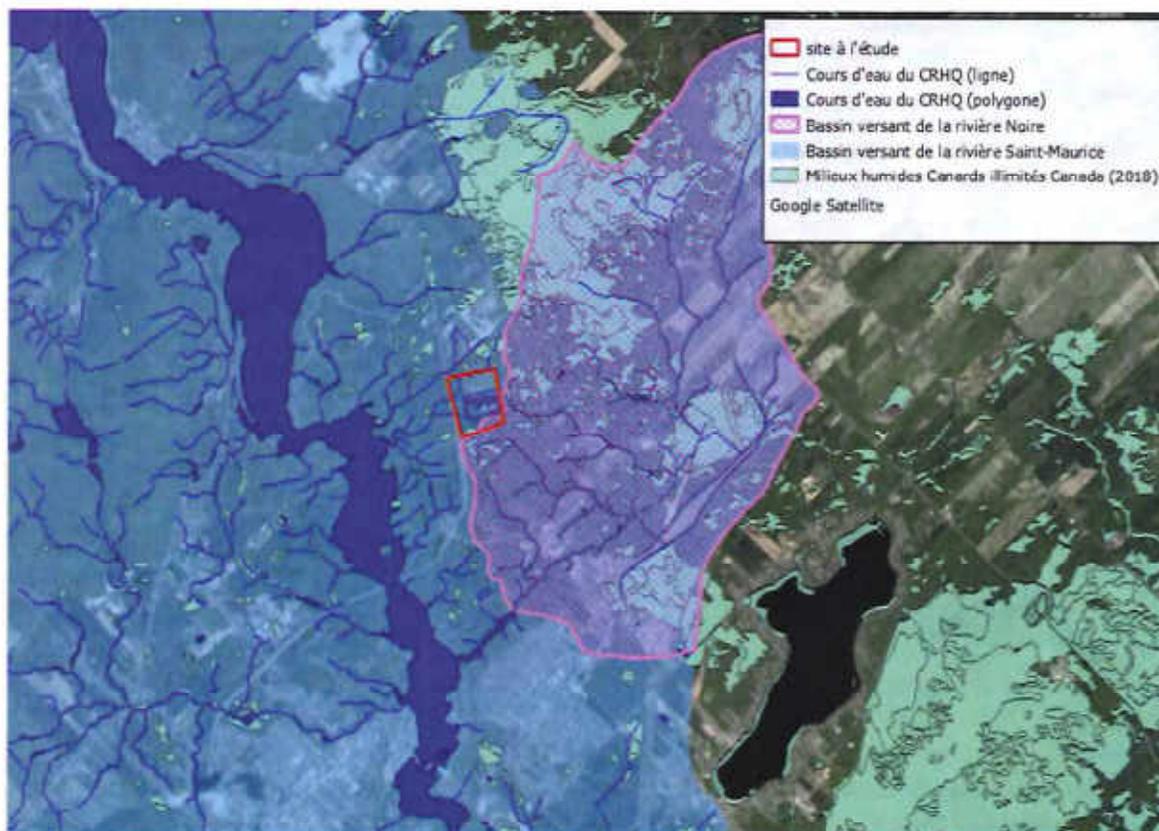
Figure 1 Localisation du site à l'étude dans le bassin versant de la rivière Saint-Maurice

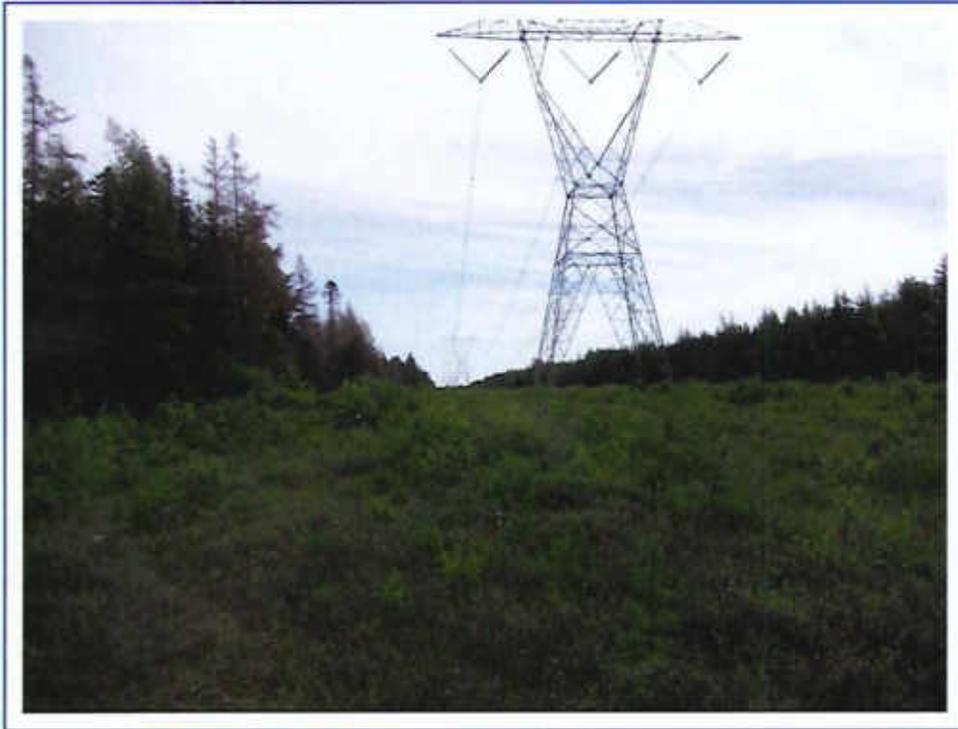
PHOTO 1 — Servitude d'entretien pour le passage de lignes électriques à haute tension

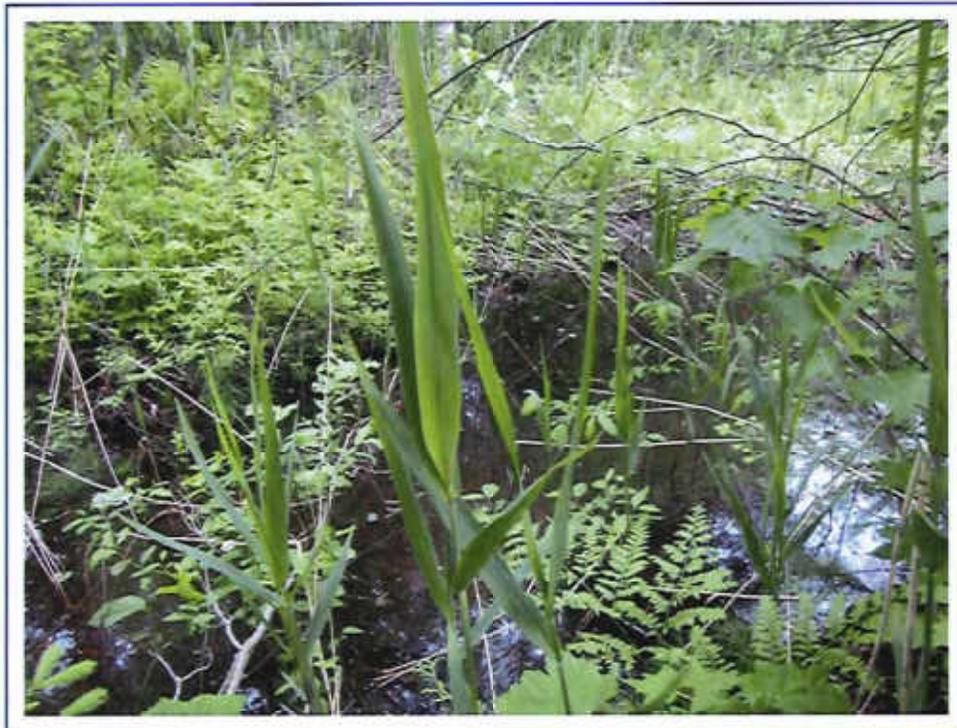
PHOTO 12 — Aperçu d'une colonie de roseau commun observée dans le milieu humide MH-4
