Marais T2B-26-MH402 (T2B-26-S400)

Projet : 23-0534-04 Date: 2025-07-31 09:00
Nom(s) observateur(s): Jérémie Boulay, Marie-Pierre Langlois

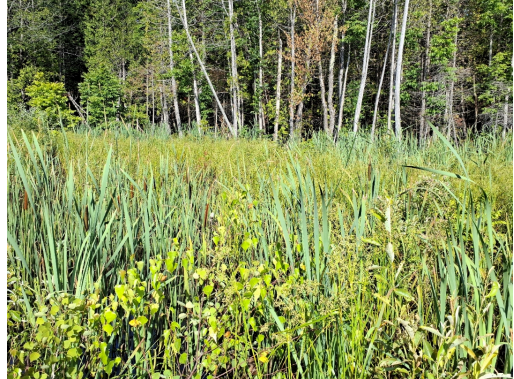
S1: Marais sur le bord du chemin, ancienne excavation possible, plus de 1m d'eau, donc impossible de faire un sondage du sol

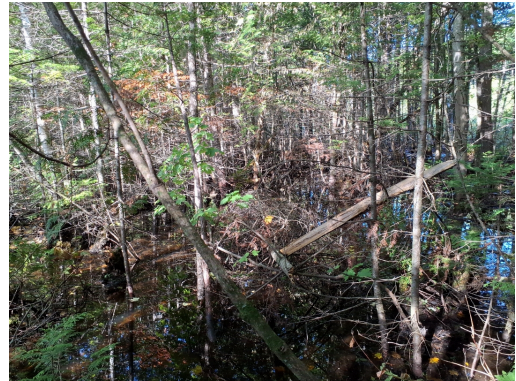
Marécage arborescent T2B-26-MH403 (T2B-26-S401)

Végétation typique des milieux humides? :	Oui
Présence de sols hydromorphes? :	Oui
Test d'indicateurs hydrologiques positifs? :	Oui
Cette station est-elle un MH?	Oui
Type:	Marécage arborescent
Note:	
-

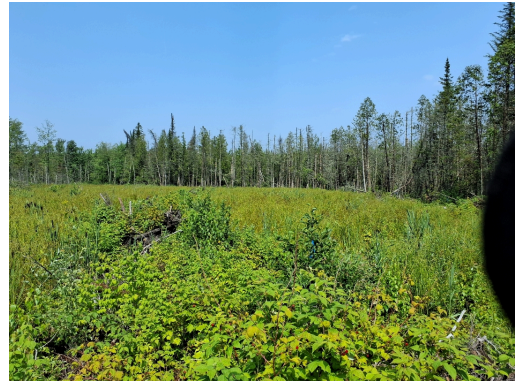
Marais T2B-26-MH404 (T2B-26-S402)

Végétation typique des milieux humides? :	Oui
Présence de sols hydromorphes? :	Oui
Test d'indicateurs hydrologiques positifs? :	Oui
Cette station est-elle un MH?	Oui
Type:	Marais
Note:	
-

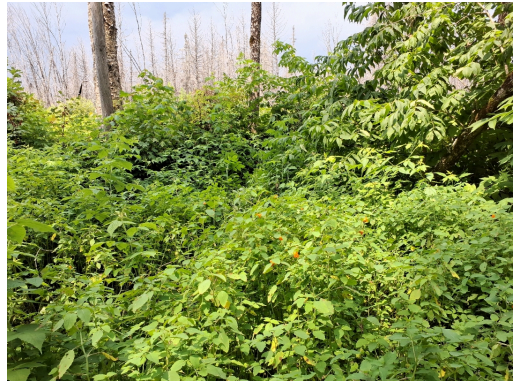
Tourbière minérotrophe boisée T2B-31-MH405 (T2B-31-S403)

Végétation typique des milieux humides? : Oui
Présence de sols hydromorphes? : Oui
Test d'indicateurs hydrologiques positifs? : Oui
Cette station est-elle un MH? Oui
Type: Tourbière minérotrophe boisée
Note:

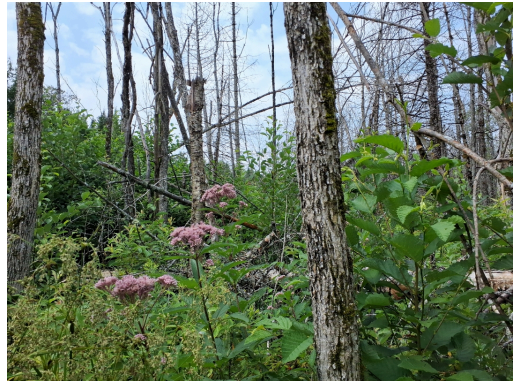
Marécage arbustif T2B-31-MH406 (T2B-31-S404)

Végétation typique des milieux humides? : Oui
Présence de sols hydromorphes? : Oui
Test d'indicateurs hydrologiques positifs? : Oui
Cette station est-elle un MH? Oui
Type: Marécage arbustif
Note:
-

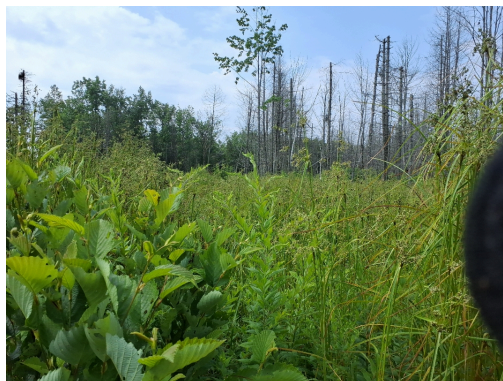
Marais T2B-31-MH407 (T2B-31-S405)

Végétation typique des milieux humides? :	Oui
Présence de sols hydromorphes? :	Oui
Test d'indicateurs hydrologiques positifs? :	Non
Cette station est-elle un MH?	Oui
Type:	Marais
Note:	
-

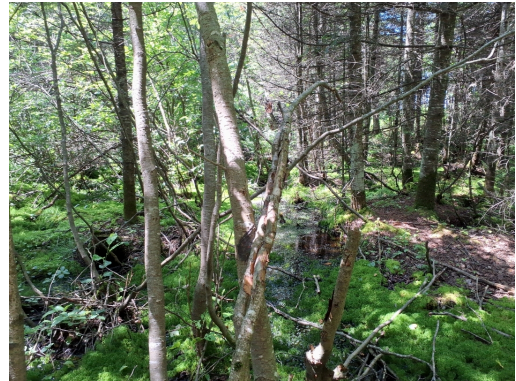
- (332-S414)

Végétation typique des milieux humides? :	Non
Présence de sols hydromorphes? :	Non
Test d'indicateurs hydrologiques positifs? :	Oui
Cette station est-elle un MH?	Non

S5: Le couvert arborescent est influencé par le milieu adjacent

Milieu possiblement perturbé : horizon organique sous h. Minéral, présence d'eau mais végétation non hygrophile.

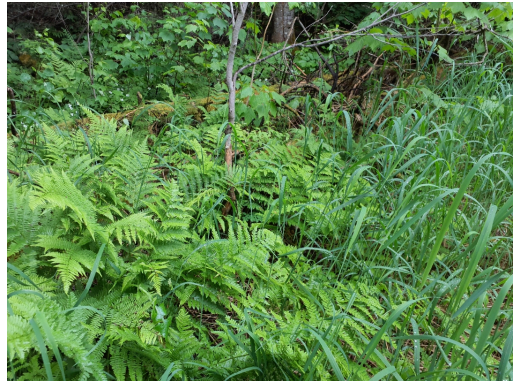
Marais T2B-32-MH419 (T2B-32-S416)

S3: Fossé en bordure du champ agricole à moins de 5m, voir photo 2

S5: Le couvert arborescent est influencé par le milieu adjacent

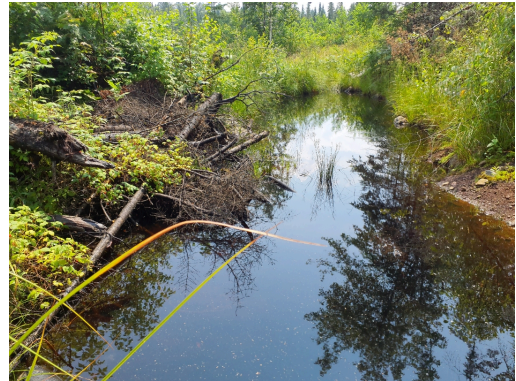
Étang (eau peu profonde) T2B-3-D-MH432 (T2B-3-D-S429)

Végétation typique des milieux humides? : Oui
Présence de sols hydromorphes? : Oui
Test d'indicateurs hydrologiques positifs? : Oui
Cette station est-elle un MH? Oui
Type: Étang (eau peu profonde)
Note:
S4: Pas de sondage de sol dans le milieu inondé
