Projet éolien Les Jardins

Inventaire complémentaire 2025 -
Végétation, milieux humides et
milieux hydriques

SEPTEMBRE 2025

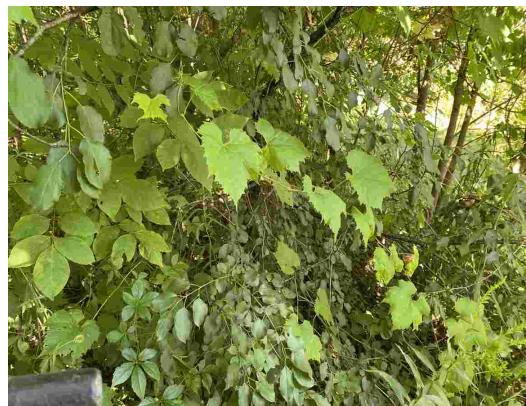
N° lot : **5 367 402**

Végétation typique des milieux humides ?	Non
Test d'indicateurs hydrologiques positif ?	Non
Présence de sols hydromorphes ?	Non
Cette station est-elle un milieu humide ?	Non

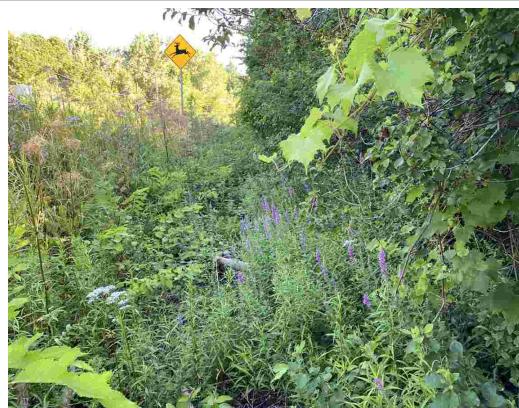
N° lot : **5 367 389**

Végétation typique des milieux humides ?	Oui
Test d'indicateurs hydrologiques positif ?	Non
Présence de sols hydromorphes ?	Non
Cette station est-elle un milieu humide ?	Non

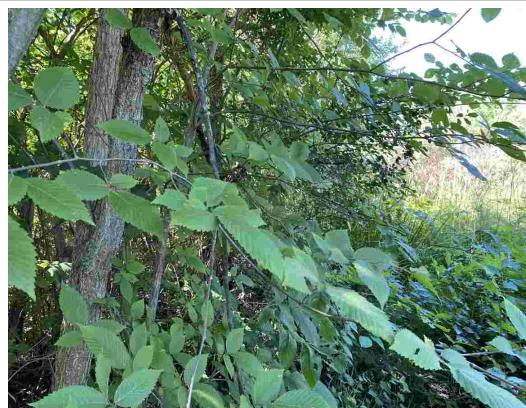
N° lot : **5 367 389**

Végétation typique des milieux humides ?	Oui
Test d'indicateurs hydrologiques positif ?	Oui
Présence de sols hydromorphes ?	Oui
Cette station est-elle un milieu humide ?	Oui

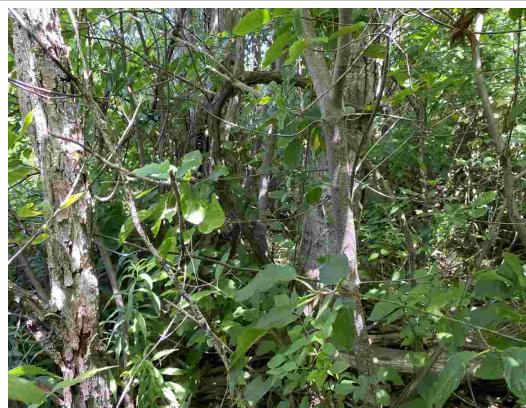
N° lot : **5 367 381**

Végétation typique des milieux humides ?	Non
Test d'indicateurs hydrologiques positif ?	Non
Présence de sols hydromorphes ?	Non
Cette station est-elle un milieu humide ?	Non

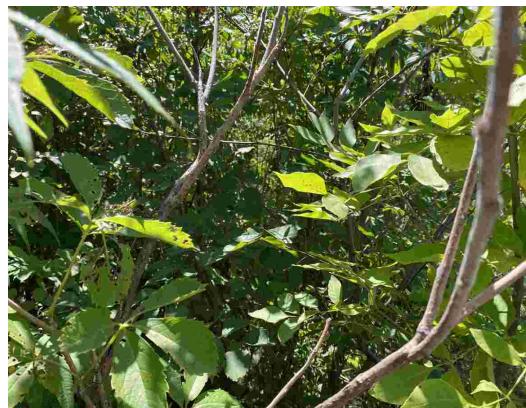
N° lot : **5 367 381**

Végétation typique des milieux humides ?	Non
Test d'indicateurs hydrologiques positif ?	Non
Présence de sols hydromorphes ?	Non
Cette station est-elle un milieu humide ?	Non

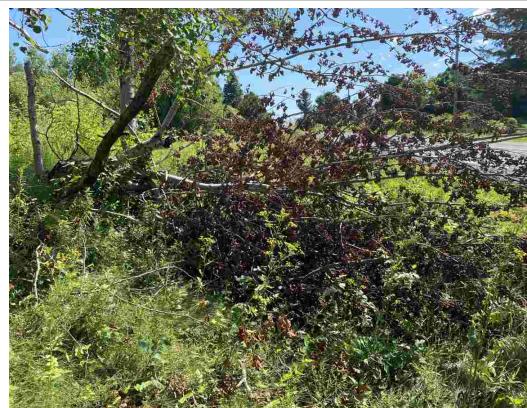
N° lot : **5 367 404**

Végétation typique des milieux humides ?	Non
Test d'indicateurs hydrologiques positif ?	Non
Présence de sols hydromorphes ?	Non
Cette station est-elle un milieu humide ?	Non

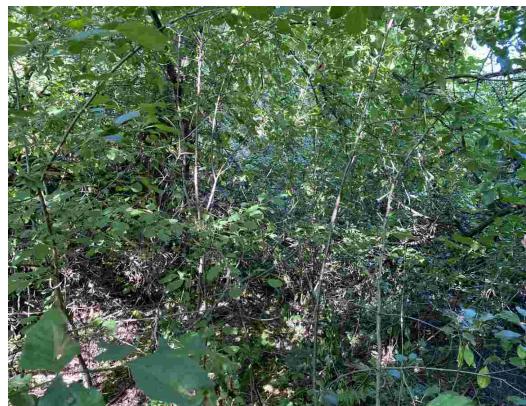
N° lot : **5 684 557**

Végétation typique des milieux humides ?	Non
Test d'indicateurs hydrologiques positif ?	Non
Présence de sols hydromorphes ?	Non
Cette station est-elle un milieu humide ?	Non

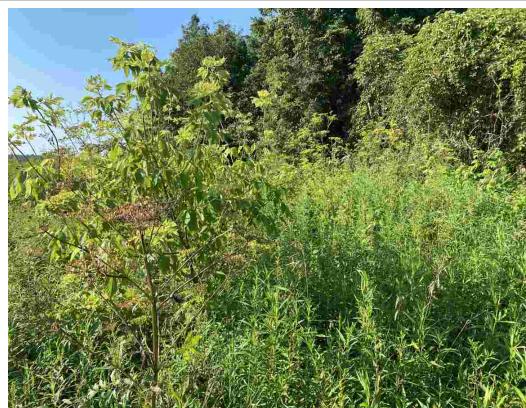
N° lot : **5 684 557**

Végétation typique des milieux humides ?	Non
Test d'indicateurs hydrologiques positif ?	Non
Présence de sols hydromorphes ?	Oui
Cette station est-elle un milieu humide ?	Oui

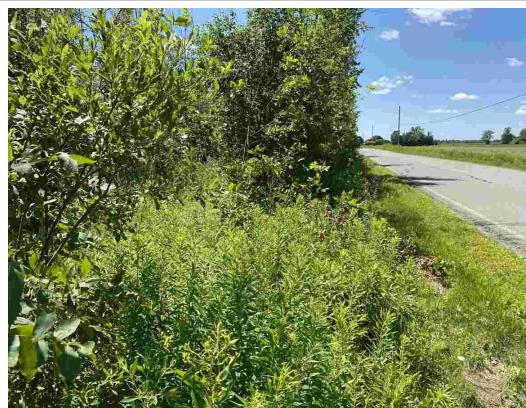
N° lot : **5 453 860**

Végétation typique des milieux humides ?	Non
Test d'indicateurs hydrologiques positif ?	Non
Présence de sols hydromorphes ?	Non
Cette station est-elle un milieu humide ?	Non

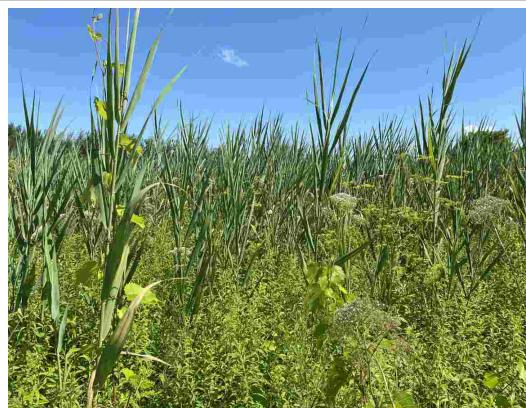
N° lot : **5 158 171**

Végétation typique des milieux humides ?	Oui
Test d'indicateurs hydrologiques positif ?	Non
Présence de sols hydromorphes ?	Oui
Cette station est-elle un milieu humide ?	Oui

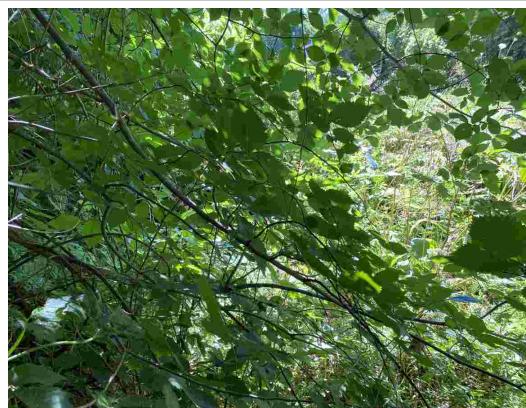
N° lot : **5 367 404**

Végétation typique des milieux humides ?	Non
Test d'indicateurs hydrologiques positif ?	Non
Présence de sols hydromorphes ?	Non
Cette station est-elle un milieu humide ?	Non

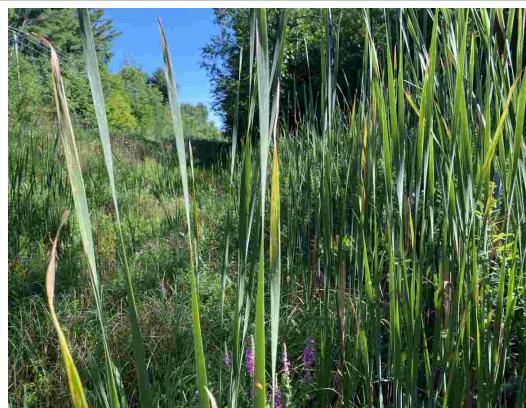
N° lot : **5 367 389**

Végétation typique des milieux humides ?	Oui
Test d'indicateurs hydrologiques positif ?	Non
Présence de sols hydromorphes ?	Oui
Cette station est-elle un milieu humide ?	Oui

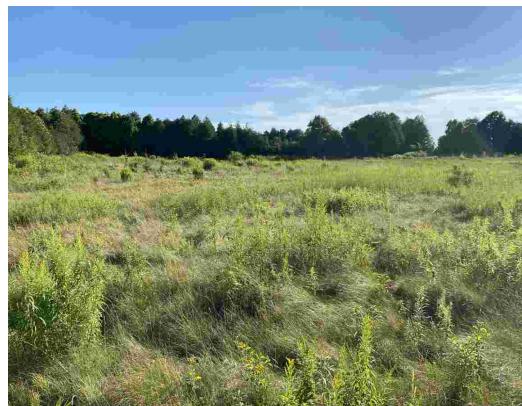
N° lot : **5 158 387**

Végétation typique des milieux humides ?	Non
Test d'indicateurs hydrologiques positif ?	Non
Présence de sols hydromorphes ?	Non
Cette station est-elle un milieu humide ?	Non

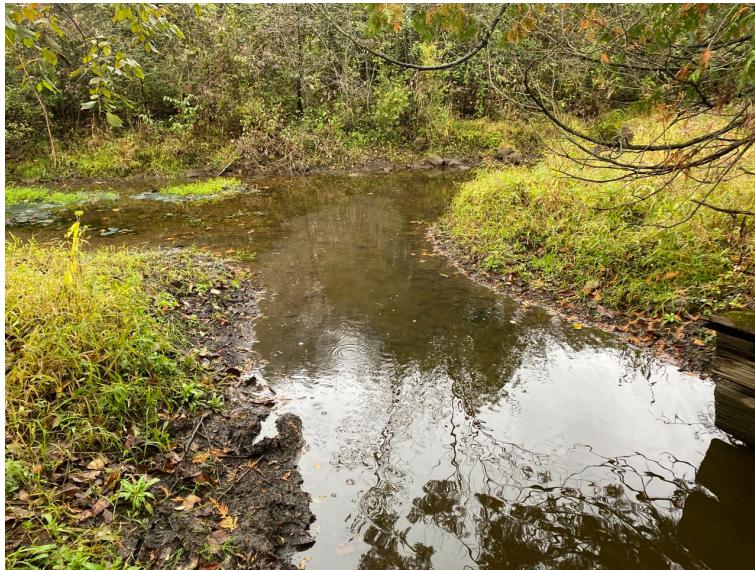
Section 7 – Photo du cours d'eau

Section 2 – Description générale du site	
Type de milieu : Petit permanent (< 5 m) Sous type : Littoral, Rive Hydronyme (si connu) : Ruisseau Burns Sens de l'écoulement : Nord	Connectivité : Cours d'eau intermittent Type de milieu humide (si présent) : Tourbière boisée Emplacement dans le bassin versant : Amont Nom du bassin versant d'ordre 1 : Châteauguay, Rivière

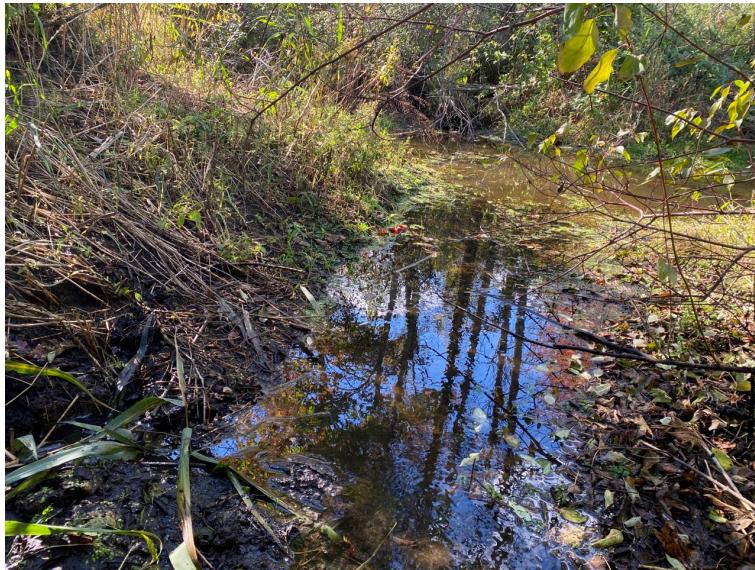
Section 7 – Photo du cours d'eau

Section 2 – Description générale du site	
Type de milieu : Petit permanent (< 5 m) Sous type : Littoral, Rive Hydronyme (si connu) : Ruisseau Burns Sens de l'écoulement : Ouest	Connectivité : Cours d'eau permanent Type de milieu humide (si présent) : Tourbière boisée Emplacement dans le bassin versant : Amont Nom du bassin versant d'ordre 1 : Châteauguay, Rivière

Section 3 – Rive	
Description	
Position de la rive par rapport au littoral :	Talus et replat
Longueur ou superficie de la zone d'étude :	15 m
Substrat du talus :	Organique (90 %) Limon (< 0,1 mm) (10 %)
Largeur du talus (m) :	9,0
Hauteur du talus en rive droite (m) :	1,5
Pente en rive droite (%) :	52
Largeur de la rive droite (m) :	10
Hauteur du talus en rive gauche (m) :	1,2
Pente en rive gauche (%) :	62
Largeur de la rive gauche (m) :	10
Présence d'une zone inondable cartographiée :	Non
Présence d'une zone inondable non cartographiée :	Non
Présence de milieux humides :	Oui
Érosion (%) :	0
Perturbation en rive (%) :	20
Types de perturbation :	Ancien chemin de fer
Présence de végétation (%) :	100 Arbustive (50 %) Herbacée (40 %) Arborescente (10 %)
Espèces exotiques envahissantes :	Nerprun bourdaine, roseau commun, nerprun cathartique
Espèces végétales dominantes :	Nerprun cathartique, nerprun bourdaine, roseau commun

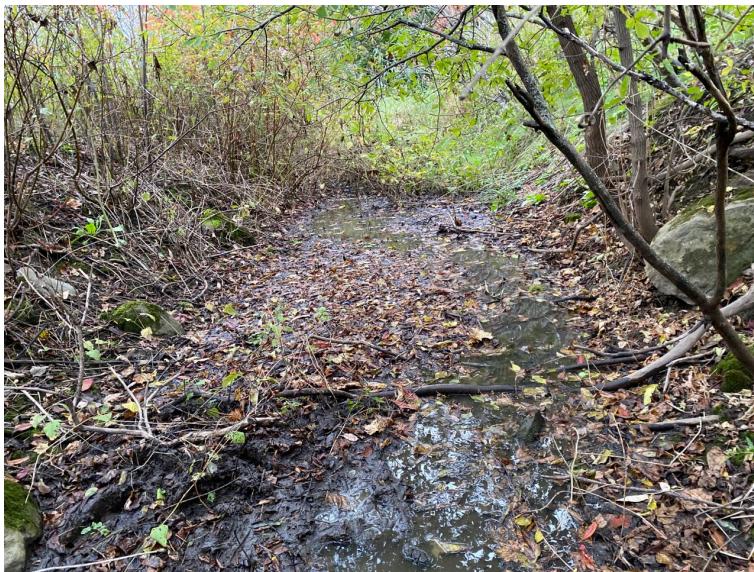
Section 7 – Photo du cours d'eau

Section 2 – Description générale du site	
Type de milieu : Intermittent Sous type : Littoral, Rive Hydronyme (si connu) : N.A Sens de l'écoulement : Ouest	Connectivité : Fossés Type de milieu humide (si présent) : N.A Emplacement dans le bassin versant : Amont Nom du bassin versant d'ordre 1 : Châteauguay, Rivière

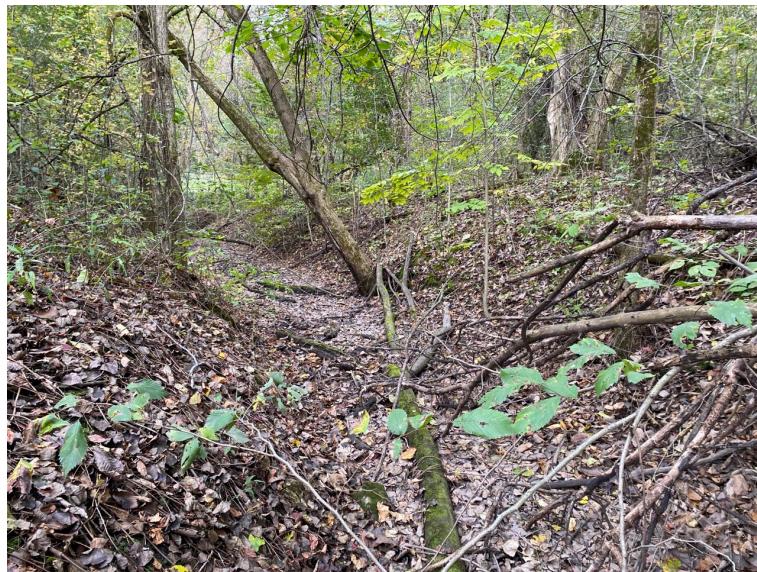
Section 7 – Photo du cours d'eau

Section 2 – Description générale du site	
Type de milieu : Intermittent Sous type : Rive, Littoral Hydronyme (si connu) : N.A Sens de l'écoulement : N.D	Connectivité : Fossés Type de milieu humide (si présent) : N.A Emplacement dans le bassin versant : Amont Nom du bassin versant d'ordre 1 : Châteauguay, Rivière

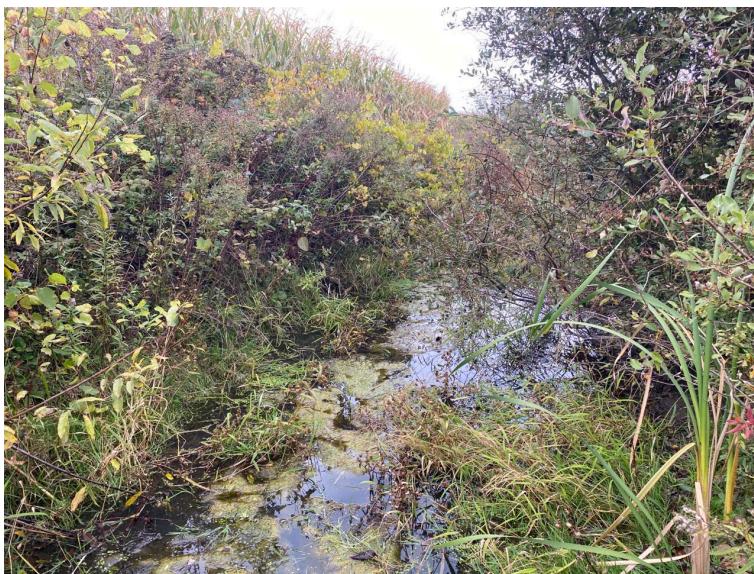
Section 7 – Photo du cours d'eau

Section 2 – Description générale du site	
Type de milieu : Petit permanent (< 5 m) Sous type : Littoral, Rive Hydronyme (si connu) : N.A Sens de l'écoulement : Nord	Connectivité : Milieux naturels Type de milieu humide (si présent) : N.A Emplacement dans le bassin versant : Amont Nom du bassin versant d'ordre 1 : Richelieu, Rivière

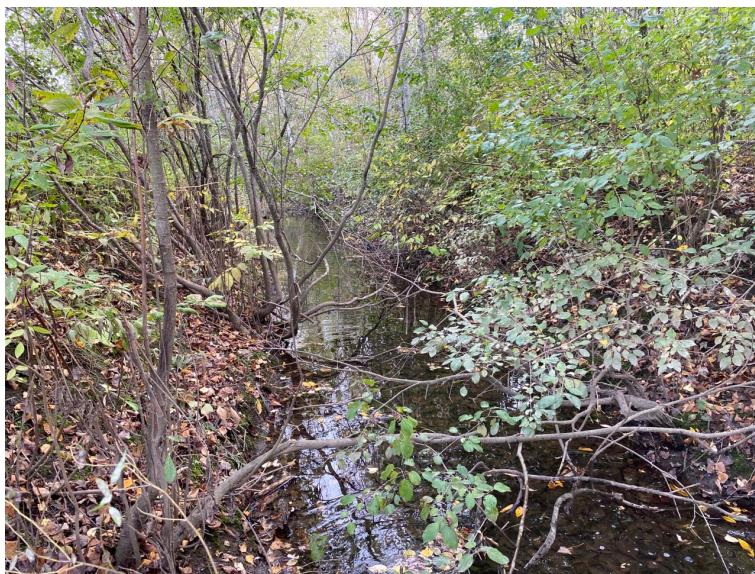
Section 7 – Photo du cours d'eau

Section 2 – Description générale du site	
Type de milieu : Petit permanent (< 5 m) Sous type : Littoral, Rive Hydronyme (si connu) : Ruisseau Bettez Sens de l'écoulement : Nord	Connectivité : Milieux naturels Type de milieu humide (si présent) : N.A Emplacement dans le bassin versant : Amont Nom du bassin versant d'ordre 1 : Richelieu, Rivière

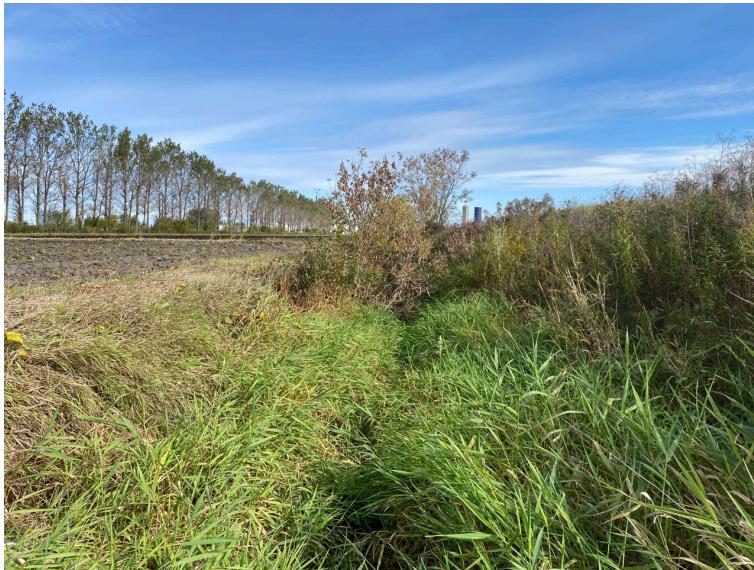
Section 7 – Photo du cours d'eau

Section 2 – Description générale du site	
Type de milieu : Petit permanent (< 5 m) Sous type : Littoral, Rive Hydronyme (si connu) : Ruisseau Bettez Sens de l'écoulement : Nord-Est	Connectivité : Milieux naturels Type de milieu humide (si présent) : N.A Emplacement dans le bassin versant : Amont Nom du bassin versant d'ordre 1 : Richelieu, Rivière

Méthode biophysique
Limite supérieure des herbacées
- Impatiante du Cap
- Alpiste roseau
- Quenouille à feuilles étroites
Autres critères
- Limite supérieure d'une échancrure ou d'une encoche sur le sol liée à l'érosion par l'eau
- Limite supérieure de la ligne de débris

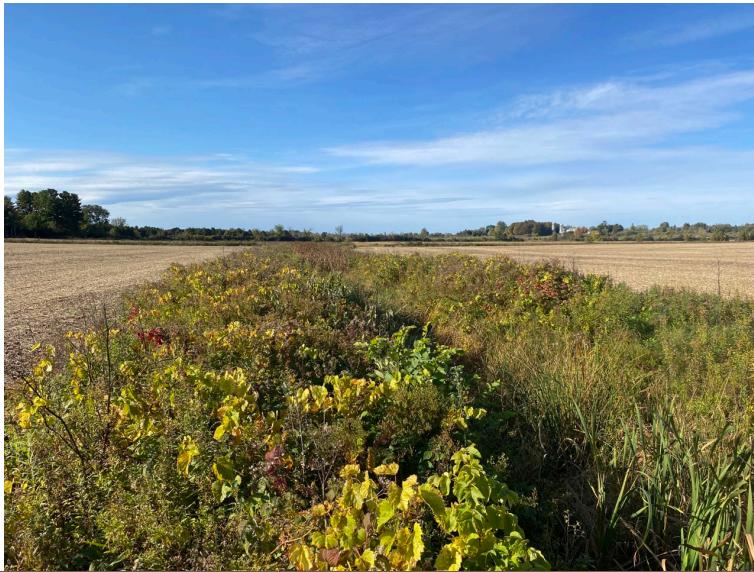
Section 7 – Photo du cours d'eau

Section 2 – Description générale du site	
Type de milieu : Intermittent Sous type : Littoral, Rive Hydronyme (si connu) : Cours d'eau Galipeau-Ménard Sens de l'écoulement : Nord	Connectivité : Milieux naturels Type de milieu humide (si présent) : N.A Emplacement dans le bassin versant : Amont Nom du bassin versant d'ordre 1 : Richelieu, Rivière

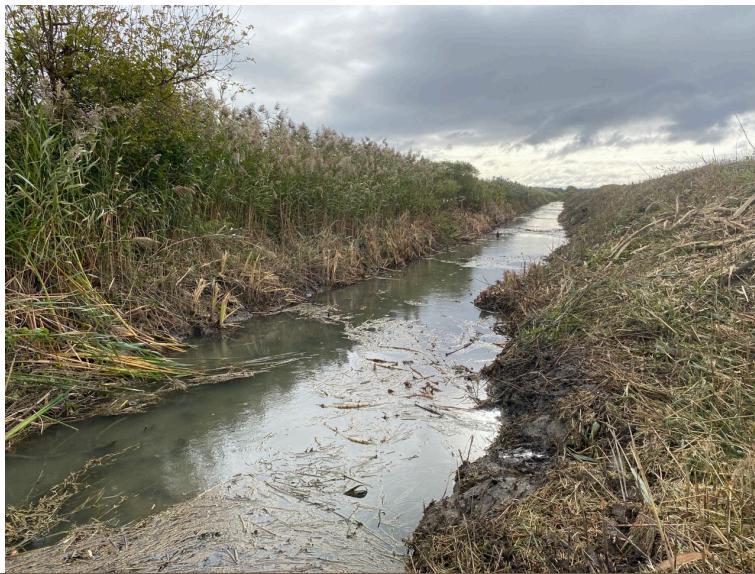
Section 7 – Photo du cours d'eau

Section 2 – Description générale du site	
Type de milieu : Moyen permanent (5 - 20 m) Sous type : Littoral, Rive Hydronyme (si connu) : Ruisseau Grand Tronc Sens de l'écoulement : Est	Connectivité : Milieux naturels Type de milieu humide (si présent) : N.A Emplacement dans le bassin versant : Amont Nom du bassin versant d'ordre 1 : Richelieu, Rivière

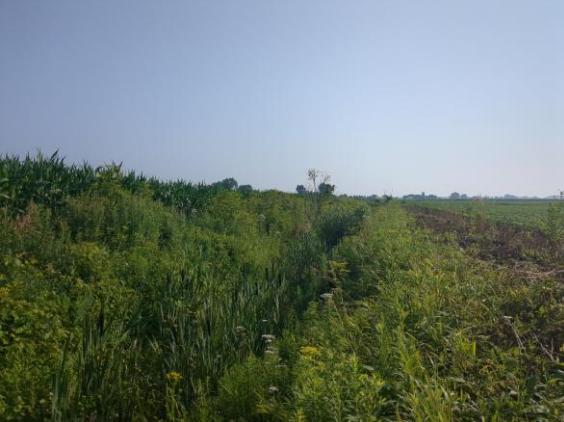
IDENTIFICATION	
N° de station : 2025-IC-001 Nom du client : Kruger Énergie s.e.c. N° de projet : 2881-602 Ressource terrain : Martin Gauthier Date de visite : 2025-07-16 Localisation : Saint-Patrice-de-Sherrington N° lot : 5 158 701 Coord. géo.: 45,1760327 ; -73.4899557 Longueur du tronçon (m) : 83 Présence d'une zone inondable cartographiée: N/A

DESCRIPTION GENERALE DU SITE	
Type de milieu : Petit permanent (< 5 m) Sous type : Littoral, Rive Hydronyme : Cours d'eau Saint-Louis-Sainte-Marguerite Sens de l'écoulement : Sud	Connectivité : N/A Type de milieu humide (si présent) : N/A Amont/aval du bassin versant : Amont Nom du bassin versant d'ordre 1 : Rivière Richelieu
RIVE	
Position de la rive par rapport au littoral : Talus et replat Substrat du talus : Limon (< 0,1 mm) (80 %) Argile (collant) (20 %) Largeur du talus (m) : 8,4 Rive droite : Hauteur du talus (m) : 1,4 Pente (%) : 58 Largeur de la rive (m) : 10 Rive gauche : Hauteur du talus (m) : 0,9 Pente (%) : 40 Largeur de la rive (m) : 10	Érosion (%) : 20 Perturbation en rive (%) : 80 Types de perturbation : Agriculture Présence de végétation (%) : 20 Arbustive (20 %) Herbacée (80 %) Espèces exotiques envahissantes : Panais sauvage, valérienne officinale, érable à Giguère Espèces végétales dominantes : Panais sauvage, valérienne officinale, cornouiller hart-rouge, vigne de rivage, verge d'or du Canada. Recouvrement végétale naturelle (%) : 0-66 Sol perturbé ou végétation absente (%) : Plus de 66 Végétation herbacée coupée (%) : 0-66

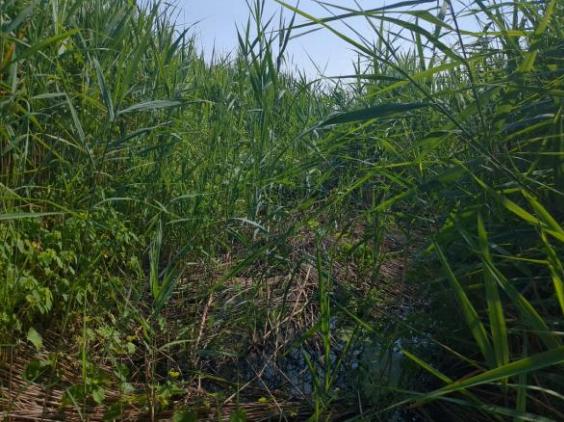
IDENTIFICATION	
N° de station : 2025-IC-002 Nom du client : Kruger Énergie s.e.c. N° de projet : 2881-602 Ressource terrain : Martin Gauthier Date de visite : 2025-07-16 Localisation : Saint-Patrice-de-Sherrington N° lot : 5 158 417 Coord. géo.: 45,1689959 ; -73.4775613 Longueur du tronçon (m) : 96 Présence d'une zone inondable cartographiée: N/A

DESCRIPTION GENERALE DU SITE	
Type de milieu : Petit permanent (< 5 m) Sous type : Littoral, Rive Hydronyme : Embranchement Boston Sens de l'écoulement : Sud-ouest	Connectivité : Fossés Type de milieu humide (si présent) : N/A Amont/aval du bassin versant : Amont Nom du bassin versant d'ordre 1 : Rivière Richelieu
RIVE	
Position de la rive par rapport au littoral : Talus et replat Substrat du talus : Limon (< 0,1 mm) (80 %) Argile (collant) (20 %) Largeur du talus (m) : 10,3	Érosion (%) : 20 Perturbation en rive (%) : 85 Types de perturbation : Agriculture Présence de végétation (%) : 15 Arbustive (5 %) Herbacée (95 %)

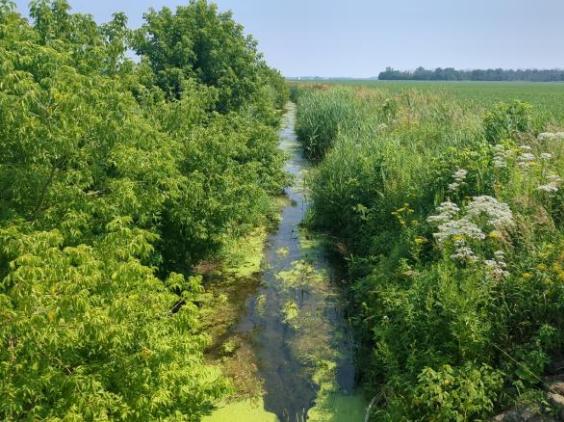
IDENTIFICATION	
N° de station : 2025-IC-003 Nom du client : Kruger Énergie s.e.c. N° de projet : 2881-602 Ressource terrain : Martin Gauthier Date de visite : 2025-07-16 Localisation : Saint-Patrice-de-Sherrington N° lot : 5 158 694 Coord. géo.: 45,166228 ; -73.4964362 Longueur du tronçon (m) : 101 Présence d'une zone inondable cartographiée: N/A

DESCRIPTION GENERALE DU SITE	
Type de milieu : Petit permanent (< 5 m) Sous type : Littoral, Rive Hydronyme : Cours d'eau Saint-Louis-Sainte-Marguerite Sens de l'écoulement : Sud-ouest	Connectivité : N/A Type de milieu humide (si présent) : N/A Amont/aval du bassin versant : Amont Nom du bassin versant d'ordre 1 : Rivière Richelieu
RIVE	
Position de la rive par rapport au littoral : Talus et replat Substrat du talus : Limon (< 0,1 mm) (80 %) Argile (collant) (20 %) Largeur du talus (m) : 12,1 Rive droite : Hauteur du talus (m) : 1,72 Pente (%) : 86 Largeur de la rive (m) : 10 Rive gauche : Hauteur du talus (m) : 1,84 Pente (%) : 43 Largeur de la rive (m) : 10	Érosion (%) : 25 Perturbation en rive (%) : 75 Types de perturbation : Agriculture Présence de végétation (%) : 25 Herbacée (70 %) Arbustive (20 %) Arborescente (10 %) Espèces exotiques envahissantes : Érable à Giguère, anthrisque des bois, panais sauvage, roseau commun, valérienne officinale, alpiste roseau Espèces végétales dominantes : Érable à Giguère, anthrisque des bois, panais sauvage, roseau commun, valérienne officinale, alpiste roseau, asclépiade, vigne de rivage, ortie dioïque. Recouvrement végétale naturelle (%) : 0-66 Sol perturbé ou végétation absente (%) : 0-66 Végétation herbacée coupée (%) : 0-66

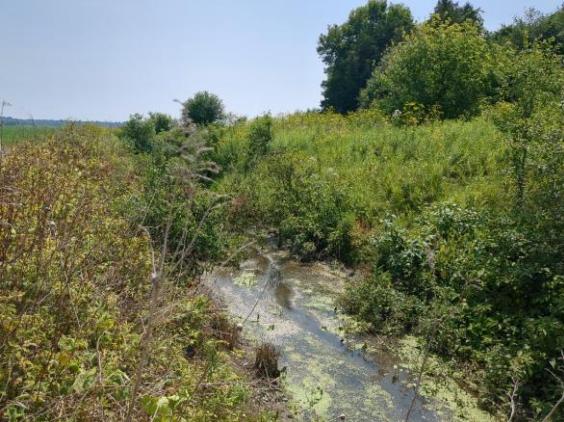
IDENTIFICATION	
N° de station : 2025-IC-004 Nom du client : Kruger Énergie s.e.c. N° de projet : 2881-602 Ressource terrain : Martin Gauthier Date de visite : 2025-07-16 Localisation : Saint-Patrice-de-Sherrington N° lot : 5 684 557 Coord. géo.: 45,1190133 ; -73.5195789 Longueur du tronçon (m) : 112 Présence d'une zone inondable cartographiée: N/A

DESCRIPTION GENERALE DU SITE	
Type de milieu : Petit permanent (< 5 m) Sous type : Littoral, Rive Hydronyme : Ruisseau Bettez Sens de l'écoulement : Nord-Ouest	Connectivité : Milieux naturels Type de milieu humide (si présent) : N/A Amont/aval du bassin versant : Amont Nom du bassin versant d'ordre 1 : Rivière Richelieu
RIVE	
Position de la rive par rapport au littoral : Talus et replat Substrat du talus : Limon (< 0,1 mm) (60 %) Argile (collant) (20 %) Organique (20 %) Largeur du talus (m) : 11,4 Rive droite : Hauteur du talus (m) : 0,74 Pente (%) : 32 Largeur de la rive (m) : 10 Rive gauche : Hauteur du talus (m) : 1,18 Pente (%) : 31 Largeur de la rive (m) : 10	Érosion (%) : 35 Perturbation en rive (%) : 40 Types de perturbation : Agriculture, route agricole Présence de végétation (%) : 60 Herbacée (85 %) Arbustive (15 %) Espèces exotiques envahissantes : Panais sauvage, anthrisque des bois, érable à Giguère, salicaire pourpre, valérienne officinale. Espèces végétales dominantes : Panais sauvage, cornouiller hart-rouge, framboisier rouge, chardon des champs, verge d'or du Canada. Recouvrement végétale naturelle (%) : 0-66 Sol perturbé ou végétation absente (%) : 0-66 Végétation herbacée coupée (%) : 0-66

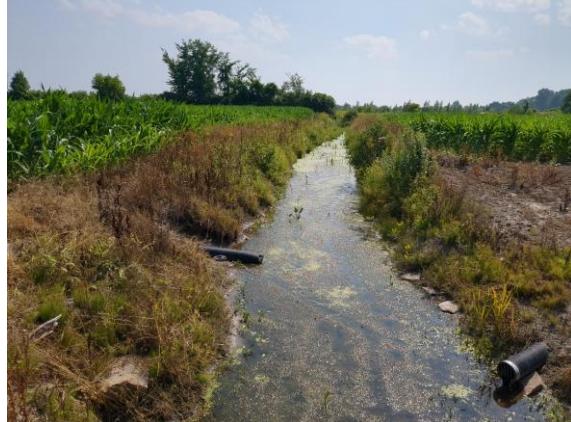
IDENTIFICATION	
N° de station : 2025-IC-005 Nom du client : Kruger Énergie s.e.c. N° de projet : 2881-602 Ressource terrain : Martin Gauthier Date de visite : 2025-07-16 Localisation : Saint-Patrice-de-Sherrington N° lot : 5 158 388 Coord. géo.: 45,1338642 ; -73.5530364 Longueur du tronçon (m) : 100 Présence d'une zone inondable cartographiée: N/A

DESCRIPTION GENERALE DU SITE	
Type de milieu : Petit permanent (< 5 m) Sous type : Littoral, Rive Hydronyme : Cours d'eau Galipeau-Ménard Sens de l'écoulement : Sud-Ouest	Connectivité : Fossés Type de milieu humide (si présent) : N/A Amont/aval du bassin versant : Amont Nom du bassin versant d'ordre 1 : Rivière Richelieu
RIVE	
Position de la rive par rapport au littoral : Talus et replat Substrat du talus : Limon (< 0,1 mm) (75 %) Argile (collant) (25 %) Largeur du talus (m) : 6,9 Rive droite : Hauteur du talus (m) : 0,61 Pente (%) : 87 Largeur de la rive (m) : 10 Rive gauche : Hauteur du talus (m) : 0,55 Pente (%) : 85 Largeur de la rive (m) : 10	Érosion (%) : 60 Perturbation en rive (%) : 80 Types de perturbation : Agriculture, sol à nue Présence de végétation (%) : 20 Herbacée (95 %) Arbustive (5 %) Espèces exotiques envahissantes : Panais sauvage, valérienne officinale Espèces végétales dominantes : Verge d'or haute, rumex, brome inerme, panais sauvage, valérienne officinale Recouvrement végétale naturelle (%) : 0-66 Sol perturbé ou végétation absente (%) : Plus de 66 Végétation herbacée coupée (%) : Plus de 66

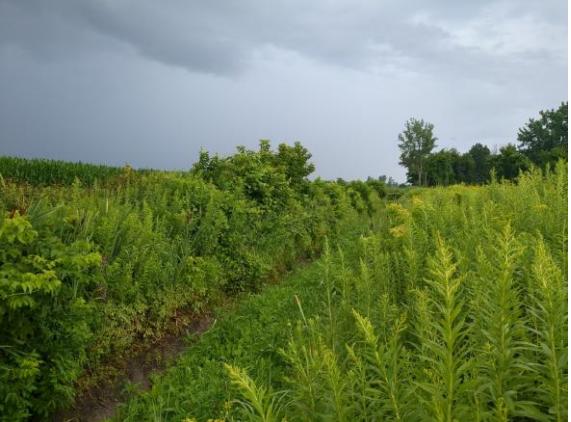
IDENTIFICATION	
N° de station : 2025-IC-006 Nom du client : Kruger Énergie s.e.c. N° de projet : 2881-602 Ressource terrain : Martin Gauthier Date de visite : 2025-07-17 Localisation : Saint-Édouard N° lot : 4 302 263 Coord. géo.: 45,2030934 ; -73.4971472 Longueur du tronçon (m) : 233 Présence d'une zone inondable cartographiée: N/A

DESCRIPTION GENERALE DU SITE	
Type de milieu : Petit permanent (< 5 m) Sous type : Littoral, Rive Hydronyme : N/A Sens de l'écoulement : Sud	Connectivité : N/A Type de milieu humide (si présent) : N/A Amont/aval du bassin versant : Amont Nom du bassin versant d'ordre 1 : Rivière Richelieu
RIVE	
Position de la rive par rapport au littoral : Talus et replat Substrat du talus : Limon (< 0,1 mm) (60 %) Argile (collant) (30 %) Sable (0,1 - 2 mm) (10 %) Largeur du talus (m) : 9,2 Rive droite : Hauteur du talus (m) : 1,31 Pente (%) : 54 Largeur de la rive (m) : 10 Rive gauche : Hauteur du talus (m) : 1,24 Pente (%) : 56 Largeur de la rive (m) : 10	Érosion (%) : 15 Perturbation en rive (%) : 70 Types de perturbation : Agriculture Présence de végétation (%) : 30 Herbacée (90 %) Arbustive (10 %) Espèces exotiques envahissantes : Panais sauvage, érable à Giguère, valérienne officinale, roseau commun Espèces végétales dominantes : Panais sauvage, valérienne officinale, impatiante du cap, vigne de rivage, roseau commun, verge d'or haute Recouvrement végétale naturelle (%) : 0-66 Sol perturbé ou végétation absente (%) : 0-66 Végétation herbacée coupée (%) : 0-66

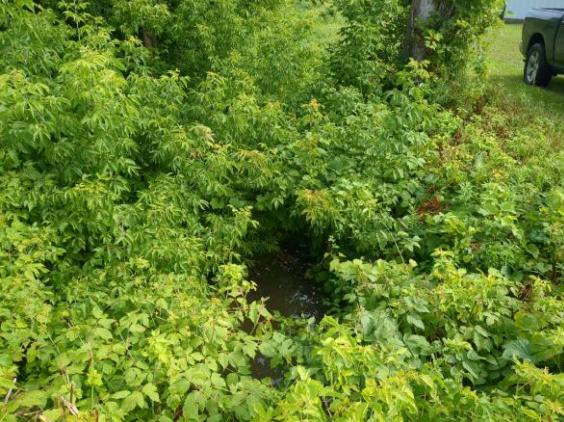
IDENTIFICATION	
N° de station : 2025-IC-007 Nom du client : Kruger Énergie s.e.c. N° de projet : 2881-602 Ressource terrain : Martin Gauthier Date de visite : 2025-07-17 Localisation : Saint-Édouard N° lot : 3 993 144 Coord. géo.: 45,2008348 ; -73.5178258 Longueur du tronçon (m) : 95 Présence d'une zone inondable cartographiée: N/A

DESCRIPTION GENERALE DU SITE	
Type de milieu : Petit permanent (< 5 m) Sous type : Littoral, Rive Hydronyme : N/A Sens de l'écoulement : Nord	Connectivité : N/A Type de milieu humide (si présent) : N/A Amont/aval du bassin versant : Amont Nom du bassin versant d'ordre 1 : Rivière de la Tortue
RIVE	
Position de la rive par rapport au littoral : Talus et replat Substrat du talus : Limon (< 0,1 mm) (50 %) Argile (collant) (30 %) Sable (0,1 - 2 mm) (15 %) Organique (5 %) Largeur du talus (m) : 7,9 Rive droite : Hauteur du talus (m) : 1,2 Pente (%) : 58 Largeur de la rive (m) : 10 Rive gauche : Hauteur du talus (m) : 1,26 Pente (%) : 62 Largeur de la rive (m) : 10	Érosion (%) : 0 Perturbation en rive (%) : 60 Types de perturbation : Agriculture, bâtiment Présence de végétation (%) : 95 Herbacée (60 %) Arborescente (25 %) Arbustive (10 %) Dénudé (5 %) Espèces exotiques envahissantes : Érable à Giguère, panais sauvage Espèces végétales dominantes : Érable à Giguère, panais sauvage, vigne de rivage, vigne vierge, impatiante du cap, chicoré Recouvrement végétale naturelle (%) : 0-66 Sol perturbé ou végétation absente (%) : 0-66 Végétation herbacée coupée (%) : 0-66

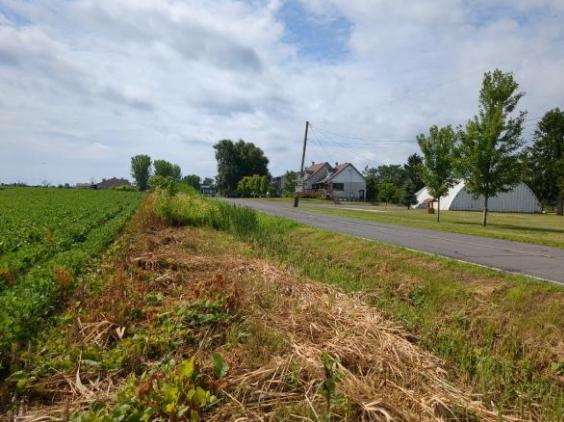
IDENTIFICATION	
N° de station : 2025-IC-008 Nom du client : Kruger Énergie s.e.c. N° de projet : 2881-602 Ressource terrain : Martin Gauthier Date de visite : 2025-07-17 Localisation : Saint-Patrice-de-Sherrington N° lot : 5 158 178 Coord. géo.: 45,1915577 ; -73.5385116 Longueur du tronçon (m) : 115 Présence d'une zone inondable cartographiée: N/A

DESCRIPTION GENERALE DU SITE	
Type de milieu : Intermittent Sous type : Littoral, Rive Hydronyme : N/A Sens de l'écoulement : Nord	Connectivité : N/A Type de milieu humide (si présent) : N/A Amont/aval du bassin versant : Amont Nom du bassin versant d'ordre 1 : Rivière de la Tortue
RIVE	
Position de la rive par rapport au littoral : Talus et replat Substrat du talus : Argile (collant) (60 %) Limon (< 0,1 mm) (40 %) Largeur du talus (m) : 5,8 Rive droite : Hauteur du talus (m) : 0,72 Pente (%) : 42 Largeur de la rive (m) : 10 Rive gauche : Hauteur du talus (m) : 0,75 Pente (%) : 44 Largeur de la rive (m) : 10	Érosion (%) : 0 Perturbation en rive (%) : 80 Types de perturbation : Route, agriculture Présence de végétation (%) : 20 Herbacée (95 %) Arbustive (5 %) Espèces exotiques envahissantes : Roseau commun, panais sauvage, érable à Giguère Espèces végétales dominantes : Érable à Giguère, roseau commun, panais sauvage, verge d'or du Canada, vigne de rivage, vigne vierge, bident feuillu Recouvrement végétale naturelle (%) : 0-66 Sol perturbé ou végétation absente (%) : Plus de 66 Végétation herbacée coupée (%) : 0-66

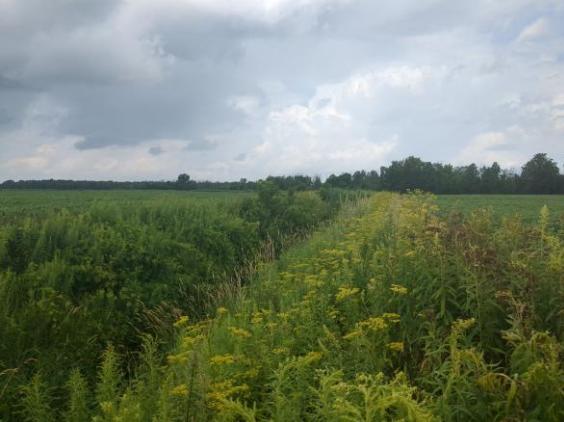
IDENTIFICATION	
N° de station : 2025-IC-009 Nom du client : Kruger Énergie s.e.c. N° de projet : 2881-602 Ressource terrain : Martin Gauthier Date de visite : 2025-07-17 Localisation : Saint-Patrice-de-Sherrington N° lot : 5 158 180 Coord. géo.: 45,1922717 ; -73.5294405 Longueur du tronçon (m) : 972 Présence d'une zone inondable cartographiée: N/A

DESCRIPTION GENERALE DU SITE	
Type de milieu : Petit permanent (< 5 m) Sous type : Littoral, Rive Hydronyme : Ruisseau Bisaillon-Durivage Sens de l'écoulement : Nord	Connectivité : Fossés Type de milieu humide (si présent) : N/A Amont/aval du bassin versant : Amont Nom du bassin versant d'ordre 1 : Rivière de la Tortue
RIVE	
Position de la rive par rapport au littoral : Talus et replat Substrat du talus : Argile (collant) (50 %) Limon (< 0,1 mm) (40 %) Sable (0,1 - 2 mm) (10 %) Largeur du talus (m) : 8,5 Rive droite : Hauteur du talus (m) : 1,71 Pente (%) : 54 Largeur de la rive (m) : 10 Rive gauche : Hauteur du talus (m) : 1,62 Pente (%) : 65 Largeur de la rive (m) : 10	Érosion (%) : 10 Perturbation en rive (%) : 70 Types de perturbation : Agriculture Présence de végétation (%) : 30 Herbacée (90 %) Arbustive (10 %) Espèces exotiques envahissantes : Roseau commun, panais sauvage, érable à Giguère, alpiste roseau, butome à ombelle, salicaire commune Espèces végétales dominantes : Érable à Giguère, roseau commun, panais sauvage, alpiste roseau, butome à ombelle, Salicaire pourpre, vigne de rivage, aster à ombelle, verge d'or du Canada Recouvrement végétale naturelle (%) : 0-66 Sol perturbé ou végétation absente (%) : 0-66 Végétation herbacée coupée (%) : 0-66

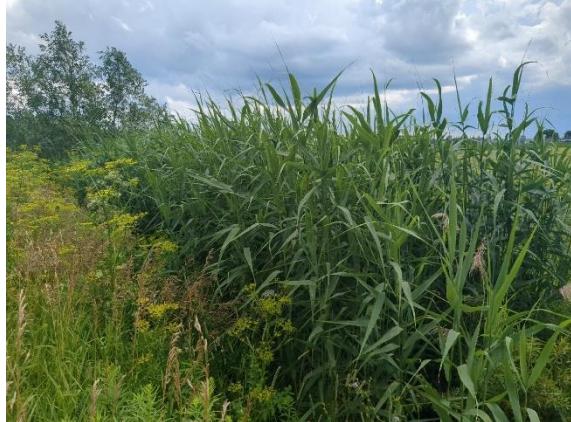
IDENTIFICATION	
N° de station : 2025-IC-010 Nom du client : Kruger Énergie s.e.c. N° de projet : 2881-602 Ressource terrain : Martin Gauthier Date de visite : 2025-07-17 Localisation : Saint-Patrice-de-Sherrington N° lot : 5 158 196 Coord. géo.: 45,1764975 ; -73.5544527 Longueur du tronçon (m) : 361 Présence d'une zone inondable cartographiée: N/A

DESCRIPTION GENERALE DU SITE	
Type de milieu : Intermittent Sous type : Littoral, Rive Hydronyme : N/A Sens de l'écoulement : Sud	Connectivité : N/A Type de milieu humide (si présent) : N/A Amont/aval du bassin versant : Amont Nom du bassin versant d'ordre 1 : Rivière de la Tortue
RIVE	
Position de la rive par rapport au littoral : Talus et replat Substrat du talus : Limon (< 0,1 mm) (60 %) Argile (collant) (30 %) Organique (10 %) Largeur du talus (m) : 6,8 Rive droite : Hauteur du talus (m) : 0,84 Pente (%) : 38 Largeur de la rive (m) : 10 Rive gauche : Hauteur du talus (m) : 0,84 Pente (%) : 68 Largeur de la rive (m) : 10	Érosion (%) : 0 Perturbation en rive (%) : 80 Types de perturbation : Agriculture Présence de végétation (%) : 100 Herbacée (85 %) Arbustive (10 %) Arborescente (5 %) Espèces exotiques envahissantes : Roseau commun, panais sauvage Espèces végétales dominantes : Panais sauvage, roseau commun, carotte sauvage, saule sp., grande bardane, vigne de rivage, impatiante du cap Recouvrement végétale naturelle (%) : 0-66 Sol perturbé ou végétation absente (%) : 0-66 Végétation herbacée coupée (%) : Plus de 66

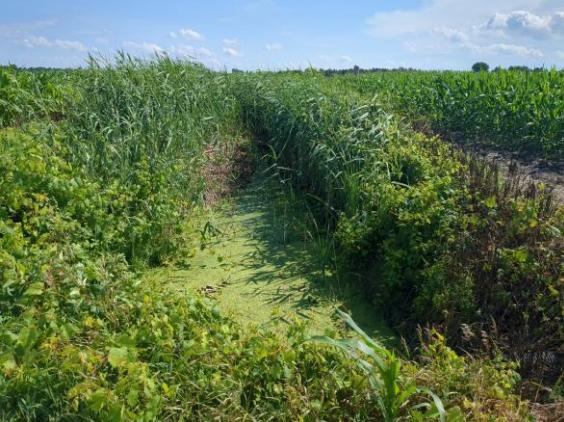
IDENTIFICATION	
N° de station : 2025-IC-011 Nom du client : Kruger Énergie s.e.c. N° de projet : 2881-602 Ressource terrain : Martin Gauthier Date de visite : 2025-07-17 Localisation : Saint-Patrice-de-Sherrington N° lot : 5 158 215 Coord. géo.: 45,1764722 ; -73.5592477 Longueur du tronçon (m) : 130 Présence d'une zone inondable cartographiée: N/A

DESCRIPTION GENERALE DU SITE	
Type de milieu : Intermittent Sous type : Littoral, Rive Hydronyme : N/A Sens de l'écoulement : Sud	Connectivité : N/A Type de milieu humide (si présent) : N/A Amont/aval du bassin versant : Amont Nom du bassin versant d'ordre 1 : Rivière de la Tortue
RIVE	
Position de la rive par rapport au littoral : Talus et replat Substrat du talus : Limon (< 0,1 mm) (60 %) Argile (collant) (30 %) Organique (10 %) Largeur du talus (m) : 8,8 Rive droite : Hauteur du talus (m) : 1,02 Pente (%) : 34 Largeur de la rive (m) : 10 Rive gauche : Hauteur du talus (m) : 0,78 Pente (%) : 46 Largeur de la rive (m) : 10	Érosion (%) : 10 Perturbation en rive (%) : 75 Types de perturbation : agriculture Présence de végétation (%) : 25 Herbacée (95 %) Arbustive (5 %) Espèces exotiques envahissantes : Roseau commun, panais sauvage, érable à Giguère Espèces végétales dominantes : Érable à Giguère, roseau commun, panais sauvage, vigne de rivage, herbe à poux, verge d'or rugueuse Recouvrement végétale naturelle (%) : 0-66 Sol perturbé ou végétation absente (%) : Plus de 66 Végétation herbacée coupée (%) : 0-66

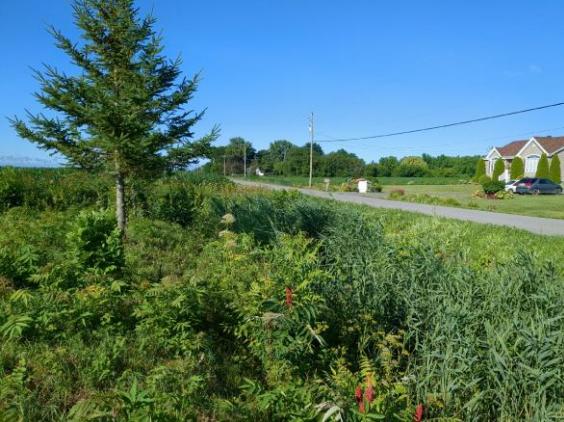
IDENTIFICATION	
N° de station : 2025-IC-012 Nom du client : Kruger Énergie s.e.c. N° de projet : 2881-602 Ressource terrain : Martin Gauthier Date de visite : 2025-07-18 Localisation : Saint-Michel N° lot : 3 993 155 Coord. géo.: 45,2054519 ; -73.6044243 Longueur du tronçon (m) : 143 Présence d'une zone inondable cartographiée: N/A

DESCRIPTION GENERALE DU SITE	
Type de milieu : Petit permanent (< 5 m) Sous type : Littoral, Rive Hydronyme : N/A Sens de l'écoulement : Sud-Ouest	Connectivité : N/A Type de milieu humide (si présent) : N/A Amont/aval du bassin versant : Amont Nom du bassin versant d'ordre 1 : Rivière Châteauguay
RIVE	
Position de la rive par rapport au littoral : Talus et replat Substrat du talus : Argile (collant) (50 %) Limon (< 0,1 mm) (45 %) Sable (0,1 - 2 mm) (5 %) Largeur du talus (m) : 9,2 Rive droite : Hauteur du talus (m) : 1,81 Pente (%) : 40 Largeur de la rive (m) : 10 Rive gauche : Hauteur du talus (m) : 1,76 Pente (%) : 58 Largeur de la rive (m) : 10	Érosion (%) : 5 Perturbation en rive (%) : 50 Types de perturbation : Route, Agriculture Présence de végétation (%) : 50 Herbacée (75 %) Arbustive (20 %) Arborescente (5 %) Espèces exotiques envahissantes : Roseau commun, panais sauvage, butome à ombelle, valérianne officinale Espèces végétales dominantes : Roseau commun, panais sauvage, sumac vinaigrier, épинette blanche, apocyn à feuilles d'androsème, herbe à puce, cornouiller hart-rouge Recouvrement végétale naturelle (%) : 0-66 Sol perturbé ou végétation absente (%) : 0-66 Végétation herbacée coupée (%) : 0-66

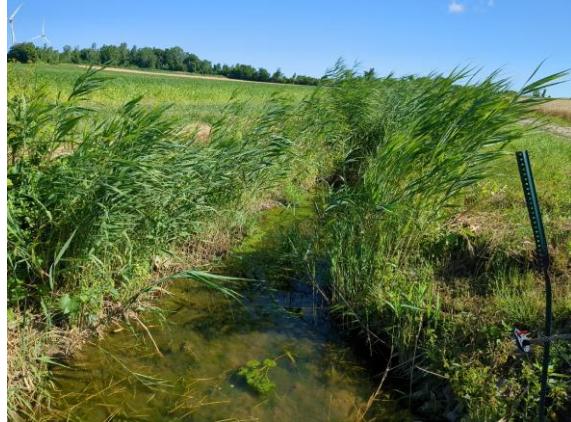
IDENTIFICATION	
N° de station : 2025-IC-013 Nom du client : Kruger Énergie s.e.c. N° de projet : 2881-602 Ressource terrain : Martin Gauthier Date de visite : 2025-07-18 Localisation : Saint-Michel N° lot : 3 993 156 Coord. géo.: 45,2033992 ; -73.5987913 Longueur du tronçon (m) : 55 Présence d'une zone inondable cartographiée: N/A

DESCRIPTION GENERALE DU SITE	
Type de milieu : Petit permanent (< 5 m) Sous type : Littoral, Rive Hydronyme : N/A Sens de l'écoulement : Sud-Ouest	Connectivité : N/A Type de milieu humide (si présent) : N/A Amont/aval du bassin versant : Amont Nom du bassin versant d'ordre 1 : Rivière Châteauguay
RIVE	
Position de la rive par rapport au littoral : Talus et replat Substrat du talus : Argile (collant) (40 %) Limon (< 0,1 mm) (40 %) Sable (0,1 - 2 mm) (15 %) Gravier (2 - 40 mm) (5 %) Largeur du talus (m) : 6,6 Rive droite : Hauteur du talus (m) : 0,8 Pente (%) : 36 Largeur de la rive (m) : 10 Rive gauche : Hauteur du talus (m) : 0,72 Pente (%) : 38 Largeur de la rive (m) : 10	Érosion (%) : 15 Perturbation en rive (%) : 80 Types de perturbation : Agriculture, chemin agricole Présence de végétation (%) : 20 Herbacée (98 %) Arbustive (2 %) Espèces exotiques envahissantes : Roseau commun Espèces végétales dominantes : Roseau commun, tussilage, herbe à puce, vigne de rivage, herbe à poux, impatiante du cap, asclépiade, bident feuillu Recouvrement végétale naturelle (%) : 0-66 Sol perturbé ou végétation absente (%) : Plus de 66 Végétation herbacée coupée (%) : Plus de 66

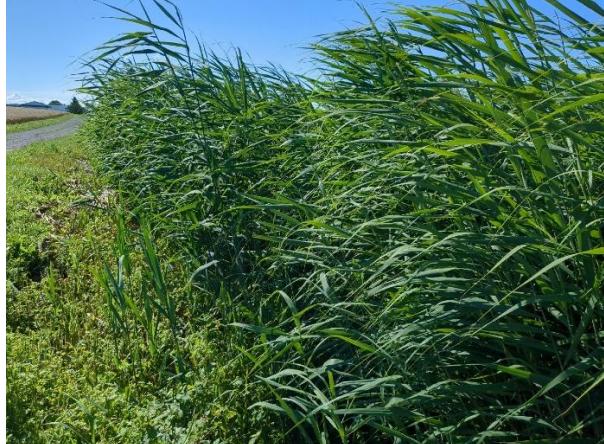
IDENTIFICATION	
N° de station : 2025-IC-014 Nom du client : Kruger Énergie s.e.c. N° de projet : 2881-602 Ressource terrain : Martin Gauthier Date de visite : 2025-07-18 Localisation : Saint-Michel N° lot : 3 993 155 Coord. géo.: 45,203148 ; -73.5986371 Longueur du tronçon (m) : 87 Présence d'une zone inondable cartographiée: N/A

DESCRIPTION GENERALE DU SITE	
Type de milieu : Petit permanent (< 5 m) Sous type : Littoral, Rive Hydronyme : N/A Sens de l'écoulement : Sud-Ouest	Connectivité : N/A Type de milieu humide (si présent) : N/A Amont/aval du bassin versant : Amont Nom du bassin versant d'ordre 1 : Rivière Châteauguay
RIVE	
Position de la rive par rapport au littoral : Talus et replat Substrat du talus : Argile (collant) (40 %) Limon (< 0,1 mm) (40 %) Sable (0,1 - 2 mm) (15 %) Gravier (2 - 40 mm) (5 %) Largeur du talus (m) : 8,6 Rive droite : Hauteur du talus (m) : 1,07 Pente (%) : 39 Largeur de la rive (m) : 10 Rive gauche : Hauteur du talus (m) : 0,98 Pente (%) : 55 Largeur de la rive (m) : 10	Érosion (%) : 15 Perturbation en rive (%) : 80 Types de perturbation : Agriculture, chemin agricole Présence de végétation (%) : 20 Herbacée (98 %) Arbustive (2 %) Espèces exotiques envahissantes : Roseau commun Espèces végétales dominantes : Roseau commun, tussilage, herbe à puce, vigne de rivage, herbe à poux, impatiante du cap, asclépiade Recouvrement végétale naturelle (%) : 0-66 Sol perturbé ou végétation absente (%) : Plus de 66 Végétation herbacée coupée (%) : Plus de 66

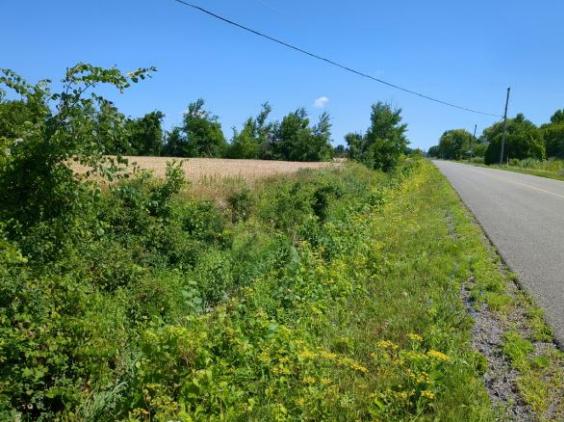
IDENTIFICATION	
N° de station : 2025-IC-015 Nom du client : Kruger Énergie s.e.c. N° de projet : 2881-602 Ressource terrain : Martin Gauthier Date de visite : 2025-07-18 Localisation : Saint-Michel N° lot : 3 992 518 Coord. géo.: 45,1970712 ; -73.5898578 Longueur du tronçon (m) : 106 Présence d'une zone inondable cartographiée: N/A

DESCRIPTION GENERALE DU SITE	
Type de milieu : Petit permanent (< 5 m) Sous type : Littoral, Rive Hydronyme : N/A Sens de l'écoulement : Sud-Est	Connectivité : N/A Type de milieu humide (si présent) : N/A Amont/aval du bassin versant : Amont Nom du bassin versant d'ordre 1 : Rivière Châteauguay
RIVE	
Position de la rive par rapport au littoral : Talus et replat Substrat du talus : Argile (collant) (40 %) Limon (< 0,1 mm) (40 %) Sable (0,1 - 2 mm) (15 %) Gravier (2 - 40 mm) (5 %) Largeur du talus (m) : 9,7 Rive droite : Hauteur du talus (m) : 1,87 Pente (%) : 61 Largeur de la rive (m) : 10 Rive gauche : Hauteur du talus (m) : 2,05 Pente (%) : 55 Largeur de la rive (m) : 10	Érosion (%) : 20 Perturbation en rive (%) : 70 Types de perturbation : Route, Agriculture Présence de végétation (%) : 30 Herbacée (85 %) Arbustive (15 %) Espèces exotiques envahissantes : Valériane officinale, panais sauvage, érable à Giguère Espèces végétales dominantes : Érable à Giguère, valérianie officinale, panais sauvage, cornouiller stolonifère, framboisier rouge, impatiante du cap, chardon des champs, aster à ombelle Recouvrement végétale naturelle (%) : 0-66 Sol perturbé ou végétation absente (%) : 0-66 Végétation herbacée coupée (%) : 0-66

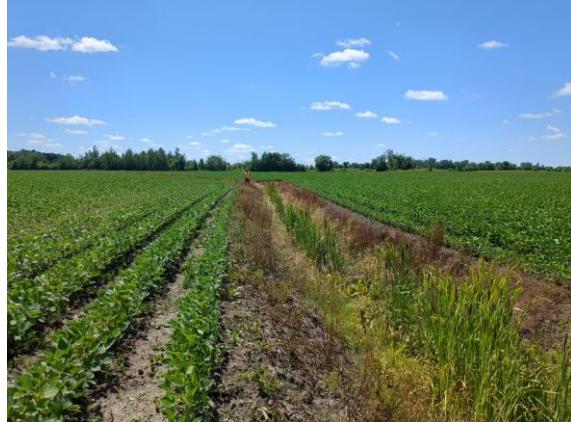
IDENTIFICATION	
N° de station : 2025-IC-016 Nom du client : Kruger Énergie s.e.c. N° de projet : 2881-602 Ressource terrain : Martin Gauthier Date de visite : 2025-07-18 Localisation : Saint-Michel N° lot : 3 993 073 Coord. géo.: 45,1899643 ; -73.5776958 Longueur du tronçon (m) : 114 Présence d'une zone inondable cartographiée: N/A

DESCRIPTION GENERALE DU SITE	
Type de milieu : Intermittent Sous type : Littoral, Rive Hydronyme : N/A Sens de l'écoulement : Sud-Est	Connectivité : Fossés Type de milieu humide (si présent) : N/A Amont/aval du bassin versant : Amont Nom du bassin versant d'ordre 1 : Rivière Châteauguay
RIVE	
Position de la rive par rapport au littoral : Talus et replat Substrat du talus : Argile (collant) (50 %) Limon (< 0,1 mm) (50 %) Largeur du talus (m) : 4,9 Rive droite : Hauteur du talus (m) : 0,8 Pente (%) : 45 Largeur de la rive (m) : 10 Rive gauche : Hauteur du talus (m) : 0,85 Pente (%) : 55 Largeur de la rive (m) : 10	Érosion (%) : 25 Perturbation en rive (%) : 90 Types de perturbation : Agriculture Présence de végétation (%) : 10 Herbacée (90 %) Arbustive (10 %) Espèces exotiques envahissantes : Roseau commun, panais sauvage, valériane officinale Espèces végétales dominantes : Roseau commun, panais sauvage, valériane officinale, vesce jargeau, benoîte à grande feuilles Recouvrement végétale naturelle (%) : 0-66 Sol perturbé ou végétation absente (%) : Plus de 66 Végétation herbacée coupée (%) : Plus de 66

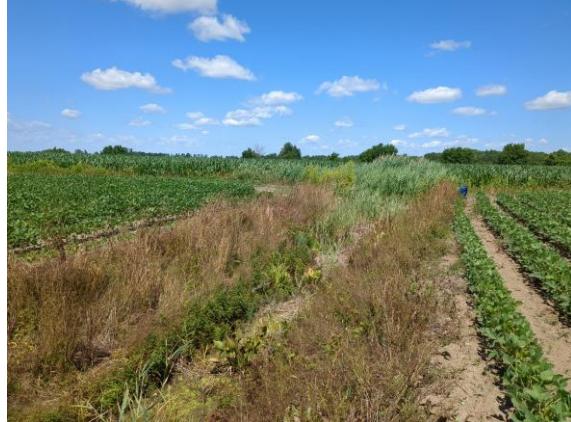
2025-IC-017

DESCRIPTION GENERALE DU SITE	
Type de milieu : Intermittent Sous type : Littoral, Rive Hydronyme : N/A Sens de l'écoulement : Sud-Est	Connectivité : Fossés Type de milieu humide (si présent) : N/A Amont/aval du bassin versant : Amont Nom du bassin versant d'ordre 1 : Rivière Châteauguay
RIVE	
Position de la rive par rapport au littoral : Talus et replat Substrat du talus : Argile (collant) (45 %) Argile (collant) (45 %) Sable (0,1 - 2 mm) (5 %) Gravier (2 - 40 mm) (5 %) Largeur du talus (m) : 6,3 Rive droite : Hauteur du talus (m) : 1,0 Pente (%) : 55 Largeur de la rive (m) : 10 Rive gauche : Hauteur du talus (m) : 1,0 Pente (%) : 45 Largeur de la rive (m) : 10	Érosion (%) : 10 Perturbation en rive (%) : 90 Types de perturbation : Agriculture Présence de végétation (%) : 10 Herbacée (90 %) Arbustive (10 %) Espèces exotiques envahissantes : Roseau commun, valériane officinale Espèces végétales dominantes : Roseau commun, valériane officinale, vesce Jargeau, benoîte à grande feuilles, poa sp. Recouvrement végétal naturelle (%) : 0-66 Sol perturbé ou végétation absente (%) : Plus de 66 Végétation herbacée coupée (%) : Plus de 66

LITTORAL	
Écoulement Largeur moy. eau (m) : 0,52 Profond. moy. eau (m) : 0,01 Profond. max. eau (m) : 0,01 Largeur limite du littoral (m) : 2,3 Hauteur LL (eau-LL ; m) : 0,3 Largeur débit plein bord (m) : 2,5 Niveau d'eau : Étiage Turbidité : Très turbide Pente longitudinale (%) : 1 Vitesse du courant (m/s) : Très lent (< 0,1 m/s)	Autres Présence de structure anthropique : N/A Type de substrat : Argile (collant) (50 %) Limon (< 0,1 mm) (50 %) État du substrat : Mou (\leq sable) Style fluvial du tronçon : Linéaire, Perturbé Organisation du lit : Lit plat Recouvrement moyen végétation aquatique : Émergente (66-100 %) Total (%) = 66-100

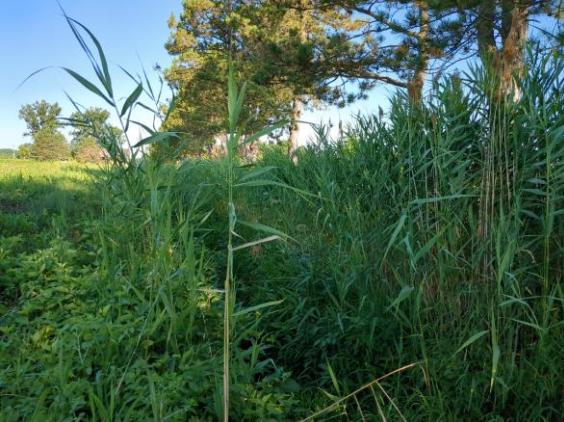
2025-IC-018

DESCRIPTION GENERALE DU SITE	
Type de milieu : Petit permanent (< 5 m) Sous type : Rive, Littoral Hydronyme : N/A Sens de l'écoulement : Est	Connectivité : N/A Type de milieu humide (si présent) : N/A Amont/aval du bassin versant : Amont Nom du bassin versant d'ordre 1 : Rivière de la Tortue
RIVE	
Position de la rive par rapport au littoral : Talus et replat Substrat du talus : Argile (collant) (45 %) Limon (< 0,1 mm) (45 %) Gravier (2 - 40 mm) (10 %) Largeur du talus (m) : 8,7 Rive droite : Hauteur du talus (m) : 0,82 Pente (%) : 32 Largeur de la rive (m) : 10 Rive gauche : Hauteur du talus (m) : 1,25 Pente (%) : 40 Largeur de la rive (m) : 10	Érosion (%) : 5 Perturbation en rive (%) : 60 Types de perturbation : Agriculture Présence de végétation (%) : 40 Herbacée (85 %) Arborescente (10 %) Arbustive (5 %) Espèces exotiques envahissantes : Roseau commun, panais sauvage, valériane officinale Espèces végétales dominantes : Roseau commun, panais sauvage, valériane officinale, impatiante du cap, cornouiller hart-rouge, vigne de rivage, vesce jargeau, verge d'or haute, poa sp. Recouvrement végétale naturelle (%) : 0-66 Sol perturbé ou végétation absente (%) : 0-66 Végétation herbacée coupée (%) : 0-66

LITTORAL	
Écoulement Largeur moy. eau (m) : 2,0 Profond. moy. eau (m) : 0,08 Profond. max. eau (m) : 0,15 Largeur limite du littoral (m) : 2,6 Hauteur LL (eau-LL ; m) : 0,85 Largeur débit plein bord (m) : 3,2 Niveau d'eau : Étiage Turbidité : Claire Pente longitudinale (%) : 2	Autres Présence de structure anthropique : N/A Type de substrat : Argile (collant) (40 %) Limon (< 0,1 mm) (40 %) Sable (0,1 - 2 mm) (10 %) Gravier (2 - 40 mm) (10 %) État du substrat : Compact (\leq sable) Style fluvial du tronçon : Linéaire, Perturbé Organisation du lit : Lit plat Recouvrement moyen végétation aquatique : Émergente (33-66 %)

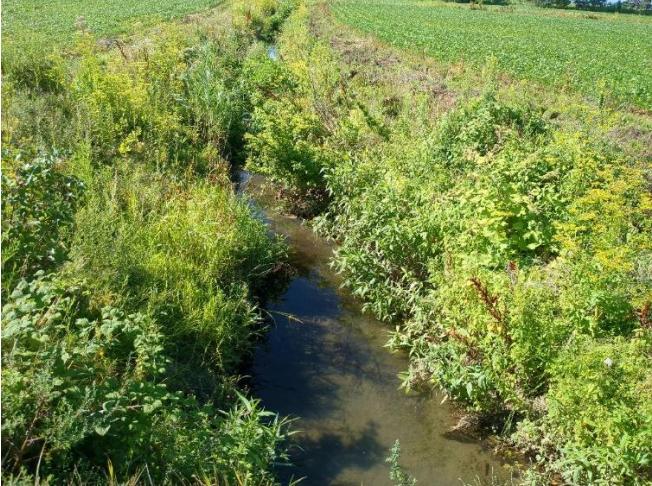
2025-IC-019

DESCRIPTION GENERALE DU SITE	
Type de milieu : Petit permanent (< 5 m) Sous type : Rive, Littoral Hydronyme : N/A Sens de l'écoulement : Sud-Est	Connectivité : N/A Type de milieu humide (si présent) : N/A Amont/aval du bassin versant : Amont Nom du bassin versant d'ordre 1 : Rivière de la Tortue
RIVE	
Position de la rive par rapport au littoral : Talus et replat Substrat du talus : Argile (collant) (45 %) Limon (< 0,1 mm) (45 %) Gravier (2 - 40 mm) (10 %) Largeur du talus (m) : 8,1 Rive droite : Hauteur du talus (m) : 1,05 Pente (%) : 48 Largeur de la rive (m) : 10 Rive gauche : Hauteur du talus (m) : 1,05 Pente (%) : 50 Largeur de la rive (m) : 10	Érosion (%) : 10 Perturbation en rive (%) : 70 Types de perturbation : Agriculture Présence de végétation (%) : 30 Herbacée (95 %) Arbustive (5 %) Espèces exotiques envahissantes : Roseau commun, panais sauvage, valériane officinale, alpiste roseau, érable à Giguère Espèces végétales dominantes : Roseau commun, panais sauvage, valériane officinale, impatiante du cap, cornouiller hart-rouge, vigne de rivage, vesce jargeau, ortie dioïque, murier, vergette de Philadelphie Recouvrement végétale naturelle (%) : 0-66 Sol perturbé ou végétation absente (%) : 0-66 Végétation herbacée coupée (%) : 0-66

LITTORAL	
Écoulement	Autres
Largeur moy. eau (m) : 2,2 Profond. moy. eau (m) : 0,2 Profond. max. eau (m) : 0,35 Largeur limite du littoral (m) : 3,7 Hauteur LL (eau-LL ; m) : 0,7 Largeur débit plein bord (m) : 3,7 Niveau d'eau : Normal Turbidité : Claire	Présence de structure anthropique : N/A Type de substrat : Argile (collant) (45 %) Limon (< 0,1 mm) (45 %) Sable (0,1 - 2 mm) (5 %) Gravier (2 - 40 mm) (5 %) État du substrat : Mou (\leq sable) Style fluvial du tronçon : Linéaire, Perturbé Organisation du lit : Lit plat
