Projet éolien Les Jardins

Inventaire complémentaire 2025 -
Végétation, milieux humides et
milieux hydriques

SEPTEMBRE 2025

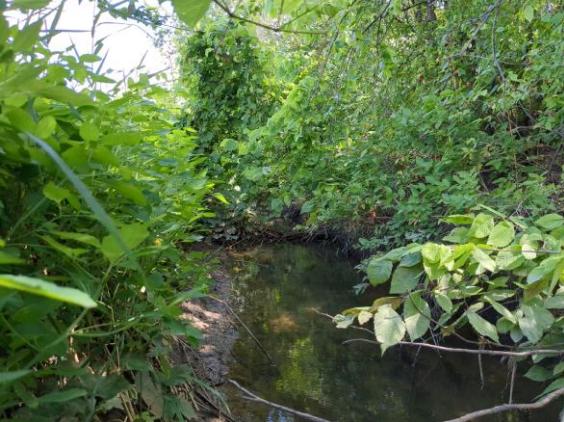
IDENTIFICATION	
N° de station : 2025-IC-020 Nom du client : Kruger Énergie s.e.c. N° de projet : 2881-602 Ressource terrain : Martin Gauthier Date de visite : 2025-07-21 Localisation : Saint-Édouard N° lot : 3 993 292 Coord. géo.: 45,2176287 ; -73.5563455 Longueur du tronçon (m) : 323 Présence d'une zone inondable cartographiée: N/A

DESCRIPTION GENERALE DU SITE	
Type de milieu : Petit permanent (< 5 m) Sous type : Rive, Littoral Hydronyme : N/A Sens de l'écoulement : Sud-Ouest	Connectivité : Fossés Type de milieu humide (si présent) : N/A Amont/aval du bassin versant : Amont Nom du bassin versant d'ordre 1 : Rivière de la Tortue
RIVE	
Position de la rive par rapport au littoral : Talus et replat Substrat du talus : Limon (< 0,1 mm) (40 %) Argile (collant) (40 %) Sable (0,1 - 2 mm) (15 %) Gravier (2 - 40 mm) (5 %) Largeur du talus (m) : 8,2 Rive droite : Hauteur du talus (m) : 0,65 Pente (%) : 32 Largeur de la rive (m) : 10 Rive gauche : Hauteur du talus (m) : 0,75 Pente (%) : 50 Largeur de la rive (m) : 10	Érosion (%) : 10 Perturbation en rive (%) : 50 Types de perturbation : Agriculture Présence de végétation (%) : 50 Herbacée (75 %) Arborescente (15 %) Arbustive (10 %) Espèces exotiques envahissantes : Panais sauvage, roseau commun, érable à Giguère Espèces végétales dominantes : Roseau commun, panais sauvage, orme d'Amérique, érable à Giguère, eupatoire maculé, vigne de rivage, gadelier glanduleux, chèvrefeuille, aubépines sp. Recouvrement végétale naturelle (%) : 0-66 Sol perturbé ou végétation absente (%) : 0-66 Végétation herbacée coupée (%) : 0-66

LITTORAL	
Écoulement Largeur moy. eau (m) : 1,85 Profond. moy. eau (m) : 0,15 Profond. max. eau (m) : 0,25 Largeur limite du littoral (m) : 4,6 Hauteur LL (eau-LL ; m) : 1,3 Largeur débit plein bord (m) : 4,4 Niveau d'eau : Normal Turbidité : Turbide Pente longitudinale (%) : 2	Autres Présence de structure anthropique : N/A Type de substrat : Limon (< 0,1 mm) (40 %) Argile (collant) (40 %) Sable (0,1 - 2 mm) (10 %) Caillou (40 - 80 mm) (10 %) État du substrat : Mou (\leq sable) Style fluvial du tronçon : Linéaire, Perturbé Organisation du lit : Lit plat Recouvrement moyen végétation aquatique : Émergente (1-33 %)

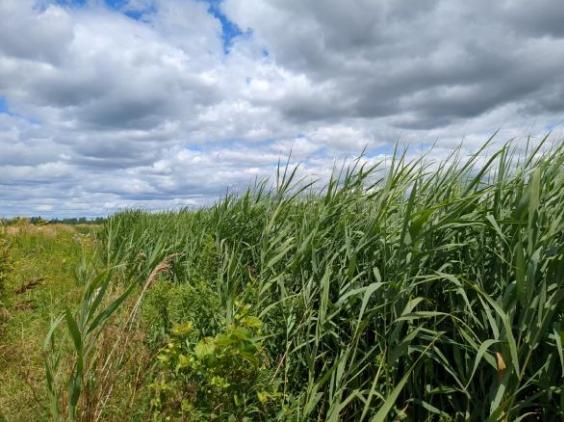
IDENTIFICATION	
N° de station : 2025-IC-021 Nom du client : Kruger Énergie s.e.c. N° de projet : 2881-602 Ressource terrain : Martin Gauthier Date de visite : 2025-07-21 Localisation : Saint-Édouard N° lot : 3 992 682 Coord. géo.: 45,2172524 ; -73.5508022 Longueur du tronçon (m) : 101 Présence d'une zone inondable cartographiée: N/A

DESCRIPTION GENERALE DU SITE	
Type de milieu : Intermittent Sous type : Littoral, Rive Hydronyme : Ruisseau Saint-Michel Sens de l'écoulement : Sud-Ouest	Connectivité : Fossés Type de milieu humide (si présent) : N/A Amont/aval du bassin versant : Amont Nom du bassin versant d'ordre 1 : Rivière de la Tortue
RIVE	
Position de la rive par rapport au littoral : Talus et replat Substrat du talus : Argile (collant) (50 %) Limon (< 0,1 mm) (50 %) Largeur du talus (m) : 6,5 Rive droite : Hauteur du talus (m) : 0,75 Pente (%) : 39 Largeur de la rive (m) : 10 Rive gauche : Hauteur du talus (m) : 0,75 Pente (%) : 37 Largeur de la rive (m) : 10	Érosion (%) : 0 Perturbation en rive (%) : 50 Types de perturbation : Agriculture Présence de végétation (%) : 50 Herbacée (95 %) Arbustive (5 %) Espèces exotiques envahissantes : Roseau commun, panais sauvage, valériane officinale, alpiste roseau Espèces végétales dominantes : Roseau commun, panais sauvage, valériane officinale, vigne de rivage, verge d'or haute, brome inerme, alpiste roseau Recouvrement végétale naturelle (%) : 0-66 Sol perturbé ou végétation absente (%) : 0-66 Végétation herbacée coupée (%) : 0-66

LITTORAL	
Écoulement Largeur moy. eau (m) : N/A Profond. moy. eau (m) : N/A Profond. max. eau (m) : N/A Largeur limite du littoral (m) : 2,6 Hauteur LL (eau-LL ; m) : 0,5 Largeur débit plein bord (m) : 2,6 Niveau d'eau : Étiage Turbidité : N/A Pente longitudinale (%) : 1 Vitesse du courant (m/s) : N/A	Autres Présence de structure anthropique : N/A Type de substrat : Argile (collant) (70 %) Limon (< 0,1 mm) (30 %) État du substrat : Mou (\leq sable) Style fluvial du tronçon : Linéaire, Perturbé Organisation du lit : Lit plat Recouvrement moyen végétation aquatique : Émergente (66-100 %) Total (%) = 66-100

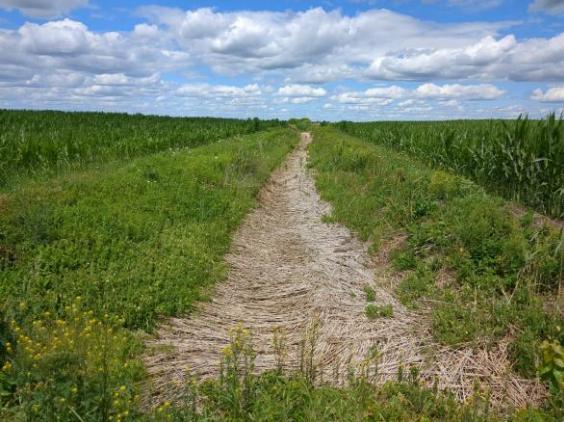
IDENTIFICATION	
N° de station : 2025-IC-022 Nom du client : Kruger Énergie s.e.c. N° de projet : 2881-602 Ressource terrain : Martin Gauthier Date de visite : 2025-07-21 Localisation : Saint-Édouard N° lot : 3 992 662 Coord. géo.: 45,2126753 ; -73.5524821 Longueur du tronçon (m) : 136 Présence d'une zone inondable cartographiée: N/A

DESCRIPTION GENERALE DU SITE	
Type de milieu : Intermittent Sous type : Rive, Littoral Hydronyme : Ruisseau Saint-Michel Sens de l'écoulement : Sud-Ouest	Connectivité : N/A Type de milieu humide (si présent) : N/A Amont/aval du bassin versant : Amont Nom du bassin versant d'ordre 1 : Rivière de la Tortue
RIVE	
Position de la rive par rapport au littoral : Talus et replat Substrat du talus : Argile (collant) (50 %) Limon (< 0,1 mm) (40 %) Sable (0,1 - 2 mm) (5 %) Gravier (2 - 40 mm) (5 %) Largeur du talus (m) : 9,2 Rive droite : Hauteur du talus (m) : 0,95 Pente (%) : 52 Largeur de la rive (m) : 10 Rive gauche : Hauteur du talus (m) : 1,06 Pente (%) : 55 Largeur de la rive (m) : 10	Érosion (%) : 15 Perturbation en rive (%) : 80 Types de perturbation : Agriculture Présence de végétation (%) : 20 Herbacée (95 %) Arbustive (5 %) Espèces exotiques envahissantes : Roseau commun Espèces végétales dominantes : Roseau commun, impatiante du cap, herbe à puce, peuplier faux-tremble, cornouiller hart-rouge, chardon des champs, herbe à poux, verge d'or du Canada Recouvrement végétale naturelle (%) : 0-66 Sol perturbé ou végétation absente (%) : Plus de 66 Végétation herbacée coupée (%) : Plus de 66

LITTORAL	
Écoulement	Autres
Largeur moy. eau (m) : 1,6 Profond. moy. eau (m) : 0,03 Profond. max. eau (m) : 0,3 Largeur limite du littoral (m) : 3,5 Hauteur LL (eau-LL ; m) : 0,85 Largeur débit plein bord (m) : 2,7 Niveau d'eau : Étiage Turbidité : Turbide Pente longitudinale (%) : 1 Vitesse du courant (m/s) : N/A	Présence de structure anthropique : Ponceau Type de substrat : Argile (collant) (50 %) Limon (< 0,1 mm) (40 %) Galet (80 - 250 mm) (10 %) État du substrat : Mou (\leq sable) Style fluvial du tronçon : Linéaire, Perturbé Organisation du lit : Lit plat Recouvrement moyen végétation aquatique : Émergente (66-100 %) Algues/périmyton (33-66 %)

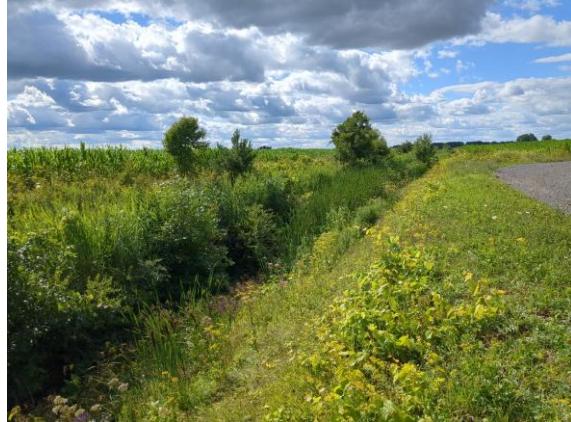
IDENTIFICATION	
N° de station : 2025-IC-023 Nom du client : Kruger Énergie s.e.c. N° de projet : 2881-602 Ressource terrain : Martin Gauthier Date de visite : 2025-07-21 Localisation : Saint-Patrice-de-Sherrington N° lot : 5 158 708 Coord. géo.: 45,1779476 ; -73.4700933 Longueur du tronçon (m) : 972 Présence d'une zone inondable cartographiée: N/A

DESCRIPTION GENERALE DU SITE	
Type de milieu : Petit permanent (< 5 m) Sous type : Littoral, Rive Hydronyme : N/A Sens de l'écoulement : Sud-Ouest	Connectivité : Fossés Type de milieu humide (si présent) : N/A Amont/aval du bassin versant : Amont Nom du bassin versant d'ordre 1 : Rivière Richelieu
RIVE	
Position de la rive par rapport au littoral : Talus et replat Substrat du talus : Argile (collant) (45 %) Limon (< 0,1 mm) (45 %) Sable (0,1 - 2 mm) (5 %) Gravier (2 - 40 mm) (5 %) Largeur du talus (m) : 12,3 Rive droite : Hauteur du talus (m) : 2,81 Pente (%) : 68 Largeur de la rive (m) : 10 Rive gauche : Hauteur du talus (m) : 2,53 Pente (%) : 64 Largeur de la rive (m) : 10	Érosion (%) : 5 Perturbation en rive (%) : 60 Types de perturbation : Agriculture, route agricole Présence de végétation (%) : 40 Herbacée (90 %) Arbustive (10 %) Espèces exotiques envahissantes : Roseau commun, panais sauvage, valériane officinale, alpiste roseau Espèces végétales dominantes : Roseau commun, panais sauvage, valériane officinale, alpiste roseau, verge d'or du Canada, verbana hastée, saule Sp., vigne de rivage, herbe à puce, impatiante du cap Recouvrement végétale naturelle (%) : 0-66 Sol perturbé ou végétation absente (%) : 0-66 Végétation herbacée coupée (%) : 0-66

LITTORAL	
Écoulement Largeur moy. eau (m) : 2,84 Profond. moy. eau (m) : 0,15 Profond. max. eau (m) : 0,25 Largeur limite du littoral (m) : 5,6 Hauteur LL (eau-LL ; m) : 0,92 Largeur débit plein bord (m) : 4,4 Niveau d'eau : Normal Turbidité : Turbide Pente longitudinale (%) : 2	Autres Présence de structure anthropique : N/A Type de substrat : Argile (collant) (30 %) Limon (< 0,1 mm) (30 %) Sable (0,1 - 2 mm) (15 %) Gravier (2 - 40 mm) (15 %) État du substrat : Mou (≤ sable) Style fluvial du tronçon : Linéaire, Perturbé Organisation du lit : Lit plat Recouvrement moyen végétation aquatique : Émergente (66-100 %)

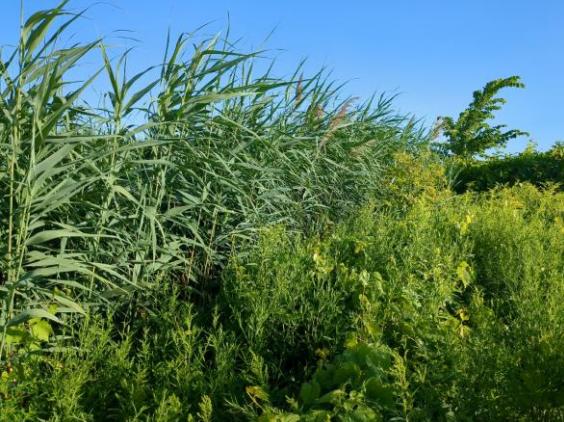
IDENTIFICATION	
N° de station : 2025-IC-024 Nom du client : Kruger Énergie s.e.c. N° de projet : 2881-602 Ressource terrain : Martin Gauthier Date de visite : 2025-07-22 Localisation : Saint-Patrice-de-Sherrington N° lot : 5 158 161 Coord. géo.: 45,2018105 ; -73.5009386 Longueur du tronçon (m) : 329 Présence d'une zone inondable cartographiée: N/A

DESCRIPTION GENERALE DU SITE	
Type de milieu : Intermittent Sous type : Littoral, Rive Hydronyme : N/A Sens de l'écoulement : Sud	Connectivité : N/A Type de milieu humide (si présent) : N/A Amont/aval du bassin versant : Amont Nom du bassin versant d'ordre 1 : Rivière Richelieu
RIVE	
Position de la rive par rapport au littoral : Talus et replat Substrat du talus : Argile (collant) (50 %) Limon (< 0,1 mm) (40 %) Sable (0,1 - 2 mm) (10 %) Largeur du talus (m) : 6,4 Rive droite : Hauteur du talus (m) : 0,85 Pente (%) : 44 Largeur de la rive (m) : 10 Rive gauche : Hauteur du talus (m) : 0,92 Pente (%) : 56 Largeur de la rive (m) : 10	Érosion (%) : 0 Perturbation en rive (%) : 70 Types de perturbation : Agriculture Présence de végétation (%) : 30 Herbacée (90 %) Arbustive (10 %) Espèces exotiques envahissantes : Roseau commun, panais sauvage Espèces végétales dominantes : Roseau commun, panais sauvage, vigne de rivage, verge d'or haute, vesce jargeau, herbe à puce Recouvrement végétale naturelle (%) : 0-66 Sol perturbé ou végétation absente (%) : 0-66 Végétation herbacée coupée (%) : 0-66

LITTORAL	
Écoulement Largeur moy. eau (m) : 0,9 Profond. moy. eau (m) : 0,02 Profond. max. eau (m) : 0,03 Largeur limite du littoral (m) : 3,6 Hauteur LL (eau-LL ; m) : 0,4 Largeur débit plein bord (m) : 2,9 Niveau d'eau : Étiage Turbidité : Très turbide Pente longitudinale (%) : 1	Autres Présence de structure anthropique : N/A Type de substrat : Argile (collant) (50 %) Limon (< 0,1 mm) (50 %) État du substrat : Mou (\leq sable) Style fluvial du tronçon : Linéaire, Perturbé Organisation du lit : Lit plat Recouvrement moyen végétation aquatique : Émergente (66-100 %) Feuilles flottantes (66-100 %)

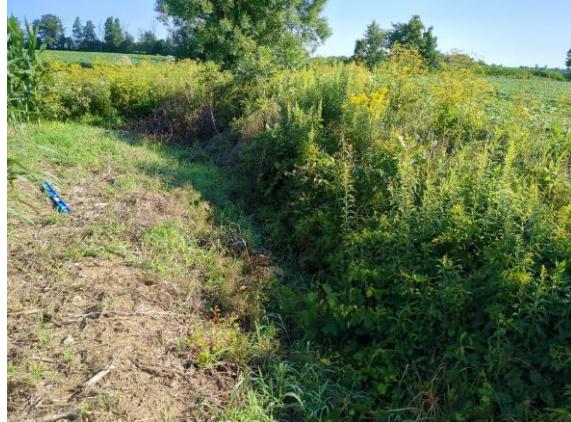
IDENTIFICATION	
N° de station : 2025-IC-025 Nom du client : Kruger Énergie s.e.c. N° de projet : 2881-602 Ressource terrain : Martin Gauthier Date de visite : 2025-07-22 Localisation : Saint-Édouard N° lot : 5 797 493 Coord. géo.: 45,1972426 ; -73.5013145 Longueur du tronçon (m) : 79 Présence d'une zone inondable cartographiée: N/A

DESCRIPTION GENERALE DU SITE	
Type de milieu : Intermittent Sous type : Littoral, Rive Hydronyme : N/A Sens de l'écoulement : Sud	Connectivité : Fossés Type de milieu humide (si présent) : N/A Amont/aval du bassin versant : Amont Nom du bassin versant d'ordre 1 : Rivière Richelieu
RIVE	
Position de la rive par rapport au littoral : Talus et replat Substrat du talus : Argile (collant) (40 %) Limon (< 0,1 mm) (40 %) Gravier (2 - 40 mm) (15 %) Sable (0,1 - 2 mm) (5 %) Largeur du talus (m) : 4,5 Rive droite : Hauteur du talus (m) : 0,4 Pente (%) : 65 Largeur de la rive (m) : 10 Rive gauche : Hauteur du talus (m) : 0,69 Pente (%) : 31 Largeur de la rive (m) : 10	Érosion (%) : 15 Perturbation en rive (%) : 80 Types de perturbation : Agriculture Présence de végétation (%) : 20 Herbacée (95 %) Arbustive (5 %) Espèces exotiques envahissantes : Panais sauvage, valériane officinale Espèces végétales dominantes : Panais sauvage, valériane officinale, vigne vierge, carex houblon, chêne à gros fruit, sumac vinaigrier, verge d'or haute, cornouiller hart-rouge Recouvrement végétale naturelle (%) : 0-66 Sol perturbé ou végétation absente (%) : Plus de 66 Végétation herbacée coupée (%) : Plus de 66

LITTORAL	
Écoulement	Autres
Largeur moy. eau (m) : N/A Profond. moy. eau (m) : N/A Profond. max. eau (m) : N/A Largeur limite du littoral (m) : 2,53 Hauteur LL (eau-LL ; m) : 0,2 Largeur débit plein bord (m) : 2,45 Niveau d'eau : Étiage Turbidité : N/A Pente longitudinale (%) : 1	Présence de structure anthropique : N/A Type de substrat : Argile (collant) (70 %) Limon (< 0,1 mm) (20 %) Galet (80 - 250 mm) (7 %) Gravier (2 - 40 mm) (3 %) État du substrat : Mou (\leq sable) Style fluvial du tronçon : Linéaire, Perturbé Organisation du lit : Lit plat Recouvrement moyen végétation aquatique : Émergente (1-33 %)

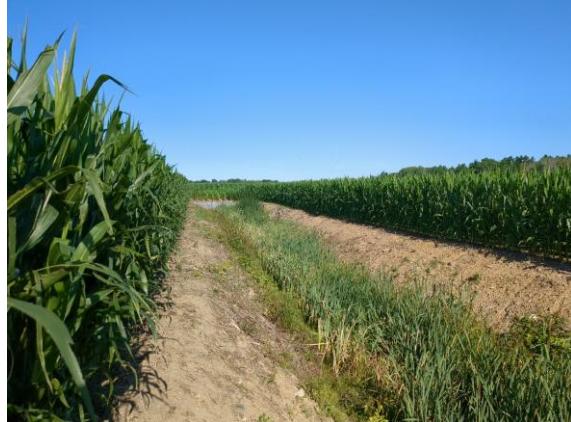
IDENTIFICATION	
N° de station : 2025-IC-026 Nom du client : Kruger Énergie s.e.c. N° de projet : 2881-602 Ressource terrain : Martin Gauthier Date de visite : 2025-07-22 Localisation : Saint-Édouard N° lot : 5 797 493 Coord. géo.: 45,1964784 ; -73.5011995 Longueur du tronçon (m) : 63 Présence d'une zone inondable cartographiée: N/A

DESCRIPTION GENERALE DU SITE	
Type de milieu : Intermittent Sous type : Littoral, Rive Hydronyme : N/A Sens de l'écoulement : Ouest	Connectivité : Cours d'eau intermittent Type de milieu humide (si présent) : N/A Amont/aval du bassin versant : Amont Nom du bassin versant d'ordre 1 : Rivière Richelieu
RIVE	
Position de la rive par rapport au littoral : Talus et replat Substrat du talus : Argile (collant) (45 %) Limon (< 0,1 mm) (40 %) Gravier (2 - 40 mm) (10 %) Sable (0,1 - 2 mm) (5 %) Largeur du talus (m) : 7,8 Rive droite : Hauteur du talus (m) : 1,55 Pente (%) : 48 Largeur de la rive (m) : 10 Rive gauche : Hauteur du talus (m) : 1,4 Pente (%) : 53 Largeur de la rive (m) : 10	Érosion (%) : 30 Perturbation en rive (%) : 90 Types de perturbation : Agriculture Présence de végétation (%) : 10 Herbacée (98 %) Arbustive (2 %) Espèces exotiques envahissantes : Panais sauvage Espèces végétales dominantes : Panais sauvage, cornouiller hart-rouge, verge d'or haute, Vesce jargeau, carotte sauvage, sumac vinaigrier Recouvrement végétale naturelle (%) : 0-66 Sol perturbé ou végétation absente (%) : Plus de 66 Végétation herbacée coupée (%) : Plus de 66

LITTORAL	
Écoulement	Autres
Largeur moy. eau (m) : 0,65 Profond. moy. eau (m) : 0,01 Profond. max. eau (m) : 0,1 Largeur limite du littoral (m) : 2,6 Hauteur LL (eau-LL ; m) : 0,4 Largeur débit plein bord (m) : 2,6 Niveau d'eau : Étiage Turbidité : N/A Pente longitudinale (%) : 2 Vitesse du courant (m/s) : N/A	Présence de structure anthropique : N/A Type de substrat : Argile (collant) (60 %) Limon (< 0,1 mm) (30 %) Sable (0,1 - 2 mm) (5 %) Gravier (2 - 40 mm) (5 %) État du substrat : Mou (\leq sable) Style fluvial du tronçon : Linéaire, Perturbé Organisation du lit : Lit plat Recouvrement moyen végétation aquatique : Émergente (66-100 %) Total (%) = 66-100

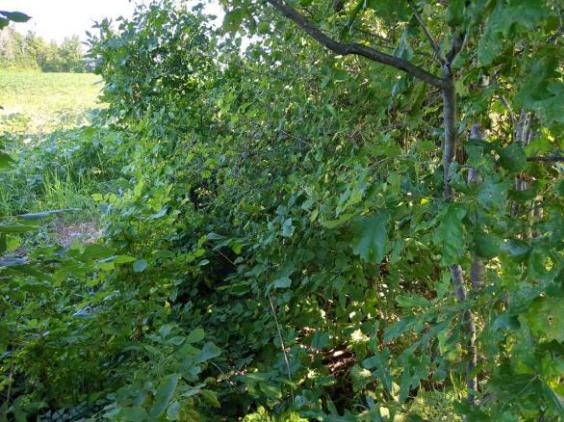
IDENTIFICATION	
N° de station : 2025-IC-027 Nom du client : Kruger Énergie s.e.c. N° de projet : 2881-602 Ressource terrain : Martin Gauthier Date de visite : 2025-07-22 Localisation : Saint-Patrice-de-Sherrington N° lot : 5 158 162 Coord. géo.: 45,1978118 ; -73.5012524 Longueur du tronçon (m) : 57 Présence d'une zone inondable cartographiée: N/A

DESCRIPTION GENERALE DU SITE	
Type de milieu : Intermittent Sous type : Littoral, Rive Hydronyme : N/A Sens de l'écoulement : Sud	Connectivité : Fossés Type de milieu humide (si présent) : N/A Amont/aval du bassin versant : Amont Nom du bassin versant d'ordre 1 : Rivière Richelieu
RIVE	
Position de la rive par rapport au littoral : Talus et replat Substrat du talus : Argile (collant) (35 %) Limon (< 0,1 mm) (35 %) Organique (10 %) Galet (80 - 250 mm) (20 %) Largeur du talus (m) : 5,4 Rive droite : Hauteur du talus (m) : 0,35 Pente (%) : 41 Largeur de la rive (m) : 10 Rive gauche : Hauteur du talus (m) : 0,56 Pente (%) : 17 Largeur de la rive (m) : 10	Érosion (%) : 0 Perturbation en rive (%) : 50 Types de perturbation : Agriculture Présence de végétation (%) : 50 Arborescente (35 %) Arbustive (10 %) Herbacée (55 %) Espèces exotiques envahissantes : Nerprun cathartique Espèces végétales dominantes : Orme d'Amérique, chêne à gros fruit, vigne de rivage, aubépine Sp., nerprun cathartique, frêne de Pennsylvanie Recouvrement végétale naturelle (%) : 0-66 Sol perturbé ou végétation absente (%) : 0-66 Végétation herbacée coupée (%) : 0-66

LITTORAL	
Écoulement Largeur moy. eau (m) : 0,8 Profond. moy. eau (m) : 0,03 Profond. max. eau (m) : 0,05 Largeur limite du littoral (m) : 1,7 Hauteur LL (eau-LL ; m) : 0,3 Largeur débit plein bord (m) : 1,7 Niveau d'eau : Étiage Turbidité : Claire Pente longitudinale (%) : 1 Vitesse du courant (m/s) : Très lent (< 0,1 m/s)	Autres Présence de structure anthropique : N/A Type de substrat : Argile (collant) (70 %) Limon (< 0,1 mm) (20 %) Galet (80 - 250 mm) (7 %) Gravier (2 - 40 mm) (3 %) État du substrat : Mou (\leq sable) Style fluvial du tronçon : Linéaire, Perturbé Organisation du lit : Lit plat Recouvrement moyen végétation aquatique : Émergente (1-33 %) Total (%) = 1-33

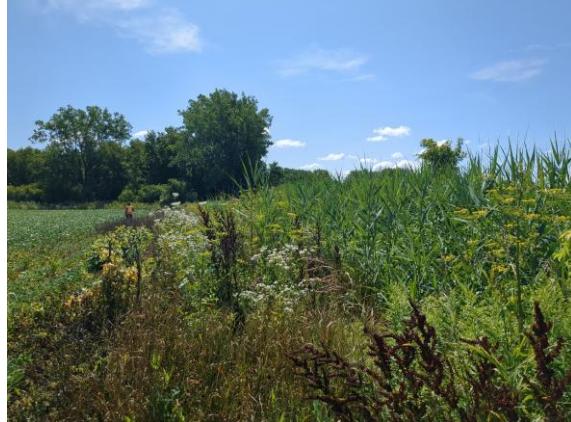
IDENTIFICATION	
N° de station : 2025-IC-028 Nom du client : Kruger Énergie s.e.c. N° de projet : 2881-602 Ressource terrain : Martin Gauthier Date de visite : 2025-07-22 Localisation : Saint-Patrice-de-Sherrington N° lot : 5 158 171 Coord. géo.: 45,1922849 ; -73.4937839 Longueur du tronçon (m) : 268 Présence d'une zone inondable cartographiée: N/A

DESCRIPTION GENERALE DU SITE	
Type de milieu : Intermittent Sous type : Littoral, Rive Hydronyme : N/A Sens de l'écoulement : Sud-Ouest	Connectivité : Fossés Type de milieu humide (si présent) : N/A Amont/aval du bassin versant : Amont Nom du bassin versant d'ordre 1 : Rivière Richelieu
RIVE	
Position de la rive par rapport au littoral : Talus et replat Substrat du talus : Argile (collant) (50 %) Limon (< 0,1 mm) (40 %) Gravier (2 - 40 mm) (40 %)	Érosion (%) : 0 Perturbation en rive (%) : 50 Types de perturbation : Agriculture Présence de végétation (%) : 50 Herbacée (85 %) Arbustive (10 %) Arborescente (5 %)

Largeur du talus (m) : 6,1 Rive droite : Hauteur du talus (m) : 0,62 Pente (%) : 51 Largeur de la rive (m) : 10	Espèces exotiques envahissantes : Roseau commun, panais sauvage, érable à Giguère Espèces végétales dominantes : Érable à Giguère, roseau commun, panais sauvage, carotte sauvage, chardon des champs, saule discolore, brome inerme, verge d'or haute
Rive gauche : Hauteur du talus (m) : 0,54 Pente (%) : 25 Largeur de la rive (m) : 10	Recouvrement végétale naturelle (%) : 0-66 Sol perturbé ou végétation absente (%) : 0-66 Végétation herbacée coupée (%) : 0-66
LITTORAL	
Écoulement	
Largeur moy. eau (m) : N.A Profond. moy. eau (m) : N.A Profond. max. eau (m) : N.A Largeur limite du littoral (m) : 2,92 Hauteur LL (eau-LL ; m) : 0,55 Largeur débit plein bord (m) : 2,94 Niveau d'eau : Étiage Turbidité : N/A Pente longitudinale (%) : 1	Autres Présence de structure anthropique : N/A Type de substrat : Argile (collant) (50 %) Limon (< 0,1 mm) (40 %) Gravier (2 - 40 mm) (10 %) État du substrat : Mou (\leq sable) Style fluvial du tronçon : Linéaire, Perturbé Organisation du lit : Lit plat Recouvrement moyen végétation aquatique : Émergente (66-100 %)

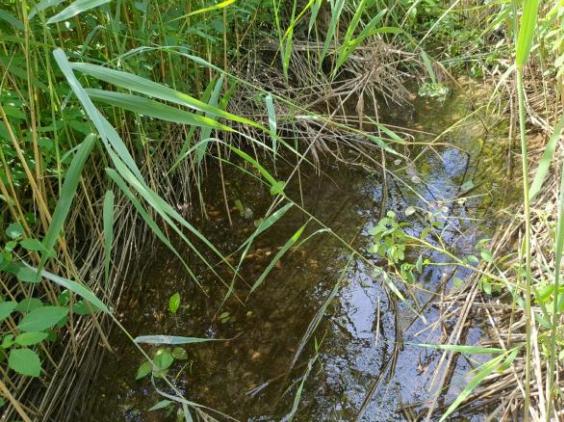
IDENTIFICATION	
N° de station : 2025-IC-029 Nom du client : Kruger Énergie s.e.c. N° de projet : 2881-602 Ressource terrain : Martin Gauthier Date de visite : 2025-07-22 Localisation : Saint-Michel N° lot : 3 992 671 Coord. géo.: 45,2155754 ; -73.561208 Longueur du tronçon (m) : 209 Présence d'une zone inondable cartographiée: N/A

DESCRIPTION GENERALE DU SITE	
Type de milieu : Petit permanent (< 5 m) Sous type : Littoral, Rive Hydronyme : N/A Sens de l'écoulement : Est	Connectivité : Cours d'eau permanent Type de milieu humide (si présent) : N/A Amont/aval du bassin versant : Amont Nom du bassin versant d'ordre 1 : Rivière de la Tortue
RIVE	
Position de la rive par rapport au littoral : Talus et replat Substrat du talus : Limon (< 0,1 mm) (50 %) Argile (collant) (30 %) Sable (0,1 - 2 mm) (15 %) Gravier (2 - 40 mm) (5 %) Largeur du talus (m) : 8,9 Rive droite : Hauteur du talus (m) : 1,25 Pente (%) : 57 Largeur de la rive (m) : 10 Rive gauche : Hauteur du talus (m) : 1,15 Pente (%) : 54 Largeur de la rive (m) : 10	Érosion (%) : 5 Perturbation en rive (%) : 70 Types de perturbation : Agriculture Présence de végétation (%) : 30 Arbustive (90 %) Arborescente (8 %) Arbustive (2 %) Espèces exotiques envahissantes : Panais sauvage, érable à Giguère, valériane officinale, roseau commun Espèces végétales dominantes : Roseau commun, panais sauvage, valériane officinale, érable à Giguère, brome inerme, verge d'or du Canada, vigne de rivage, frêne de Pennsylvanie Recouvrement végétale naturelle (%) : 0-66 Sol perturbé ou végétation absente (%) : 0-66 Végétation herbacée coupée (%) : 0-66

LITTORAL	
Écoulement Largeur moy. eau (m) : 1,86 Profond. moy. eau (m) : 0,1 Profond. max. eau (m) : 0,2 Largeur limite du littoral (m) : 4,9 Hauteur LL (eau-LL ; m) : 1,01 Largeur débit plein bord (m) : 3,1 Niveau d'eau : Étiage Turbidité : Claire Pente longitudinale (%) : 2	Autres Présence de structure anthropique : N/A Type de substrat : Limon (< 0,1 mm) (50 %) Argile (collant) (30 %) Sable (0,1 - 2 mm) (10 %) Gravier (2 - 40 mm) (10 %) État du substrat : Mou (≤ sable) Style fluvial du tronçon : Linéaire, Perturbé Organisation du lit : Lit plat Recouvrement moyen végétation aquatique : Émergente (33-66 %)

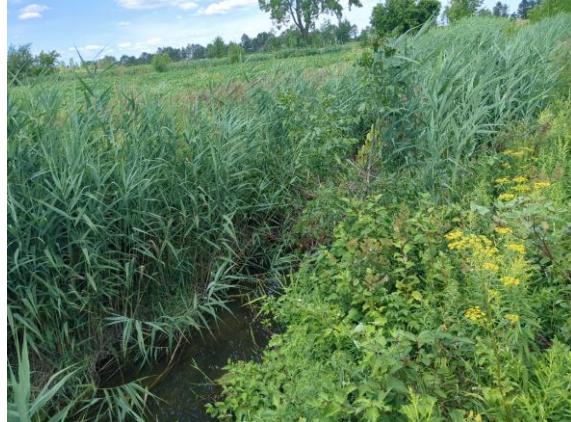
IDENTIFICATION	
N° de station : 2025-IC-030 Nom du client : Kruger Énergie s.e.c. N° de projet : 2881-602 Ressource terrain : Martin Gauthier Date de visite : 2025-07-22 Localisation : Saint-Édouard N° lot : 3 992 662 Coord. géo.: 45,2142443 ; -73.5584981 Longueur du tronçon (m) : 102 Présence d'une zone inondable cartographiée: N/A

DESCRIPTION GENERALE DU SITE	
Type de milieu : Petit permanent (< 5 m) Sous type : Littoral, Rive Hydronyme : N/A Sens de l'écoulement : Sud-Ouest	Connectivité : Fossés, Étang Type de milieu humide (si présent) : N/A Amont/aval du bassin versant : Amont Nom du bassin versant d'ordre 1 : Rivière de la Tortue
RIVE	
Position de la rive par rapport au littoral : Talus et replat Substrat du talus : Argile (collant) (50 %) Limon (< 0,1 mm) (40 %) Gravier (2 - 40 mm) (10 %) Largeur du talus (m) : 9,3 Rive droite : Hauteur du talus (m) : 1,57 Pente (%) : 45 Largeur de la rive (m) : 10 Rive gauche : Hauteur du talus (m) : 1,32 Pente (%) : 55 Largeur de la rive (m) : 10	Érosion (%) : 10 Perturbation en rive (%) : 50 Types de perturbation : Agriculture Présence de végétation (%) : 50 Herbacée (80 %) Arborescente (10 %) Arbustive (10 %) Espèces exotiques envahissantes : Roseau commun, panais sauvage, érable à Giguère Espèces végétales dominantes : Érable à Giguère, roseau commun, panais sauvage, verge d'or du Canada, cornouiller hart-rouge, sumac vinaigrier, saule fragile, spirée à larges feuilles Recouvrement végétale naturelle (%) : 0-66 Sol perturbé ou végétation absente (%) : 0-66 Végétation herbacée coupée (%) : 0-66

LITTORAL	
Écoulement Largeur moy. eau (m) : 3,0 Profond. moy. eau (m) : 0,3 Profond. max. eau (m) : 0,4 Largeur limite du littoral (m) : 5,3 Hauteur LL (eau-LL ; m) : 0,98 Largeur débit plein bord (m) : 3,9 Niveau d'eau : Étiage Turbidité : Turbide Pente longitudinale (%) : 2	Autres Présence de structure anthropique : Amoncellement de débris ligneux Type de substrat : Argile (collant) (35 %) Limon (< 0,1 mm) (35 %) Sable (0,1 - 2 mm) (15 %) Gravier (2 - 40 mm) (15 %) État du substrat : Mou (≤ sable) Style fluvial du tronçon : Linéaire, Perturbé Organisation du lit : Lit plat

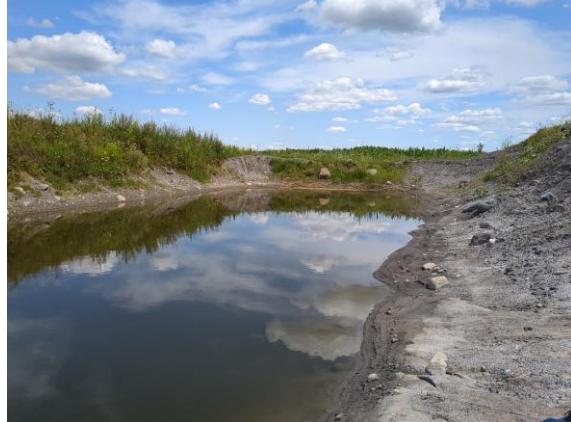
IDENTIFICATION	
N° de station : 2025-IC-031 Nom du client : Kruger Énergie s.e.c. N° de projet : 2881-602 Ressource terrain : Martin Gauthier Date de visite : 2025-07-22 Localisation : Saint-Édouard N° lot : 3 992 662 Coord. géo.: 45,2141443 ; -73.557908 Longueur du tronçon (m) : 77 Présence d'une zone inondable cartographiée: N/A

DESCRIPTION GENERALE DU SITE	
Type de milieu : Étang Sous type : Littoral, Rive Hydronyme : N/A Sens de l'écoulement : Ouest	Connectivité : Cours d'eau permanent Type de milieu humide (si présent) : N/A Amont/aval du bassin versant : Amont Nom du bassin versant d'ordre 1 : Rivière de la Tortue
RIVE	
Position de la rive par rapport au littoral : Talus et replat Substrat du talus : Argile (collant) (30 %) Limon (< 0,1 mm) (30 %) Gravier (2 - 40 mm) (20 %) Galet (80 - 250 mm) (20 %) Largeur du talus (m) : 25,1 Rive droite : Hauteur du talus (m) : 1,02 Pente (%) : 45 Largeur de la rive (m) : 10 Rive gauche : Hauteur du talus (m) : 1,02 Pente (%) : 45 Largeur de la rive (m) : 10	Érosion (%) : 20 Perturbation en rive (%) : 50 Types de perturbation : Agriculture Présence de végétation (%) : 50 Herbacée (90 %) Arbustive (10 %) Espèces exotiques envahissantes : Roseau commun, panais sauvage Espèces végétales dominantes : Roseau commun, panais sauvage, tussilage, carotte sauvage, verge d'or du Canada, chicoré, cornouiller hart-rouge Recouvrement végétale naturelle (%) : 0-66 Sol perturbé ou végétation absente (%) : 0-66 Végétation herbacée coupée (%) : 0-66

LITTORAL	
Écoulement	Autres
Largeur moy. eau (m) : 15,9 Profond. moy. eau (m) : 1,0 Profond. max. eau (m) : 1,7 Largeur limite du littoral (m) : 18,8 Hauteur LL (eau-LL ; m) : 0,76 Largeur débit plein bord (m) : 18,8 Niveau d'eau : Étiage Turbidité : Pente longitudinale (%) : 1	Présence de structure anthropique : N/A Type de substrat : Argile (collant) (25 %) Limon (< 0,1 mm) (25 %) Sable (0,1 - 2 mm) (40 %) Gravier (2 - 40 mm) (10 %) État du substrat : Mou (\leq sable) Style fluvial du tronçon : Linéaire, Perturbé Organisation du lit : Lit plat Recouvrement moyen végétation aquatique : Émergente (1-33 %) Algues/périmyton (1-33 %)

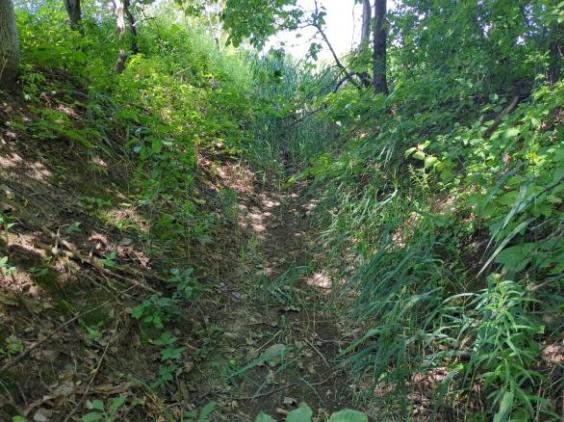
2025-IC-32

DESCRIPTION GENERALE DU SITE	
Type de milieu : Intermittent Sous type : Littoral, Rive Hydronyme : N/A Sens de l'écoulement : Sud-Ouest	Connectivité : Fossés Type de milieu humide (si présent) : N/A Amont/aval du bassin versant : Amont Nom du bassin versant d'ordre 1 : Rivière Richelieu
RIVE	
Position de la rive par rapport au littoral : Talus et replat Substrat du talus : Argile (collant) (50 %) Limon (< 0,1 mm) (30 %) Gravier (2 - 40 mm) (10 %) Organique (10 %) Largeur du talus (m) : 6,1 Rive droite : Hauteur du talus (m) : 0,82 Pente (%) : 48 Largeur de la rive (m) : 10 Rive gauche : Hauteur du talus (m) : 1,75 Pente (%) : 30 Largeur de la rive (m) : 10	Érosion (%) : 0 Perturbation en rive (%) : 50 Types de perturbation : Champ en friche Présence de végétation (%) : 100 Arborescente (70 %) Herbacée (20 %) Arbustive (10 %) Espèces exotiques envahissantes : Roseau commun, panais sauvage Espèces végétales dominantes : Aubépine sp., Orme d'Amérique, peuplier faux-tremble, tilleul d'Amérique, verge d'or rugueuse, herbe à puce Recouvrement végétale naturelle (%) : 0-66 Sol perturbé ou végétation absente (%) : 0-66 Végétation herbacée coupée (%) : 0-66

LITTORAL	
Écoulement	Autres
Largeur moy. eau (m) : N/A Profond. moy. eau (m) : N/A Profond. max. eau (m) : N/A Largeur limite du littoral (m) : 1,93 Hauteur LL (eau-LL ; m) : 0,55 Largeur débit plein bord (m) : 1,93 Niveau d'eau : Étiage Turbidité : N/A Pente longitudinale (%) : 1	Présence de structure anthropique : N/A Type de substrat : Argile (collant) (50 %) Limon (< 0,1 mm) (40 %) Gravier (2 - 40 mm) (5 %) Organique (5 %) État du substrat : Mou (≤ sable) Style fluvial du tronçon : Linéaire, Perturbé Organisation du lit : Lit plat Recouvrement moyen végétation aquatique : Émergente (1-33 %)
