Projet d'agrandissement du parc de réservoirs de Cepsa Chimie à Bécancour

Addenda B de l'étude d'impact sur l'environnement déposée au
Ministère de l'Environnement et de la Lutte contre les changements
climatiques

Cepsa Chimie Bécancour inc.

Rapport
Dossier MELCC 3211-19-016
Ref. Interne 662823-EG-L07-Addenda B-00

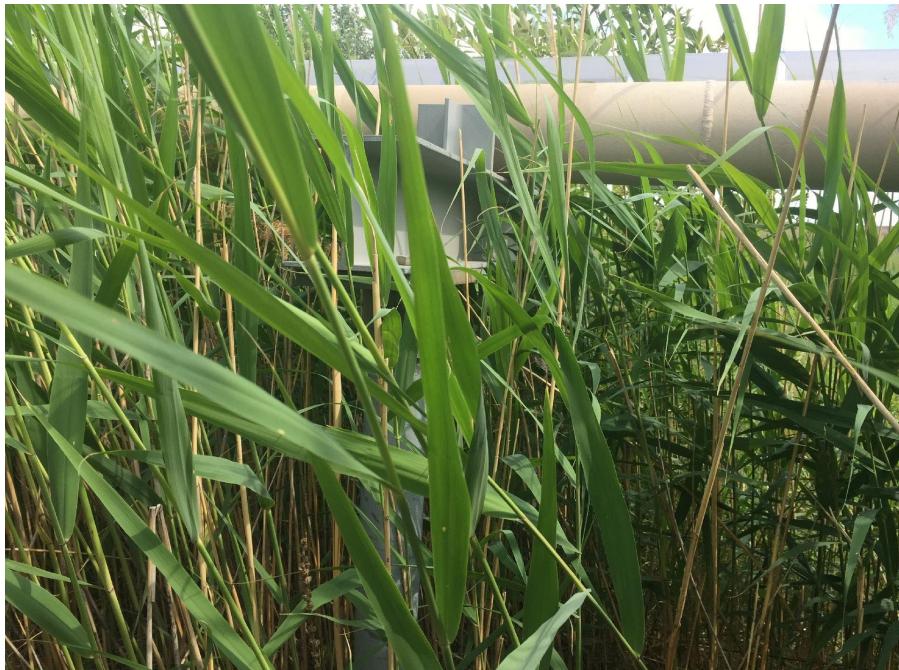
**Figure 1 Prévalence de roseau commun à la station ST06
(photo 4, station ST06, annexe 2)**

La station ST06 effectuée au sud des bassins anthropiques de MOS7 présente un milieu envahi par le roseau commun (*Phragmites australis* ssp. *australis*), une espèce exotique envahissante (EEE) qui est également facultative des milieux humides (Figure 1).

Toutefois, il est important de mentionner qu'il s'agit d'un milieu très perturbé situé en bordure d'un chemin et d'un fossé de drainage. Il s'agit donc d'un milieu propice à la propagation d'une telle espèce, sans pour autant que le milieu soit qualifié de milieu humide. Le site des travaux est situé en bas de pente du talus de la route, dans une zone de transition entre la route (milieu anthropique) et le milieu humide (MOS7).

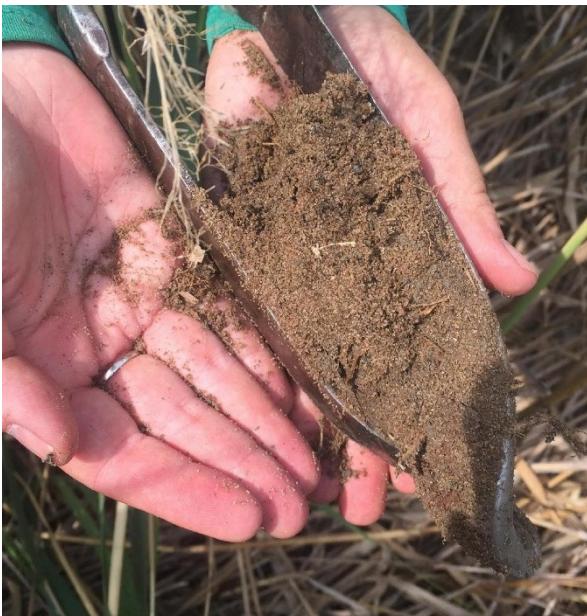
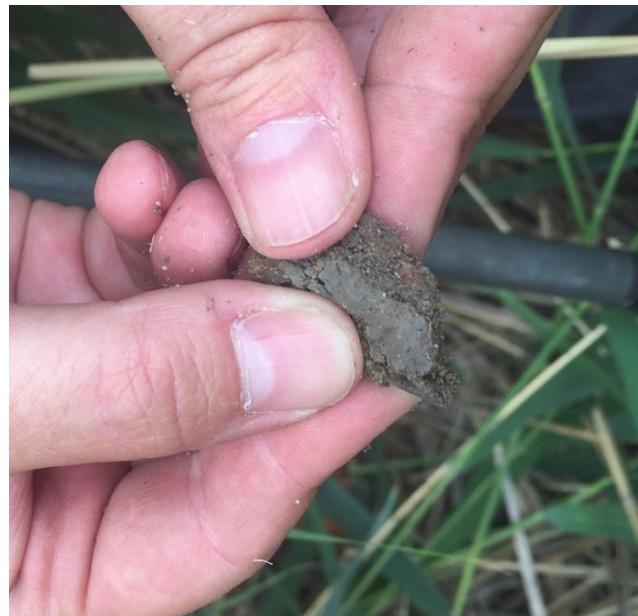
Figure 2 Aspect du sol à la station ST06

La caractérisation détaillée du sol a été réalisée à l'aide de la charte de Munsell et les clés d'identification simplifiées (contraste des mouchetures et drainage) provenant du *Guide de délimitation et d'identification des milieux humides du Québec méridional* (Bazoge et al. 2015). À l'emplacement des travaux, soit de part et d'autre de la boucle d'expansion existante, le sol est constitué de sable avec gravier, dont la couleur correspond au code 10YR 3/3 jusqu'à une profondeur de 30 cm. Ensuite, de 30 à 40 cm, un loam argileux, dont la couleur de la matrice correspond au code 10YR 4/2, a été observé. Il présente des mouchetures non abondantes, mais néanmoins marquées (5YR 3/4) à 35 cm de profondeur (Figure 2). Le drainage est qualifié de modérément bon à imparfait, ce qui permet de conclure qu'il s'agit d'un sol minéral non hydromorphe. De plus, aucun indicateur hydrologique n'a été observé.

Horizon de sable avec gravier jusqu'à 30 cm de profondeur

Horizon de loam argileux avec mouchetures entre 30 et 40 cm de profondeur

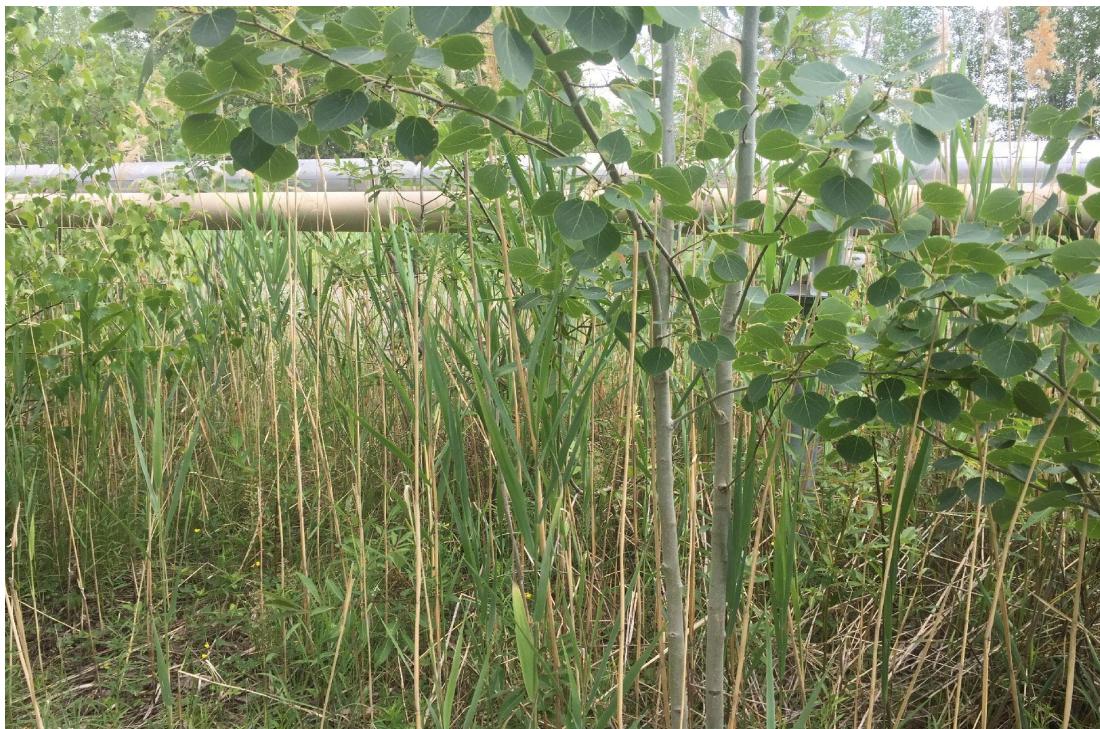
Figure 3 Boisé à peuplier faux-tremble et à roseau commun à la station ST05 (photo 4, station ST05, l'annexe 2)

Le sol à la station ST05 est un sable avec gravier, dont la couleur correspond au code 10YR 4/3. Aucune moucheture n'a été observée et le drainage est qualifié de bon à modérément bon. Aucun indicateur hydrologique n'a été observé.

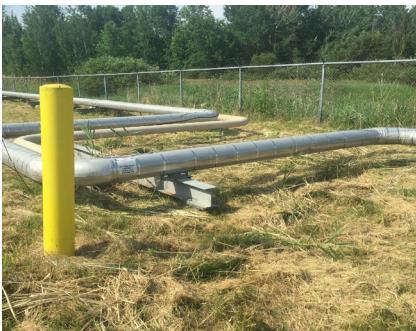
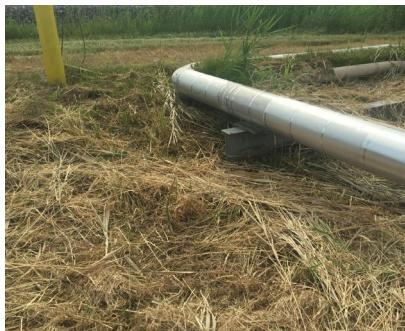
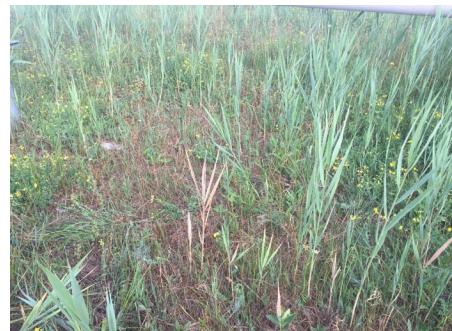
Figure 4 Végétation aux stations ST07, ST08 et ST09

Les stations ST07, ST08 et ST09, dont les deux premières sont situées le long de la limite est du site de Cepsa Chimie Bécancour (CCB) et la troisième se situe sur le site d'Olin Canada ULC, présentent des caractéristiques similaires (Figure 4).

modérément bon à imparfait. Aucun indicateur hydrologique n'a été observé dans les milieux se trouvant à proximité des boucles d'expansions.

Végétation à la station de caractérisation ST07 (photo 1, station ST07, annexe 2)

Végétation à la station de caractérisation ST08 (photo 4, station ST08, annexe 2)

Végétation à la station de caractérisation ST09 (photo 2, station ST09, annexe 2)

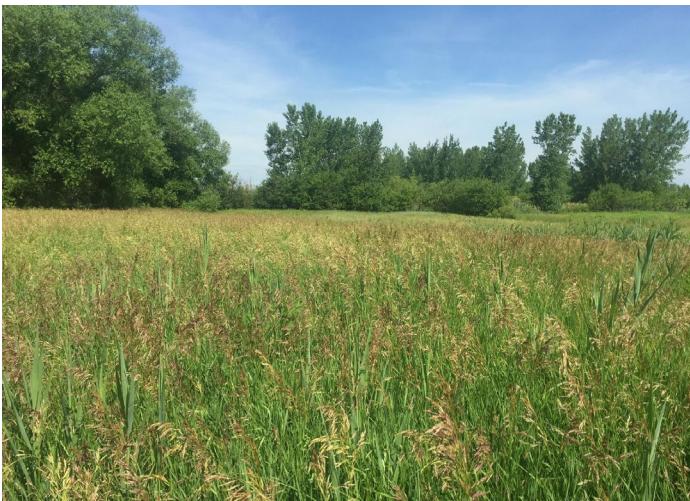
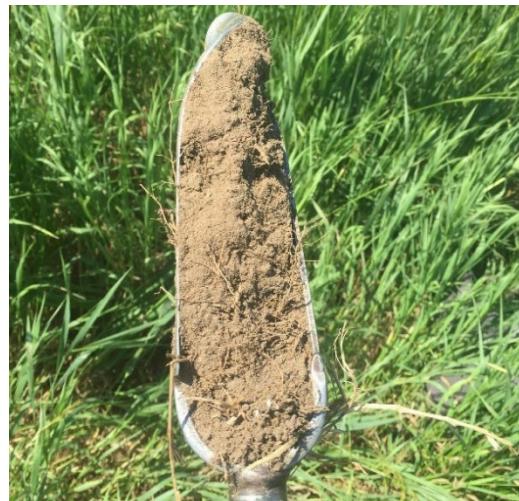
Figure 5 Végétation et aspect du sol à la station ST01

La végétation à la station ST01 présente une dominance de brome inerme (*Bromus inermis*), une EEE, dans la strate herbacée (Figure 5). On y observe également du roseau commun, de la vesce jargeau et de l'asclépiade commune (*Asclepias syriaca*). Le sol est un sable avec gravier, dont la couleur de la matrice correspond au code 2.5Y 5/2. La présence de mouchetures distinctes (2.5Y 5/4) a été observée à une profondeur de 30 cm. Le drainage du sol est qualifié de modérément bon selon la clé simplifiée de drainage provenant du *Guide de délimitation et d'identification des milieux humides du Québec méridional* (Bazoge et al., 2015).

Végétation (photo 1, ST01, annexe 2)

Aspect du sol (photo 4, station ST01, annexe 2)

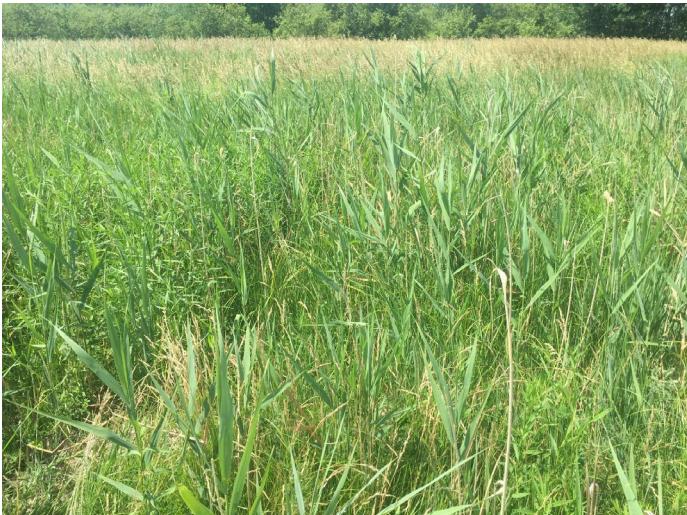
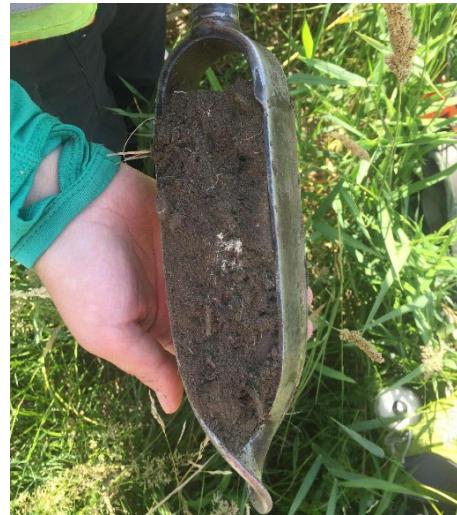
Figure 6 Végétation et aspect du sol à la station ST02

La caractérisation effectuée à la station ST02 a révélé une dominance de verge d'or à feuilles de graminées, de roseau commun et d'alpiste roseau dans la strate herbacée (figure 6). On y observe également, entre autres, du brome inerme, de la vesce jargeau, de la verge d'or rugueuse (*Solidago rugosa*) et du chiendent commun. Le sol est un sable avec gravier, dont la couleur de la matrice correspond au code 10YR 3/2 (figure 6). La présence de mouchetures distinctes (10YR 4/6) a été observée à une profondeur de 25 cm. Le drainage du sol est qualifié de modérément bon.

Végétation (Photo 3, ST02, annexe 2)

Aspect du sol (Photo 1, ST02, annexe 2)

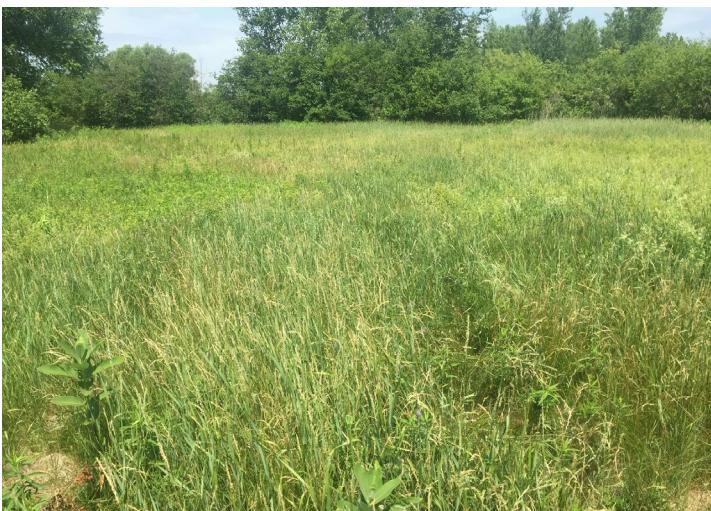
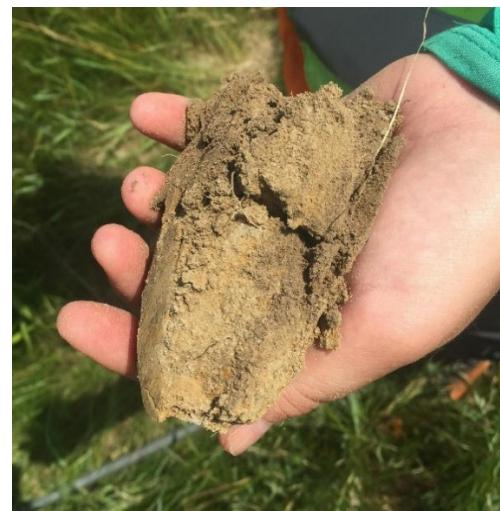
Figure 7 Végétation et aspect du sol à la station ST03

La caractérisation effectuée à la station ST03 démontre une dominance de chiendent commun dans la strate herbacée (Figure 7). On y observe également, entre autres, de la vesce jargeau, de la verge d'or du Canada, de la fétuque élevée (*Lolium arundinaceum*) et du brome inerne. Le sol est un sable, dont la couleur de la matrice correspond au code 10YR 4/2 jusqu'à 25 cm. Puis, jusqu'à 40 cm de profondeur, la couleur de la matrice du sable devient plus jaune et correspond au code 2.5Y 6/3. La présence de mouchetures distinctes (2.5Y 5/6) a été observée à une profondeur de 25 cm. Une photo du sol de la station ST03 est présentée à la figure 7. Le drainage du sol est qualifié de modérément bon.

Végétation (photo 2, station ST03, annexe 2)

Aspect du sol (photo 1, station ST03, annexe 2)

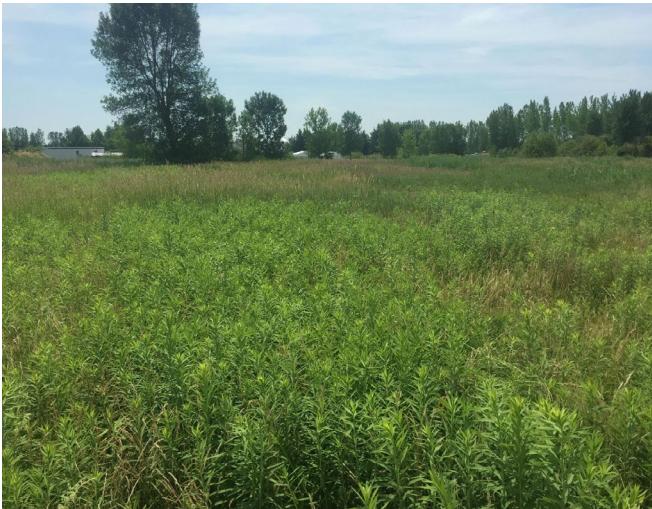
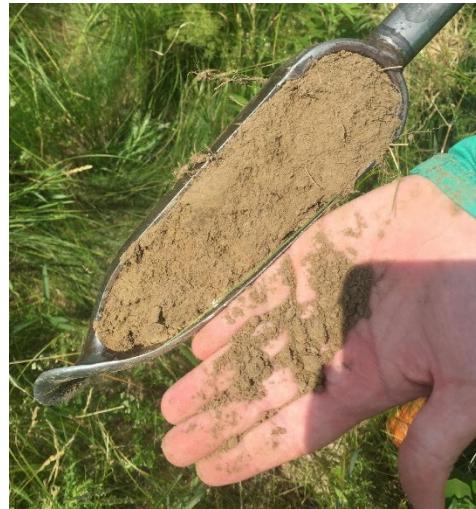
Figure 8 Végétation et aspect du sol à la station ST04

La caractérisation effectuée à la station ST04 révèle une dominance verge d'or rugueuse et de gaillet mollugine (*Gallium mollugo*) dans la strate herbacée (Figure 8). On y observe également de la verge d'or du Canada, du chiendent commun et de l'alpiste roseau. Le sol est un sable, dont la couleur de la matrice correspond au code 10YR 5/3 (Figure 8). Aucune moucheture n'est présente et le drainage du sol est qualifié de bon à modérément bon.

Végétation (photo 3, station ST04, annexe 2)

Aspect du sol
