Projet de réaménagement de la cellule n ° 6 au centre de traitement de Stablex

Objet : Complément d'information pour l'acceptabilité du projet - Dossier Stablex (3211-21-014)

Expéditeur : Pierre Légo, Stablex Canada Inc.

Date: 18 septembre 2023

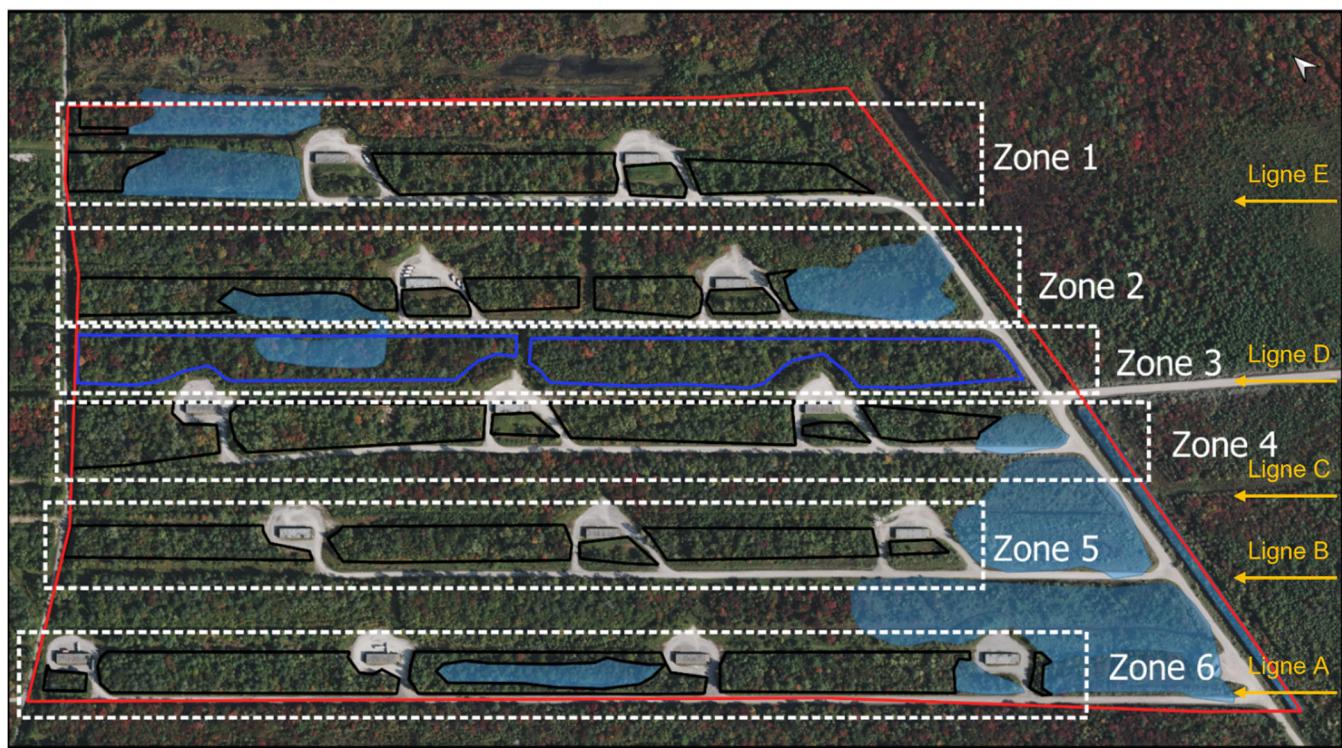
Figure 6 : Identifications des zones de potentiels archéologiques présumés et d'échantillonnage dans le cadre de l'inventaire archéologique, ainsi que des « lignes » mentionnées dans le texte

Aux fins de l'échantillonnage, le terrain visé pour le réaménagement de la cellule n° 6 a été découpé en six grandes zones (figure 6) en fonction du potentiel archéologique présumé du site découlant des informations issues de l'étude de potentiel d'Arkéos (2019), des données de caractérisation des milieux humides d'Englobe (2020) et des images aériennes d'archives disponibles. Cinq de ces zones (zones 1, 2, 4, 5 et 6) correspondent aux secteurs où les cartes anciennes (figures 4 et 5) et les photographies aériennes d'archives (figure 1) montrent l'existence de bâtiments existants et disparus. Une seule zone (zone 3) correspond aux lambeaux de sols au nord-est de l'ancien tracé de la montée Isidore qui traversait la zone d'étude locale et délimitait la limite nord des lots agricoles à l'époque de la colonisation agricole de la région.

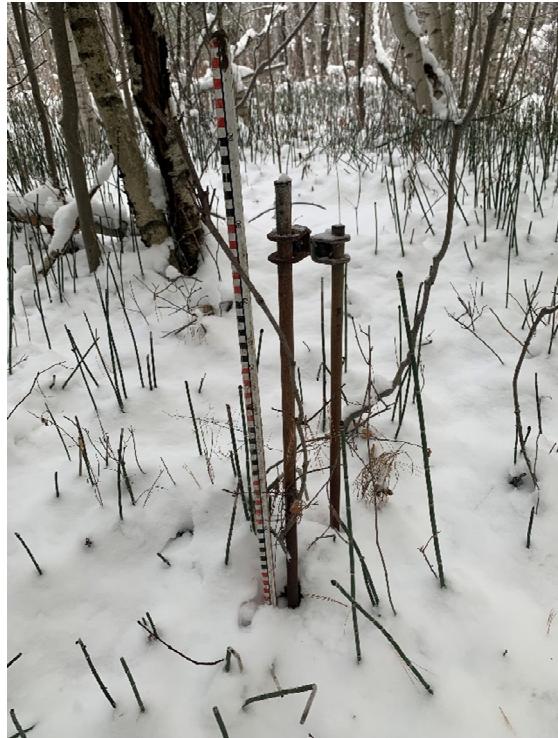
Figure 8 : Poteaux de mise à la terre au coin nord de l'emprise du bâtiment de l'opération 1A1

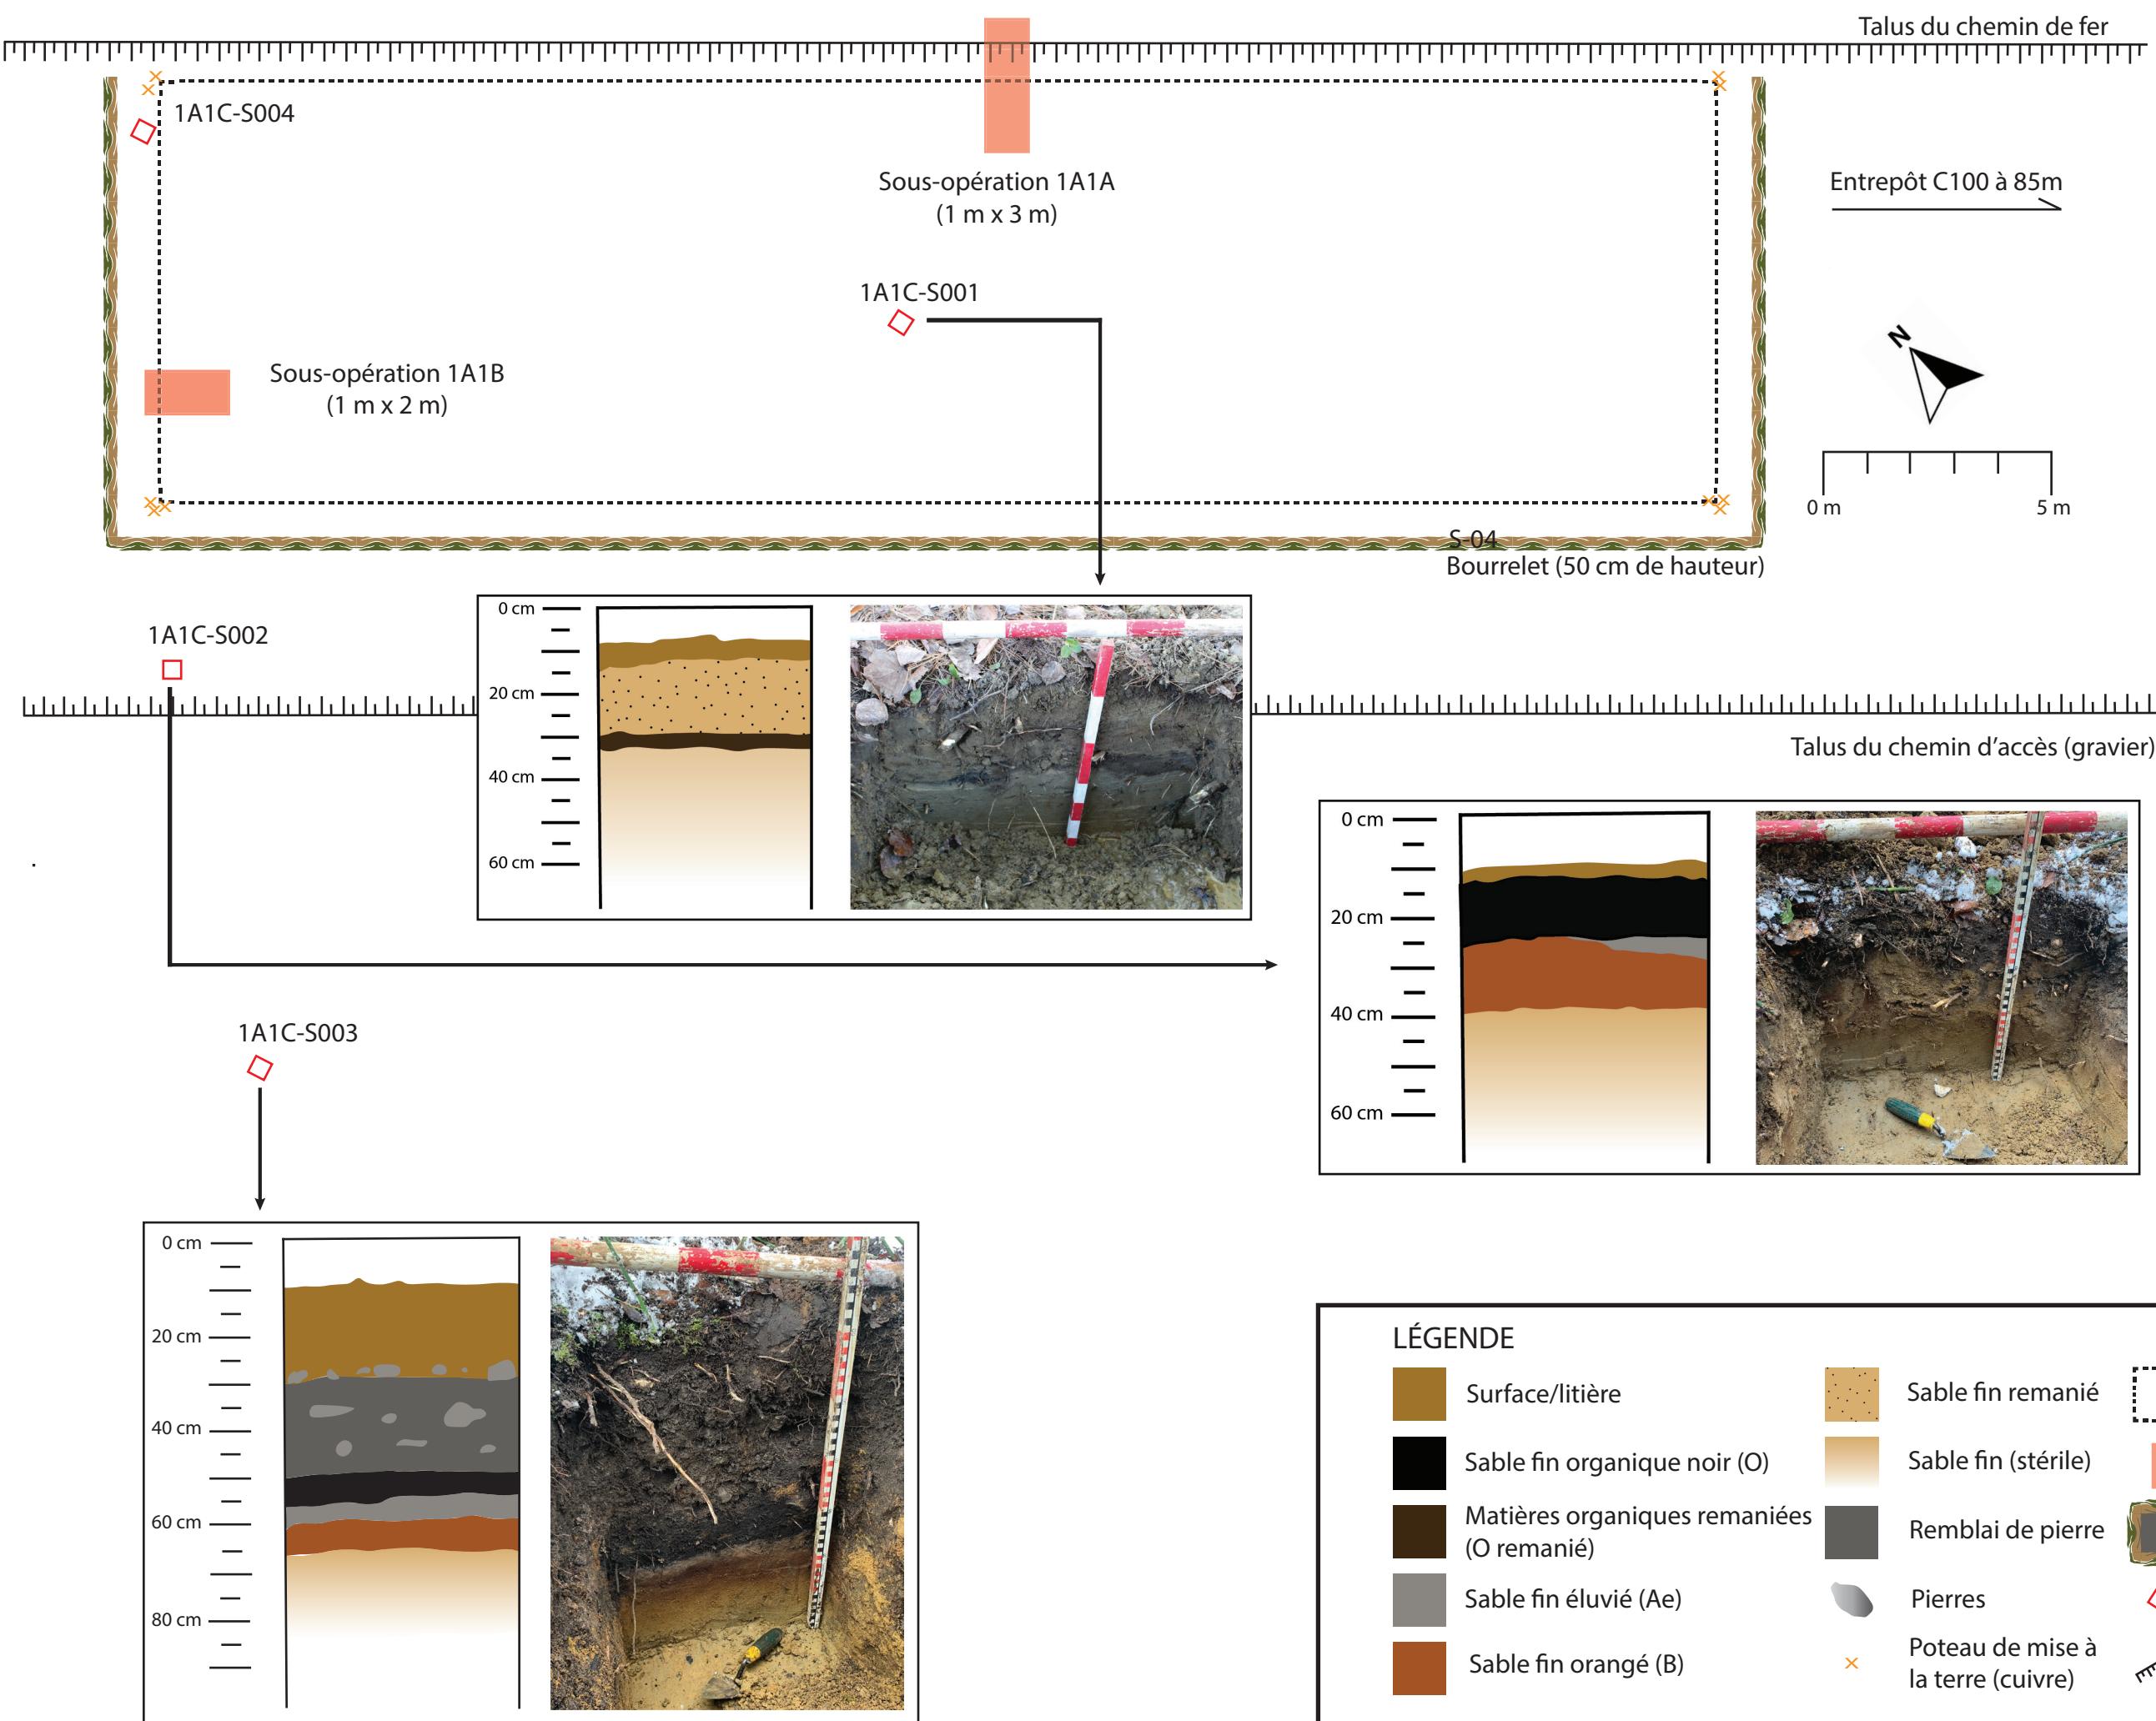
Figure 9 : Plan des sous-opérations 1A1A et 1A1B (tranchées) et 1A1C (sondages manuels)

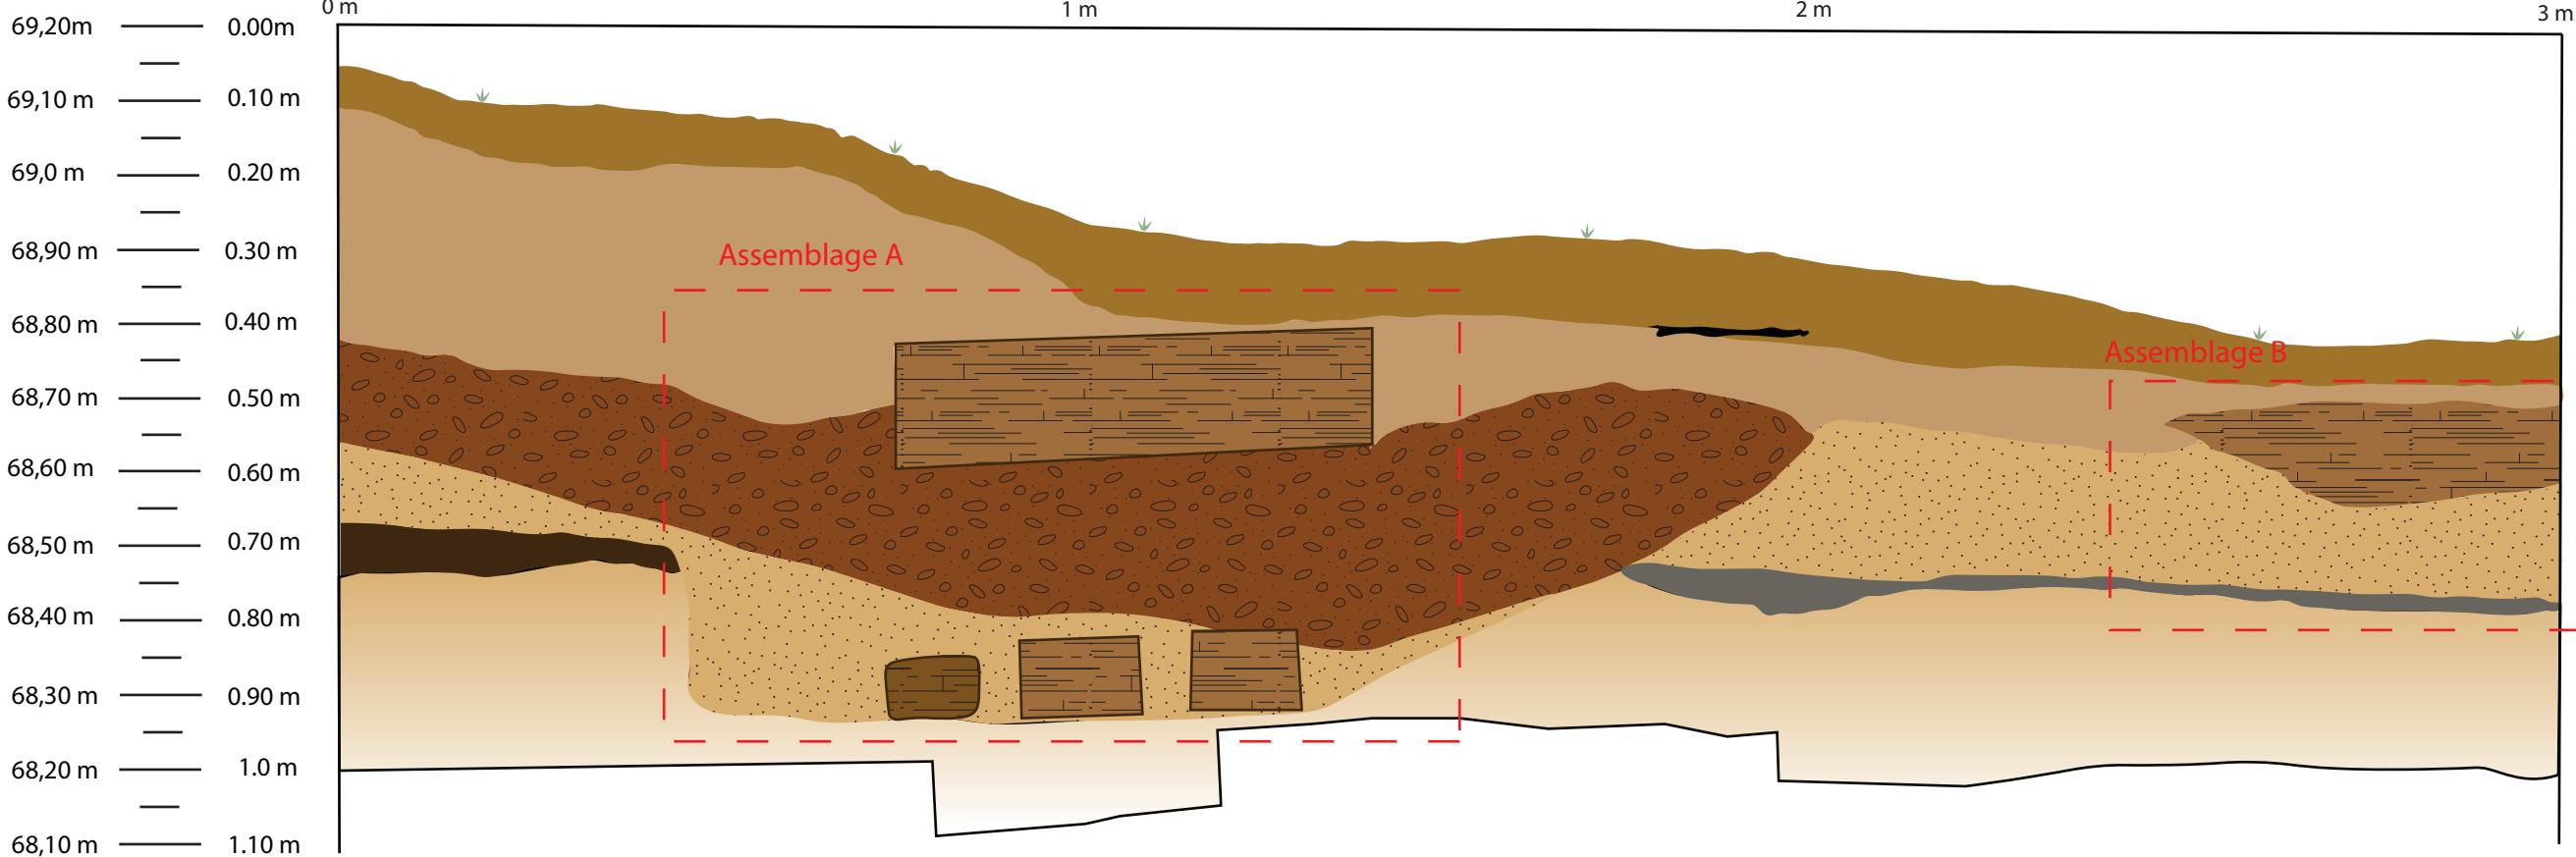
Opération 1A1A - Paroi sud-est (Tranchée 1)

Figure 12 : Stratigraphie de la paroi sud-est - Sous-opération 1A1A

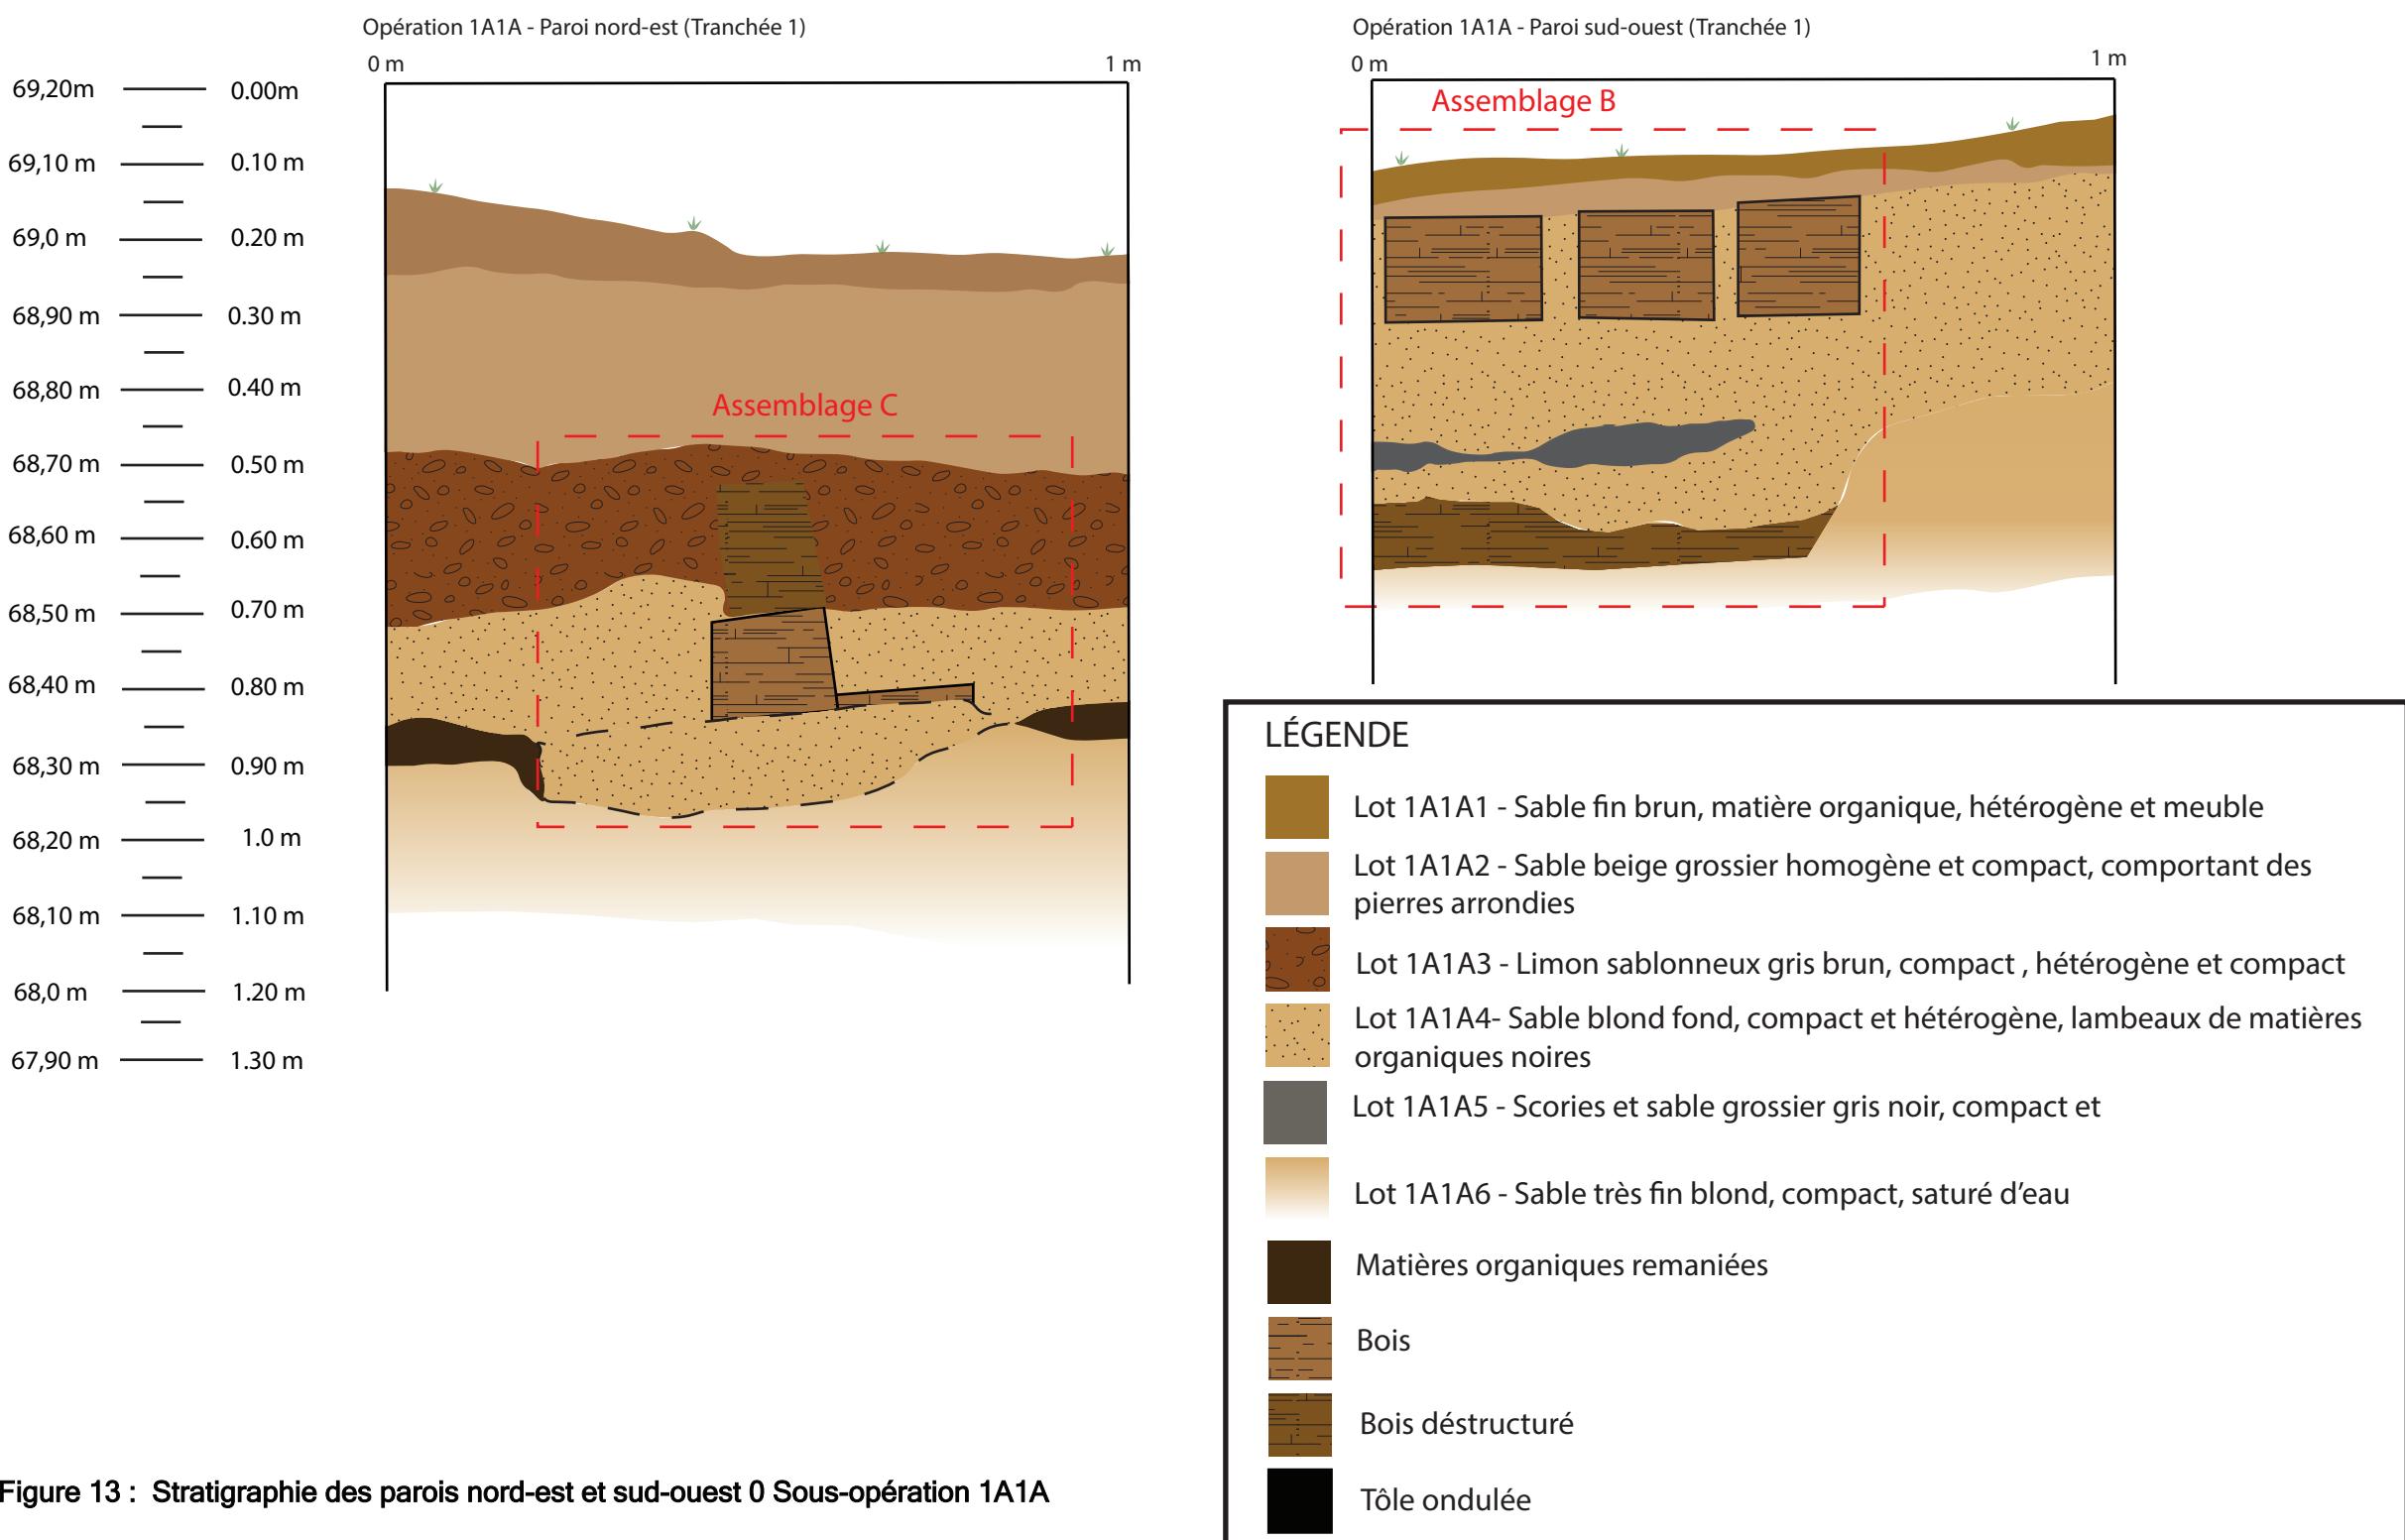
Figure 13 : Stratigraphie des parois nord-est et sud-ouest 0 Sous-opération 1A1A

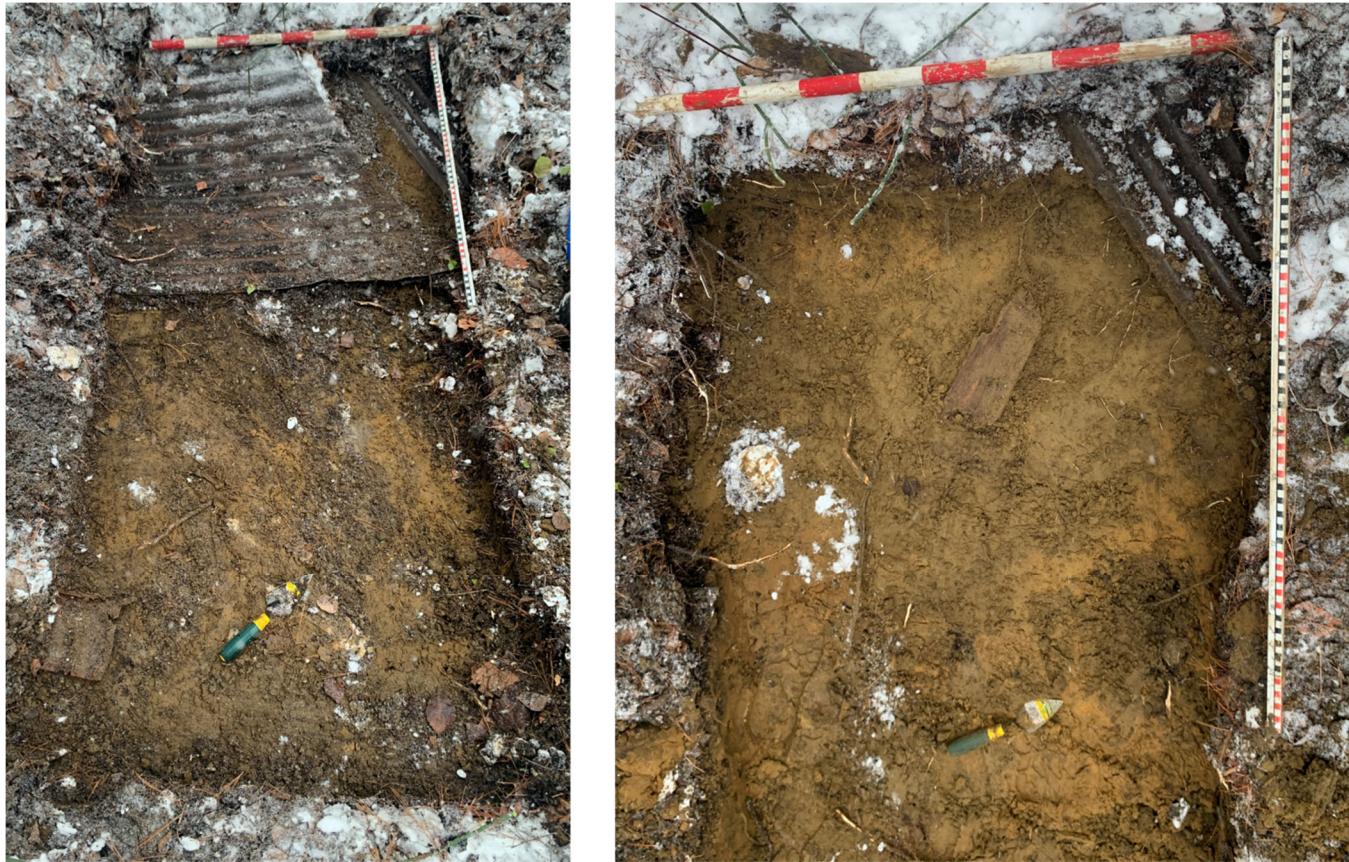
Figure 17 : Tôles métalliques ondulées et fragment de bois dans la couche surface/litière - Sous-opération 1A1B

La couche de surface/litière de 1A1B contenait des pièces de tôle métallique ondulée observées ailleurs dans les alentours, ainsi que des pièces de bois dégradé vraisemblablement issues du démantèlement du bâtiment (figure 17).

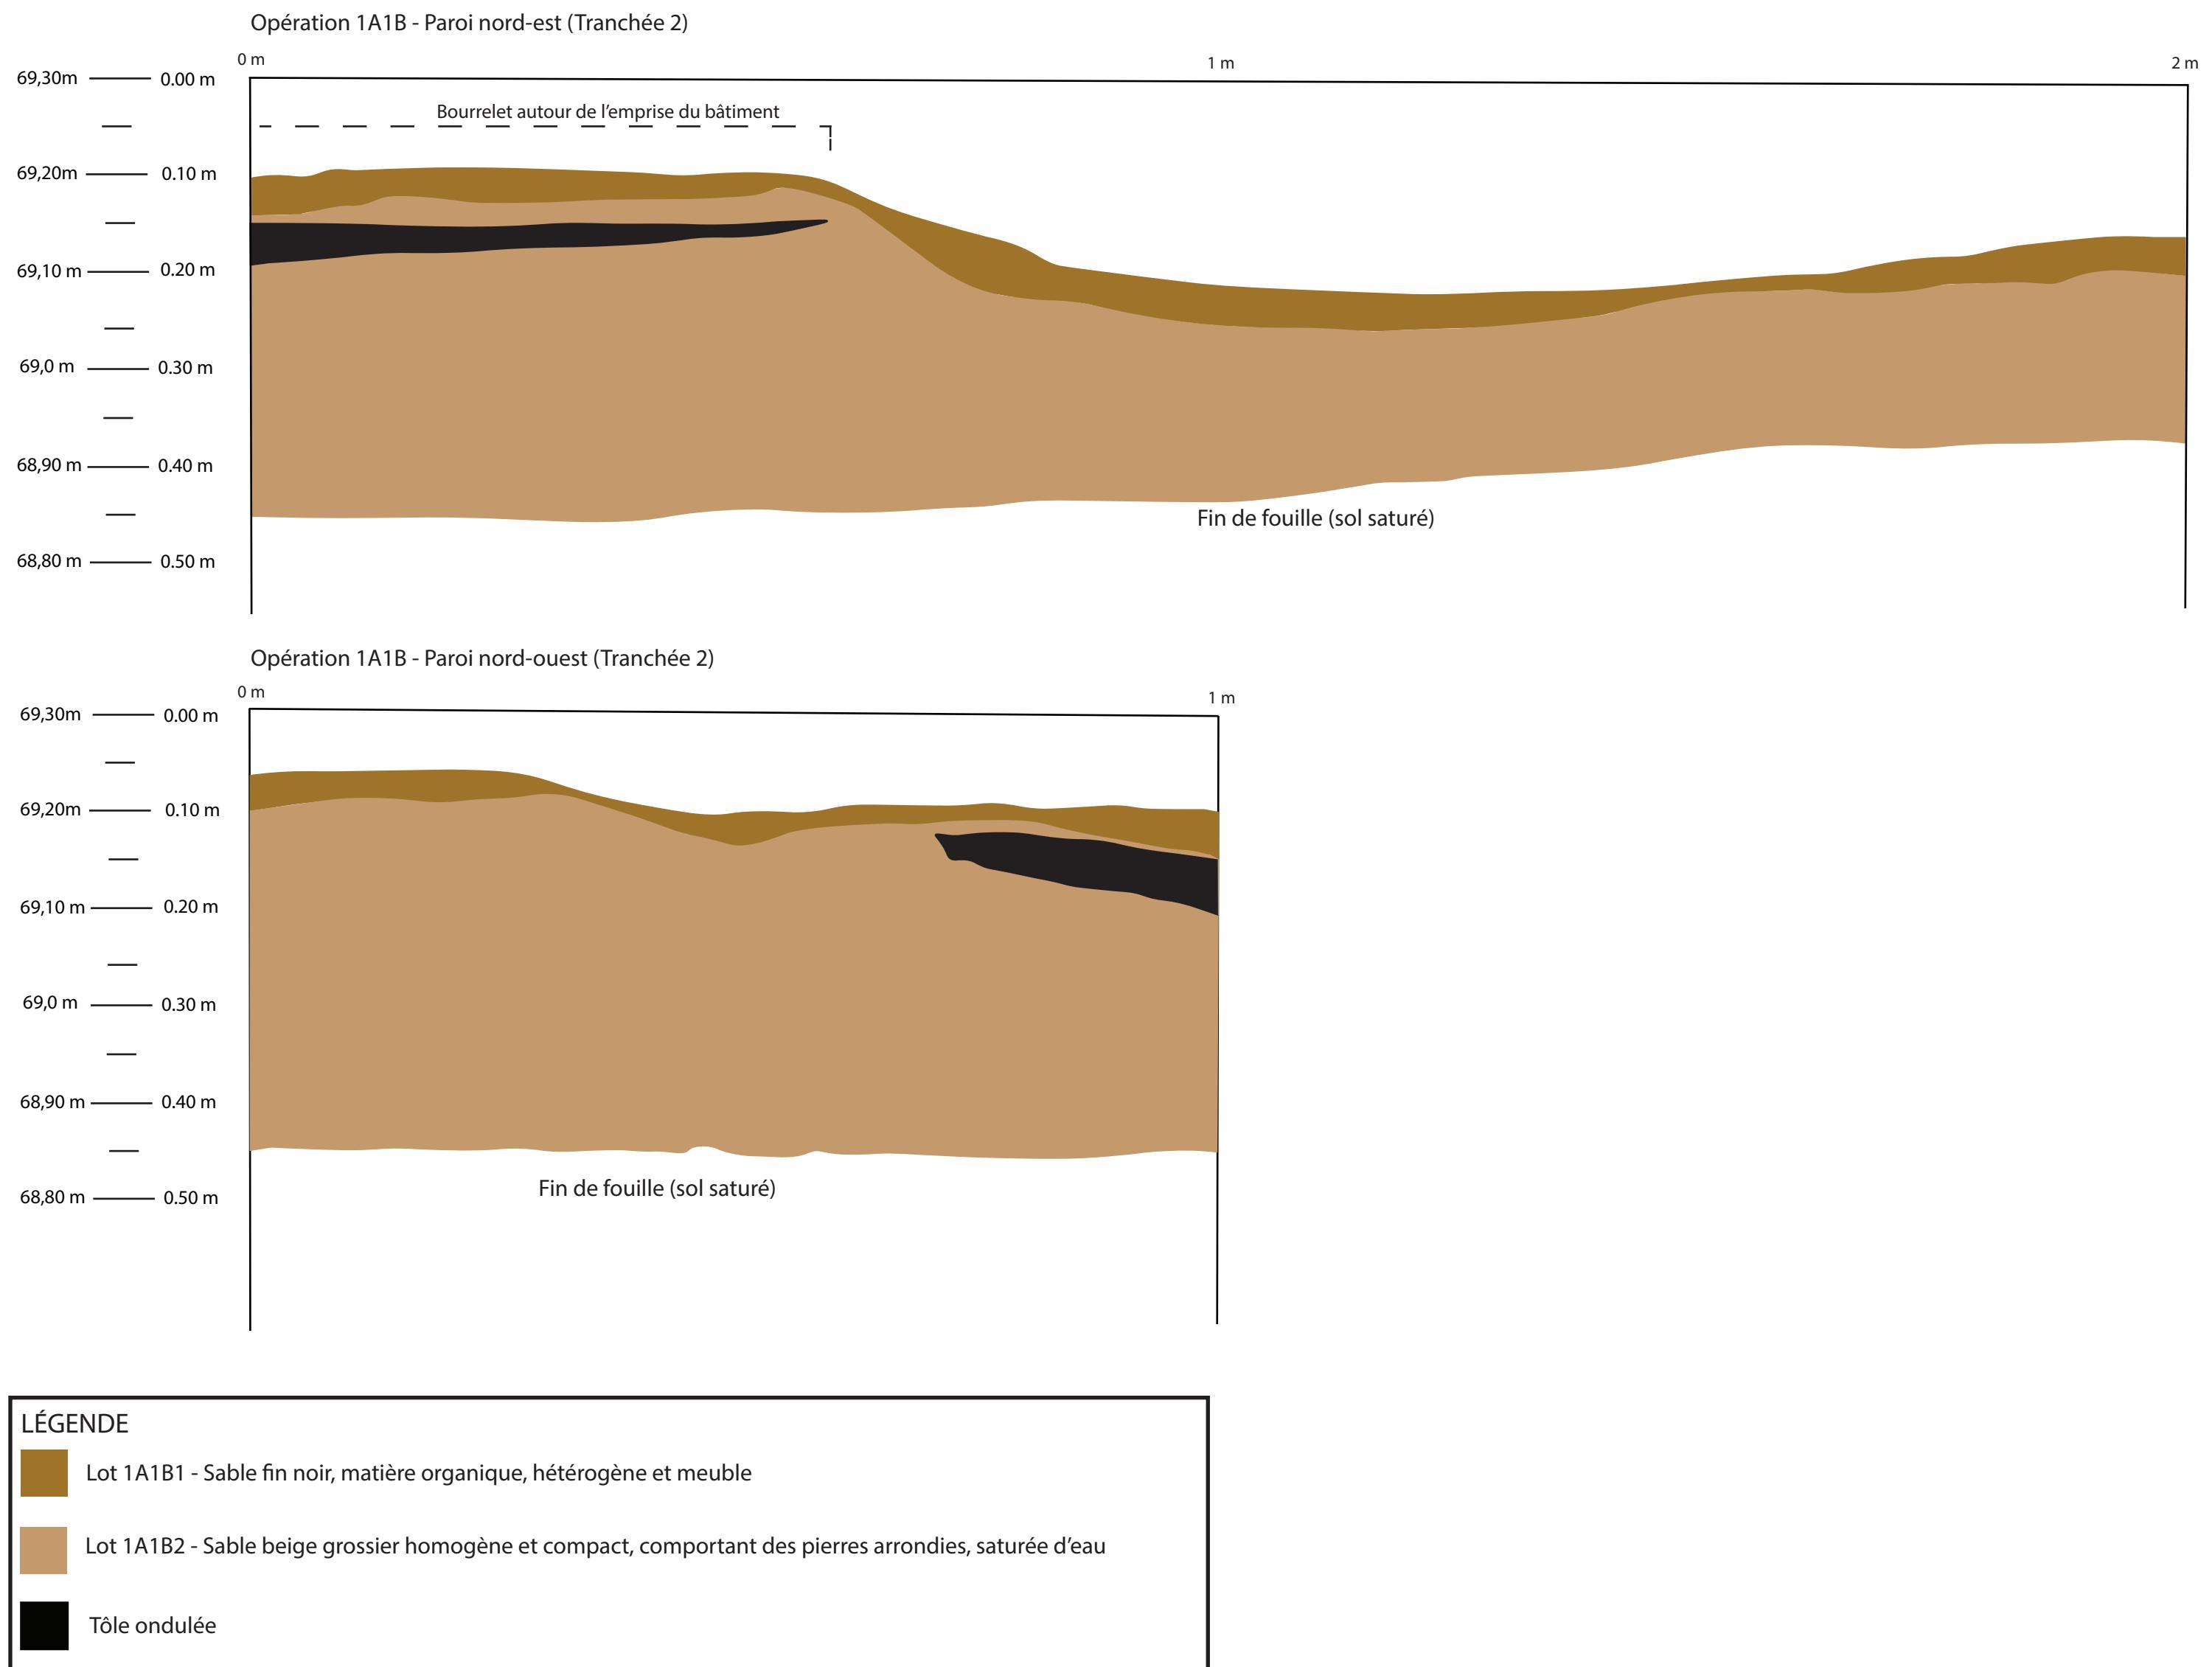
Figure 18 : Stratigraphie des parois nord-est et sud-ouest - Sous-opération 1A1B

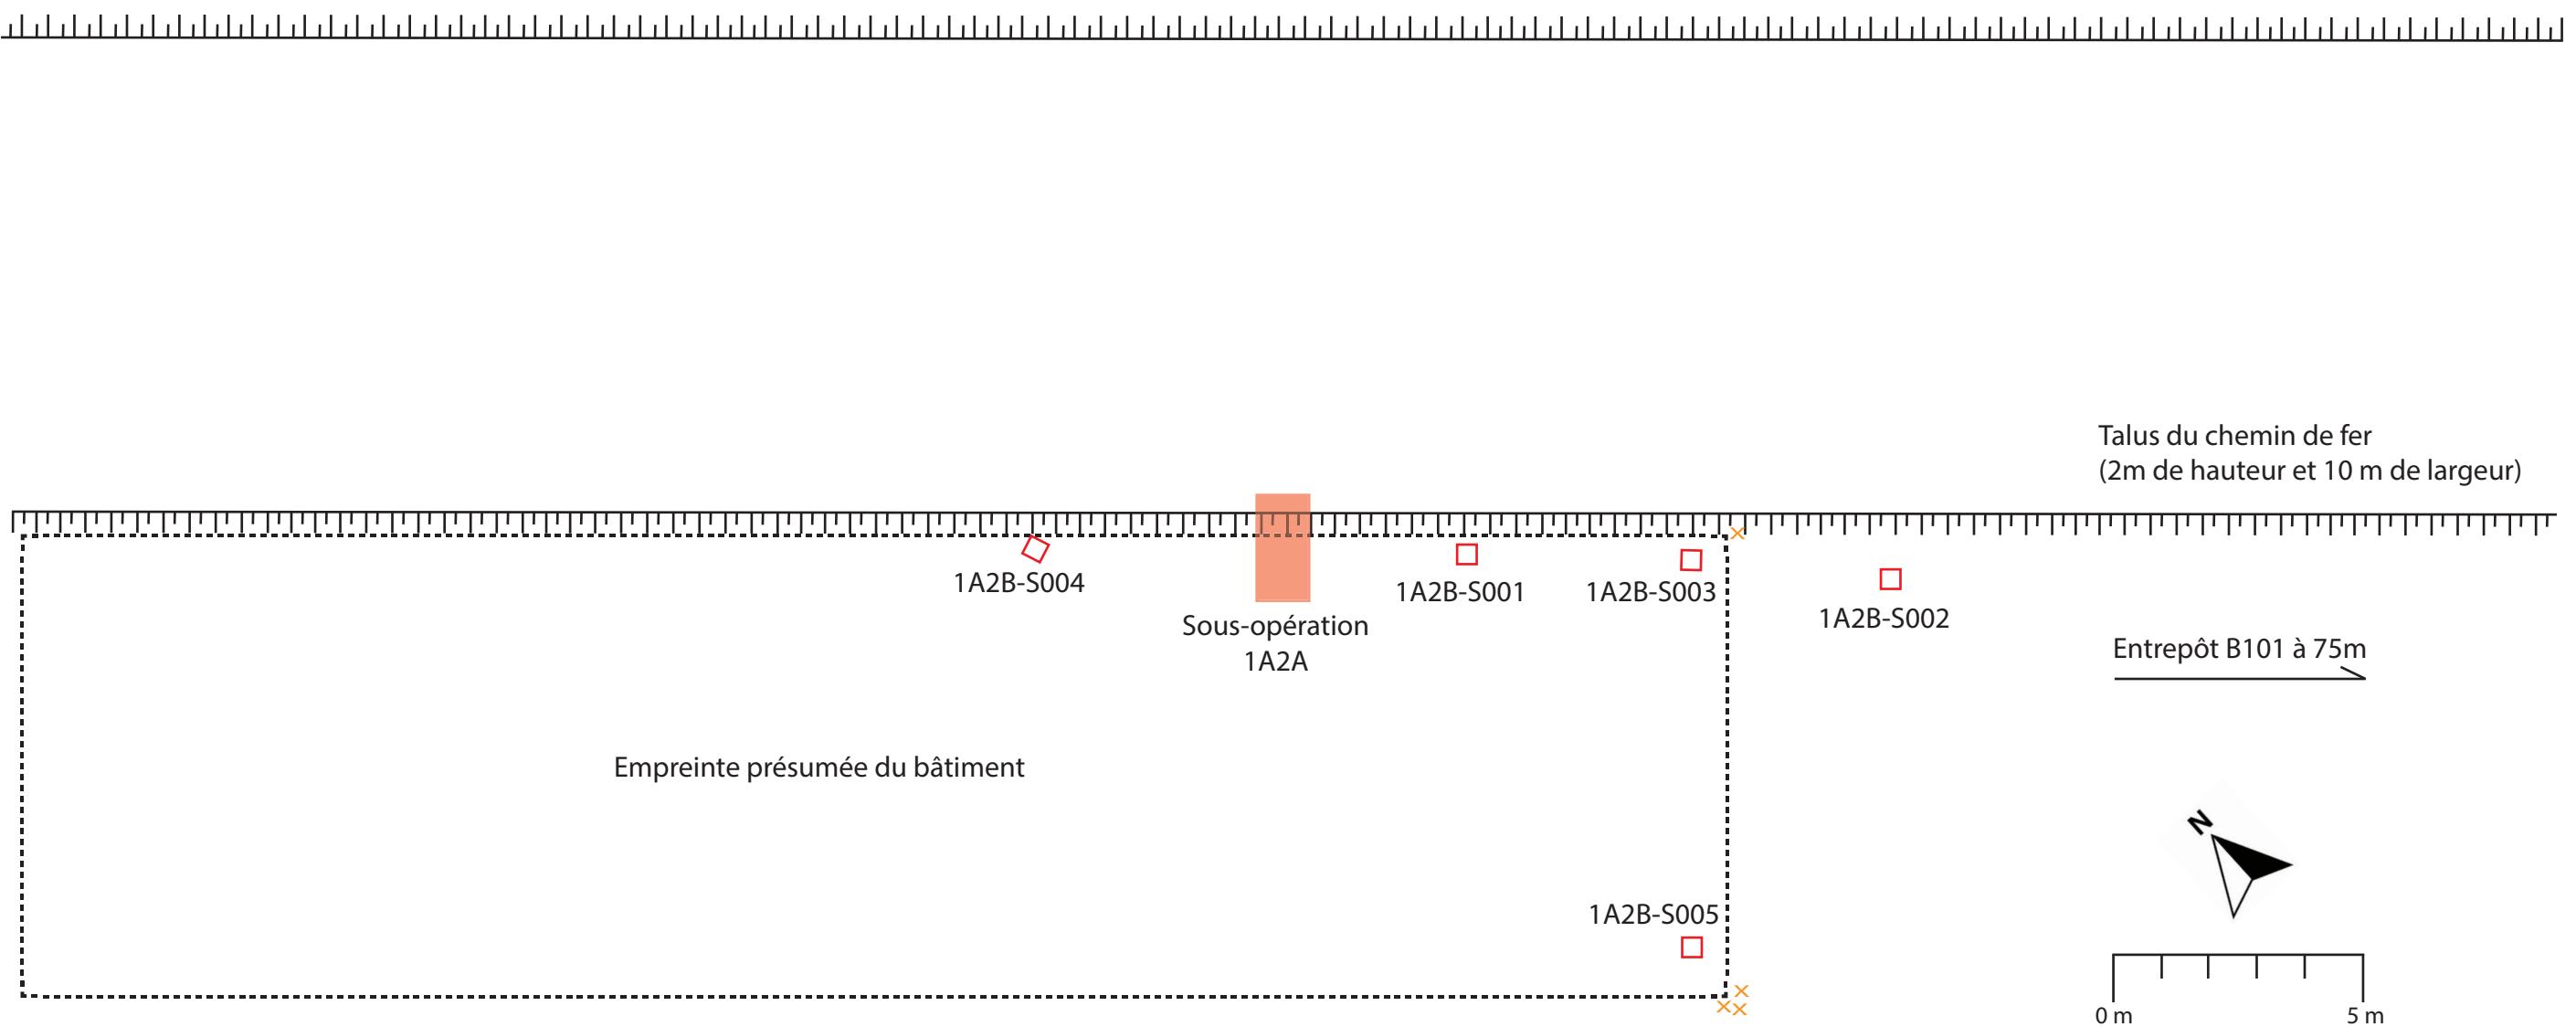
Figure 19 : Plan des sous-opérations 1A2A (tranchée) et 1A2B (sondages manuels)

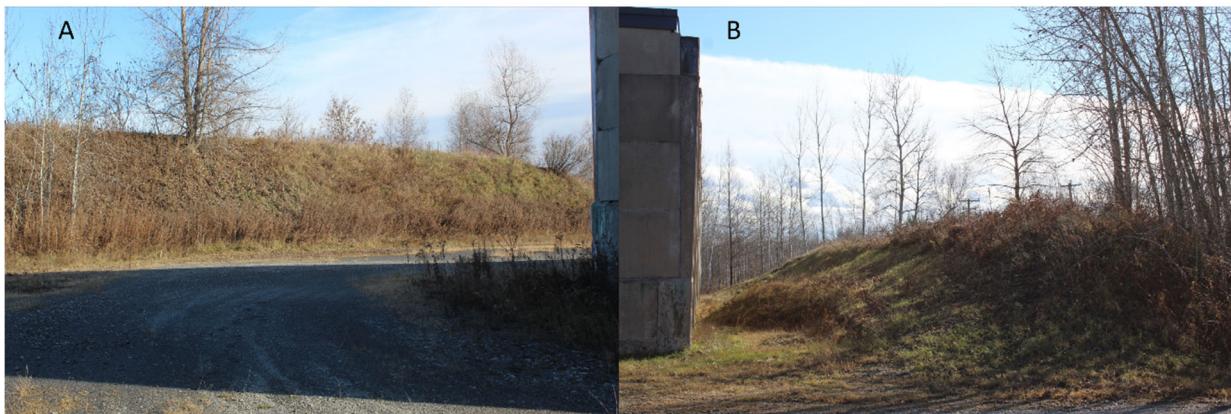
Plusieurs bâtiments comptent une ou deux buttes construites dans le but d'absorber le choc d'une explosion sur le site autour de l'entrepôt. Elles existent en deux types. Le premier type est disposé sur la façade sud-est de l'entrepôt, entre le bâtiment et le chemin d'accès, et fait toute la longueur de la bâisse sur une hauteur de 3 à 4 m (figure 28A). Le deuxième type est construit en légère courbe entre 10 et 20 m de longueur et est disposé au nord du bâtiment, l'autre côté de l'aire de circulation (figure 28B). Ce dernier est aménagé sur une hauteur d'environ 6 m. Bien que l'époque de leur construction soit inconnue, l'ensemble de ces buttes sont végétalisées et même colonisées par de jeunes arbres. Leur absence sur les photographies d'archives du Plan Bouchard suggère qu'elles ont été aménagées de nombreuses années plus tard. Les mêmes photographies indiquent que les fossés de drainage des eaux qui longeaient autrefois les voies ferrées sur leur côté nord étaient à l'origine parfaitement rectilignes, alors qu'ils contournent aujourd'hui les buttes de deuxième type, ce qui laisse croire que ces dernières ne faisaient pas partie des plans originaux des aménagements du Plan Bouchard. L'imagerie Landsat disponible entre 1984 et 2020 ne possède pas une résolution suffisante pour déterminer l'année de leur aménagement.

Figure 28 : Exemples des deux types de buttes antichocs aménagées au nord (A) et au sud-est (B) des « entrepôts »

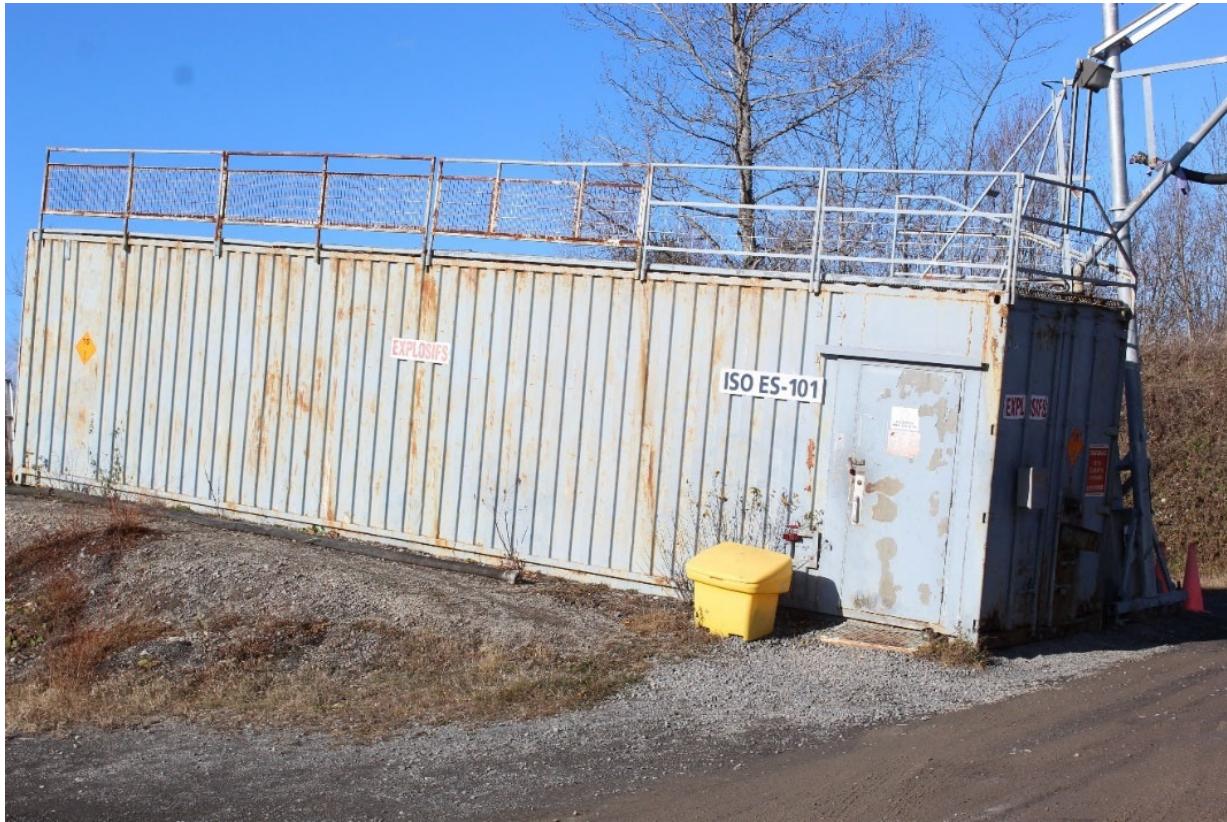
Figure 29 : Conteneur-citerne dédié à l'entreposage d'explosif liquide (ISO ES-101)

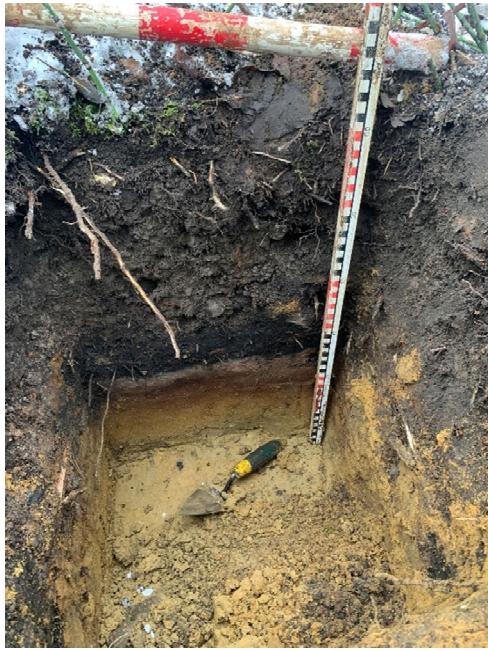
Figure 33 : Sondage 1A1C-S003 (talus du chemin d'accès désaffecté)

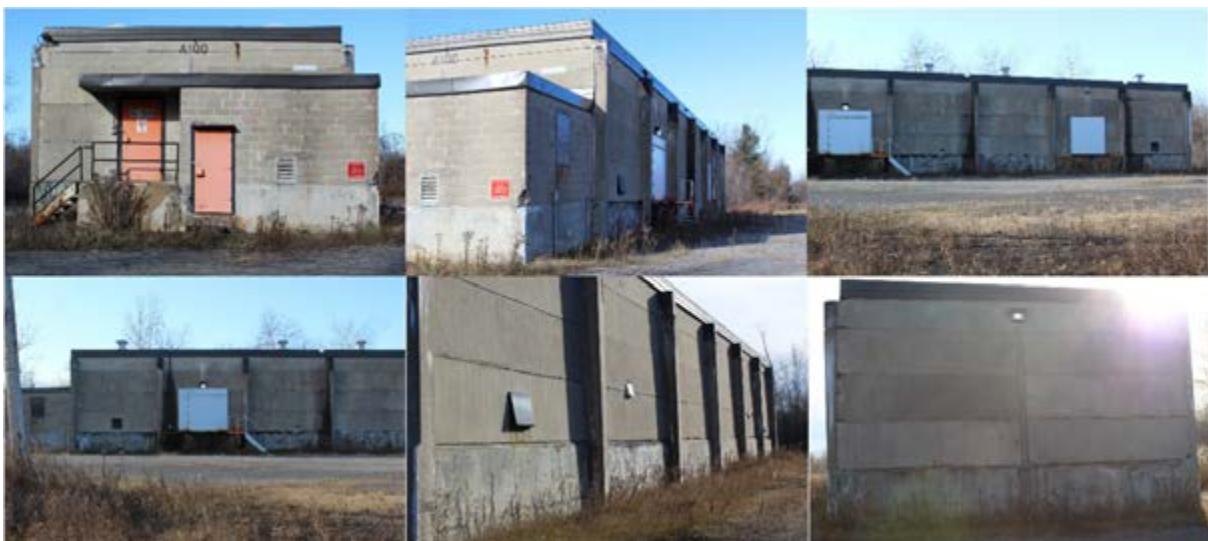
Des 15 bâtiments, 14 d'entre eux datent de l'époque du Plan Bouchard. Il s'agit de bâtiments d'une superficie approximative de 360 m² (35,2 m x 10,2 m) et entièrement construits en béton armé. Selon les photographies d'archives disponibles, l'usage des bâtiments comme entrepôts de produits explosifs semblait être l'objectif lors de leur construction initiale.

Figure 2 Exemple de l'un des 14 entrepôts d'explosifs existants sur le terrain visé pour aménager la cellule n° 6

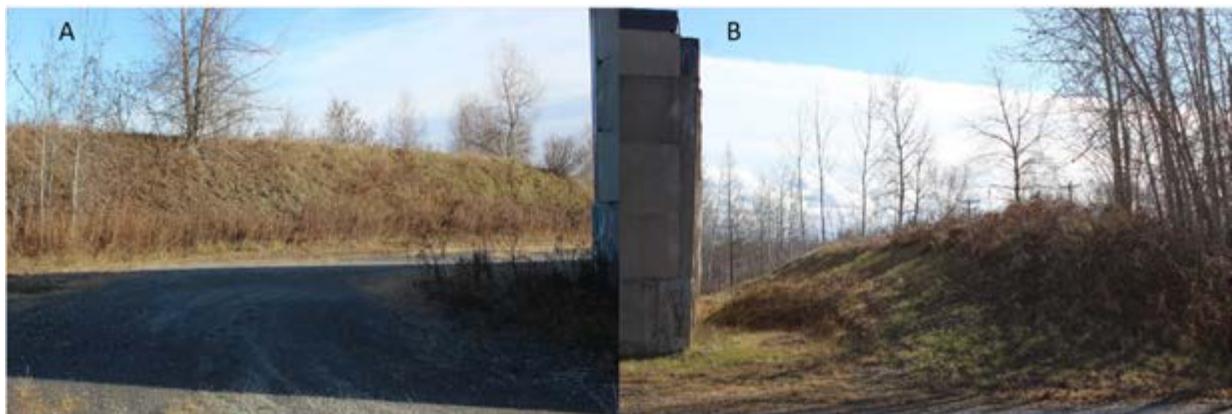
Figure 3 Exemples des deux types de buttes antichocs aménagées au nord (A) et au sud-est (B) des « bunkers »
